## Ferme de marchand de toiles, Guerboubon (Le Quillio)

Numéro de dossier : IA22133615

Cadre de l'étude : enquête thématique régionale Inventaire du patrimoine lié à l'histoire toilière du Quillio

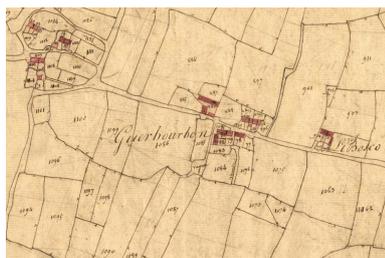
L'écart de Guerbourbon en 1828.  
Extrait du cadastre ancien, section  
A3 (série 3 P 265, Archives  
départementales des Côtes-d'Armor)  
Phot. Dartois  
IVR53\_20232206106NUCA

L'écart de Guerbourbon en 1828. Extrait du cadastre ancien, section A3 (série 3 P 265, Archives départementales des Côtes-d'Armor)

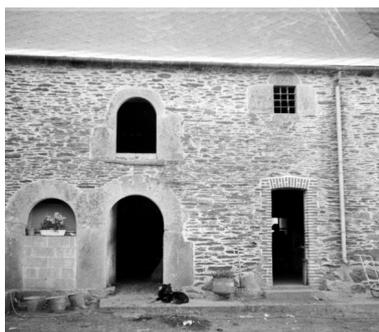
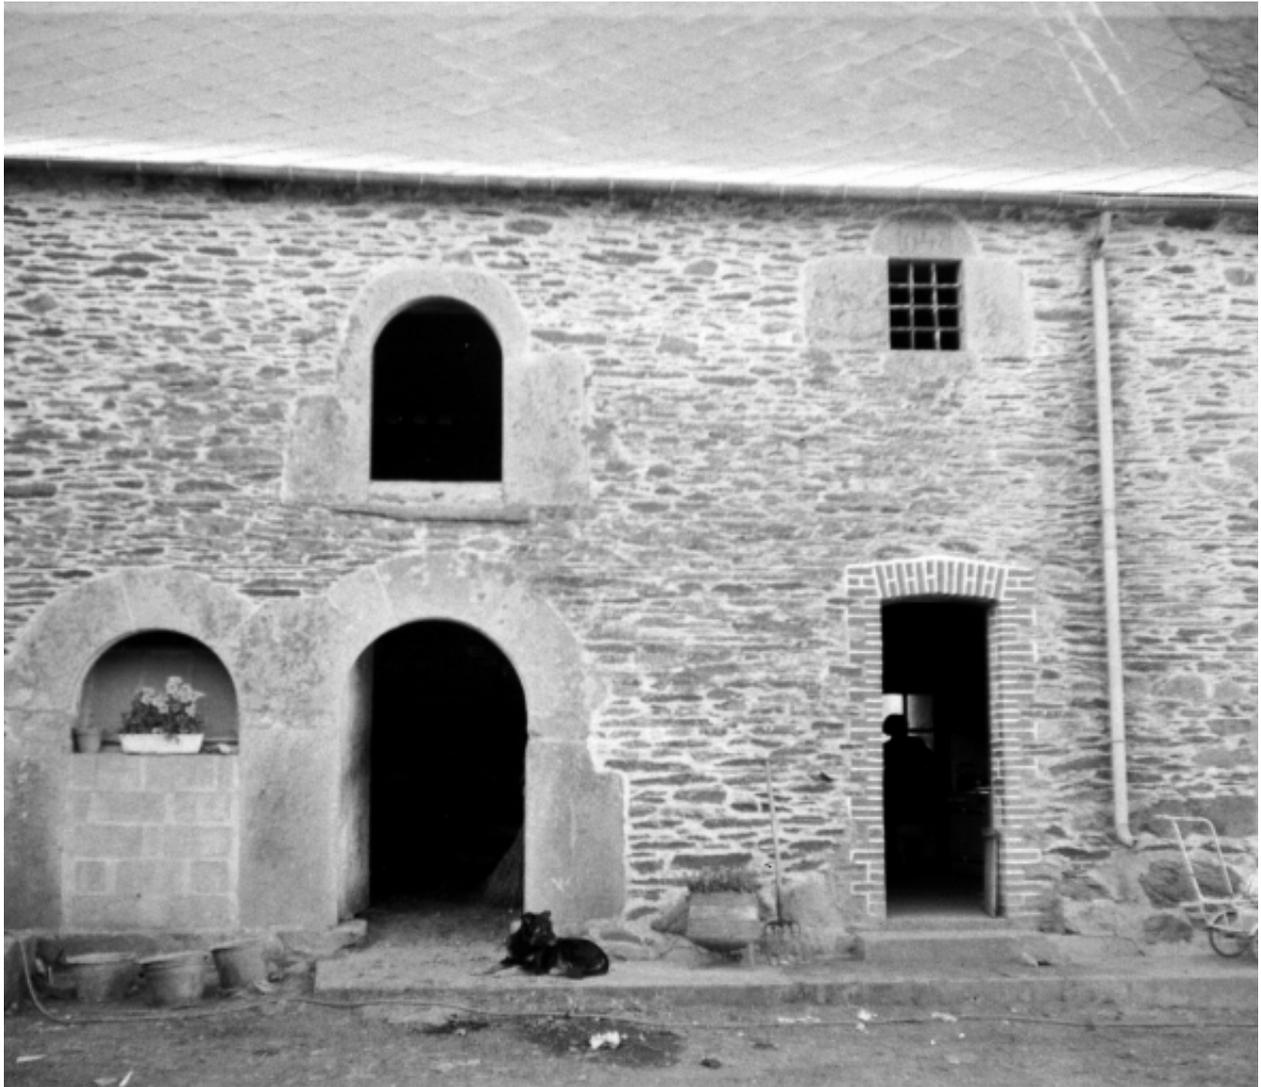
Logis du 17e siècle.  
Elévation sud (état en 1969)  
Phot. M. A. Dubois  
IVR53\_19692205158Z

Logis du 17e siècle. Elévation sud (état en 1969)

La ferme est composée de deux logis d'époques différentes, figurés sur le cadastre de 1828 (section A3, parcelles 1079, 1080 et 1802). Le plus ancien est construit vers le milieu du 17<sup>e</sup> siècle, partiellement transformé au début du 20<sup>e</sup> siècle par la reprise, en brique rouge, de plusieurs baies. Le second logis est édifié en 1706, date gravée sur le linteau de la porte, perpendiculairement au logis du 17<sup>e</sup> siècle. Il communiquait avec une dépendance en alignement, grâce à des portes aménagées dans le mur de refend, bouchées dès le début du 19<sup>e</sup> siècle pour la transformer en remise. Un troisième logis construit en 1707, figuré sur le cadastre ancien à l'est (parcelle 1078), est détruit en 1969, remplacé par une habitation moderne.

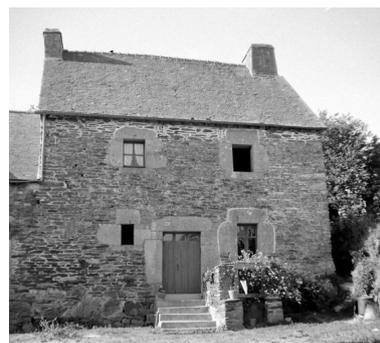
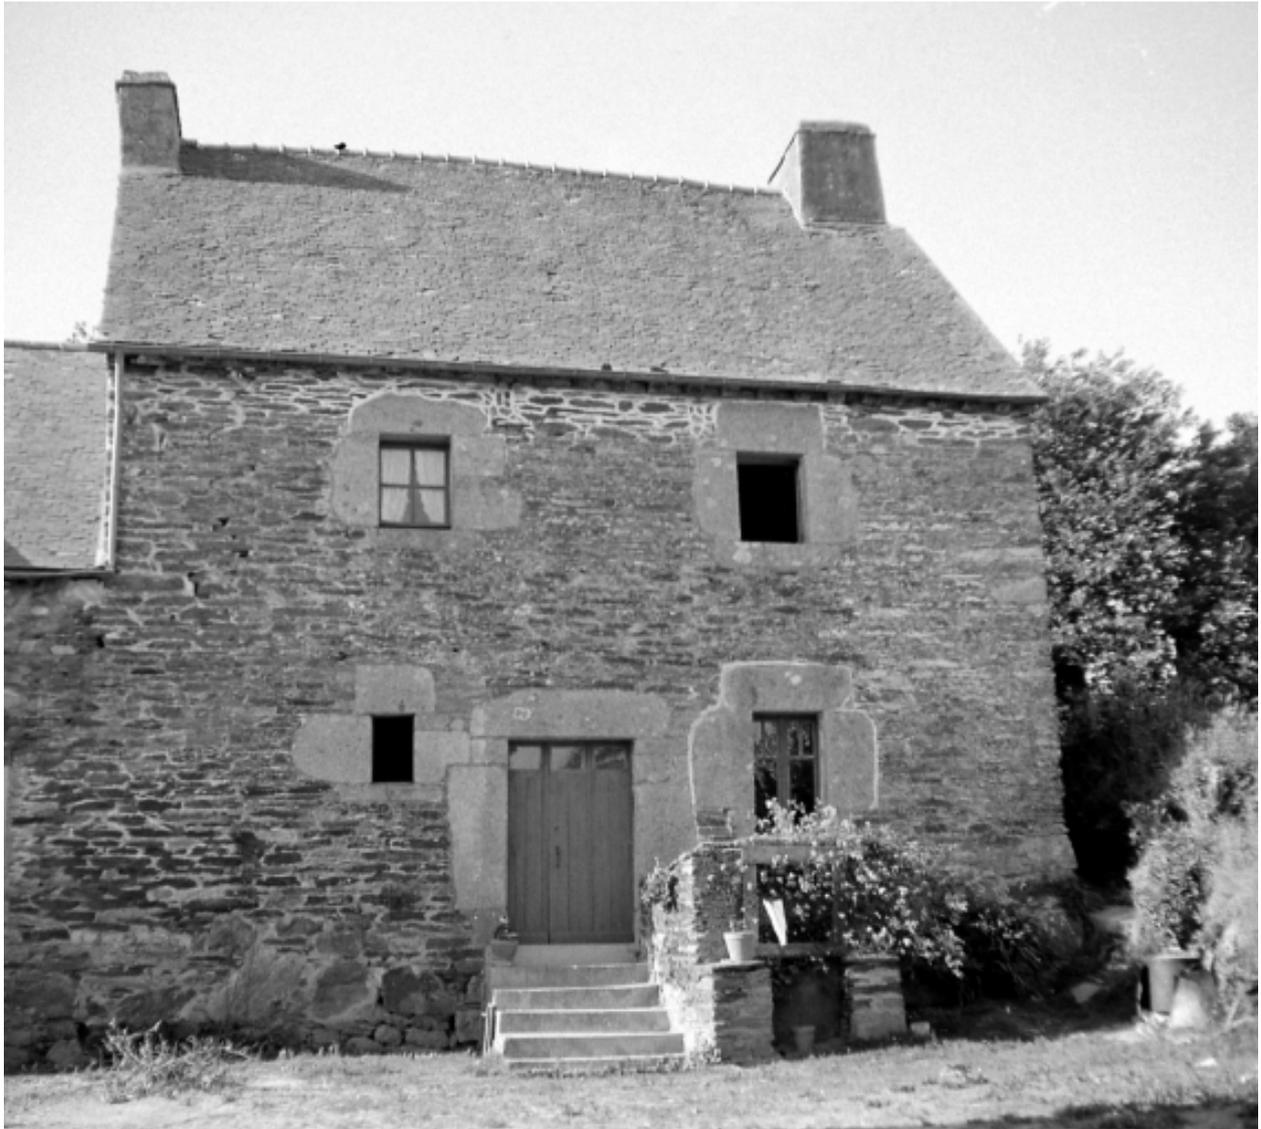
Troisième logis daté 1707. Vue  
générale sud (détruit après 1969)  
Phot. M. A. Dubois  
IVR53\_19692205167Z

Troisième logis daté 1707. Vue générale sud (détruit après 1969)

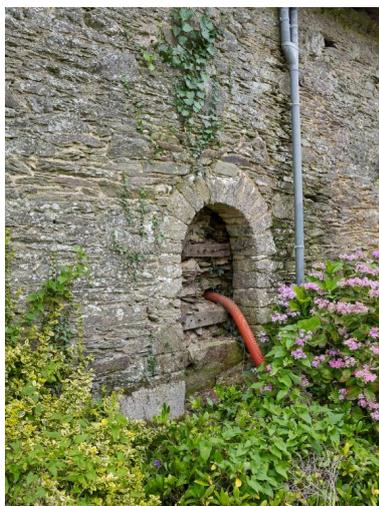
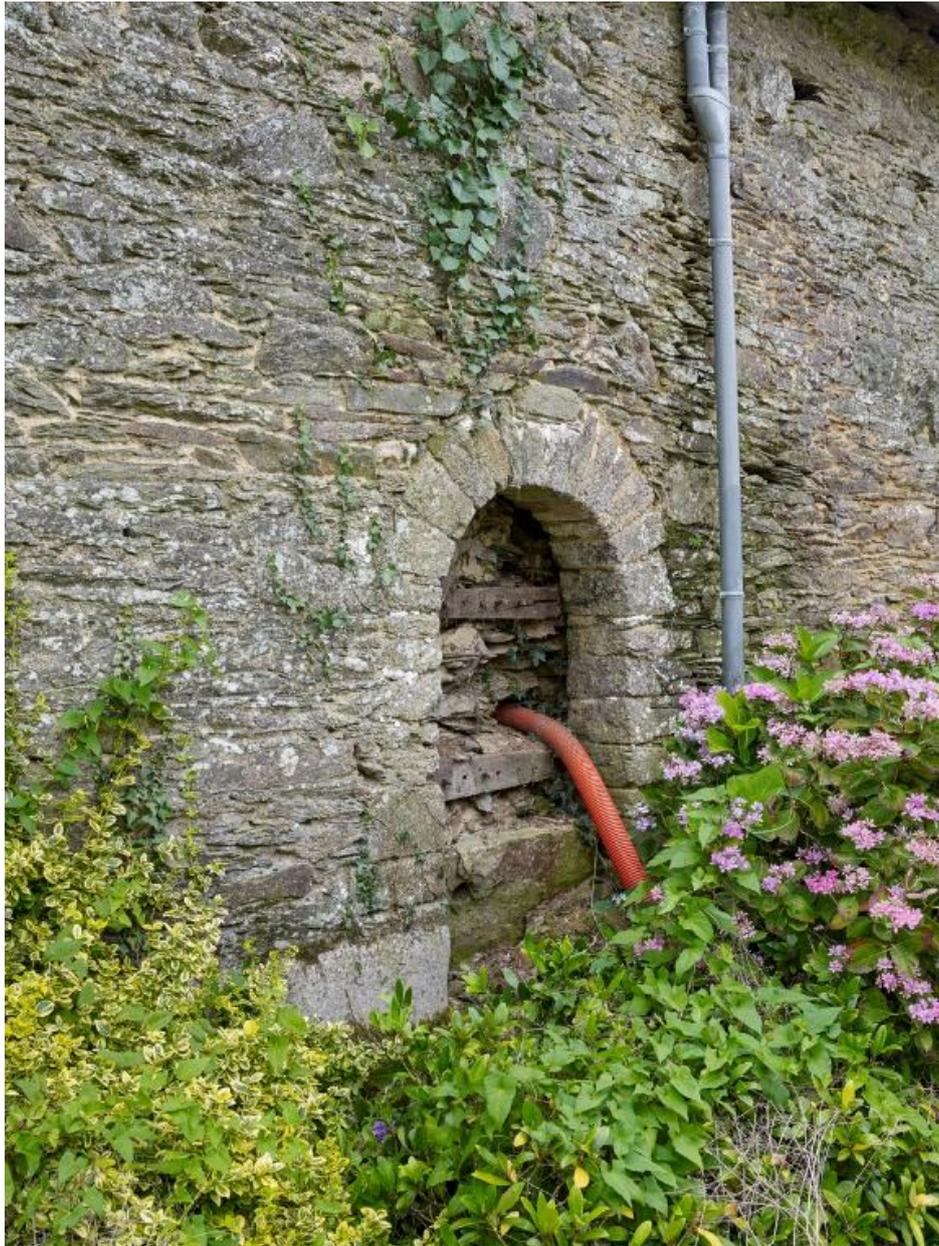
Logis 17e siècle. Elévation  
nord. Porte de l'étable  
Phot. Bernard Bègne  
IVR53\_20232200779NUCA

Logis 17e siècle. Elévation nord. Porte de l'étable

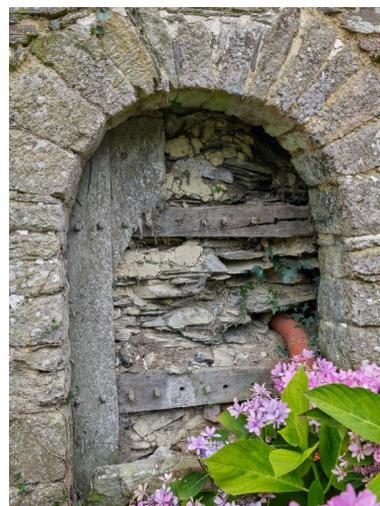
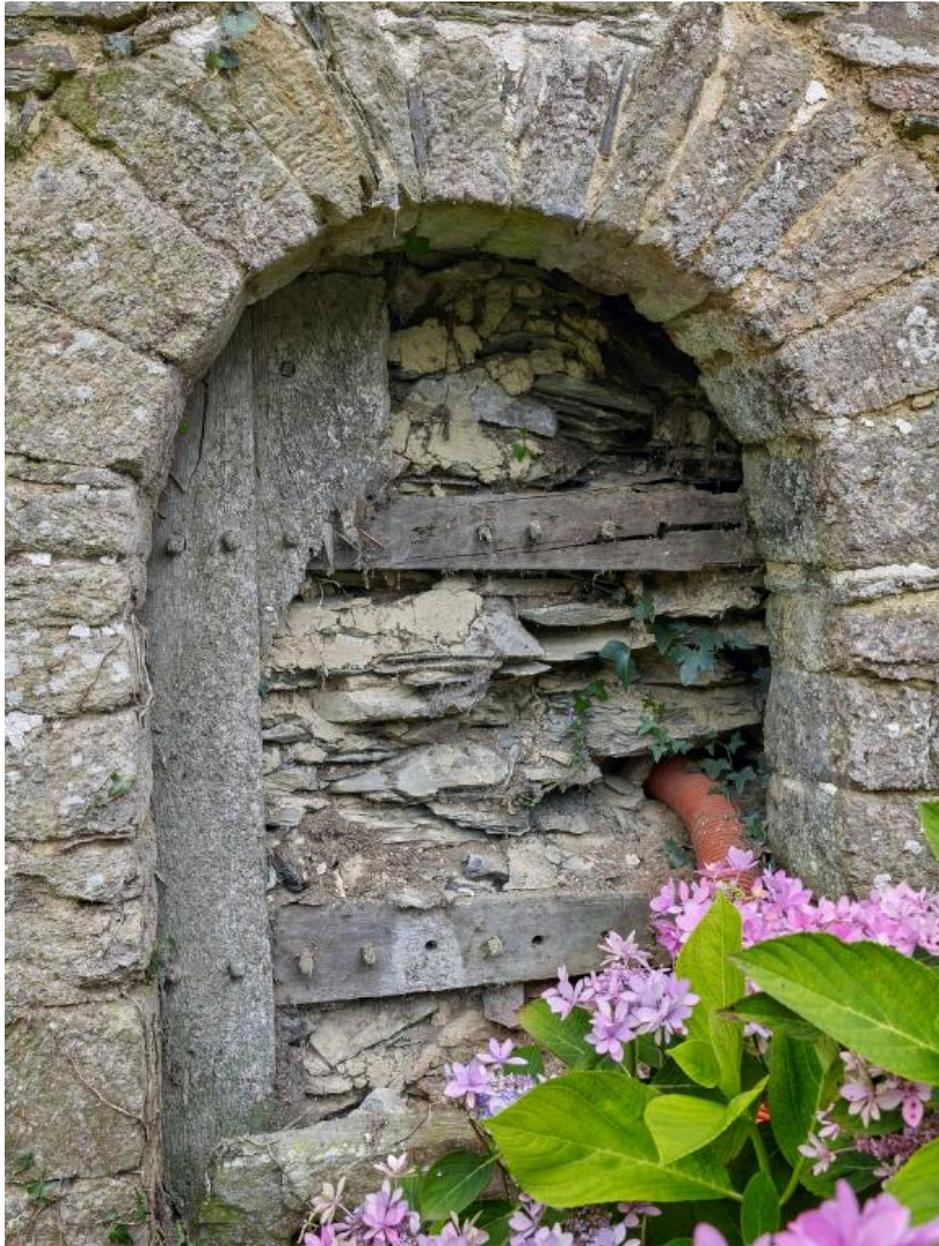
Logis 17e siècle. Elévation  
nord. Porte cintrée de l'étable,  
à claveaux de schiste, avec les  
vestiges de l'huissierie d'origine  
Phot. Bernard Bègne  
IVR53\_20232200780NUCA

Logis 17e siècle. Elévation nord. Porte cintrée de l'étable, à claveaux de schiste, avec les vestiges de l'huissierie d'origine

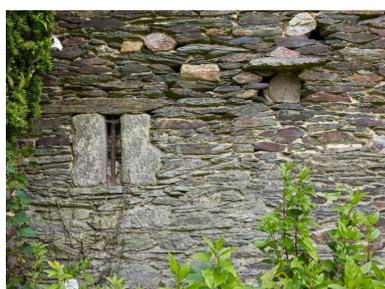
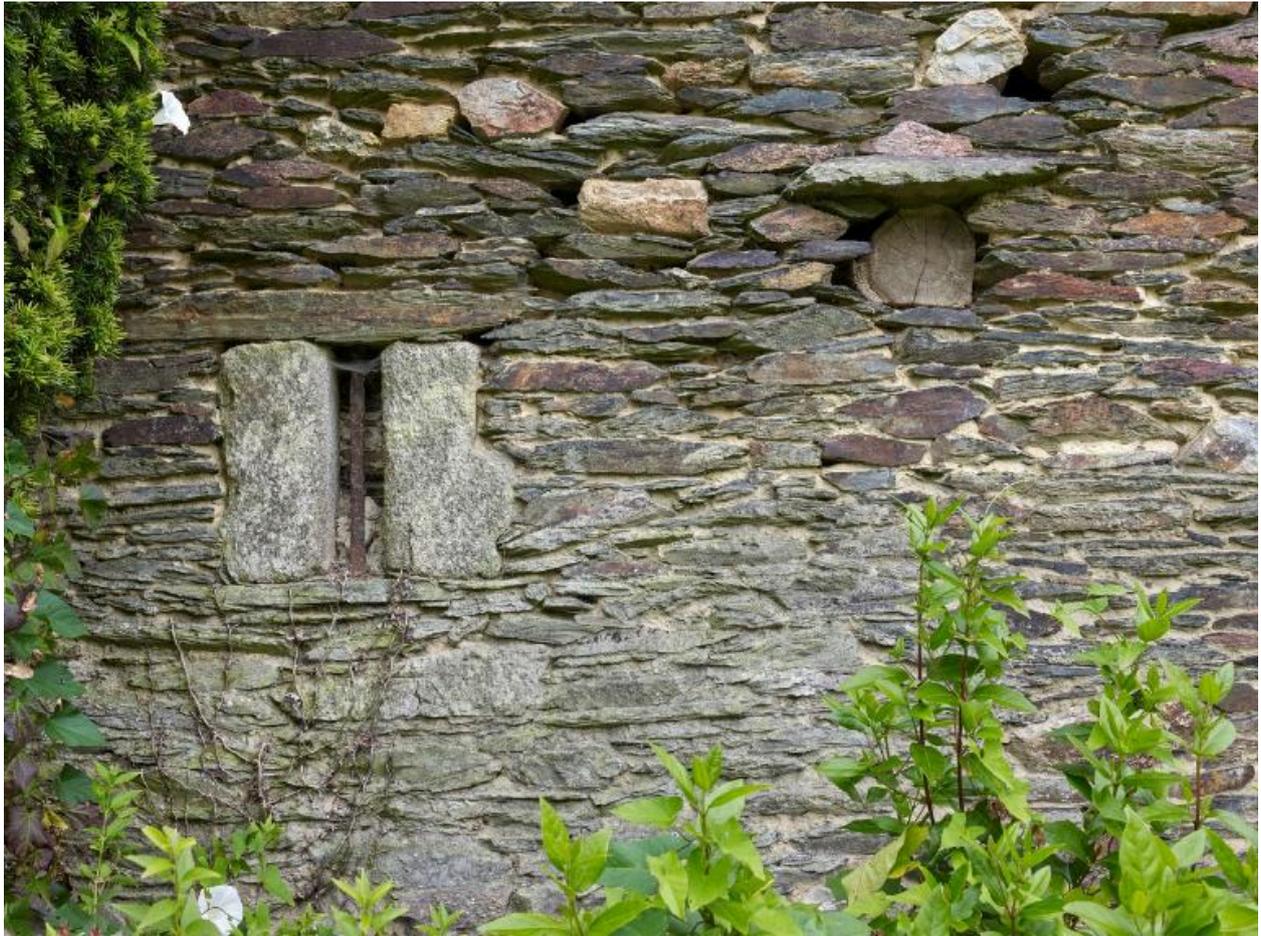
Logis 17e siècle. Elévation  
nord. Détails d'un jour de  
l'étable et du larmier en  
pierre protégeant une poutre  
Phot. Bernard Bègne  
IVR53\_20232200781NUCA

Logis 17e siècle. Elévation nord. Détails d'un jour de l'étable et du larmier en pierre protégeant une poutre

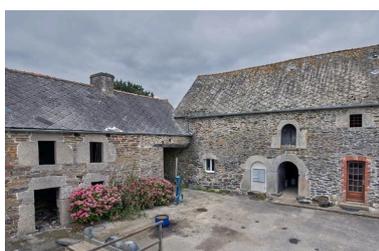
Logis 17e siècle et logis  
1706. Vue générale sud-est  
Phot. Bernard Bègne  
IVR53\_20232200767NUCA

Logis 17e siècle et logis 1706. Vue générale sud-est

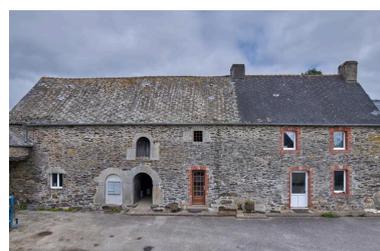
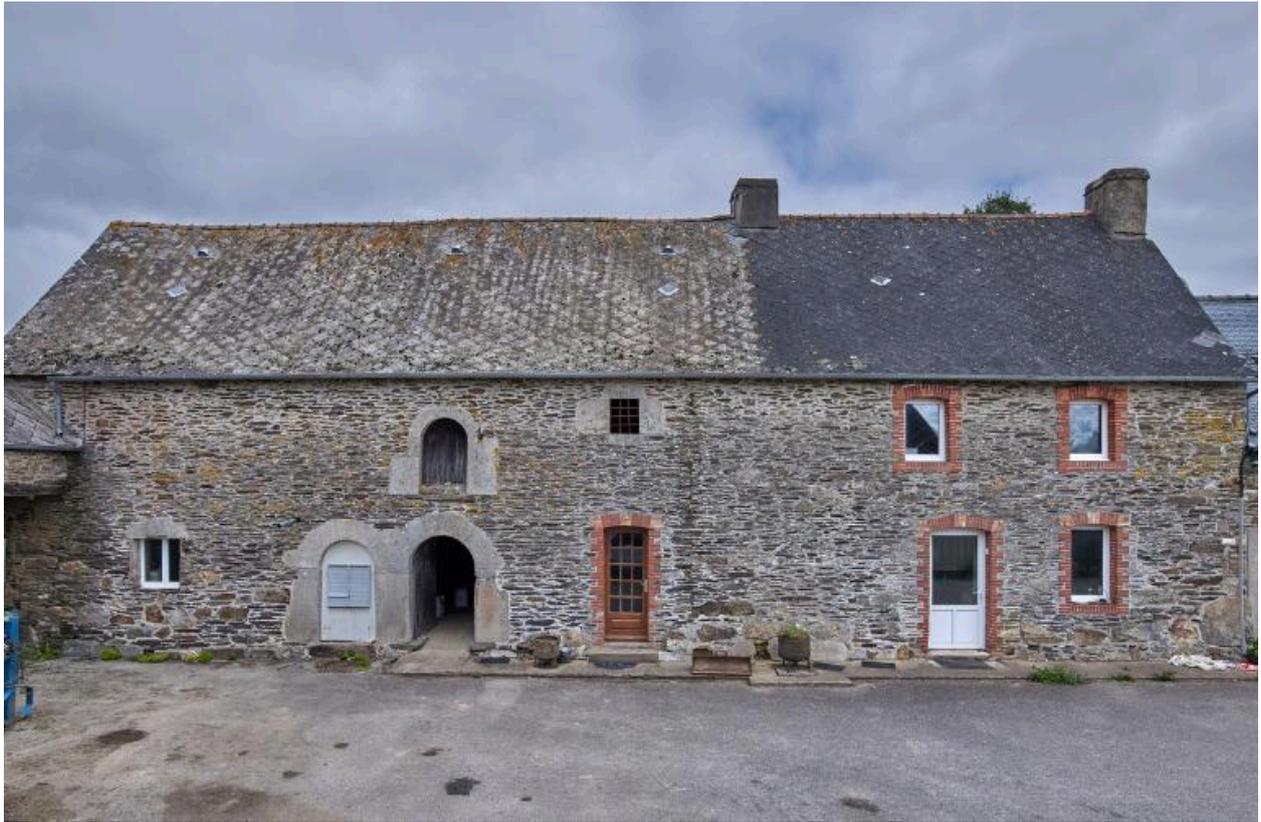
Logis 17e siècle partiellement  
transformé dans la 1ère moitié du  
20e siècle (reprise en brique rouge  
de plusieurs baies). Vue générale sud  
Phot. Bernard Bègne  
IVR53\_20232200765NUCA

Logis 17<sup>e</sup> siècle partiellement transformé dans la 1<sup>ère</sup> moitié du 20<sup>e</sup> siècle (reprise en brique rouge de plusieurs baies).  
Vue générale sud

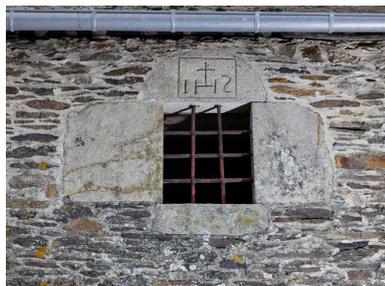
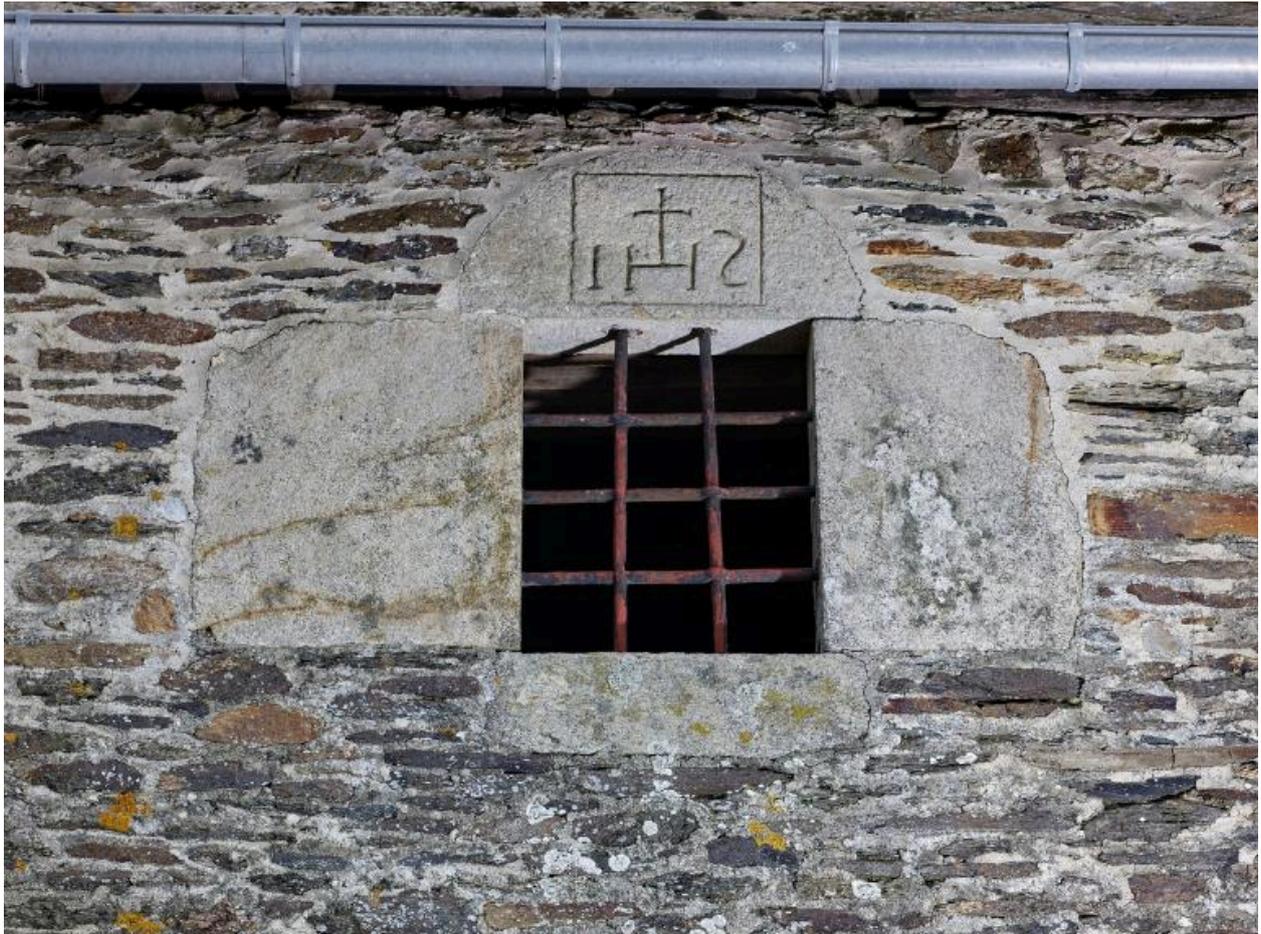
Logis 17e siècle. Elévation sud.  
Détail d'une baie à barreaux  
portant l'inscription IHS  
Phot. Bernard Bègne  
IVR53\_20232200769NUCA

Logis 17e siècle. Elévation sud. Détail d'une baie à barreaux portant l'inscription IHS

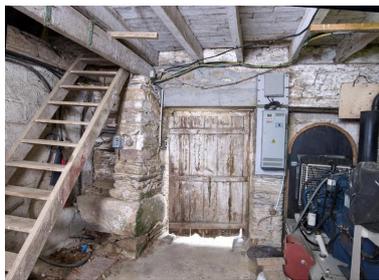
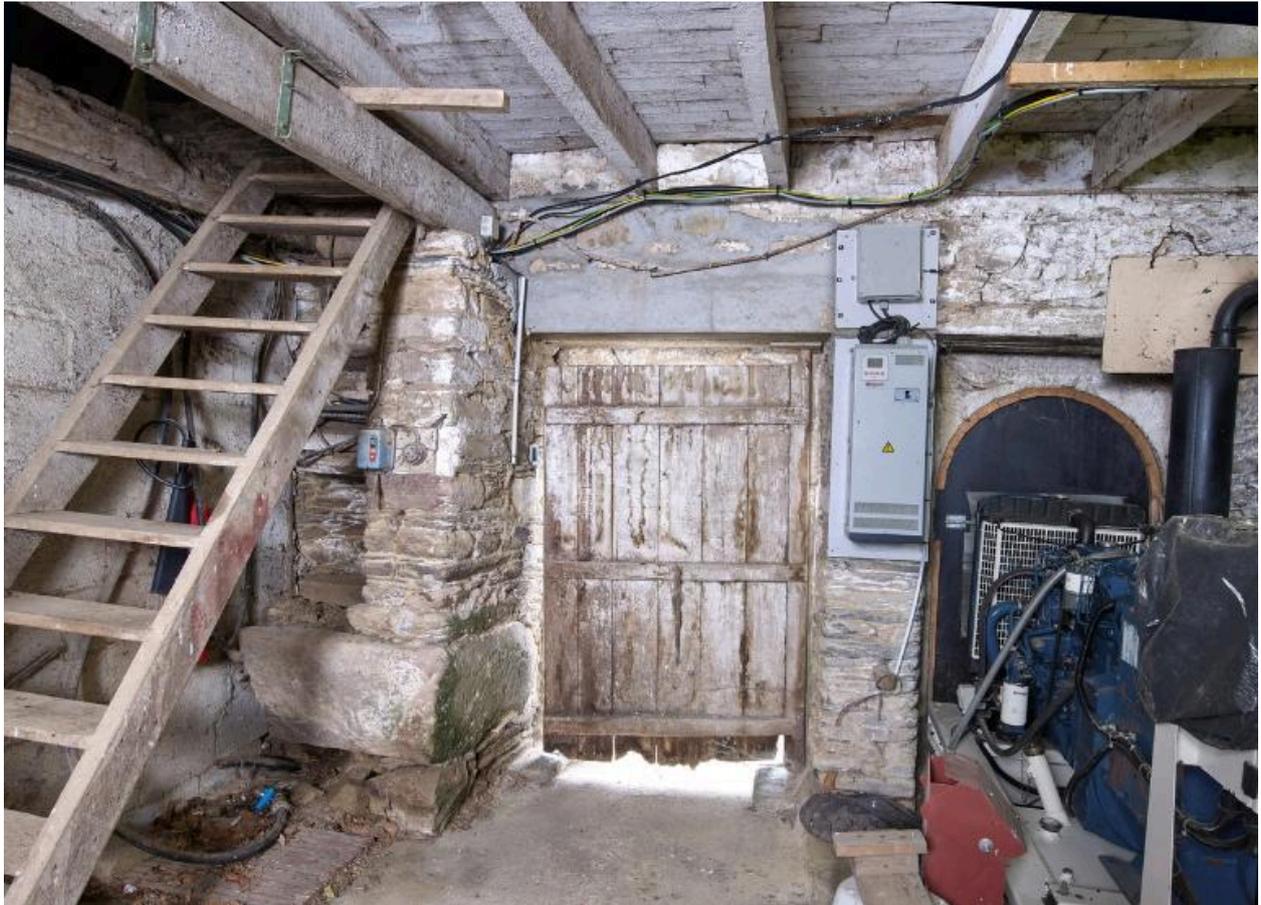
Logis 17e siècle. Portes jumelées  
de la salle et de l'étable, et saloir  
aménagé près de l'entrée de la salle  
Phot. Charlotte Barraud  
IVR53\_20232200684NUCA

Logis 17e siècle. Portes jumelées de la salle et de l'étable, et saloir aménagé près de l'entrée de la salle

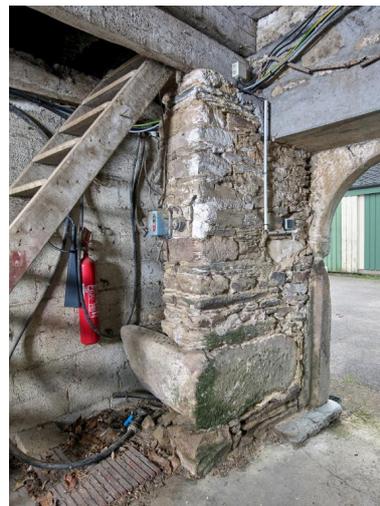
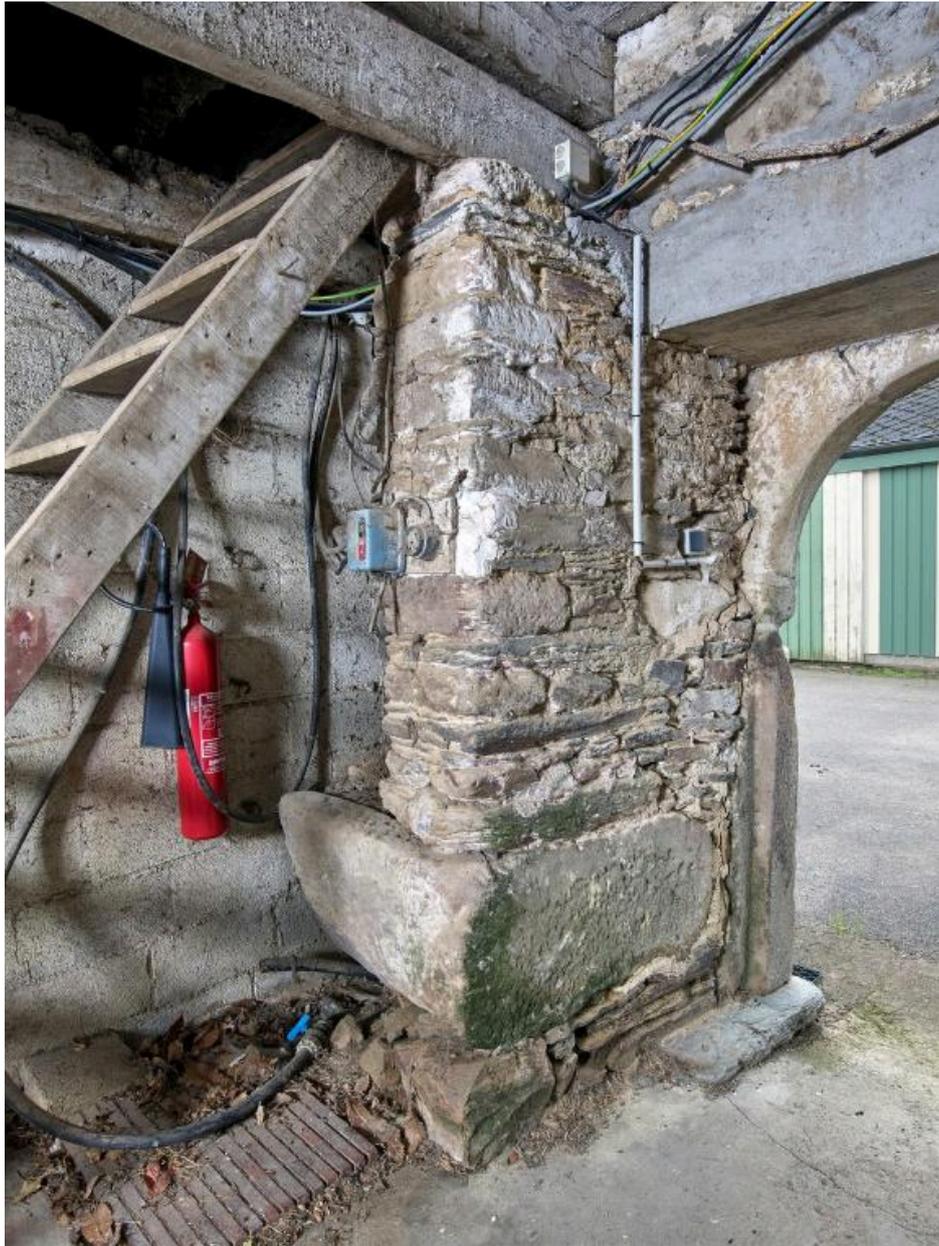
Logis 17e siècle. Salle. Saloir  
aménagé près de l'entrée, dans  
l'angle formé par le muret  
Phot. Charlotte Barraud  
IVR53\_20232200685NUCA

Logis 17e siècle. Salle. Saloir aménagé près de l'entrée, dans l'angle formé par le muret

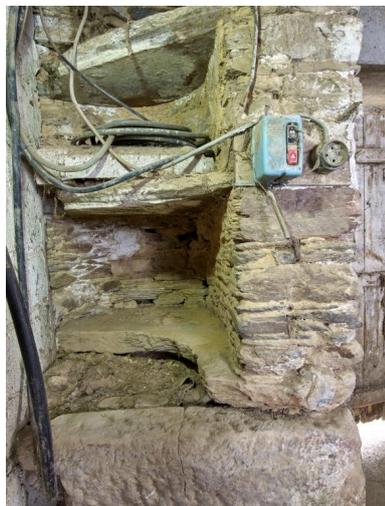
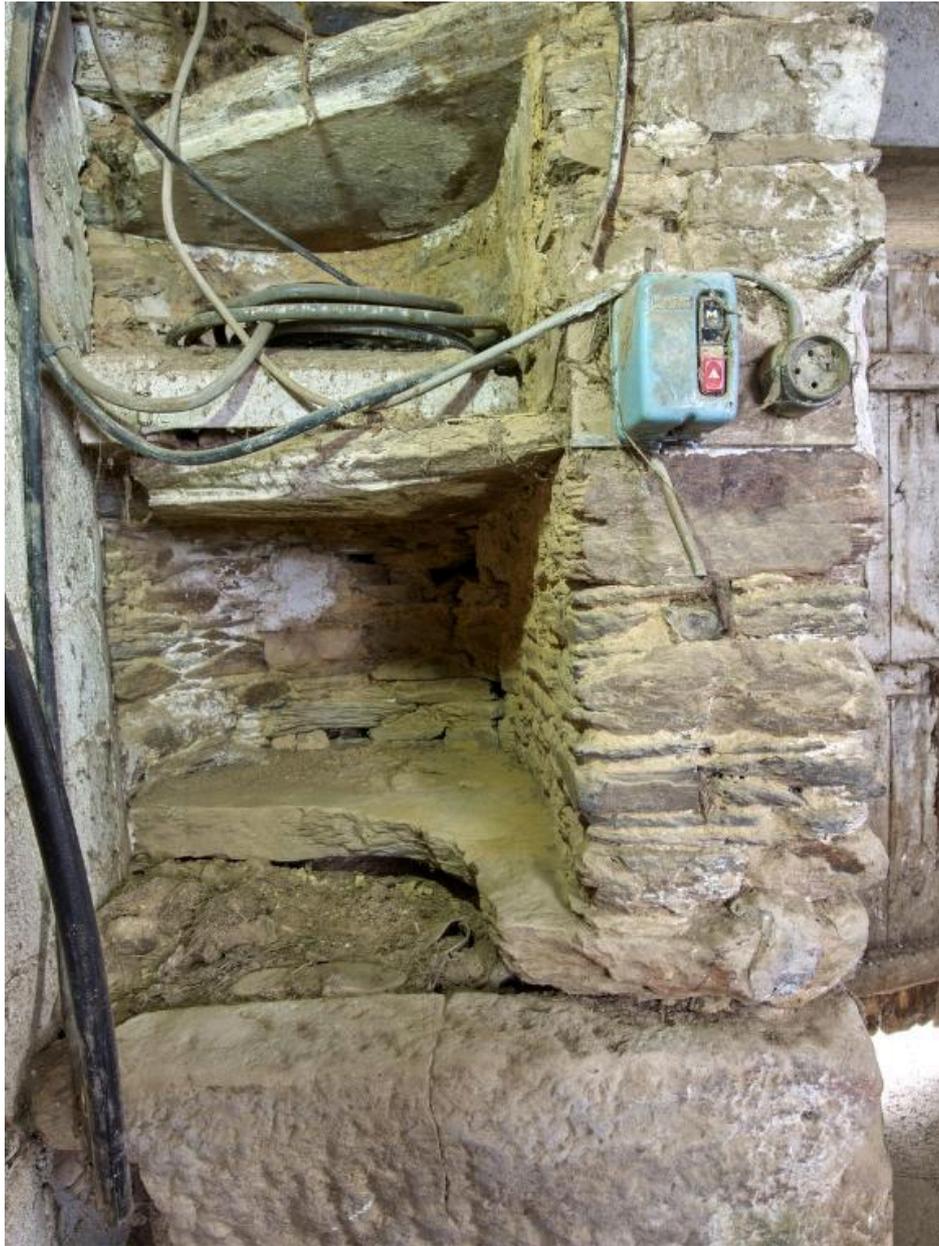
Logis 17e siècle. Salle. Saloir  
près de l'entrée, surmonté  
d'étagères en dalles de schiste  
Phot. Charlotte Barraud  
IVR53\_20232200686NUCA

Logis 17e siècle. Salle. Saloir près de l'entrée, surmonté d'étagères en dalles de schiste

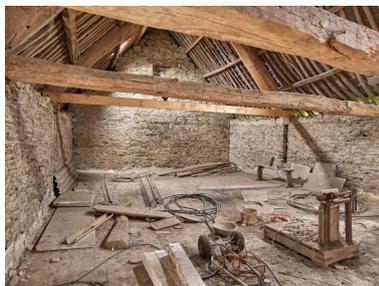
Logis 17e siècle. Haut comble  
à surcroît à usage de grenier.  
Vue générale du pignon ouest  
Phot. Bernard Bègne  
IVR53\_20232200687NUCA

Logis 17e siècle. Haut comble à surcroît à usage de grenier. Vue générale du pignon ouest

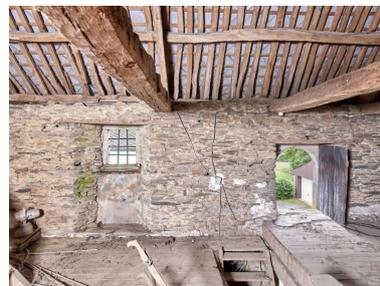
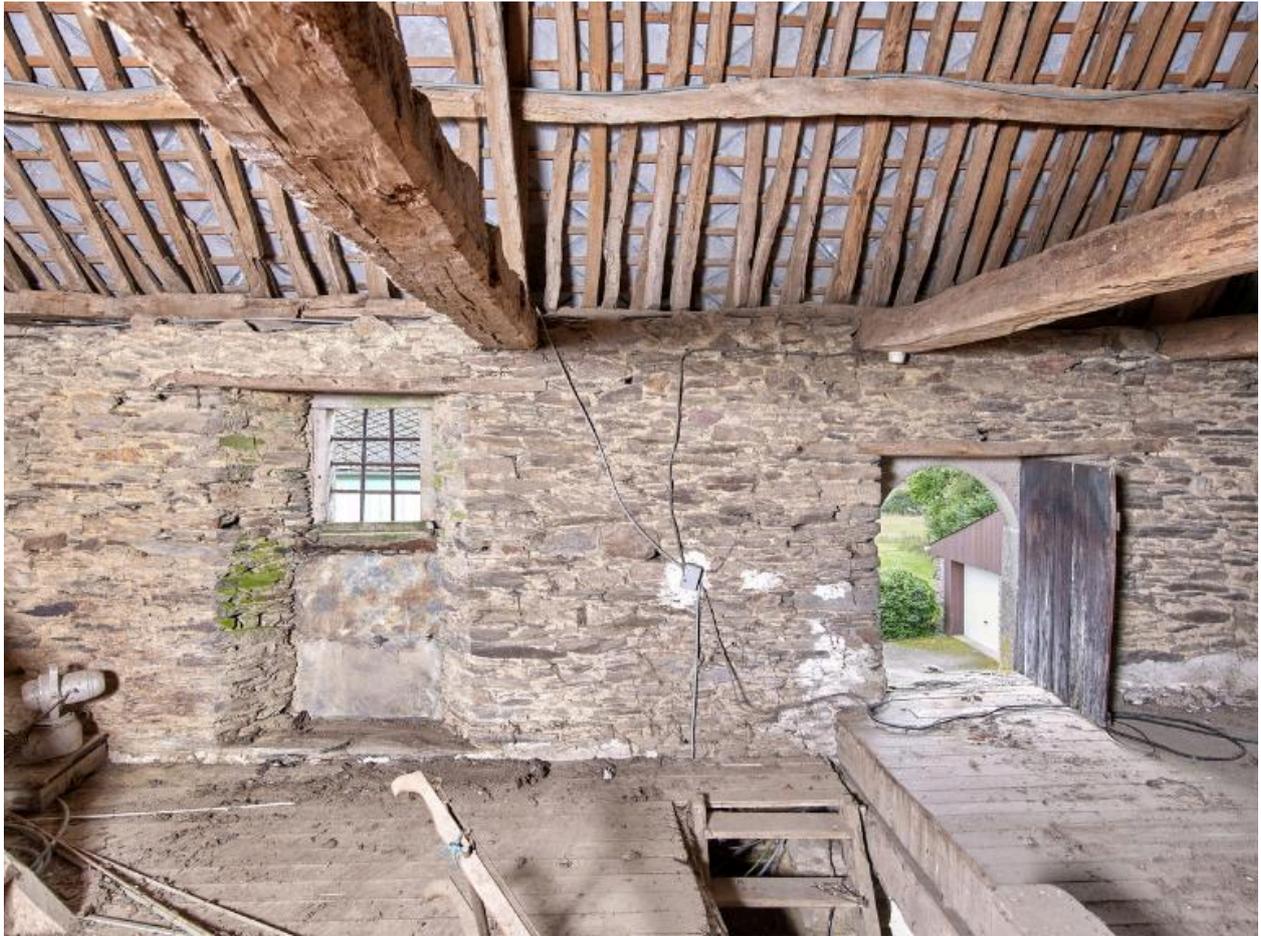
Logis 17e siècle. Haut comble à  
surcroît. Gerbière et baie à barreaux  
Phot. Bernard Bègne  
IVR53\_20232200691NUCA

Logis 17e siècle. Haut comble à surcroît. Gerbière et baie à barreaux

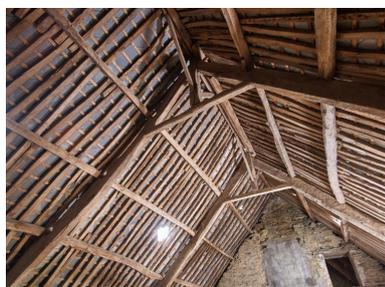
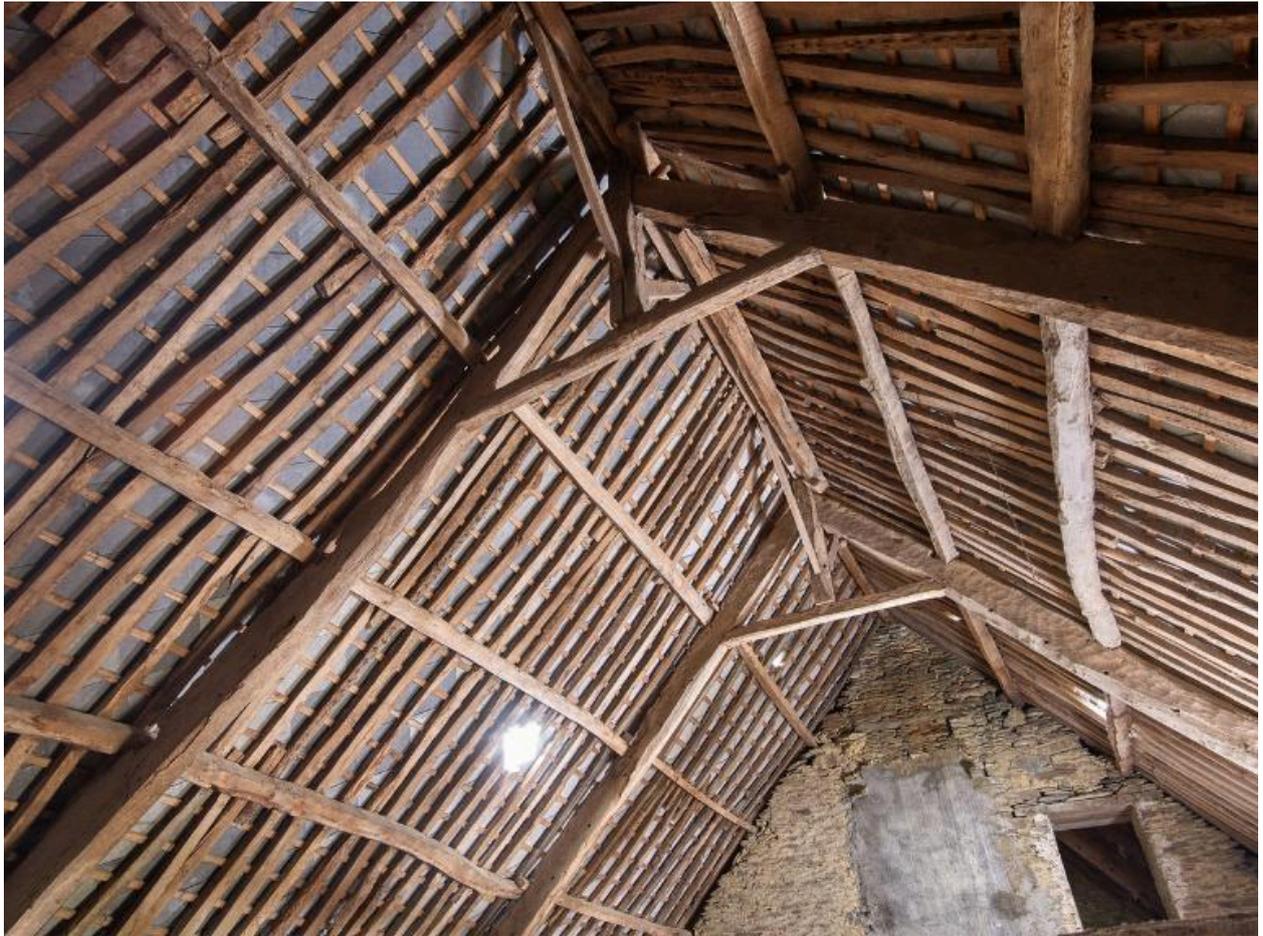
Logis 17e siècle. Haut comble  
à surcroît à usage de grenier.  
Vue générale de la charpente.  
Fermes à entrain retroussé, poinçon  
court et liens de contreventement  
Phot. Bernard Bègne  
IVR53\_20232200690NUCA

Logis 17e siècle. Haut comble à surcroît à usage de grenier. Vue générale de la charpente. Fermes à entrait retroussé, poinçon court et liens de contreventement

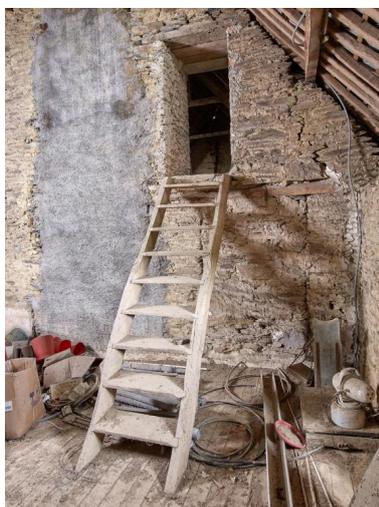
Logis 17e siècle. Comble au-  
dessus de la chambre à feu.  
Mur de refend avec porte et  
traces de l'ancien escalier à vis  
Phot. Bernard Bègne  
IVR53\_20232200694NUCA

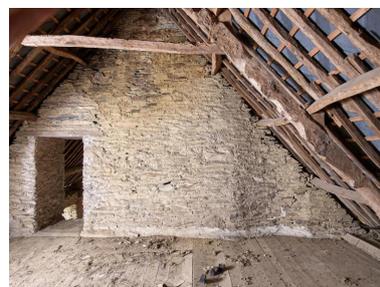
Logis 17e siècle. Haut comble à surcroît. Mur de refend et porte d'accès au comble surmontant la chambre à feu  
Phot. Bernard Bègne  
IVR53\_20232200689NUCA

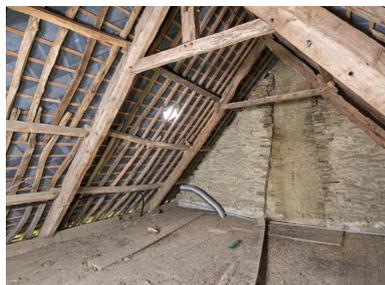
Logis 17e siècle. Comble au-dessus de la chambre à feu. Pignon avec vestiges du conduit de cheminée  
Phot. Bernard Bègne  
IVR53\_20232200693NUCA

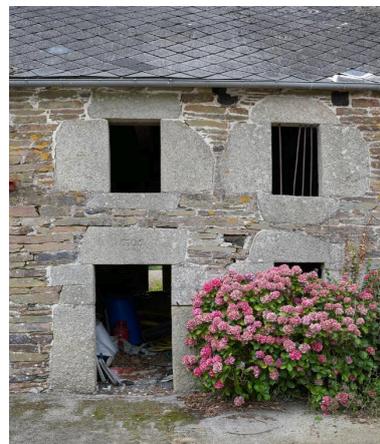
Logis daté 1706. Elévation est  
Phot. Bernard Bègne  
IVR53\_20232200772NUCA

Logis daté 1706. Elévation est

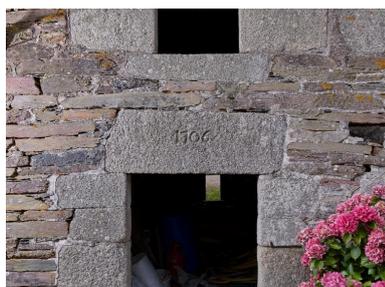
Logis 1706. Elévation est. Détail la porte datée 1706  
Phot. Bernard Bègne  
IVR53\_20232200773NUCA

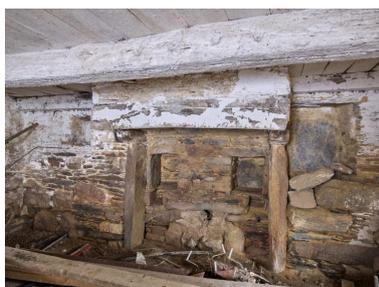
Logis 1706. Salle du rez-de-chaussée. Pignon nord avec cheminée et porte d'accès (bouchée) à la dépendance  
Phot. Bernard Bègne  
IVR53\_20232200695NUCA

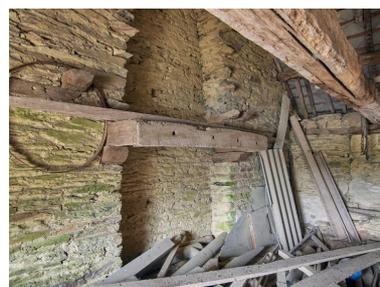
Logis 1706. Chambre de l'étage. Pignon sud avec vestiges de la cheminée  
Phot. Bernard Bègne  
IVR53\_20232200701NUCA

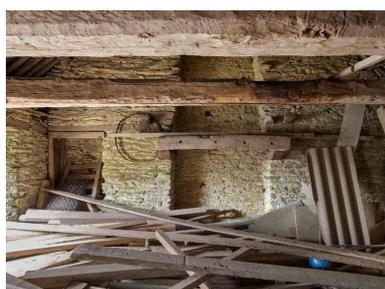
Logis 1706. Chambre de l'étage. Pignon sud avec cheminée et placard mural  
Phot. Bernard Bègne  
IVR53\_20232200702NUCA

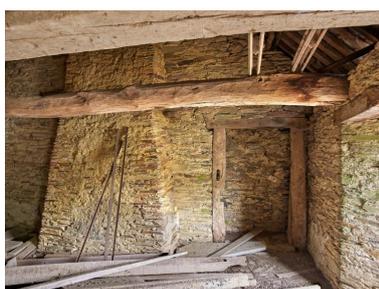
Logis 1706. Chambre haute. Pignon nord avec conduit de cheminée (de la salle) et porte d'accès à la dépendance  
Phot. Bernard Bègne  
IVR53\_20232200698NUCA

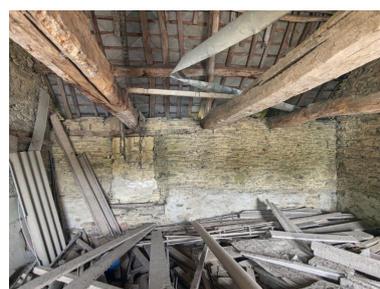
Logis 1706. Chambre de l'étage. Ouverture bouchée sur le mur ouest  
Phot. Bernard Bègne  
IVR53\_20232200700NUCA

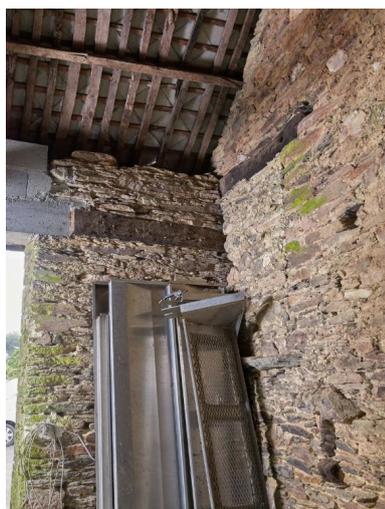
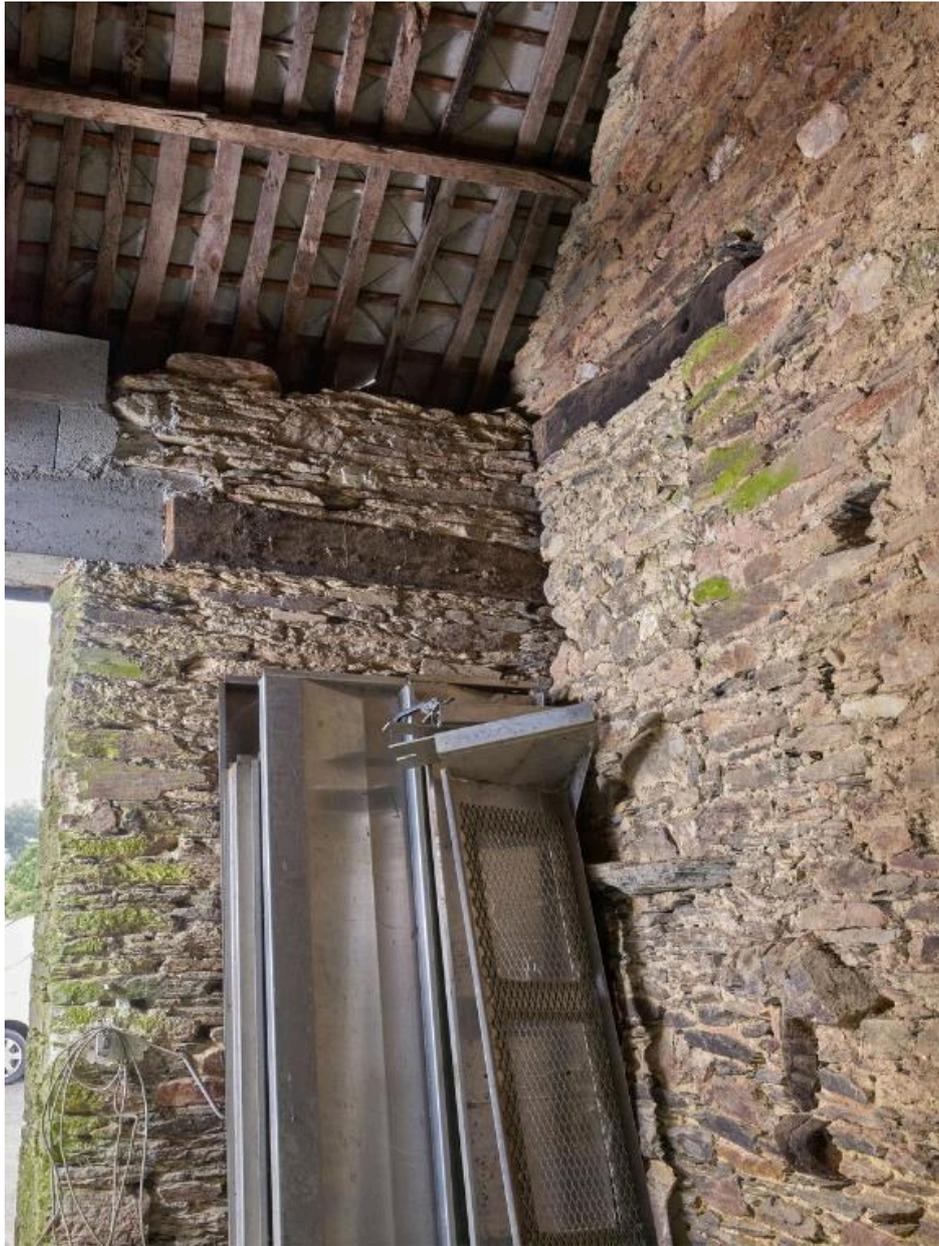
Logis 1706. Pignon nord du logis et dépendance transformée en remise. Porte de communication bouchée entre la chambre de l'étage et la dépendance  
Phot. Bernard Bègne  
IVR53\_20232200699NUCA

Logis 1706. Pignon nord du logis et dépendance transformée en remise. Porte de communication bouchée entre la chambre de l'étage et la dépendance

deux pièces superposées communicantes avec la dépendance construite en alignement, grâce à des portes ménagées dans le pignon nord. Ces portes ont été bouchées dès le début du 19<sup>e</sup> siècle, lors de la transformation de ce bâtiment en remise à porte charretière.

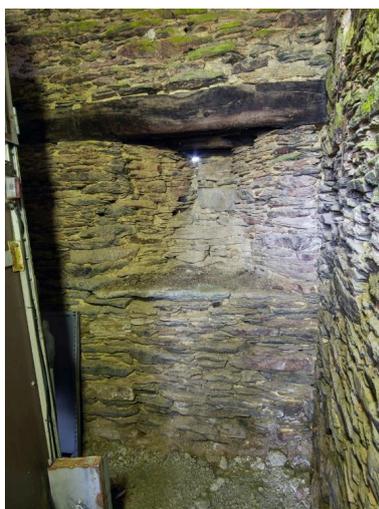
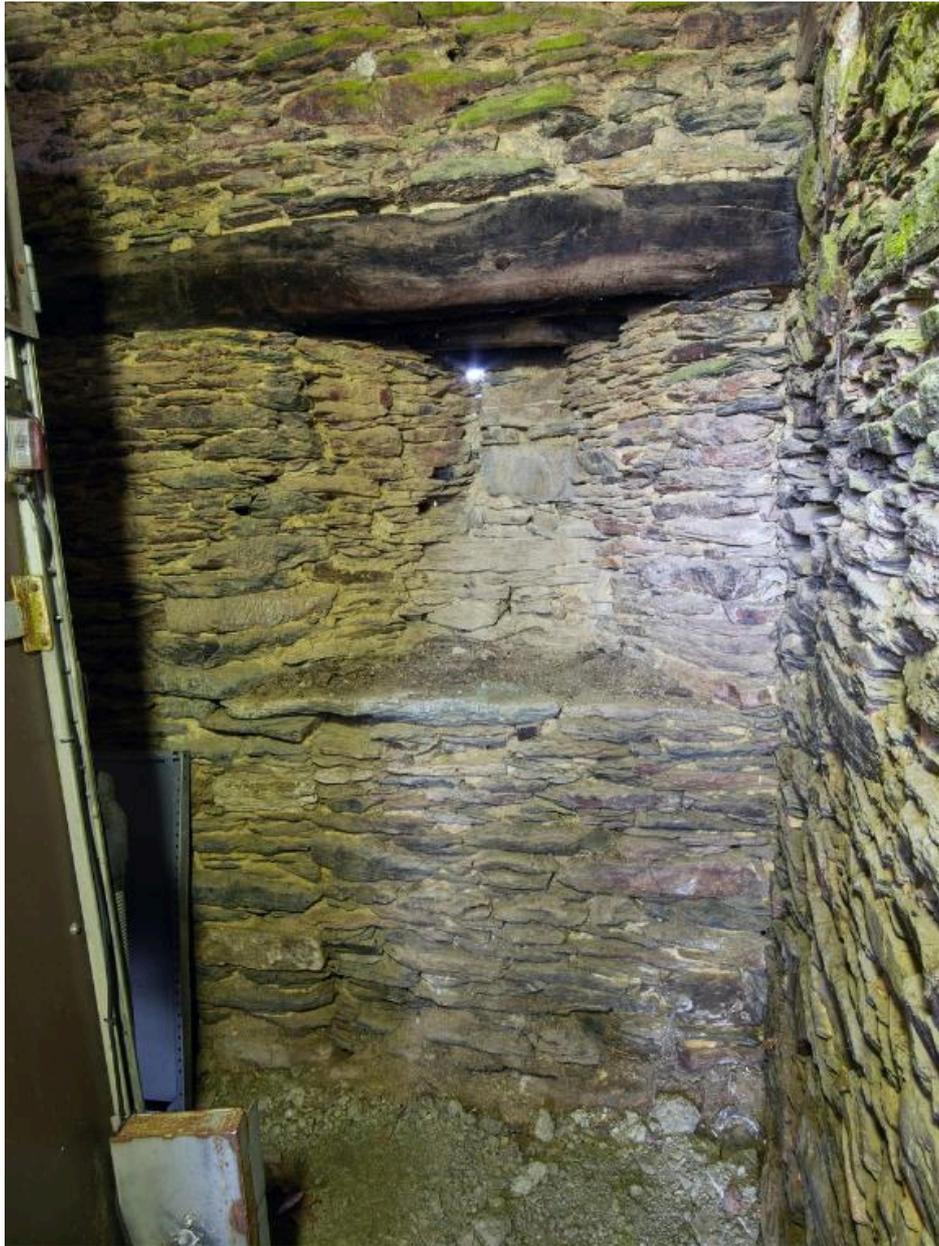
Logis 1706. Dépendance transformée en remise. Mur ouest. Détail de la porte transformée en jour  
Phot. Bernard Bègne  
IVR53\_20232200775NUCA

Logis 1706. Dépendance transformée en remise. Mur ouest. Détail de la porte transformée en jour
