## Ferme de marchand de toiles, Guerboubon (Le Quillio)

Numéro de dossier : IA22133615

Cadre de l'étude : enquête thématique régionale Inventaire du patrimoine lié à l'histoire toilière du Quillio

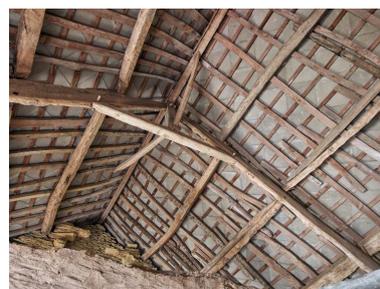
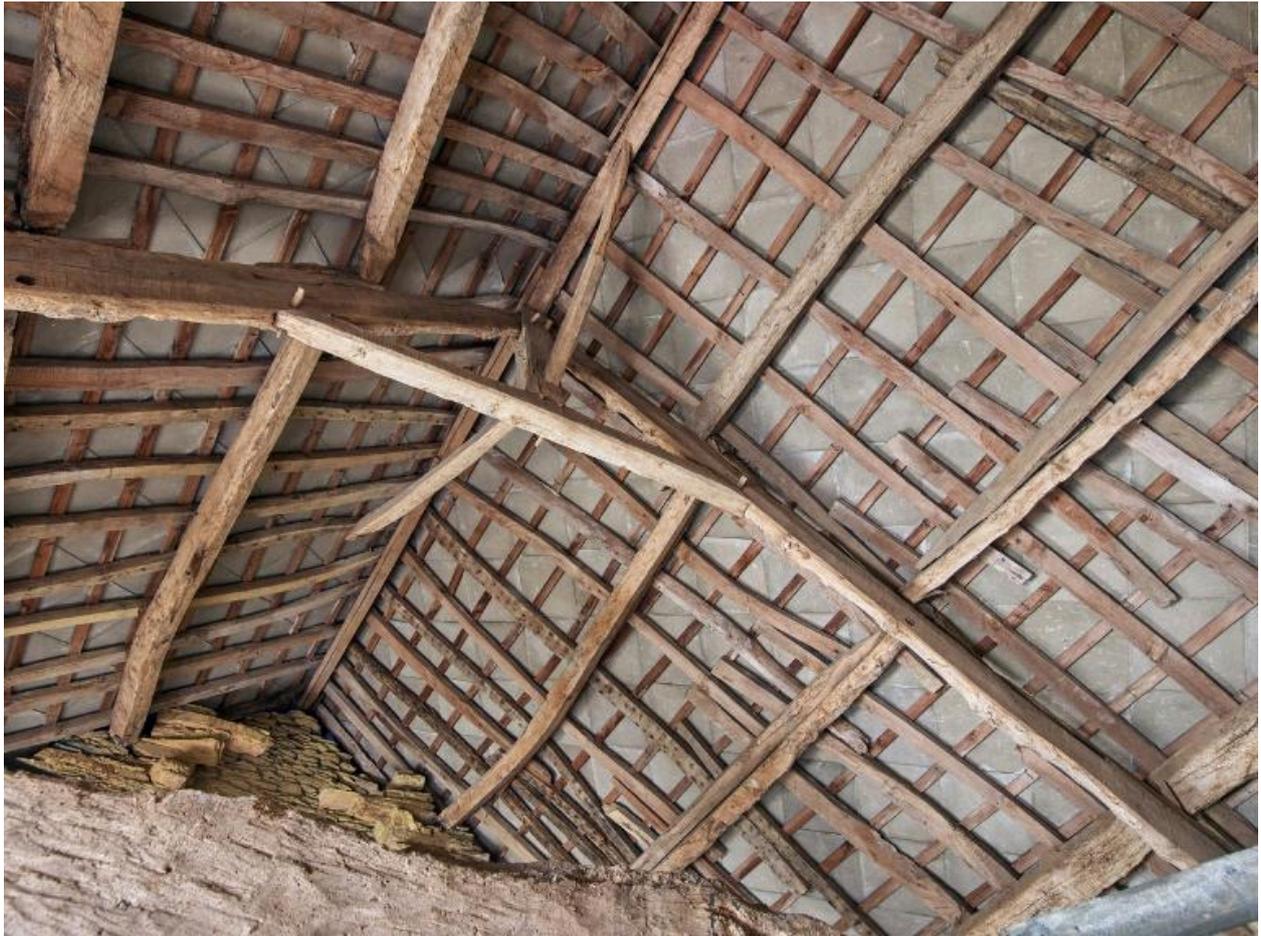
Logis 1706. Partie dépendance transformée en remise.  
Vue de la charpente  
Phot. Bernard Bègne  
IVR53\_20232200703NUCA

Logis 1706. Partie dépendance transformée en remise. Vue de la charpente

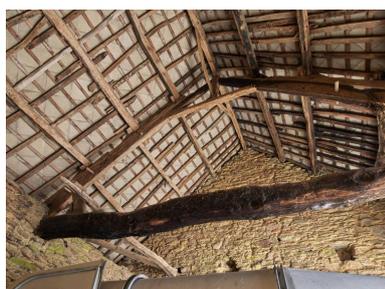
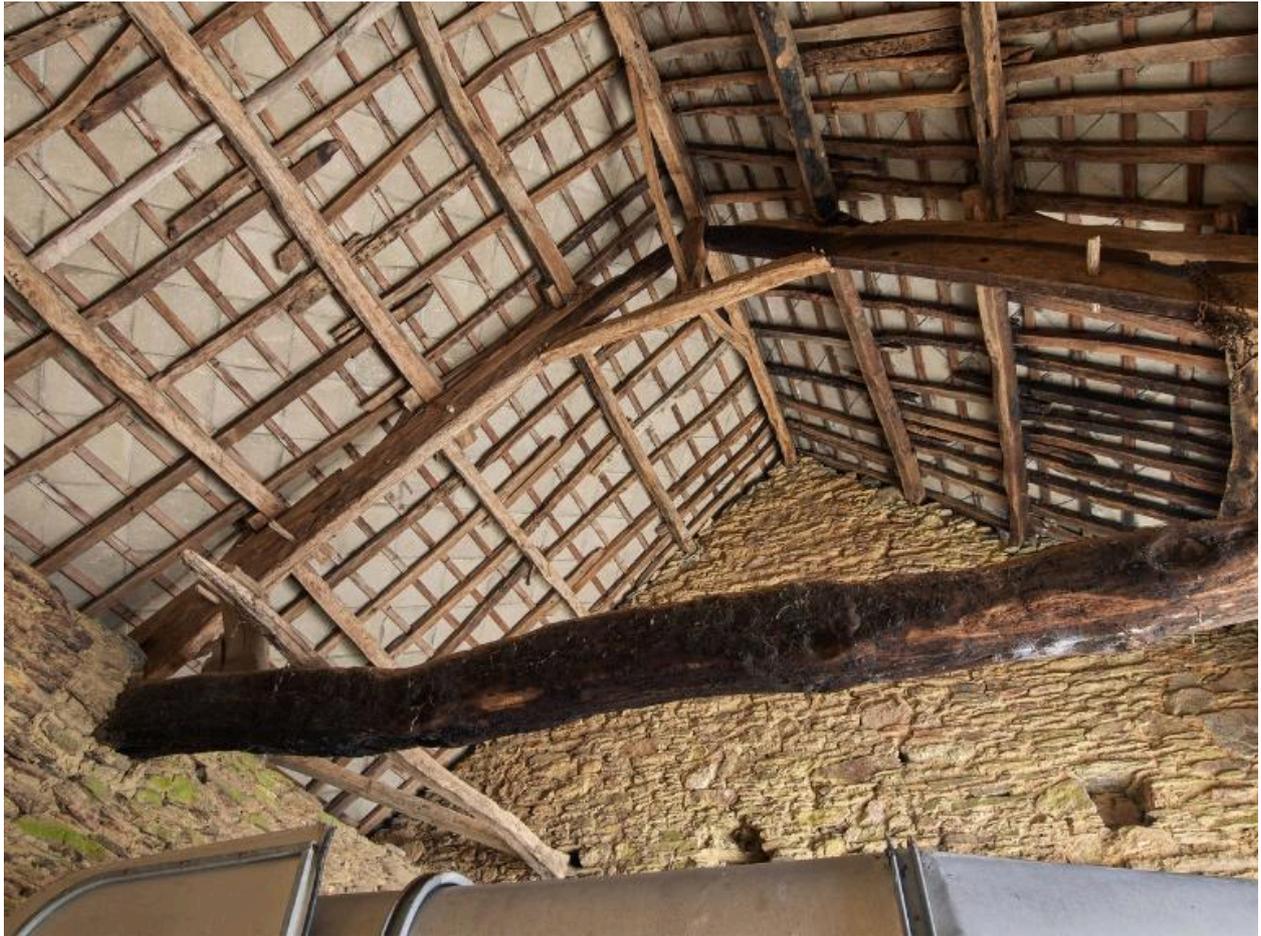
Logis 1706. Partie dépendance transformée en remise. Vue générale de la charpente  
Phot. Bernard Bègne  
IVR53\_20232200774NUCA

Logis 1706. Partie dépendance transformée en remise. Vue générale de la charpente

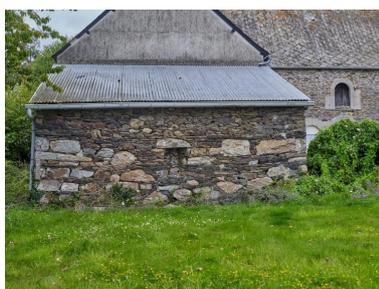
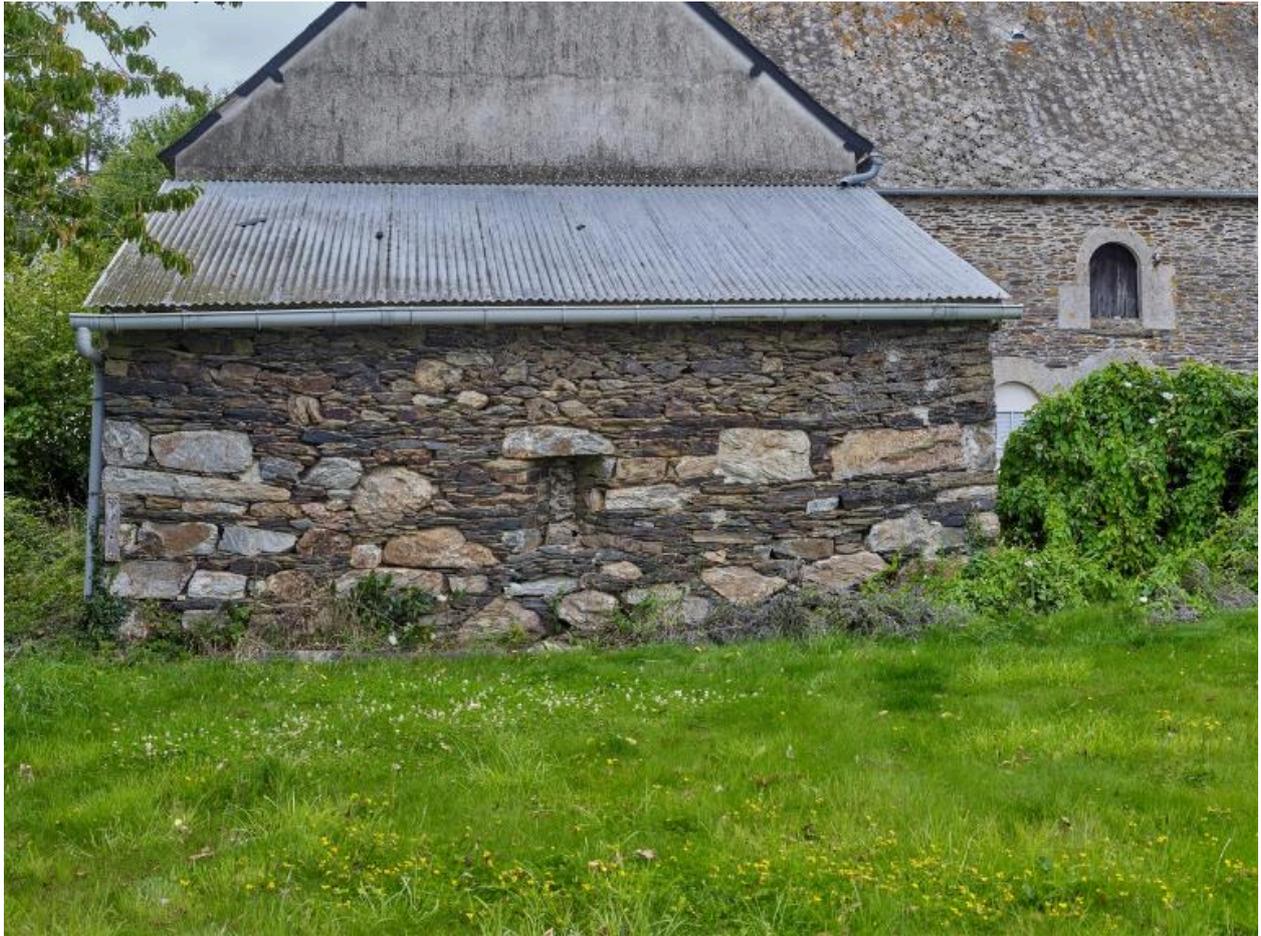
Logis 1706. Soue à cochon construite contre le pignon sud. Vue générale sud  
Phot. Bernard Bègne  
IVR53\_20232200776NUCA

Logis 1706. Soue à cochon construite contre le pignon sud. Vue générale sud

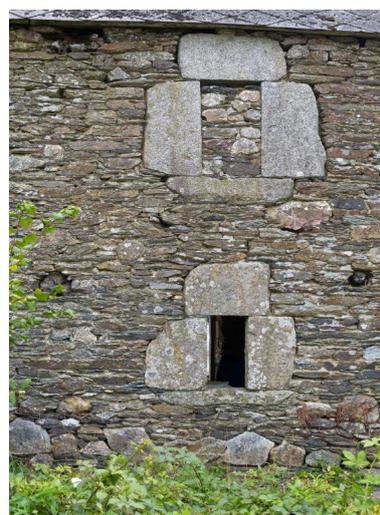
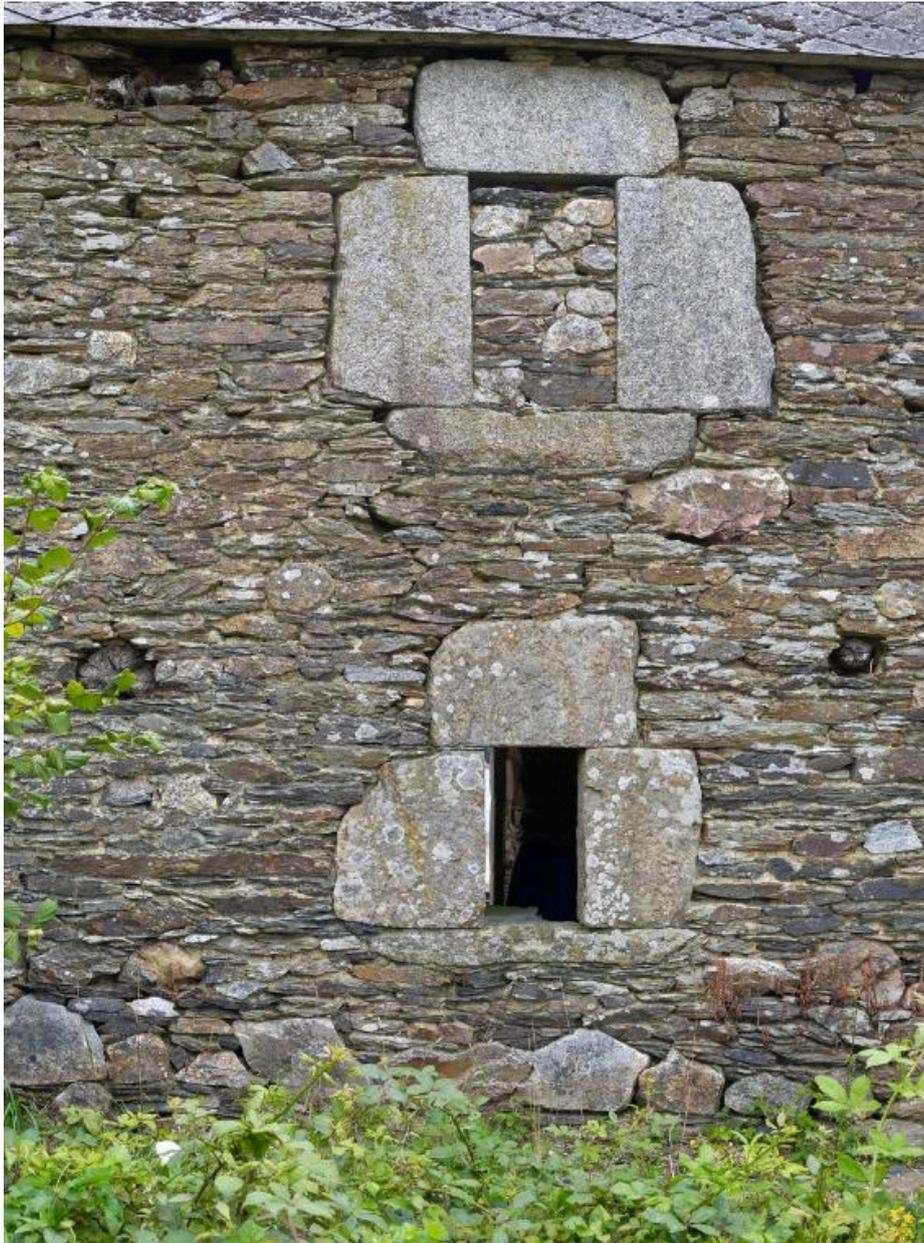
Logis 1706. Elévation ouest. Détail des baies du rez-de-chaussée et de l'étage  
Phot. Bernard Bègne  
IVR53\_20232200777NUCA

Logis 1706. Élévation ouest. Détail des baies du rez-de-chaussée et de l'étage

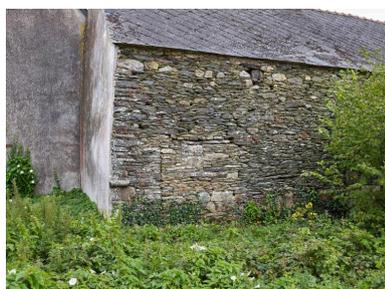
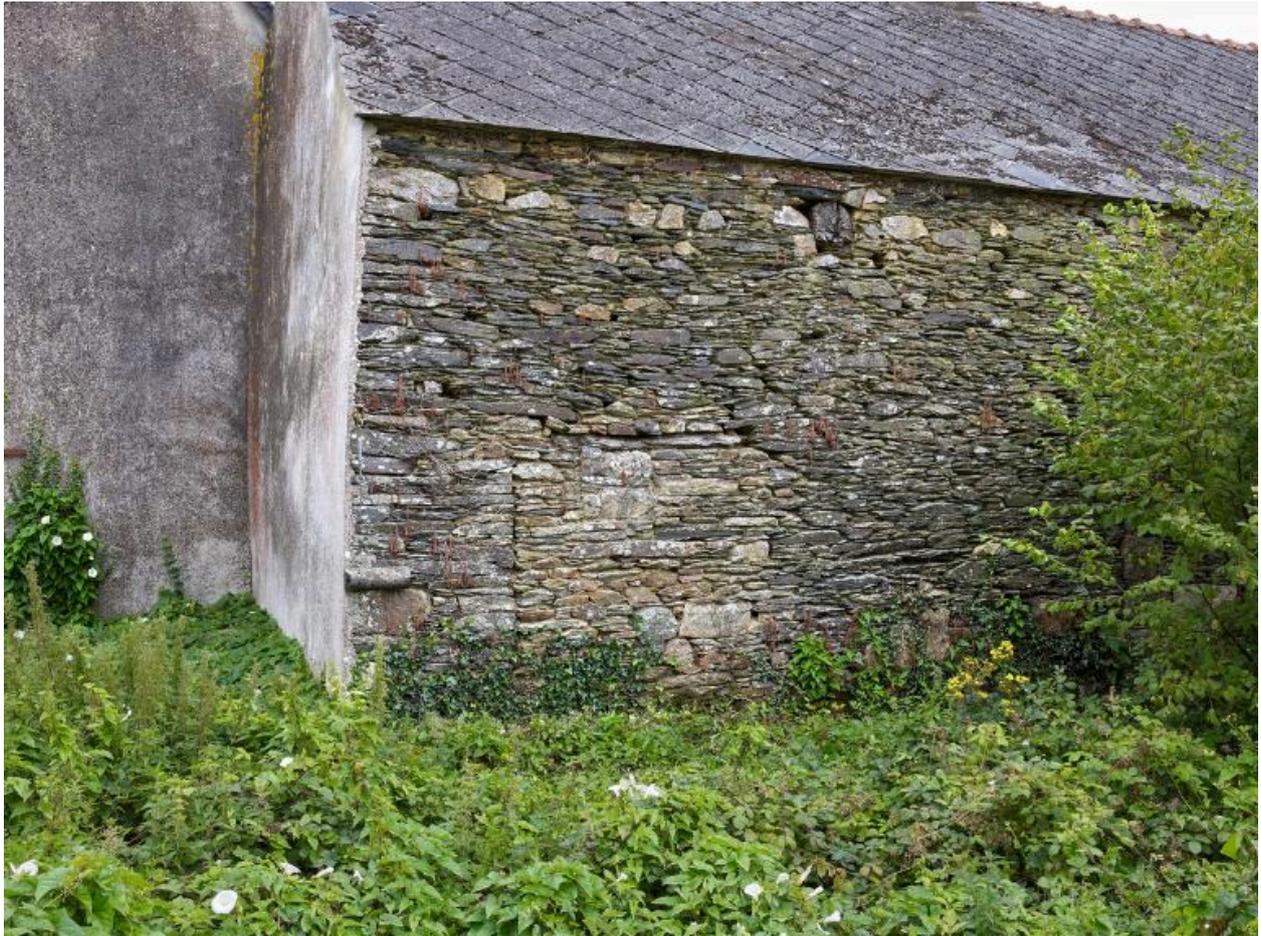
Logis 1706. Partie dépendance. Elévation ouest avec une ouverture bouchée  
Phot. Bernard Bègne  
IVR53\_20232200778NUCA

Logis 1706. Partie dépendance. Elévation ouest avec une ouverture bouchée

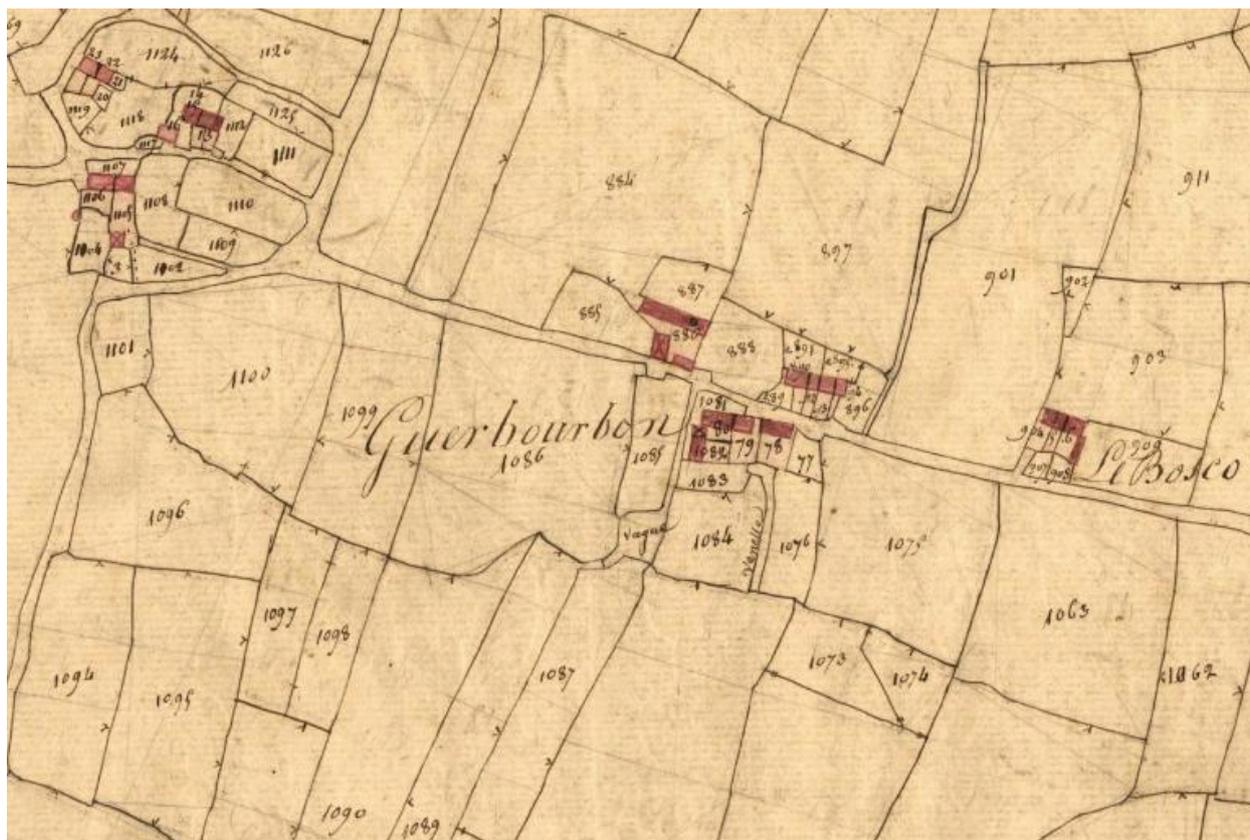
L'écart de Guerbourbon en 1828. Extrait du cadastre ancien, section A3 (série 3 P 265, Archives départementales des Côtes-d'Armor)

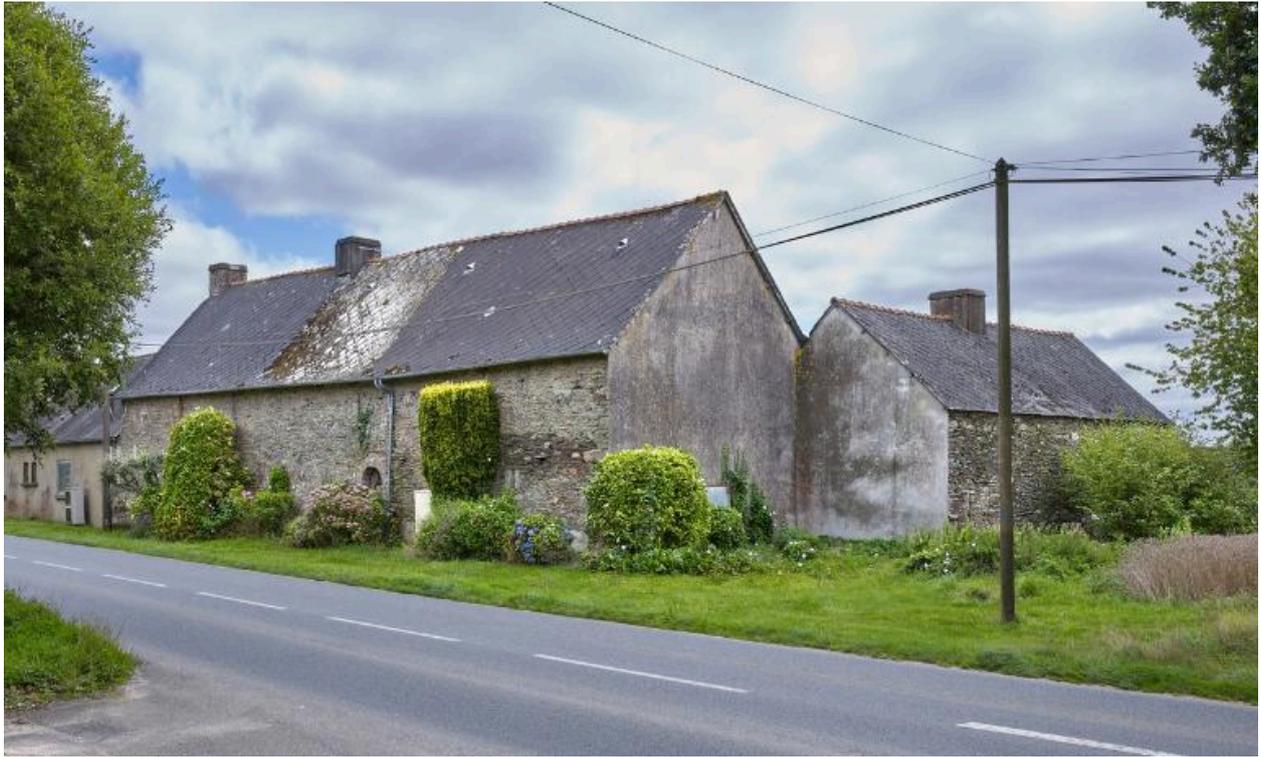
Logis 17e siècle et logis 1706. Vue générale nord-ouest

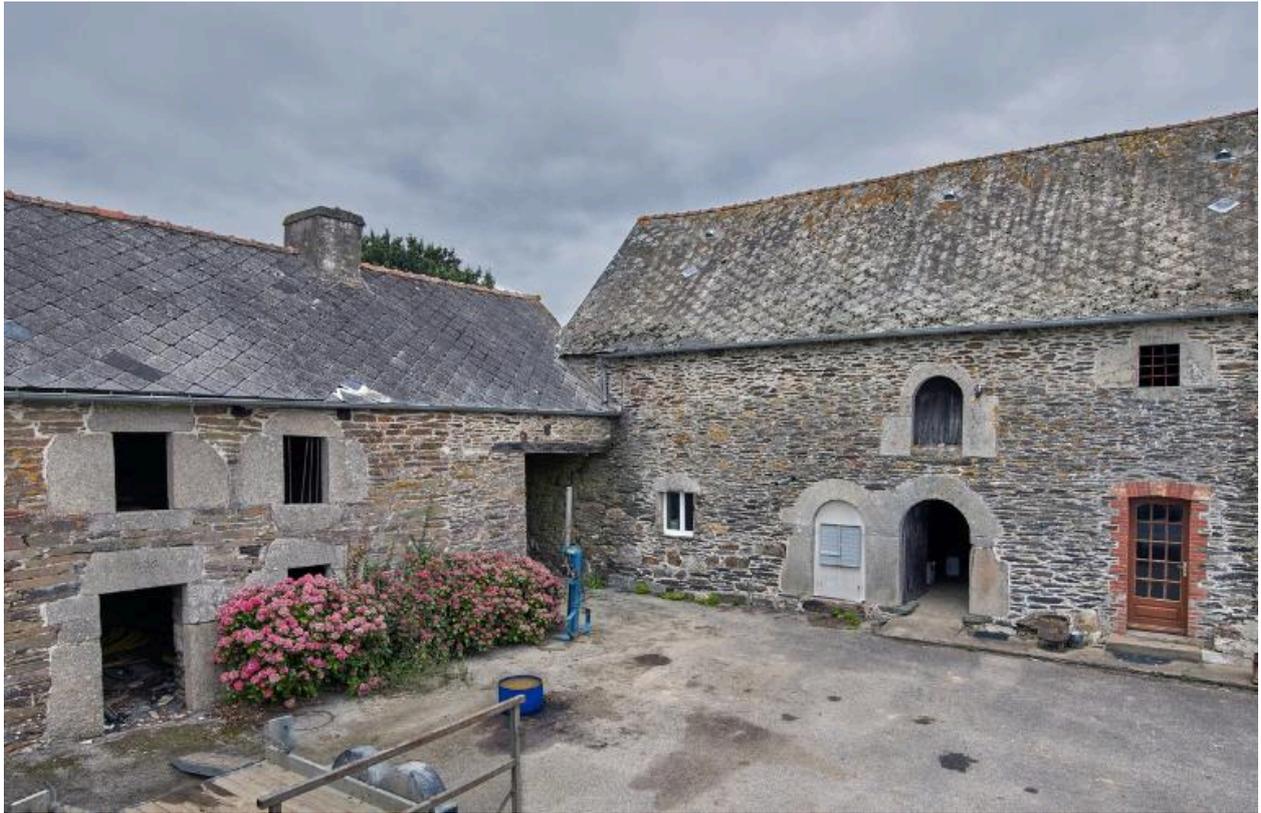
Logis 17e siècle et logis 1706. Vue générale sud-est

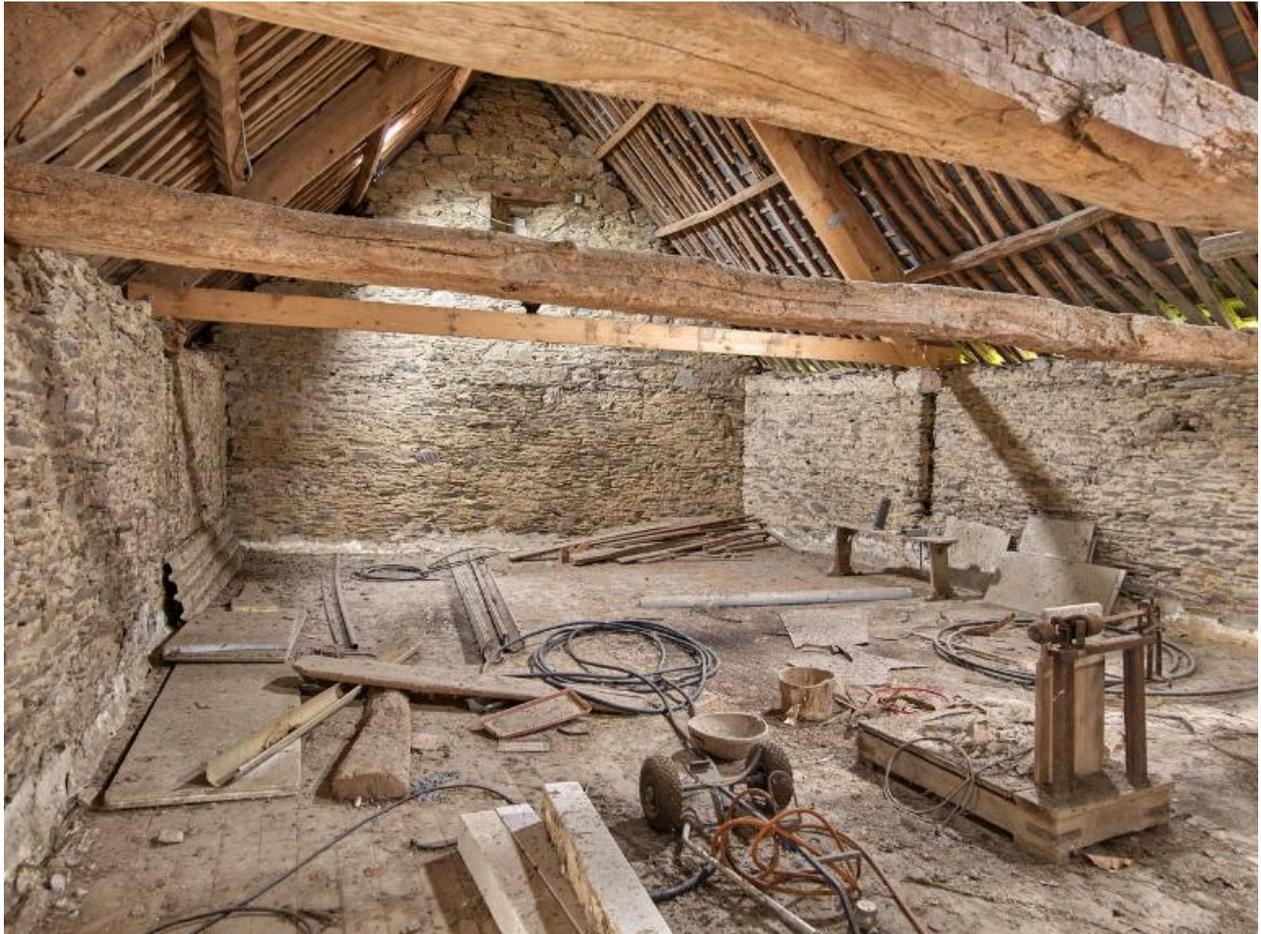
Logis 17e siècle. Haut comble à surcroît à usage de grenier. Vue générale du pignon ouest

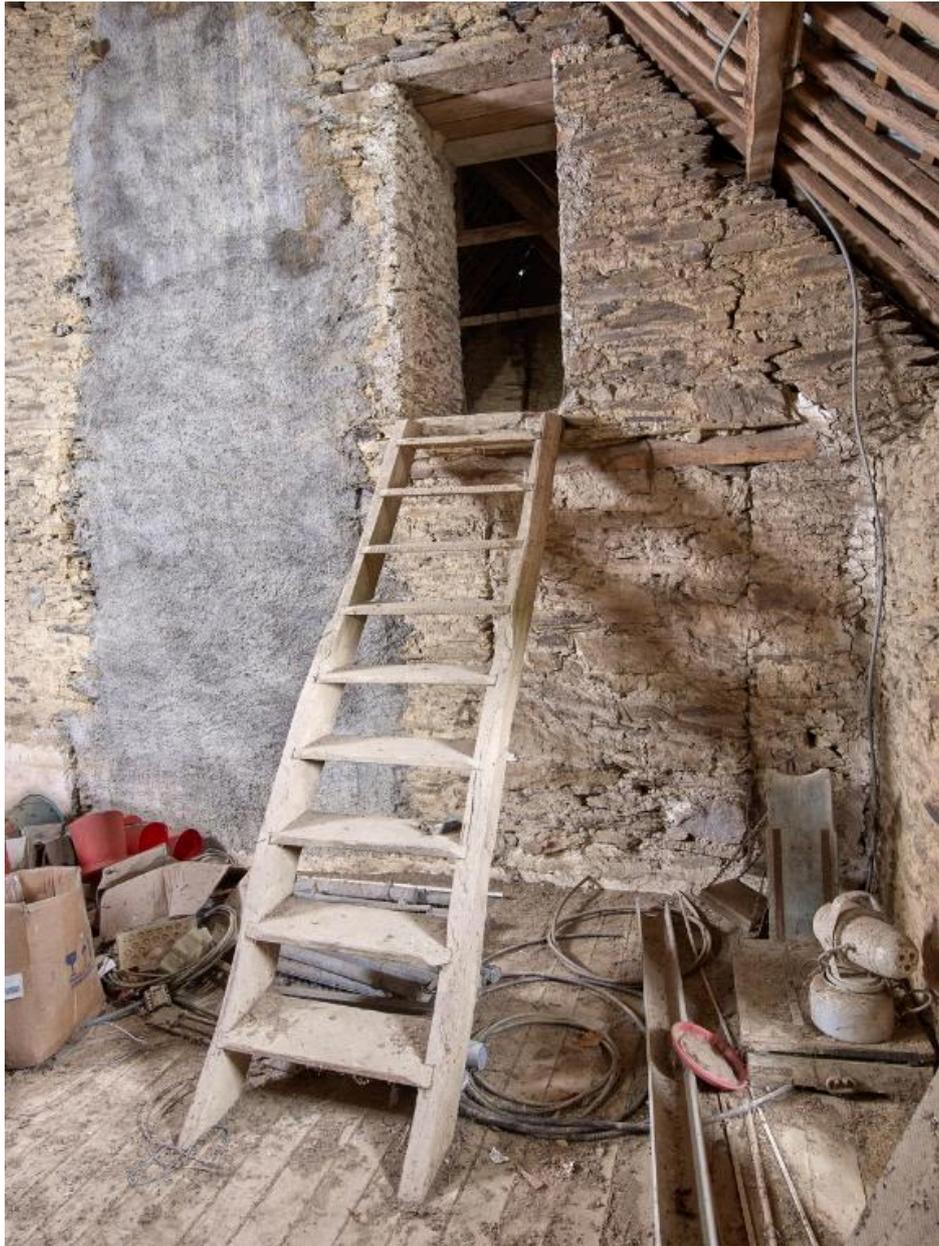
Logis 17e siècle. Haut comble à surcroît. Mur de refend et porte d'accès au comble surmontant la chambre à feu

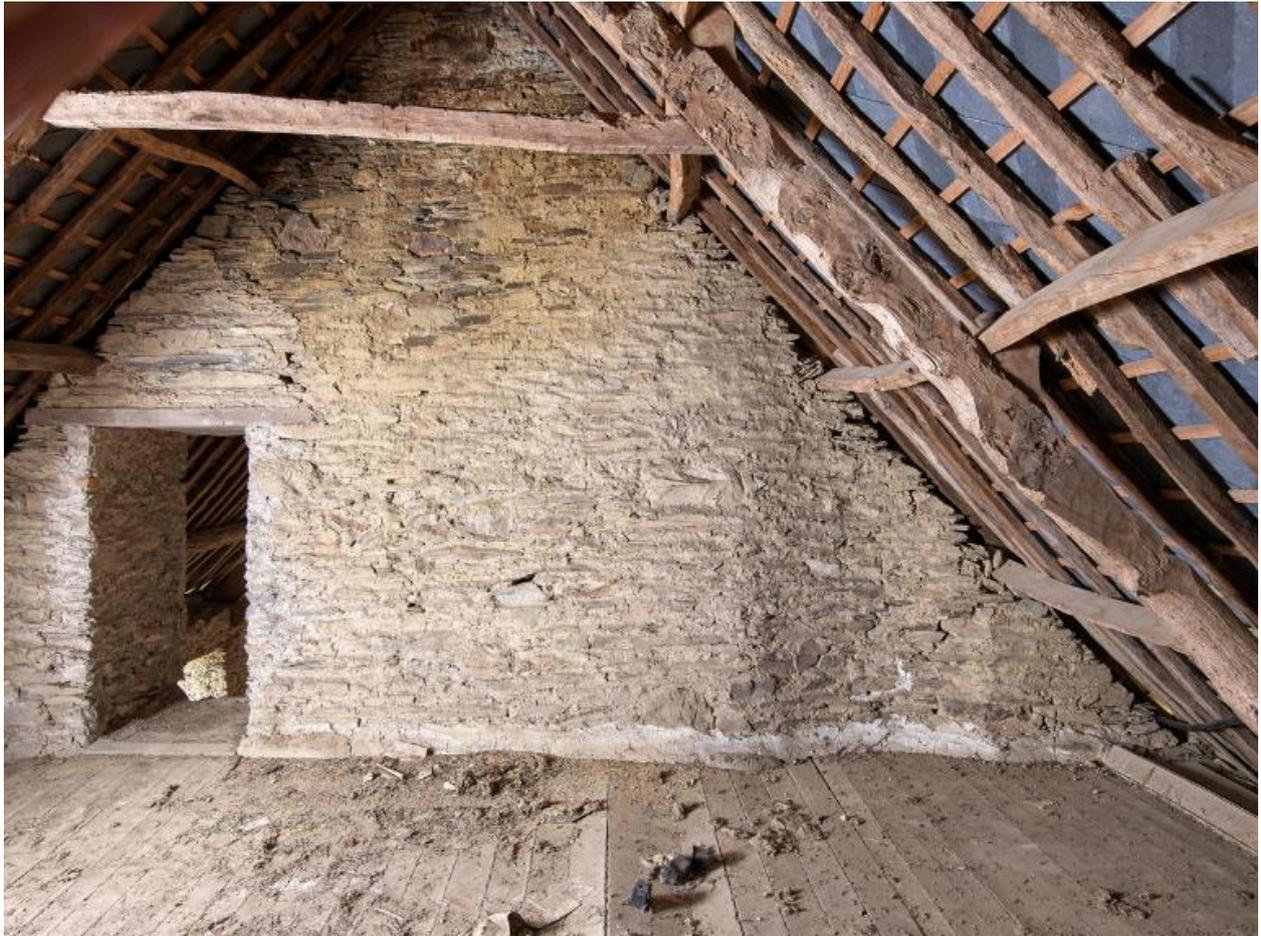
Logis 17e siècle. Comble au-dessus de la chambre à feu. Mur de refend avec porte et traces de l'ancien escalier à vis

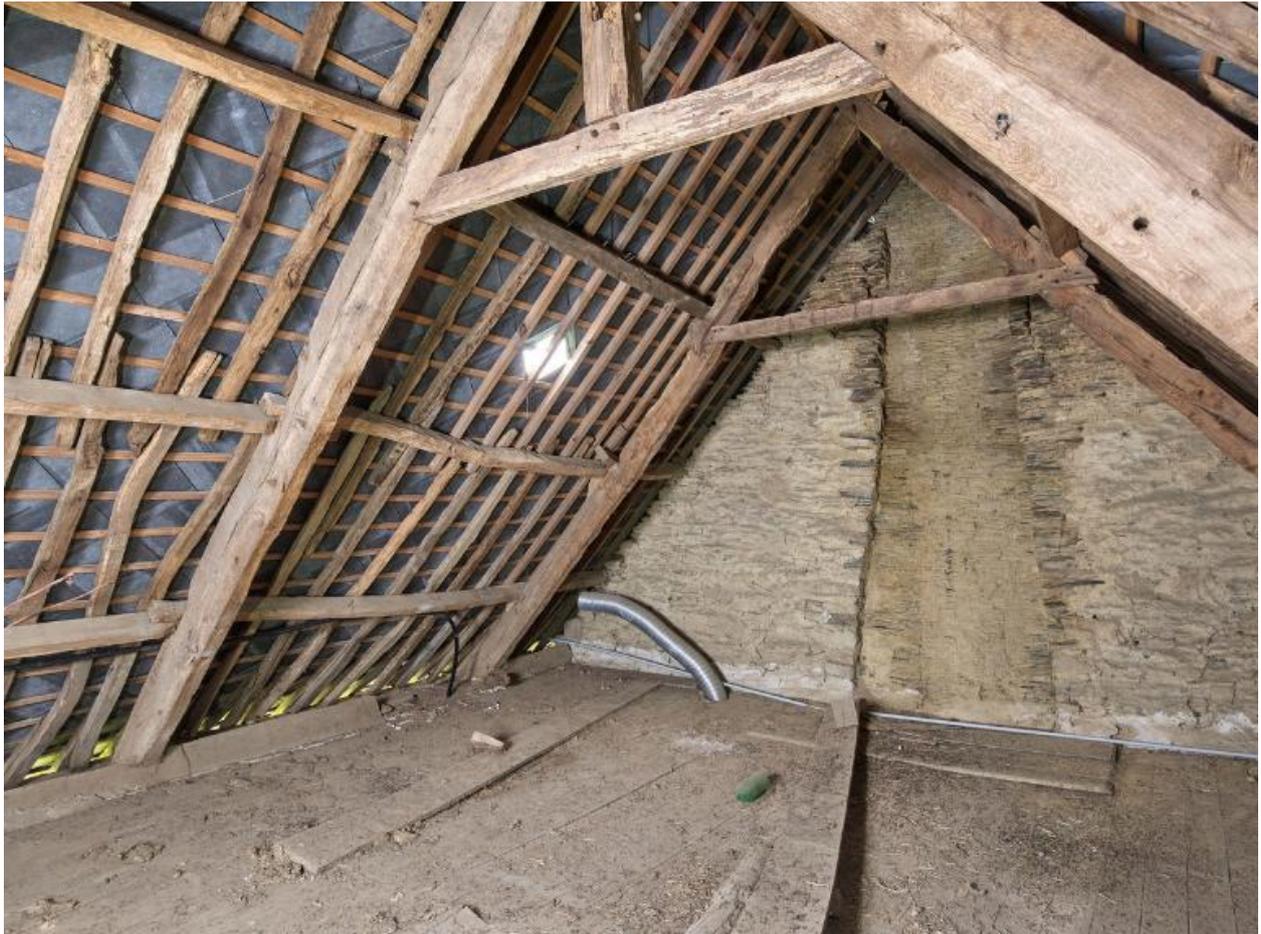
Logis 17e siècle. Comble au-dessus de la chambre à feu. Pignon avec vestiges du conduit de cheminée

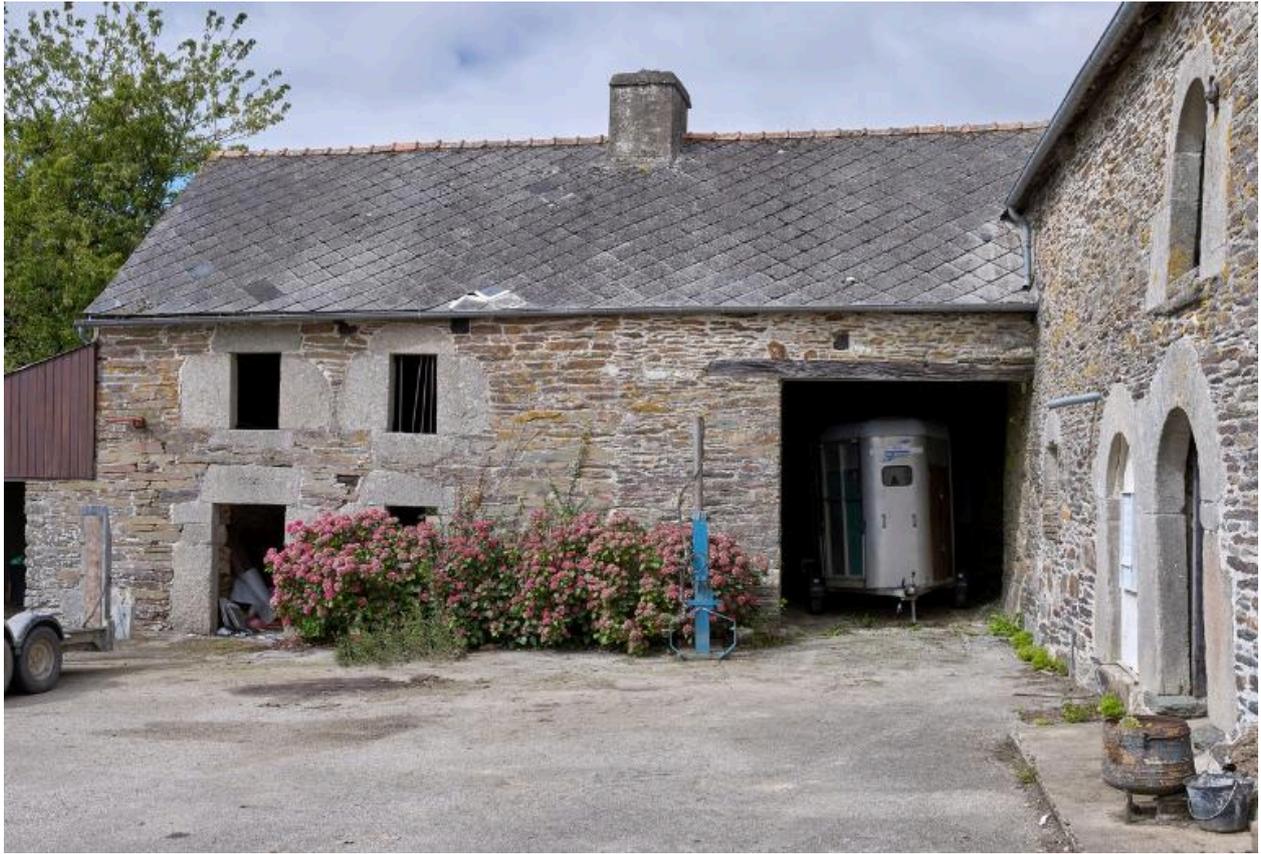
Logis 1706 prolongé par une dépendance transformée en remise. Vue générale est

deux pièces superposées communicantes avec la dépendance construite en alignement, grâce à des portes ménagées dans le pignon nord. Ces portes ont été bouchées dès le début du 19<sup>e</sup> siècle, lors de la transformation de ce bâtiment en remise à porte charretière.

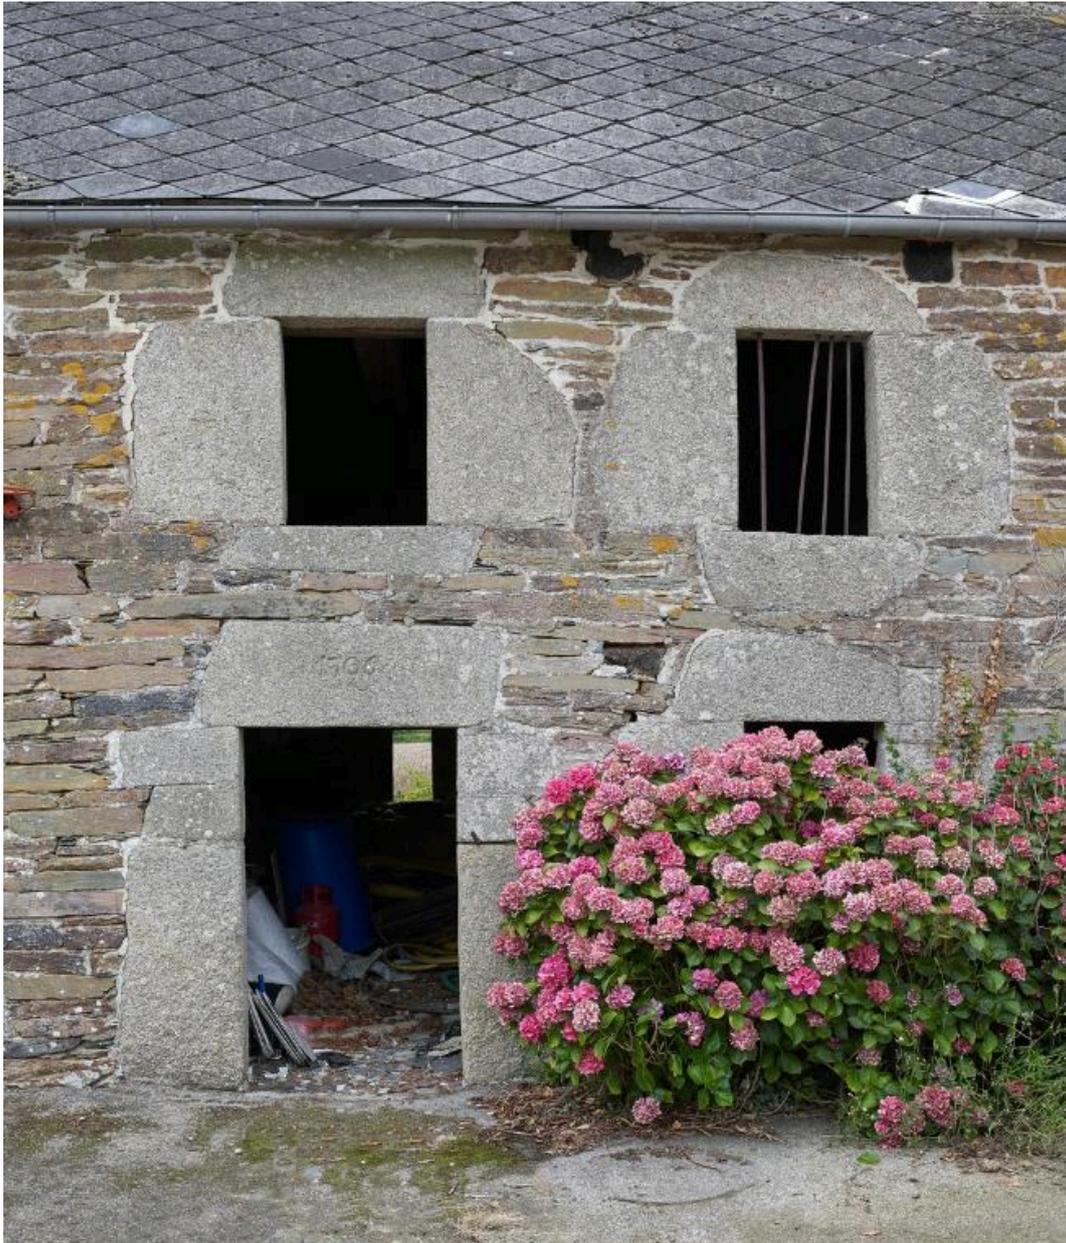
Logis daté 1706. Elévation est

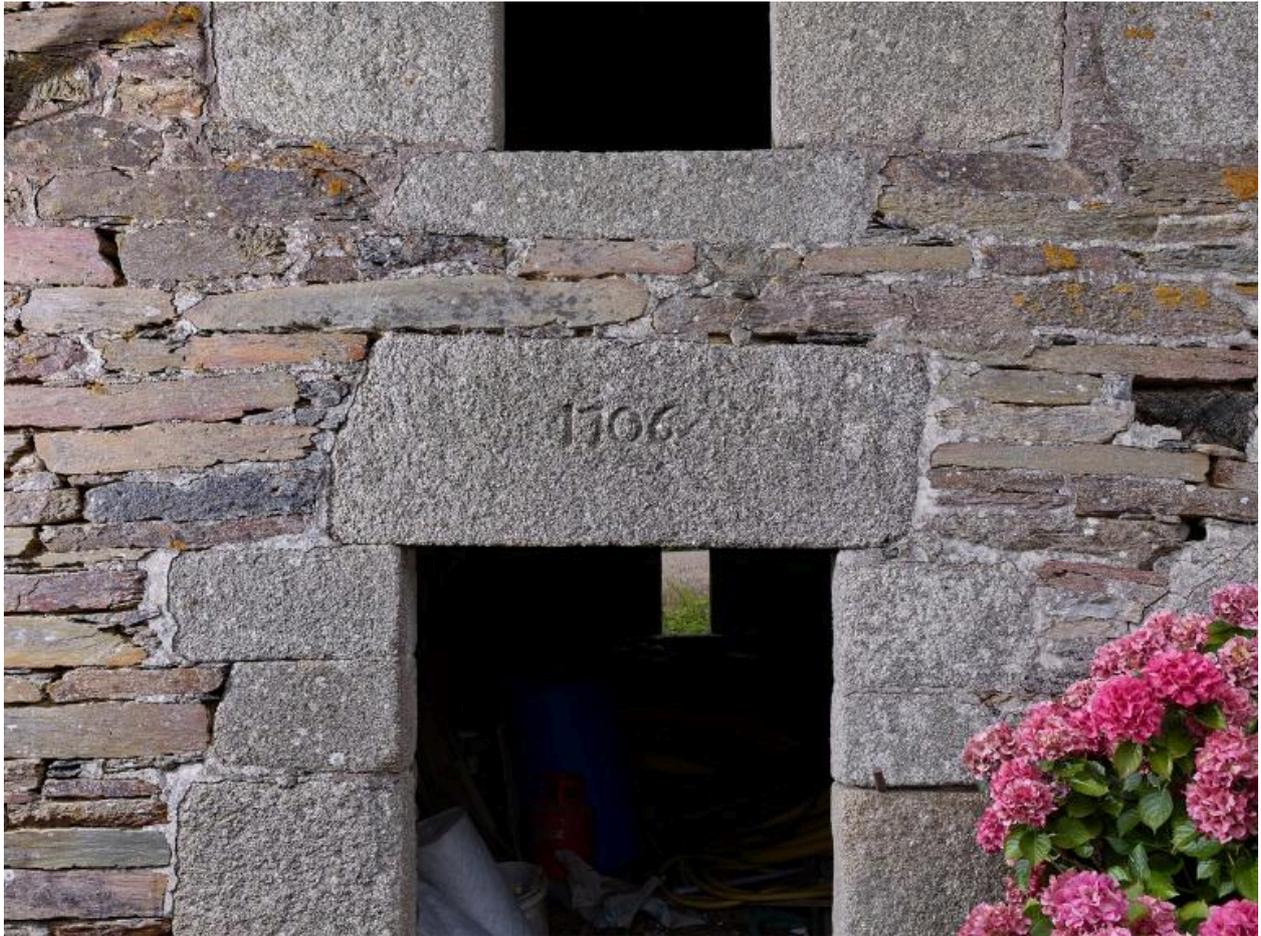
Logis 1706. Elévation est. Détail la porte datée 1706

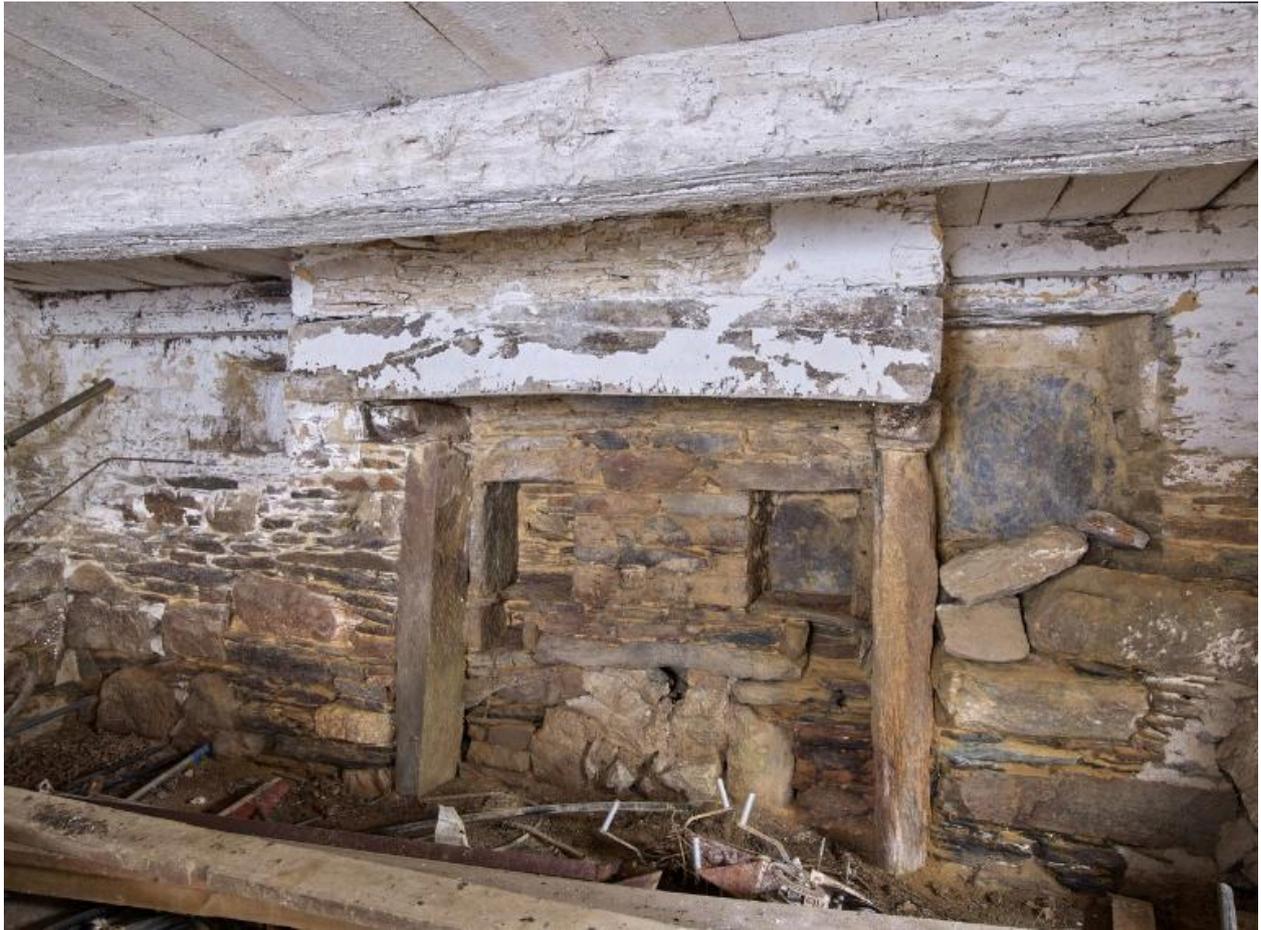
Logis 1706. Salle du rez-de-chaussée. Pignon nord avec cheminée et porte d'accès (bouchée) à la dépendance

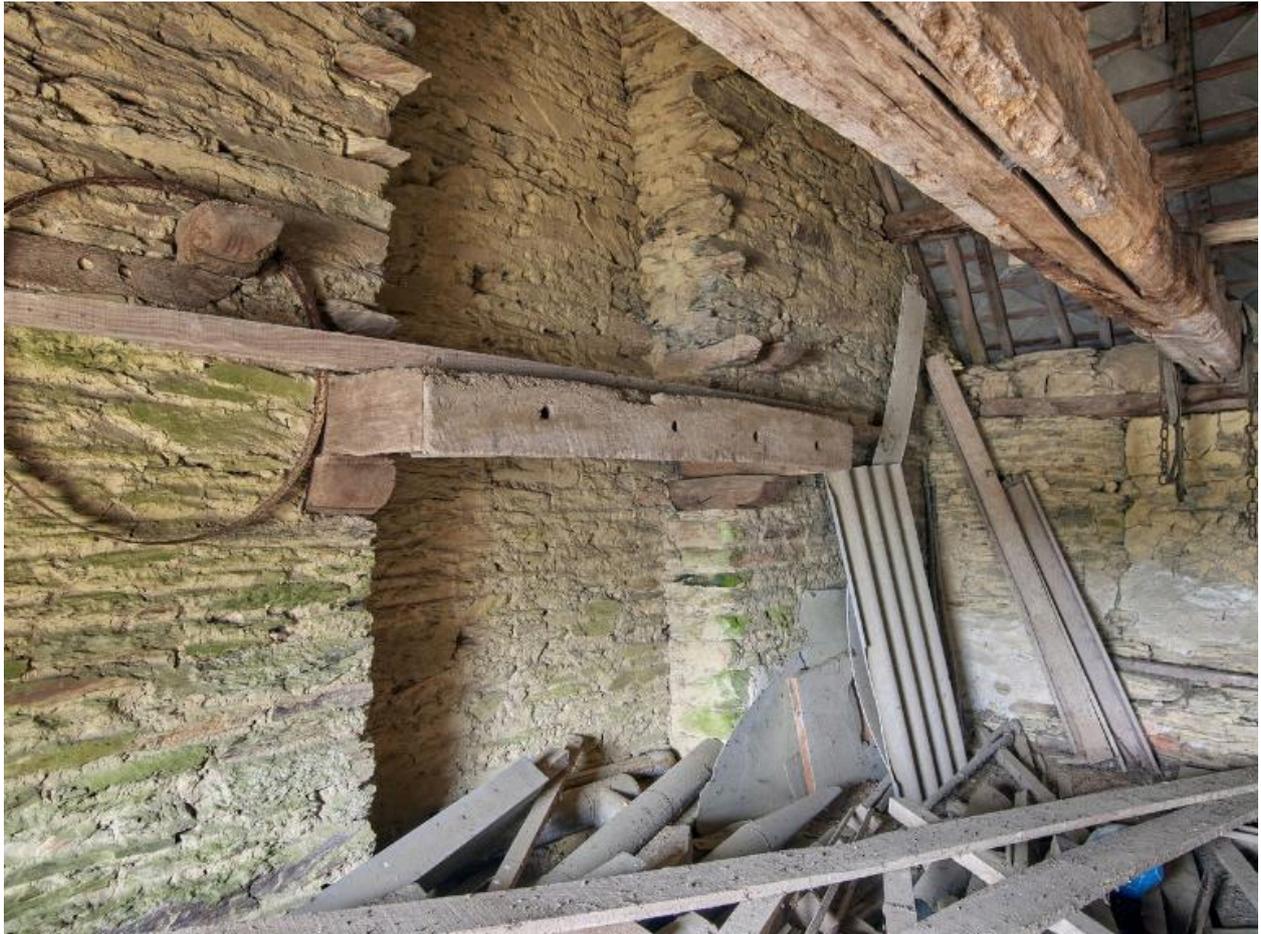
Logis 1706. Chambre de l'étage. Pignon sud avec vestiges de la cheminée

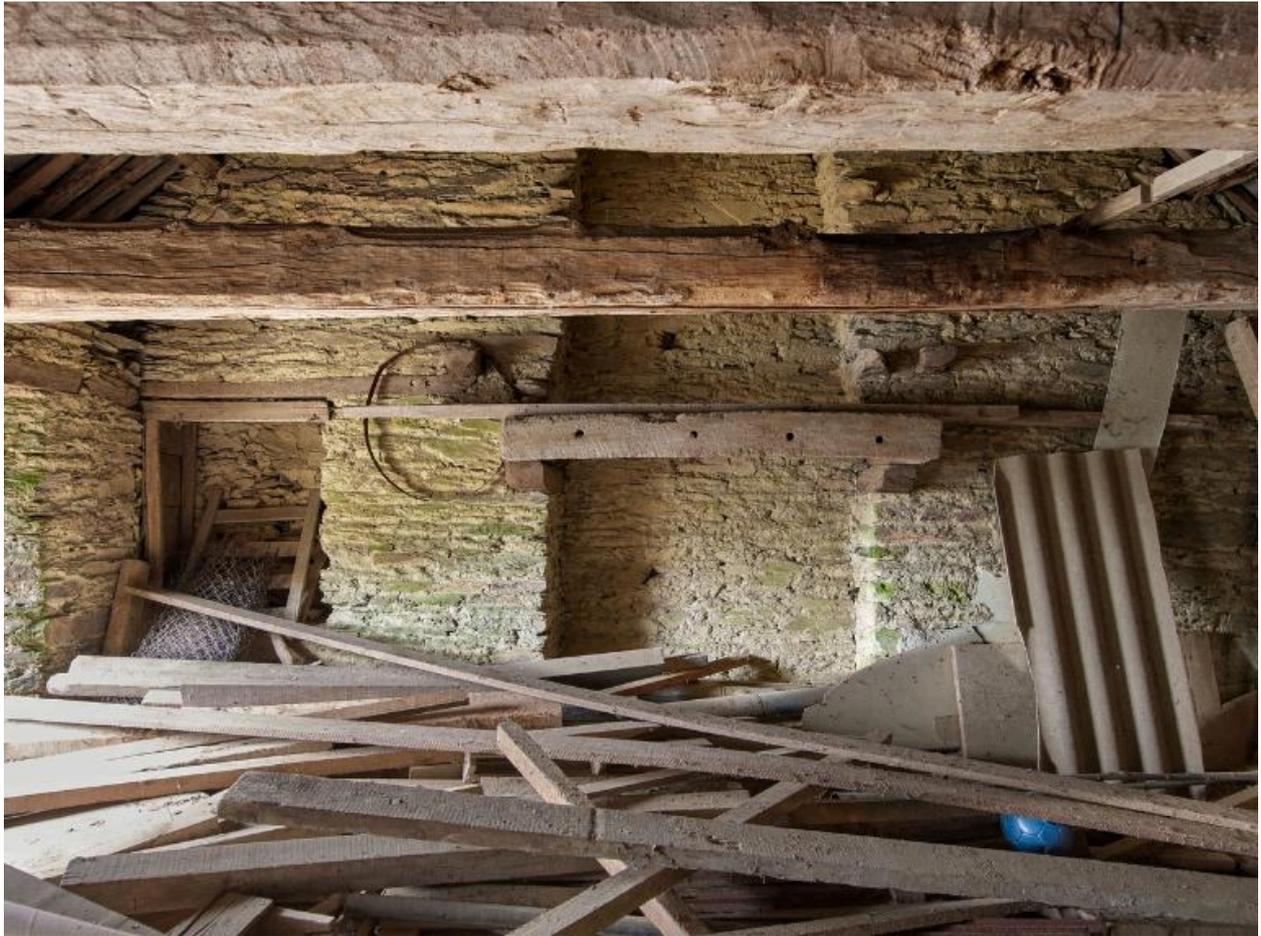
Logis 1706. Chambre de l'étage. Pignon sud avec cheminée et placard mural

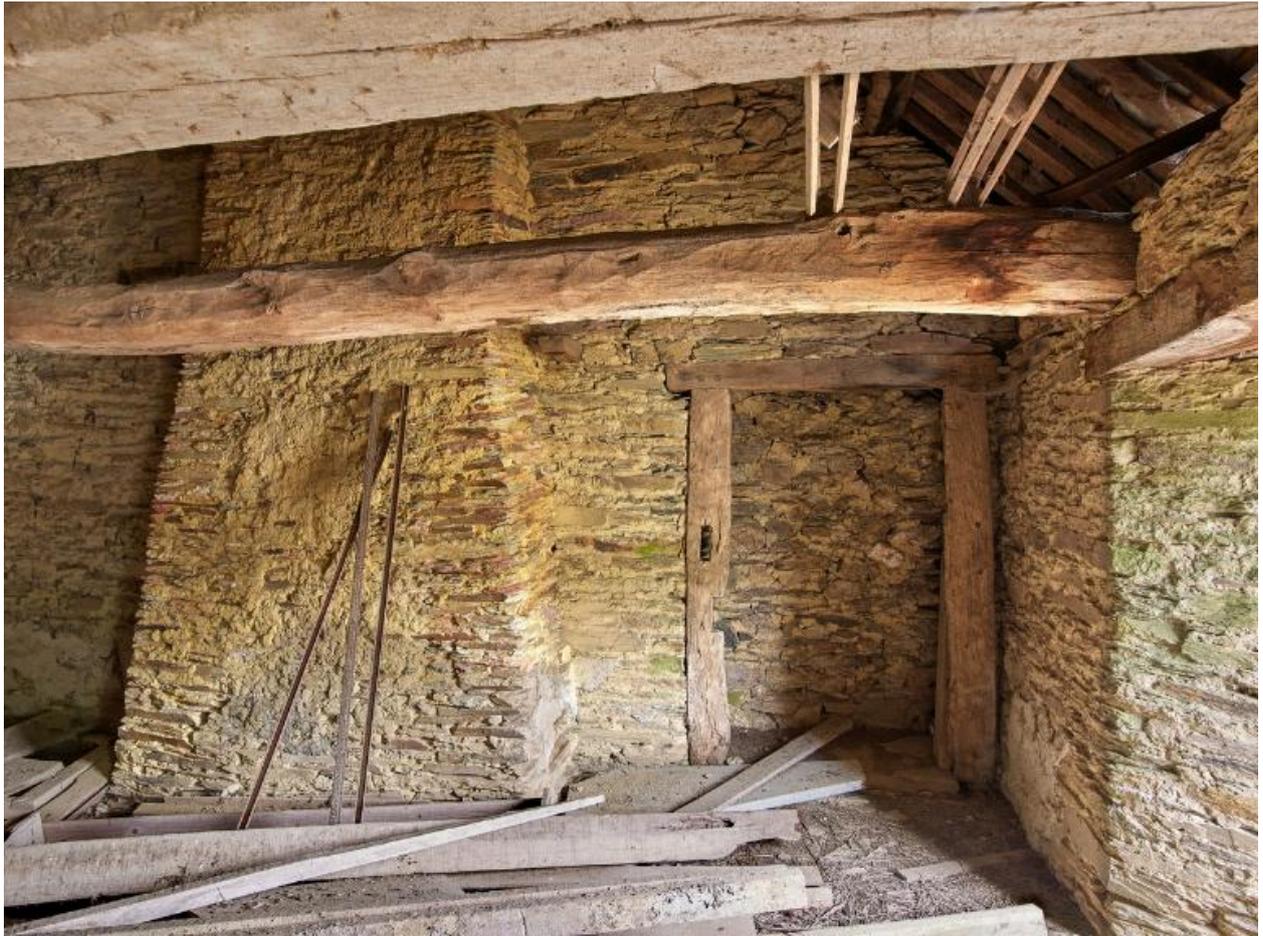
Logis 1706. Chambre haute. Pignon nord avec conduit de cheminée (de la salle) et porte d'accès à la dépendance
