## Ferme de marchand de toiles, Guerboubon (Le Quillio)

Numéro de dossier : IA22133615

Cadre de l'étude : enquête thématique régionale Inventaire du patrimoine lié à l'histoire toilière du Quillio

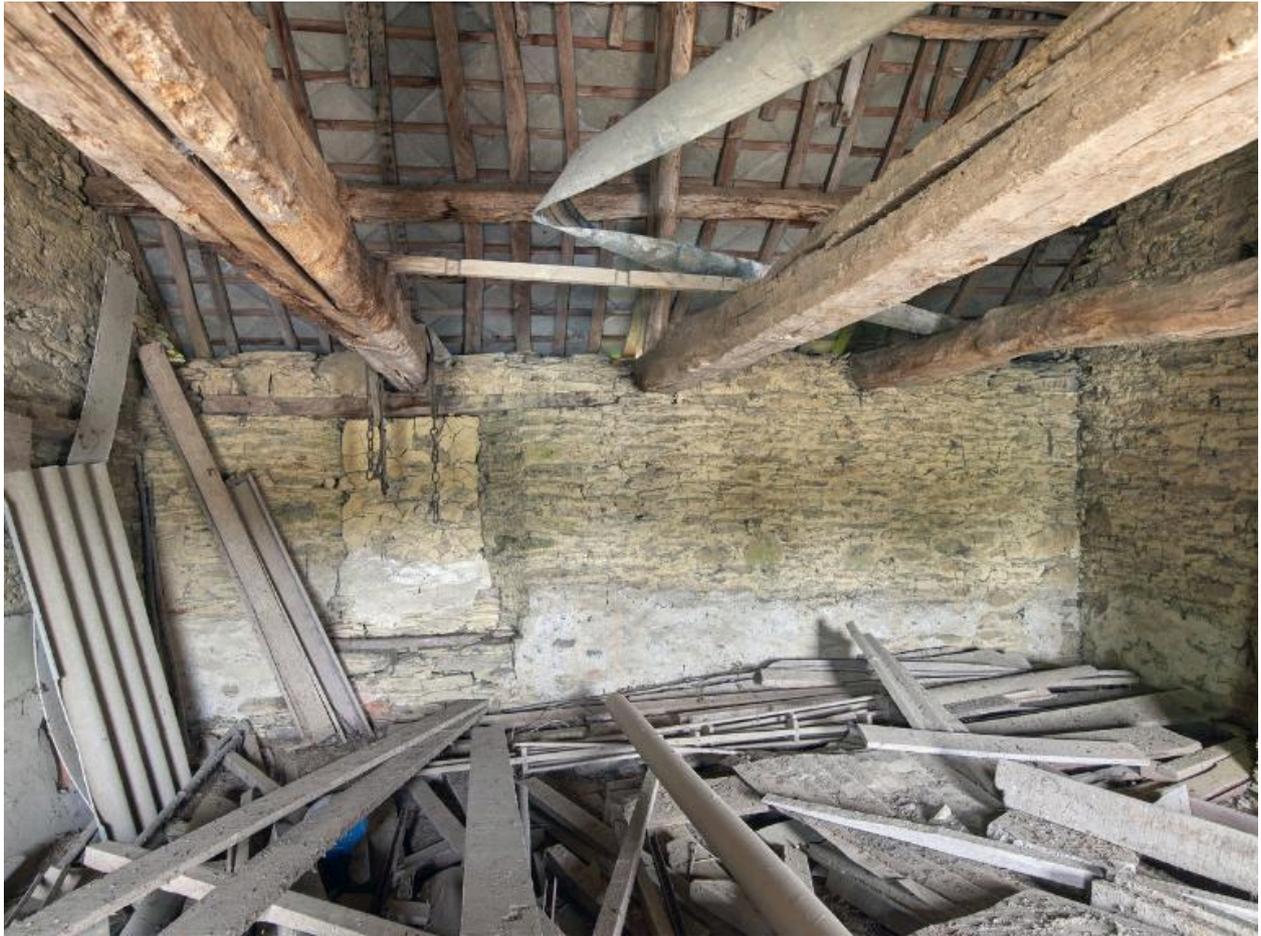
Logis 1706. Chambre de l'étage. Ouverture bouchée sur le mur ouest
