## Port du Royau (Trévou-Tréguignec)

Numéro de dossier : IA22009776

Cadre de l'étude : inventaire préliminaire Trévou-Tréguignec, enquête thématique régionale Les ports de Bretagne

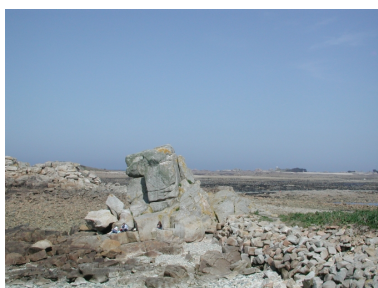
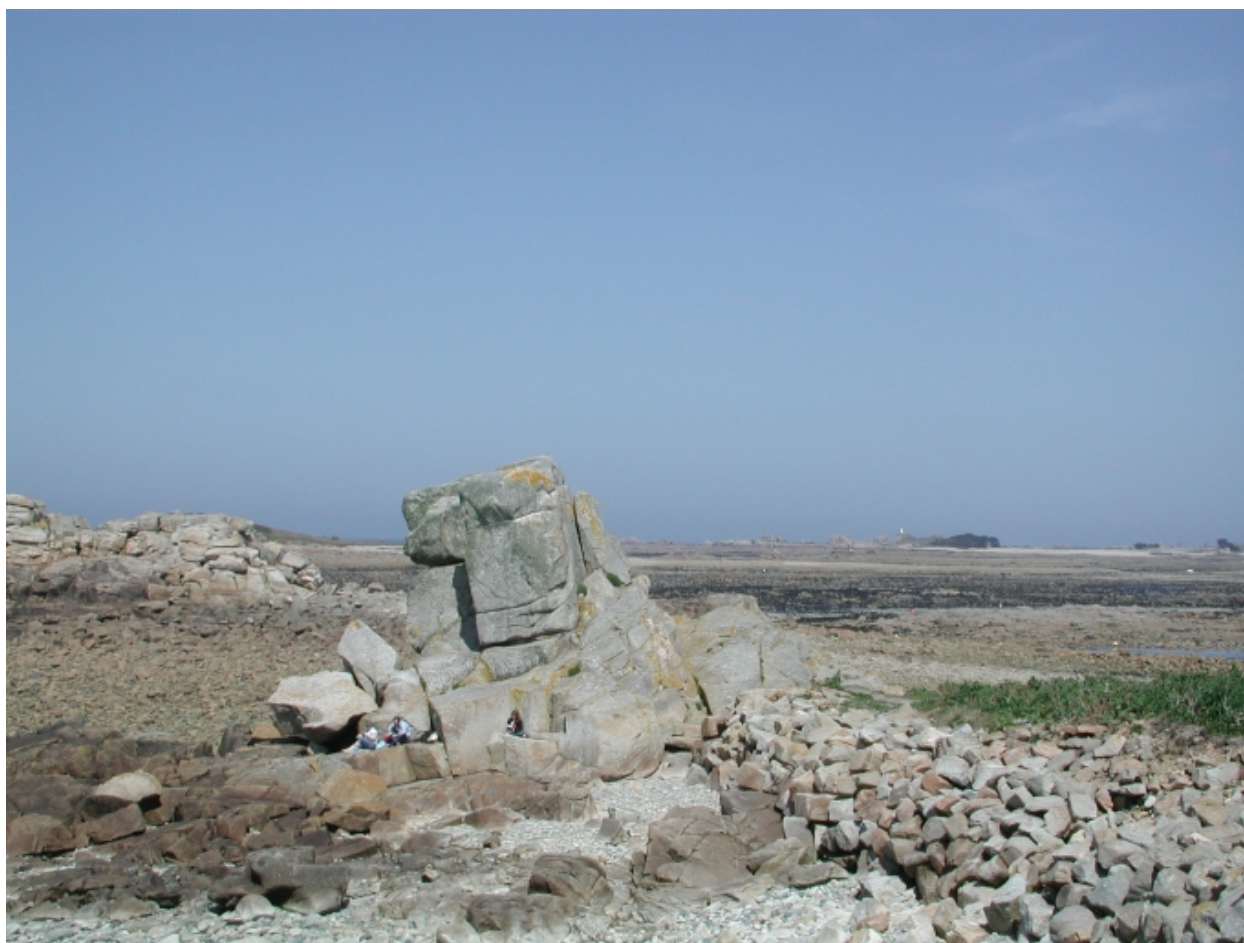
Accumulation de pierres  
faisant barrage et protection  
du port du Royau à l'origine  
Phot. Guy Prigent  
IVR53\_20082205111NUCA

Accumulation de pierres faisant barrage et protection du port du Royau à l'origine

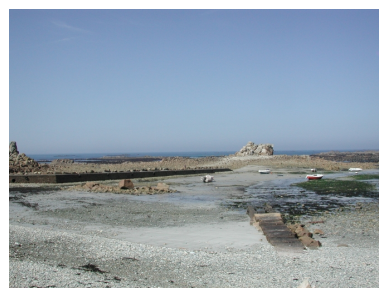
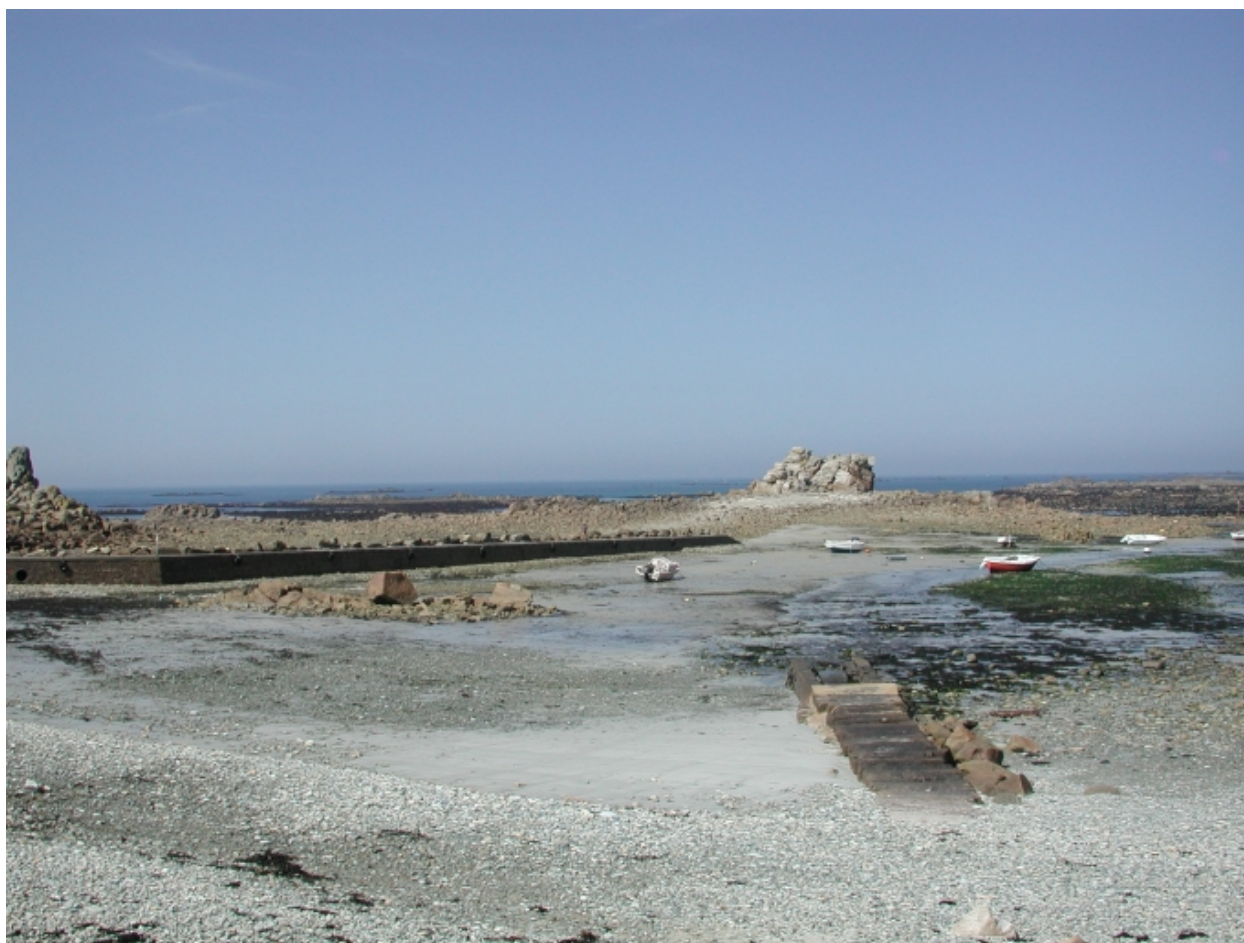
Vue générale de la nouvelle  
cale et des vestiges des  
anciens aménagements  
portuaires (môles de pierre)  
Phot. Guy Prigent  
IVR53\_20082205100NUCA

Vue générale de la nouvelle cale et des vestiges des anciens aménagements portuaires (môles de pierre)

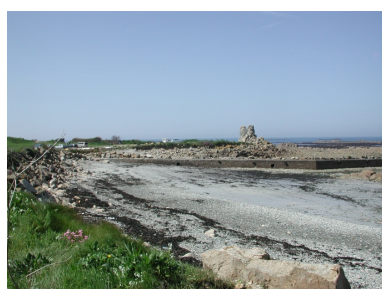
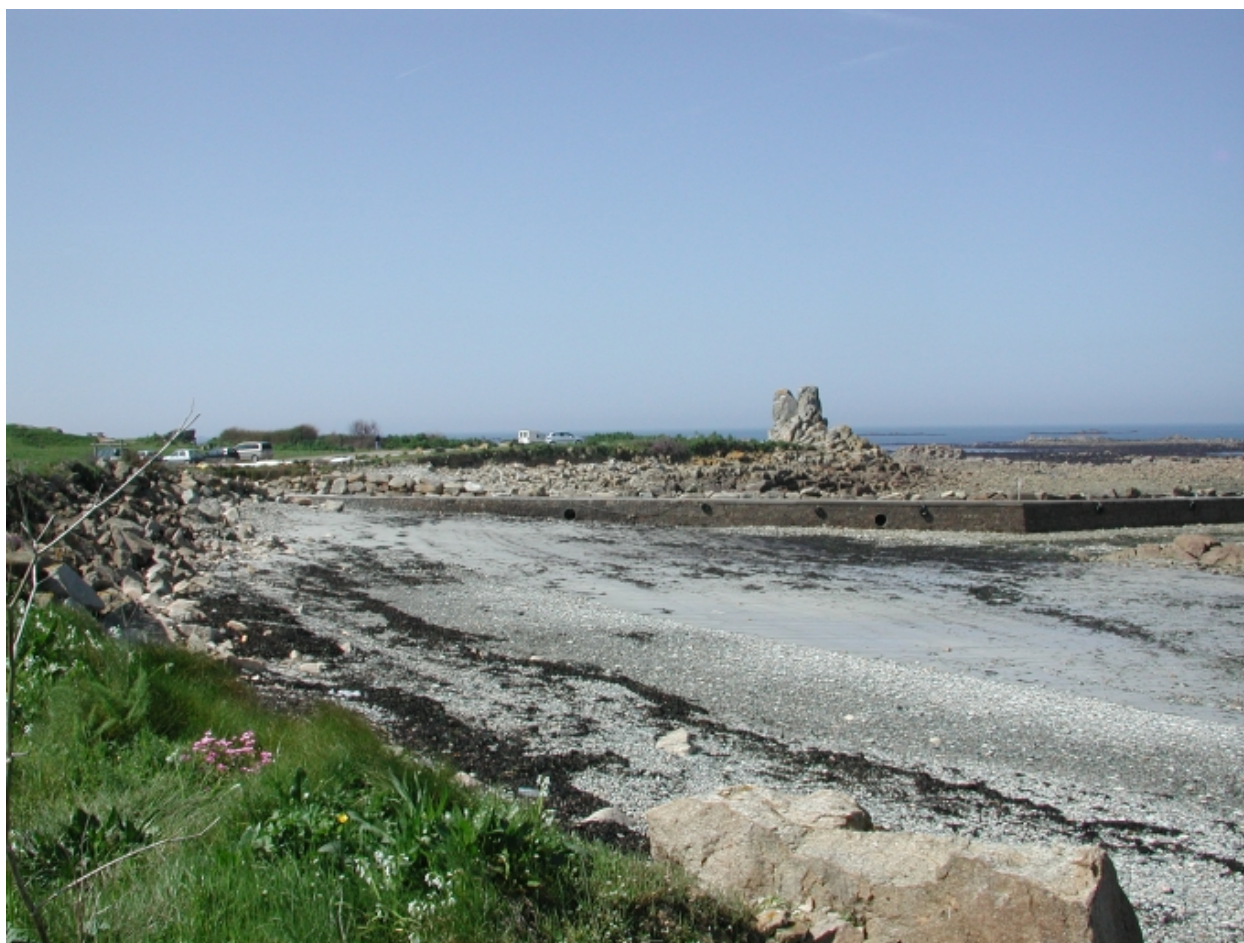
Vue de la cale de pleine mer  
Phot. Guy Prigent  
IVR53\_20082205101NUCA

Vue de la cale de pleine mer

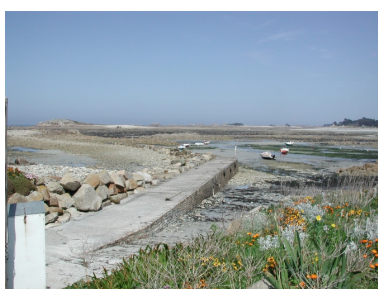
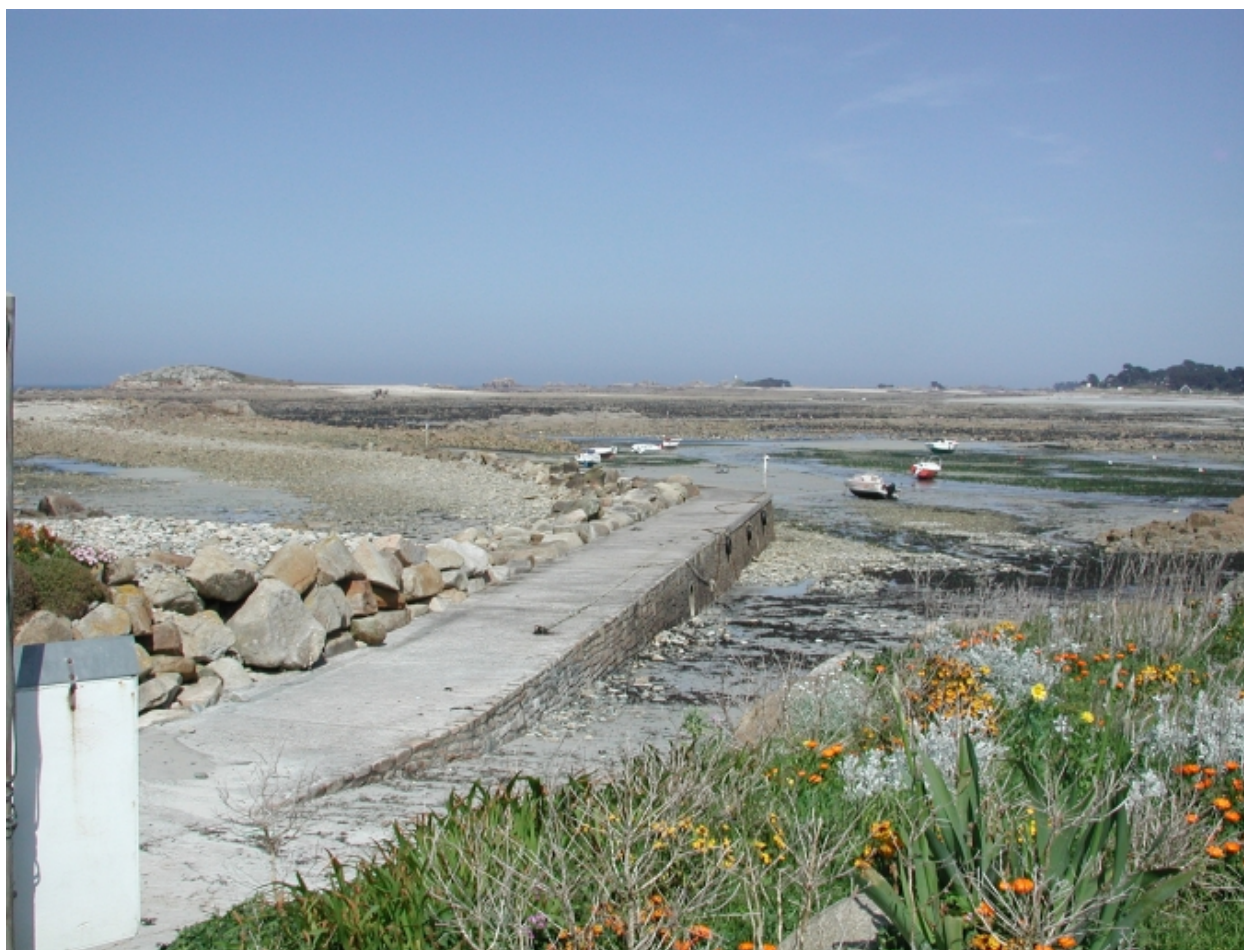
Vue de l'ancrage de la cale :  
remarquer l'absence de fruit du mur  
Phot. Guy Prigent  
IVR53\_20082205103NUCA

Vue de l'ancrage de la cale : remarquer l'absence de fruit du mur

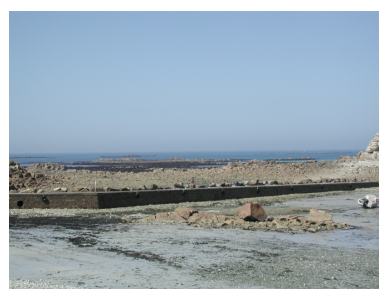
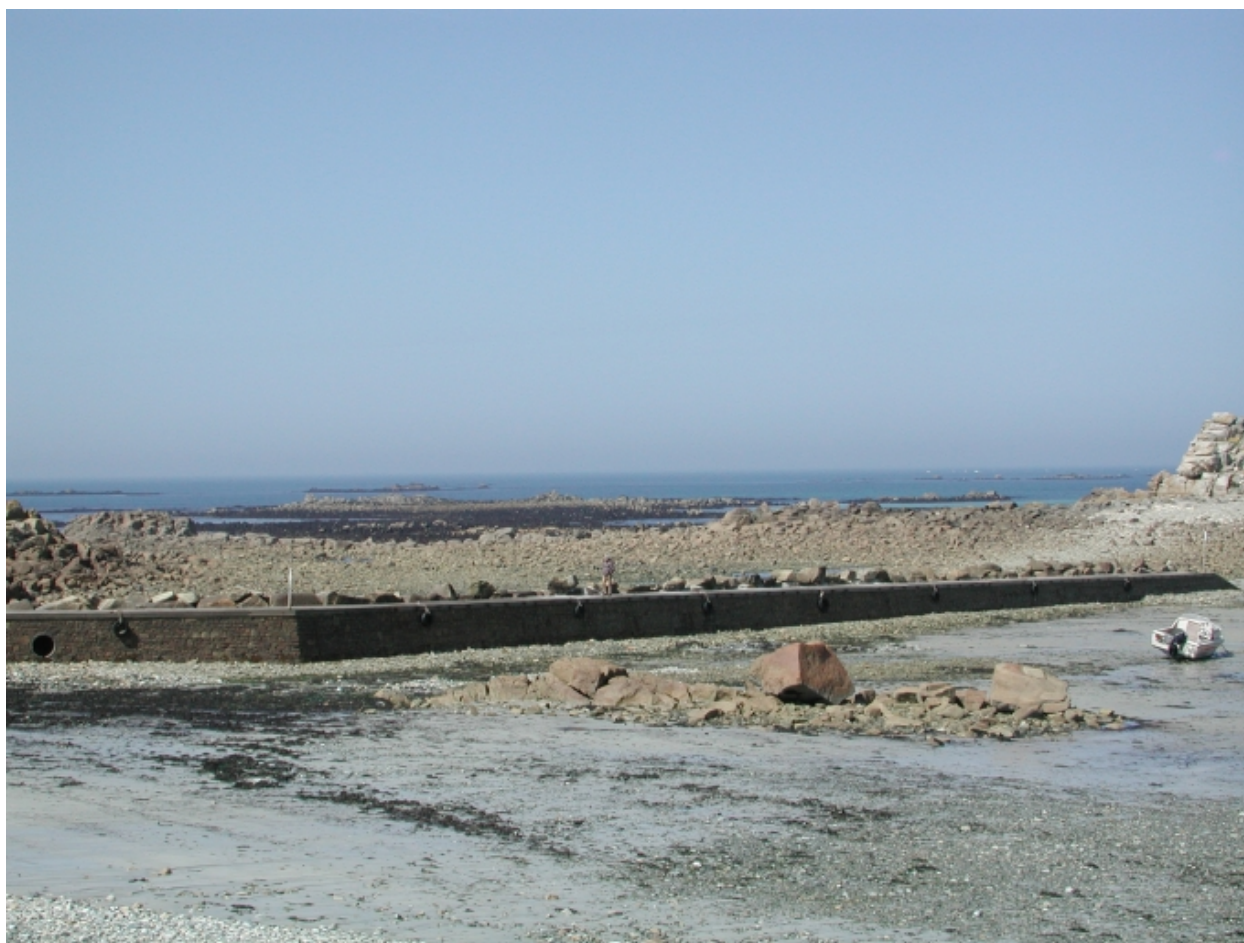
Vue de la jonction entre la cale de  
pleine mer et la cale de mi-marée  
Phot. Guy Prigent  
IVR53\_20082205102NUCA

Vue de la jonction entre la cale de pleine mer et la cale de mi-marée

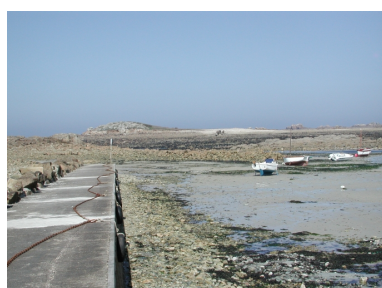
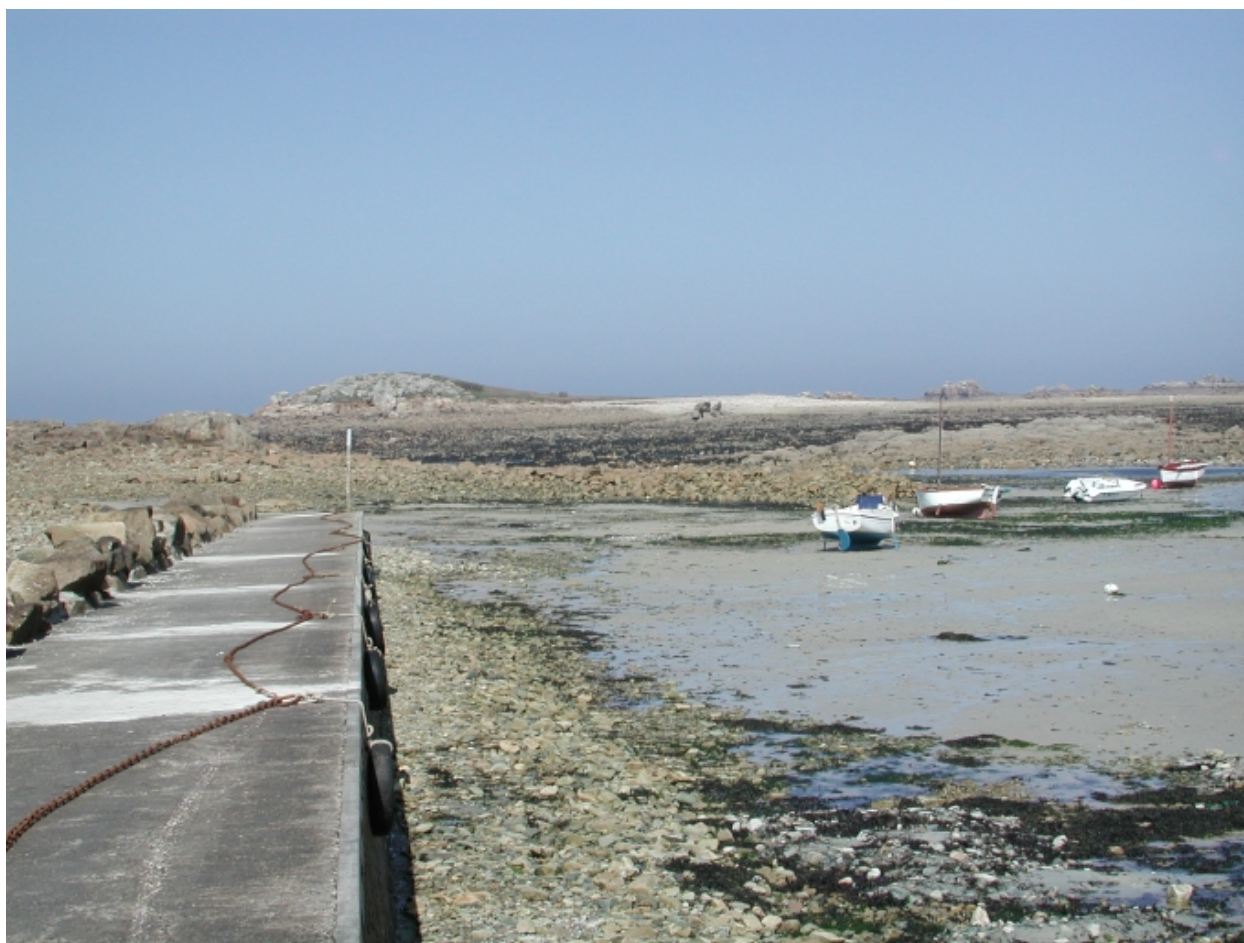
Vue de la cale de marée haute :  
remarquer la faiblesse de la pente  
Phot. Guy Prigent  
IVR53\_20082205105NUCA

Vue de la cale de marée haute : remarquer la faiblesse de la pente

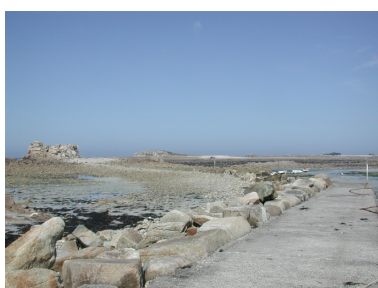
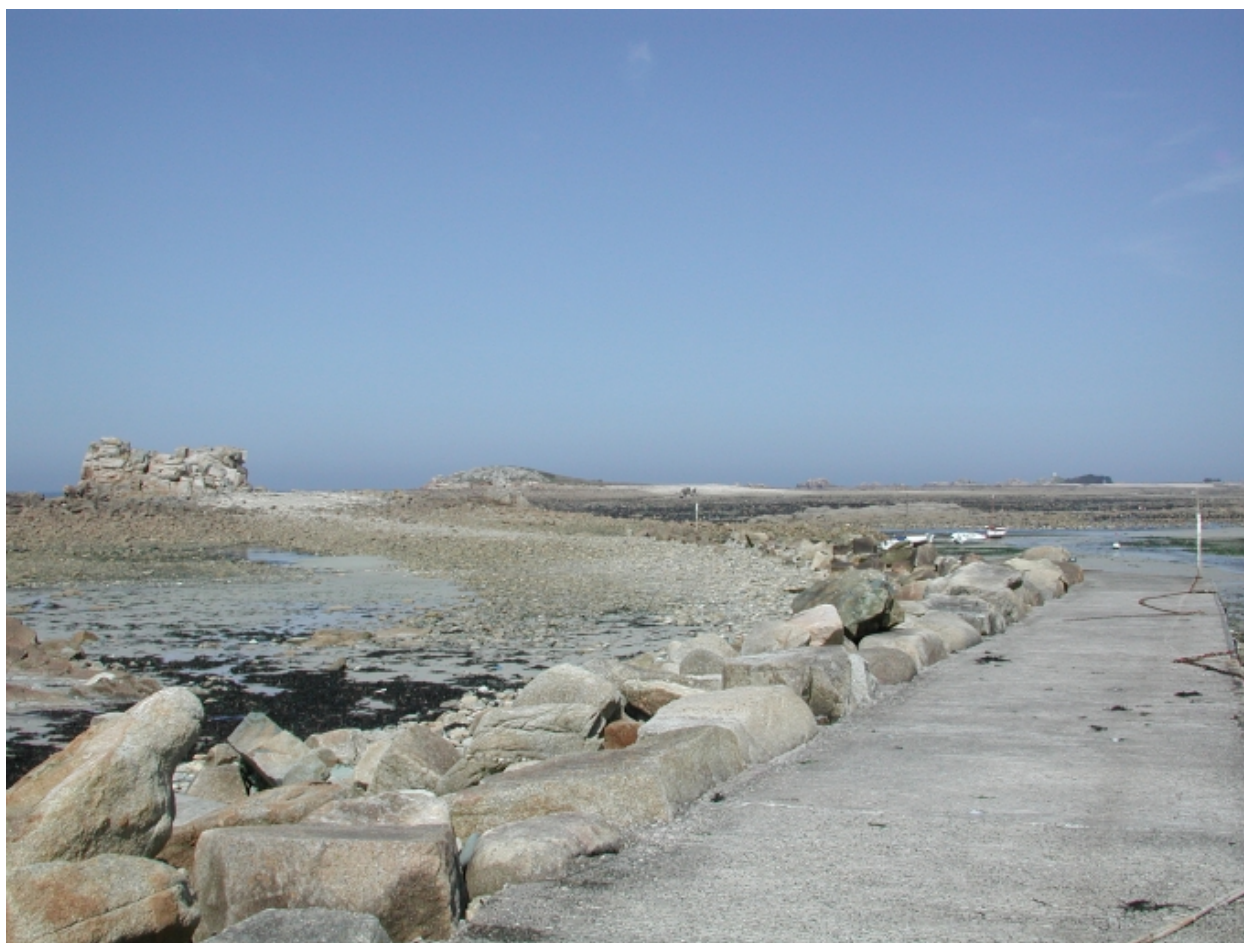
Vue du recouvrement en ciment  
de la cale et des enrochements  
contre le mur ouest du quai  
Phot. Guy Prigent  
IVR53\_20082205104NUCA

Vue du recouvrement en ciment de la cale et des enrochements contre le mur ouest du quai

La cale du Royau est construite avec une maçonnerie de béton et un parement en moellons de granite. Elle mesure environ 100 mètres de longueur, 3 mètres de largeur et 1, 50 mètre de hauteur. Un vaigrage en bois sert à amortir l'échouage des coques des bateaux sur la façade Est du mur de quai, alors que le mur Ouest du quai est protégé par des enrochements et l'ancien cordon de galets (queue de comète). Un chemin donne accès à la grève de l'ouest.

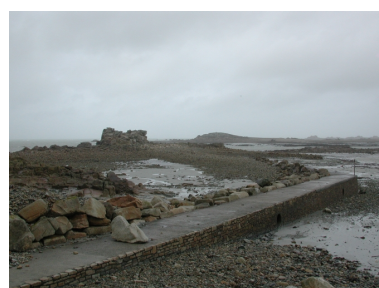
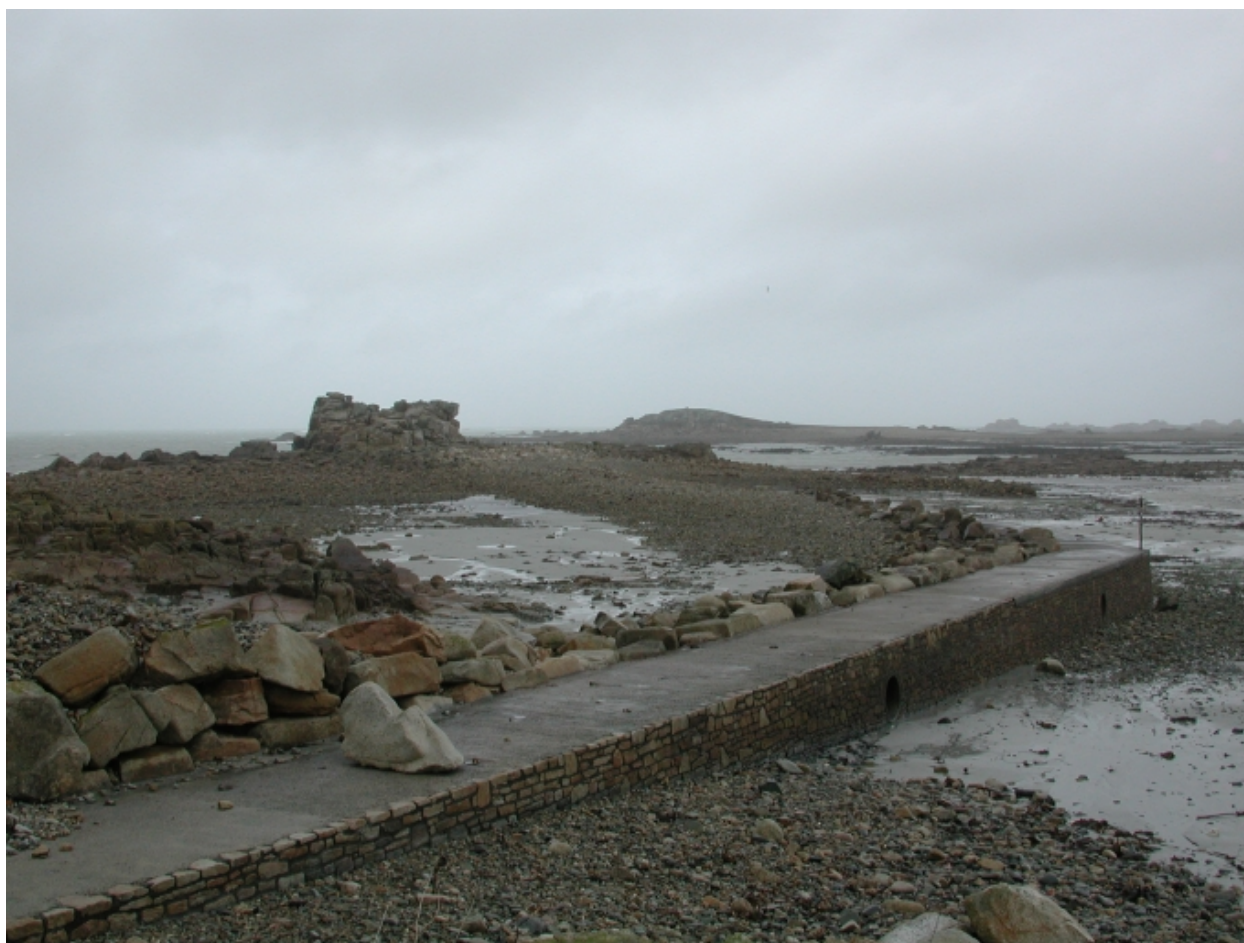
Vue de l'état de la cale de mi-  
marée après la tempête de mars 2008  
Phot. Guy Prigent  
IVR53\_20082205106NUCA

Vue de l'état de la cale de mi-marée après la tempête de mars 2008
