Bretagne, Finistère
Cléden-Cap-Sizun
Kernot

Maison, Kernot (Cléden-Cap-Sizun)

Numéro de dossier : IA00006134

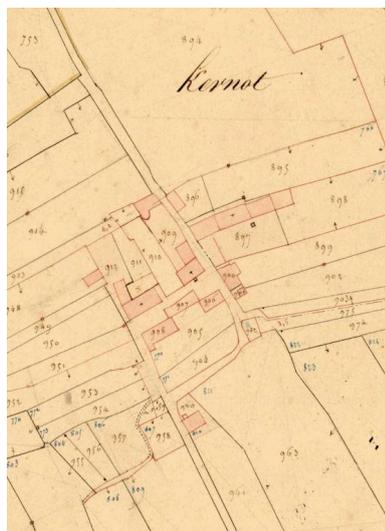
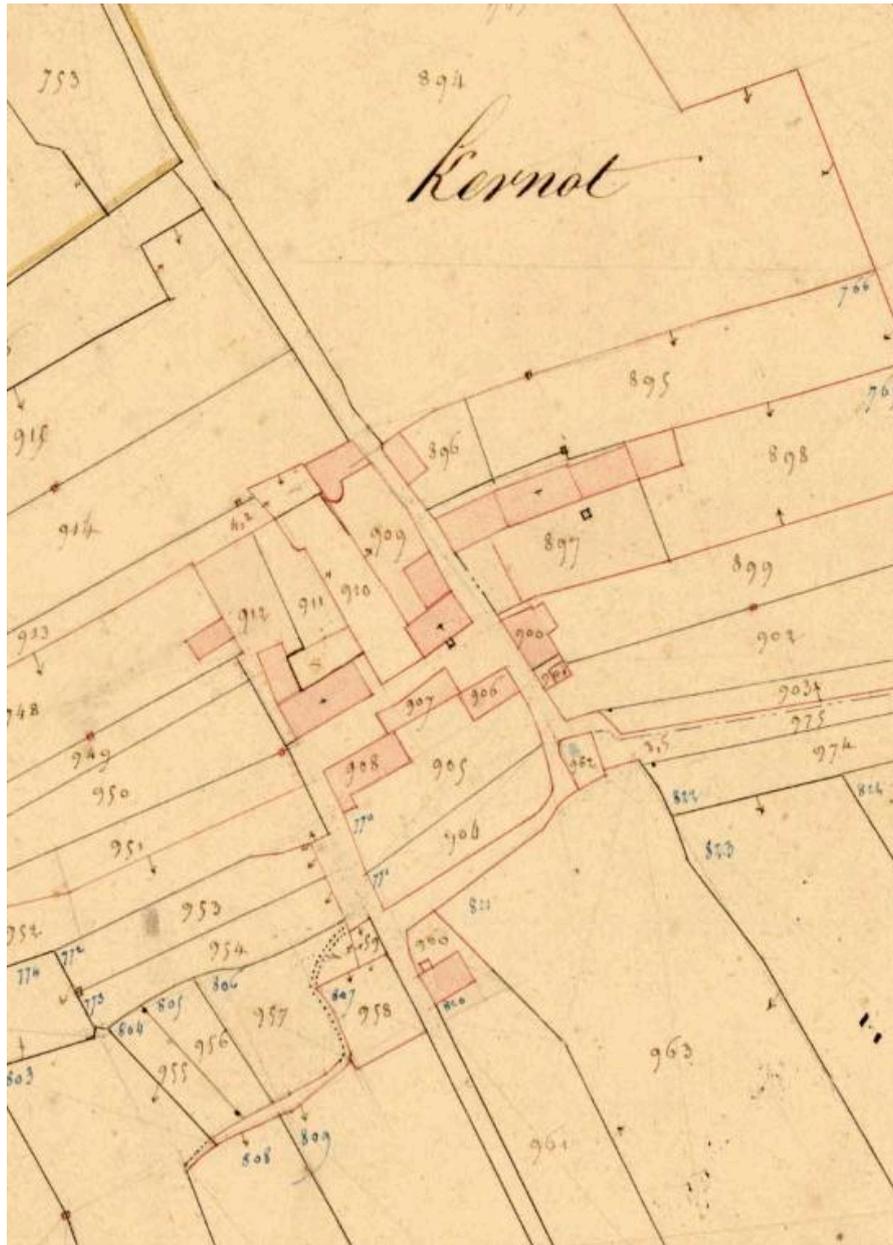
Village de Kernot, Cadastre ancien de la commune de Cléden-Cap-Sizun, 1837.
IVR53_20232906111NUCA

Village de Kernot, Cadastre ancien de la commune de Cléden-Cap-Sizun, 1837.

Cette petite maison et son puits accolé sont tous deux signalés sur le cadastre de 1837. Selon les témoignages recueillis sur place lors de l'enquête de 1977, cette maison aurait servi de forge.

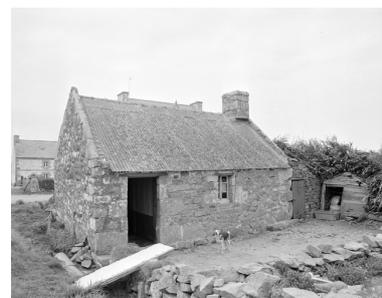
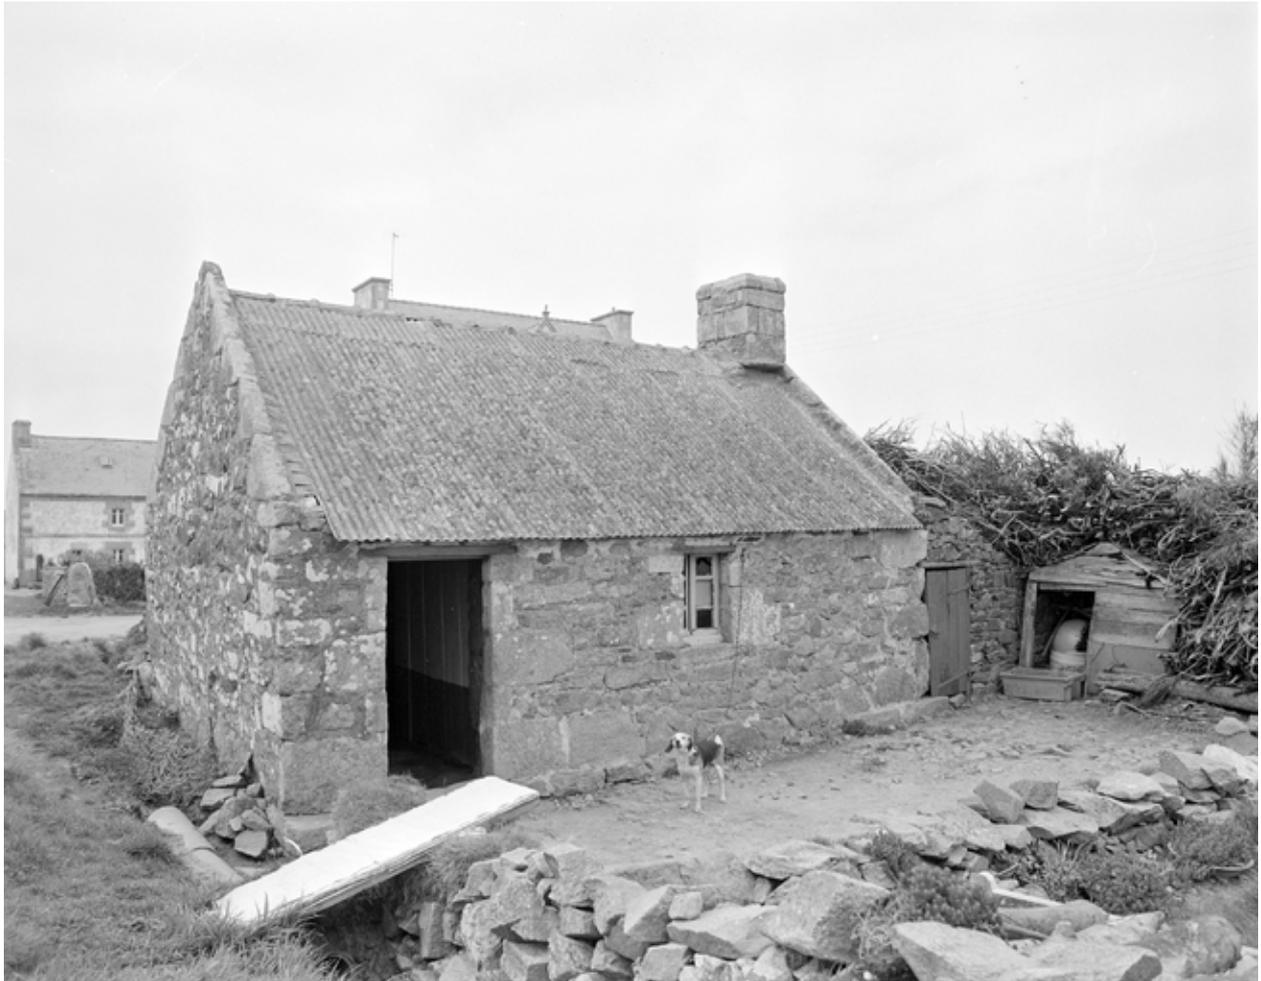
Élévation antérieure du logis et de sa crèche en appentis, vue prise du chemin menant au village. (1977)
Phot. François Dagorn
IVR53_19772900420X

Elévation antérieure du logis et de sa crèche en appentis, vue prise du chemin menant au village. (1977)

Sa façade antérieure est non crépie et ajourée d'une porte et d'une fenêtre couvertes en 1977 d'un linteau en bois peint. (Il manque ici le jour habituel percé entre la fenêtre et le pignon).

Un puits en moellons est accolé à la façade nord, son toit en appentis est en pierres. La petite crèche visible en 1977 était également en appentis, mais celle-ci a été transformée entre temps en extension de la maison et a gagné du volume.

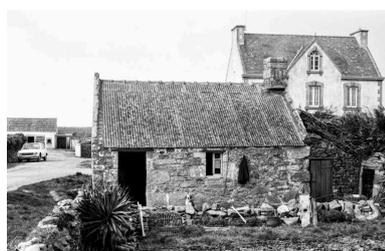
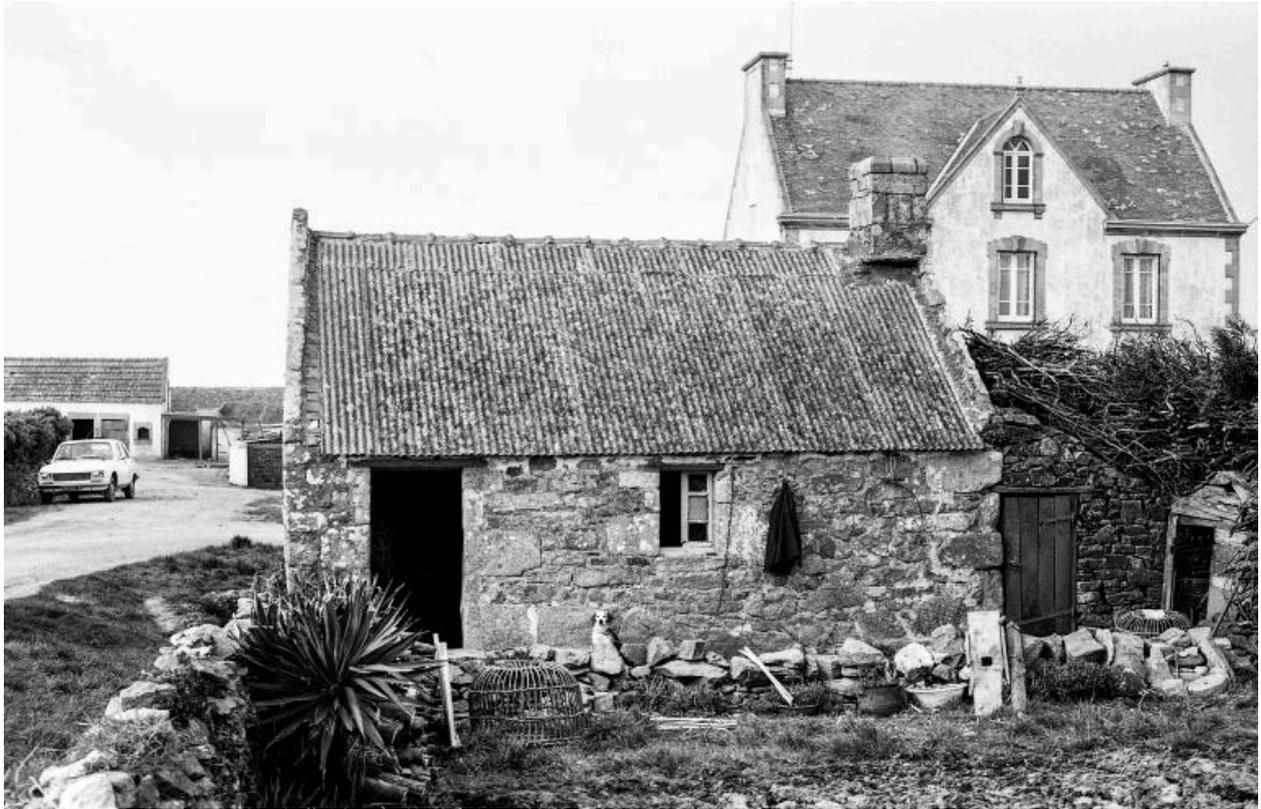
Élévation antérieure du logis et de sa crèche en appentis. (1977)
Phot. François Dagorn
IVR53_19772905060Z

Elévation antérieure du logis et de sa crèche en appentis. (1977)

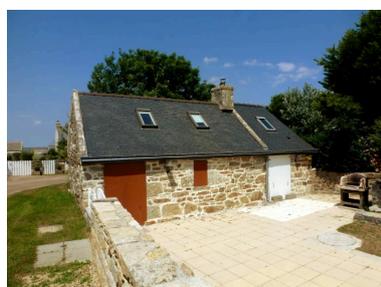
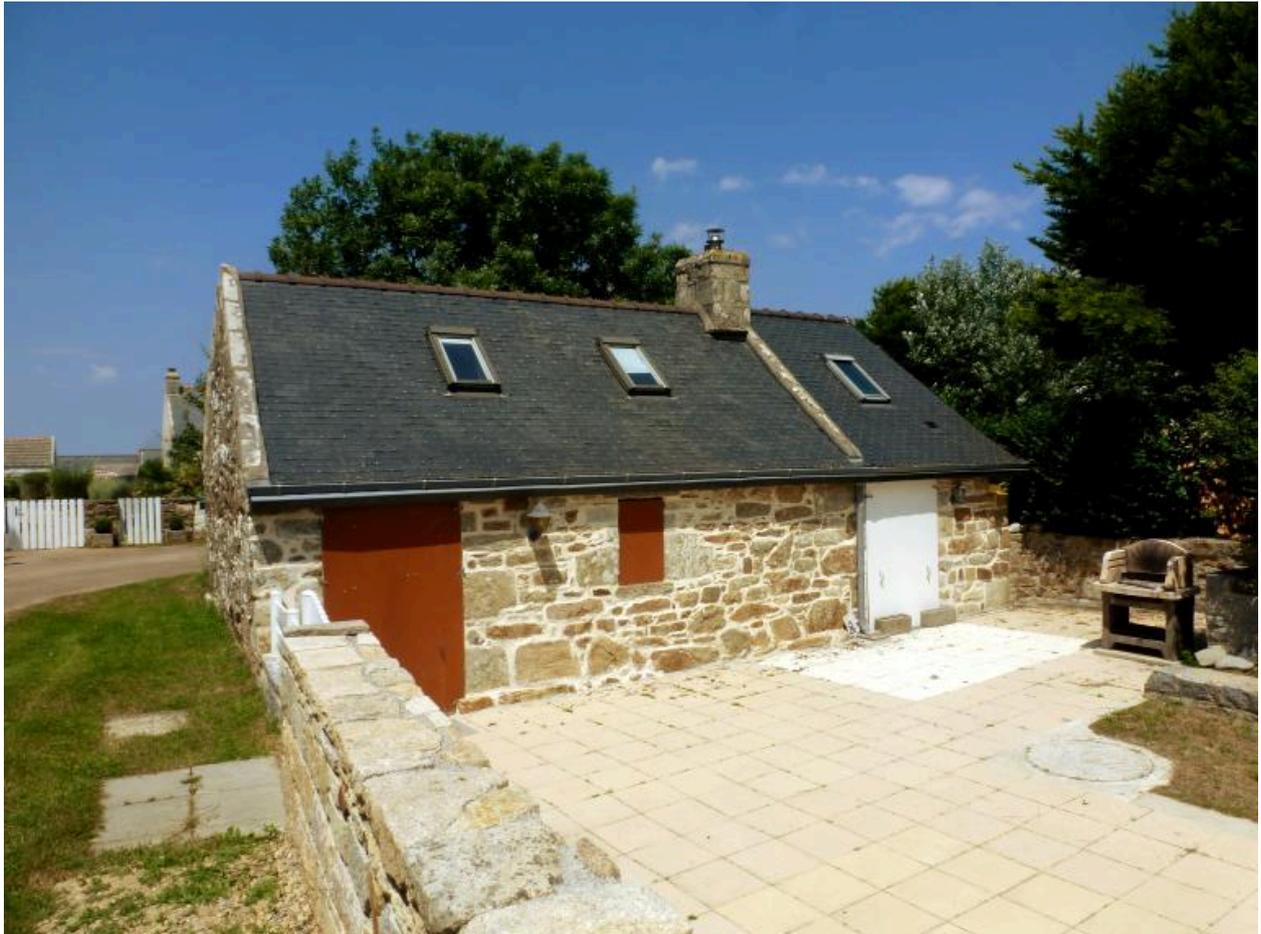
Élévation antérieure du logis et de sa crèche attenante remaniée, vue prise du chemin menant au village. (2018)
Phot. Fabien Serre
IVR53_20182906764NUCA

Elévation antérieure du logis et de sa crèche attenante remaniée, vue prise du chemin menant au village. (2018)

Aujourd'hui transformée en résidence secondaire, elle a été rallongée d'une petite extension. La cour a été dallée et le muret d'enclos reconstruit.

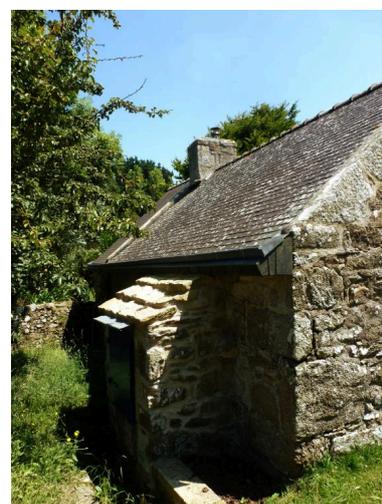
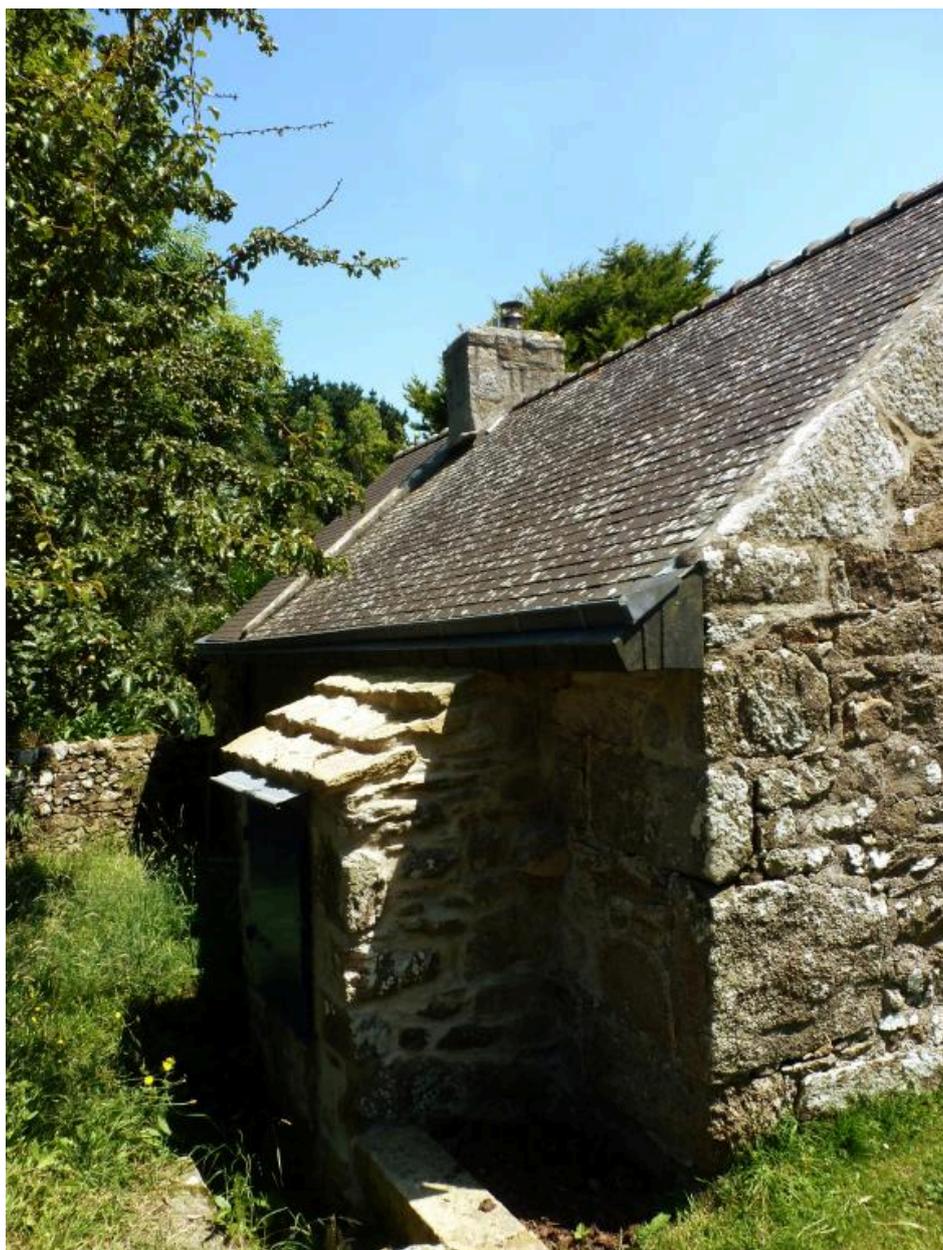
Puits en appentis accolé à la façade nord. (2018)
Phot. Fabien Serre
IVR53_20182906765NUCA

Puits en appentis accolé à la façade nord. (2018)
