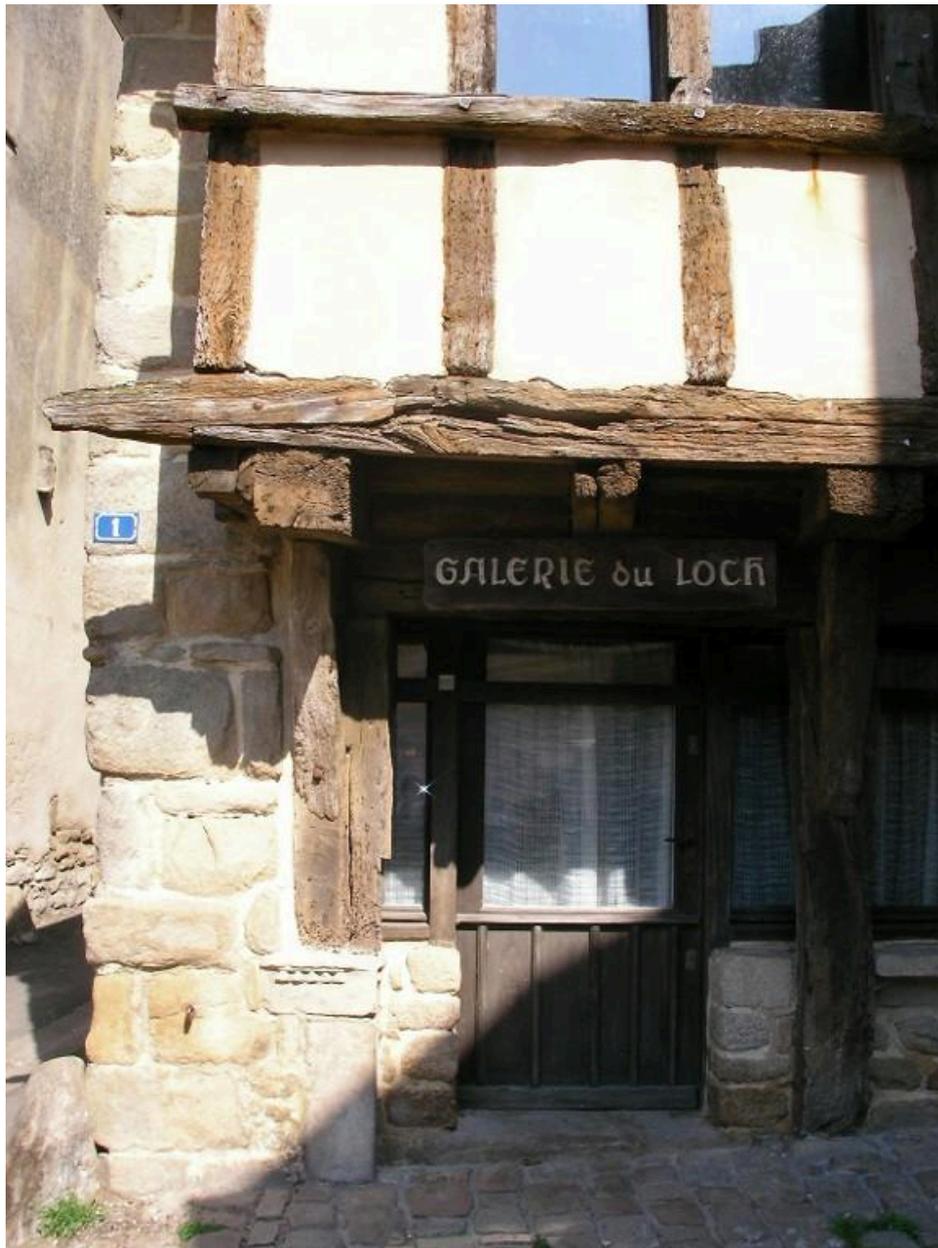
IVR53_20245610469NUCA

Plusieurs remaniements sont visibles : reprise en pierres sous le poteau de gauche, raccord sur la sablière.
