IVR53_20232200427NUCA

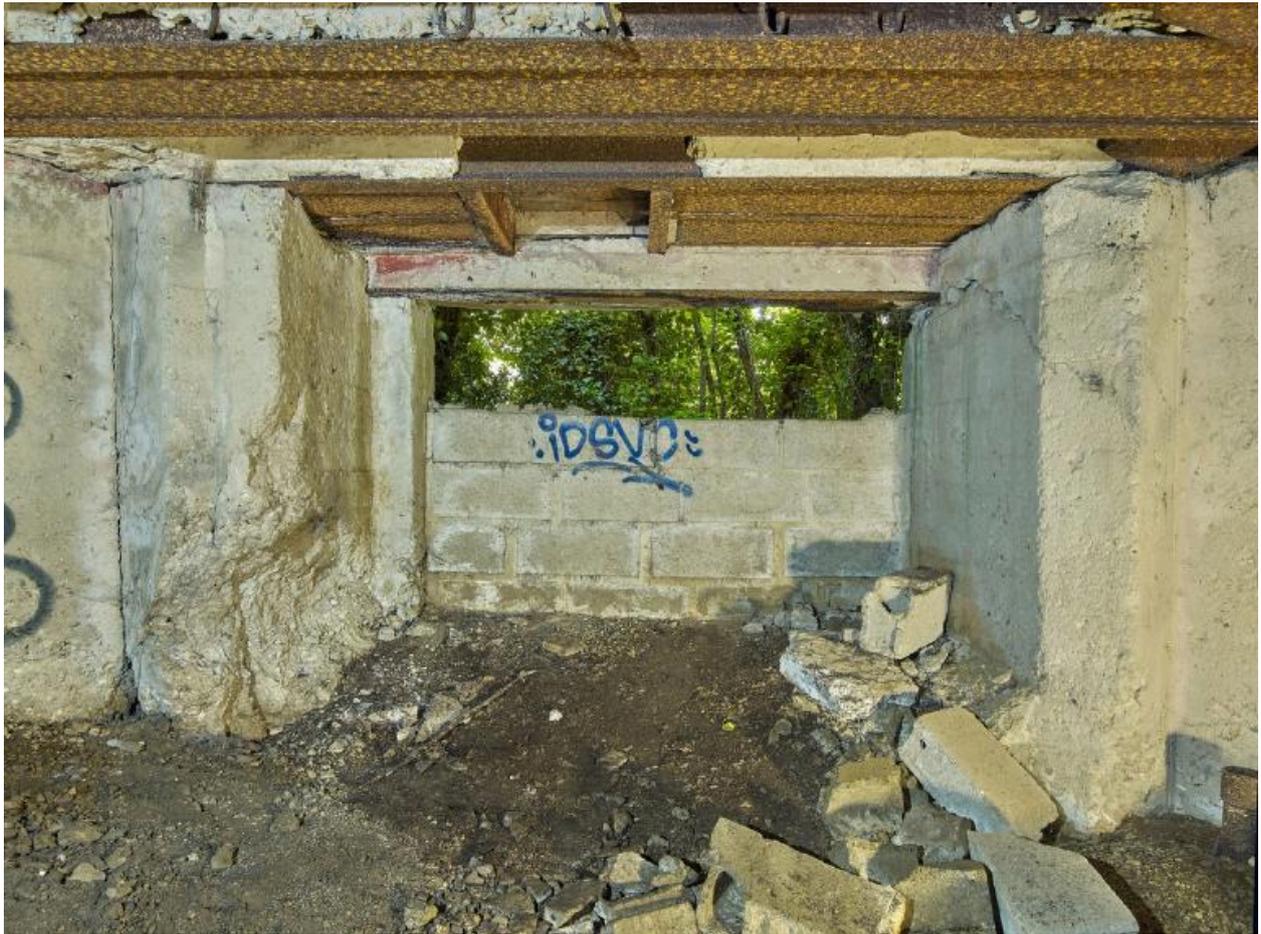
Vue de la chambre de tir (vers l'embrasure) : au centre, embrasure rectangulaire (partiellement murée par des parpaings) ; au plafond, emplacements des bouches d'aspiration des fumées de tir. La chambre de tir semble avoir subi une explosion interne
