IVR53\_20255600875NUCA

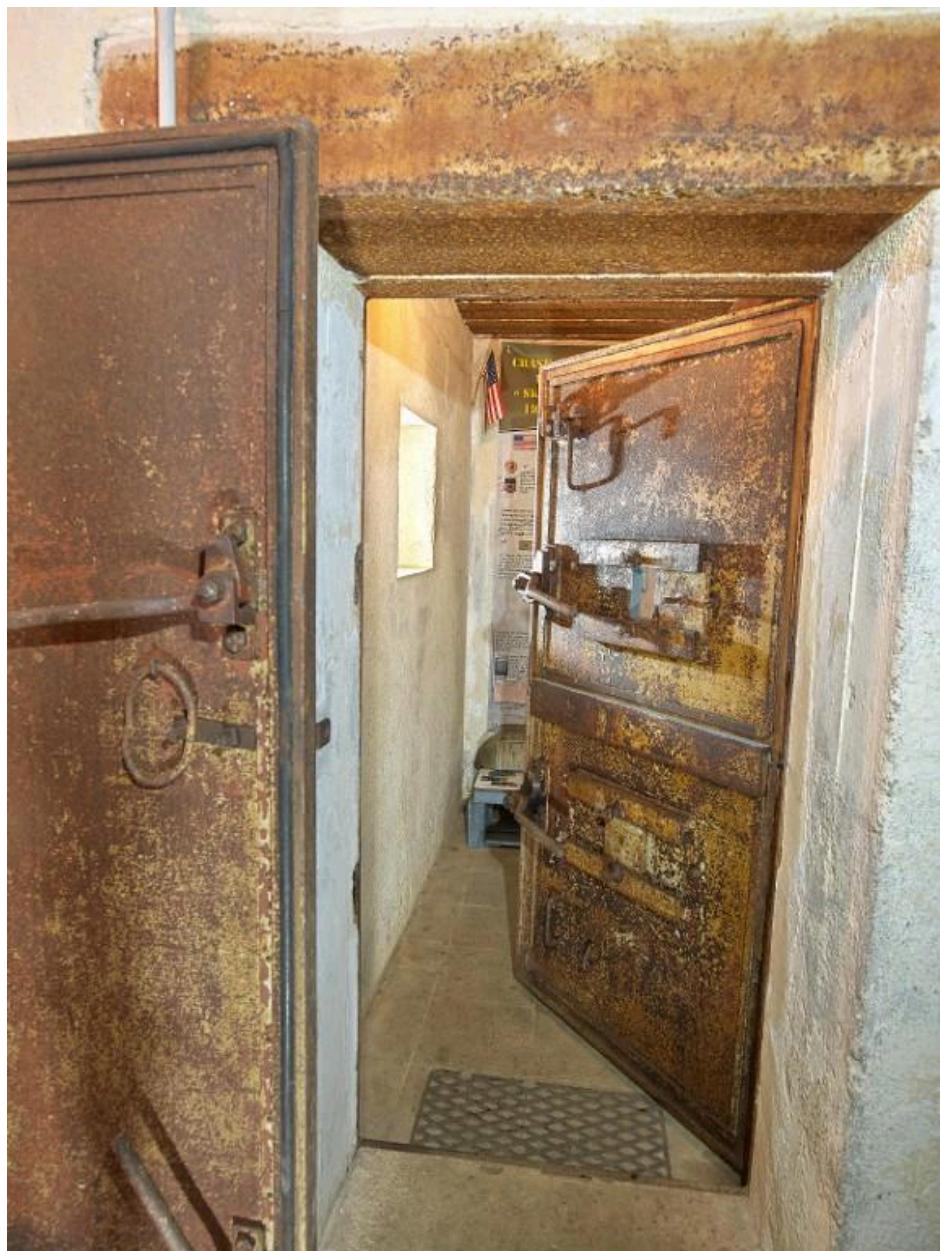
Vue intérieure : sas d'entrée encore doté de ses trois portes blindées (deux portes lourdes à deux vantaux de tyme 434P01 avec joint en amiante de chaque côté du sas et une porte étanche de type 19P7 pour l'abri avec joint en caoutchouc)
