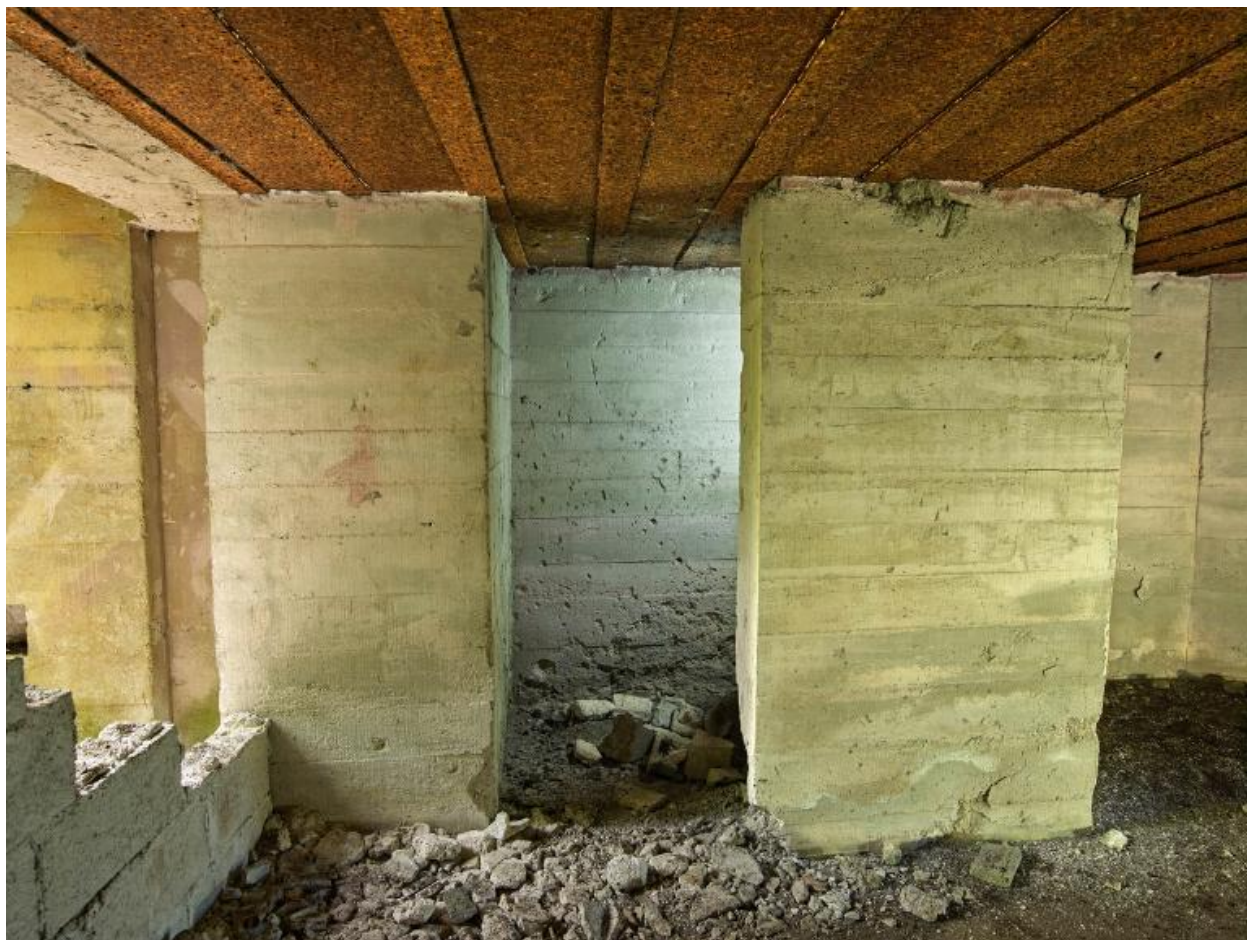
Vue du magasin à munitions Ouest. Des traces d'impacts sont visibles sur les murs en béton et sur le plafond constitué de poutrelles d'acier. Ce type de bunker comprend deux soutes à munitions situées de part et d'autre du passage d'entrée
