IVR53_20255600373NUCA

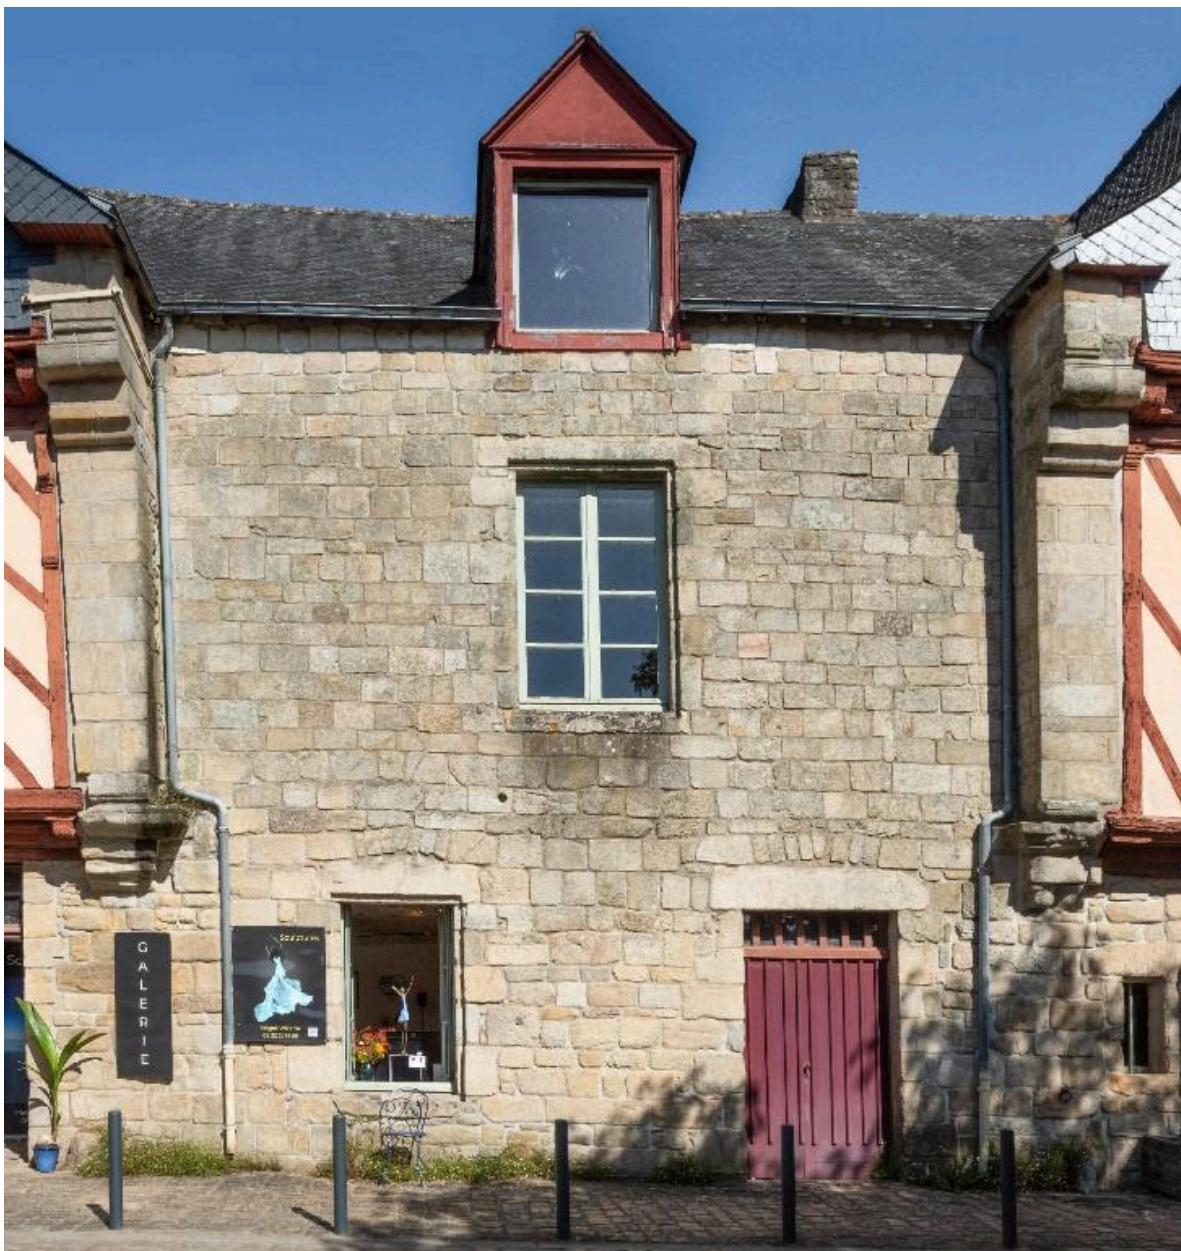
Le débord de la maçonnerie destiné à recevoir la sablière de chambrée de l'étage suggère un pan de bois disparu au centre.
