IVR53\_20252200565NUCA

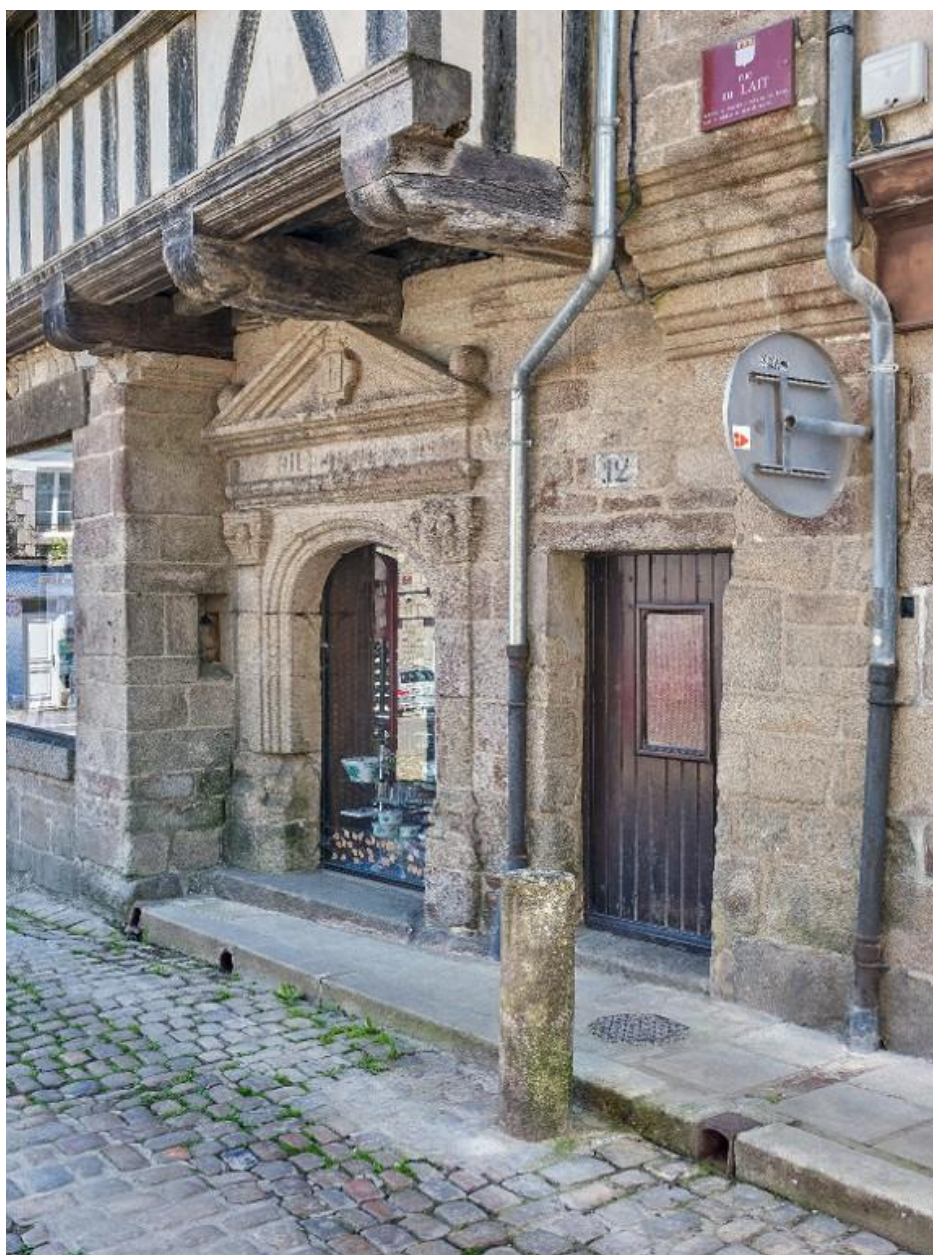
L'interruption de la corniche en pierre sculptée et la forte avancée des sablières signalent une reprise du rez-de-chaussée pour y insérer cette porte sculptée.
