IVR53_20242910433NUCA

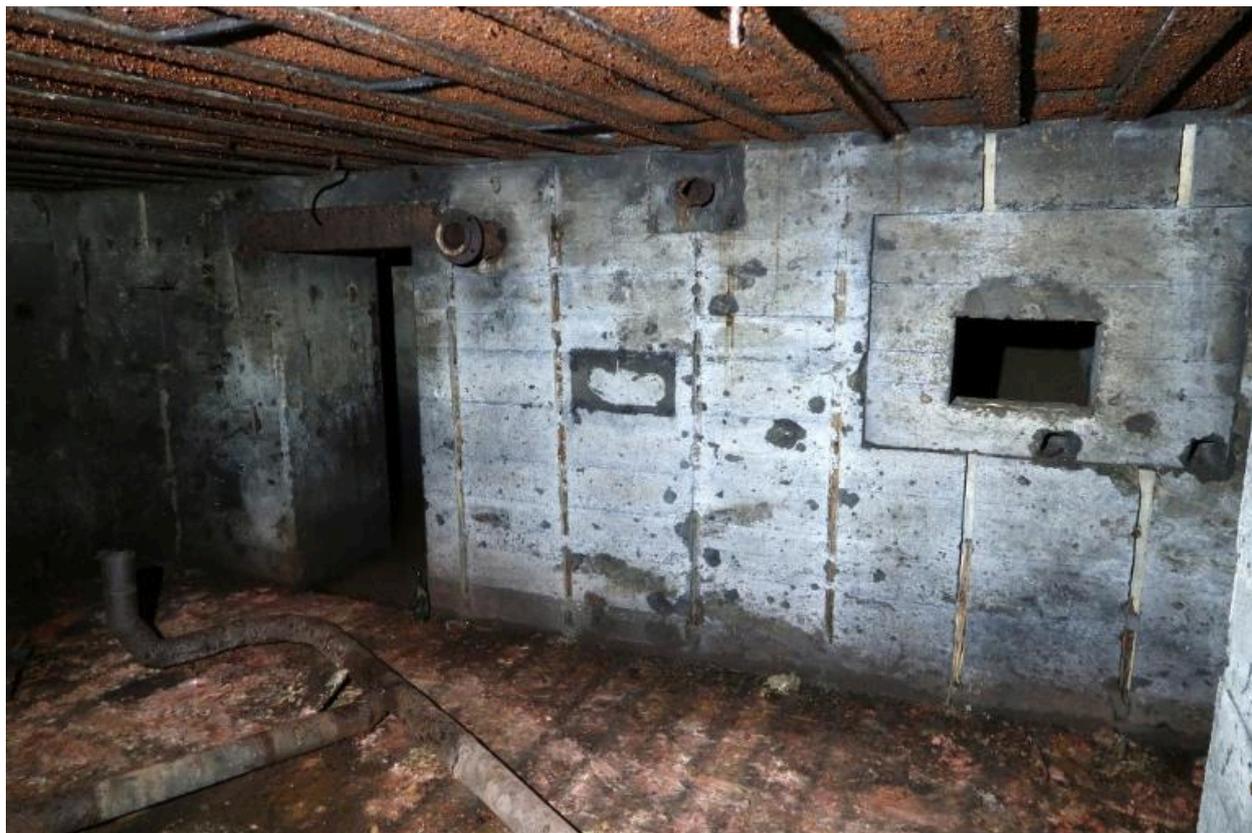
Vue de la salle de garde nord : accès de la petite salle, emplacement du ventilateur et créneau de tir. Les murs sont constellés d'éclats et noircis par la fumée. Le tuyau du système de ventilation gît au sol
