IVR53\_20232900623NUCA

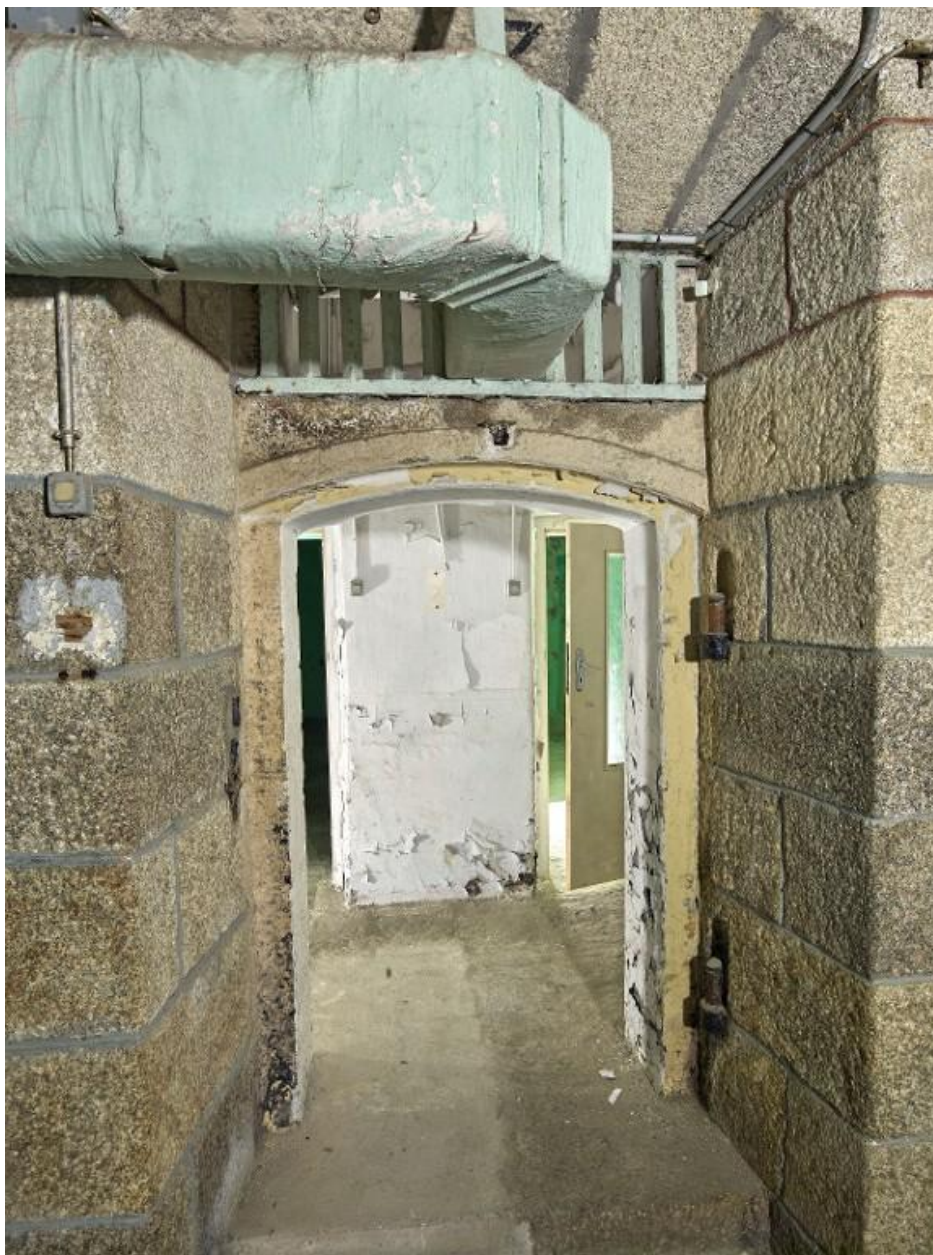
Vue de l'entrée de l'une des pièces voûtées du rez-de-chaussée (n° 7 partiellement visible). La porte a disparu. Son imposte est dotée de barreaux verticaux ; un conduit distribuait de l'air chaud
