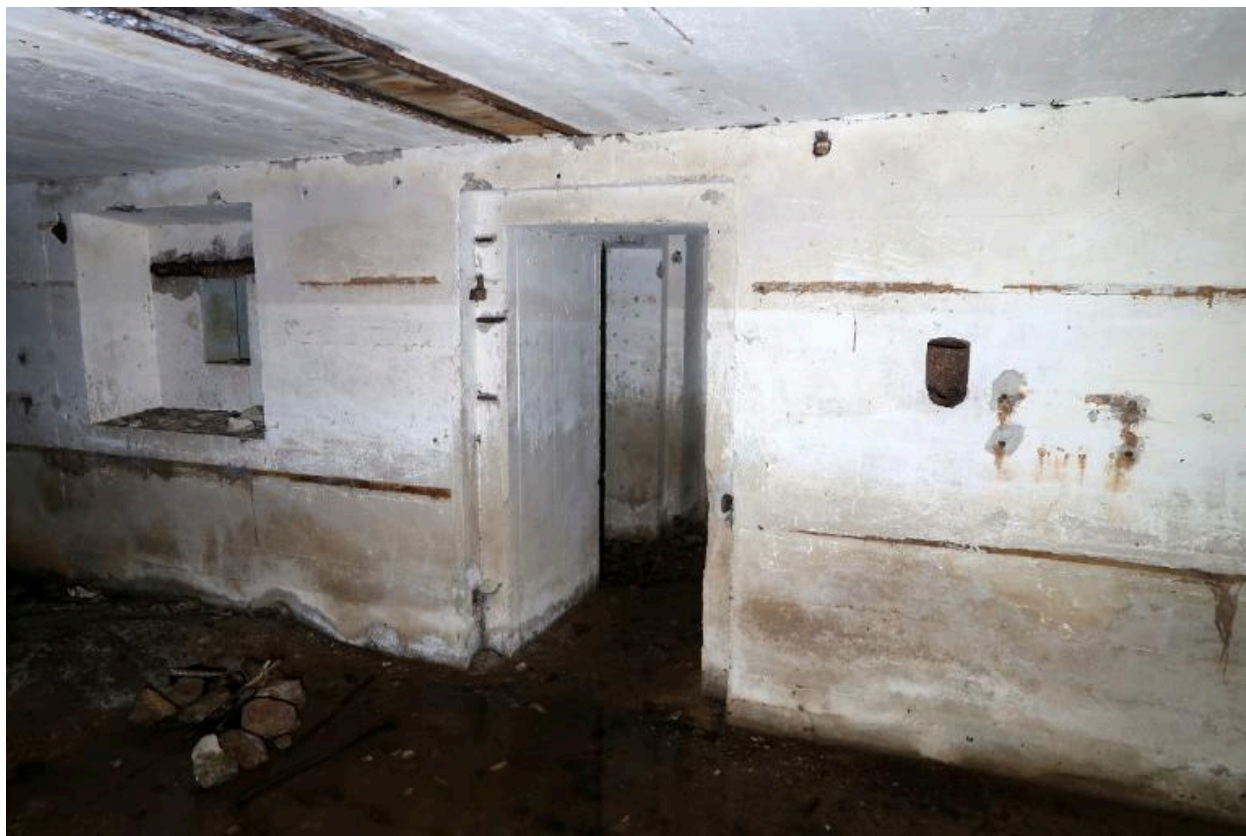
IVR53\_20242910295NUCA

Vue intérieure : unique entrée des salles de garde est et ouest. La porte blindée ne semble pas avoir été posée (des gonds ont cependant été mis en place). De part et d'autre de la porte : créneau blindé [non posé] emplacement du ventilateur
