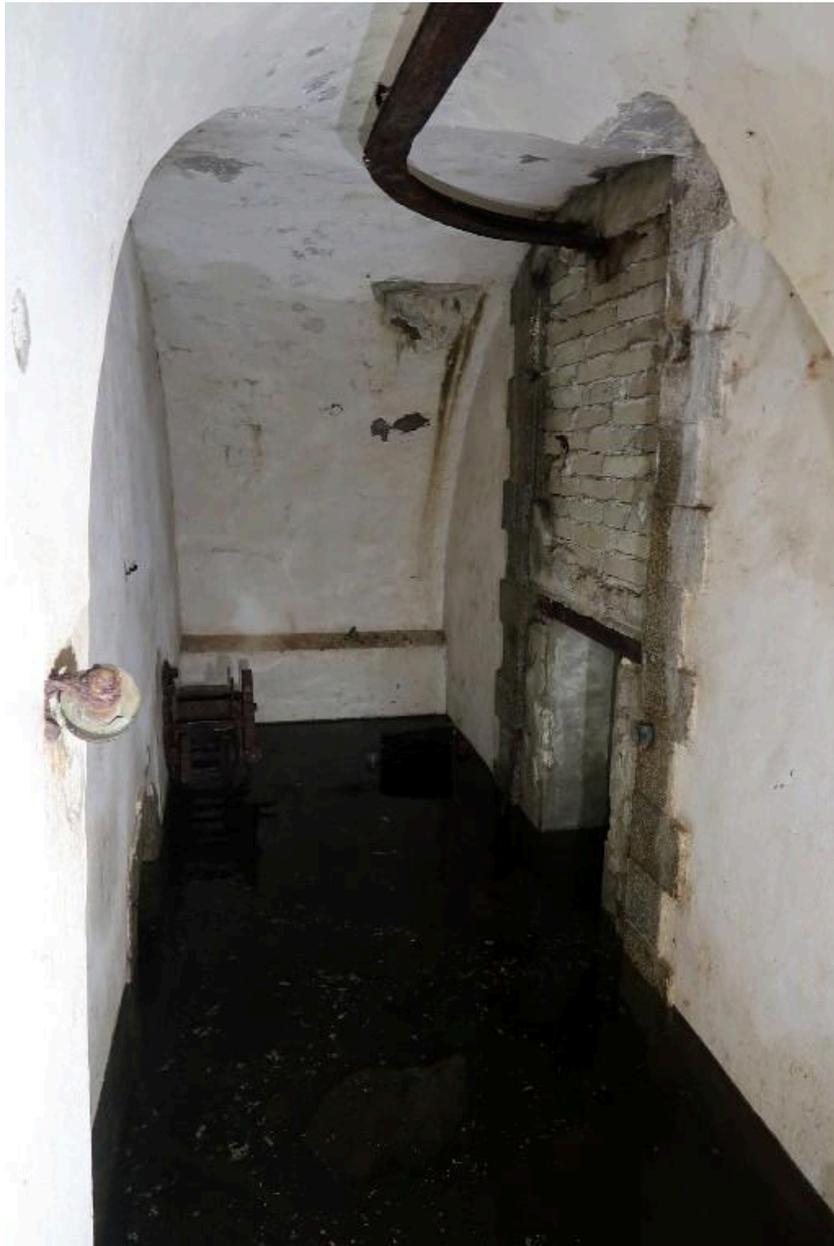
IVR53_20242910105NUCA

Vue du vestibule côté escalier : suspendu au plafond, le rail permettait la manutention des obus via un treuil. Au fond, le treuil manuel à tambour. Le magasin est partiellement inondé
