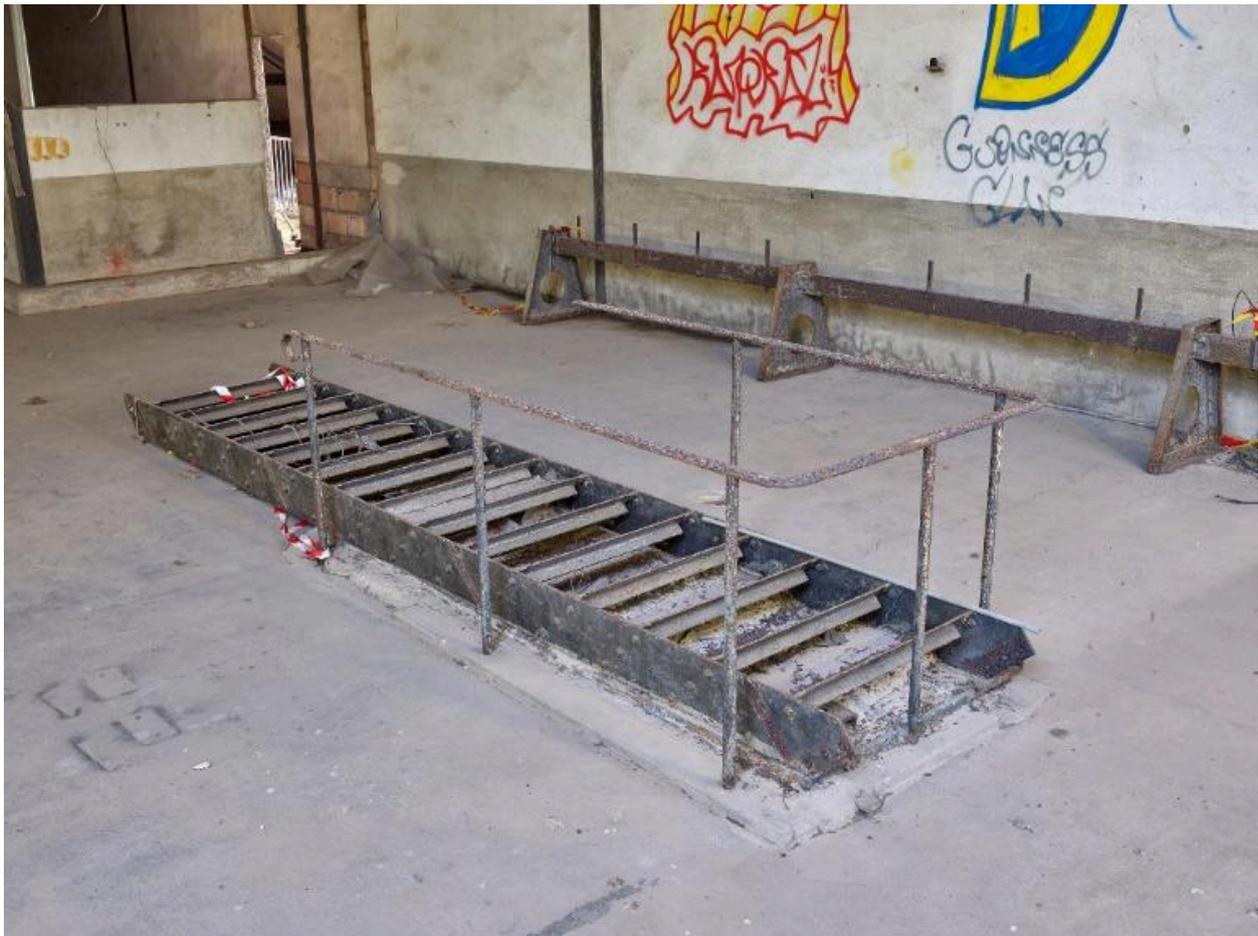
IVR53\_20232900654NUCA

Vue du niveau de comble : extrémité sud, trémie d'escalier bouchée avec sa rampe en place et escalier droit métallique déposé. Contre les murs qui ont conservé leur enduit et leur peinture d'origine, installation pour mailler des filets de pêche
