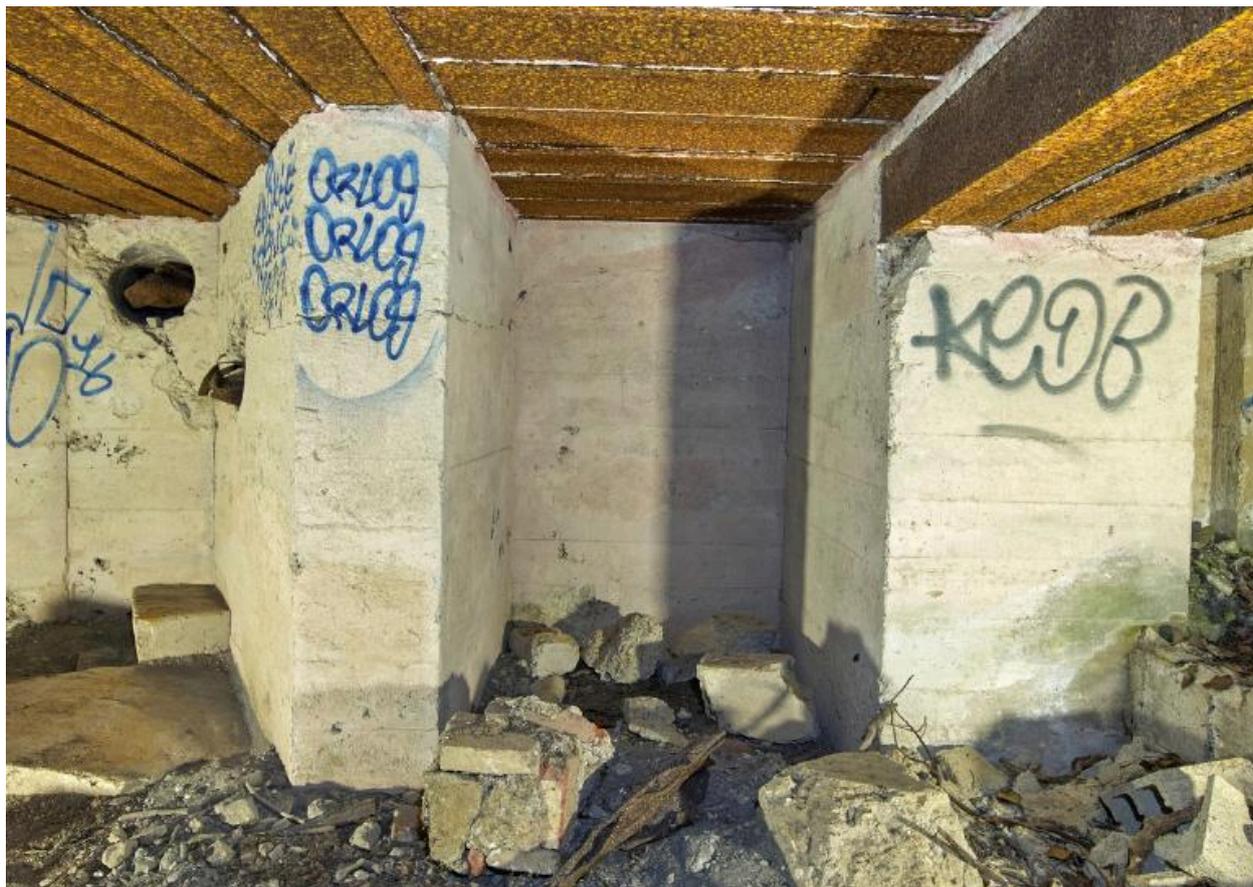
IVR53\_20232200424NUCA

Vue intérieure : passage d'entrée, mur Ouest ; au centre, soute à munitions (dans laquelle se trouve l'inscription) ; à gauche : tuyaux du système d'aspiration et d'évacuation des fumées de tir (le ventilateur a disparu) ; à droite, entrée
