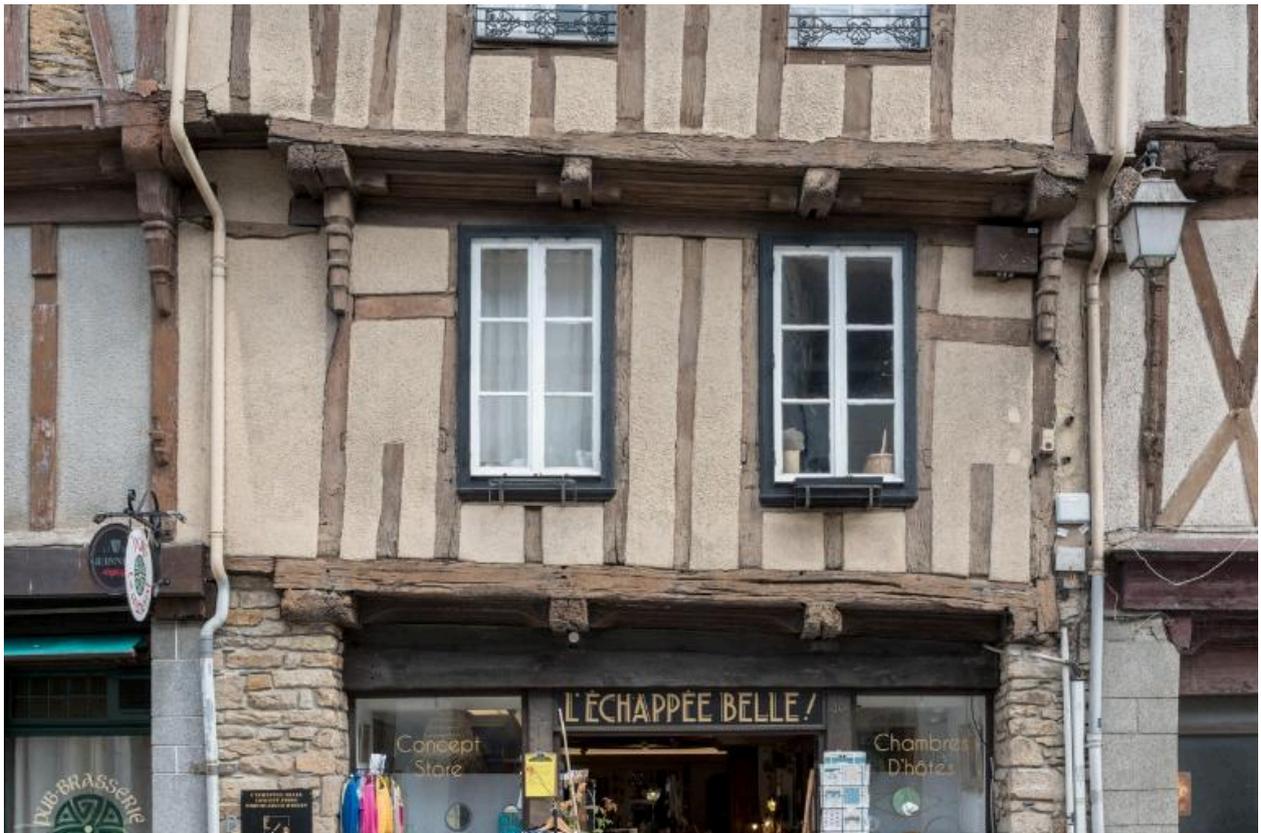
IVR53_20222900534NUCA

La modification des baies laisse des marques dans l'organisation du pan de bois (potelets non reliés, traverses et poteaux disparus).
