IVR53\_20253501383NUCA

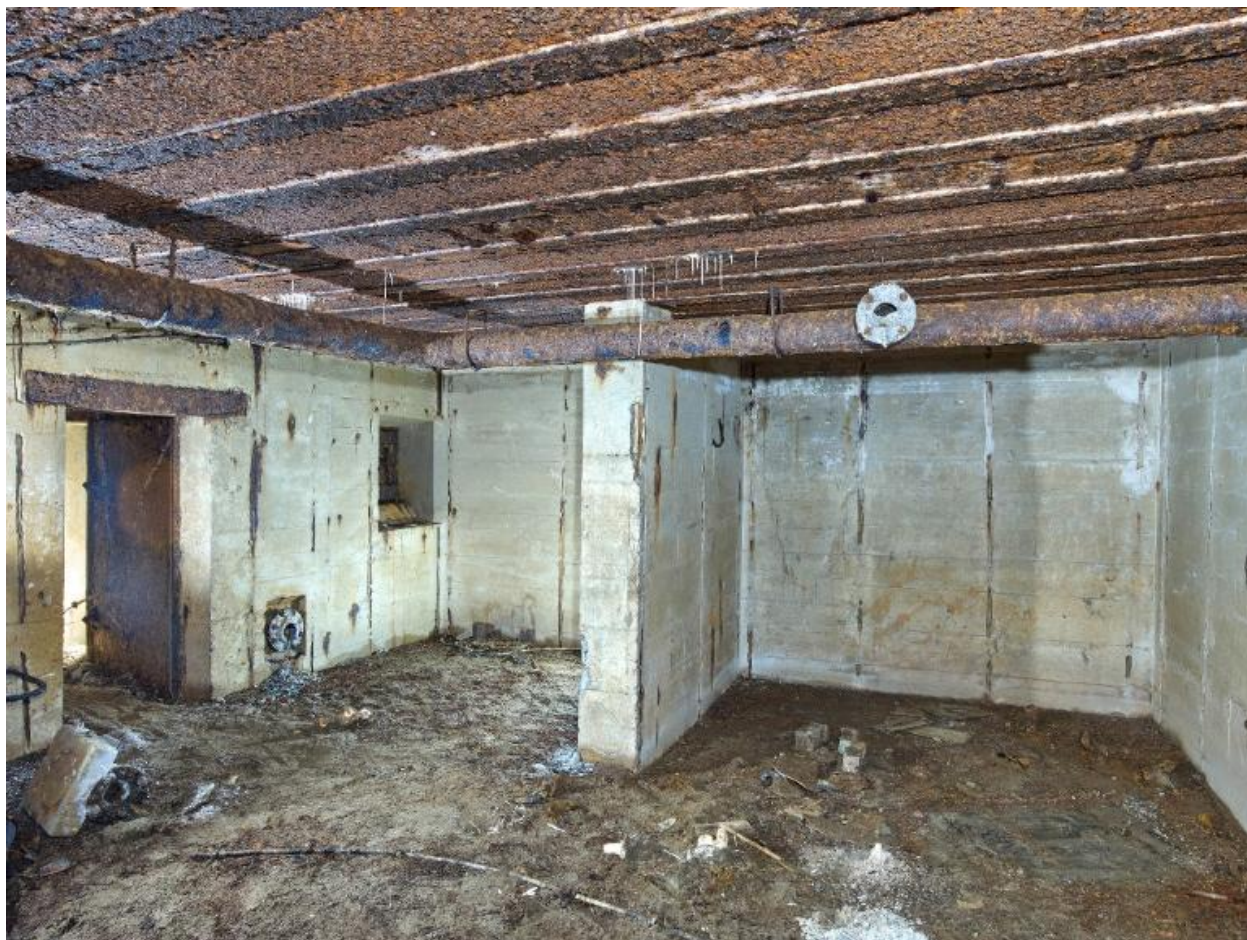
Vue de la salle de garde : elle est partiellement divisée par un mur de refend. A gauche, porte étanche d'accès et bouche de surpression à clapet. Au plafond, tuyauterie du système de ventilation
