Bunker - abri de type VF 1a pour 6 hommes, Menguen, sur la crête orientée vers la route de Guilers (à l'ouest de l'actuelle rue de Kerléo) (Brest)

Numéro de dossier : IA29001287
Date de l'enquête initiale : 2002
Date(s) de rédaction : 2002, 2022
Cadre de l'étude : enquête thématique régionale Inventaire des fortifications littorales de Bretagne
Degré d'étude : étudié

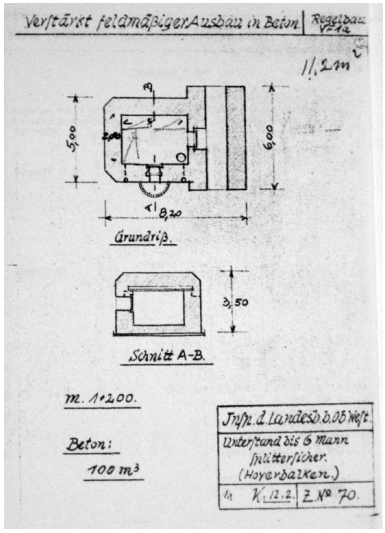
Plan d'un bunker - casemate de type VF1a (Verstärkt feldmässiger Ausbau in Beton, Regelbau VF1a : Unterstand bis 6 Mann, Splittersicher [pare-éclats], Hoyerbalken [poutres Hoyer])
Repro. Guillaume Lécuillier
IVR53_20232905464NUCA

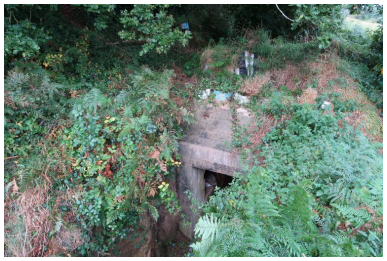
Vue de l'entrée est (état en 2021)
Phot. Guillaume Lécuillier
IVR53_20222905288NUCA

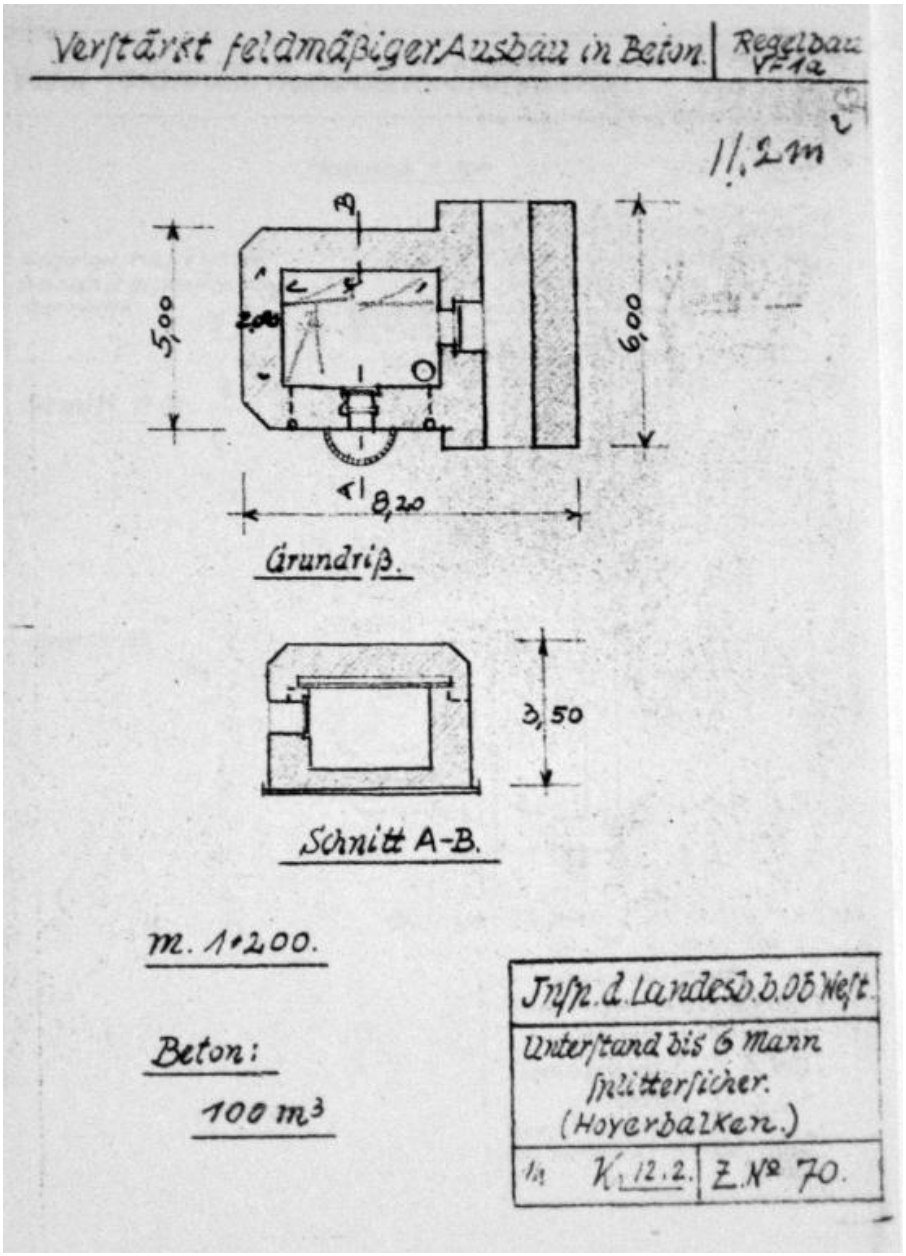
Plan d'un bunker - casemate de type VF1a (Verstärkt feldmässiger Ausbau in Beton, Regelbau VF1a : Unterstand bis 6 Mann, Splittersicher [pare-éclats], Hoyerbalken [poutres Hoyer])

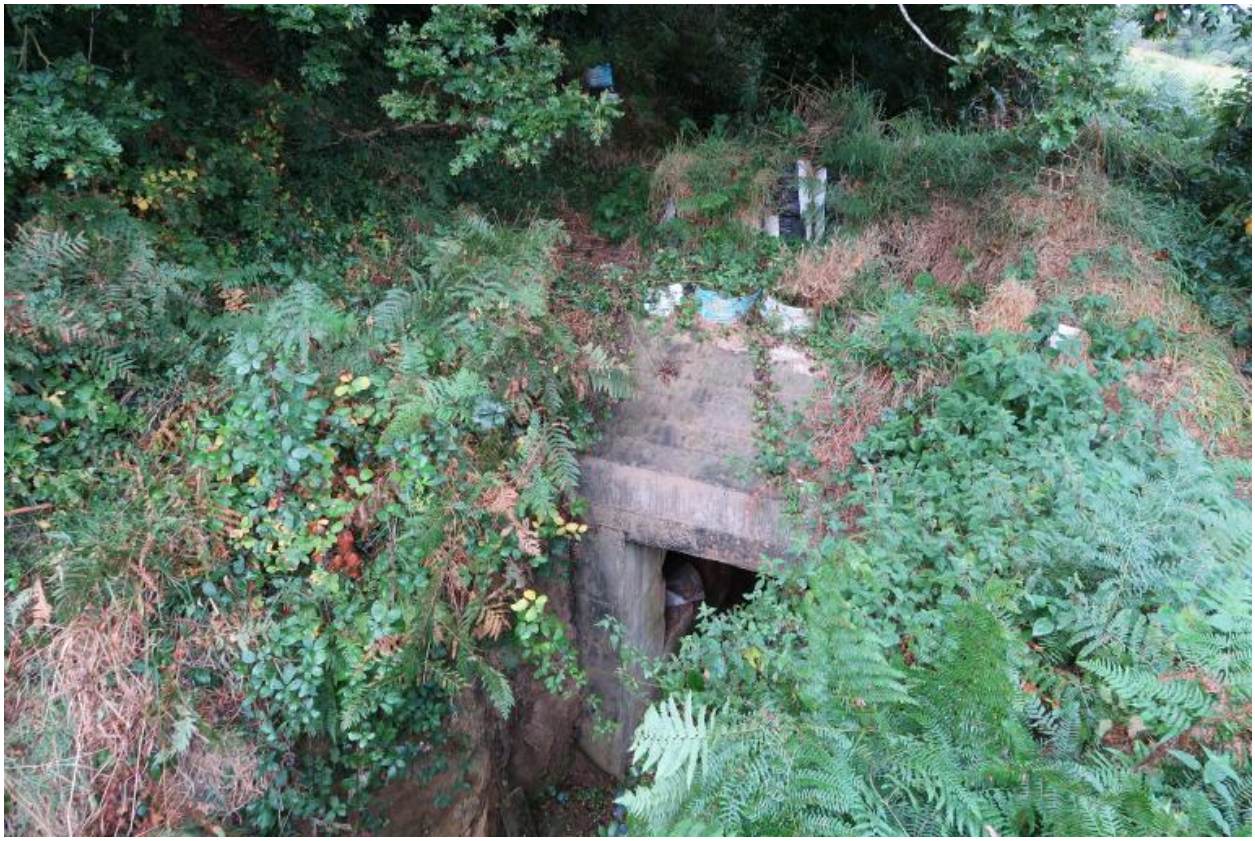
Vue de l'entrée est (état en 2021)
