Bretagne, Finistère
Brest
lotissement Alfred Nakache
Rue Nom à venir

Bunker - abri de type 502 pour deux groupes de combat (B 25 / 8), nord, lotissement Alfred Nakache (Brest)

Numéro de dossier : IA29133721
Date de l'enquête initiale : 2024
Date(s) de rédaction : 2024
Cadre de l'étude : enquête thématique régionale Inventaire des héritages militaires en Bretagne
Degré d'étude : étudié

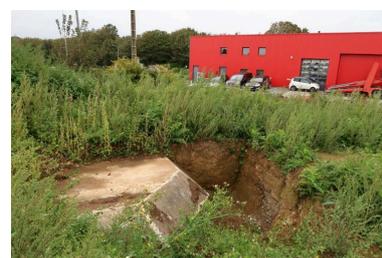
Vue de l'angle nord-est (+ 86,07 au-dessus du niveau de la mer)
Phot. Guillaume Lécueillier
IVR53_20242910316NUCA

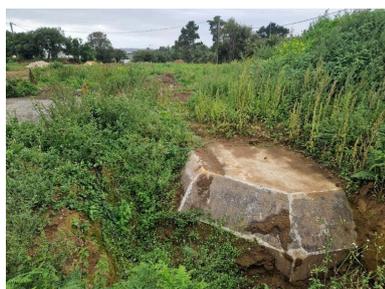
Vue de l'angle nord-est (+ 86,07 au-dessus du niveau de la mer). On peut lire 30/11/42 sur la dalle de couverture
Phot. Guillaume Lécueillier
IVR53_20242910318NUCA

Ce bunker a été construit sous maîtrise d'ouvrage de l'Organisation Todt dans le deuxième semestre 1942 (approximativement de fin août à fin novembre 1942). Sa dalle de couverture porte en effet une date : "30.11.42" tracée dans le béton frais.

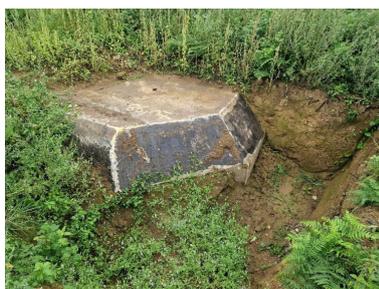
Vue de l'angle nord-est (+ 86,07 au-dessus du niveau de la mer). On peut lire 30/11/42 sur la dalle de couverture
Phot. Guillaume Lécueillier
IVR53_20242910319NUCA

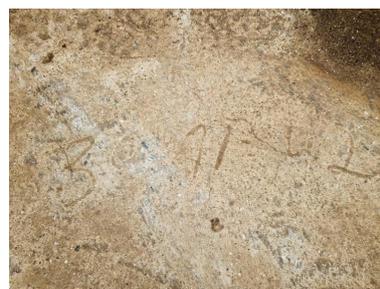
Vue de l'angle nord-est (+ 86,07 au-dessus du niveau de la mer). On peut lire 30/11/42 sur la dalle de couverture
Phot. Guillaume Lécueillier
IVR53_20242910320NUCA

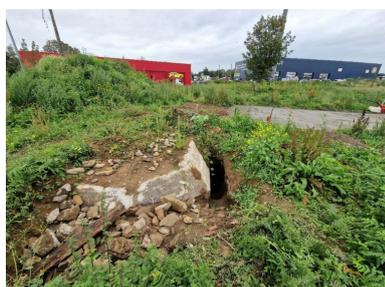
Vue de l'angle sud-est
Phot. Guillaume Lécueillier
IVR53_20242910321NUCA

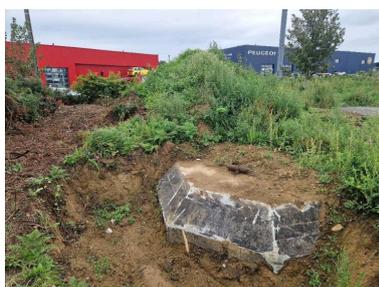
Vue de l'angle sud-ouest
Phot. Guillaume Lécueillier
IVR53_20242910322NUCA

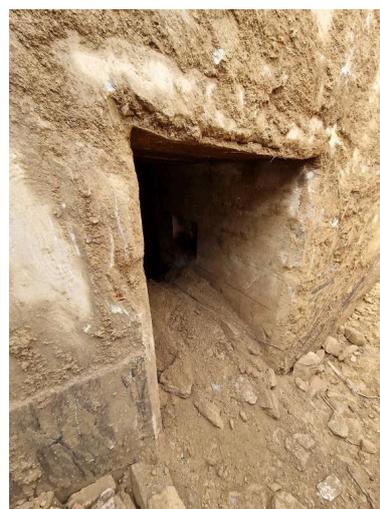
Vue de l'entrée sud
Phot. Guillaume Lécueillier
IVR53_20242910323NUCA

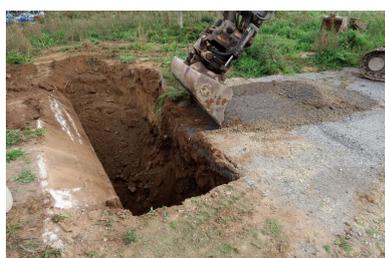
Vue de l'accès à l'entrée nord (creusé par une pelle mécanique hydraulique dans le cadre de l'opération de déminage)
Phot. Guillaume Lécueillier
IVR53_20242910324NUCA

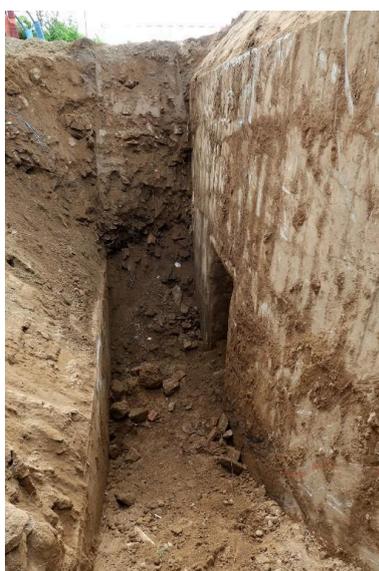
Vue de l'accès à l'entrée nord (creusé par une pelle mécanique hydraulique dans le cadre de l'opération de déminage). A gauche se trouve le mur de protection de la tranchée d'accès
Phot. Guillaume Lécueillier

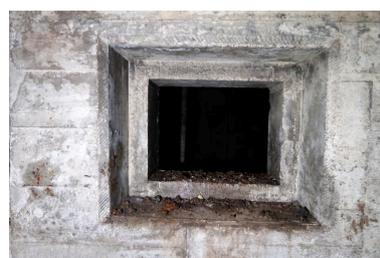
Vue de l'entrée nord : couloir d'accès flanqué par un créneau de tir. Le créneau blindé n'a pas été posé
Phot. Guillaume Lécueillier
IVR53_20242910326NUCA

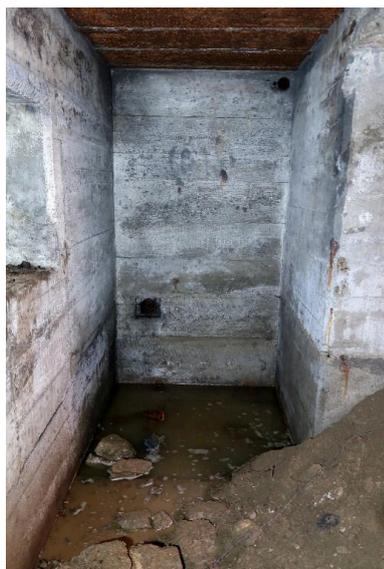
Vue du l'entrée nord : couloir d'accès flanqué par un créneau de tir, extrémité nord du couloir
Phot. Guillaume Lécueillier
IVR53_20242910327NUCA

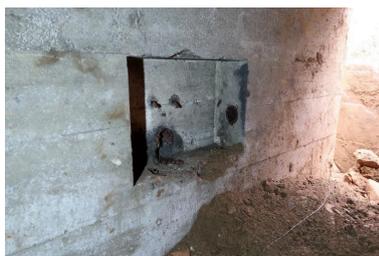
Vue du l'entrée nord : couloir d'accès flanqué par un créneau de tir, niche murale avec passage de câble
Phot. Guillaume Lécueillier
IVR53_20242910328NUCA

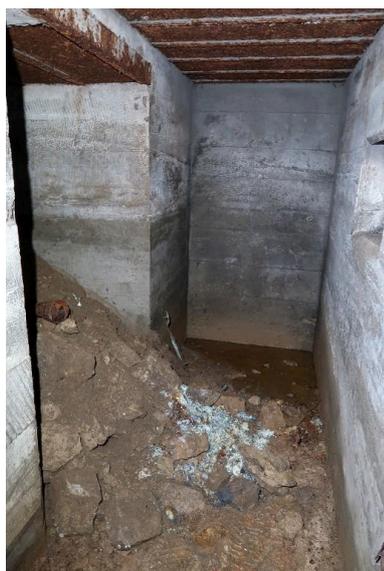
Vue de l'entrée sud et de l'extrémité du couloir sud
Phot. Guillaume Lécueillier
IVR53_20242910330NUCA

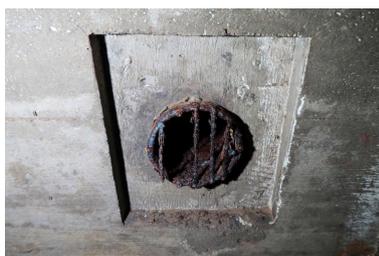
Vue de l'entrée sud : tuyau doté d'une grille
Phot. Guillaume Lécueillier
IVR53_20242910331NUCA

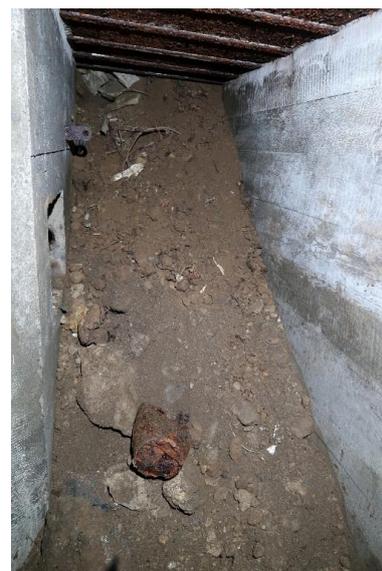
Vue de l'entrée sud obstruée par du remblai
Phot. Guillaume Lécueillier
IVR53_20242910332NUCA

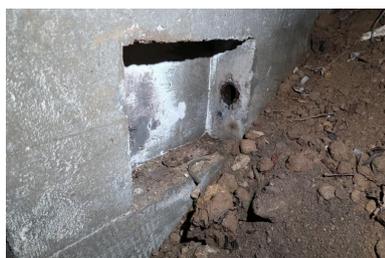
Vue de l'entrée sud : niche murale avec passage de câble
Phot. Guillaume Lécueillier
IVR53_20242910333NUCA

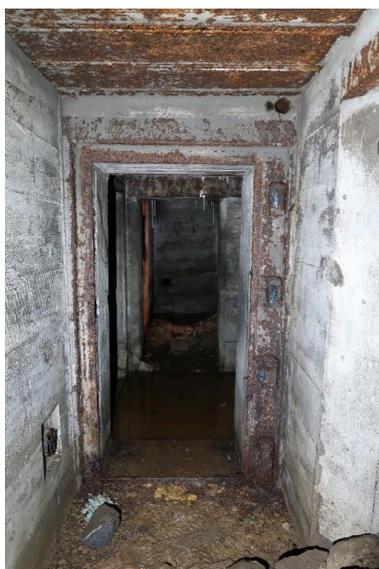
Vue de l'entrée du sas depuis le sud. L'hubriserie témoigne du montage d'une porte blindée. En bas à gauche, tuyau avec grille
Phot. Guillaume Lécueillier
IVR53_20242910334NUCA

Ce bunker ne conserve aucune porte blindée (elles ont été déposées au chalumeau), mais les huisseries sont en place, comme un petit boîtier mural (situé non loin de l'emplacement du boîtier de connexion téléphonique), certaines fixations murales et crochets pour les couchettes et un bout de tuyau du système de ventilation et de filtration de l'air. Quelques vestiges, très corrodés, baignent dans l'eau : un filtre à charbon pour ventilateur, des douilles de calibre 5 cm, un câble métallique de forte section, des cartouches de masque à gaz (x 2), un étui de masque à gaz (x 1) et divers artefacts...

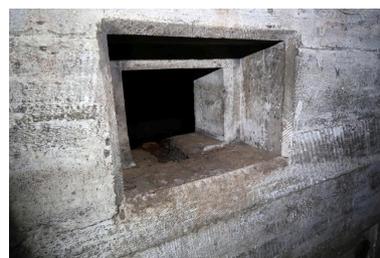
Vue du l'entrée sud : couloir d'accès flanqué par un créneau de tir. Le créneau blindé n'a pas été posé
Phot. Guillaume Lécueillier
IVR53_20242910335NUCA

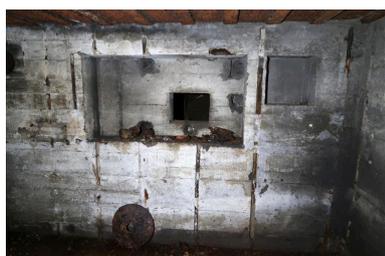
Vue intérieure : salle de garde sud avec [de gauche à droite] l'emplacement du ventilateur, du créneau blindé [non posé] et une niche murale
Phot. Guillaume Lécueillier
IVR53_20242910336NUCA

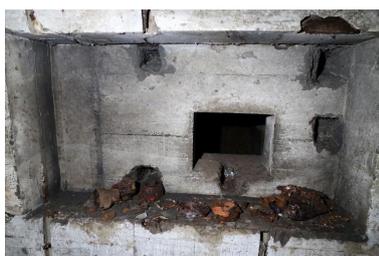
Vue intérieure : salle de garde sud avec créneau blindé [non posé]
Phot. Guillaume Lécueillier
IVR53_20242910337NUCA

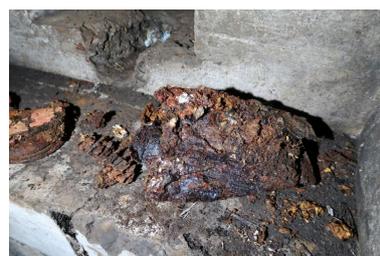
Vue intérieure : salle de garde sud avec créneau blindé [non posé], différents artefacts rouillés
Phot. Guillaume Lécueillier
IVR53_20242910338NUCA

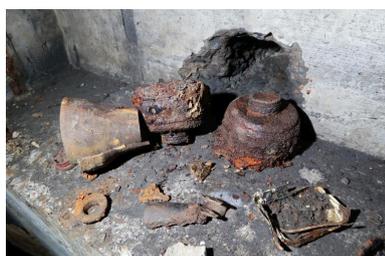
Vue intérieure : salle de garde sud avec créneau blindé [non posé], différents artefacts rouillés
Phot. Guillaume Lécueillier
IVR53_20242910339NUCA

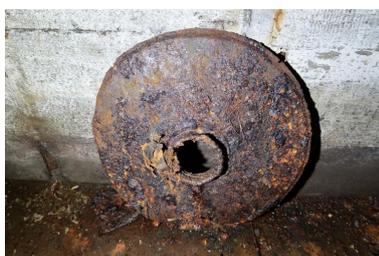
Vue intérieure : salle de garde sud. Contre le mur se trouve un filtre à charbon pour le ventilateur [disparu]
Phot. Guillaume Lécueillier
IVR53_20242910340NUCA

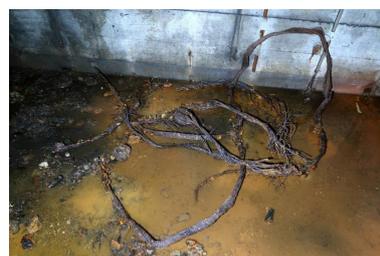
Vue intérieure : salle de garde sud, câble et divers artefacts rouillés
Phot. Guillaume Lécueillier
IVR53_20242910341NUCA

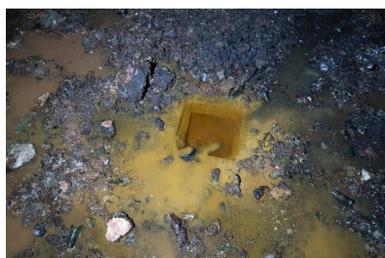
Vue intérieure : salle de garde sud. Le puisard situé au centre de la pièce présente des traces de fouilles récentes
Phot. Guillaume Lécueillier
IVR53_20242910342NUCA

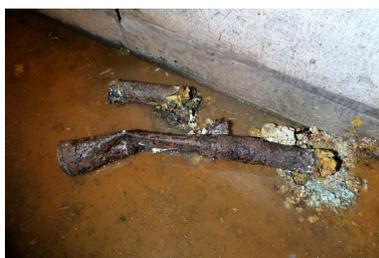
Vue intérieure : gargouilles baignant dans l'eau
Phot. Guillaume Lécueillier
IVR53_20242910343NUCA

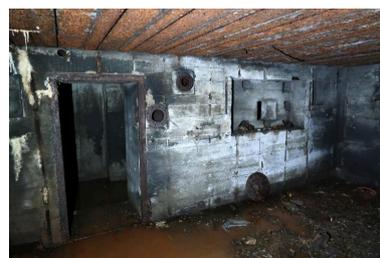
Vue intérieure : unique entrée des salles de garde nord et sud. A gauche, la salle de garde sud avec son créneau de tir
Phot. Guillaume Lécueillier
IVR53_20242910366NUCA

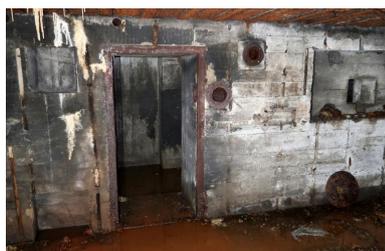
Vue intérieure : unique entrée des salles de garde nord et sud. L'huissierie témoigne du montage d'une porte étanche. De part et d'autre de la porte : niche murale, emplacement du ventilateur et créneau blindé [non posé]
Phot. Guillaume Lécueillier
IVR53_20242910344NUCA

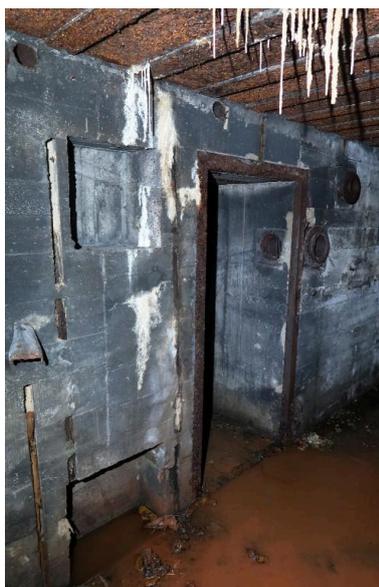
Vue intérieure : unique entrée des salles de garde nord et sud. Au ras du sol se trouvent deux niches murales (l'une haute, la seconde au ras du sol)
Phot. Guillaume Lécueillier
IVR53_20242910348NUCA

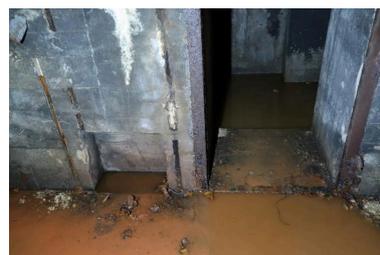
Vue intérieure : unique entrée des salles de garde nord et sud. Au ras du sol, à gauche de la porte, se trouve une niche murale
Phot. Guillaume Lécueillier
IVR53_20242910345NUCA

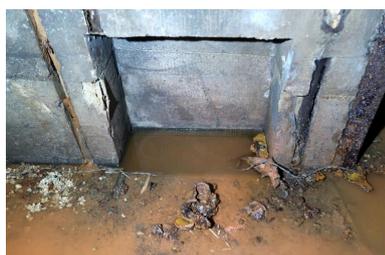
Vue intérieure : unique entrée des salles de garde nord et sud. Au ras du sol, à gauche de la porte, se trouve une niche murale
Phot. Guillaume Lécueillier
IVR53_20242910346NUCA

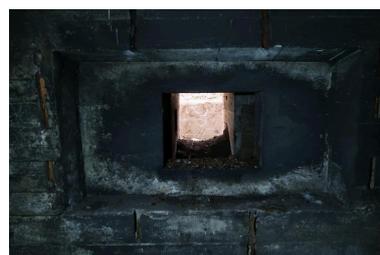
Vue du couloir d'accès nord depuis le créneau de la salle de garde. Le créneau blindé ne semble pas avoir été monté
Phot. Guillaume Lécueillier
IVR53_20242910347NUCA

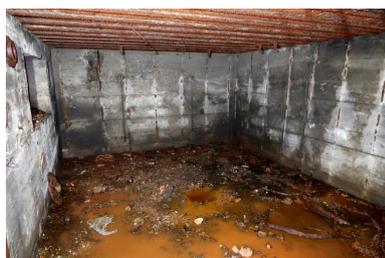
Vue intérieure : salle de garde sud. Au sol et baignant dans l'eau, divers artefacts rouillés et débris de munitions
Phot. Guillaume Lécueillier
IVR53_20242910365NUCA

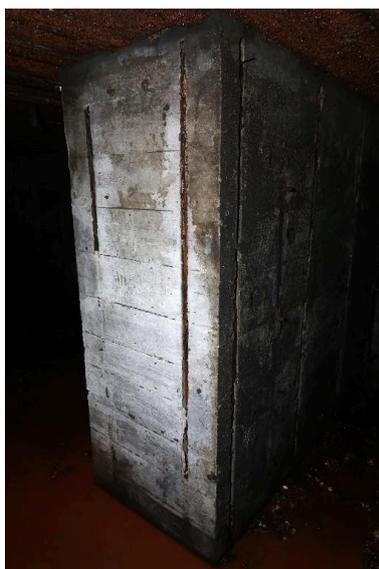
Vue intérieure : mur de refend des salles de garde nord et sud
Phot. Guillaume Lécueillier
IVR53_20242910349NUCA

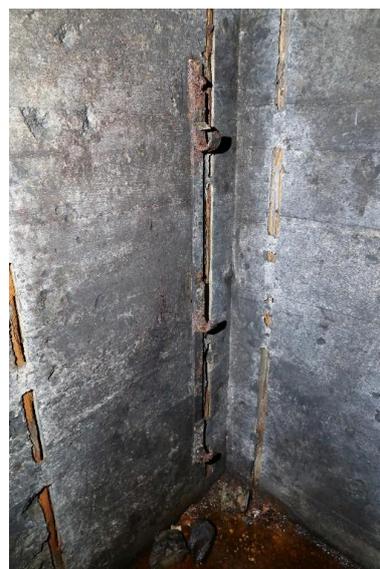
Vue intérieure : support vertical pour couchettes tubulaires rabattables sur trois niveaux
Phot. Guillaume Lécueillier
IVR53_20242910350NUCA

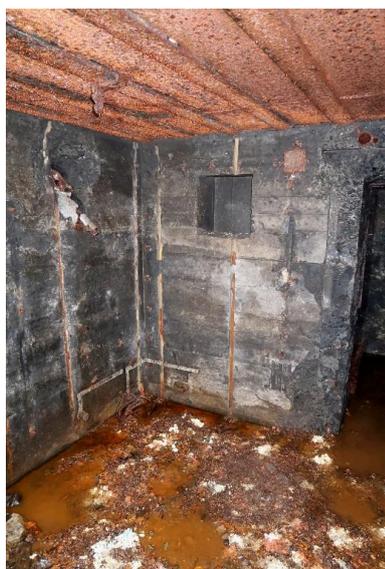
Vue intérieure : angle nord-est avec niche murale. Au sol, les arrivées de câbles téléphoniques du boîtier de connexion [disparu] qui était fixé au mur. Sur le mur nord se trouve peint le numéro du bunker : B 25 / 8
Phot. Guillaume Lécueillier
IVR53_20242910351NUCA

A l'intérieur, il est numéroté "B 25 / 8" : la lettre "B" correspond au "domaine de la forteresse de Brest" (*Festungsbereich Brest*) qui englobait également plusieurs communes limitrophes ; le numéro "25" correspond à la numérotation de l'ensemble fortifié, tandis que le numéro "8" correspond à la carte générale d'implantation des bunkers de 1942 (les numéros 7 et 8 sont inversés par rapport à la carte).

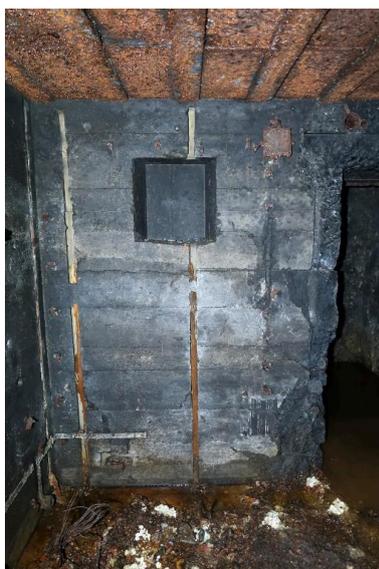
Vue intérieure : angle nord-est. Au sol, les arrivées de câbles téléphoniques du boîtier de connexion [disparu] qui était fixé au mur. Sur le mur nord se trouve peint le numéro du bunker : B 25 / 8
Phot. Guillaume Lécueillier
IVR53_20242910355NUCA

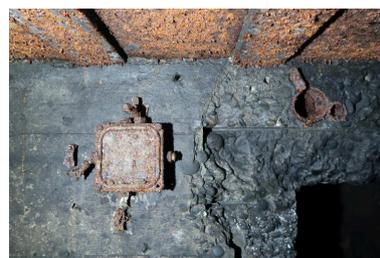
Vue intérieure : angle nord-est, détail du boîtier fixé au mur
Phot. Guillaume Lécueillier
IVR53_20242910356NUCA

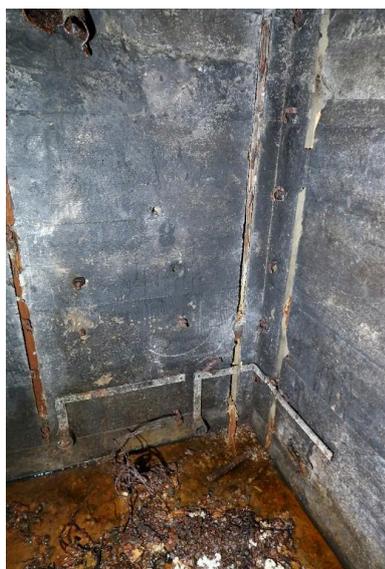
Vue intérieure : angle nord-est.
Au sol, les arrivées de câbles téléphoniques du boîtier de connexion [disparu] qui était fixé au mur.
Sur le mur nord se trouve peint le numéro du bunker : B 25 / 8
Phot. Guillaume Lécueillier
IVR53_20242910353NUCA

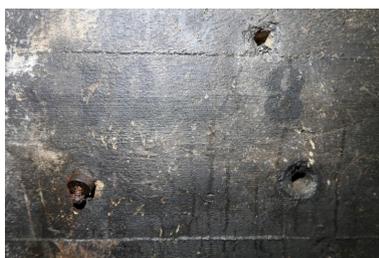
Vue intérieure : angle nord-est, fixations du boîtier de connexion téléphonique [disparu]. Sur le mur nord se trouve peint le numéro du bunker : B 25 / 8 [le mur est très noirci, mais l'information reste lisible]
Phot. Guillaume Lécueillier
IVR53_20242910352NUCA

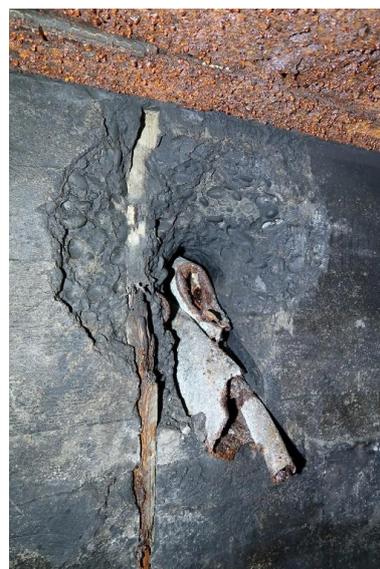
Vue intérieure : angle nord-est, tuyau d'arrivée d'eau ?
Phot. Guillaume Lécueillier
IVR53_20242910354NUCA

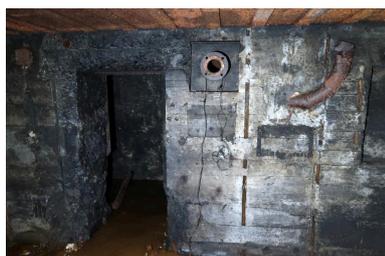
Vue de l'entrée de la petite pièce dédiée à l'usage du périscopes.
A droite, on peut identifier les emplacements du filtre dépoussiéreur et du ventilateur
Phot. Guillaume Lécueillier
IVR53_20242910357NUCA

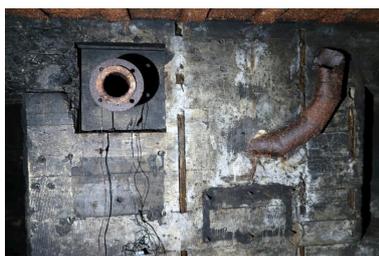
Vue intérieure : salle de garde nord. On peut identifier les emplacements du filtre dépoussiéreur et du ventilateur
Phot. Guillaume Lécueillier
IVR53_20242910358NUCA

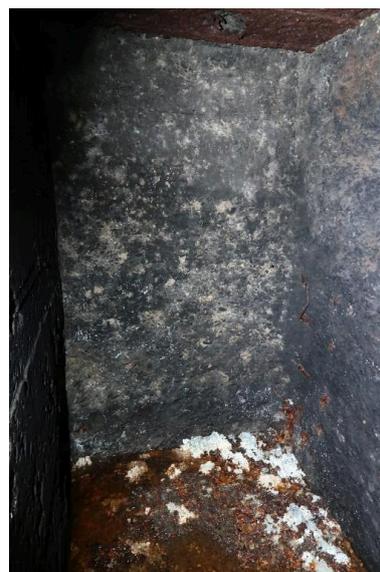
Vue de la petite pièce dédiée à l'usage du périscopes. Cette pièce a servi de fourneau pour le désobusage
Phot. Guillaume Lécueillier
IVR53_20242910360NUCA

Après-guerre, ce bunker a servi de "fourneau" pour faire exploser des munitions.

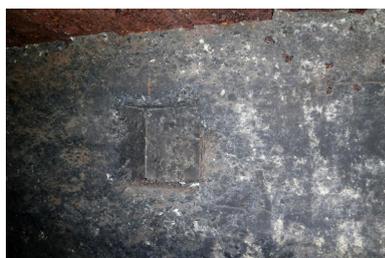
Vue de la petite pièce dédiée à l'usage du périscopes : niche murale
Phot. Guillaume Lécueillier
IVR53_20242910361NUCA

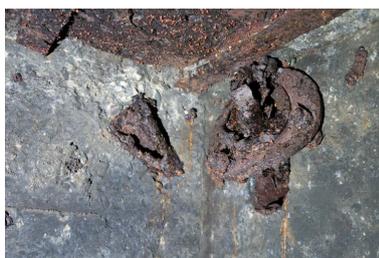
Vue de la petite pièce dédiée à l'usage du périscopes : bouche de surpression à clapet à contrepois
Phot. Guillaume Lécueillier
IVR53_20242910359NUCA

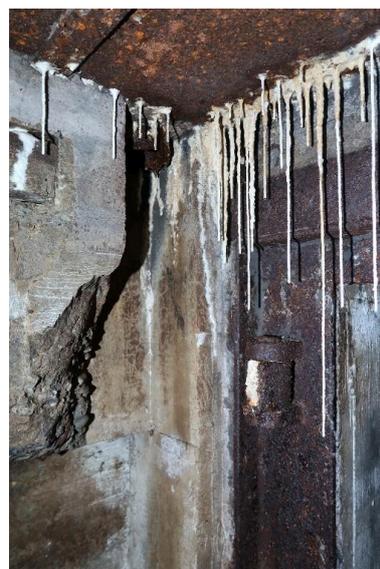
Vue intérieure : détail des puits d'antenne dans le couloir d'entrée nord. À droite, l'hubriserie de la porte blindée
Phot. Guillaume Lécueillier
IVR53_20242910368NUCA

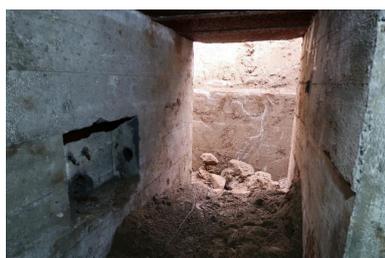
Vue de l'entrée nord [dans le sens de la sortie]. Sur le mur latéral se trouve une niche murale avec passage de câble et fixations. Au fond, le mur de protection en béton armé de la tranchée d'accès
Phot. Guillaume Lécueillier
IVR53_20242910369NUCA

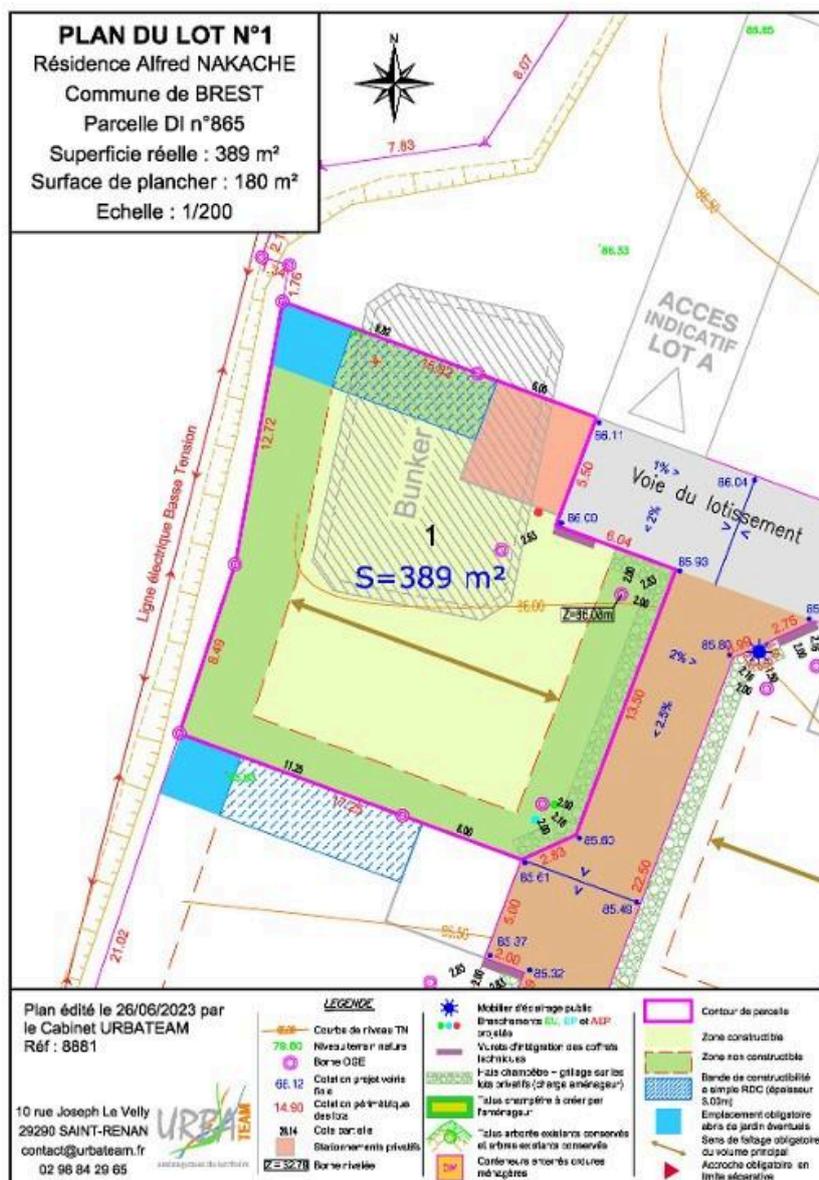
Plan du lot n° 1 du lotissement Alfred Nakache (aménageur : Nexity ; plan réalisé par le cabinet Urbateam à Saint-Renan, juin 2023). Le bunker nord est situé dans cette parcelle

Technique de relevé : relevé au théodolite ;

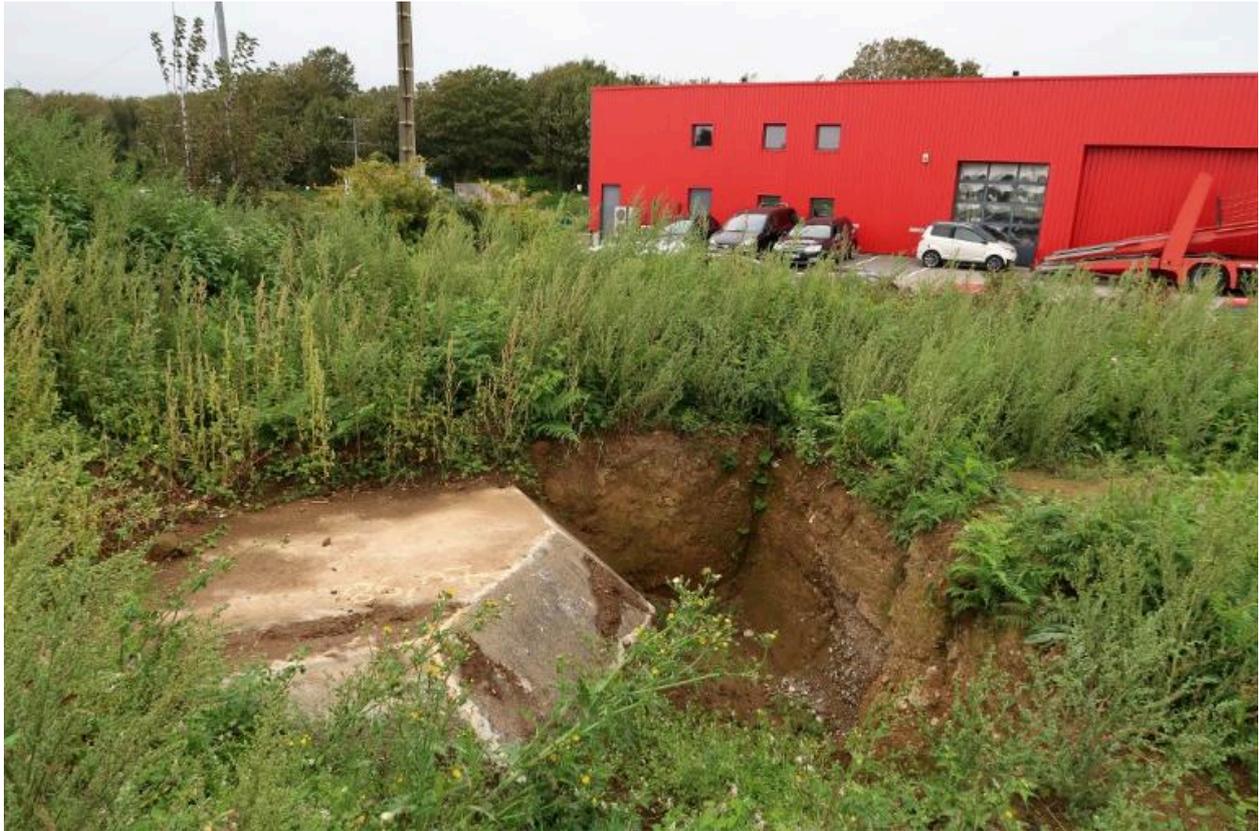
Vue de l'angle nord-est (+ 86,07 au-dessus du niveau de la mer)

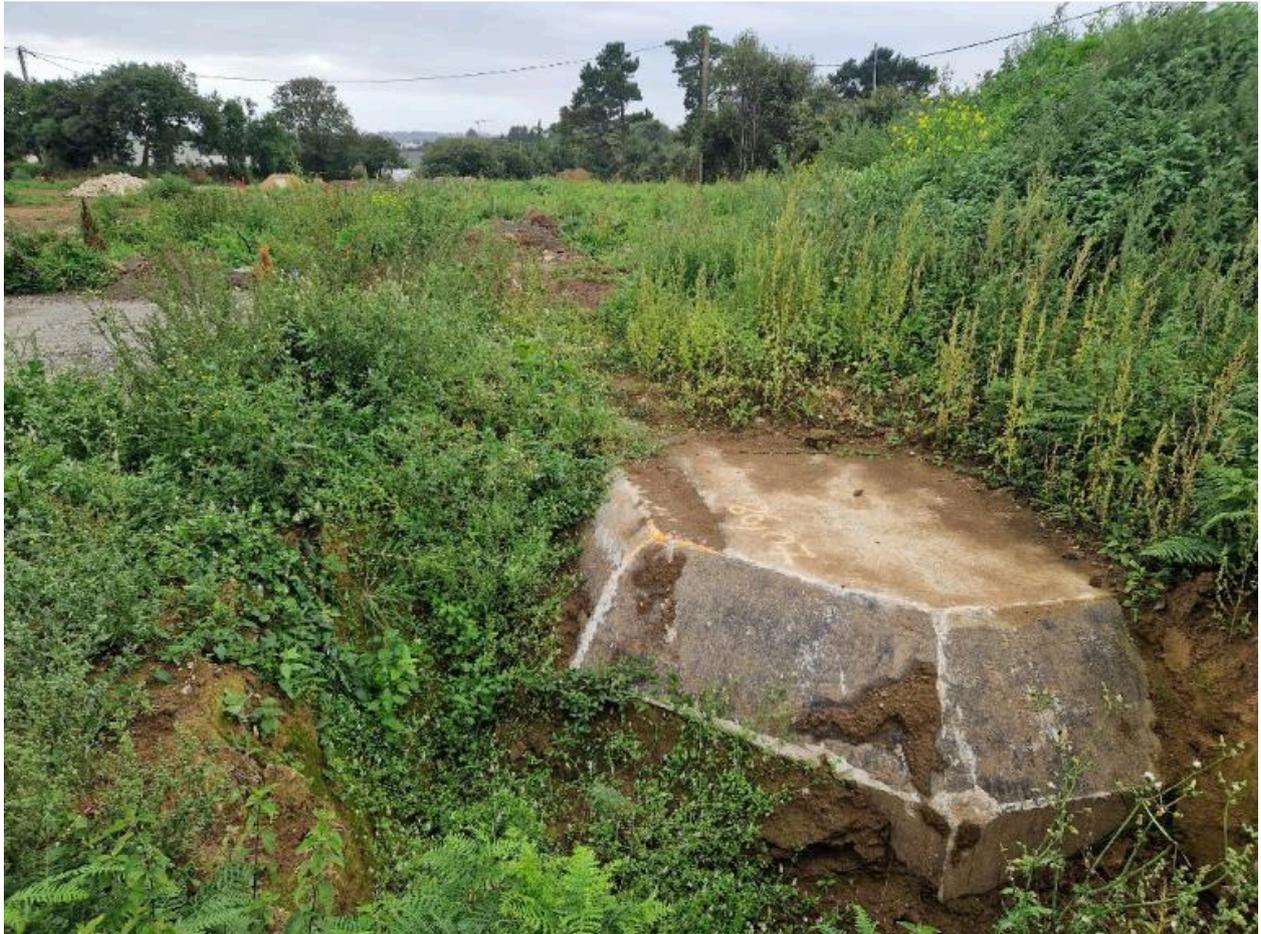
Vue de l'angle nord-est (+ 86,07 au-dessus du niveau de la mer). On peut lire 30/11/42 sur la dalle de couverture

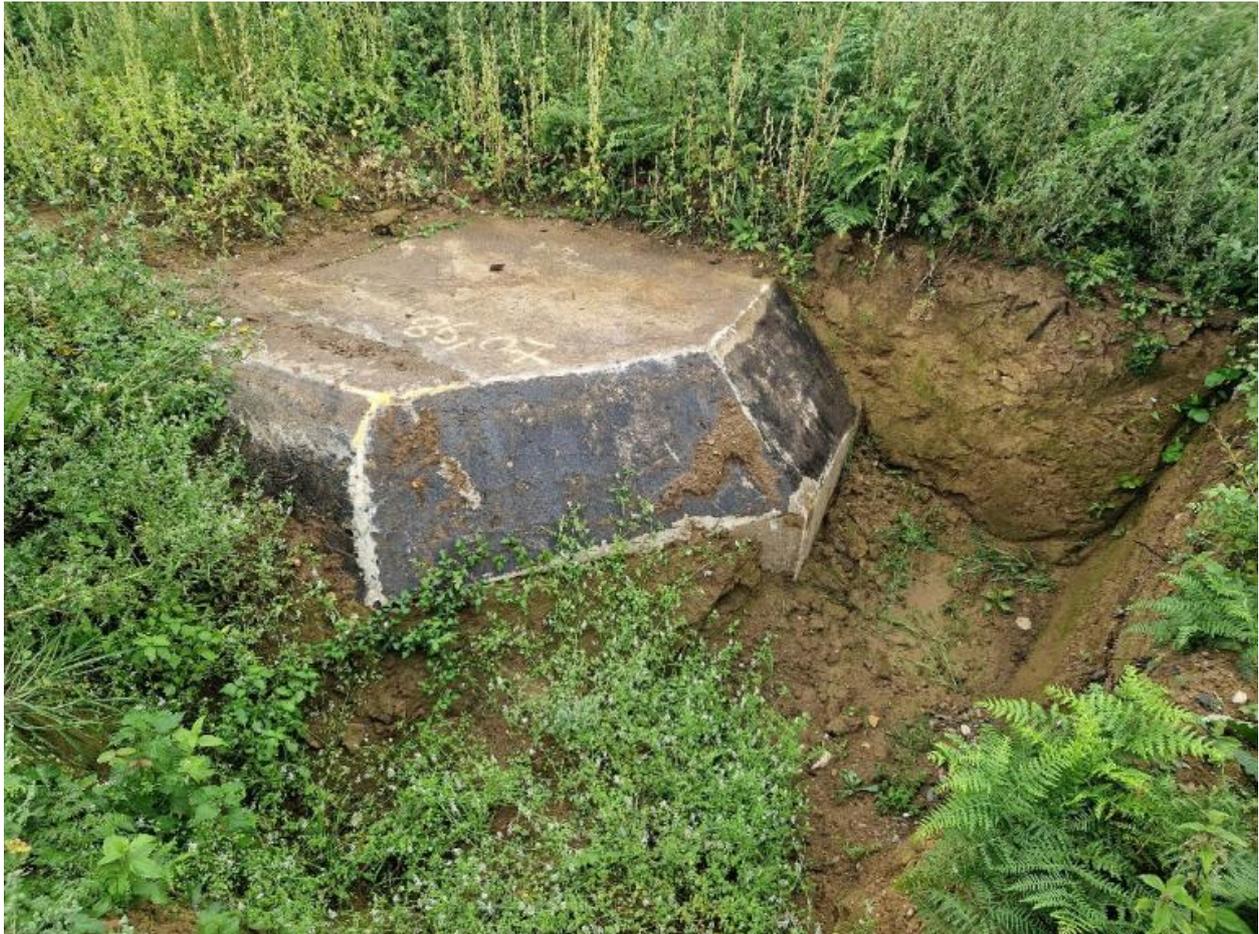
Vue de l'angle nord-est (+ 86,07 au-dessus du niveau de la mer). On peut lire 30/11/42 sur la dalle de couverture

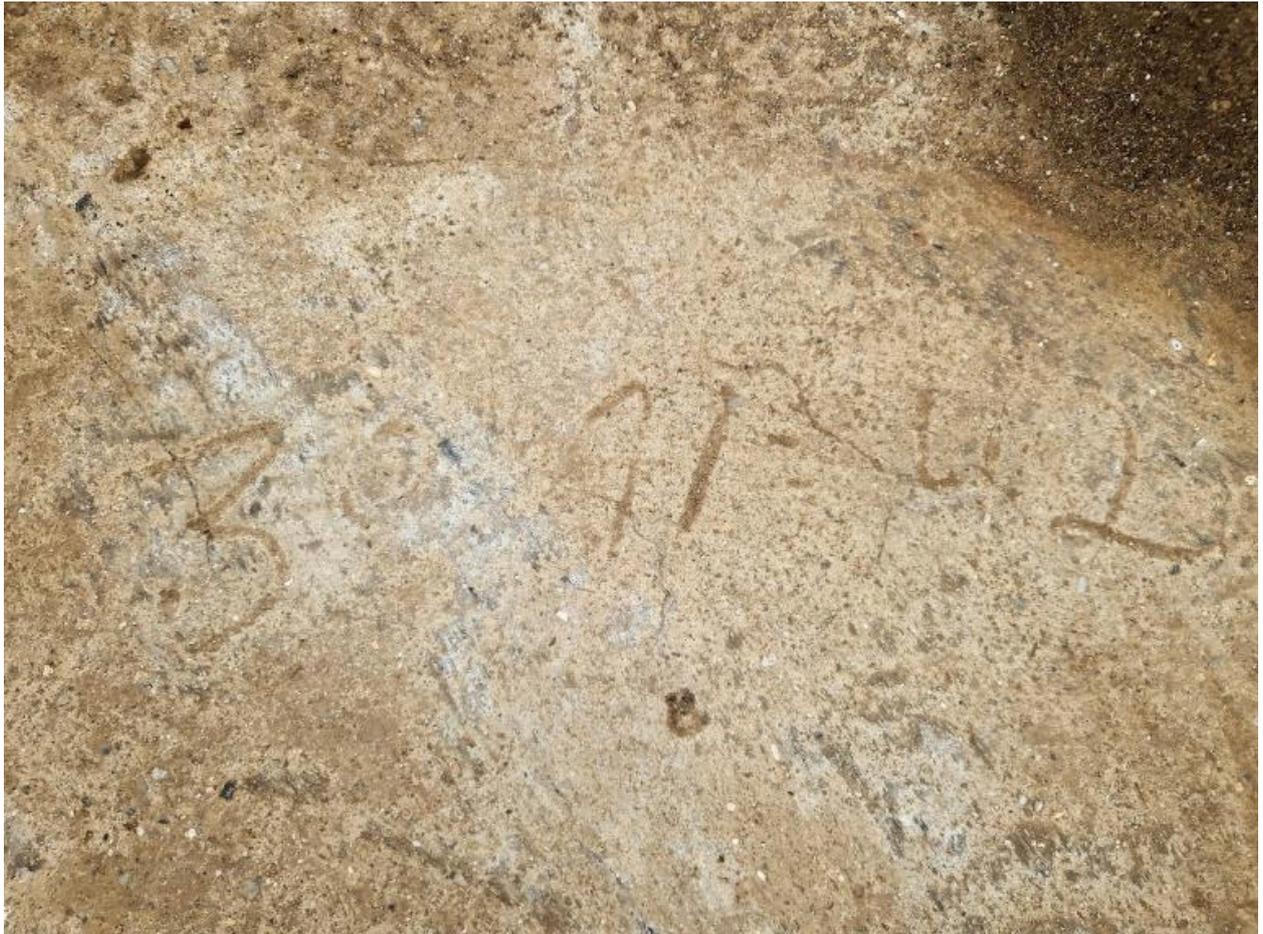
Vue de l'angle nord-est (+ 86,07 au-dessus du niveau de la mer). On peut lire 30/11/42 sur la dalle de couverture

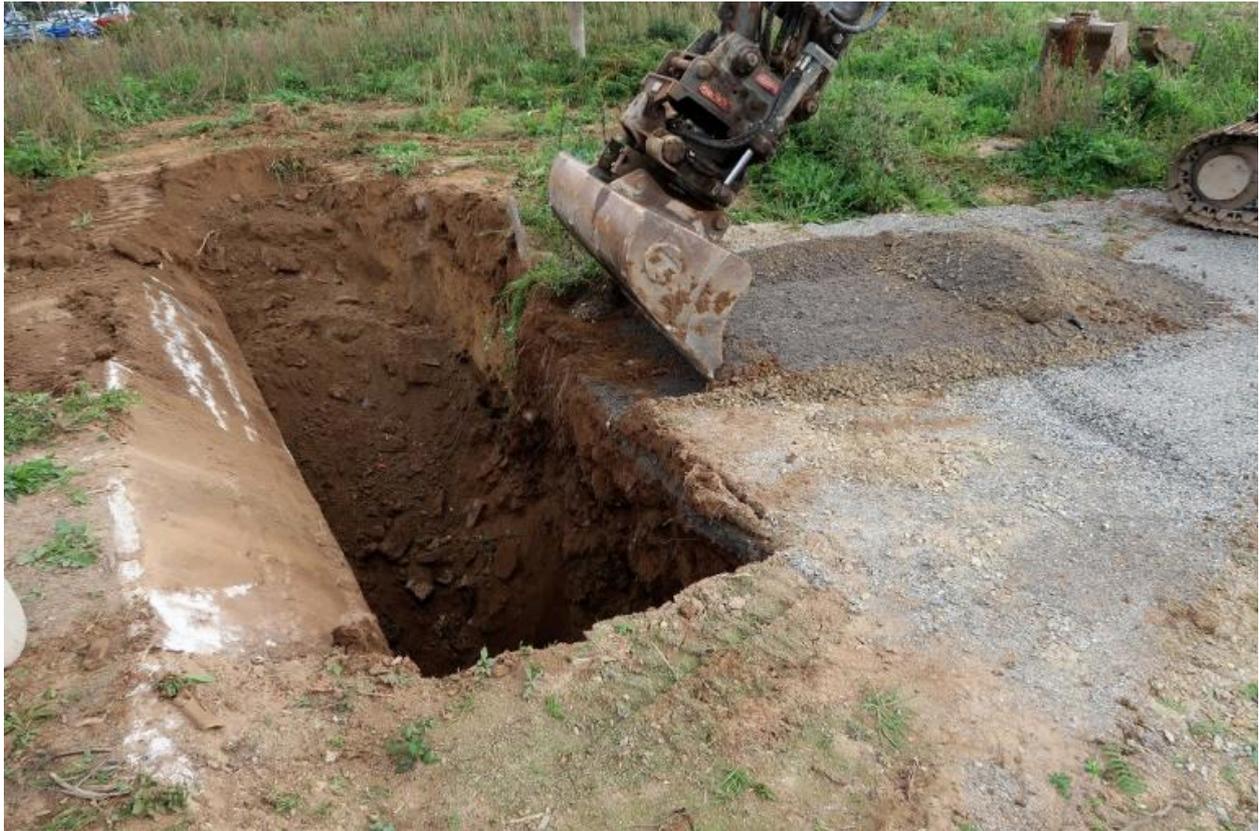
Vue de l'accès à l'entrée nord (creusé par une pelle mécanique hydraulique dans le cadre de l'opération de déminage)

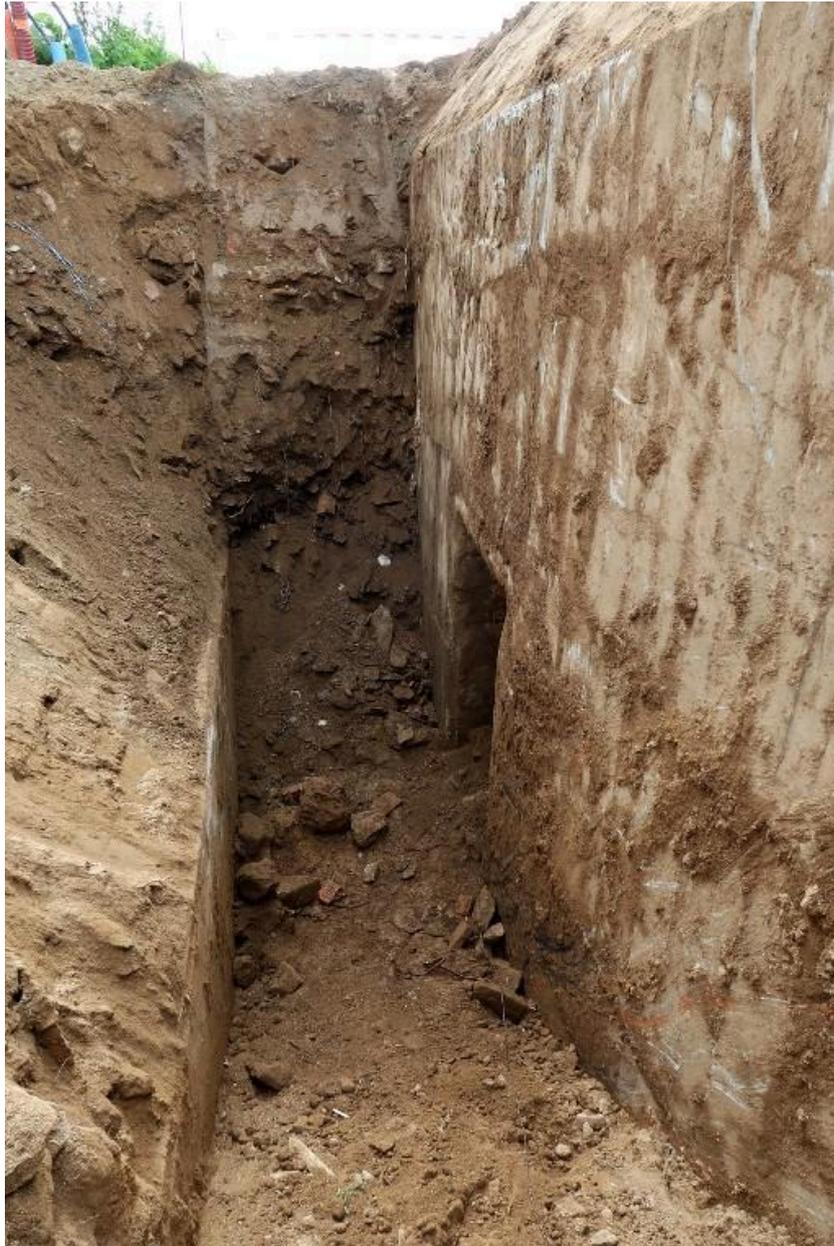
Vue de l'accès à l'entrée nord (creusé par une pelle mécanique hydraulique dans le cadre de l'opération de déminage). A gauche se trouve le mur de protection de la tranchée d'accès

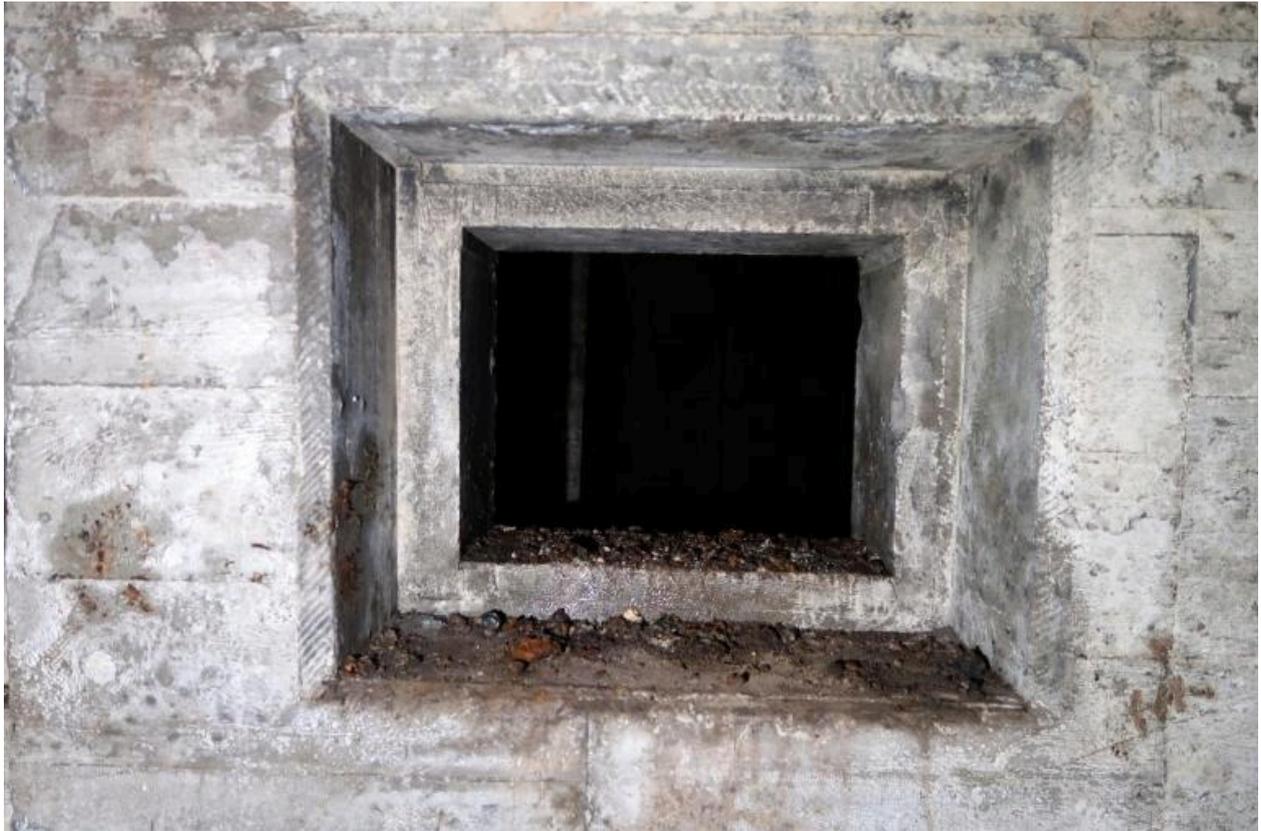
Vue de l'entrée nord : couloir d'accès flanqué par un créneau de tir. Le créneau blindé n'a pas été posé

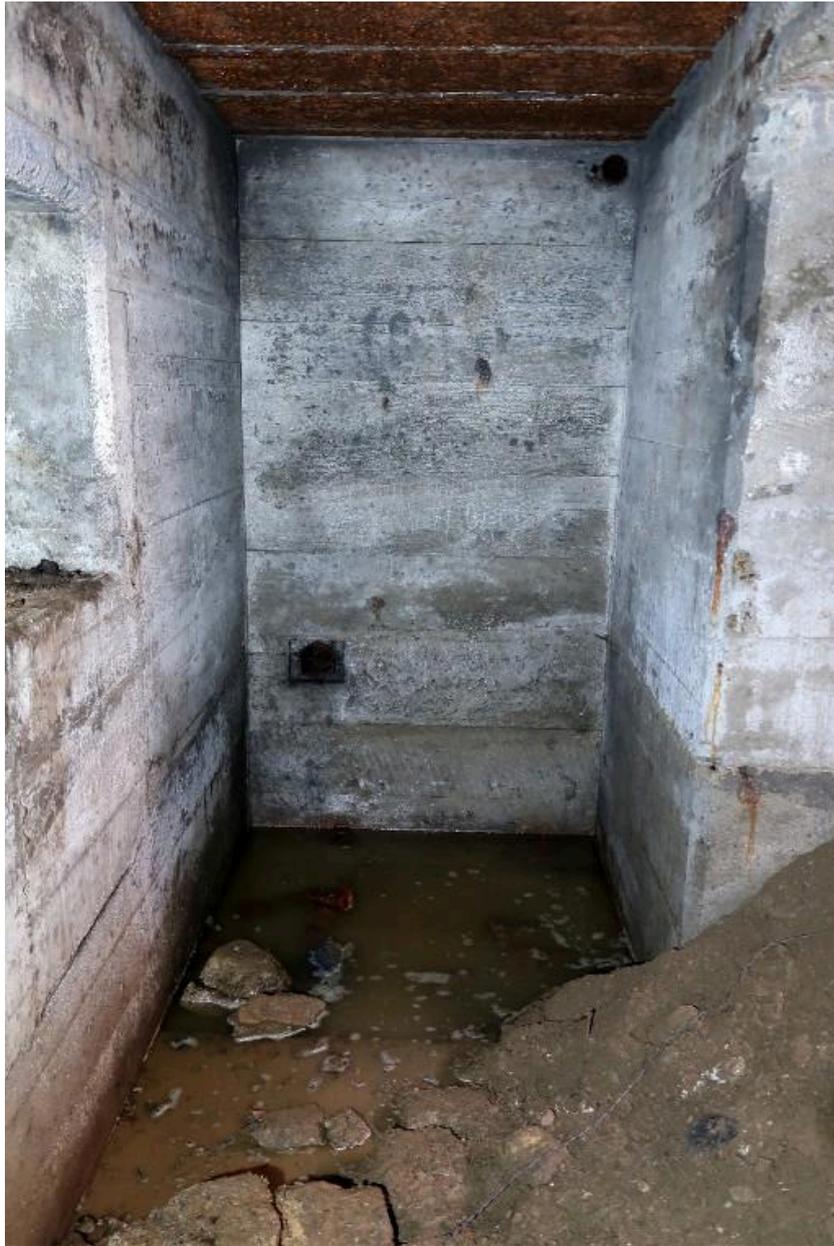
Vue du l'entrée nord : couloir d'accès flanqué par un créneau de tir, extrémité nord du couloir

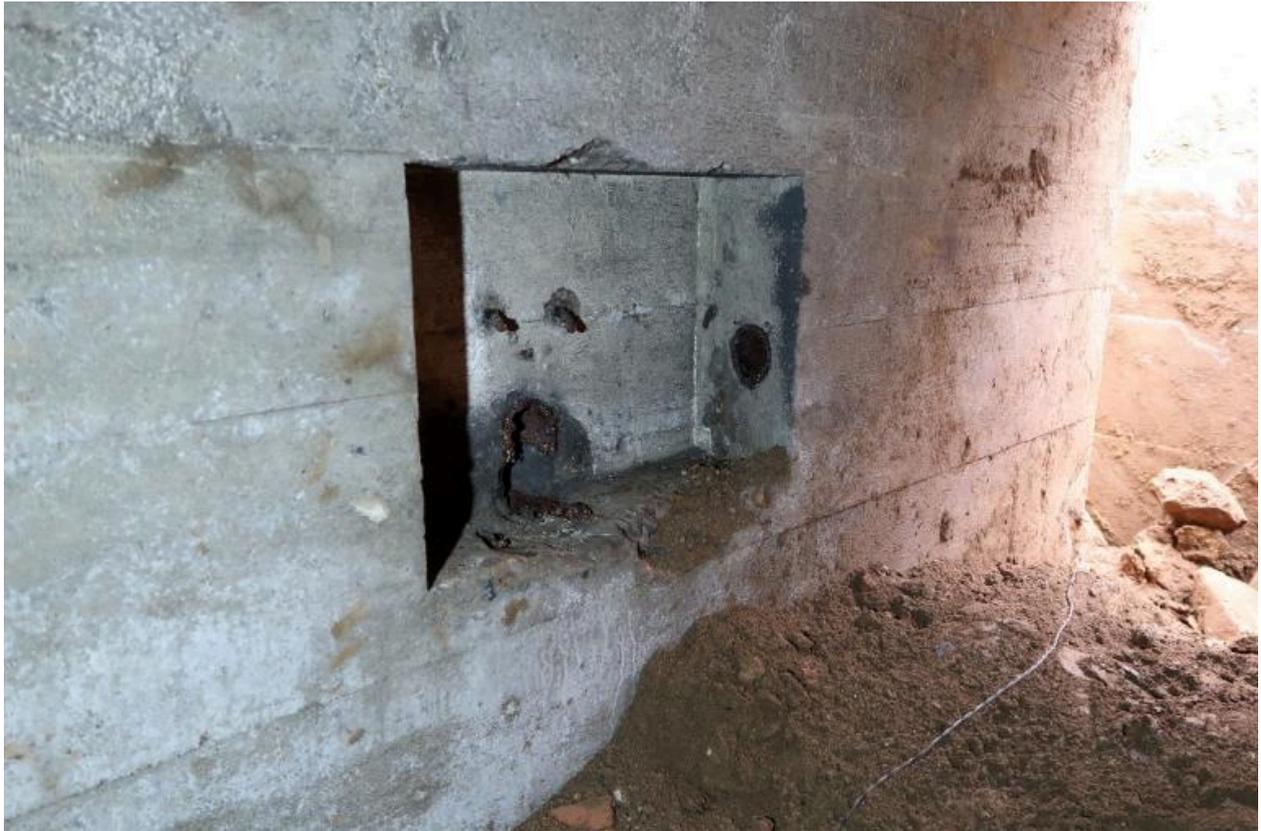
Vue du l'entrée nord : couloir d'accès flanqué par un créneau de tir, niche murale avec passage de câble

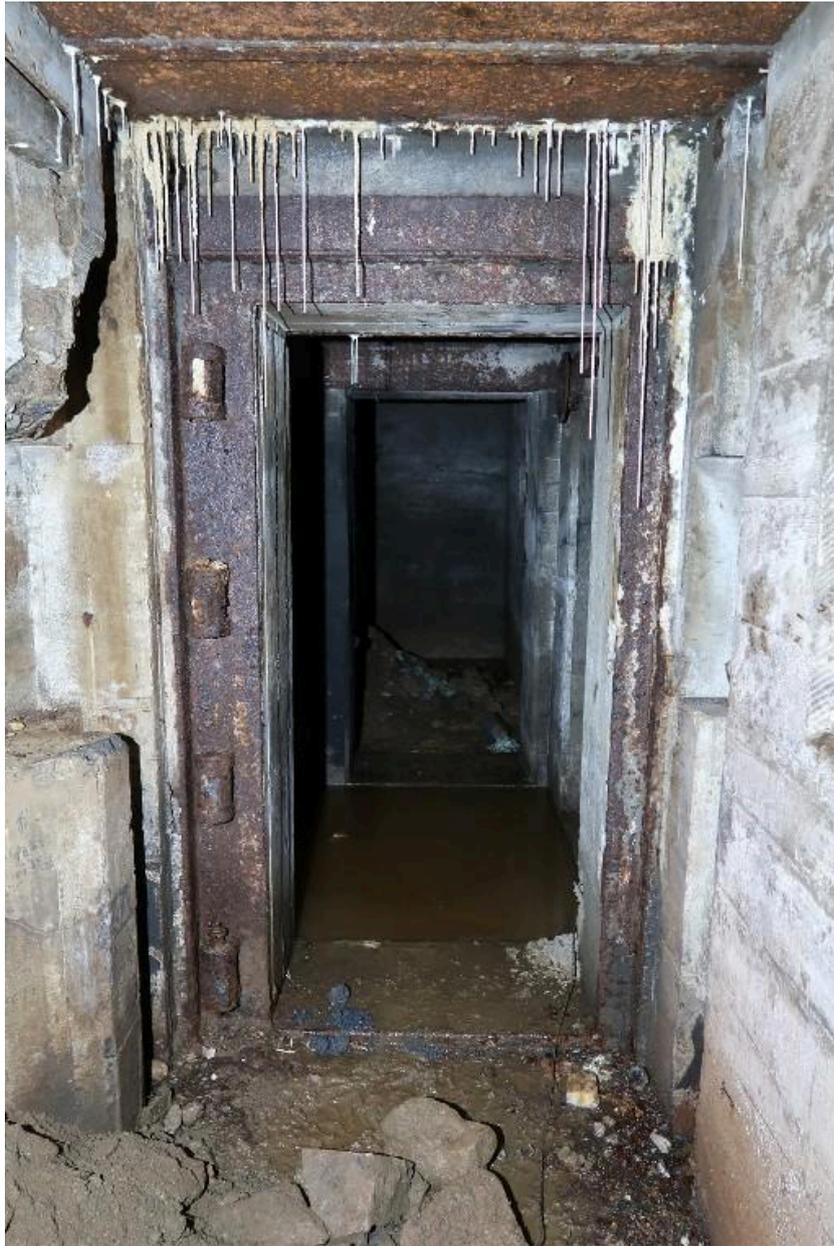
Vue de l'entrée du sas depuis le nord. L'huissierie témoigne du montage d'une porte blindée. De part et d'autre du couloir, un puits d'antenne radio

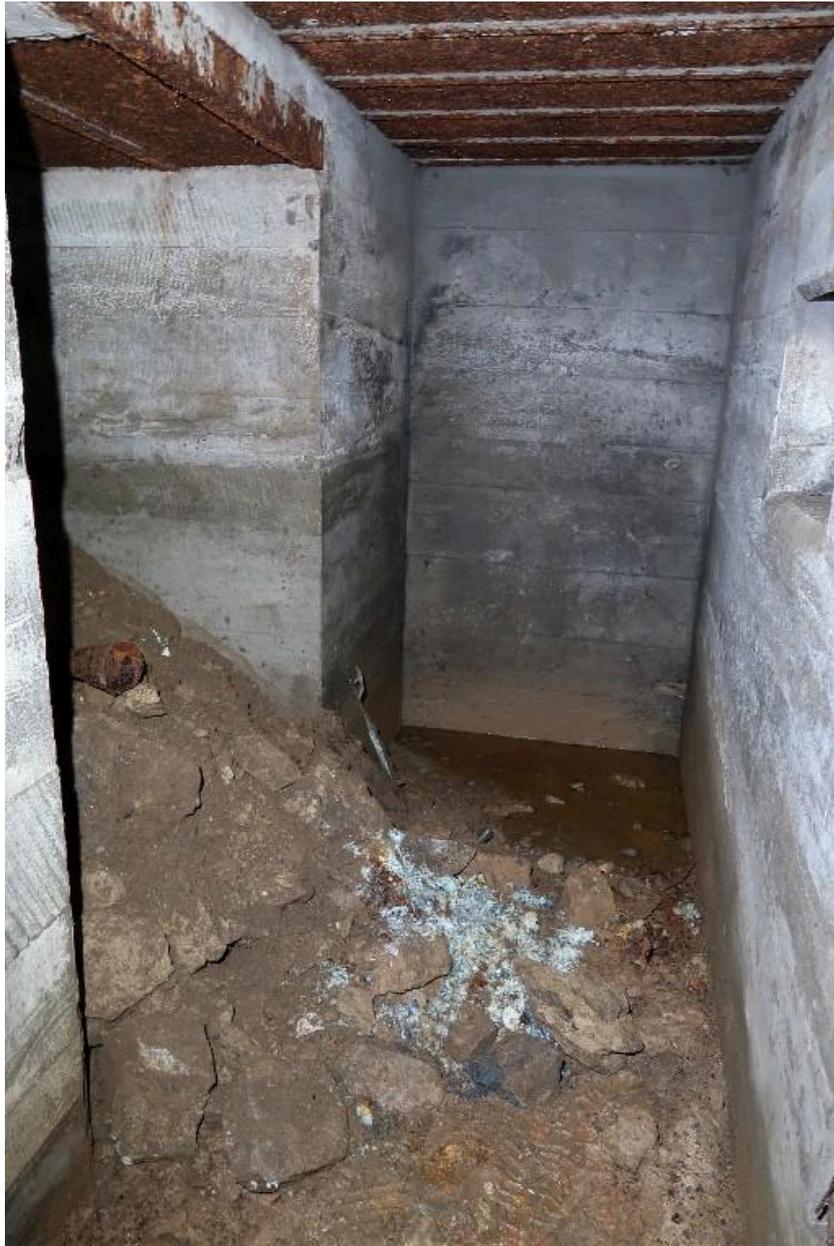
Vue de l'entrée sud et de l'extrémité du couloir sud
