Bretagne, Finistère
Brest
lotissement Alfred Nakache
Rue Nom à venir

Bunker - abri de type 502 pour deux groupes de combat (B 25 / 8), nord, lotissement Alfred Nakache (Brest)

Numéro de dossier : IA29133721
Date de l'enquête initiale : 2024
Date(s) de rédaction : 2024
Cadre de l'étude : enquête thématique régionale Inventaire des héritages militaires en Bretagne
Degré d'étude : étudié

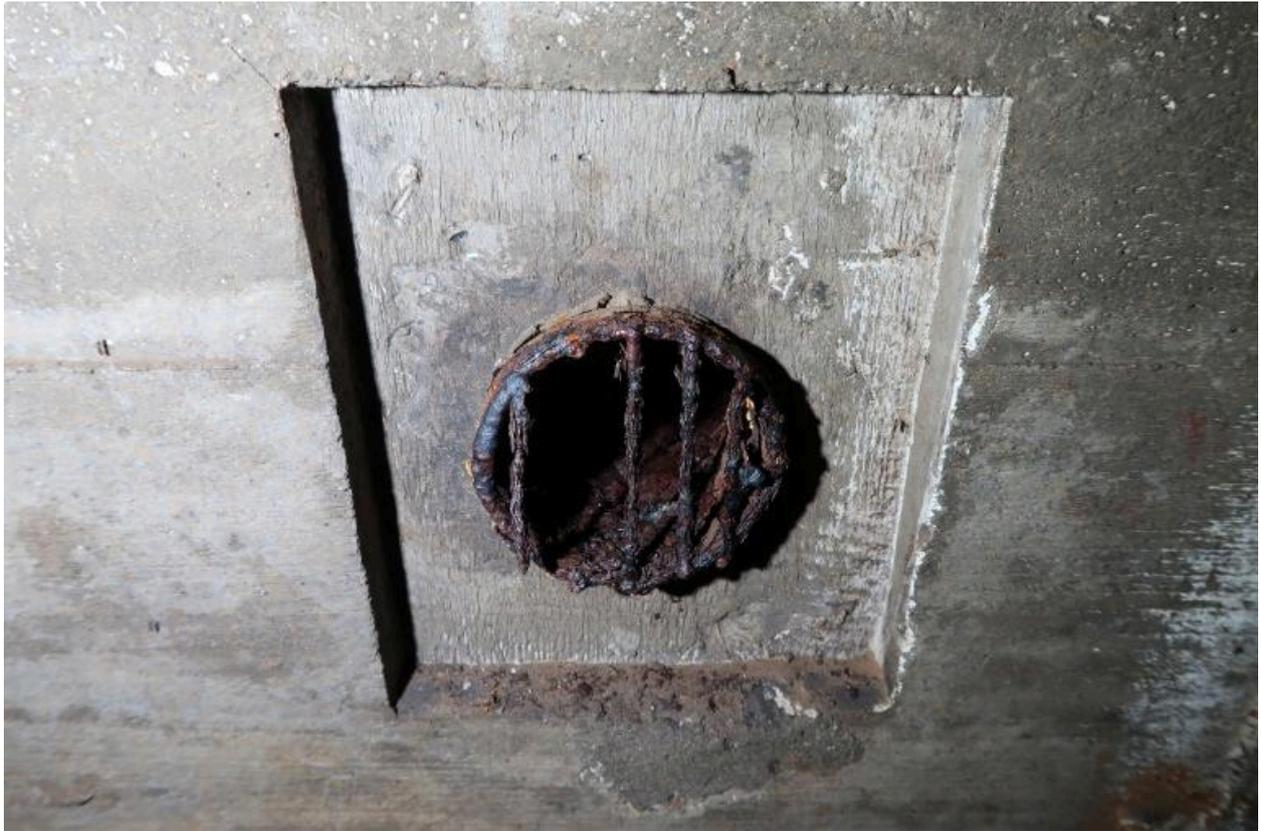
Vue de l'entrée sud : tuyau doté d'une grille

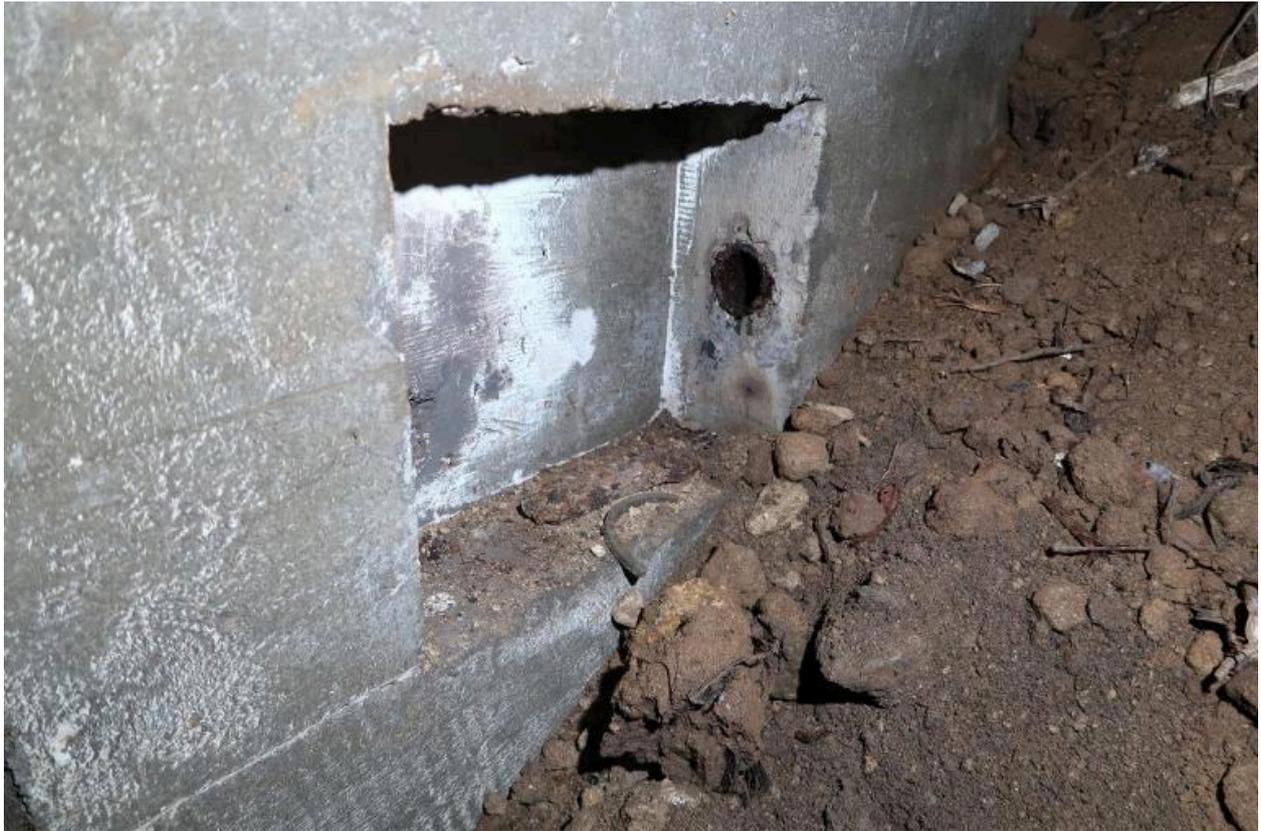
Vue de l'entrée sud : niche murale avec passage de câble

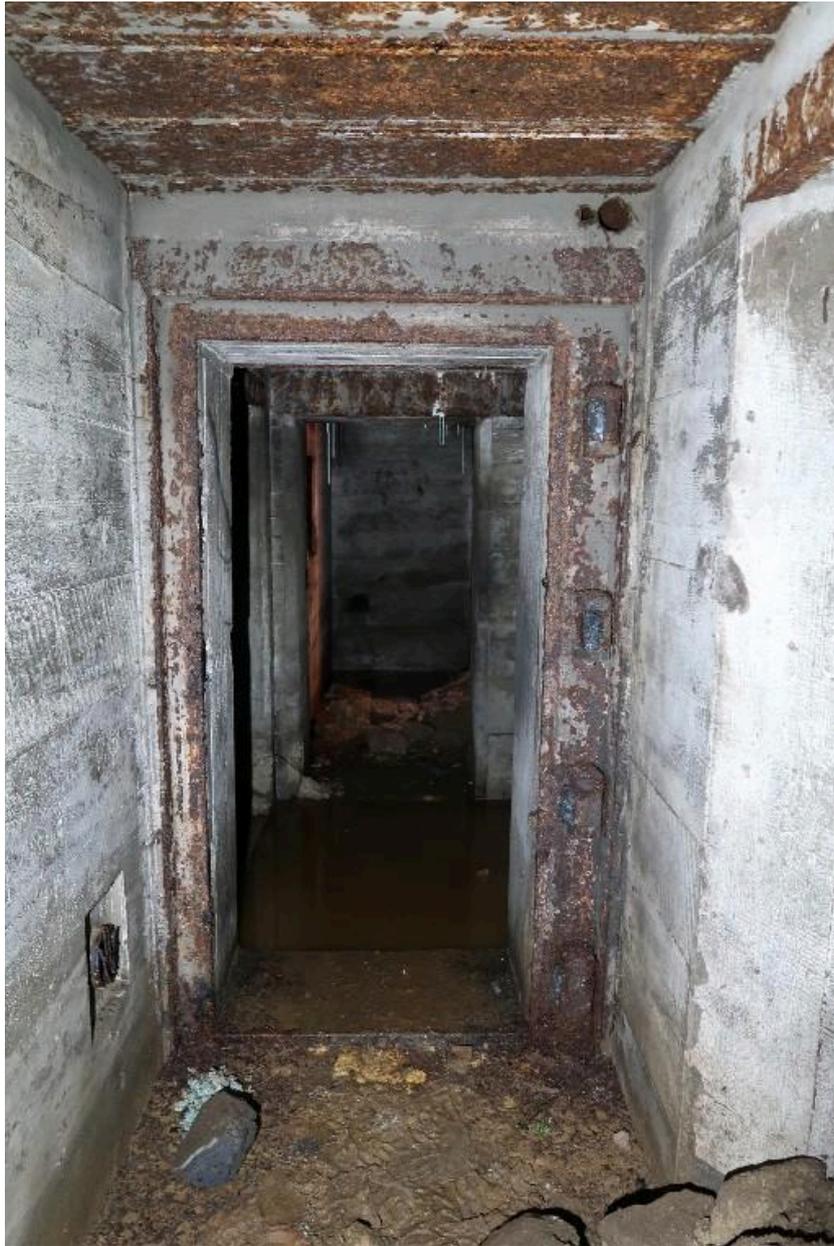
Vue de l'entrée du sas depuis le sud. L'huissierie témoigne du montage d'une porte blindée. En bas à gauche, tuyau avec grille

Ce bunker ne conserve aucune porte blindée (elles ont été déposées au chalumeau), mais les huisseries sont en place, comme un petit boîtier mural (situé non loin de l'emplacement du boîtier de connexion téléphonique), certaines fixations murales et crochets pour les couchettes et un bout de tuyau du système de ventilation et de filtration de l'air. Quelques vestiges, très corrodés, baignent dans l'eau : un filtre à charbon pour ventilateur, des douilles de calibre 5 cm, un câble métallique de forte section, des cartouches de masque à gaz (x 2), un étui de masque à gaz (x 1) et divers artefacts...

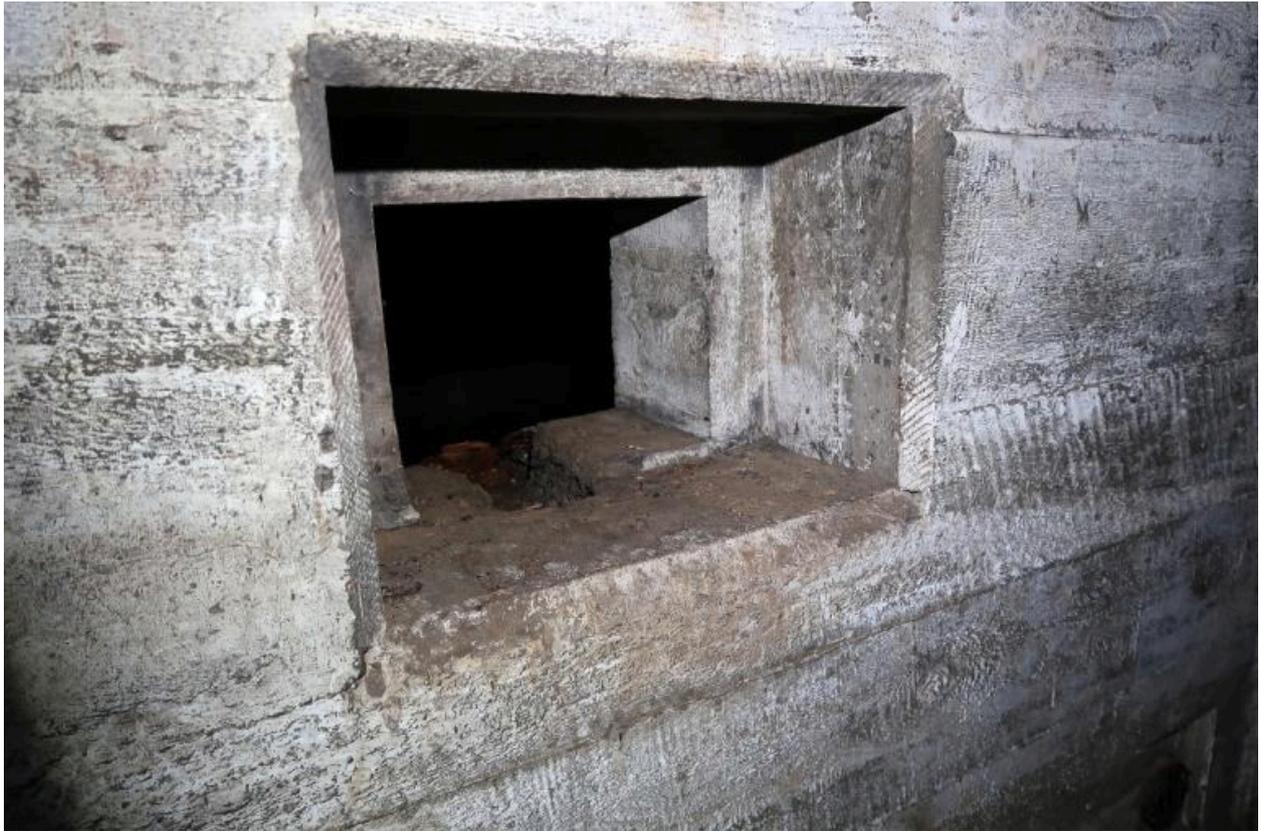
Vue de l'entrée sud : couloir d'accès flanqué par un créneau de tir. Le créneau blindé n'a pas été posé

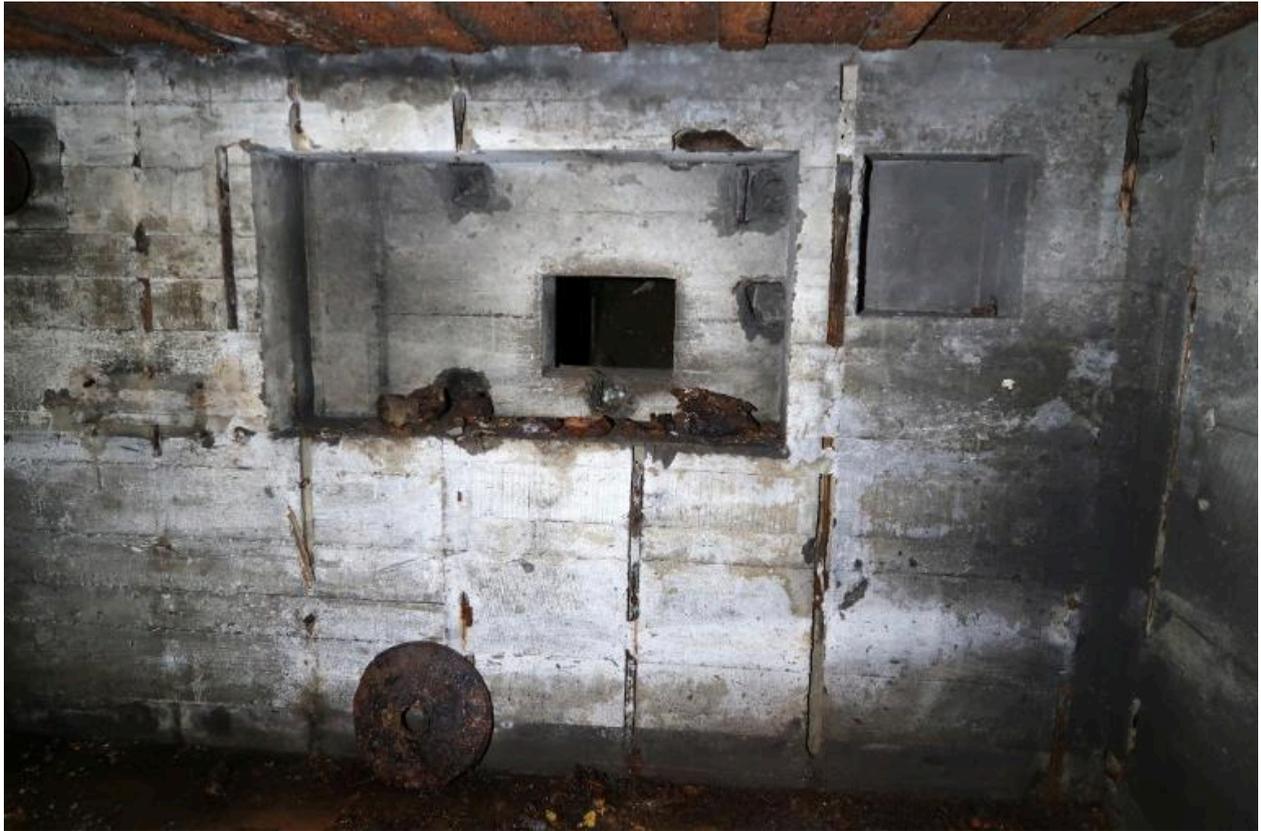
Vue intérieure : salle de garde sud avec [de gauche à droite] l'emplacement du ventilateur, du créneau blindé [non posé] et une niche murale

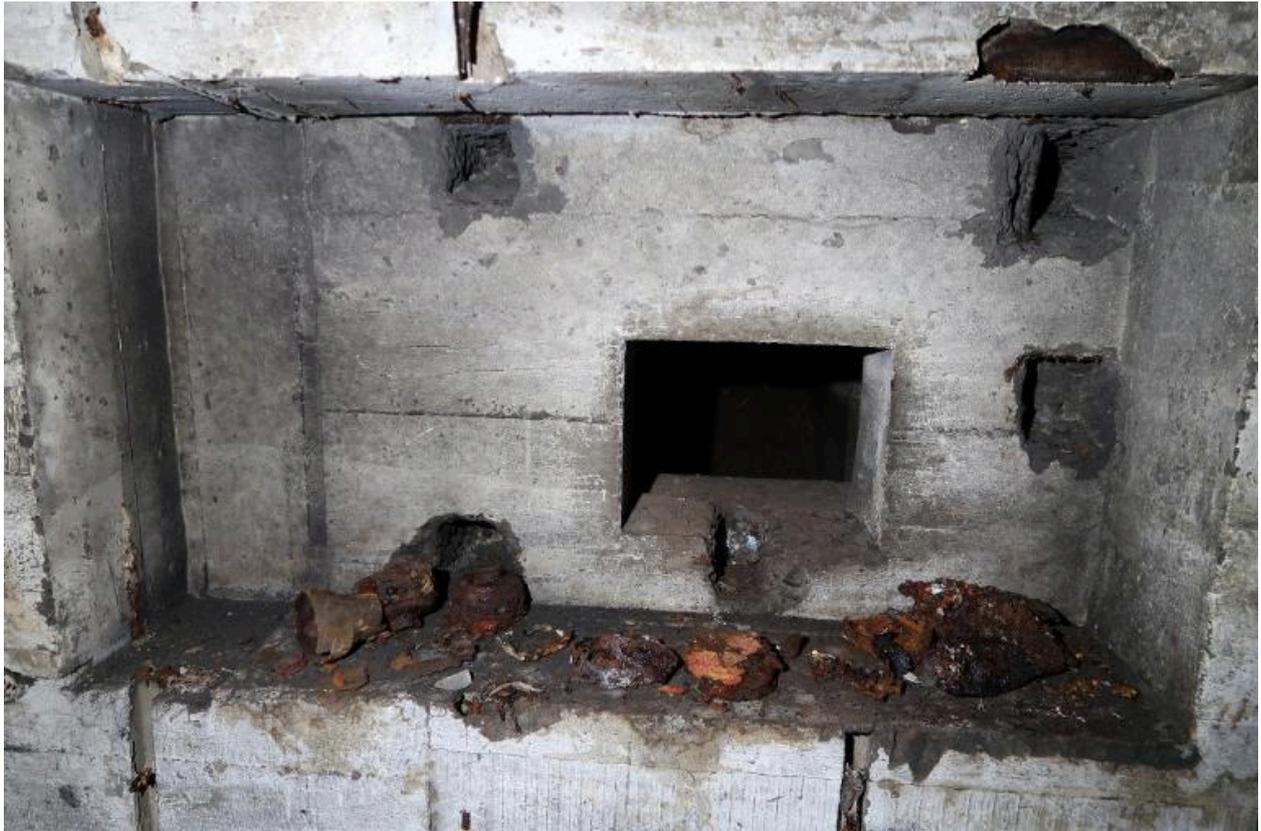
Vue intérieure : salle de garde sud avec créneau blindé [non posé]

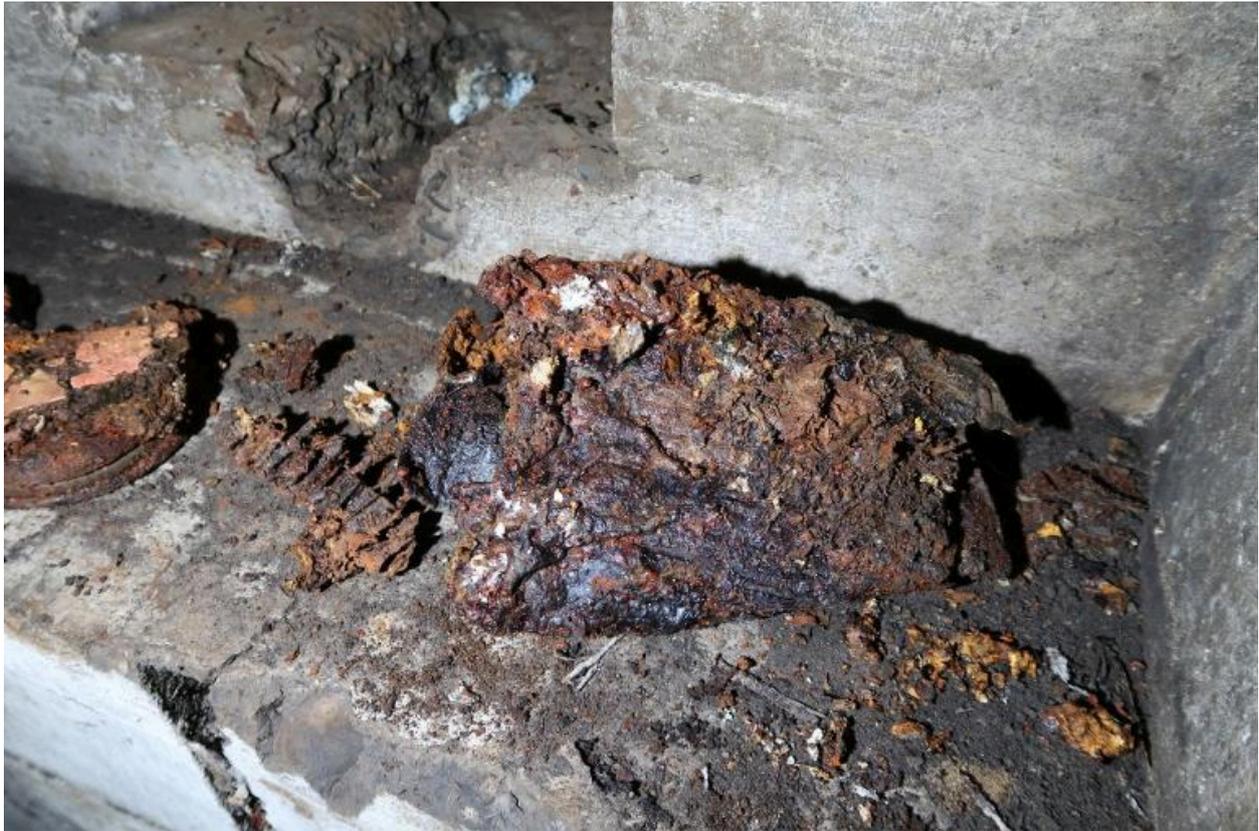
Vue intérieure : salle de garde sud avec créneau blindé [non posé], différents artefacts rouillés

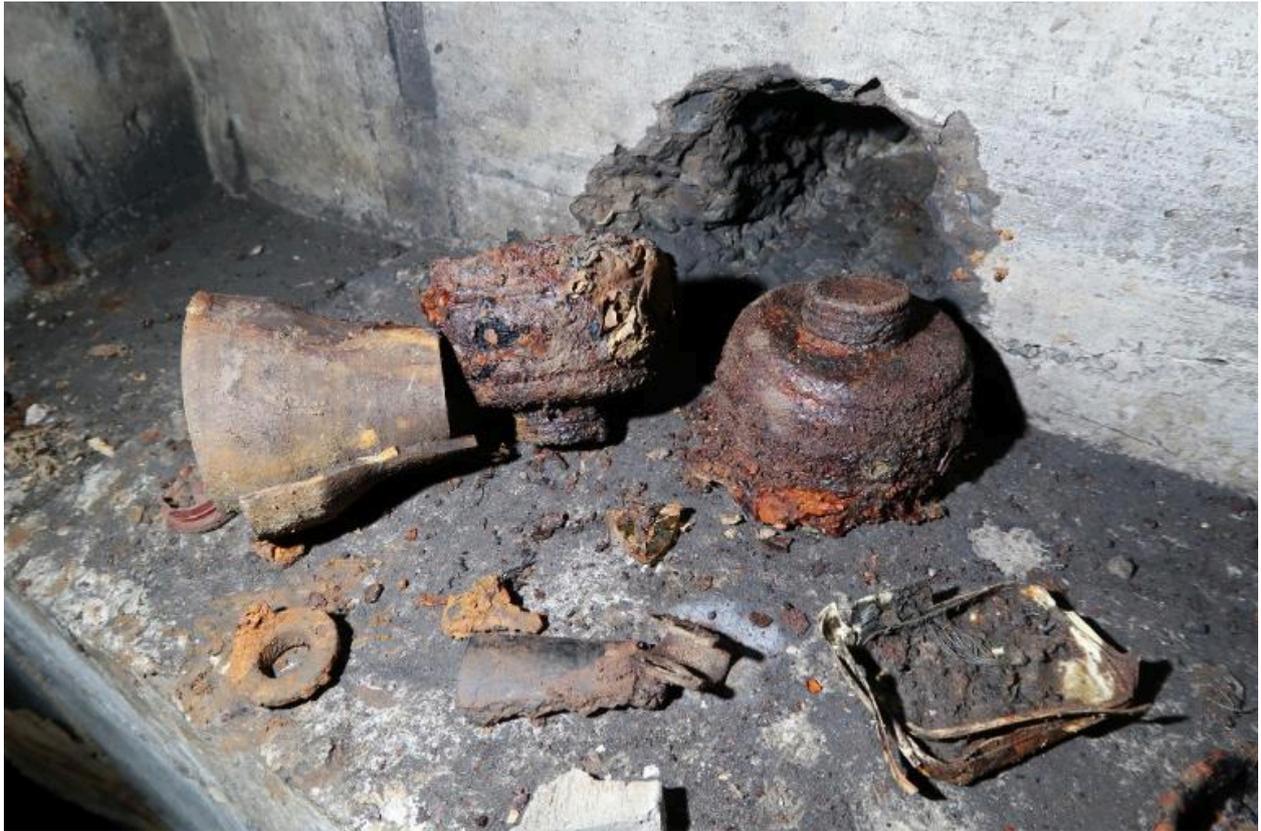
Vue intérieure : salle de garde sud avec créneau blindé [non posé], différents artefacts rouillés

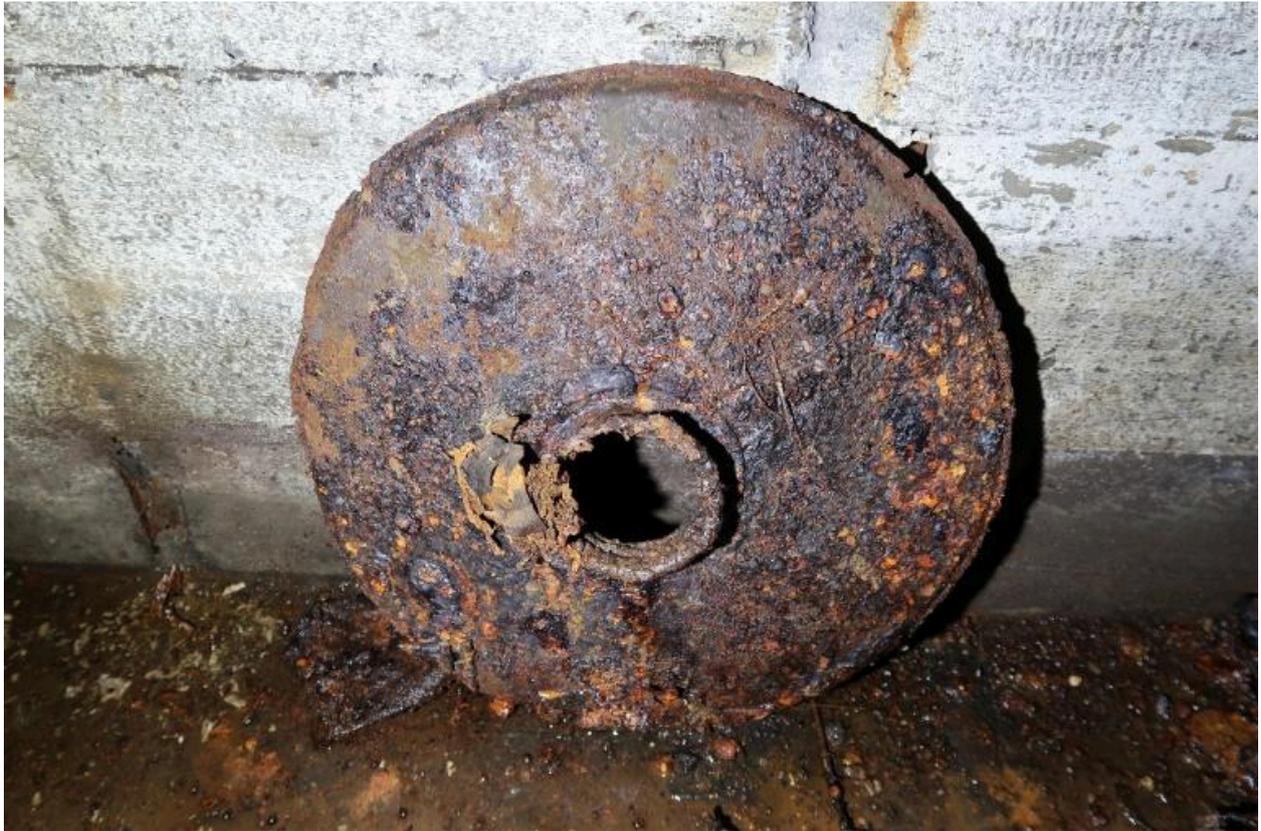
Vue intérieure : salle de garde sud. Contre le mur se trouve un filtre à charbon pour le ventilateur [disparu]

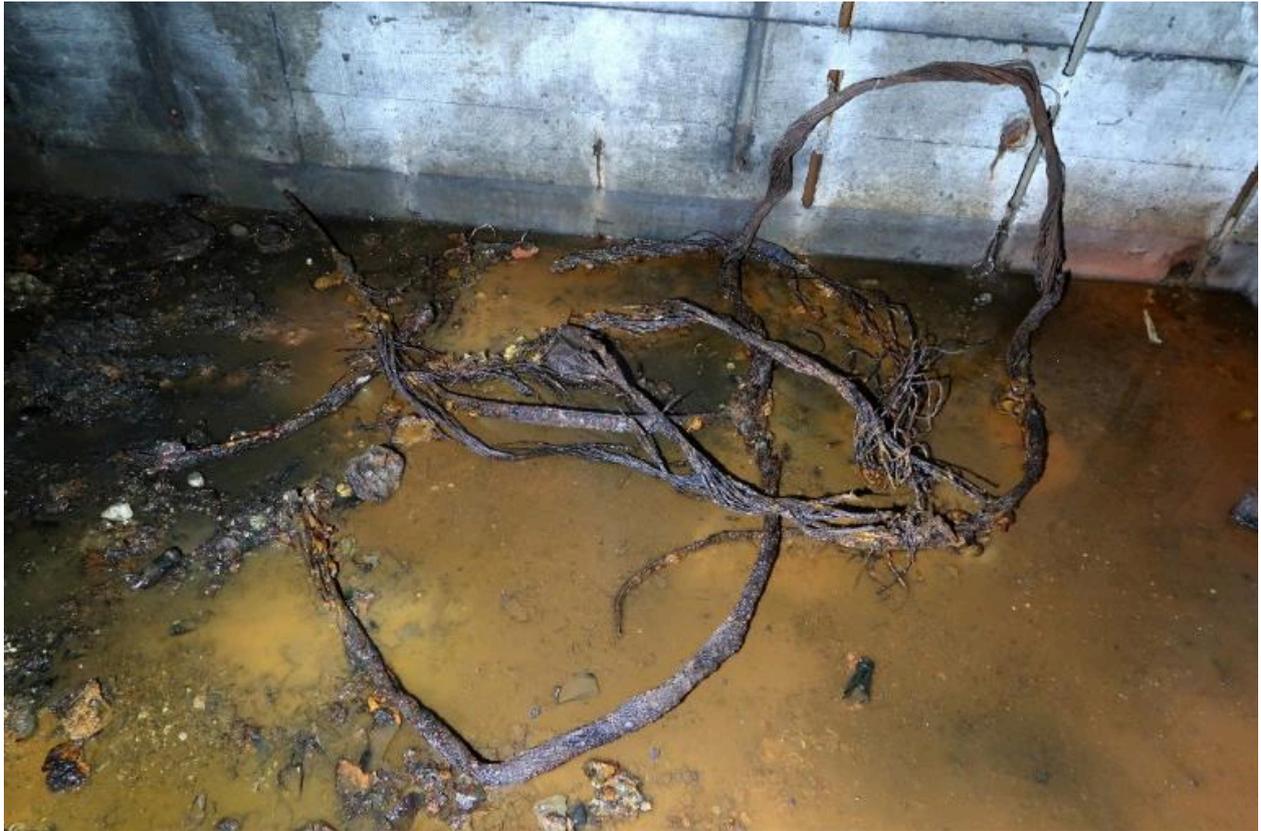
Vue intérieure : salle de garde sud, câble et divers artefacts rouillés

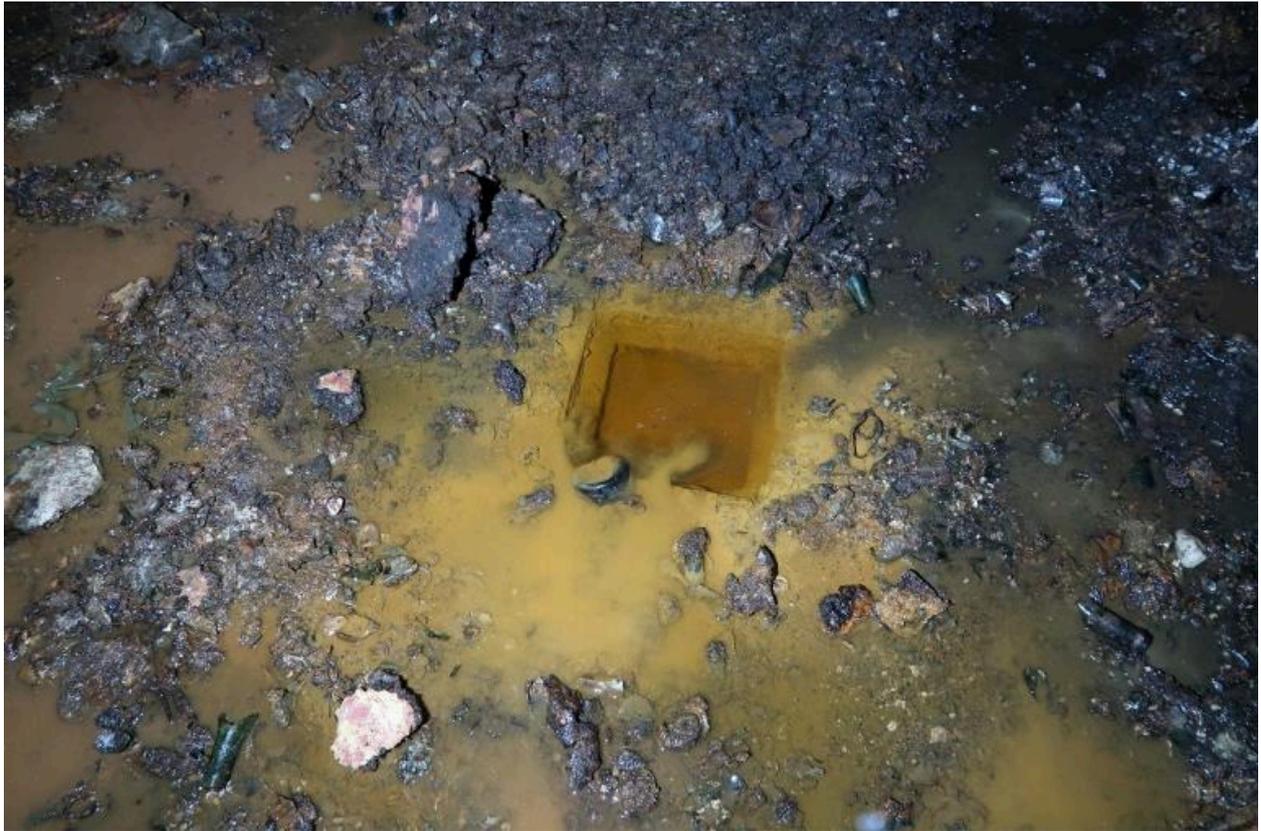
Vue intérieure : salle de garde sud. Le puisard situé au centre de la pièce présente des traces de fouilles récentes

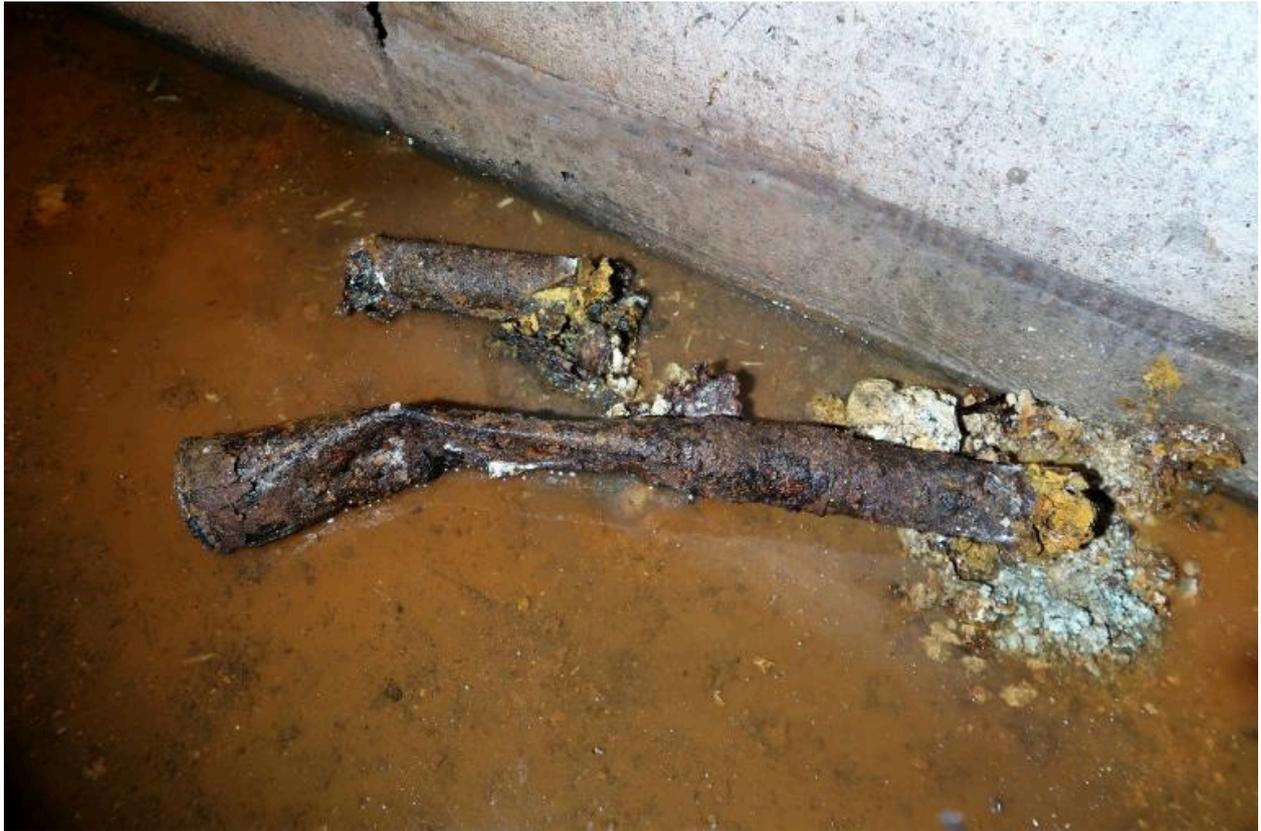
Vue intérieure : gargouilles baignant dans l'eau

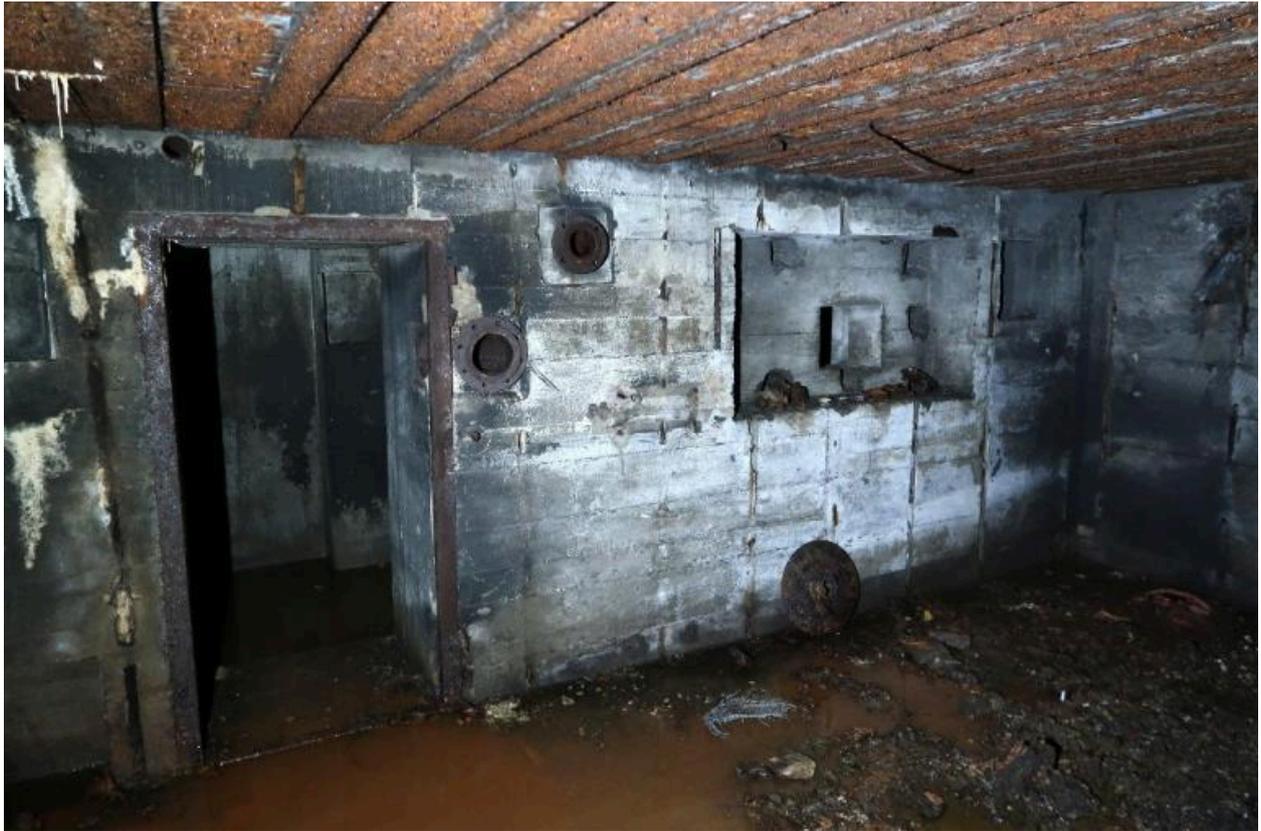
IVR53_20242910366NUCA

Vue intérieure : unique entrée des salles de garde nord et sud. A gauche, la salle de garde sud avec son créneau de tir

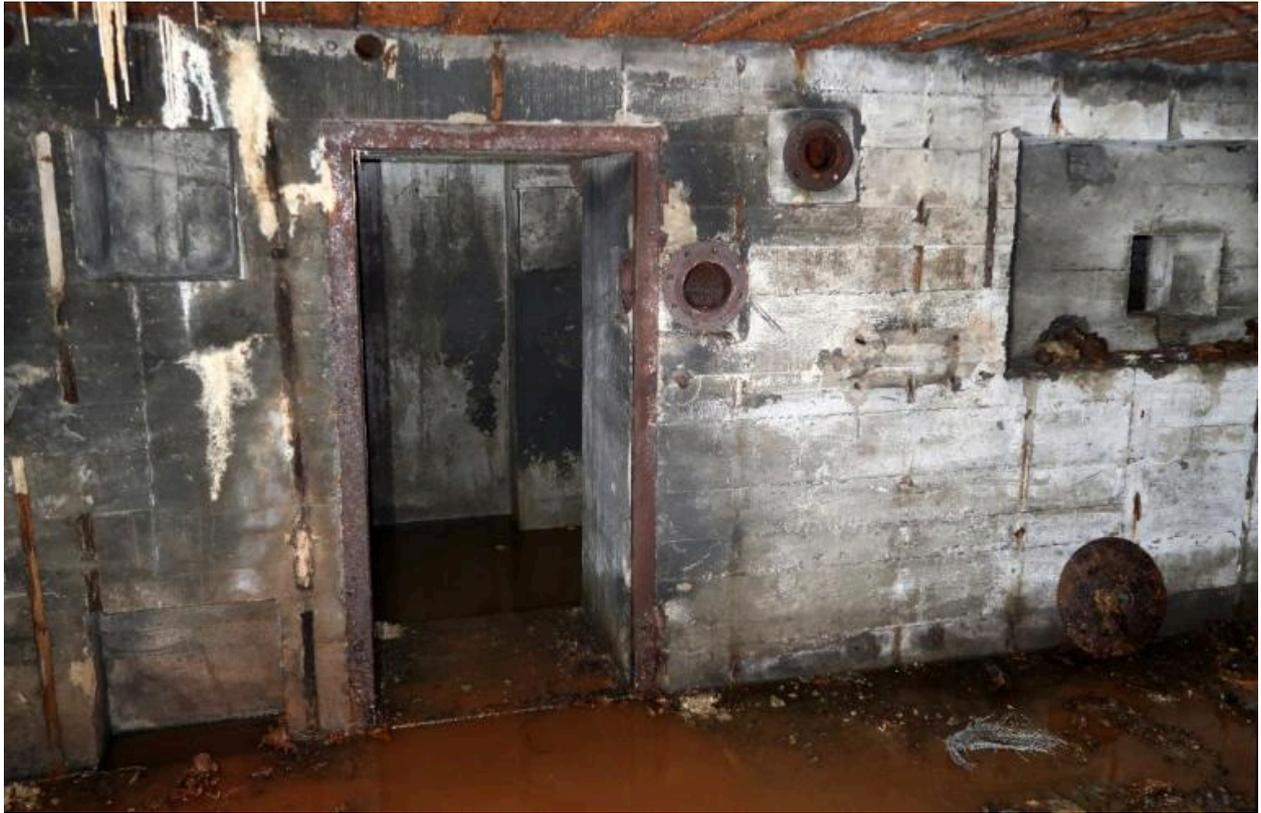
IVR53_20242910344NUCA

Vue intérieure : unique entrée des salles de garde nord et sud. L'huissierie témoigne du montage d'une porte étanche. De part et d'autre de la porte : niche murale, emplacement du ventilateur et créneau blindé [non posé]

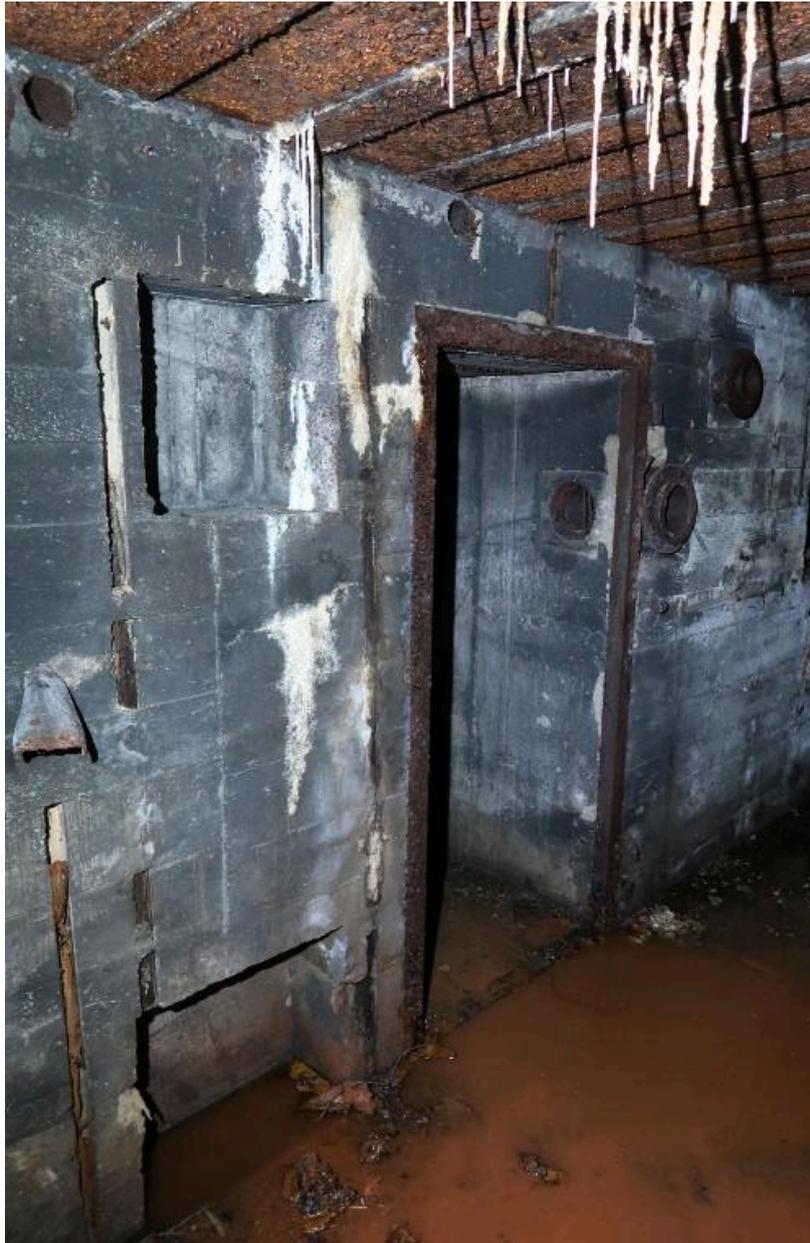
IVR53_20242910348NUCA

Vue intérieure : unique entrée des salles de garde nord et sud. Au ras du sol se trouvent deux niches murales (l'une haute, la seconde au ras du sol)

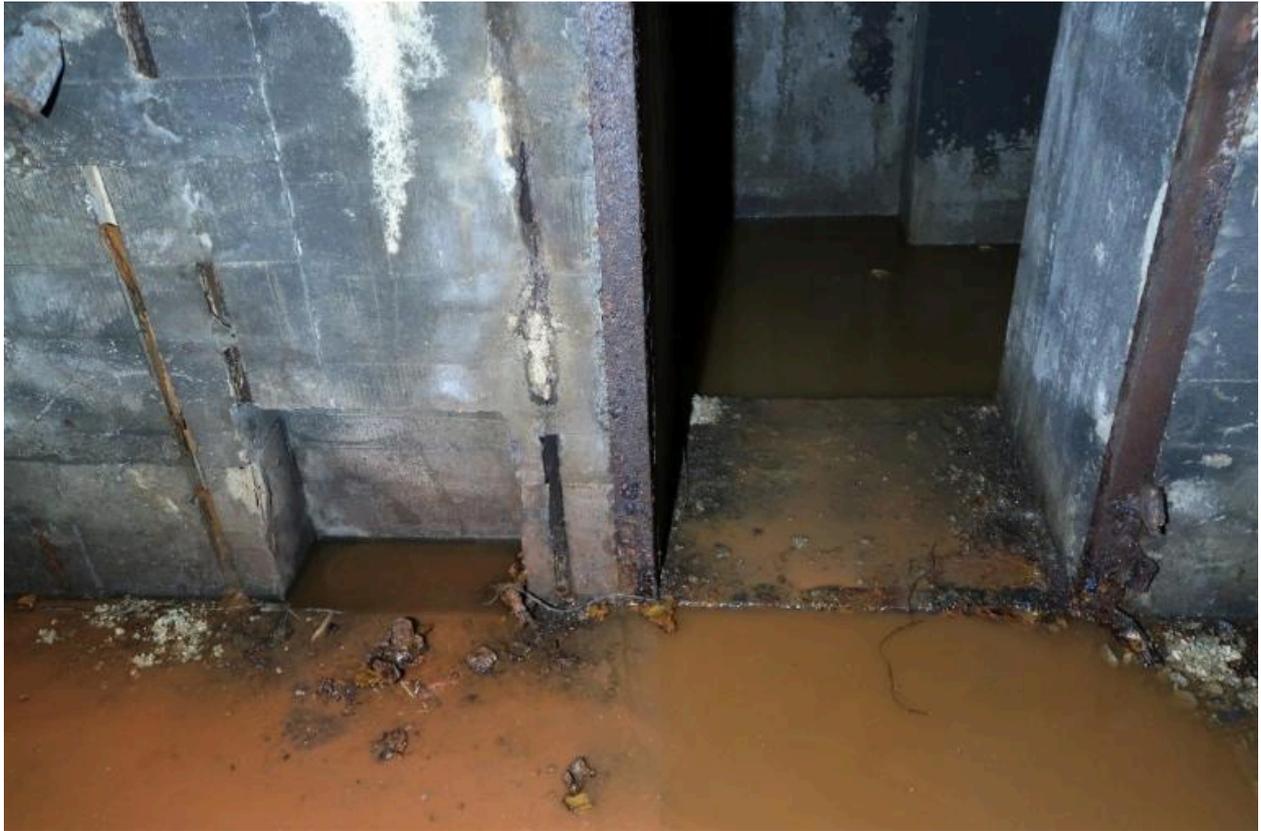
IVR53_20242910345NUCA

Vue intérieure : unique entrée des salles de garde nord et sud. Au ras du sol, à gauche de la porte, se trouve une niche murale

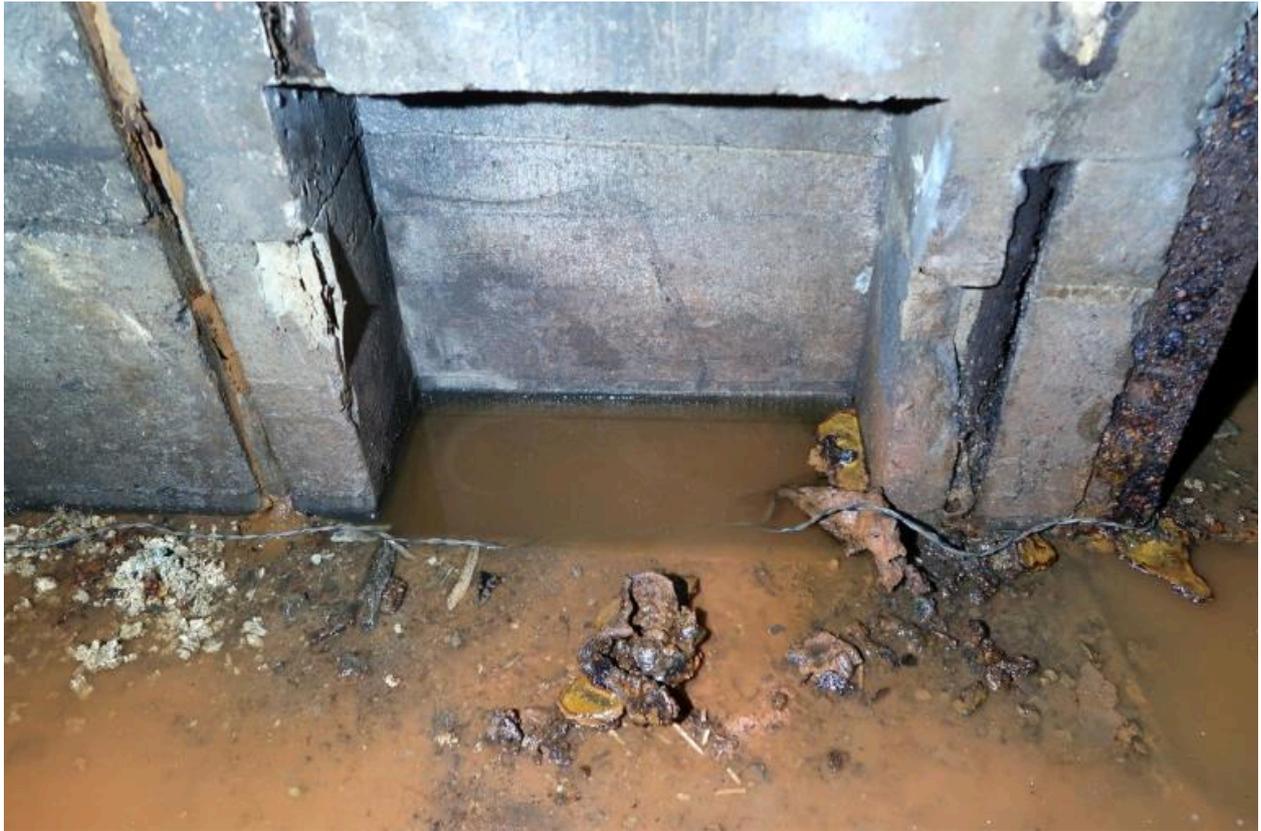
IVR53_20242910346NUCA

Vue intérieure : unique entrée des salles de garde nord et sud. Au ras du sol, à gauche de la porte, se trouve une niche murale

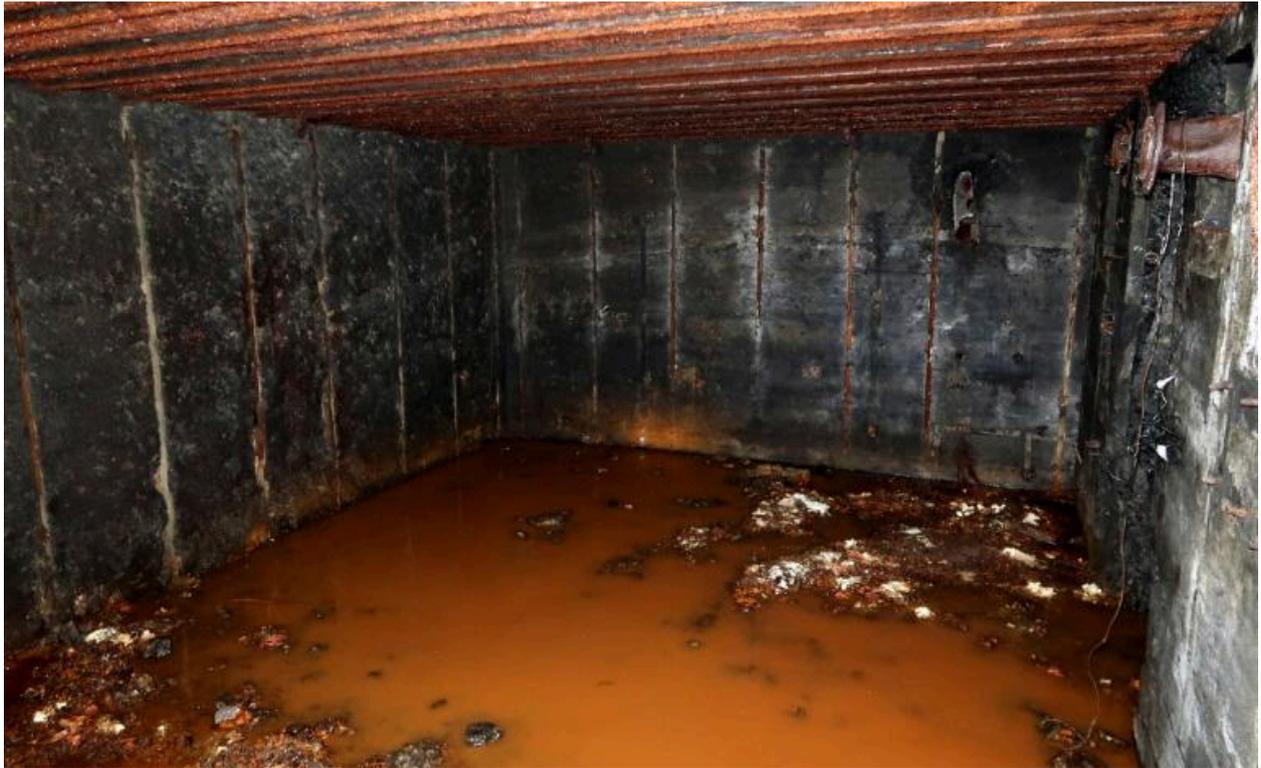
IVR53_20242910367NUCA

Vue intérieure : salle de garde nord. Au sol et baignant dans l'eau, divers artéfacts rouillés et débris de munitions

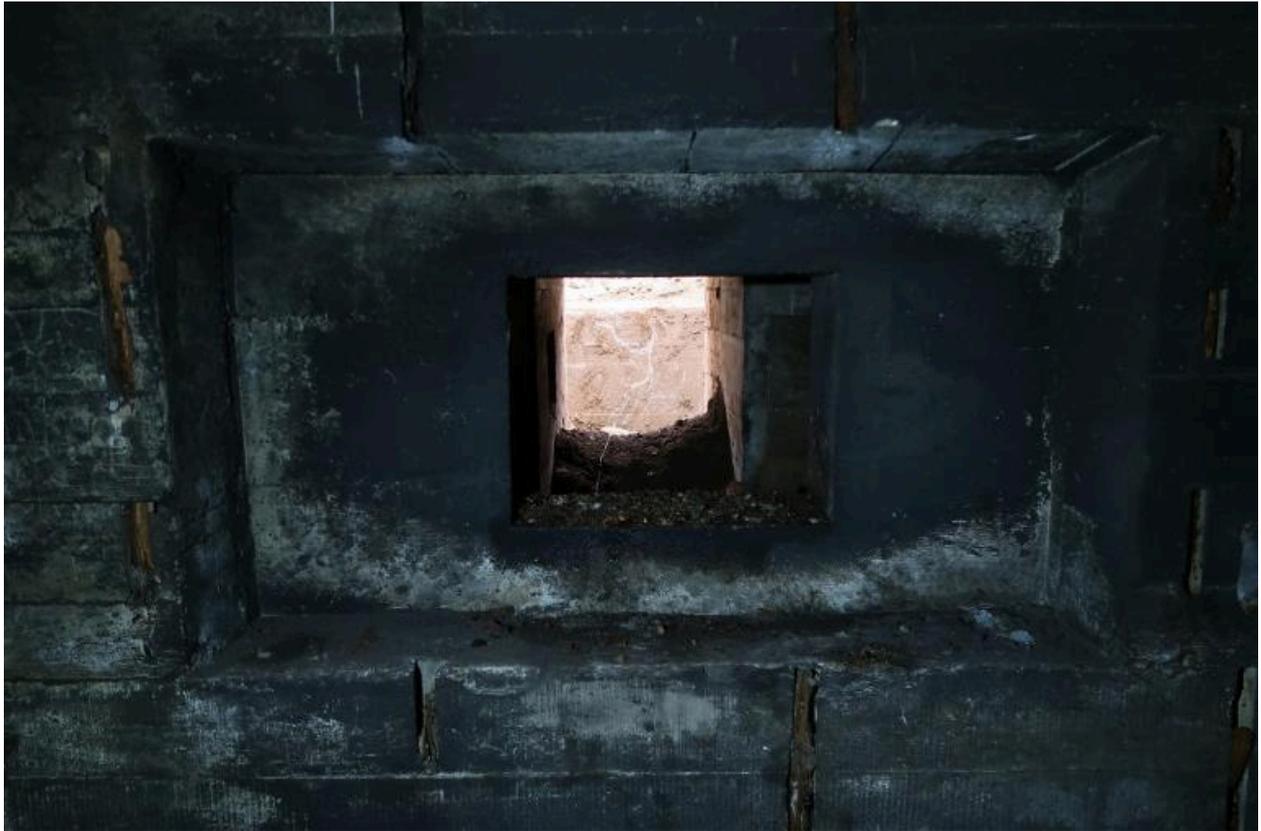
IVR53_20242910347NUCA

Vue du couloir d'accès nord depuis le créneau de la salle de garde. Le créneau blindé ne semble pas avoir été monté

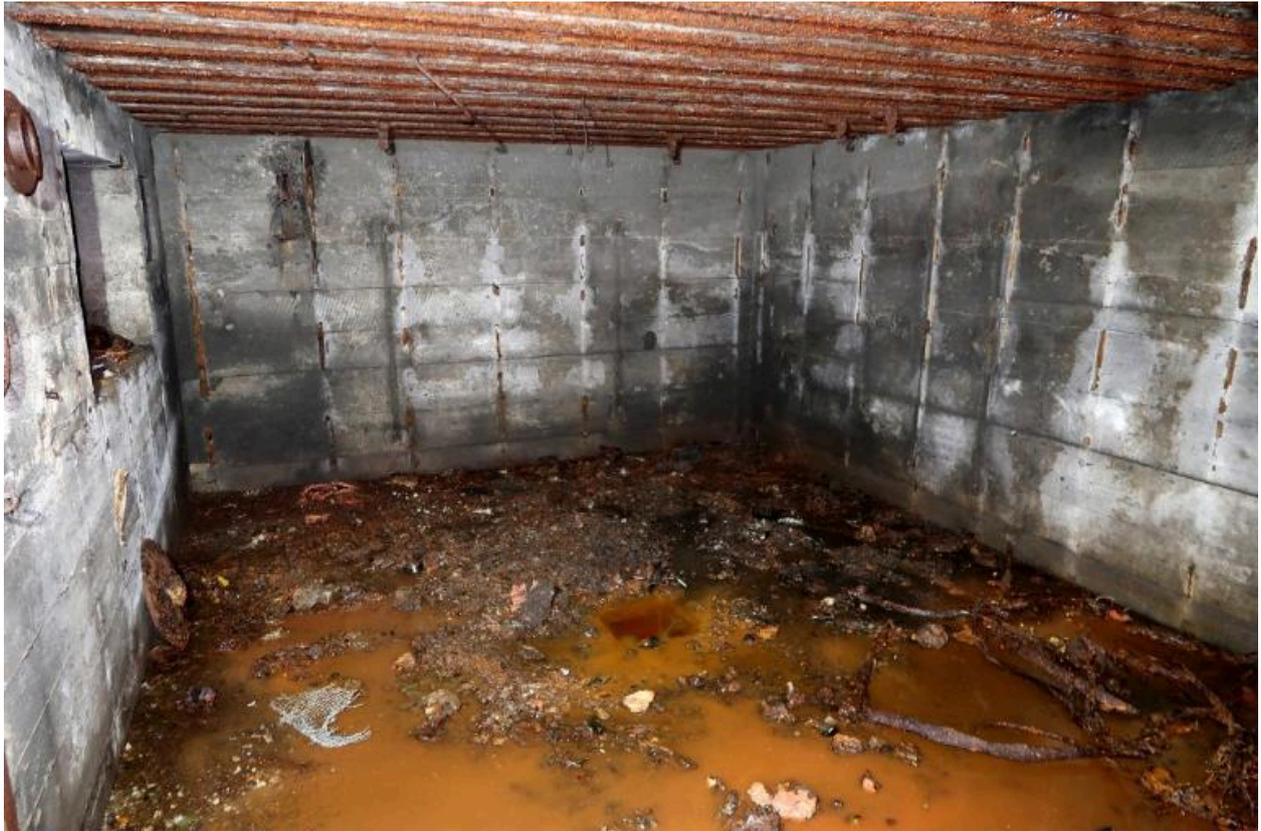
IVR53_20242910365NUCA

Vue intérieure : salle de garde sud. Au sol et baignant dans l'eau, divers artefacts rouillés et débris de munitions

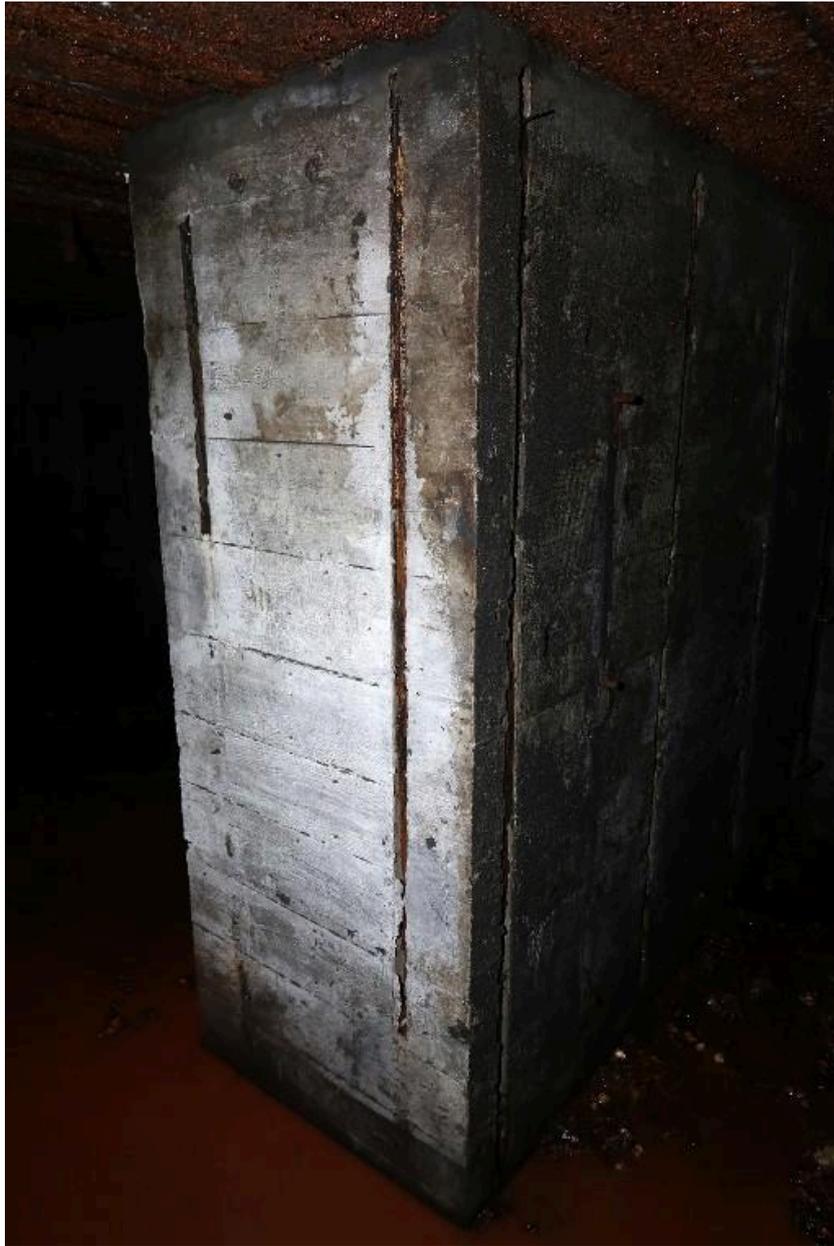
IVR53_20242910349NUCA

Vue intérieure : mur de refend des salles de garde nord et sud
