Bretagne, Finistère
Brest
lotissement Alfred Nakache
Rue Nom à venir

Bunker - abri de type 502 pour deux groupes de combat (B 25 / 8), nord, lotissement Alfred Nakache (Brest)

Numéro de dossier : IA29133721
Date de l'enquête initiale : 2024
Date(s) de rédaction : 2024
Cadre de l'étude : enquête thématique régionale Inventaire des héritages militaires en Bretagne
Degré d'étude : étudié

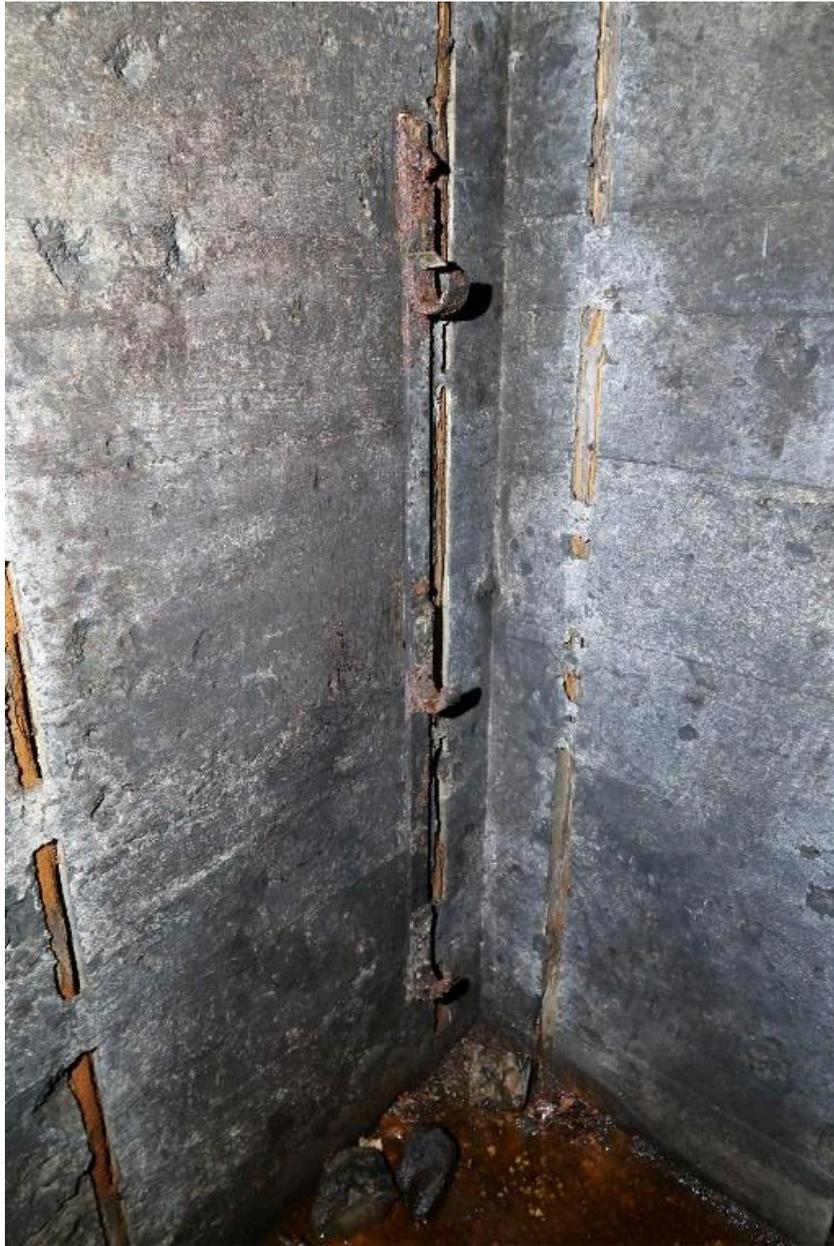
IVR53_20242910350NUCA

Vue intérieure : support vertical pour couchettes tubulaires rabattables sur trois niveaux

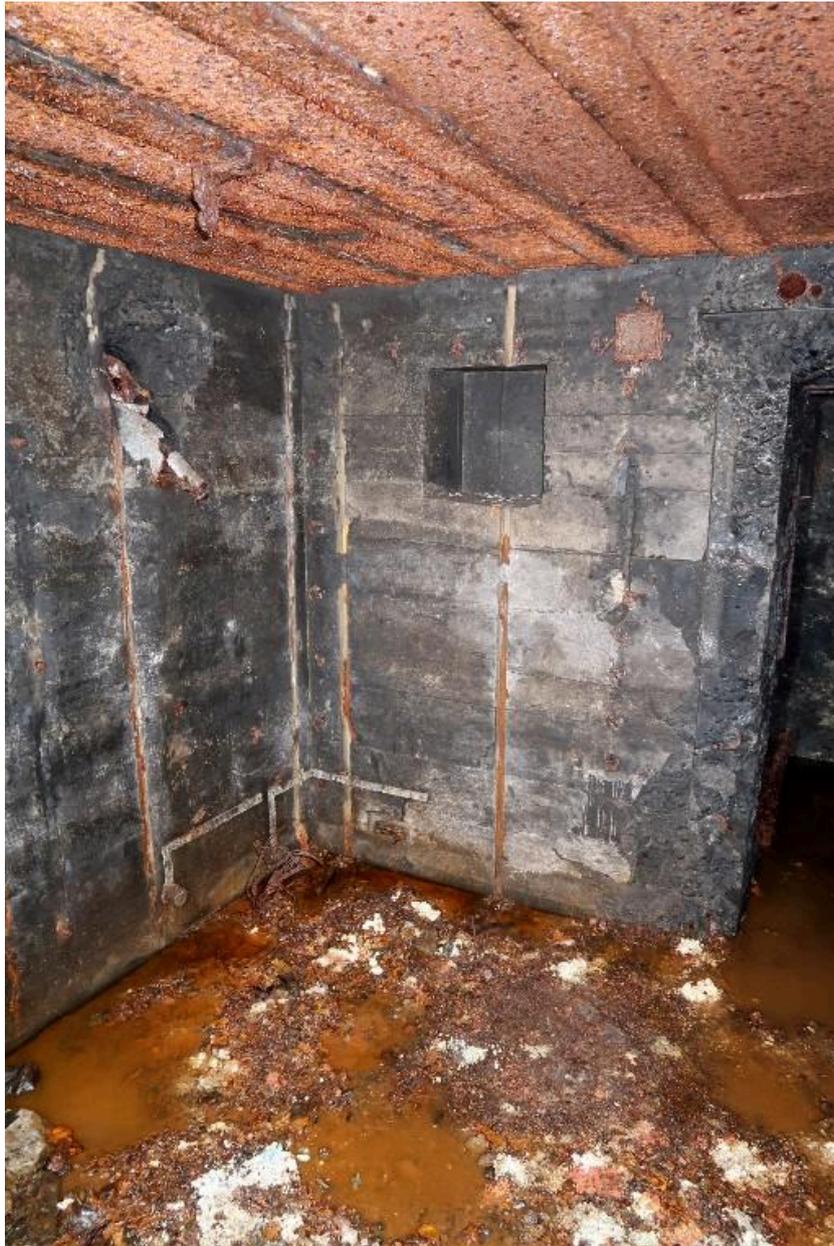
IVR53_20242910351NUCA

Vue intérieure : angle nord-est avec niche murale. Au sol, les arrivées de câbles téléphoniques du boîtier de connexion [disparu] qui était fixé au mur. Sur le mur nord se trouve peint le numéro du bunker : B 25 / 8

A l'intérieur, il est numéroté "B 25 / 8" : la lettre "B" correspond au "domaine de la forteresse de Brest" (*Festungsbereich Brest*) qui englobait également plusieurs communes limitrophes ; le numéro "25" correspond à la numérotation de l'ensemble fortifié, tandis que le numéro "8" correspond à la carte générale d'implantation des bunkers de 1942 (les numéros 7 et 8 sont inversés par rapport à la carte).

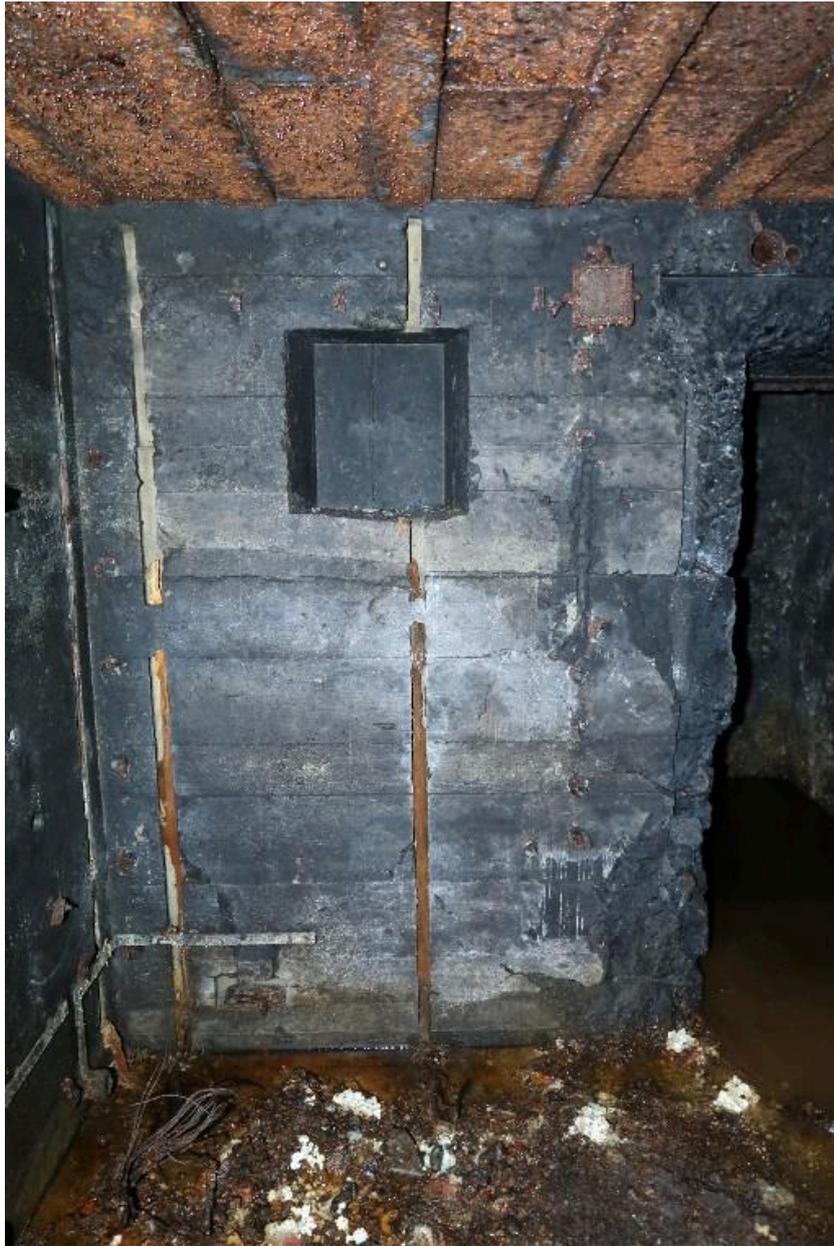
IVR53_20242910355NUCA

Vue intérieure : angle nord-est. Au sol, les arrivées de câbles téléphoniques du boîtier de connexion [disparu] qui était fixé au mur. Sur le mur nord se trouve peint le numéro du bunker : B 25 / 8

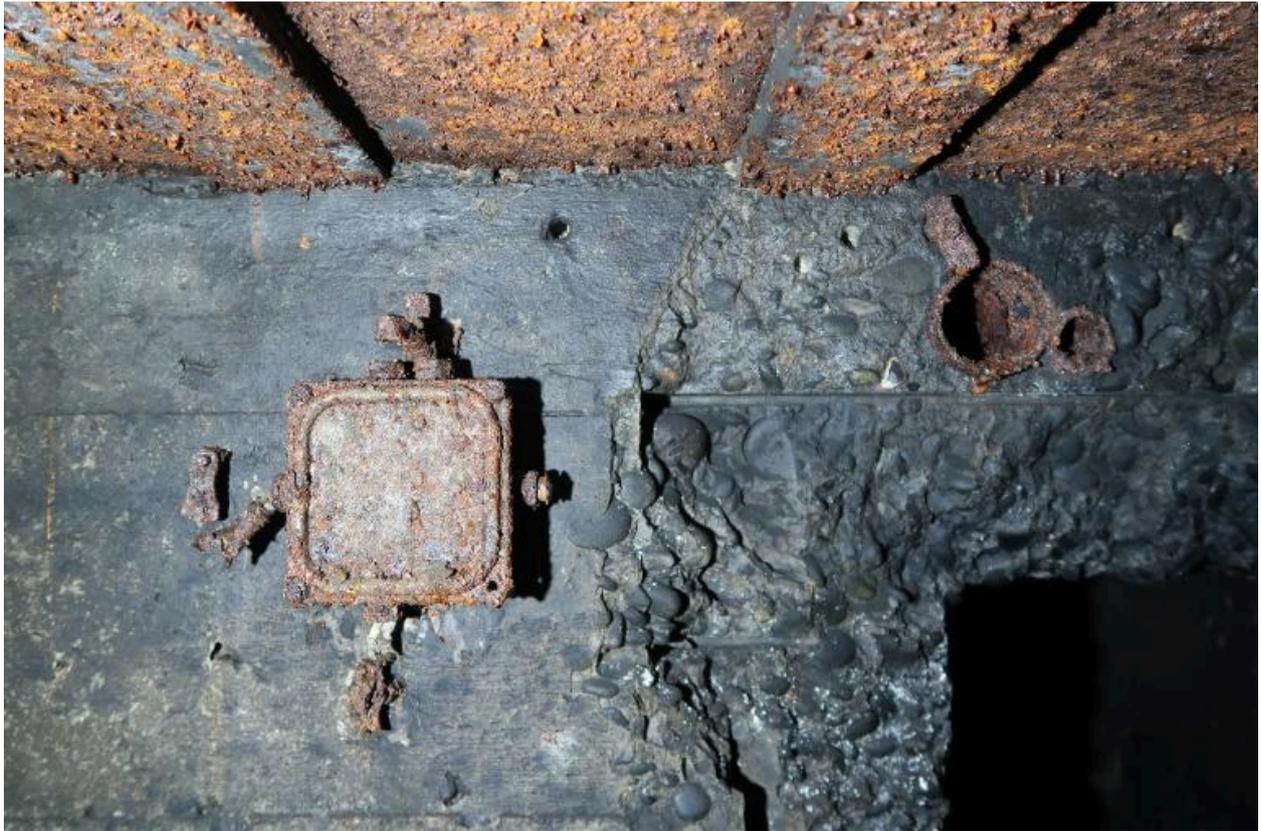
IVR53_20242910356NUCA

Vue intérieure : angle nord-est, détail du boîtier fixé au mur

Ce bunker ne conserve aucune porte blindée (elles ont été déposées au chalumeau), mais les huisseries sont en place, comme un petit boîtier mural (situé non loin de l'emplacement du boîtier de connexion téléphonique), certaines fixations murales et crochets pour les couchettes et un bout de tuyau du système de ventilation et de filtration de l'air. Quelques vestiges, très corrodés, baignent dans l'eau : un filtre à charbon pour ventilateur, des douilles de calibre 5 cm, un câble métallique de forte section, des cartouches de masque à gaz (x 2), un étui de masque à gaz (x 1) et divers artefacts...

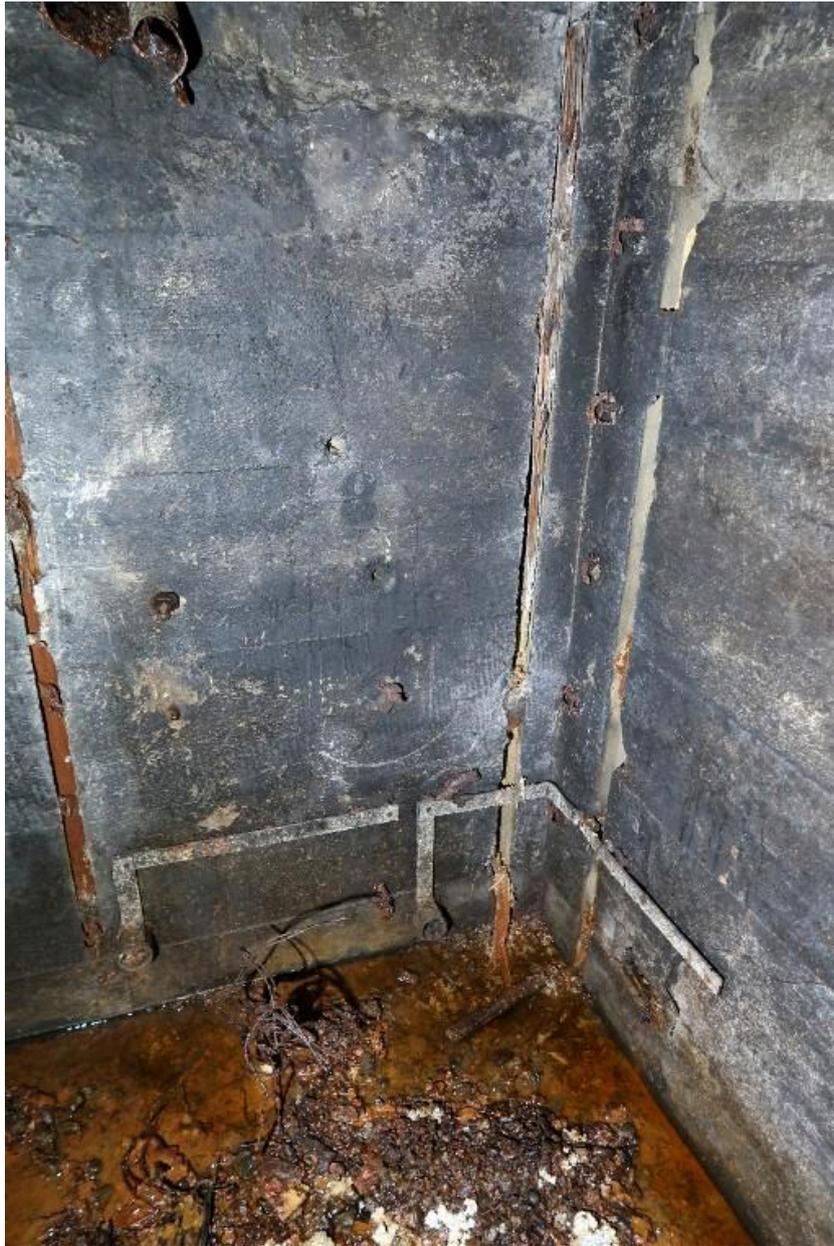
IVR53_20242910353NUCA

Vue intérieure : angle nord-est. Au sol, les arrivées de câbles téléphoniques du boîtier de connexion [disparu] qui était fixé au mur. Sur le mur nord se trouve peint le numéro du bunker : B 25 / 8

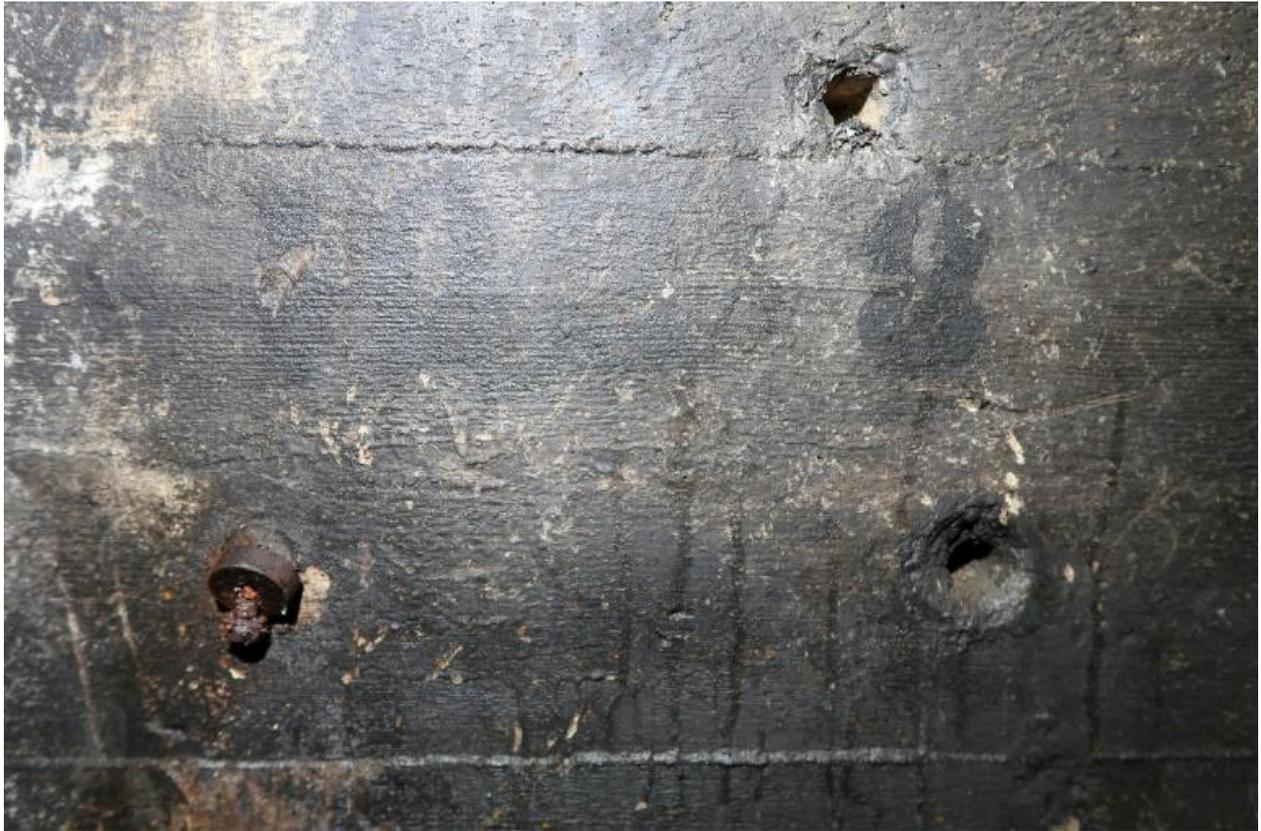
IVR53_20242910352NUCA

Vue intérieure : angle nord-est, fixations du boîtier de connexion téléphonique [disparu]. Sur le mur nord se trouve peint le numéro du bunker : B 25 / 8 [le mur est très noirci, mais l'information reste lisible]

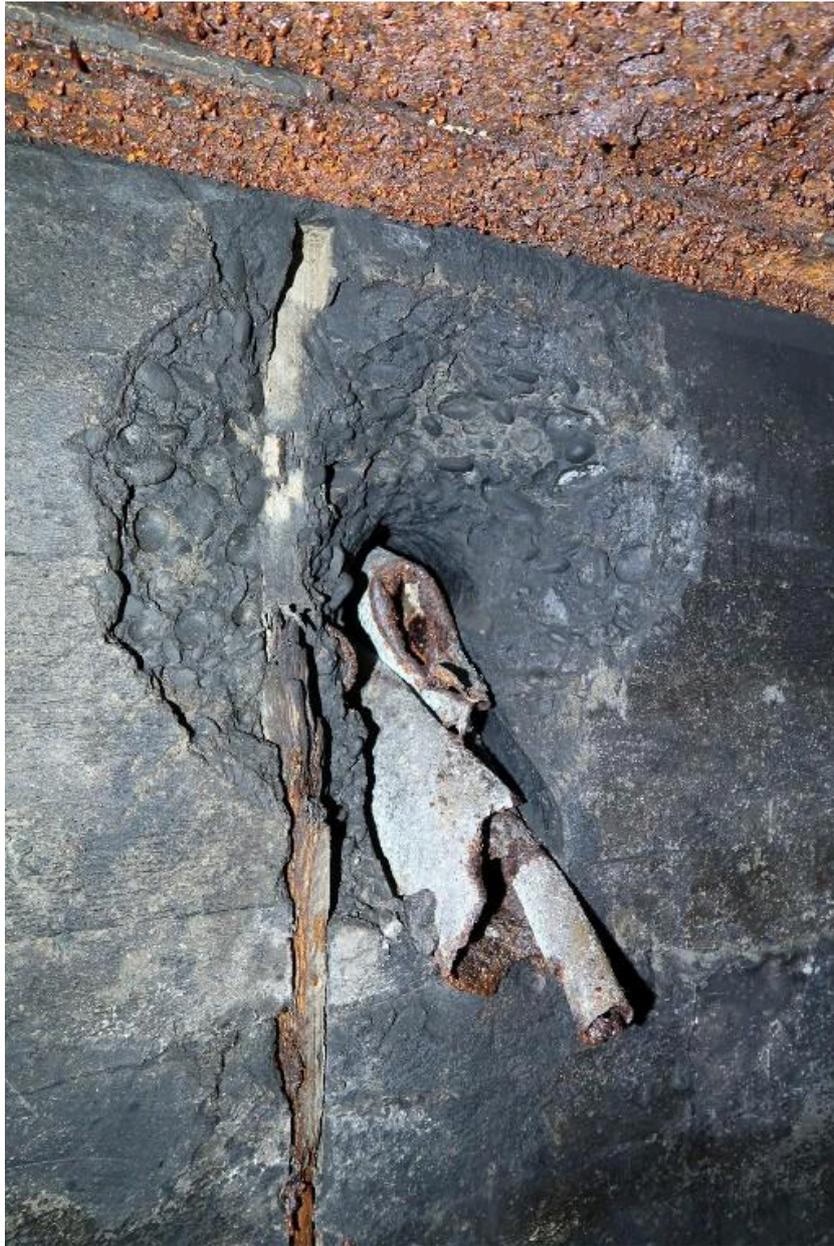
IVR53_20242910354NUCA

Vue intérieure : angle nord-est, tuyau d'arrivée d'eau ?

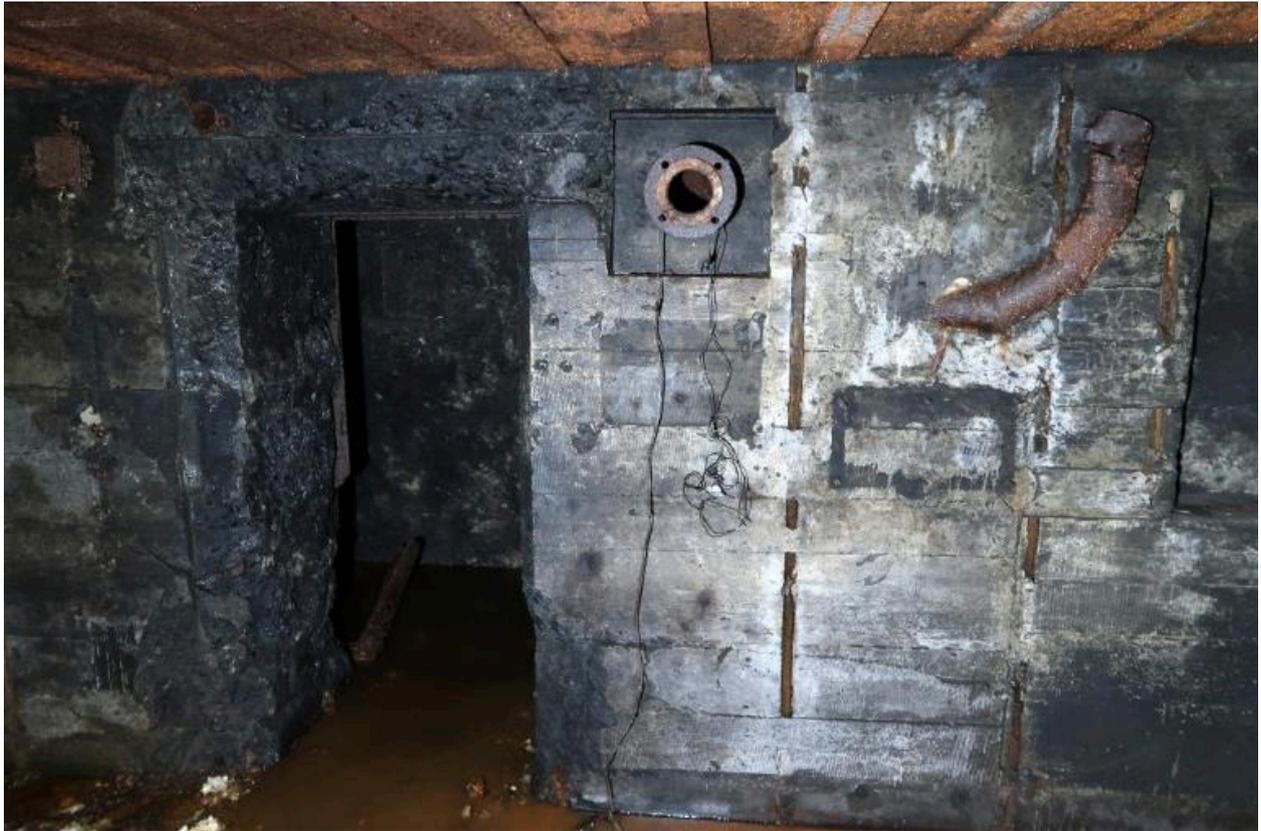
IVR53_20242910357NUCA

Vue de l'entrée de la petite pièce dédiée à l'usage du périscopes. A droite, on peut identifier les emplacements du filtre dépoussiéreur et du ventilateur

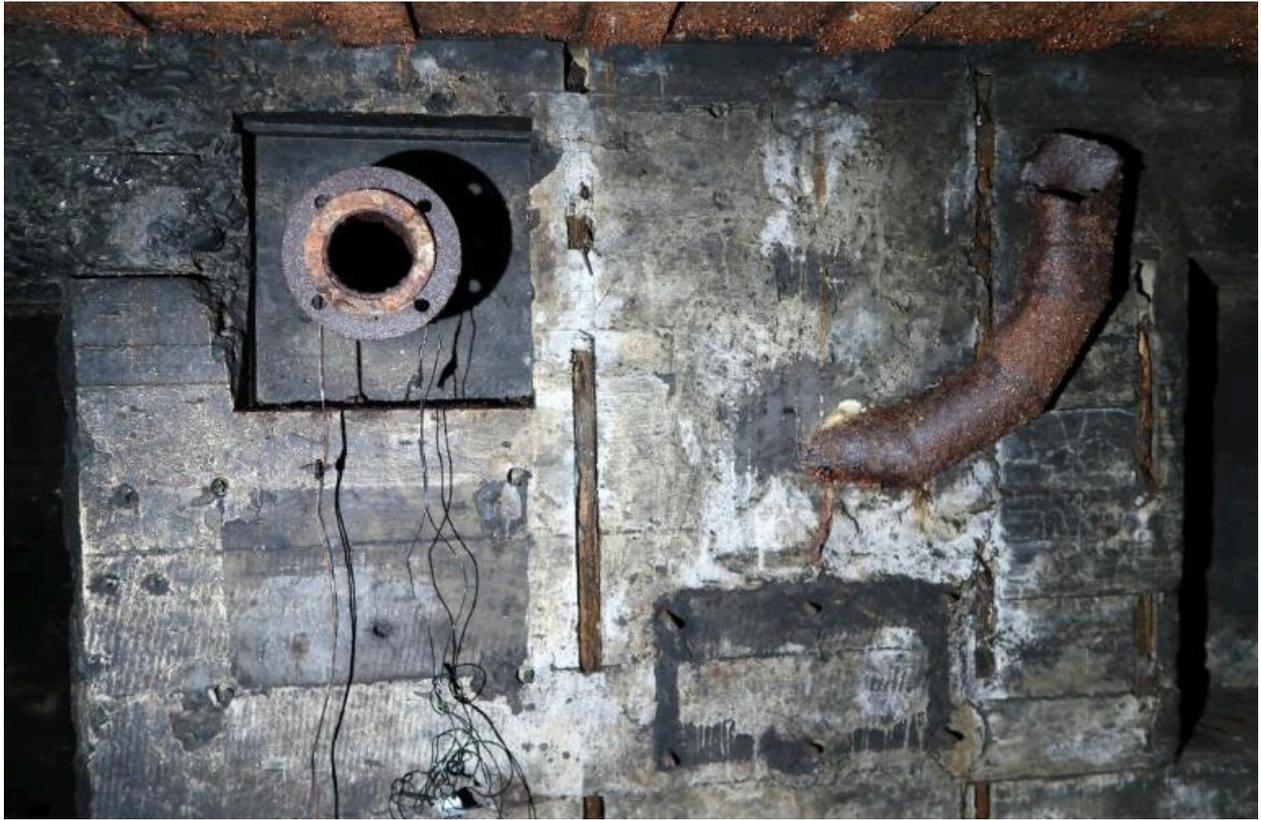
IVR53_20242910358NUCA

Vue intérieure : salle de garde nord. On peut identifier les emplacements du filtre dépoussiéreur et du ventilateur

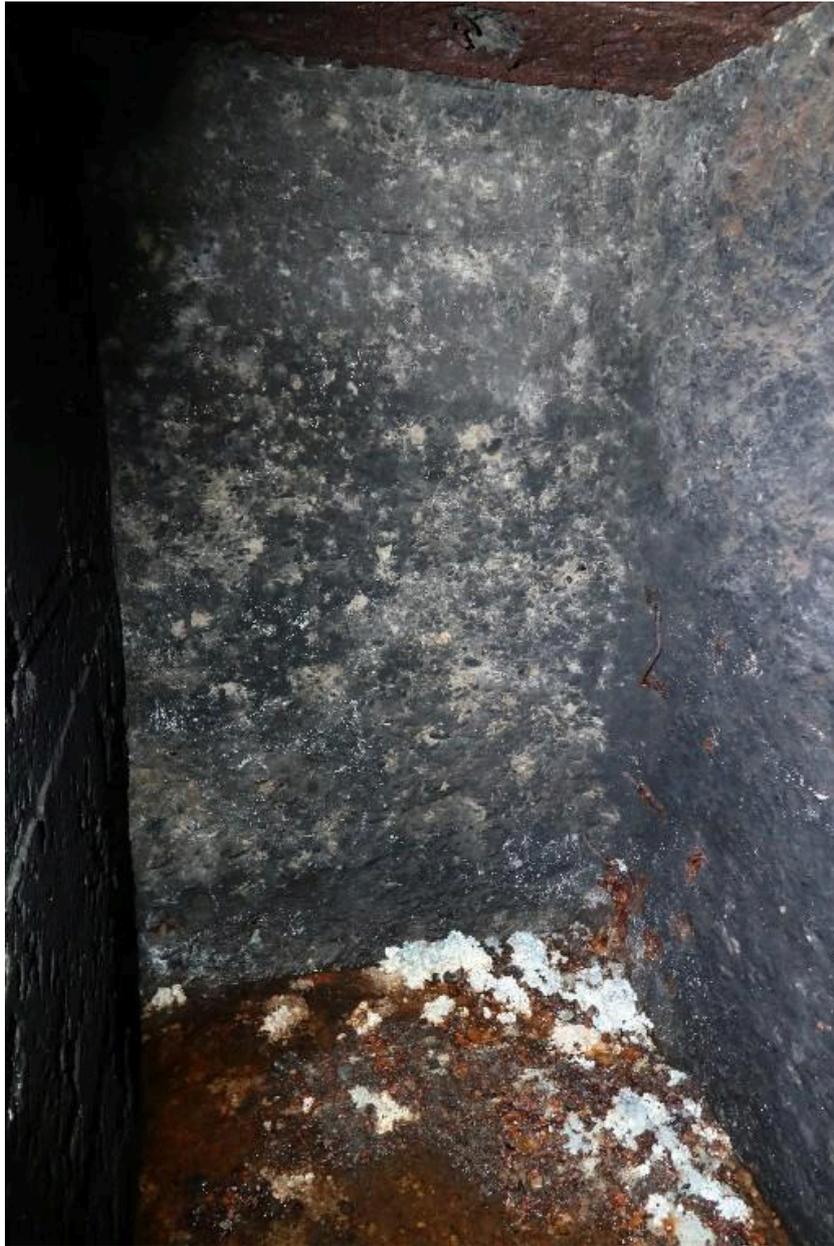
IVR53_20242910360NUCA

Vue de la petite pièce dédiée à l'usage du périscopes. Cette pièce a servi de fourneau pour le désobusage

Après-guerre, ce bunker a servi de "fourneau" pour faire exploser des munitions.

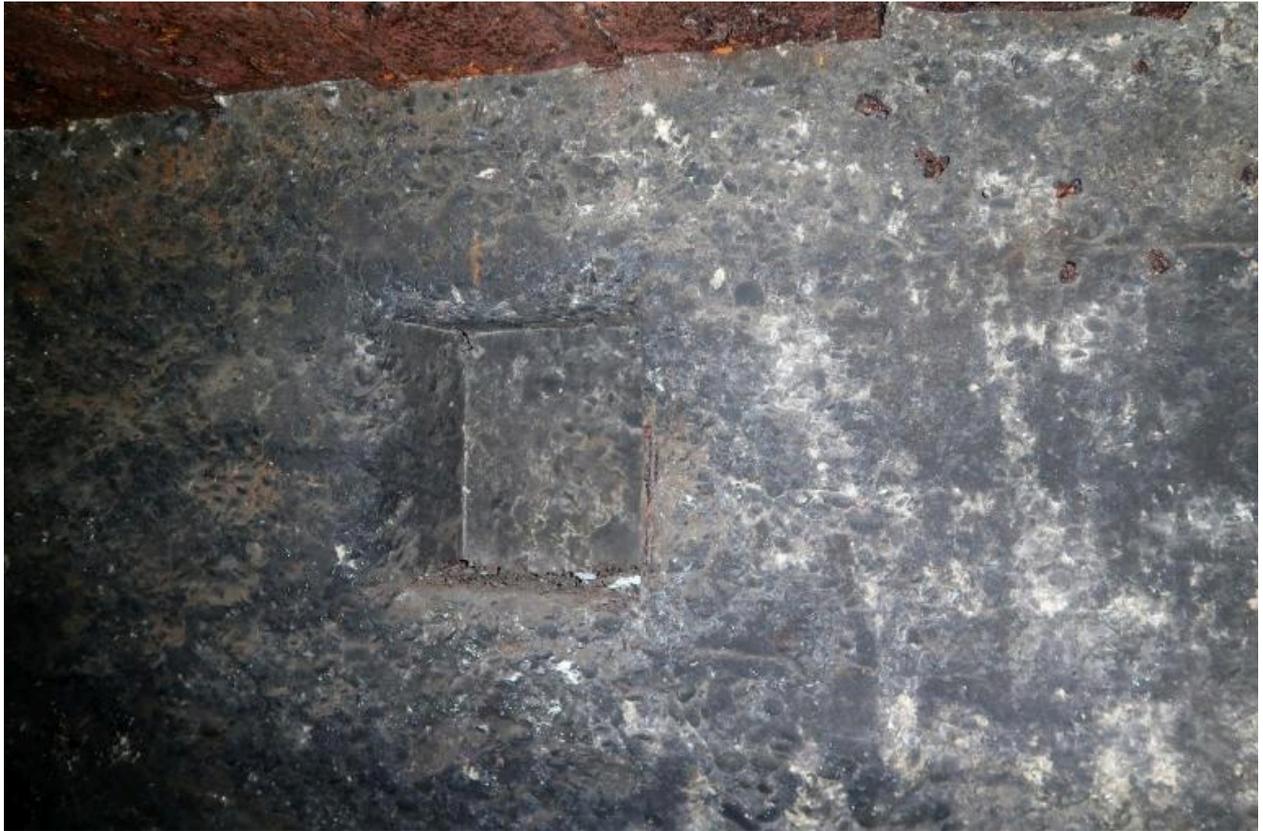
IVR53_20242910361NUCA

Vue de la petite pièce dédiée à l'usage du périscopes : niche murale

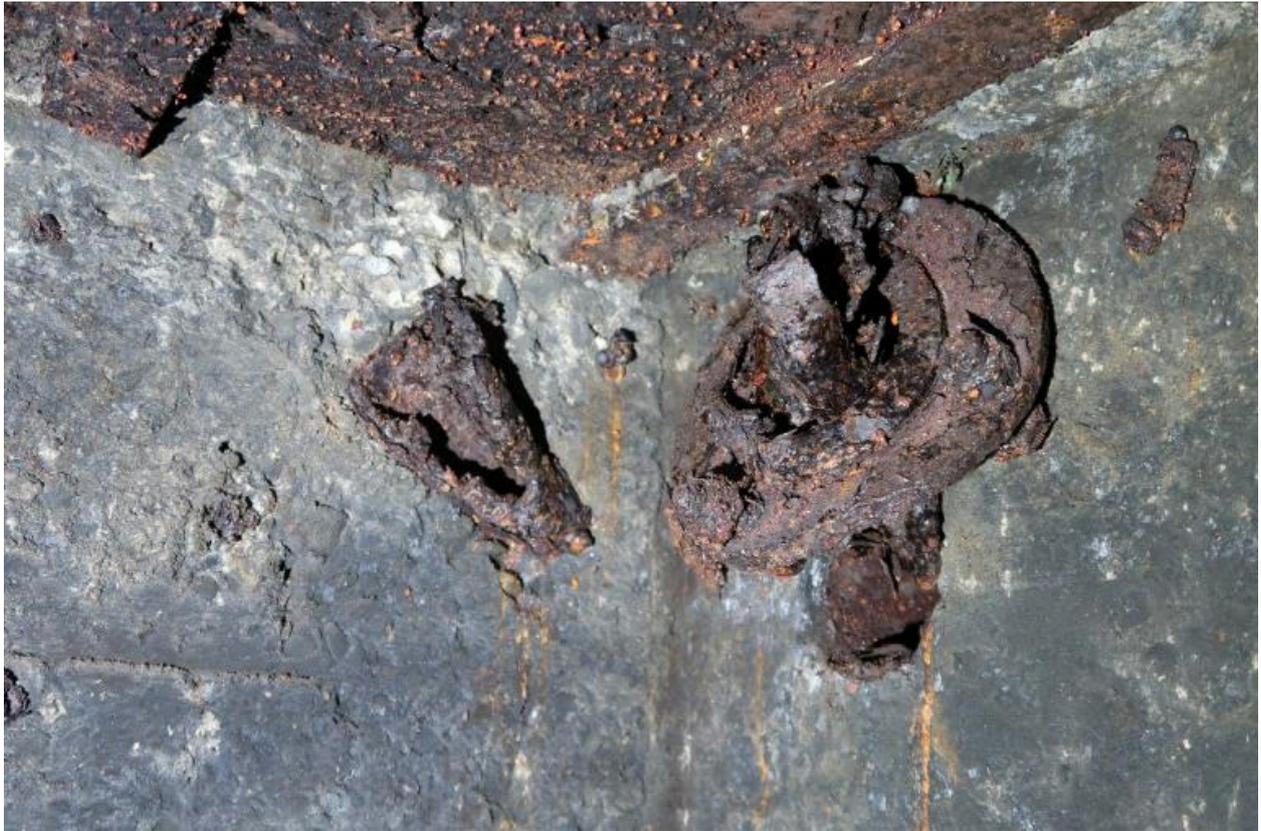
IVR53_20242910359NUCA

Vue de la petite pièce dédiée à l'usage du périscopes : bouche de surpression à clapet à contreponds

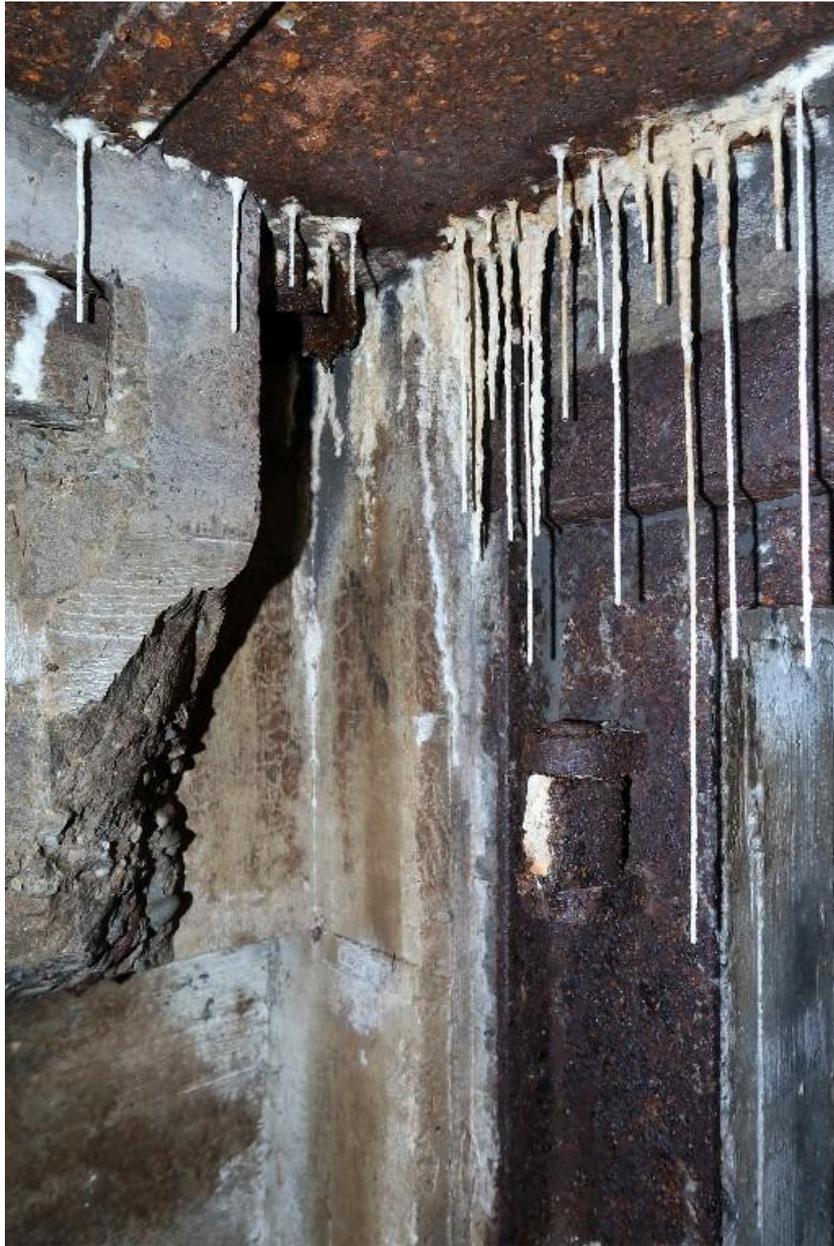
IVR53_20242910368NUCA

Vue intérieure : détail du puits d'antenne dans le couloir d'entrée nord. A droite, l'hubriserie de la porte blindée

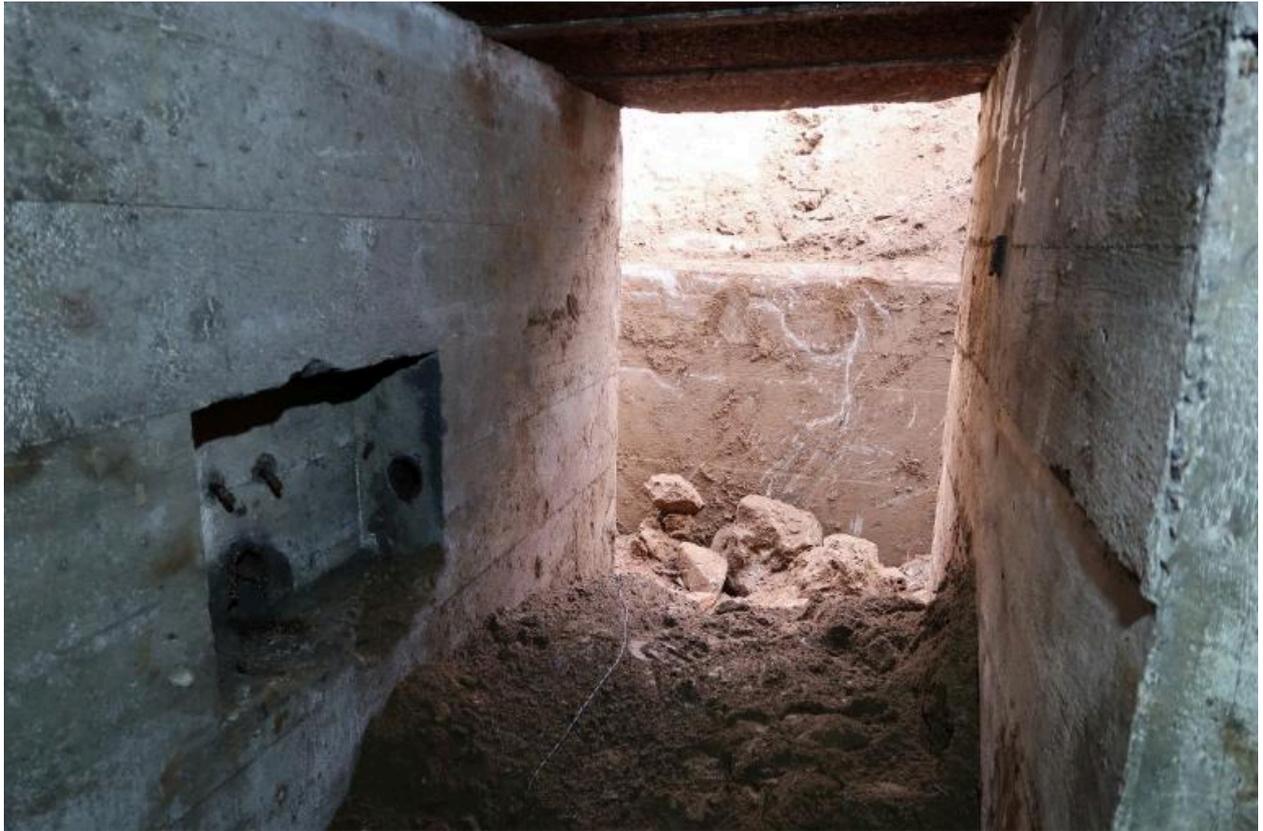
IVR53_20242910369NUCA

Vue de l'entrée nord [dans le sens de la sortie]. Sur le mur latéral se trouve une niche murale avec passage de câble et fixations. Au fond, le mur de protection en béton armé de la tranchée d'accès
