Bunker - abri de type 502 pour deux groupes de combat (B 70 / 1), rue Emma Herland, Kerlinou (Brest)

Numéro de dossier : IA29133720
Date de l'enquête initiale : 2024
Date(s) de rédaction : 2024, 2025
Cadre de l'étude : enquête thématique régionale Inventaire des héritages militaires en Bretagne
Degré d'étude : étudié

Il s'agit d'un bunker - abri de type 502 pour deux groupes de combat (*Doppelunterstand*). Ce type de bunker permanent est classé en norme de protection B (*Baustärke B*) : dalle de couverture et murs périphériques mesurent ainsi 2 mètres d'épaisseur pour résister à un bombardement aérien, maritime ou terrestre. C'est un bunker - habitation (*Wohn-Bunker*) à deux salles de garde ou pièces de vie, conçu pour abriter un "équipage" de 24 soldats comme l'attestent les fixations de couchettes tubulaires. Il s'agit ici d'une version sans cloche blindée, ni puits pour périscope.

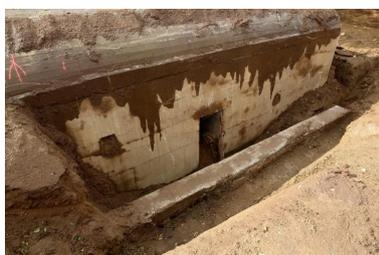
Vue générale : entrée nord avec
sa grille de protection et mur de
soutènement de la tranchée d'accès
Phot. Guillaume Lécueillier
IVR53_20242910489NUCA

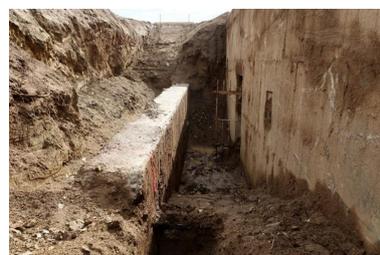
Vue générale depuis le nord : à
gauche, mur de soutènement de
la tranchée d'accès ; au fond, une
bouche de ventilation et l'entrée nord
Phot. Guillaume Lécueillier
IVR53_20242910490NUCA

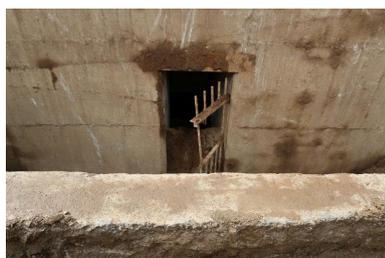
Vue de l'entrée nord avec sa grille de protection. Au premier plan, le mur de soutènement de la tranchée d'accès

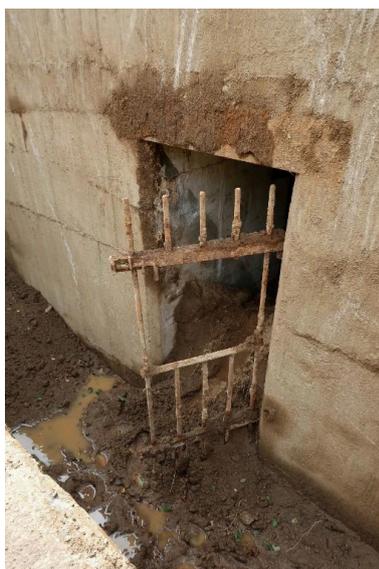
Vue de l'entrée nord avec sa grille de protection. Au premier plan, le mur de soutènement de la tranchée d'accès

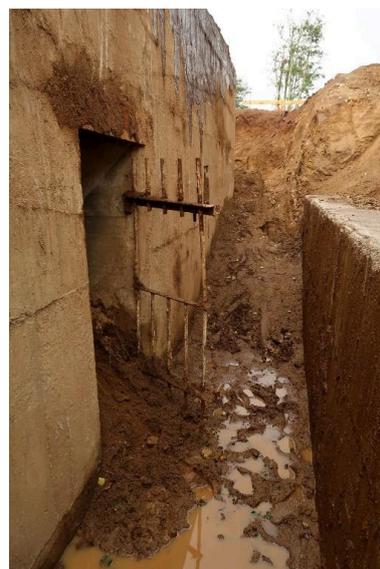
Vue de l'entrée nord avec sa grille de protection. A droite, le mur de soutènement de la tranchée d'accès

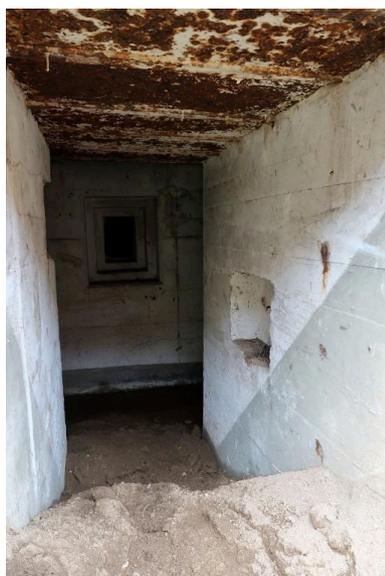
Vue du l'entrée nord : couloir d'accès avec niche murale flanqué par un créneau de tir. Sur les murs latéraux, peinture murale en biseau pour éviter le repérage de l'entrée du bunker depuis le ciel

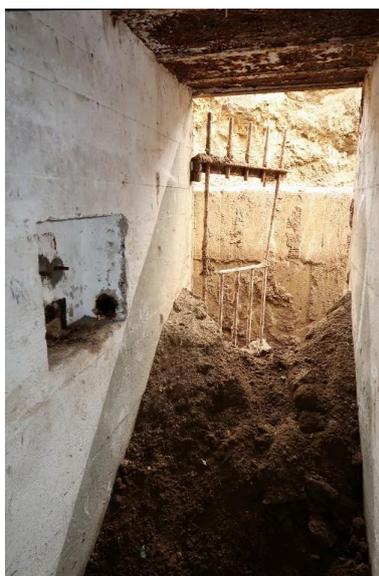
Vue du l'entrée nord avec sa grille de protection : couloir d'accès avec niche murale. Sur les murs latéraux, peinture murale en biseau pour éviter le repérage de l'entrée du bunker depuis le ciel

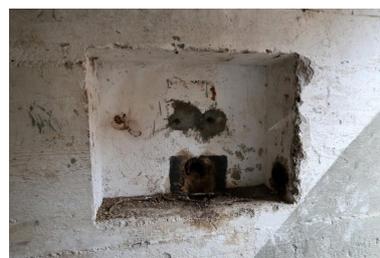
Vue du l'entrée nord : niche murale avec passage de câble et fixations (mur nord). Sur le mur, peinture murale en biseau pour éviter le repérage de l'entrée du bunker depuis le ciel

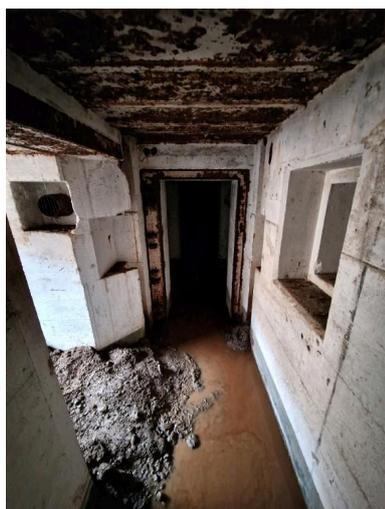
Vue de l'entrée nord : couloir d'accès au sas avec son pan coupé. Seule l'huissérie témoigne de la présence de la porte blindée (ferraillée). De part et d'autre du couloir, passages d'antenne

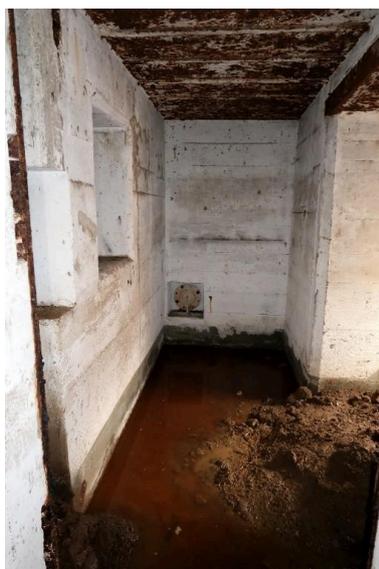
Vue de l'entrée nord : extrémité nord du couloir avec une bouche de suppression à clapet à contrepoids en aluminium. A gauche, emplacement d'un passage d'antenne et du créneau de tir défendant l'entrée

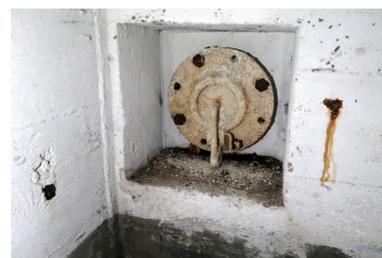
Vue de l'entrée nord : extrémité nord du couloir avec bouche de suppression à clapet à contrepoids en aluminium

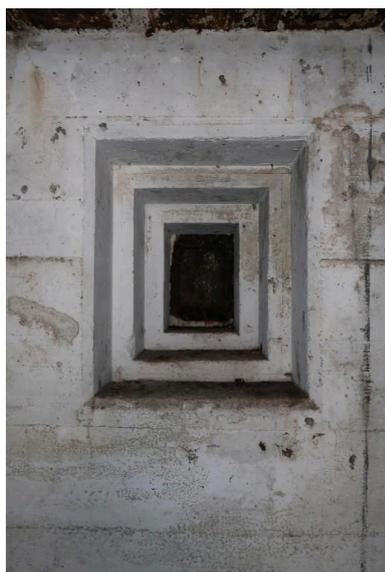
Vue de l'entrée nord : couloir d'accès flanqué par un créneau de tir. Le créneau est en bois

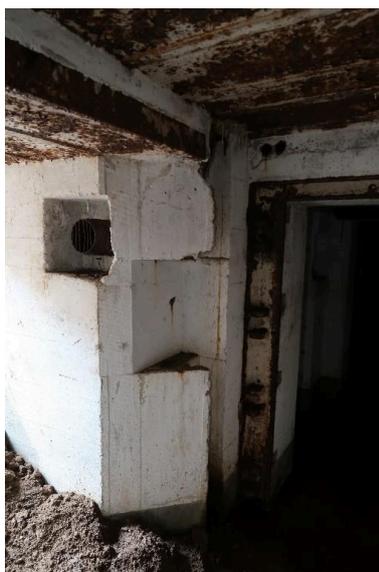
Vue de l'entrée nord : couloir d'accès au sas avec son pan coupé. Seule l'huissérie témoigne de la présence de la porte blindée (ferraillée). De part et d'autre du couloir, passages d'antenne

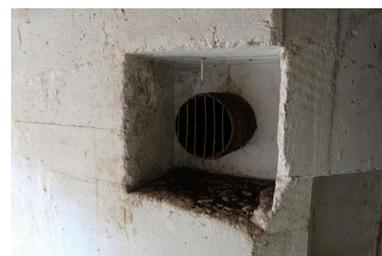
Vue de l'entrée nord : niche murale avec tuyau et sa grille de protection (mur sud)

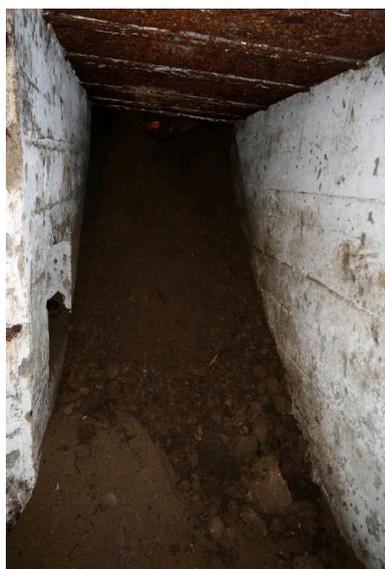
Vue de l'entrée sud remblayée.
A gauche (mur nord), au
ras du sol, niche murale
Phot. Guillaume Lécueillier
IVR53_20242910494NUCA

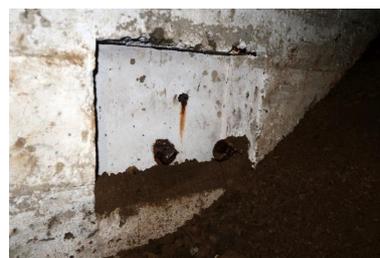
Vue du l'entrée sud remblayée :
niche murale avec passage
de câble (mur nord)
Phot. Guillaume Lécueillier
IVR53_20242910496NUCA

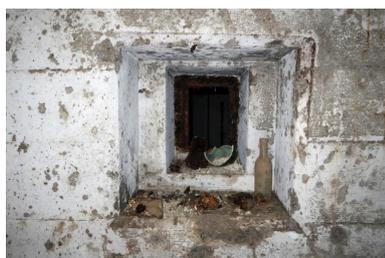
Vue de l'entrée sud remblayée :
créneau de tir. Les murs en béton
sont constellés d'éclats ; sur le
créneau faisant tablette, différents
artefacts dont une bouteille
Phot. Guillaume Lécueillier
IVR53_20242910497NUCA

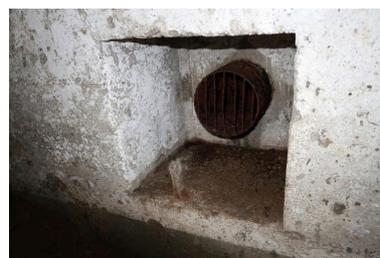
Vue de l'entrée sud remblayée :
niche murale avec tuyau
et sa grille de protection
Phot. Guillaume Lécueillier
IVR53_20242910500NUCA

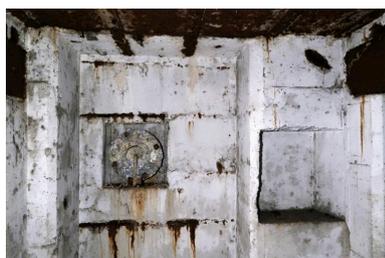
Vue du sas : mur est avec
bouche de surpression à clapet
à contrepoids en aluminium et
niche murale. De part et d'autre
se trouvaient deux portes blindées
Phot. Guillaume Lécueillier
IVR53_20242910477NUCA

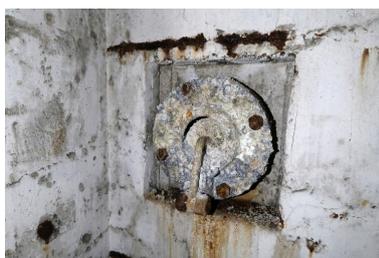
Vue du sas : mur est avec
bouche de surpression à clapet
à contrepoids en aluminium
Phot. Guillaume Lécueillier
IVR53_20242910476NUCA

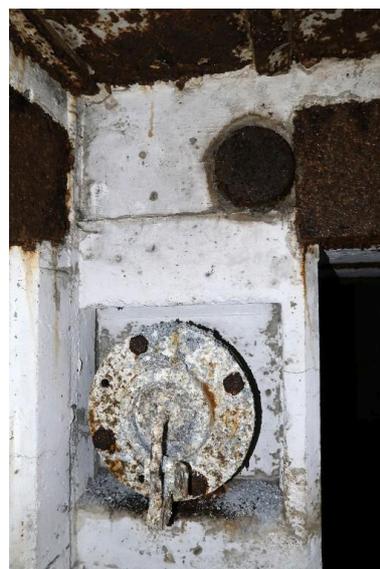
Vue du sas : mur ouest avec
bouche de surpression à clapet
à contrepoids en aluminium
Phot. Guillaume Lécueillier
IVR53_20242910502NUCA

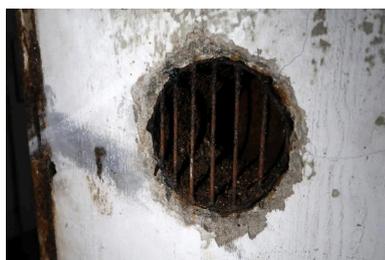
Vue du sas : tuyau avec
sa grille de protection
Phot. Guillaume Lécueillier
IVR53_20242910503NUCA

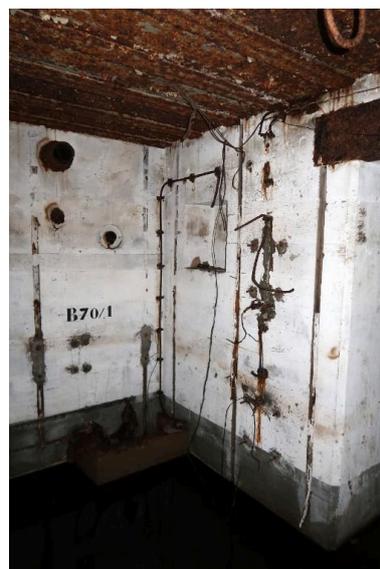
Vue intérieure : salle de garde nord,
angle nord-est. Au sol, les arrivées
des câbles téléphoniques du boîtier
de connexion [disparu] qui était fixé
au mur. Sur le mur nord se trouve
peint le numéro du bunker : B 70 / 1
Phot. Guillaume Lécueillier
IVR53_20242910507NUCA

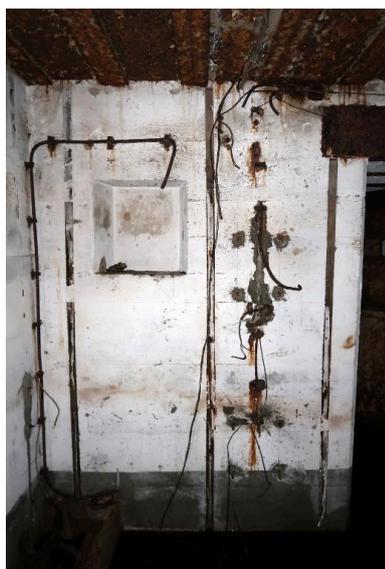
Vue intérieure : salle de garde nord, angle nord-est, portion de mur ouest avec niche murale et système de câblage en place
Phot. Guillaume Lécueillier
IVR53_20242910508NUCA

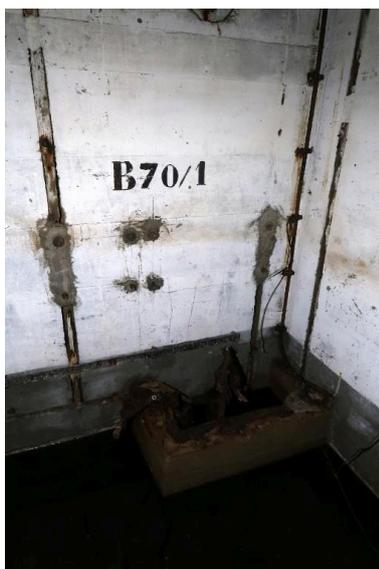
Vue intérieure : salle de garde nord, angle nord-est. Au sol, les arrivées des câbles téléphoniques du boîtier de connexion [disparu] qui était fixé au mur. Sur le mur nord se trouve peint le numéro du bunker : B 70 / 1
Phot. Guillaume Lécueillier
IVR53_20242910509NUCA

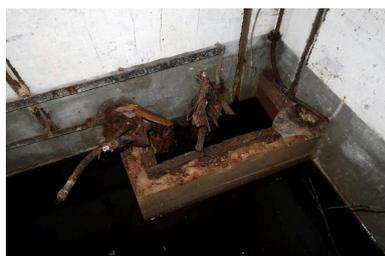
Vue intérieure : salle de garde nord, angle nord-est. Au sol, les arrivées des câbles téléphoniques du boîtier de connexion [disparu] qui était fixé au mur
Phot. Guillaume Lécueillier
IVR53_20242910511NUCA

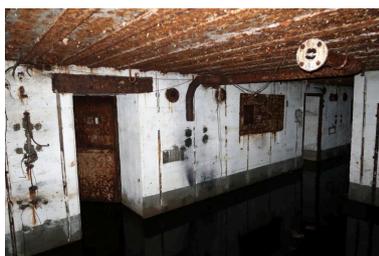
Vue intérieure : salle de garde nord depuis le nord-ouest. La porte donne accès à une petite pièce fermée par une porte blindée à deux vantaux
Phot. Guillaume Lécueillier
IVR53_20242910512NUCA

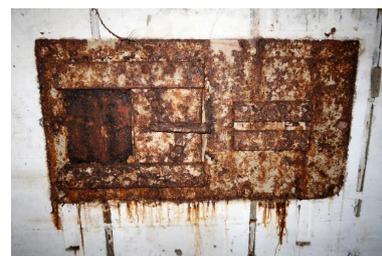
Vue intérieure : salle de garde nord, créneau blindé de défense
Phot. Guillaume Lécueillier
IVR53_20242910513NUCA

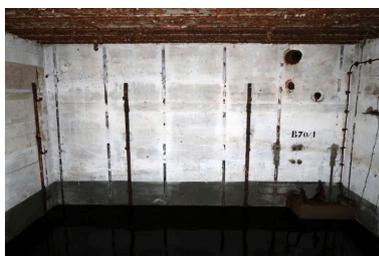
Vue intérieure : salle de garde nord, mur nord avec les supports muraux pour trois couchettes tubulaires. Sur le mur nord se trouve peint le numéro du bunker : B 70 / 1
Phot. Guillaume Lécueillier
IVR53_20242910515NUCA

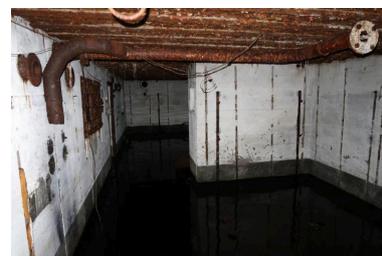
Vue intérieure : salle de garde nord, mur de refend avec les supports muraux pour trois couchettes tubulaires
Phot. Guillaume Lécueillier
IVR53_20242910516NUCA

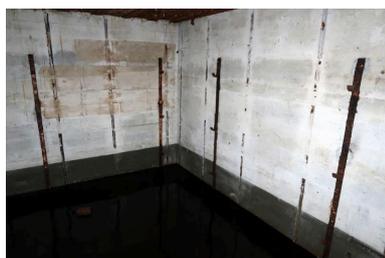
Vue intérieure : salle de garde nord, détail des murs nord et ouest avec les supports muraux pour six couchettes tubulaires
Phot. Guillaume Lécueillier
IVR53_20242910517NUCA

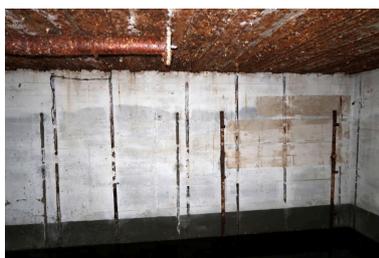
Vue intérieure : salle de garde nord, détail du mur ouest avec les supports muraux pour six couchettes tubulaires
Phot. Guillaume Lécueillier
IVR53_20242910518NUCA

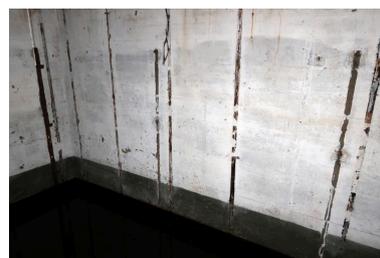
Vue intérieure : salle de garde nord, détail du mur ouest avec les supports muraux pour trois couchettes tubulaires
Phot. Guillaume Lécueillier
IVR53_20242910519NUCA

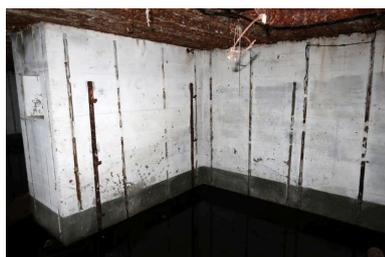
Vue intérieure : salle de garde nord, détail des murs ouest et sud (refend) avec les supports muraux pour six couchettes tubulaires. Le mur de refend est doté d'une niche murale
Phot. Guillaume Lécueillier
IVR53_20242910520NUCA

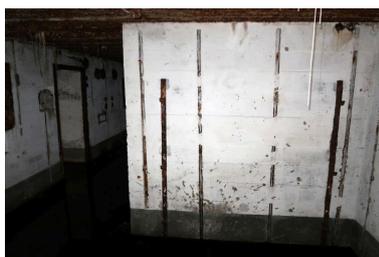
Vue intérieure : salle de garde nord, mur de refend avec les supports muraux pour trois couchettes tubulaires. Au niveau du sol, le mur montre les traces d'une explosion
Phot. Guillaume Lécueillier
IVR53_20242910521NUCA

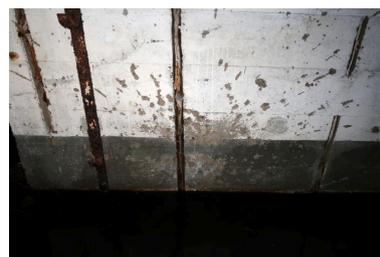
Vue intérieure : salle de garde nord, détail du mur de refend. Au niveau du sol, le mur montre les traces d'une explosion
Phot. Guillaume Lécueillier
IVR53_20242910522NUCA

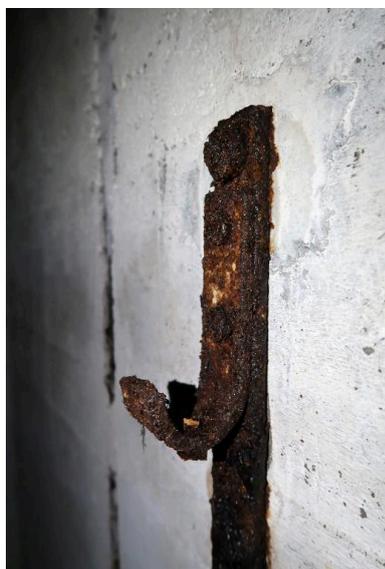
Vue de l'un des crochets muraux pour la fixation des couchettes tubulaires
Phot. Guillaume Lécueillier
IVR53_20242910523NUCA

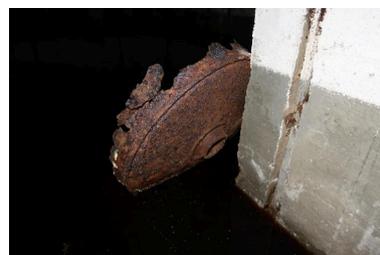
Vue intérieure : contre le mur de refend, vestiges du filtre à charbon du ventilateur
Phot. Guillaume Lécueillier
IVR53_20242910506NUCA

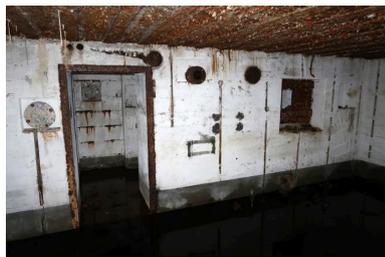
Vue intérieure : salle de garde sud. La porte débouche sur le sas. A gauche, bouche de surpression à clapet à contrepoids en aluminium ; au centre, emplacement du ventilateur [disparu] ; à droite, créneau blindé de défense
Phot. Guillaume Lécueillier
IVR53_20242910524NUCA

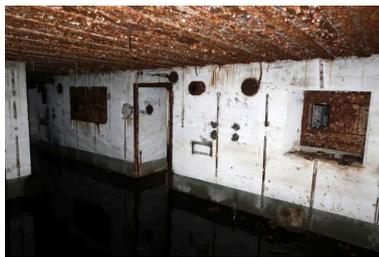
Vue intérieure : salle de garde sud. La porte débouche sur le sas. Au centre, emplacement du ventilateur [disparu] ; à droite, créneau blindé de défense
Phot. Guillaume Lécueillier
IVR53_20242910525NUCA

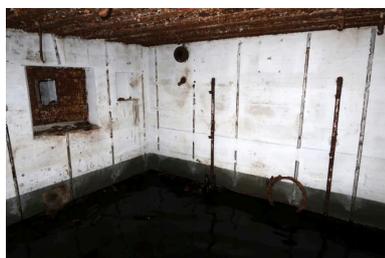
Vue intérieure : salle de garde sud, détail des murs est et sud. Le mur sud comprend des supports muraux pour trois couchettes tubulaires. A gauche, créneau blindé de défense d'entrée
Phot. Guillaume Lécueillier
IVR53_20242910527NUCA

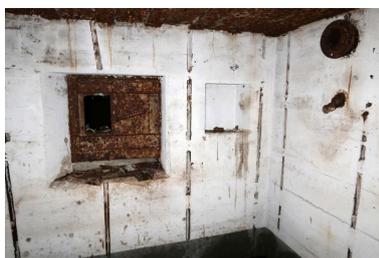
Vue intérieure : salle de garde sud, angle sud-est, créneau blindé de défense d'entrée et niche murale
Phot. Guillaume Lécueillier
IVR53_20242910528NUCA

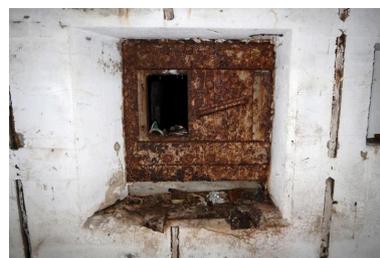
Vue intérieure : salle de garde sud, créneau blindé de défense d'entrée
Phot. Guillaume Lécueillier
IVR53_20242910529NUCA

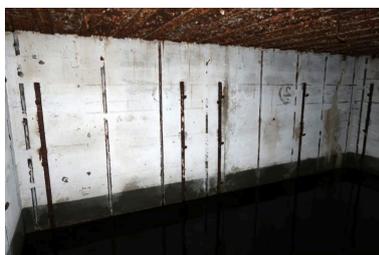
Vue intérieure : salle de garde sud, mur ouest. Il comprend des supports muraux pour six couchettes tubulaires
Phot. Guillaume Lécueillier
IVR53_20242910531NUCA

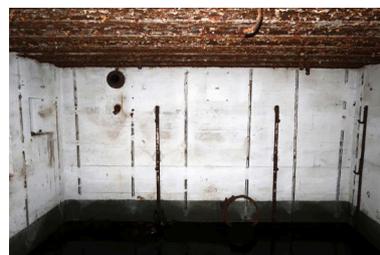
Vue intérieure : salle de garde sud, mur sud. Il comprend des supports muraux pour trois couchettes tubulaires. A gauche, niche murale
Phot. Guillaume Lécueillier
IVR53_20242910532NUCA

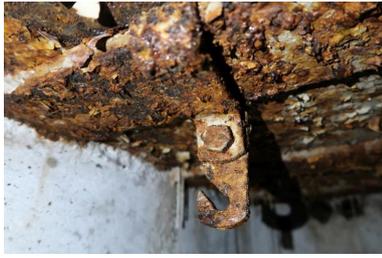
Vue intérieure : salle de garde sud, détail d'un crochet de suspension pour couchettes tubulaires
Phot. Guillaume Lécueillier
IVR53_20242910533NUCA

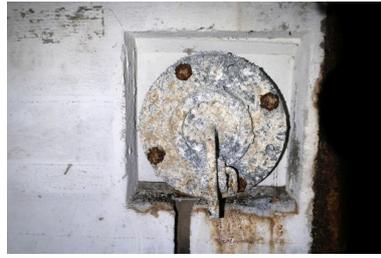
Vue intérieure : salle de garde sud, bouche de surpression à clapet à contreponds en aluminium
Phot. Guillaume Lécueillier
IVR53_20242910534NUCA

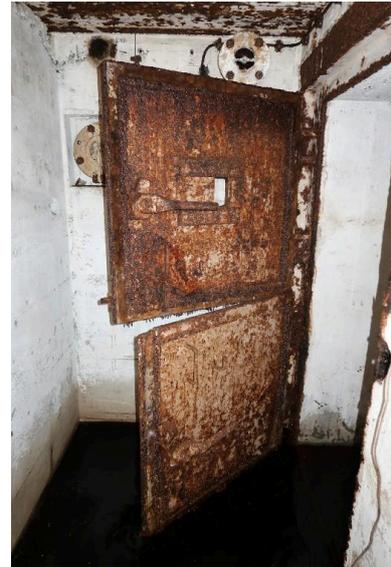
Vue intérieure : petite pièce située au nord-est, porte blindée à deux vantaux
Phot. Guillaume Lécueillier
IVR53_20242910535NUCA

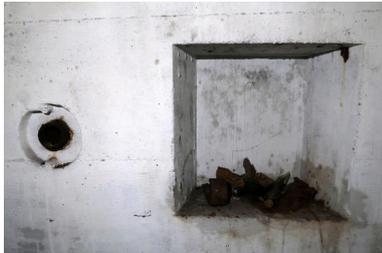
Vue intérieure : petite pièce située au nord-est, niche murale et hygiaphone (?)
Phot. Guillaume Lécueillier
IVR53_20242910536NUCA

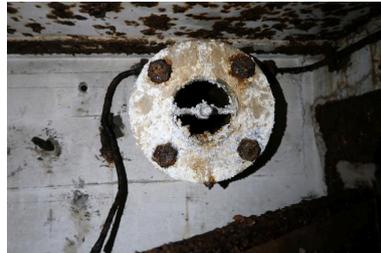
Vue intérieure : petite pièce située au nord-est, bouche de soufflage à vis réglable
Phot. Guillaume Lécueillier
IVR53_20242910537NUCA

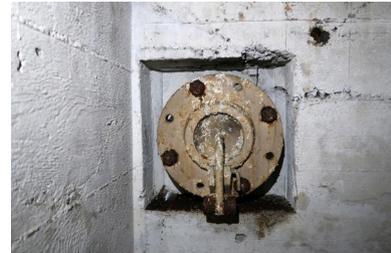
Vue intérieure : petite pièce située au nord-est, bouche de surpression à clapet à contreponds en aluminium
Phot. Guillaume Lécueillier
IVR53_20242910538NUCA

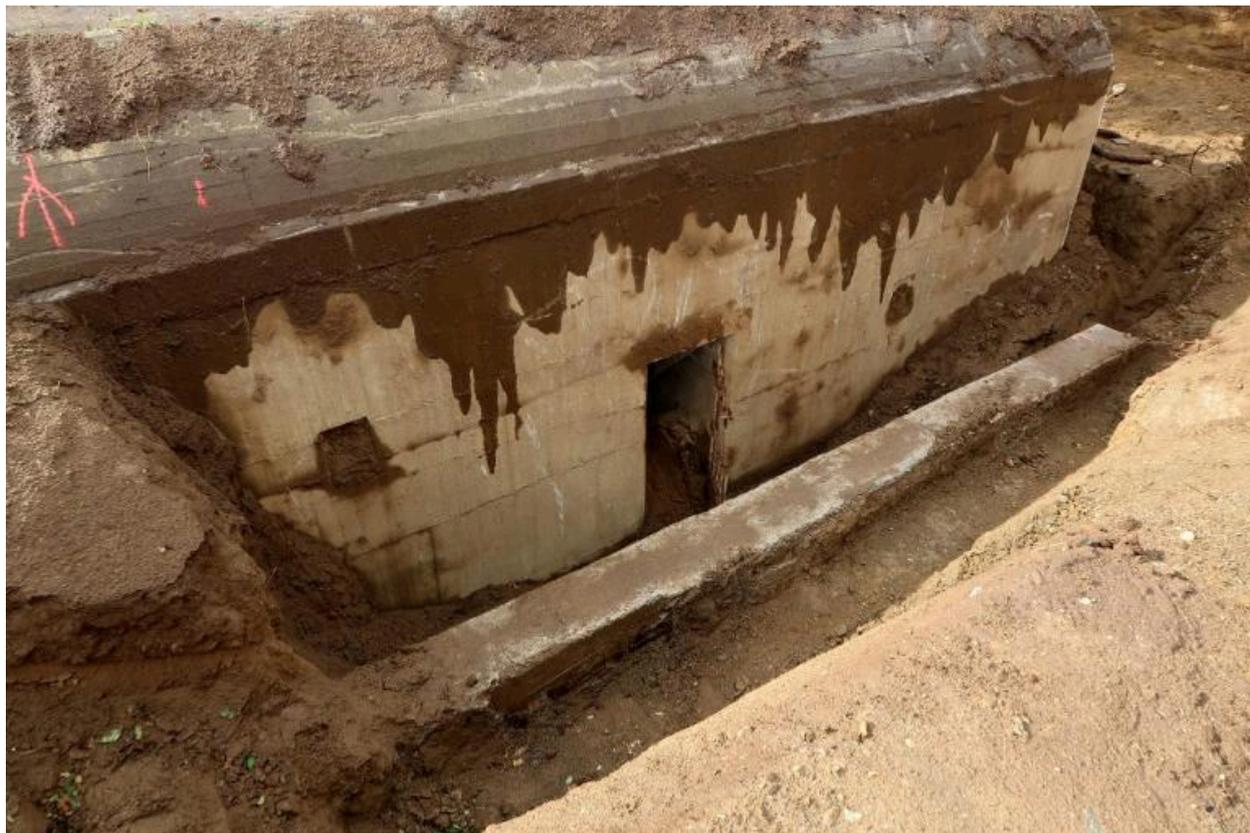
Vue générale : entrée nord avec sa grille de protection et mur de soutènement de la tranchée d'accès

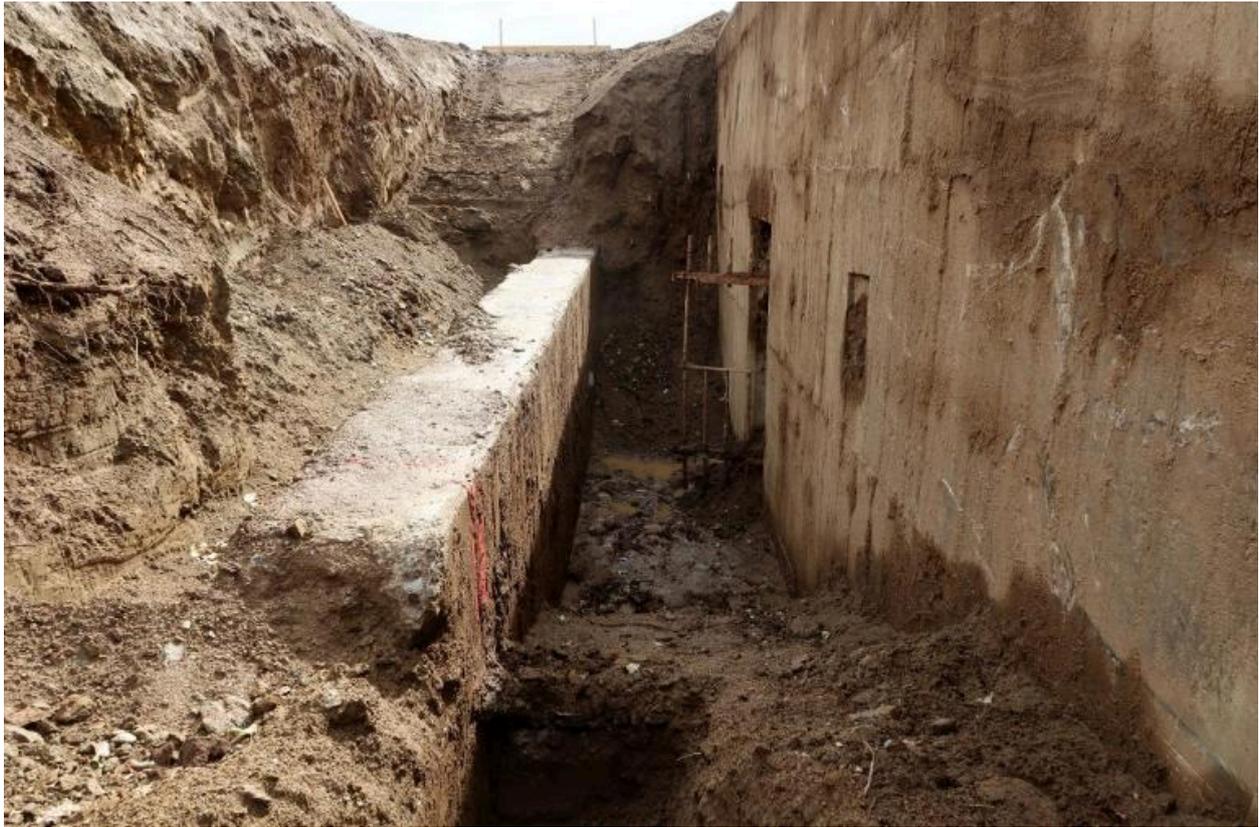
Vue générale depuis le nord : à gauche, mur de soutènement de la tranchée d'accès ; au fond, une bouche de ventilation et l'entrée nord

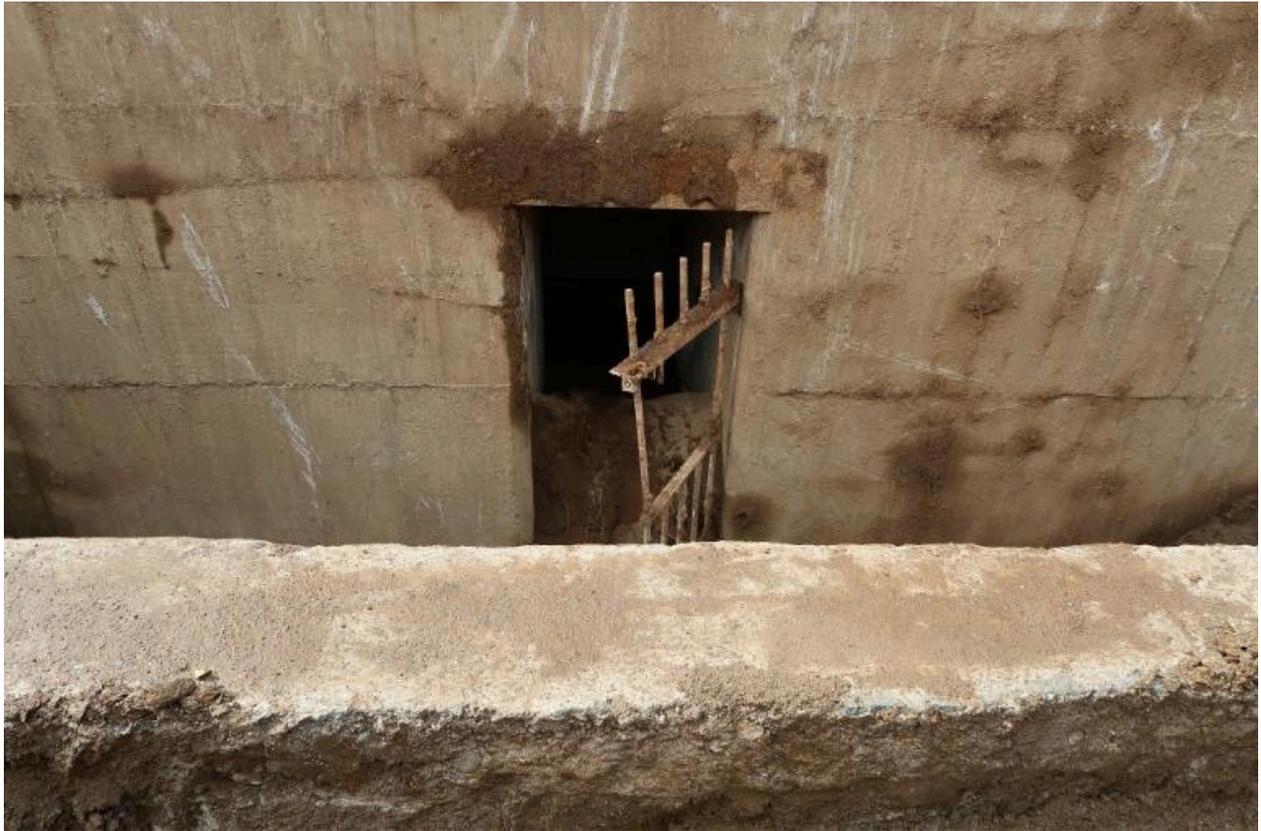
Vue de l'entrée nord avec sa grille de protection. Au premier plan, le mur de soutènement de la tranchée d'accès

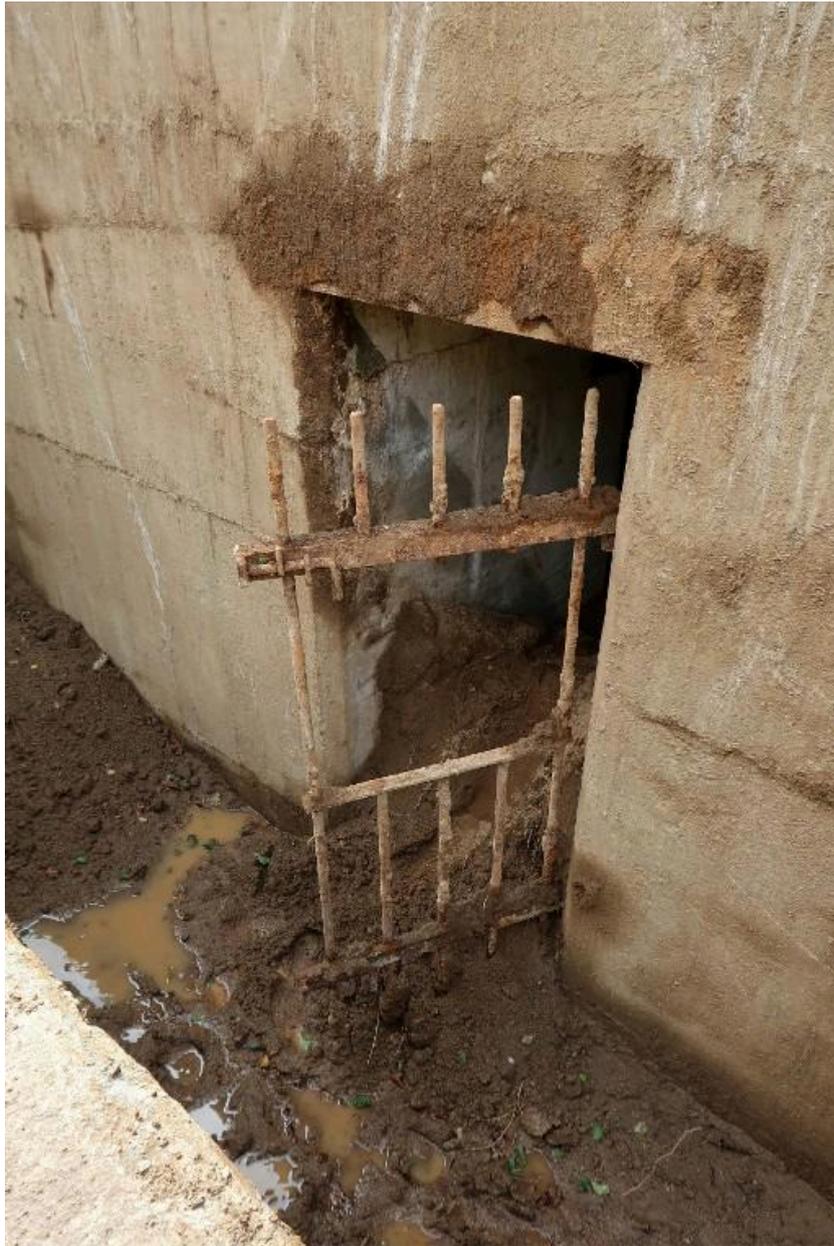
Vue de l'entrée nord avec sa grille de protection. Au premier plan, le mur de soutènement de la tranchée d'accès

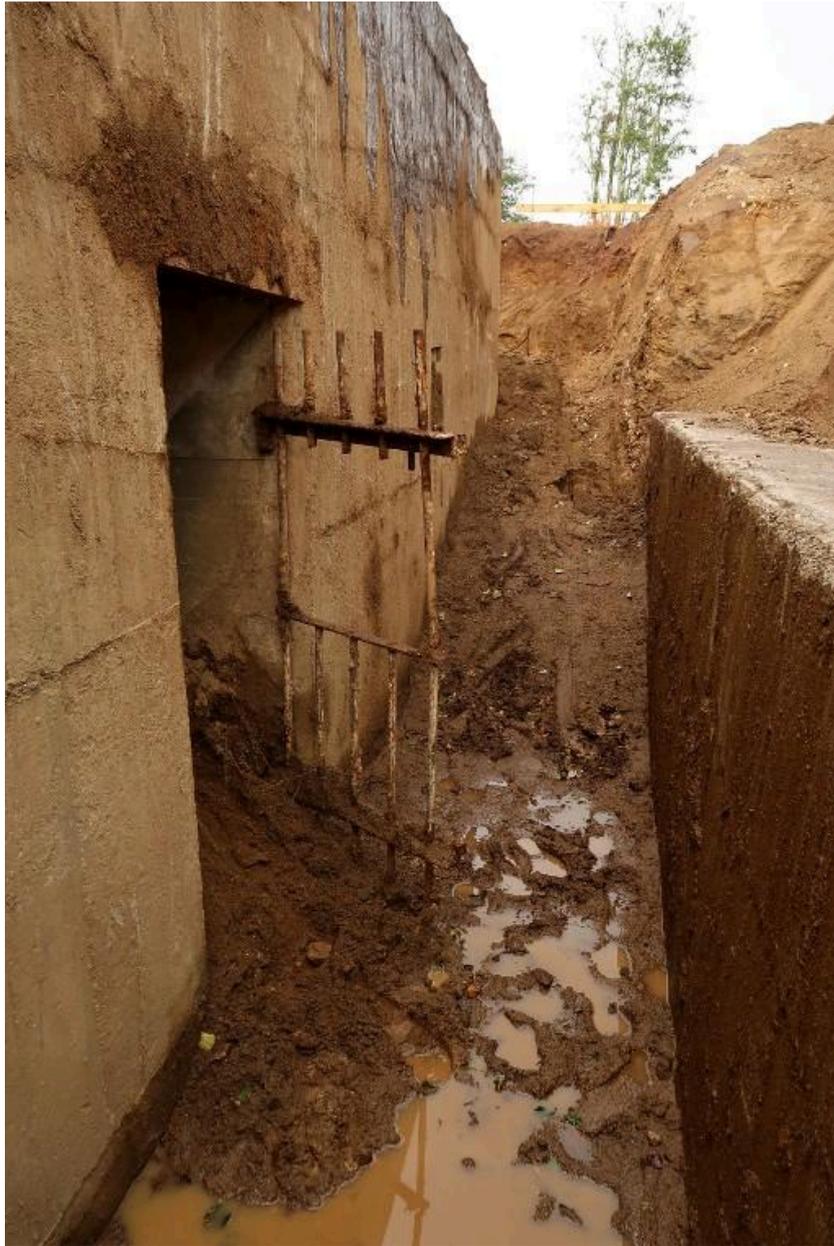
Vue de l'entrée nord avec sa grille de protection. A droite, le mur de soutènement de la tranchée d'accès

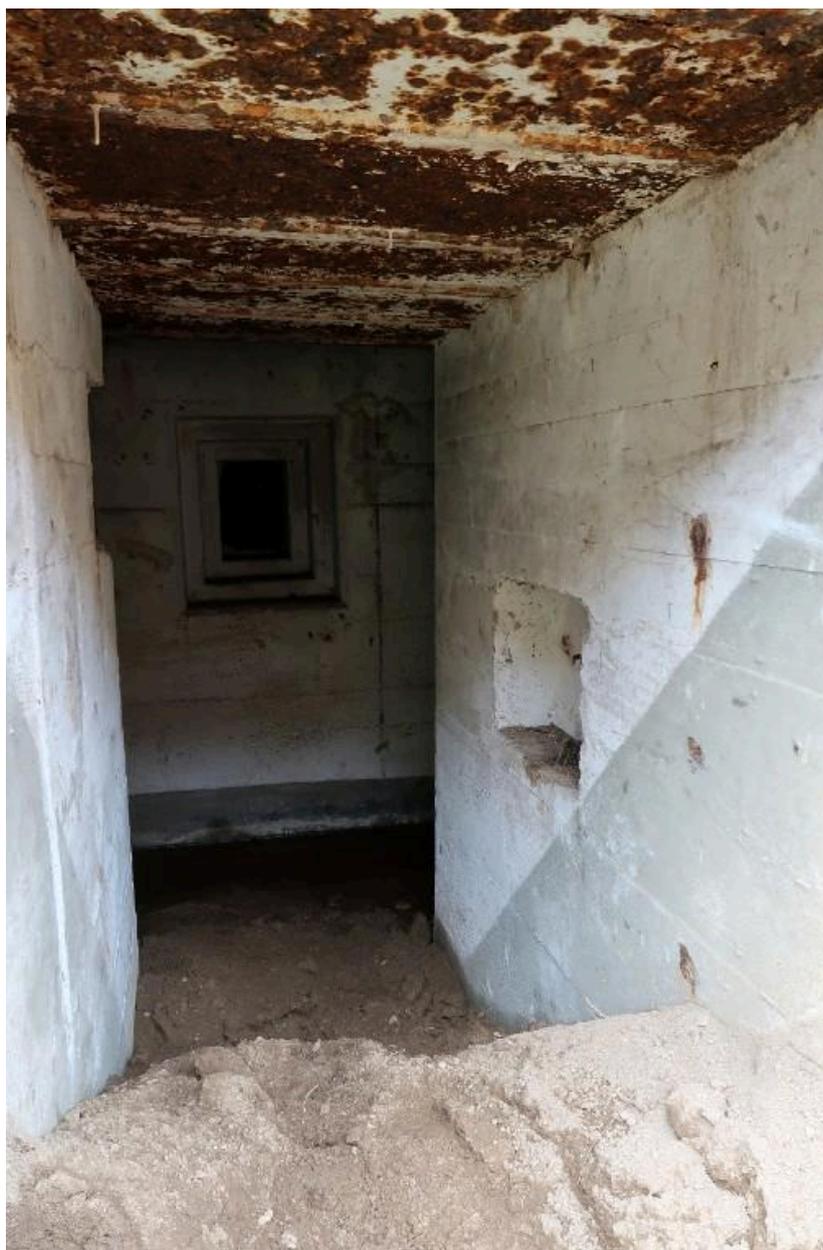
Vue de l'entrée nord : couloir d'accès avec niche murale flanqué par un créneau de tir. Sur les murs latéraux, peinture murale en biseau pour éviter le repérage de l'entrée du bunker depuis le ciel

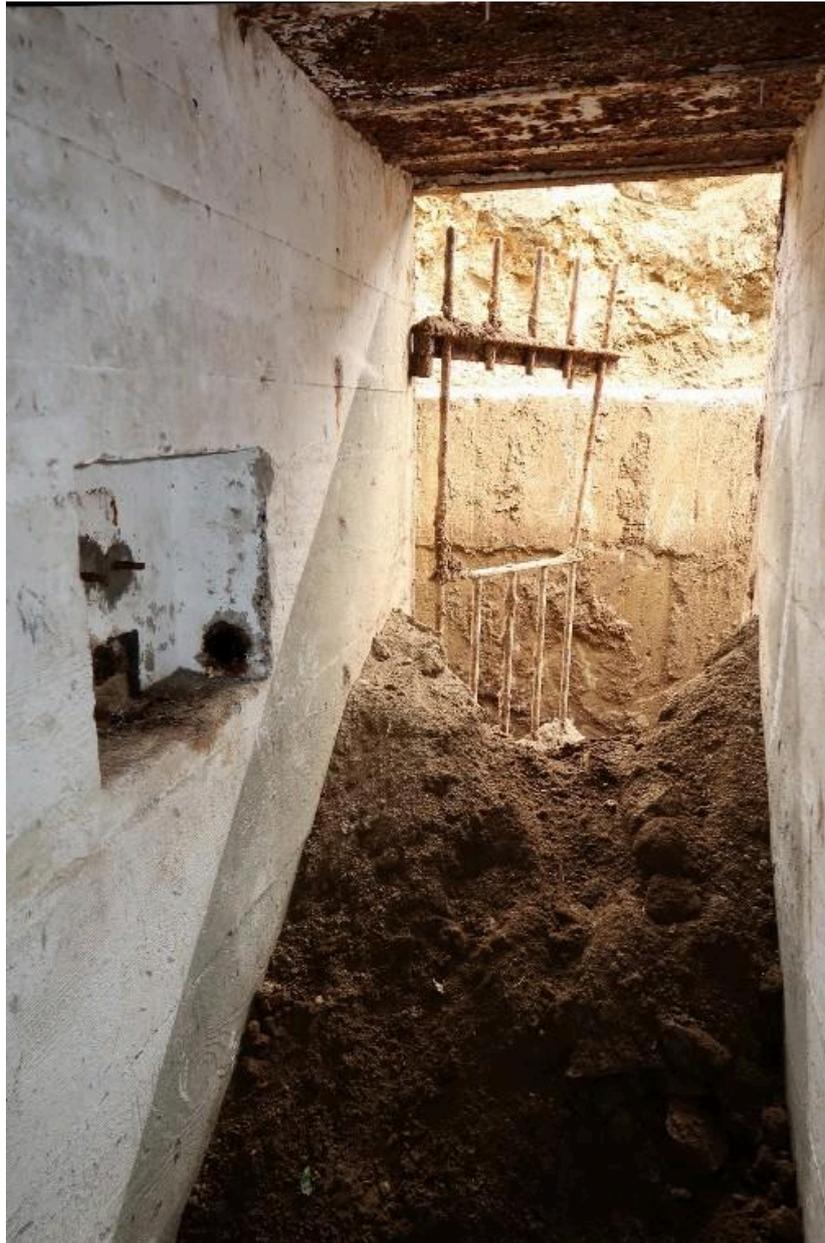
Vue de l'entrée nord avec sa grille de protection : couloir d'accès avec niche murale. Sur les murs latéraux, peinture murale en biseau pour éviter le repérage de l'entrée du bunker depuis le ciel

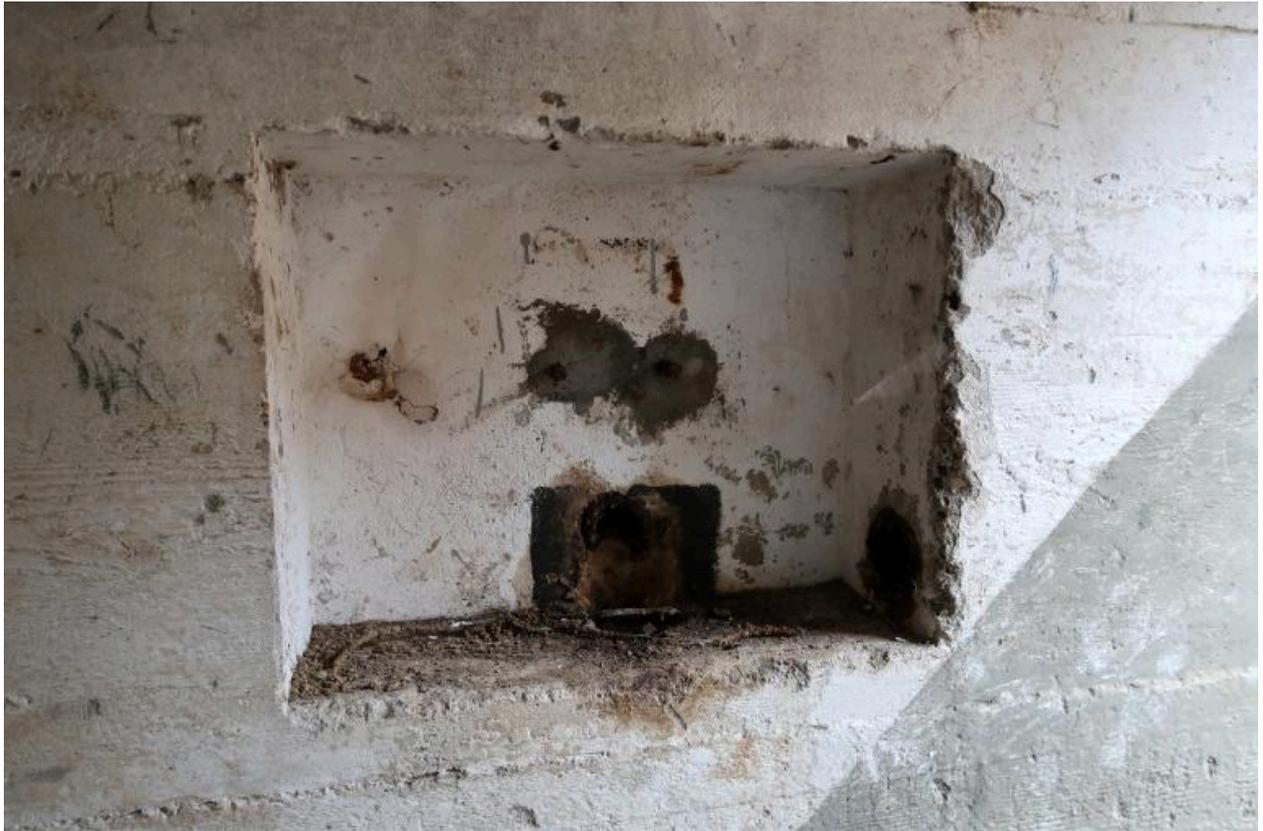
Vue de l'entrée nord : niche murale avec passage de câble et fixations (mur nord). Sur le mur, peinture murale en biseau pour éviter le repérage de l'entrée du bunker depuis le ciel

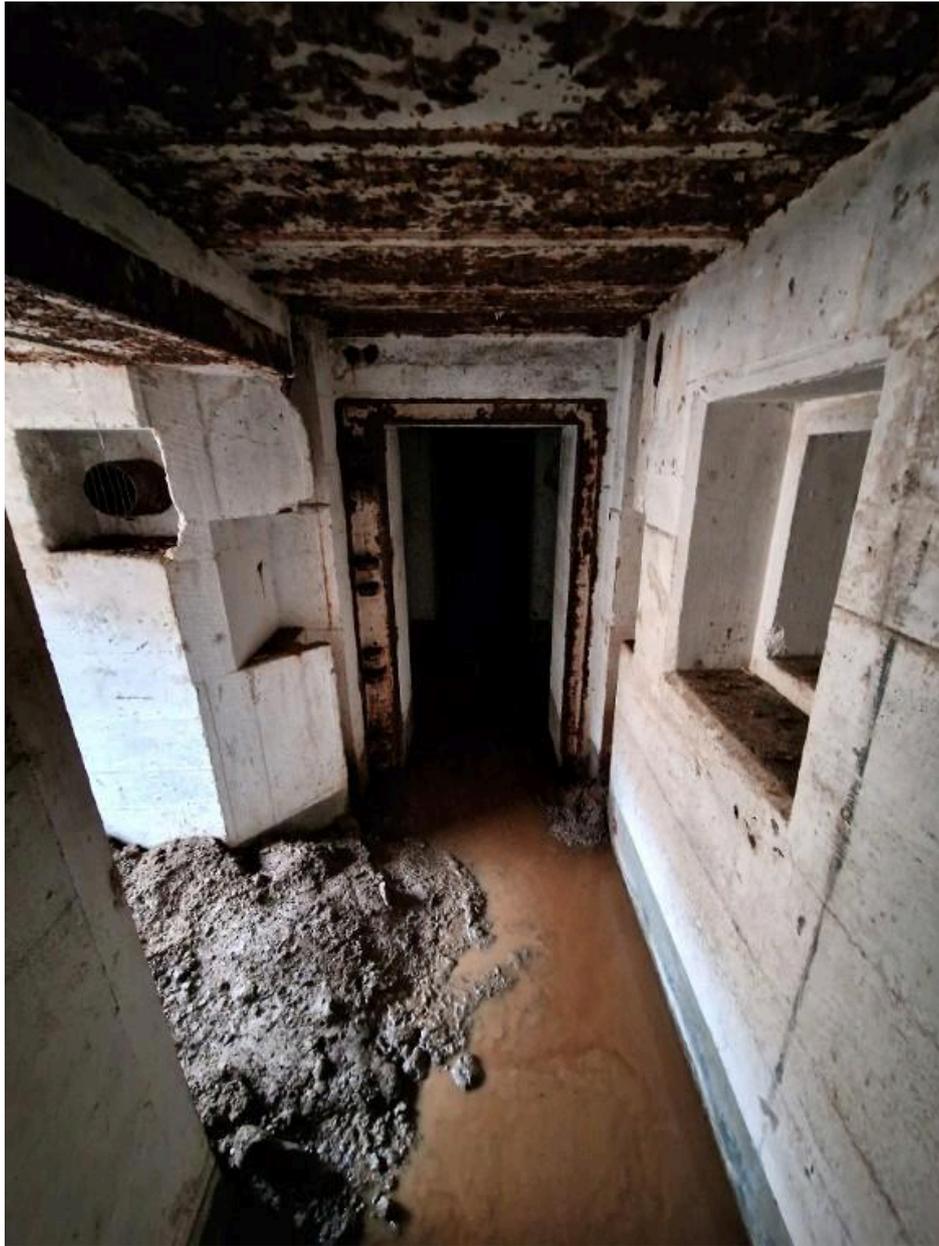
Vue de l'entrée nord : couloir d'accès au sas avec son pan coupé. Seule l'huissierie témoigne de la présence de la porte blindée (ferraillée). De part et d'autre du couloir, passages d'antenne

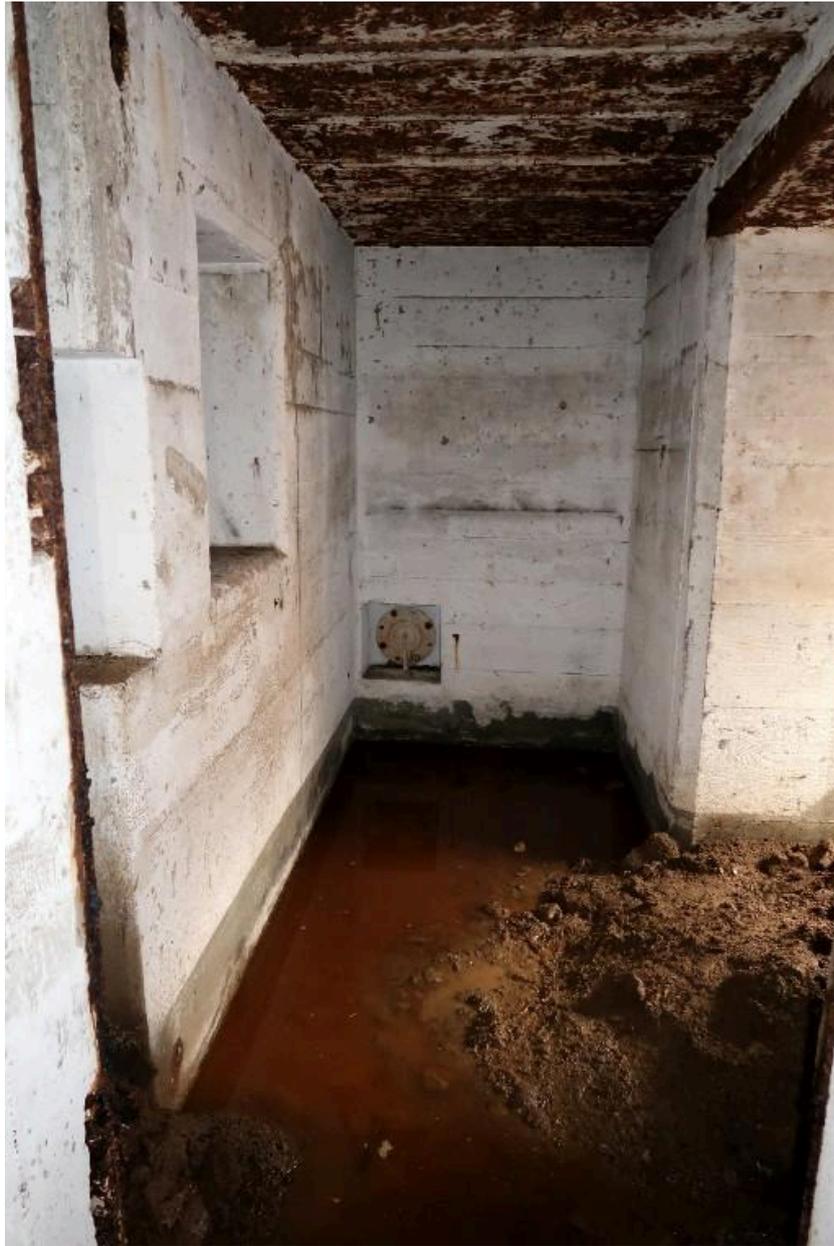
Vue de l'entrée nord : extrémité nord du couloir avec une bouche de surpression à clapet à contrepois en aluminium. A gauche, emplacement d'un passage d'antenne et du créneau de tir défendant l'entrée

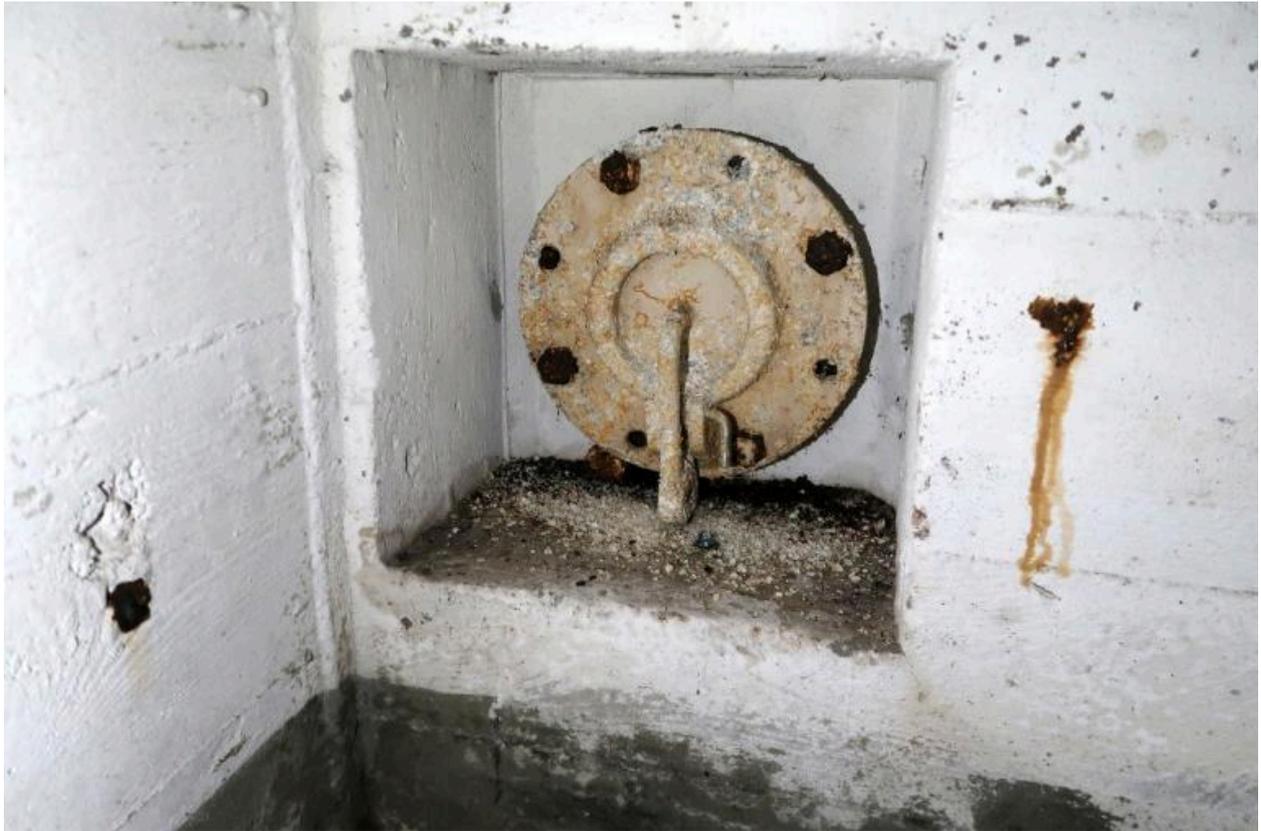
Vue de l'entrée nord : extrémité nord du couloir avec bouche de surpression à clapet à contrepoids en aluminium

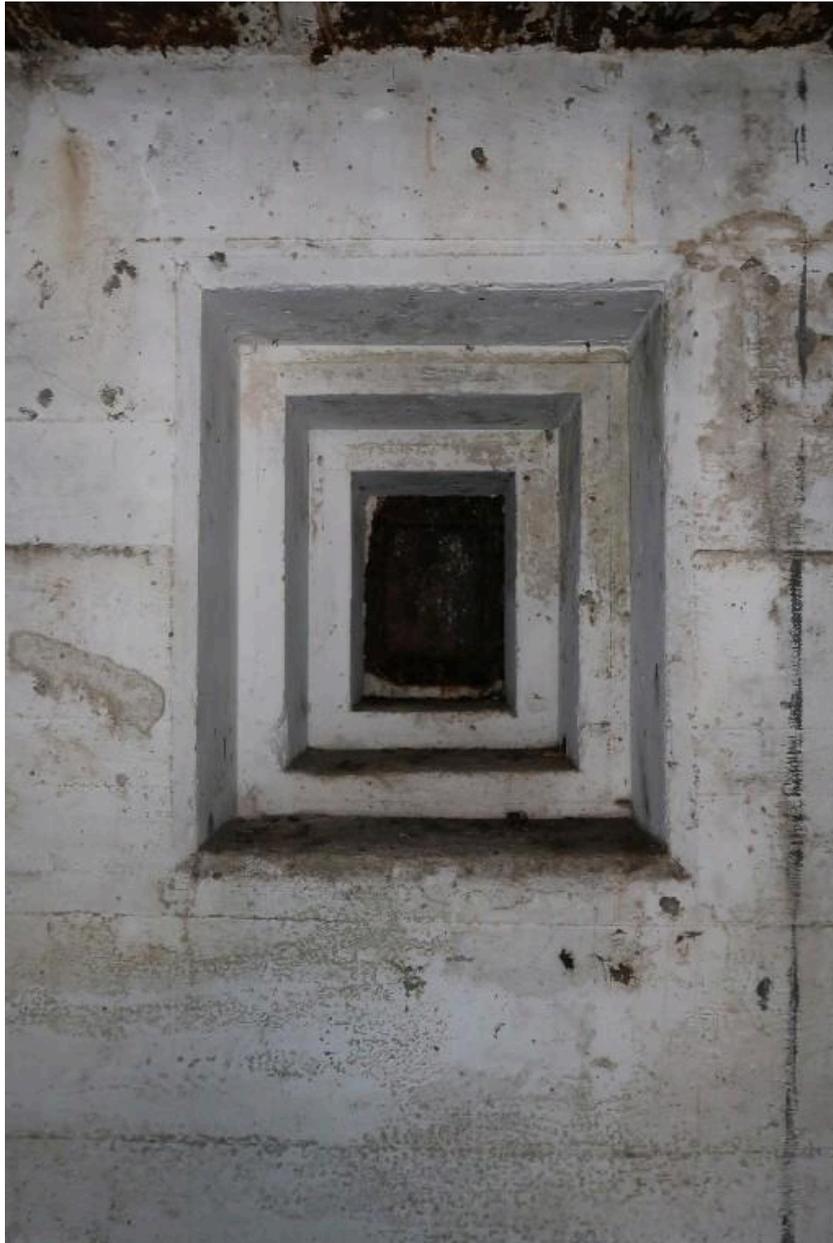
Vue du l'entrée nord : couloir d'accès flanqué par un créneau de tir. Le créneau est en bois
