Bunker - abri de type 502 pour deux groupes de combat (B 70 / 1), rue Emma Herland, Kerlinou (Brest)

Numéro de dossier : IA29133720
Date de l'enquête initiale : 2024
Date(s) de rédaction : 2024, 2025
Cadre de l'étude : enquête thématique régionale Inventaire des héritages militaires en Bretagne
Degré d'étude : étudié

Il s'agit d'un bunker - abri de type 502 pour deux groupes de combat (*Doppelunterstand*). Ce type de bunker permanent est classé en norme de protection B (*Baustärke B*) : dalle de couverture et murs périphériques mesurent ainsi 2 mètres d'épaisseur pour résister à un bombardement aérien, maritime ou terrestre. C'est un bunker - habitation (*Wohn-Bunker*) à deux salles de garde ou pièces de vie, conçu pour abriter un "équipage" de 24 soldats comme l'attestent les fixations de couchettes tubulaires. Il s'agit ici d'une version sans cloche blindée, ni puits pour périscope.

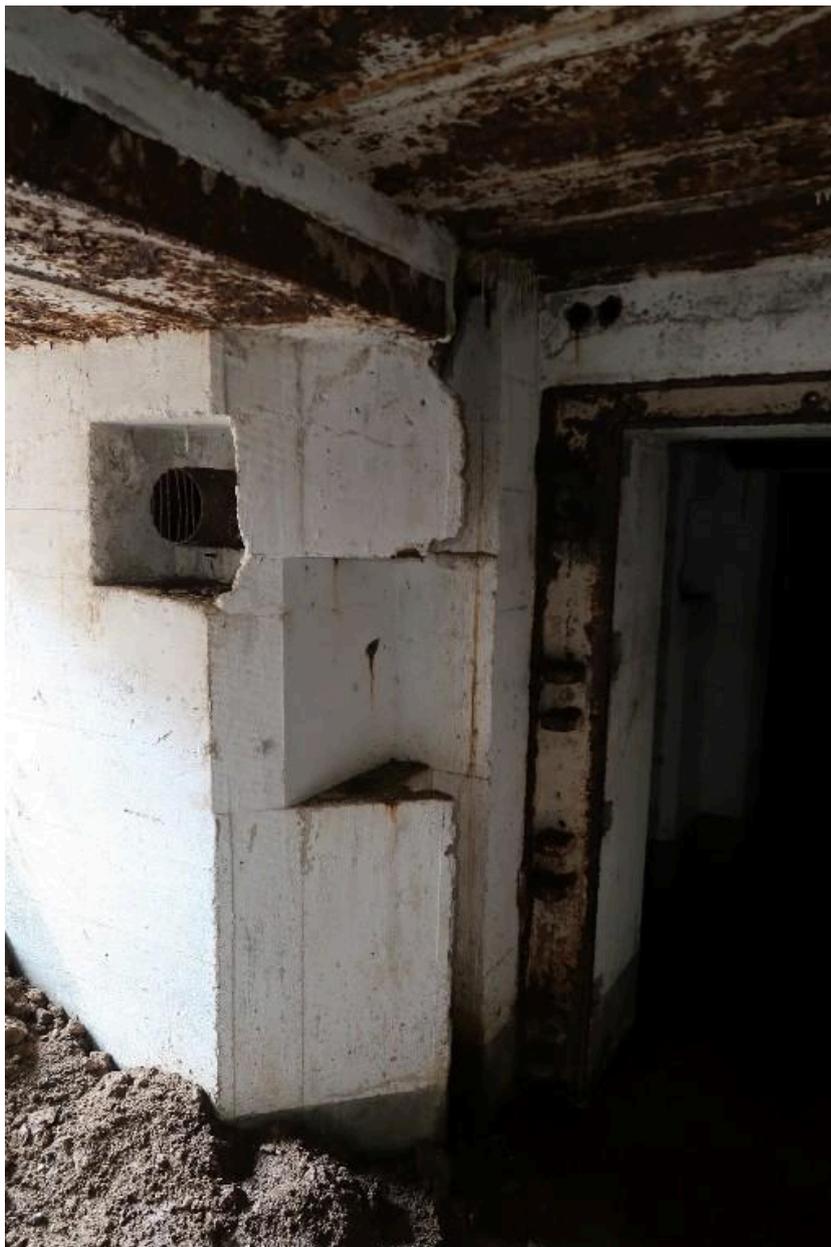
Vue de l'entrée nord : couloir d'accès au sas avec son pan coupé. Seule l'huissierie témoigne de la présence de la porte blindée (ferraillée). De part et d'autre du couloir, passages d'antenne

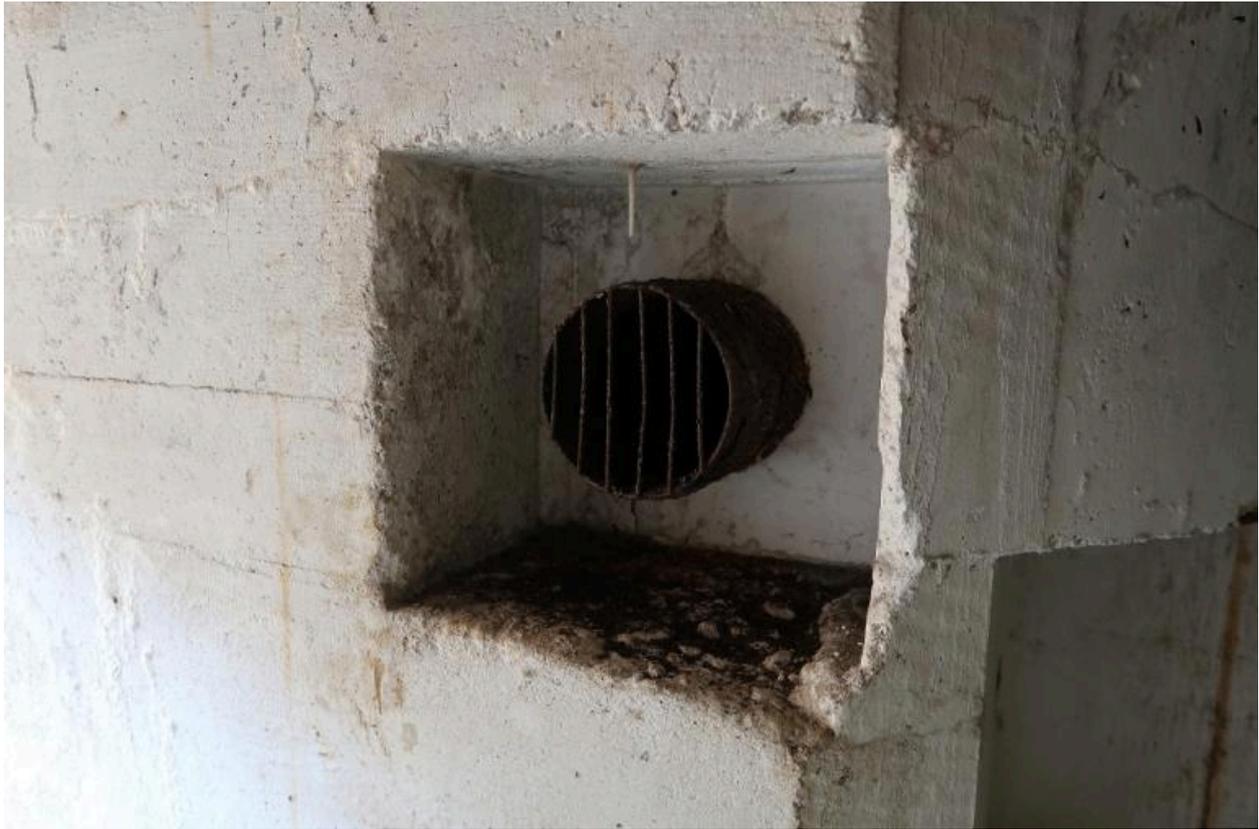
IVR53_20242910482NUCA

Vue de l'entrée nord : niche murale avec tuyau et sa grille de protection (mur sud)

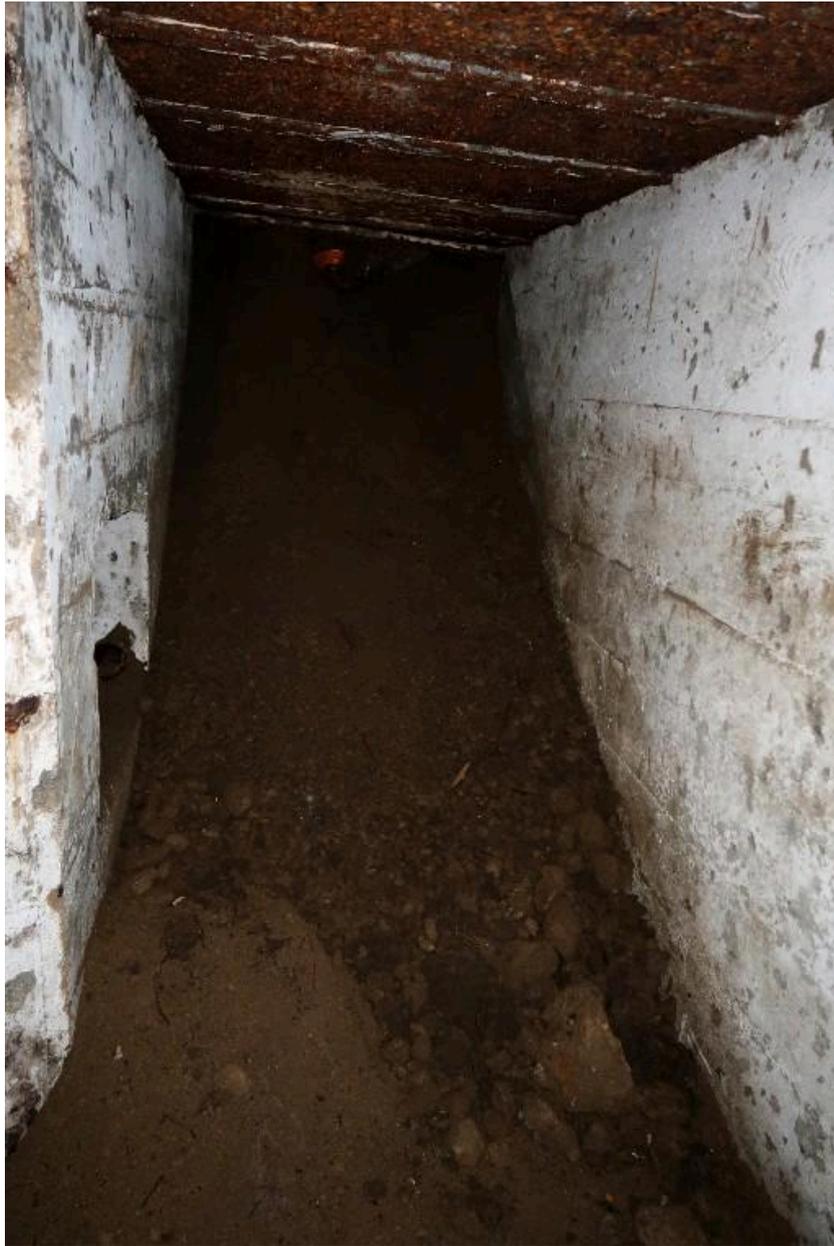
IVR53_20242910494NUCA

Vue de l'entrée sud remblayée. A gauche (mur nord), au ras du sol, niche murale

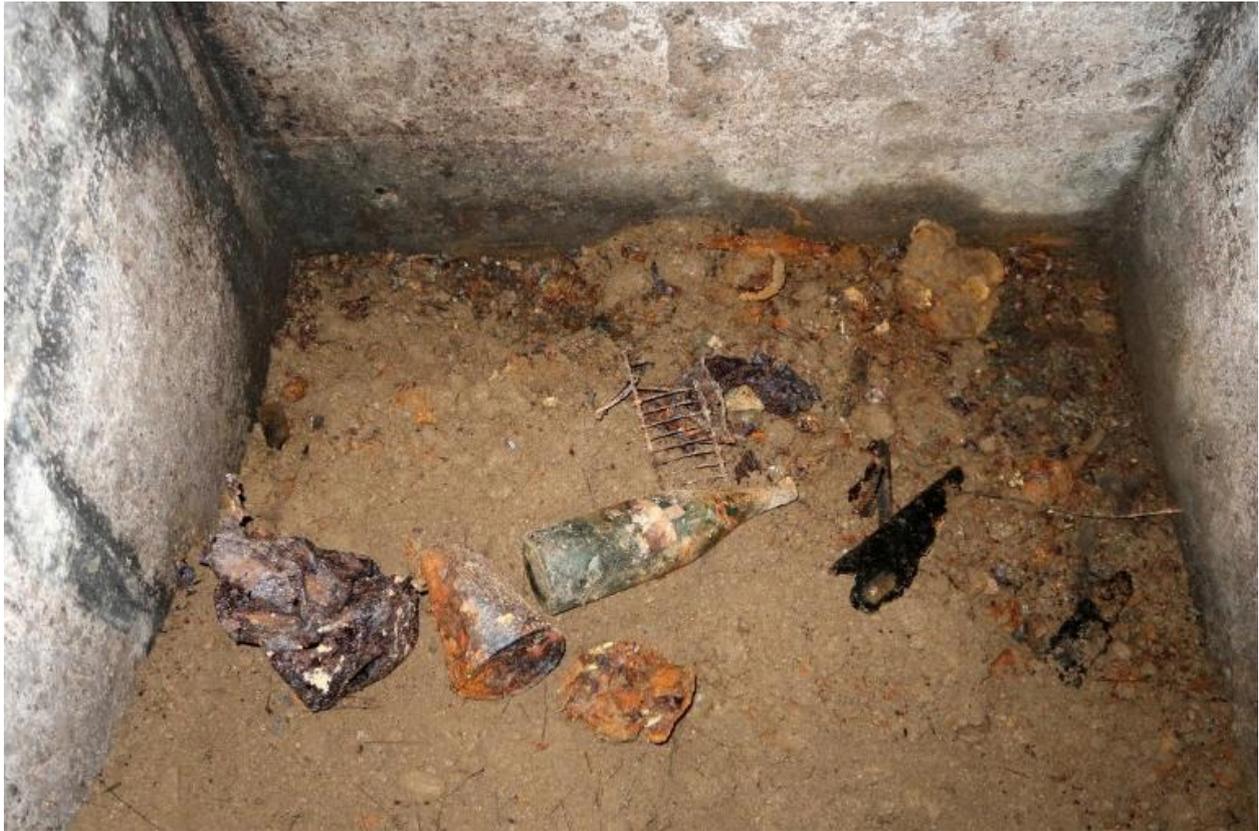
IVR53_20242910495NUCA

Vue de l'entrée sud remblayée : extrémité du couloir. Différents artefacts gisent au sol

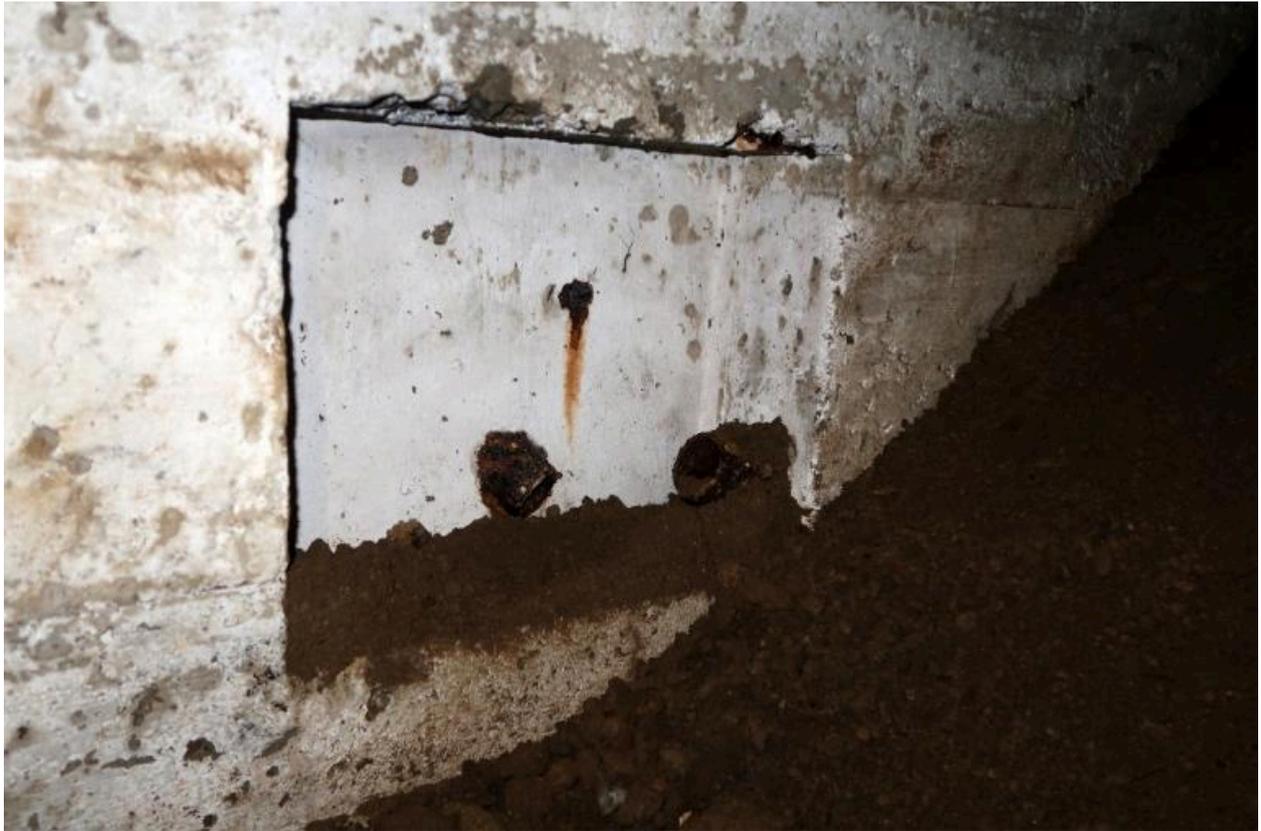
IVR53_20242910496NUCA

Vue de l'entrée sud remblayée : niche murale avec passage de câble (mur nord)

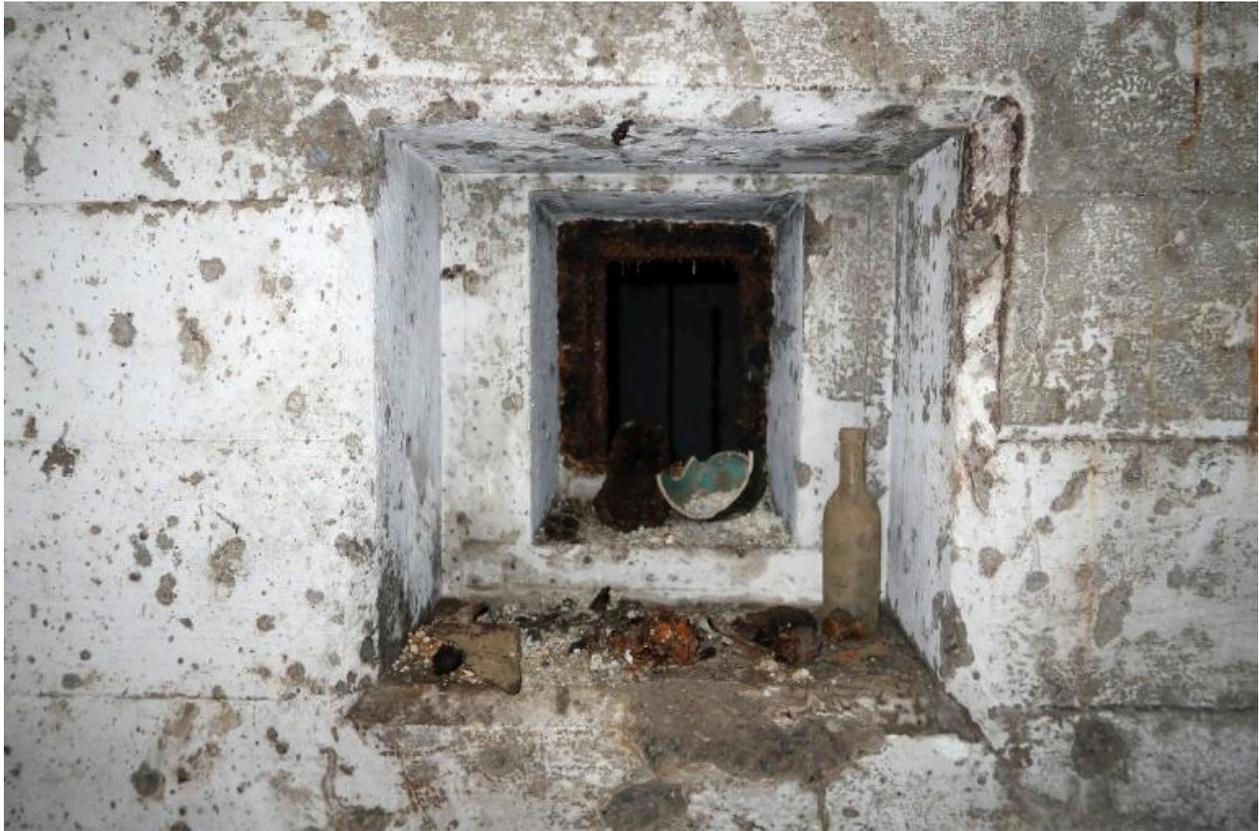
IVR53_20242910497NUCA

Vue de l'entrée sud remblayée : créneau de tir. Les murs en béton sont constellés d'éclats ; sur le créneau faisant tablette, différents artefacts dont une bouteille

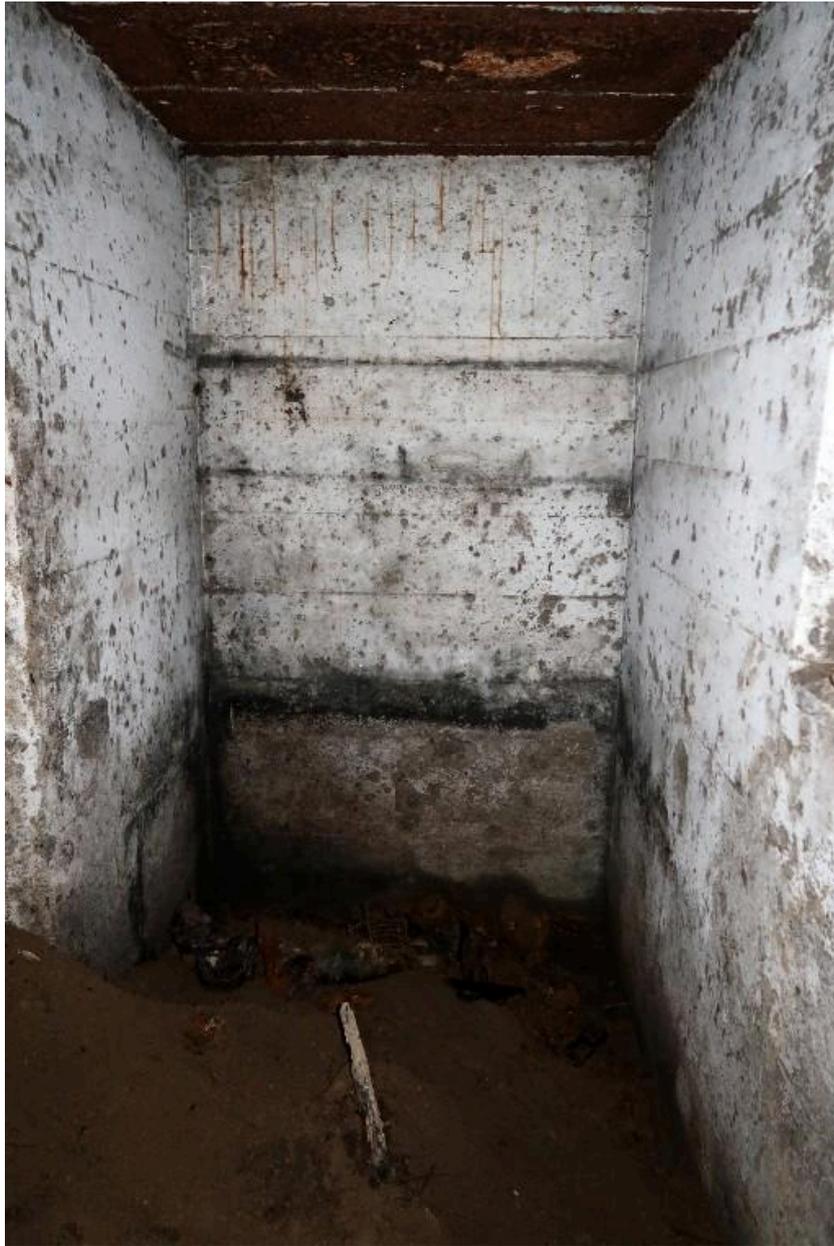
IVR53_20242910499NUCA

Vue de l'entrée sud remblayée : extrémité sud du couloir. Les murs sont constellés d'éclats ; au sol, différents artefacts

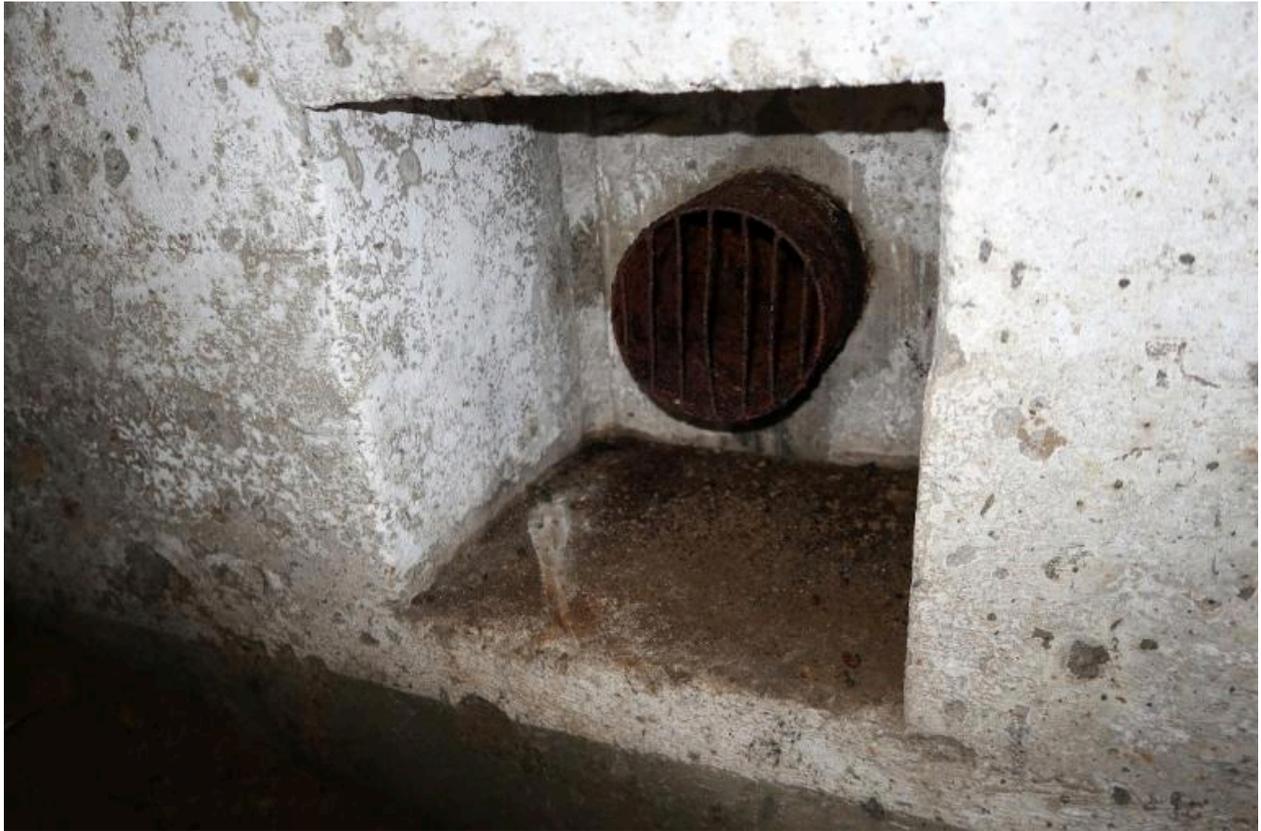
IVR53_20242910500NUCA

Vue de l'entrée sud remblayée : niche murale avec tuyau et sa grille de protection

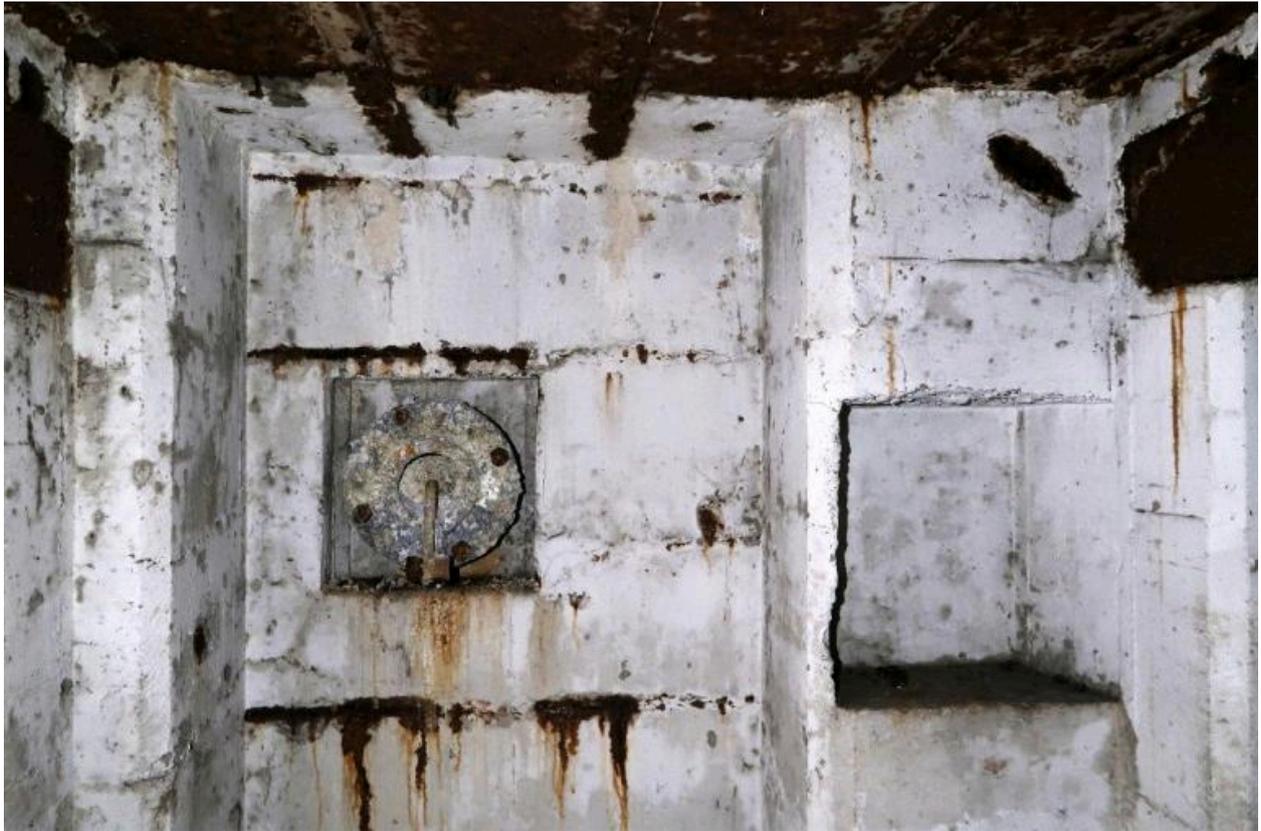
IVR53_20242910477NUCA

Vue du sas : mur est avec bouche de surpression à clapet à contrepoids en aluminium et niche murale. De part et d'autre se trouvaient deux portes blindées

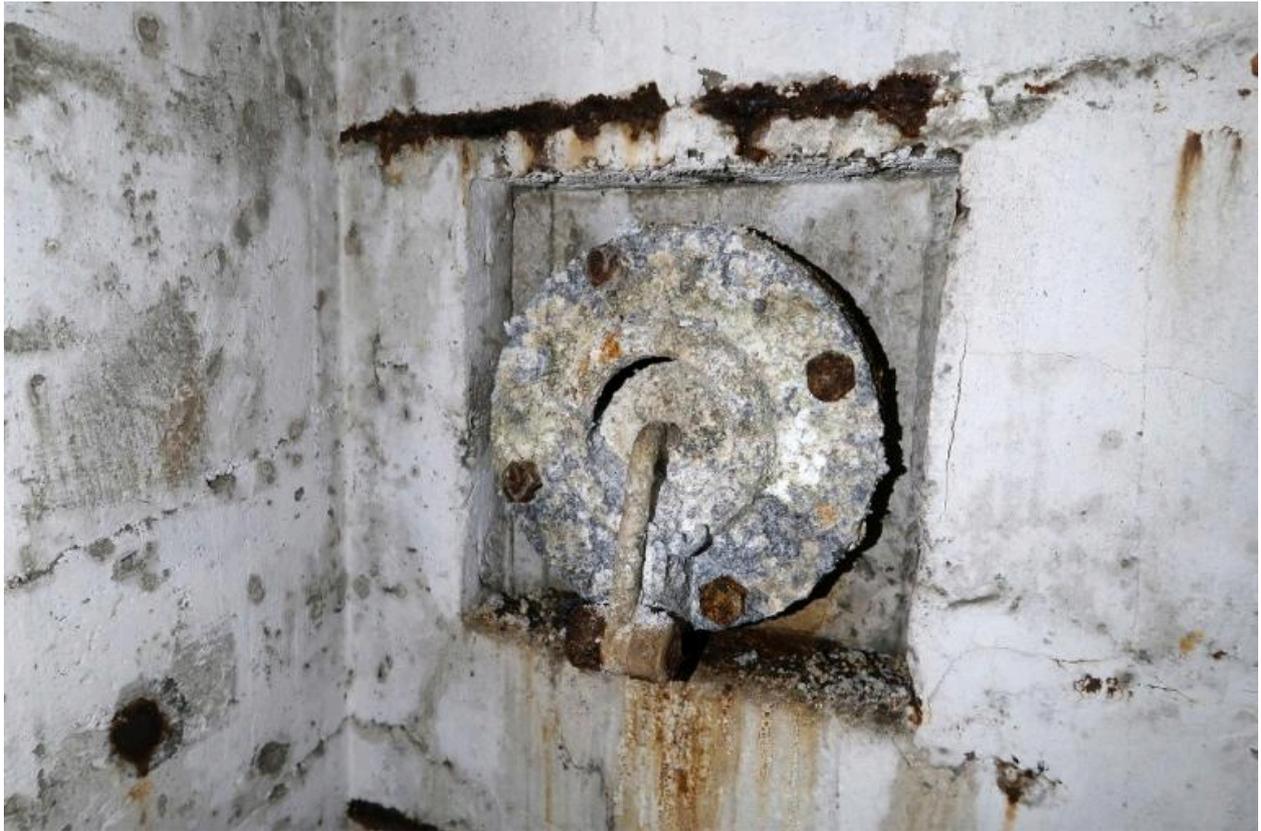
IVR53_20242910476NUCA

Vue du sas : mur est avec bouche de surpression à clapet à contrepoids en aluminium

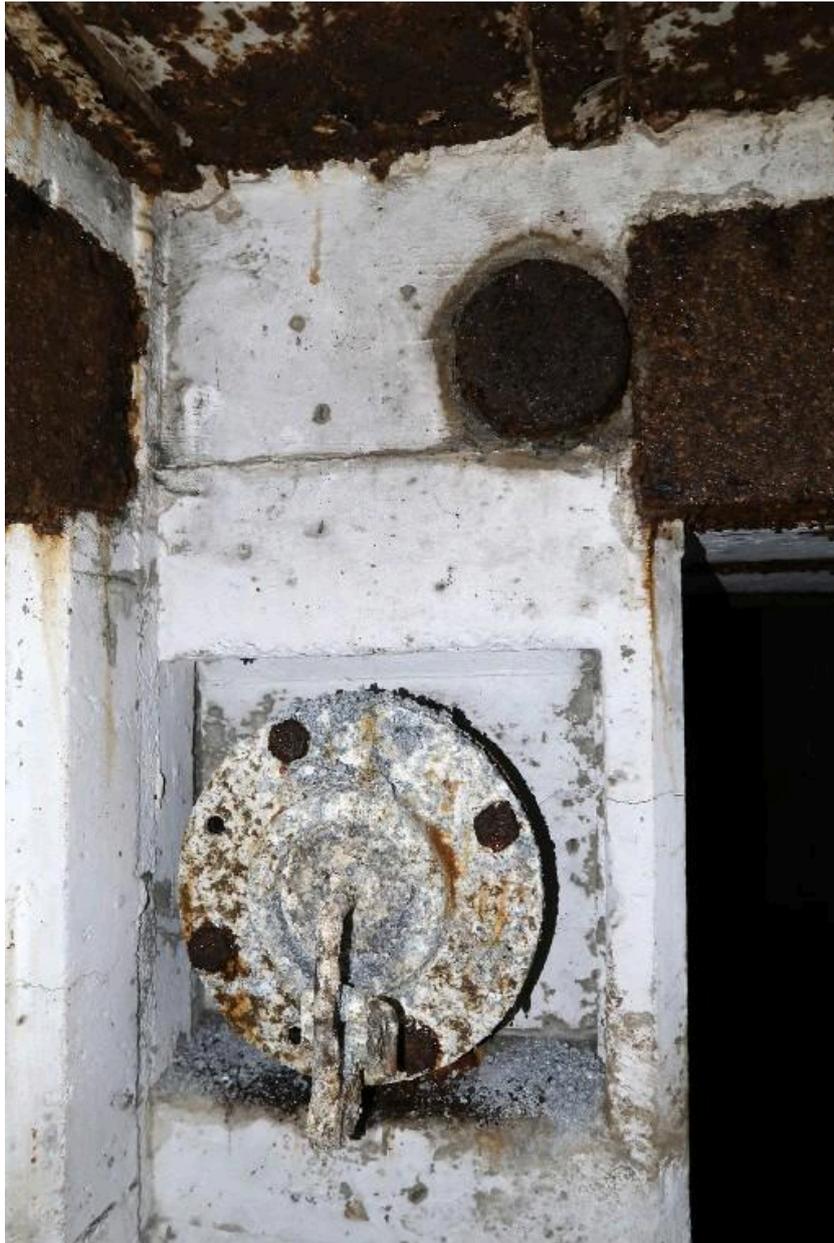
IVR53_20242910502NUCA

Vue du sas : mur ouest avec bouche de surpression à clapet à contrepoids en aluminium

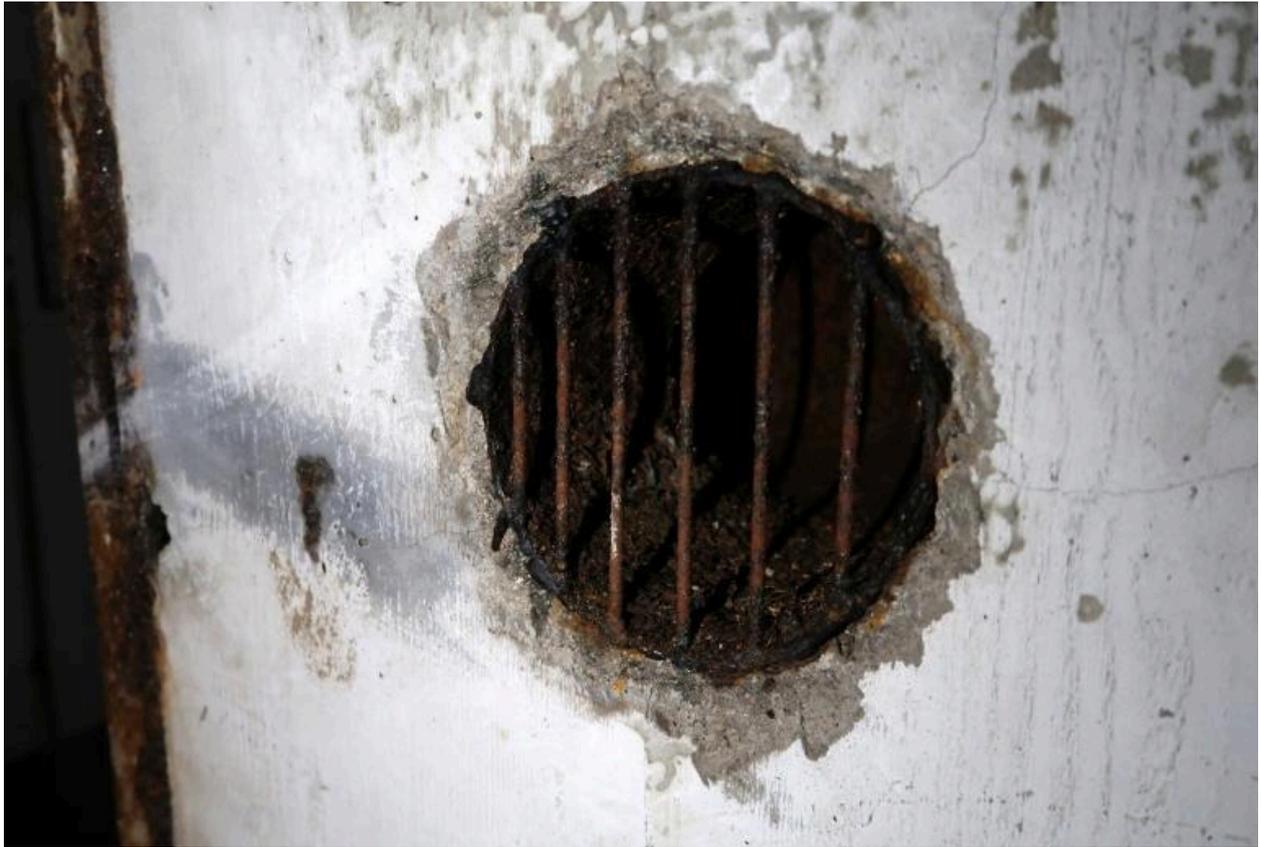
IVR53_20242910503NUCA

Vue du sas : tuyau avec sa grille de protection

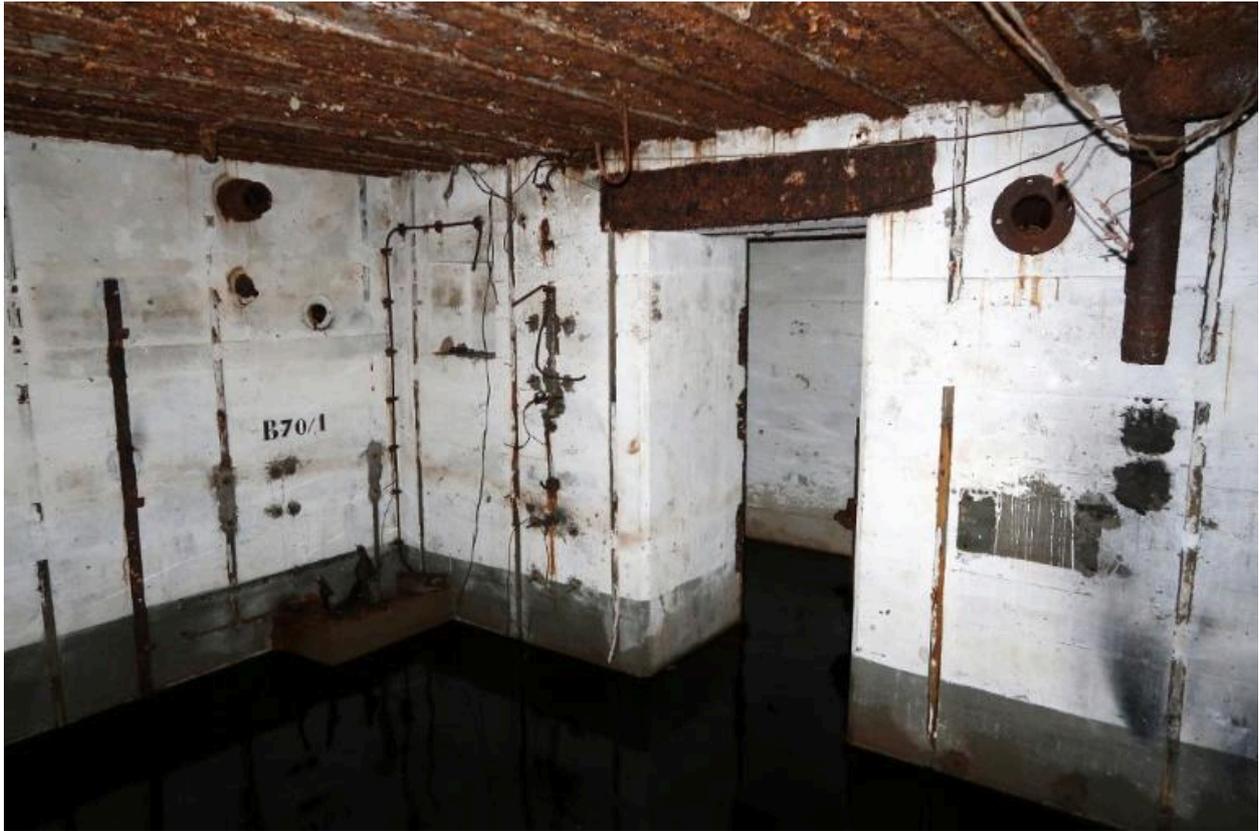
IVR53_20242910504NUCA

Vue intérieure : salle de garde nord. Sur le mur nord se trouve peint le numéro du bunker : B 70 / 1

A l'intérieur, il est numéroté "B 70 / 1" : la lettre "B" correspond au "domaine de la forteresse de Brest" (*Festungsbereich Brest*) qui englobait également plusieurs communes limitrophes ; le numéro "70" correspond à la numérotation de l'ensemble fortifié, tandis que le numéro "1" correspond à la carte générale d'implantation des bunkers de 1942 (ce bunker correspond au n° 3).

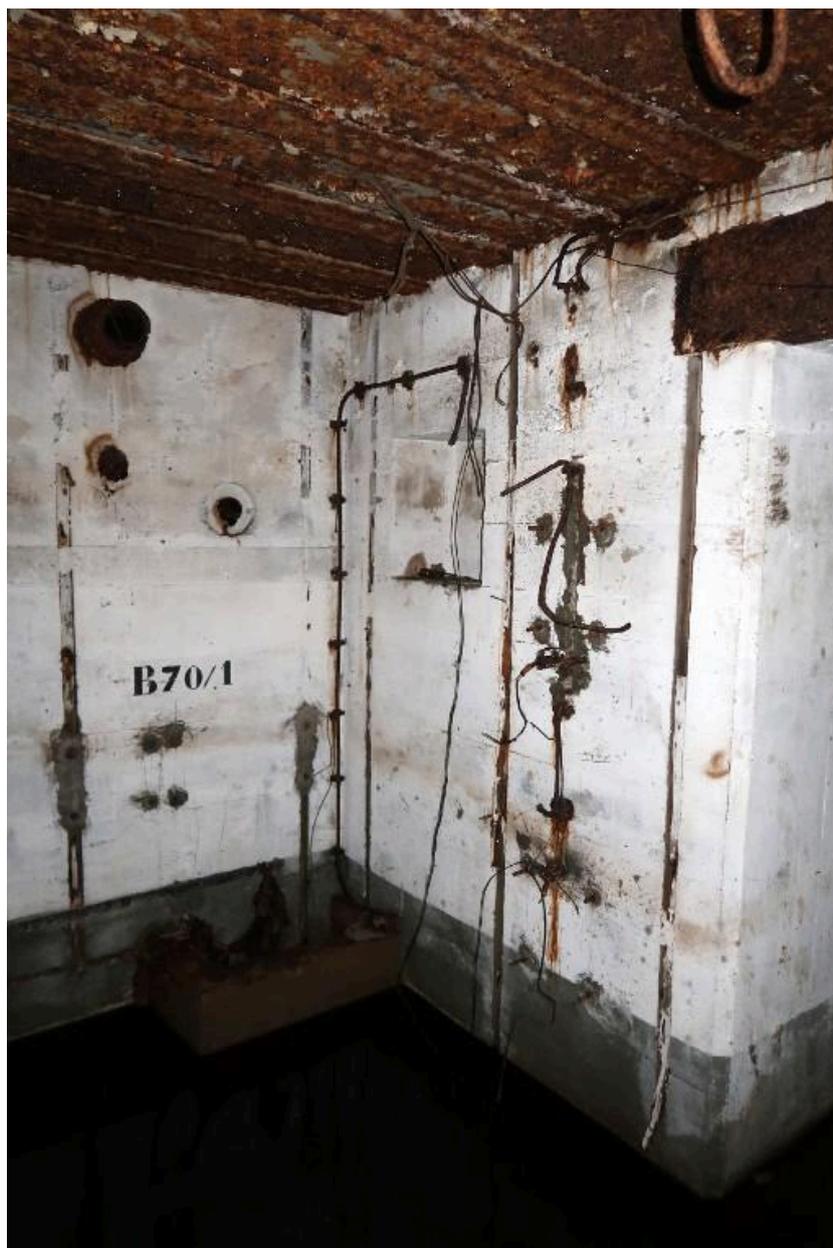
IVR53_20242910507NUCA

Vue intérieure : salle de garde nord, angle nord-est. Au sol, les arrivées des câbles téléphoniques du boîtier de connexion [disparu] qui était fixé au mur. Sur le mur nord se trouve peint le numéro du bunker : B 70 / 1

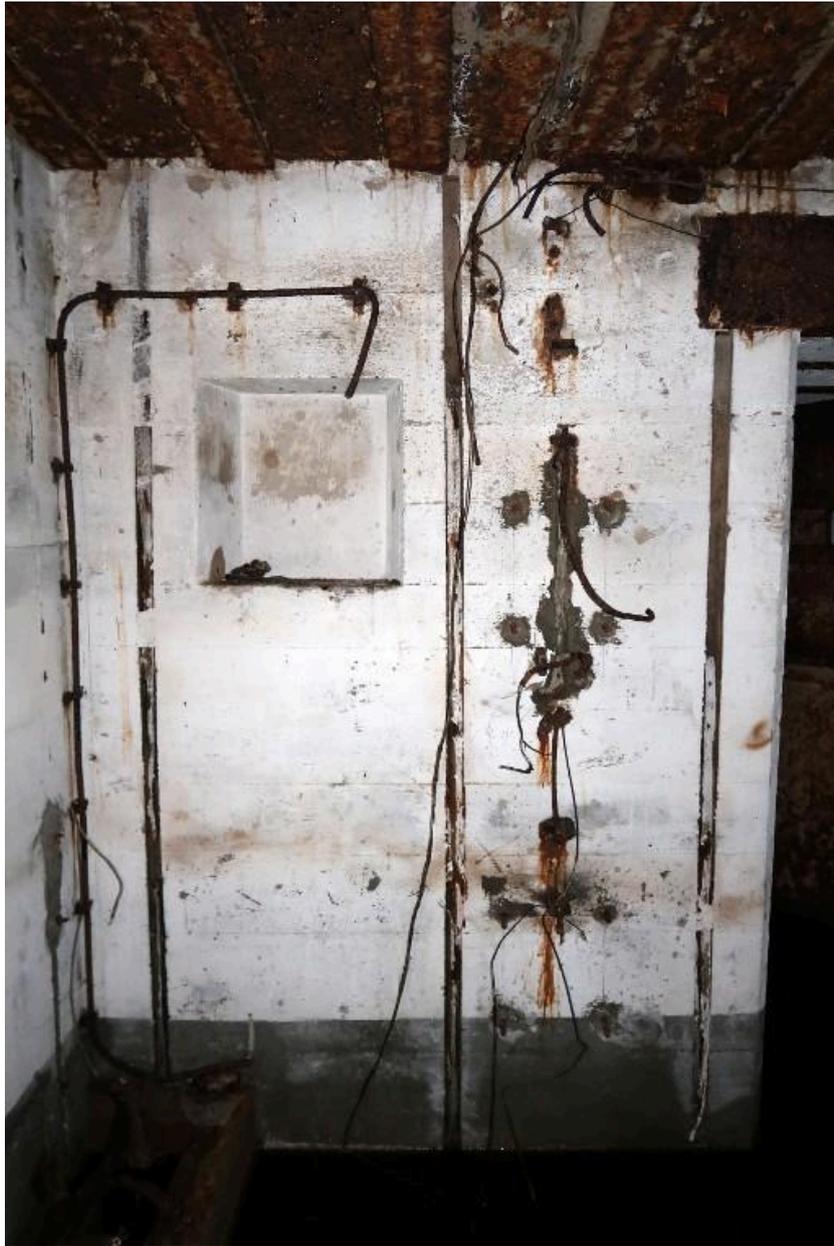
IVR53_20242910508NUCA

Vue intérieure : salle de garde nord, angle nord-est, portion de mur ouest avec niche murale et système de câblage en place

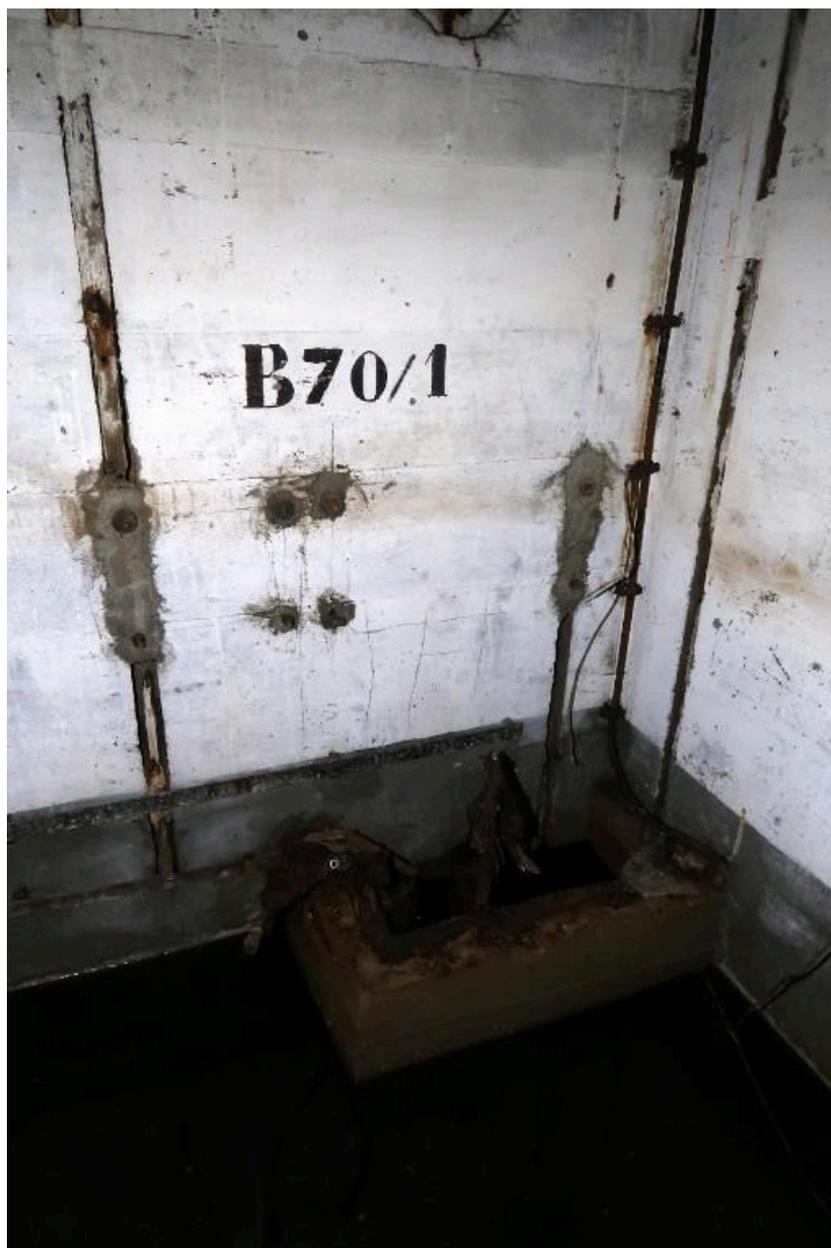
IVR53_20242910509NUCA

Vue intérieure : salle de garde nord, angle nord-est. Au sol, les arrivées des câbles téléphoniques du boîtier de connexion [disparu] qui était fixé au mur. Sur le mur nord se trouve peint le numéro du bunker : B 70 / 1

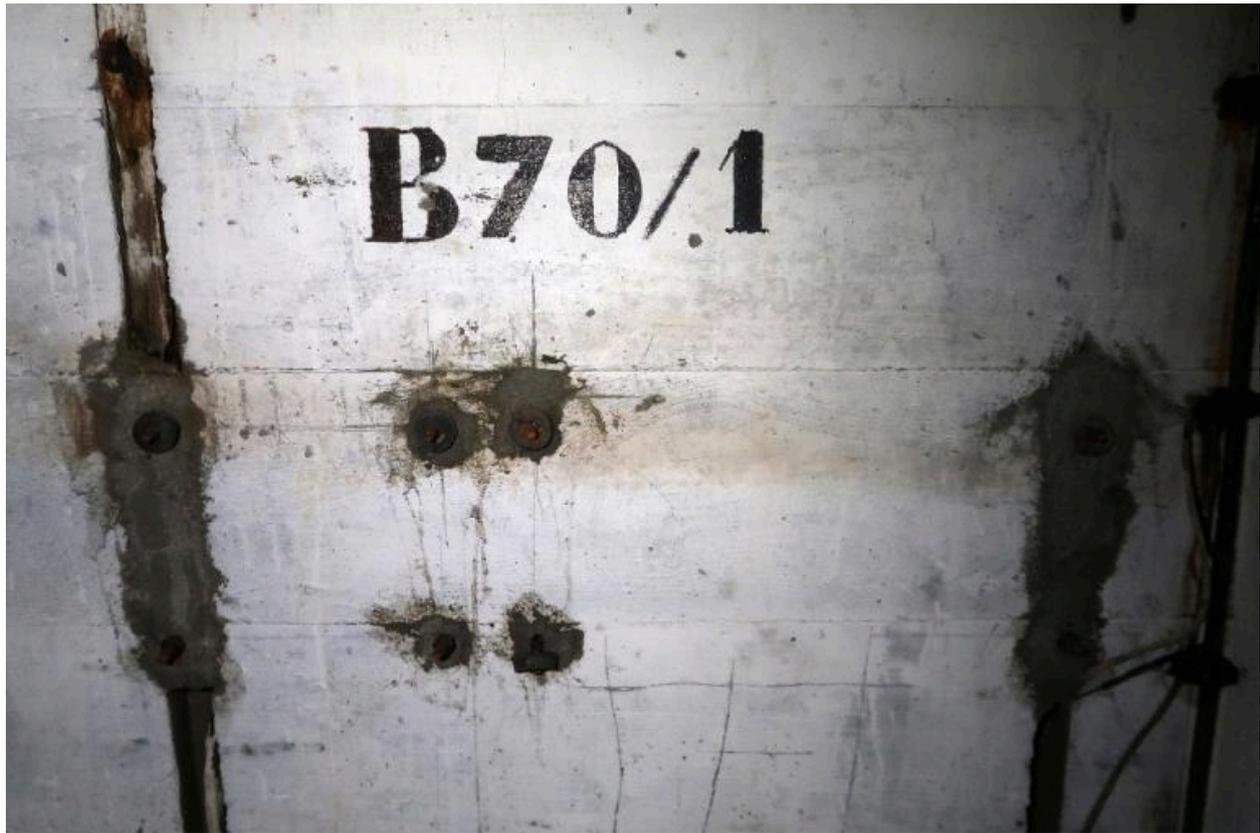
IVR53_20242910510NUCA

Vue intérieure : salle de garde nord, angle nord-est. Sur le mur nord se trouve peint le numéro du bunker : B 70 / 1

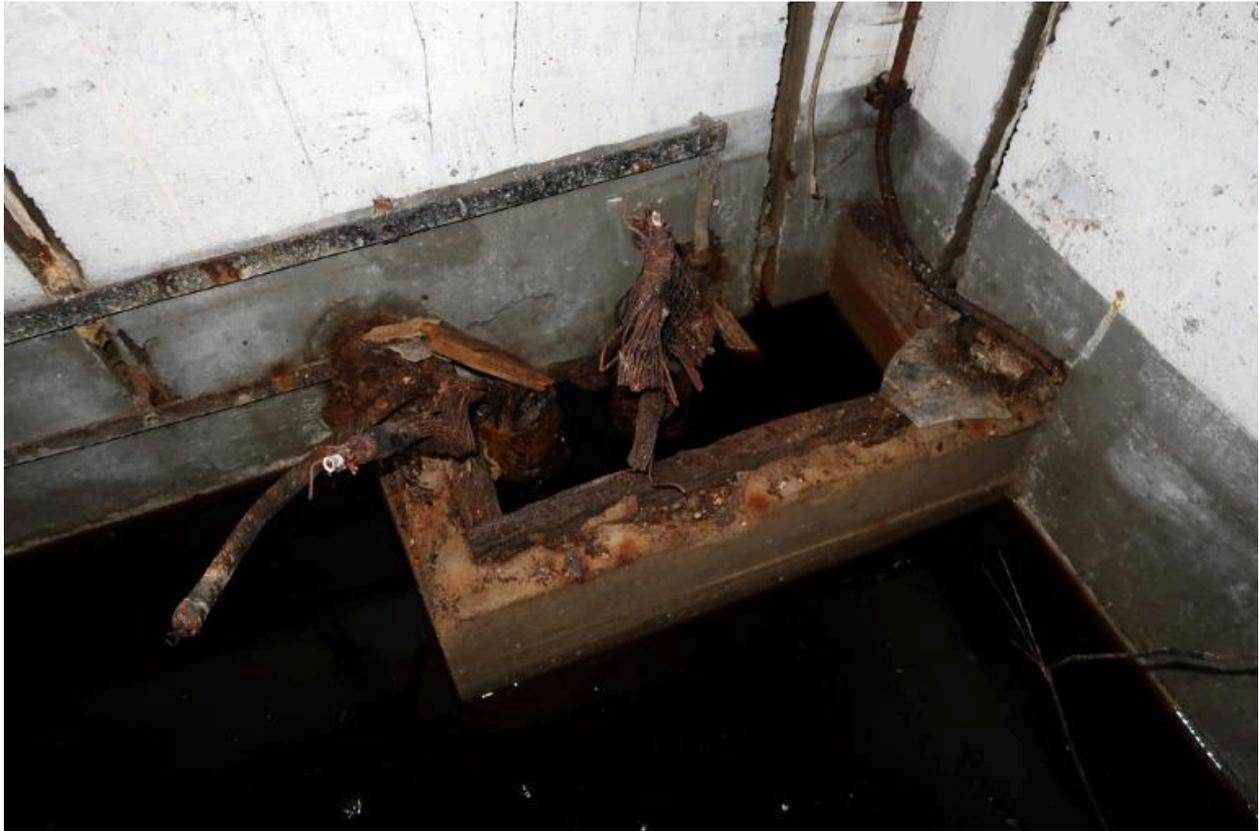
IVR53_20242910511NUCA

Vue intérieure : salle de garde nord, angle nord-est. Au sol, les arrivées des câbles téléphoniques du boîtier de connexion [disparu] qui était fixé au mur

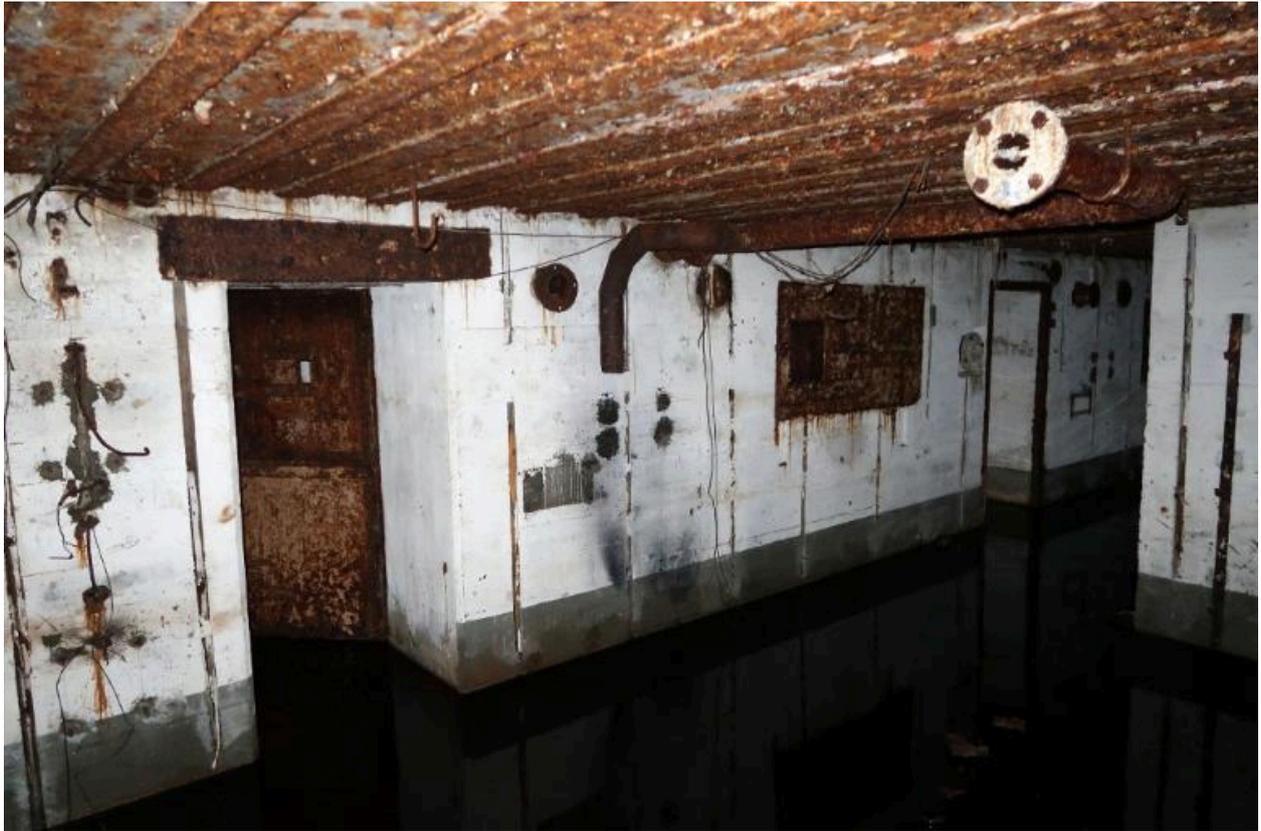
IVR53_20242910512NUCA

Vue intérieure : salle de garde nord depuis le nord-ouest. La porte donne accès à une petite pièce fermée par une porte blindée à deux vantaux

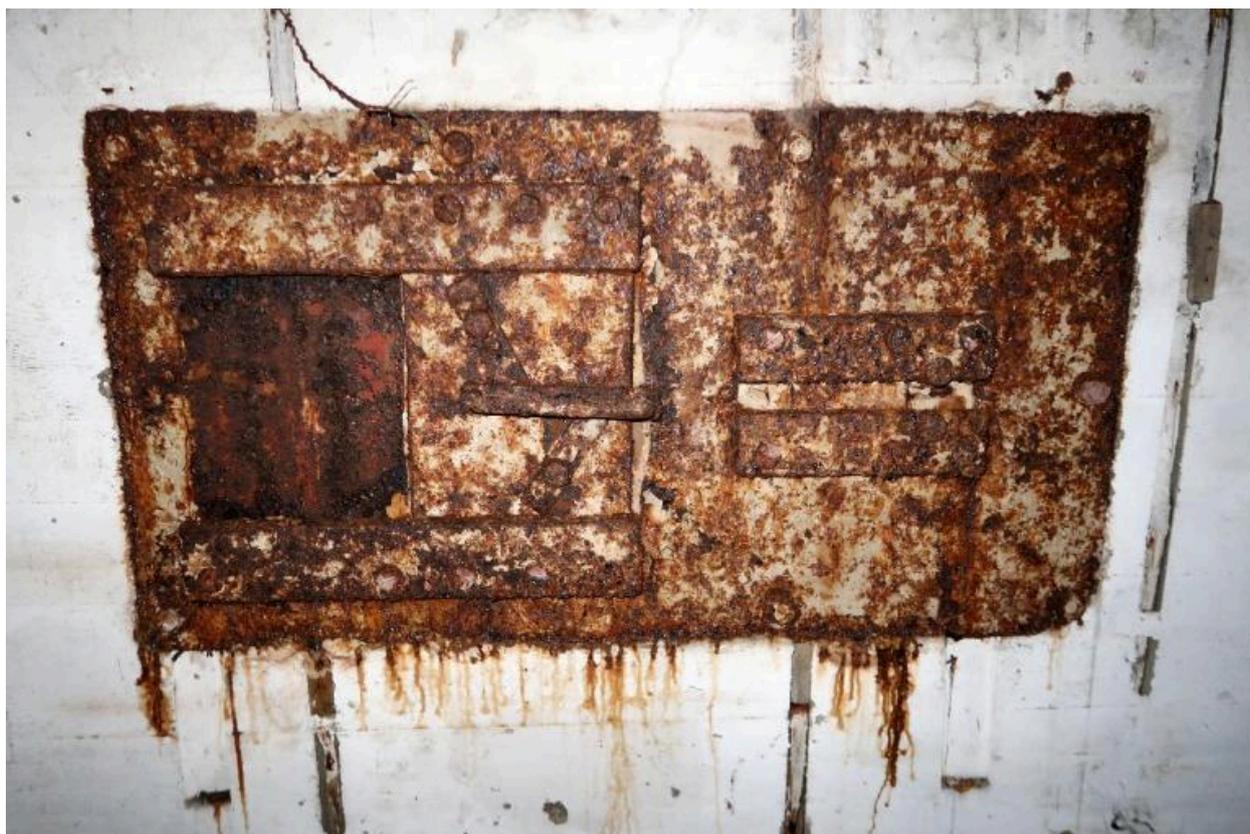
IVR53_20242910513NUCA

Vue intérieure : salle de garde nord, créneau blindé de défense

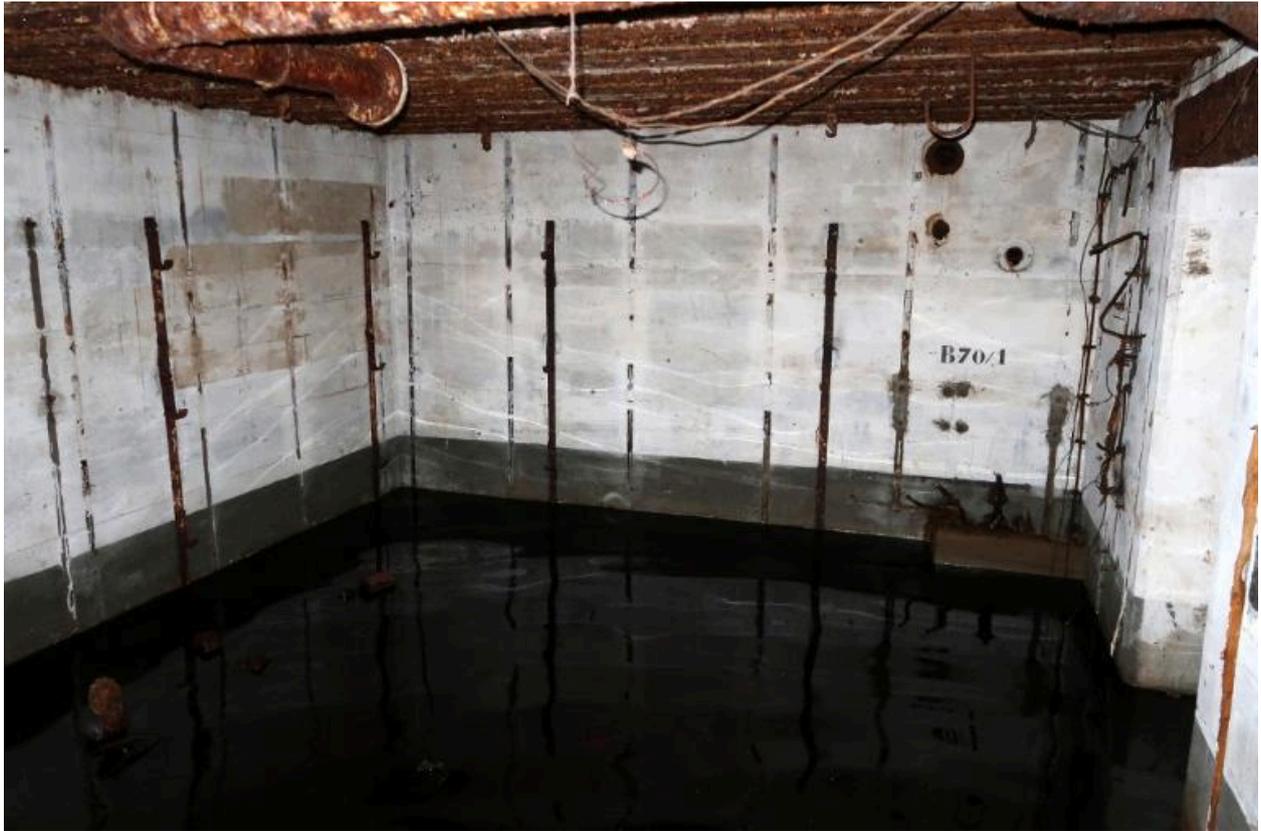
IVR53_20242910514NUCA

Vue intérieure : salle de garde nord depuis le sud-est. Sur le mur nord se trouve peint le numéro du bunker : B 70 / 1
