Bunker - abri de type 502 pour deux groupes de combat (B 70 / 1), rue Emma Herland, Kerlinou (Brest)

Numéro de dossier : IA29133720
Date de l'enquête initiale : 2024
Date(s) de rédaction : 2024, 2025
Cadre de l'étude : enquête thématique régionale Inventaire des héritages militaires en Bretagne
Degré d'étude : étudié

Il s'agit d'un bunker - abri de type 502 pour deux groupes de combat (*Doppelunterstand*). Ce type de bunker permanent est classé en norme de protection B (*Baustärke B*) : dalle de couverture et murs périphériques mesurent ainsi 2 mètres d'épaisseur pour résister à un bombardement aérien, maritime ou terrestre. C'est un bunker - habitation (*Wohn-Bunker*) à deux salles de garde ou pièces de vie, conçu pour abriter un "équipage" de 24 soldats comme l'attestent les fixations de couchettes tubulaires. Il s'agit ici d'une version sans cloche blindée, ni puits pour périscope.

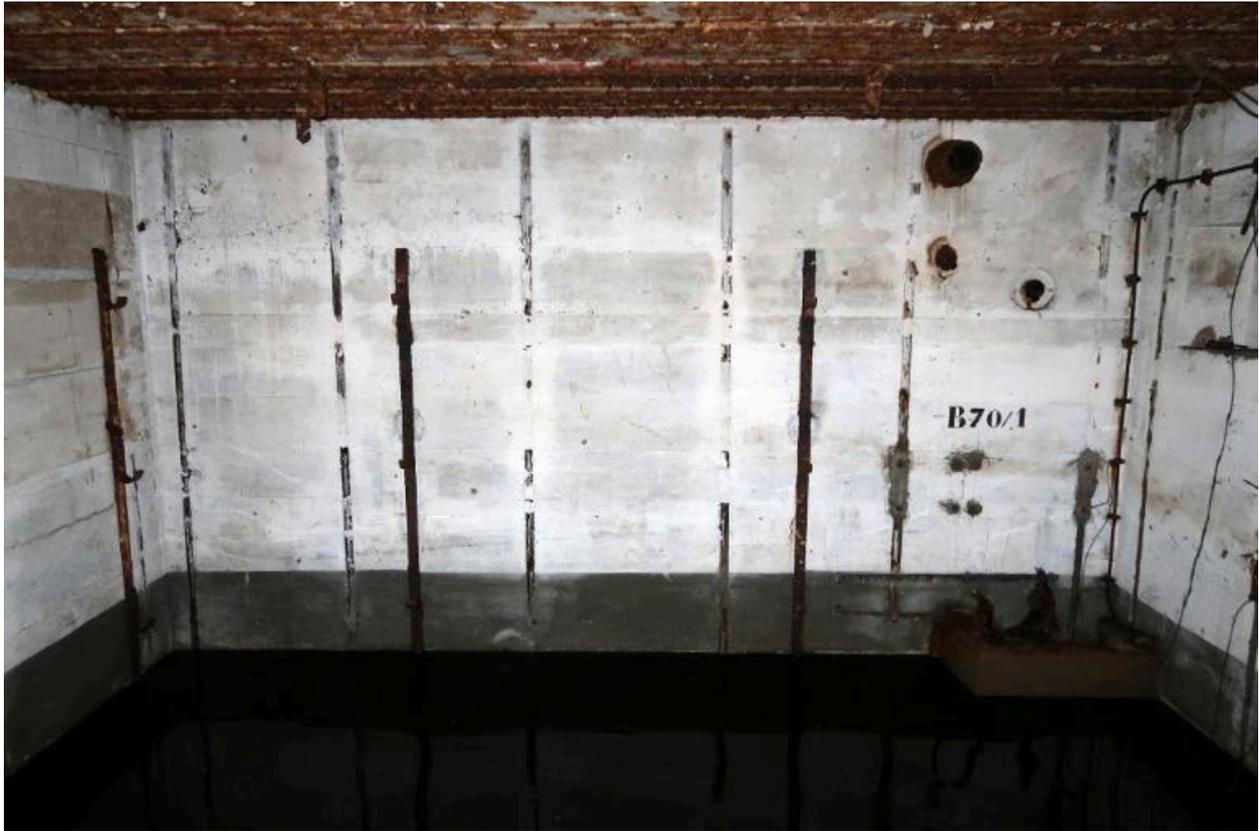
IVR53_20242910515NUCA

Vue intérieure : salle de garde nord, mur nord avec les supports muraux pour trois couchettes tubulaires. Sur le mur nord se trouve peint le numéro du bunker : B 70 / 1

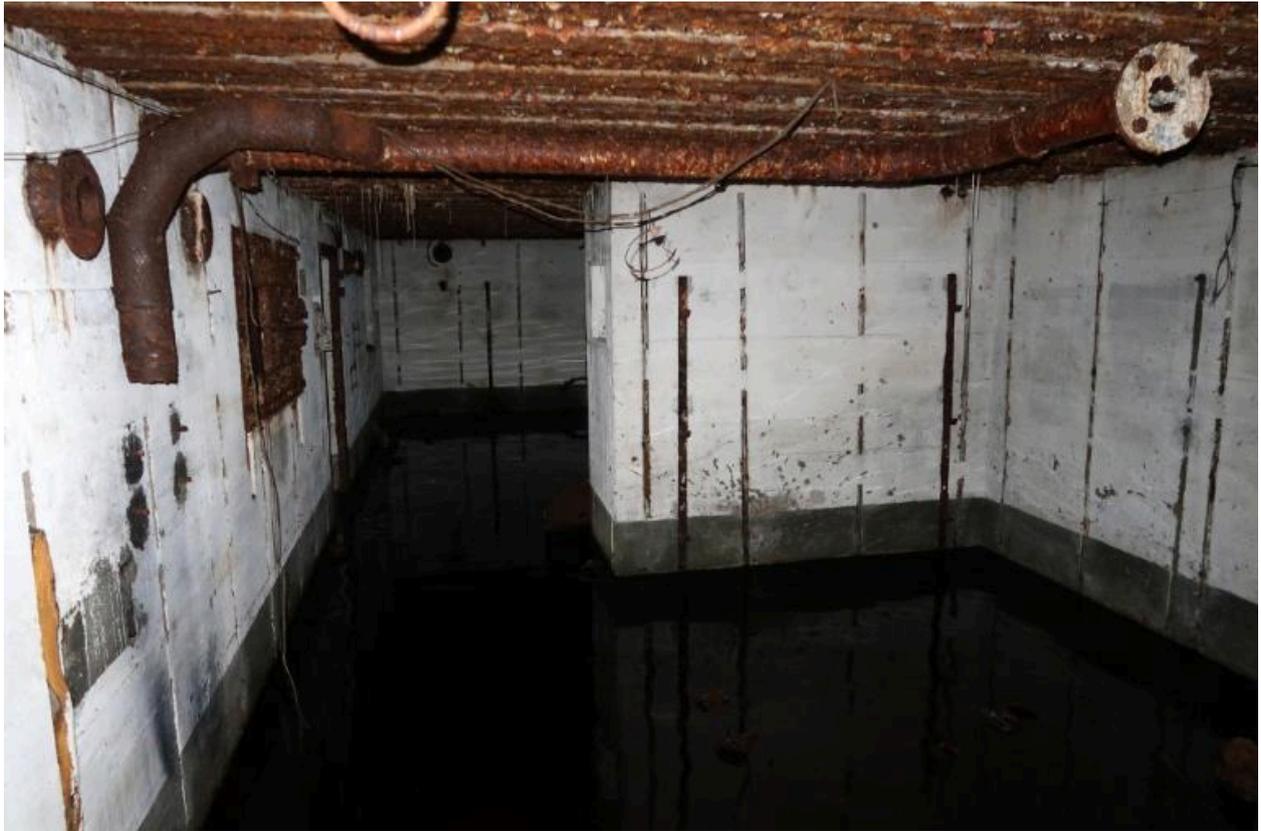
IVR53_20242910516NUCA

Vue intérieure : salle de garde nord, mur de refend avec les supports muraux pour trois couchettes tubulaires

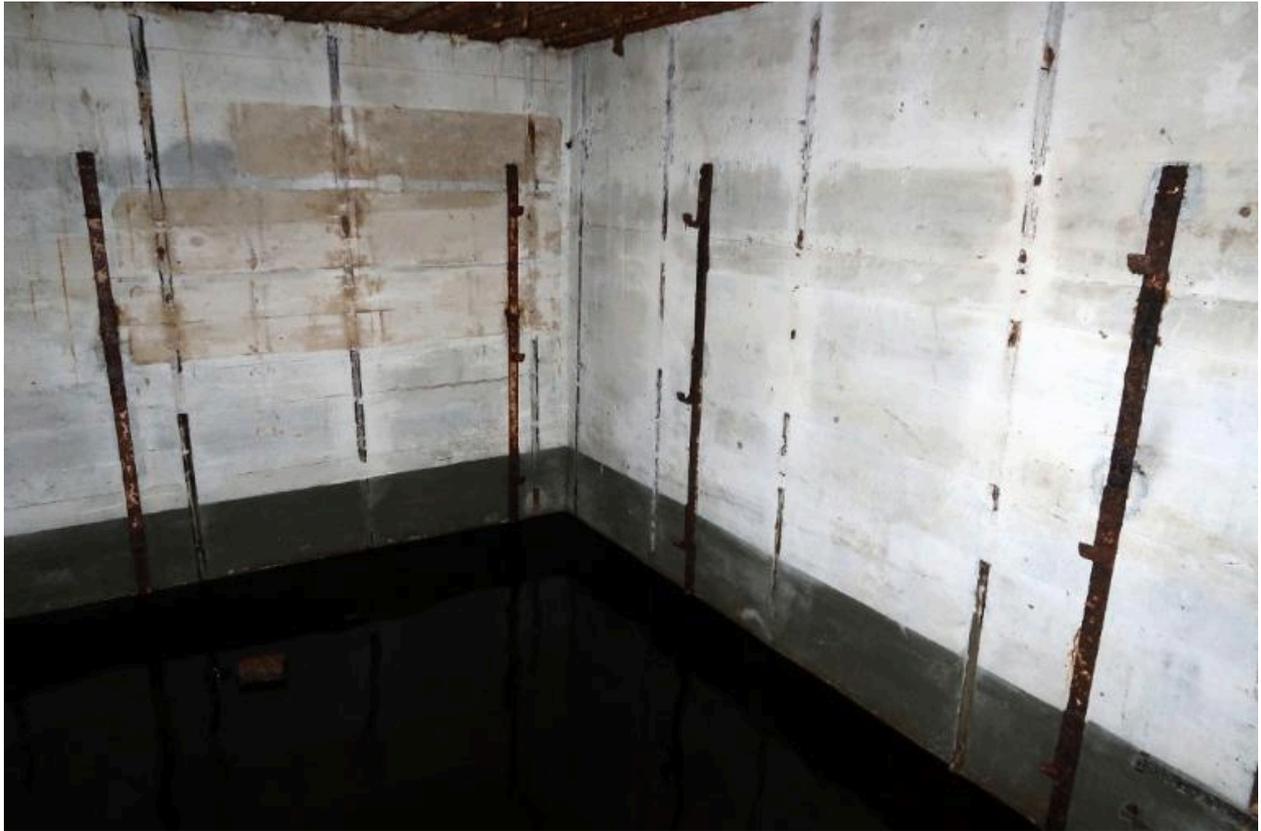
IVR53_20242910517NUCA

Vue intérieure : salle de garde nord, détail des murs nord et ouest avec les supports muraux pour six couchettes tubulaires

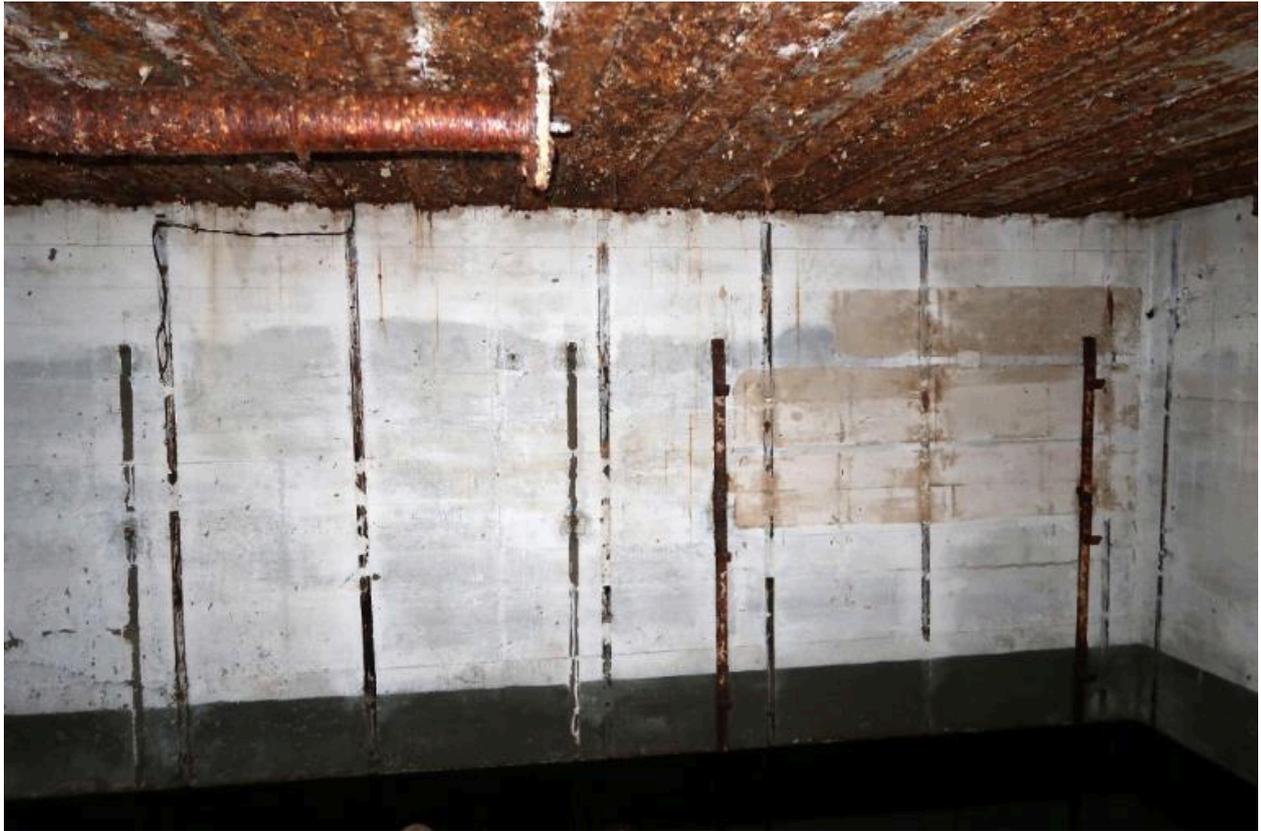
IVR53_20242910518NUCA

Vue intérieure : salle de garde nord, détail du mur ouest avec les supports muraux pour six couchettes tubulaires

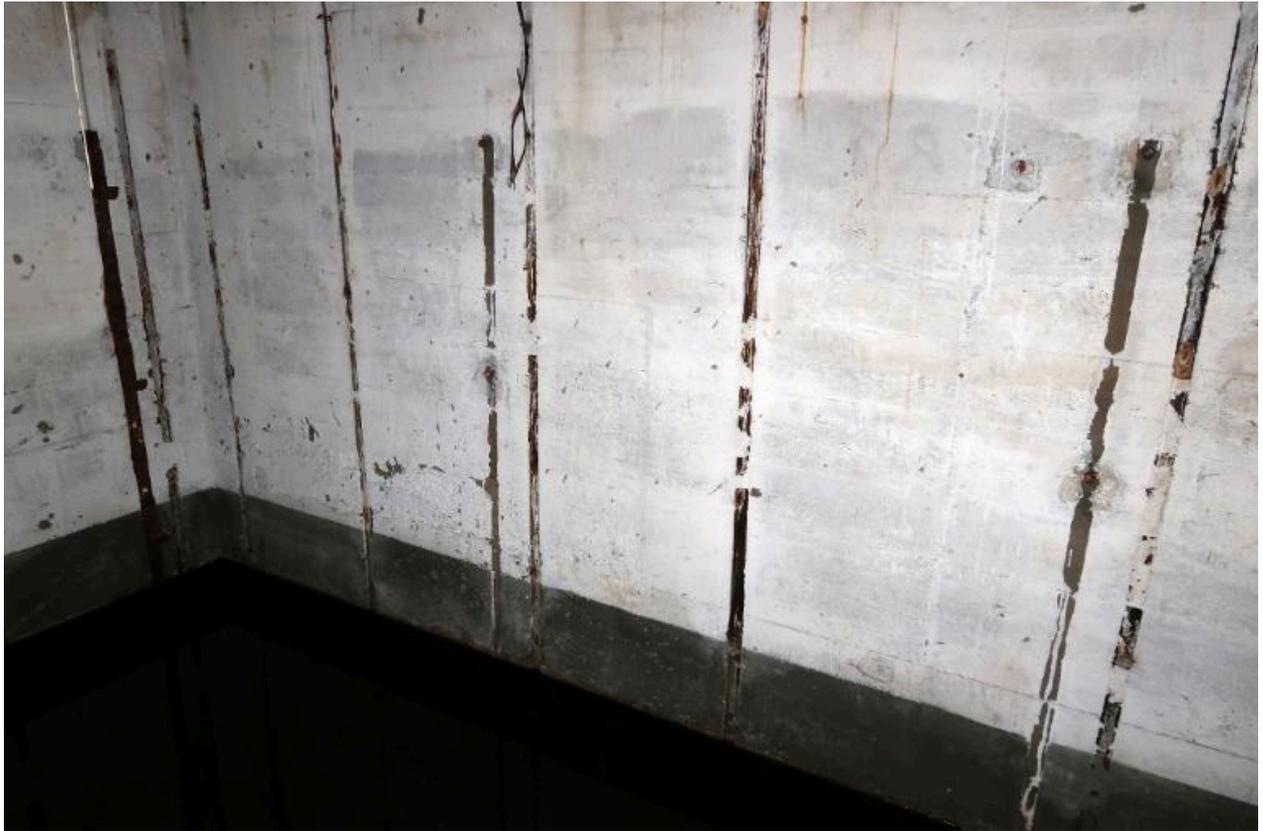
IVR53_20242910519NUCA

Vue intérieure : salle de garde nord, détail du mur ouest avec les supports muraux pour trois couchettes tubulaires

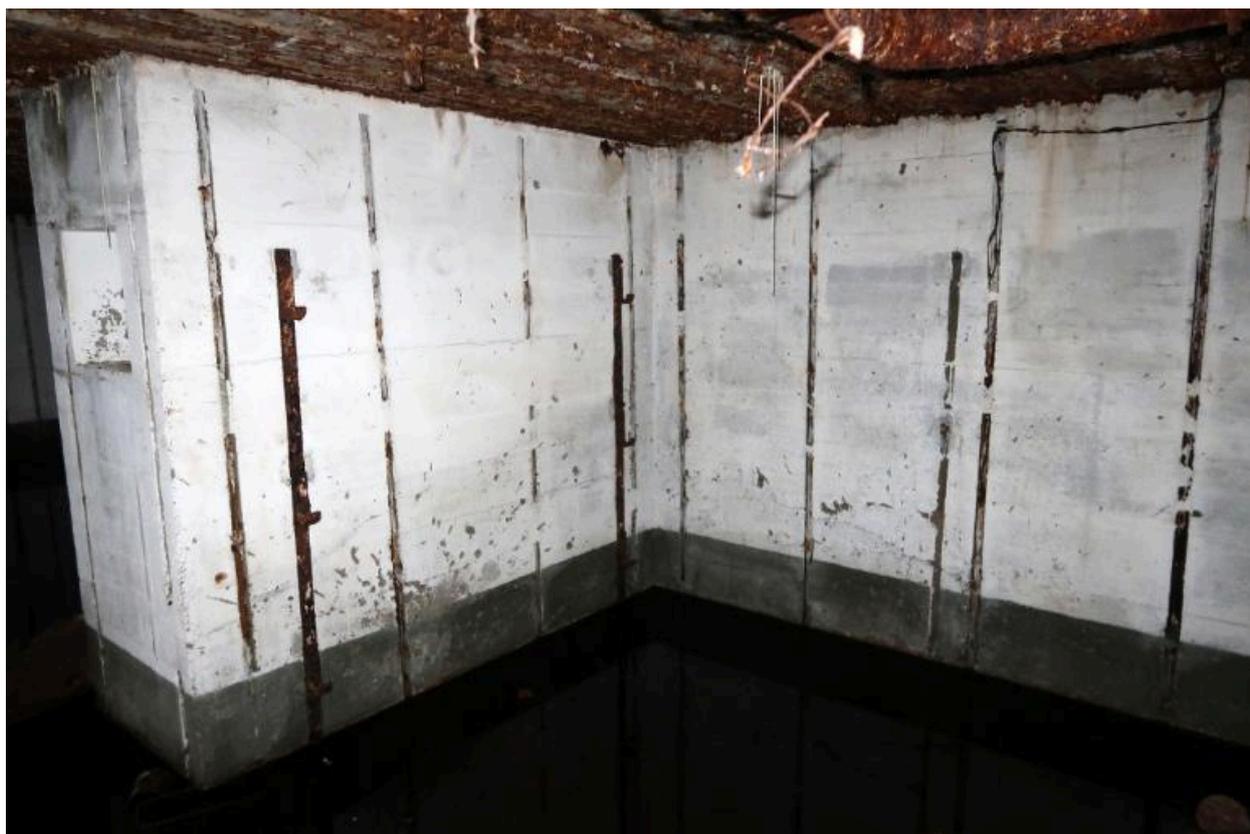
IVR53_20242910520NUCA

Vue intérieure : salle de garde nord, détail des murs ouest et sud (refend) avec les supports muraux pour six couchettes tubulaires. Le mur de refend est doté d'une niche murale

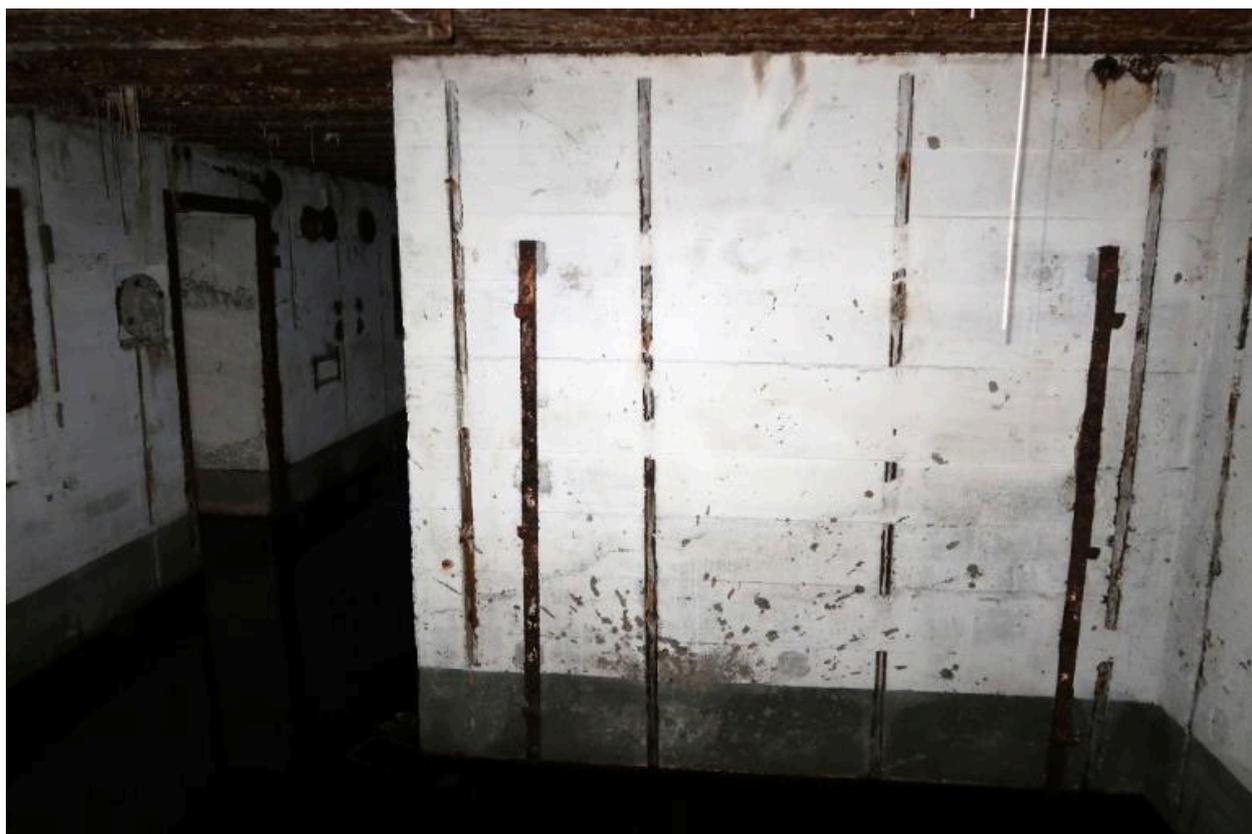
IVR53_20242910521NUCA

Vue intérieure : salle de garde nord, mur de refend avec les supports muraux pour trois couchettes tubulaires. Au niveau du sol, le mur montre les traces d'une explosion

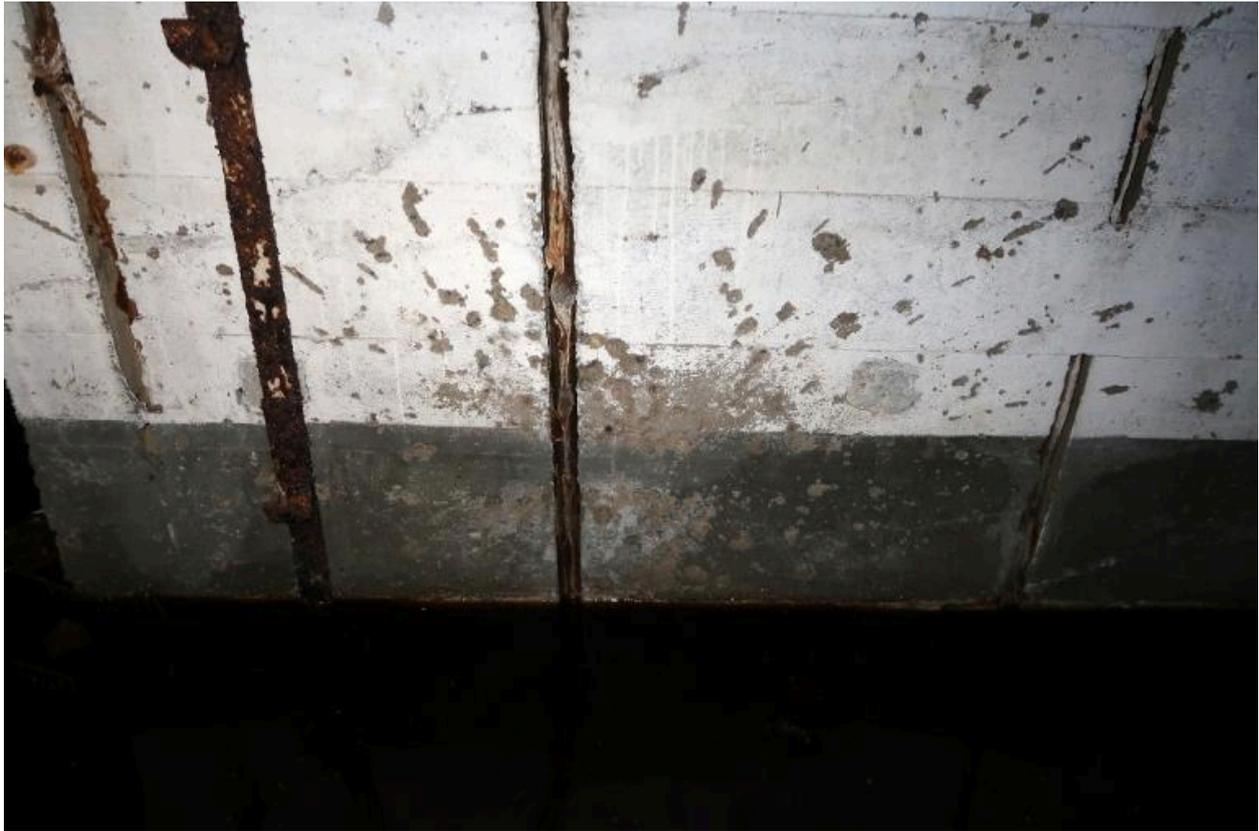
IVR53_20242910522NUCA

Vue intérieure : salle de garde nord, détail du mur de refend. Au niveau du sol, le mur montre les traces d'une explosion

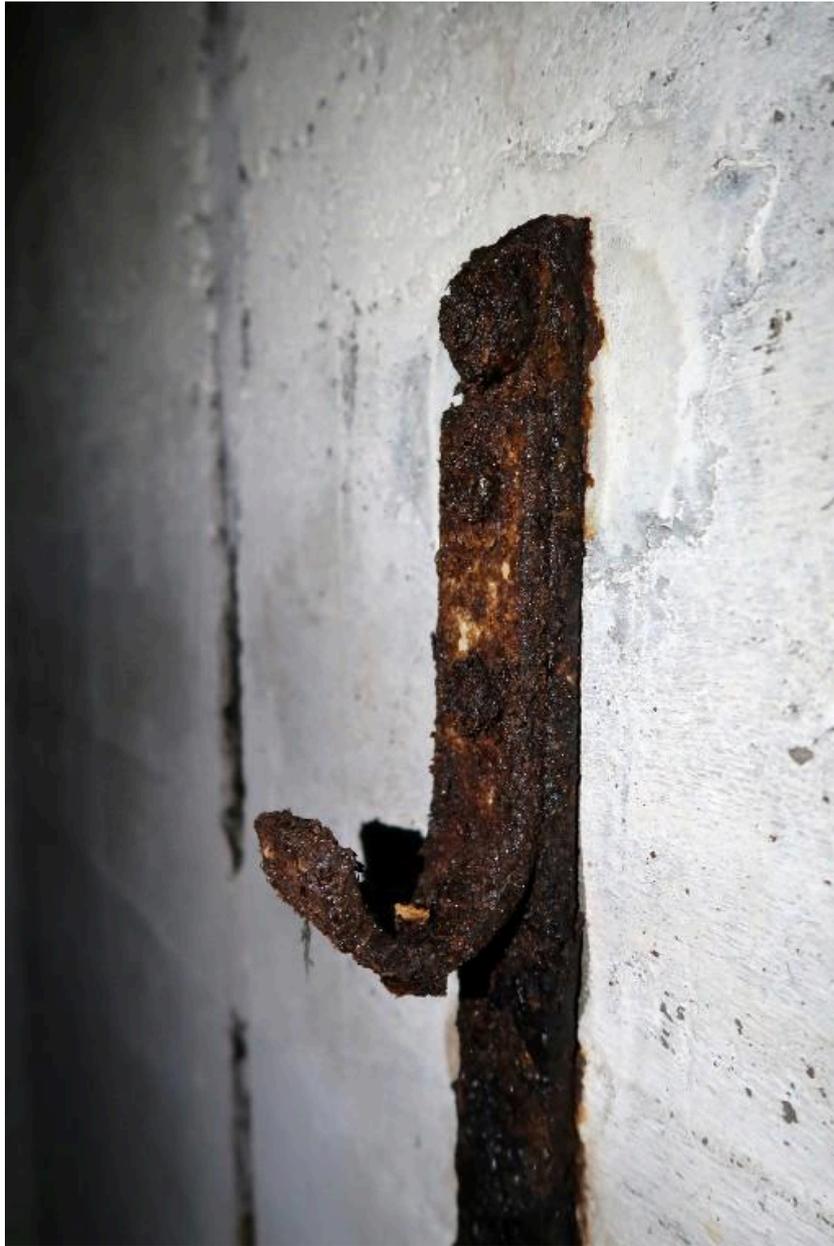
IVR53_20242910523NUCA

Vue de l'un des crochets muraux pour la fixation des couchettes tubulaires

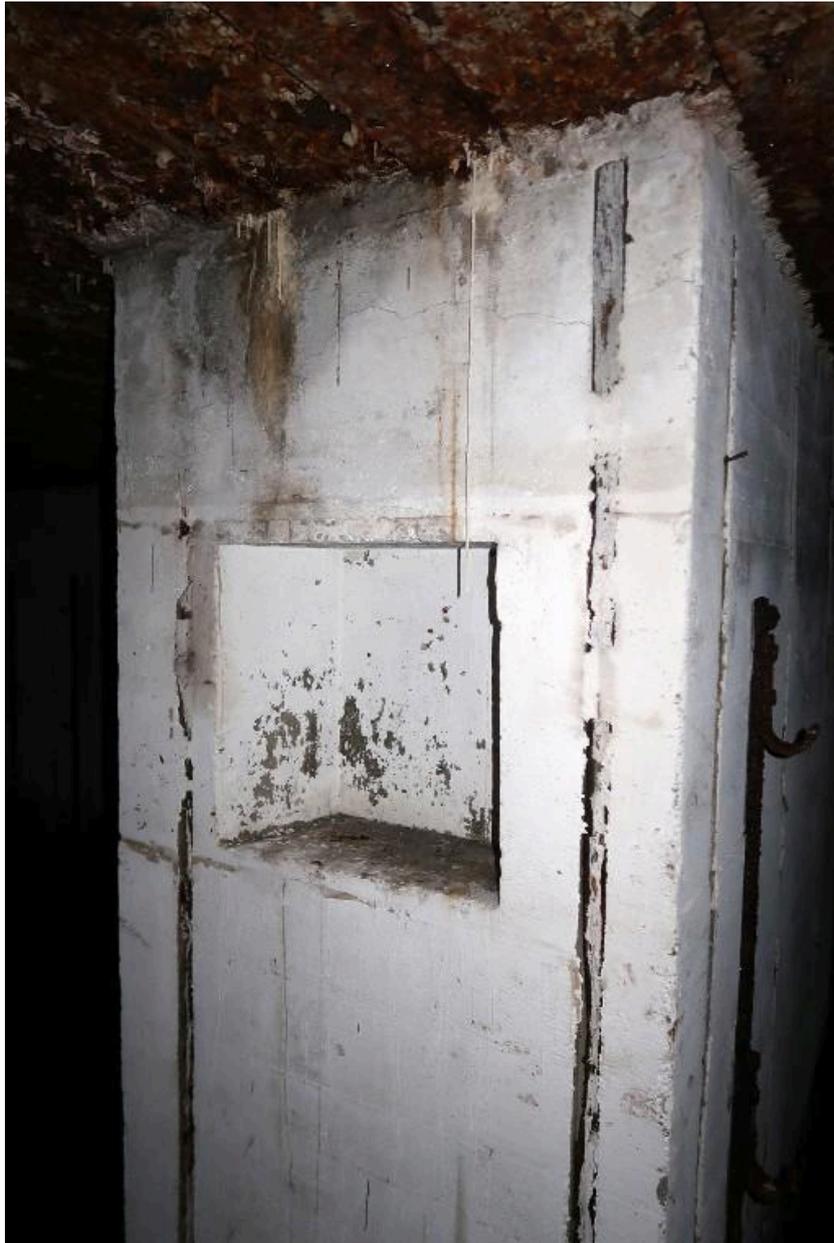
IVR53_20242910505NUCA

Vue intérieure : mur de refend avec niche murale

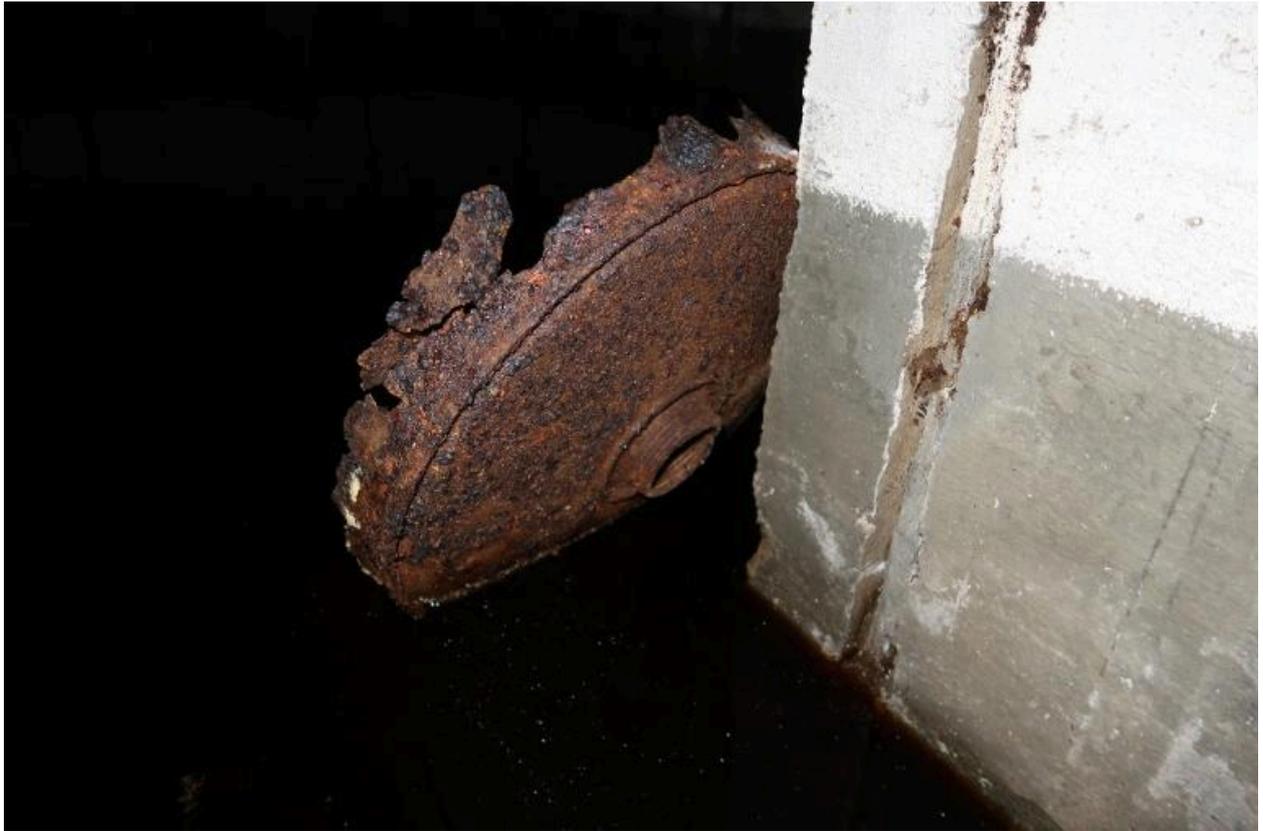
IVR53_20242910506NUCA

Vue intérieure : contre le mur de refend, vestiges du filtre à charbon du ventilateur

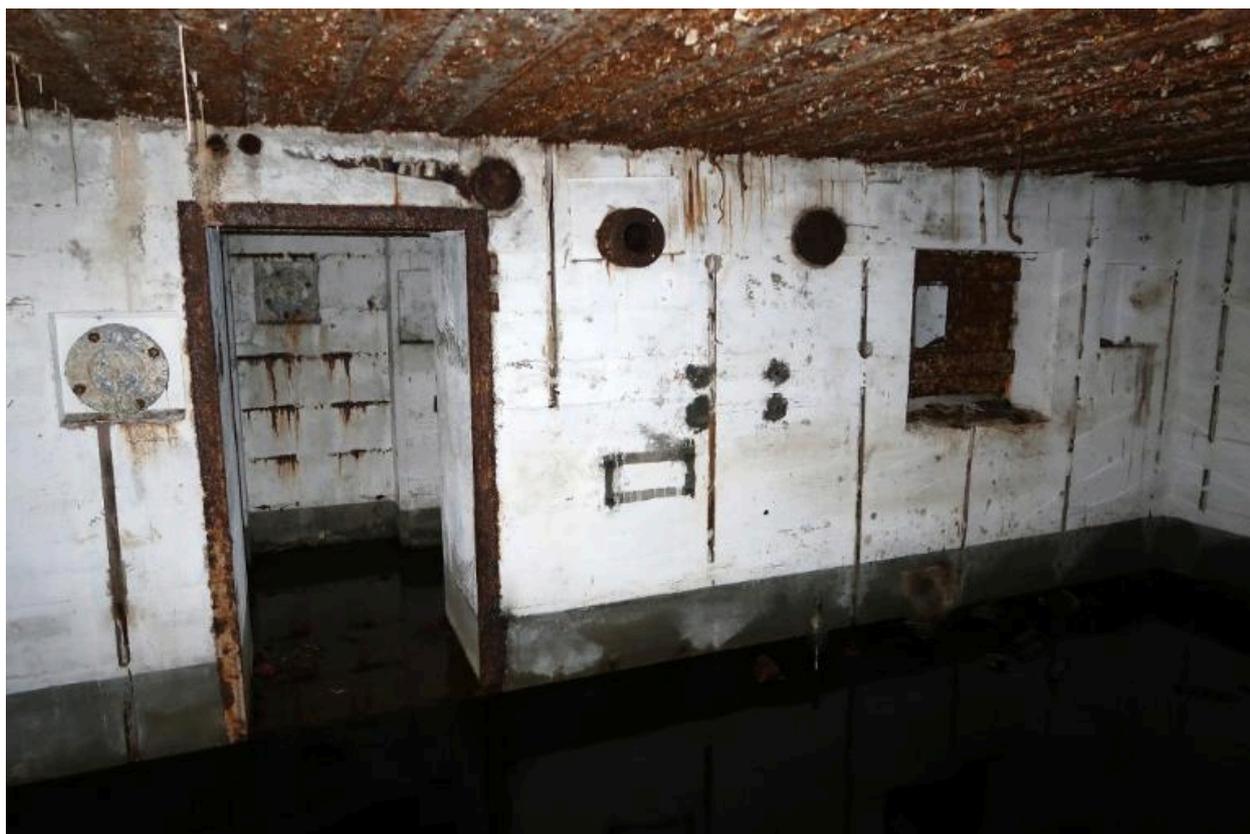
IVR53_20242910524NUCA

Vue intérieure : salle de garde sud. La porte débouche sur le sas. A gauche, bouche de surpression à clapet à contrepoids en aluminium ; au centre, emplacement du ventilateur [disparu] ; à droite, créneau blindé de défense

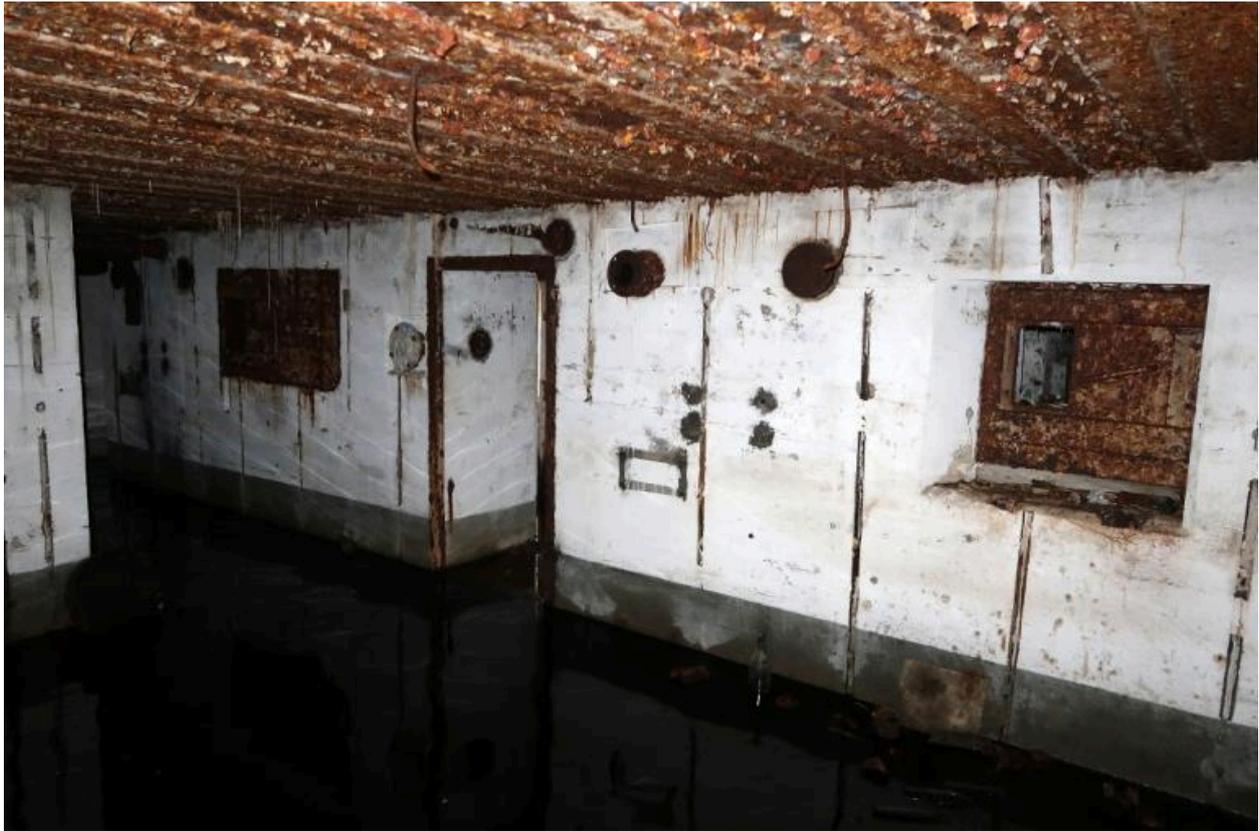
IVR53_20242910525NUCA

Vue intérieure : salle de garde sud. La porte débouche sur le sas. Au centre, emplacement du ventilateur [disparu] ; à droite, créneau blindé de défense

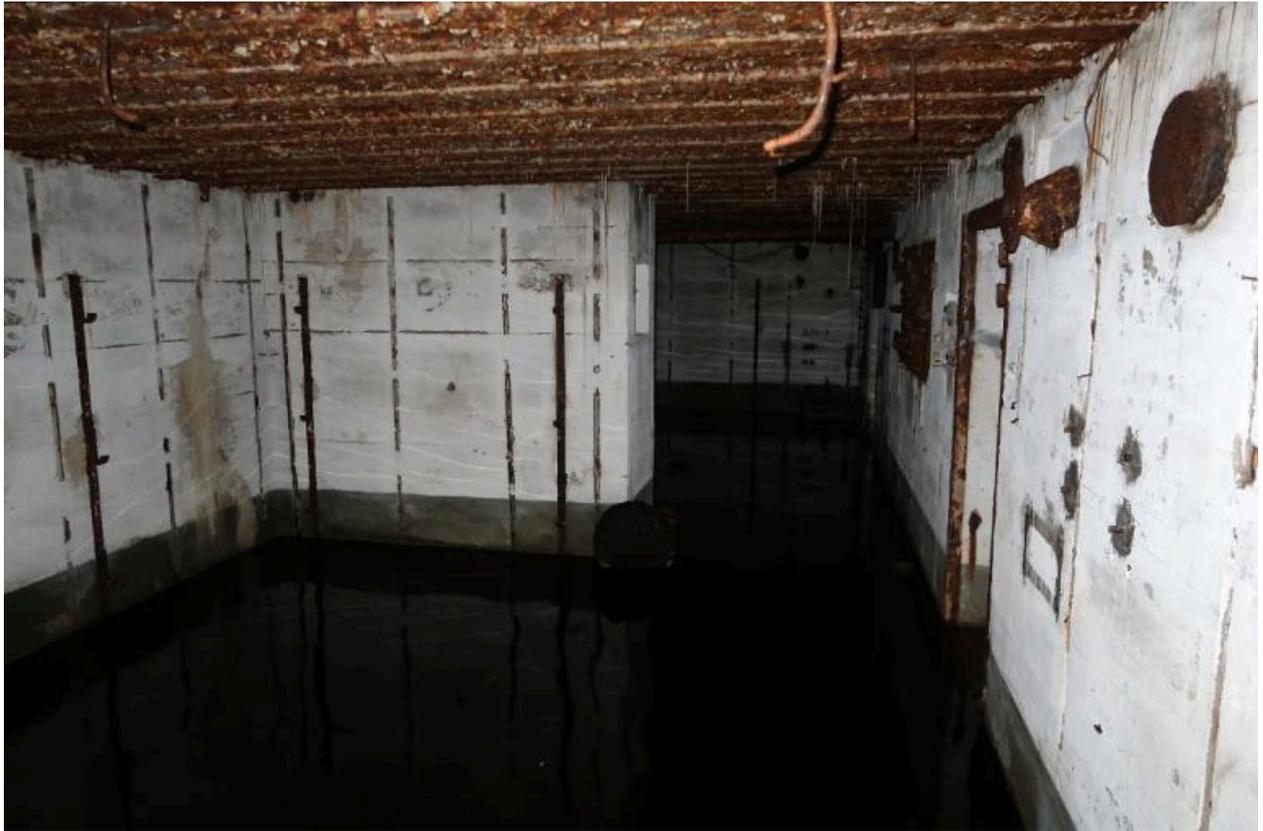
IVR53_20242910526NUCA

Vue intérieure : salle de garde sud depuis le sud

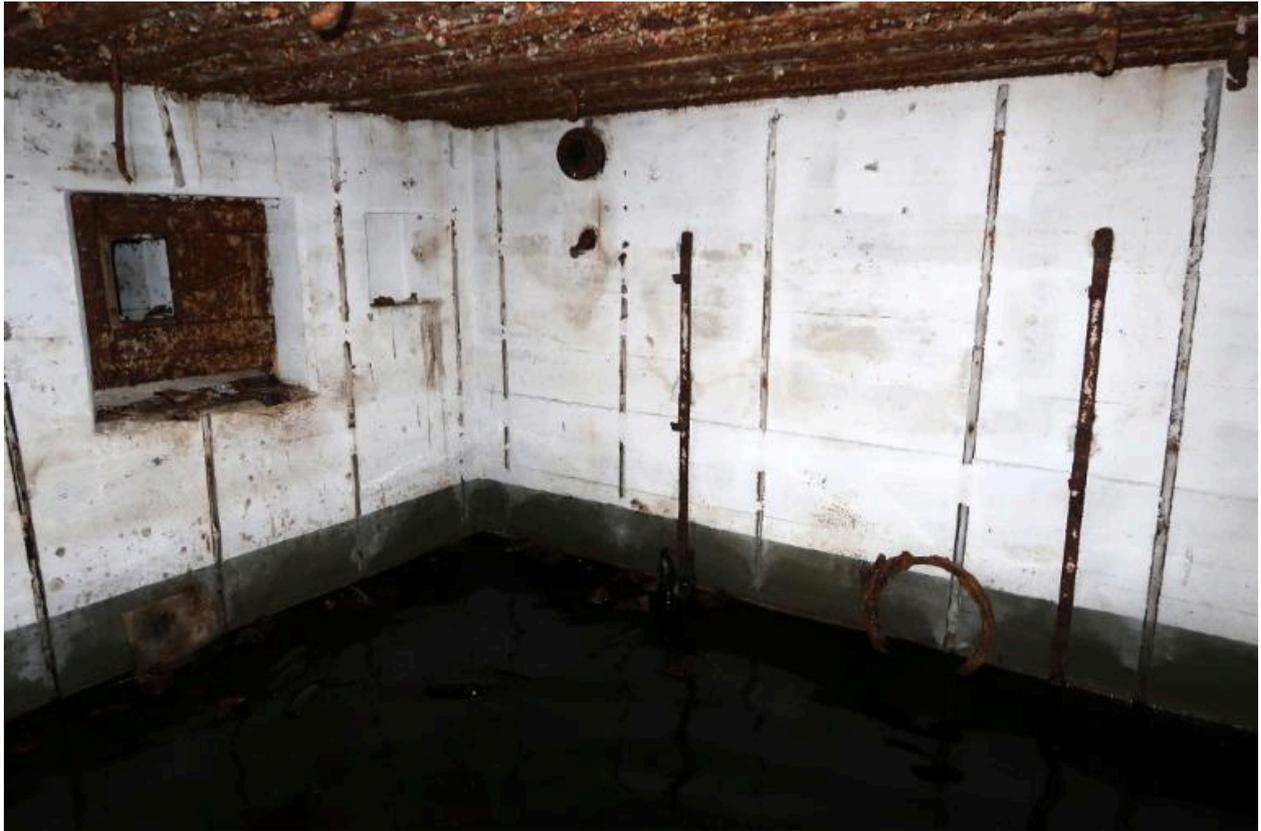
IVR53_20242910527NUCA

Vue intérieure : salle de garde sud, détail des murs est et sud. Le mur sud comprend des supports muraux pour trois couchettes tubulaires. A gauche, créneau blindé de défense d'entrée

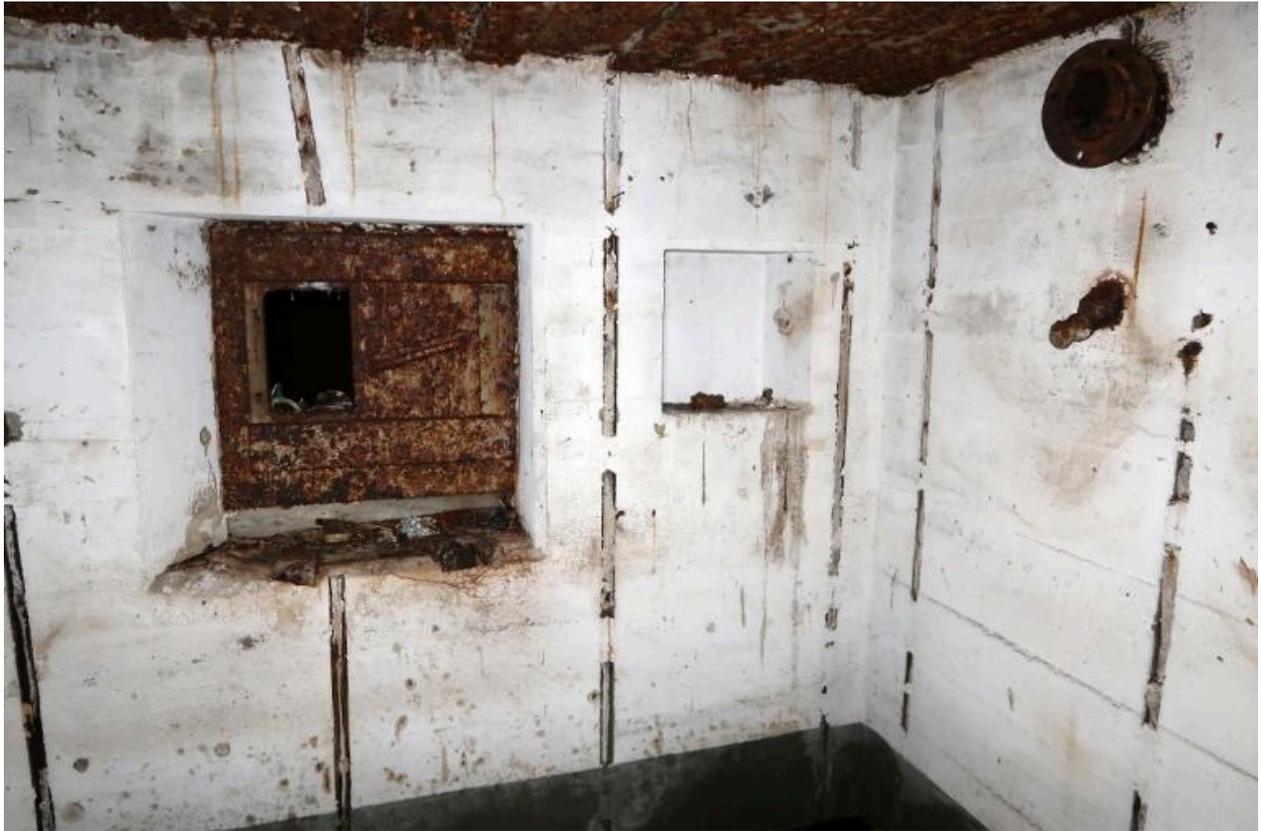
IVR53_20242910528NUCA

Vue intérieure : salle de garde sud, angle sud-est, créneau blindé de defense d'entrée et niche murale

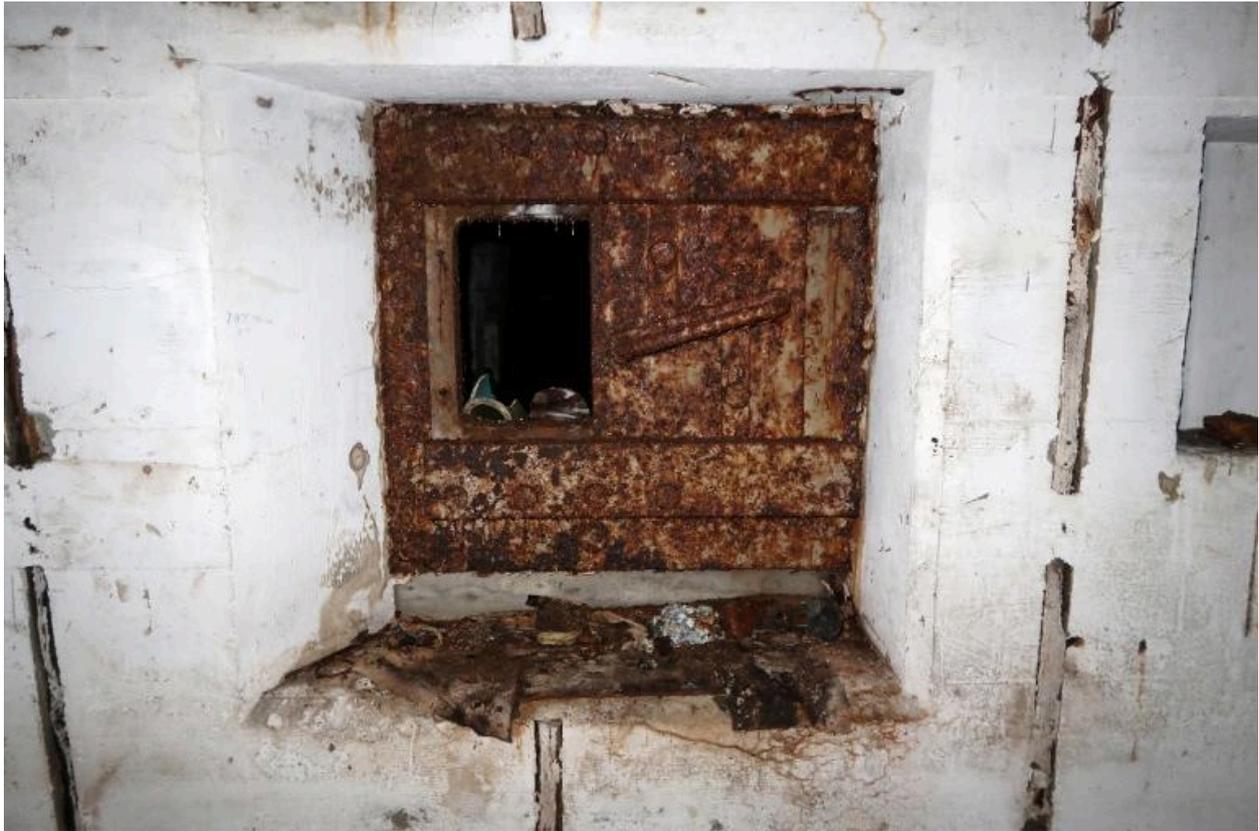
IVR53_20242910529NUCA

Vue intérieure : salle de garde sud, créneau blindé de defense d'entrée

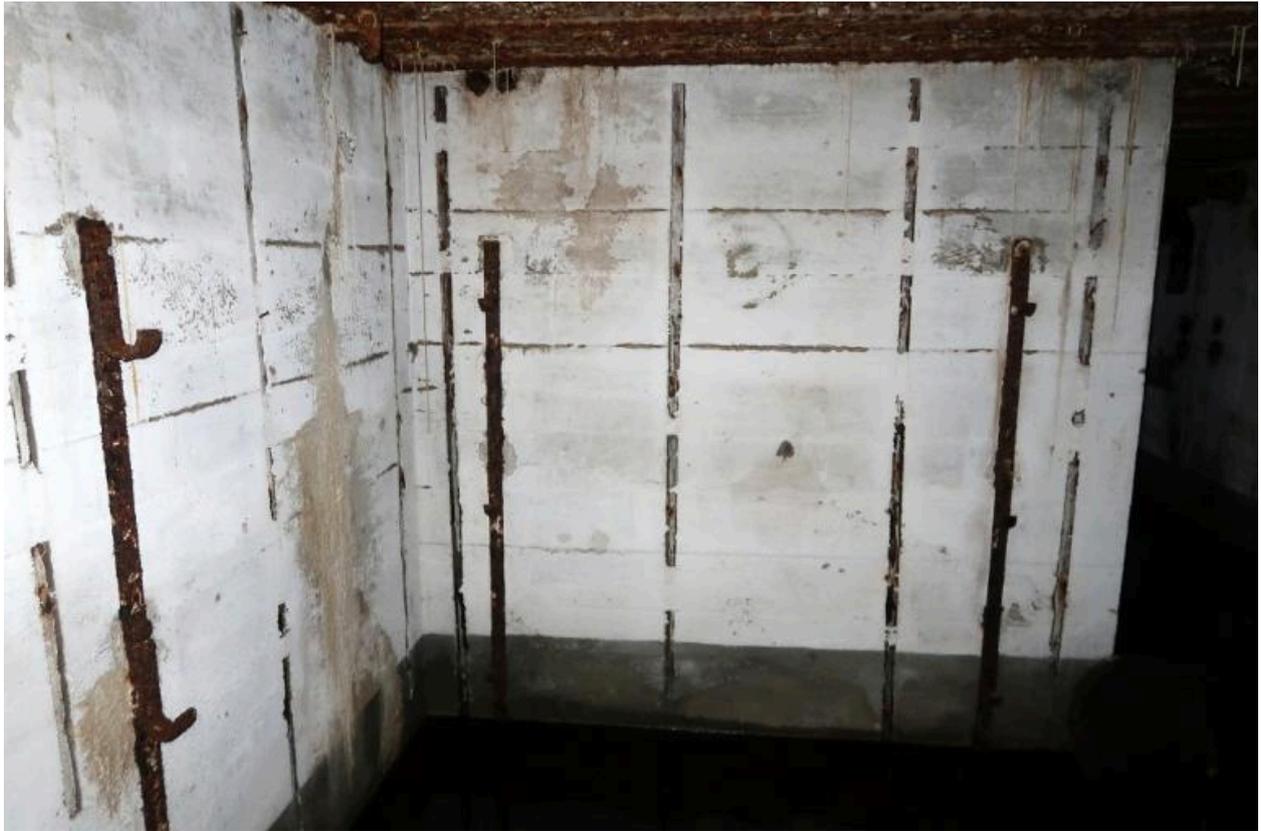
IVR53_20242910530NUCA

Vue intérieure : salle de garde sud, mur de refend. Il comprend des supports muraux pour trois couchettes tubulaires

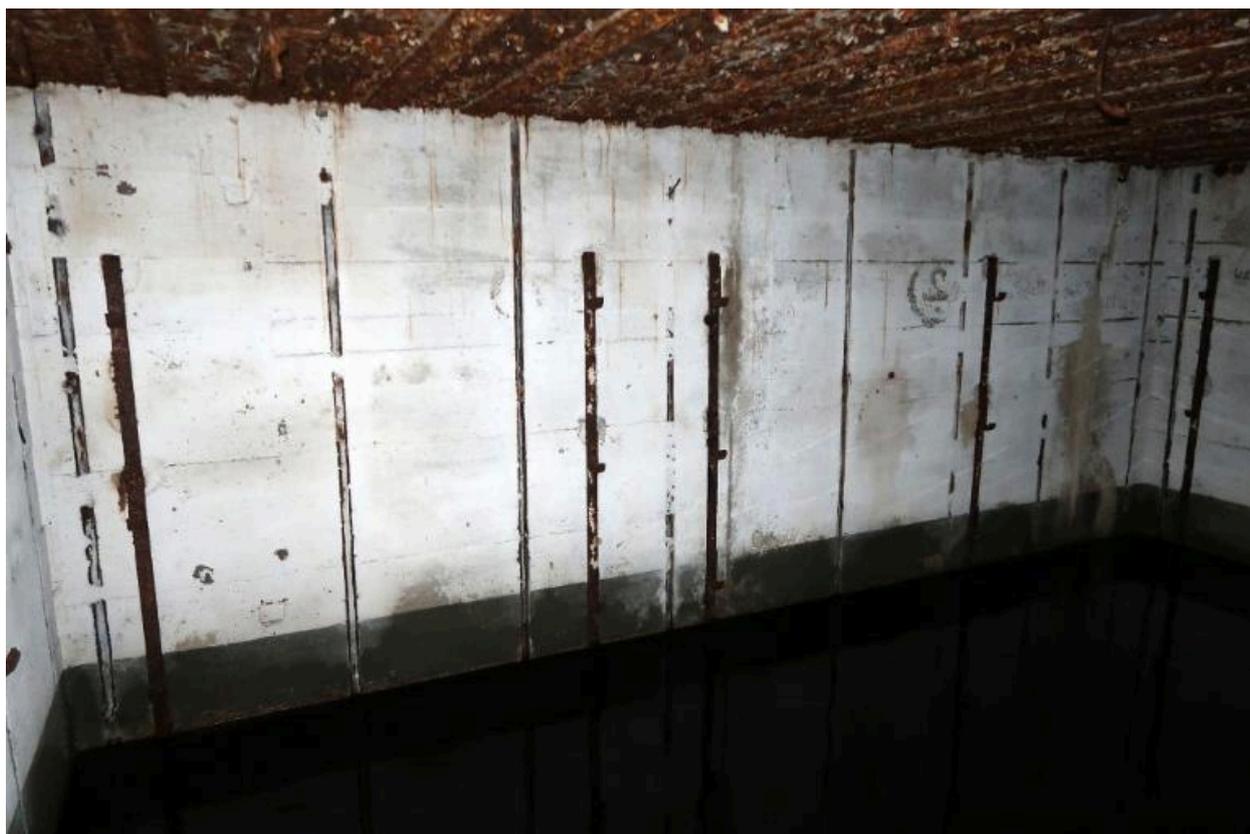
IVR53_20242910531NUCA

Vue intérieure : salle de garde sud, mur ouest. Il comprend des supports muraux pour six couchettes tubulaires

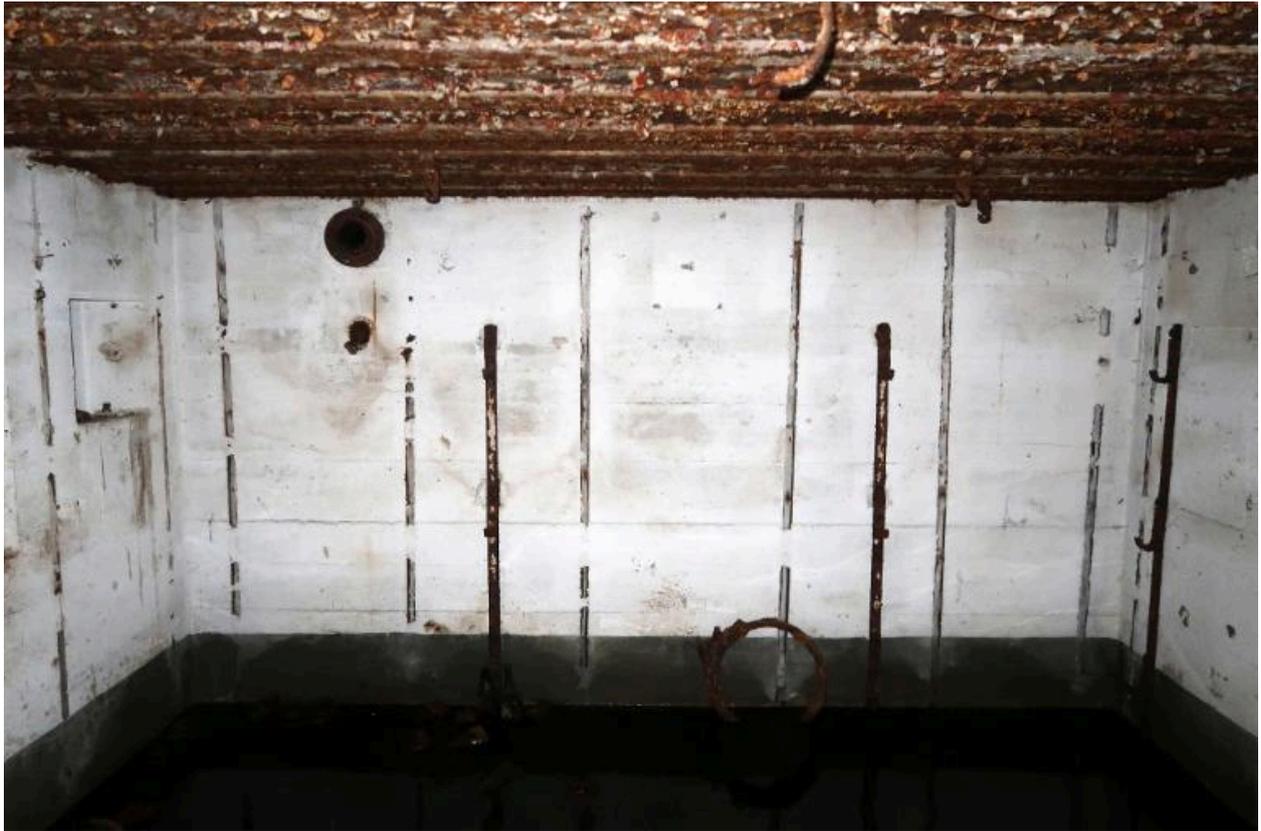
IVR53_20242910532NUCA

Vue intérieure : salle de garde sud, mur sud. Il comprend des supports muraux pour trois couchettes tubulaires. A gauche, niche murale

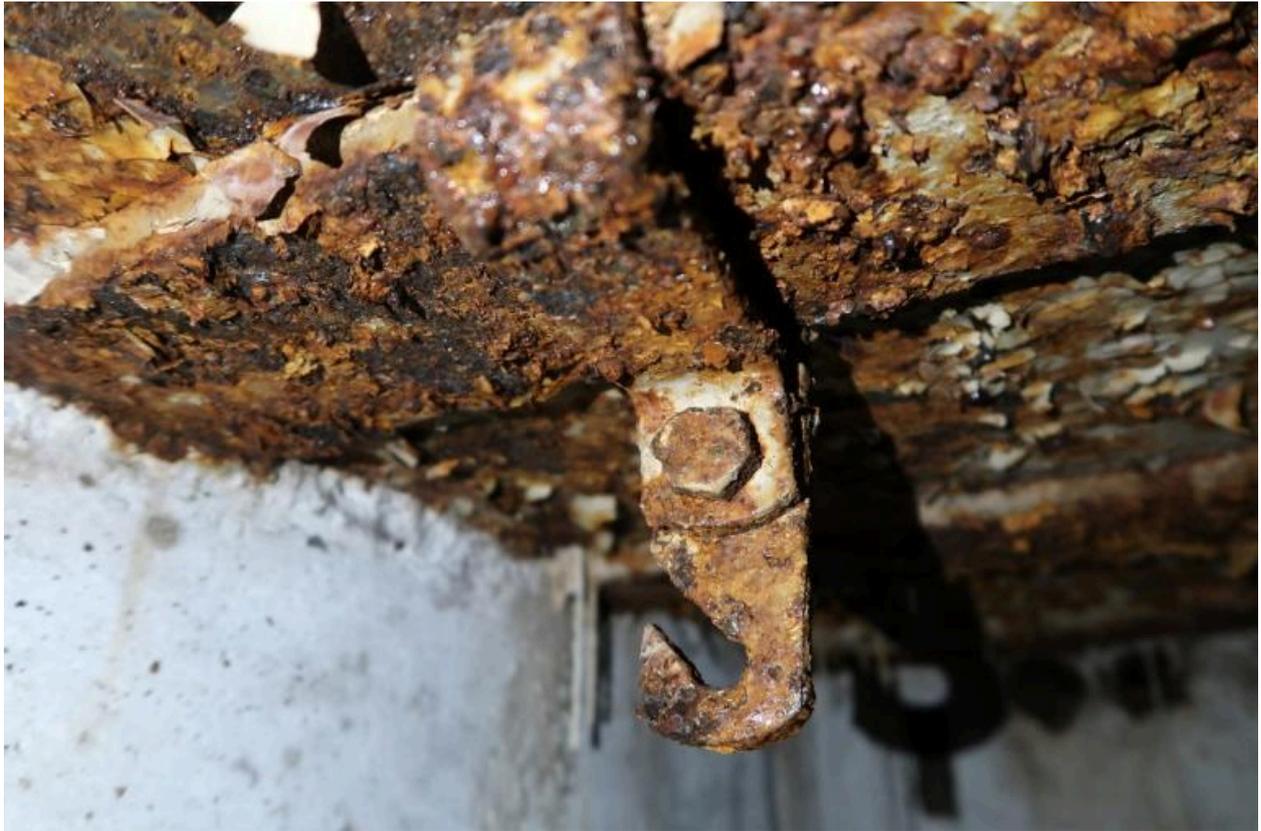
IVR53_20242910533NUCA

Vue intérieure : salle de garde sud, détail d'un crochet de suspension pour couchettes tubulaires
