Bunker - abri de type 502 pour deux groupes de combat (B 70 / 1), rue Emma Herland, Kerlinou (Brest)

Numéro de dossier : IA29133720
Date de l'enquête initiale : 2024
Date(s) de rédaction : 2024, 2025
Cadre de l'étude : enquête thématique régionale Inventaire des héritages militaires en Bretagne
Degré d'étude : étudié

Il s'agit d'un bunker - abri de type 502 pour deux groupes de combat (*Doppelunterstand*). Ce type de bunker permanent est classé en norme de protection B (*Baustärke B*) : dalle de couverture et murs périphériques mesurent ainsi 2 mètres d'épaisseur pour résister à un bombardement aérien, maritime ou terrestre. C'est un bunker - habitation (*Wohn-Bunker*) à deux salles de garde ou pièces de vie, conçu pour abriter un "équipage" de 24 soldats comme l'attestent les fixations de couchettes tubulaires. Il s'agit ici d'une version sans cloche blindée, ni puits pour périscope.

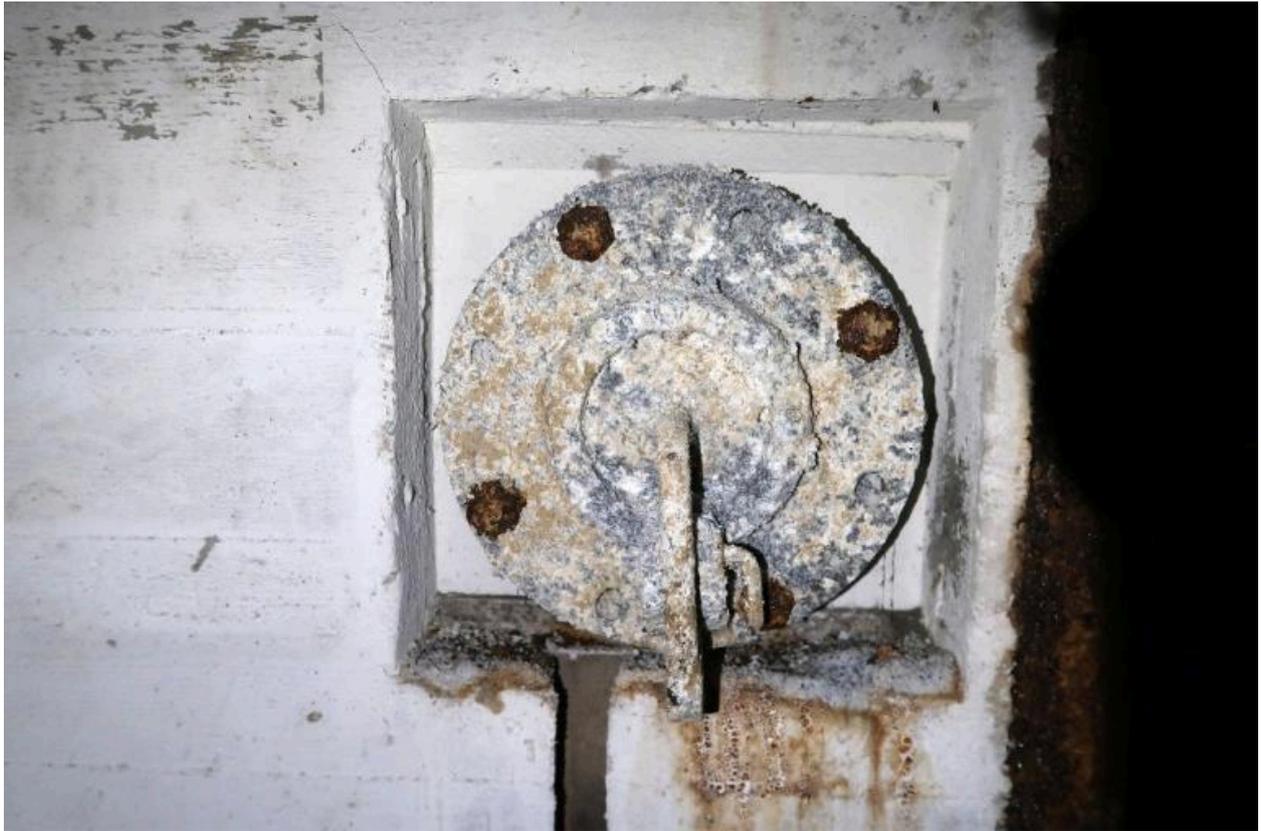
IVR53_20242910534NUCA

Vue intérieure : salle de garde sud, bouche de surpression à clapet à contrepoids en aluminium

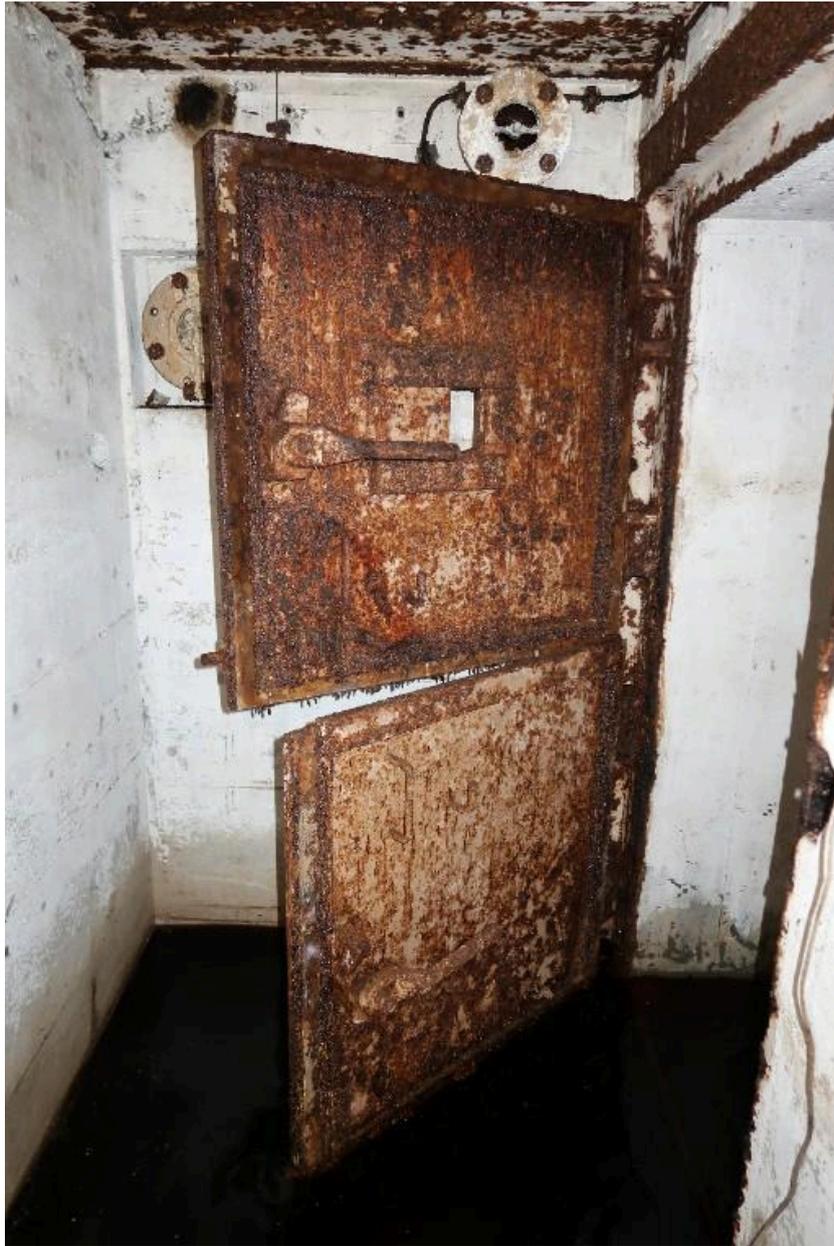
IVR53_20242910535NUCA

Vue intérieure : petite pièce située au nord-est, porte blindée à deux vantaux

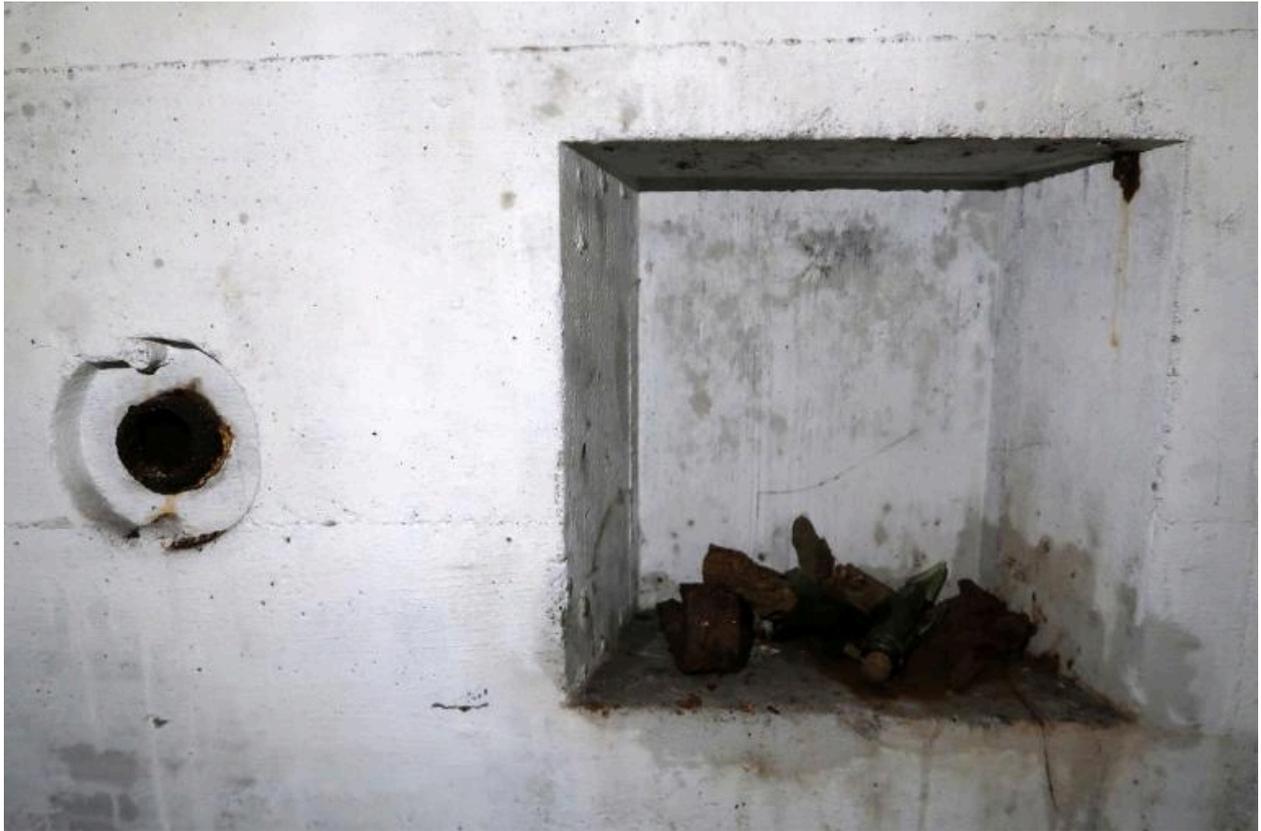
IVR53_20242910536NUCA

Vue intérieure : petite pièce située au nord-est, niche murale et hygiaphone (?)

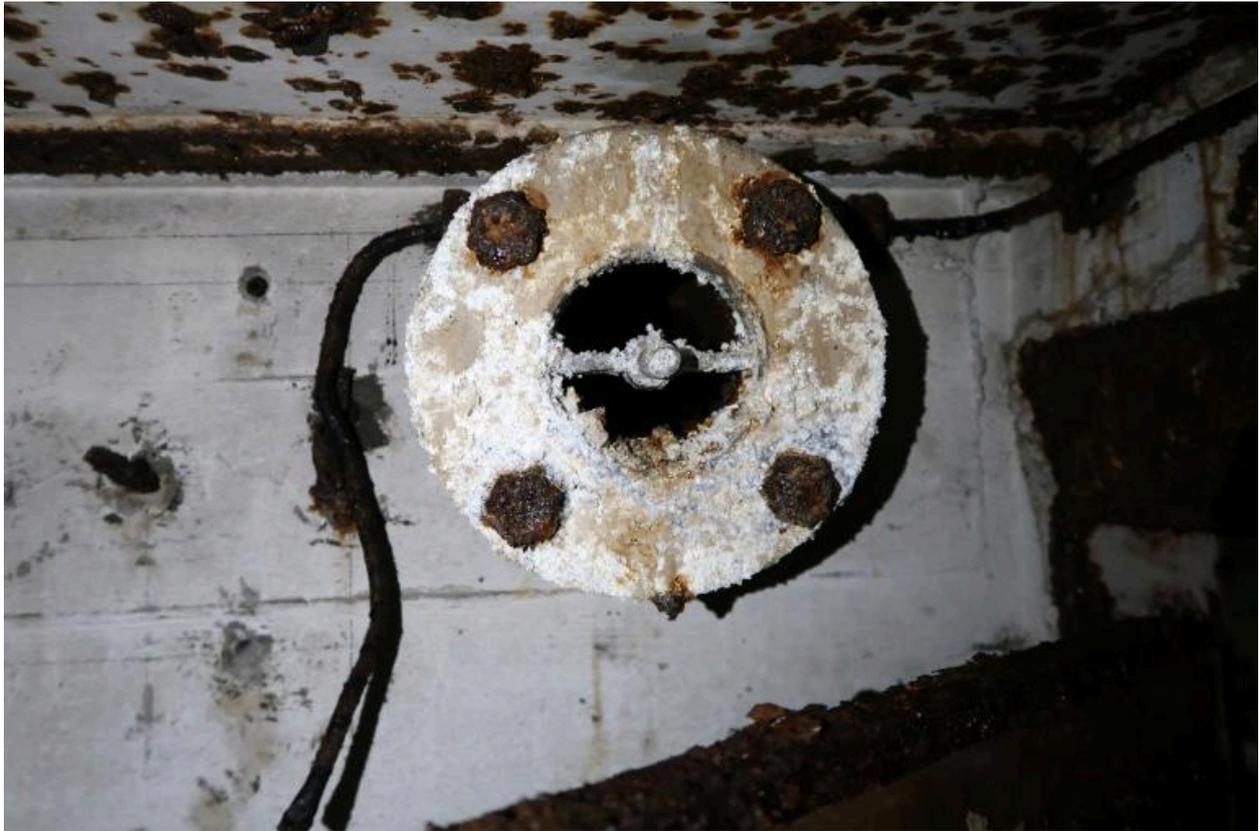
IVR53_20242910537NUCA

Vue intérieure : petite pièce située au nord-est, bouche de soufflage à vis réglable

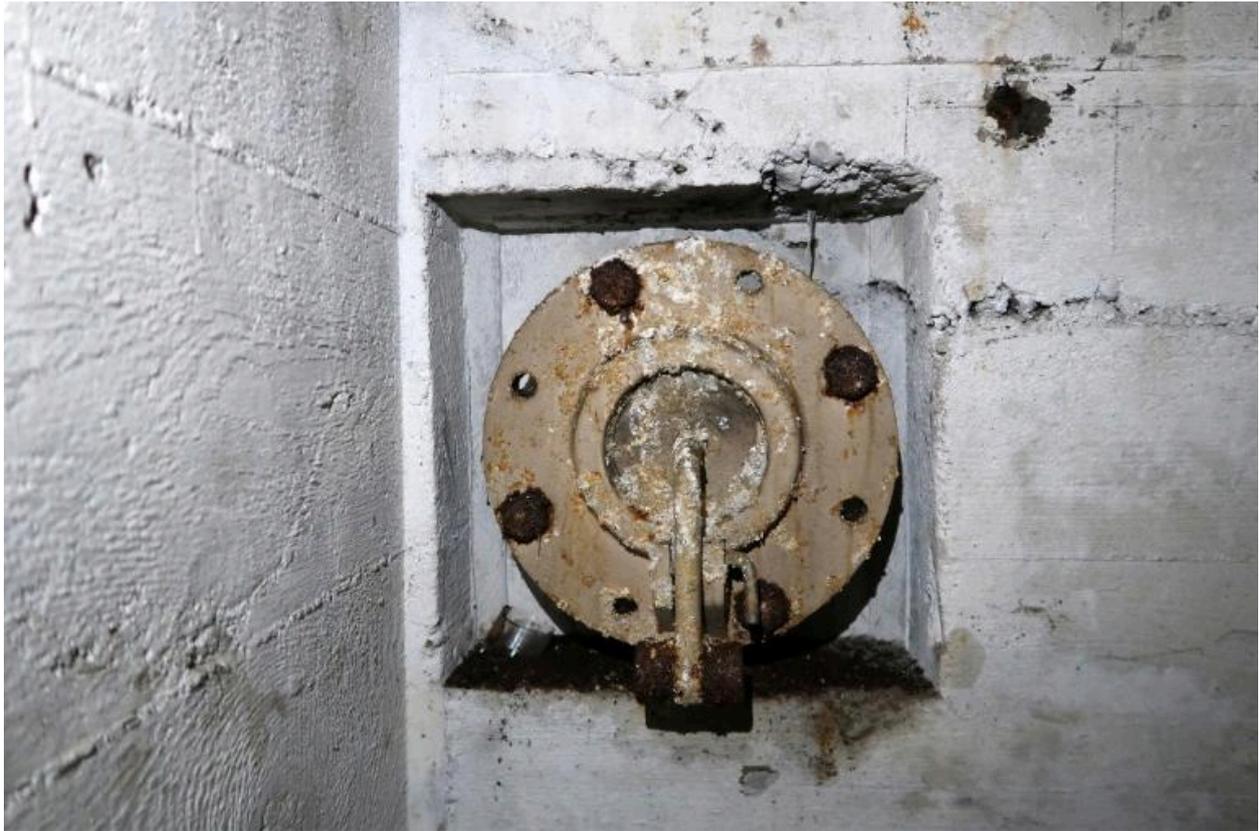
IVR53_20242910538NUCA

Vue intérieure : petite pièce située au nord-est, bouche de surpression à clapet à contreponds en aluminium
