Bretagne, Finistère  
Moëlan-sur-Mer  
Île Percée

## Bunker-abri, variante d'un type 502 pour deux groupes de combat, Île Percée (Moëlan-sur-Mer)

Numéro de dossier : IA29133743  
Date de l'enquête initiale : 2024  
Date(s) de rédaction : 2025  
Cadre de l'étude : enquête thématique régionale Inventaire des héritages militaires en Bretagne  
Degré d'étude : étudié

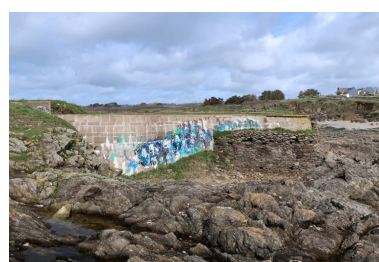
Vue générale depuis le sud-  
est. La maçonnerie de moellon  
masque le bunker - abri. Il est tagué  
Phot. Guillaume Lécullier  
IVR53\_20242911226NUCA

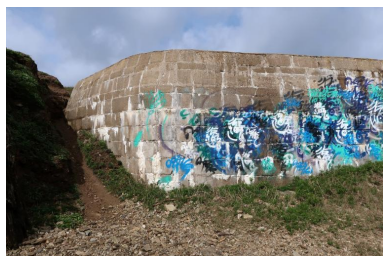
Vue depuis le sud-est. Le bunker est construit avec des parpaings dans lesquels a été coulé le béton. Il est tagué  
 Phot. Guillaume Lécueillier  
 IVR53\_20242911227NUCA

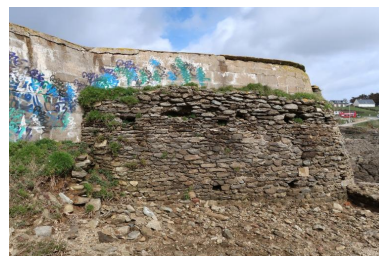
Vue depuis le sud. La maçonnerie de moellon masque le bunker - abri  
 Phot. Guillaume Lécueillier  
 IVR53\_20242911229NUCA

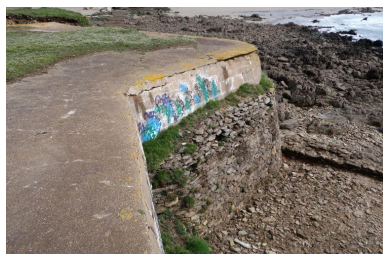
Vue depuis le sud-ouest. La maçonnerie de moellon masque le bunker - abri  
 Phot. Guillaume Lécueillier  
 IVR53\_20242911230NUCA

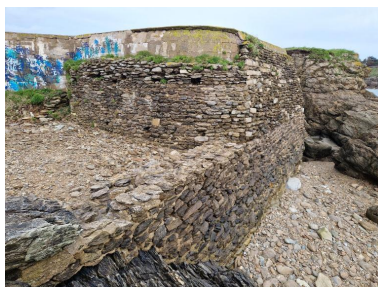
Vue depuis le sud-sud-est. La maçonnerie de moellon masque le bunker - abri  
 Phot. Guillaume Lécueillier  
 IVR53\_20242911231NUCA

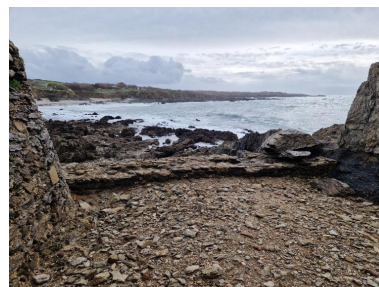
Vue du mur en maçonnerie de moellon implanté à l'est  
 Phot. Guillaume Lécueillier  
 IVR53\_20242911232NUCA

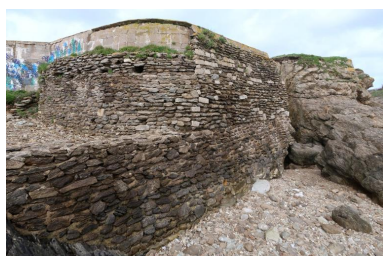
Vue depuis le sud-sud-est. La maçonnerie de moellon masque le bunker - abri  
 Phot. Guillaume Lécueillier  
 IVR53\_20242911233NUCA

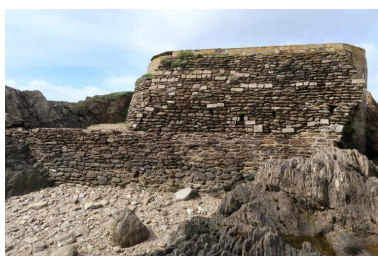
Vue générale depuis l'est. La maçonnerie de moellon masque le bunker - abri  
 Phot. Guillaume Lécueillier  
 IVR53\_20242911234NUCA

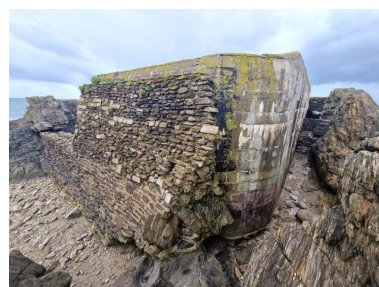
Vue de l'angle nord-est. De ce côté de l'îlot, l'érosion marine a emporté le substrat. Le bunker est construit avec des parpaings dans lesquels a été coulé le béton ; il est recouvert d'une maçonnerie de moellon  
 Phot. Guillaume Lécueillier  
 IVR53\_20242911235NUCA

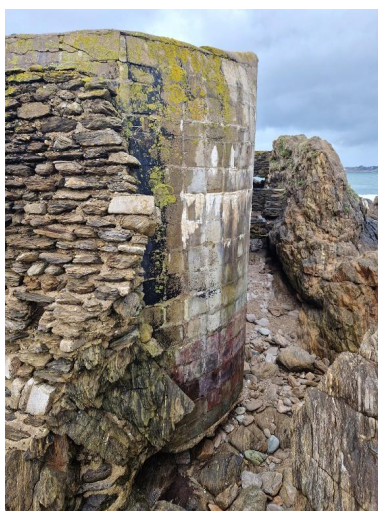
Vue de détail de l'angle nord-est. De ce côté de l'îlot, l'érosion marine a emporté le substrat. Le bunker est construit avec des parpaings dans lesquels a été coulé le béton ; il est recouvert d'une maçonnerie de moellon  
 Phot. Guillaume Lécueillier  
 IVR53\_20242911237NUCA

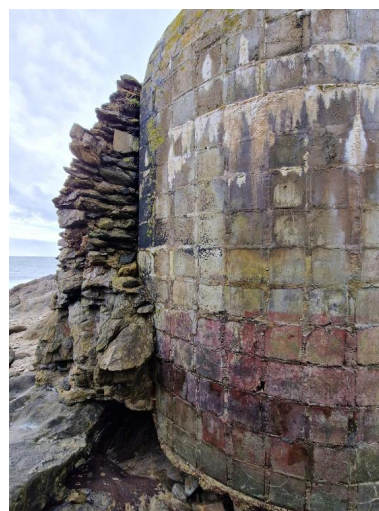
Vue de détail de l'angle nord-est. De ce côté de l'îlot, l'érosion marine a emporté le substrat. Le bunker est construit avec des parpaings dans lesquels a été coulé le béton ; il est recouvert d'une maçonnerie de moellon  
 Phot. Guillaume Lécueillier  
 IVR53\_20242911238NUCA

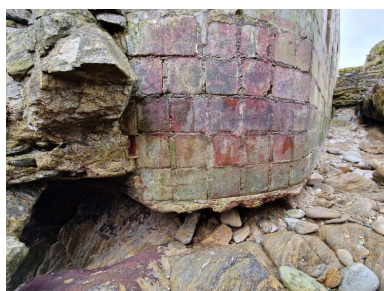
Vue de détail de l'angle nord-est. De ce côté de l'îlot, l'érosion marine a emporté le substrat. Le bunker est construit avec des parpaings dans lesquels a été coulé le béton  
 Phot. Guillaume Lécueillier  
 IVR53\_20242911239NUCA

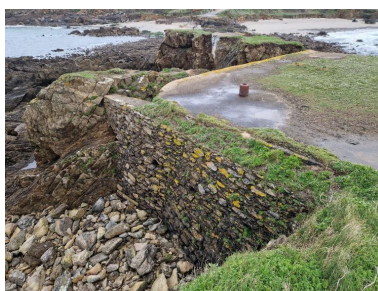
Vue générale. La maçonnerie de moellon masque le bunker - abri à l'ouest. A droite, la dalle de couverture du bunker : le conduit du périscope émerge de la dalle de couverture  
 Phot. Guillaume Lécueillier  
 IVR53\_20242911240NUCA

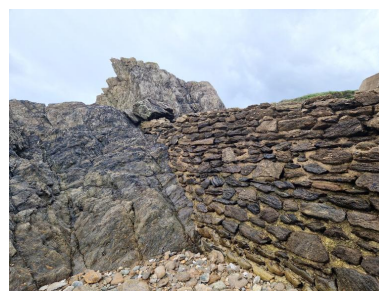
Vue de détail de la maçonnerie de moellon  
 Phot. Guillaume Lécueillier  
 IVR53\_20242911241NUCA

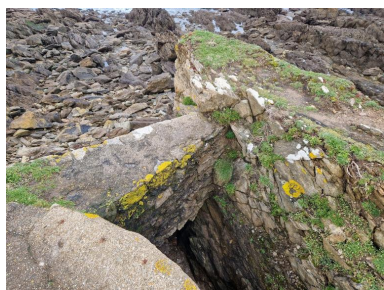
Vue de détail de l'élévation nord. De ce côté, l'érosion marine a emporté le substrat de l'îlot : la maçonnerie de moellon est dans le vide  
 Phot. Guillaume Lécueillier  
 IVR53\_20242911242NUCA

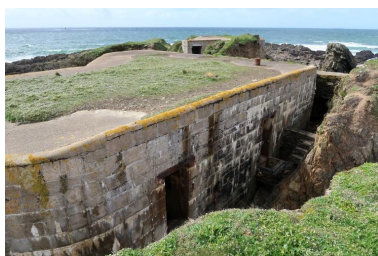
Vue générale de l'élévation nord. De ce côté, l'érosion marine a emporté le substrat de l'îlot : les deux entrées - est et ouest - sont dans le vide. En arrière-plan, le Tobruk pour mortier  
 Phot. Guillaume Lécueillier  
 IVR53\_20242911243NUCA

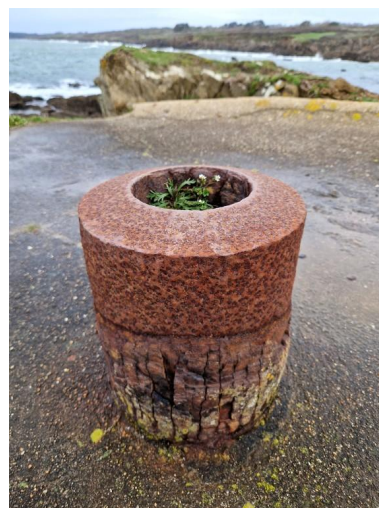
Vue du conduit du périscopes  
 émergant de la dalle de couverture  
 Phot. Guillaume Lécueillier  
 IVR53\_20242911244NUCA

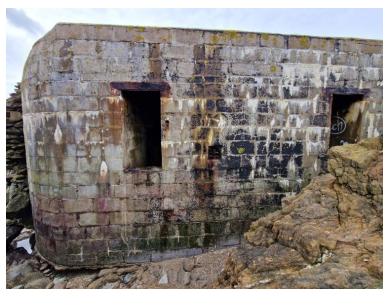
Vue de l'élévation nord. De ce côté, l'érosion marine a emporté le substrat de l'îlot : les deux entrées - est et ouest - sont dans le vide  
 Phot. Guillaume Lécueillier  
 IVR53\_20242911245NUCA

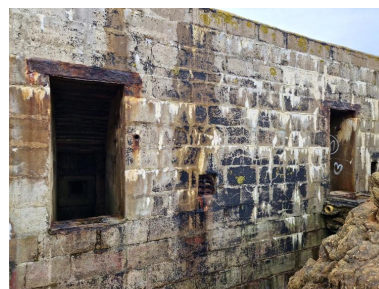
Vue de l'élévation nord. De ce côté, l'érosion marine a emporté le substrat de l'îlot : les deux entrées - est et ouest - sont dans le vide  
 Phot. Guillaume Lécueillier  
 IVR53\_20242911247NUCA

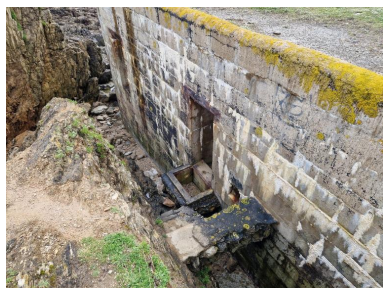
Vue de l'élévation nord avec ses deux entrées. De ce côté, l'érosion marine a emporté le substrat de l'îlot : entrées, puisard et escalier sont dans le vide  
 Phot. Guillaume Lécueillier  
 IVR53\_20242911248NUCA

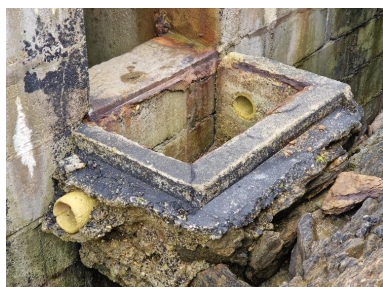
Vue du puisard subsistant devant l'entrée ouest de l'élévation nord. De ce côté, l'érosion marine a emporté le substrat de l'îlot : entrée et puisard sont dans le vide  
 Phot. Guillaume Lécueillier  
 IVR53\_20242911251NUCA

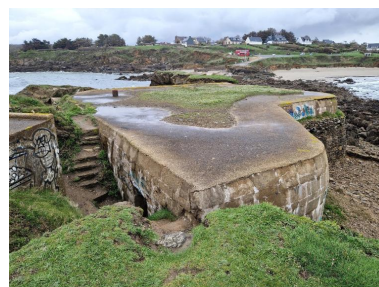
Vue générale depuis le sud. L'accès sud - visible sur la photographie - est percé dans l'élévation ouest. A gauche, le Tobruk pour mortier  
 Phot. Guillaume Lécueillier  
 IVR53\_20242911253NUCA

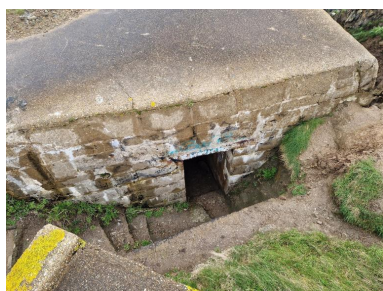
Vue de l'accès sud (percé dans l'élévation ouest)  
 Phot. Guillaume Lécueillier  
 IVR53\_20242911254NUCA

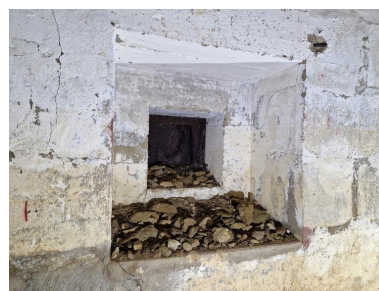
Vue intérieure : créneau blindé défendant l'accès sud  
 Phot. Guillaume Lécueillier  
 IVR53\_20242911256NUCA

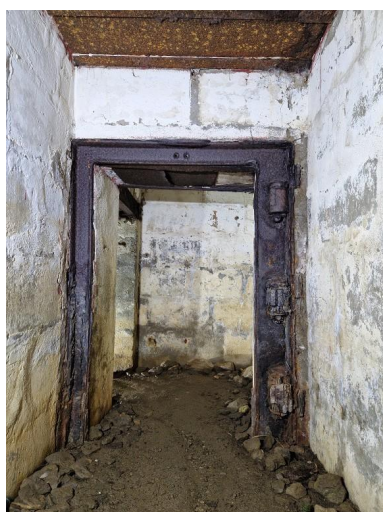
Vue intérieure : accès sud avec l'huissierie de la porte blindée  
 Phot. Guillaume Lécueillier  
 IVR53\_20242911257NUCA

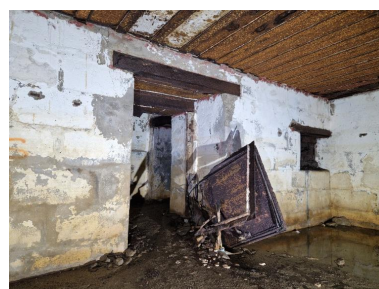
Vue intérieure : salle de garde ouest, vestiges de la porte de l'accès sud. A droite, le créneau blindée de défense  
 Phot. Guillaume Lécueillier  
 IVR53\_20242911259NUCA

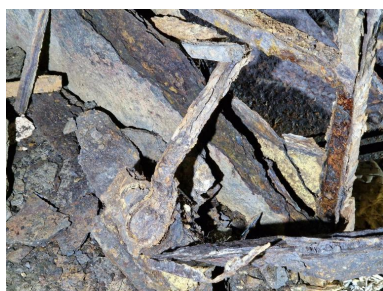
Vue intérieure : salle de garde ouest, vestiges de la porte de l'accès sud  
 Phot. Guillaume Lécueillier  
 IVR53\_20242911260NUCA

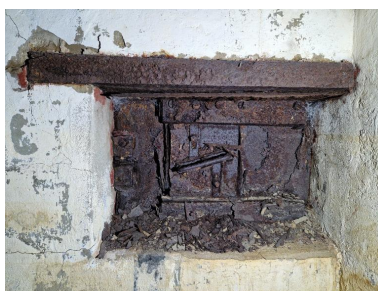
Vue intérieure : salle de garde ouest, créneau blindé défendant l'accès sud  
 Phot. Guillaume Lécueillier  
 IVR53\_20242911261NUCA

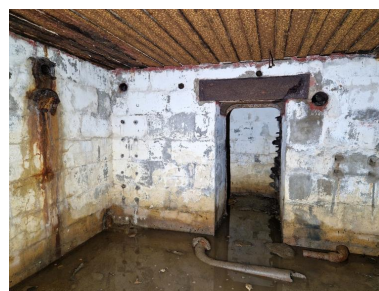
Vue intérieure : salle de garde ouest, accès à la petite salle du périscope. Au sol, des vestiges des tuyaux du système de ventilation ou de chauffage  
 Phot. Guillaume Lécueillier  
 IVR53\_20242911262NUCA

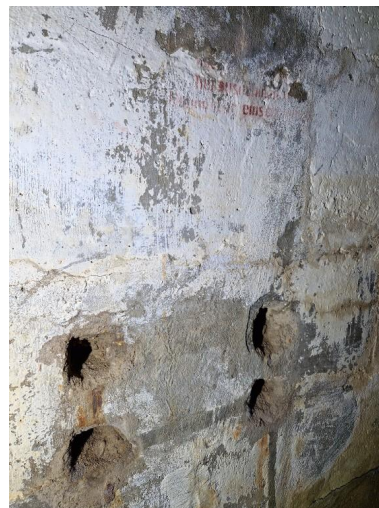
Vue intérieure : salle de garde  
ouest, emplacement du ventilateur  
et marquage en allemand  
Phot. Guillaume Lécueillier  
IVR53\_20242911265NUCA

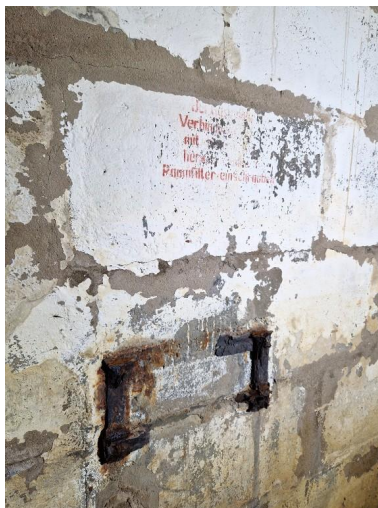
Vue intérieure : salle de garde  
est, emplacement du ventilateur  
et marquage en allemand  
Phot. Guillaume Lécueillier  
IVR53\_20242911267NUCA

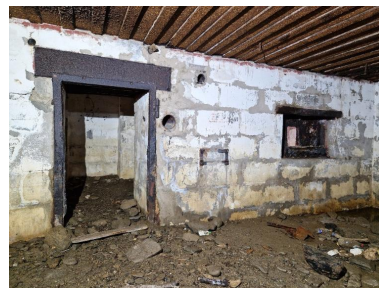
Vue intérieure : salle de  
garde est. La porte donne sur  
les accès nord (est et ouest)  
Phot. Guillaume Lécueillier  
IVR53\_20242911268NUCA

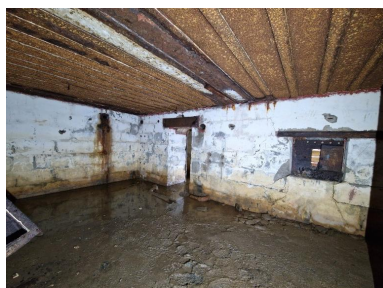
Vue intérieure : salle de garde  
ouest. Au fond, la salle du  
périscopes ; à droite, le créneau  
blindé défendant l'entrée  
Phot. Guillaume Lécueillier  
IVR53\_20242911271NUCA

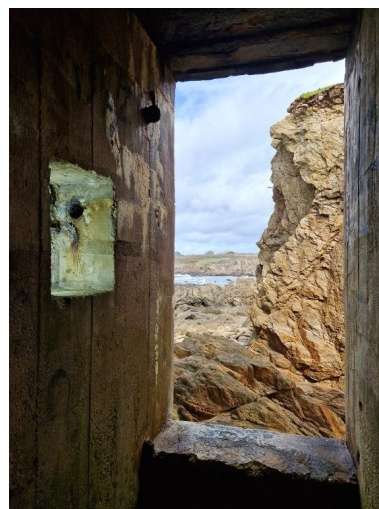
Vue intérieure : accès nord (entrée est). A gauche, niche murale  
 Phot. Guillaume Lécueillier  
 IVR53\_20242911279NUCA

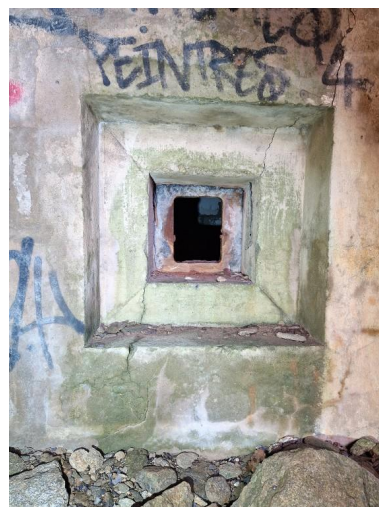
Vue intérieure : accès nord (entrée est) défendue par un créneau blindé  
 Phot. Guillaume Lécueillier  
 IVR53\_20242911280NUCA

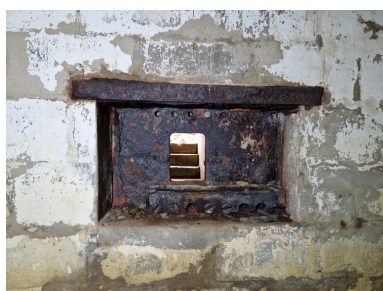
Vue intérieure : créneau blindé de la salle de garde est défendant l'entrée  
 Phot. Guillaume Lécueillier  
 IVR53\_20242911273NUCA

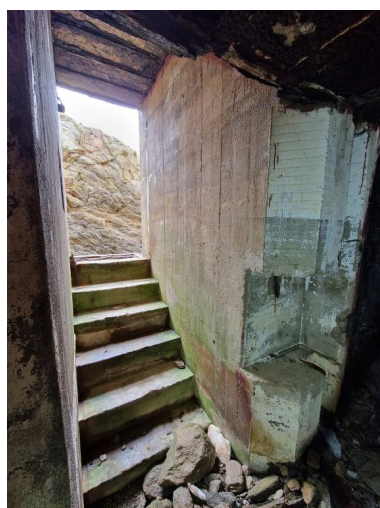
Vue intérieure : accès nord (entrée ouest). A droite, pan coupé du couloir d'accès au sas  
 Phot. Guillaume Lécueillier  
 IVR53\_20242911276NUCA

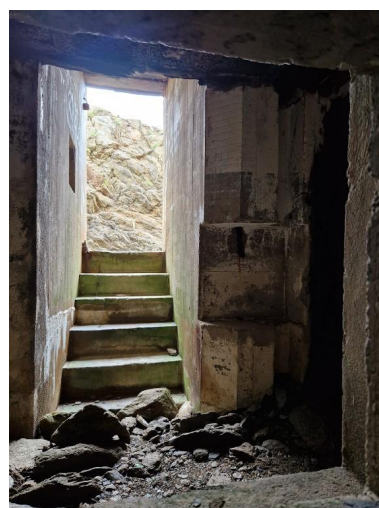
Vue intérieure : entrée ouest de l'accès nord à travers le créneau blindé de la salle de garde ouest  
 Phot. Guillaume Lécueillier  
 IVR53\_20242911270NUCA

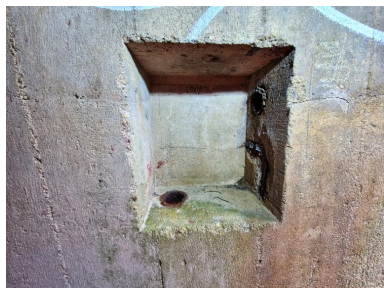
Vue intérieure : niche murale  
de l'un des deux accès nord  
Phot. Guillaume Lécueillier  
IVR53\_20242911277NUCA

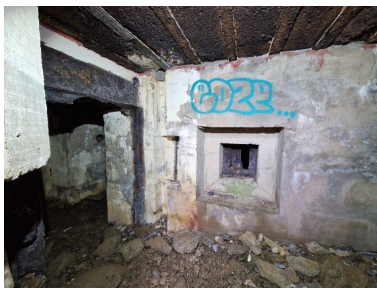
Vue intérieure : accès nord (entrée  
ouest) défendue par un créneau blindé  
Phot. Guillaume Lécueillier  
IVR53\_20242911281NUCA

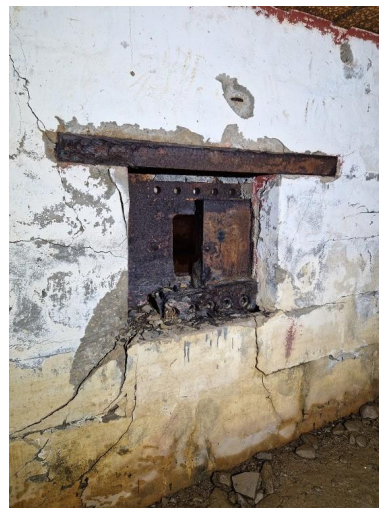
Vue intérieure : créneau blindé  
de la salle de garde ouest  
Phot. Guillaume Lécueillier  
IVR53\_20242911269NUCA

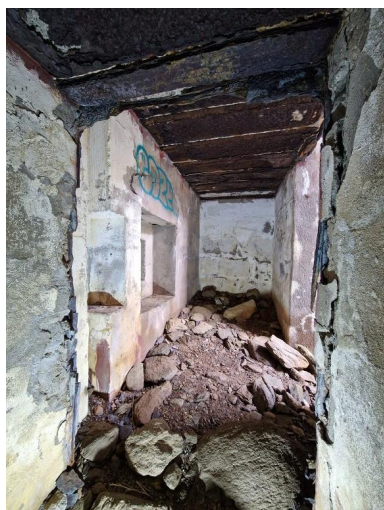
Vue intérieure : accès nord (entrée  
ouest), couloir d'accès au sas  
Phot. Guillaume Lécueillier  
IVR53\_20242911275NUCA

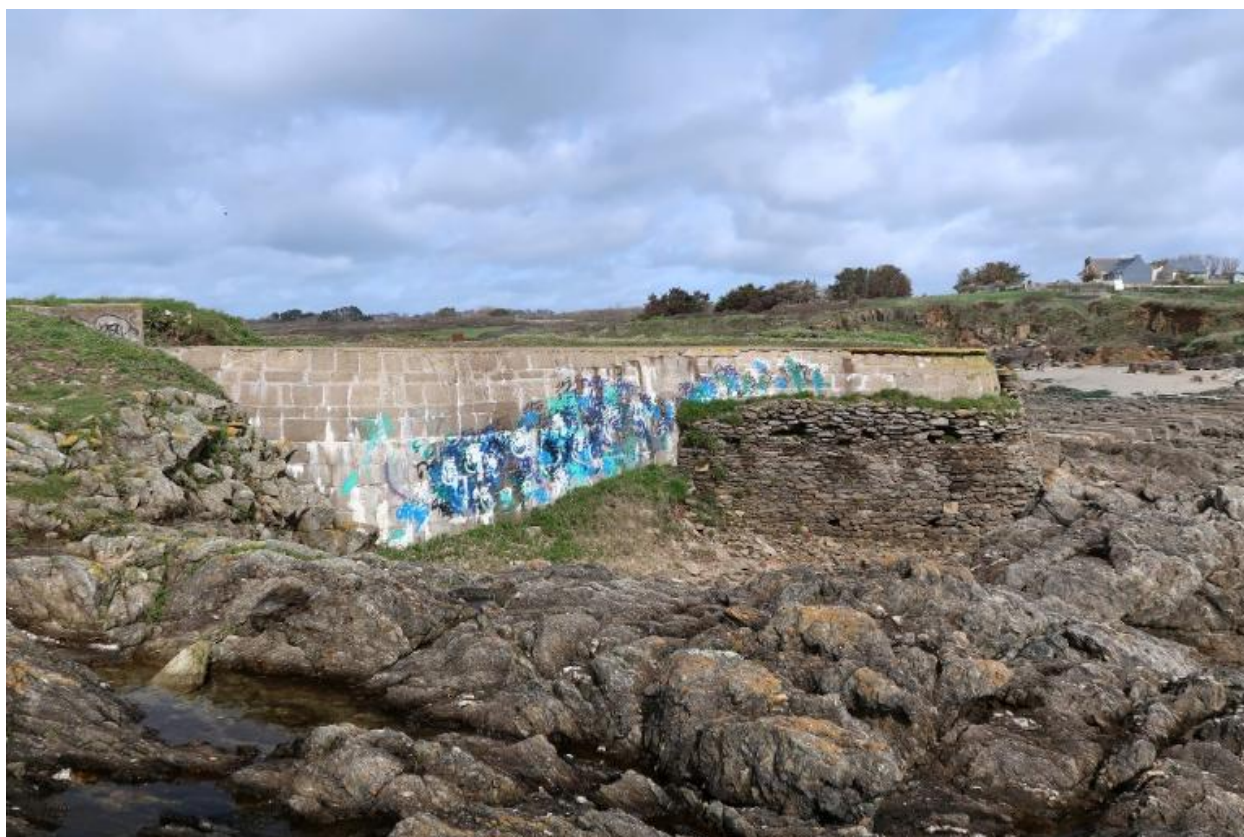
IVR53\_20242911226NUCA

Vue générale depuis le sud-est. La maçonnerie de moellon masque le bunker - abri. Il est tagué

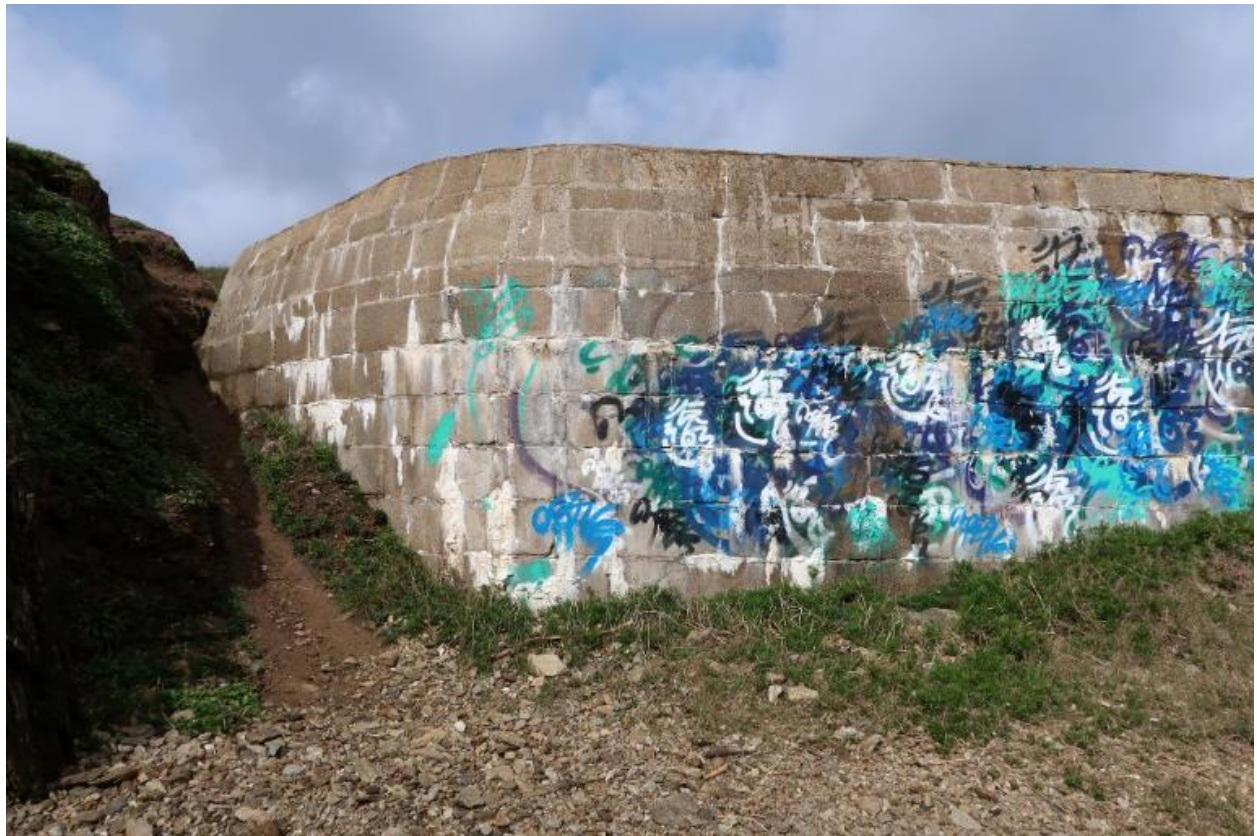
IVR53\_20242911227NUCA

Vue depuis le sud-est. Le bunker est construit avec des parpaings dans lesquels a été coulé le béton. Il est tagué

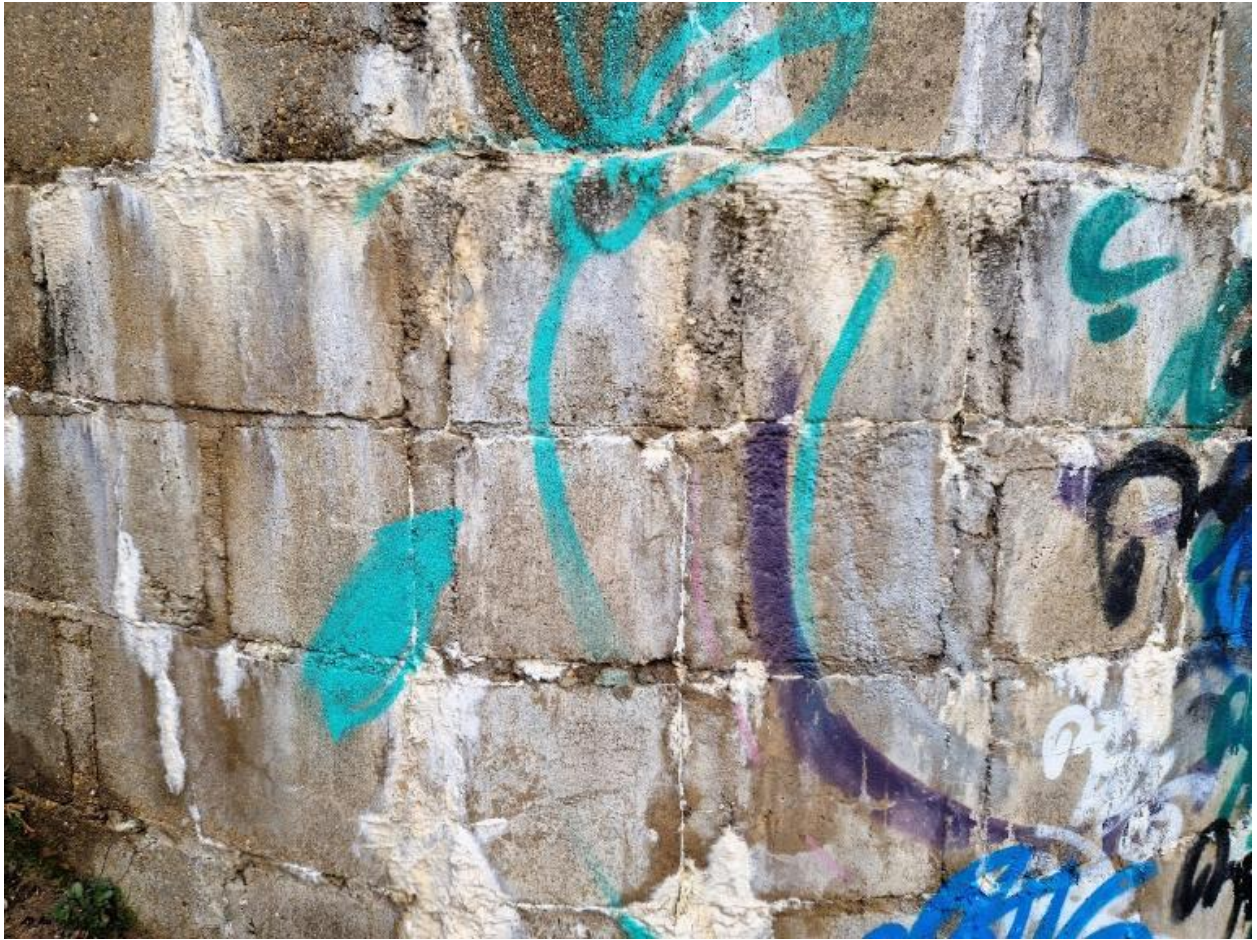
IVR53\_20242911228NUCA

Vue de détail au sud-est. Le bunker est construit avec des parpaings dans lesquels a été coulé le béton. Il est tagué

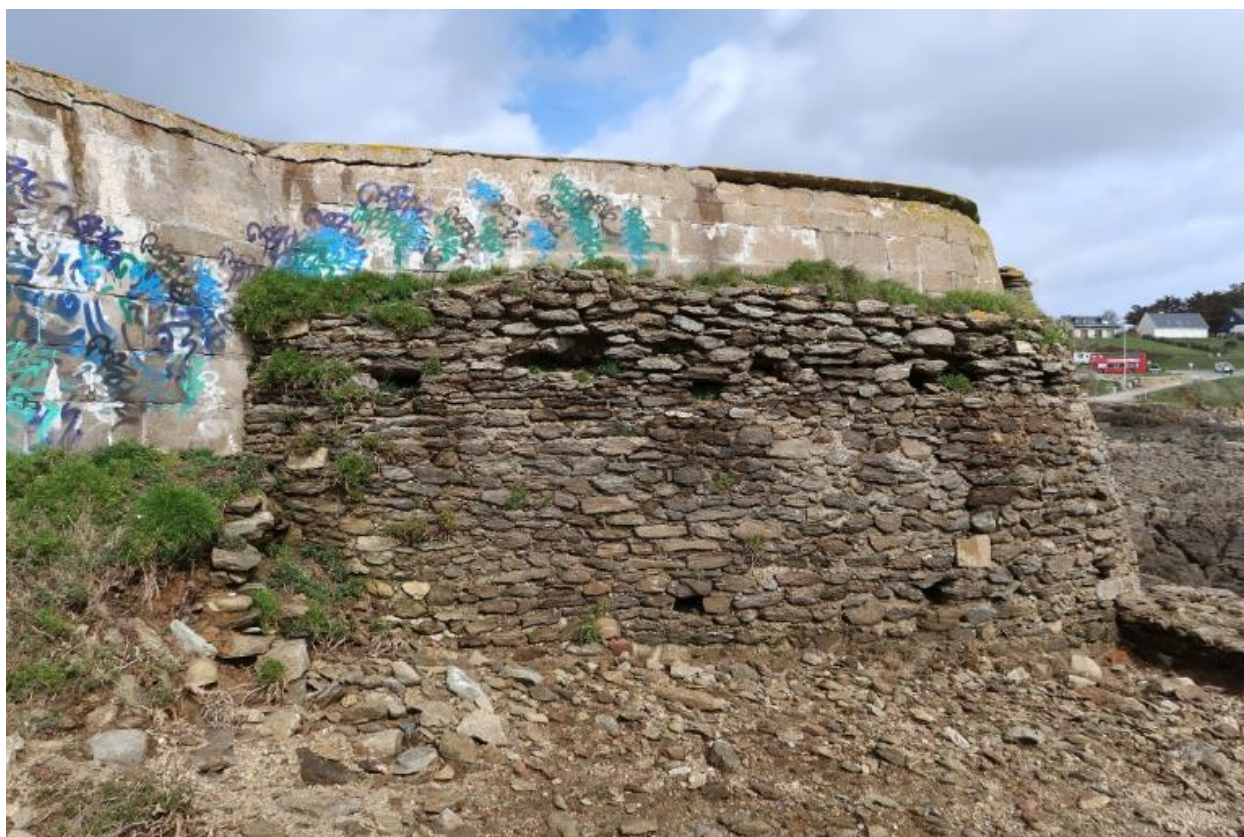
IVR53\_20242911229NUCA

Vue depuis le sud. La maçonnerie de moellon masque le bunker - abri

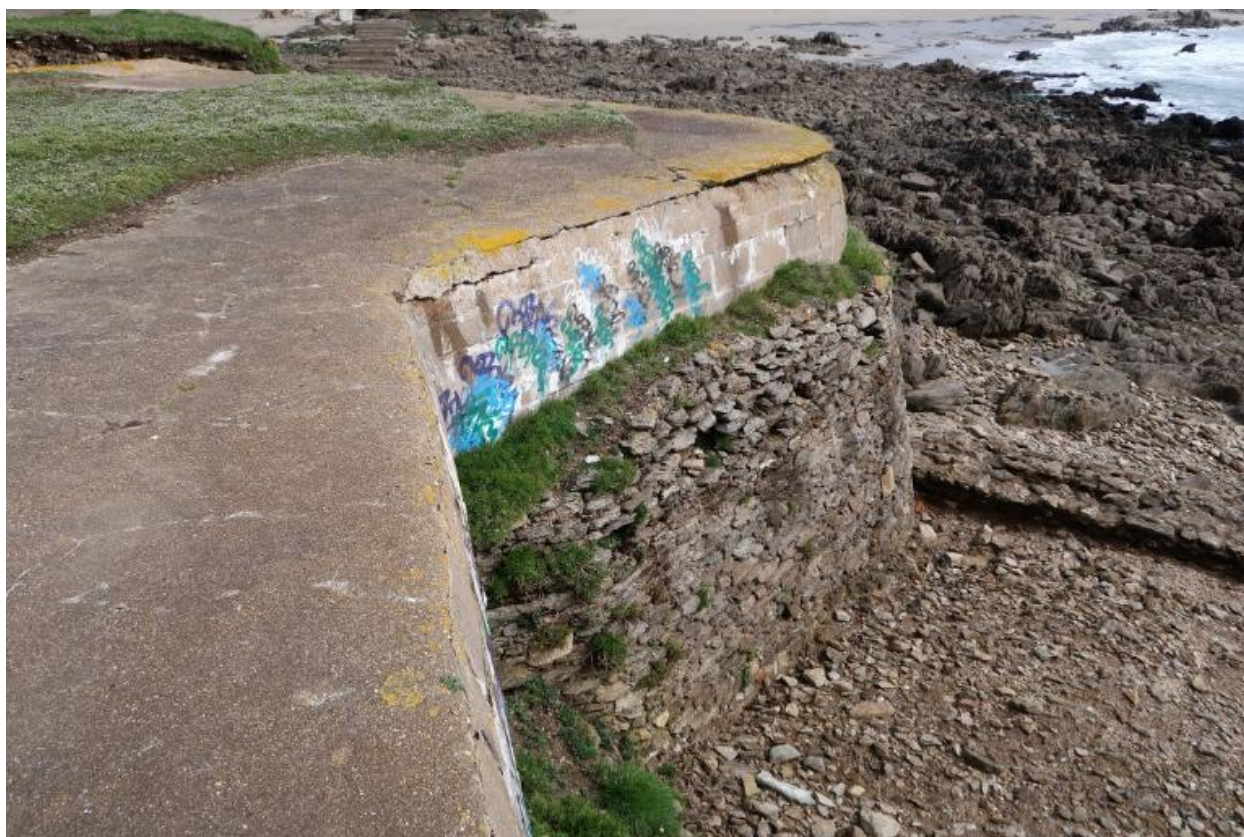
IVR53\_20242911230NUCA

Vue depuis le sud-ouest. La maçonnerie de moellon masque le bunker - abri

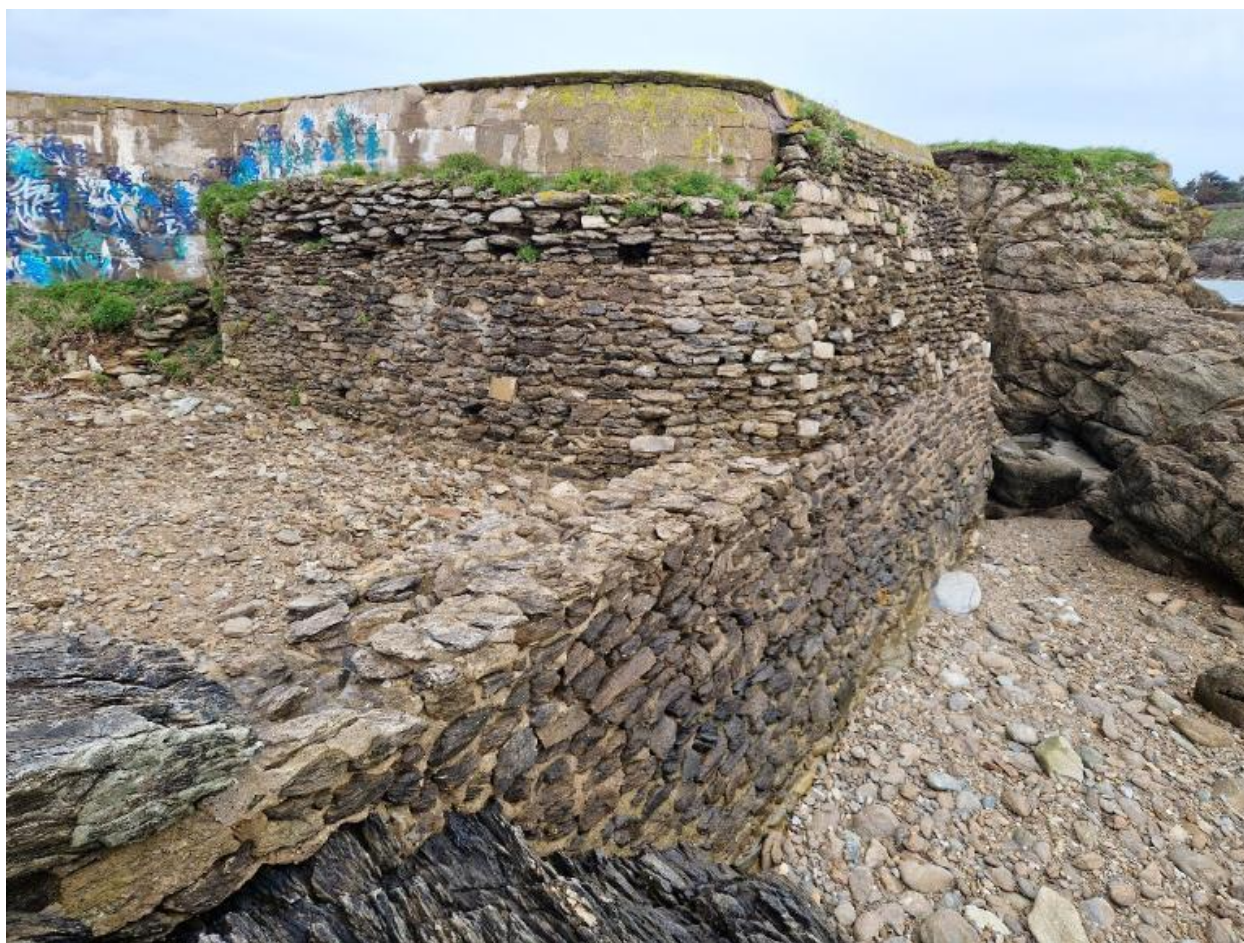
IVR53\_20242911231NUCA

Vue depuis le sud-sud-est. La maçonnerie de moellon masque le bunker - abri

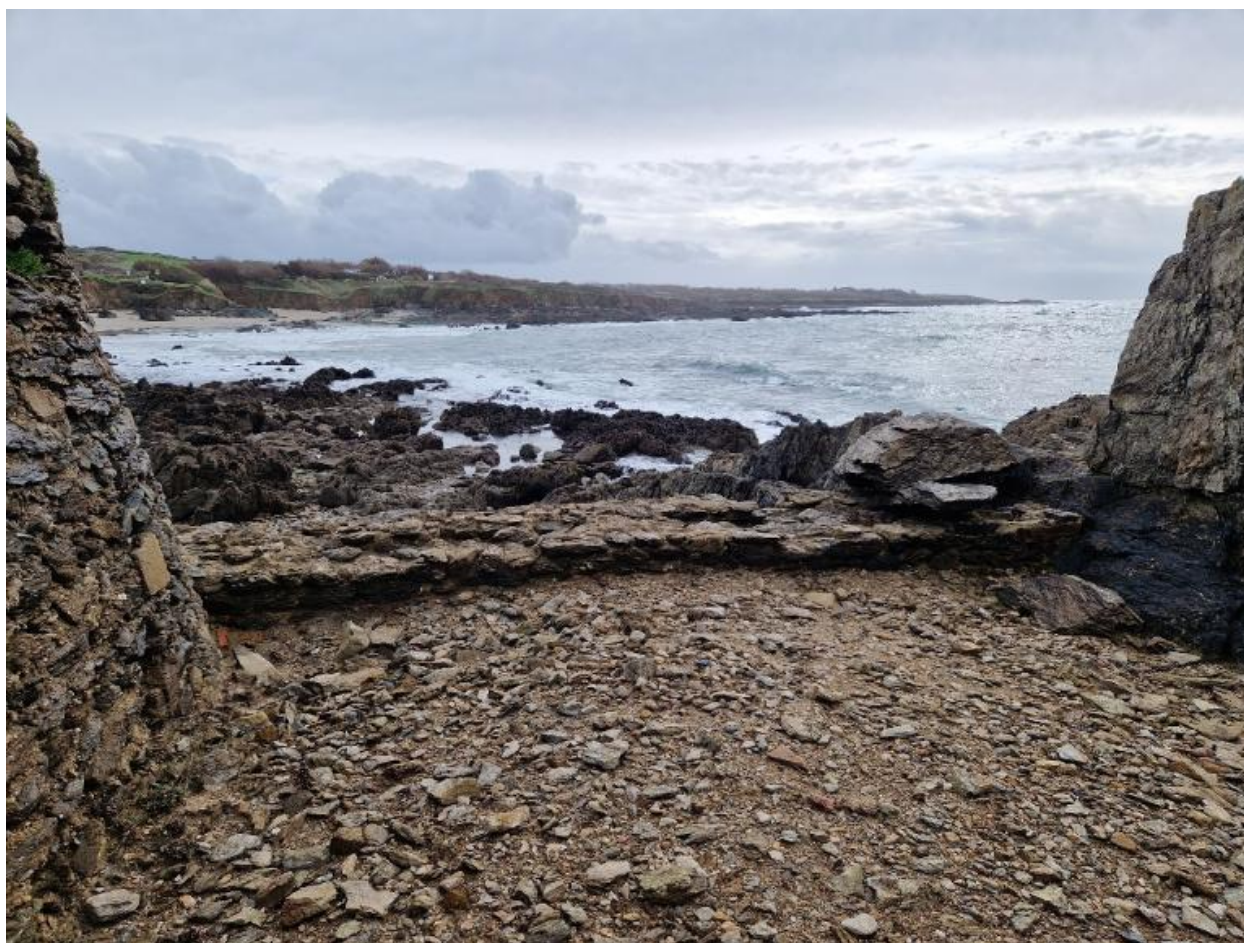
IVR53\_20242911232NUCA

Vue du mur en maçonnerie de moellon implanté à l'est

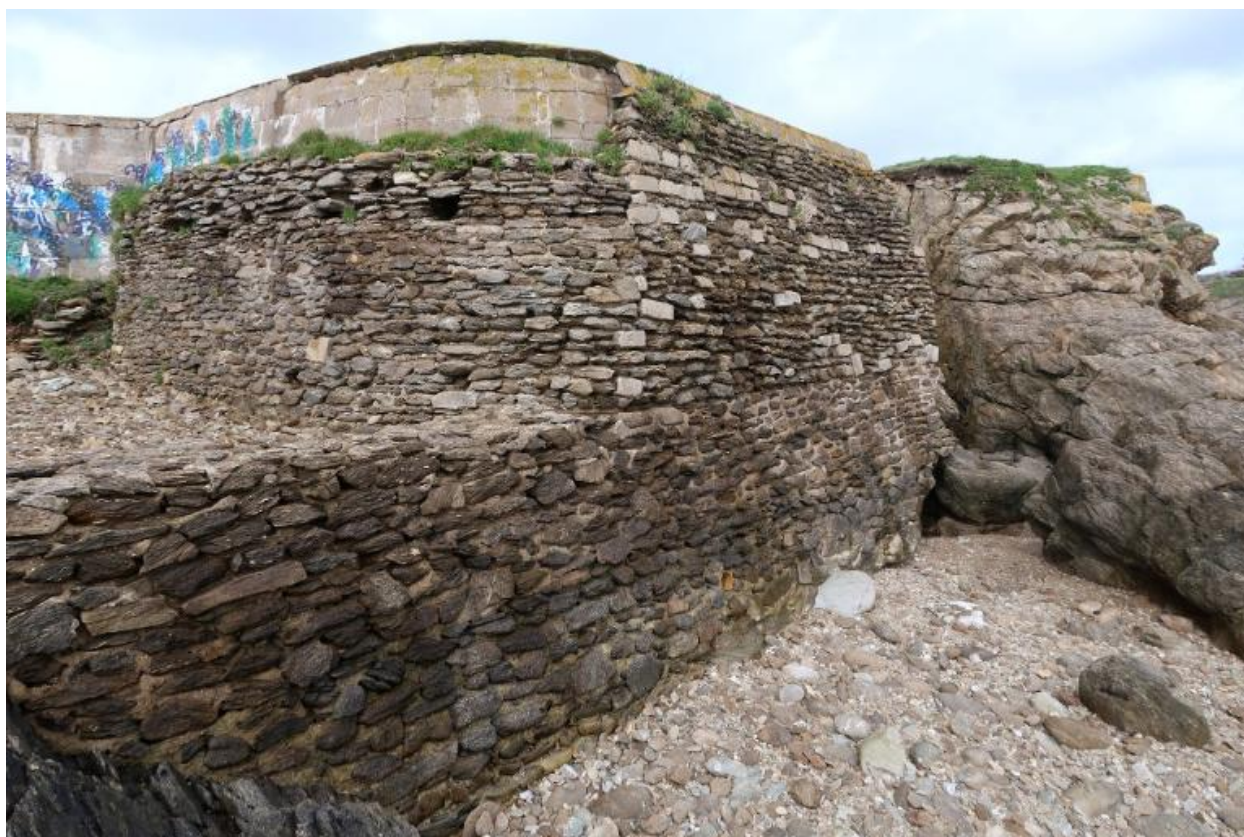
IVR53\_20242911233NUCA

Vue depuis le sud-sud-est. La maçonnerie de moellon masque le bunker - abri

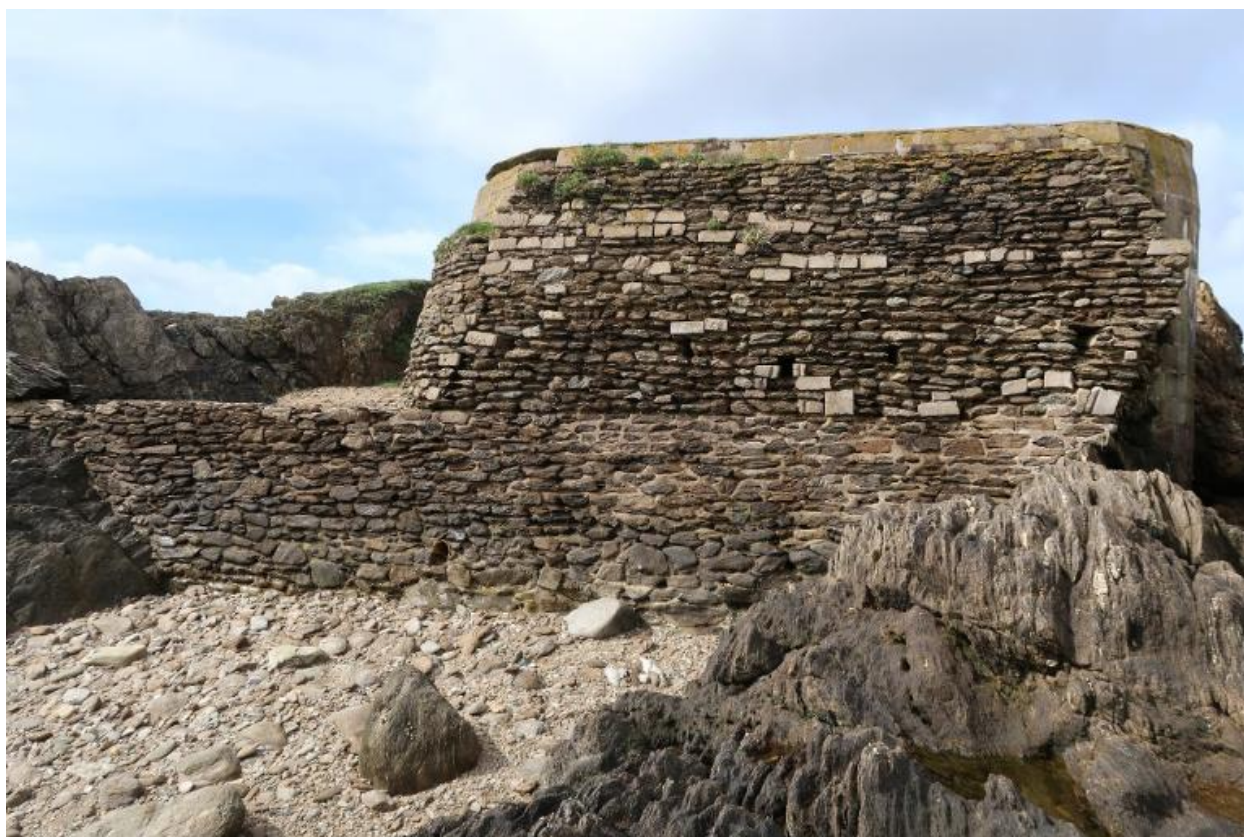
IVR53\_20242911234NUCA

Vue générale depuis l'est. La maçonnerie de moellon masque le bunker - abri

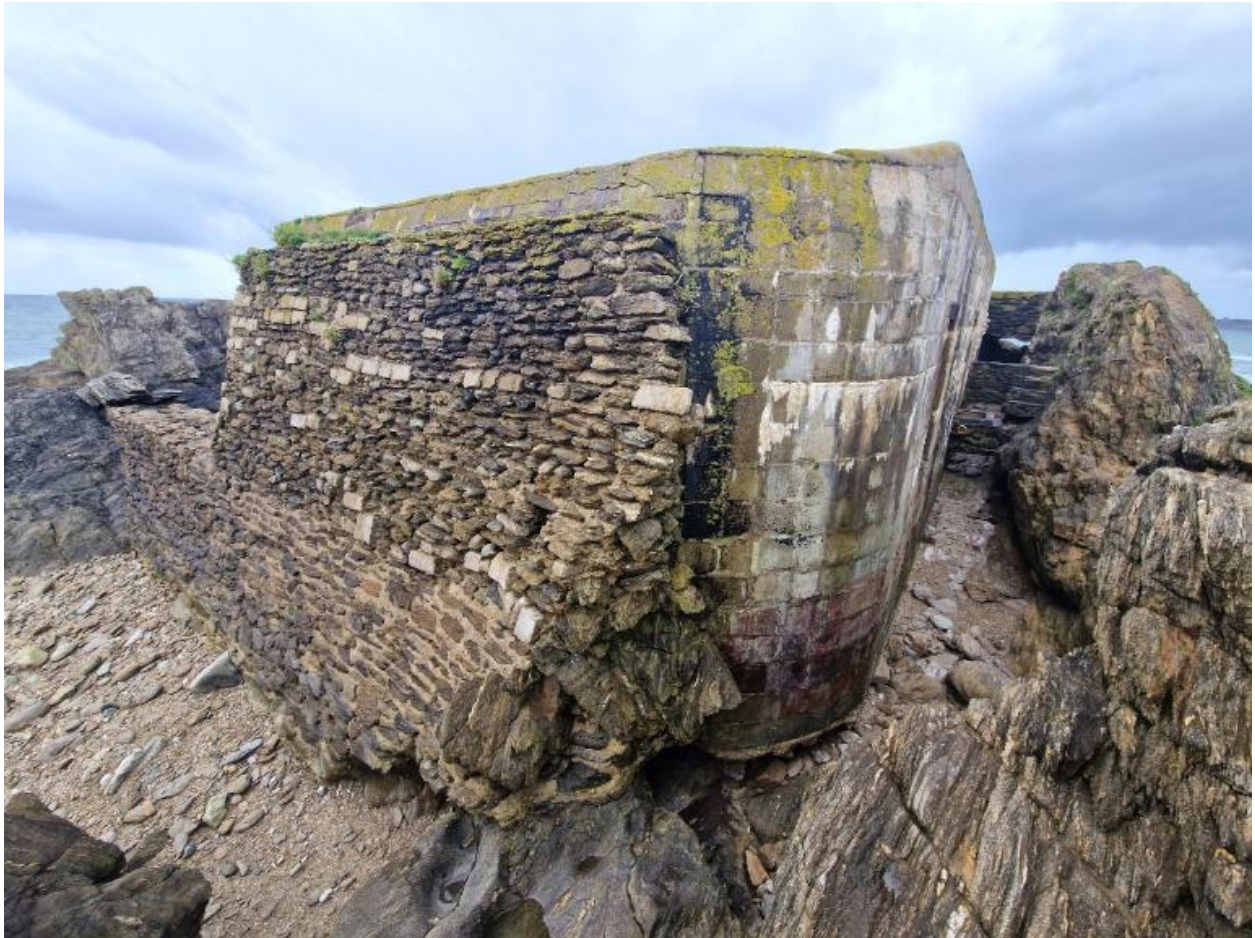
IVR53\_20242911235NUCA

Vue de l'angle nord-est. De ce côté de l'îlot, l'érosion marine a emporté le substrat. Le bunker est construit avec des parpaings dans lesquels a été coulé le béton ; il est recouvert d'une maçonnerie de moellon

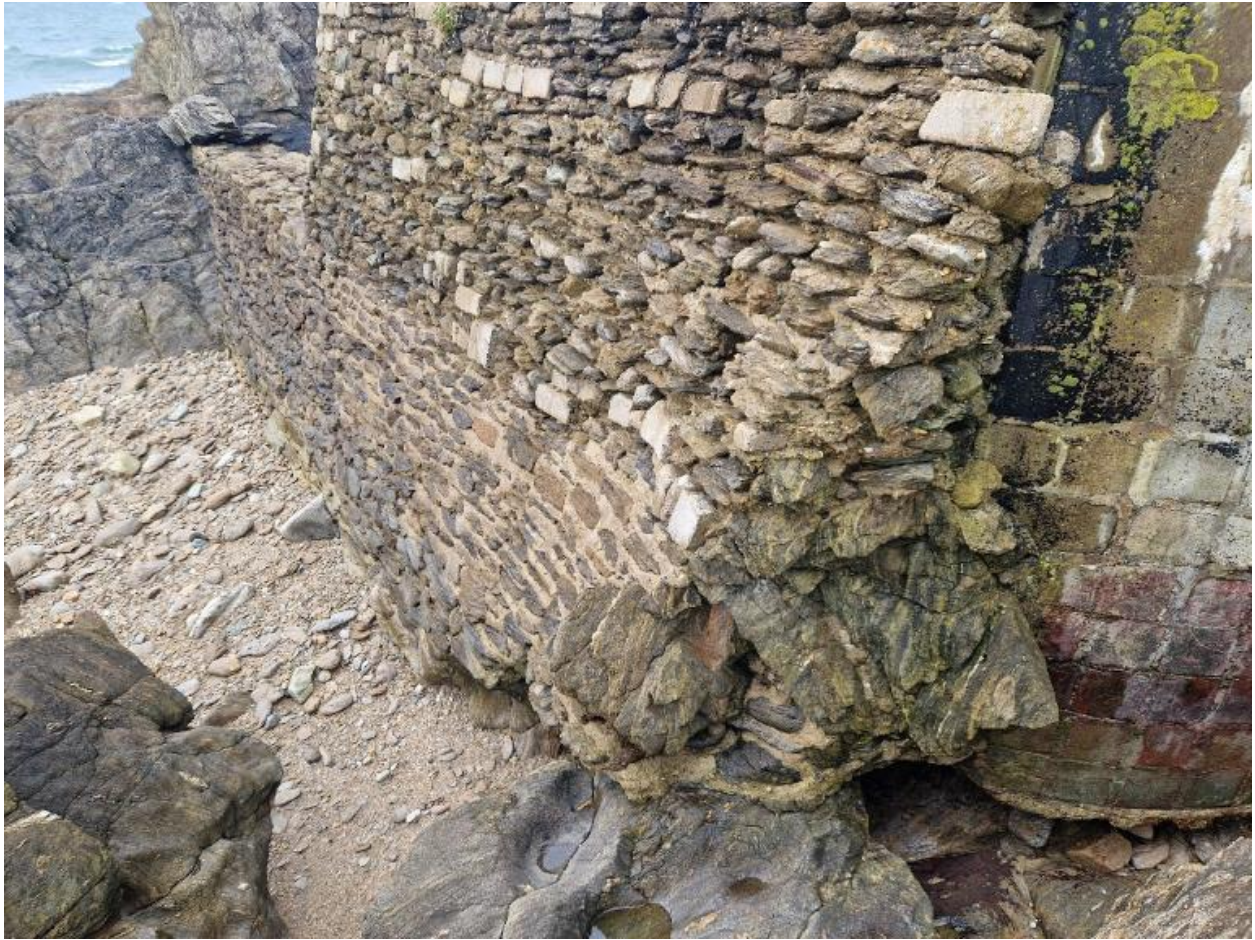
IVR53\_20242911236NUCA

Vue de détail de l'angle nord-est. De ce côté de l'îlot, l'érosion marine a emporté le substrat. Le bunker est construit avec des parpaings dans lesquels a été coulé le béton ; il est recouvert d'une maçonnerie de moellon

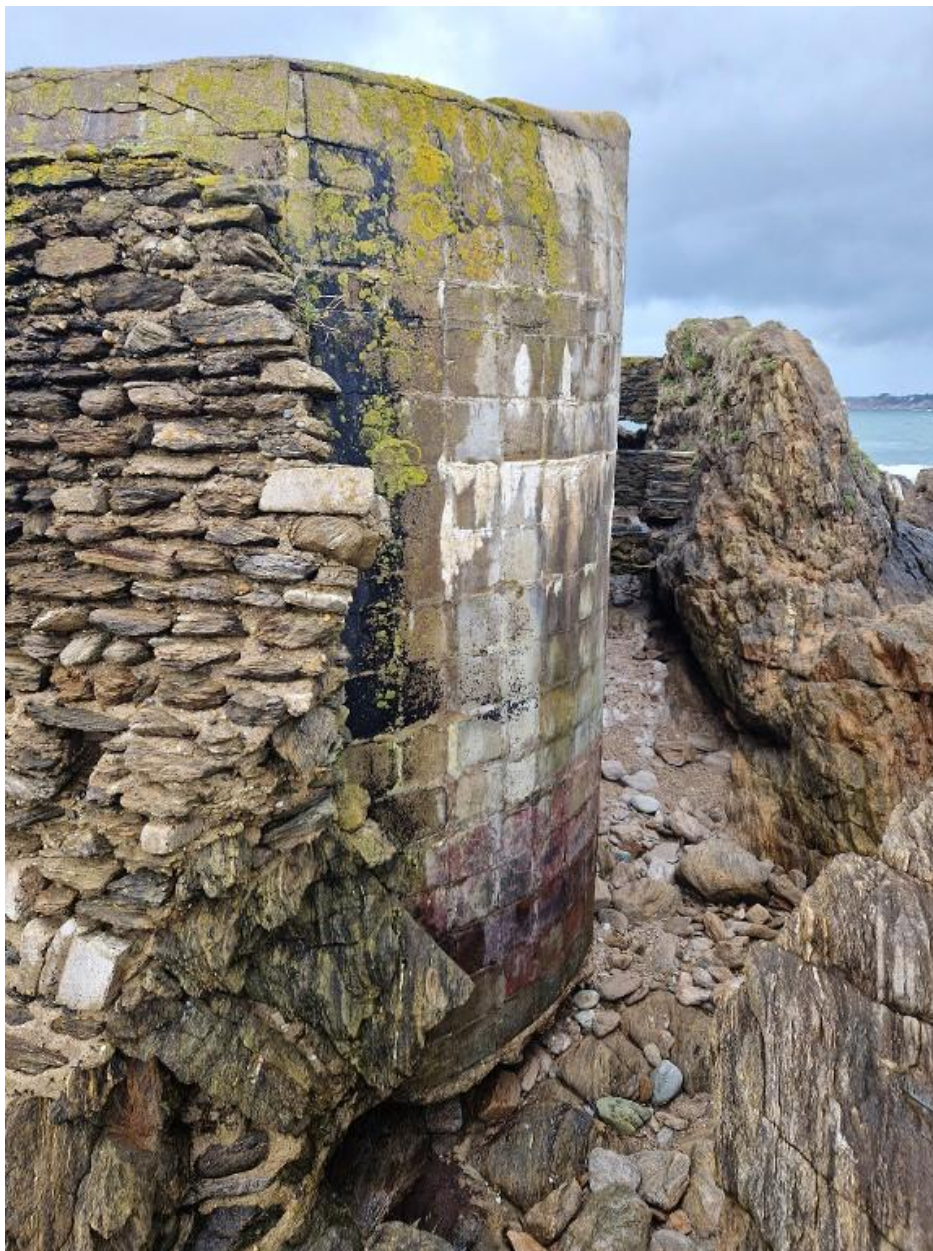
IVR53\_20242911237NUCA

Vue de détail de l'angle nord-est. De ce côté de l'îlot, l'érosion marine a emporté le substrat. Le bunker est construit avec des parpaings dans lesquels a été coulé le béton ; il est recouvert d'une maçonnerie de moellon

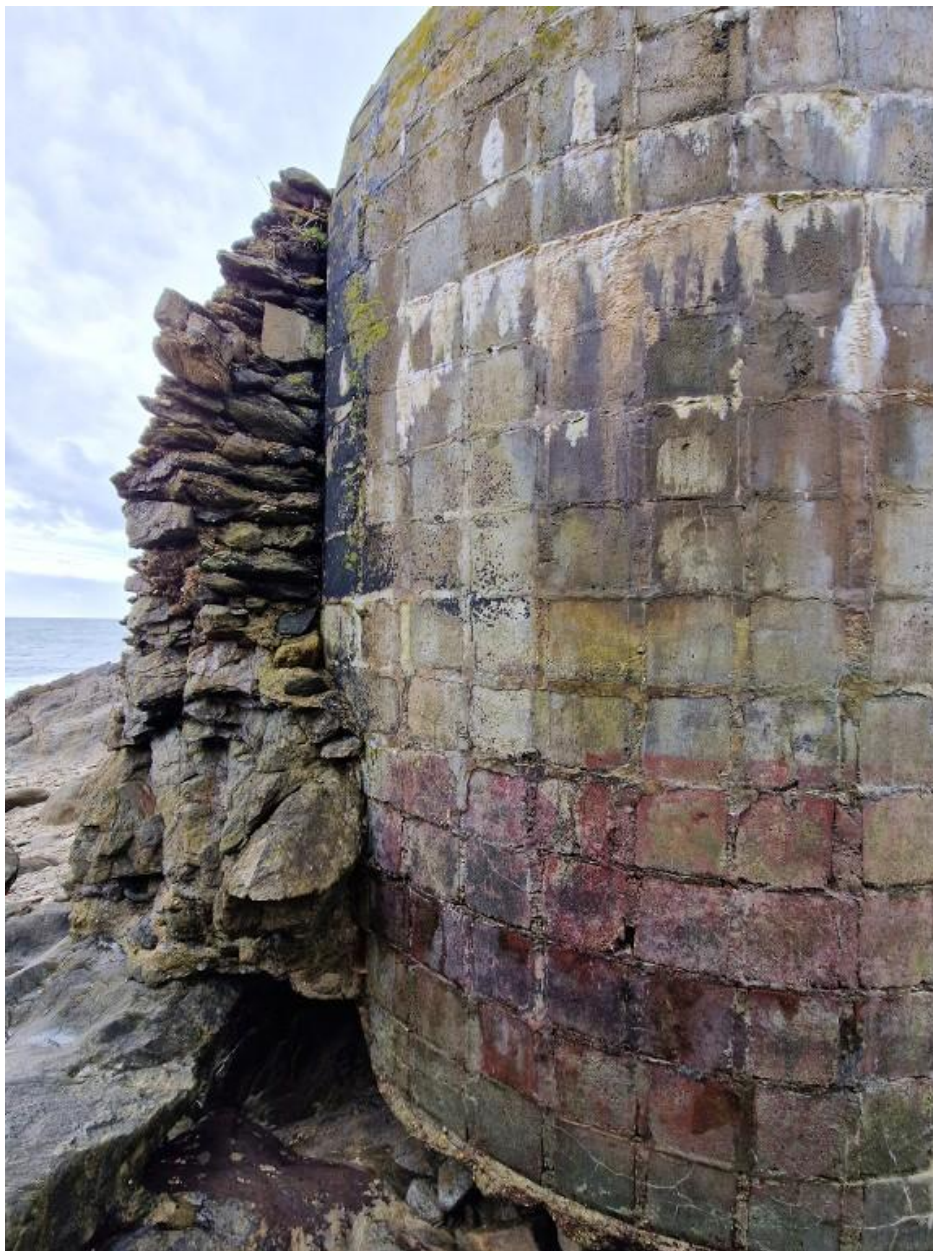
IVR53\_20242911238NUCA

Vue de détail de l'angle nord-est. De ce côté de l'îlot, l'érosion marine a emporté le substrat. Le bunker est construit avec des parpaings dans lesquels a été coulé le béton ; il est recouvert d'une maçonnerie de moellon
