Bretagne, Finistère  
Moëlan-sur-Mer  
Île Percée

## Bunker-abri, variante d'un type 502 pour deux groupes de combat, Île Percée (Moëlan-sur-Mer)

Numéro de dossier : IA29133743  
Date de l'enquête initiale : 2024  
Date(s) de rédaction : 2025  
Cadre de l'étude : enquête thématique régionale Inventaire des héritages militaires en Bretagne  
Degré d'étude : étudié

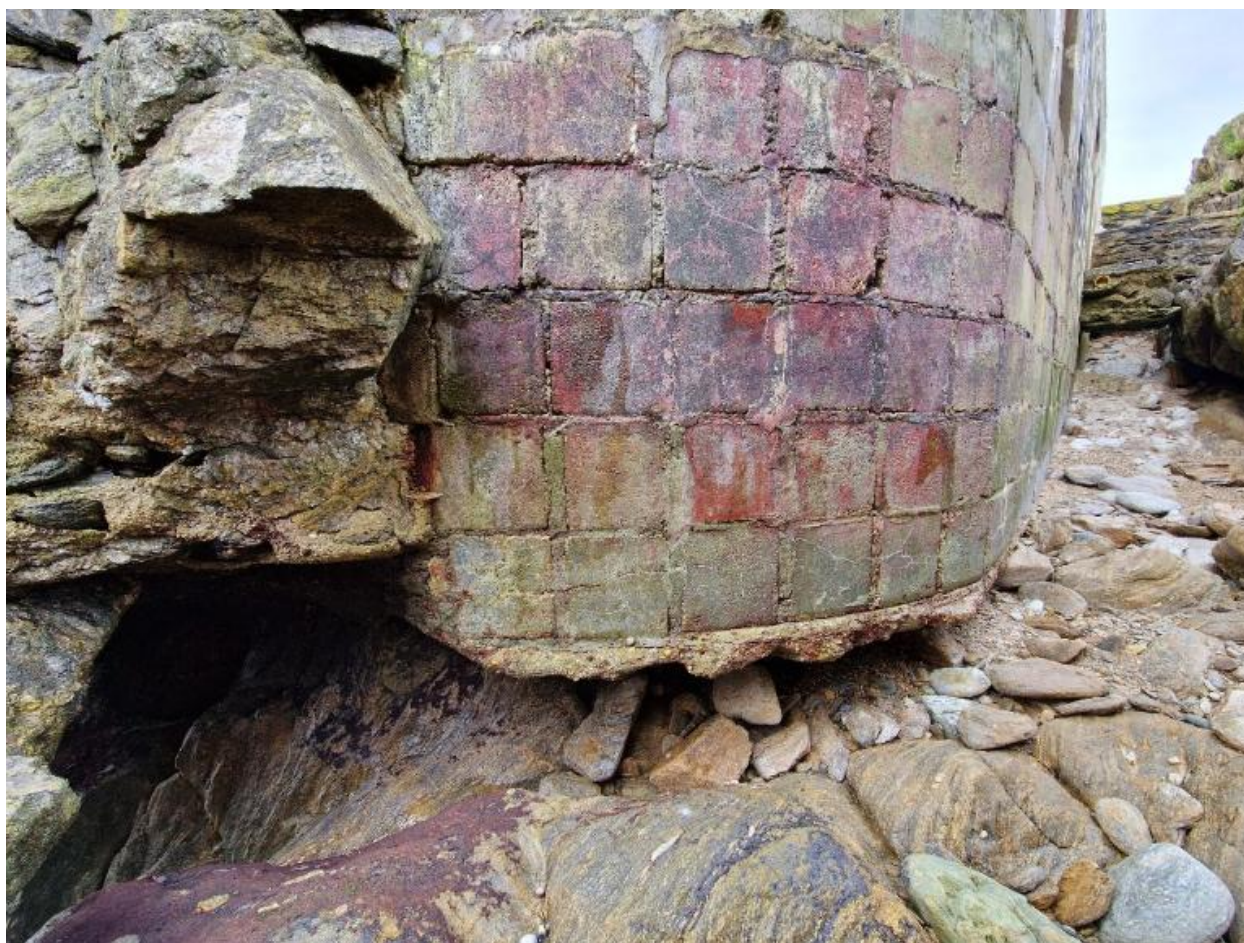
IVR53\_20242911239NUCA

Vue de détail de l'angle nord-est. De ce côté de l'îlot, l'érosion marine a emporté le substrat. Le bunker est construit avec des parpaings dans lesquels a été coulé le béton

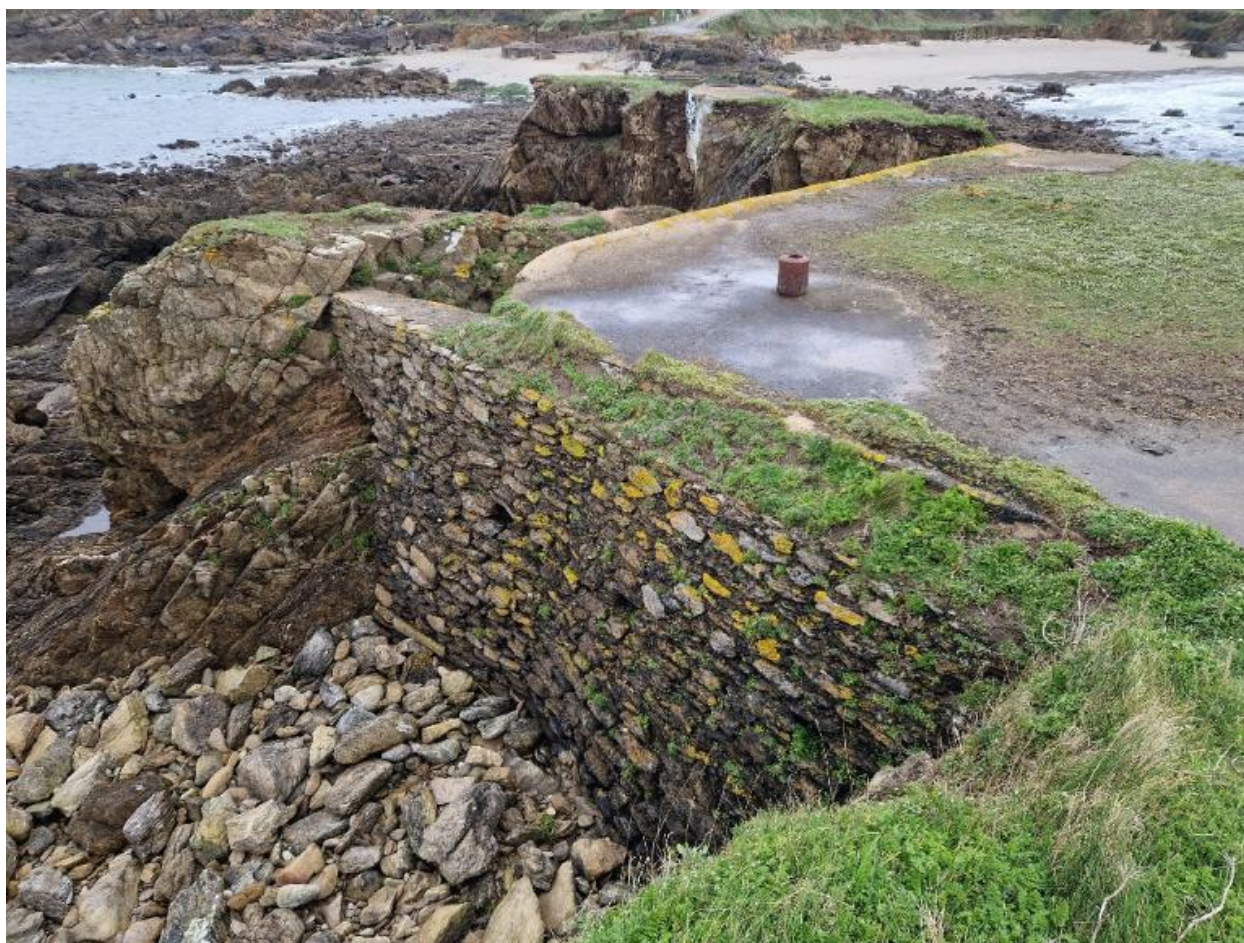
IVR53\_20242911240NUCA

Vue générale. La maçonnerie de moellon masque le bunker - abri à l'ouest. A droite, la dalle de couverture du bunker : le conduit du périscope émerge de la dalle de couverture

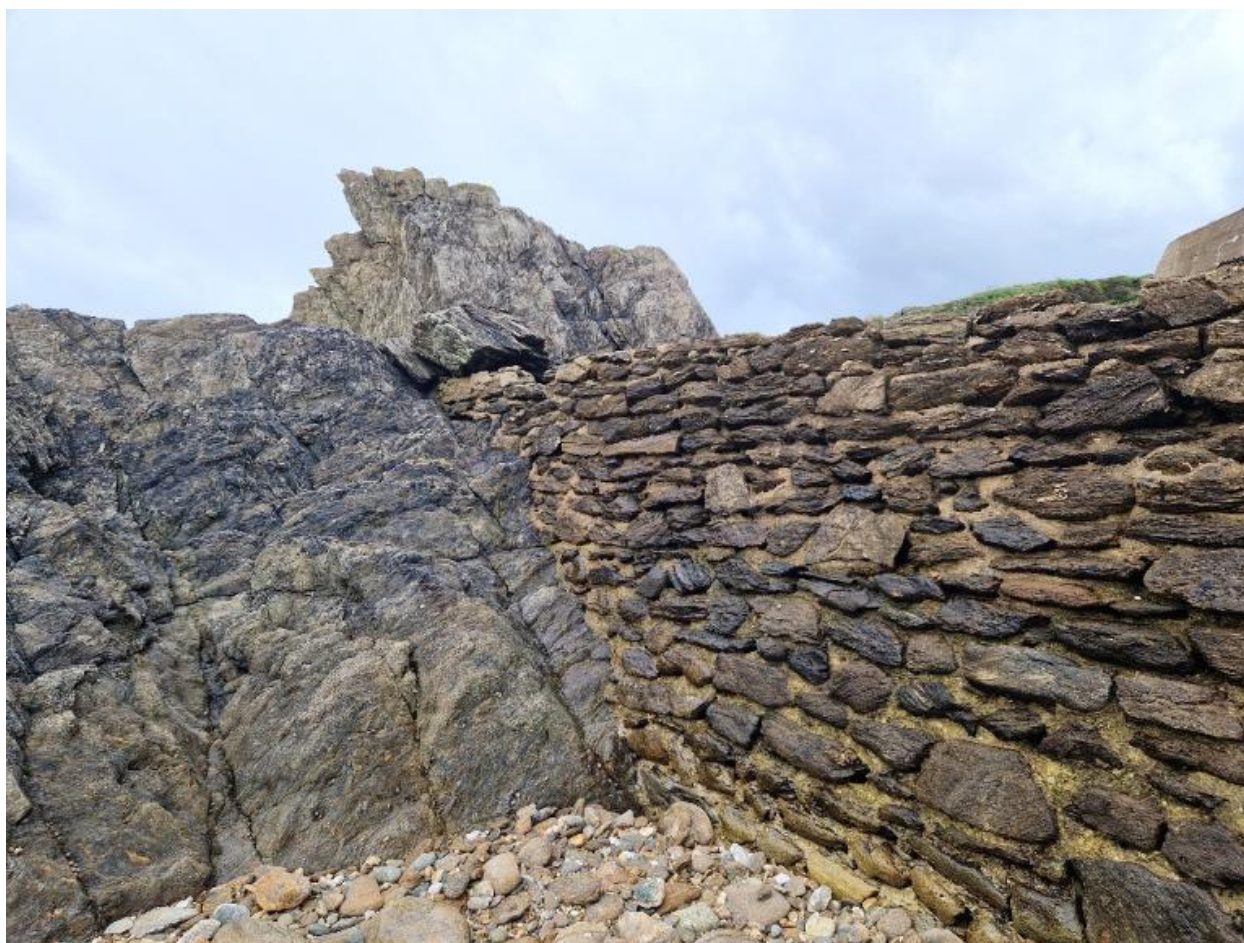
IVR53\_20242911241NUCA

Vue de détail de la maçonnerie de moellon

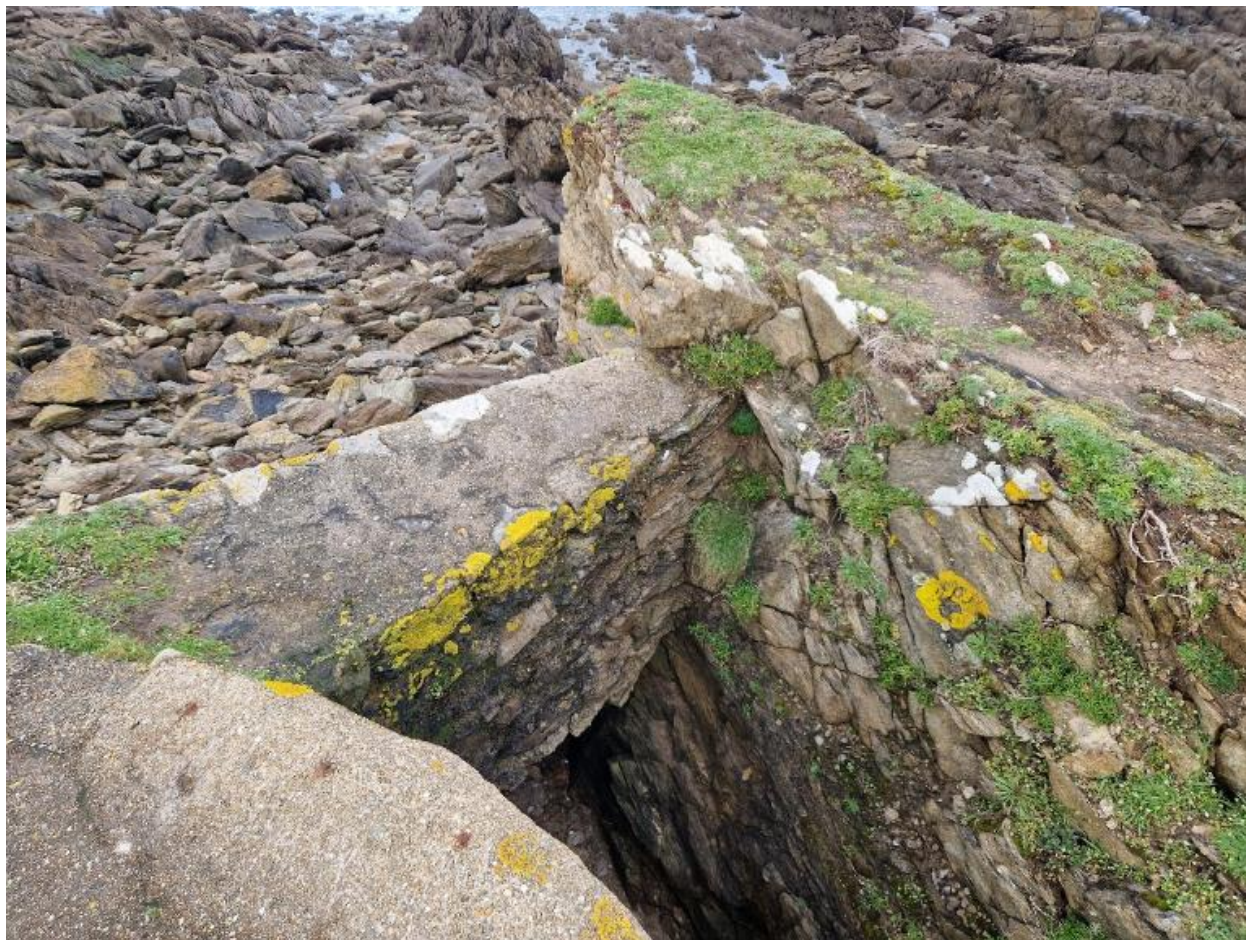
IVR53\_20242911242NUCA

Vue de détail de l'élévation nord. De ce côté, l'érosion marine a emporté le substrat de l'îlot : la maçonnerie de moellon est dans le vide

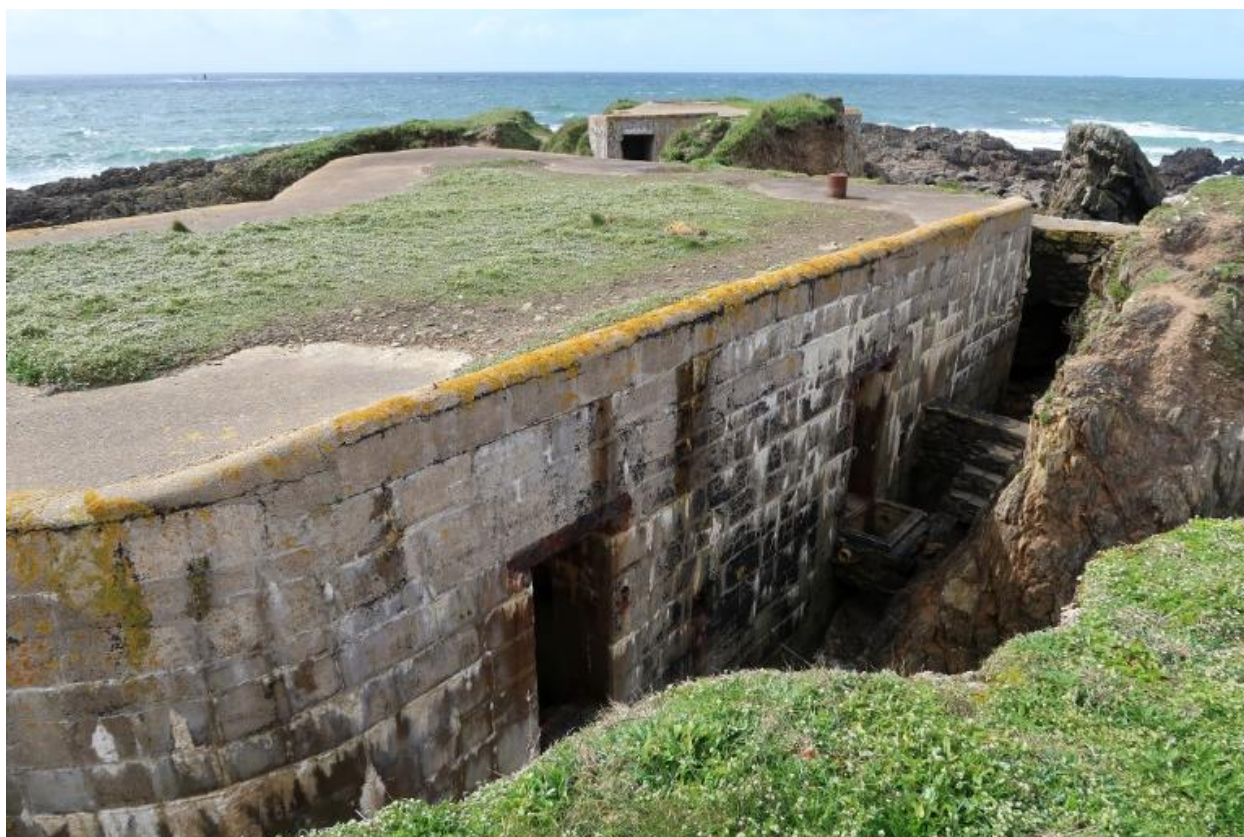
IVR53\_20242911243NUCA

Vue générale de l'élévation nord. De ce côté, l'érosion marine a emporté le substrat de l'îlot : les deux entrées - est et ouest - sont dans le vide. En arrière-plan, le Tobruk pour mortier

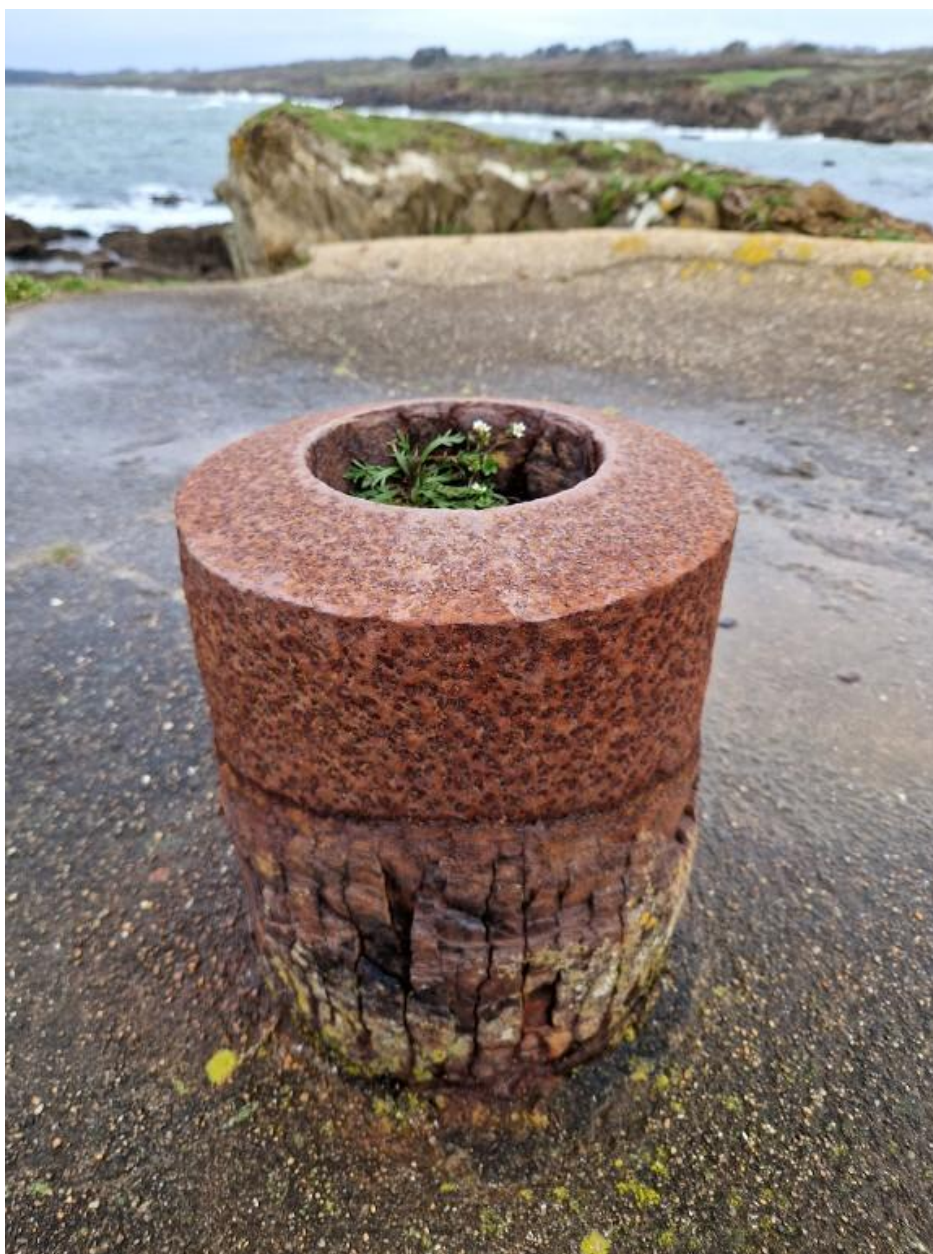
IVR53\_20242911244NUCA

Vue du conduit du périscope émergeant de la dalle de couverture

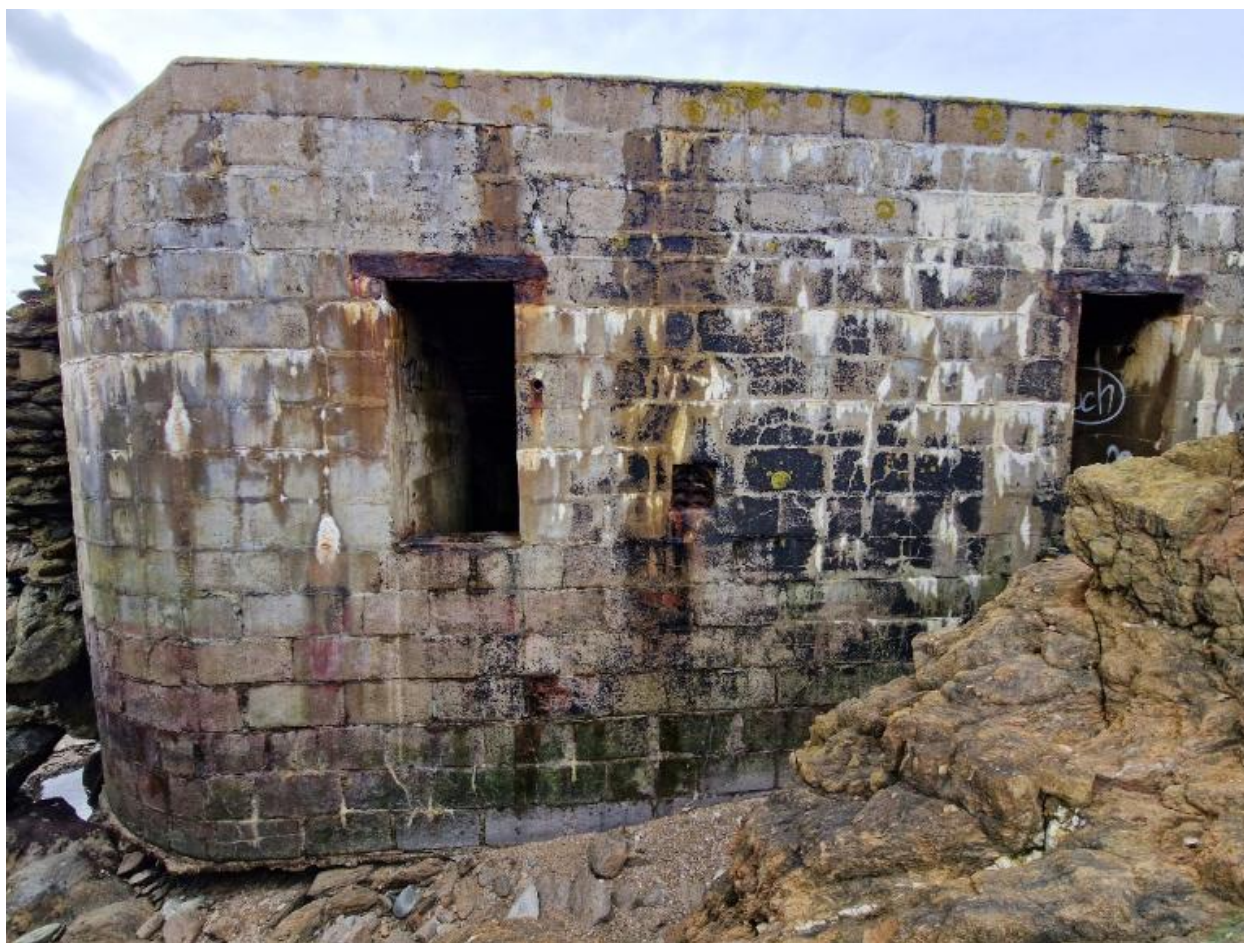
IVR53\_20242911245NUCA

Vue de l'élévation nord. De ce côté, l'érosion marine a emporté le substrat de l'îlot : les deux entrées - est et ouest - sont dans le vide

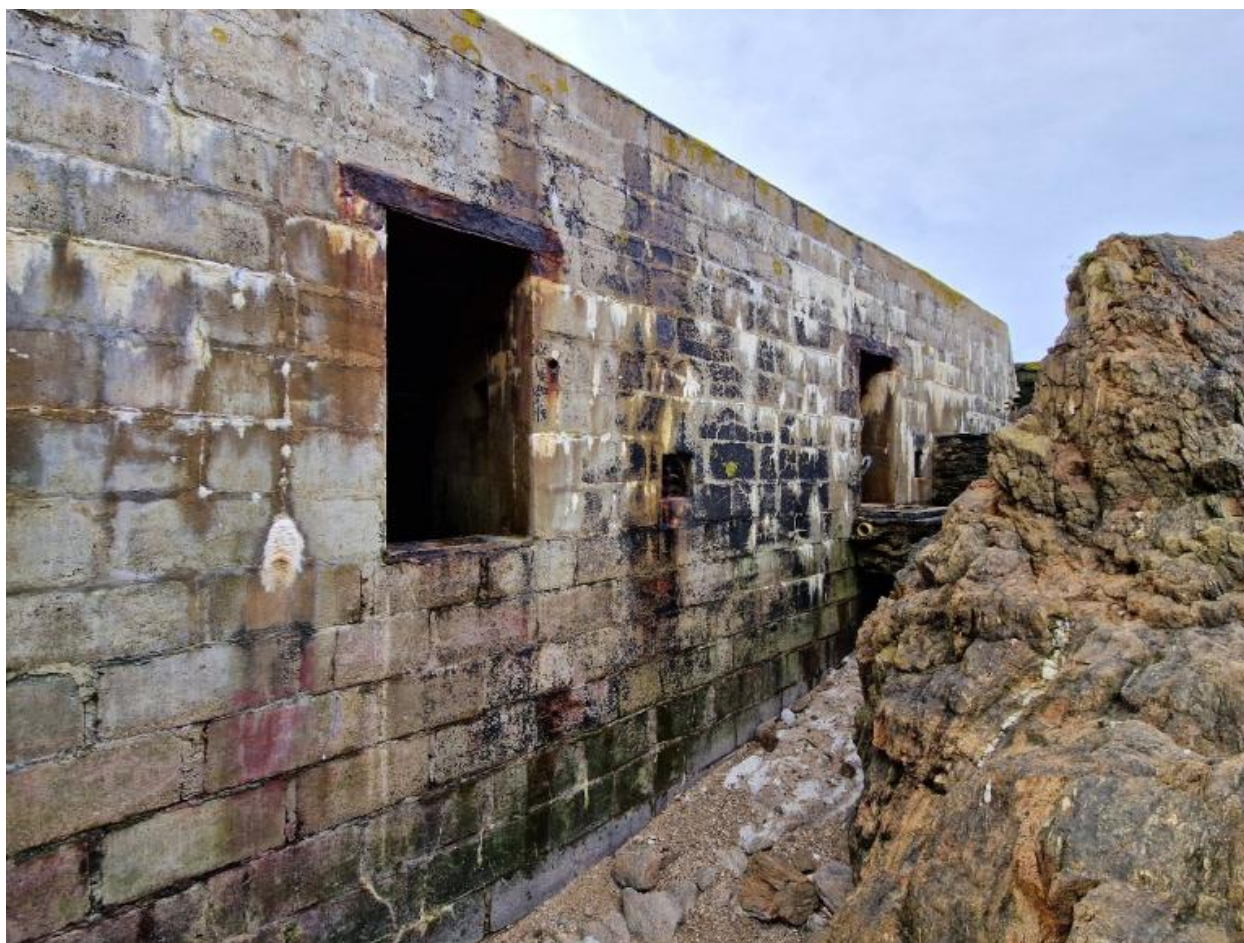
IVR53\_20242911246NUCA

Vue de l'élévation nord. De ce côté, l'érosion marine a emporté le substrat de l'îlot : les deux entrées - est et ouest - sont dans le vide

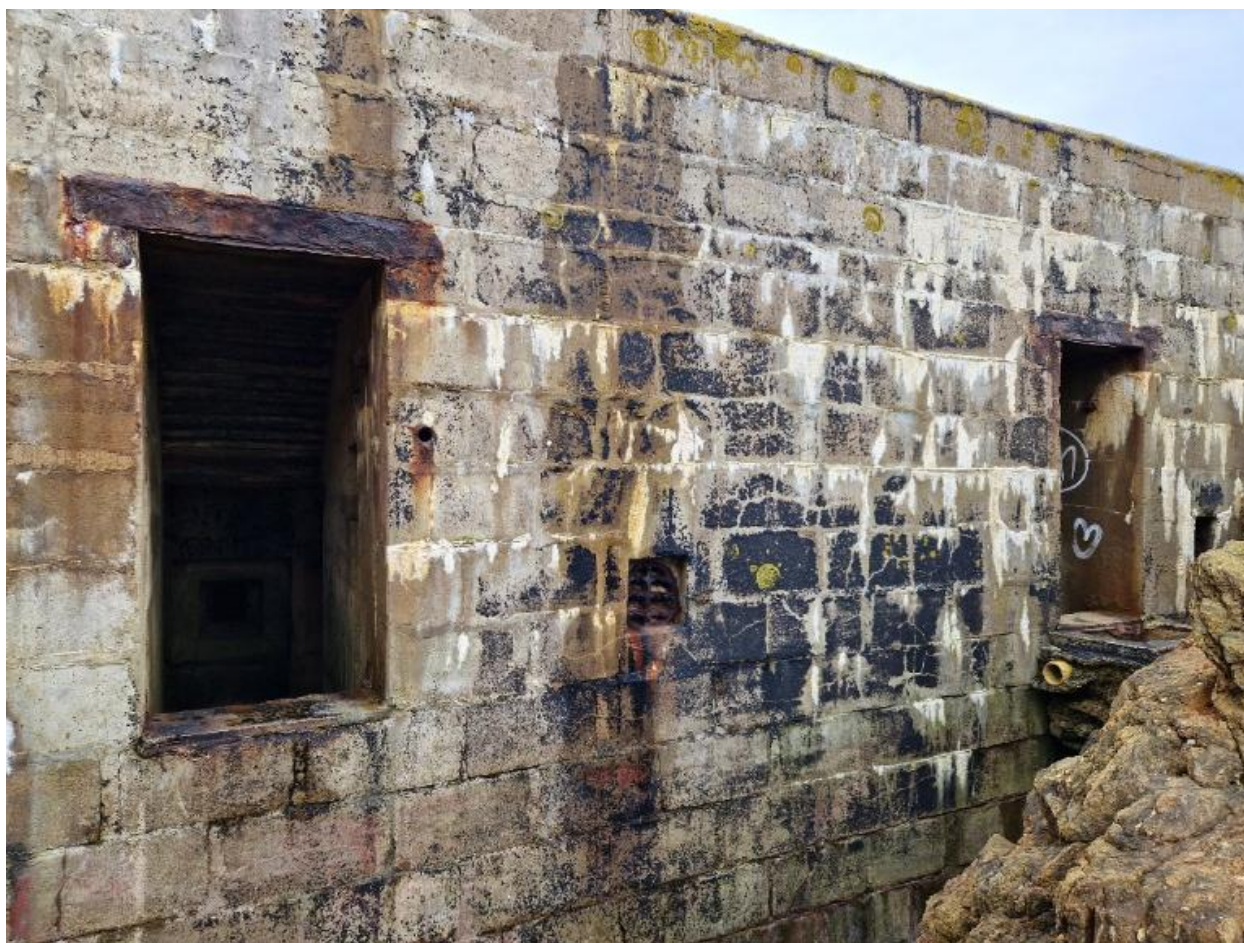
IVR53\_20242911247NUCA

Vue de l'élévation nord. De ce côté, l'érosion marine a emporté le substrat de l'îlot : les deux entrées - est et ouest - sont dans le vide

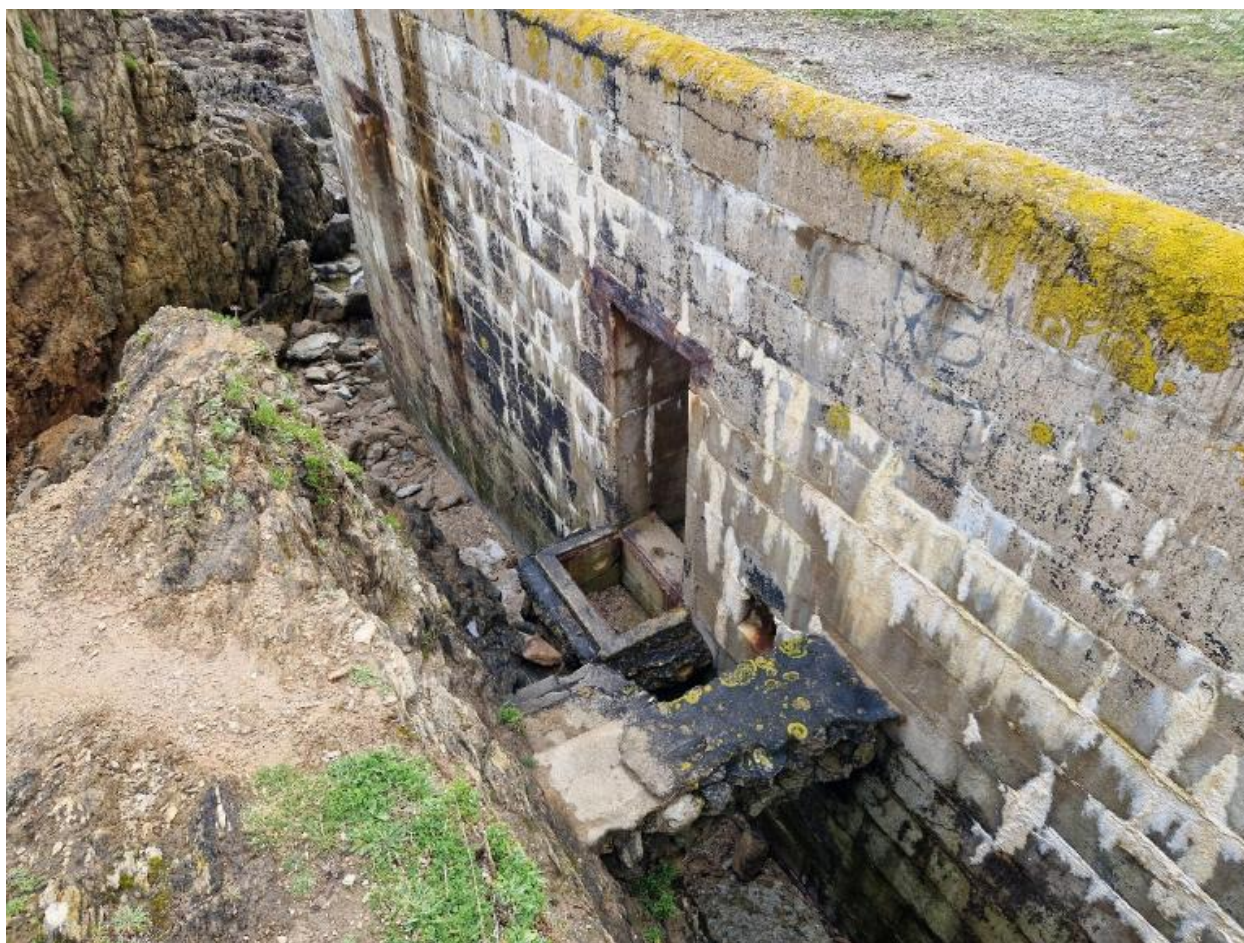
IVR53\_20242911248NUCA

Vue de l'élévation nord avec ses deux entrées. De ce côté, l'érosion marine a emporté le substrat de l'îlot : entrées, puisard et escalier sont dans le vide

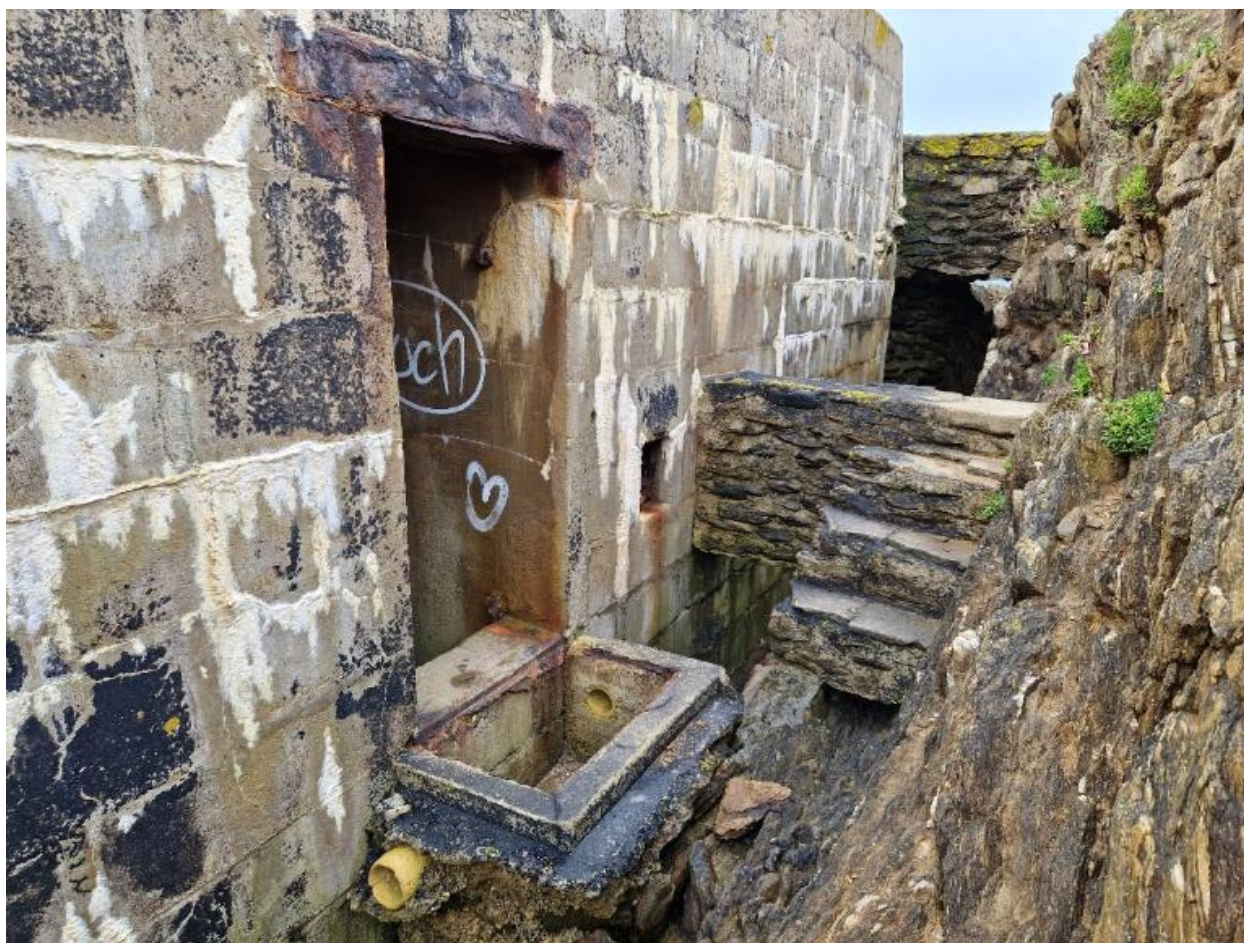
IVR53\_20242911249NUCA

Vue de l'élévation nord. De ce côté, l'érosion marine a emporté le substrat de l'îlot : entrée, puisard et escalier sont dans le vide

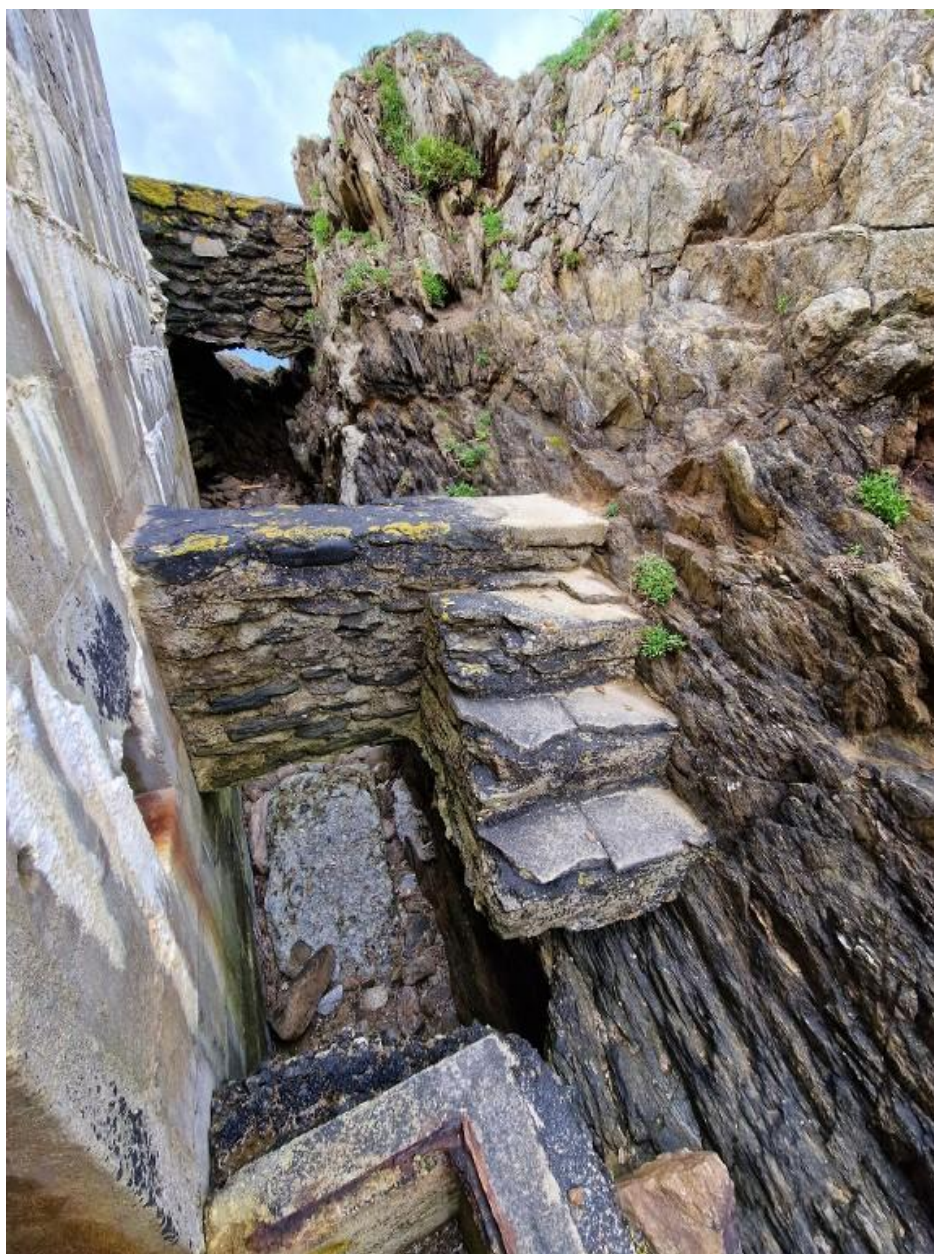
IVR53\_20242911250NUCA

Vue de l'élévation nord. De ce côté, l'érosion marine a emporté le substrat de l'îlot : entrée, puisard et escalier sont dans le vide

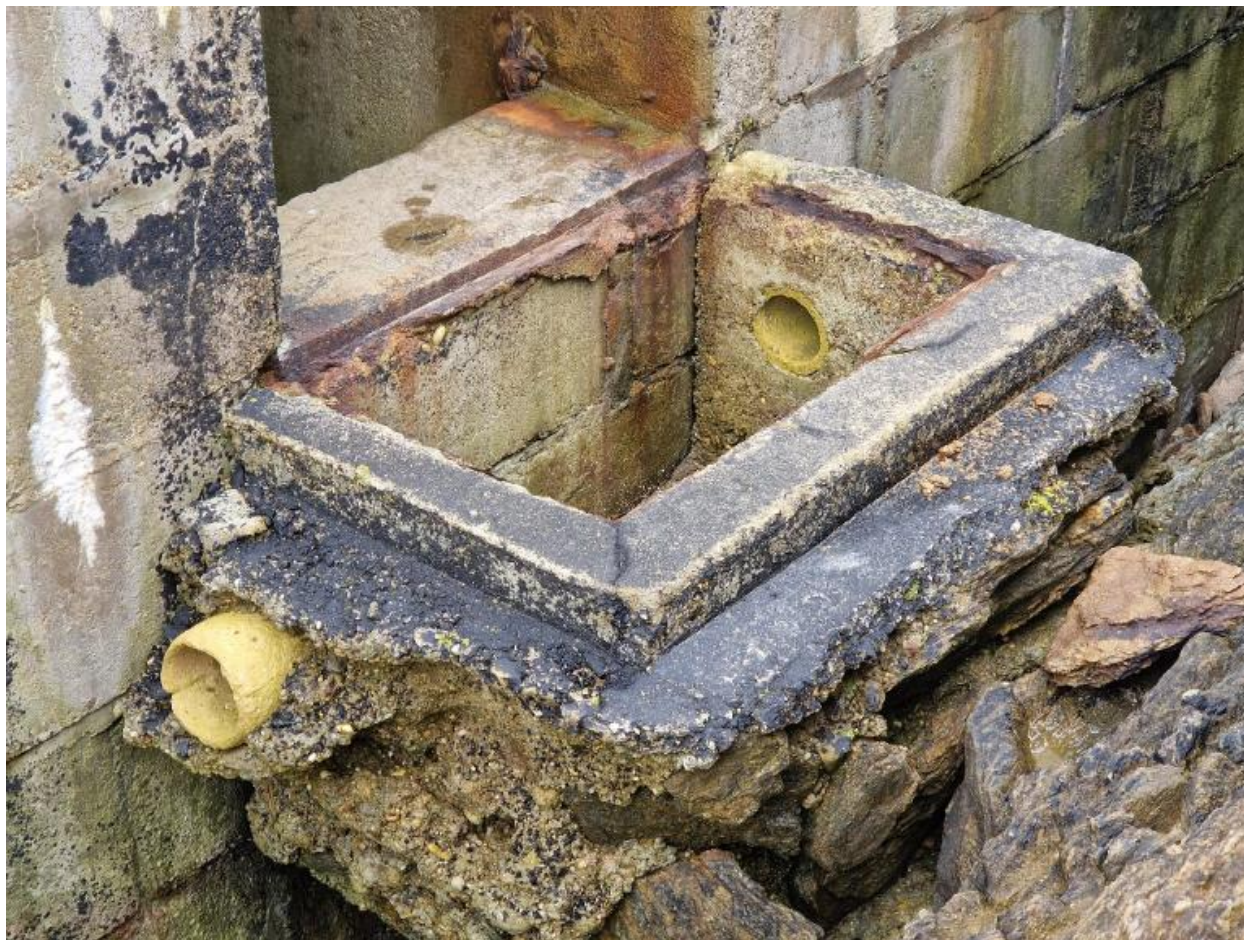
IVR53\_20242911251NUCA

Vue du puisard subsistant devant l'entrée ouest de l'élévation nord. De ce côté, l'érosion marine a emporté le substrat de l'îlot : entrée et puisard sont dans le vide

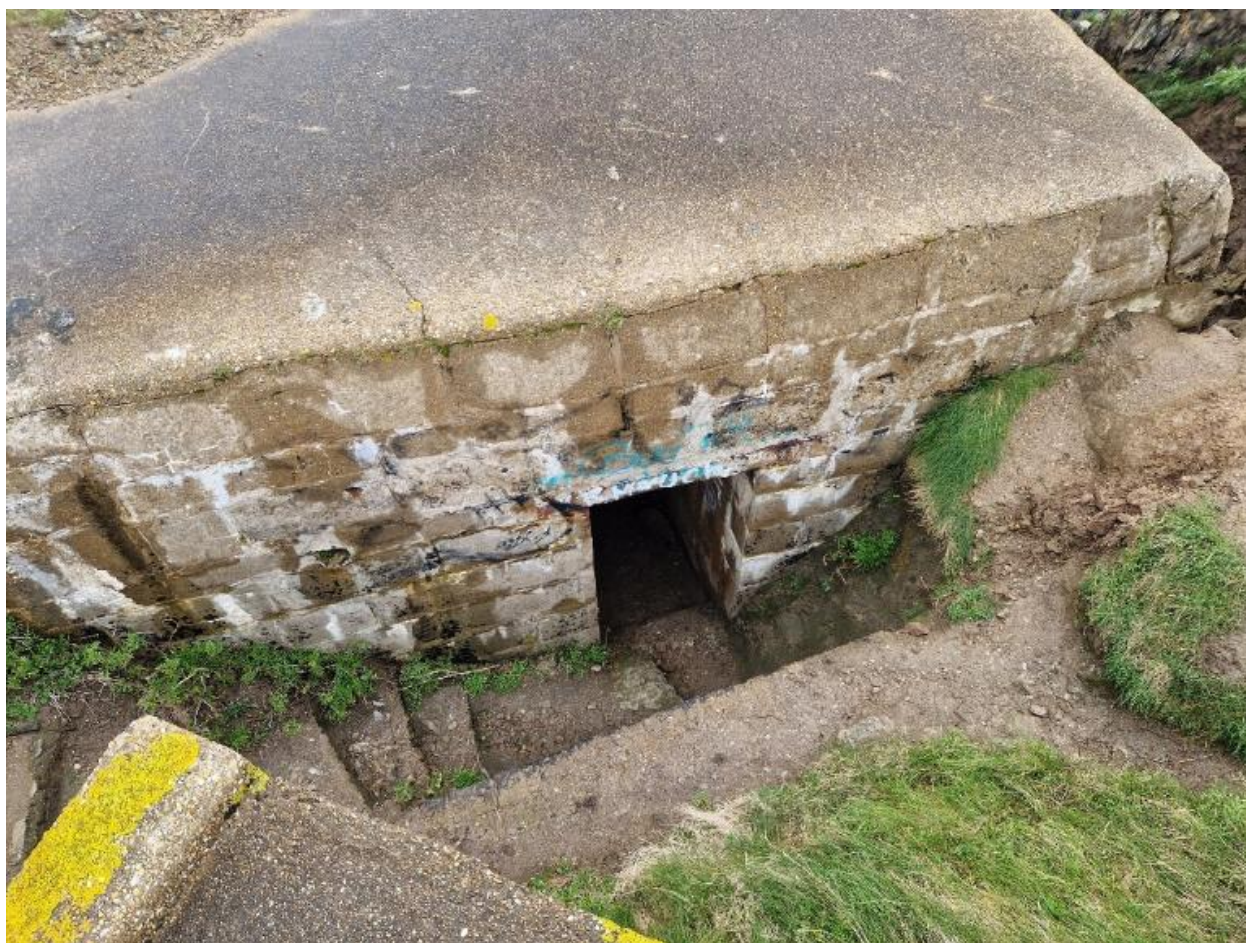
IVR53\_20242911254NUCA

Vue de l'accès sud (percé dans l'élévation ouest)

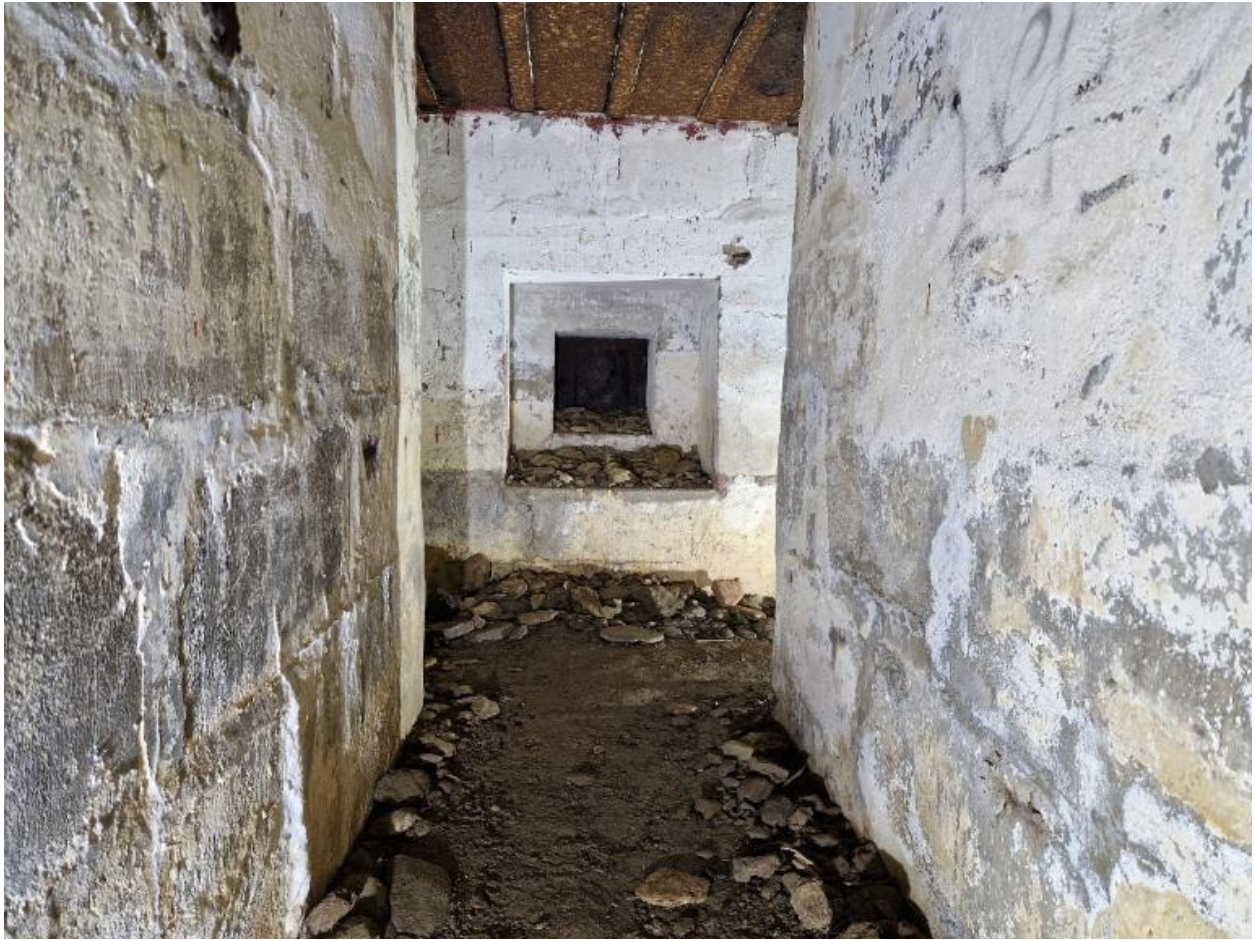
IVR53\_20242911255NUCA

Vue intérieure : créneau blindé défendant l'accès sud. Les murs ont conservé leur peinture de couleur blanche

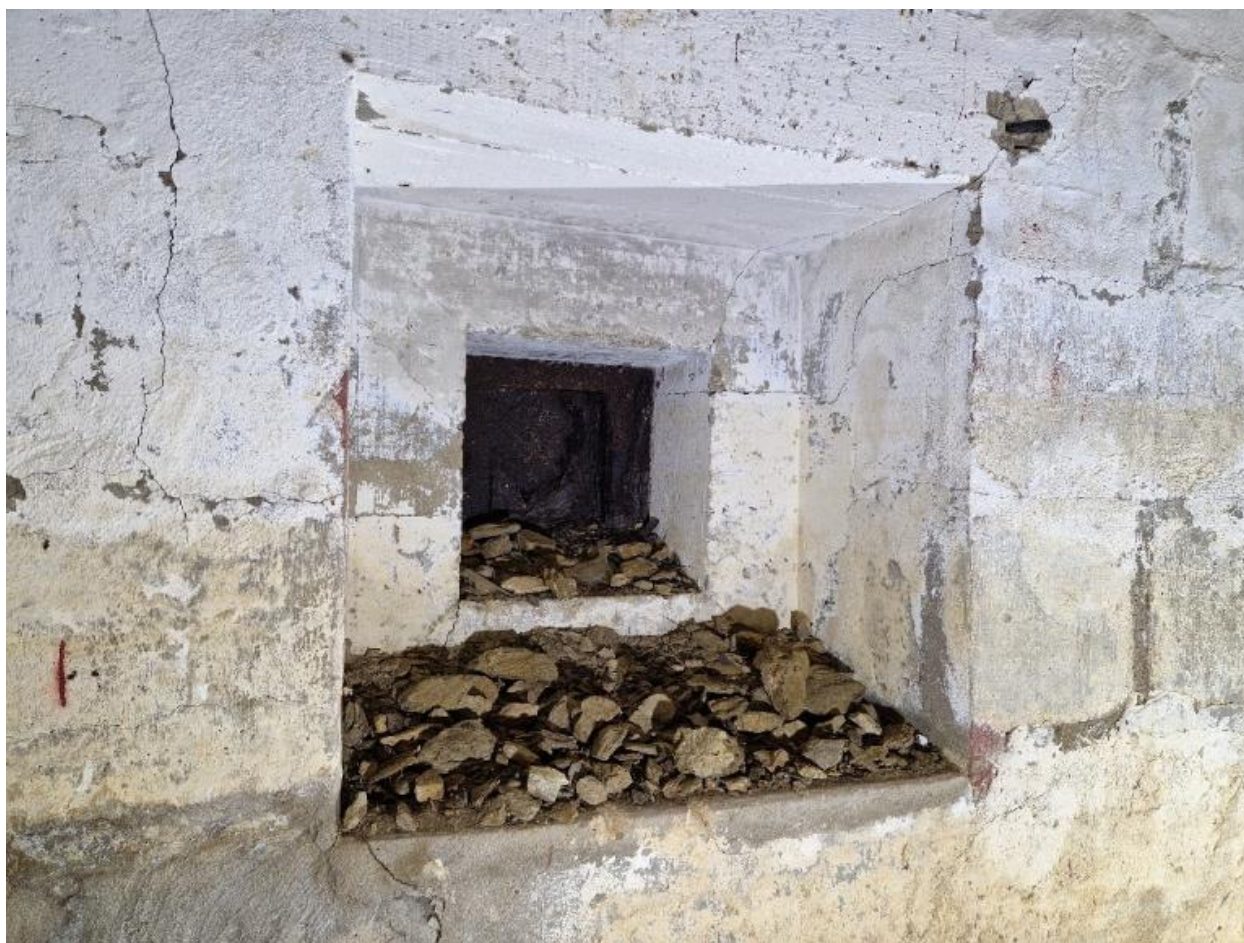
IVR53\_20242911256NUCA

Vue intérieure : créneau blindé défendant l'accès sud

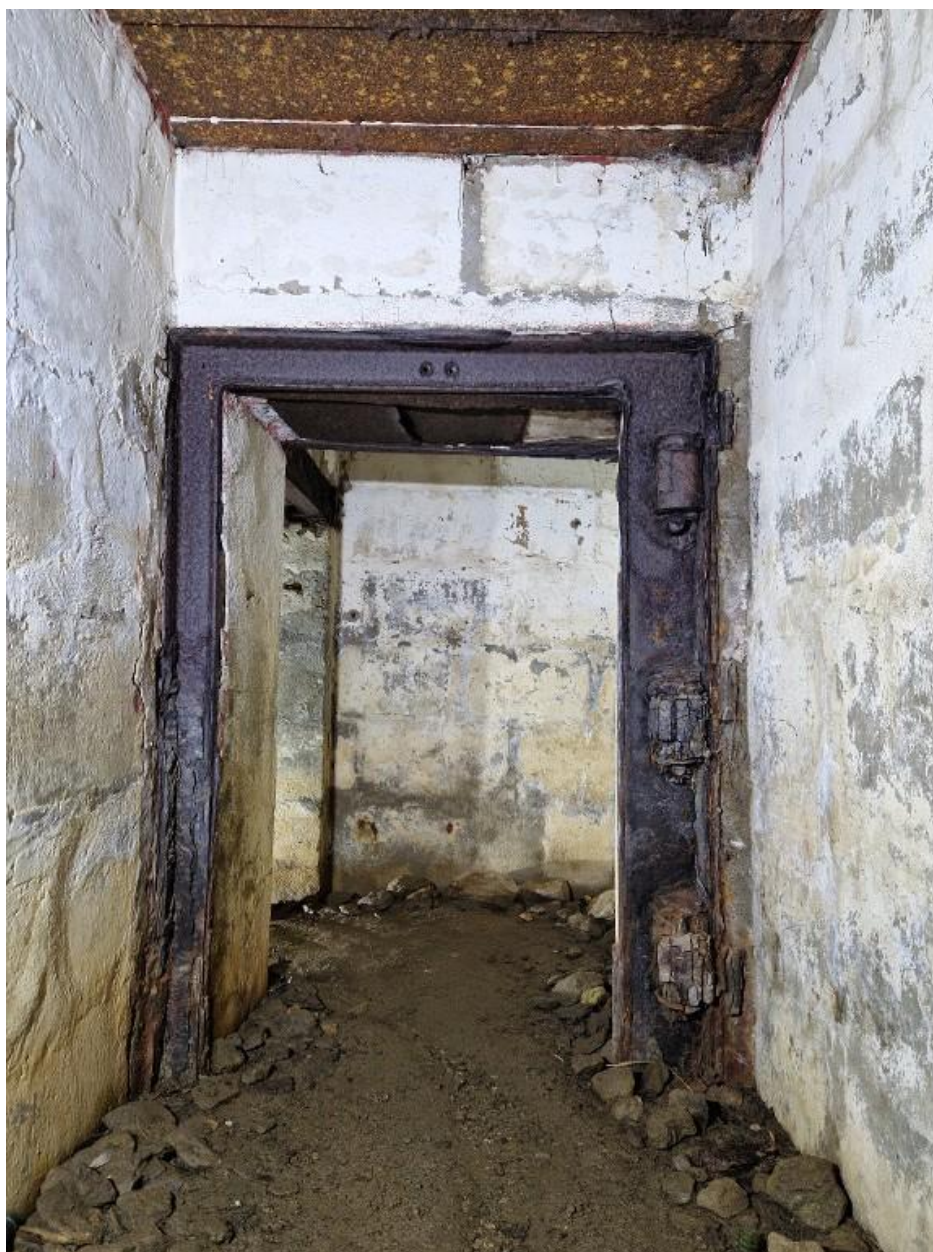
IVR53\_20242911257NUCA

Vue intérieure : accès sud avec l'huissierie de la porte blindée

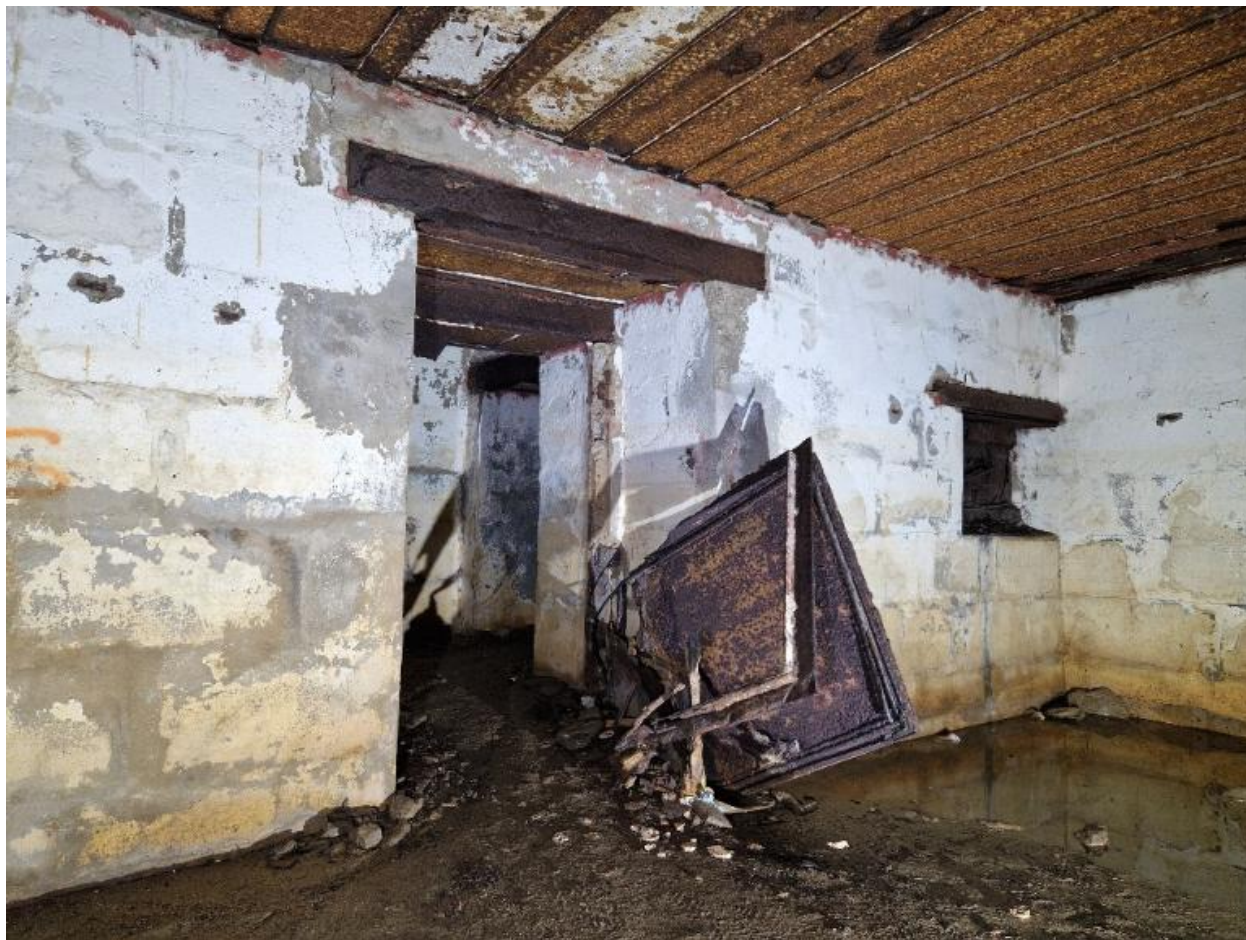
IVR53\_20242911259NUCA

Vue intérieure : salle de garde ouest, vestiges de la porte de l'accès sud. A droite, le créneau blindée de défense

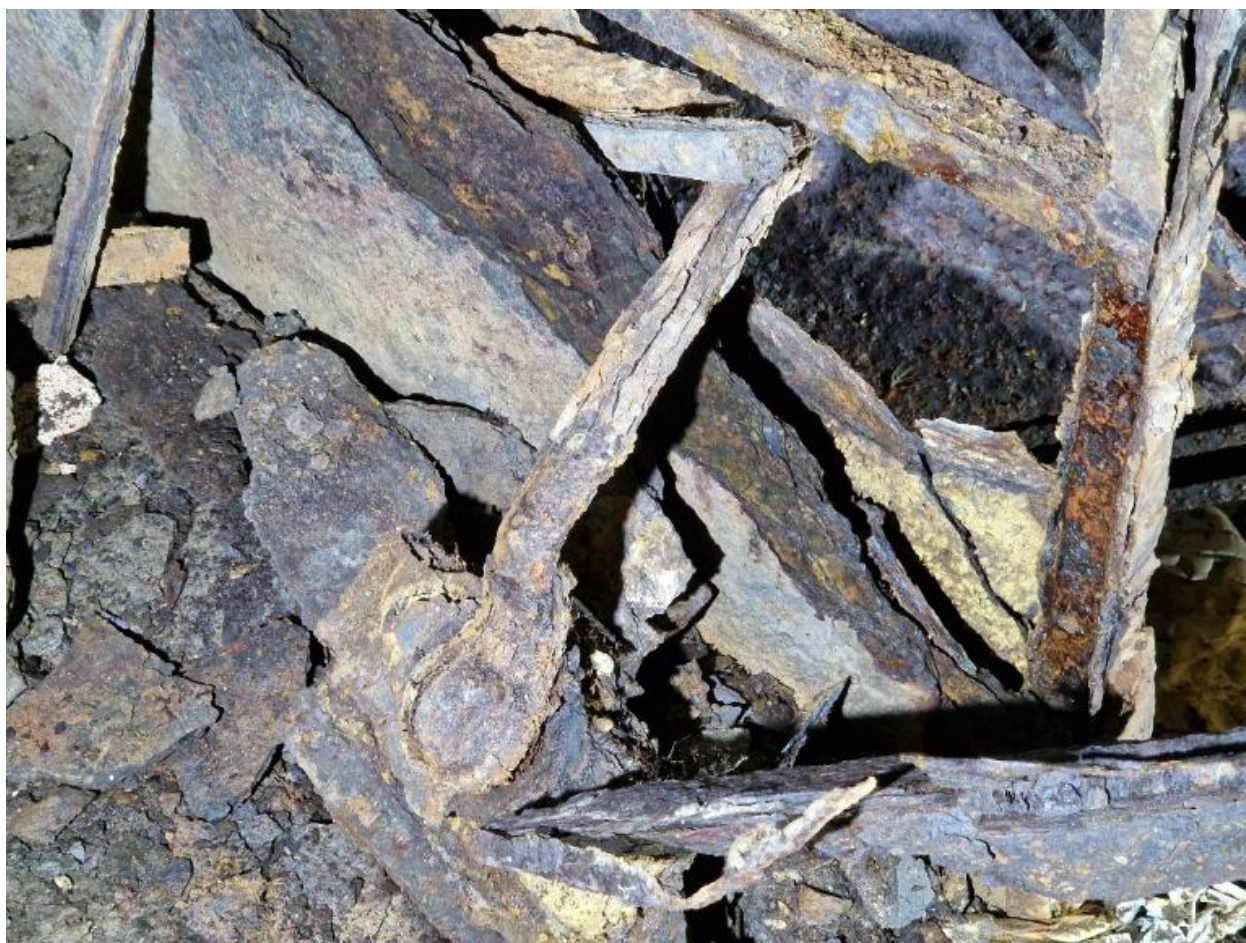
IVR53\_20242911260NUCA

Vue intérieure : salle de garde ouest, vestiges de la porte de l'accès sud
