Bretagne, Finistère  
Moëlan-sur-Mer  
Île Percée

## Bunker-abri, variante d'un type 502 pour deux groupes de combat, Île Percée (Moëlan-sur-Mer)

Numéro de dossier : IA29133743  
Date de l'enquête initiale : 2024  
Date(s) de rédaction : 2025  
Cadre de l'étude : enquête thématique régionale Inventaire des héritages militaires en Bretagne  
Degré d'étude : étudié

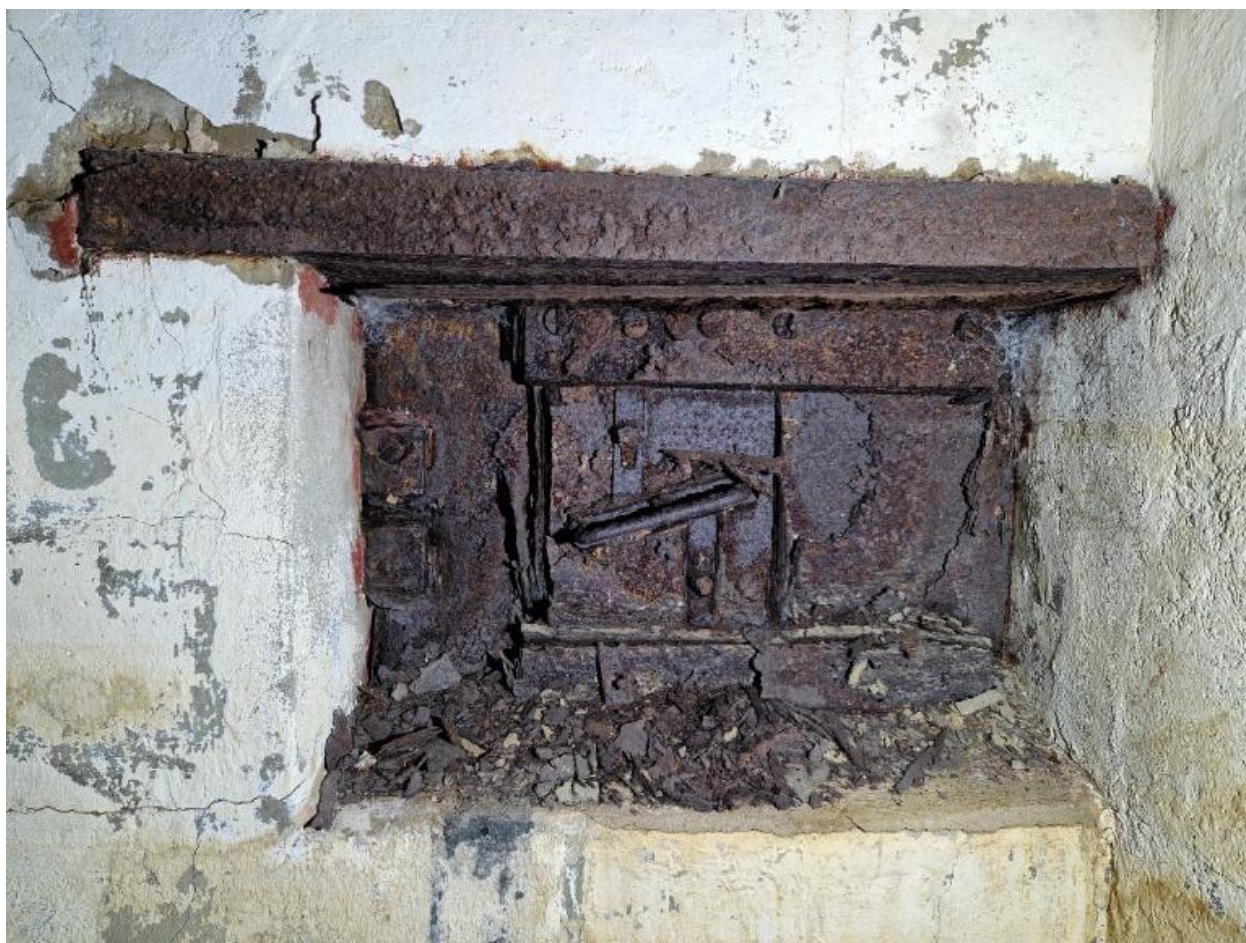
IVR53\_20242911261NUCA

Vue intérieure : salle de garde ouest, créneau blindé défendant l'accès sud

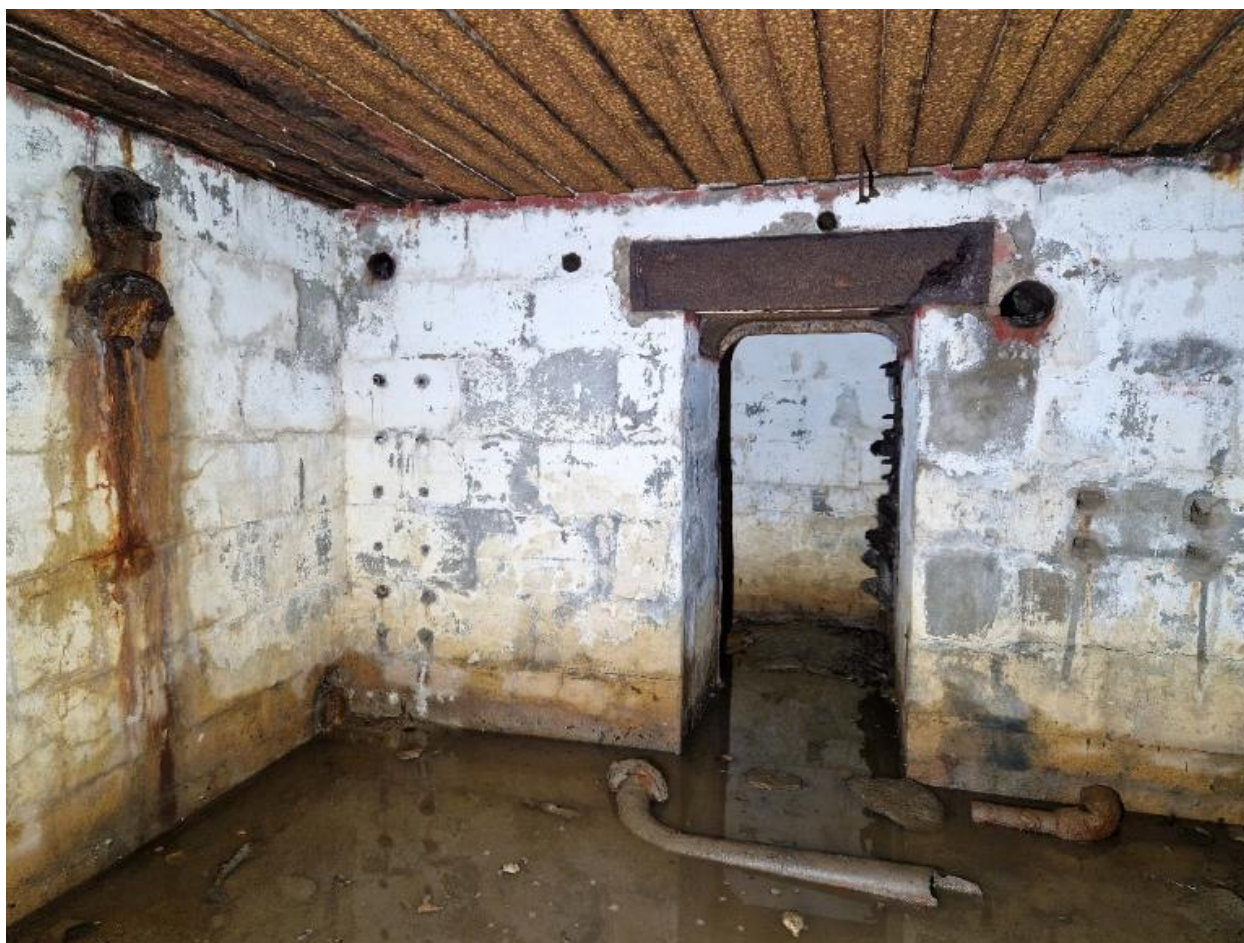
IVR53\_20242911262NUCA

Vue intérieure : salle de garde ouest, accès à la petite salle du périscopes. Au sol, des vestiges des tuyaux du système de ventilation ou de chauffage

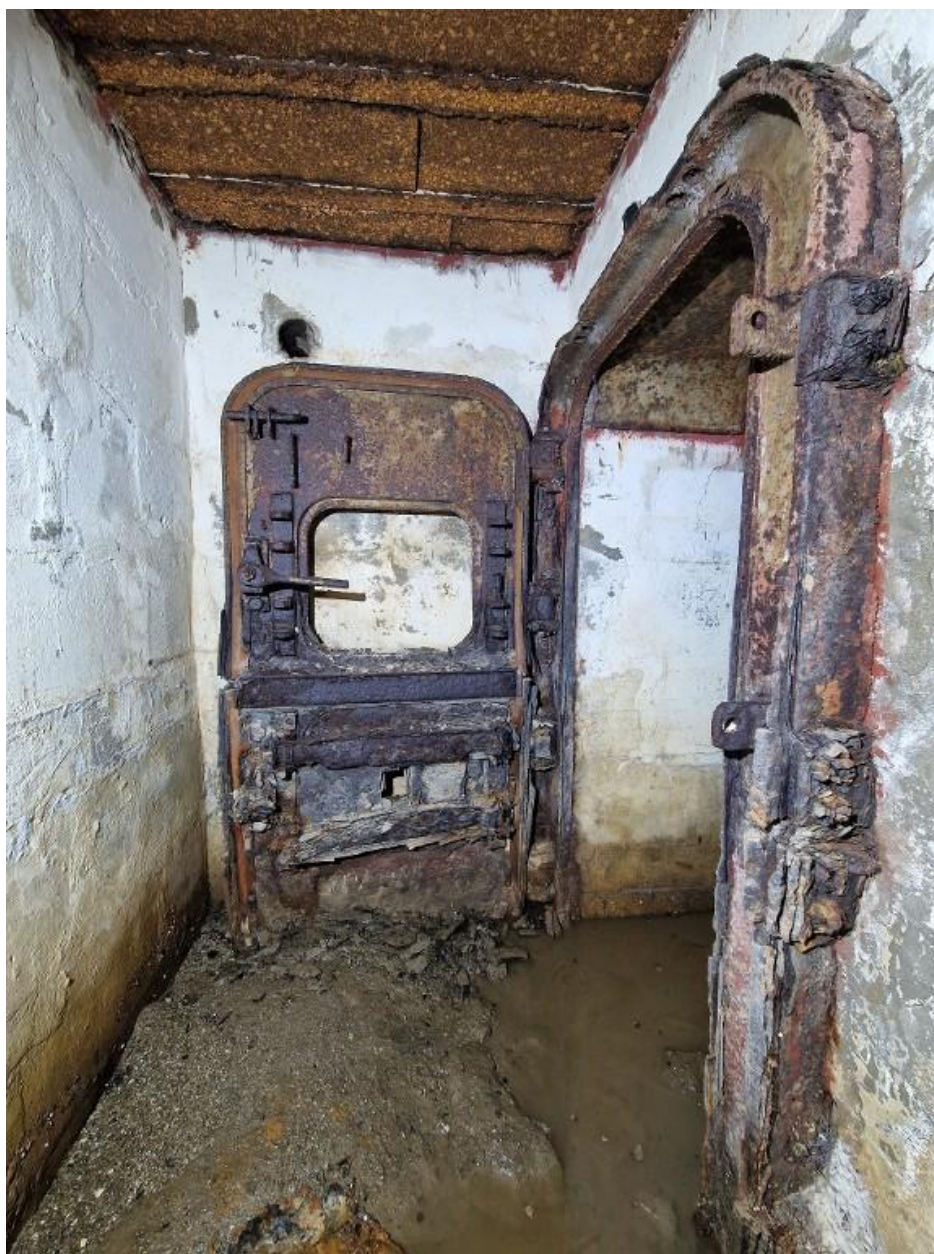
IVR53\_20242911263NUCA

Vue intérieure : petite salle du périscopes, porte blindée à deux vantaux

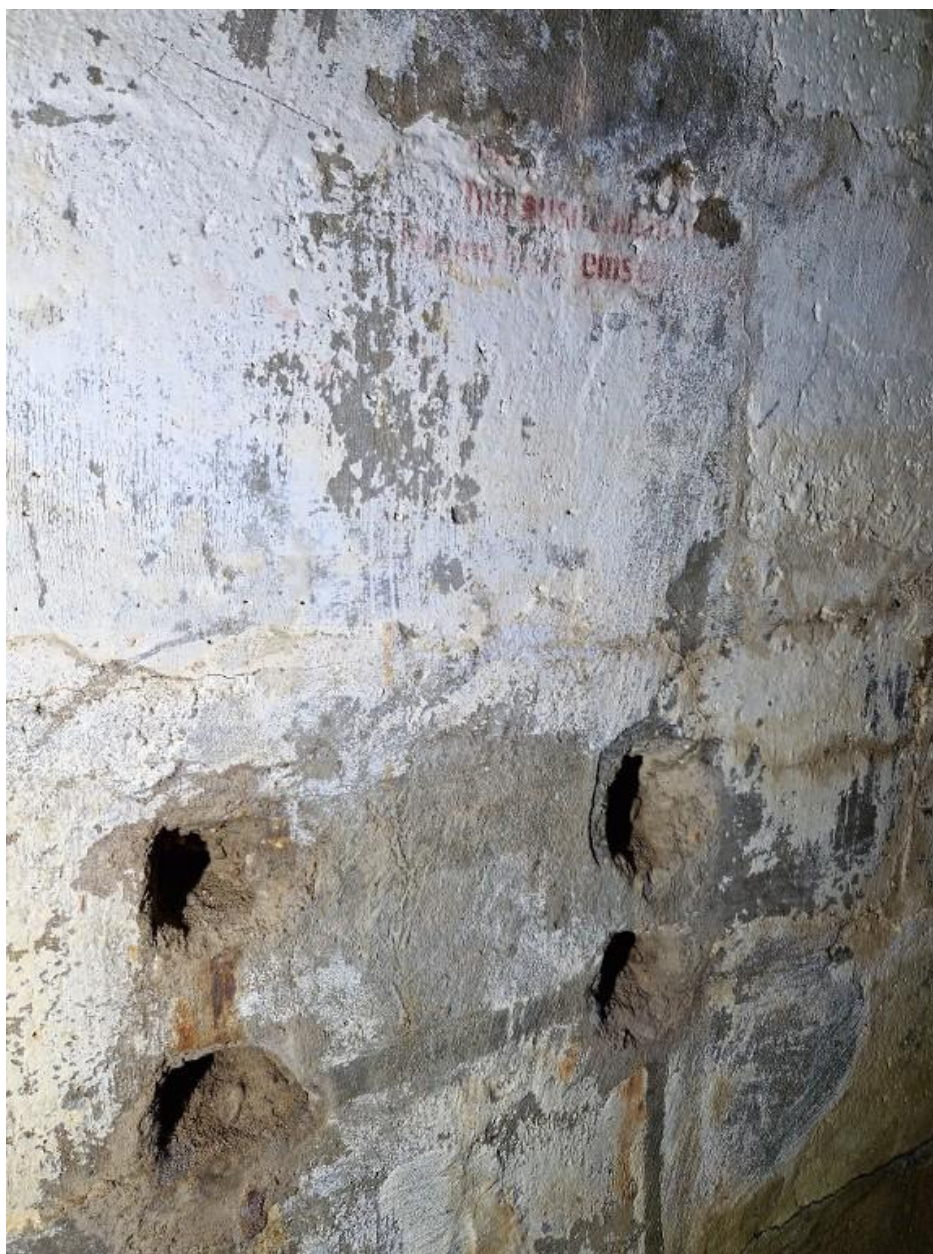
IVR53\_20242911265NUCA

Vue intérieure : salle de garde ouest, emplacement du ventilateur et marquage en allemand

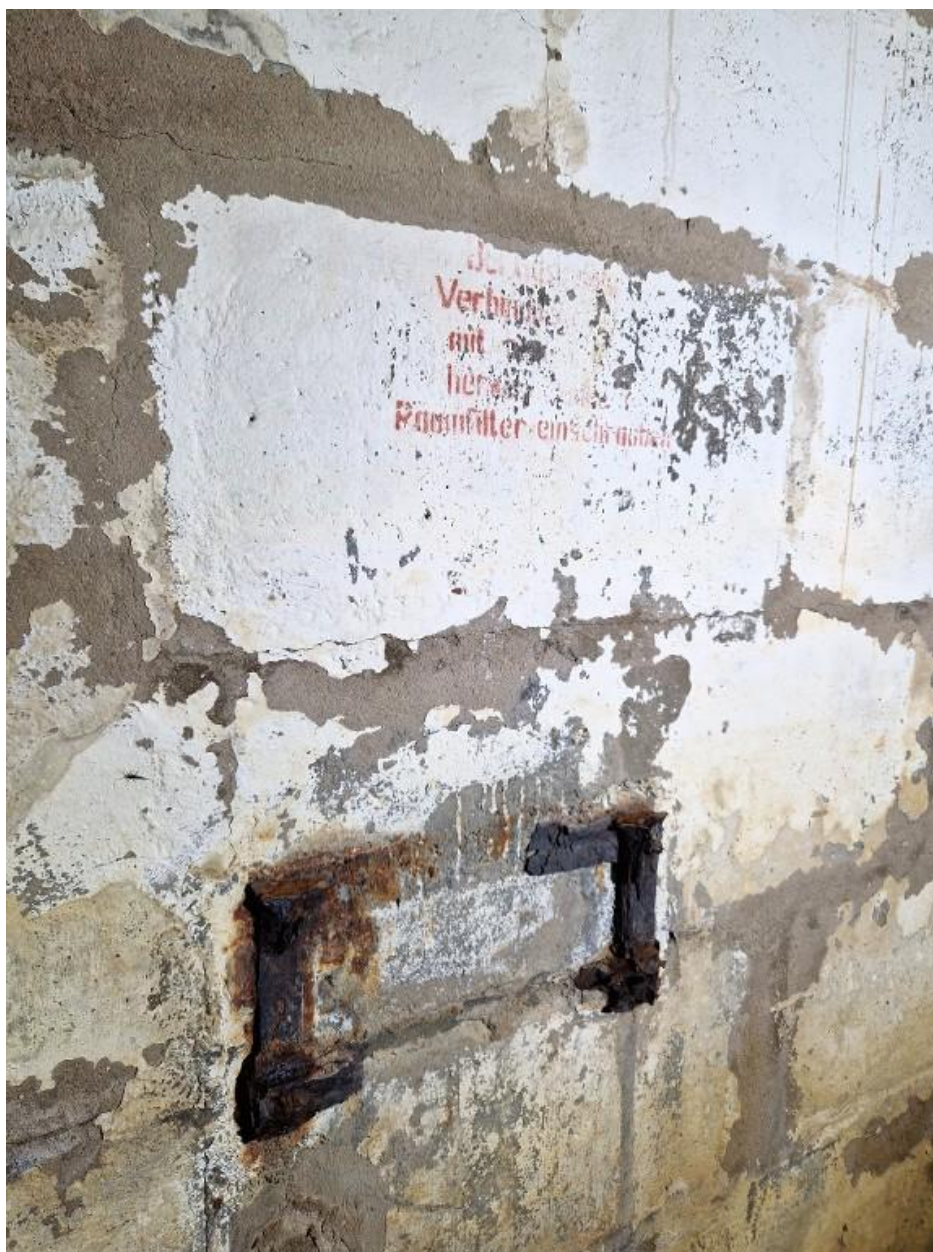
IVR53\_20242911267NUCA

Vue intérieure : salle de garde est, emplacement du ventilateur et marquage en allemand

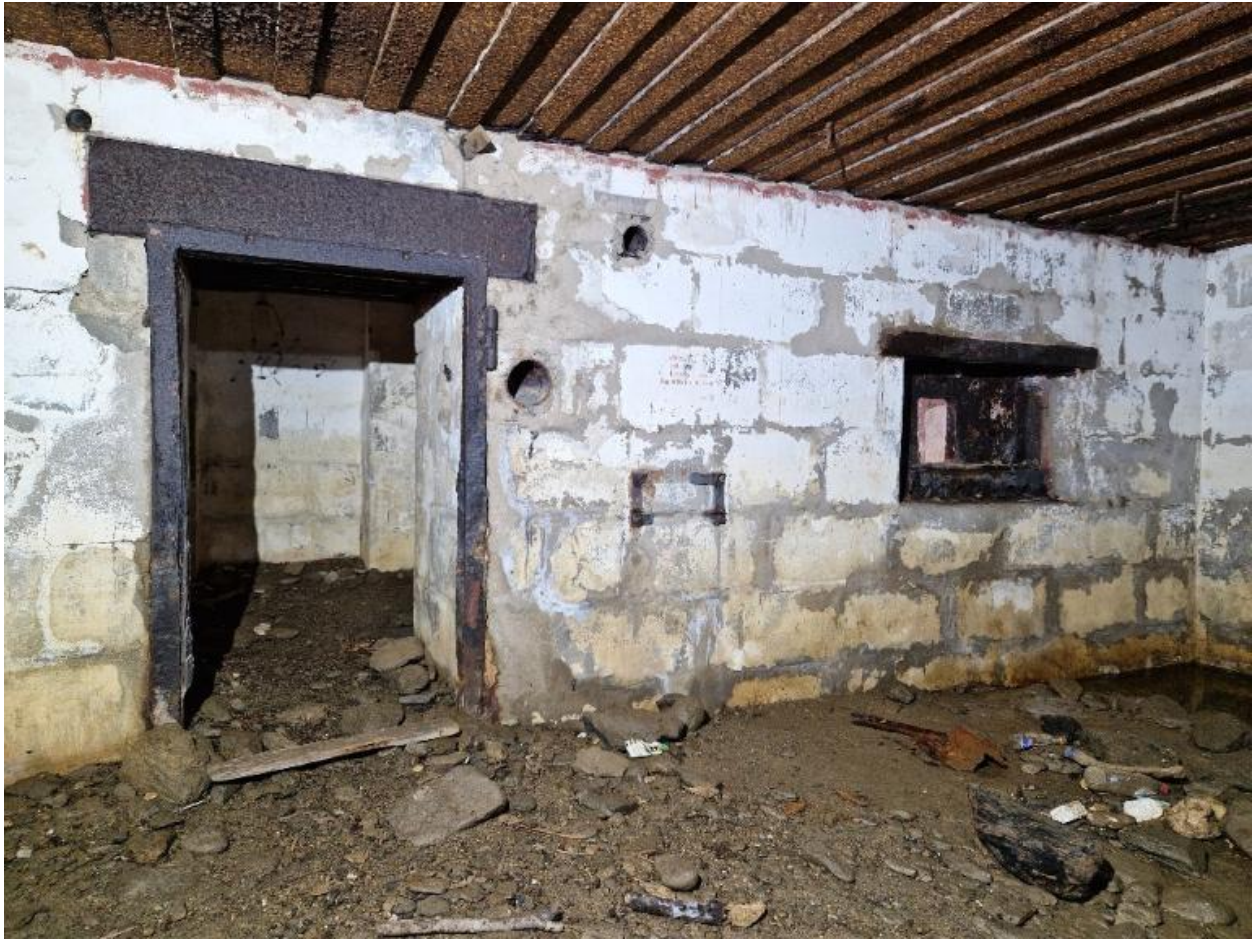
IVR53\_20242911268NUCA

Vue intérieure : salle de garde est. La porte donne sur les accès nord (est et ouest)

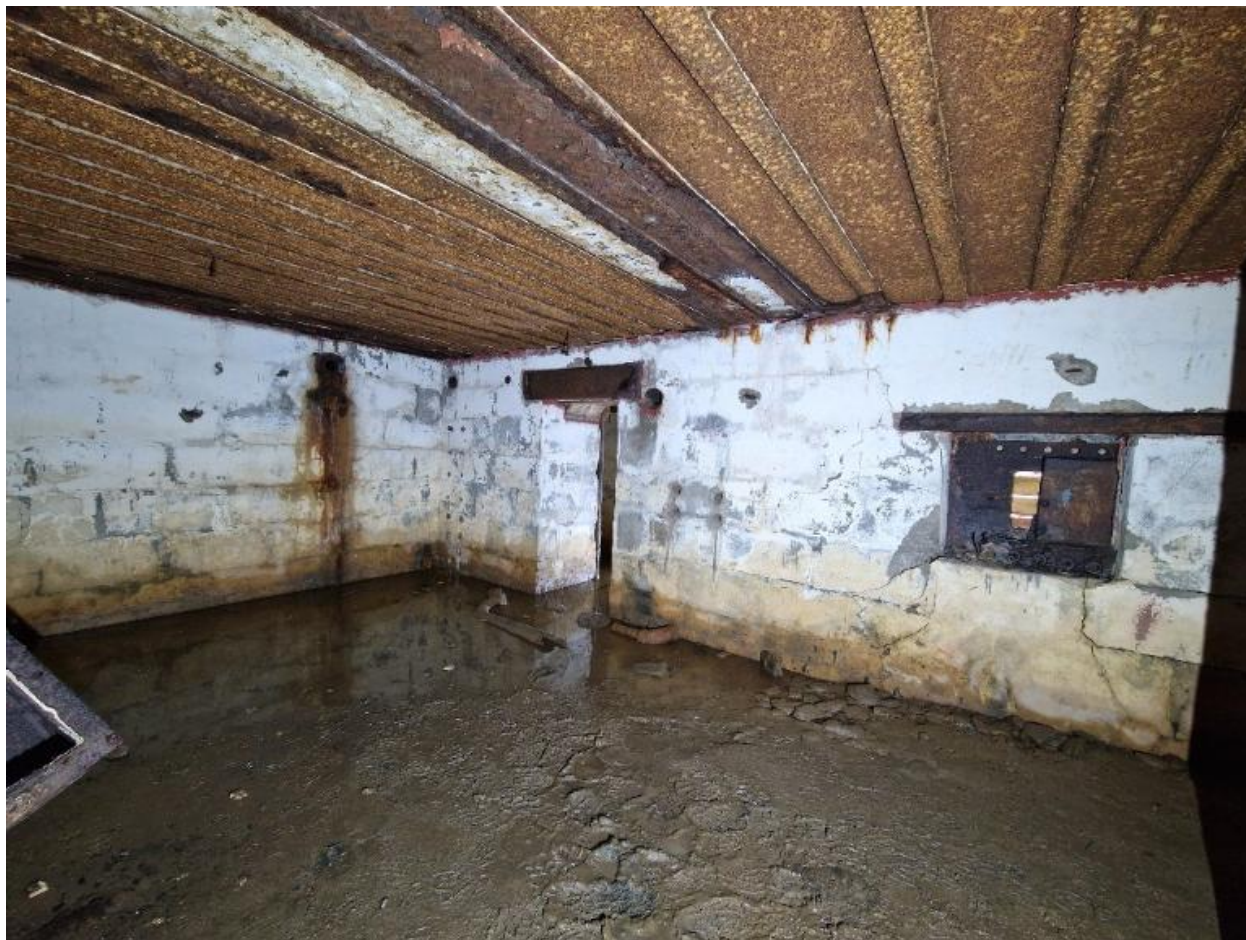
IVR53\_20242911271NUCA

Vue intérieure : salle de garde ouest. Au fond, la salle du périscopes ; à droite, le créneau blindé défendant l'entrée

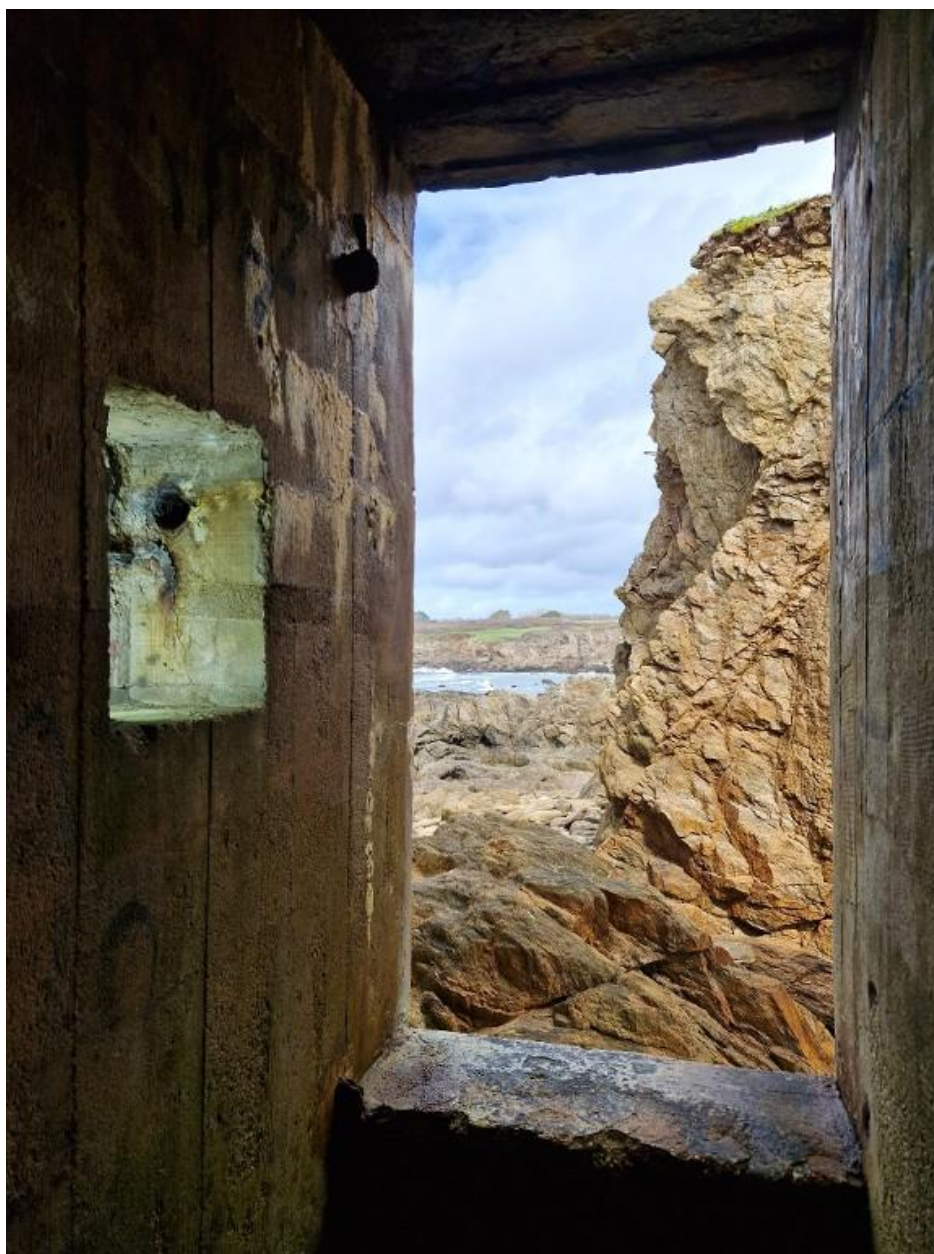
IVR53\_20242911279NUCA

Vue intérieure : accès nord (entrée est). A gauche, niche murale

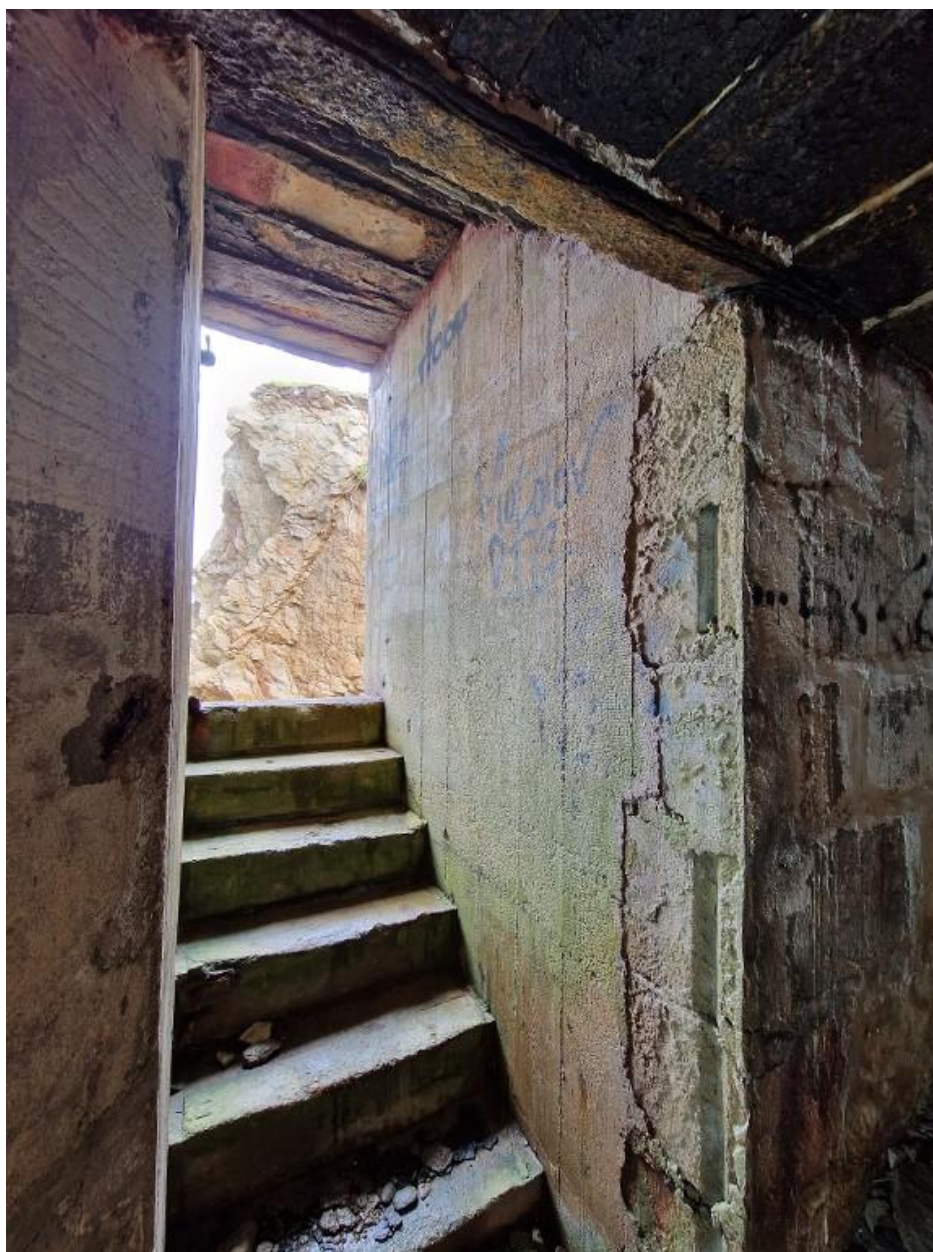
IVR53\_20242911278NUCA

Vue intérieure : accès nord (entrée est). A gauche, pan coupé du couloir d'accès au sas

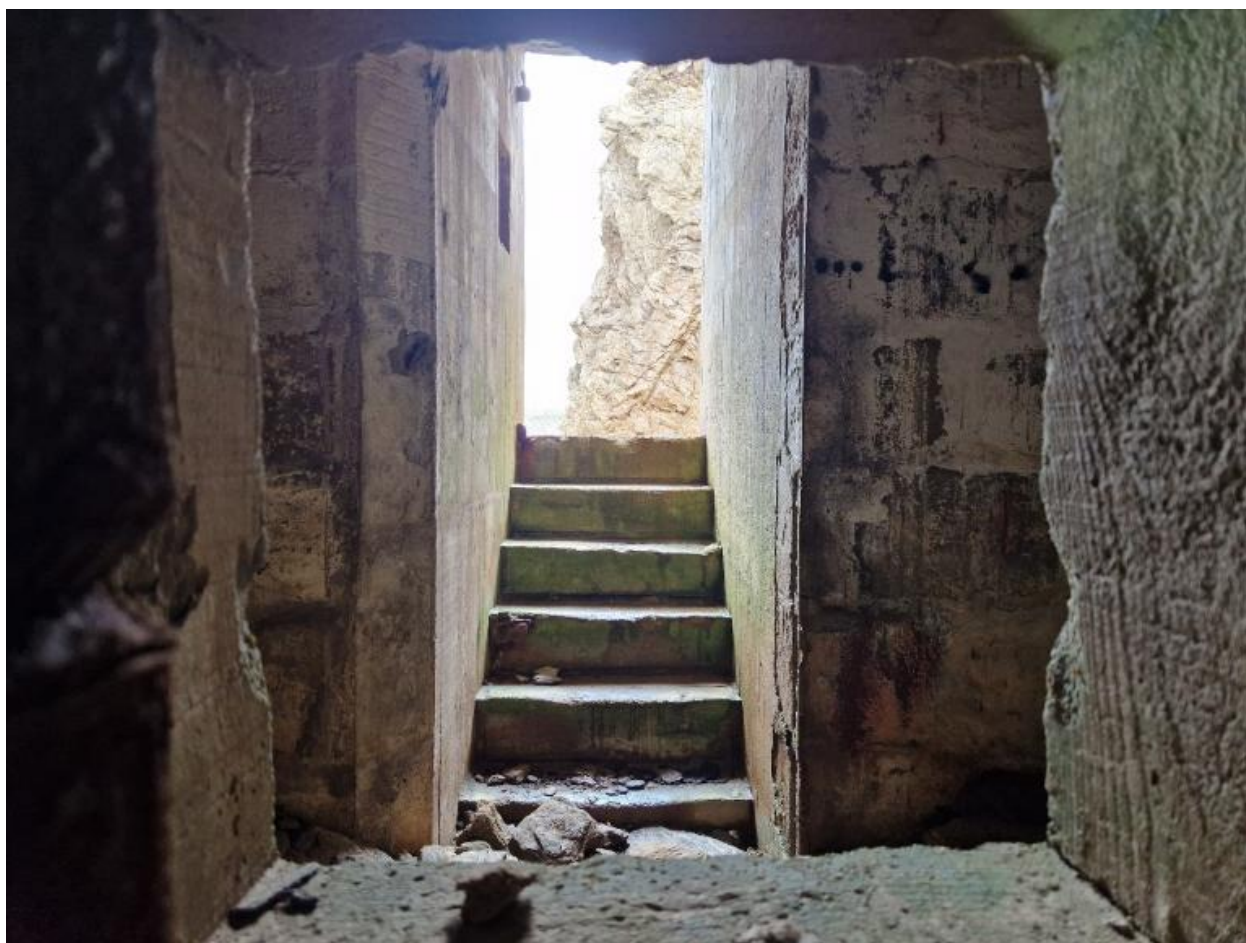
IVR53\_20242911274NUCA

Vue intérieure : accès nord, entrée ouest à travers le créneau blindé de la salle de garde est

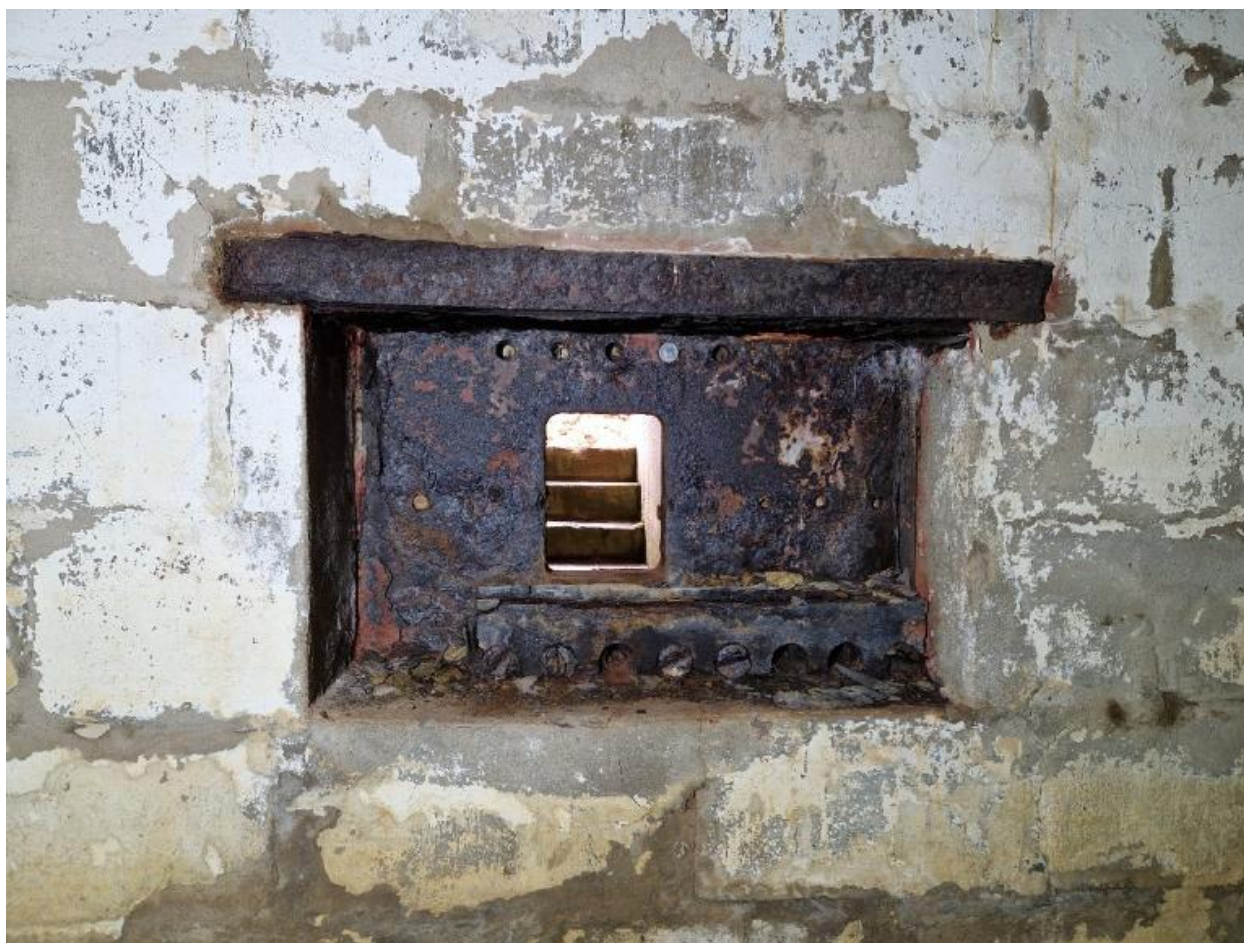
IVR53\_20242911273NUCA

Vue intérieure : créneau blindé de la salle de garde est défendant l'entrée

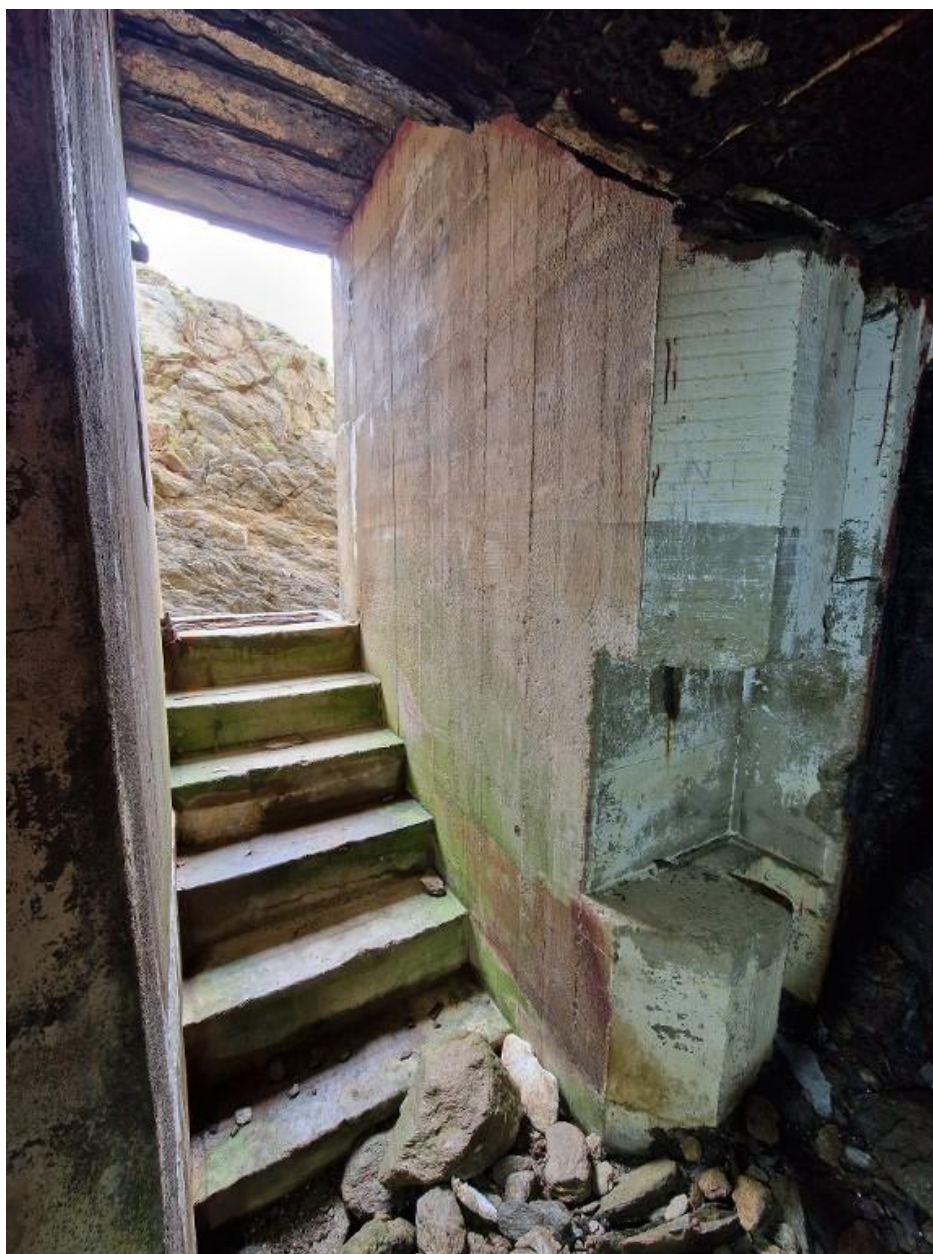
IVR53\_20242911276NUCA

Vue intérieure : accès nord (entrée ouest). A droite, pan coupé du couloir d'accès au sas

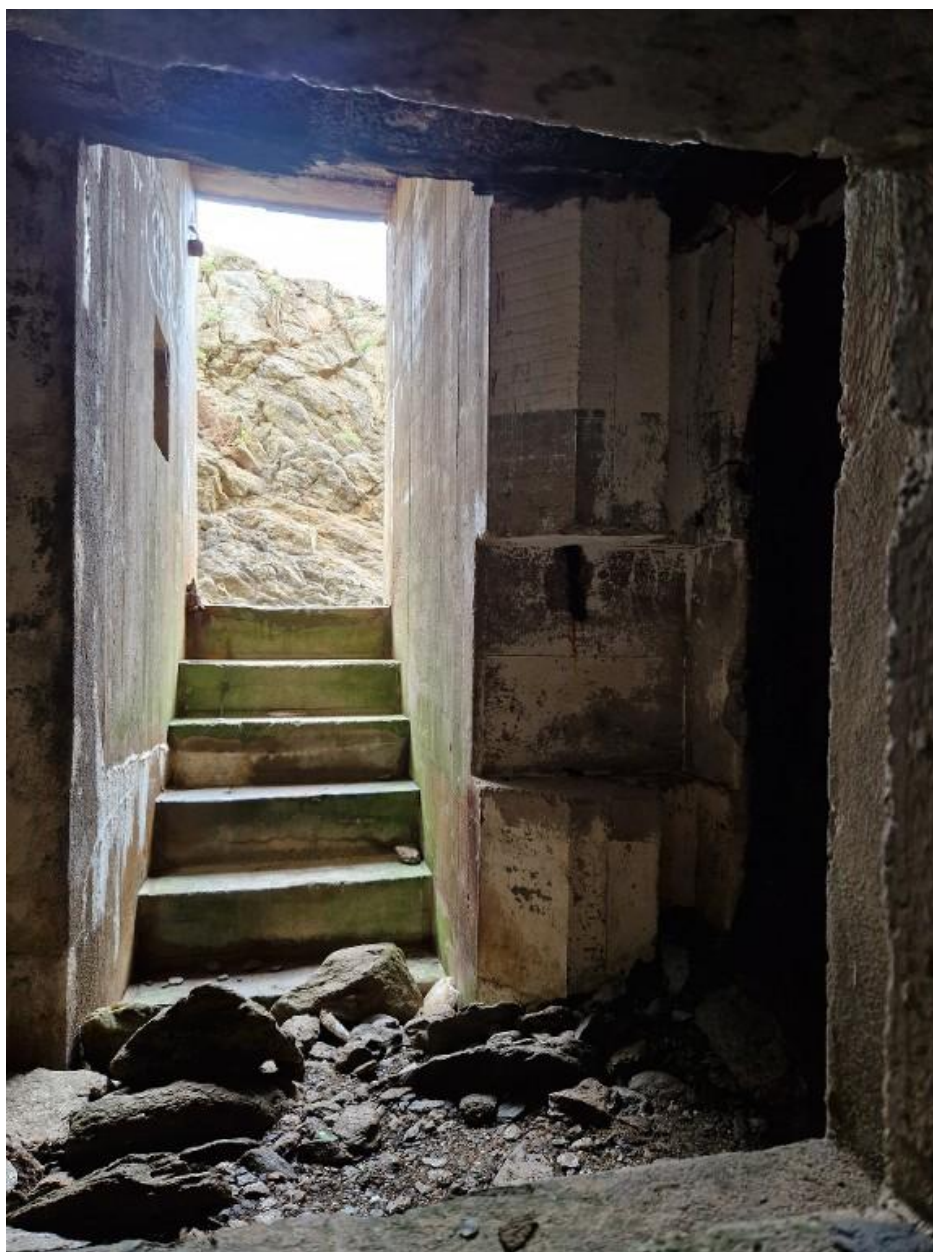
IVR53\_20242911270NUCA

Vue intérieure : entrée ouest de l'accès nord à travers le créneau blindé de la salle de garde ouest

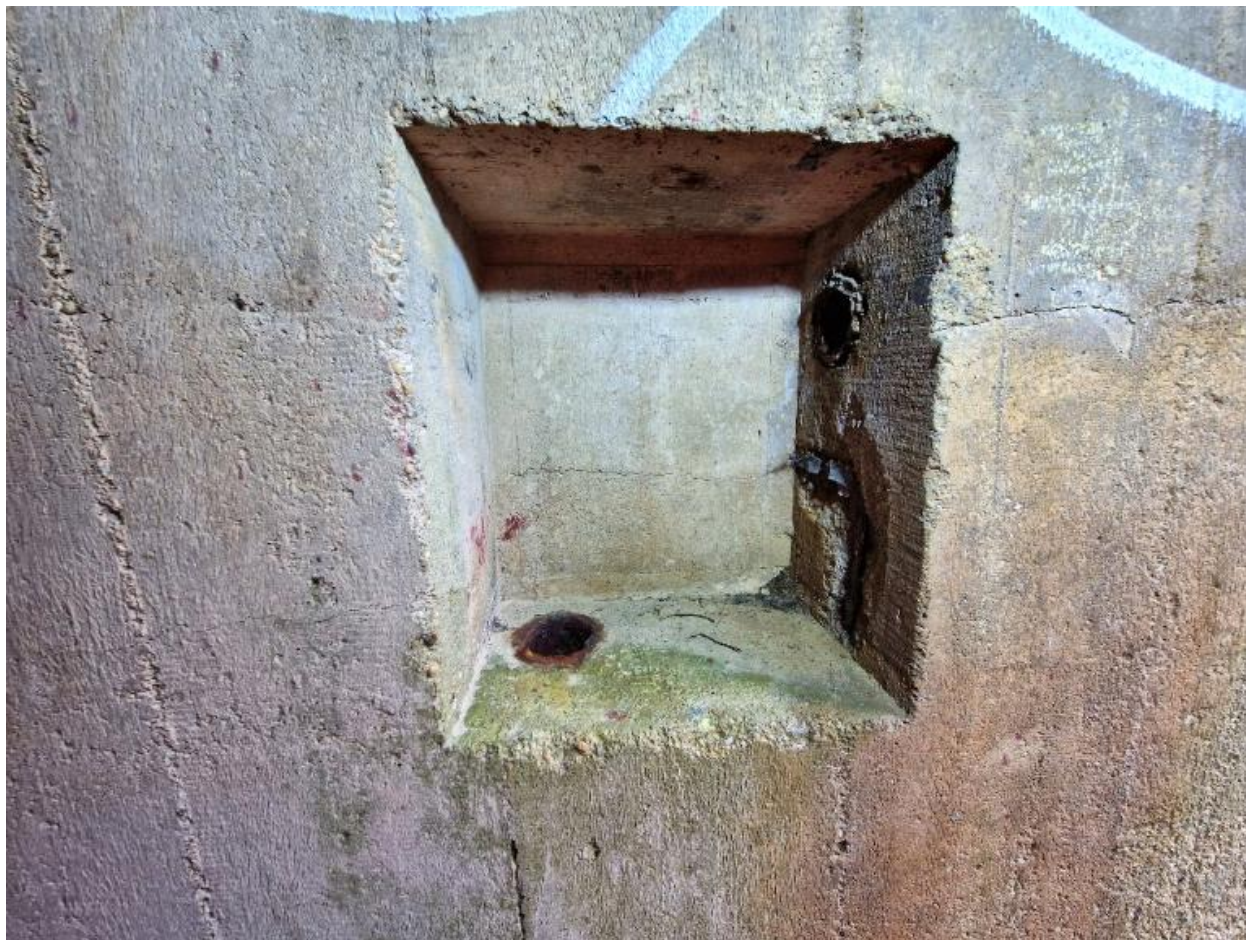
IVR53\_20242911277NUCA

Vue intérieure : niche murale de l'un des deux accès nord

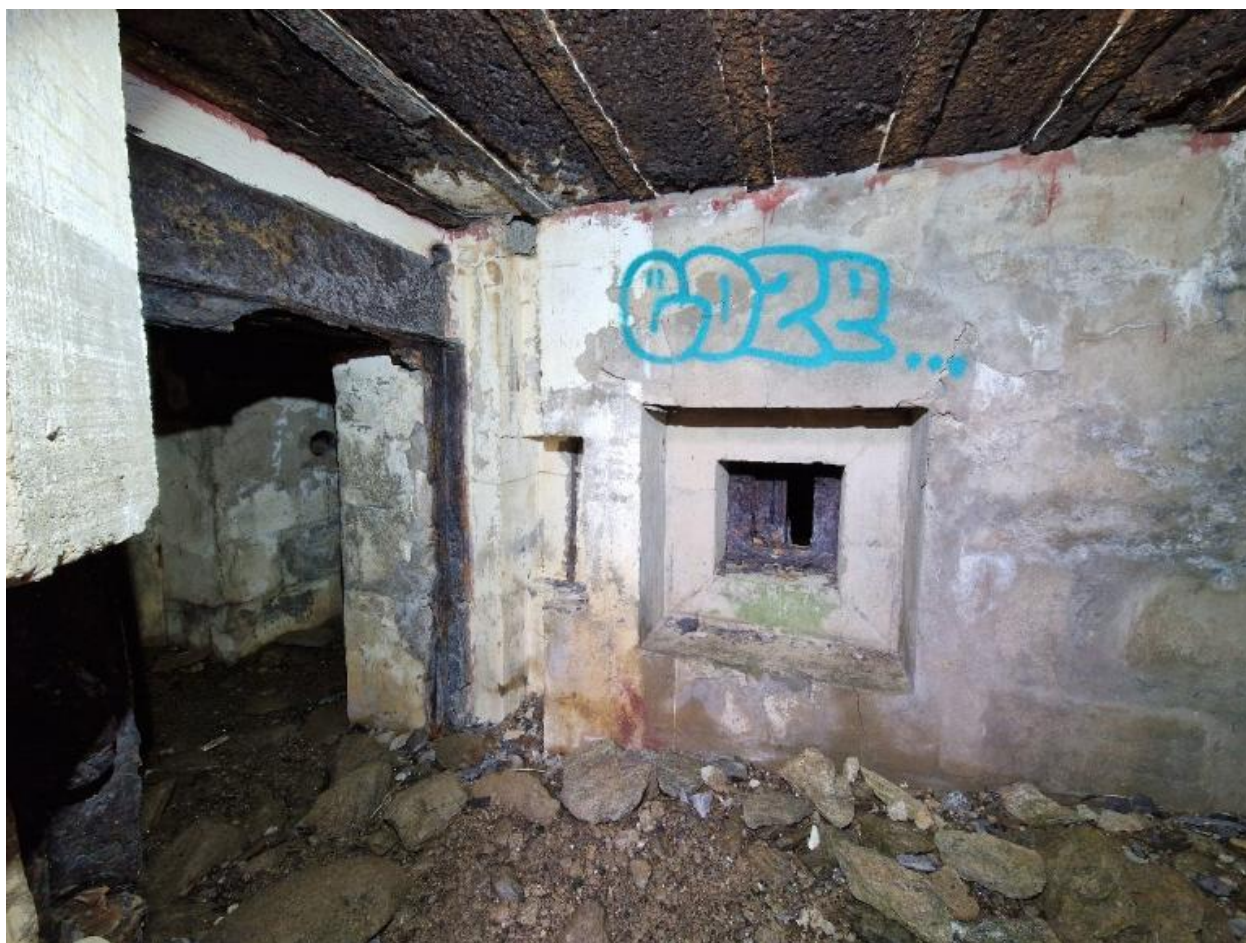
IVR53\_20242911281NUCA

Vue intérieure : accès nord (entrée ouest) défendue par un créneau blindé

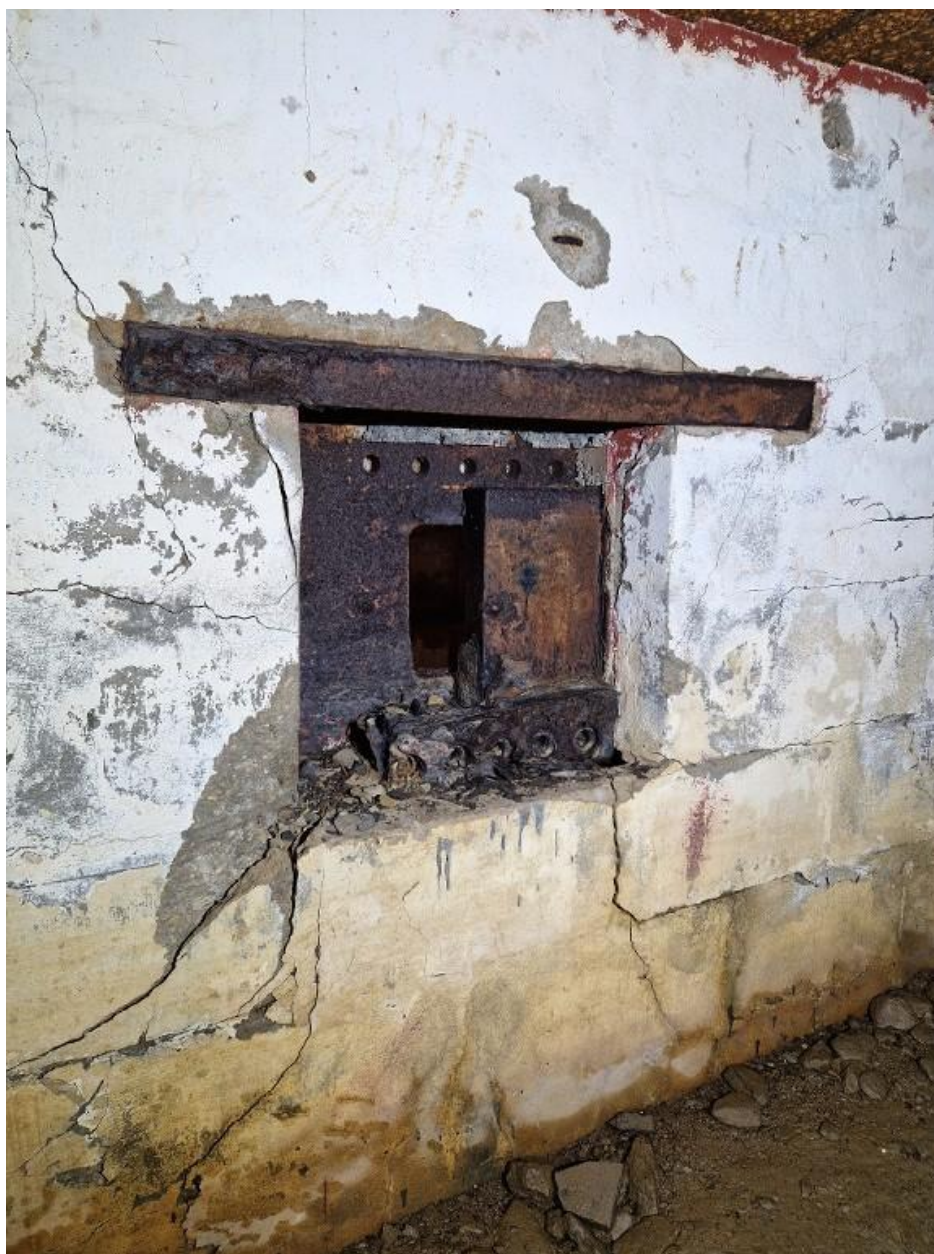
IVR53\_20242911269NUCA

Vue intérieure : créneau blindé de la salle de garde ouest

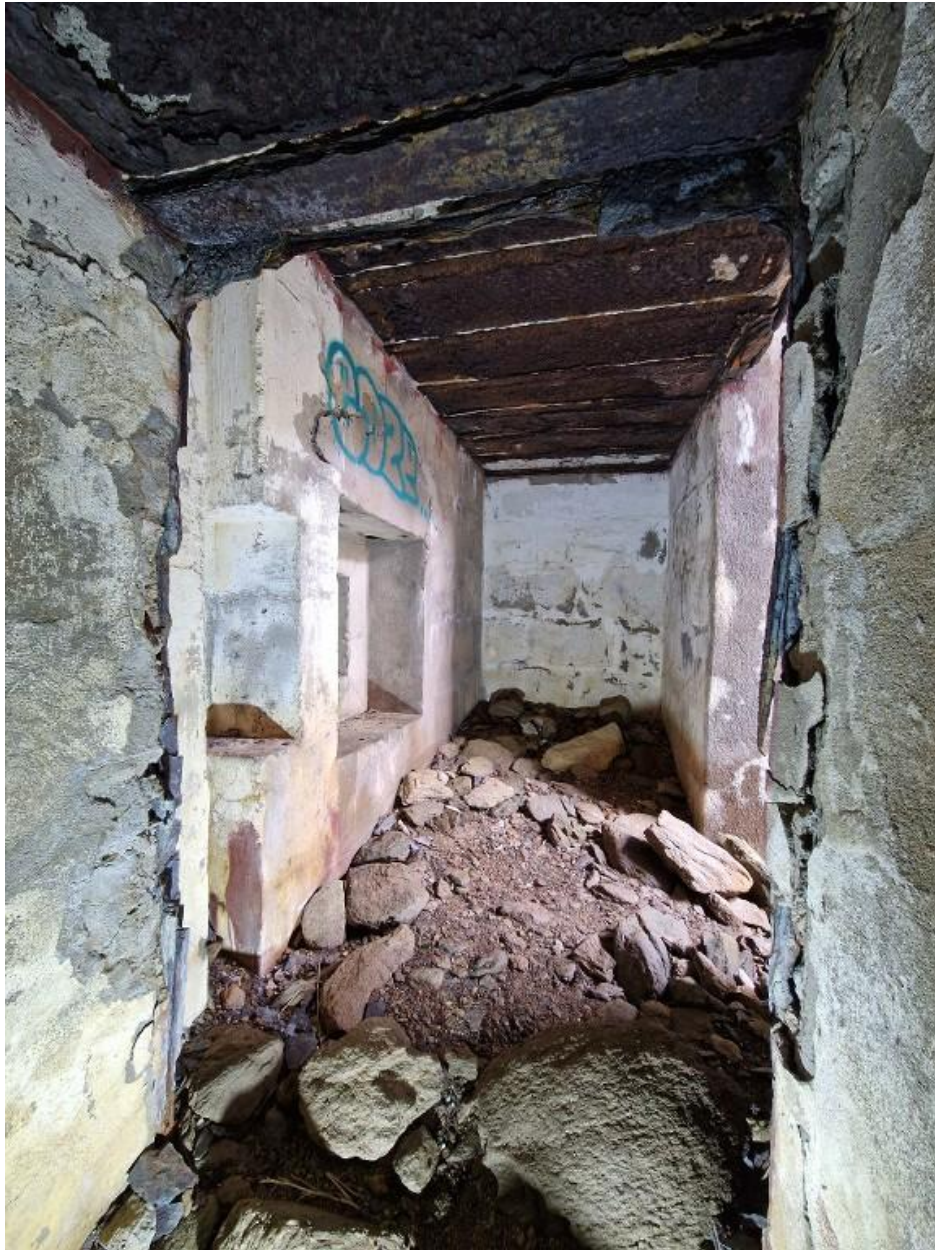
IVR53\_20242911275NUCA

Vue intérieure : accès nord (entrée ouest), couloir d'accès au sas
