Bretagne, Côtes-d'Armor
Saint-Brieuc
Pointe de Cesson
105 rue de la Tour

Bunker - casemate de flanquement, postes d'observation et de tir, versant Nord vers le Gouët, Domaine de la Tour de Cesson, rue de la Tour (Saint-Brieuc)

Numéro de dossier : IA22133624
Date de l'enquête initiale : 2023
Date(s) de rédaction : 2023
Cadre de l'étude : enquête thématique régionale Inventaire des héritages militaires en Bretagne
Degré d'étude : étudié

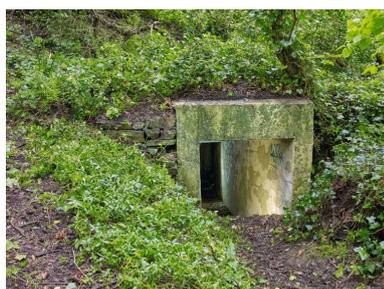
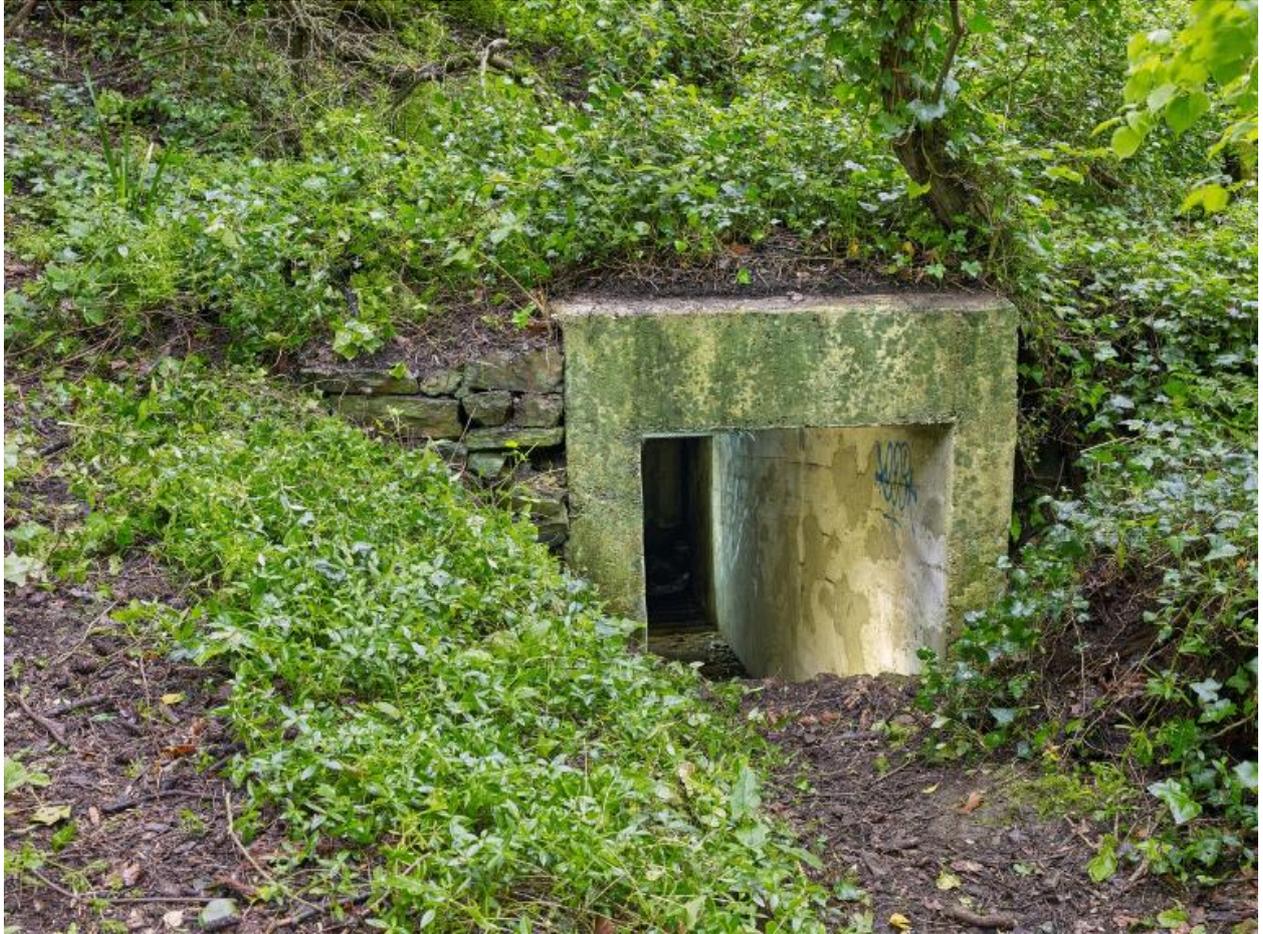
Vue de l'entrée du tunnel (l'entrée du tunnel - normalement de plain-pied - est partiellement murée par des parpaings)
Phot. Bernard Bègne
IVR53_20232200275NUCA

Vue de l'entrée du tunnel (l'entrée du tunnel - normalement de plain-pied - est partiellement murée par des parpaings)

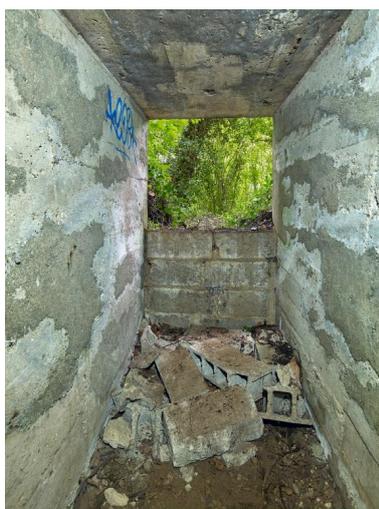
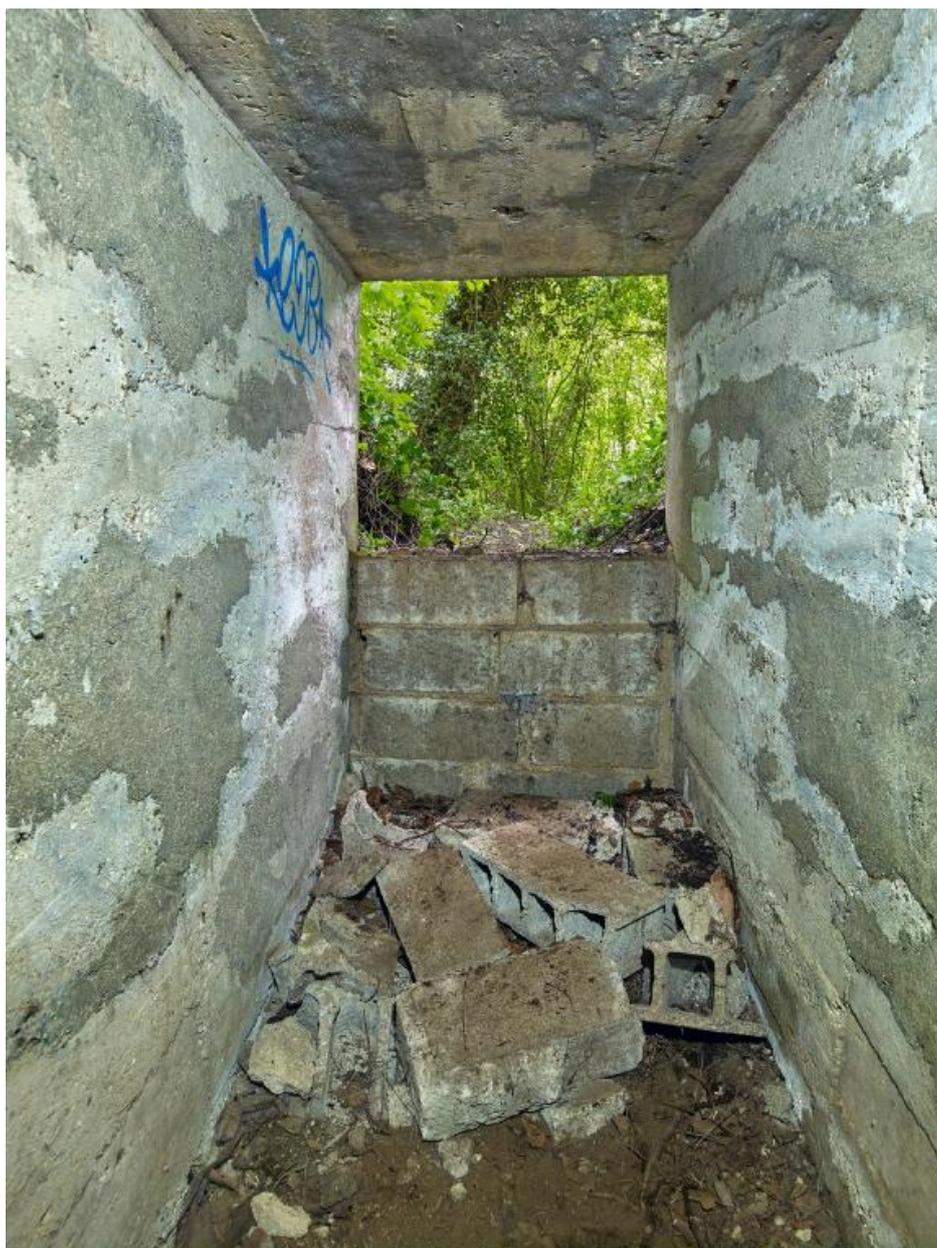
IVR53_20232200282NUCA

Vue de l'entrée du tunnel (l'entrée du tunnel - normalement de plain-pied - est partiellement murée par des parpaings)
Phot. Bernard Bègne

Vue de l'entrée du tunnel (l'entrée du tunnel - normalement de plain-pied - est partiellement murée par des parpaings)

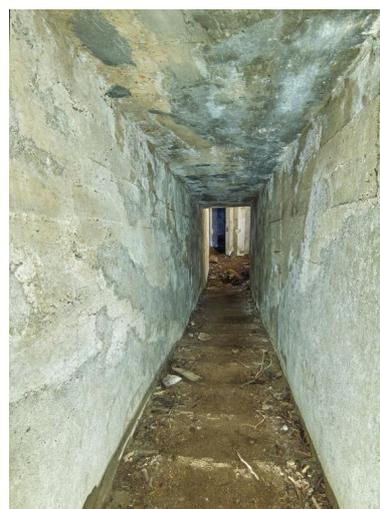
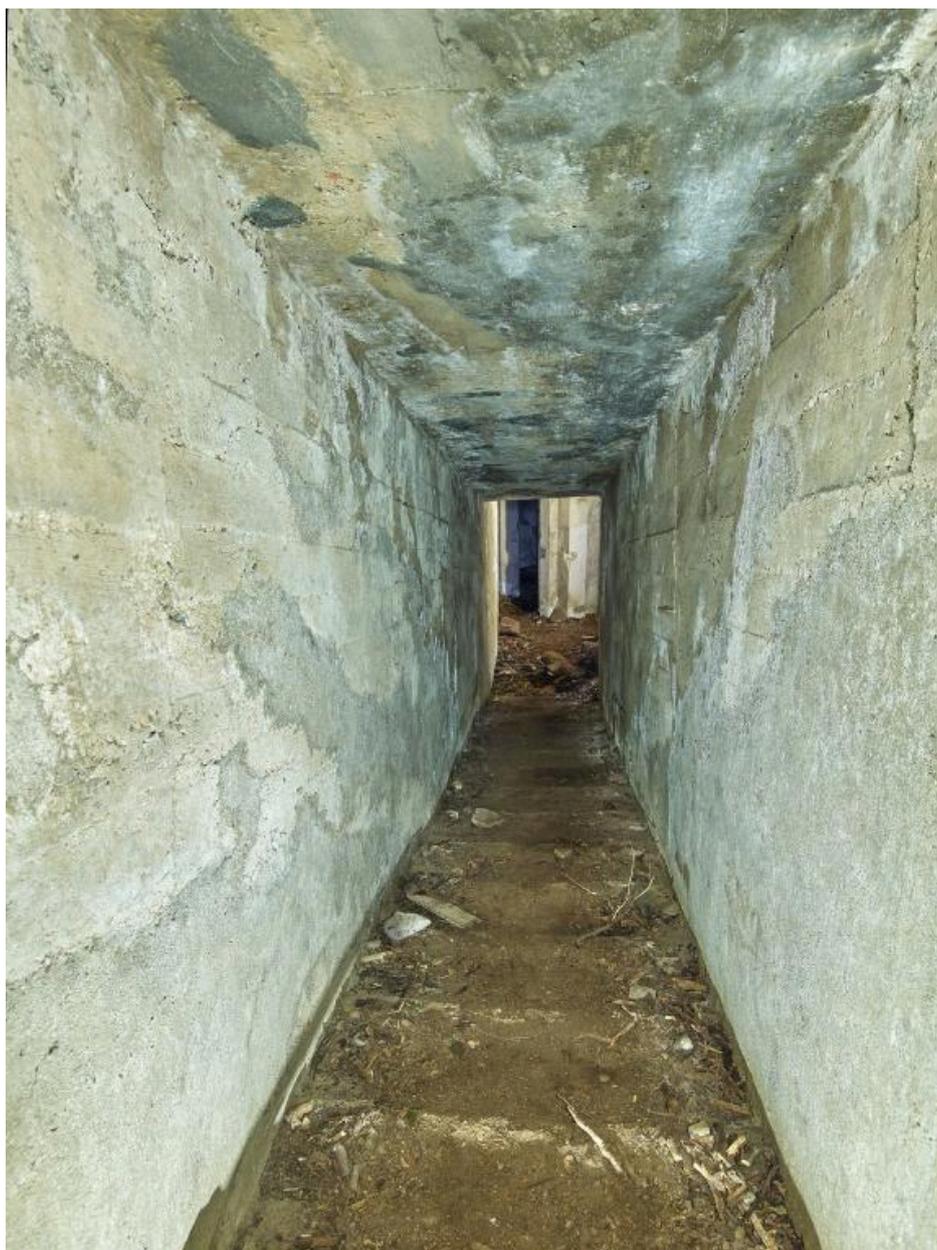
IVR53_20232200276NUCA

Vue du tunnel. Long 12,5 mètres pour un mètre de largeur et 2,25 mètres de hauteur, il est doté de marches rampantes pour faciliter la descente...
Phot. Bernard Bègne

Vue du tunnel. Long 12,5 mètres pour un mètre de largeur et 2,25 mètres de hauteur, il est doté de marches rampantes pour faciliter la descente...

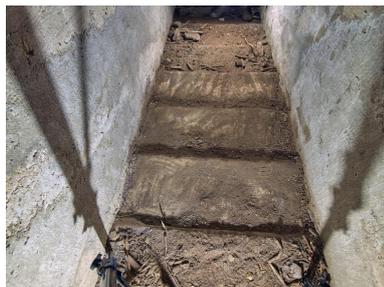
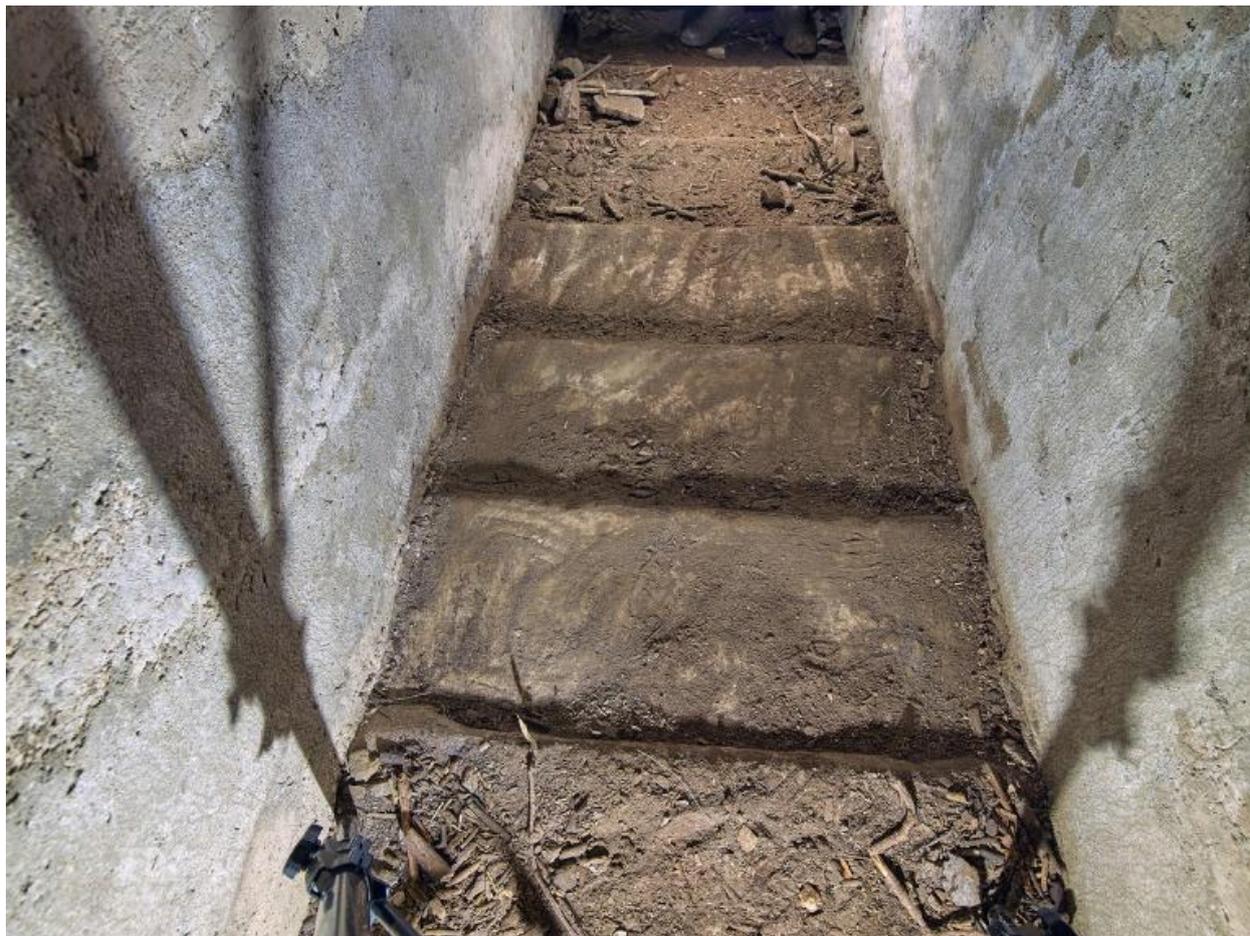
Vue du tunnel doté de marches rampantes. Il est large d'un mètre
Phot. Bernard Bègne
IVR53_20232200277NUCA

Vue du tunnel doté de marches rampantes. Il est large d'un mètre

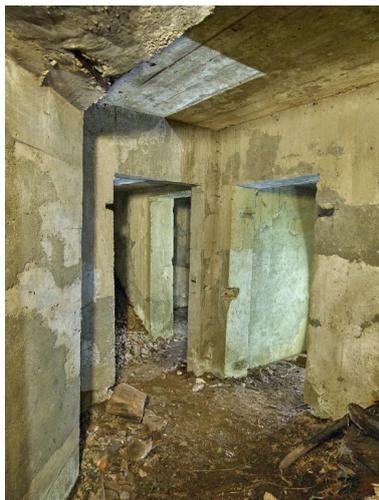
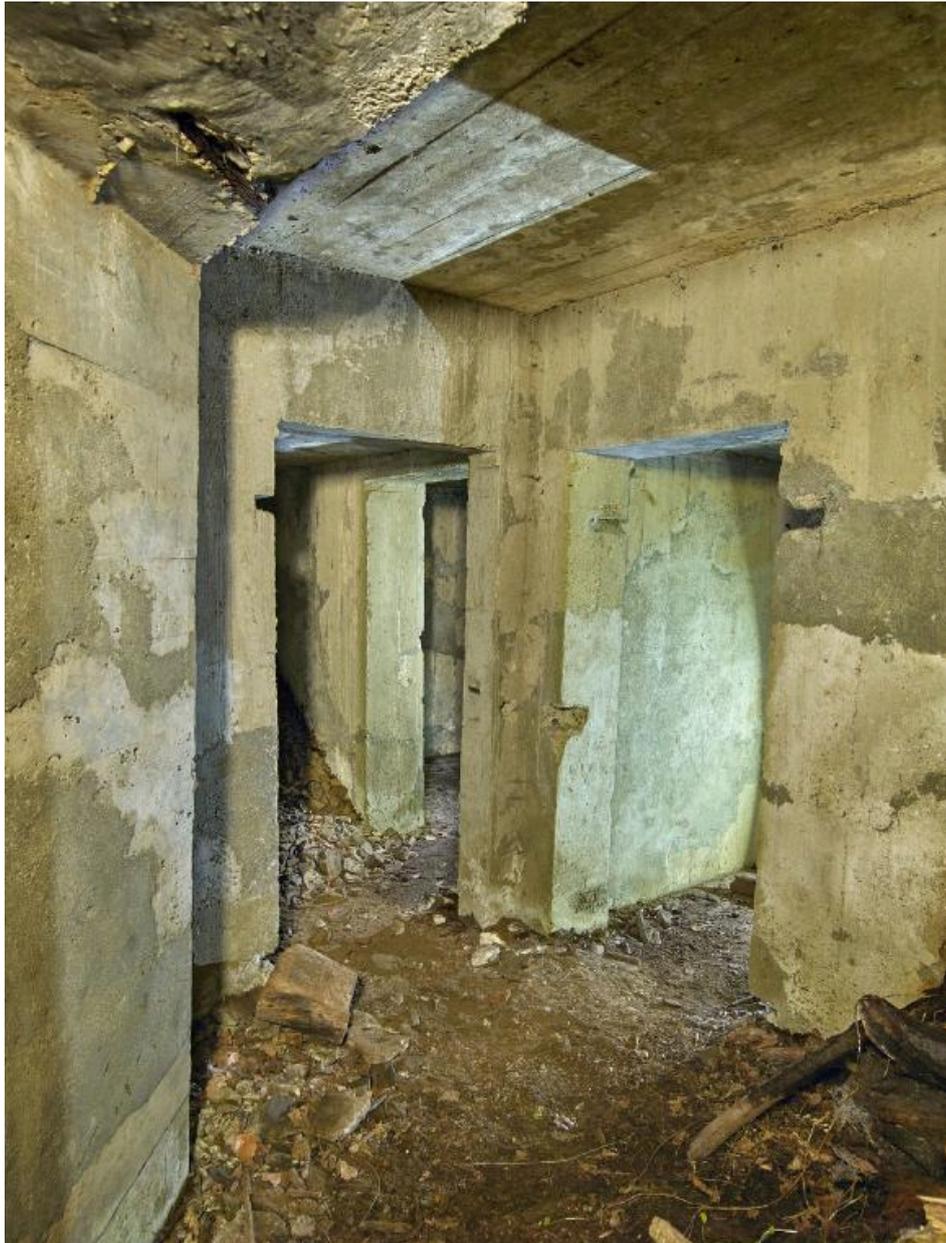
Vue du vestibule distribuant les deux postes d'observation et de tir et une ouverture donnant vers l'extérieur (?). Dans cet espace se trouve un puits débouchant sur la dalle de couverture de la casemate (les échelons ont disparu)
Phot. Bernard Bègne
IVR53_20232200278NUCA

Vue du vestibule distribuant les deux postes d'observation et de tir et une ouverture donnant vers l'extérieur (?). Dans cet espace se trouve un puits débouchant sur la dalle de couverture de la casemate (les échelons ont disparu)

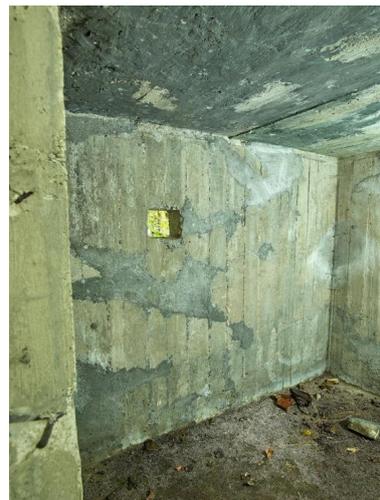
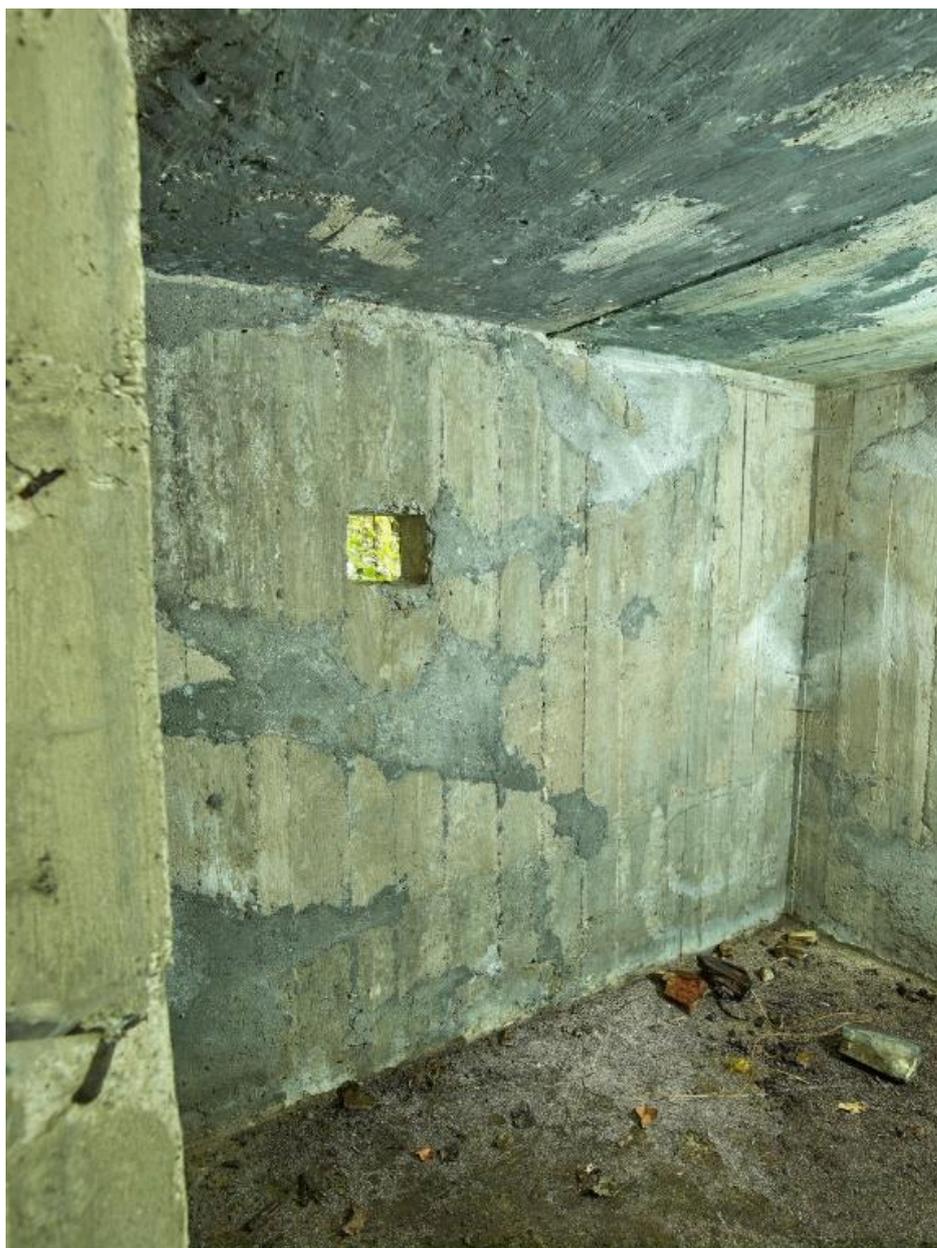
Vue de l'un des deux postes d'observation et de tir. Il est doté d'une petite ouverture de forme carrée destinée à l'utilisation d'un fusil ou d'une arme automatique
Phot. Bernard Bègne
IVR53_20232200279NUCA

Vue de l'un des deux postes d'observation et de tir. Il est doté d'une petite ouverture de forme carrée destinée à l'utilisation d'un fusil ou d'une arme automatique

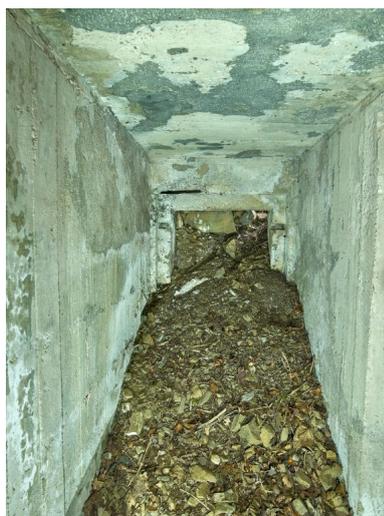
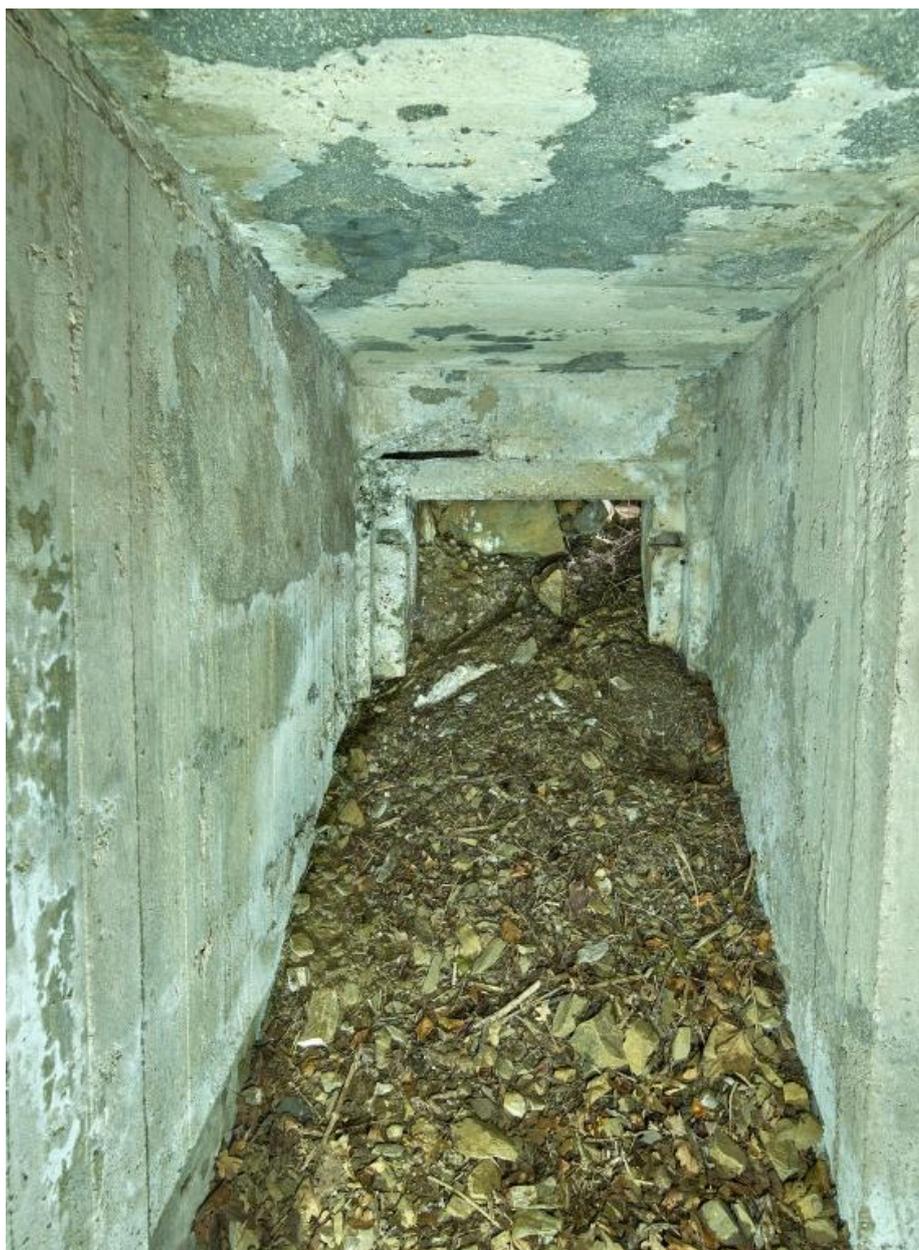
Il comprend un vestibule (hauteur de plafond : 2,25 m) donnant sur deux petites chambres d'observation et de combat (*Kampfraum*) et un accès vers l'extérieur via une ouverture orientée vers l'Ouest (cette ouverture - une porte ? - est actuellement remblayée en raison de l'effondrement d'un mur en maçonnerie de moellon).

Vue depuis le vestibule d'une ouverture donnant vers l'extérieur (?). Le mur du domaine s'est écroulé entraînant son obstruction
Phot. Bernard Bègne
IVR53_20232200280NUCA

Vue depuis le vestibule d'une ouverture donnant vers l'extérieur (?). Le mur du domaine s'est écroulé entraînant son obstruction

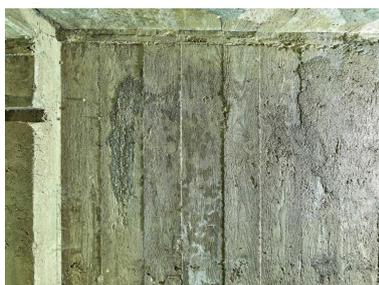
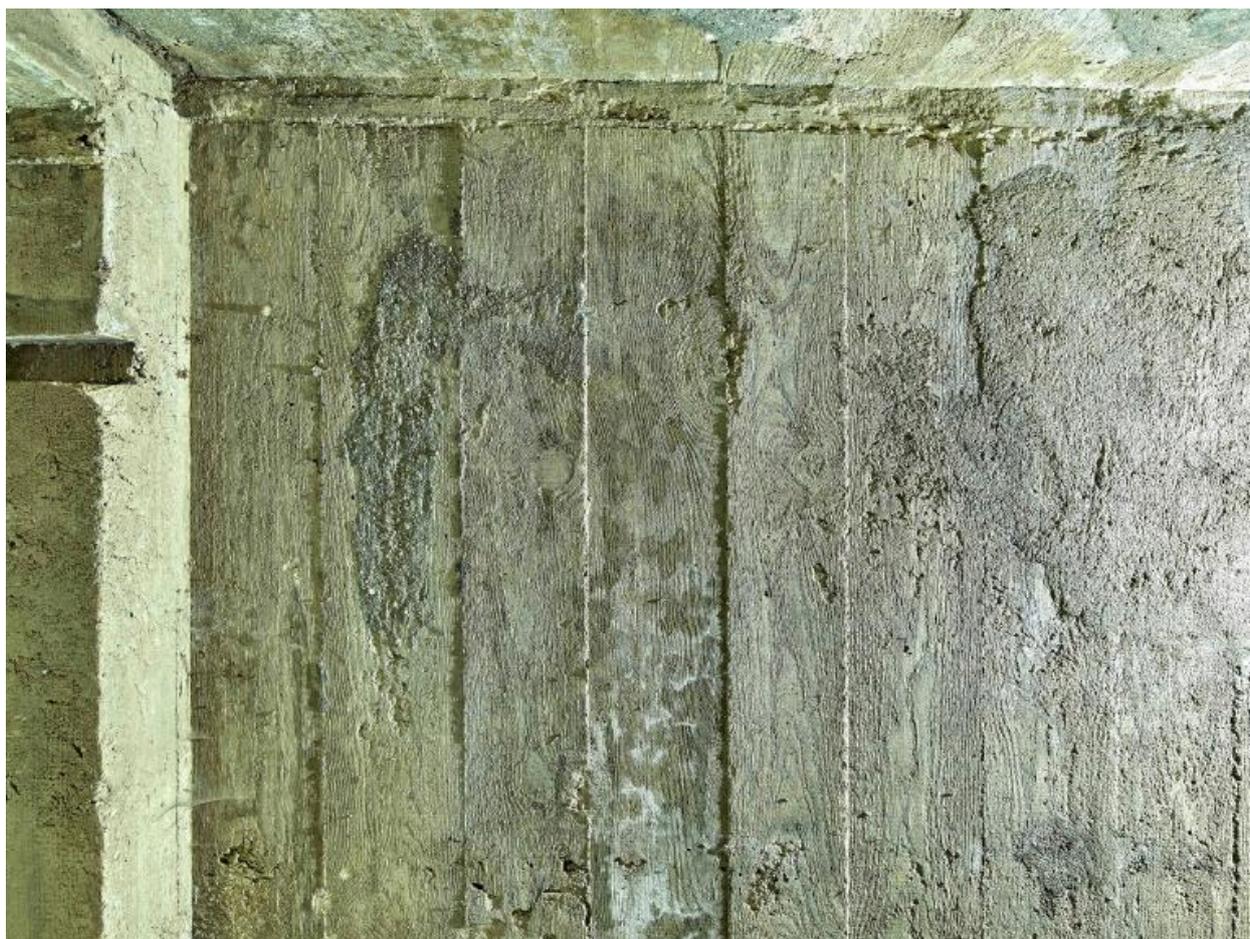
Vue des traces du coffrage sur le béton du vestibule : il s'agit de planches de sapin
Phot. Bernard Bègne
IVR53_20232200281NUCA

Vue des traces du coffrage sur le béton du vestibule : il s'agit de planches de sapin

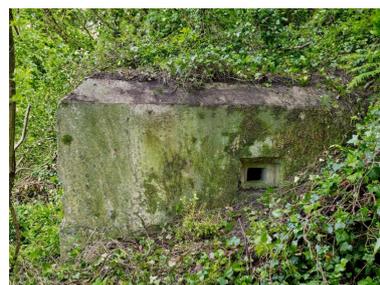
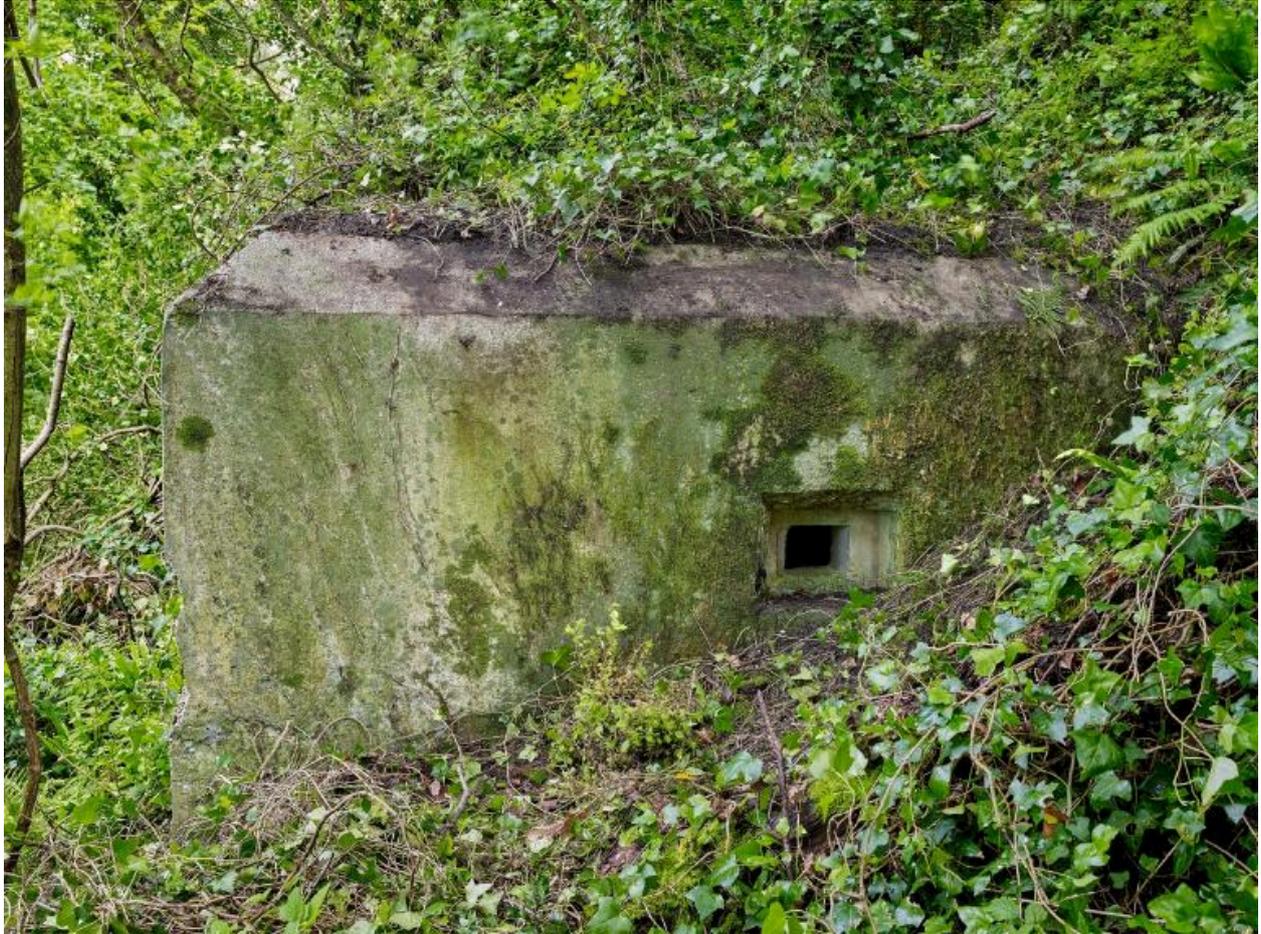
Vue de la casemate de flanquement implantée à flanc de coteau. L'ouverture de tir en gradin vers l'extérieur permet un tir perpendiculaire à la pente. Ce type d'ouverture de tir était destinée à un fusil ou à une arme automatique
Phot. Bernard Bègne
IVR53_20232200283NUCA

Vue de la casemate de flanquement implantée à flanc de coteau. L'ouverture de tir en gradin vers l'extérieur permet un tir perpendiculaire à la pente. Ce type d'ouverture de tir était destinée à un fusil ou à une arme automatique

La casemate est partiellement enterrée dans le sol : son intérêt réside dans son plan particulier et son accès via un tunnel de 12,5 m de longueur depuis le plateau de la Pointe de Cesson. Sa valorisation passerait par la réouverture de son accès d'origine et le dégagement de la végétation dans l'axe de ses embrasures néanmoins, la vue de la casemate depuis le sommet du versant permet déjà de comprendre parfaitement son rôle défensif.

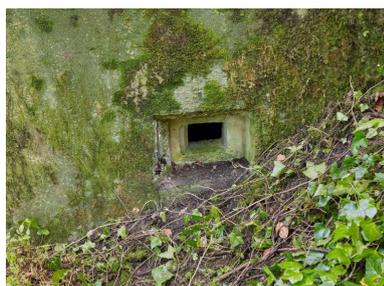
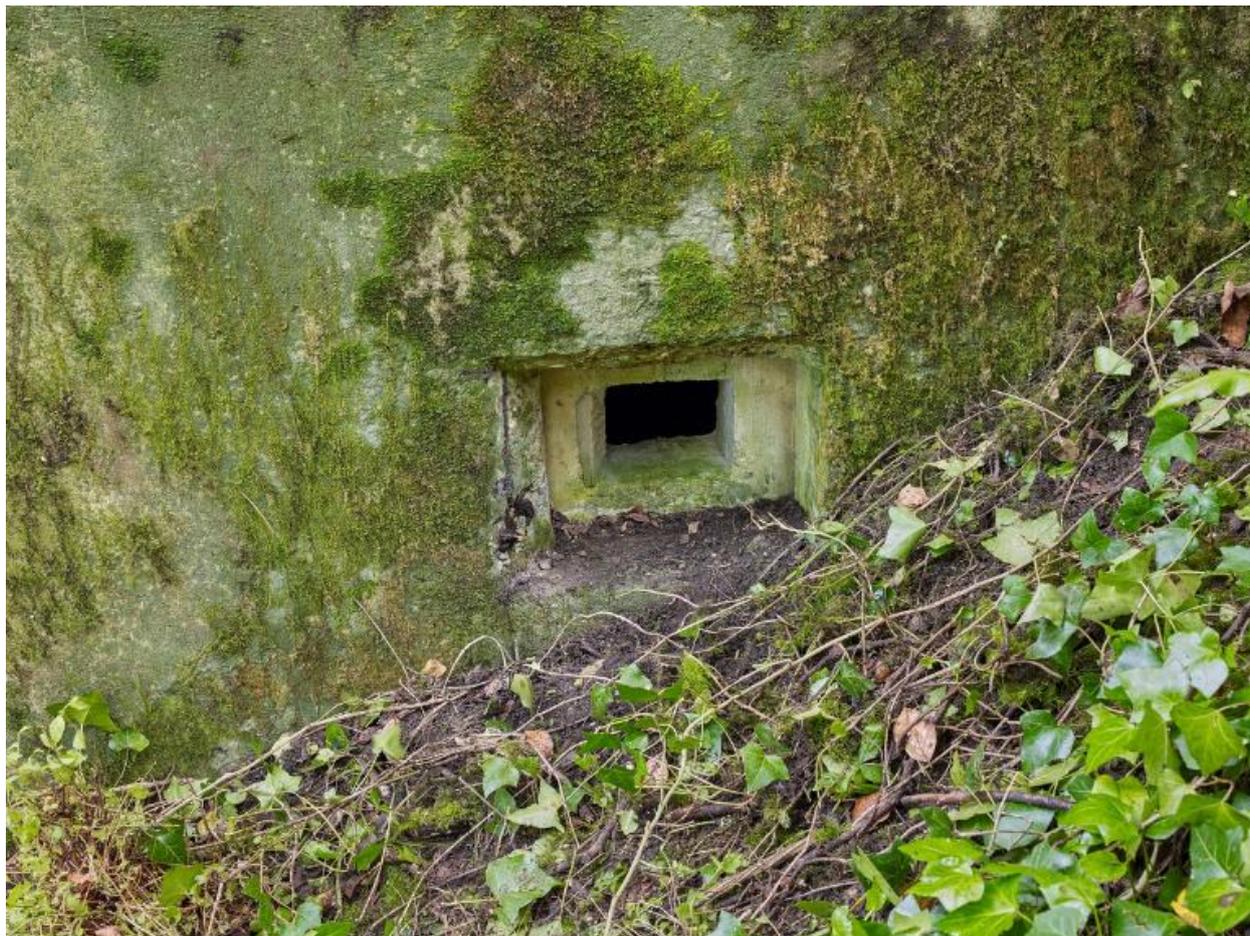
IVR53_20232200284NUCA

Vue de l'une des deux ouvertures de tir de la casemate de flanquement. Celle-ci a été modifiée pour en élargir le champ de vision et de tir. Ce type d'ouverture de tir était destinée à un fusil ou à une arme automatique
