Bretagne, Morbihan
Guidel
Trovern

Château, Trovern (Guidel) (ancienne enquête thématique régionale sur les châteaux du 19e siècle)

Numéro de dossier : IA56005615

Cadre de l'étude : inventaire topographique , enquête thématique régionale Inventaire des châteaux du 19e siècle en Bretagne

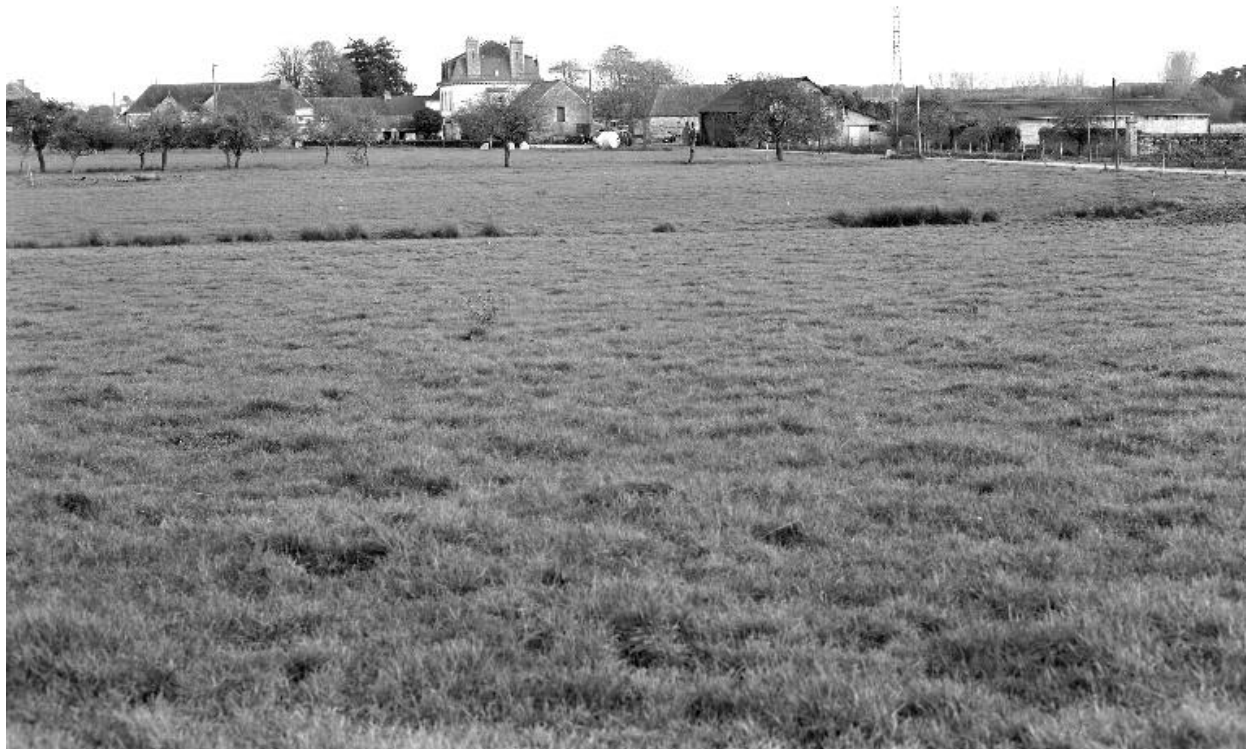
IVR53_19995601000X

Vue de situation de l'ensemble
