Bretagne, Morbihan
Ploërmel
12 rue Beaumanoir

Maison, 12 rue Beaumanoir (Ploërmel)

Cadre de l'étude : enquête thématique régionale Inventaire de l'architecture urbaine en pan de bois en Bretagne

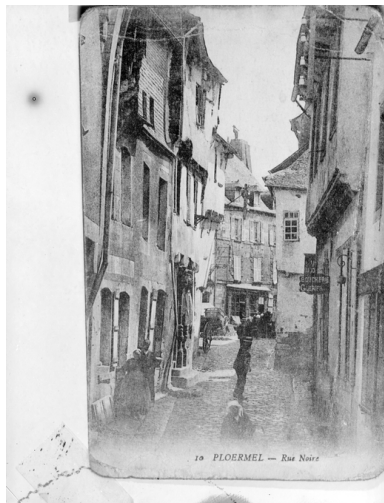
Façade enduite du 12 rue
Beaumanoir à droite du cliché
Repro. Norbert Lambart
IVR53_19855600240VB

Façade enduite du 12 rue Beaumanoir à droite du cliché

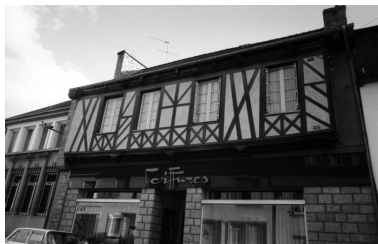
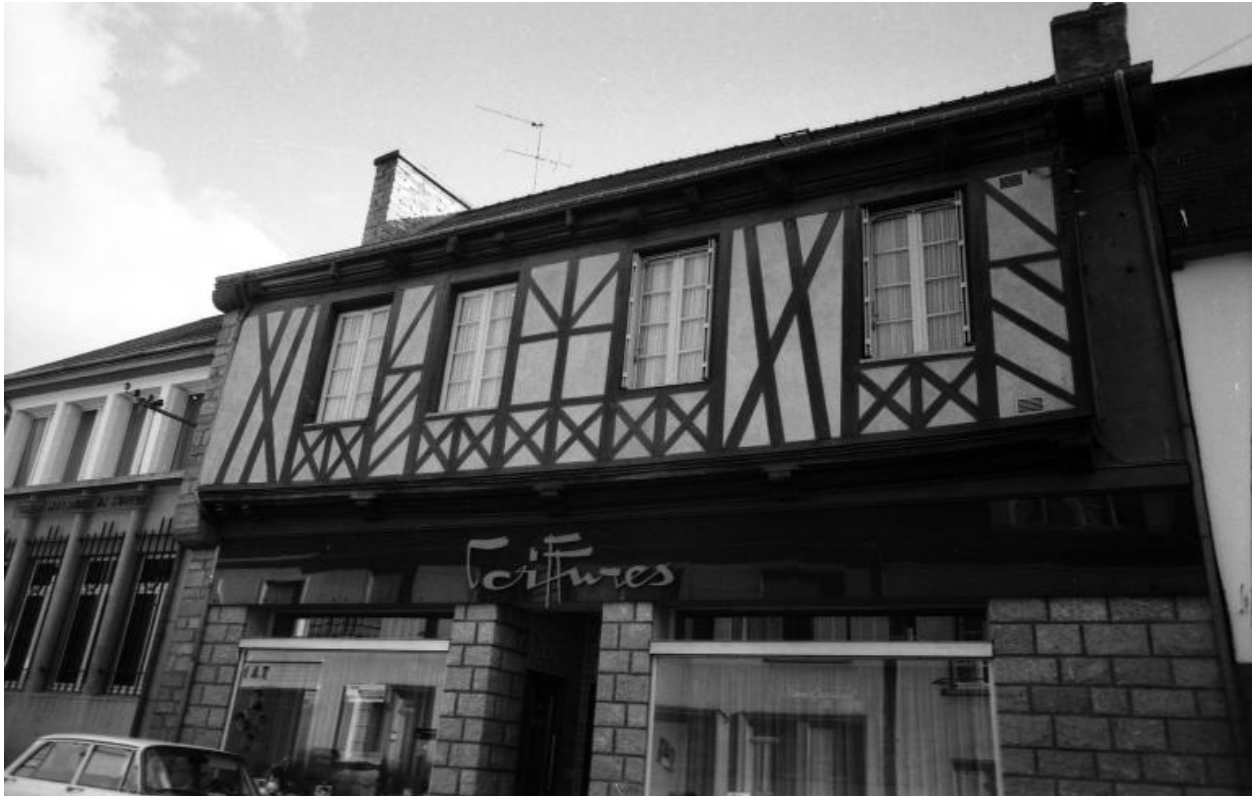
Salon de coiffure occupant
en 1967 le rdc remanié de
cette maison à pans de bois
Phot. Gausson
IVR53_19675605070Z

Salon de coiffure occupant en 1967 le rdc remanié de cette maison à pans de bois

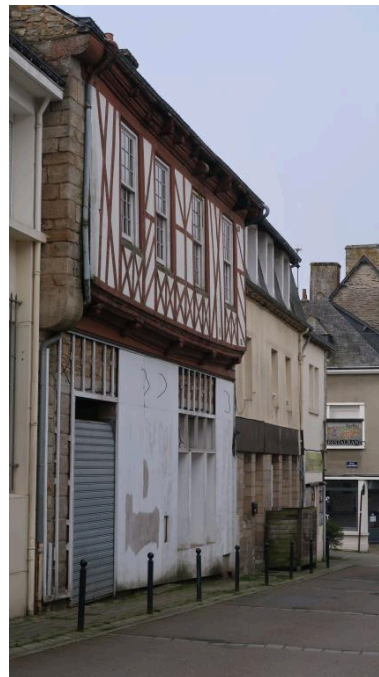
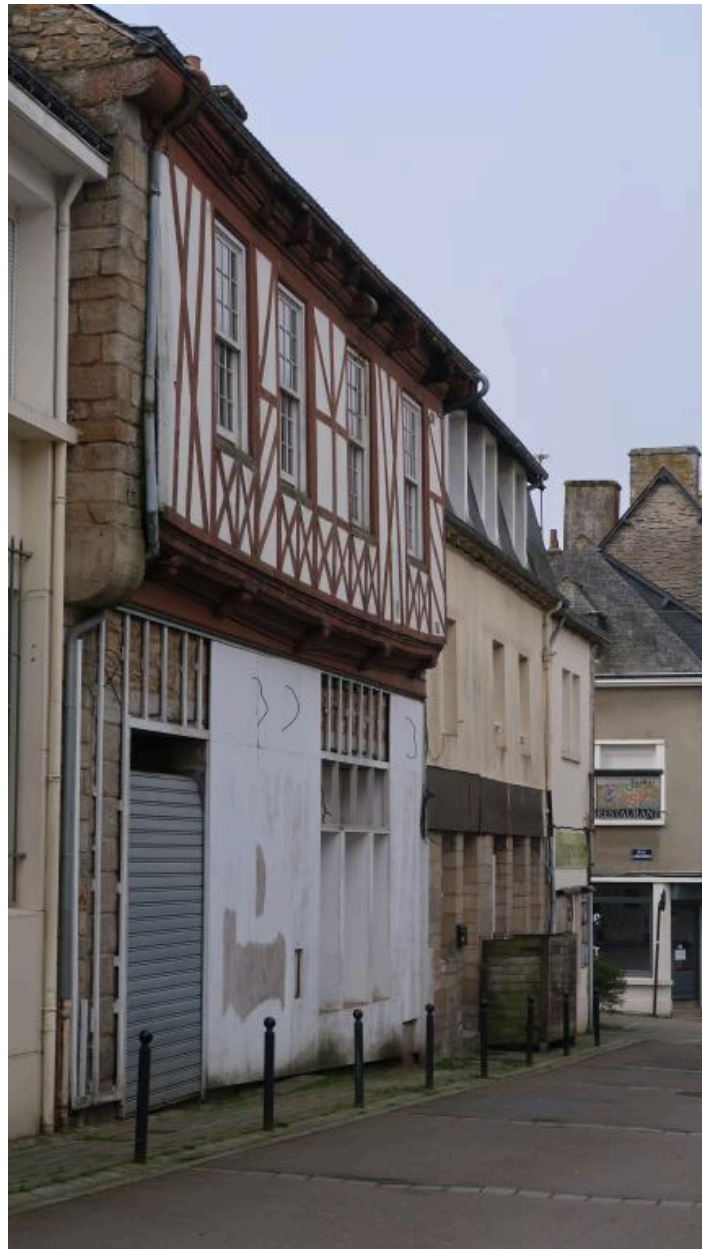
Le rez-de-chaussée a fait l'objet de nombreux remaniements et le bâtiment est en mauvais état (en 2019).

Façade du 12 rue Beaumanoir
avec rdc en travaux (2019)
Phot. Fanny Gosselin
IVR53_20195606107NUCA

Façade du 12 rue Beaumanoir avec rdc en travaux (2019)

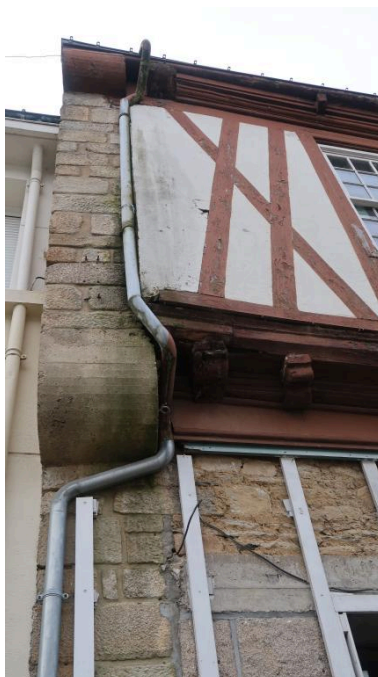
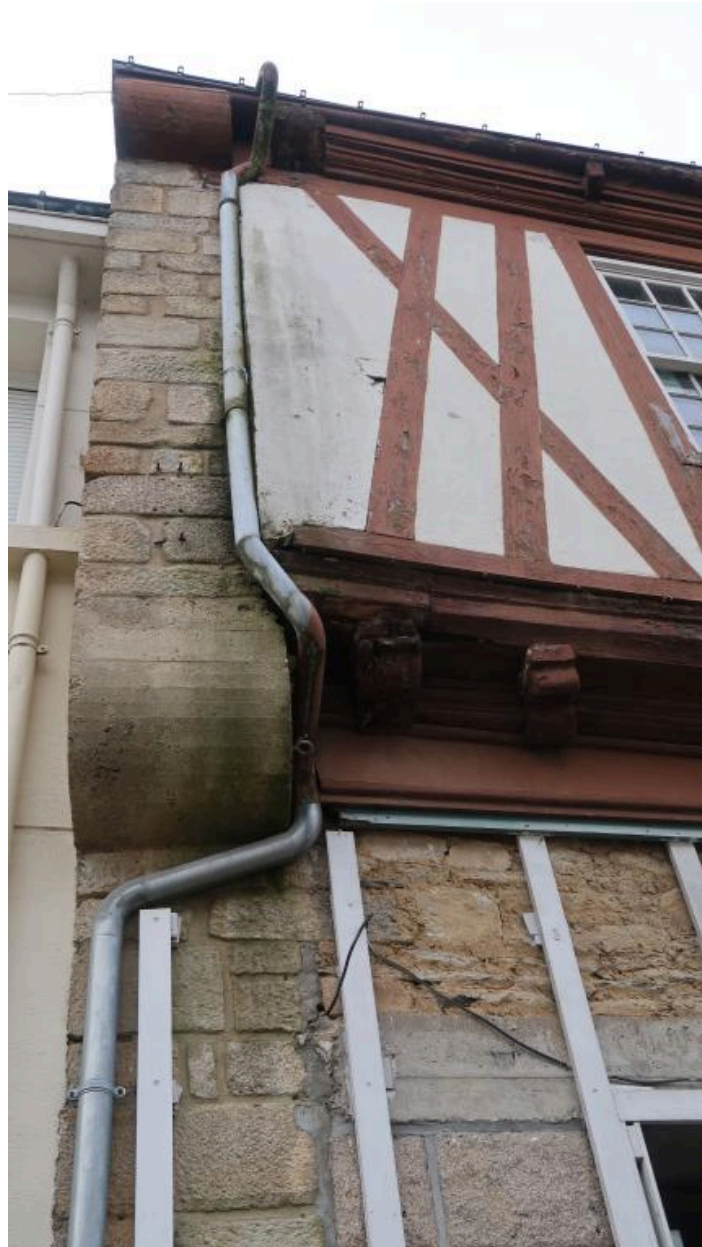
Nombreux remaniements ; seules les sablières et entretoises d'origine sont visibles.

Vue rapprochée du mur
en encorbellement et des
modifications (état 2019)
Phot. Fanny Gosselin
IVR53_20195606109NUCA

Vue rapprochée du mur en encorbellement et des modifications (état 2019)

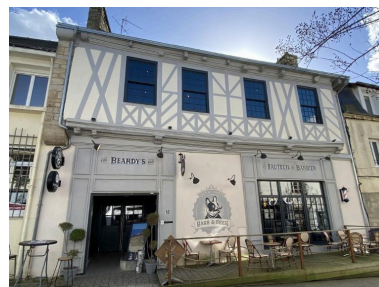
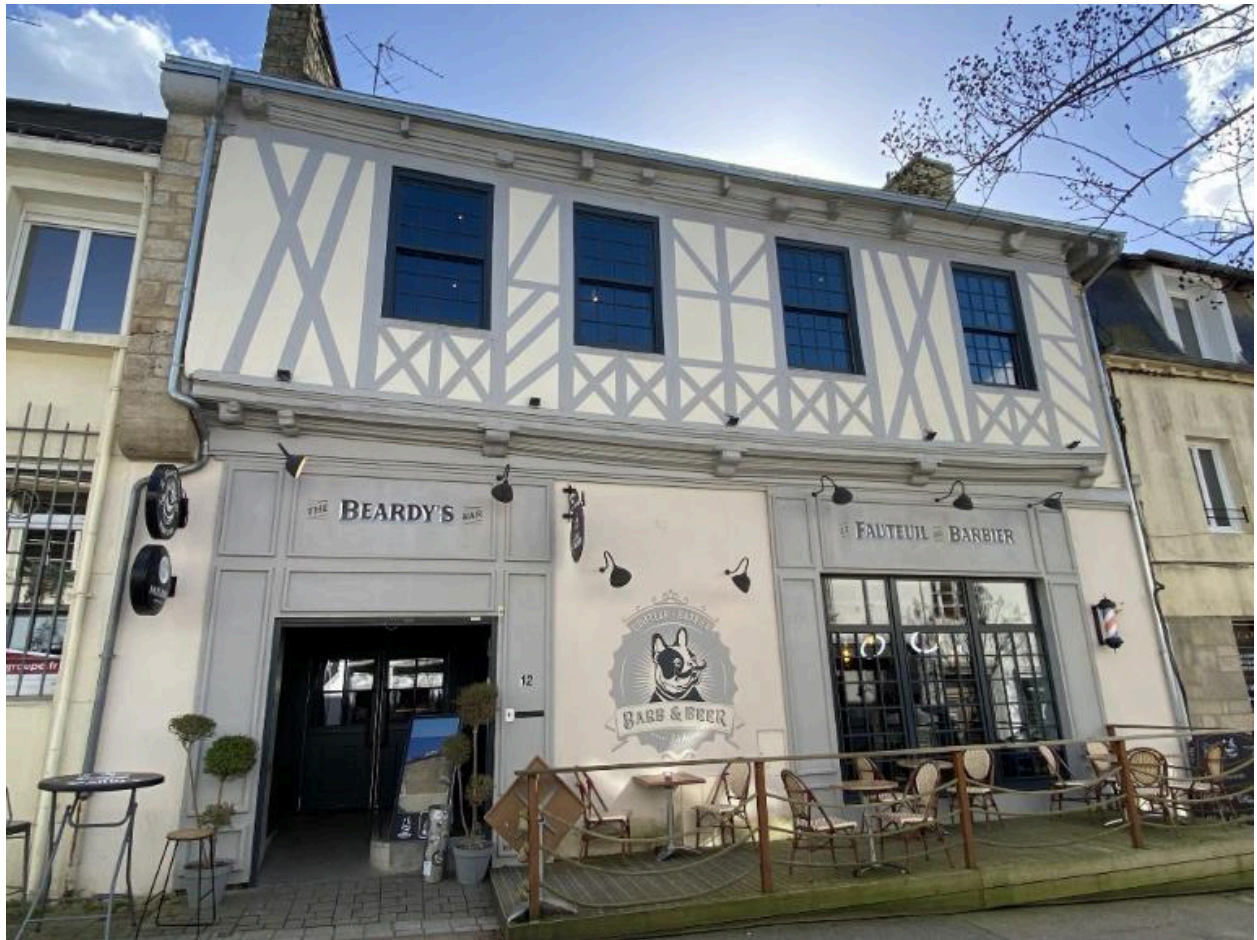
Façade nord
Phot. Baptiste Oligo
IVR53_20265610750NUCA

Façade nord

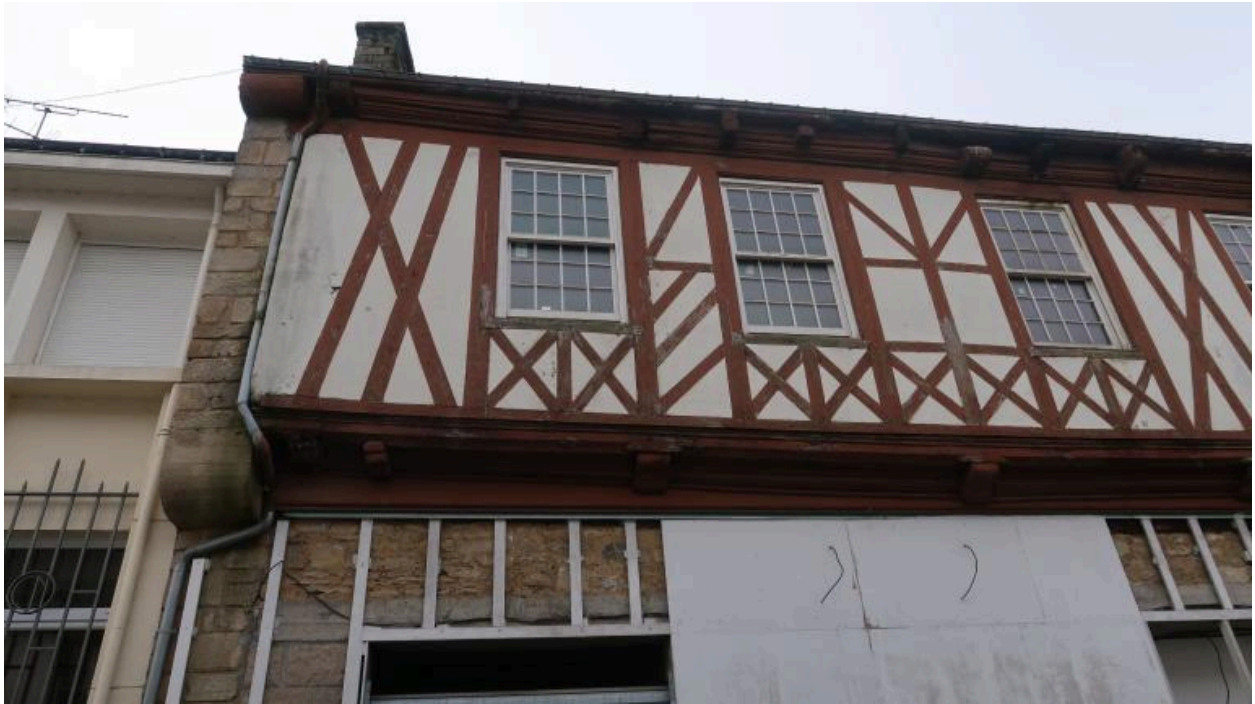
Façade avec un premier étage en encorbellement sur entretoises. L'architecture d'origine est masquée par un placage imitant un pan de bois, probablement mis en place au cours du XXe siècle. La plupart des colombages formés par les planches ne correspondent pas à une structuration logique.

Vue rapprochée de
la façade (état 2019)
Phot. Fanny Gosselin
IVR53_20195606108NUCA

Vue rapprochée de la façade (état 2019)
