Bunker - casemate de type 667, Pointe de Blosscon (Roscoff)

Numéro de dossier : IA29000763

Cadre de l'étude : enquête thématique régionale Inventaire des fortifications littorales de Bretagne, enquête thématique régionale Inventaire des héritages militaires en Bretagne

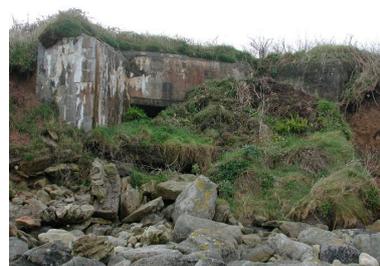
Situé au ras de l'eau, le bunker est menacé par l'érosion littorale. De la terre et des végétaux ont été versés devant l'embrasure (état en 2002).

Vue générale (état en 2002)
Phot. Guillaume Lécueillier
IVR53_20022901550NUCA

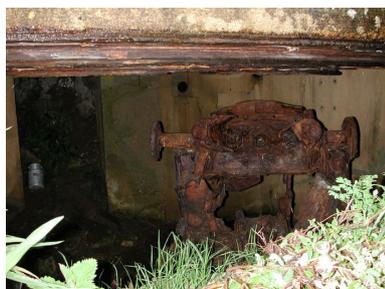
La pièce d'artillerie a été sabotée (autour de la date du 11 août 1944 lors de l'arrivée des troupes américaines ?).

Le bunker a conservé son canon de 5 cm KwW (abréviation de *KampfWagenKanone*, "canon pour véhicule de combat") dont le tube a disparu... La pièce d'artillerie est très corrodée (cf. photographie de 2002).

Vue de la chambre de tir depuis l'embrasure : le canon antichar de 5 cm KwK L/39 est en place (état en 2002). Le canon a été saboté en août 1944
Phot. Guillaume Lécueillier
IVR53_20022901551NUCA

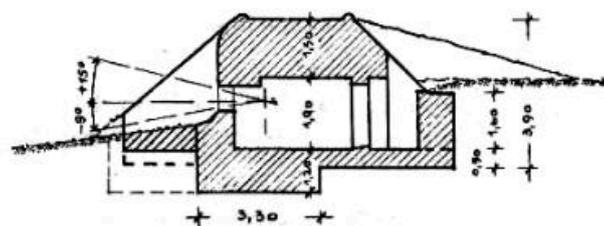
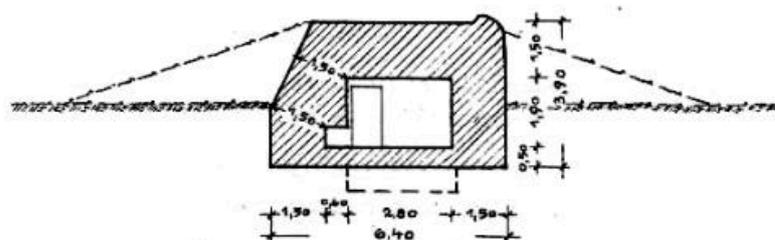
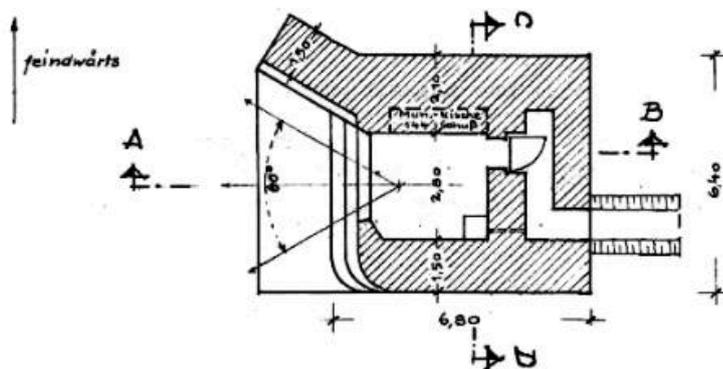
Plan-type d'un bunker de type 667 (Kleinstschartenstand für 5cm KwK)

Schnitt A-B

Schnitt C-D

Grundriß

Construit en béton armé et enterré, ce bunker - casemate de type 667, conçu pour abriter un canon antichar de 5 cm, regroupe une chambre de tir dotée d'une niche à munition et un couloir d'accès. Dalle de couverture et murs périphériques mesurent 1,5 m d'épaisseur (sauf le mur du côté de l'attaque - ici à l'est - qui mesure 2,1 m d'épaisseur), ce qui place ce type de bunker dans les "constructions permanentes" (*Ständig Ausbau*), c'est-à-dire à l'épreuve des bombes et étanche aux attaques au gaz. Son équipage théorique était de 2 soldats pour servir le canon.

Selon le catalogue des plans-types, la réalisation d'un bunker - casemate de type 667 a nécessité 165 m³ de béton, 7,5 t de fer rond et 1,3 t de fer profilé.

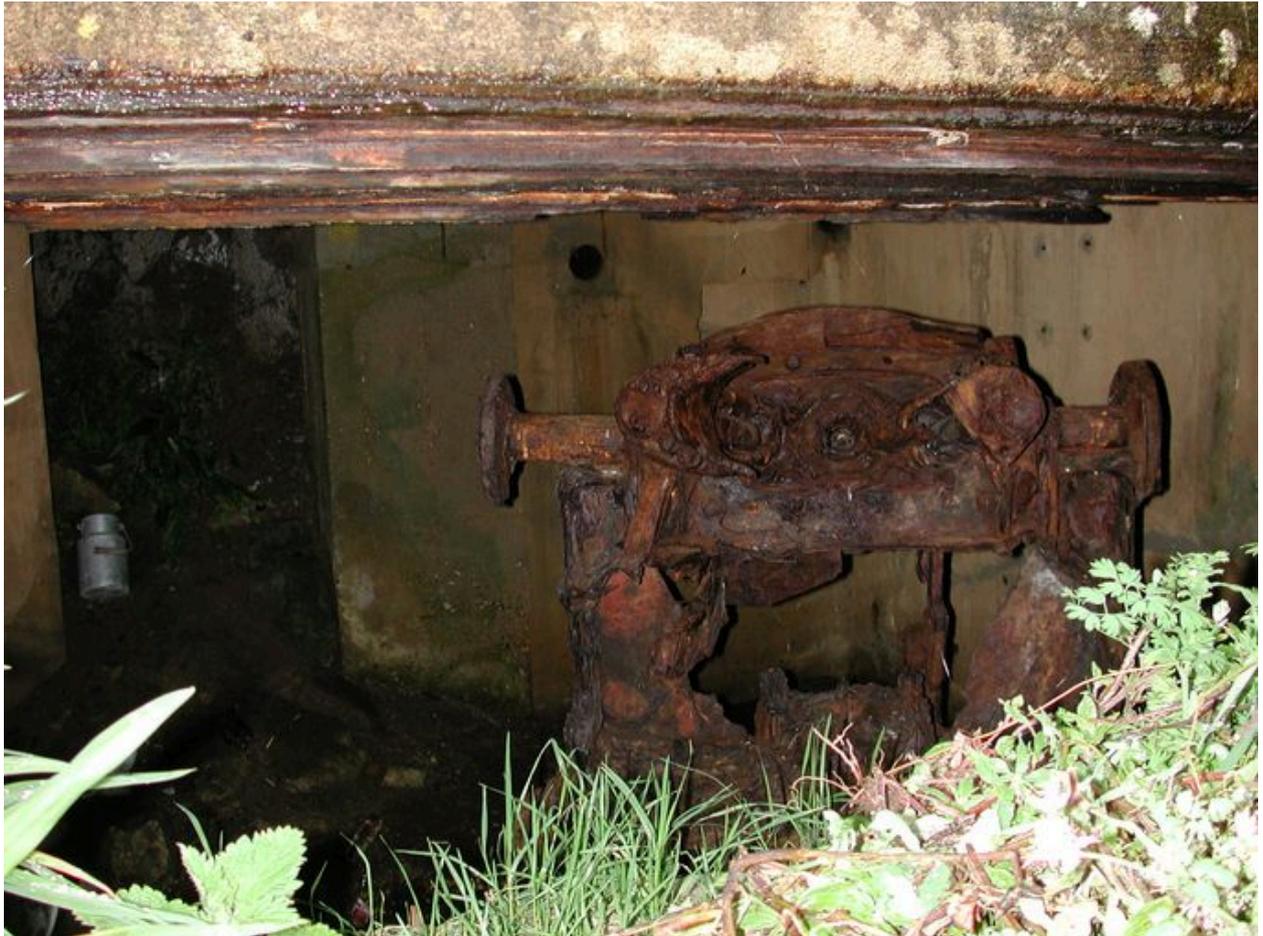
Vue de la chambre de tir depuis l'embrasure : le canon antichar de 5 cm KwK L/39 est en place (état en 2002). Le canon a été saboté en août 1944
