Bretagne, Morbihan
Auray
Saint-Goustan
3-5 rue Saint-René

Maison, 3-5 rue Saint-René (Auray)

Numéro de dossier : IA56132416

Cadre de l'étude : inventaire topographique , enquête thématique régionale Inventaire de l'architecture urbaine en pan de bois d'Auray

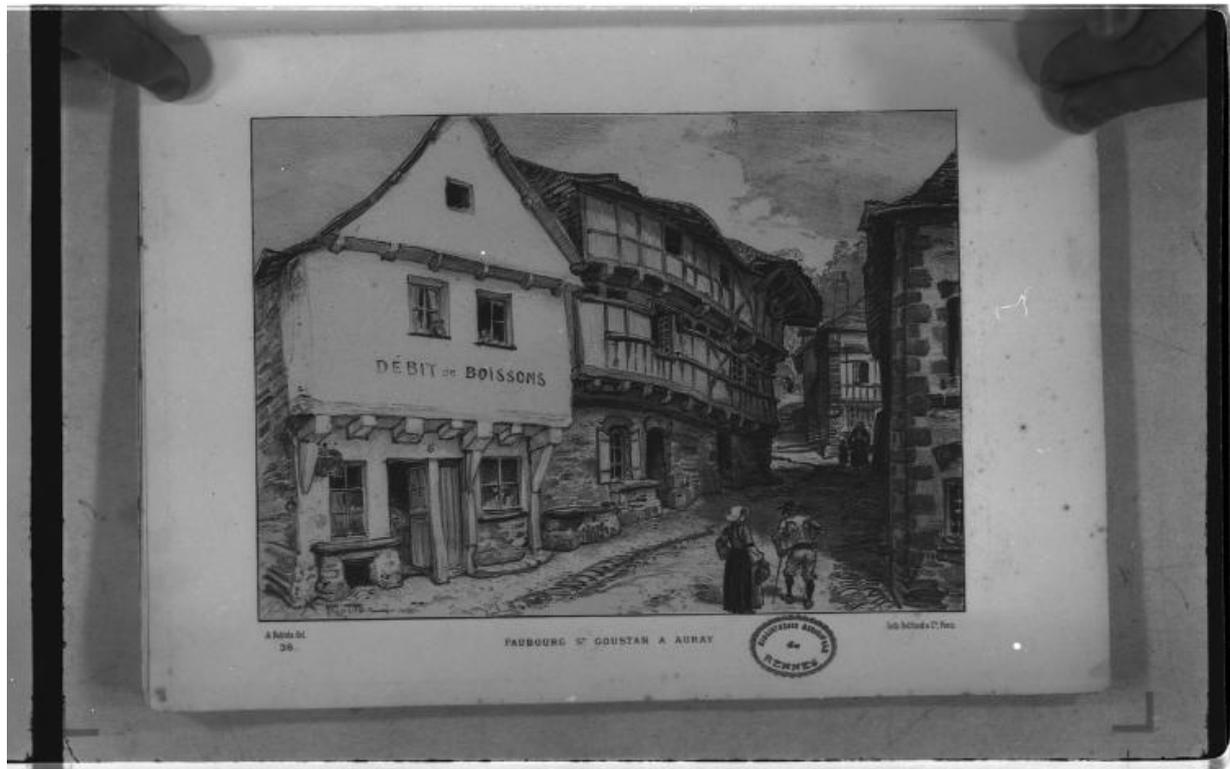
IVR53_19655601068ZB

Sur cette lithographie d'A. Robida, la rupture dans la pente de toit est visible et forme un petit auvent au-dessus de la partie droite de la façade (Bibliothèque municipale de Rennes).

Une lisse haute et une lisse basse filantes encadrent une galerie de fenêtres à l'étage, partiellement bouchées ou modifiées. Plusieurs poteaux comportent des mortaises orphelines, ce qui indique une reprise majeure du pan de bois. Le surcroît est également structuré par des poteaux et une lisse centrale. La pente de la toiture diffère en partie droite de la façade. Une lithographie du 19e siècle indique à cet endroit un débord de toiture plus important.

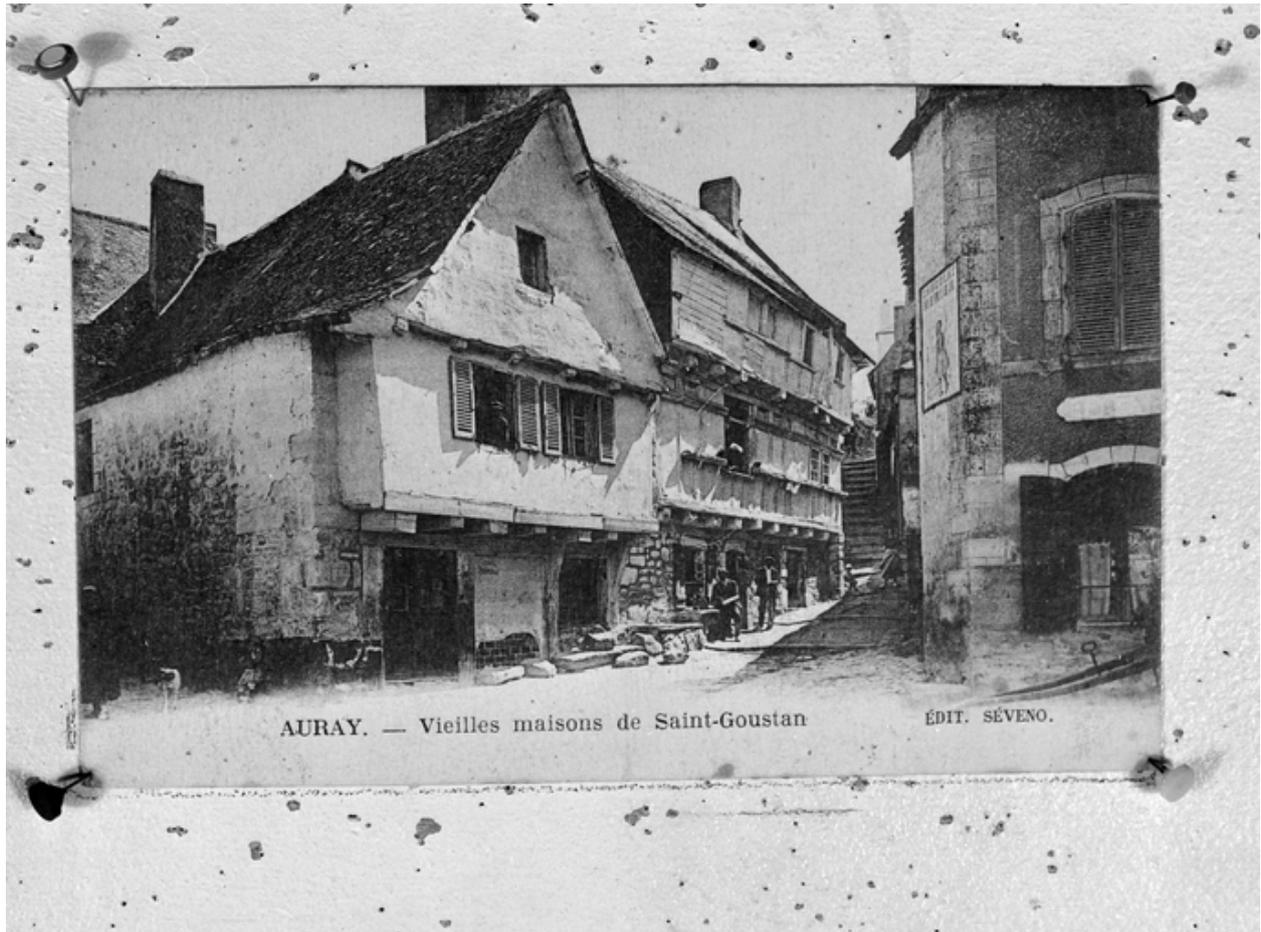
IVR53_19785601281XB

Un revêtement de la façade au second étage semble cacher la dégradation du bâtiment (Collection Kampmann).

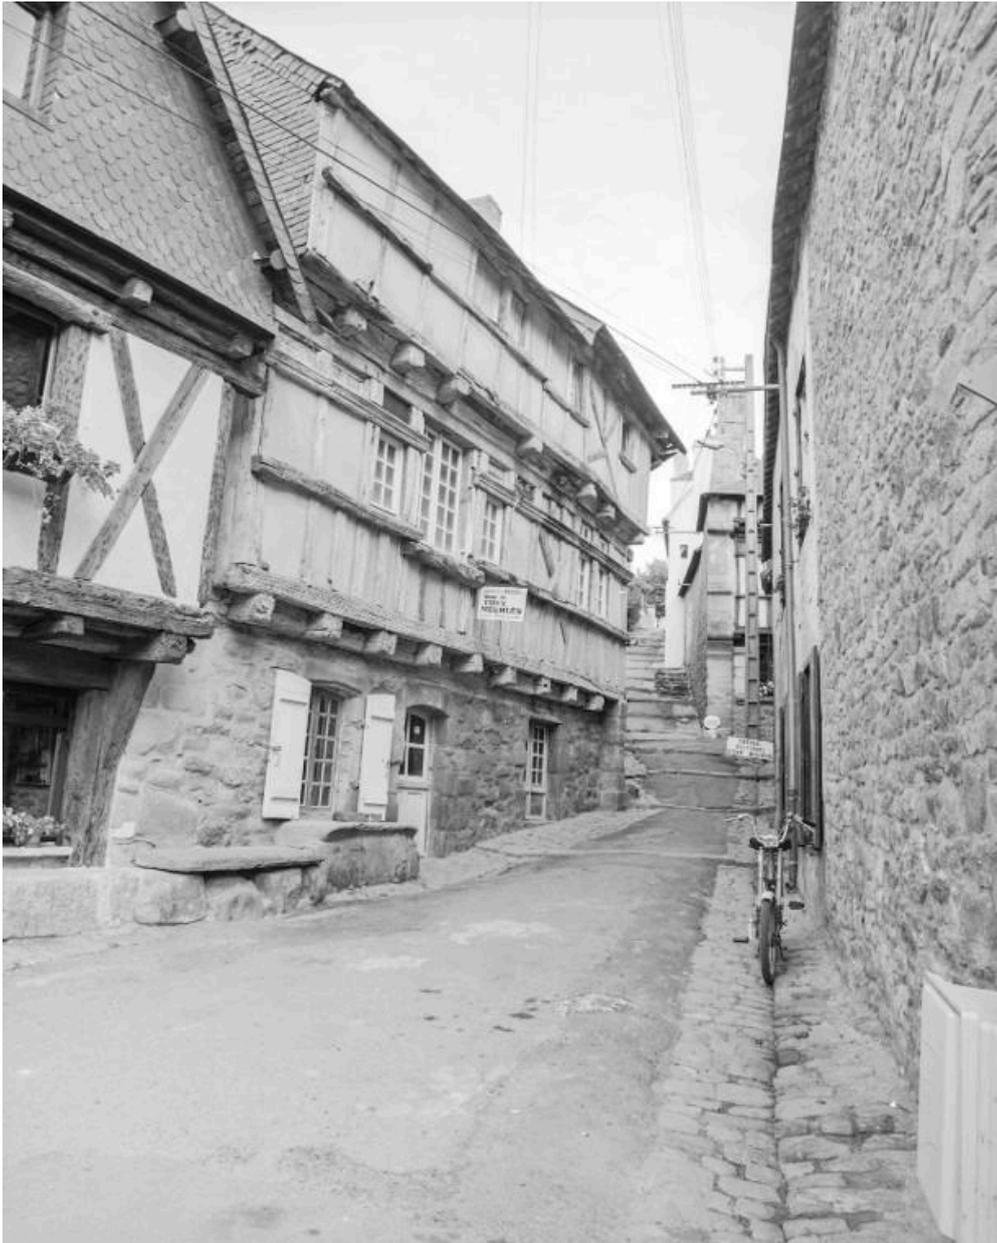
IVR53_19785600413X

Etat de la façade en pan de bois sur la rue Saint-René en 1978.

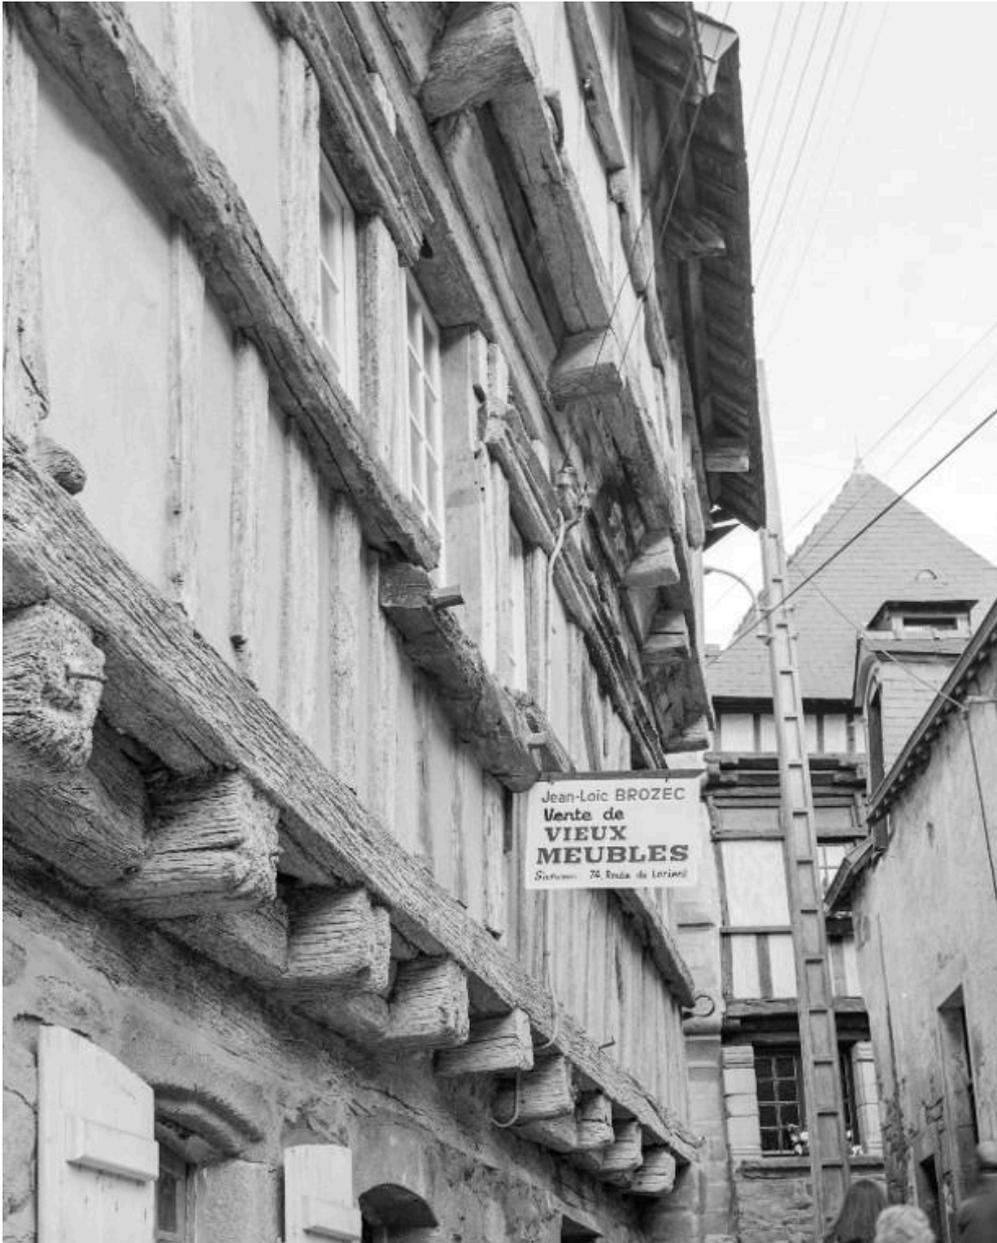
IVR53_19785600412X

Les entretoises, insérées entre chaque solive, ne portent aucun décor.

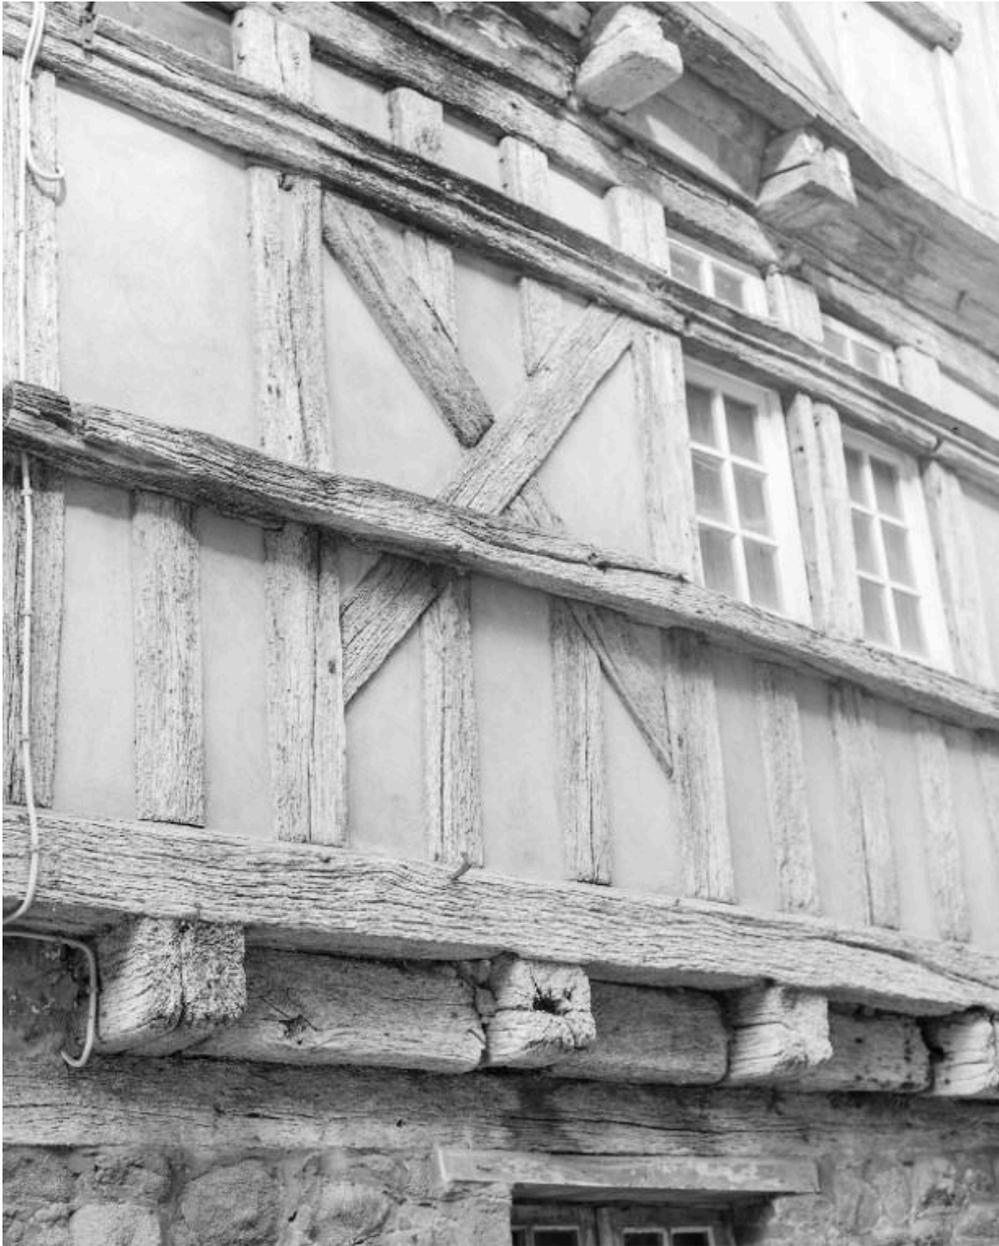
IVR53_19785600410X

Croix de Saint-André participant au contreventement du premier étage.

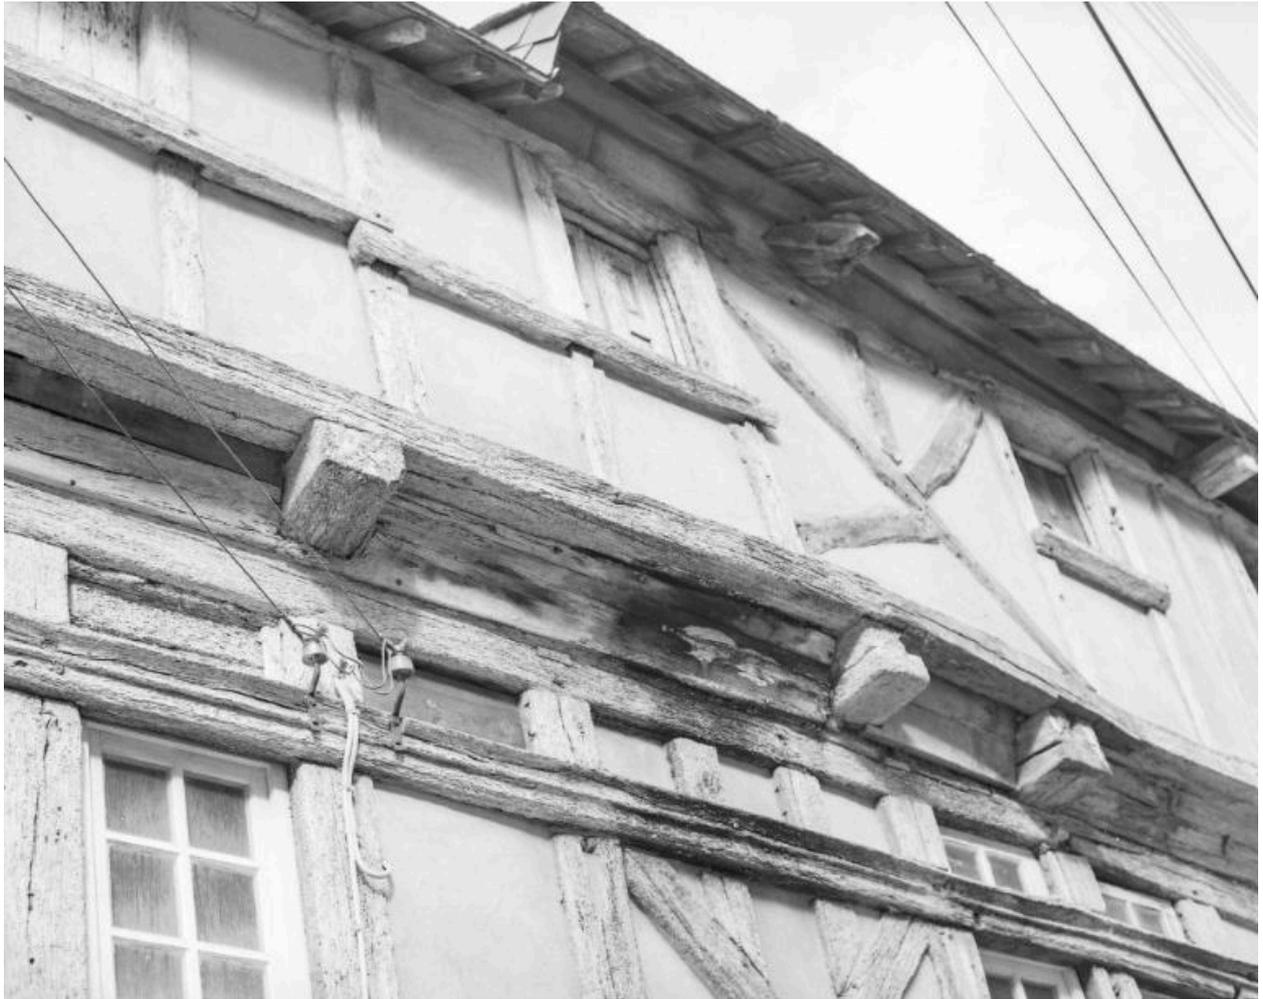
IVR53_19785600411X

La lisse haute détermine des impostes partiellement aveugles.

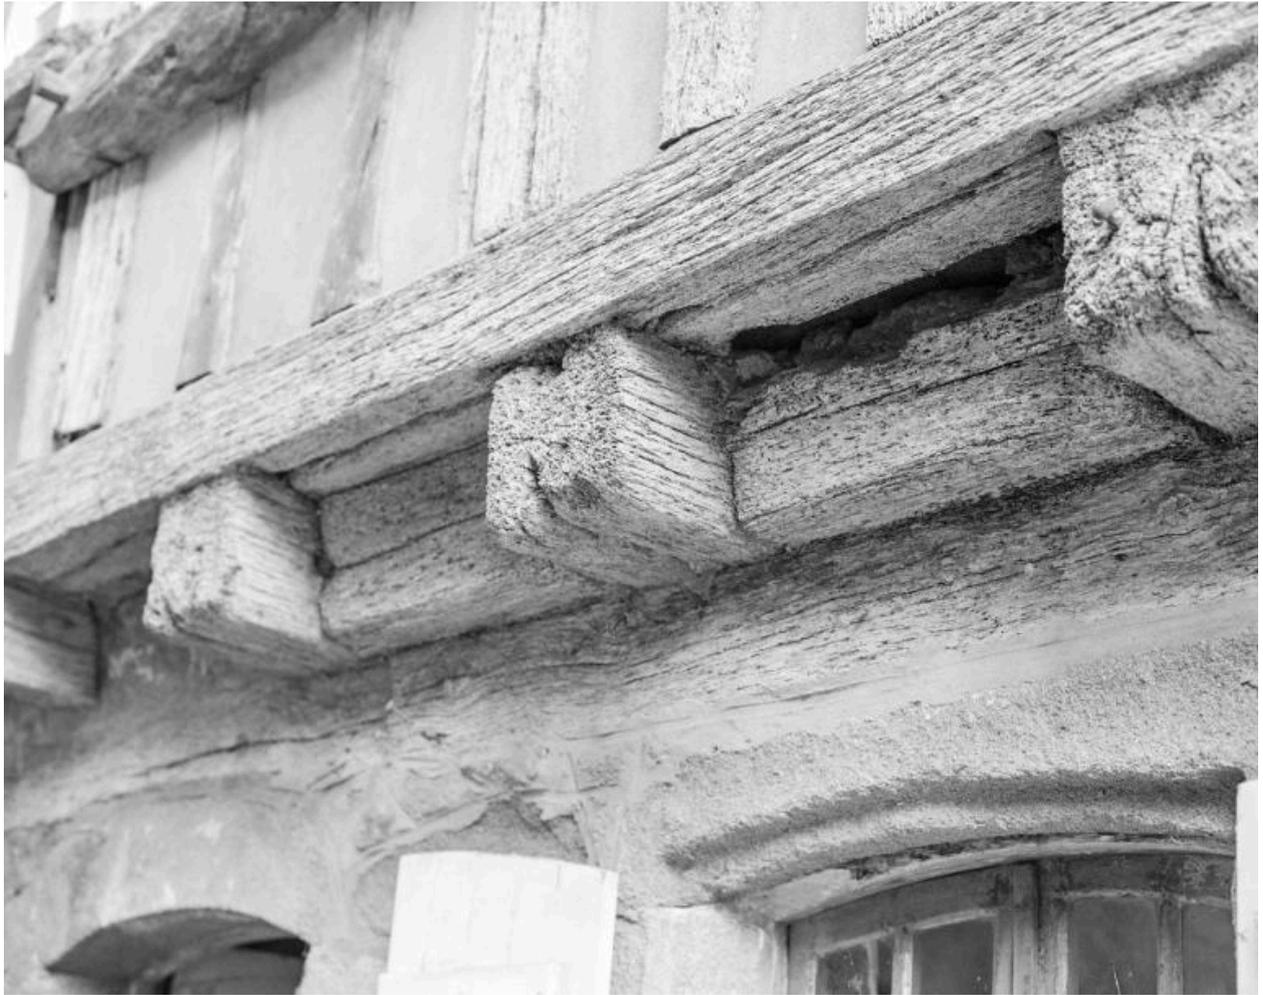
IVR53_19785600409X

Les entretoises conservées au rez-de-chaussée sont de simples blocs de bois équarris.

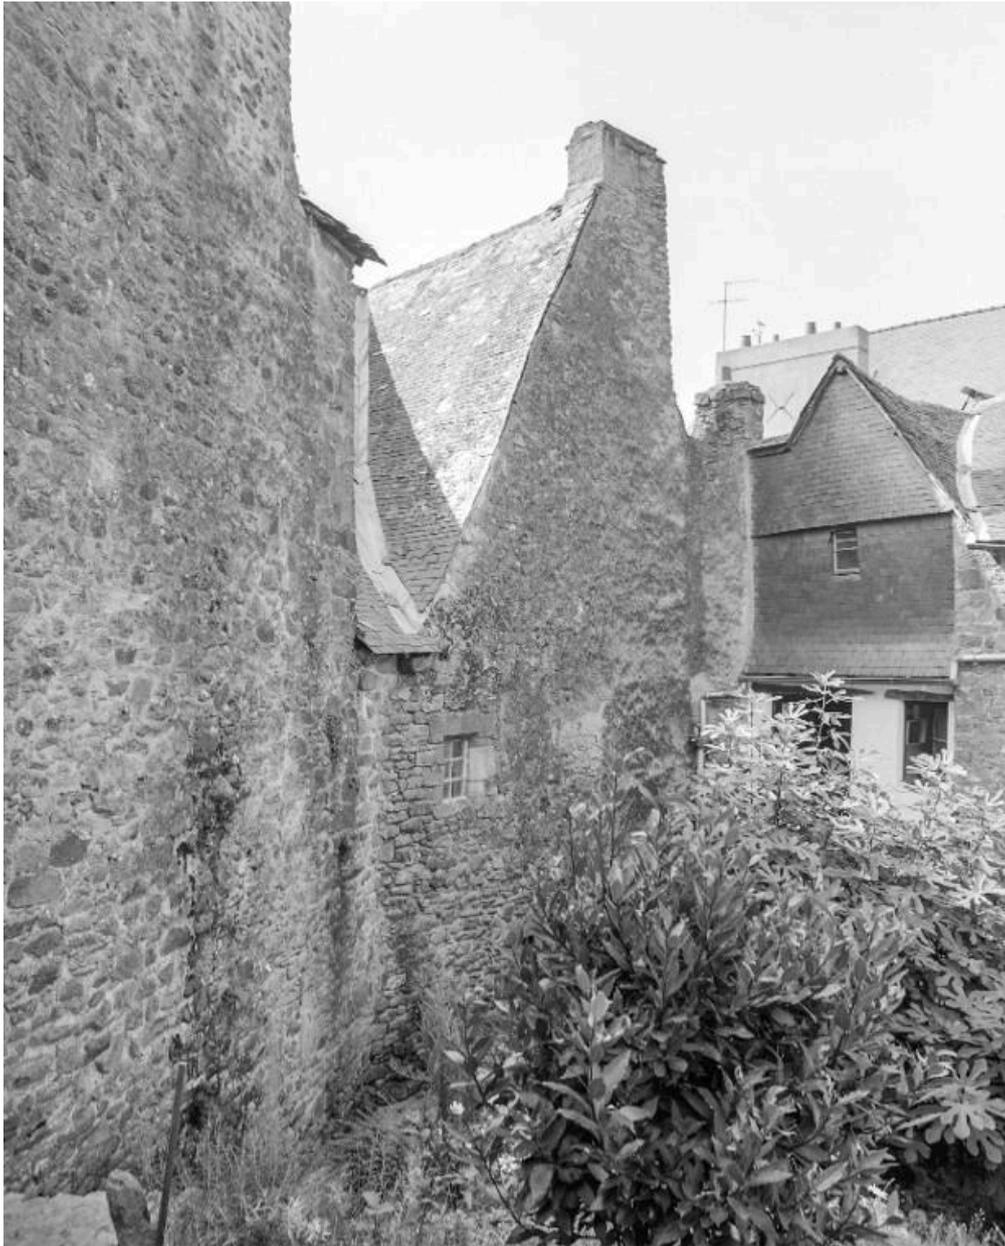
IVR53_19785600414X

Elévation postérieure (état en 1978).

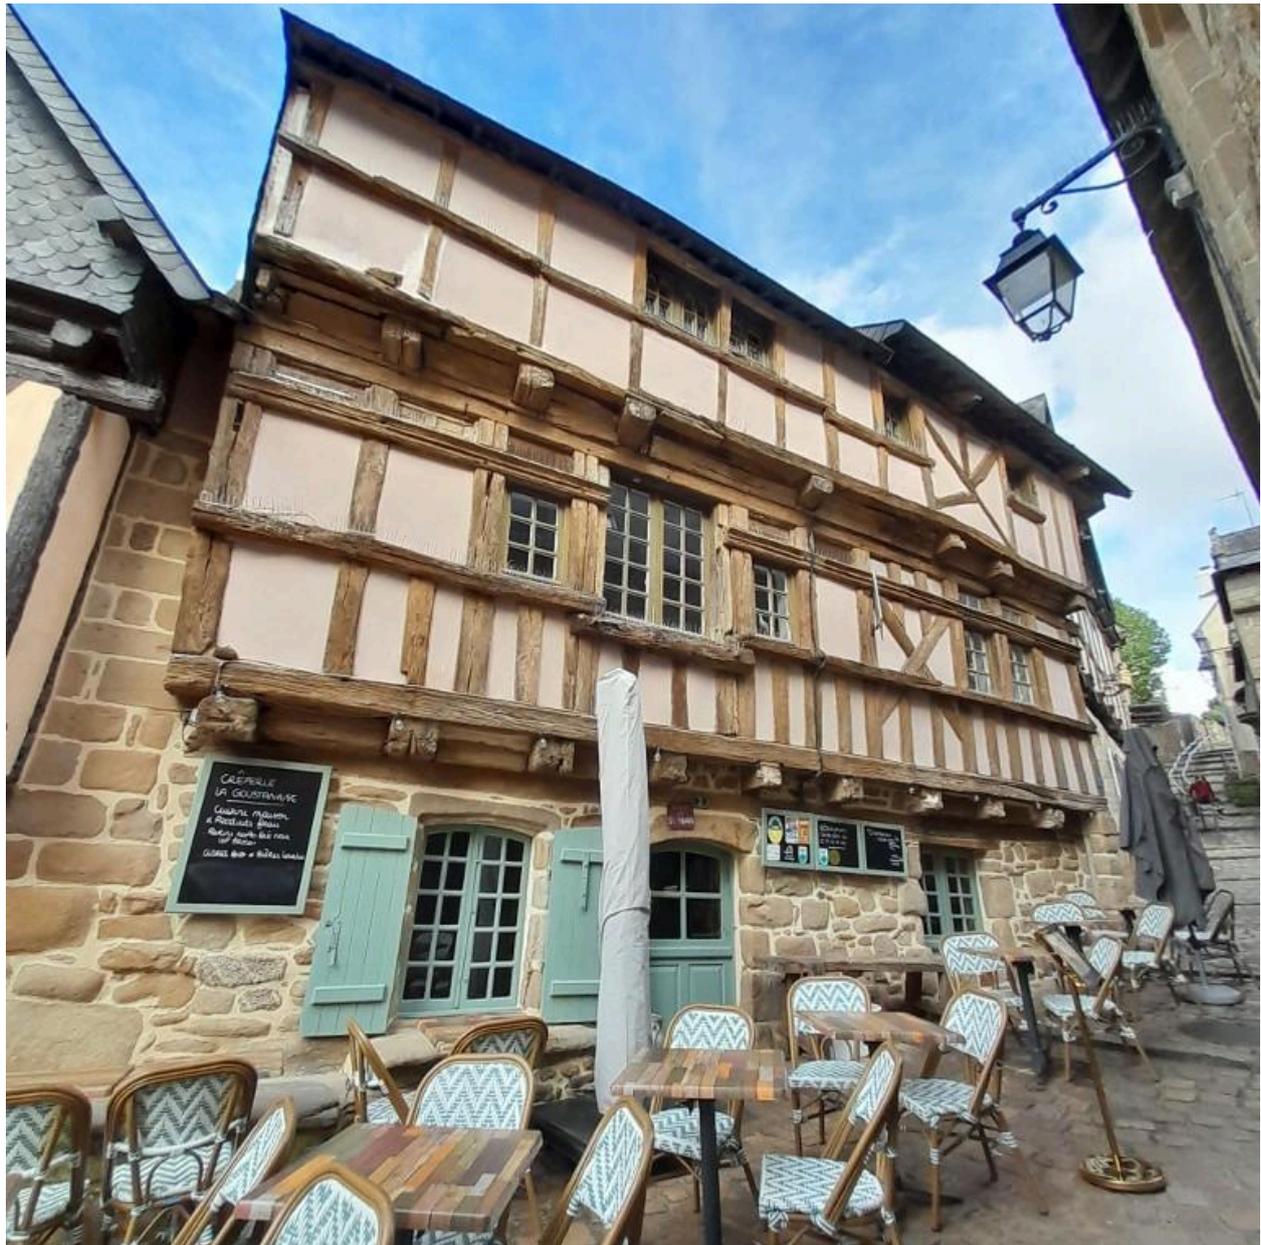
IVR53_20245610389NUCA

Façade en pan de bois avec encorbellement sur solives.

Mitoyenne de la maison sise au [1 rue Saint-René](#), cette maison se compose d'un rez-de-chaussée en moellons de granite, d'un étage et d'un surcroît en pan de bois.

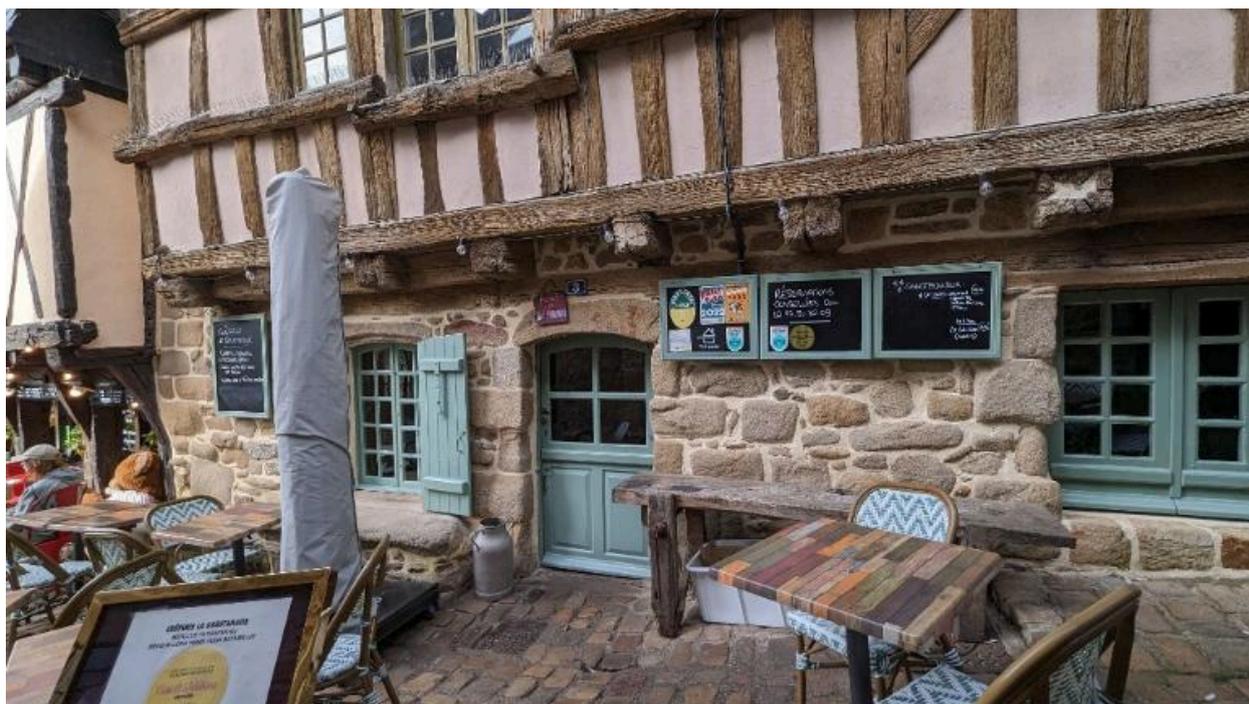
IVR53_20245610381NUCA

Le rez-de-chaussée, repris en sous-œuvre, comporte une porte et une fenêtre aux linteaux surbaissés.

Le rez-de-chaussée, remanié en sous-œuvre au 18e ou 19e siècle, conserve deux pierres d'étal sous la fenêtre de gauche qui témoignent de l'activité commerciale de cet espace. La porte d'entrée ainsi que la fenêtre adjacente ont un linteau en arc surbaissé. En partie droite s'ouvre une fenêtre à linteau en bois. Une seconde entrée est pratiquée dans l'encoignure à l'est, clairement remaniée et postérieure aux dispositions d'origine (n°5 rue Saint-René).

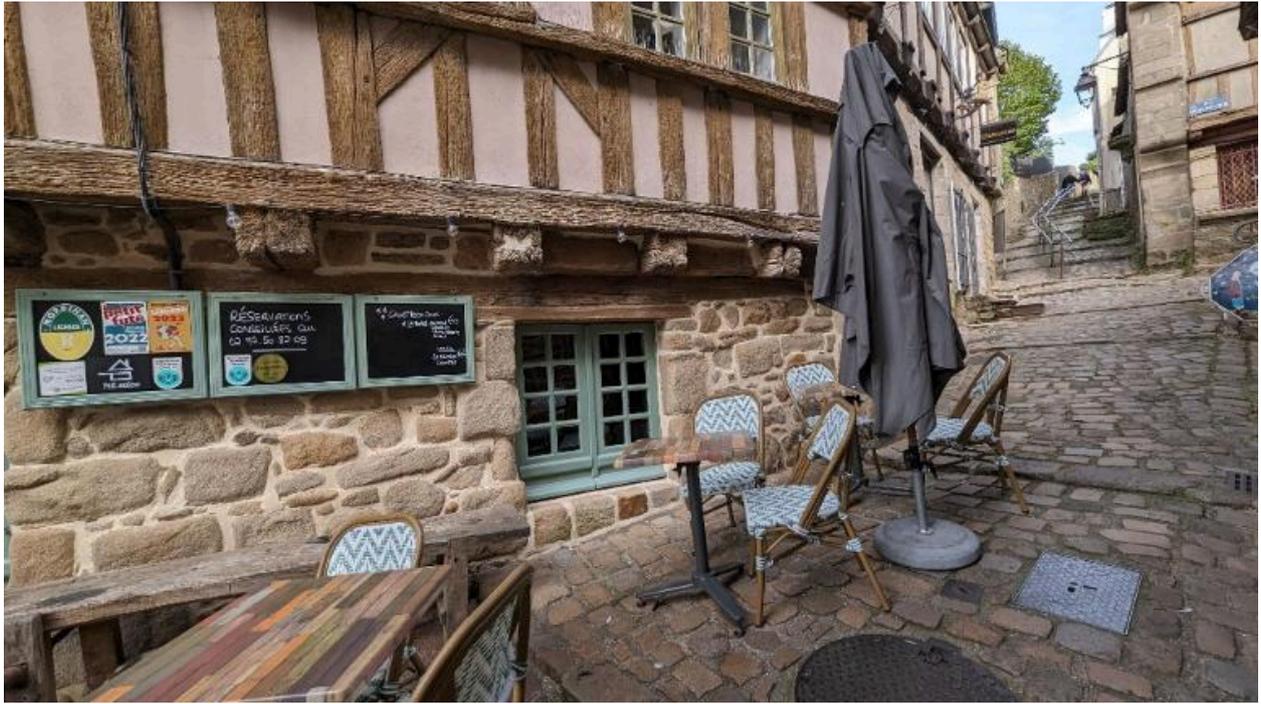
IVR53_20245610382NUCA

Fenêtre avec linteau en bois ouverte dans la partie droite du rez-de-chaussée.

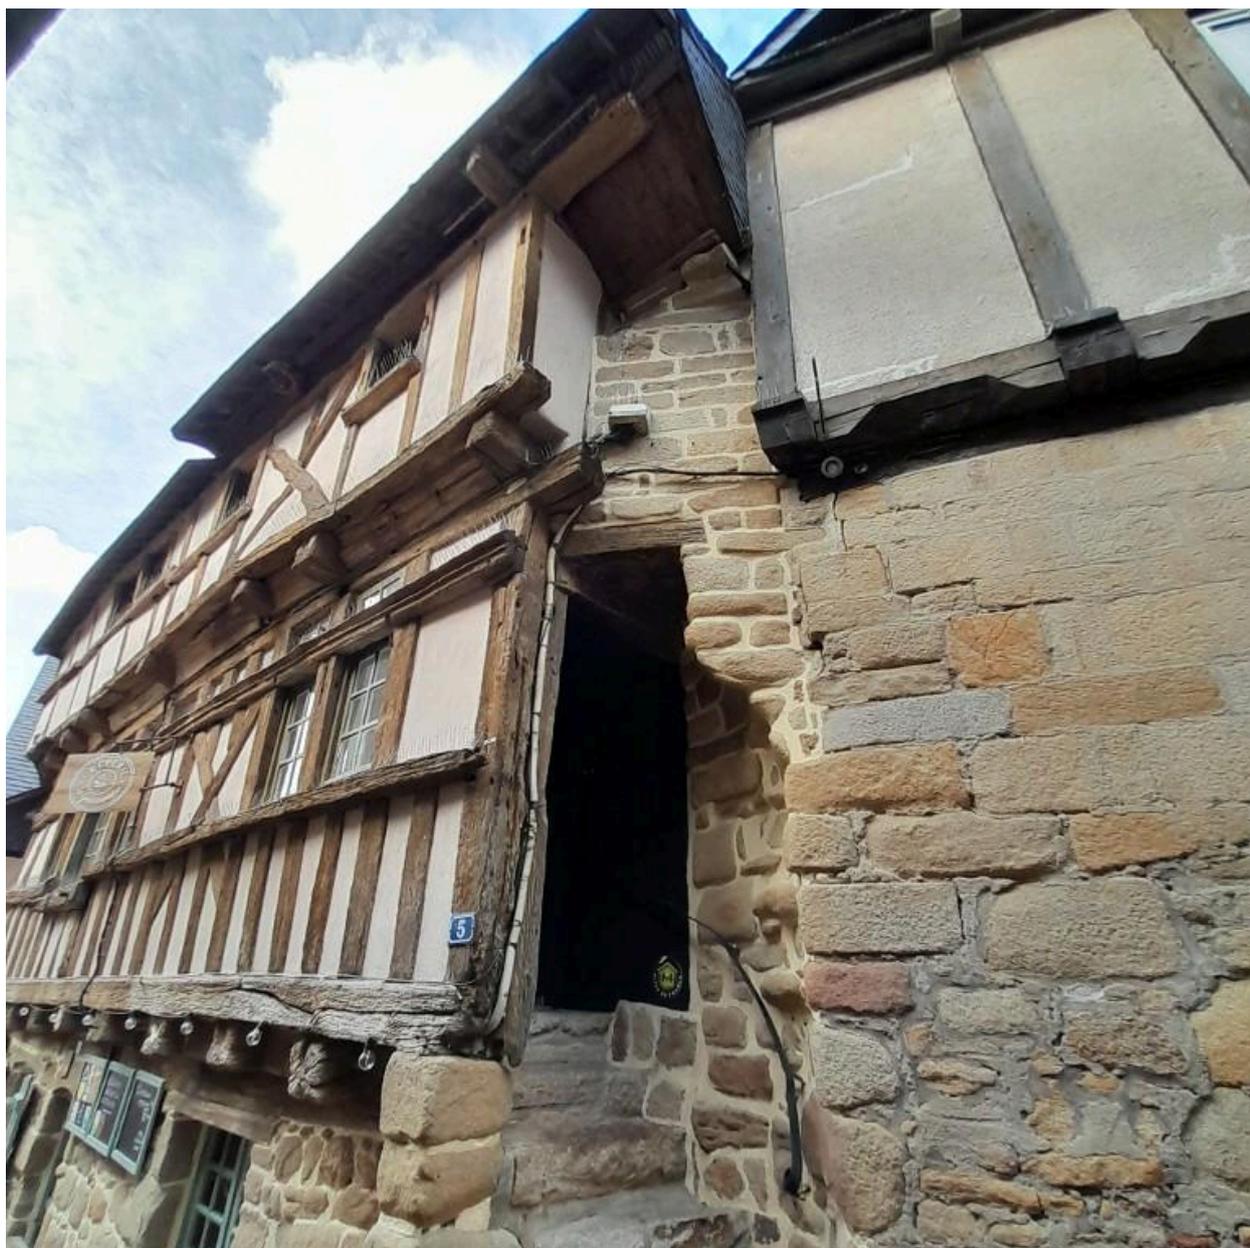
IVR53_20245610384NUCA

L'entrée au 5 rue Saint-René, ouverte dans l'encoignure du bâtiment, témoigne d'une modification de l'édifice.

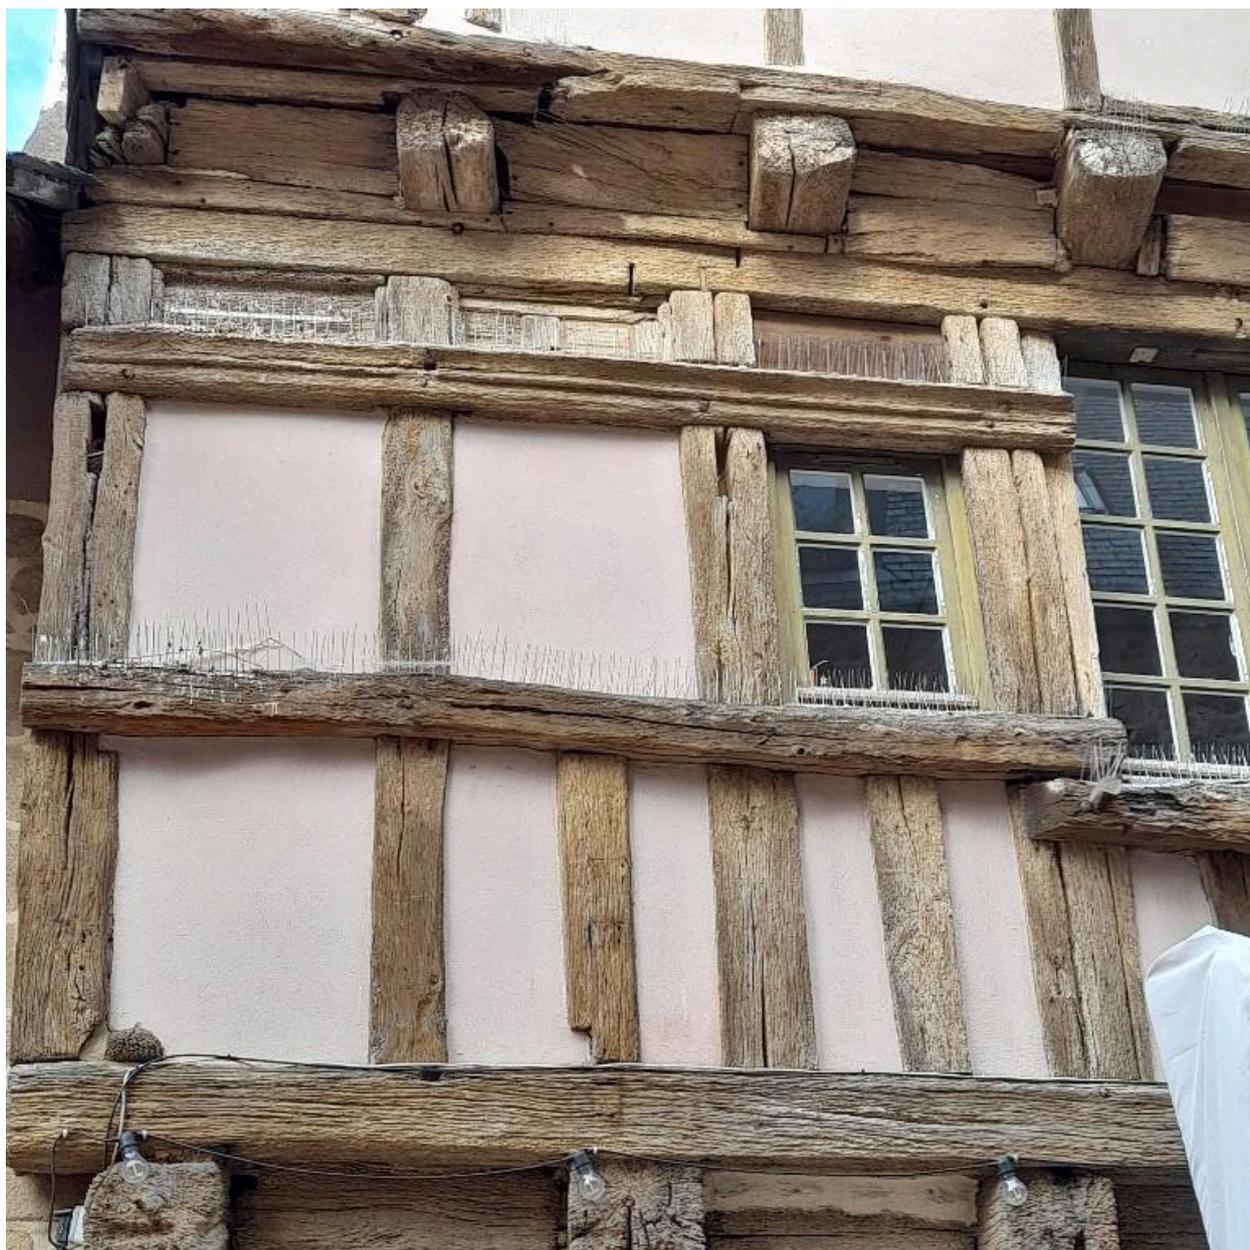
IVR53_20245610387NUCA

Les mortaises orphelines dans deux des poteaux signalent une reprise de la structure en pan de bois.

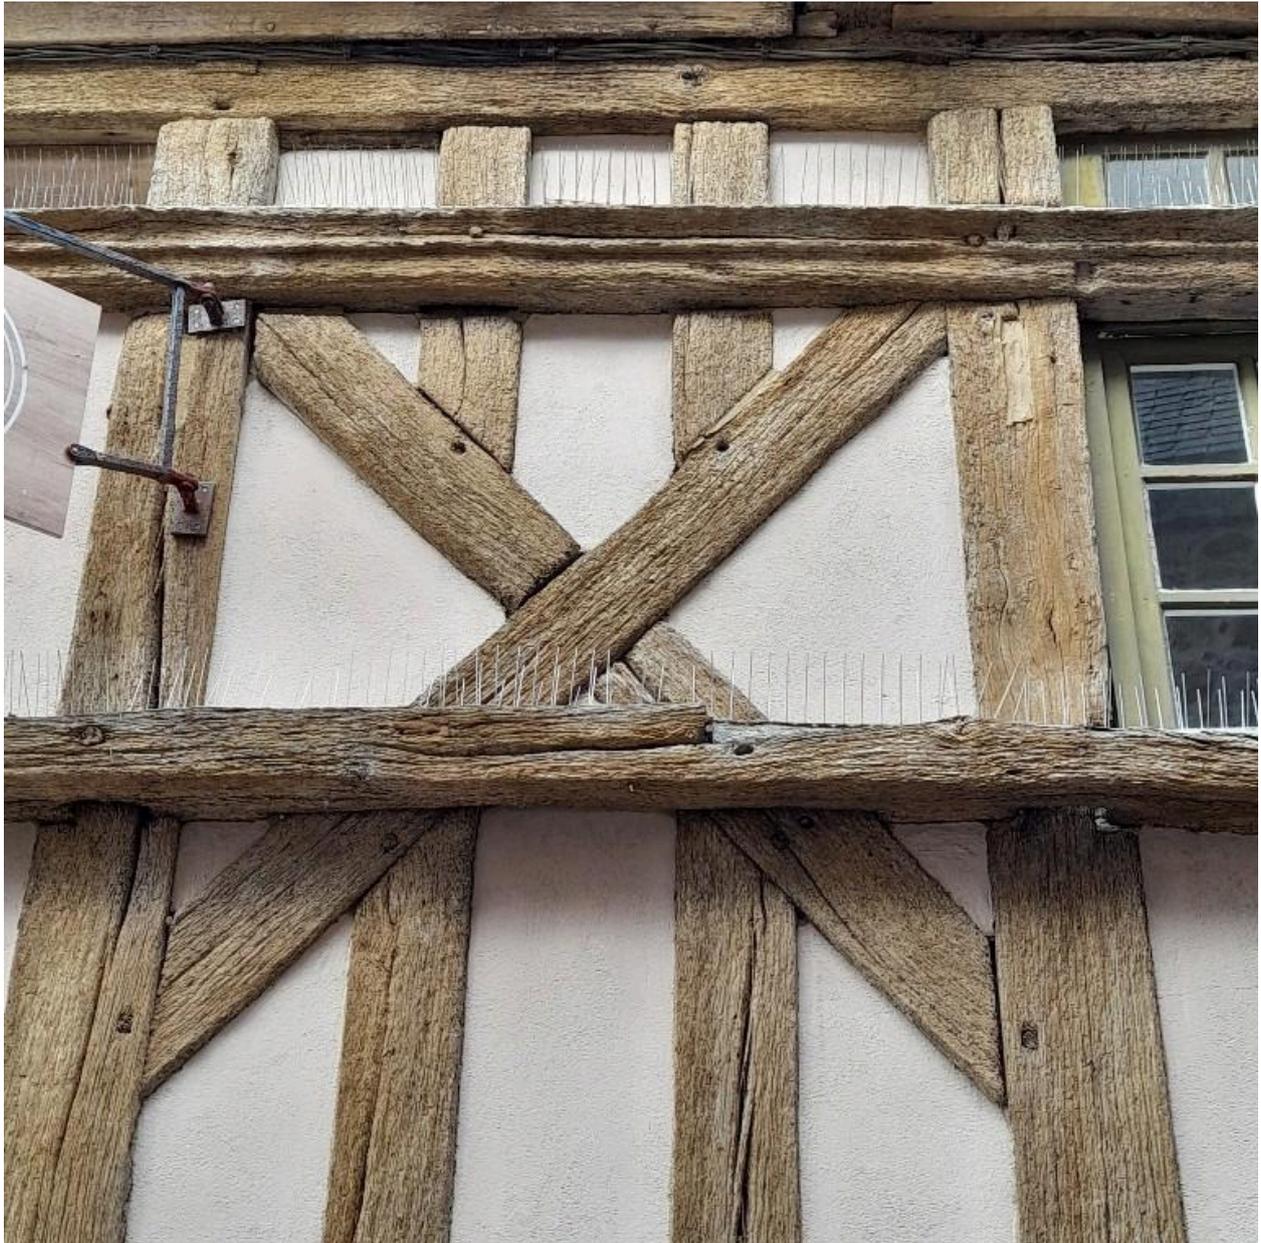
IVR53_20245610390NUCA

Mortaises oprhelines bouchées sur les poteaux, sous la lisse haute moulurée.

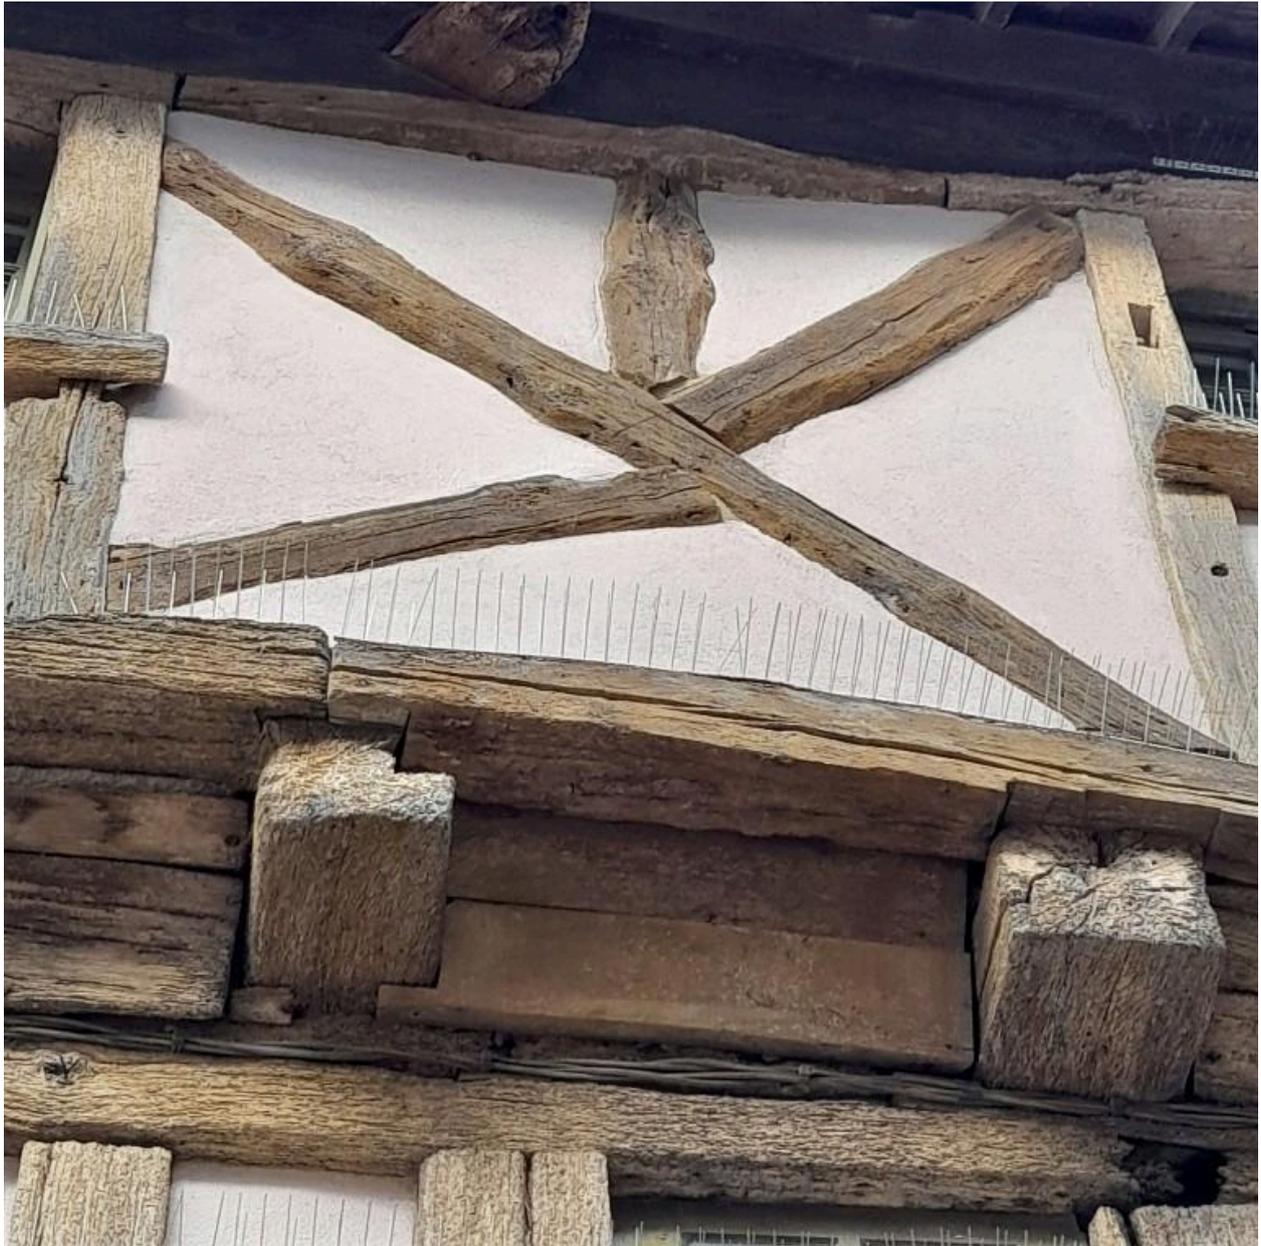
IVR53_20245610391NUCA

Disposition complètement anarchique des bois secondaires.
