Bretagne, Côtes-d'Armor
Plouguernével
Eglise paroissiale Saint Pierre (Plouguernével)

Chaire à prêcher, église Paroissiale Saint Pierre (Plouguernével)

Numéro de dossier : IM22001312
Date de l'enquête initiale : 1966
Date(s) de rédaction : 1976, 1990
Cadre de l'étude : inventaire topographique
Degré d'étude : étudié

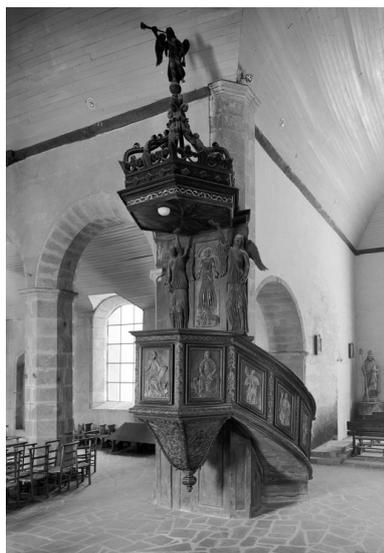
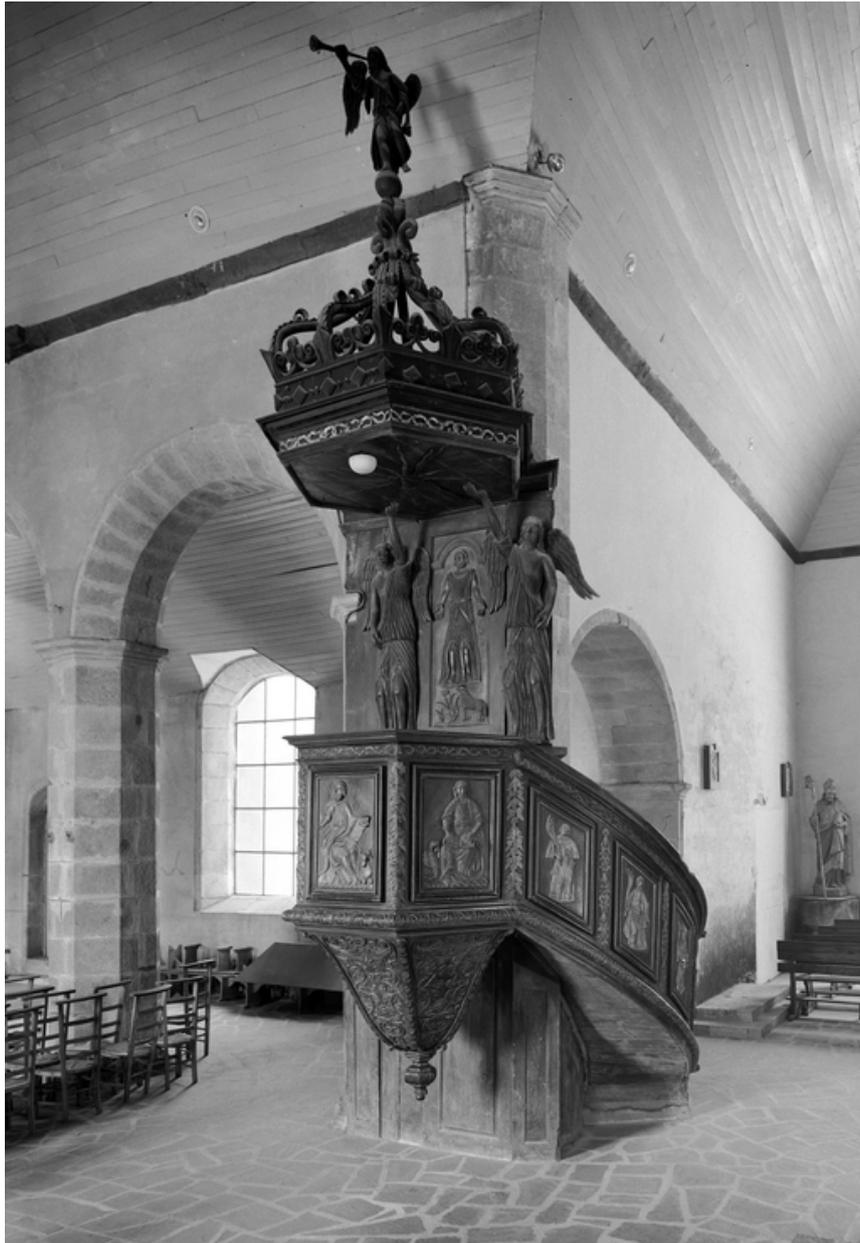
Cuve de plan hexagonal avec culot galbé et pendentif ; dorsal accosté de deux statues d'anges qui soutiennent l'abat-voix ; abat-voix surmonté de volutes et d'un ange musicien. Assemblages à coupe droite ; tables rentrantes, moulure grand cadre.

Croisée du transept,
angle nord ouest : chaire
Phot. François Dagorn
IVR53_19692200782V

Croisée du transept, angle nord ouest : chaire

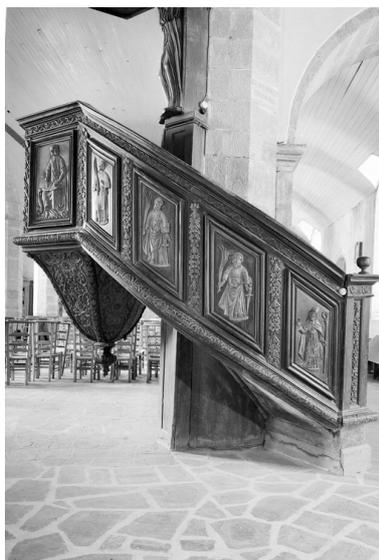
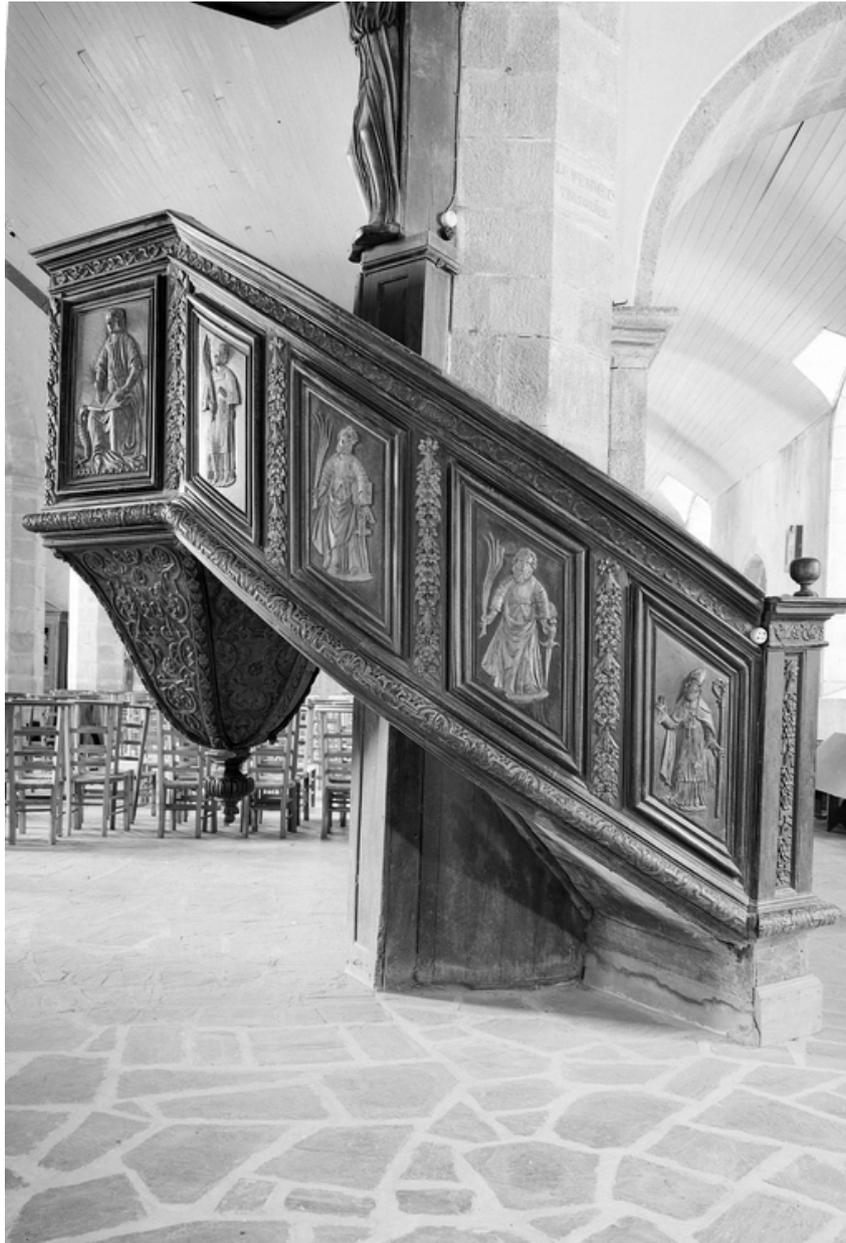
Croisillon du transept, angle
nord ouest : chaire, vue
générale de la partie inférieure
Phot. François Dagorn
IVR53_19692200784V

Croisillon du transept, angle nord ouest : chaire, vue générale de la partie inférieure

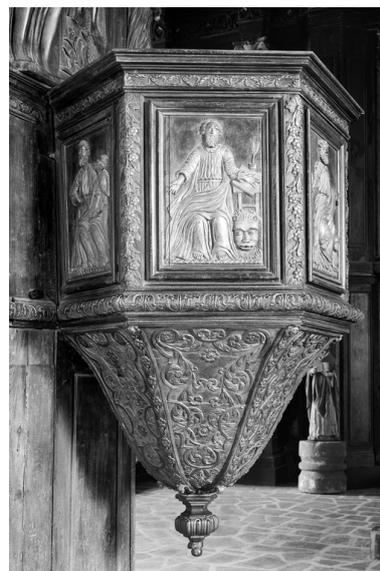
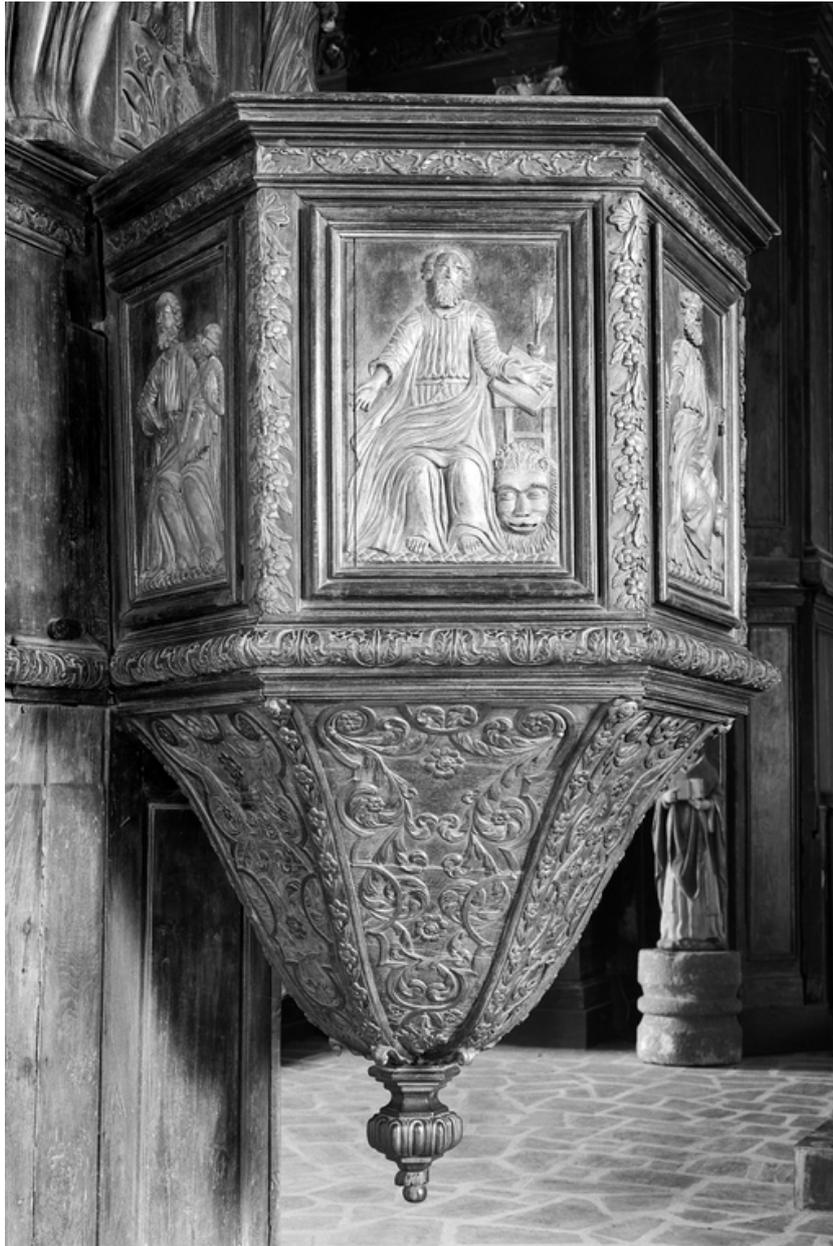
Croisillon du transept, angle nord
ouest : chaire, détail de la cuve
Phot. François Dagorn
IVR53_19692200783V

Croisillon du transept, angle nord ouest : chaire, détail de la cuve

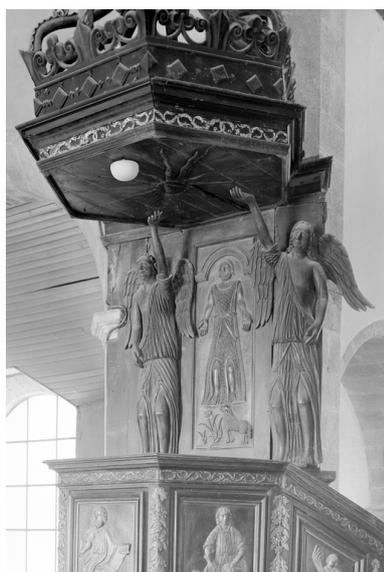
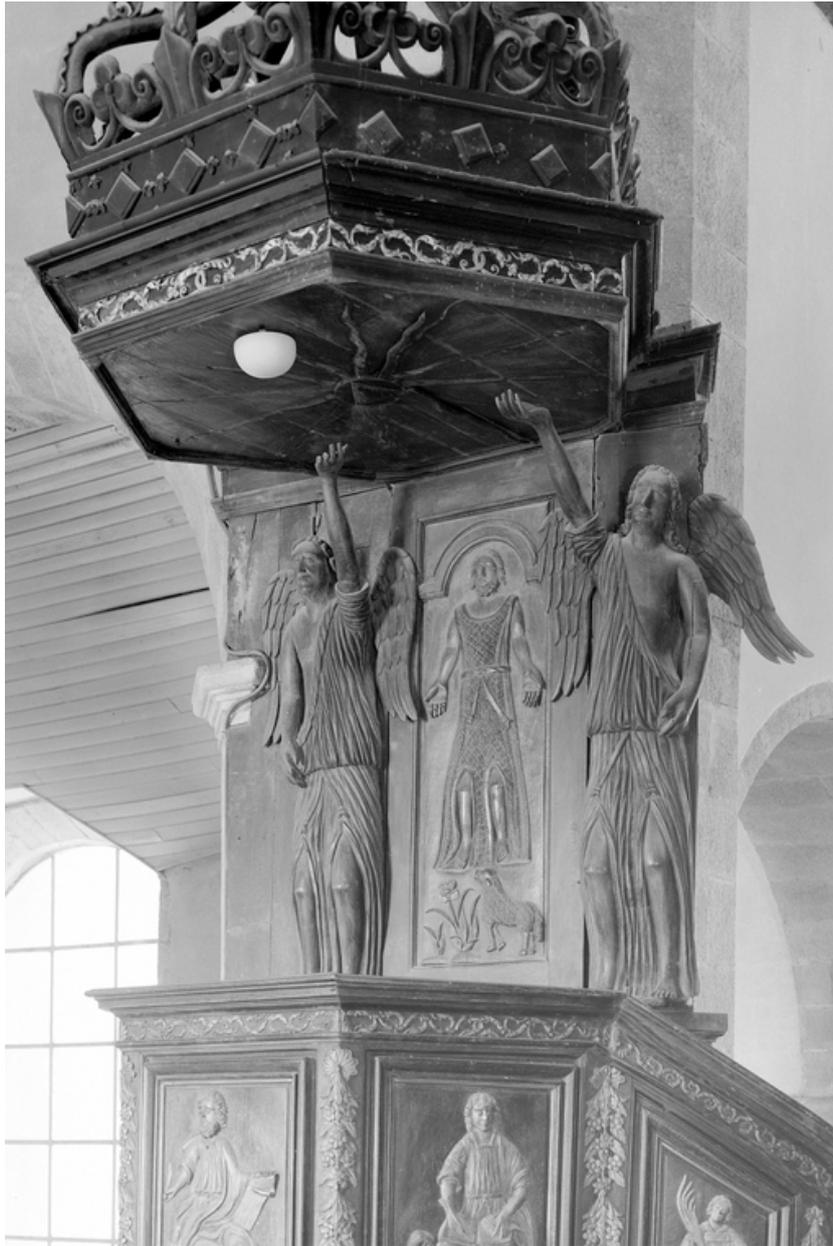
IVR53_19692200785V

Chaire à prêcher du 18e siècle ; les figures du dorsal présentent une grande ressemblance avec celles des retables exécutées entre 1722 et 1732 par Jean Blot.
Période(s) principale(s) : 18e siècle

Croisillon du transept, angle nord
ouest : chaire, détail du dossier
Phot. François Dagorn

Croisillon du transept, angle nord ouest : chaire, détail du dossier

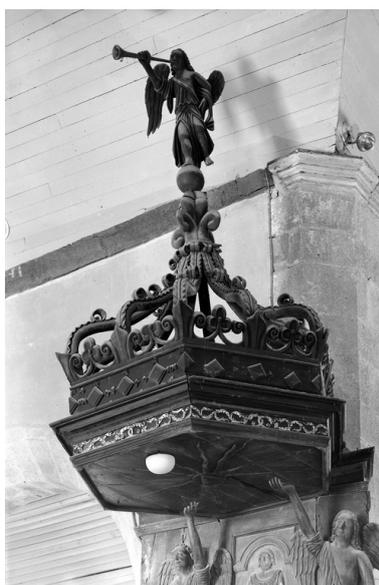
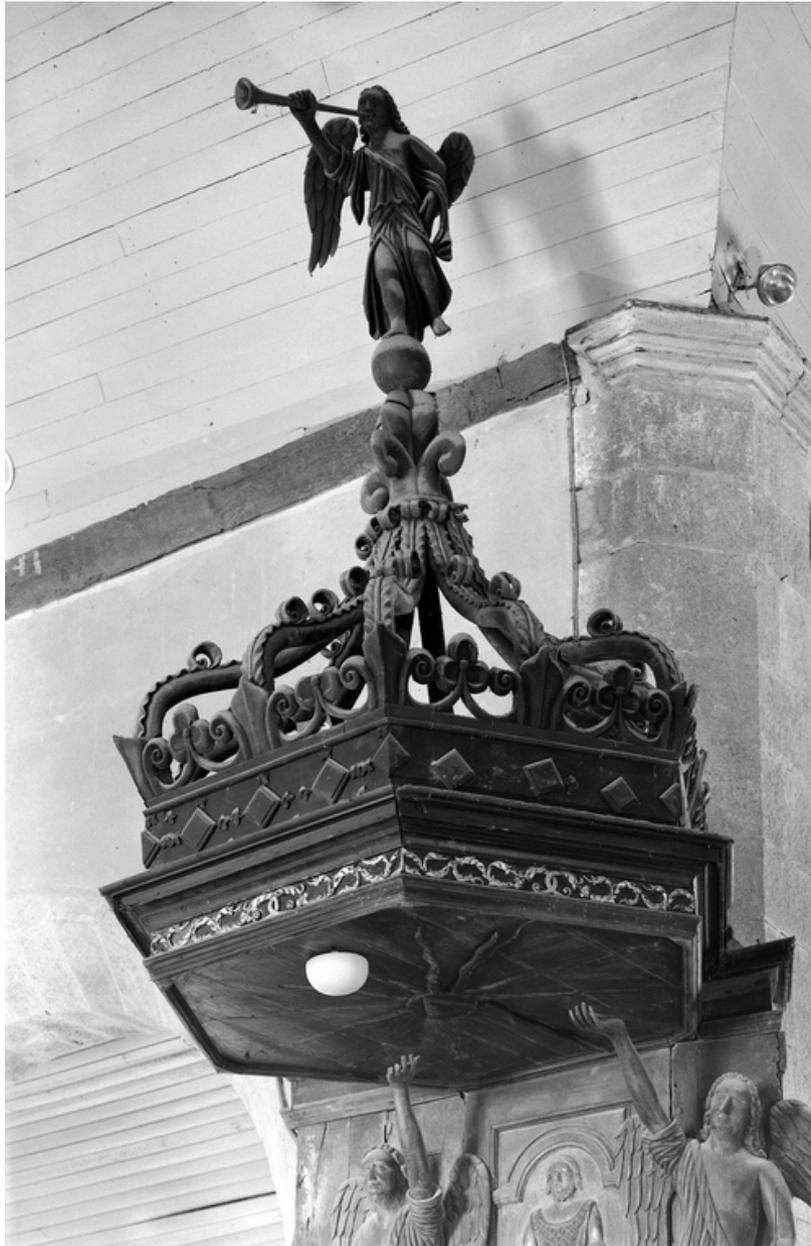
IVR53_19692200786V

Croisillon du transept, angle nord
ouest : chaire, détail de l'abat-voix

Croisillon du transept, angle nord ouest : chaire, détail de l'abat-voix
