Bretagne, Morbihan  
Auray  
Saint-Goustan  
19 place Saint-Sauveur

## Maison, 19 place Saint-Sauveur (Auray)

Numéro de dossier : IA56132437  
Date de l'enquête initiale : 1978  
Date(s) de rédaction : 1978, 2023, 2024  
Cadre de l'étude : inventaire topographique , enquête thématique régionale Inventaire de l'architecture urbaine en pan de bois d'Auray  
Degré d'étude : étudié  
Référence du dossier Monument Historique : indexation notice MH en cours

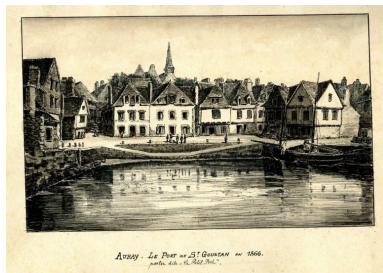
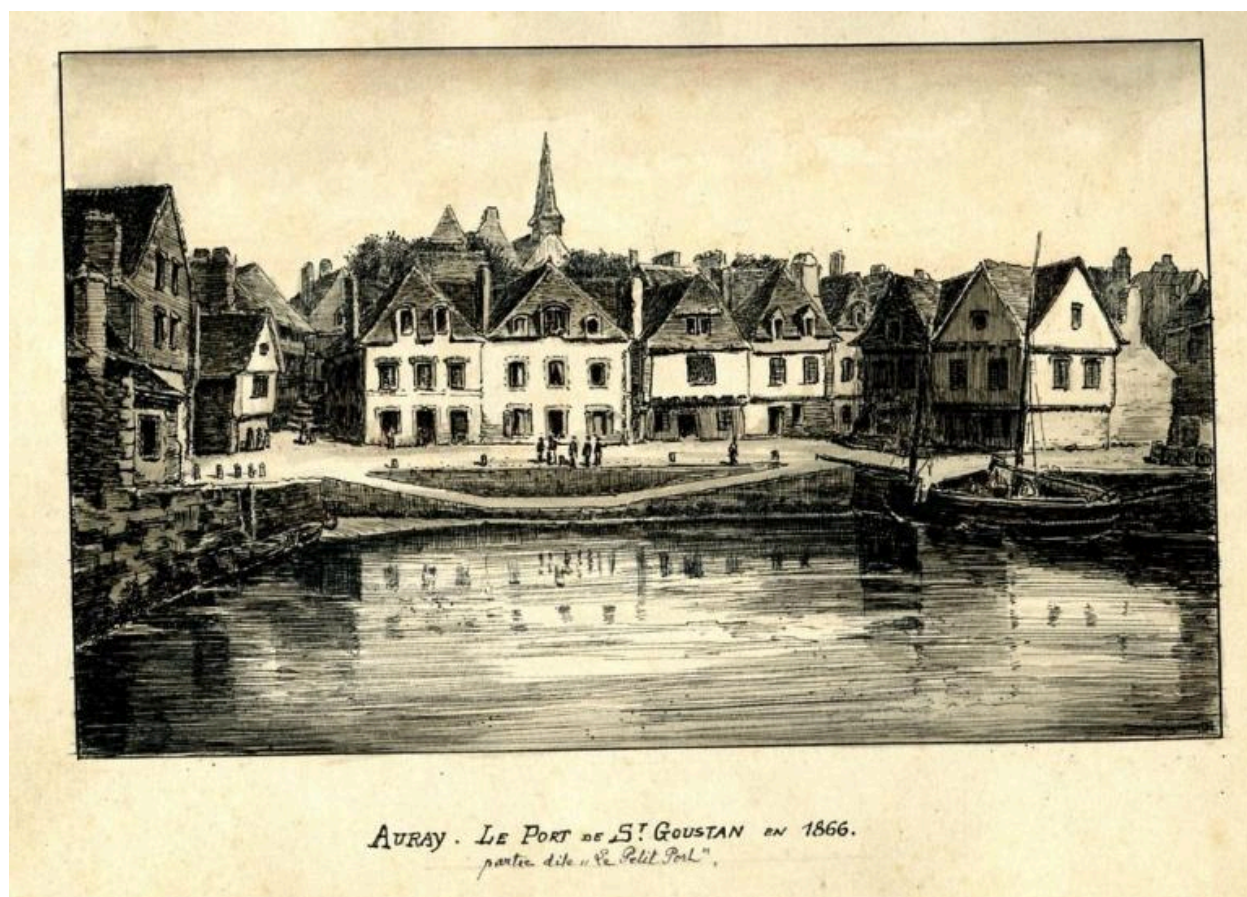
Dessin de la Place Saint-Sauveur en 1866 avec représentations des maisons en pan de bois disparues et existantes  
Autr. Gaston Demoulin  
IVR53\_20245610544PA

Dessin de la Place Saint-Sauveur en 1866 avec représentations des maisons en pan de bois disparues et existantes

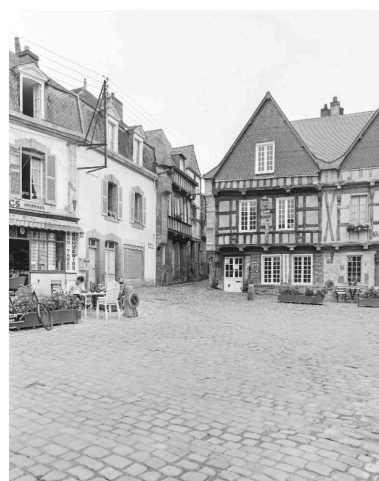
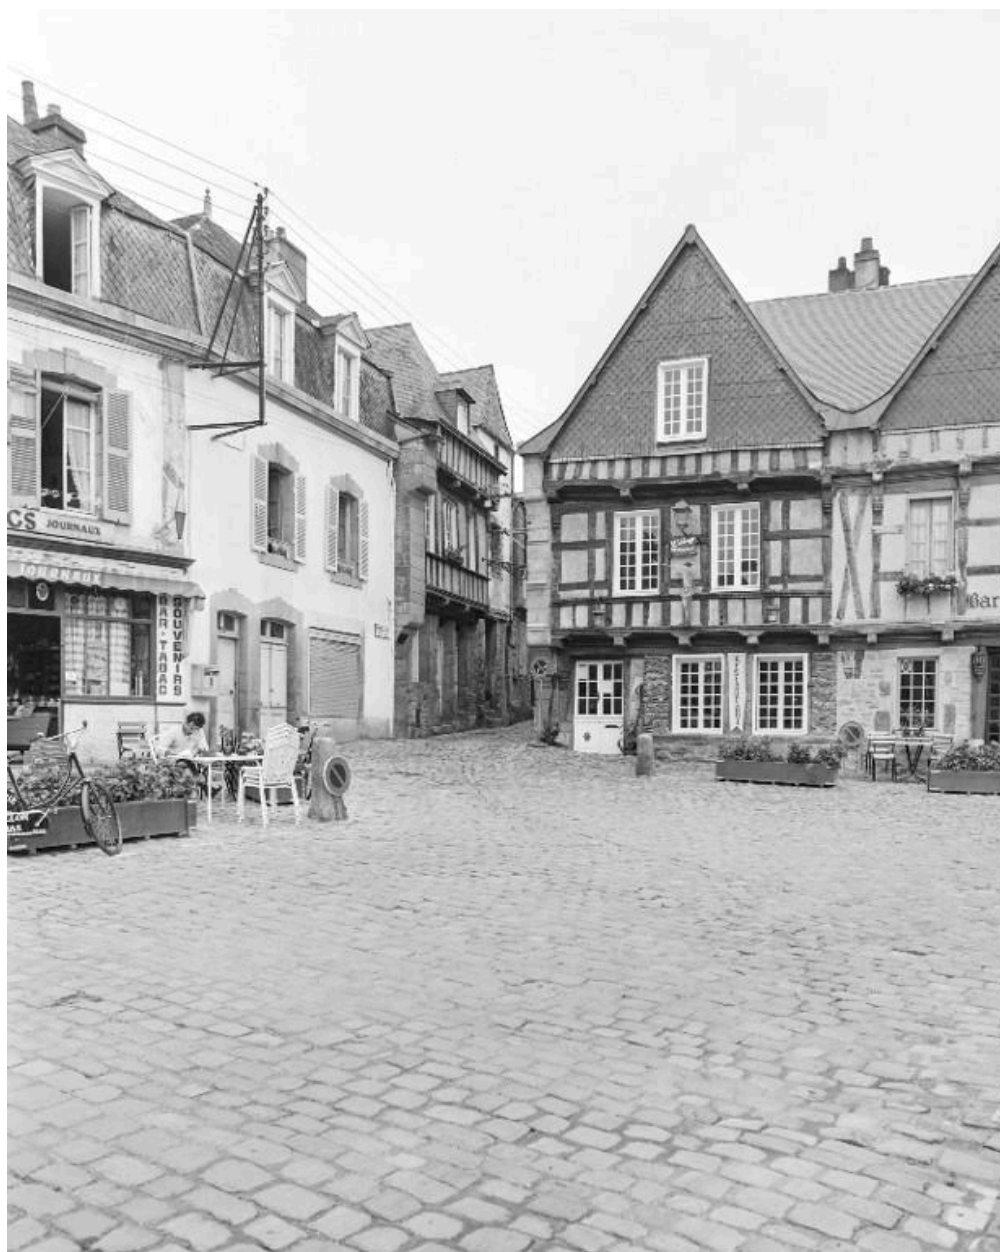
Vue générale de l'élévation antérieure.  
Phot. François Dagorn  
IVR53\_19785600600X

Vue générale de l'élévation antérieure.

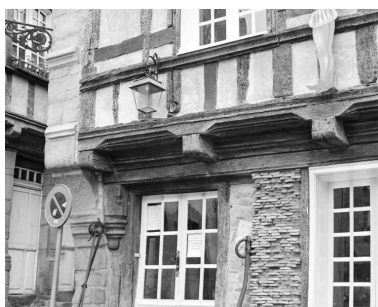
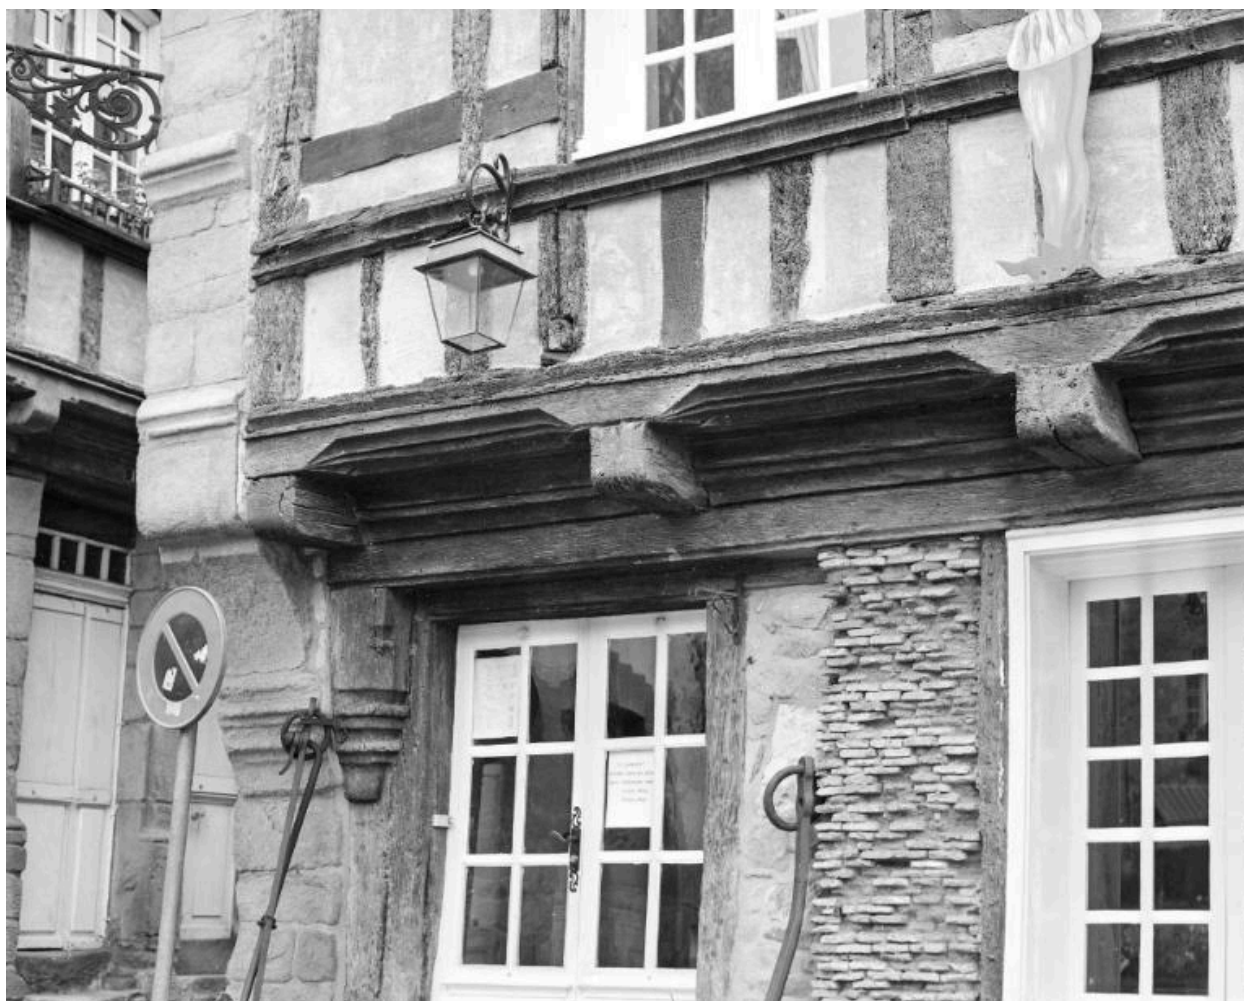
Elévation antérieure, détail de  
l'encorbellement inférieur, à  
consolés et entretoises moulurés  
Phot. François Dagorn  
IVR53\_19785600605X

Elévation antérieure, détail de l'encorbellement inférieur, à consoles et entretoises moulurés

Le premier étage est en encorbellement sur solives. A l'image de la maison voisine, seule les entretoises et la sablière de chambrée sont ornées, avec des moulures similaires. Une lisse filante sert d'appui à la claire-voie qui a été restaurée. Le format des ouvertures est comparable à celles de la maison mitoyenne. De simples potelets contreventent les allèges. Les poteaux qui soutiennent l'encorbellement des combles sont sculptés de consoles au motif identique à ceux du n°21 place Saint-Sauveur, de même que le décor porté sur les entretoises et sablières. Deux petites ouvertures éclairent le pignon, lequel est contreventé par des poteaux et guettes.

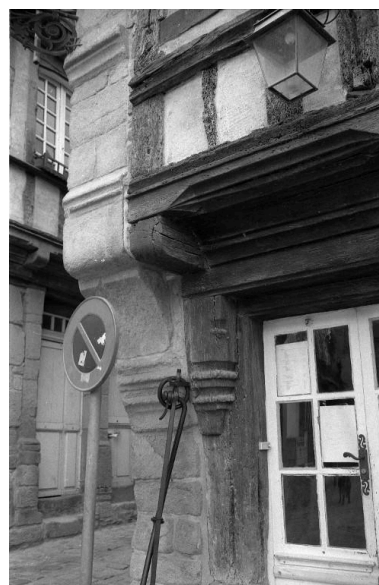
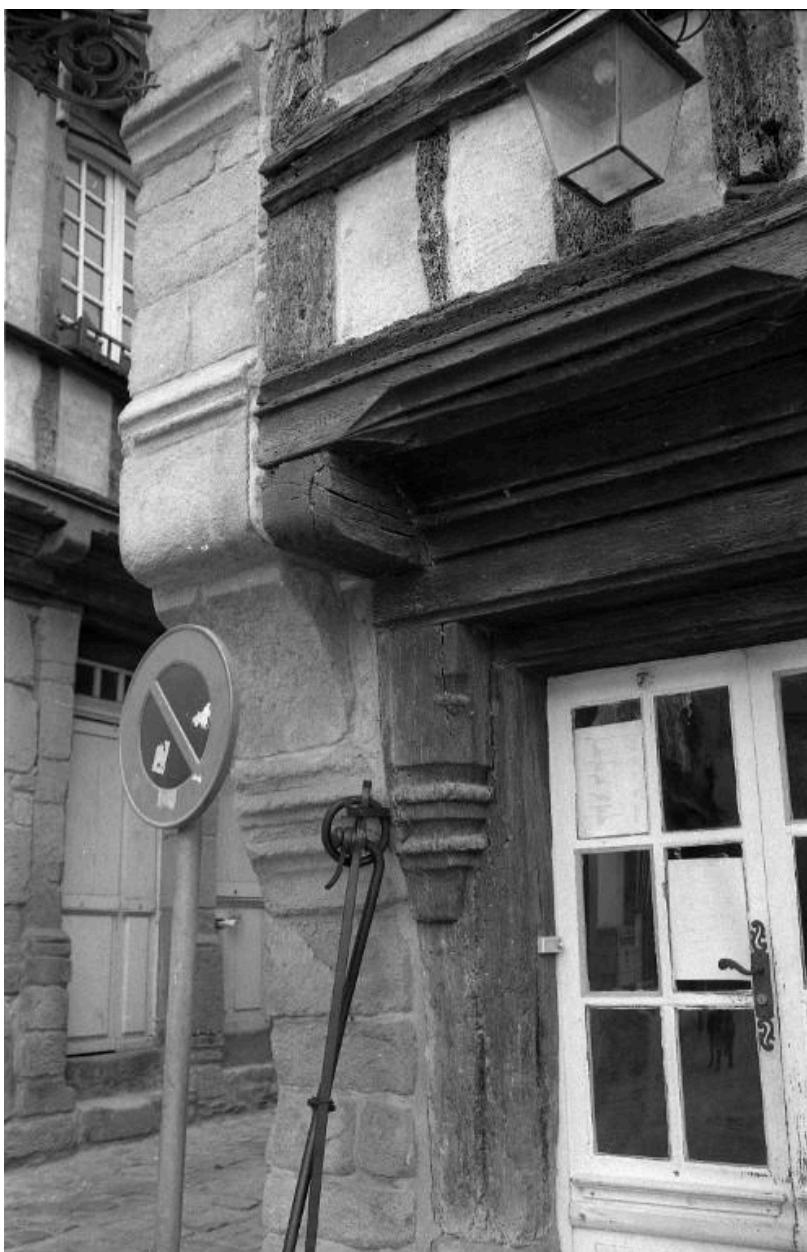
Détail dur mur pare-  
feu et du rez-de-chaussée  
Phot. Auteur inconnu  
IVR53\_19815605123Z

Détail dur mur pare-feu et du rez-de-chaussée

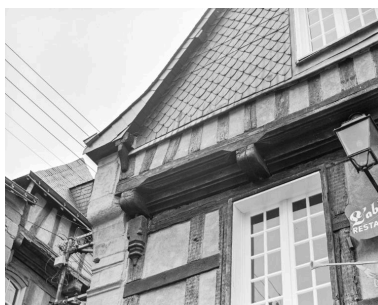
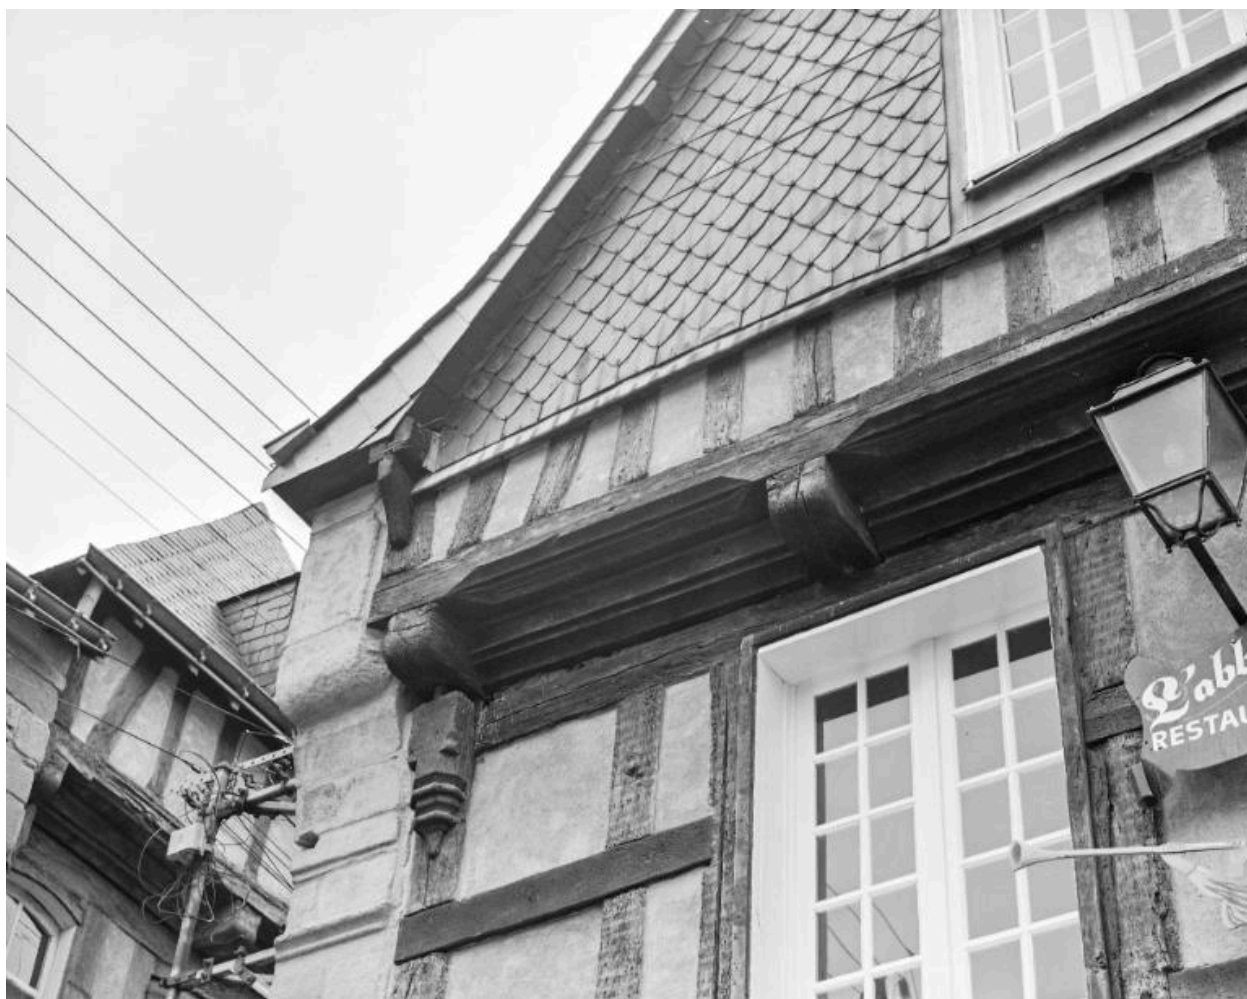
Elévation antérieure, détail  
de l'encorbellement supérieur  
Phot. François Dagorn  
IVR53\_19785600604X

Elévation antérieure, détail de l'encorbellement supérieur

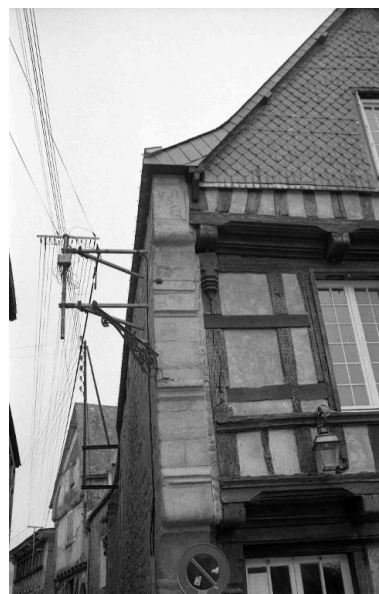
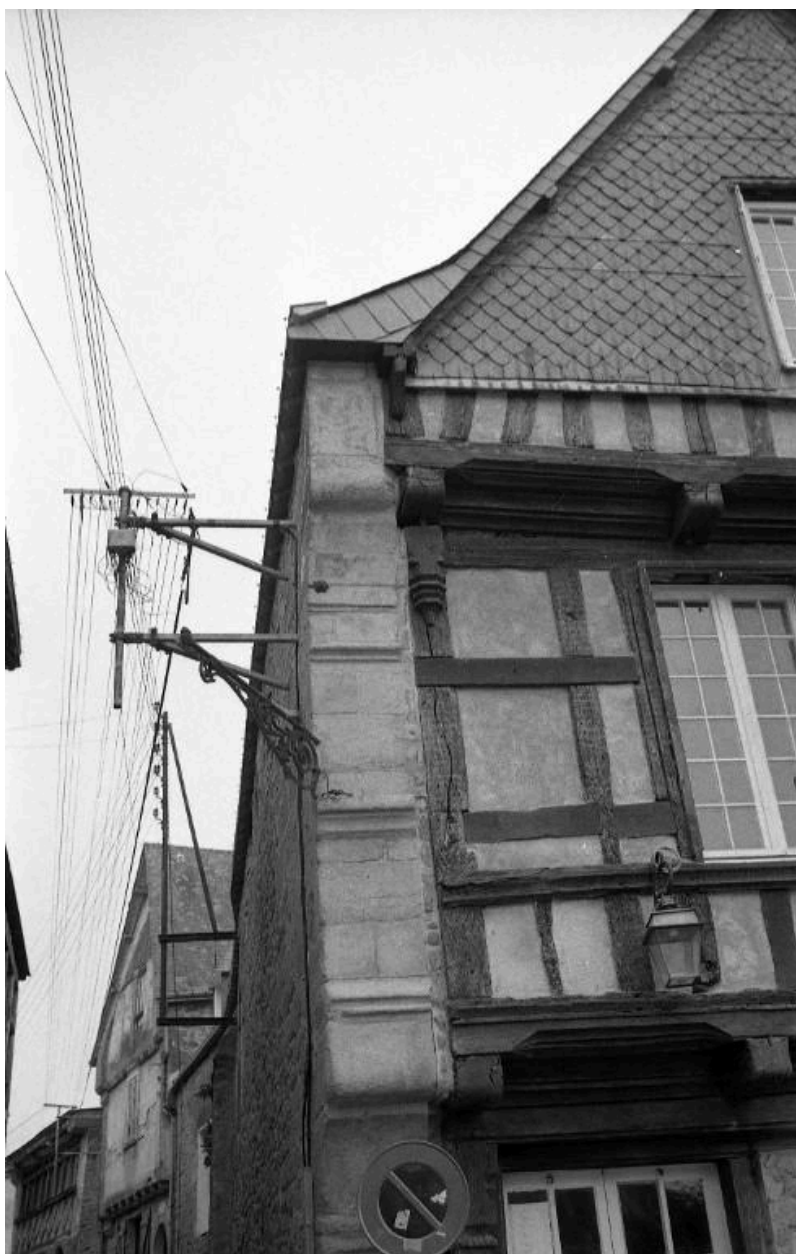
Détail dur mur pare-feu et des étages  
Phot. Auteur inconnu  
IVR53\_19815605122Z

Détail dur mur pare-feu et des étages

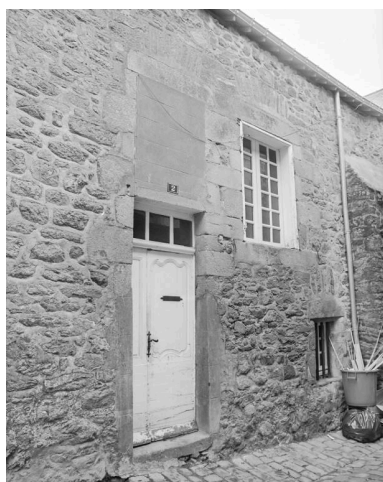
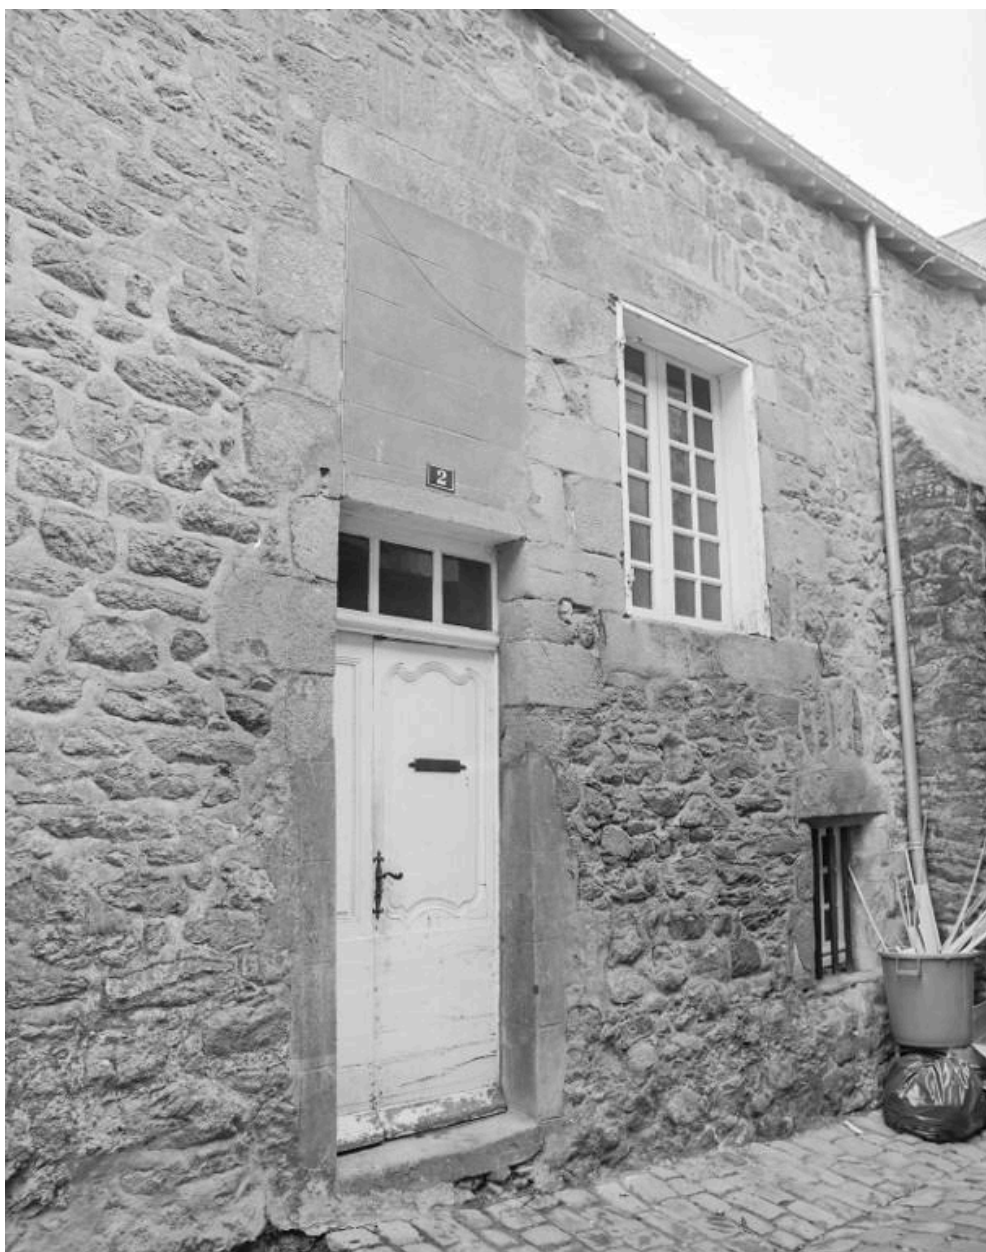
Elévation latérale sur la rue  
du Petit Port, détail de la porte  
Phot. François Dagorn  
IVR53\_19785600602X

Elévation latérale sur la rue du Petit Port, détail de la porte

Le mur gouttereau rue du Petit Port est percé de deux fenêtres avant un contrefort et l'extension 17<sup>e</sup> siècle du bâtiment. Une ancienne fenêtre au-dessus de la porte actuelle au n°2 rue du Petit Port porte en effet la date de 1695 sur le linteau.

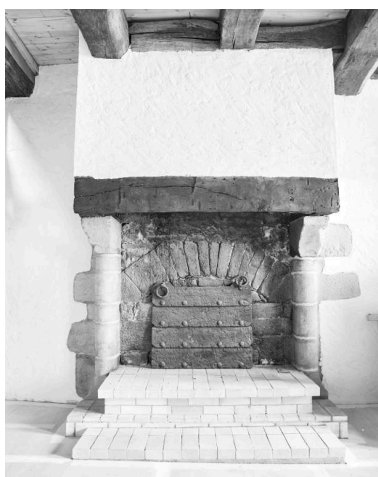
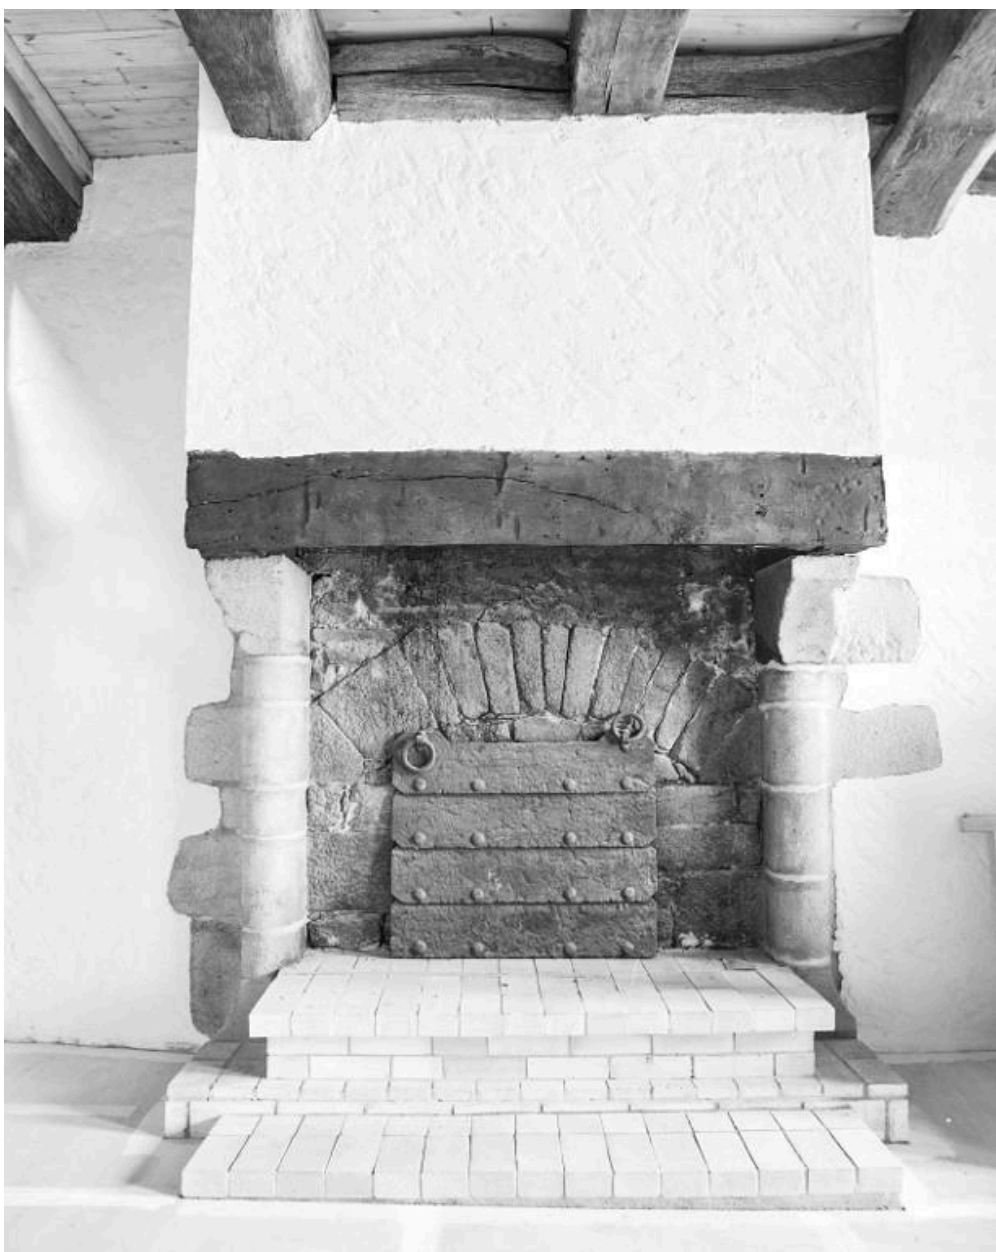
Etage, cheminée dans  
le mur latéral droit  
Phot. François Dagorn  
IVR53\_19785600563X

Etage, cheminée dans le mur latéral droit

Des aménagements du 17<sup>e</sup> siècle sont également visibles en intérieur : un escalier à balustre et une cheminée. Le placard en plein cintre avec pierre d'évier, situé au rez-de-chaussée, fait lui partie des aménagements de confort d'origine.

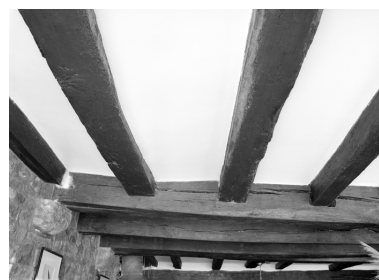
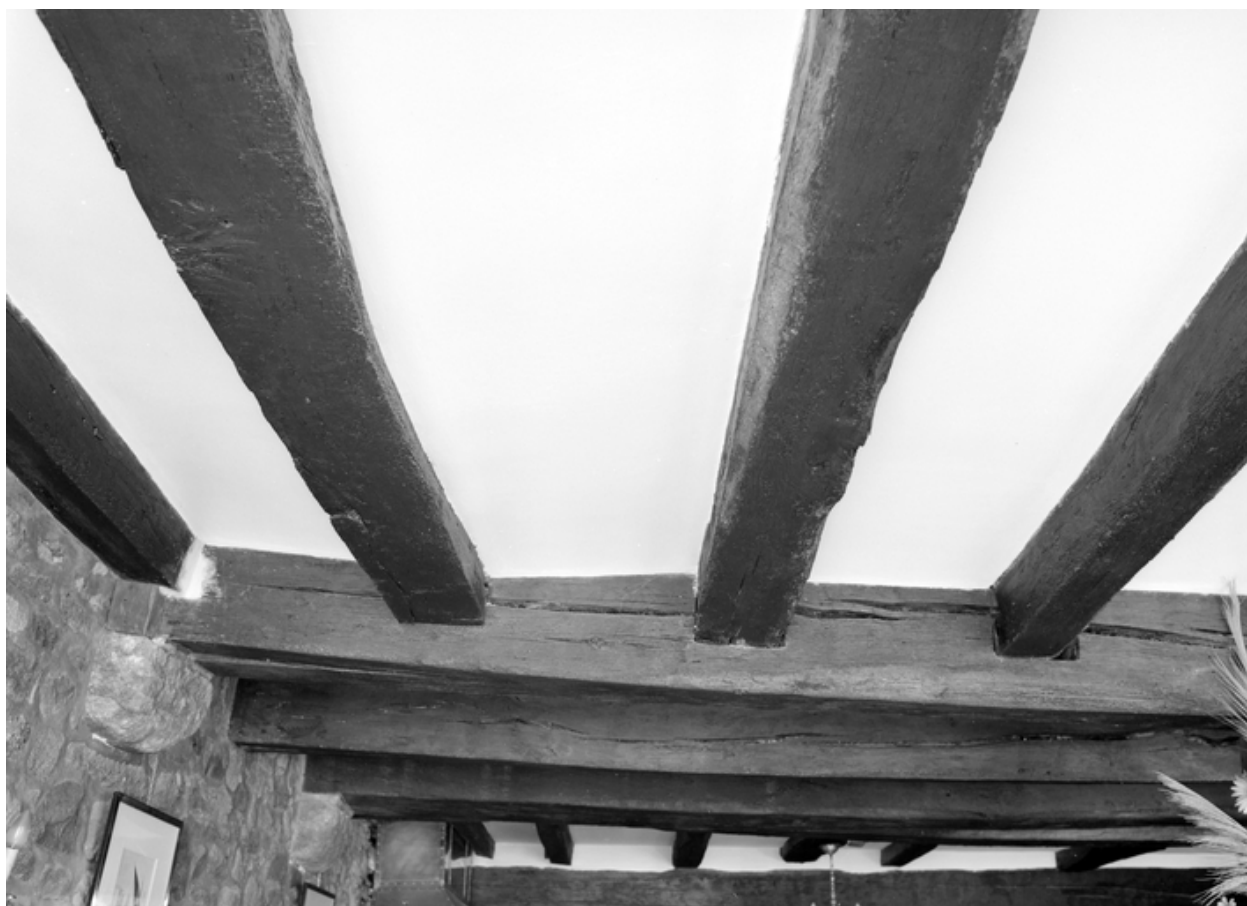
Intérieur, poutraison  
du rez-de-chaussée  
Phot. François Dagorn  
IVR53\_19785600571X

Intérieur, poutraison du rez-de-chaussée

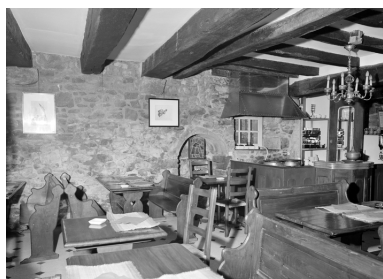
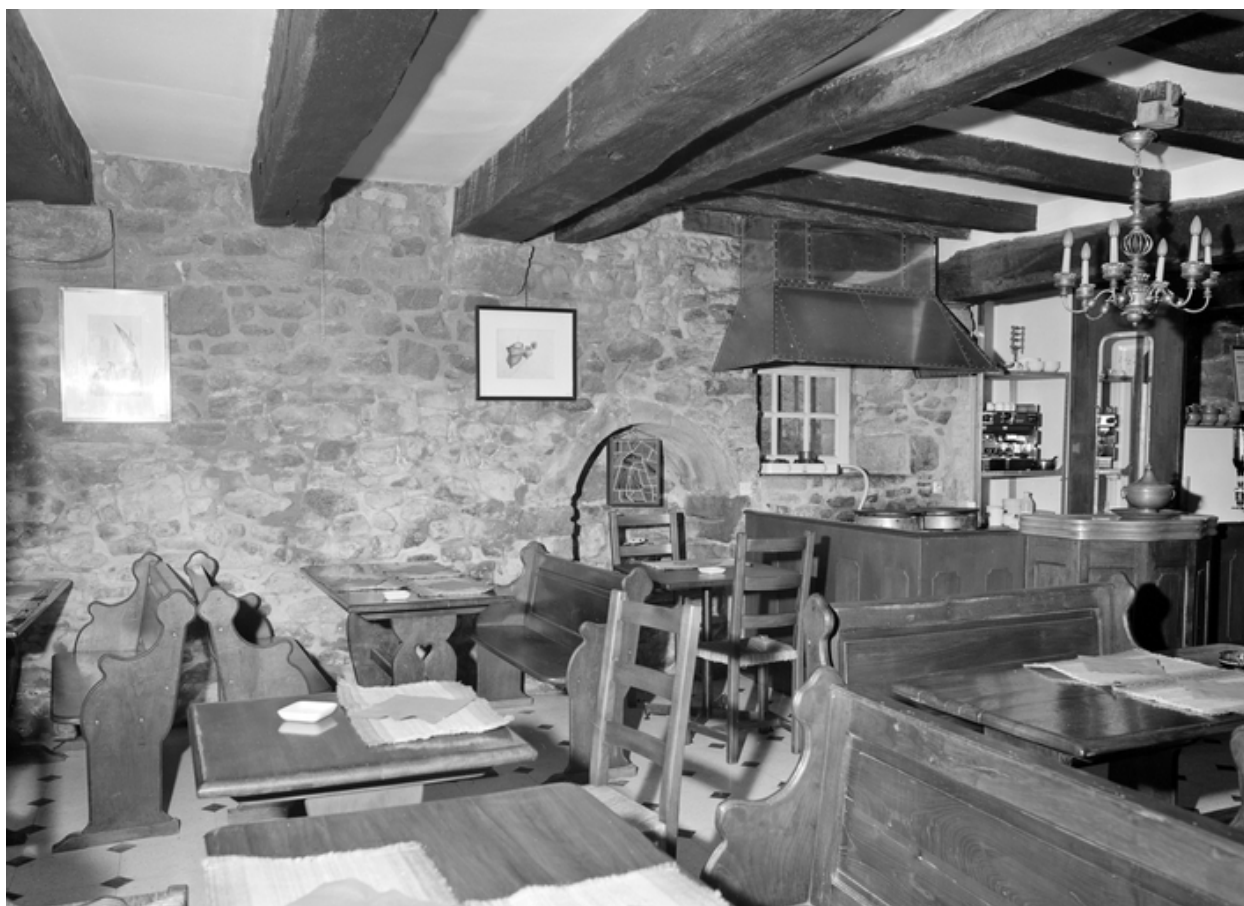
Intérieur, vue générale de la  
pièce du rez-de-chaussée, au  
fond, niche à évier en pierre  
Phot. François Dagorn  
IVR53\_19785600569X

Intérieur, vue générale de la pièce du rez-de-chaussée, au fond, niche à évier en pierre

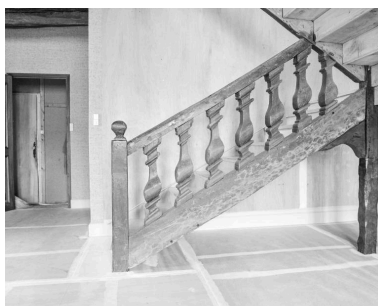
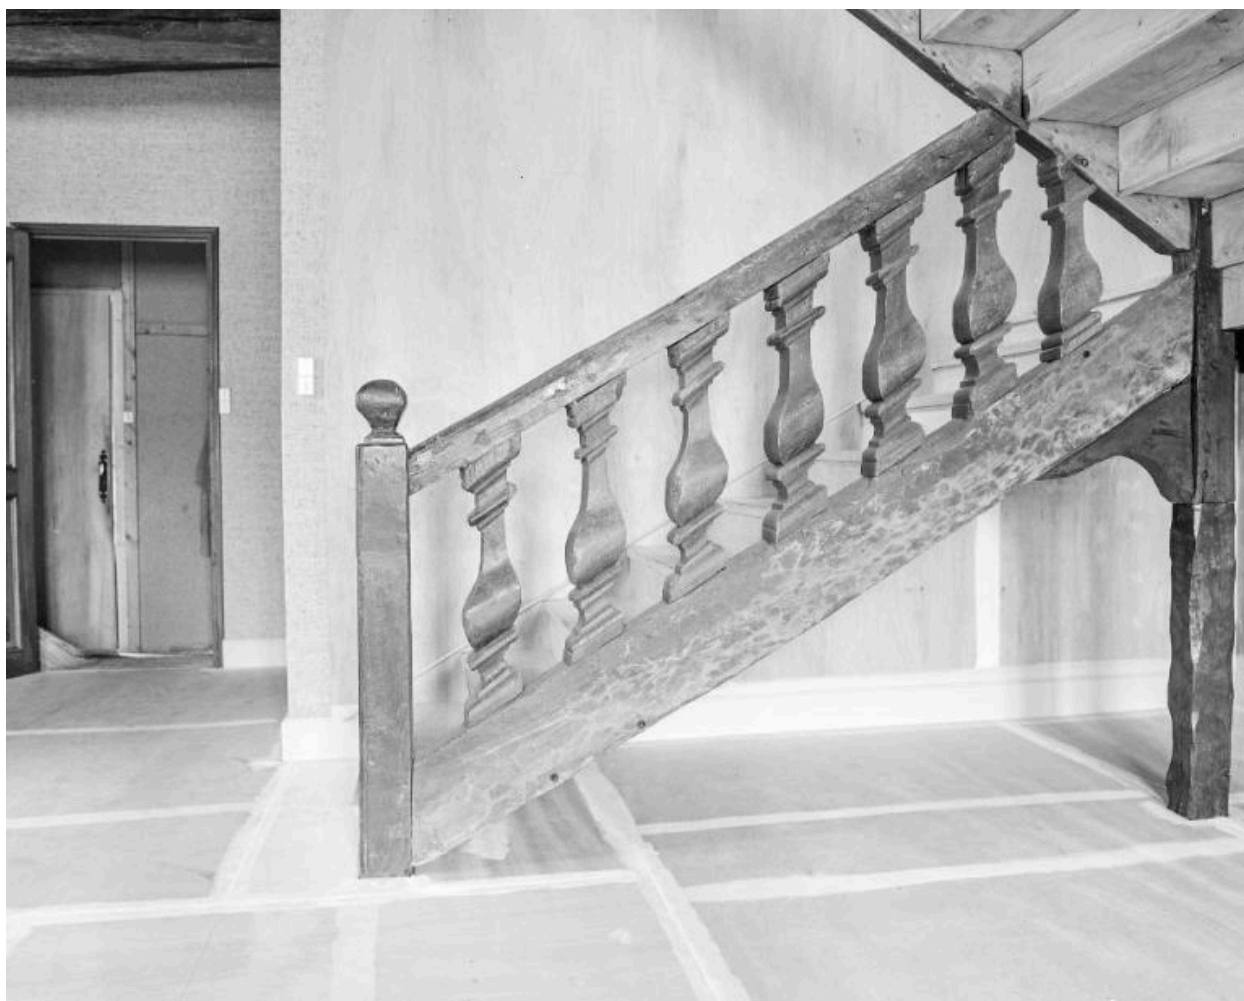
Escalier, garde corps à  
balustres de plan carré  
Phot. François Dagorn  
IVR53\_19785600566X

Escalier, garde corps à balustres de plan carré

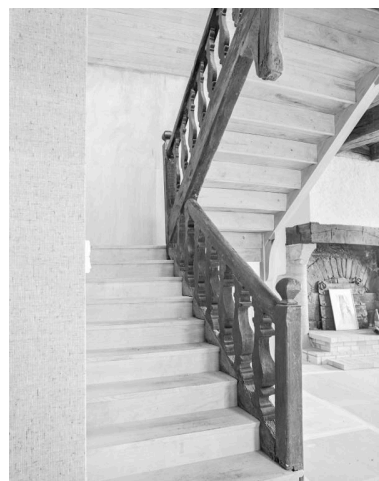
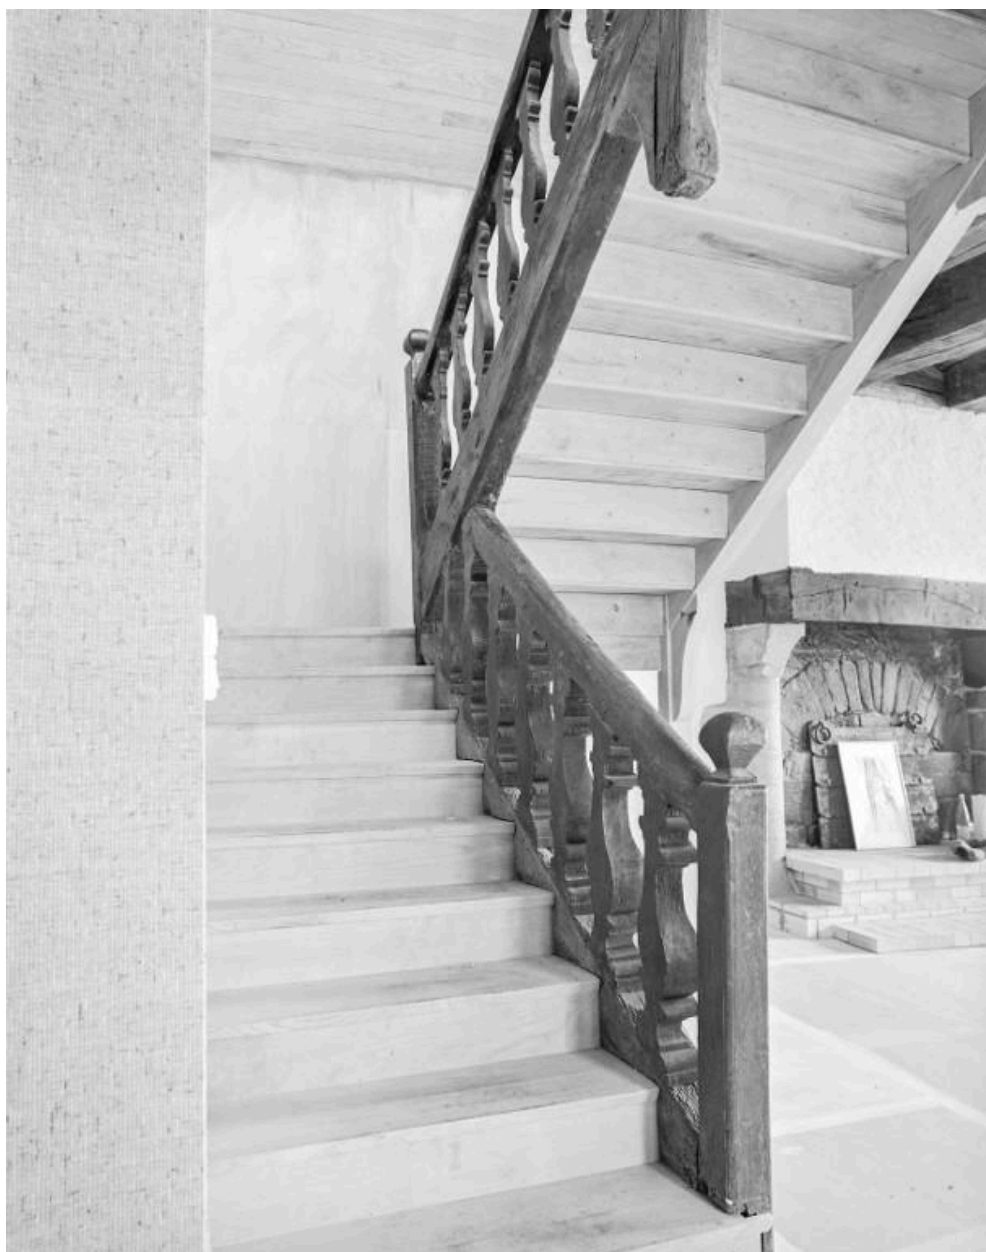
Escalier, garde corps  
à balustres découpés  
Phot. François Dagorn  
IVR53\_19785600565X

Escalier, garde corps à balustres découpés

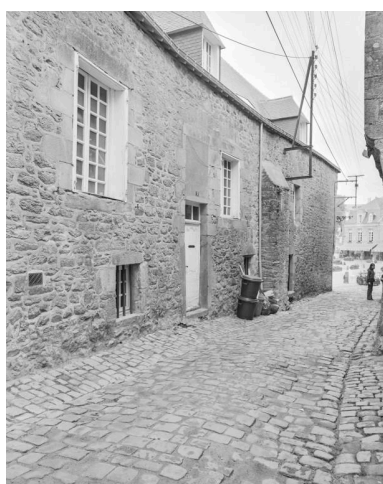
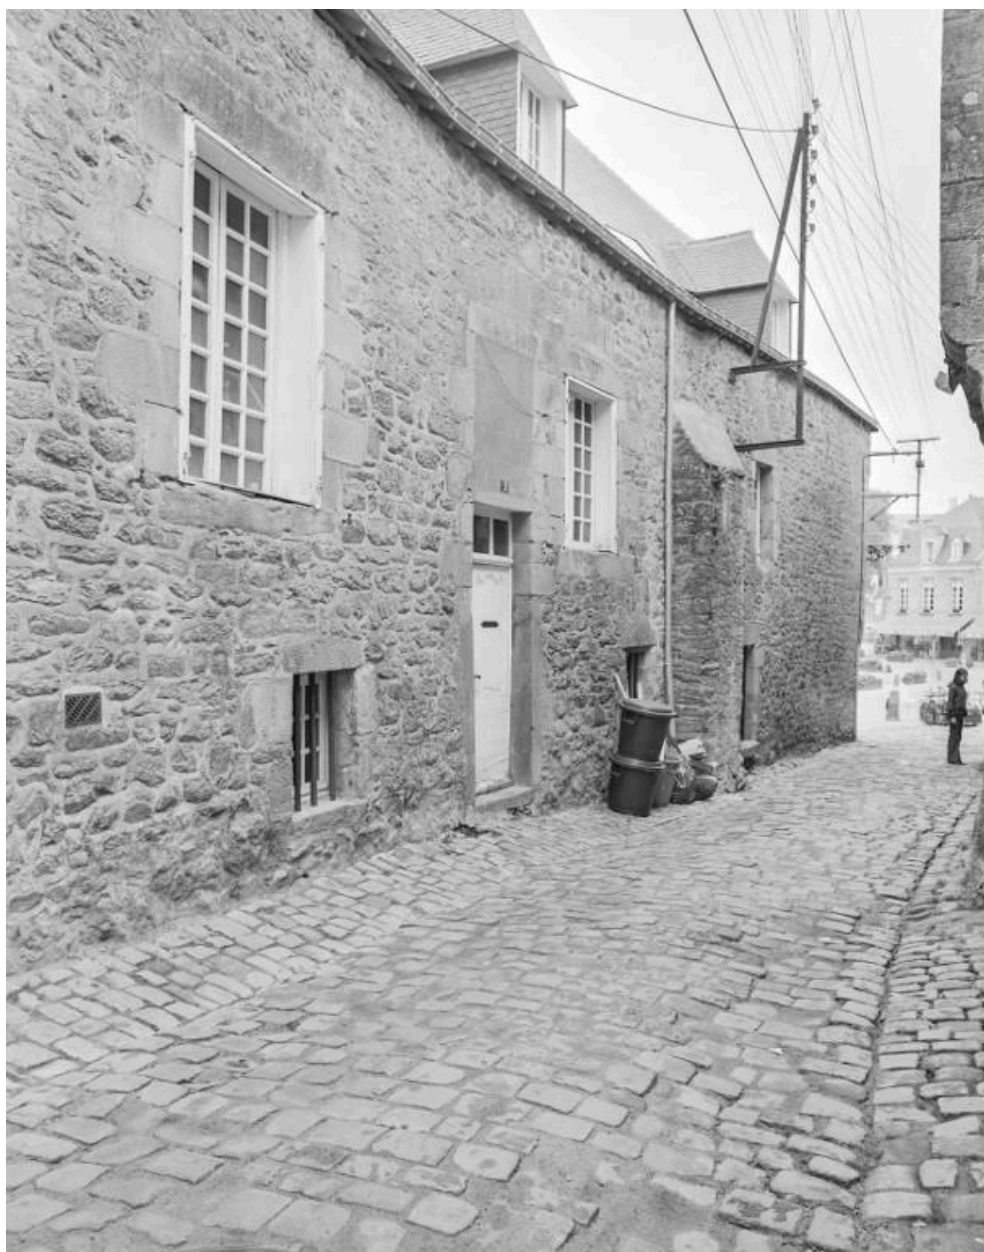
Vue générale de l'élévation  
latérale sur la rue du Petit Port  
Phot. François Dagorn  
IVR53\_19785600601X

Vue générale de l'élévation latérale sur la rue du Petit Port

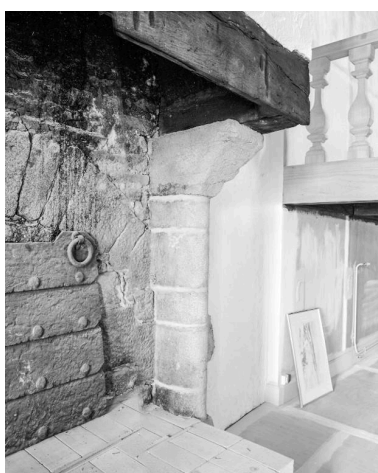
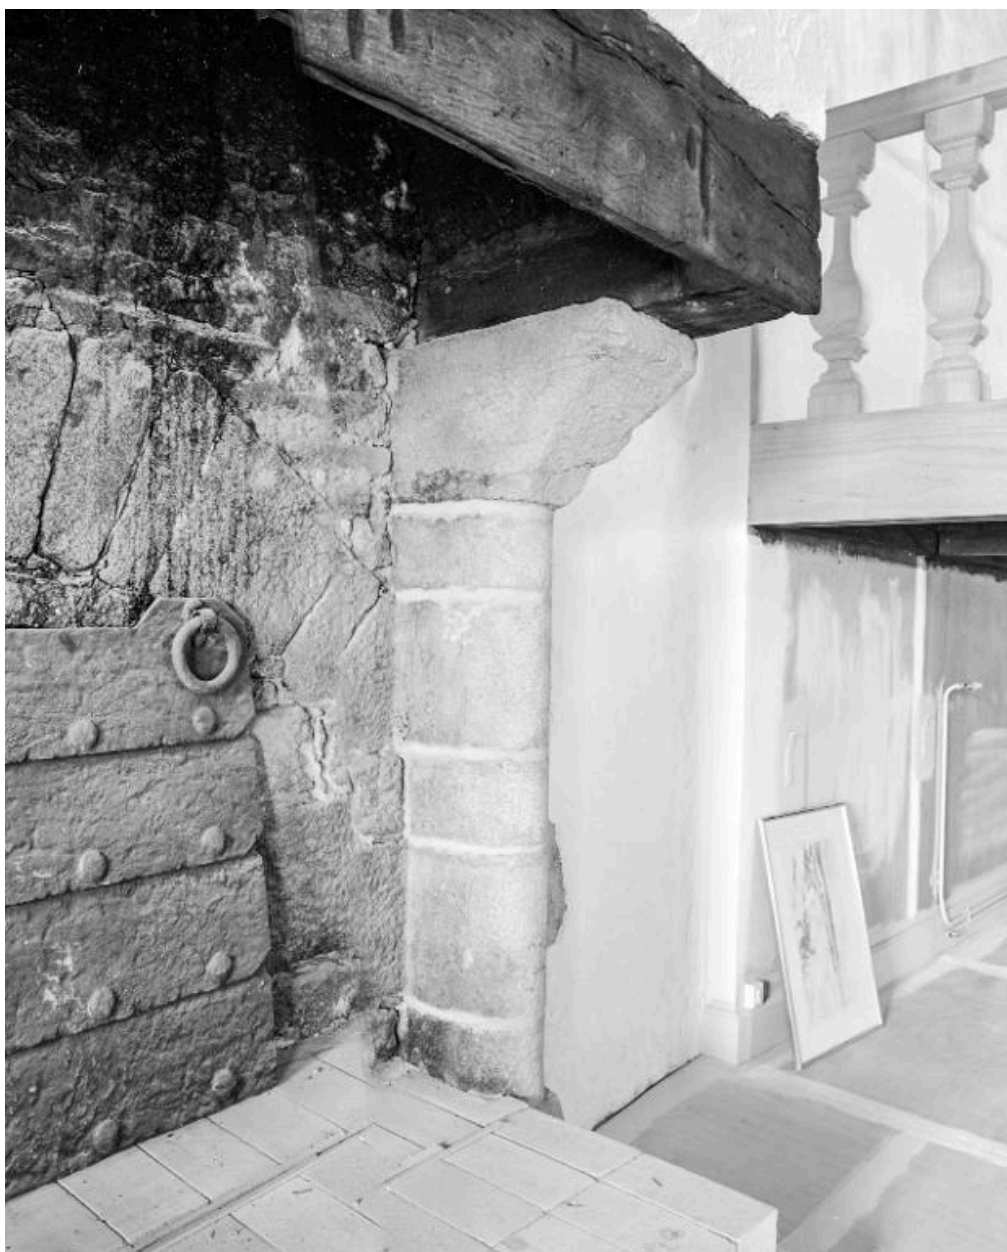
Cheminée, profil.  
Phot. François Dagorn  
IVR53\_19785600564X

Cheminée, profil.

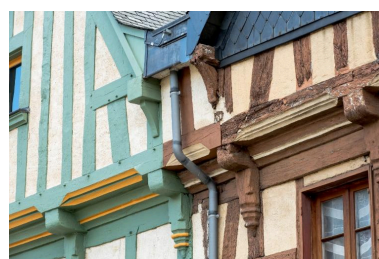
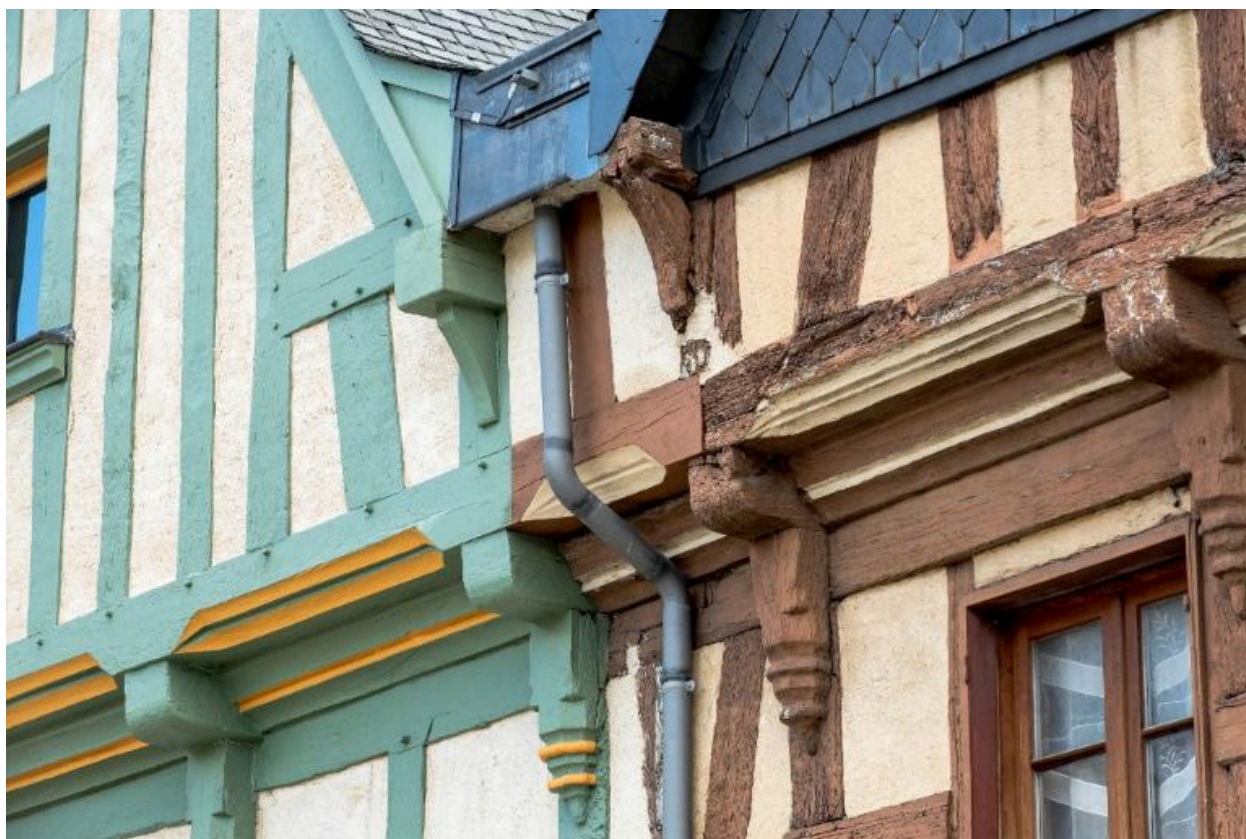
Jonction entre les deux maisons  
Phot. Hazouard Candice  
IVR53\_20205600288NUCA

Jonction entre les deux maisons

La jonction entre les deux façades en pan de bois place Saint-Sauveur est assurée par une croix de Saint-André au premier étage et le prolongement des sablières et entretoises du n°21 qui font la liaison structurelle et visuelle au niveau des encorbellements.

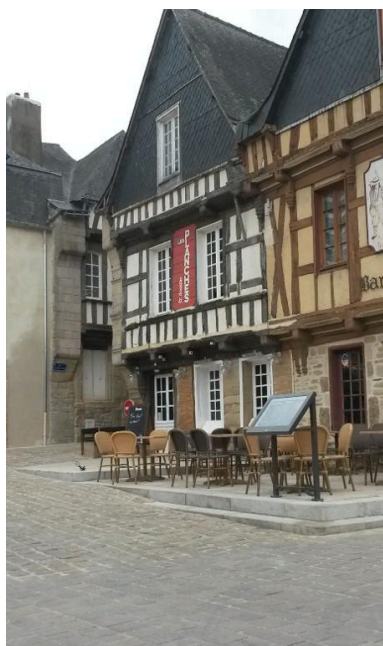
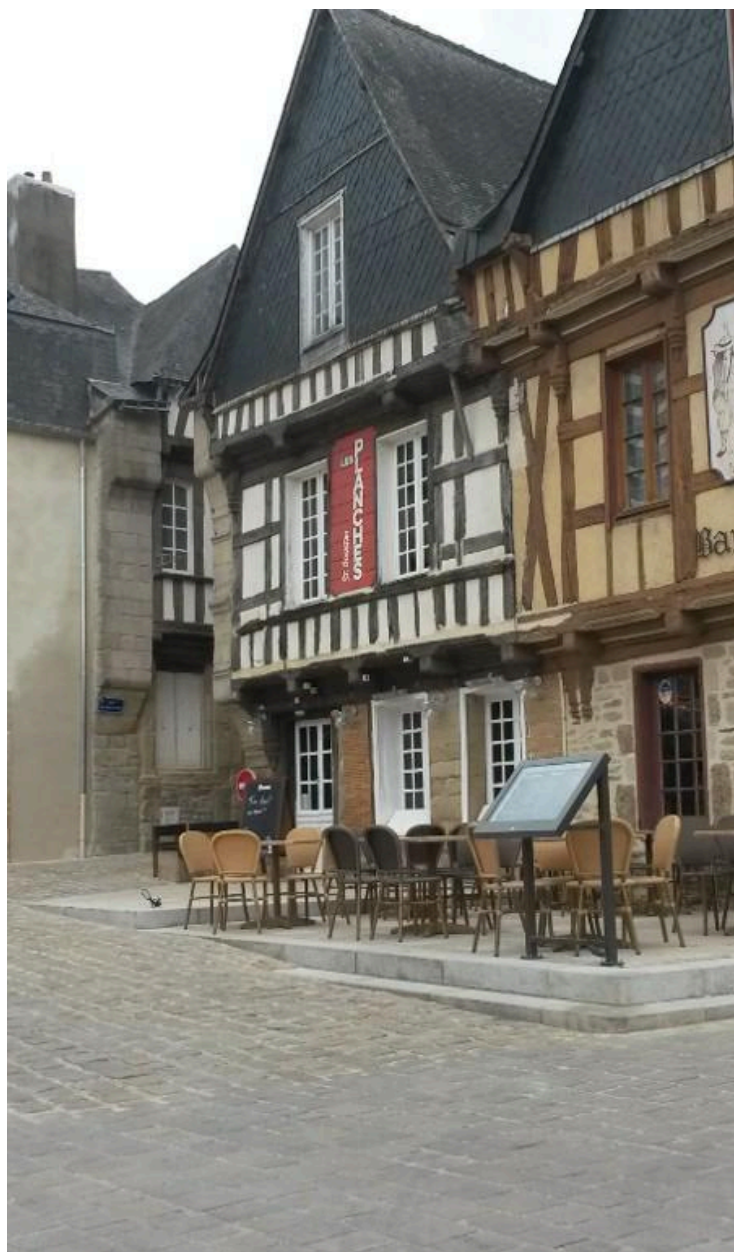
Vue du mur pignon et de la terrasse  
Phot. Ville d'Auray  
IVR53\_20245610626NUC

Vue du mur pignon et de la terrasse
