Bretagne, Morbihan  
Auray  
Saint-Goustan  
19 place Saint-Sauveur

## Maison, 19 place Saint-Sauveur (Auray)

Numéro de dossier : IA56132437  
Date de l'enquête initiale : 1978  
Date(s) de rédaction : 1978, 2023, 2024  
Cadre de l'étude : inventaire topographique , enquête thématique régionale Inventaire de l'architecture urbaine en pan de bois d'Auray  
Degré d'étude : étudié  
Référence du dossier Monument Historique : indexation notice MH en cours

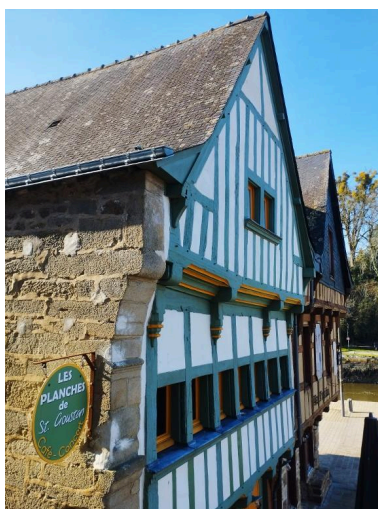
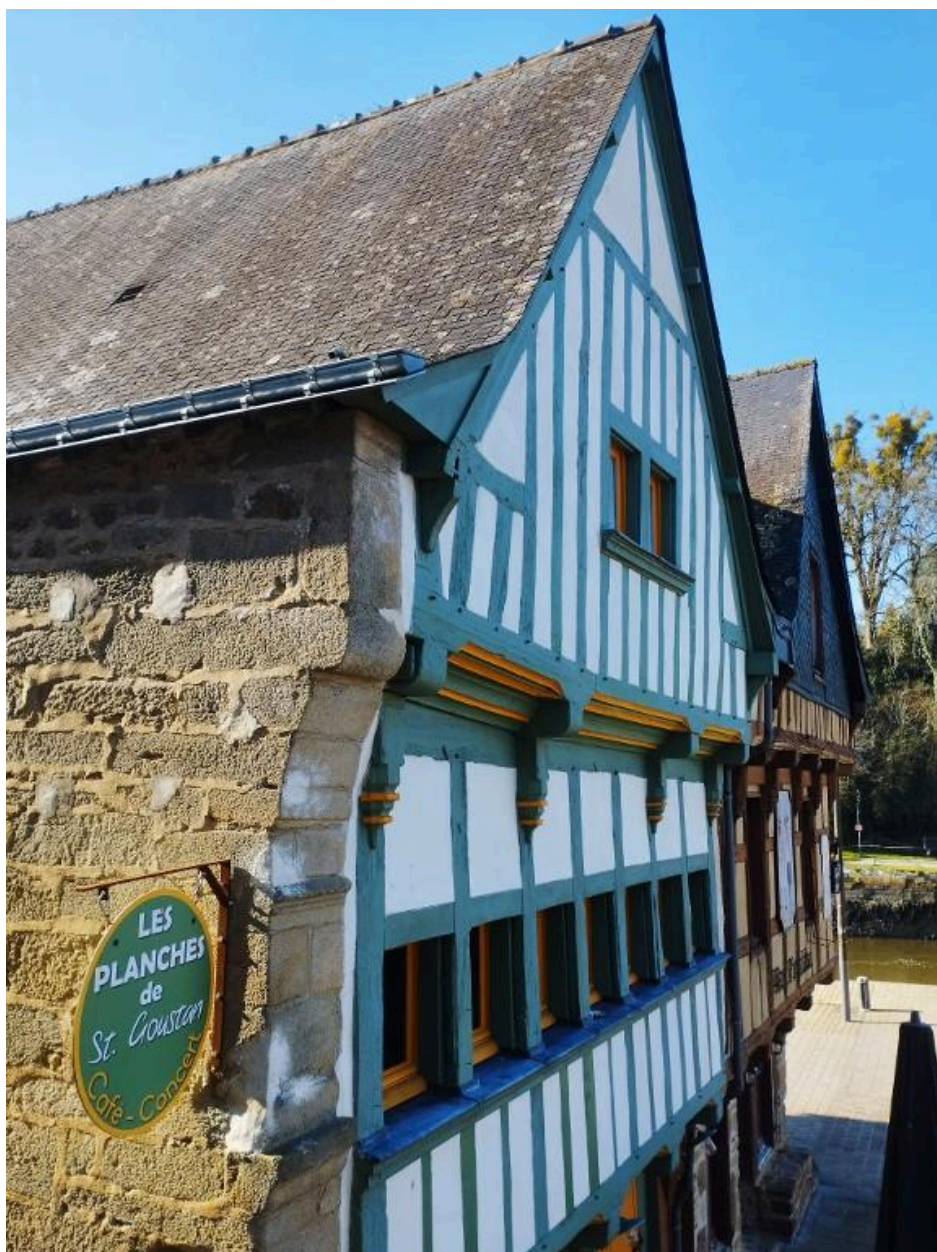
Détail du premier étage en  
encorbellement sur solives  
Phot. Hugo Fève  
IVR53\_20245610627NUC

Détail du premier étage en encorbellement sur solives

Le premier étage est en encorbellement sur solives. A l'image de la maison voisine, seule les entretoises et la sablière de chambrée sont ornées, avec des moulures similaires. Une lisse filante sert d'appui à la claire-voie qui a été restaurée. Le format des ouvertures est comparable à celles de la maison mitoyenne. De simples potelets contreventent les allèges. Les poteaux qui soutiennent l'encorbellement des combles sont sculptés de consoles au motif identique à ceux du n°21 place Saint-Sauveur, de même que le décor porté sur les entretoises et sablières. Deux petites ouvertures éclairent le pignon, lequel est contreventé par des poteaux et guettes.

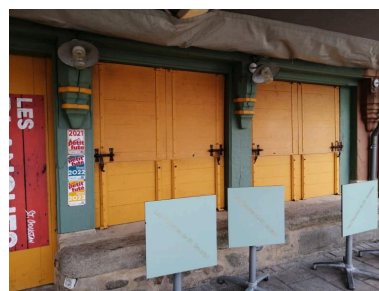
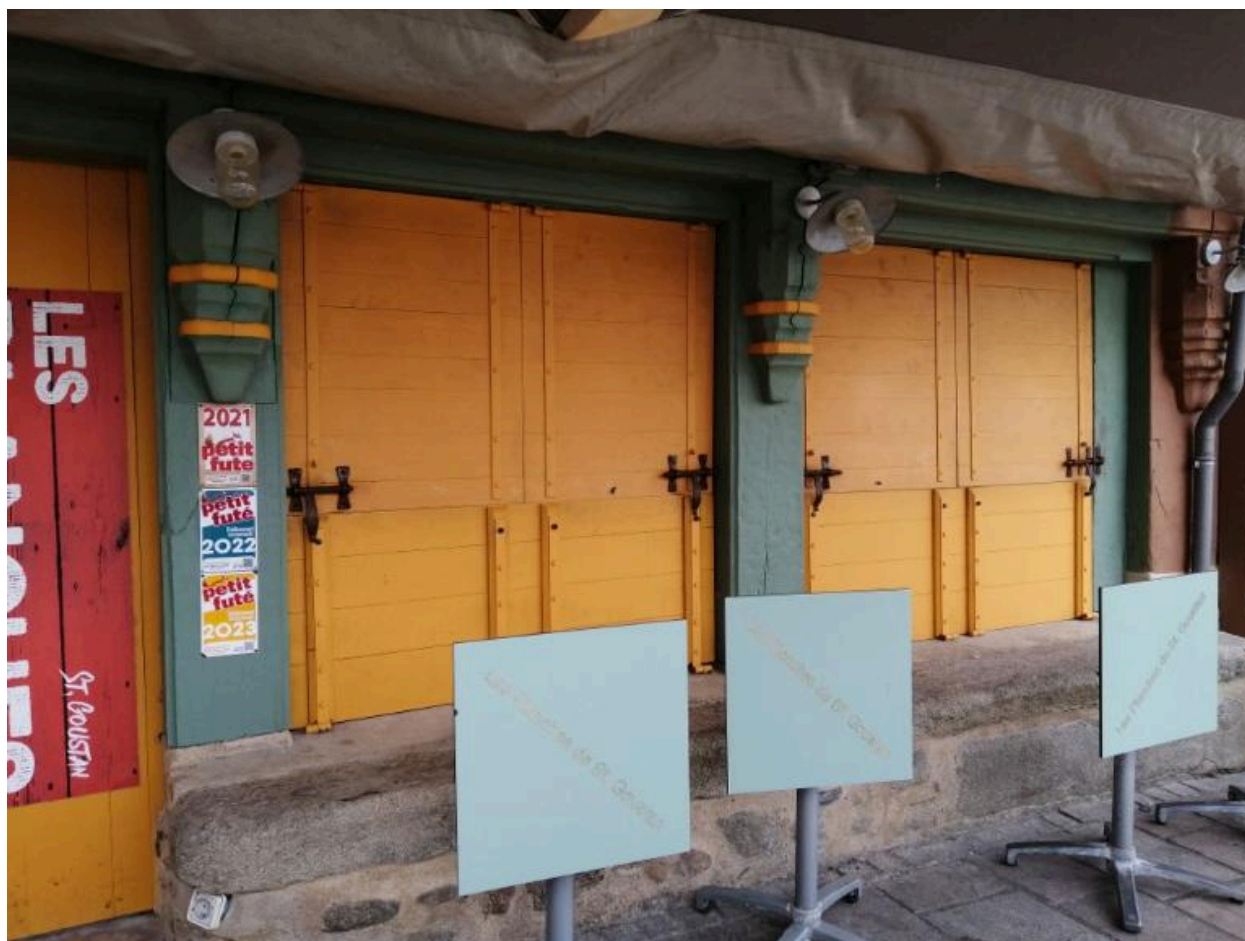
Détail des ouvertures  
du rez-de-chaussée  
Phot. Eva Laurent  
IVR53\_20245610628NUC

Détail des ouvertures du rez-de-chaussée

Au rez-de-chaussée, seul le poteau cornier est d'origine, les autres ont été refaits sur son modèle après les années 2000. De même qu'au n°21, un soin particulier a été apporté à la continuité entre la moulure du ressaut du mur gouttereau et la moulure du poteau. Des étals en pierre signalent la fonction marchande du rez-de-chaussée.

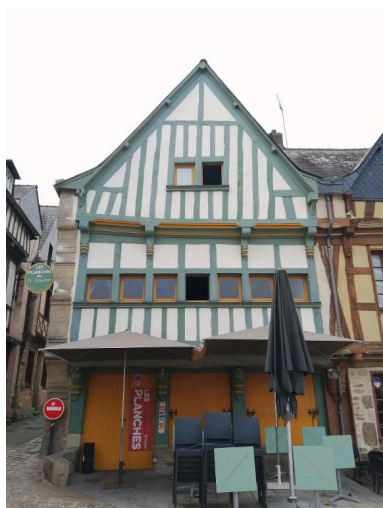
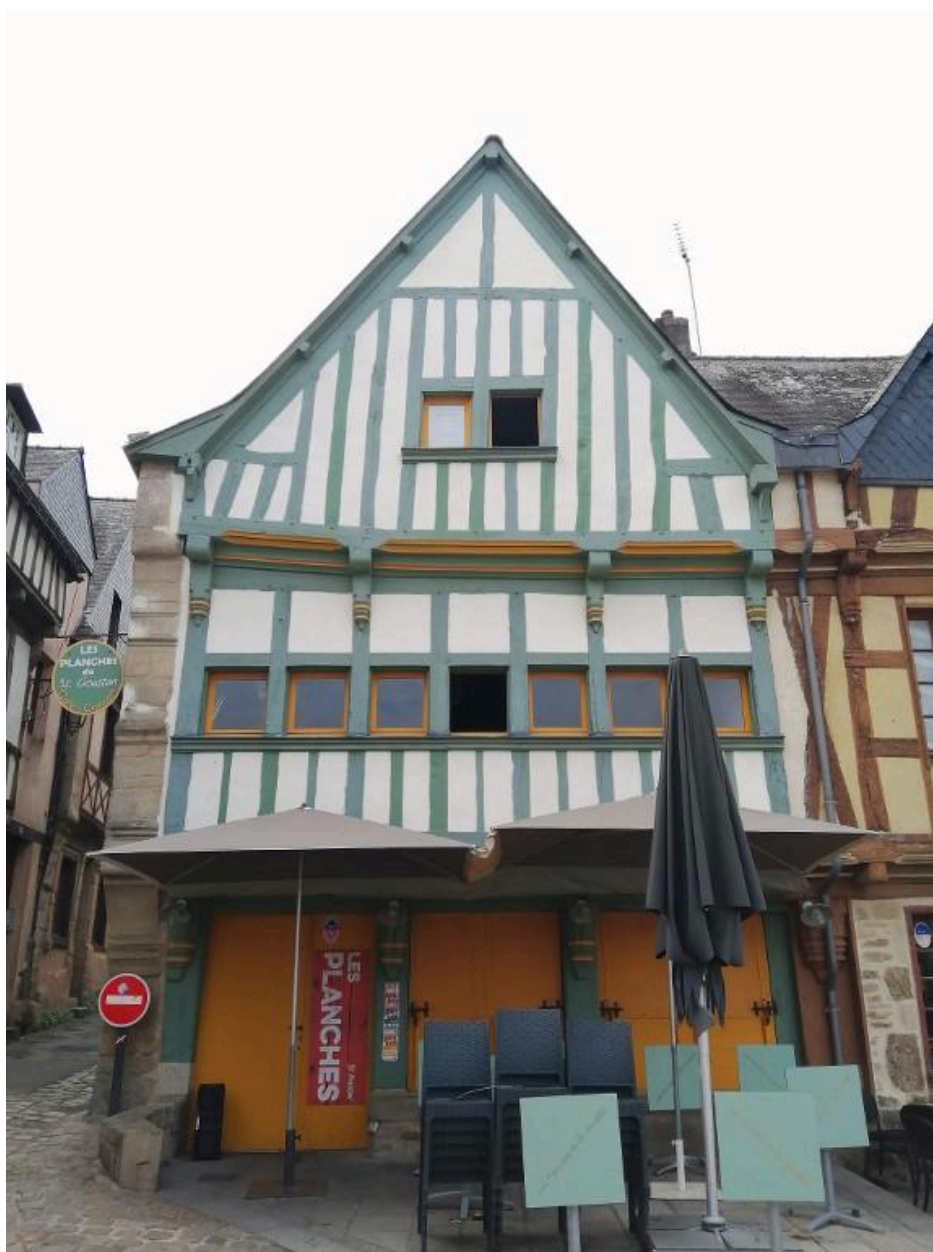
Façade principale en pan de bois  
avec encorbellement sur solives  
Phot. Eva Laurent  
IVR53\_20245610629NUC

Façade principale en pan de bois avec encorbellement sur solives

La mise en couleur d'actualité en 2024 propose un renforcement du contraste entre les bois peints en bleu-vert et la blancheur du hourdis. Des rehauts ocre soulignent les moulures portées sur les sablières, les entretoises et les consoles et font écho aux menuiseries. Ces choix esthétiques singularisent cette maison de sa voisine qui lui est très similaire en termes de mise en œuvre et de décors.

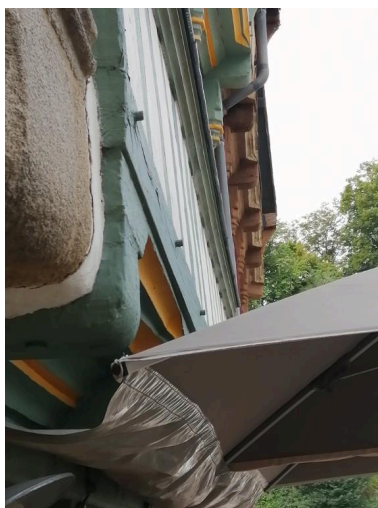
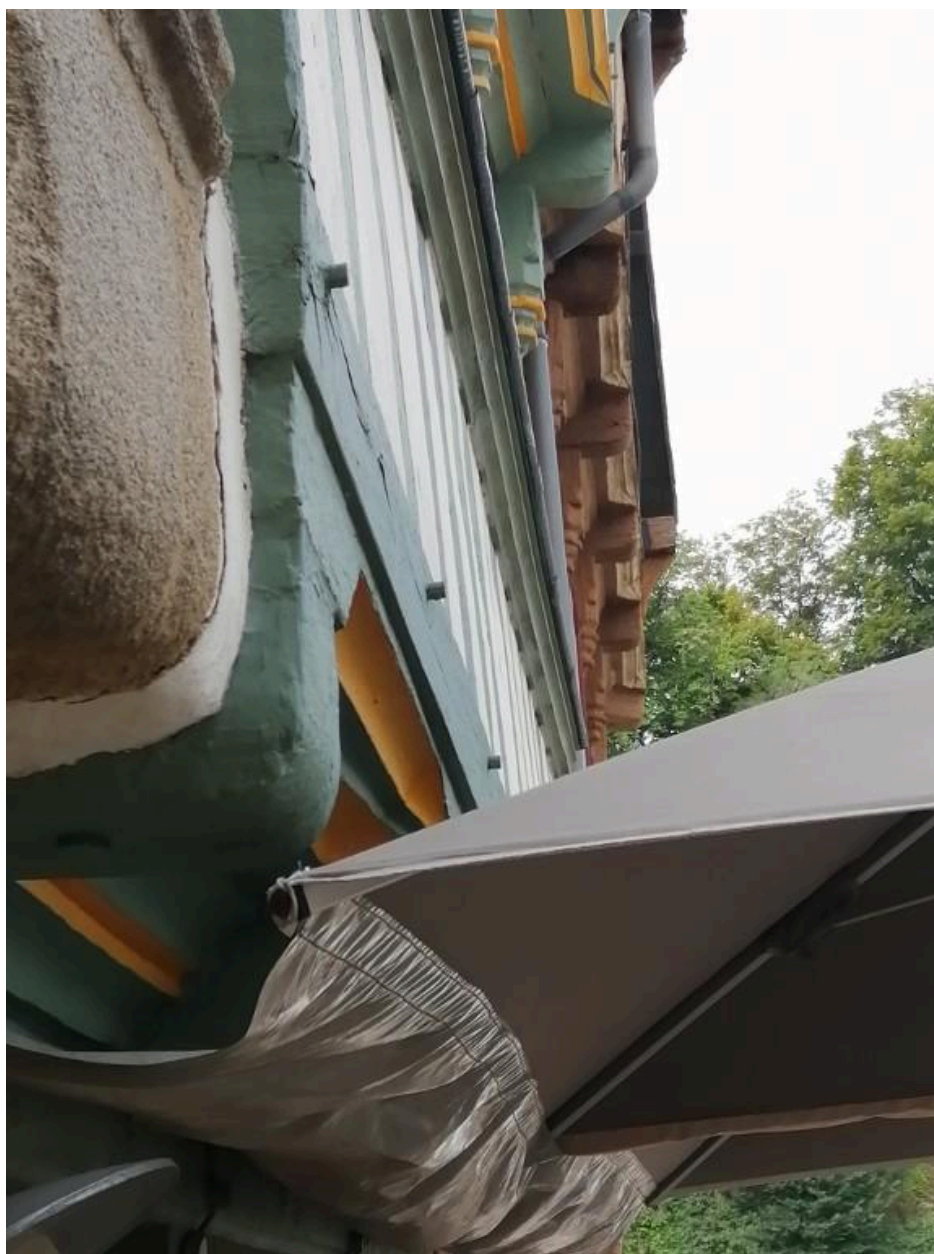
Détail des entretoises  
Phot. Eva Laurent  
IVR53\_20245610632NUC

Détail des entretoises

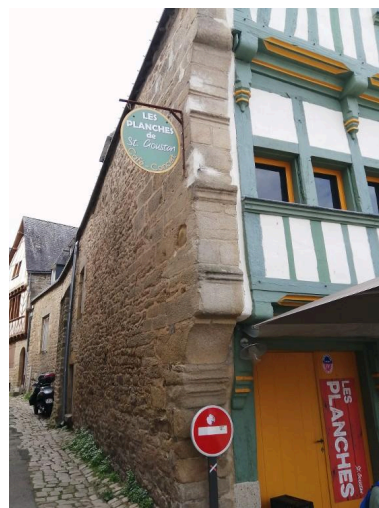
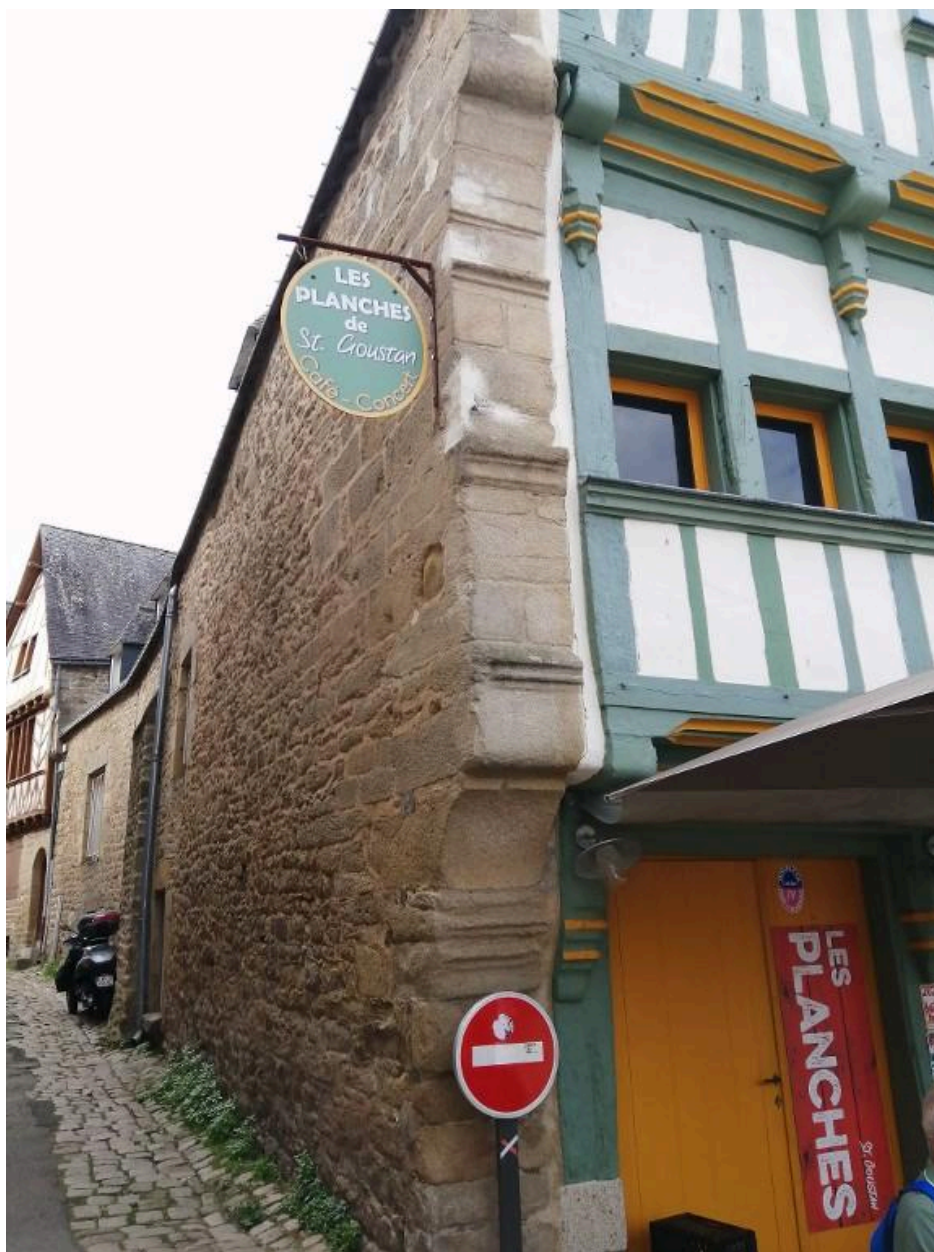
Détail du rez-de-chaussée  
et du mur gouttereau  
Phot. Eva Laurent  
IVR53\_20245610633NUC

Détail du rez-de-chaussée et du mur gouttereau

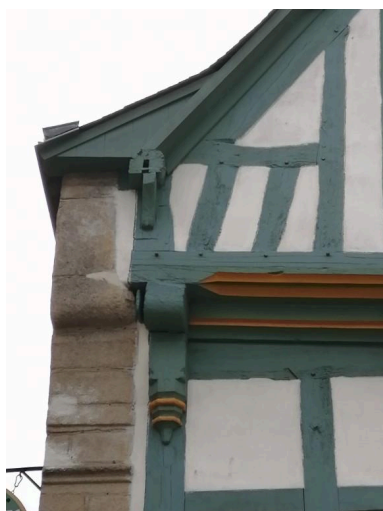
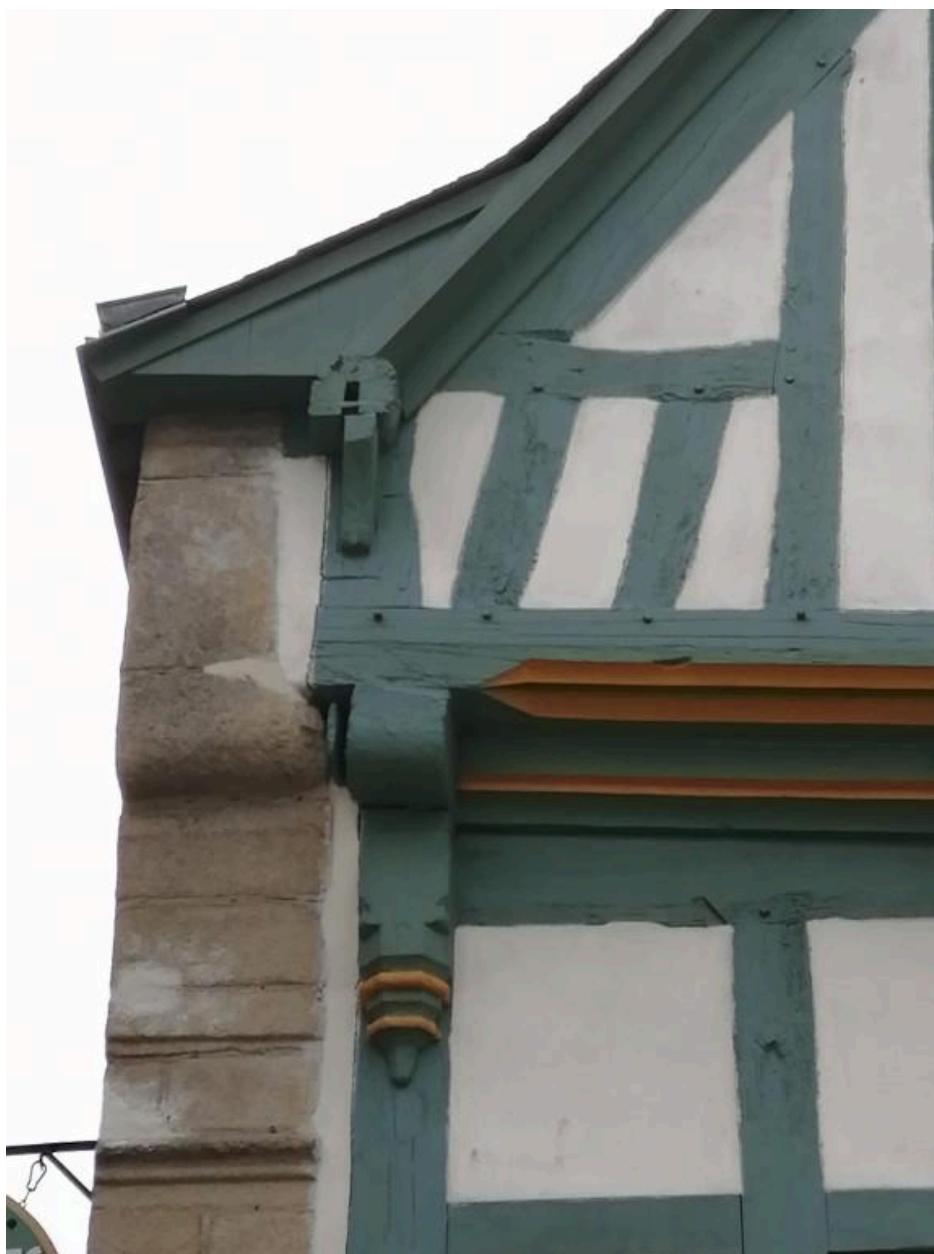
Détail de trous dans  
les poteaux et solives  
Phot. Eva Laurent  
IVR53\_20245610636NUC

Détail de trous dans les poteaux et solives

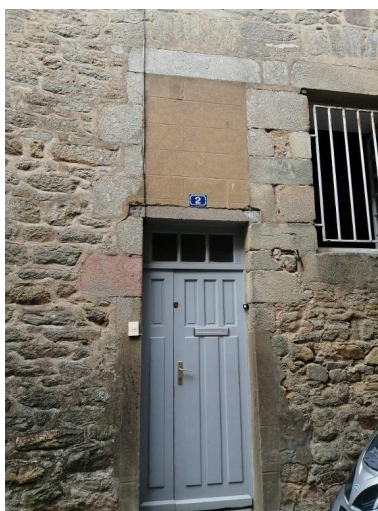
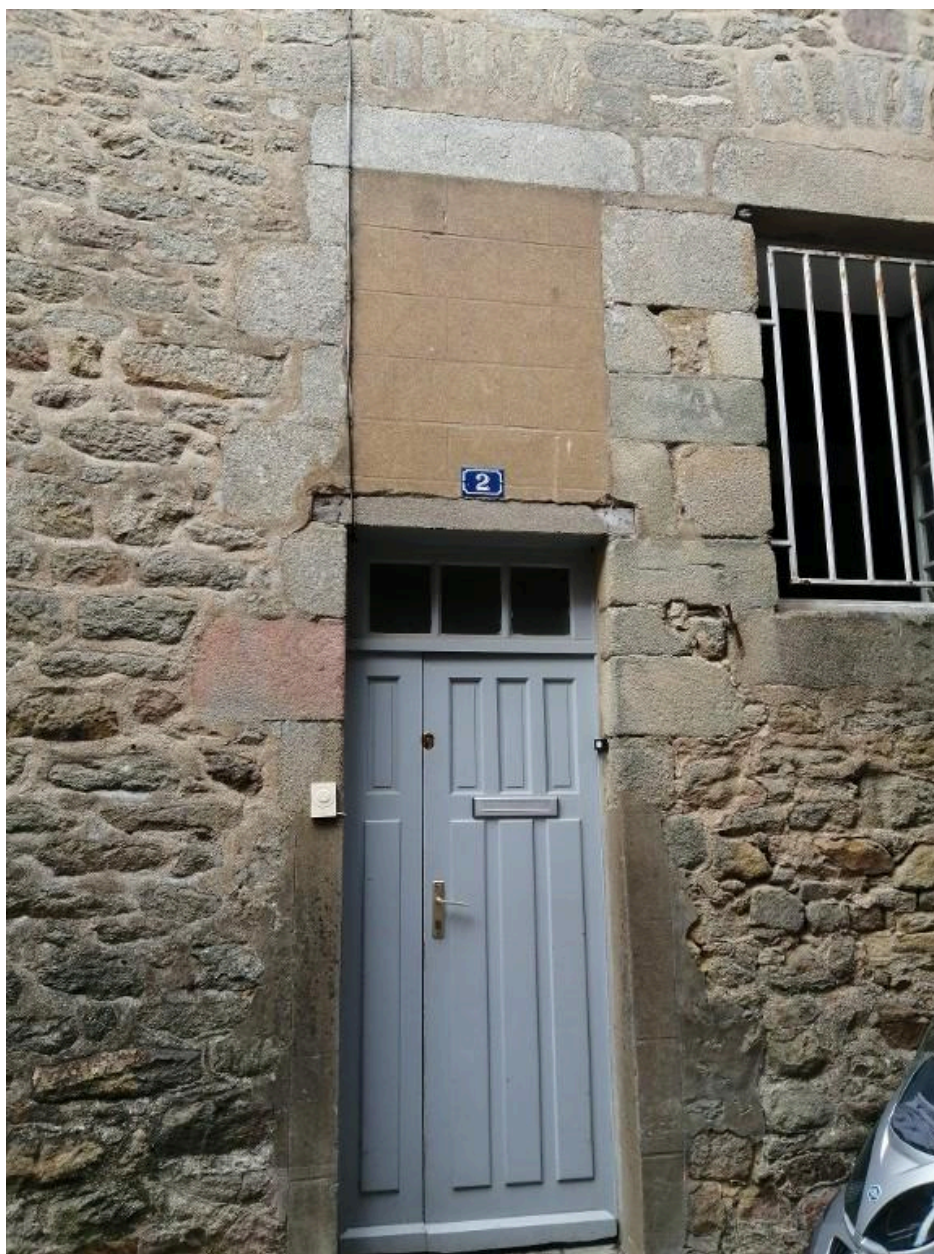
Détail de la date 1695  
sculptée sur le linteau de la  
porte du 2 rue du Petit Port  
Phot. Eva Laurent  
IVR53\_20245610630NUC

Détail de la date 1695 sculptée sur le linteau de la porte du 2 rue du Petit Port

Le mur gouttereau rue du Petit Port est percé de deux fenêtres avant un contrefort et l'extension 17<sup>e</sup> siècle du bâtiment. Une ancienne fenêtre au-dessus de la porte actuelle au n°2 rue du Petit Port porte en effet la date de 1695 sur le linteau.

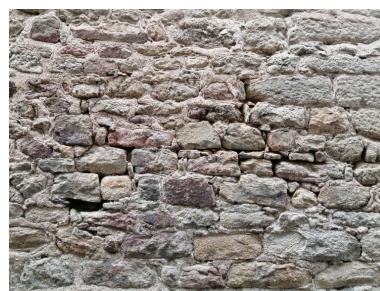
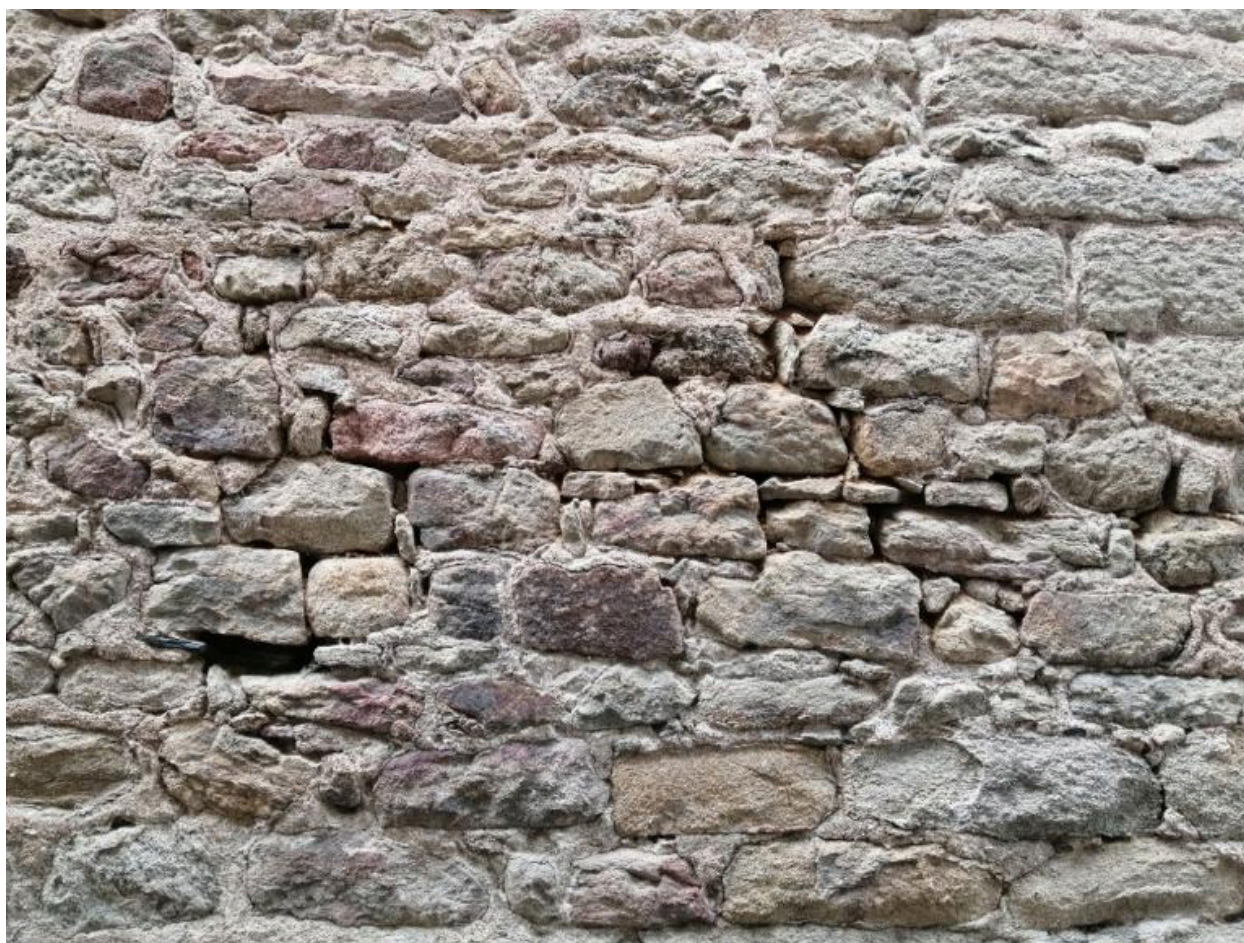
Détail des matériaux utilisés dans  
le mur sise Rue du Petit Port  
Phot. Eva Laurent  
IVR53\_20245610635NUC

Détail des matériaux utilisés dans le mur sise Rue du Petit Port

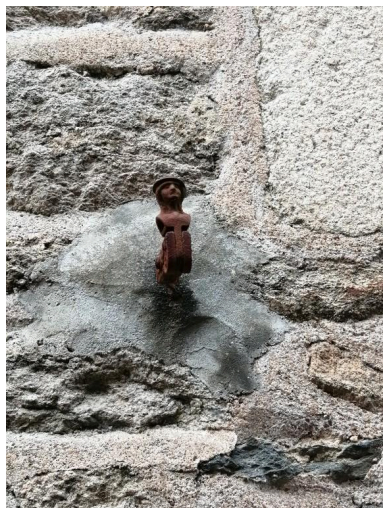
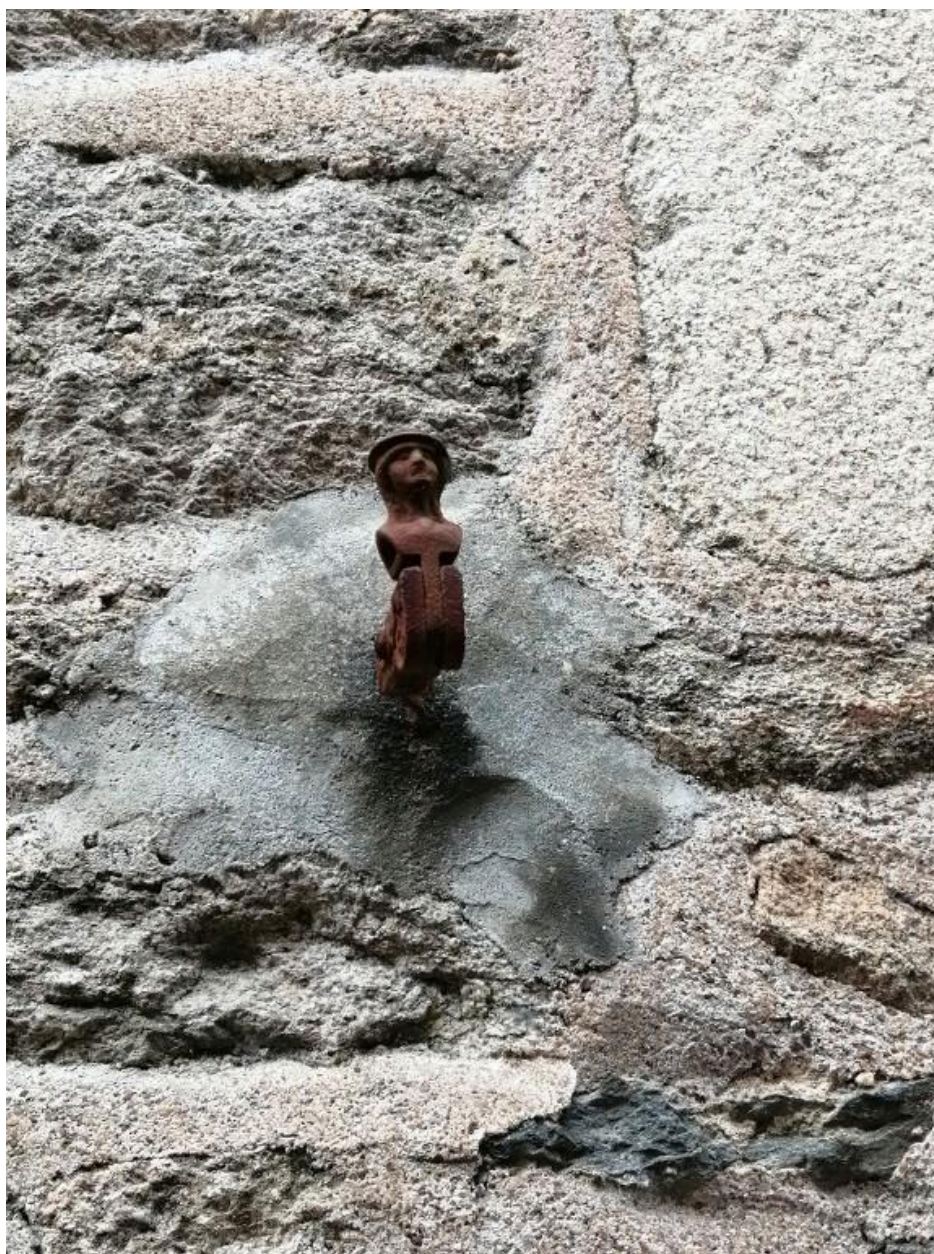
Détail des battants de volets  
dans le mur sise rue du Petit Port  
Phot. Eva Laurent  
IVR53\_20245610631NUC

Détail des battants de volets dans le mur sise rue du Petit Port

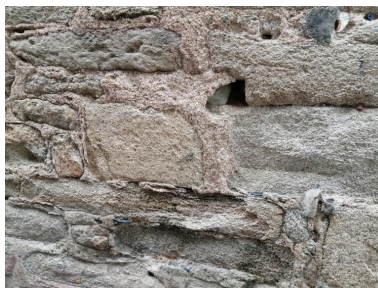
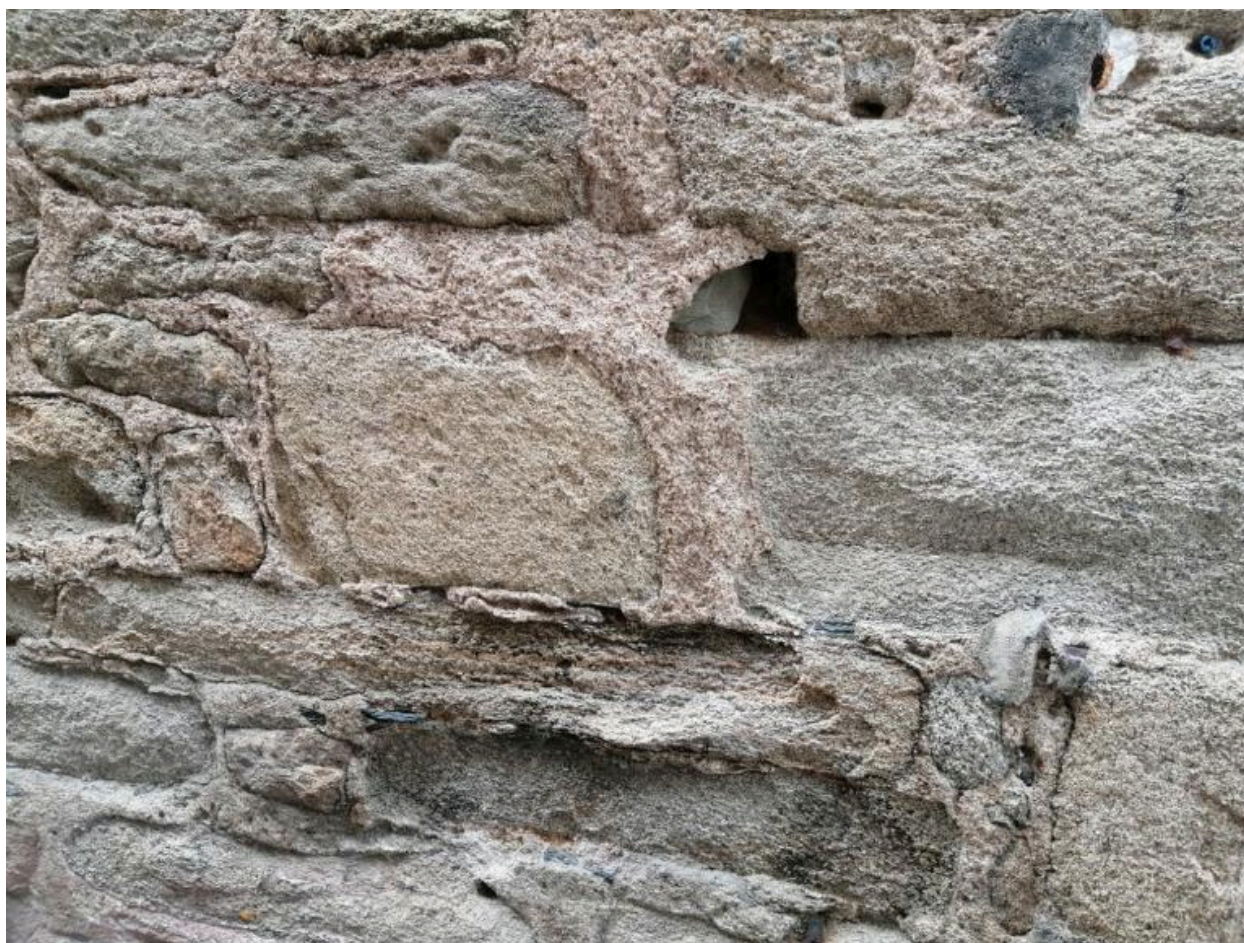
Détail des pierres et ardoises utilisées  
dans le mur sise rue du Petit Port  
Phot. Eva Laurent  
IVR53\_20245610634NUC

Détail des pierres et ardoises utilisées dans le mur sise rue du Petit Port
