Bretagne, Finistère
Guipavas
Saint-Nicolas

Pyrotechnie de Saint-Nicolas (Guipavas)

Numéro de dossier : IA29004718

Cadre de l'étude : enquête thématique régionale Inventaire des fortifications littorales de Bretagne, enquête thématique régionale Inventaire des héritages militaires en Bretagne

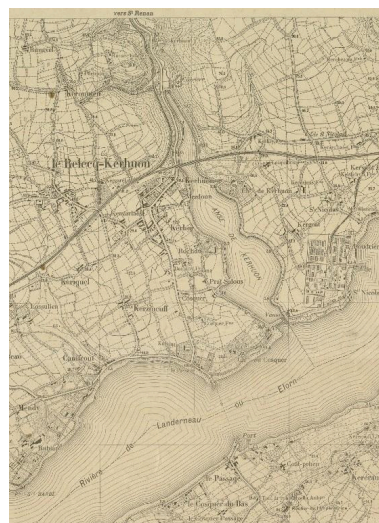
Extrait du plan directeur de Brest, vers 1910 (Service géographique de l'Armée, feuille n° 4a)
Repro. Brest Archives municipales et communautaires, Phot. Auteur inconnu (phototype/graphique), Repro. Auteur inconnu
IVR53_20252910321NUCA

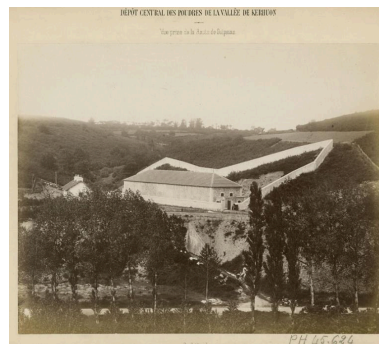
Vue générale du magasin à poudre n° 1 (P1) de la vallée de Kerhuon en 1885. Il est protégé par une enceinte de sûreté ; au niveau du portail, se trouve une guérite en bois. La voie ferrée passe via un pont au-dessus de la route départementale
Phot. Auteur inconnu (phototype/graphique), Phot. Arnaud Fux
IVR53_20252910330NUCA

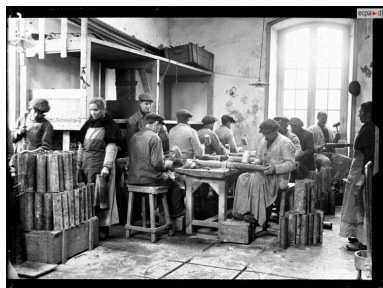
Vue intérieure d'un atelier en 1916 :
débosselage des douilles au maillet
sur une forme. L'équipe est mixte. Cet
atelier est desservi par une voie ferrée
étroite dotée d'une plaque tournante

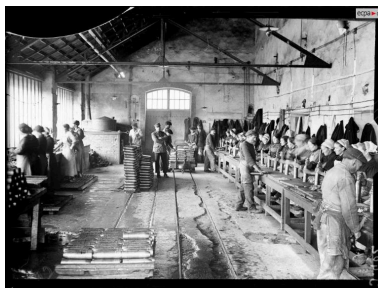
Vue intérieure d'un atelier en 1916 :
à gauche, lavage des obus de 75
mm ; à droite, nettoyage intérieur
des obus. L'équipe est mixte. Cet
atelier à charpente métallique avec
fenêtre de type verrière est traversé
par une deux voies ferrées étroites

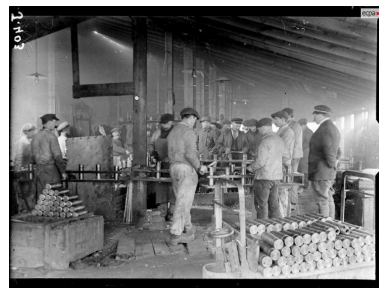
Vue intérieure d'un atelier en 1916 :
chaîne d'obus de 75 mm. L'équipe
est masculine. Cet atelier en bois
est traversé par une voie ferrée
étroite sur laquelle circulent les
chariots (au premier plan à droite)

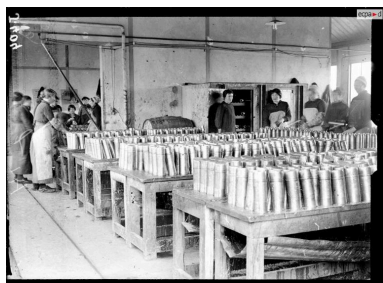
Vue intérieure d'un atelier en
1916 : vernissage des obus.
L'équipe est féminine. Cet atelier
est traversé par une voie ferrée
étroite (au premier plan à droite)
sur laquelle circulent les chariots

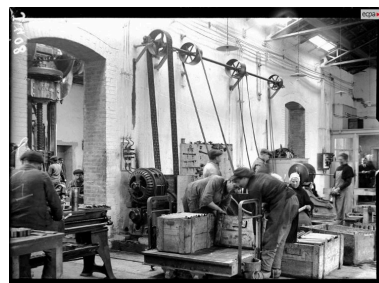
Vue intérieure d'un atelier en 1916 :
mise en caisse des douilles. Cet atelier
est traversé par une voie ferrée étroite,
il est doté de plusieurs machines
alimentées par un moteur électrique
via des poulies et courroies. A
gauche, la presse Saÿn-Paris de 1892

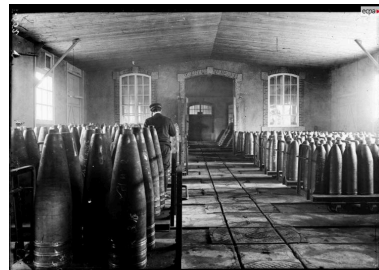
Vue intérieure d'un atelier en 1916 : obus de 340 mm en refroidissement après la coulée de mélinite. Cet atelier est traversé par une voie ferrée étroite dotée de ramifications desservies par des plaques tournantes

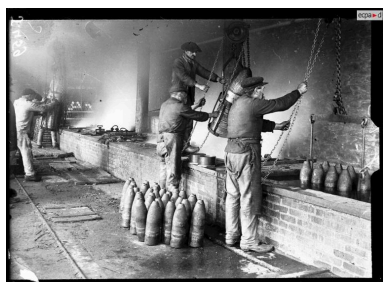
Vue intérieure d'un atelier en 1916 : obus sortant du bain d'huile (avant la coulée de mélinite). L'équipe est masculine. Cet atelier, équipé de treuils manuels, est traversé par une voie ferrée étroite sur laquelle circulent les chariots

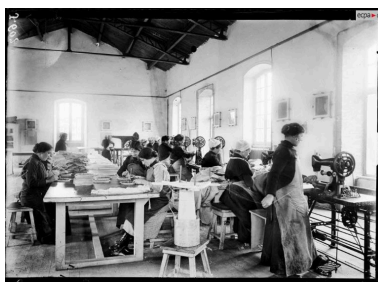
Vue intérieure d'un atelier en 1916 : confection des gargarouses. A gauche, alignement de machines à coudre de marque Singer. L'équipe est féminine et dispose de tabourets. Cet atelier est à charpente métallique et ouvertures en arc segmentaire

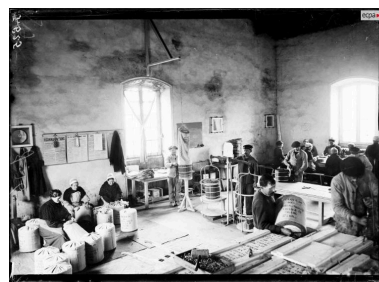
Vue intérieure d'un atelier en 1916 : confection des gargarouses pour obusier de 400 mm (pesée, emballage, encaissage). Une potence sert à suspendre la toile lors de son remplissage. L'équipe est mixte. Dans le mur : dispositif d'éclairage

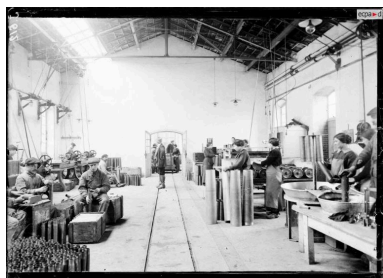
Vue intérieure d'un atelier en
1916 : vernissage des douilles et
tournage. Cet atelier à charpente
métallique et ouvertures en arc
segmentaire est traversé par une
voie ferrée étroite ; des poulies
font fonctionner les machines
Repro. Auteur inconnu,
Phot. Victor Dietsch
IVR53_20252910303NUC

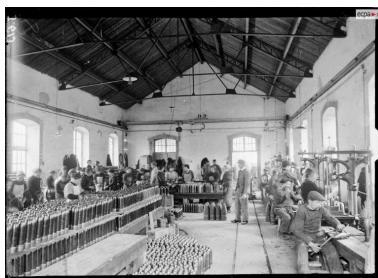
Vue intérieure d'un atelier en 1916 :
à gauche, peinture des obus ; à droite,
autre chaîne avec presses. Cet atelier
à charpente métallique et ouvertures
en arc segmentaire est traversé
par deux voies ferrées étroites, il
est doté d'un pont roulant manuel
Repro. Auteur inconnu,
Phot. Victor Dietsch
IVR53_20252910304NUC

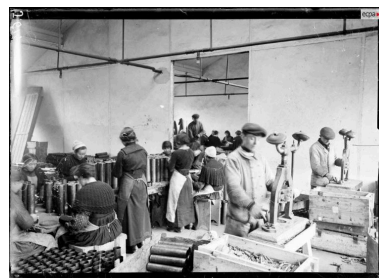
Vue intérieure d'un atelier en 1916 :
amorçage, marquage et chargement
des douilles de 75 mm. L'équipe
est mixte. L'atelier est divisé par
une cloison ; suspendu au plafond,
un dispositif d'extinction incendie
Repro. Auteur inconnu,
Phot. Victor Dietsch
IVR53_20252910305NUC

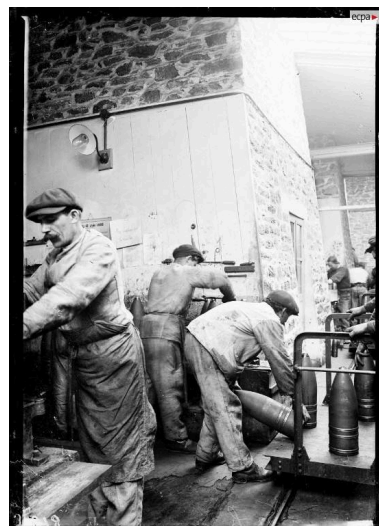
Vue intérieure d'un atelier en
1916 : amorçage des obus (vissage
de la gaine relais avec une clé).
L'équipe est masculine. L'atelier
est traversé par une voie ferrée
étroite sur laquelle circulent les
chariots transportant les obus
Repro. Auteur inconnu,
Phot. Victor Dietsch
IVR53_20252910308NUC

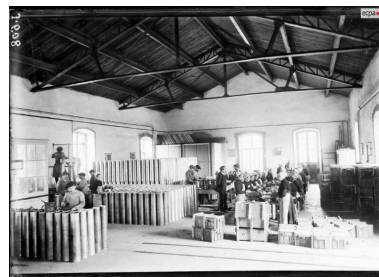
Vue intérieure d'un atelier en 1916 : à gauche, les grosses douilles ; à droite, des caisses de munitions. L'équipe est mixte. Cet atelier à charpente métallique et ouvertures en arc segmentaire est desservi par une voie ferrée étroite
Repro. Auteur inconnu,
Phot. Victor Dietsch
IVR53_20252910299NUC

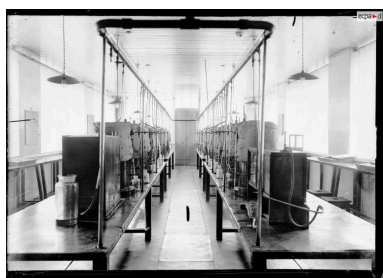
Vue intérieure du laboratoire
des poudres en 1916 :
ensemble d'étuves d'épreuve
Repro. Auteur inconnu,
Phot. Victor Dietsch
IVR53_20252910297NUC

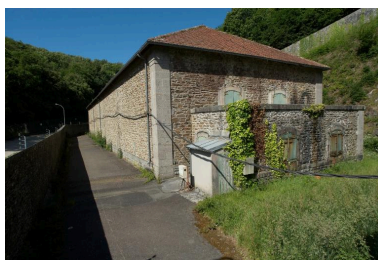
Vue générale de la poudrière n° 1 (P1) de la vallée de Kerhuon depuis le nord-est (état en 2009). Le magasin est couvert en tuile plate ; les chaînages d'angle sont en pierre de taille de granite gris
Phot. Bernard Bègne
IVR53_20122901461NUCA

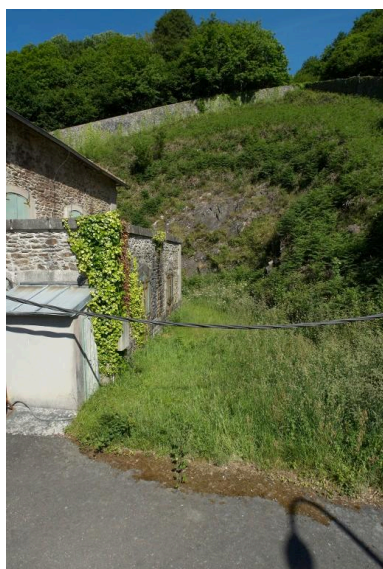
Vue de la poudrière n° 1 (P1) de la vallée de Kerhuon : mur suivant le relief et délimitant l'enceinte de sûreté (état en 2009)

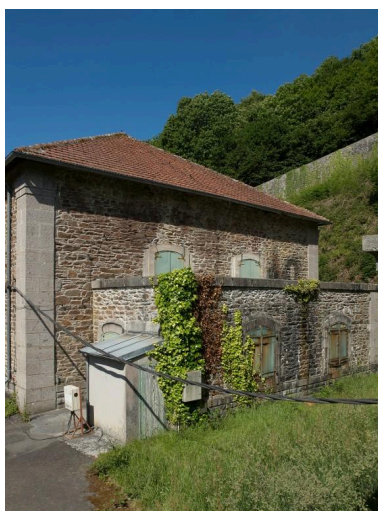
Vue de détail de la poudrière n° 1 (P1) de la vallée de Kerhuon : pignon nord-est avec son sas d'entrée (état en 2009). Le magasin est couvert en tuile plate ; les chaînages d'angle sont en pierre de taille de granite gris

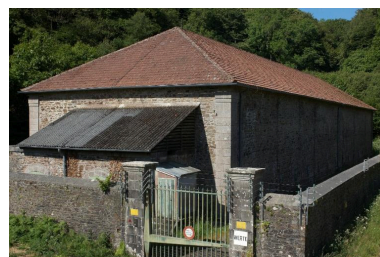
Vue générale de la poudrière n° 2 (P2) de la vallée de Kerhuon depuis le nord-est (état en 2009). Le magasin est couvert en tuile plate ; les chaînages d'angle sont en pierre de taille de granite. Il a conservé ses quatre supports de paratonnerre

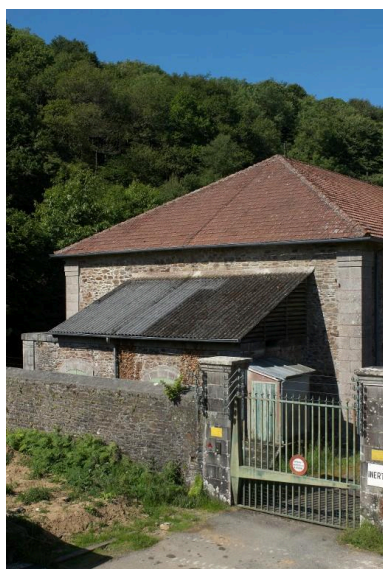
Vue de détail de la poudrière n° 2 (P2) de la vallée de Kerhuon : pignon est avec son sas d'entrée (état en 2009). Le magasin est couvert en tuile plate ; les chaînages d'angle sont en pierre de taille de granite.

Le sas est couvert en appentis

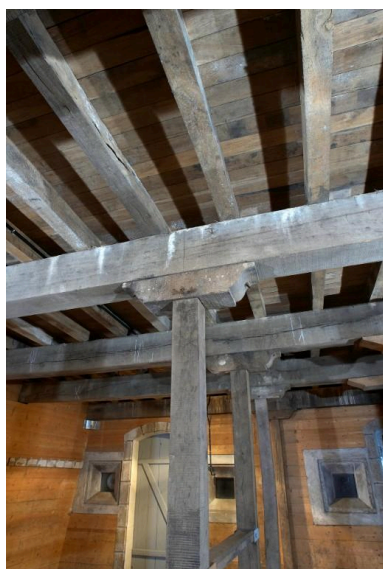
Vue intérieure de la poudrière n° 2 (P2) de la vallée de Kerhuon :
extrémité est, poteaux et
poutres soutenant les voliges du
plancher du premier étage (état
en 2009). En arrière-plan, la
porte donnant sur le sas d'entrée
est et les créneaux à lampe
Phot. Bernard Bègne
IVR53_20122901454NUCA

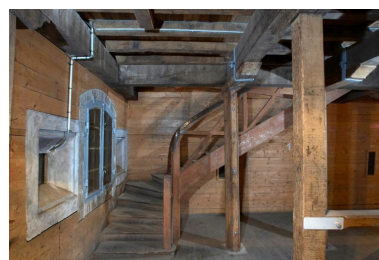
Vue intérieure de la poudrière n° 2
(P2) de la vallée de Kerhuon : rez-
de-chaussée, escalier tournant en
bois, fenêtre et créneaux à lampe
(état en 2009). Les huisseries sont
d'origine. Un poteau a été ajouté ;
certaines poutres ont été cerclées
Phot. Bernard Bègne
IVR53_20122901446NUCA

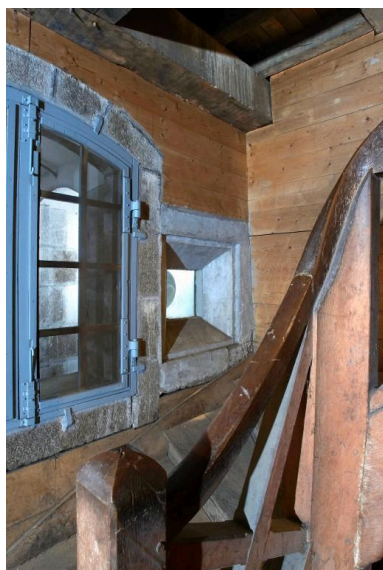
Vue intérieure de la poudrière n° 2
(P2) de la vallée de Kerhuon :
rez-de-chaussée, extrémité est,
escalier tournant en bois, fenêtre
et créneau à lampe (état en 2009).
Les huisseries sont d'origine
Phot. Bernard Bègne
IVR53_20122901452NUCA

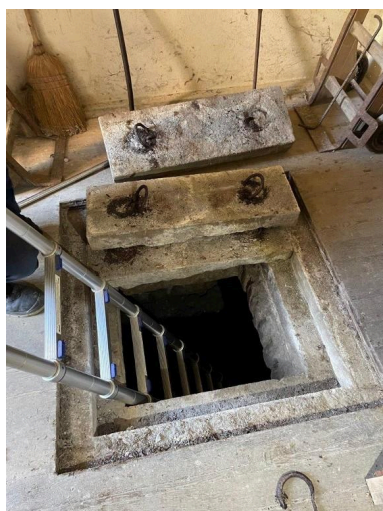
Vue de l'accès au sous-sol de la poudrière n° 2 (P2) de la vallée de Kerhuon
Phot. Auteur inconnu
IVR53_20252911003NUCA

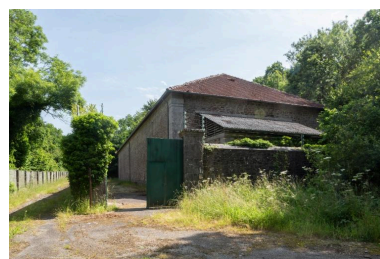
Vue générale de la poudrière n° 3 (P3) de la vallée de Kerhuon depuis le sud-ouest (état en 2025). Le magasin est entouré d'une enceinte de sûreté en maçonnerie percée d'un portail ; il est couvert en tuile plate
Phot. Léna Leroy
IVR53_20252901225NUCA

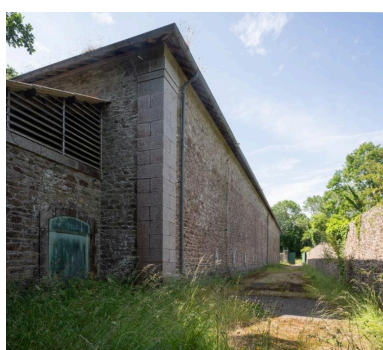
Vue de la poudrière n° 3 (P3) de la vallée de Kerhuon depuis le nord-est : élévation ouest (état en 2025). Le magasin est entouré d'une enceinte de sûreté en maçonnerie. Les chaînes d'angle sont en pierre de taille de granite gris
Phot. Léna Leroy
IVR53_20252901224NUCA

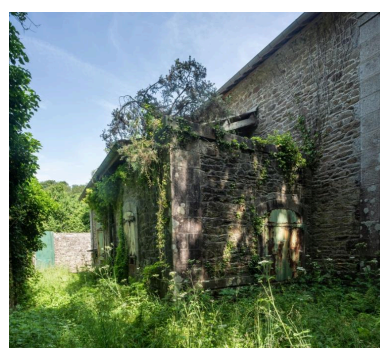
Vue de détail de la poudrière n° 3 (P3) de la vallée de Kerhuon : sas d'entrée sud (état en 2025). Le sas a ultérieurement été couvert en appentis
Phot. Léna Leroy
IVR53_20252901222NUCA

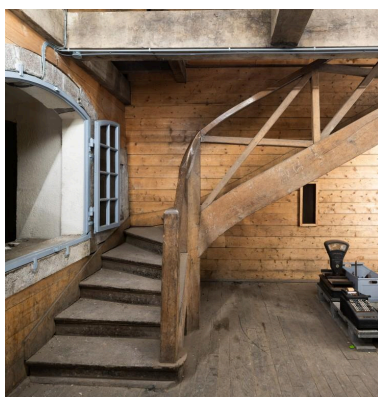
Vue intérieure de la poudrière n° 3 (P3) de la vallée de Kerhuon : rez-de-chaussée, extrémité sud, escalier tournant en bois, fenêtre et créneau à lampe (état en 2025)

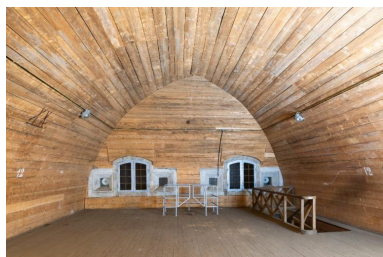
Vue intérieure de la poudrière n° 3 (P3) de la vallée de Kerhuon : premier étage, extrémité nord, emplacement du palan permettant les manutentions par une trappe aménagée dans le plancher (état en 2025). En arrière-plan : fenêtres et créneaux à lampe

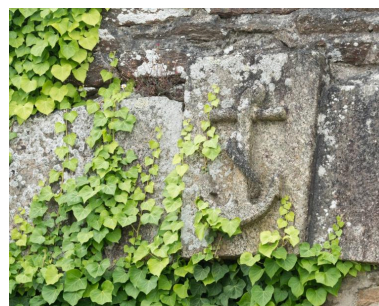
Vue de détail d'une porte [murée] du mur d'enceinte D (état en 2025). La clé de voûte arbore une ancre de marine (ancre entrelacée d'un câble)

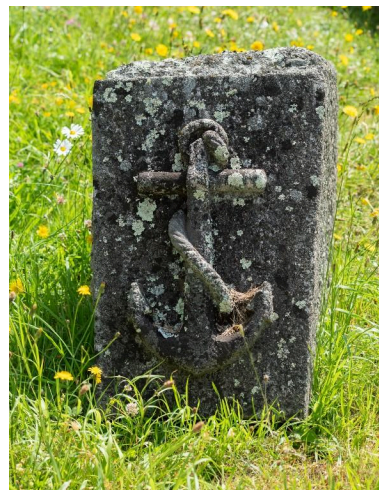
Vue d'une clé de voûte [déplacée] d'une porte : elle arbore une ancre de marine [ancre entrelacée d'un câble] (état en 2025)
Phot. Léna Leroy
IVR53_20252901227NUCA

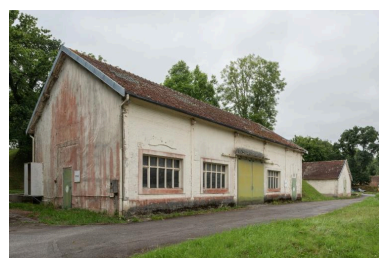
Vue du bâtiment E19 depuis le sud-est : élévation est et pignon sud (état en 2025). Construit en poteau bois avec remplissage en brique, le bâtiment est couvert en tuile plate sur charpente en bois ; ses ouvertures ont été ultérieurement élargies
Phot. Léna Leroy
IVR53_20252901169NUCA

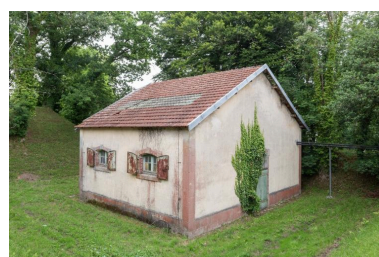
Vue du bâtiment E22 depuis le sud-ouest (état en 2025). Le bâtiment est couvert en tuile plate sur charpente métallique ; il a conservé ses huisseries d'origine et ses volets métalliques. Il est entouré par des merlons de terre
Phot. Léna Leroy
IVR53_20252901166NUCA

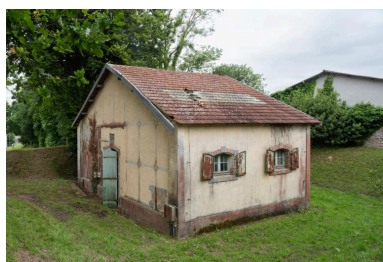
Vue du bâtiment E22 depuis le nord-ouest (état en 2025). Le bâtiment est couvert en tuile plate sur charpente métallique ; il a conservé ses huisseries d'origine et ses volets métalliques. Il est entouré par des merlons de terre
Phot. Léna Leroy
IVR53_20252901168NUCA

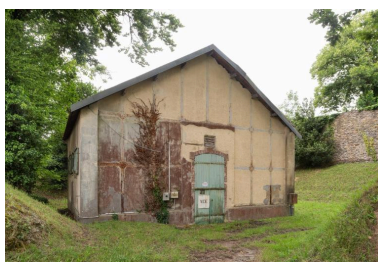
Vue du bâtiment E22 depuis le nord : élévation nord (état en 2025). Le bâtiment est construit en plaques de ciment armé et poutrelles assemblées par des plaques rivetées. Il est entouré par des merlons de terre
Phot. Léna Leroy
IVR53_20252901153NUCA

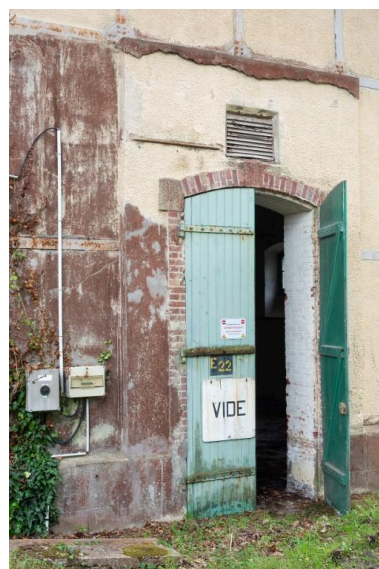
Vue de détail du bâtiment E22 : élévation nord, porte à double battant en bois (état en 2025). Le bâtiment est construit en plaques de ciment armé et poutrelles assemblées par des plaques rivetées
Phot. Léna Leroy
IVR53_20252901158NUCA

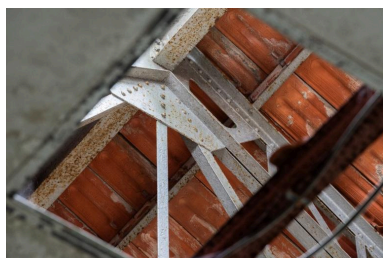
Vue intérieure du bâtiment
E22 : charpente métallique
(état en 2025). Au premier
plan, faux plafond suspendu

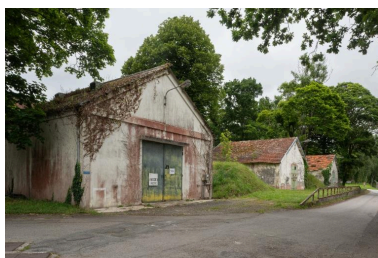
Vue des bâtiments E3, E4 et E5
depuis le sud-sud-est (état en 2025).
Ils sont séparés par des merlons de
terre. Le bâtiment E3 est couvert
en fibrociment ; plus anciens, les
bâtiments E4 et E5 sont couverts en
tuile plate sur charpente métallique

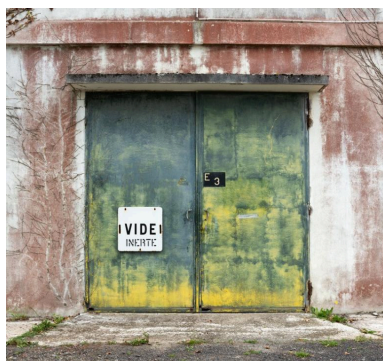
Vue de détail du bâtiment E3 :
élévation est, porte à double
battant métallique (état en 2025).

Le bâtiment E3 est couvert en
tôle ondulée en fibrociment

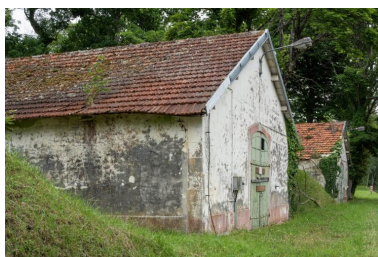
Vue des bâtiments E4 et E5 depuis
le sud-sud-est (état en 2025). Ces
deux bâtiments sont couverts en
tuile plate sur charpente métallique. Ils
sont séparés par des merlons de terre

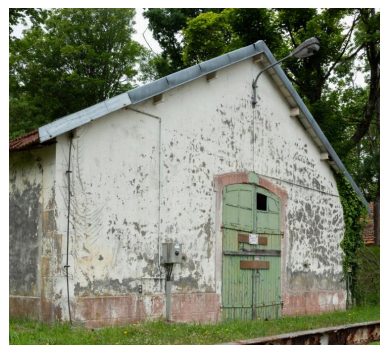
Vue du bâtiment E4 depuis l'est :
élévation est, porte à double
battant en bois (état en 2025).
Le bâtiment est couvert en tuile
plate sur charpente métallique

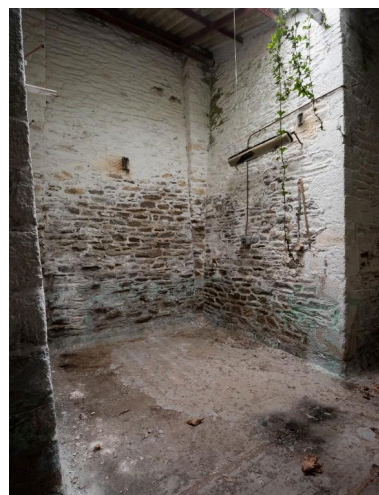
Vue intérieure de l'atelier B23 :
espace ouest couvert en appentis
vers le sud, alvéole n° 2 (état en
2025). L'alvéole était dotée d'un
entresol reposant sur des poutrelles.
Au sol, subsiste une voie ferrée étroite

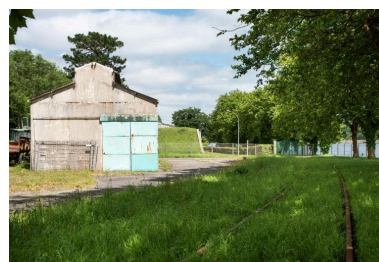
Vue de situation du bâtiment
M18 depuis l'ouest (état en 2025).
Au premier plan à droite, la
voie ferrée qui dessert le site
Phot. Léna Leroy
IVR53_20252901184NUCA

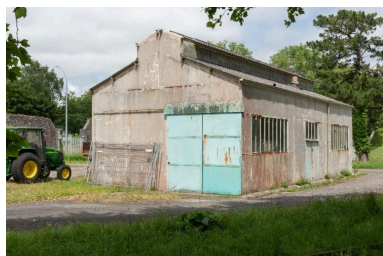
Vue générale du bâtiment M18
depuis l'ouest-sud-ouest (état en
2025). Doté d'un lanterneau de toit et
d'une large porte coulissante dans le
pignon ouest, il pourrait s'agir d'un
bâtiment en lien avec la voie ferrée
Phot. Léna Leroy
IVR53_20252901182NUCA

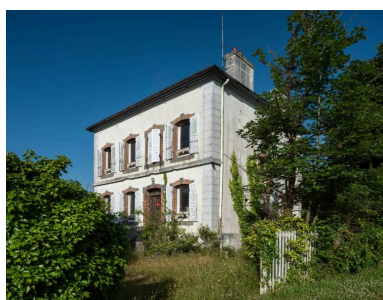
Vue du logement J10 depuis l'est :
élévation sud-est (état en 2025)
Phot. Léna Leroy
IVR53_20252901201NUCA

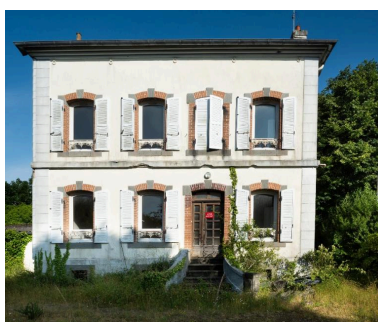
Vue du logement J10 : élévation
sud-est (état en 2025). La
porte est précédée d'un perron
Phot. Léna Leroy
IVR53_20252901202NUCA

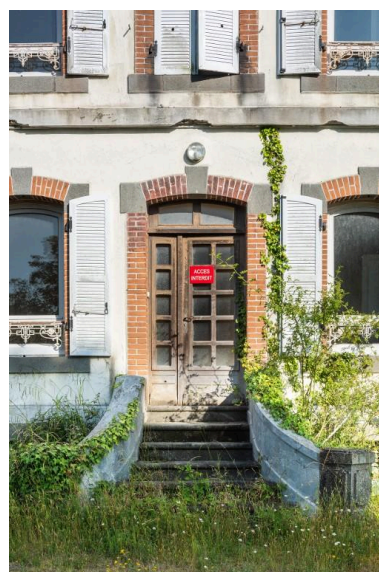
Vue de détail du logement
J10 : élévation sud-est, porte
précédée d'un perron (état en 2025)

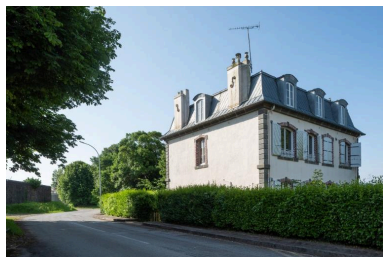
Vue du logement J14 depuis le nord : pignon nord-est et élévation nord-ouest (état en 2025). Ce logement est double en profondeur

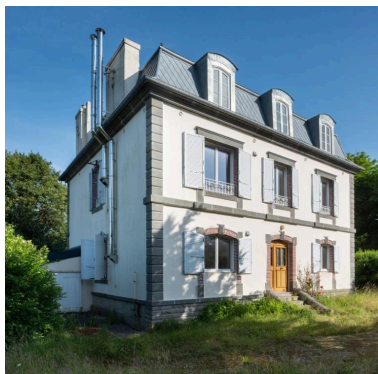
Vue du logement J14 depuis le sud : élévation sud-est et pignon sud-ouest (état en 2025). Ce logement est double en profondeur

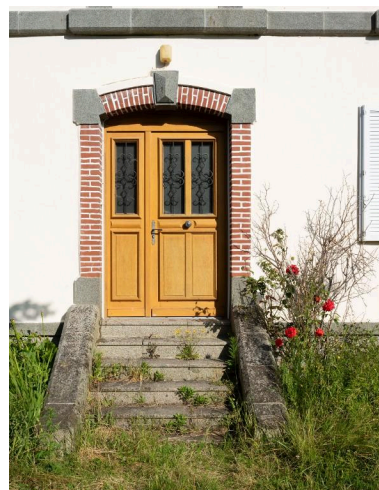
Vue de détail du logement J14 depuis le sud : élévation sud-est, porte précédée d'un perron (état en 2025)

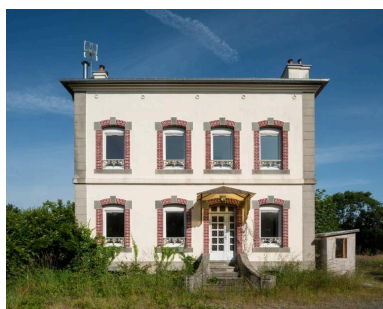
Vue du logement J15 : élévation sud-est (état en 2025).

L'entrée est précédée d'un perron couvert d'une marquise

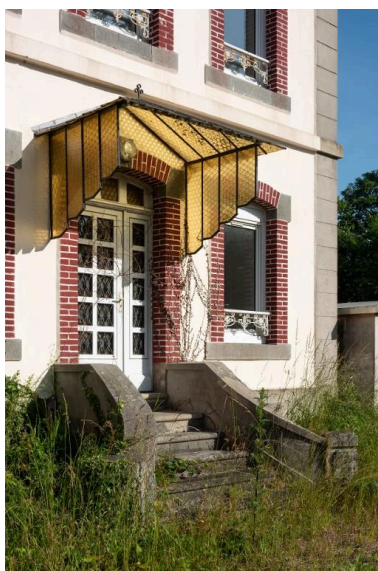
Vue de détail du logement J15 : élévation sud-est, entrée précédée d'un perron couvert d'une marquise (état en 2025)

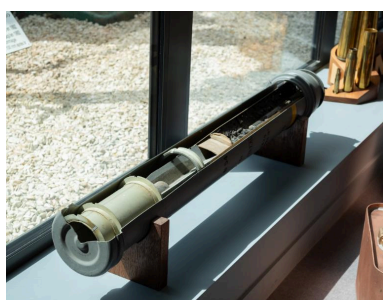
Vue des collections patrimoniales présentées dans le hall du Pôle direction et administration : éclaté à but pédagogique d'un projectile (état en 2025)
Phot. Léna Leroy
IVR53_20252901198NUCA

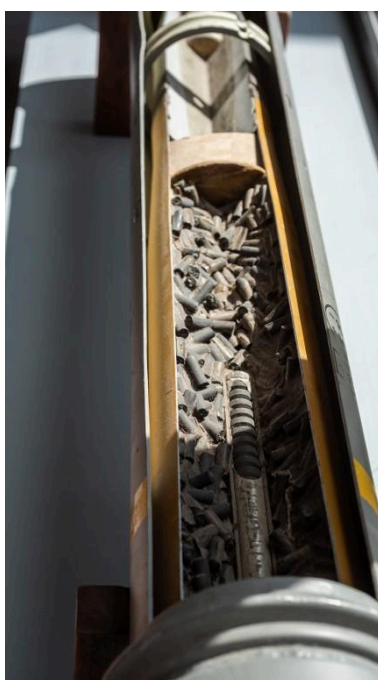
Vue des collections patrimoniales présentées dans le hall du Pôle direction et administration : éclaté à but pédagogique d'un projectile (état en 2025)
Phot. Léna Leroy
IVR53_20252901200NUCA

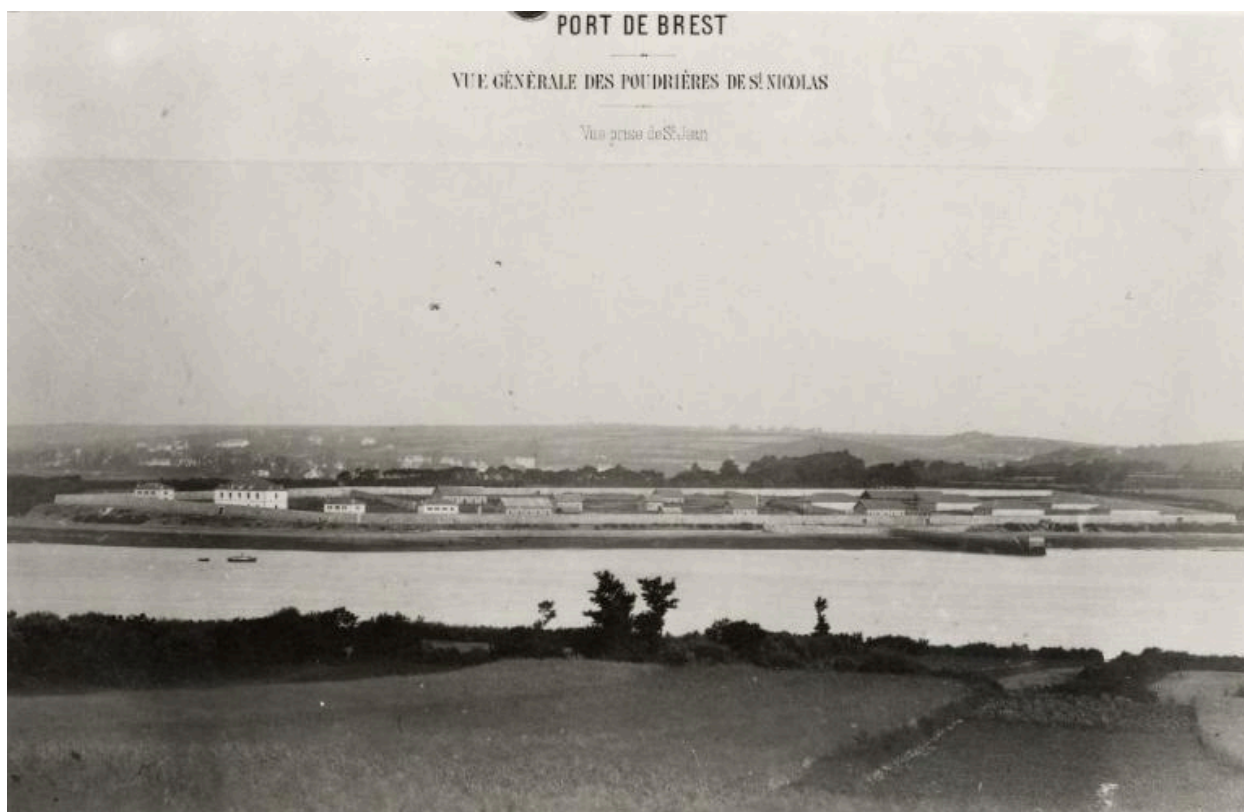
Vue générale de la pointe de Saint-Nicolas depuis Saint-Jean en 1885 : le site est clôturé par un mur percé de portes charretières et piétonnes. A droite : le quai doté de deux grues. Les bâtiments D4, E9, E19, G8, G9, G10, G11 et G12 subsistaient en 2024

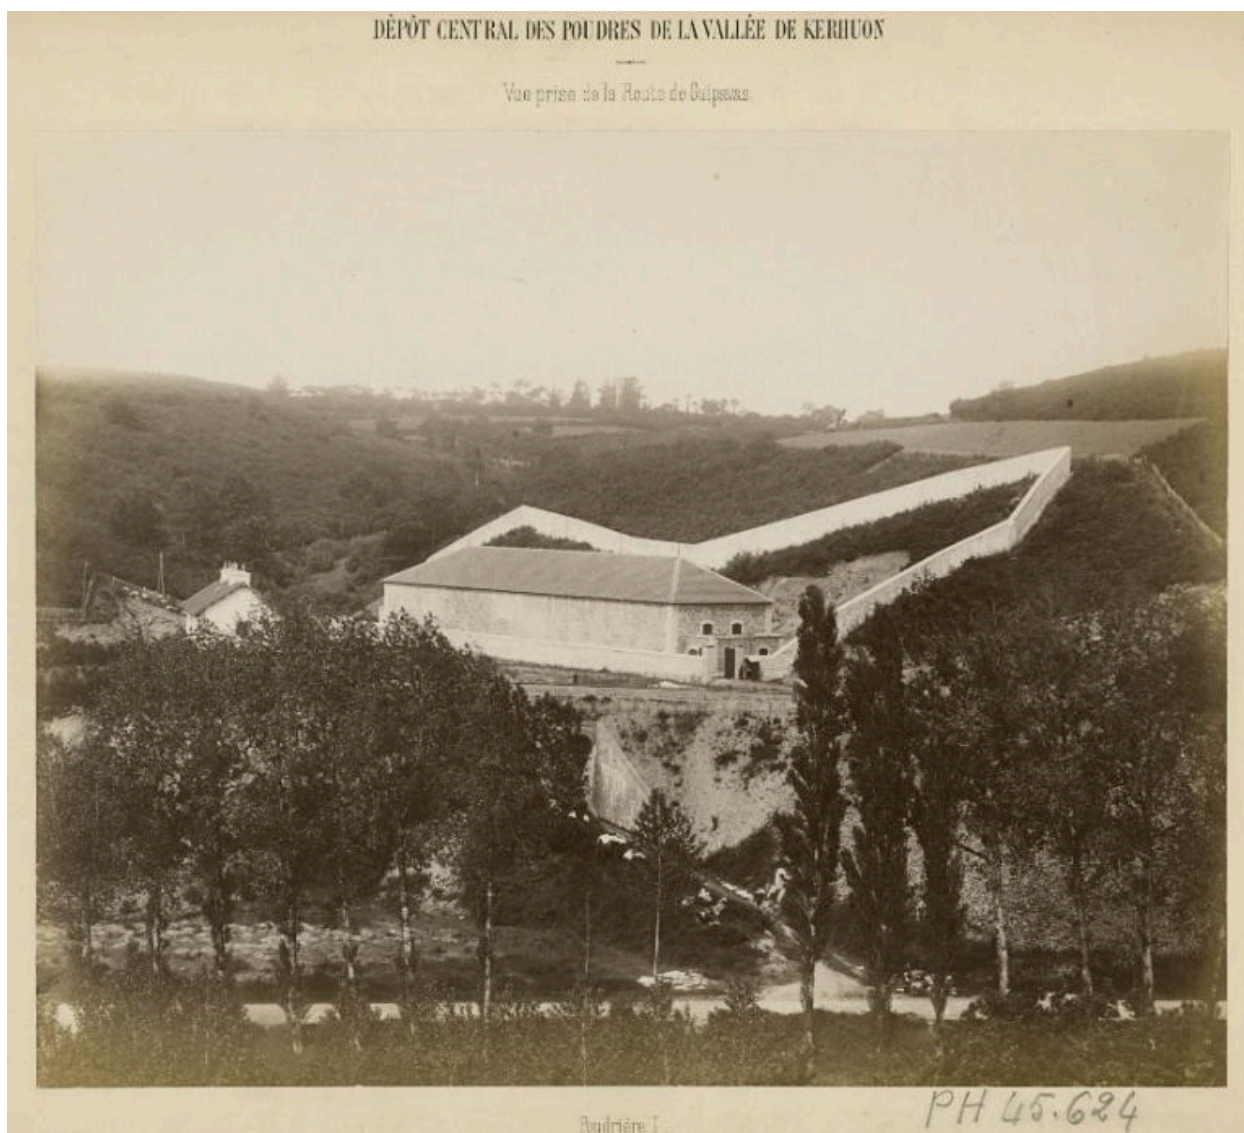
Vue générale du magasin à poudre n° 1 (P1) de la vallée de Kerhuon en 1885. Il est protégé par une enceinte de sûreté ; au niveau du portail, se trouve une guérite en bois . La voie ferrée passe via un pont au-dessus de la route départementale

Les magasins à poudre n° 1 et n° 3 de la vallée de Kerhuon sont [photographiés en 1885](#) par l'atelier photographique de l'arsenal de Brest.

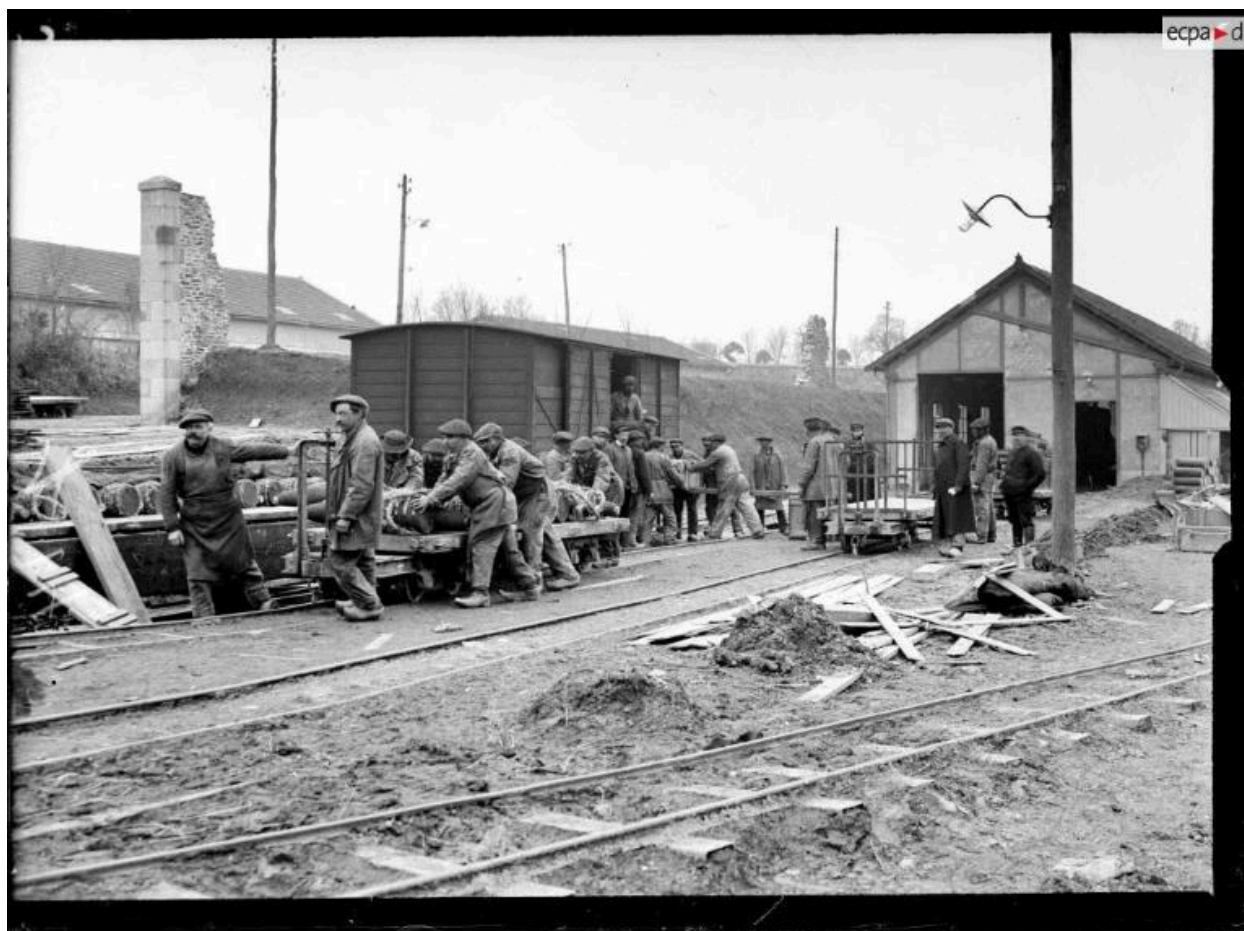
Vue du transfert d'obus de gros calibre et de caisses de munitions d'une voie ferrée étroite à une voie classique en 1916. Les wagons de la voie ferrée étroite sont poussés à la main par les ouvriers. A l'arrière-plan, le mur de clôture est arasé

Dans l'enceinte de la pyrotechnie, ateliers et magasins sont desservis par des voies ferrées étroites de type Decauville (cf. [reportage photographique sur les activités du port de Brest en mars 1916](#)).

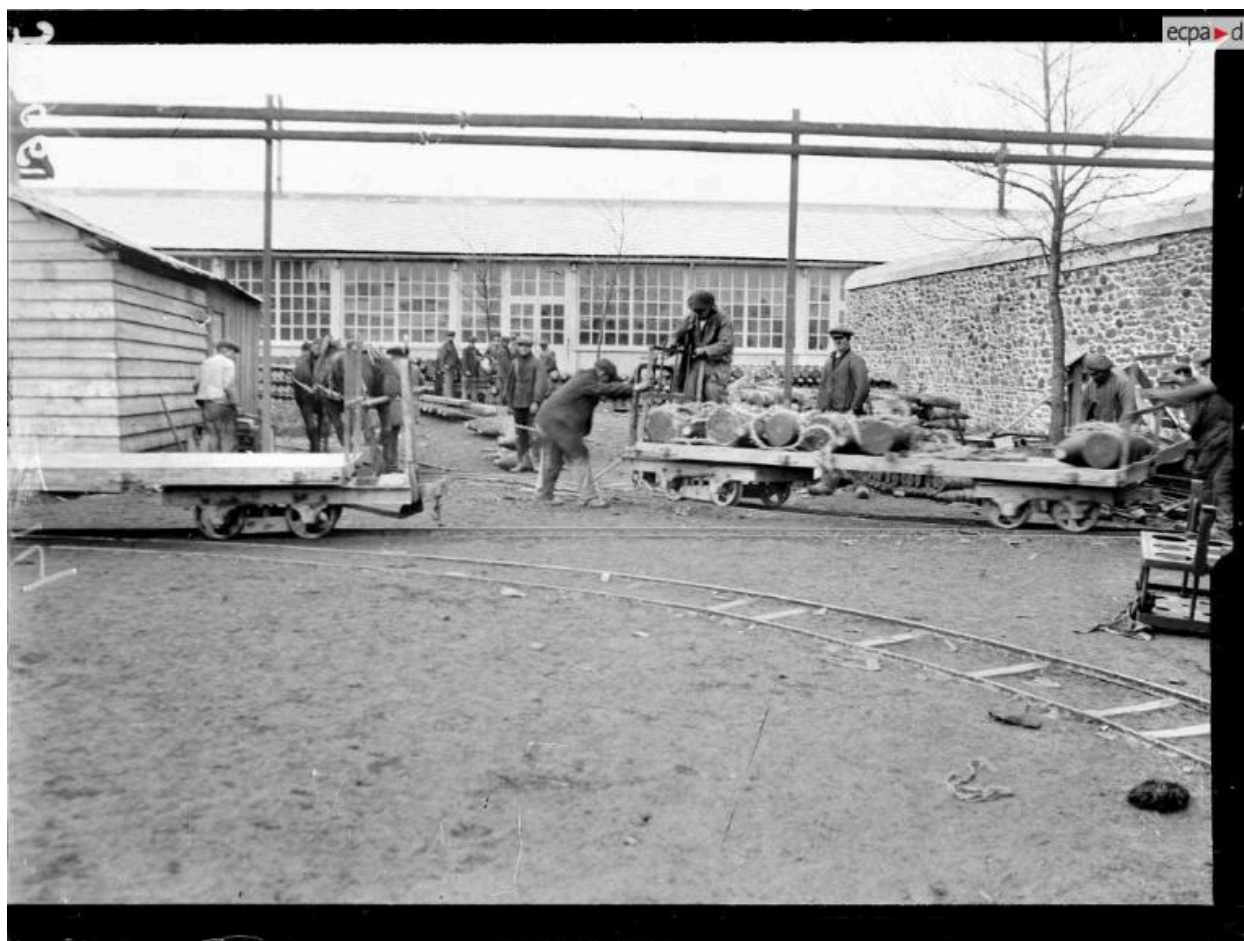
Vue du transport d'obus de gros calibre sur une voie ferrée étroite en 1916. Le wagon est tiré par un cheval et poussé par des ouvriers. A l'arrière-plan, un atelier est doté de fenêtre type verrière

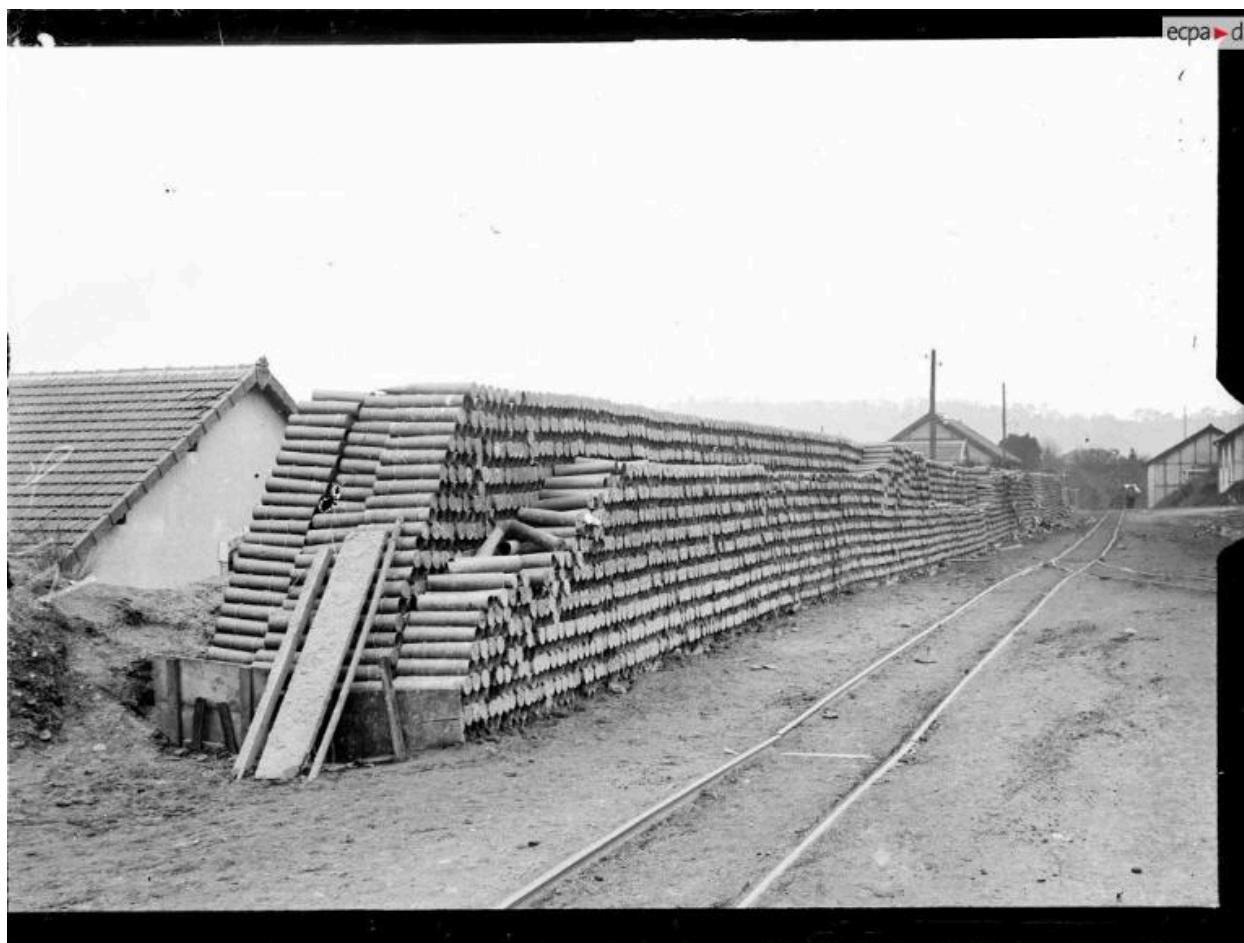
Vue d'un stock de douilles vides implanté le long d'une voie ferrée étroite en 1916. Ces douilles proviennent du front. Magasins et ateliers à proximité sont couverts en tuile

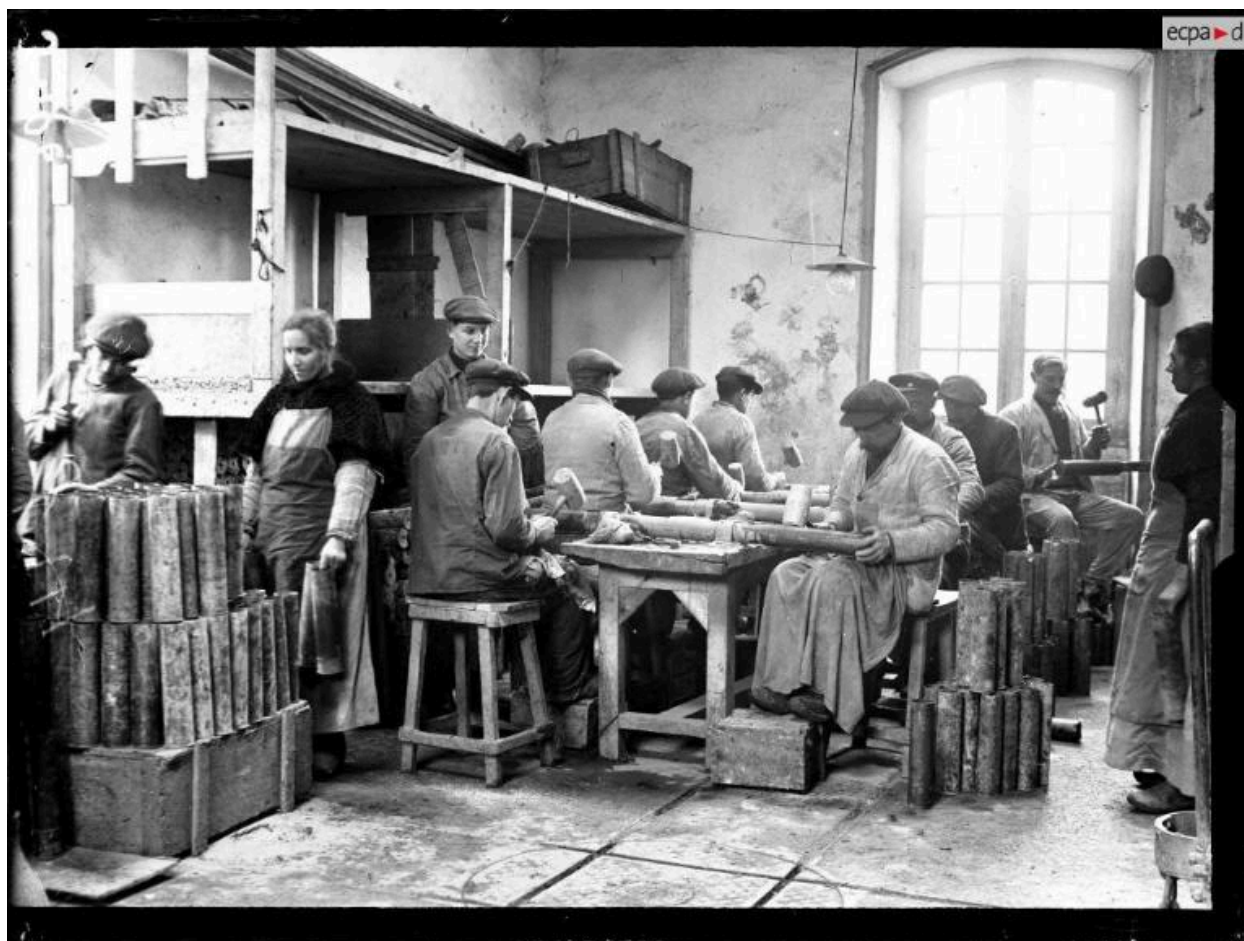
Vue intérieure d'un atelier en 1916 : débosselage des douilles au maillet sur une forme. L'équipe est mixte. Cet atelier est desservi par une voie ferrée étroite dotée d'une plaque tournante

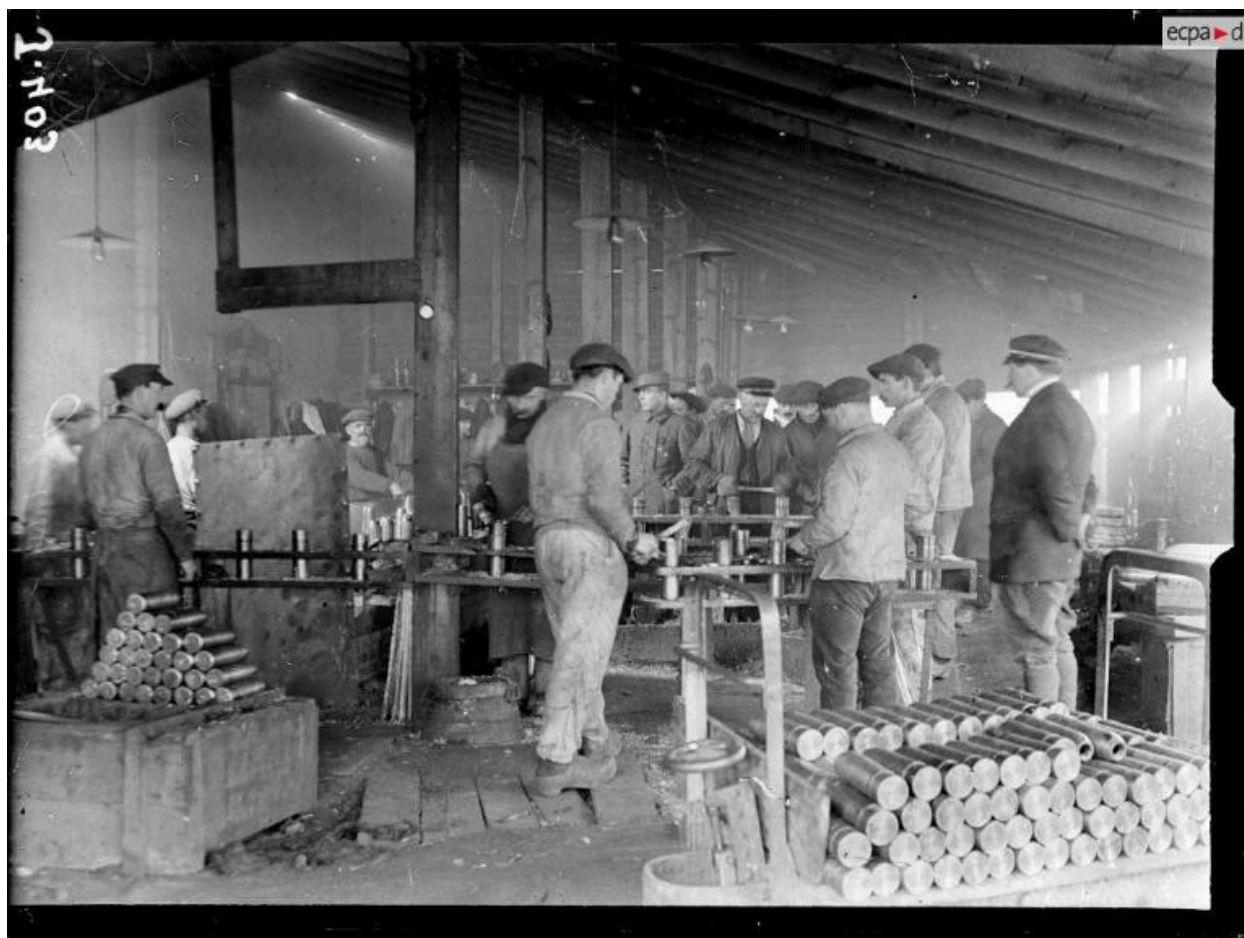
Vue intérieure d'un atelier en 1916 : chaîne d'obus de 75 mm. L'équipe est masculine. Cet atelier en bois est traversé par une voie ferrée étroite sur laquelle circulent les chariots (au premier plan à droite)

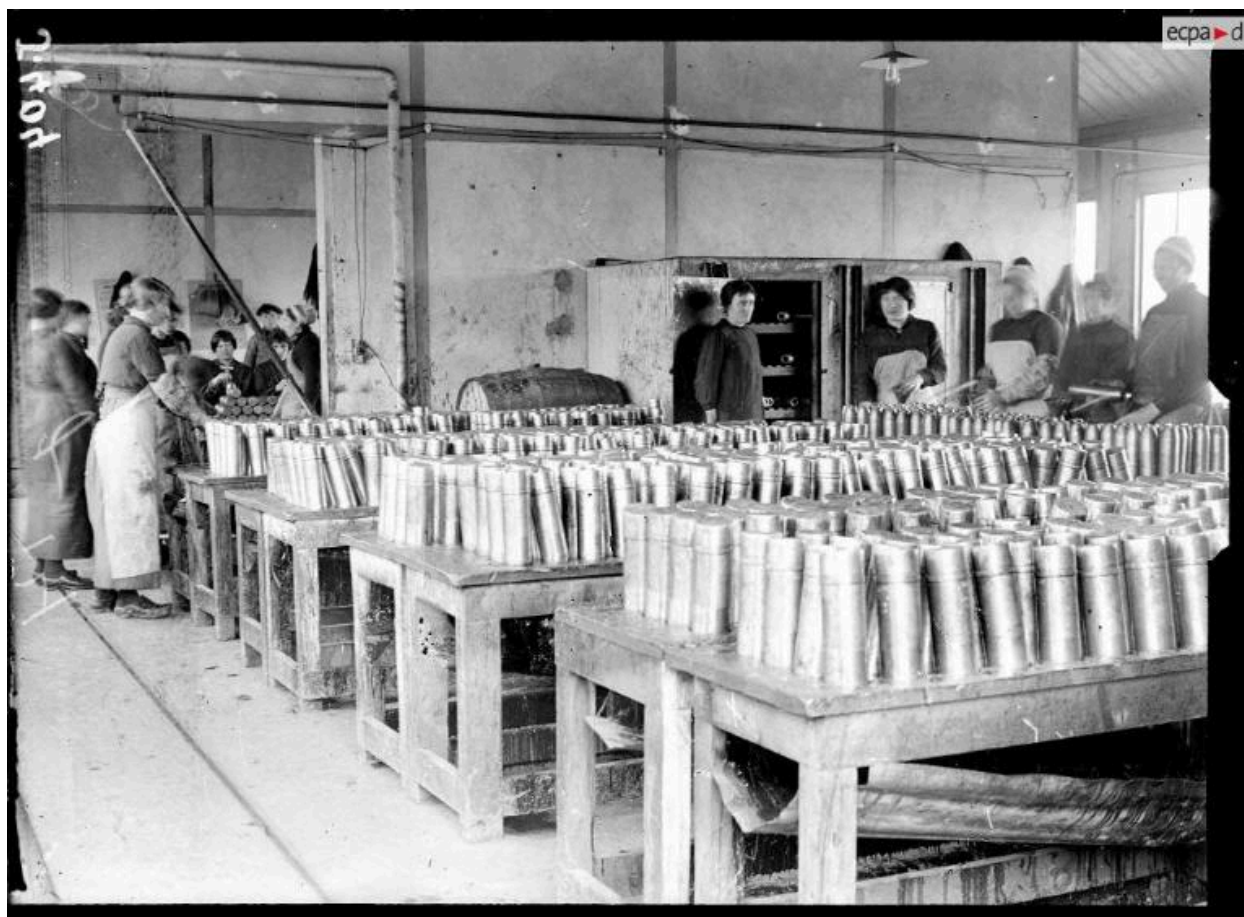
Vue intérieure d'un atelier en 1916 : vernissage des obus. L'équipe est féminine. Cet atelier est traversé par une voie ferrée étroite (au premier plan à droite) sur laquelle circulent les chariots

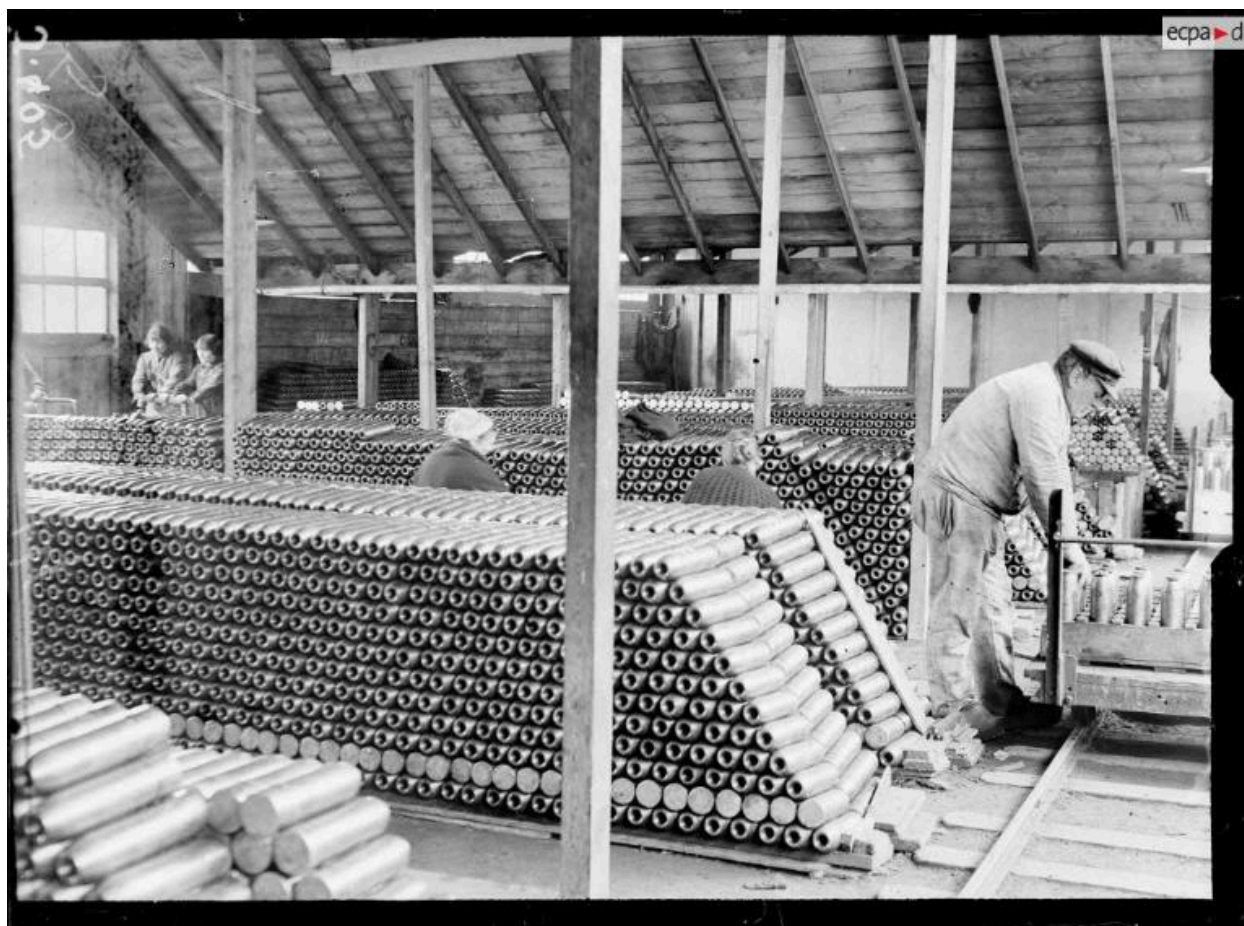
Vue intérieure d'un atelier en 1916 : stock d'obus après le vernissage. Cet atelier en bois est traversé par une voie ferrée étroite sur laquelle circulent les chariots
