Bretagne, Finistère
Guipavas
Saint-Nicolas

Pyrotechnie de Saint-Nicolas (Guipavas)

Numéro de dossier : IA29004718

Cadre de l'étude : enquête thématique régionale Inventaire des fortifications littorales de Bretagne, enquête thématique régionale Inventaire des héritages militaires en Bretagne

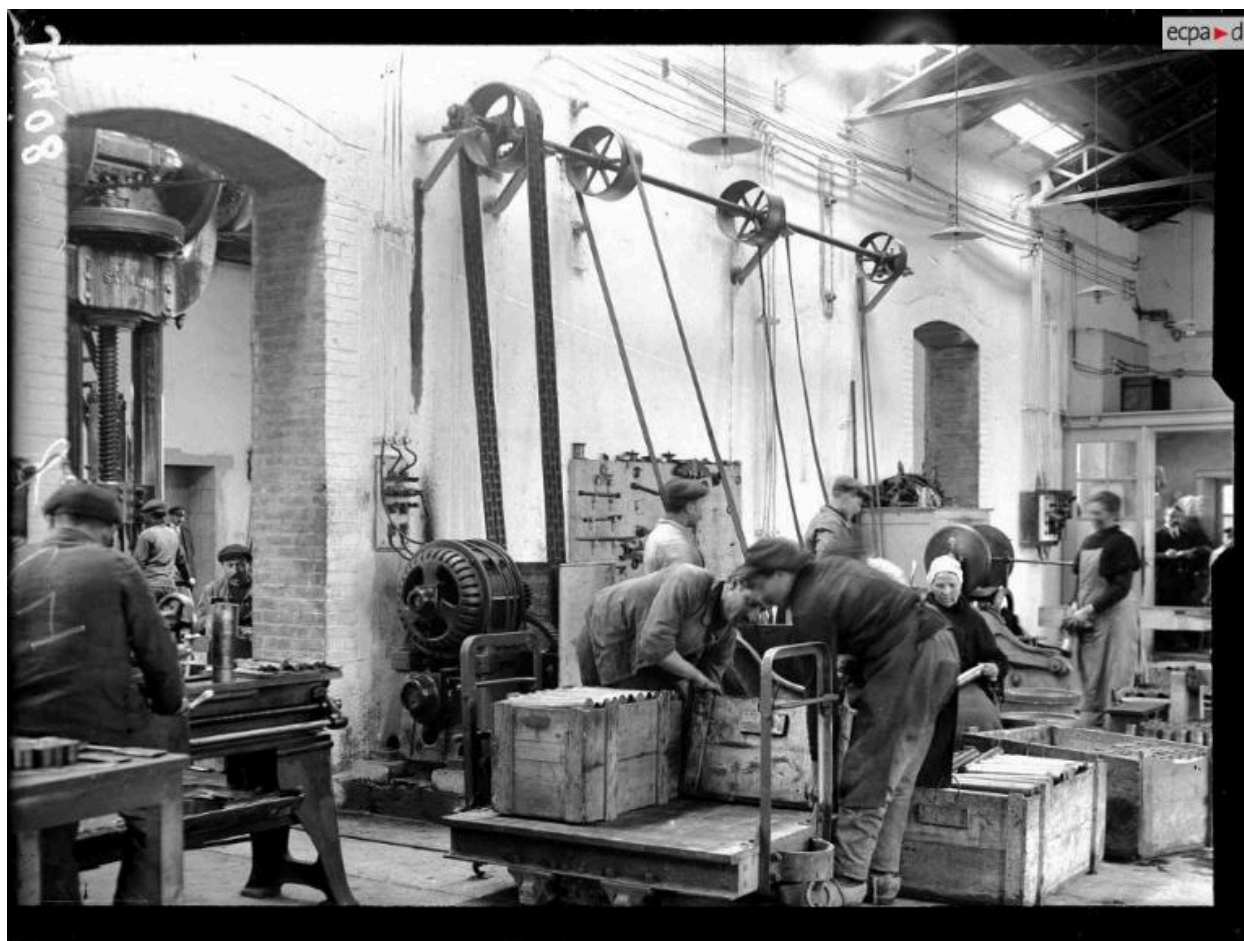
Vue intérieure d'un atelier en 1916 : mise en caisse des douilles. Cet atelier est traversé par une voie ferrée étroite, il est doté de plusieurs machines alimentées par un moteur électrique via des poulies et courroies. A gauche, la presse Saÿn-Paris de 1892

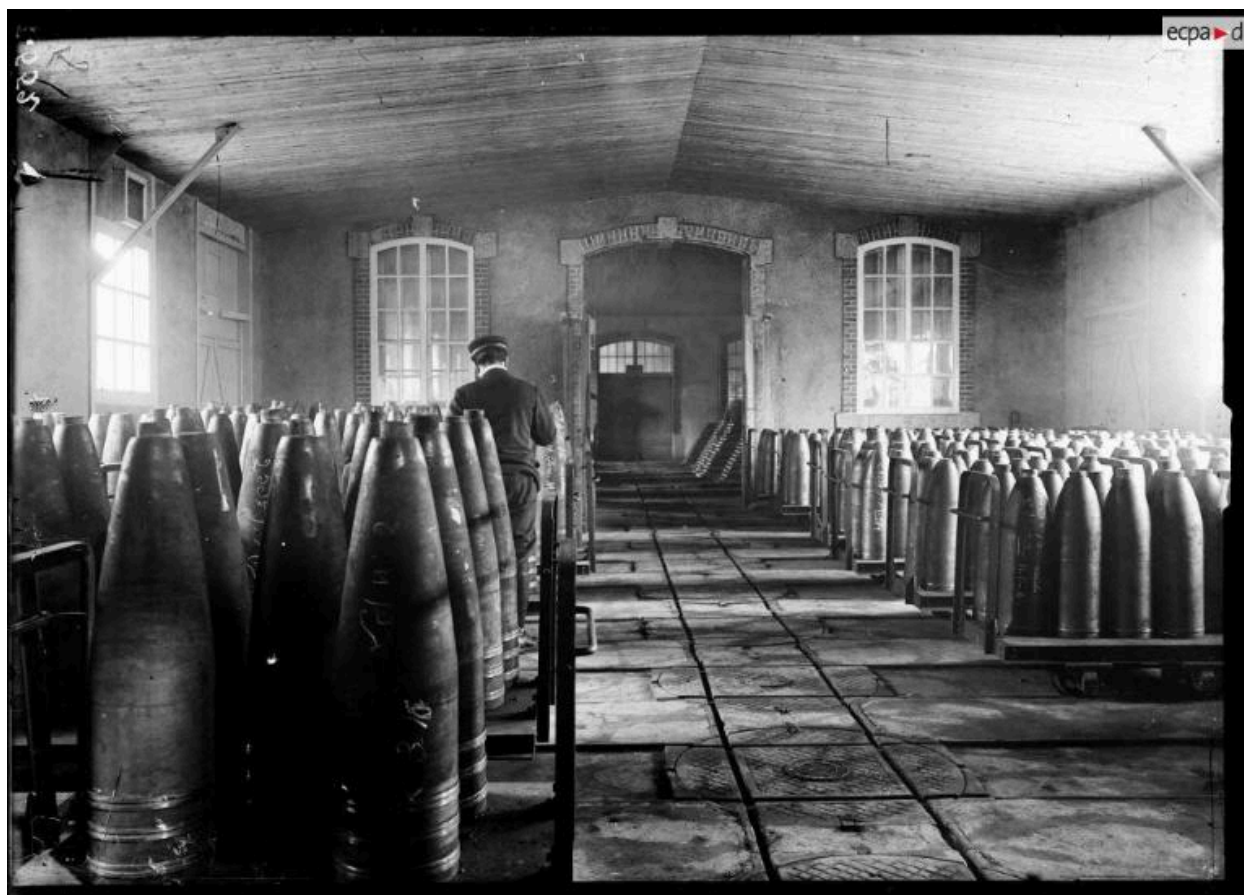
Vue intérieure d'un atelier en 1916 : obus de 340 mm en refroidissement après la coulée de mélinite. Cet atelier est traversé par une voie ferrée étroite dotée de ramifications desservies par des plaques tournantes

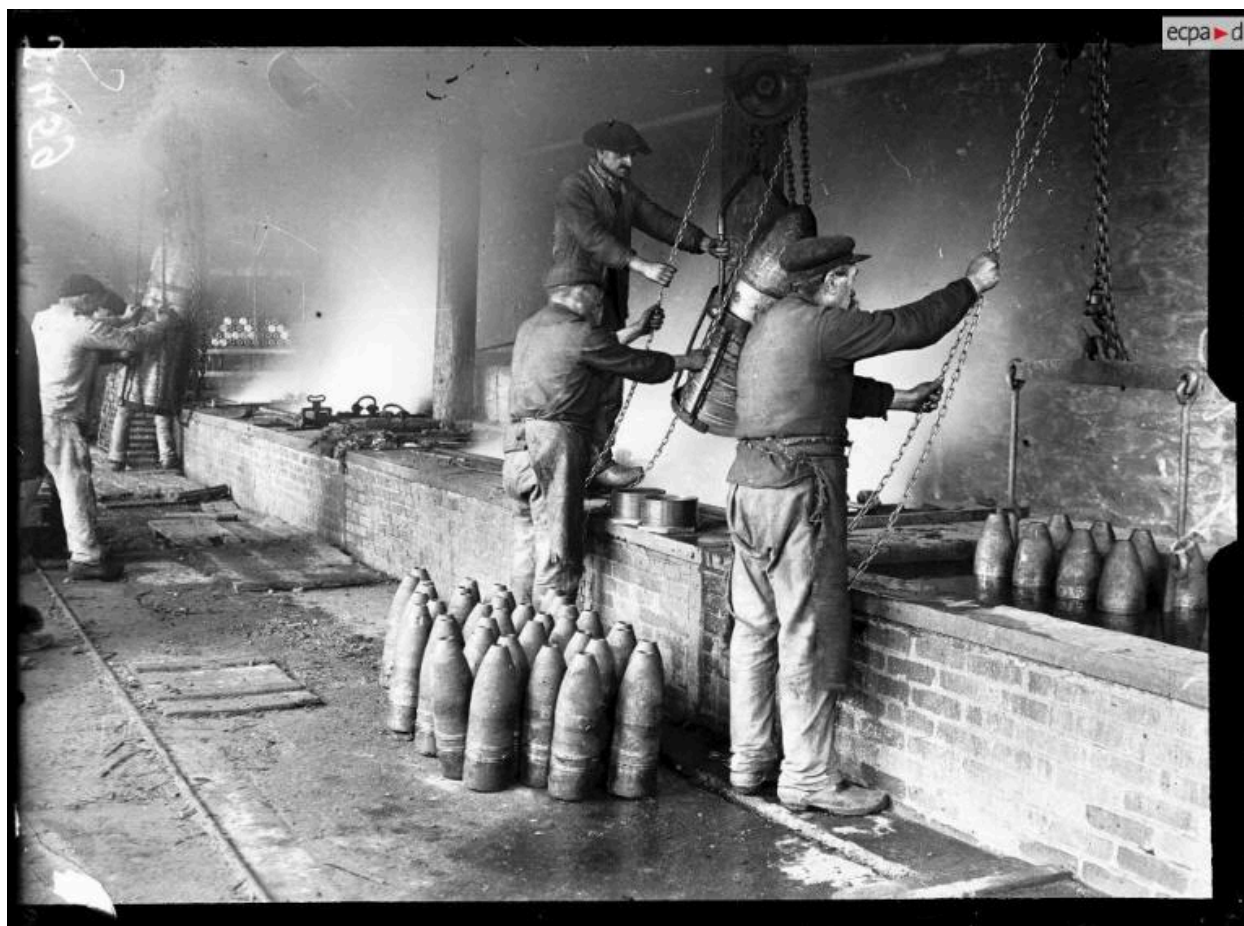
Vue intérieure d'un atelier en 1916 : obus sortant du bain d'huile (avant la coulée de mélinite). L'équipe est masculine. Cet atelier, équipé de treuils manuels, est traversé par une voie ferrée étroite sur laquelle circulent les chariots

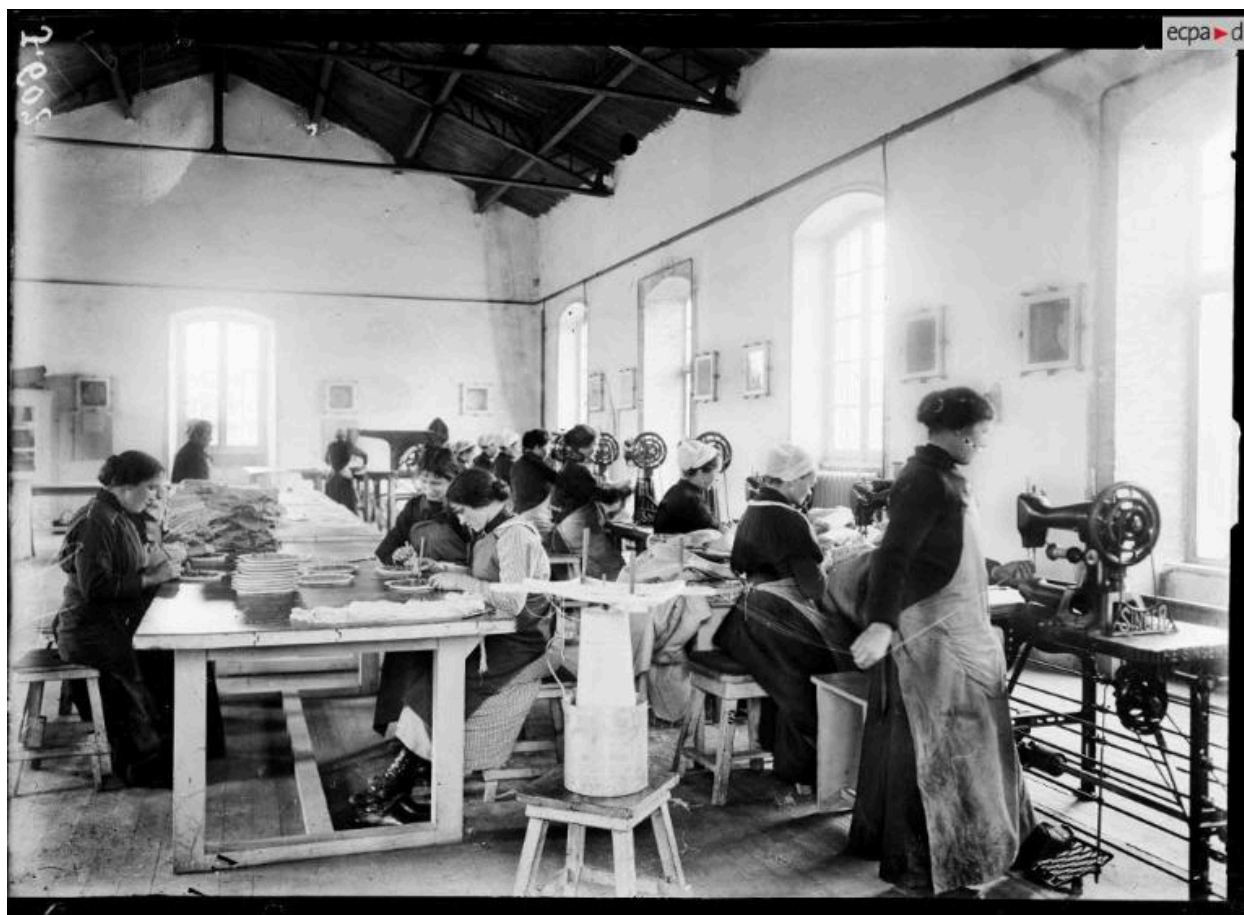
Vue intérieure d'un atelier en 1916 : confection des gargousses. A gauche, alignement de machines à coudre de marque Singer. L'équipe est féminine et dispose de tabourets. Cet atelier est à charpente métallique et ouvertures en arc segmentaire

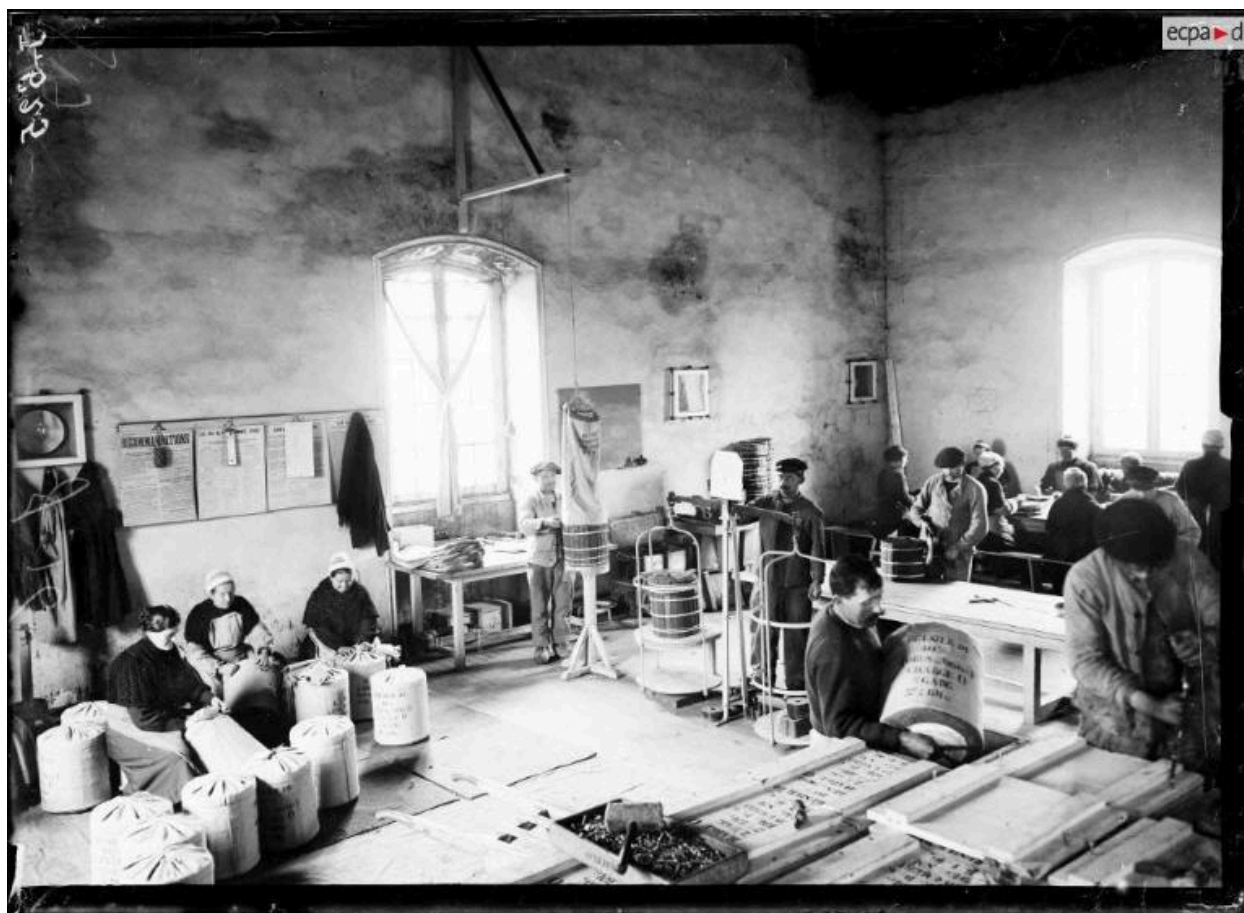
Vue intérieure d'un atelier en 1916 : confection des gargousses pour obusier de 400 mm (pesée, emballage, encaissage). Une potence sert à suspendre la toile lors de son remplissage. L'équipe est mixte. Dans le mur : dispositif d'éclairage

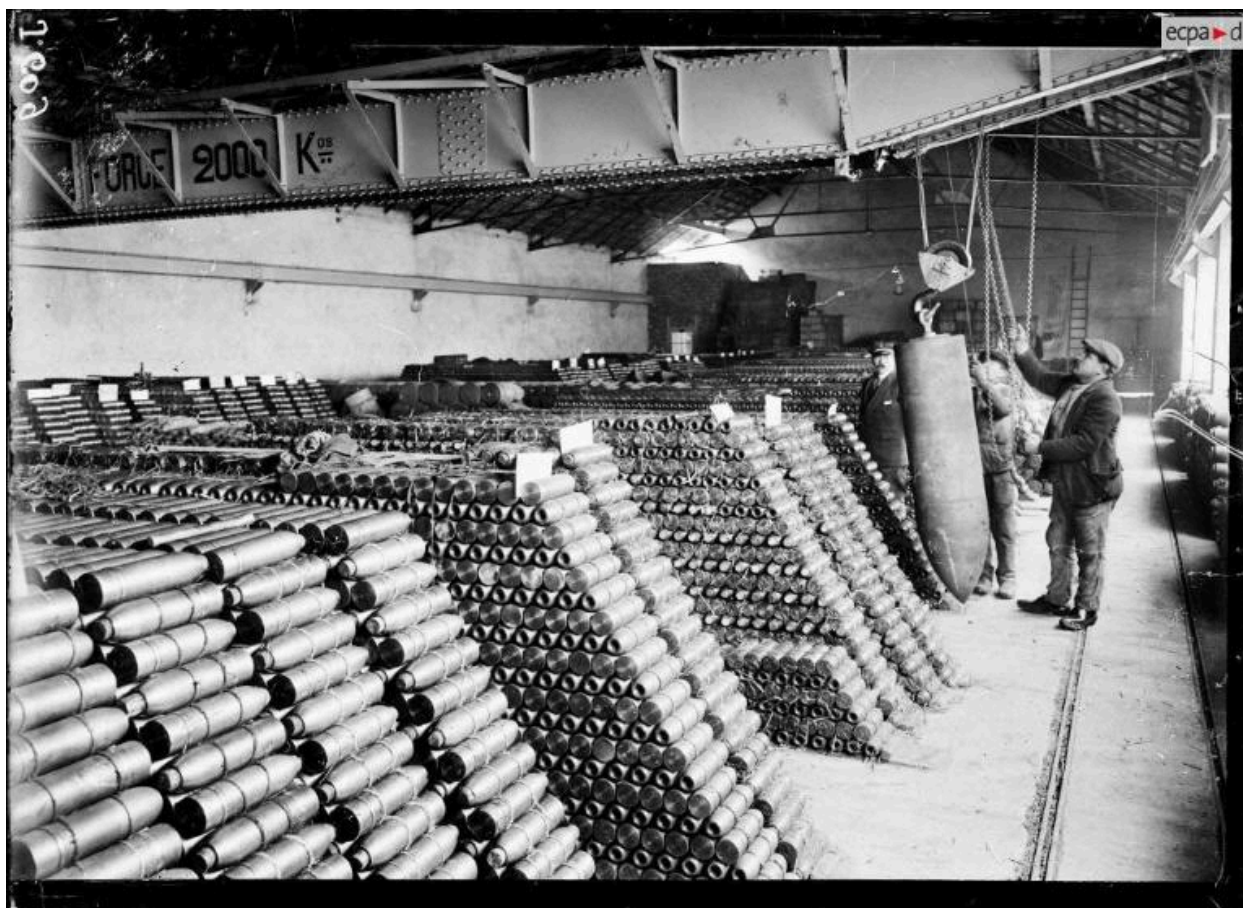
Vue intérieure d'un atelier en 1916 : stock d'obus de différents calibres. Cet atelier à charpente métallique, traversé par une voie ferrée étroite, est doté d'un pont roulant manuel d'une capacité de 2 t

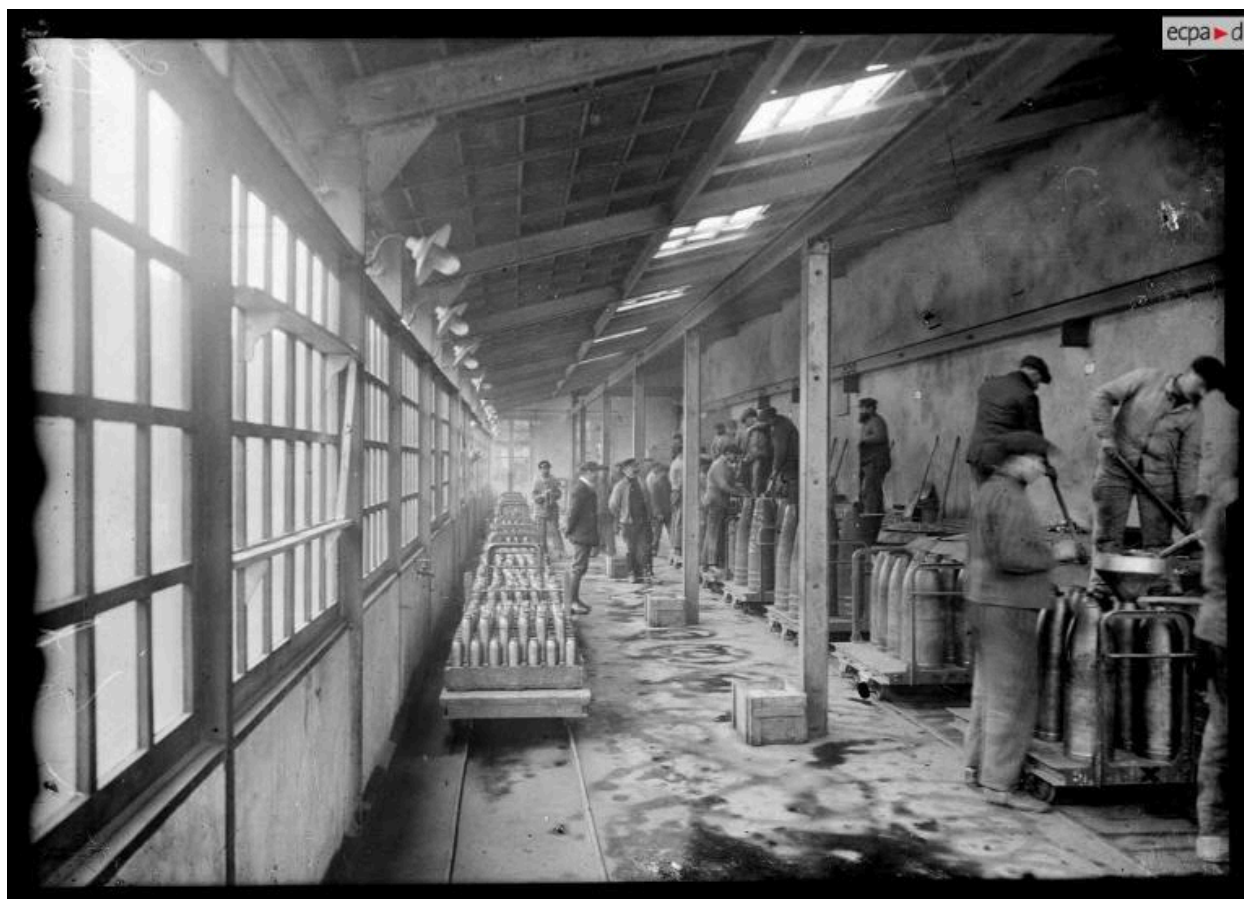
Vue intérieure d'un atelier en 1916 : à gauche, chariots chargés d'obus ; à droite, coulée de mélinite dans les obus. Ce long atelier à charpente métallique éclairé par des fenêtres de type verrière est traversé par deux voies ferrées étroites

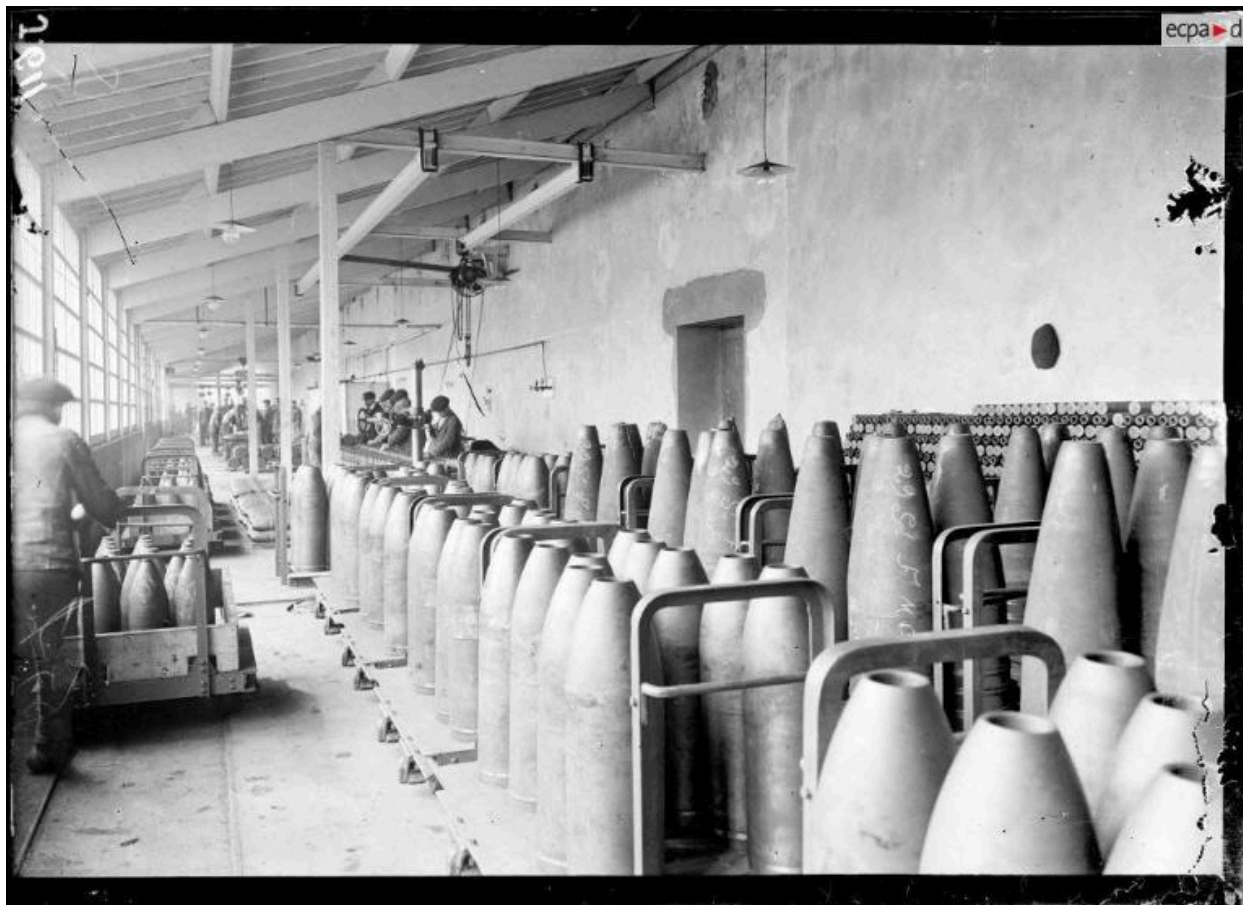
Vue intérieure d'un atelier en 1916 : préparation des obus de gros calibre. Ce long atelier couvert en appentis et éclairé par des fenêtres de type verrière est traversé par une voie ferrée étroite

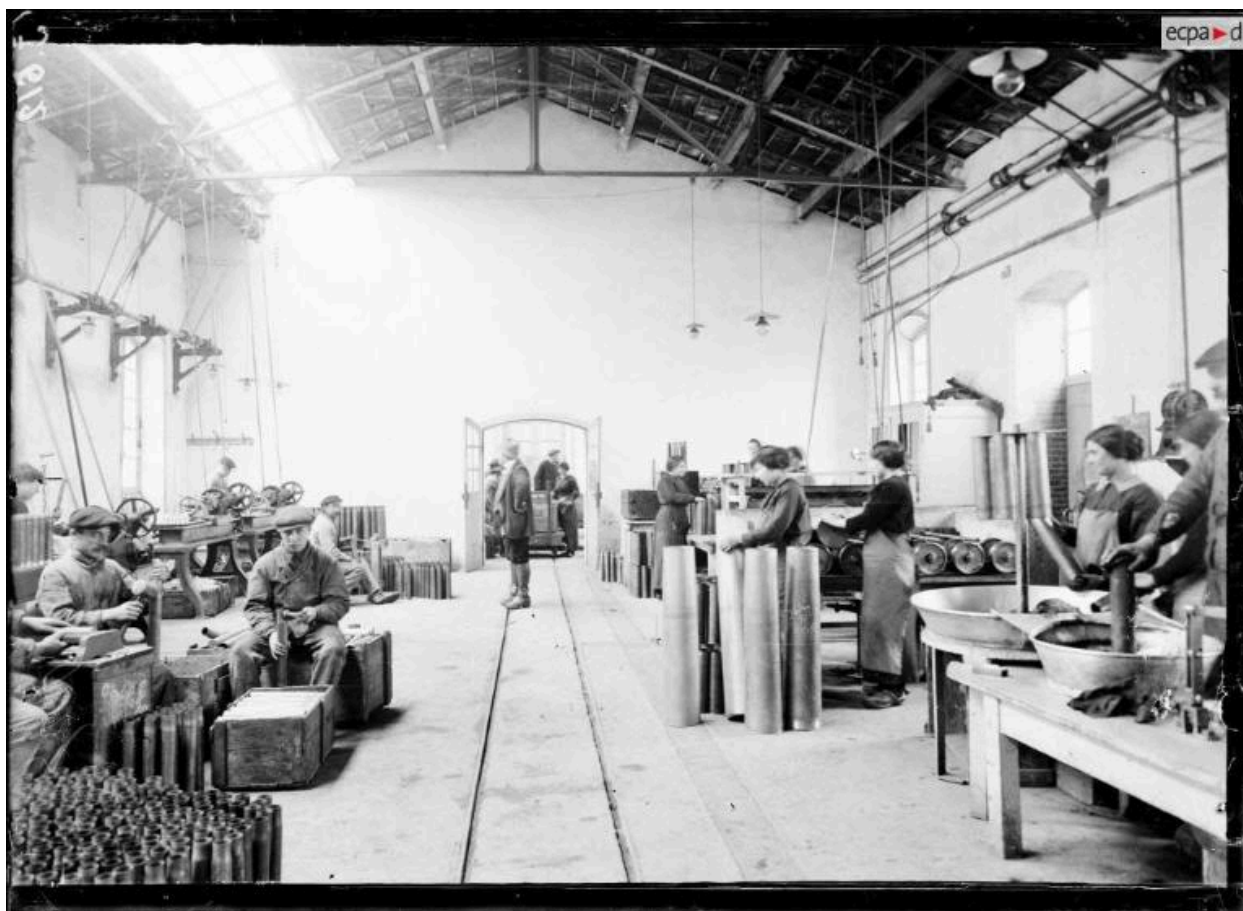
Vue intérieure d'un atelier en 1916 : vernissage des douilles et tournage. Cet atelier à charpente métallique et ouvertures en arc segmentaire est traversé par une voie ferrée étroite ; des poulies font fonctionner les machines

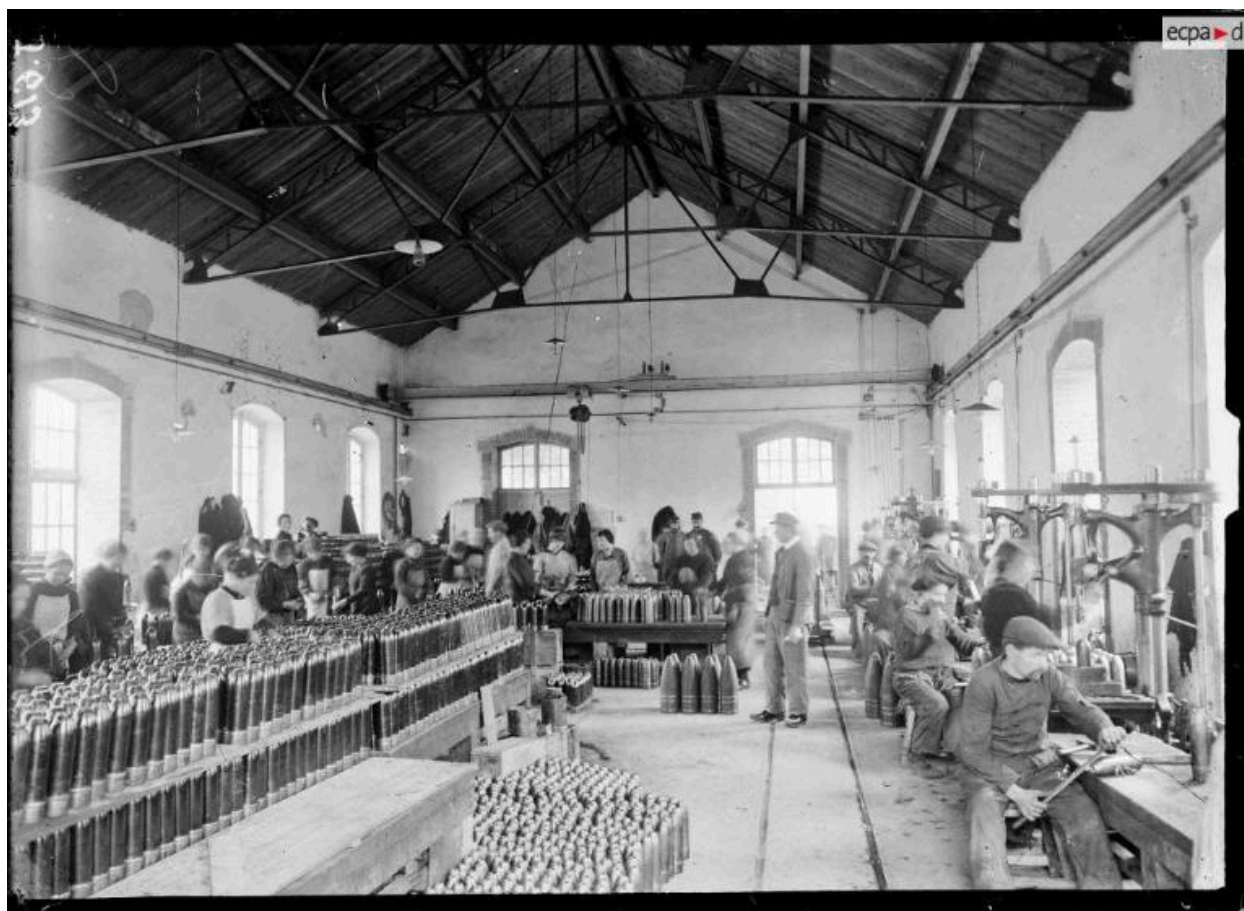
Vue intérieure d'un atelier en 1916 : à gauche, peinture des obus ; à droite, autre chaîne avec presses. Cet atelier à charpente métallique et ouvertures en arc segmentaire est traversé par deux voies ferrées étroites, il est doté d'un pont roulant manuel

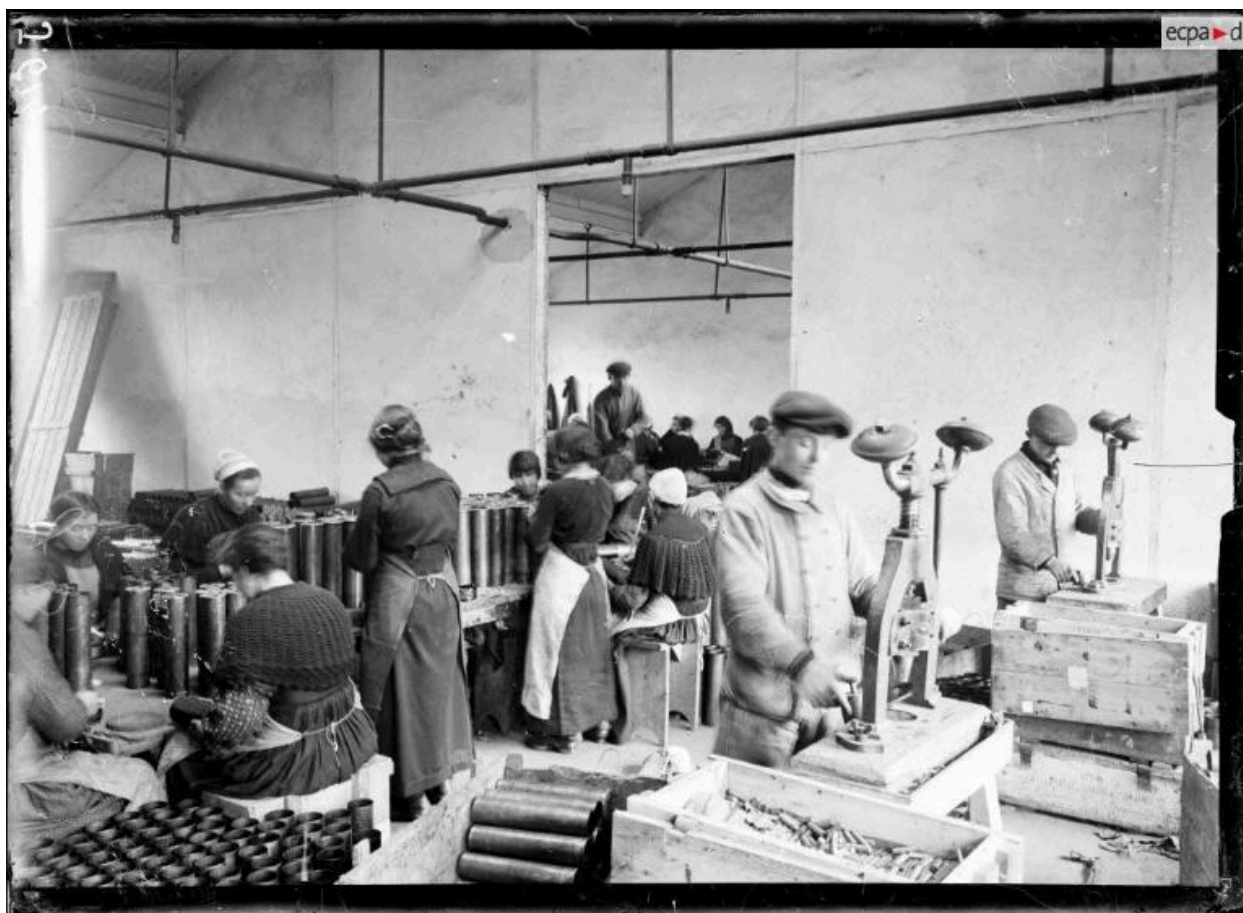
Vue intérieure d'un atelier en 1916 : amorçage, marquage et chargement des douilles de 75 mm. L'équipe est mixte. L'atelier est divisé par une cloison ; suspendu au plafond, un dispositif d'extinction incendie

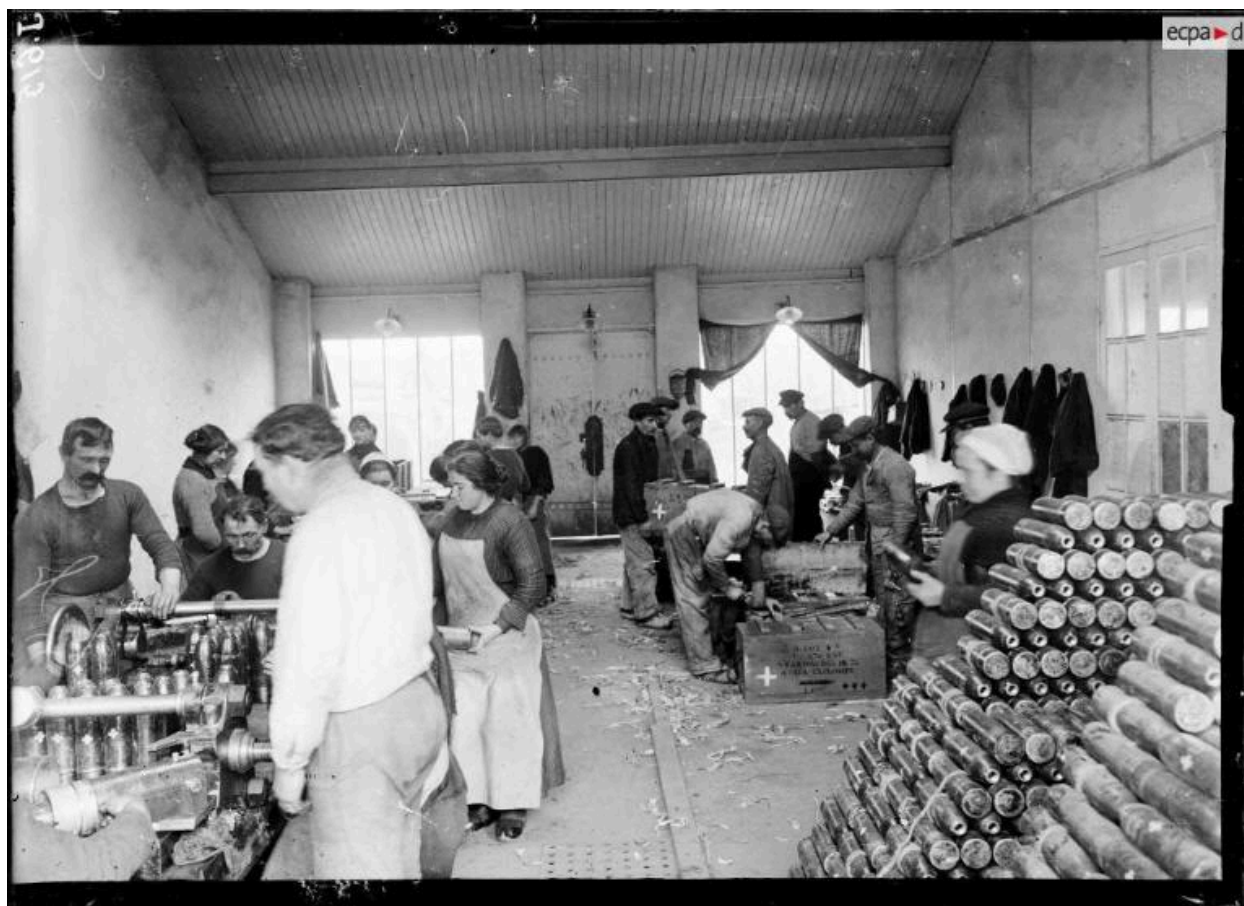
Vue intérieure d'un atelier en 1916 : encartouchage et encaissage des obus de 75 mm. L'équipe est mixte. L'atelier dispose d'une porte axiale à deux battants et de fenêtres de type verrière ; à droite, cloison légère

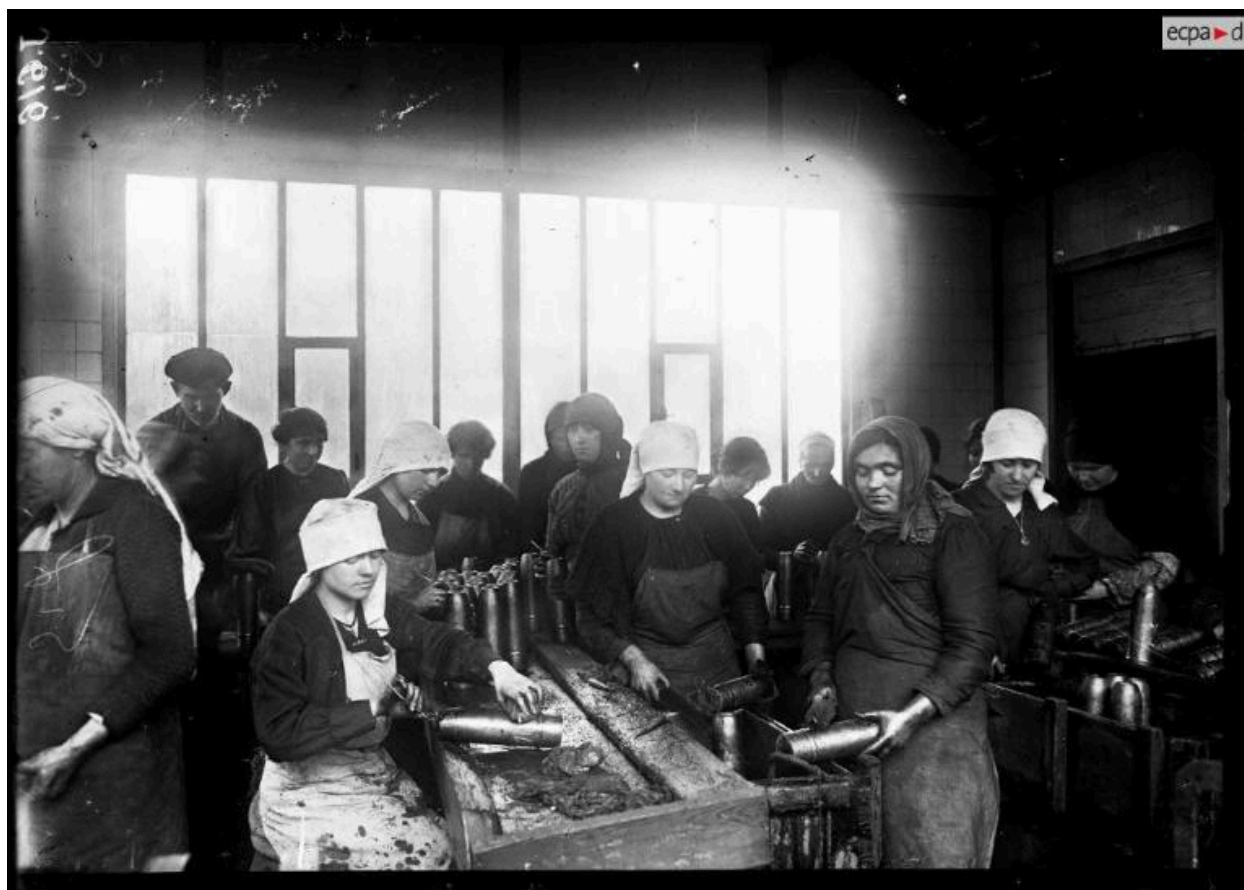
Vue intérieure d'un atelier en 1916 : lavage et nettoyage des obus de 75 mm après la coulée de mélinite et le tassage. L'équipe est très majoritairement féminine (le foulard protège les cheveux des salissures). Les murs de l'atelier sont carrelés

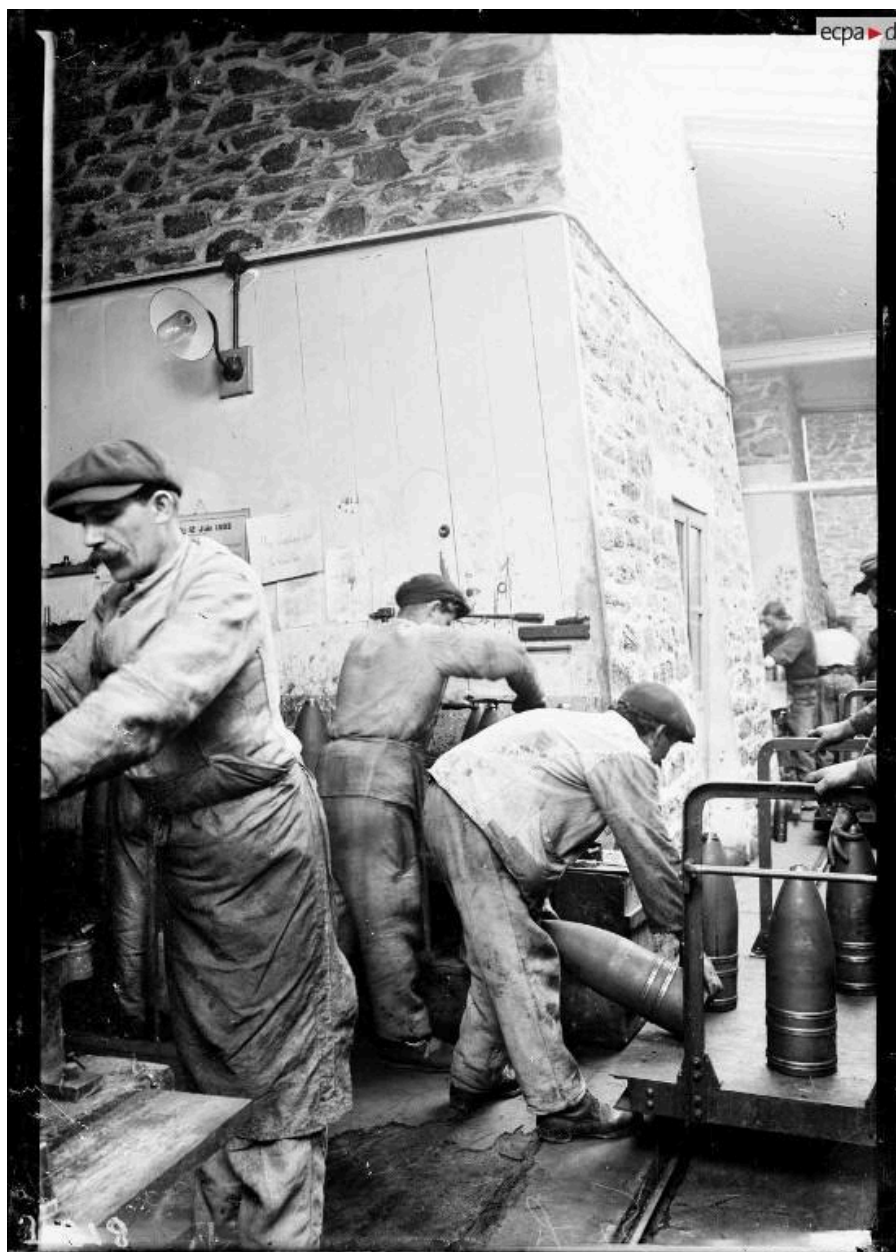
Vue intérieure d'un atelier en 1916 : amorçage des obus (vissage de la gaine relais avec une clé). L'équipe est masculine. L'atelier est traversé par une voie ferrée étroite sur laquelle circulent les chariots transportant les obus

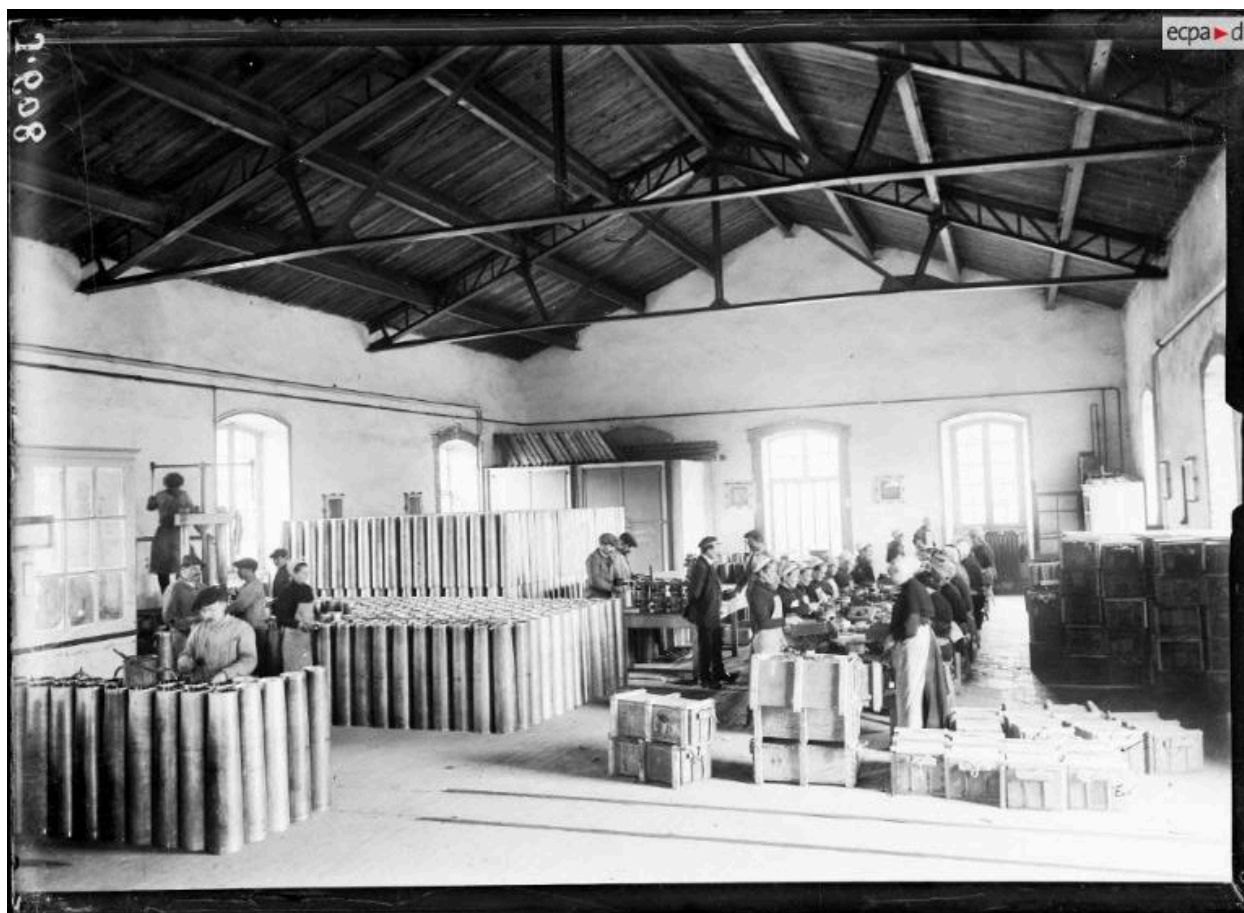
Vue intérieure d'un atelier en 1916 : à gauche, les grosses douilles ; à droite, des caisses de munitions. L'équipe est mixte. Cet atelier à charpente métallique et ouvertures en arc segmentaire est desservi par une voie ferrée étroite

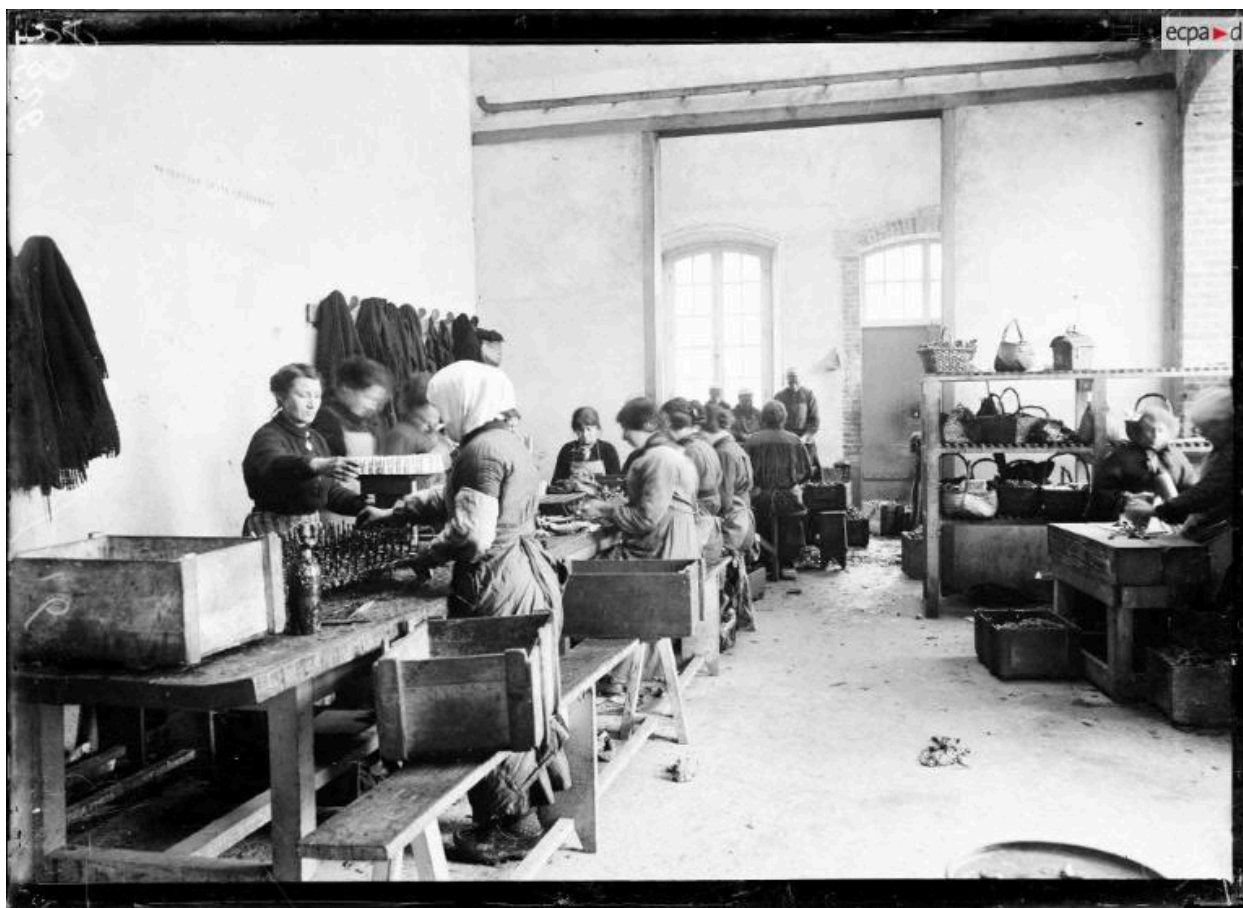
Vue intérieure d'un atelier en 1916 : une majorité de femmes est employée au nettoyage des gaines relais. Elles sont assises sur des bancs. A droite, étagère des paniers repas. L'atelier est doté d'ouvertures en arc segmentaire

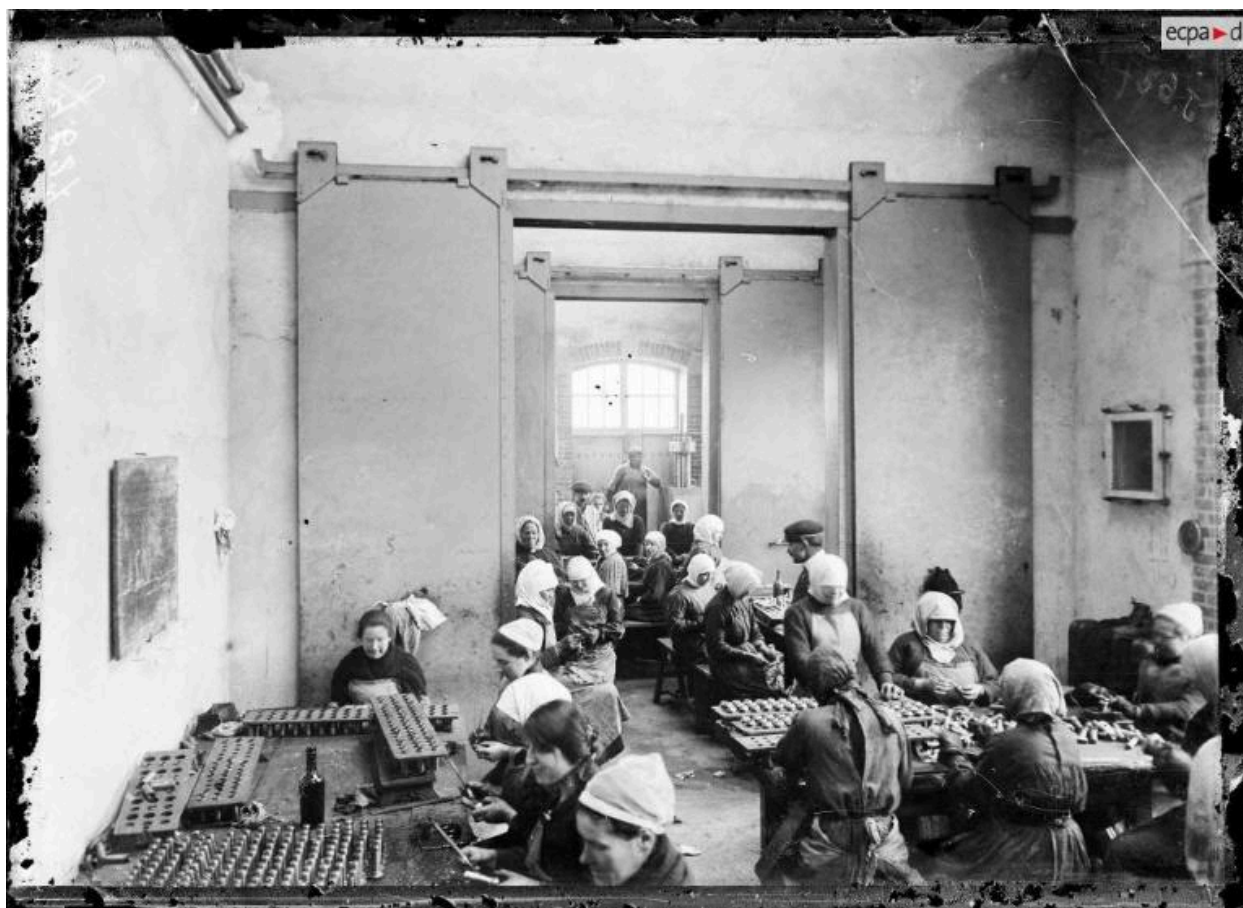
Vue intérieure d'un atelier en 1916 : une majorité de femmes est employée à la peinture au pinceau des fusées d'obus. L'atelier est coupé dans la longueur par des portes coulissantes métalliques ; il est doté d'une porte à linteau en arc segmentaire

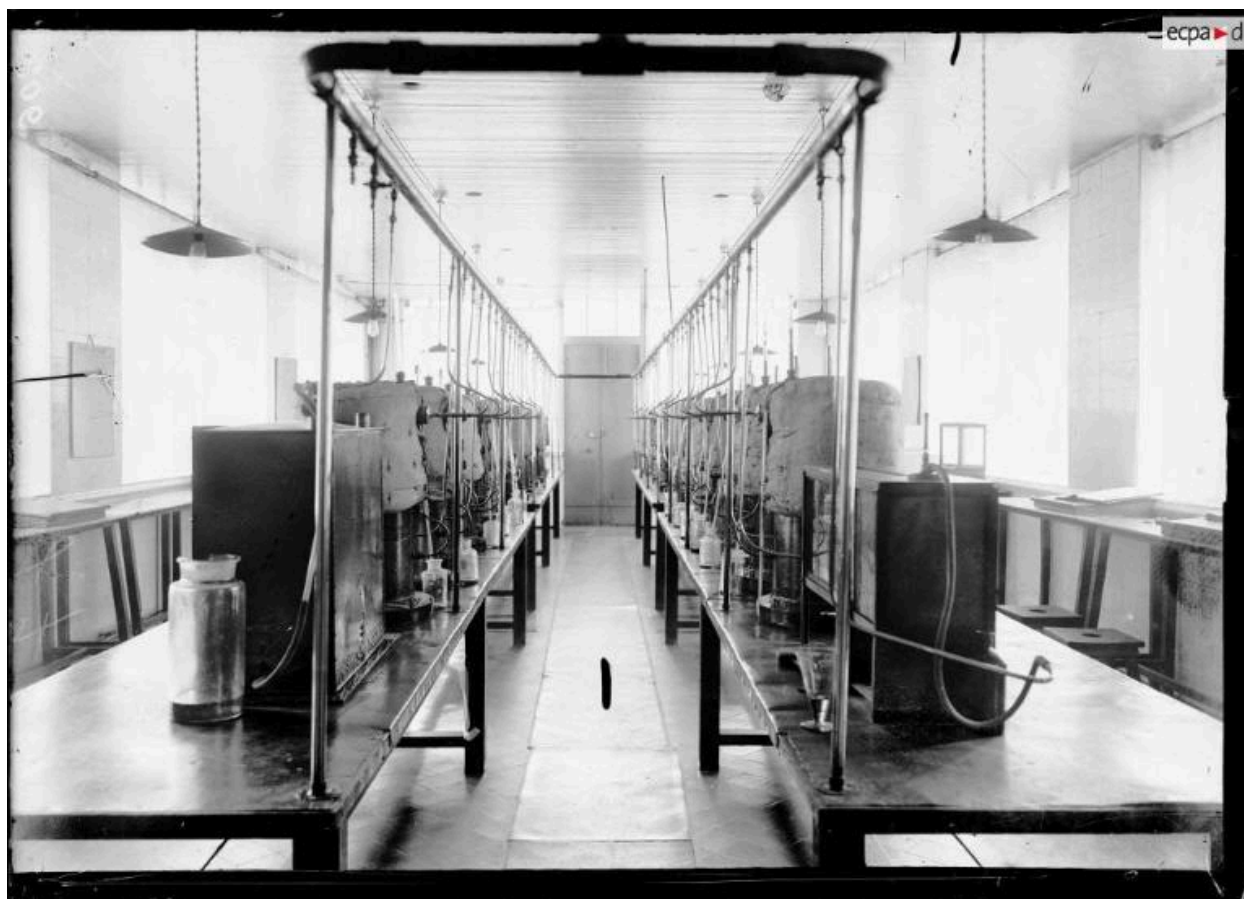
Vue intérieure du laboratoire des poudres en 1916 : ensemble d'étuves d'épreuve

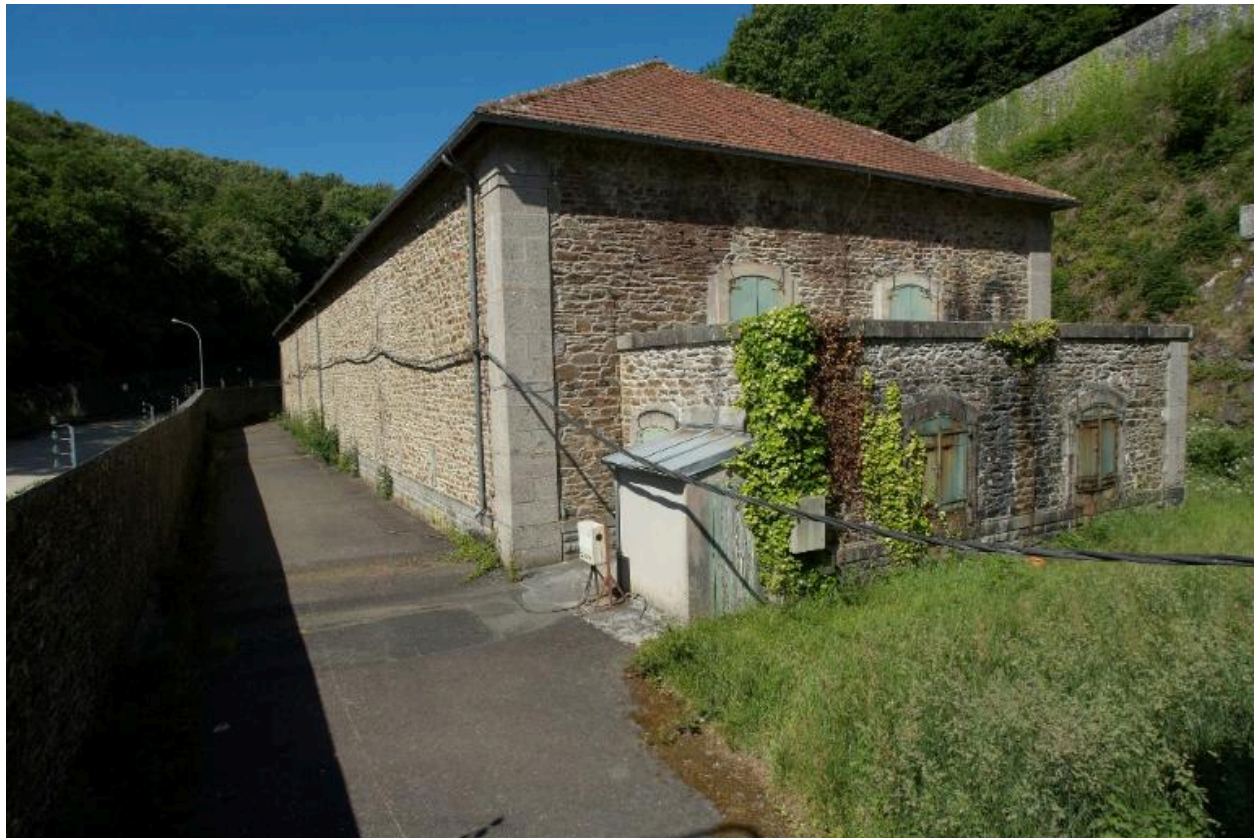
Vue générale de la poudrière n° 1 (P1) de la vallée de Kerhuon depuis le nord-est (état en 2009). Le magasin est couvert en tuile plate ; les chaînages d'angle sont en pierre de taille de granite gris
