Bretagne, Finistère
Guipavas
Saint-Nicolas

Pyrotechnie de Saint-Nicolas (Guipavas)

Numéro de dossier : IA29004718

Cadre de l'étude : enquête thématique régionale Inventaire des fortifications littorales de Bretagne, enquête thématique régionale Inventaire des héritages militaires en Bretagne

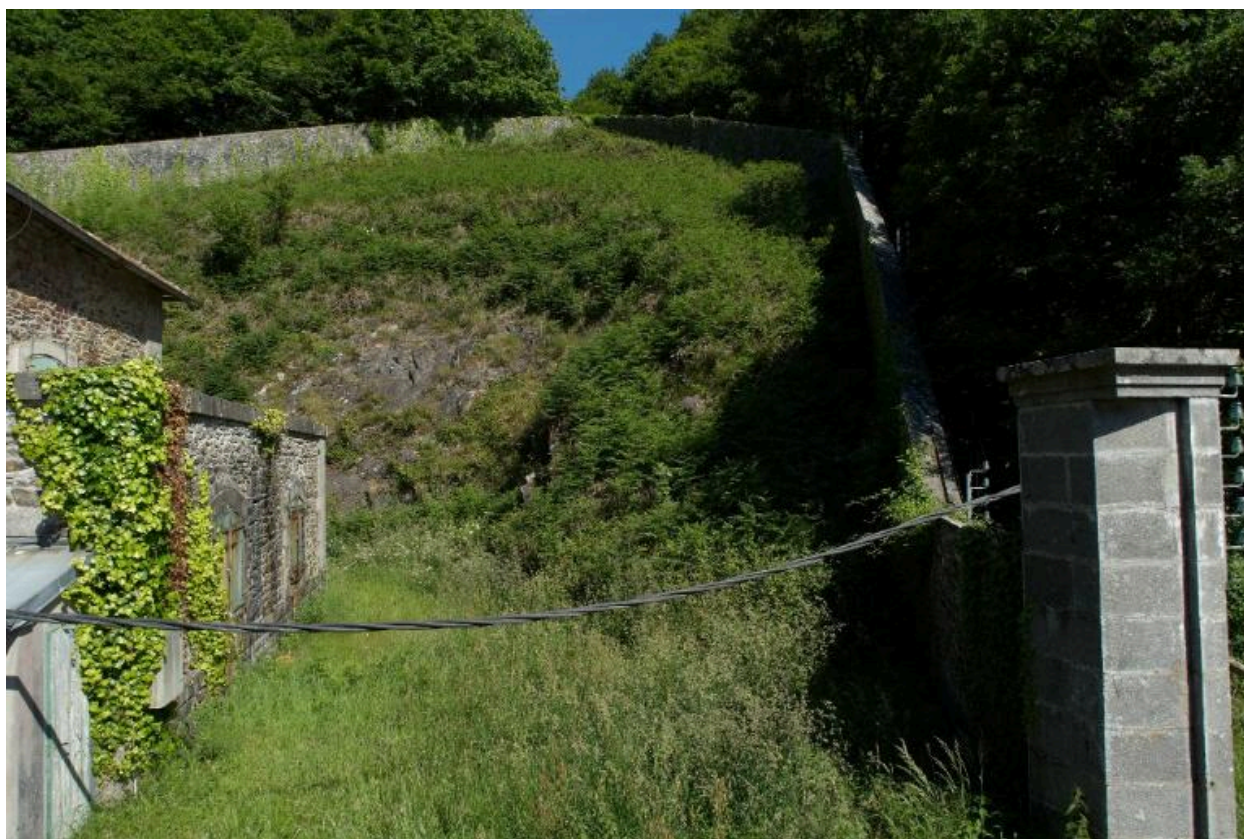
IVR53_20122901462NUCA

Vue de la poudrière n° 1 (P1) de la vallée de Kerhuon : mur suivant le relief et délimitant l'enceinte de sûreté (état en 2009). A l'extrême droite, le portail d'entrée de l'enceinte de sûreté

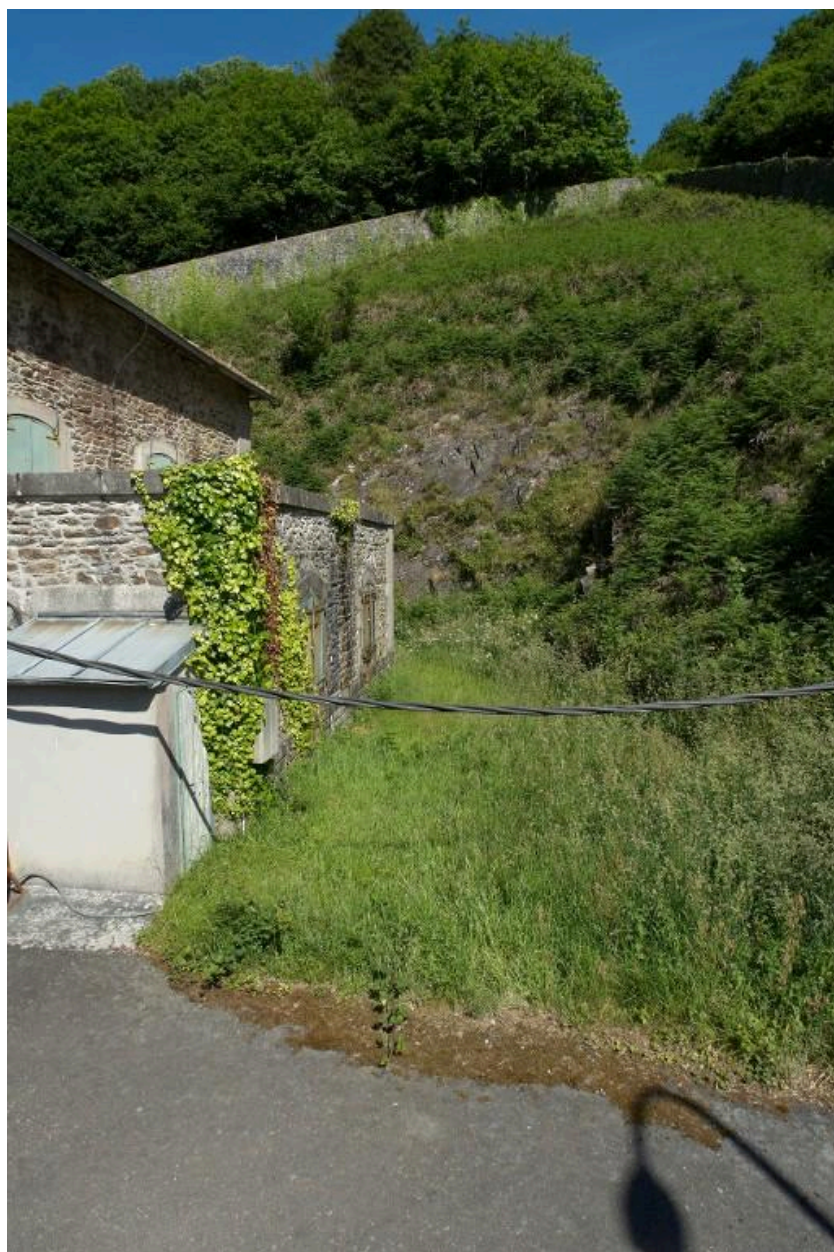
IVR53_20122901463NUCA

Vue de la poudrière n° 1 (P1) de la vallée de Kerhuon : mur suivant le relief et délimitant l'enceinte de sûreté (état en 2009)

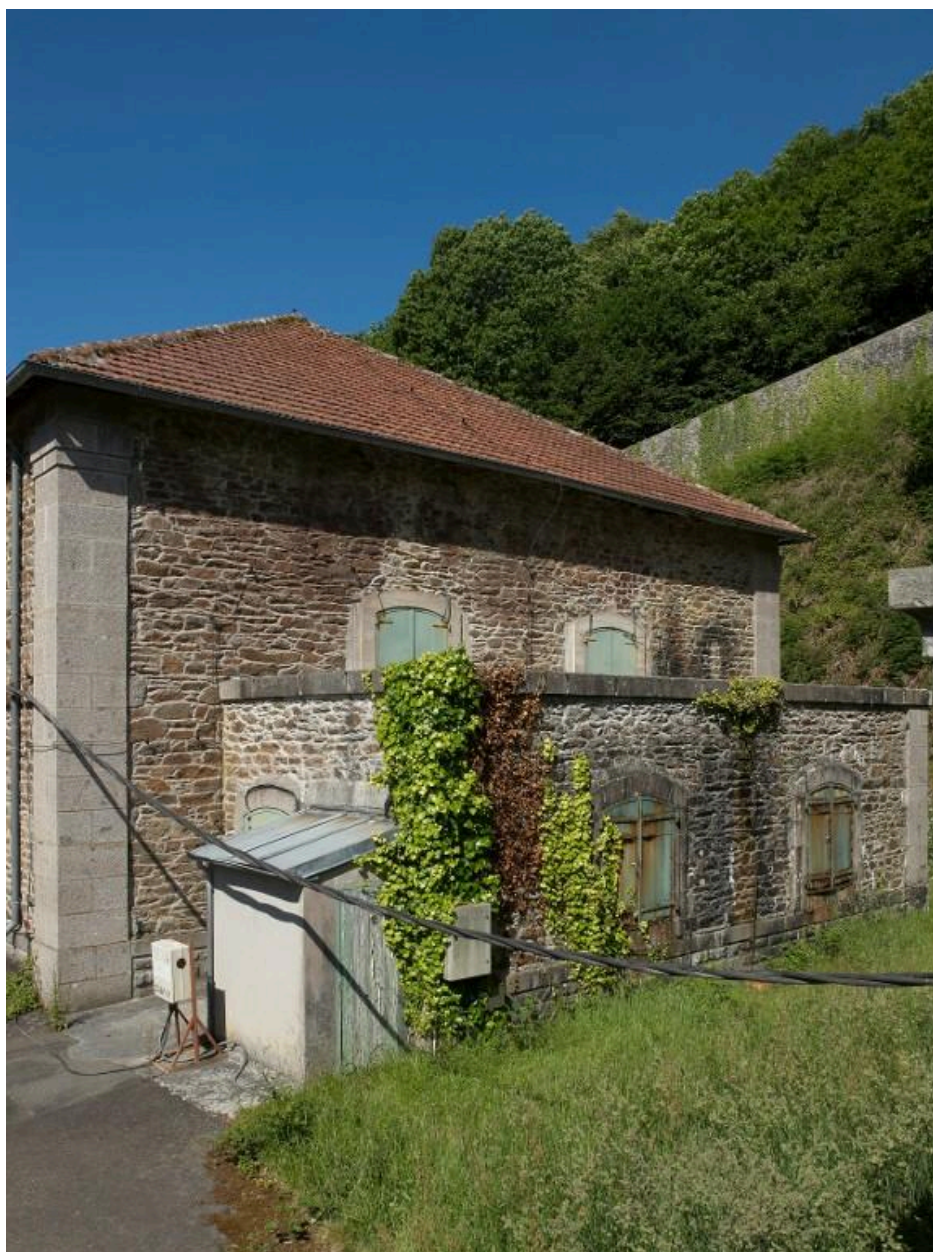
Vue de détail de la poudrière n° 1 (P1) de la vallée de Kerhuon : pignon nord-est avec son sas d'entrée (état en 2009).
Le magasin est couvert en tuile plate ; les chaînages d'angle sont en pierre de taille de granite gris

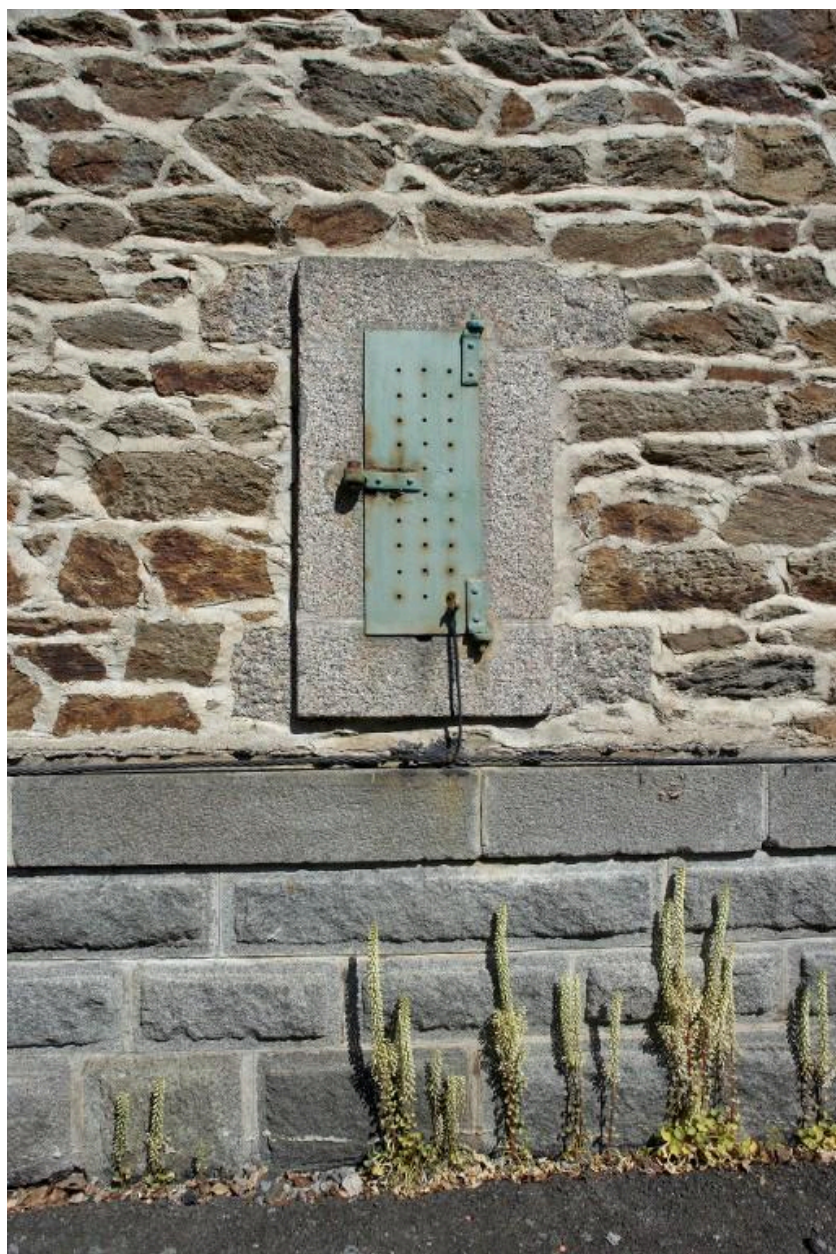
IVR53_20122901464NUCA

Vue de détail de la poudrière n° 1 (P1) de la vallée de Kerhuon : évent d'aération doté de son volet métallique (état en 2009)

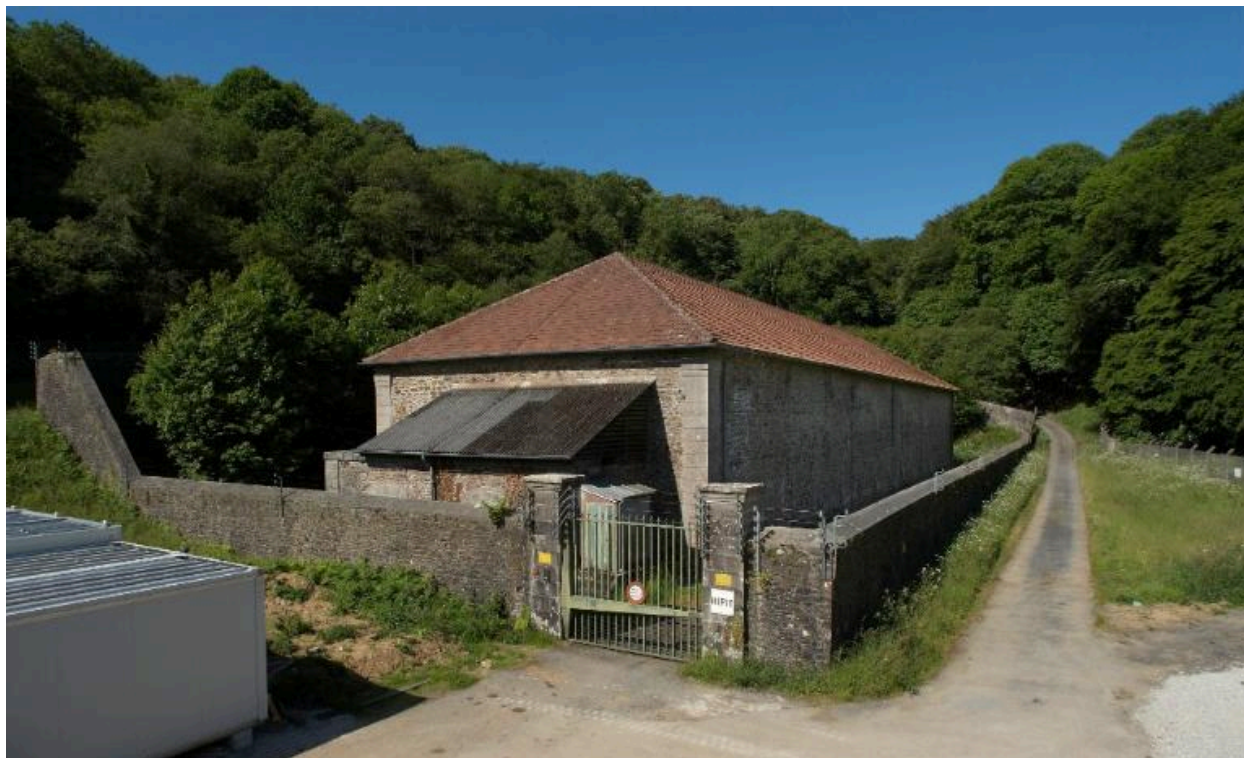
IVR53_20122901456NUCA

Vue générale de la poudrière n° 2 (P2) de la vallée de Kerhuon depuis le nord-est (état en 2009). Elle a conservé son enceinte de sûreté avec portail ; sa couverture en tuile plate et ses supports de paratonnerre

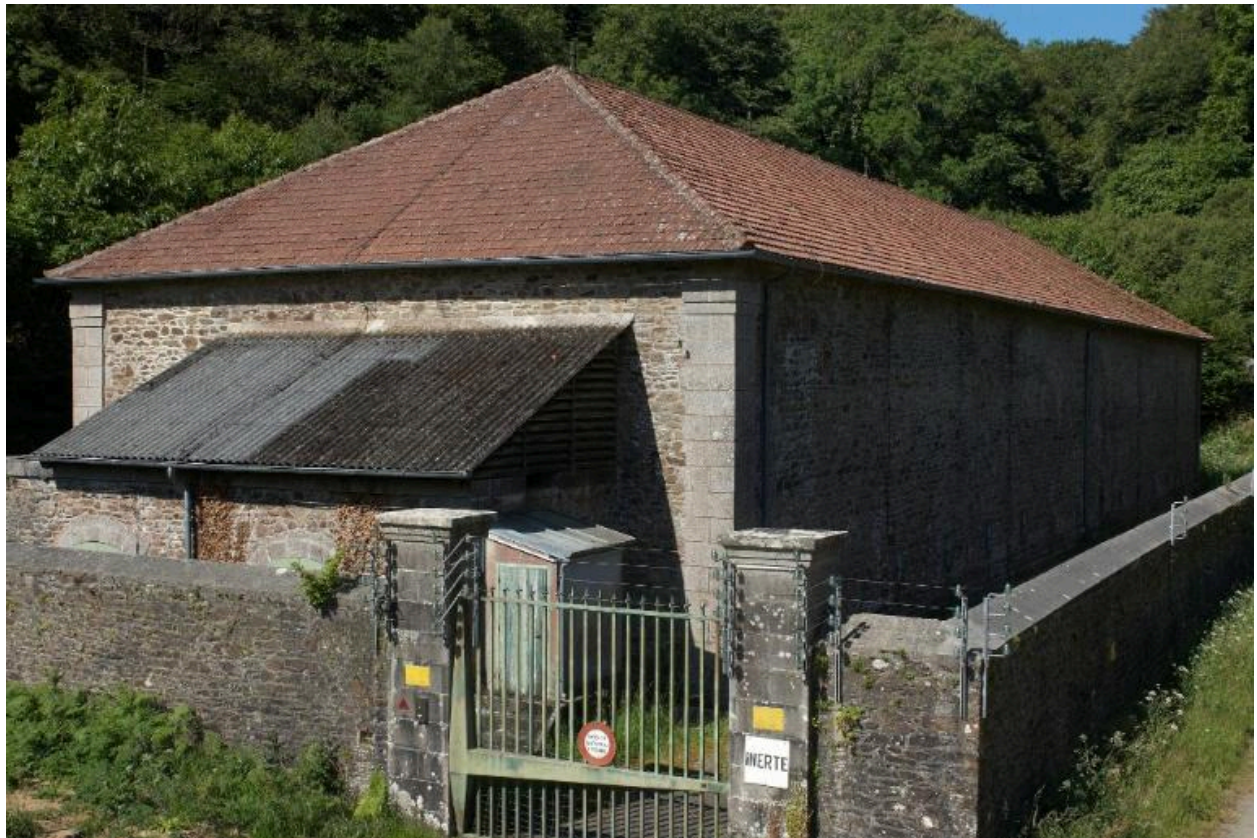
IVR53_20122901457NUCA

Vue générale de la poudrière n° 2 (P2) de la vallée de Kerhuon depuis le nord-est (état en 2009). Le magasin est couvert en tuile plate ; les chaînages d'angle sont en pierre de taille de granite. Il a conservé ses quatre supports de paratonnerre

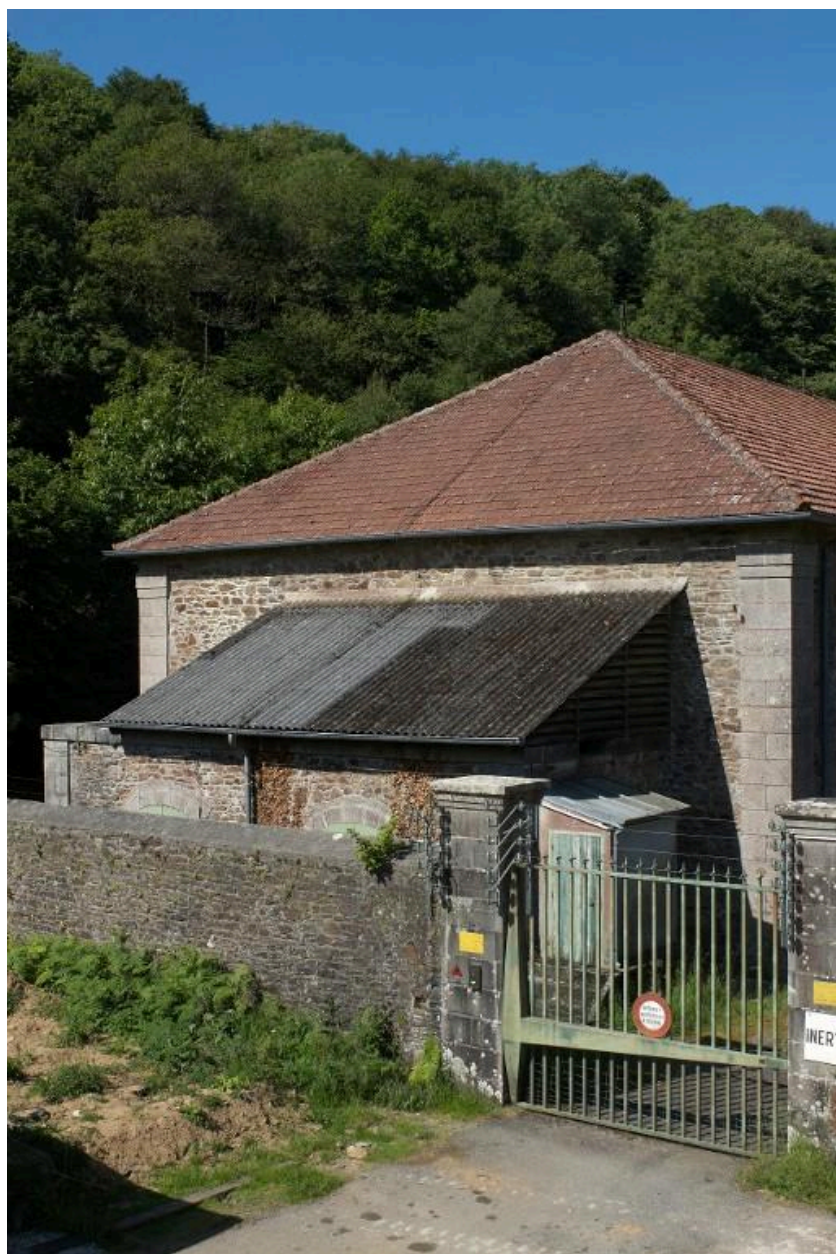
IVR53_20122901458NUCA

Vue de détail de la poudrière n° 2 (P2) de la vallée de Kerhuon : pignon est avec son sas d'entrée (état en 2009).
Le magasin est couvert en tuile plate ; les chaînages d'angle sont en pierre de taille de granite. Le sas est couvert en
appentis

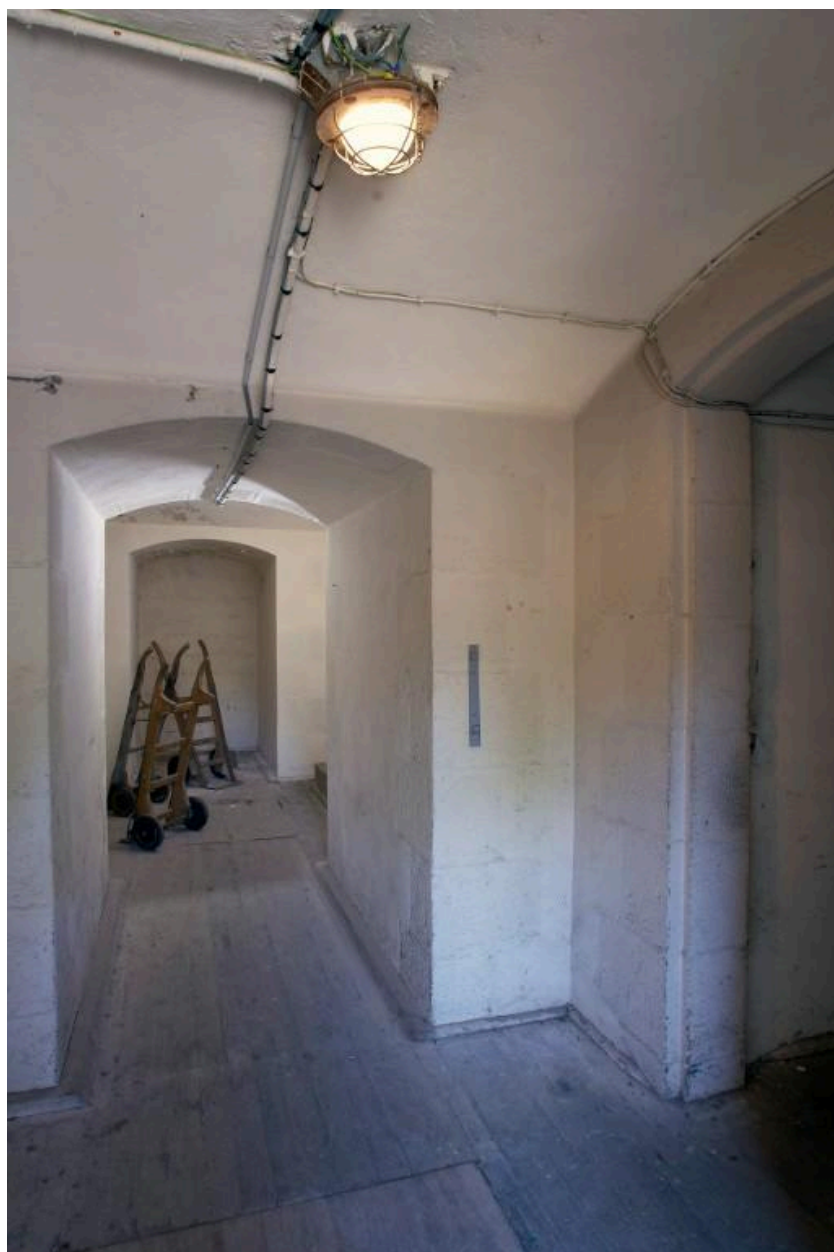
IVR53_20122901455NUCA

Vue intérieure de la poudrière n° 2 (P2) de la vallée de Kerhuon : sas d'entrée (état en 2009). Il a conservé son plancher d'origine. Au fond, trois diables en bois pour la manutention

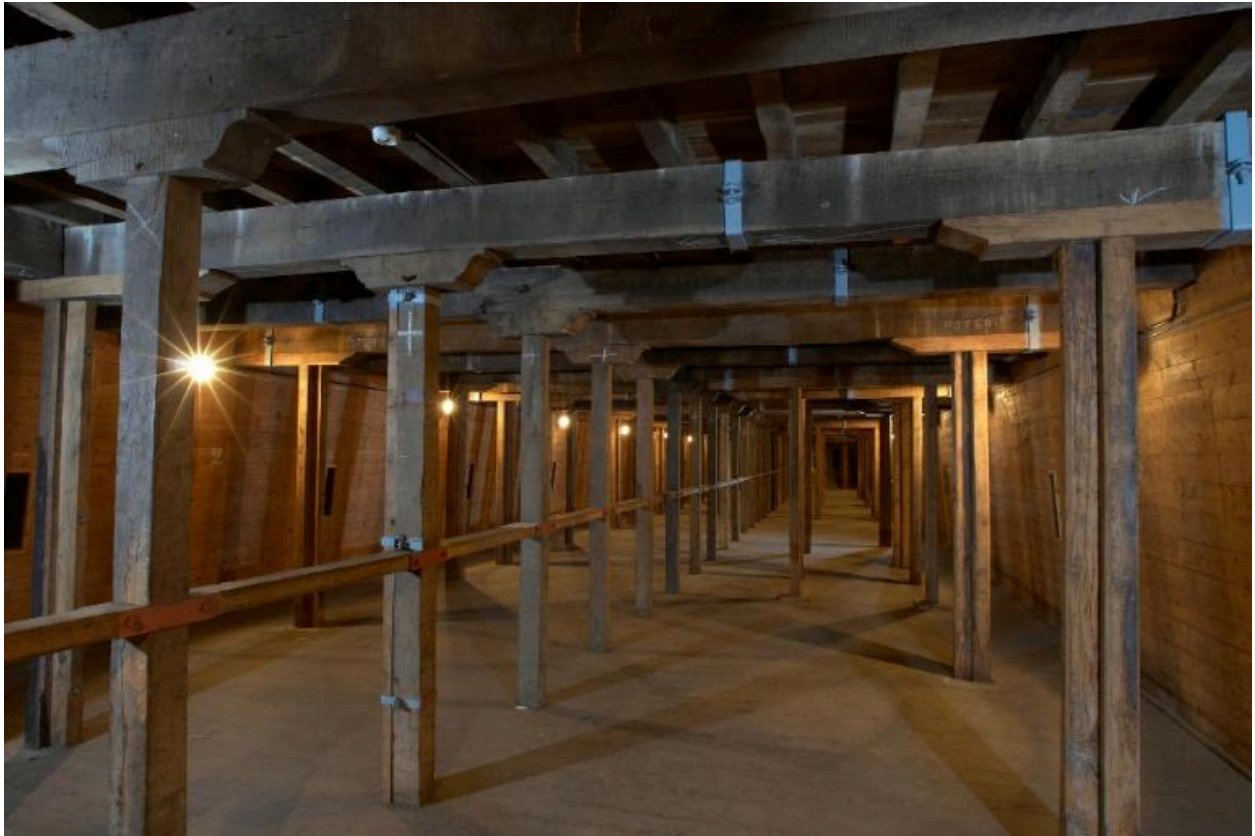
IVR53_20122901445NUCA

Vue intérieure de la poudrière n° 2 (P2) de la vallée de Kerhuon : rez-de-chaussée vers l'ouest, poteaux et poutres soutenant les voliges du plancher du premier étage (état en 2009). Des poteaux ont été ajoutés ; certaines poutres ont été cerclées

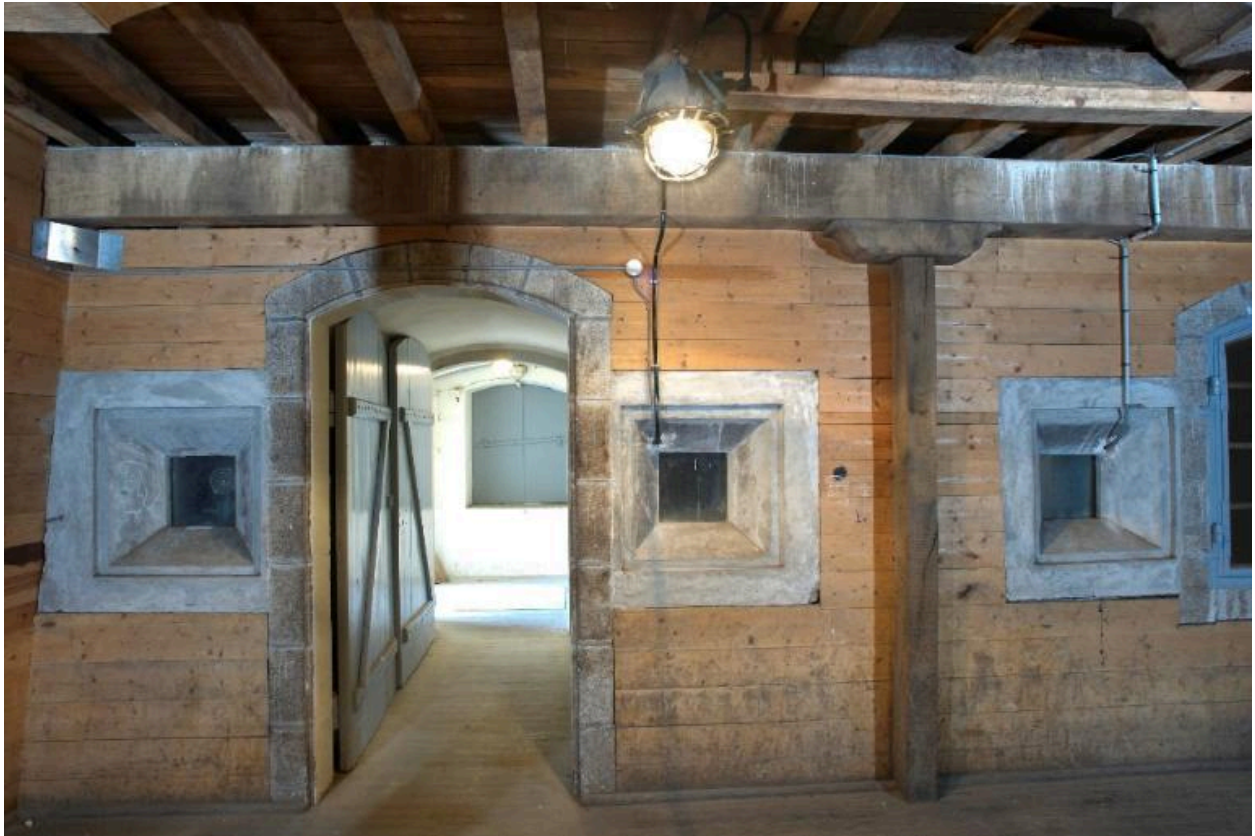
IVR53_20122901448NUCA

Vue intérieure de la poudrière n° 2 (P2) de la vallée de Kerhuon : rez-de-chaussée, extrémité est, porte donnant sur le sas (état en 2009). De part et d'autre, des créneaux à lampe

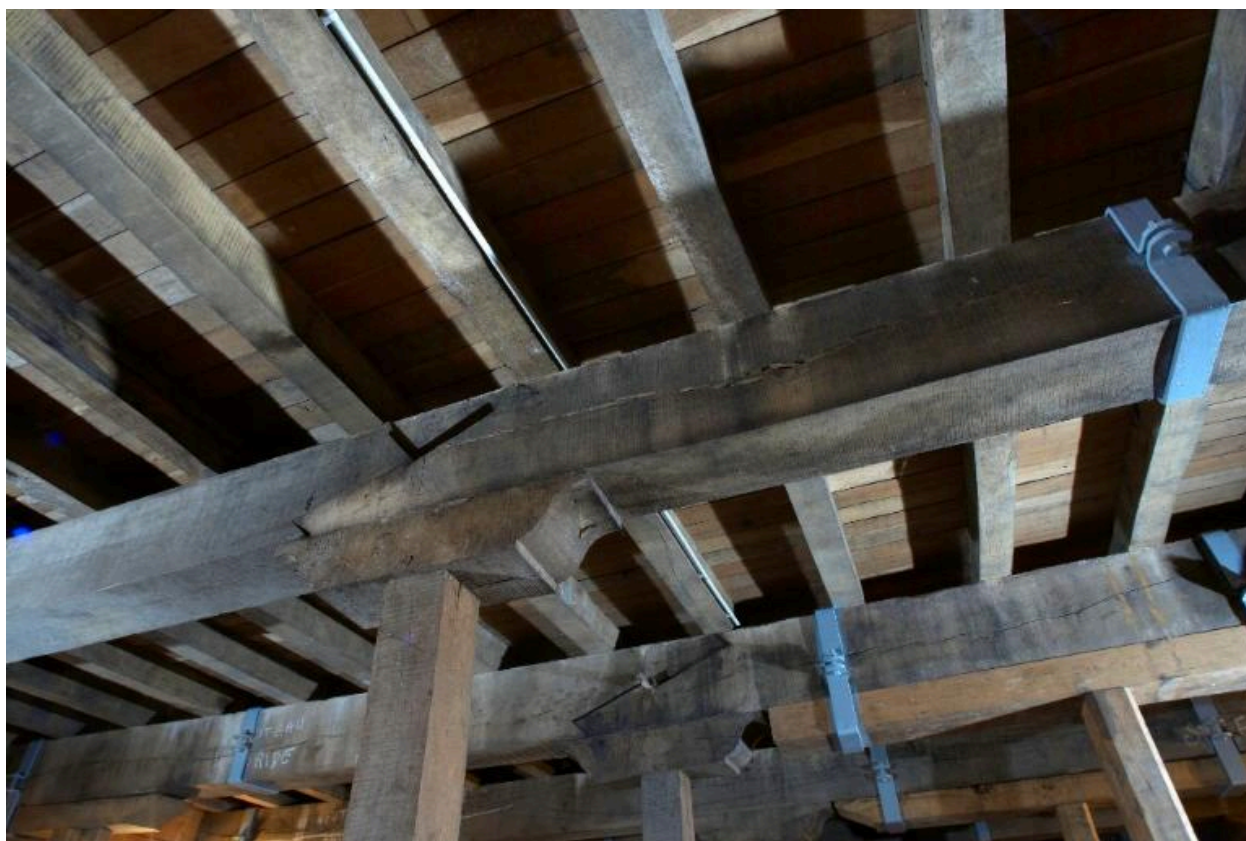
IVR53_20122901453NUCA

Vue intérieure de la poudrière n° 2 (P2) de la vallée de Kerhuon : extrémité est, poteaux et poutres soutenant les voliges du plancher du premier étage (état en 2009). Des poteaux ont été ajoutés ; certaines poutres ont été cerclées

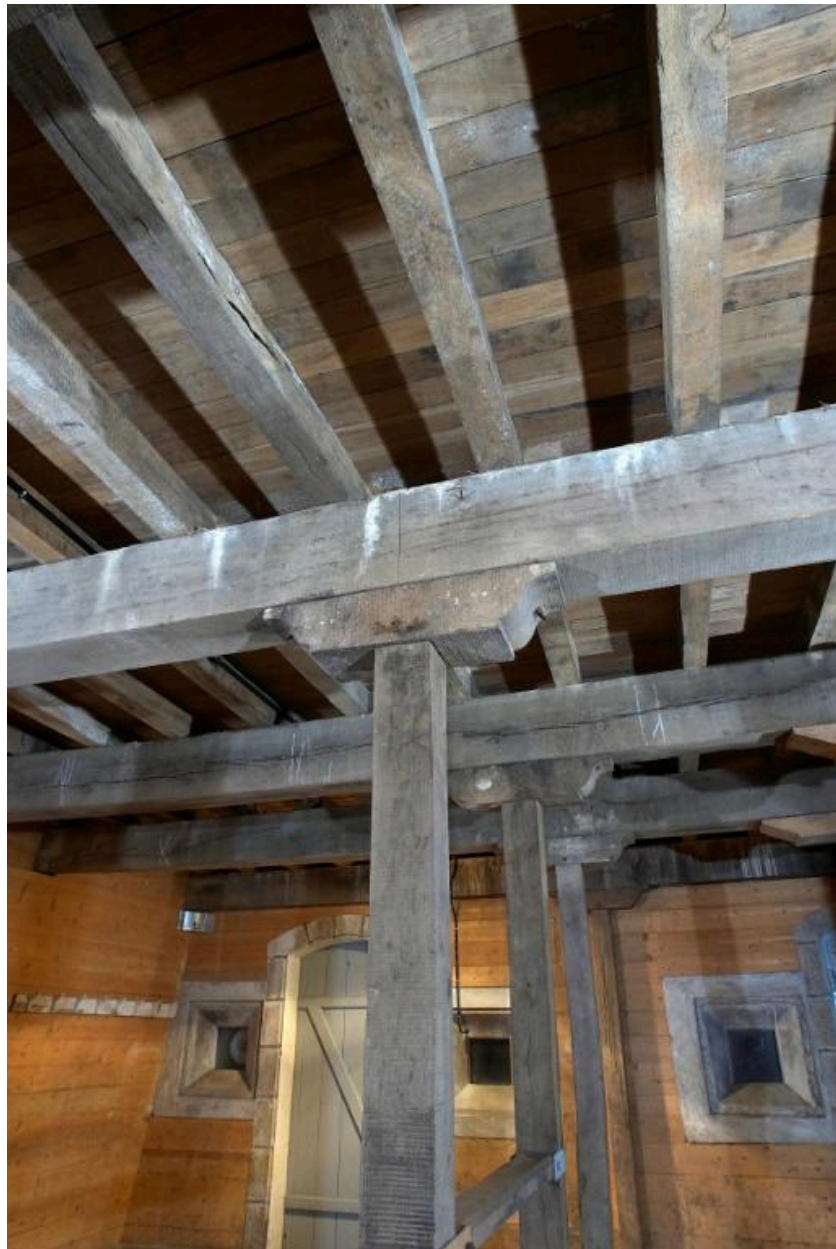
IVR53_20122901454NUCA

Vue intérieure de la poudrière n° 2 (P2) de la vallée de Kerhuon : extrémité est, poteaux et poutres soutenant les voliges du plancher du premier étage (état en 2009). En arrière-plan, la porte donnant sur le sas d'entrée est et les créneaux à lampe

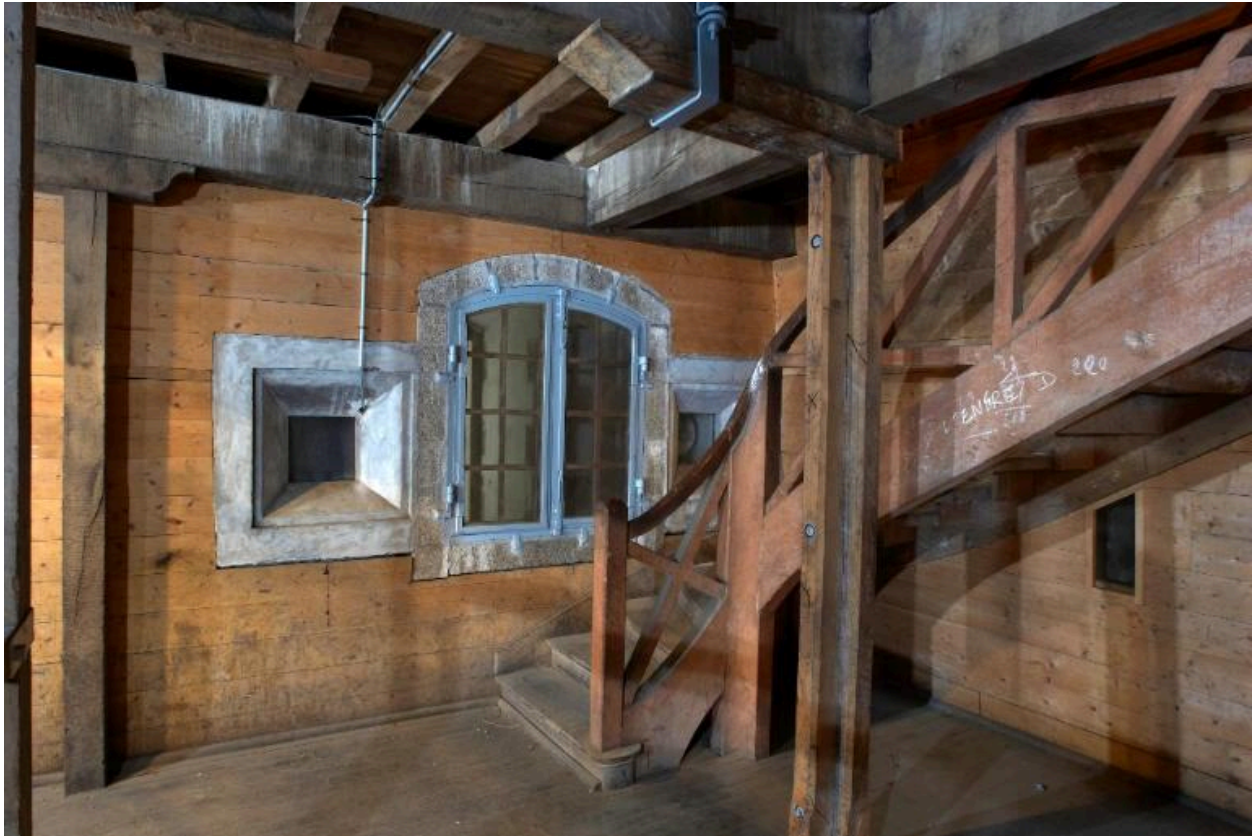
IVR53_20122901447NUCA

Vue intérieure de la poudrière n° 2 (P2) de la vallée de Kerhuon : rez-de-chaussée, extrémité est, escalier tournant en bois, fenêtre et créneaux à lampe (état en 2009). Les huisseries sont d'origine. Un poteau a été ajouté ; une poutre a été cerclée

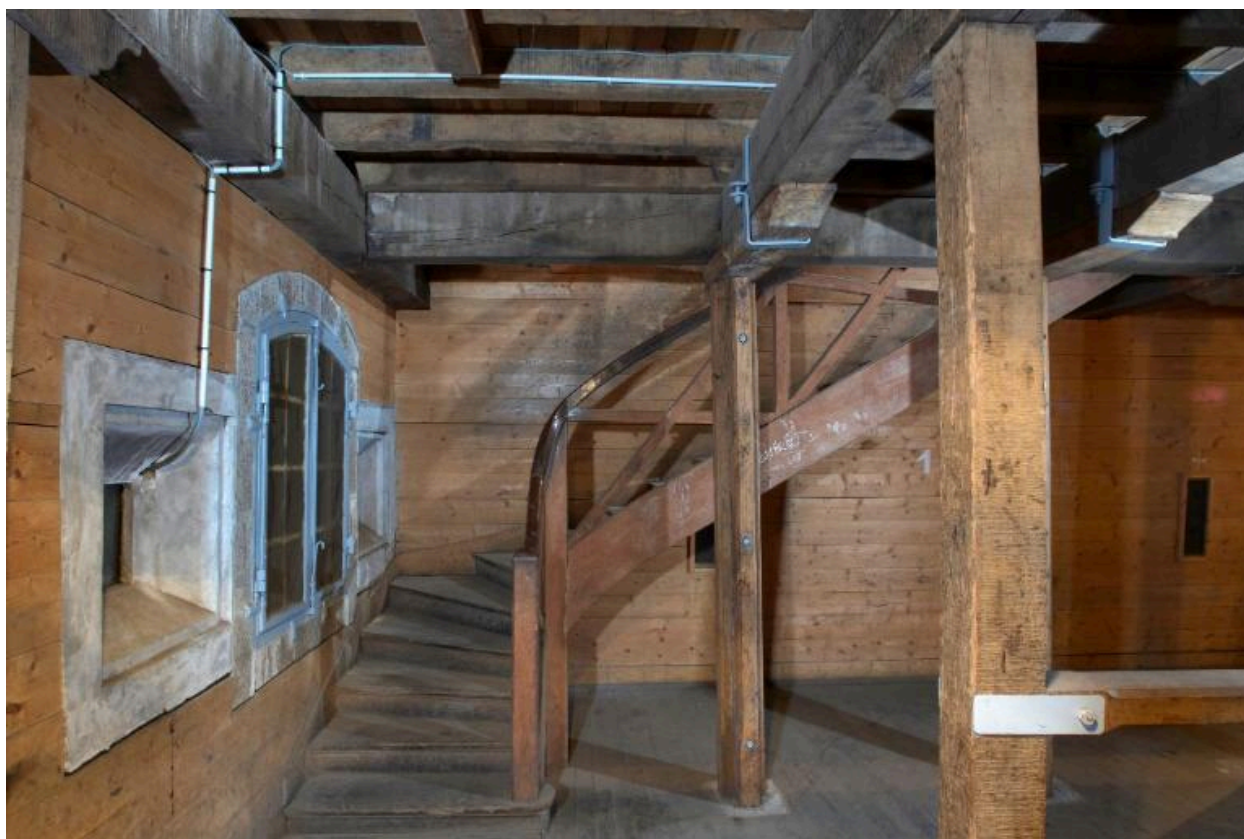
IVR53_20122901446NUCA

Vue intérieure de la poudrière n° 2 (P2) de la vallée de Kerhuon : rez-de-chaussée, escalier tournant en bois, fenêtre et créneaux à lampe (état en 2009). Les huisseries sont d'origine. Un poteau a été ajouté ; certaines poutres ont été cerclées

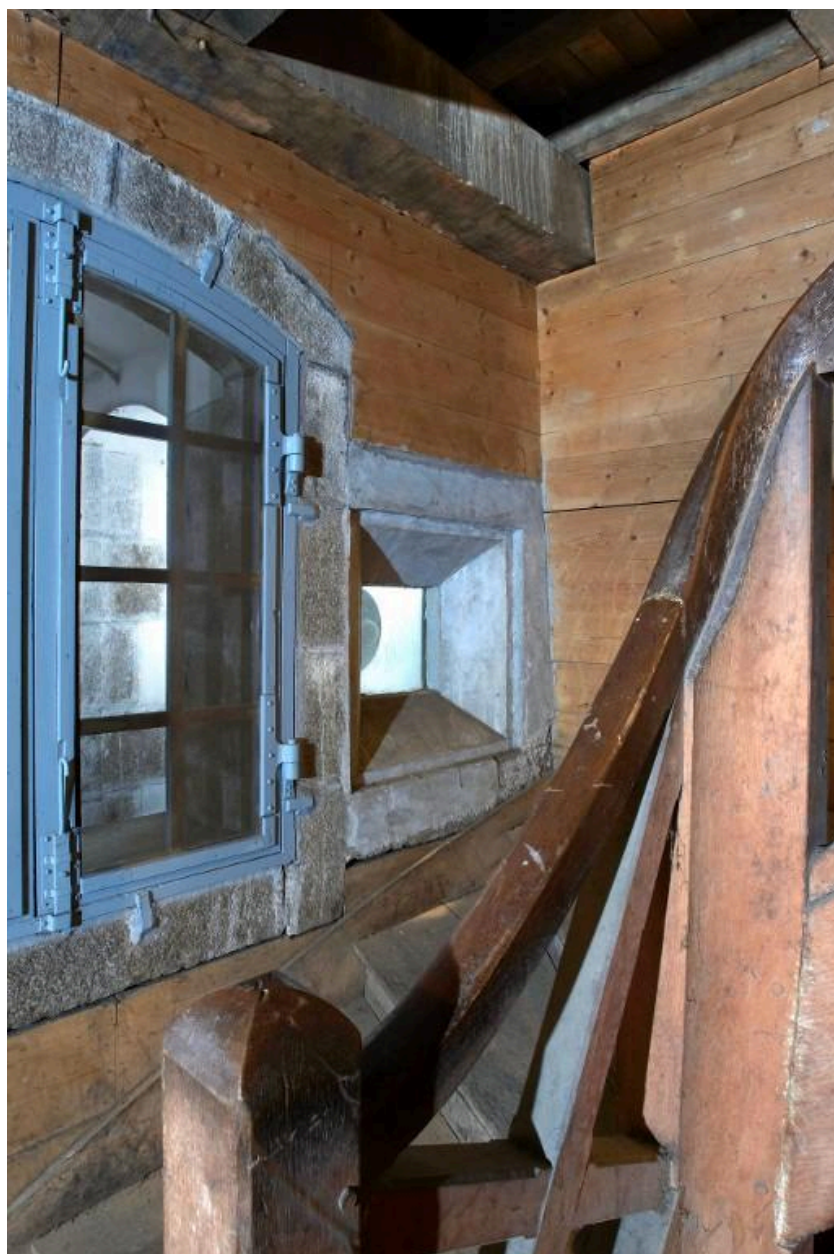
IVR53_20122901452NUCA

Vue intérieure de la poudrière n° 2 (P2) de la vallée de Kerhuon : rez-de-chaussée, extrémité est, escalier tournant en bois, fenêtre et créneau à lampe (état en 2009). Les huisseries sont d'origine

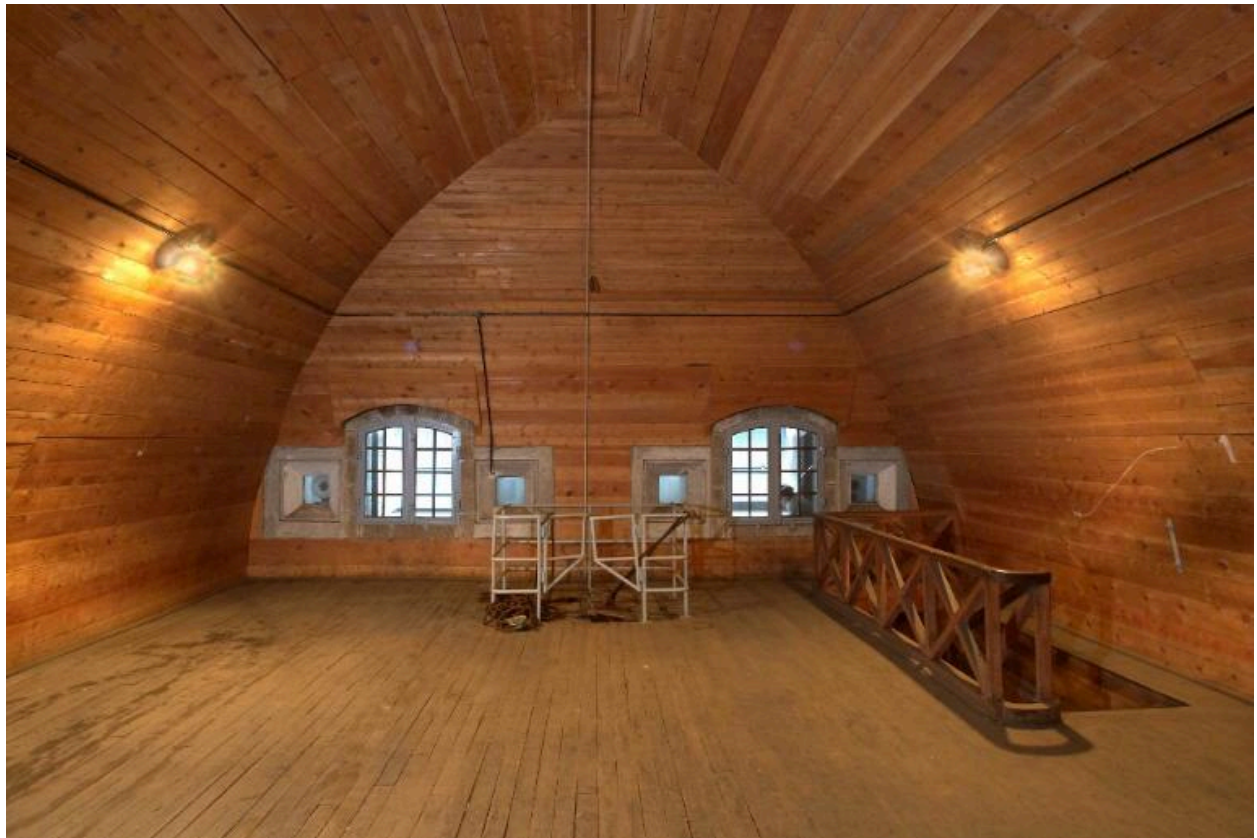
Vue intérieure de la poudrière n° 2 (P2) de la vallée de Kerhuon : premier étage voûté en pierre sous voûte lambrissée, extrémité est (état en 2009). Cet espace était éclairé par des fenêtres et créneaux à lampe. A droite, l'escalier

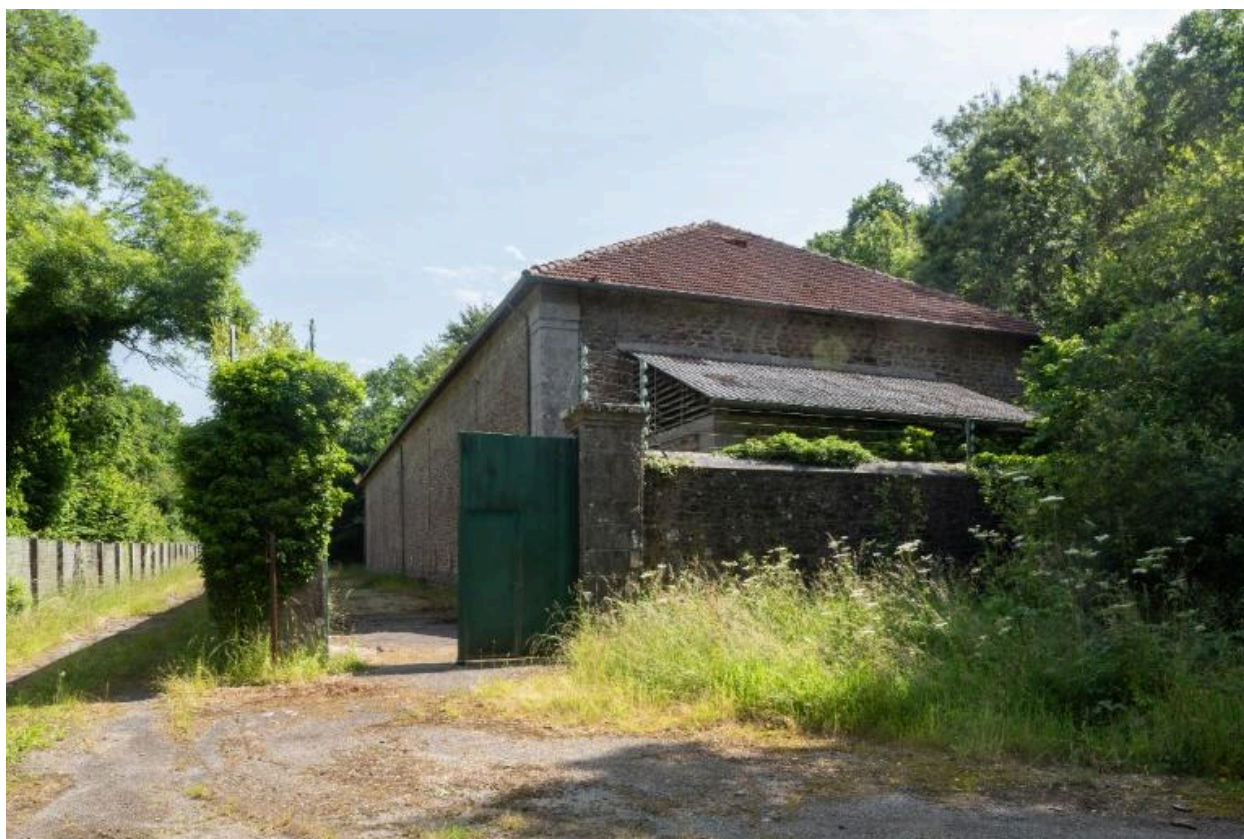
IVR53_20252901225NUCA

Vue générale de la poudrière n° 3 (P3) de la vallée de Kerhuon depuis le sud-ouest (état en 2025). Le magasin est entouré d'une enceinte de sûreté en maçonnerie percée d'un portail ; il est couvert en tuile plate

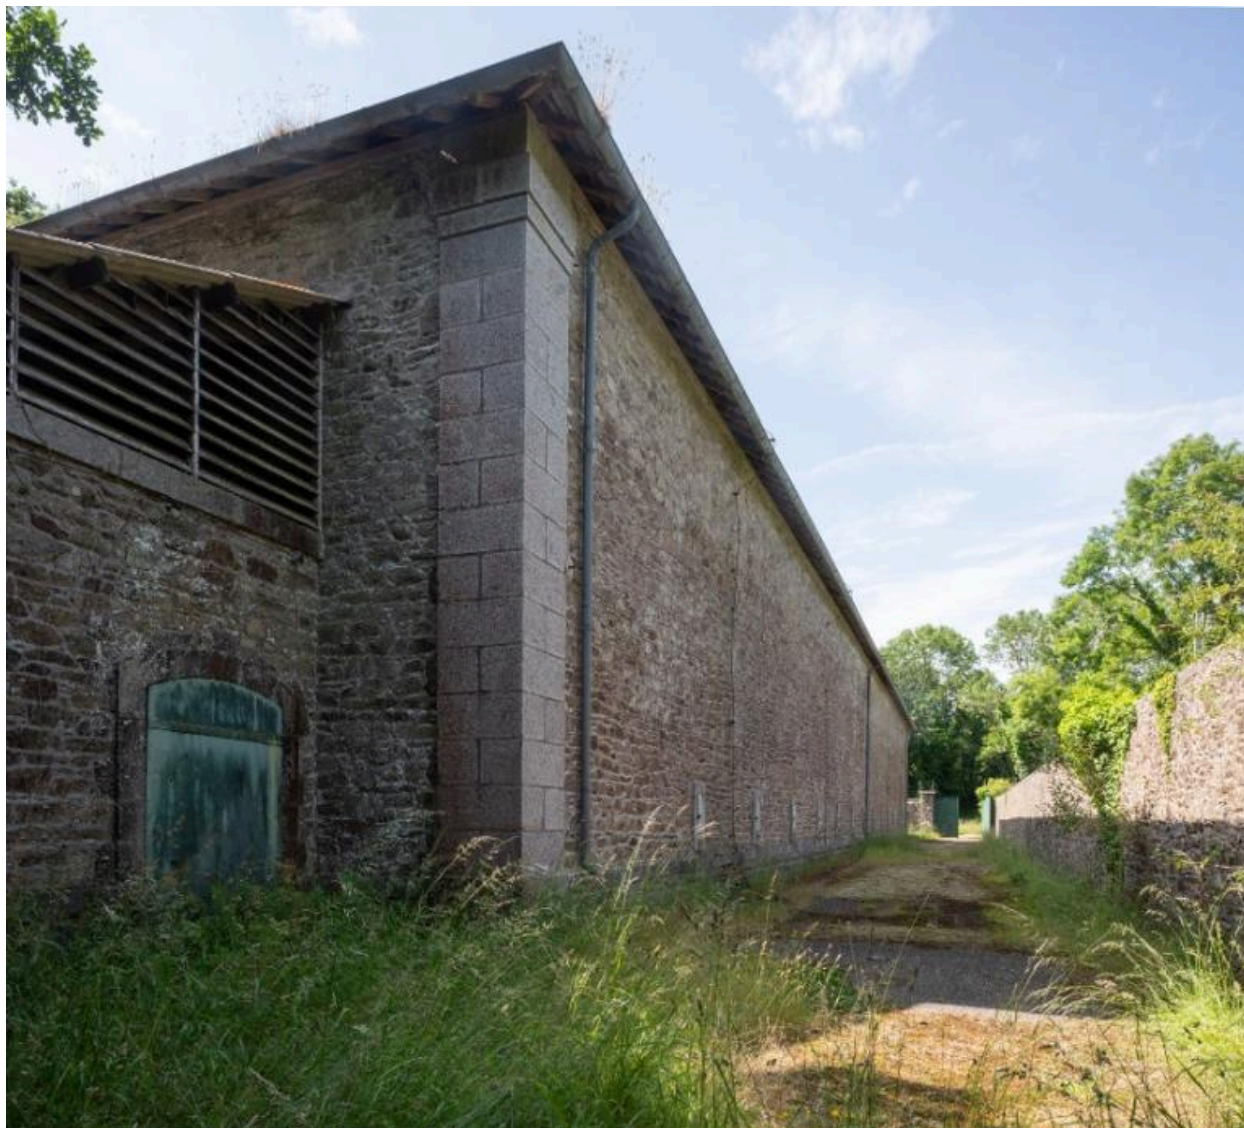
Vue de la poudrière n° 3 (P3) de la vallée de Kerhuon depuis le nord-est : élévation ouest (état en 2025). Le magasin est entouré d'une enceinte de sûreté en maçonnerie. Les chaînes d'angle sont en pierre de taille de granite gris

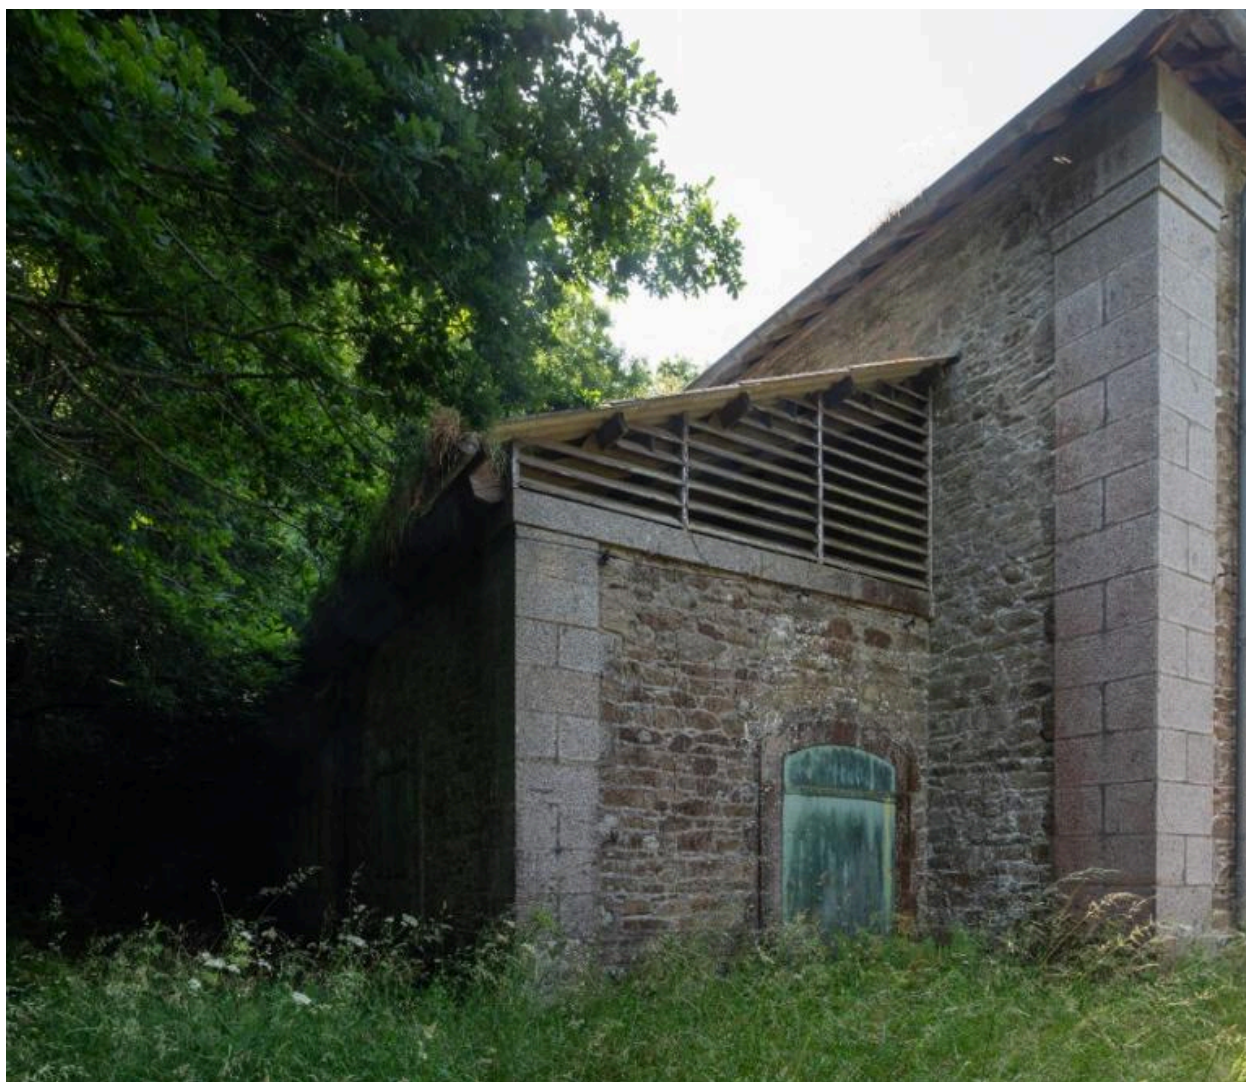
Vue de détail de la poudrière n° 3 (P3) de la vallée de Kerhuon : sas d'entrée nord (état en 2025). Le sas a ultérieurement été couvert en appentis

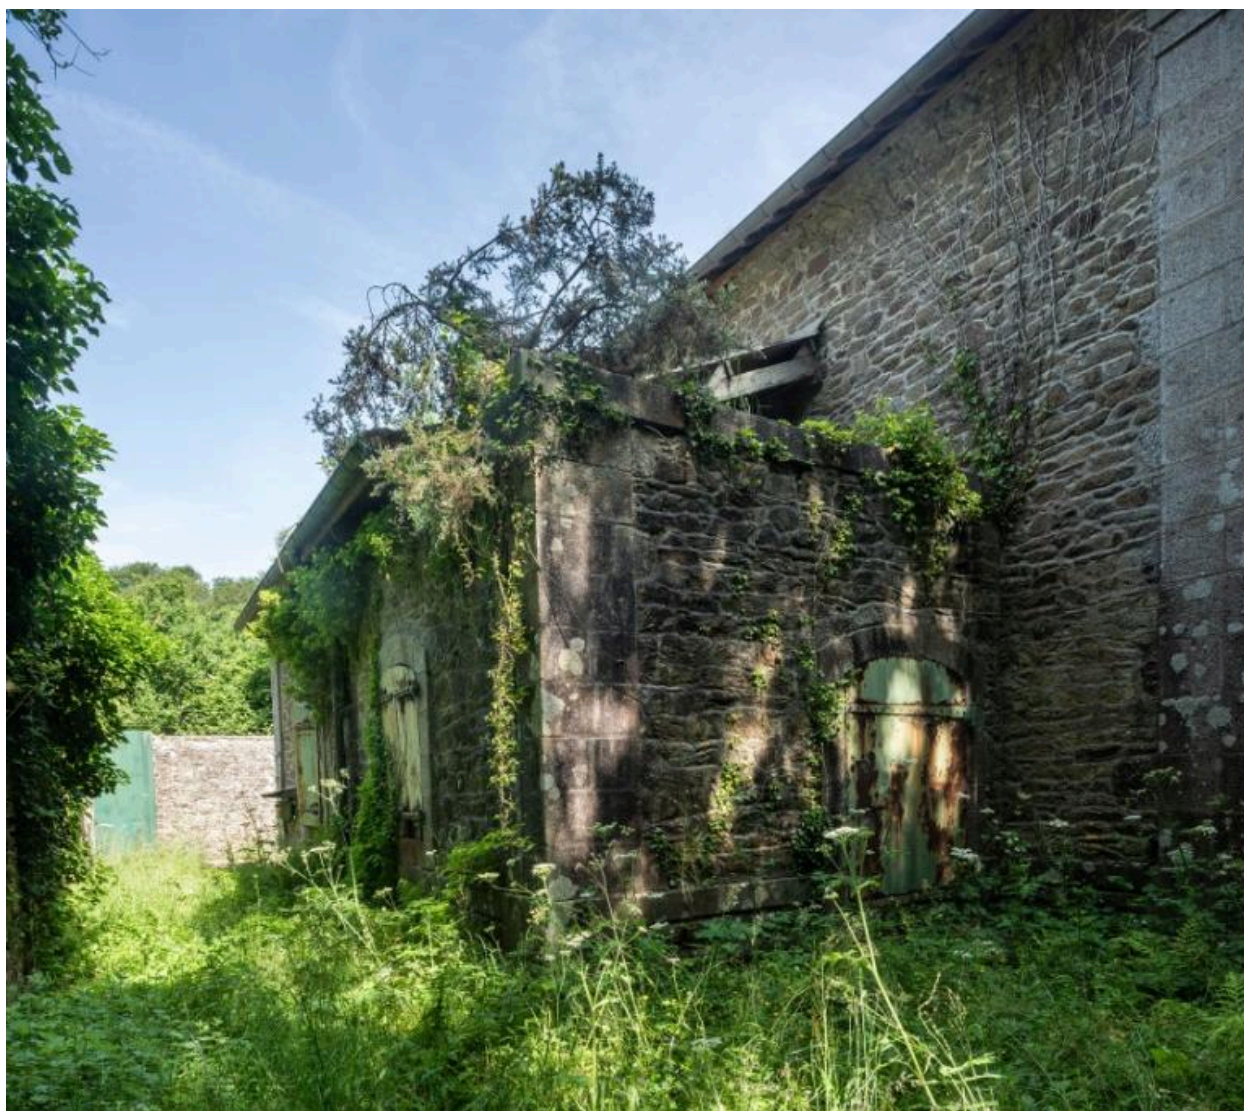
Vue de détail de la poudrière n° 3 (P3) de la vallée de Kerhuon : sas d'entrée sud (état en 2025). Le sas a ultérieurement été couvert en appentis
