Bretagne, Finistère
Guipavas
Saint-Nicolas

Pyrotechnie de Saint-Nicolas (Guipavas)

Numéro de dossier : IA29004718

Cadre de l'étude : enquête thématique régionale Inventaire des fortifications littorales de Bretagne, enquête thématique régionale Inventaire des héritages militaires en Bretagne

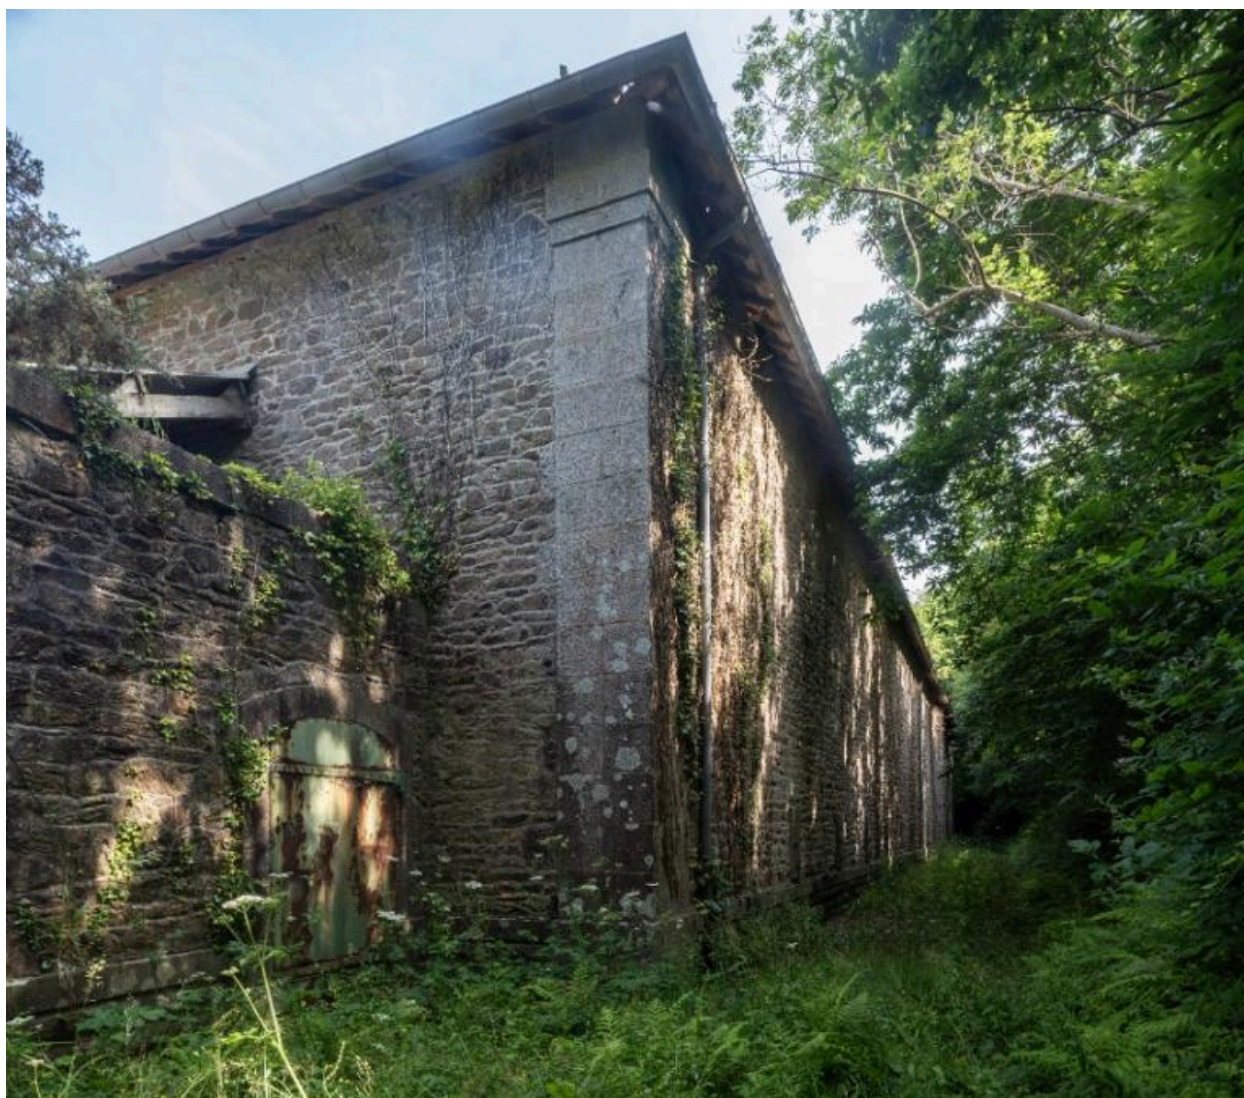
Vue de la poudrière n° 3 (P3) de la vallée de Kerhuon : élévation est (état en 2025). Les chaînes d'angle sont en pierre de taille de granite gris

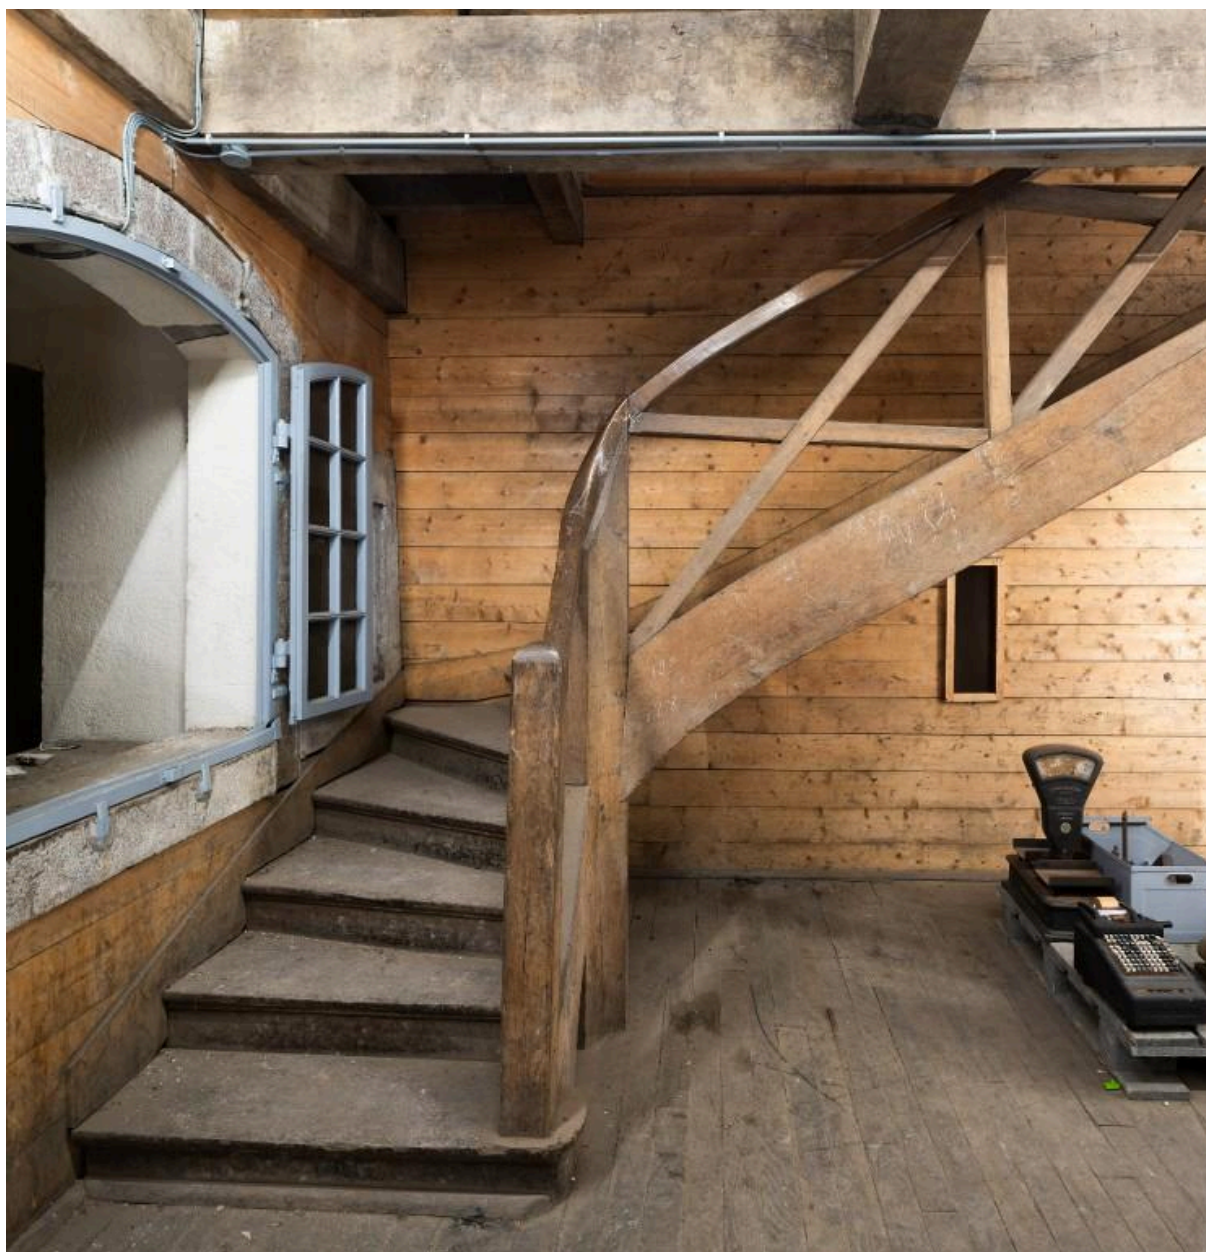
Vue intérieure de la poudrière n° 3 (P3) de la vallée de Kerhuon : rez-de-chaussée, extrémité sud, escalier tournant en bois, fenêtre et créneau à lampe (état en 2025)

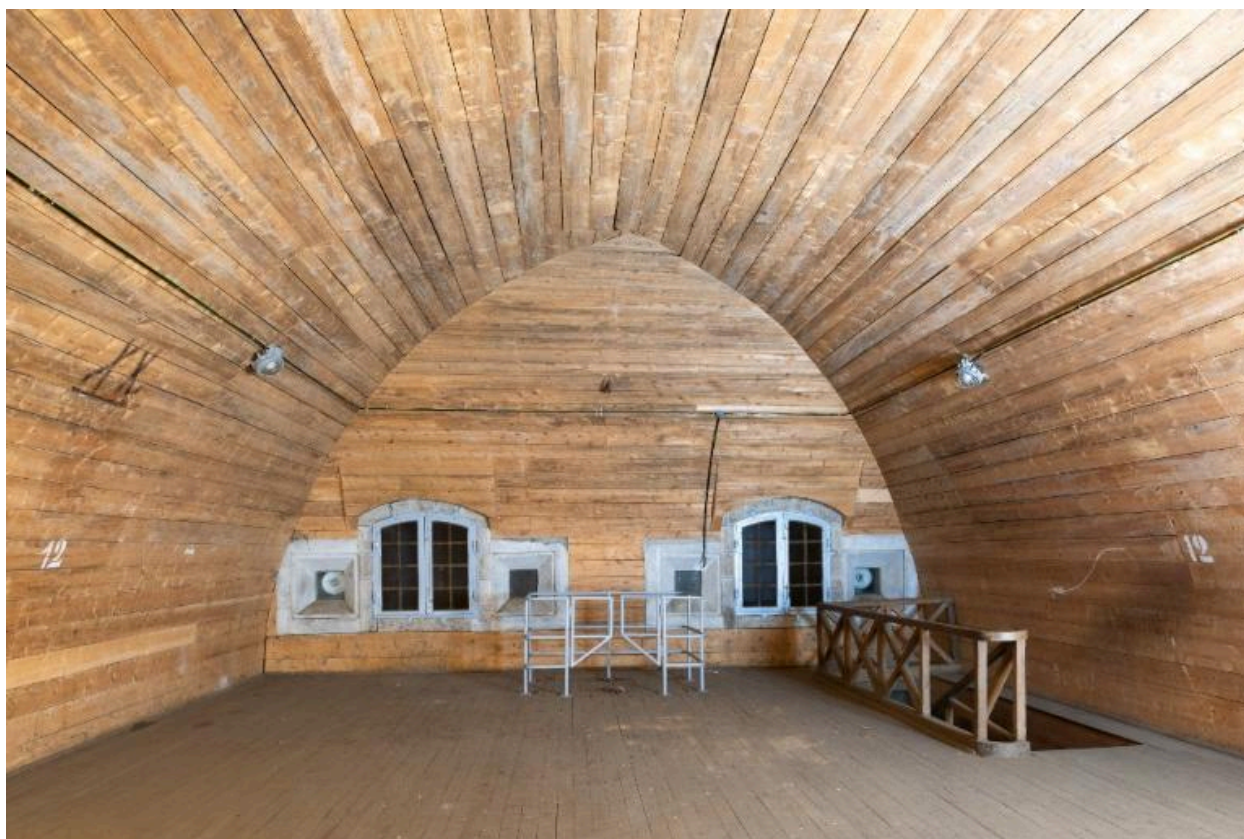
IVR53_20252901216NUCA

Vue intérieure de la poudrière n° 3 (P3) de la vallée de Kerhuon : premier étage, extrémité nord, emplacement du palan permettant les manutentions par une trappe aménagée dans le plancher (état en 2025). En arrière-plan : fenêtres et créneaux à lampe

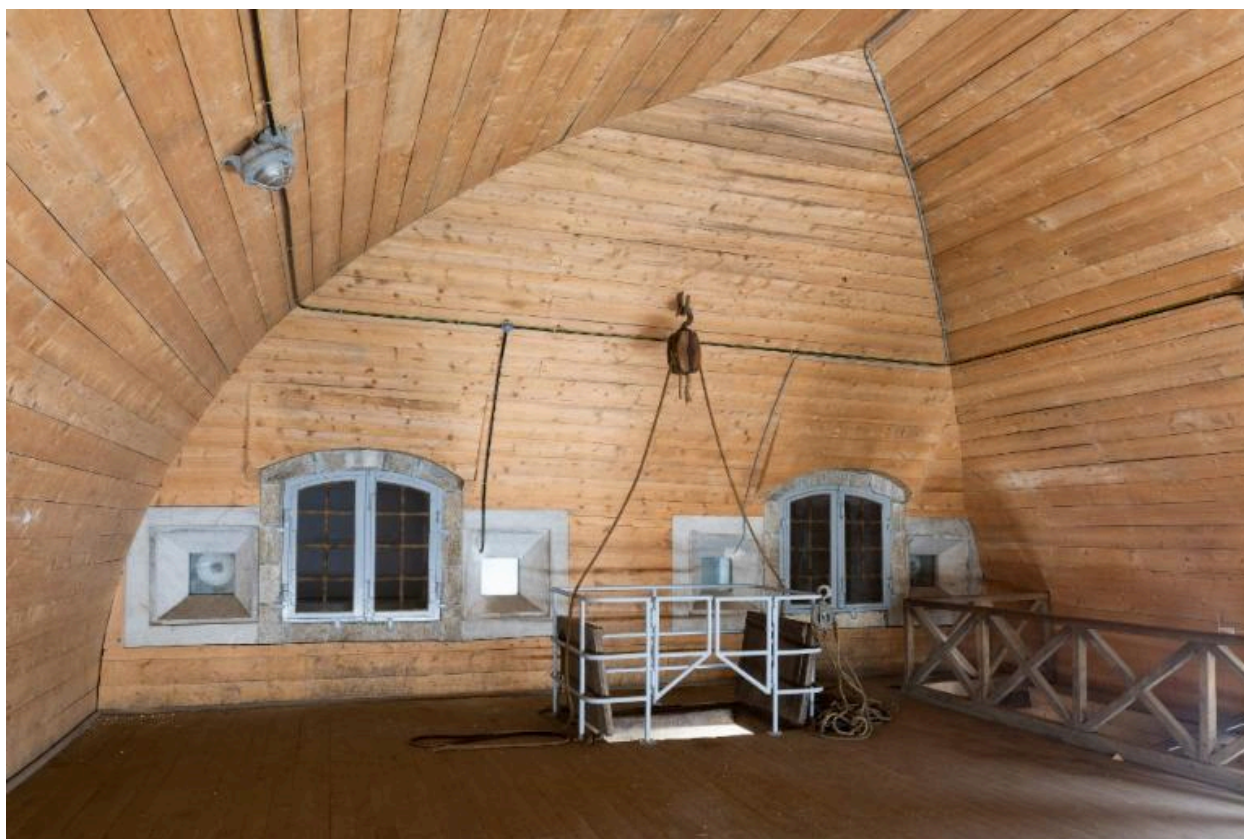
IVR53_20252901217NUCA

Vue intérieure de la poudrière n° 3 (P3) de la vallée de Kerhuon : premier étage, extrémité sud, palan permettant les manutentions par une trappe aménagée dans le plancher (état en 2025). En arrière-plan : fenêtres et créneaux à lampe ; à droite, escalier

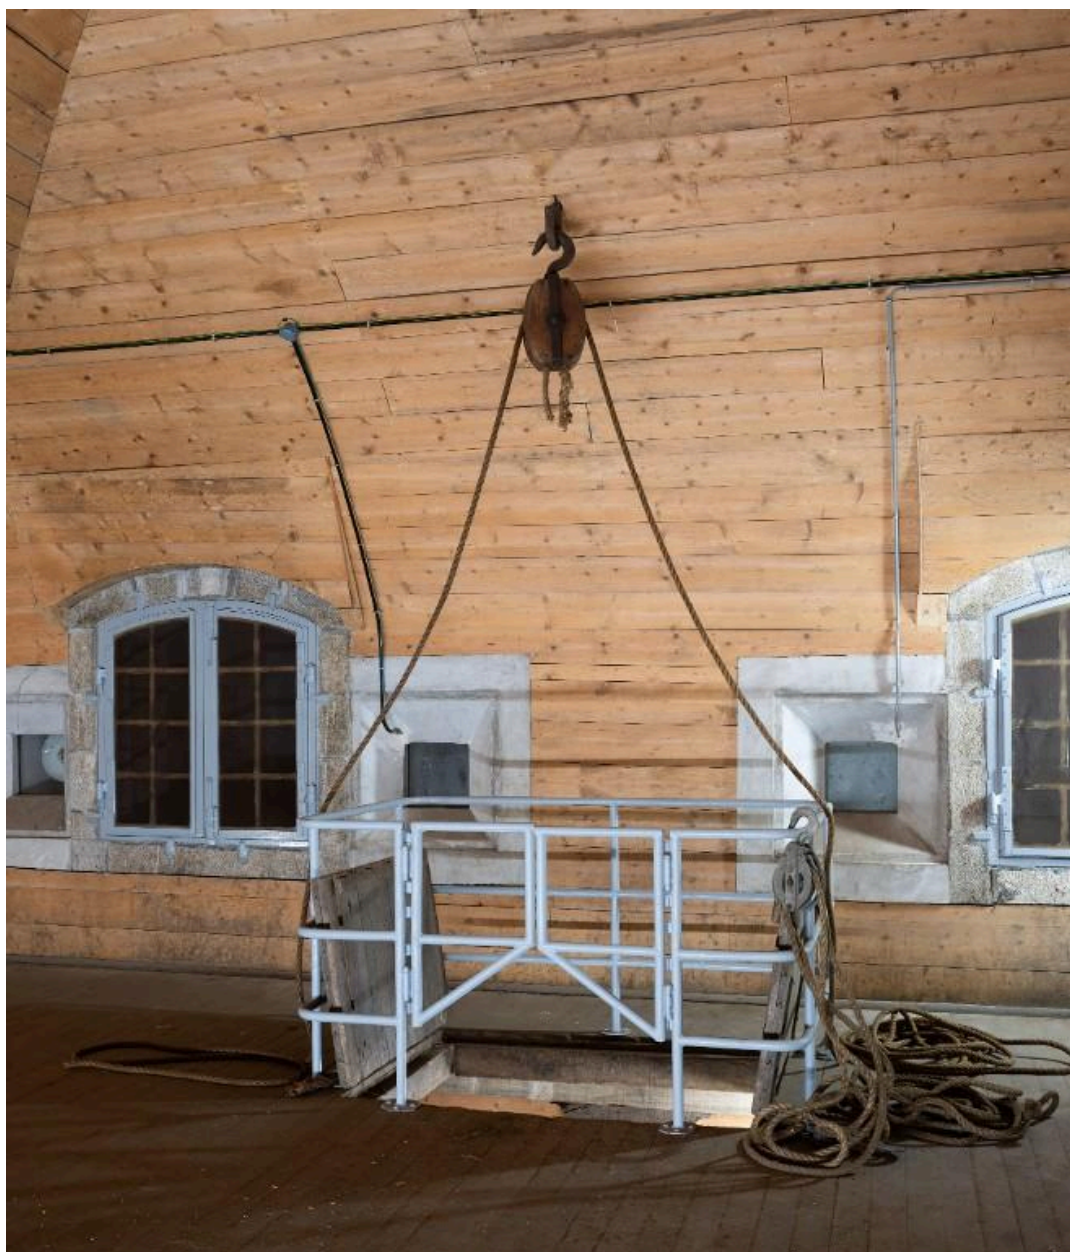
Vue intérieure de la poudrière n° 3 (P3) de la vallée de Kerhuon : premier étage, extrémité sud, palan permettant les manutentions par une trappe aménagée dans le plancher (état en 2025). En arrière-plan : fenêtres et créneaux à lampe

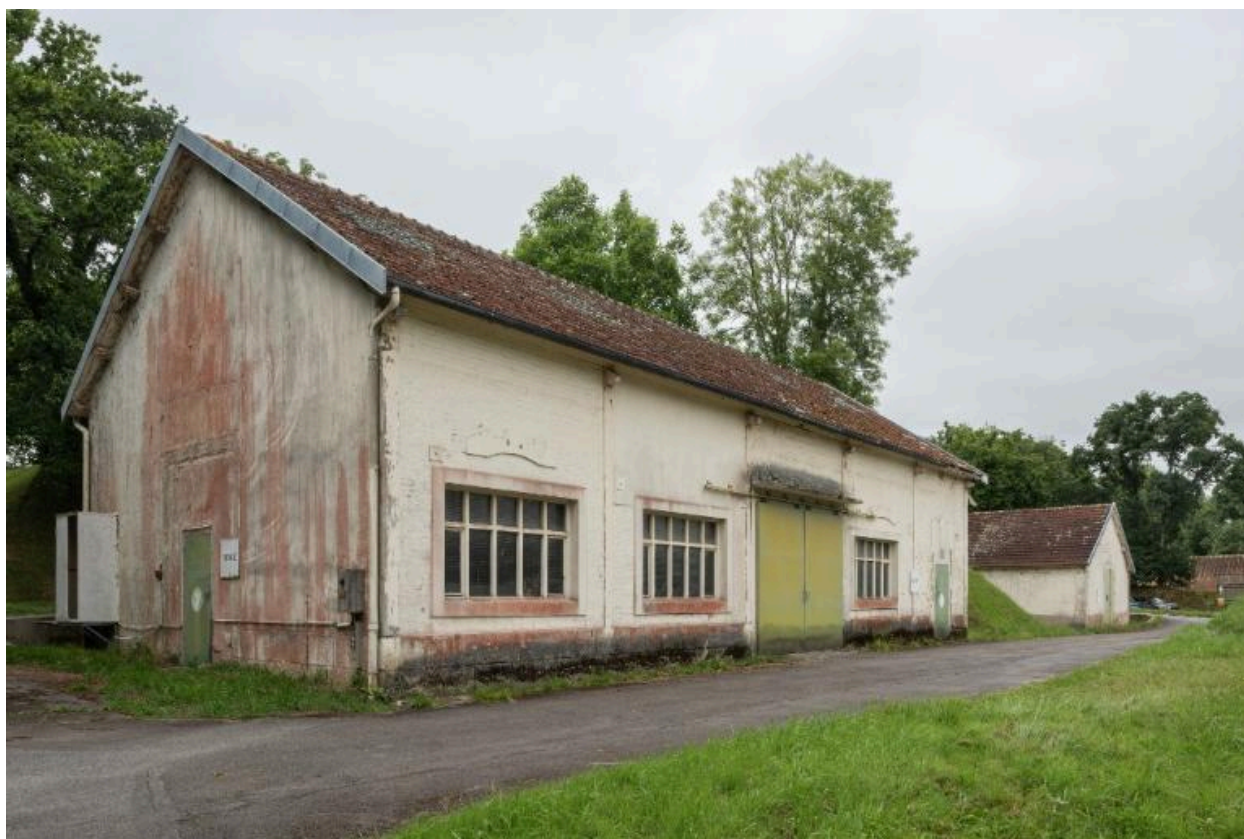
IVR53_20252901169NUCA

Vue du bâtiment E19 depuis le sud-est : élévation est et pignon sud (état en 2025). Construit en poteau bois avec remplissage en brique, le bâtiment est couvert en tuile plate sur charpente en bois ; ses ouvertures ont été ultérieurement élargies

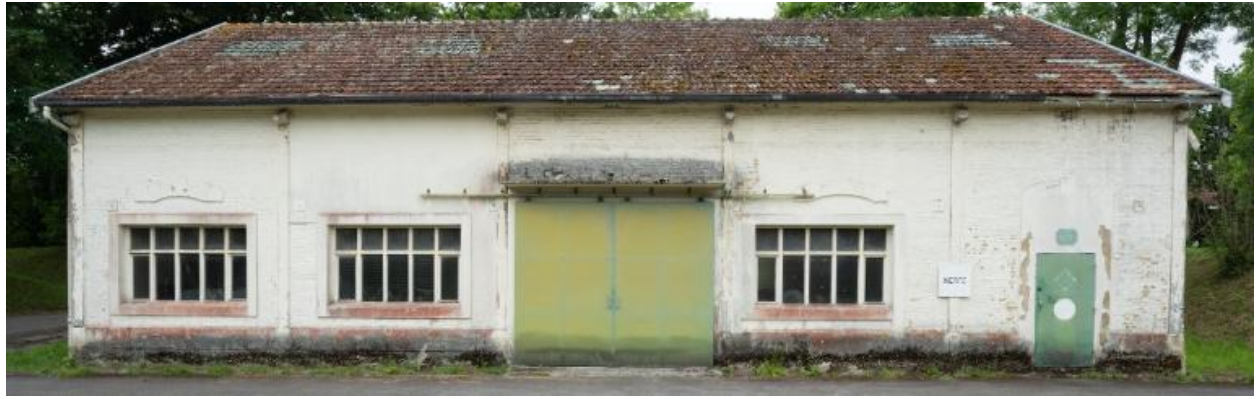
IVR53_20252901170NUCA

Vue du bâtiment E19 depuis l'est : élévation est (état en 2025). Construit en poteau bois avec remplissage en brique, le bâtiment est couvert en tuile plate sur charpente en bois ; ses ouvertures ont été ultérieurement élargies

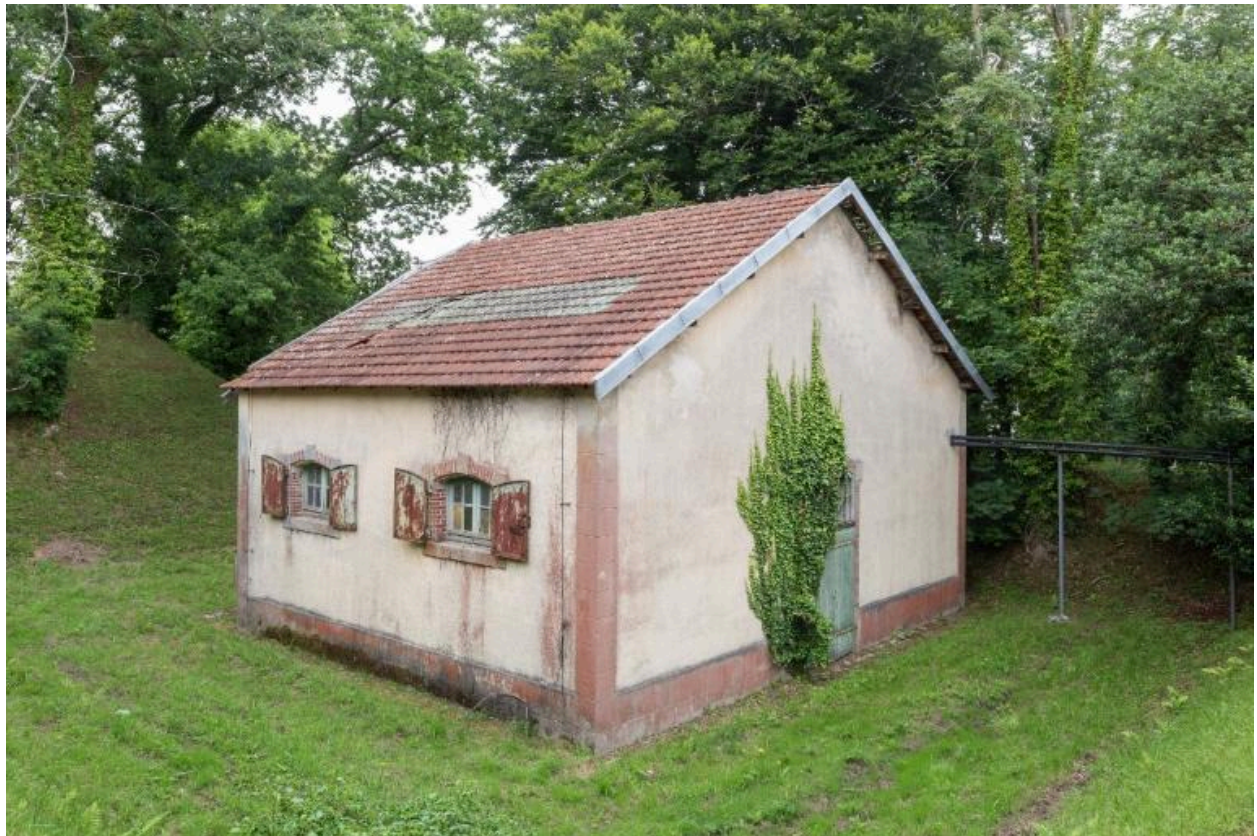
IVR53_20252901166NUCA

Vue du bâtiment E22 depuis le sud-ouest (état en 2025). Le bâtiment est couvert en tuile plate sur charpente métallique ; il a conservé ses huisseries d'origine et ses volets métalliques. Il est entouré par des merlons de terre

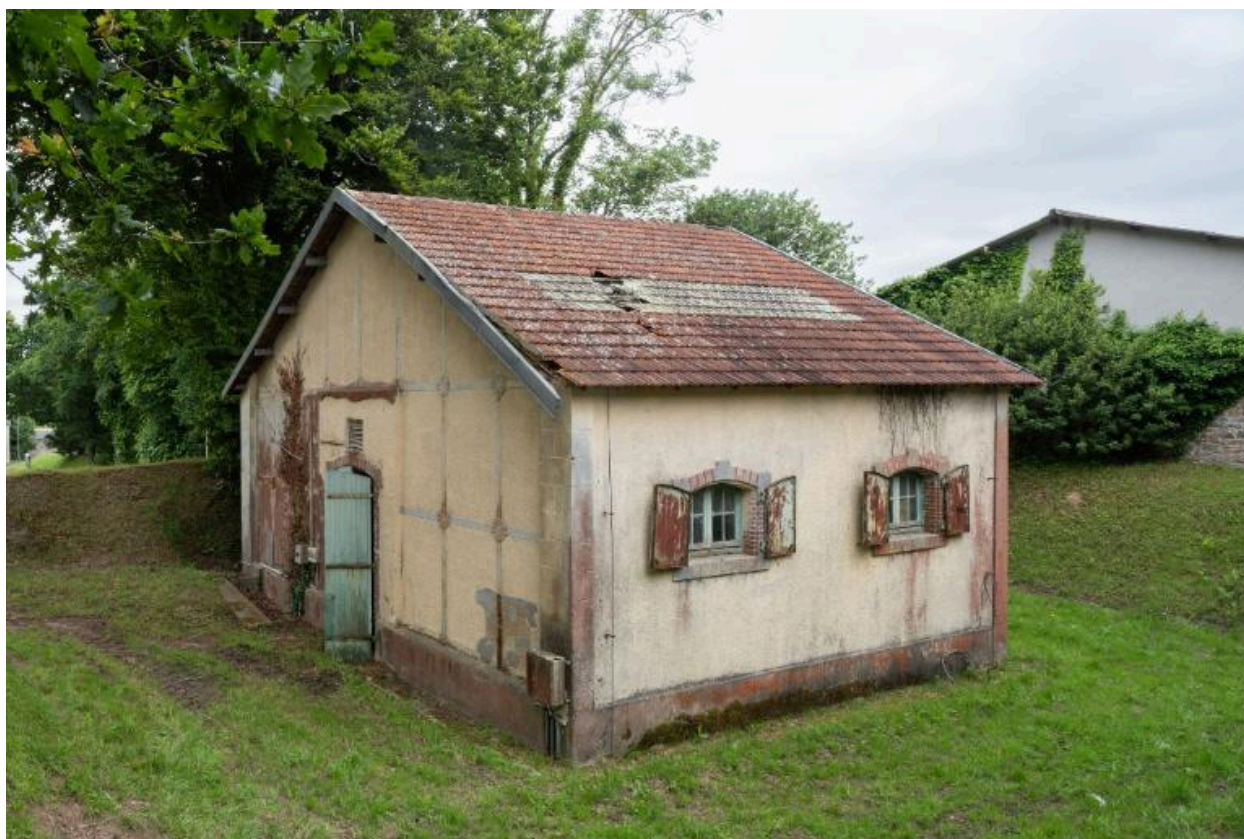
IVR53_20252901168NUCA

Vue du bâtiment E22 depuis le nord-ouest (état en 2025). Le bâtiment est couvert en tuile plate sur charpente métallique ; il a conservé ses huisseries d'origine et ses volets métalliques. Il est entouré par des merlons de terre

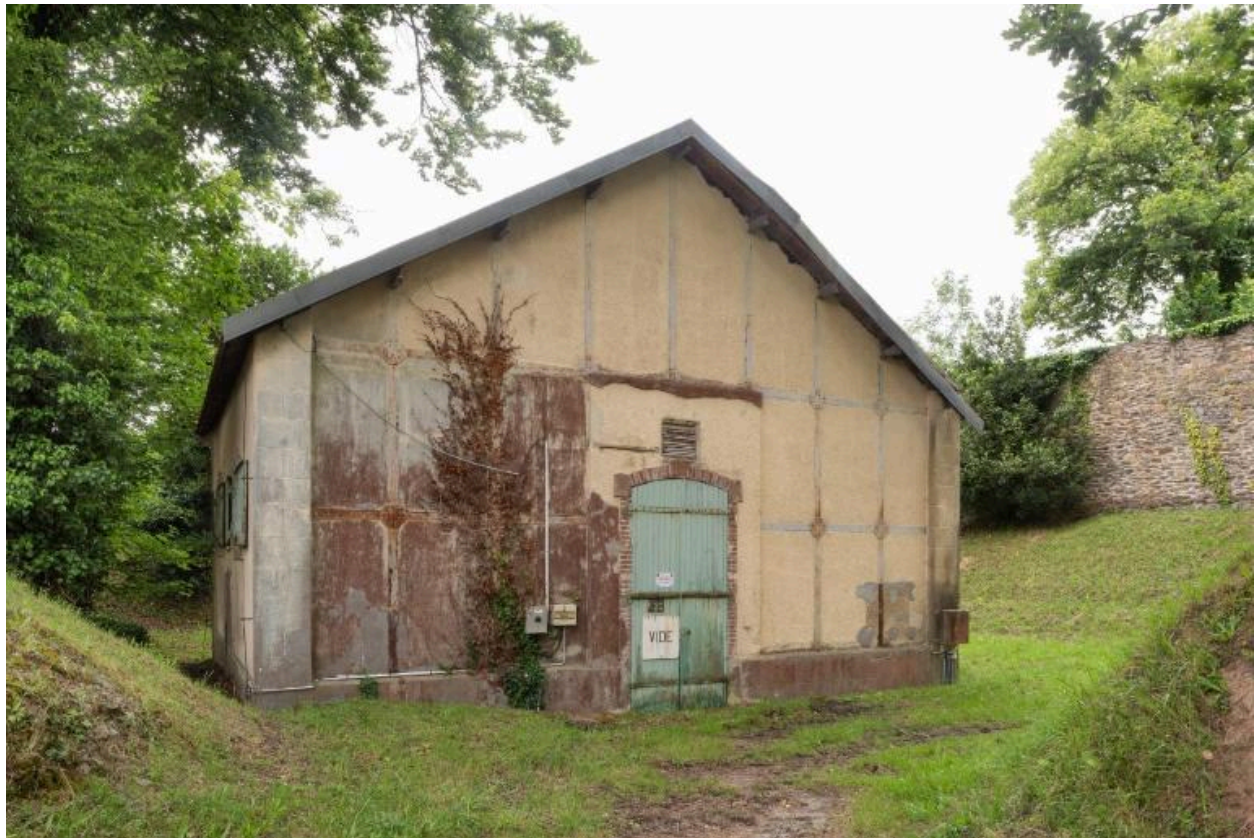
IVR53_20252901153NUCA

Vue du bâtiment E22 depuis le nord : élévation nord (état en 2025). Le bâtiment est construit en plaques de ciment armé et poutrelles assemblées par des plaques rivetées. Il est entouré par des merlons de terre

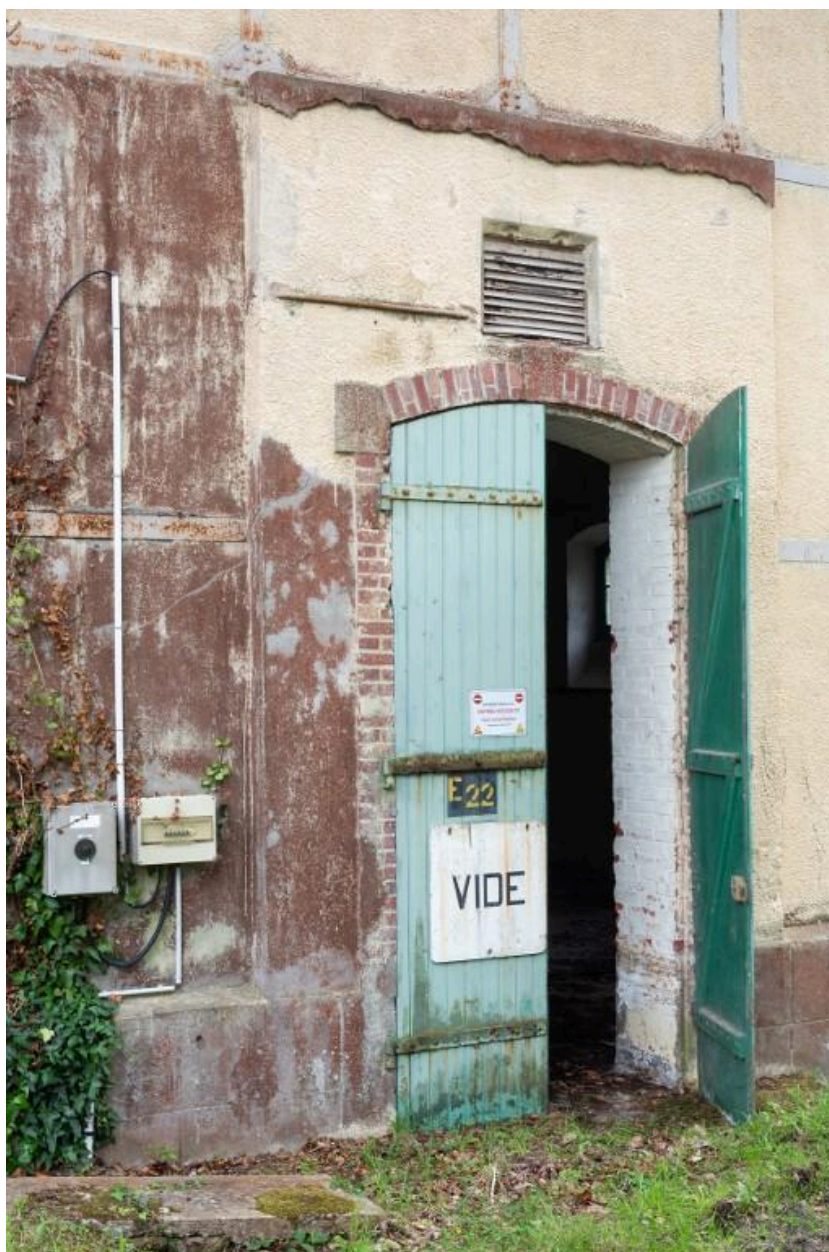
IVR53_20252901158NUCA

Vue de détail du bâtiment E22 : élévation nord, porte à double battant en bois (état en 2025). Le bâtiment est construit en plaques de ciment armé et poutrelles assemblées par des plaques rivetées

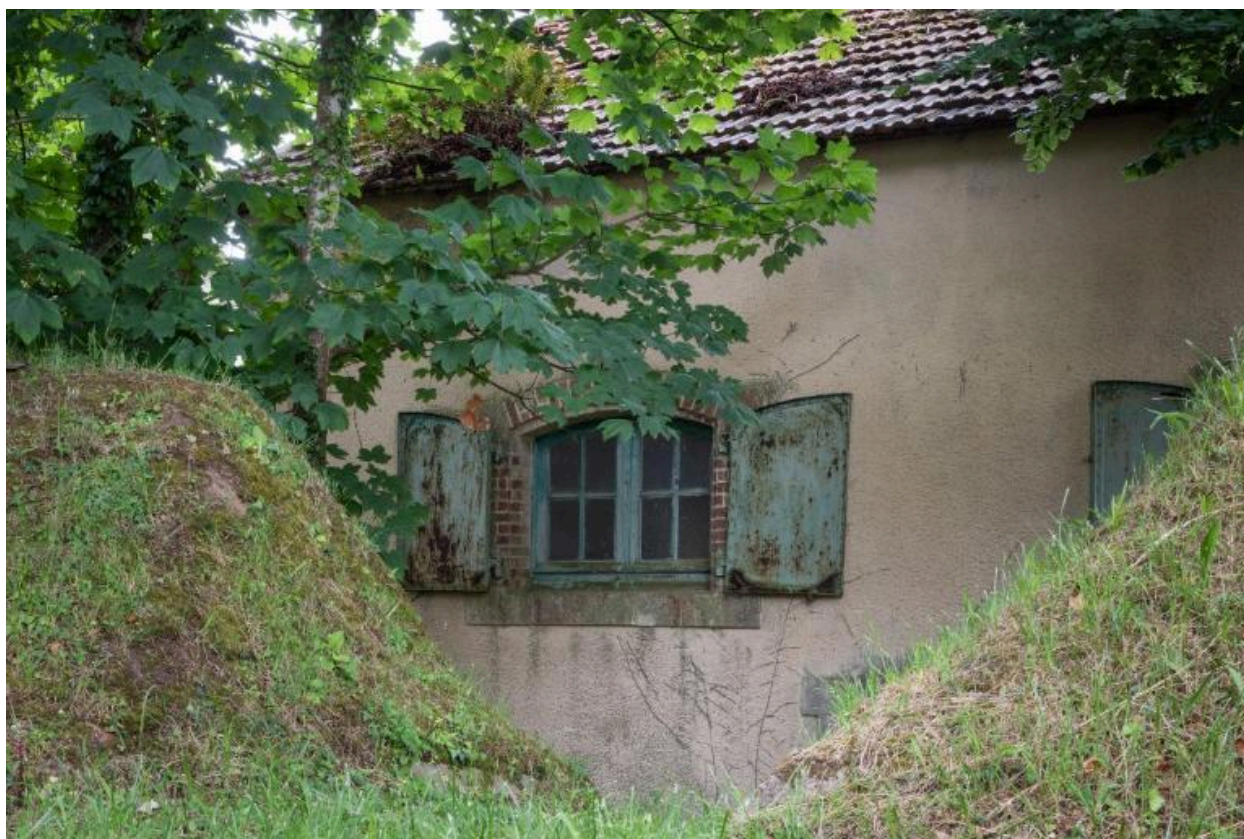
IVR53_20252901155NUCA

Vue du bâtiment E22 depuis l'est : élévation est, fenêtre en bois avec volets métalliques (état en 2025). Au premier plan, des merlons en terre

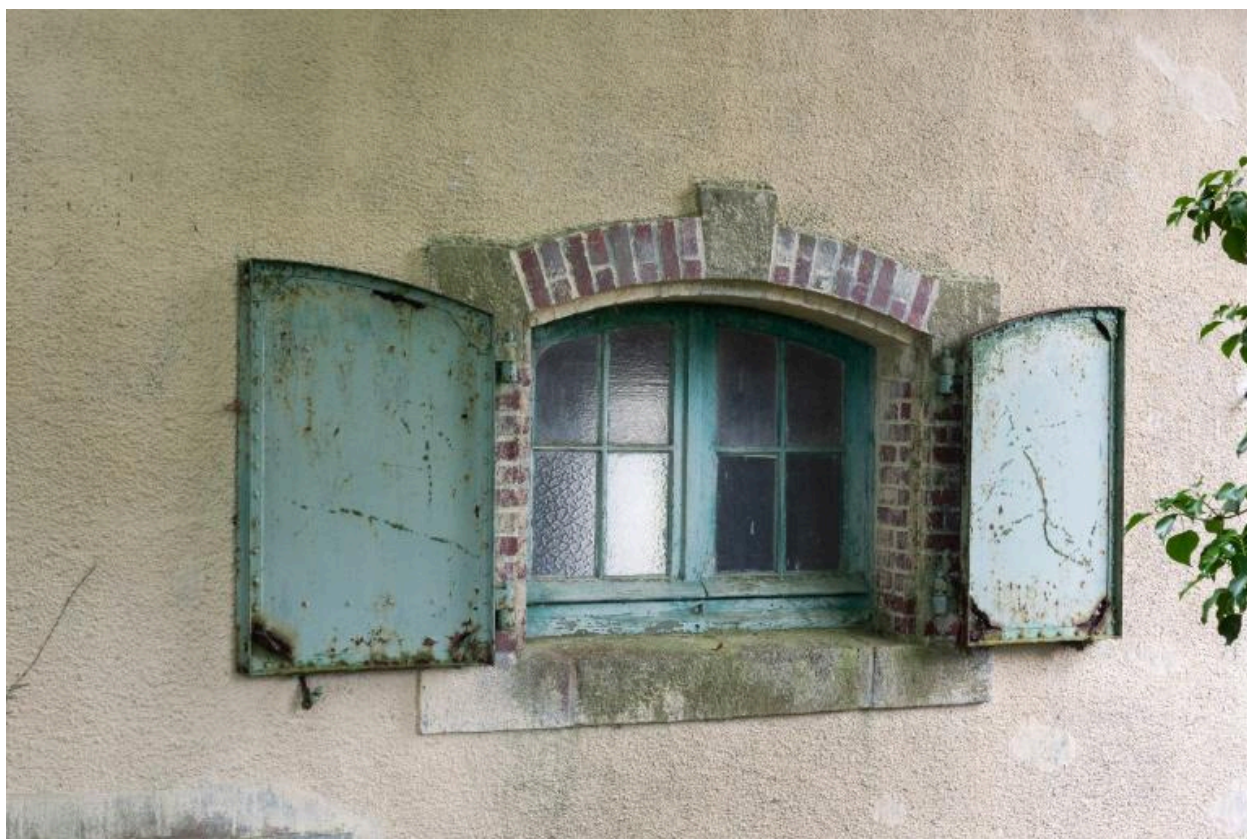
IVR53_20252901156NUCA

Vue de détail du bâtiment E22 depuis l'est : élévation est, fenêtre en bois avec volets métalliques (état en 2025)

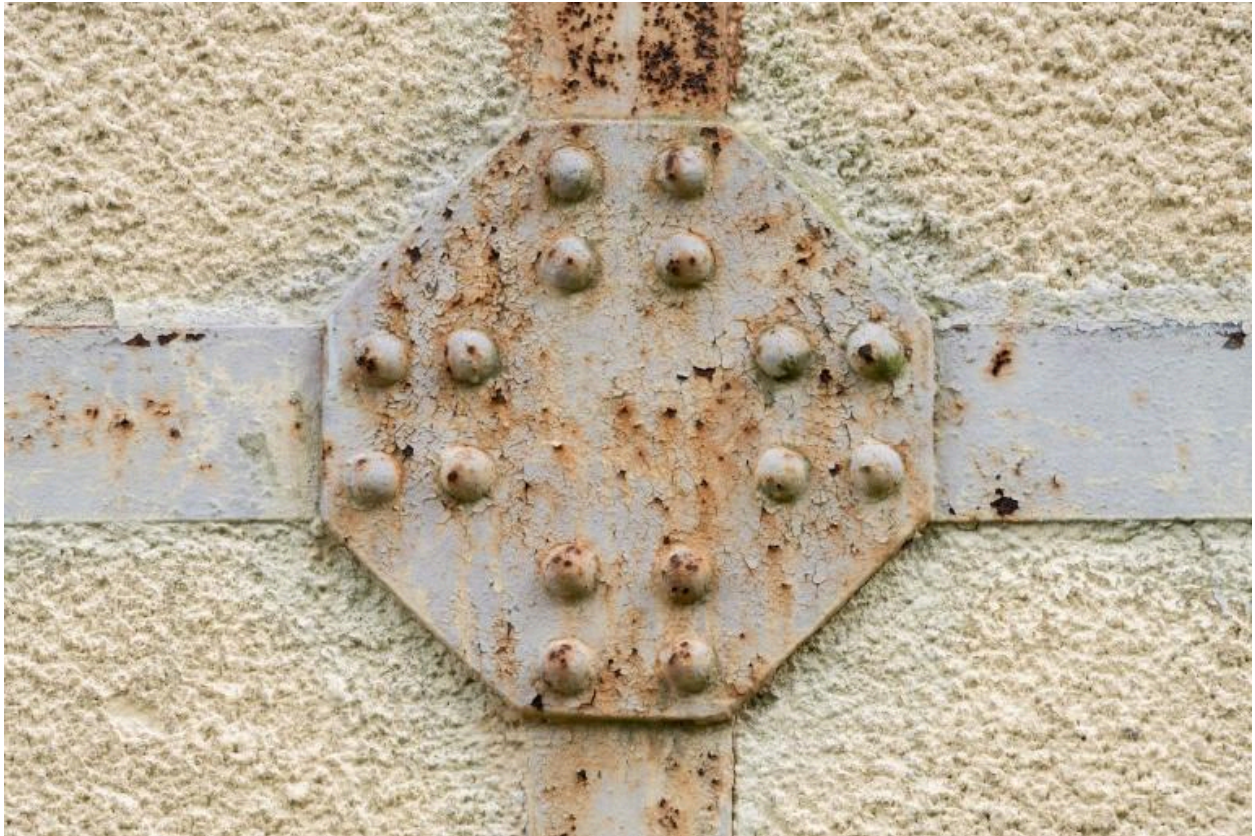
IVR53_20252901161NUCA

Vue de détail du bâtiment E22 : élévation nord, plaques de ciment armé et poutrelles assemblées par des plaques rivetées (état en 2025)

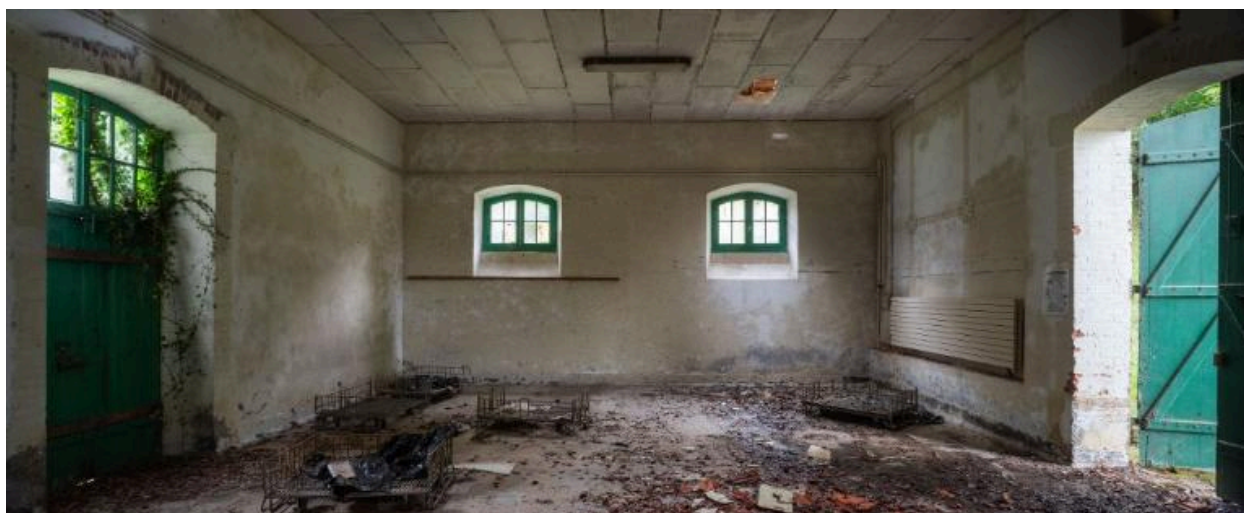
IVR53_20252901164NUCA

Vue intérieure du bâtiment E22 : portes nord et sud (état en 2025). Au fond, mur ouest. Sur le mur nord, un grand radiateur

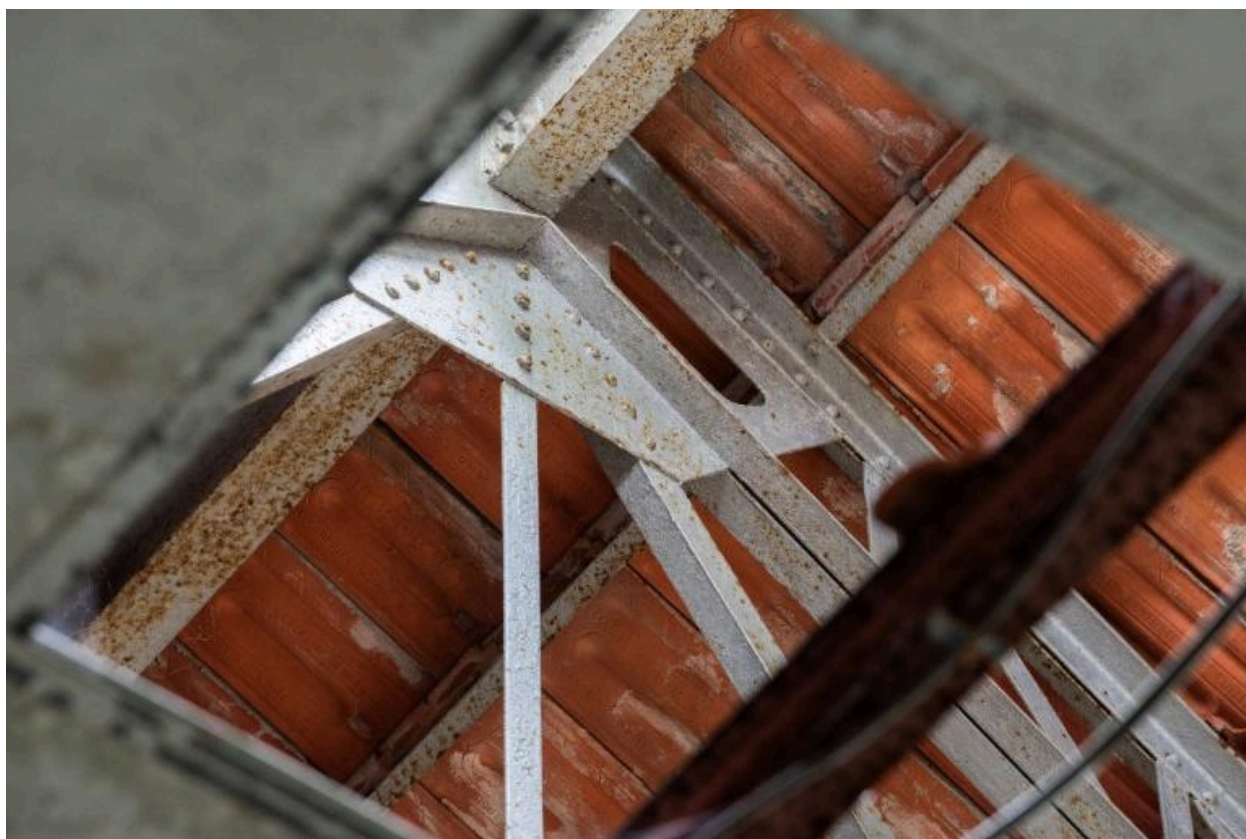
IVR53_20252901163NUCA

Vue intérieure du bâtiment E22 : charpente métallique (état en 2025). Au premier plan, faux plafond suspendu

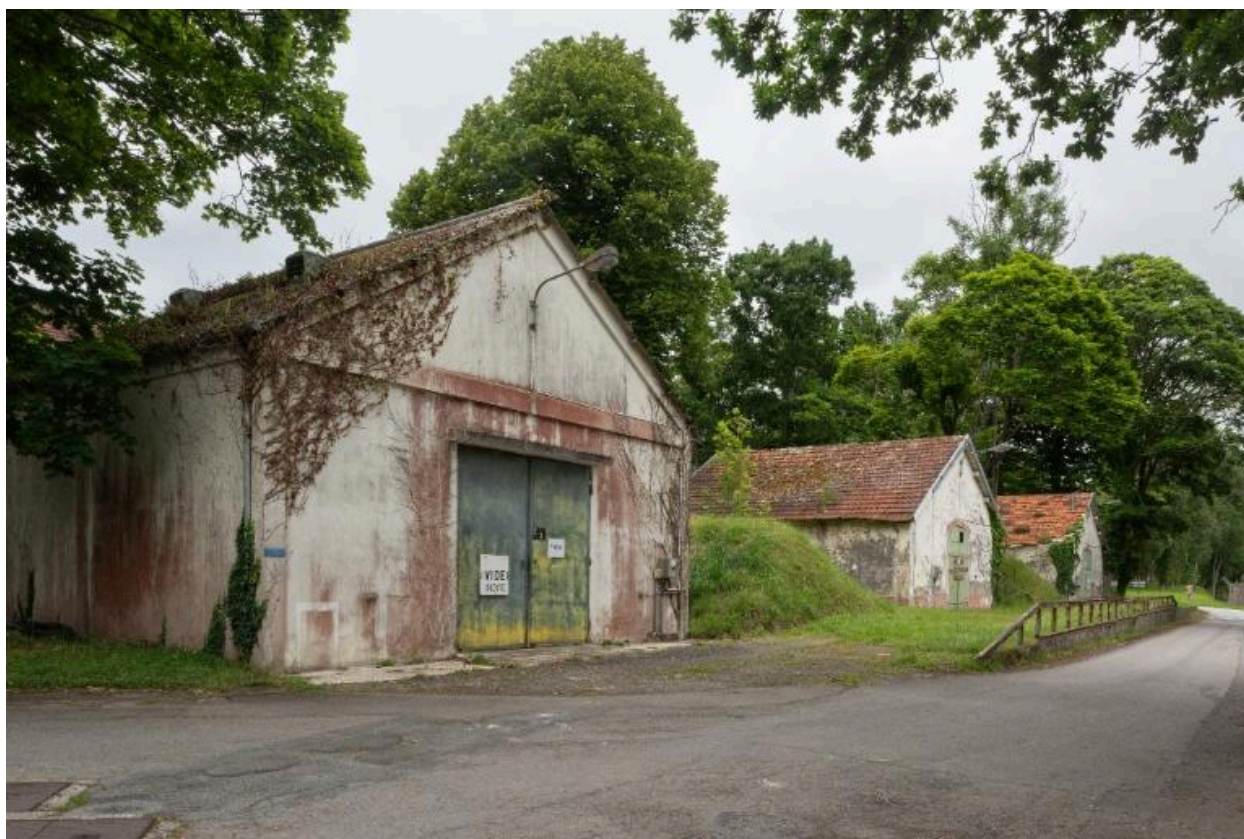
IVR53_20252901171NUCA

Vue des bâtiments E3, E4 et E5 depuis le sud-sud-est (état en 2025). Ils sont séparés par des merlons de terre. Le bâtiment E3 est couvert en fibrociment ; plus anciens, les bâtiments E4 et E5 sont couverts en tuile plate sur charpente métallique

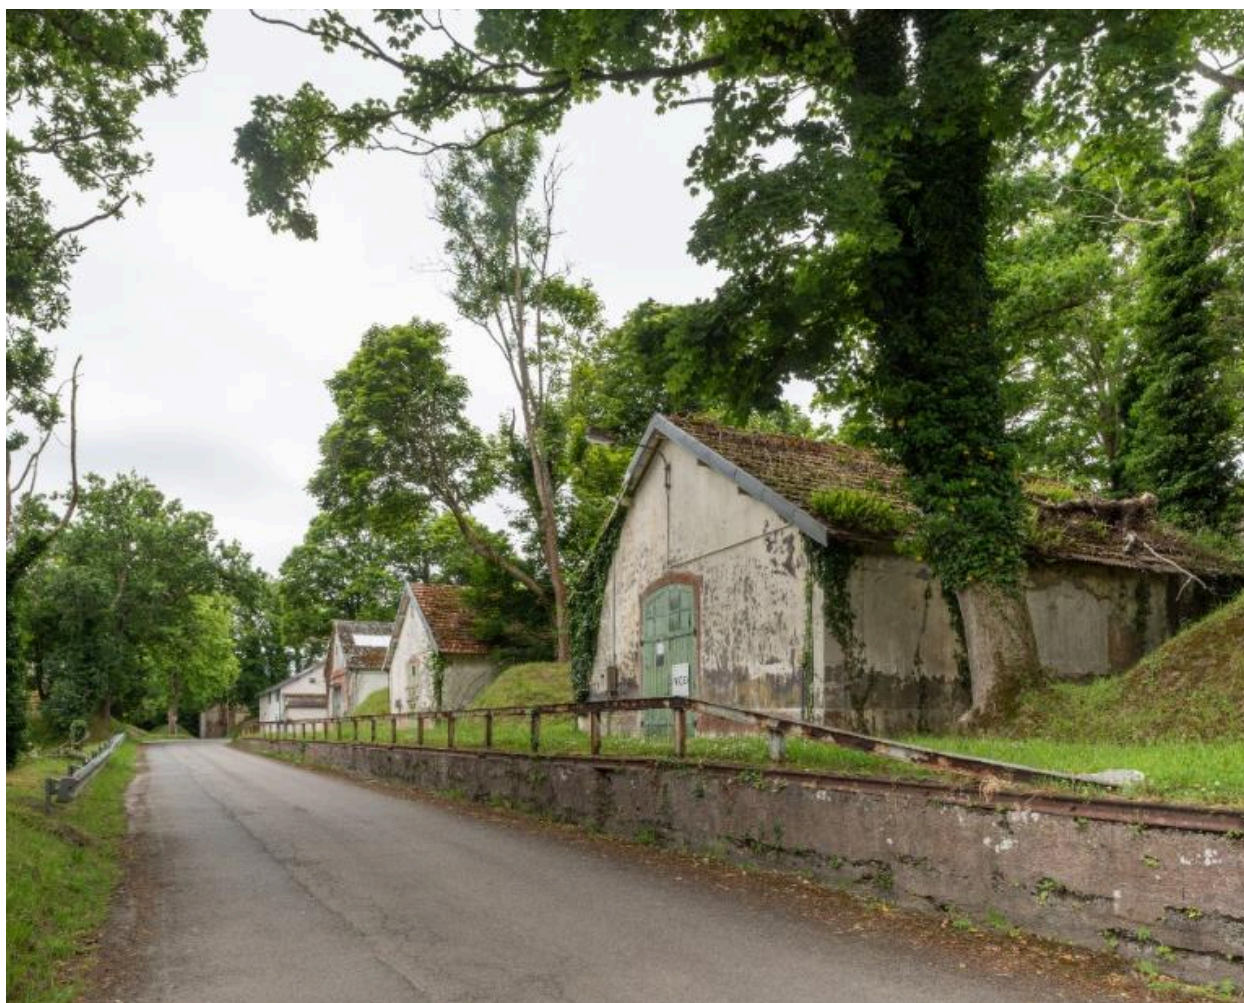
Vue des bâtiments E5, E4 et E3 depuis le nord-nord-est (état en 2025). Ils sont séparés par des merlons de terre

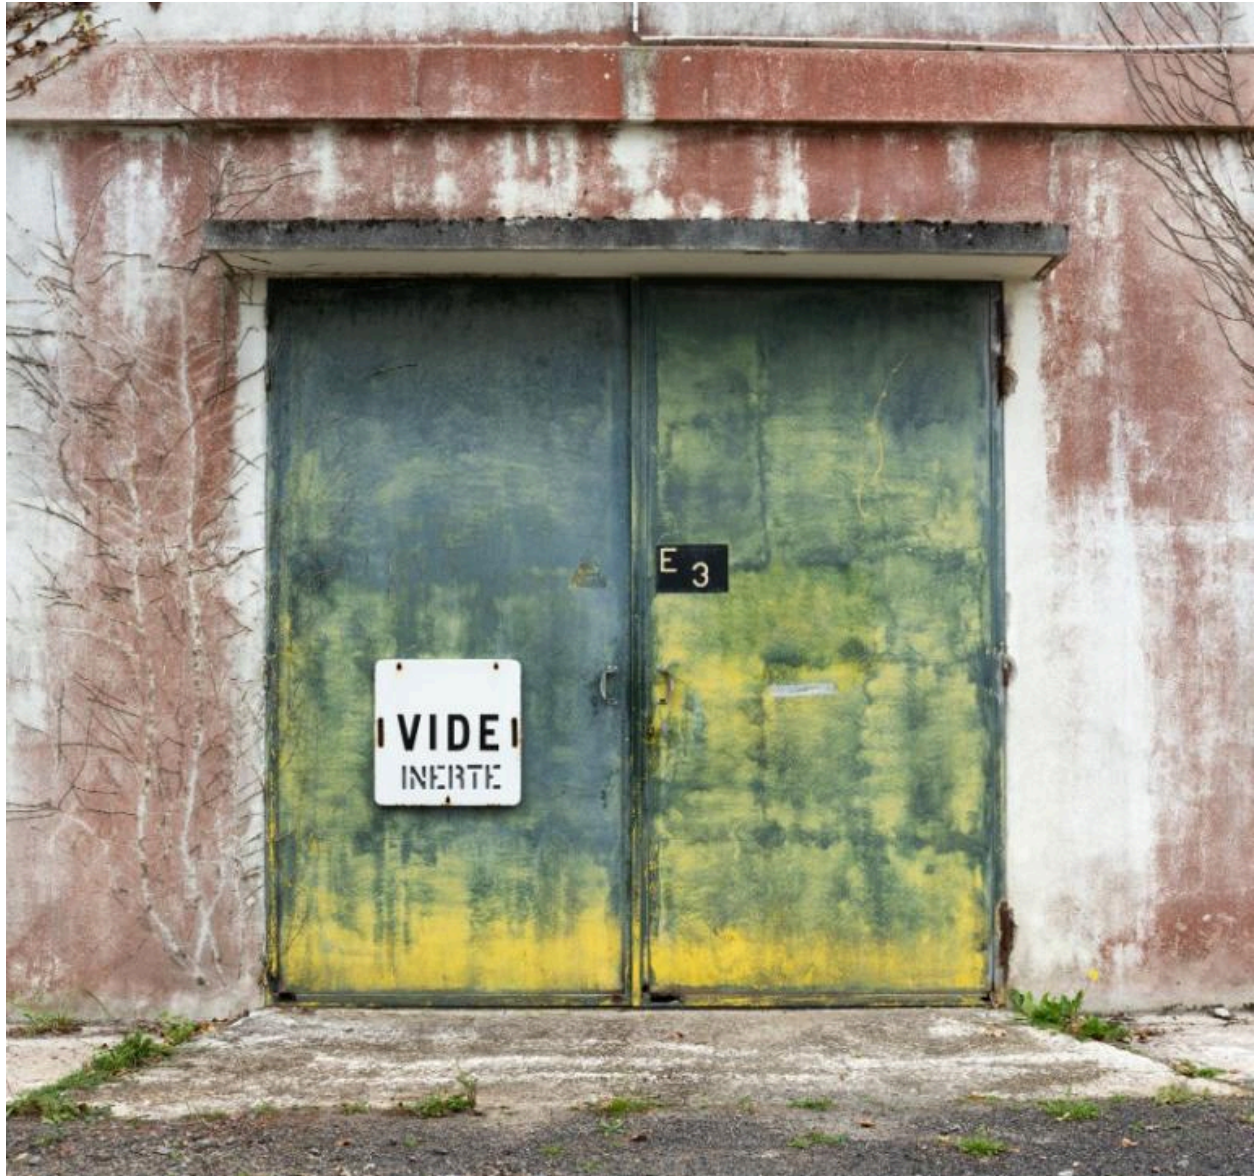
Vue de détail du bâtiment E3 : élévation est, porte à double battant métallique (état en 2025). Le bâtiment E3 est couvert en tôle ondulée en fibrociment

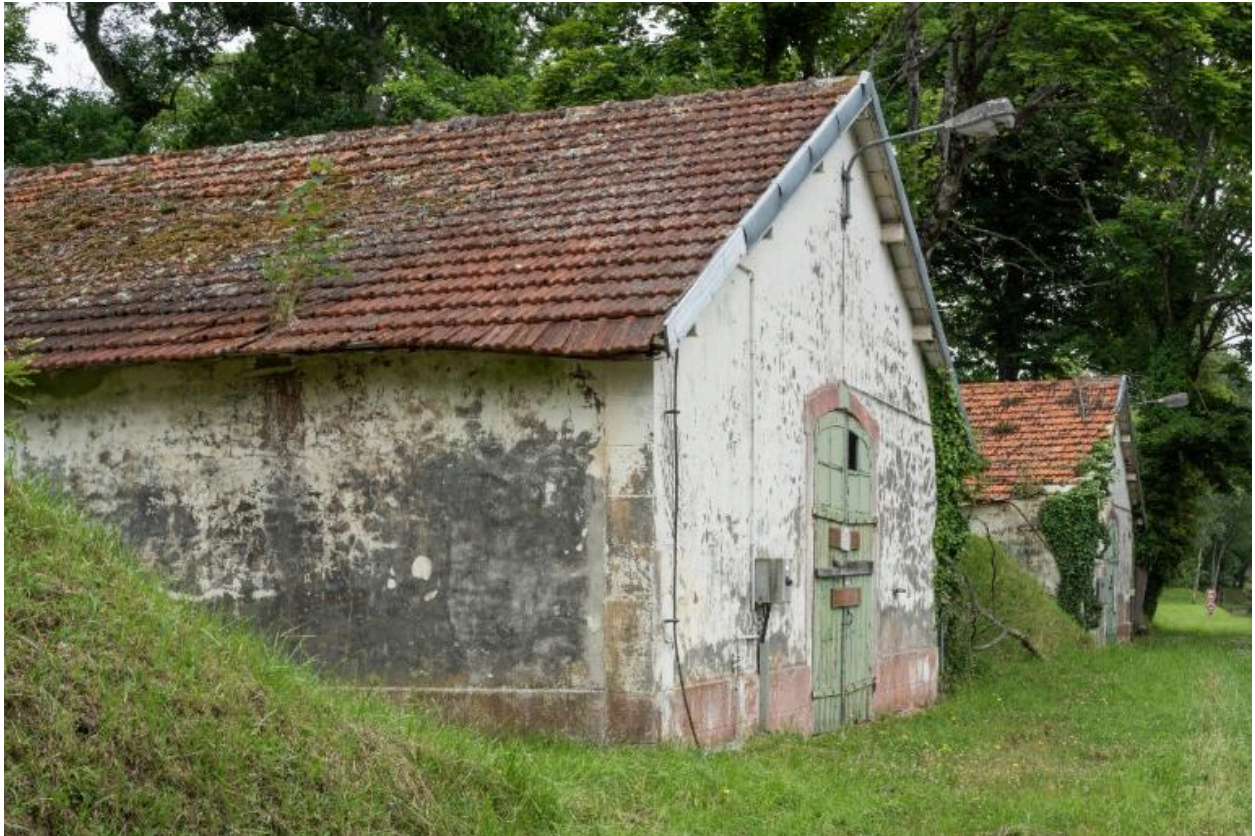
IVR53_20252901174NUCA

Vue des bâtiments E4 et E5 depuis le sud-sud-est (état en 2025). Ces deux bâtiments sont couverts en tuile plate sur charpente métallique. Ils sont séparés par des merlons de terre
