Bretagne, Finistère
Guipavas
Saint-Nicolas

Pyrotechnie de Saint-Nicolas (Guipavas)

Numéro de dossier : IA29004718

Cadre de l'étude : enquête thématique régionale Inventaire des fortifications littorales de Bretagne, enquête thématique régionale Inventaire des héritages militaires en Bretagne

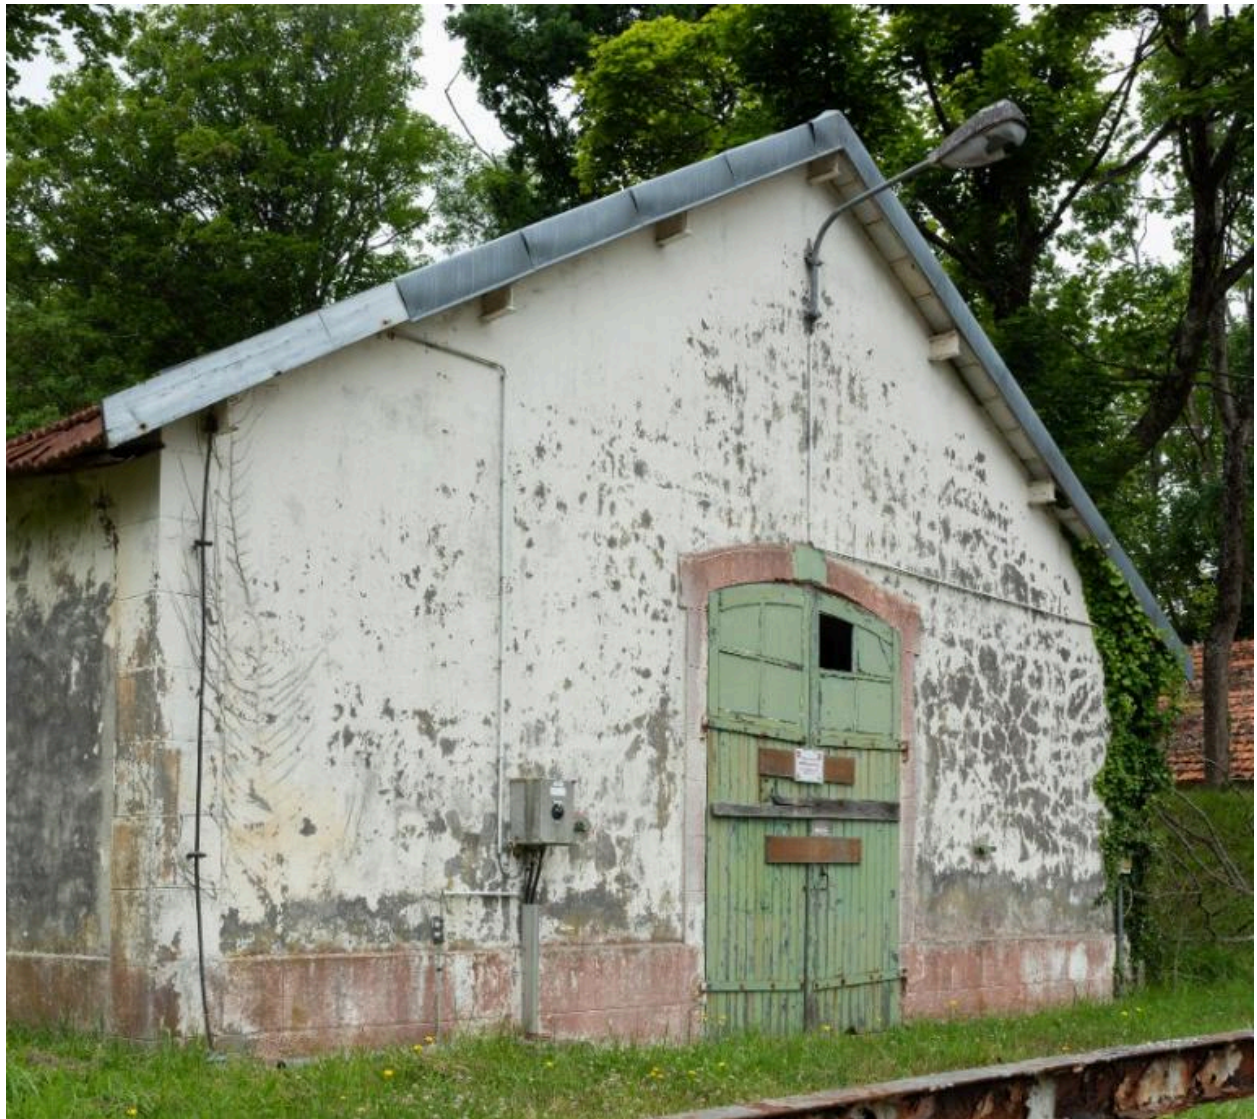
Vue du bâtiment E4 depuis l'est : élévation est, porte à double battant en bois (état en 2025). Le bâtiment est couvert en tuile plate sur charpente métallique

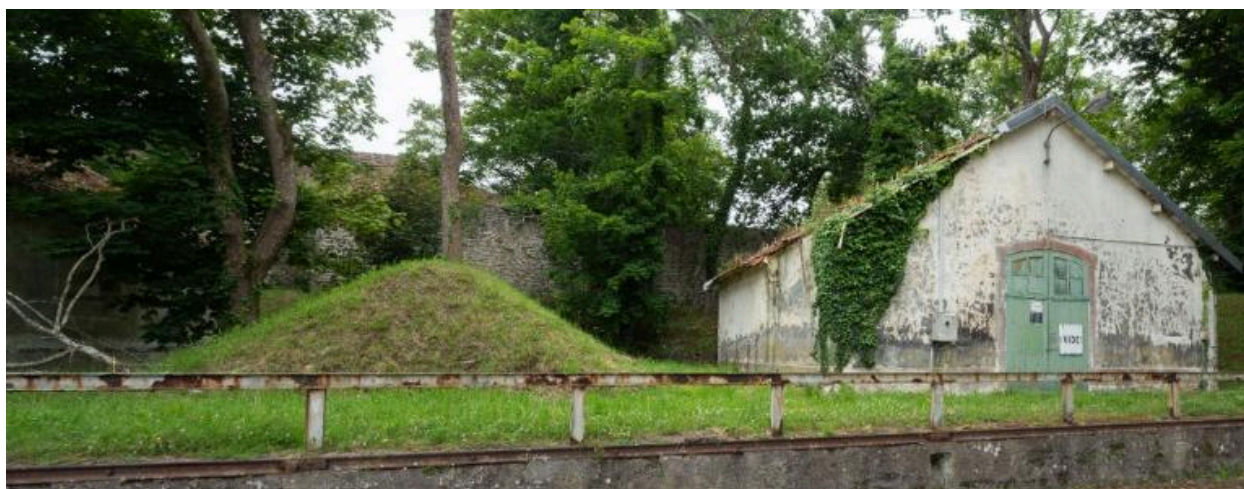
IVR53_20252901176NUCA

Vue du bâtiment E5 : élévation est (état en 2025). Ce bâtiment est couvert en tuile plate sur charpente métallique. A gauche, merlon de terre

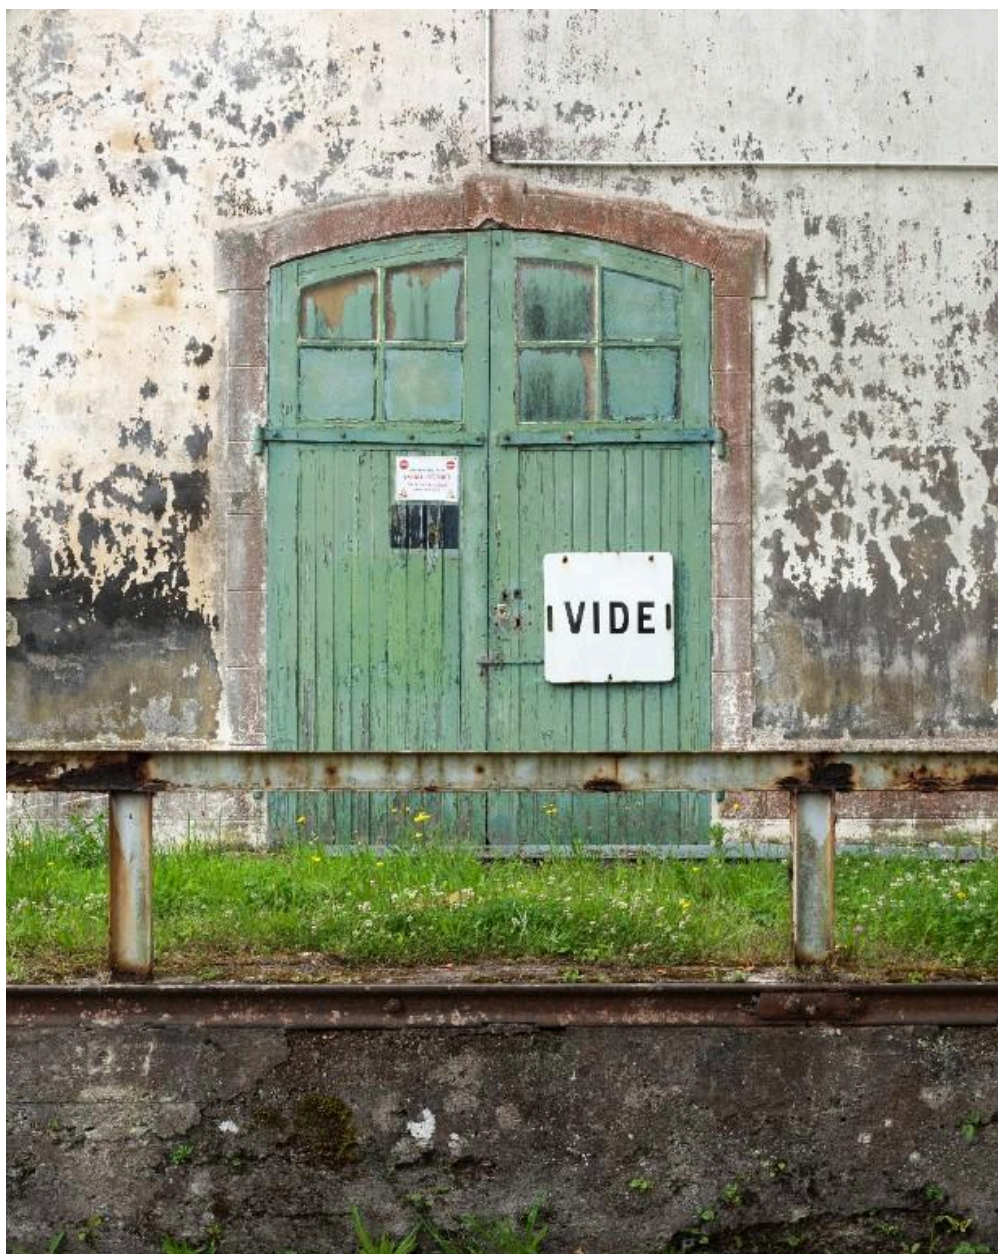
IVR53_20252901175NUCA

Vue de détail du bâtiment E5 : élévation est, porte à double battant en bois (état en 2025)

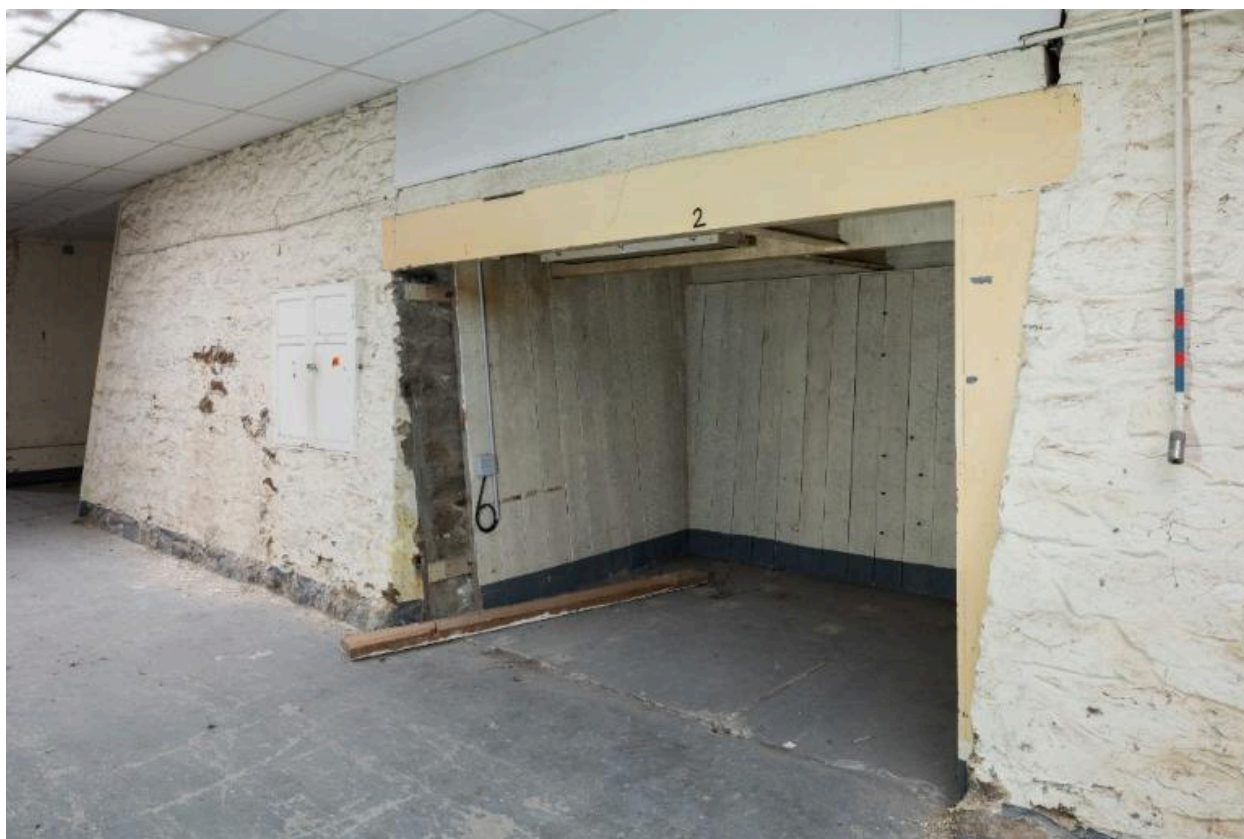
Vue intérieure de l'atelier B23 : espace n° 2 (état en 2025). Cet espace est lambrissé en bois, à gauche, placard mural. A l'extrême gauche, l'espace n° 1 également lambrissé

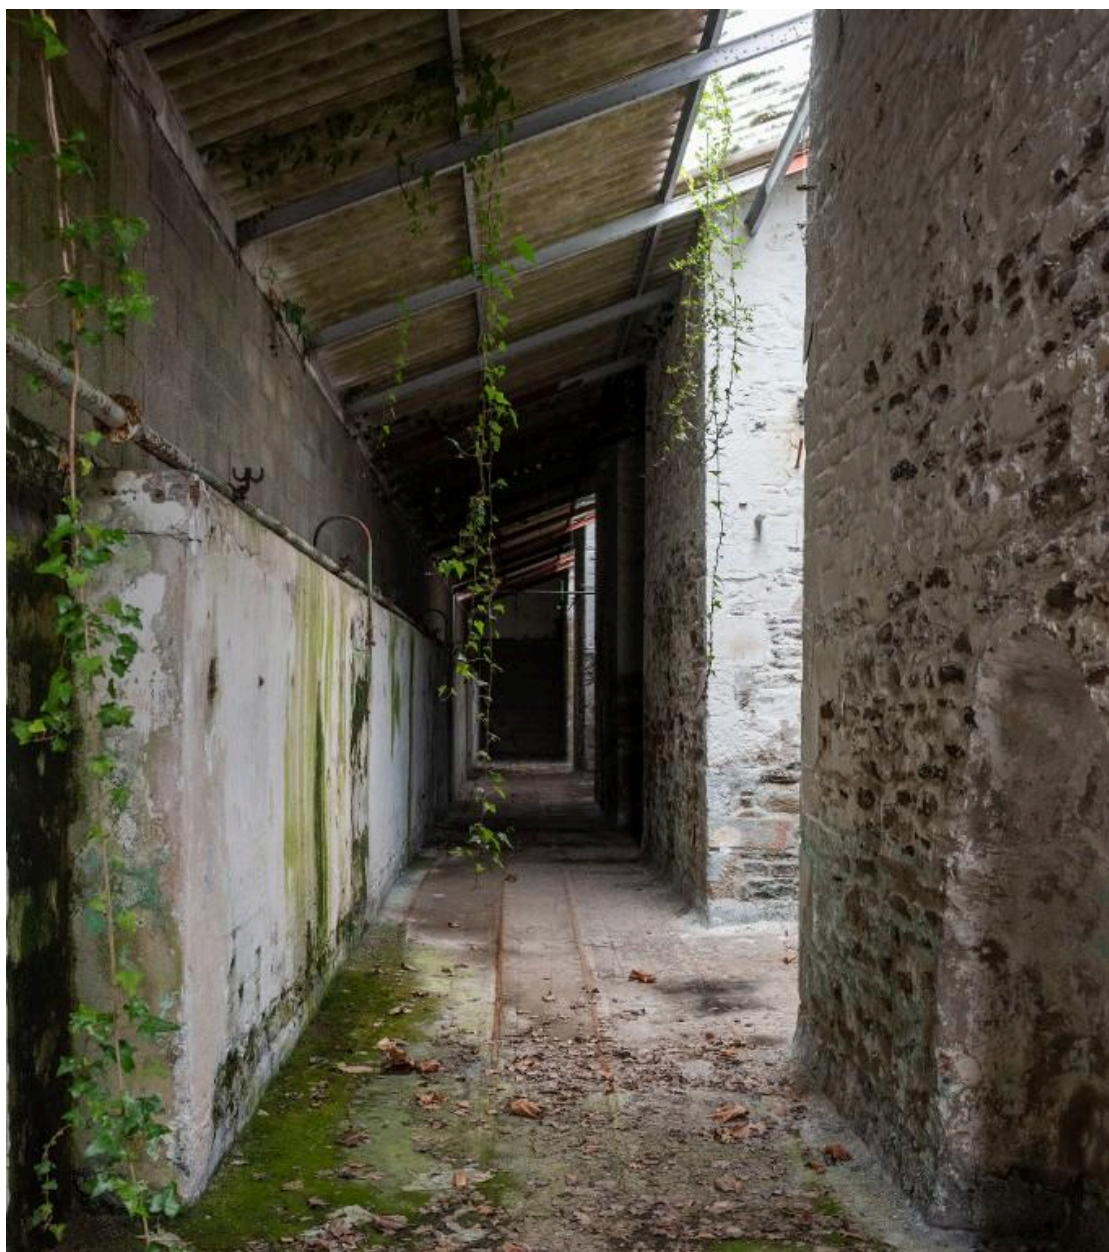
Vue intérieure de l'atelier B23 : espace ouest couvert en appentis vers le nord (état en 2025). Au sol, subsiste une voie ferrée étroite. A droite, l'alvéole n° 2

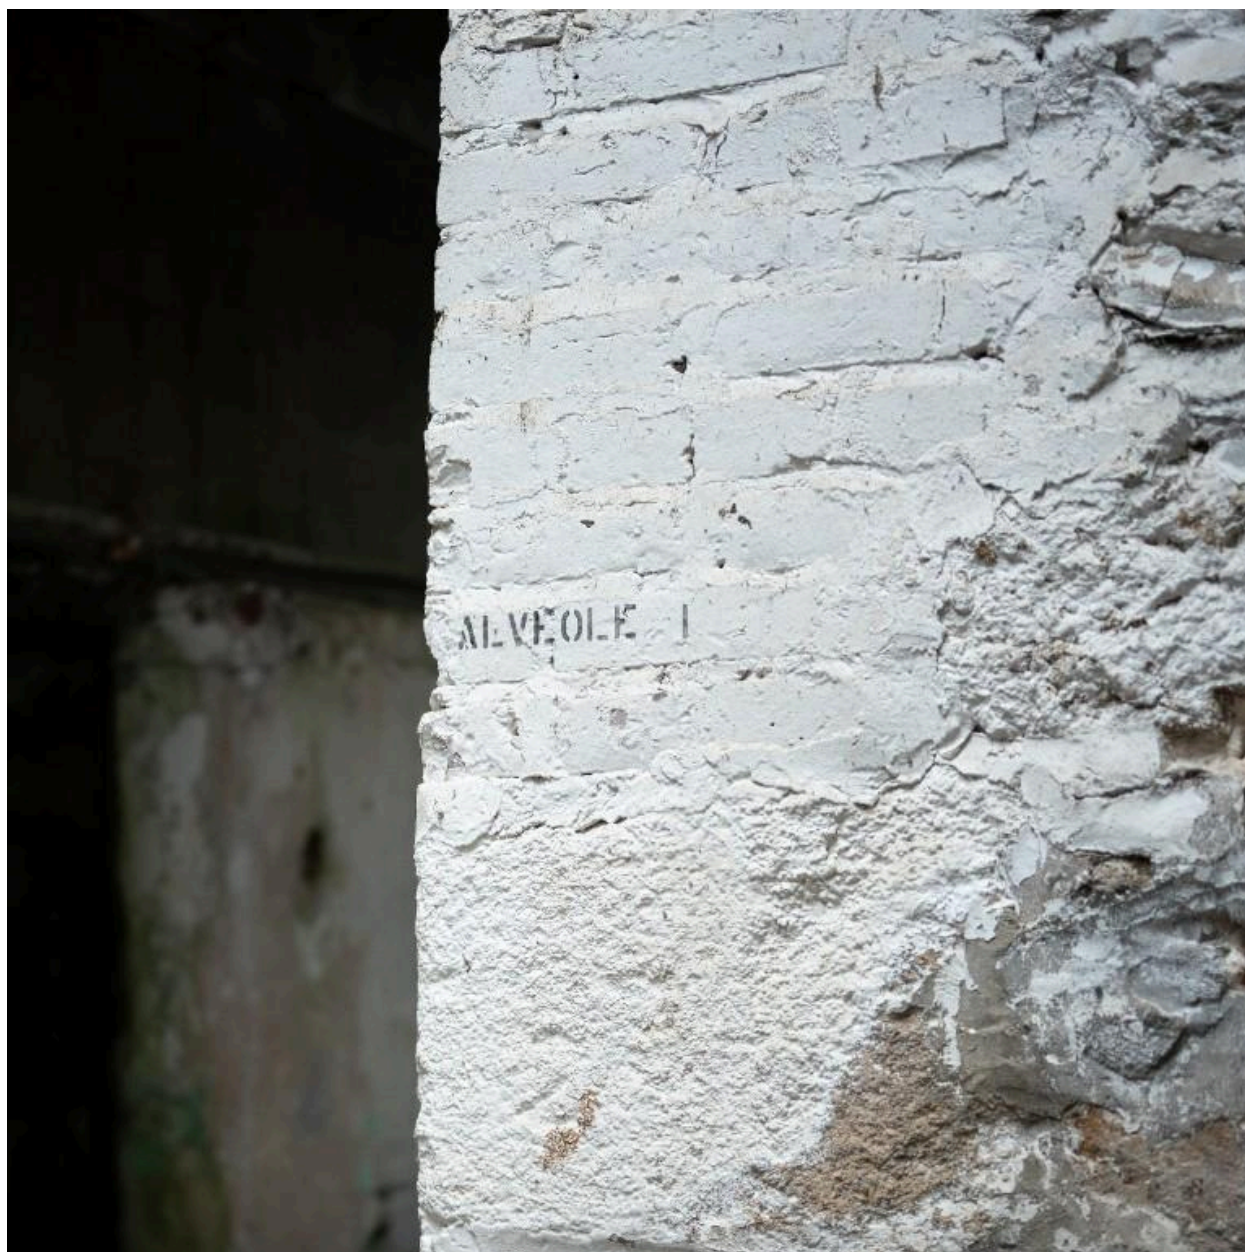
IVR53_20252901123NUCA

Vue intérieure de l'atelier B23 : espace ouest couvert en appentis, alvéole n° 1 (état en 2025)

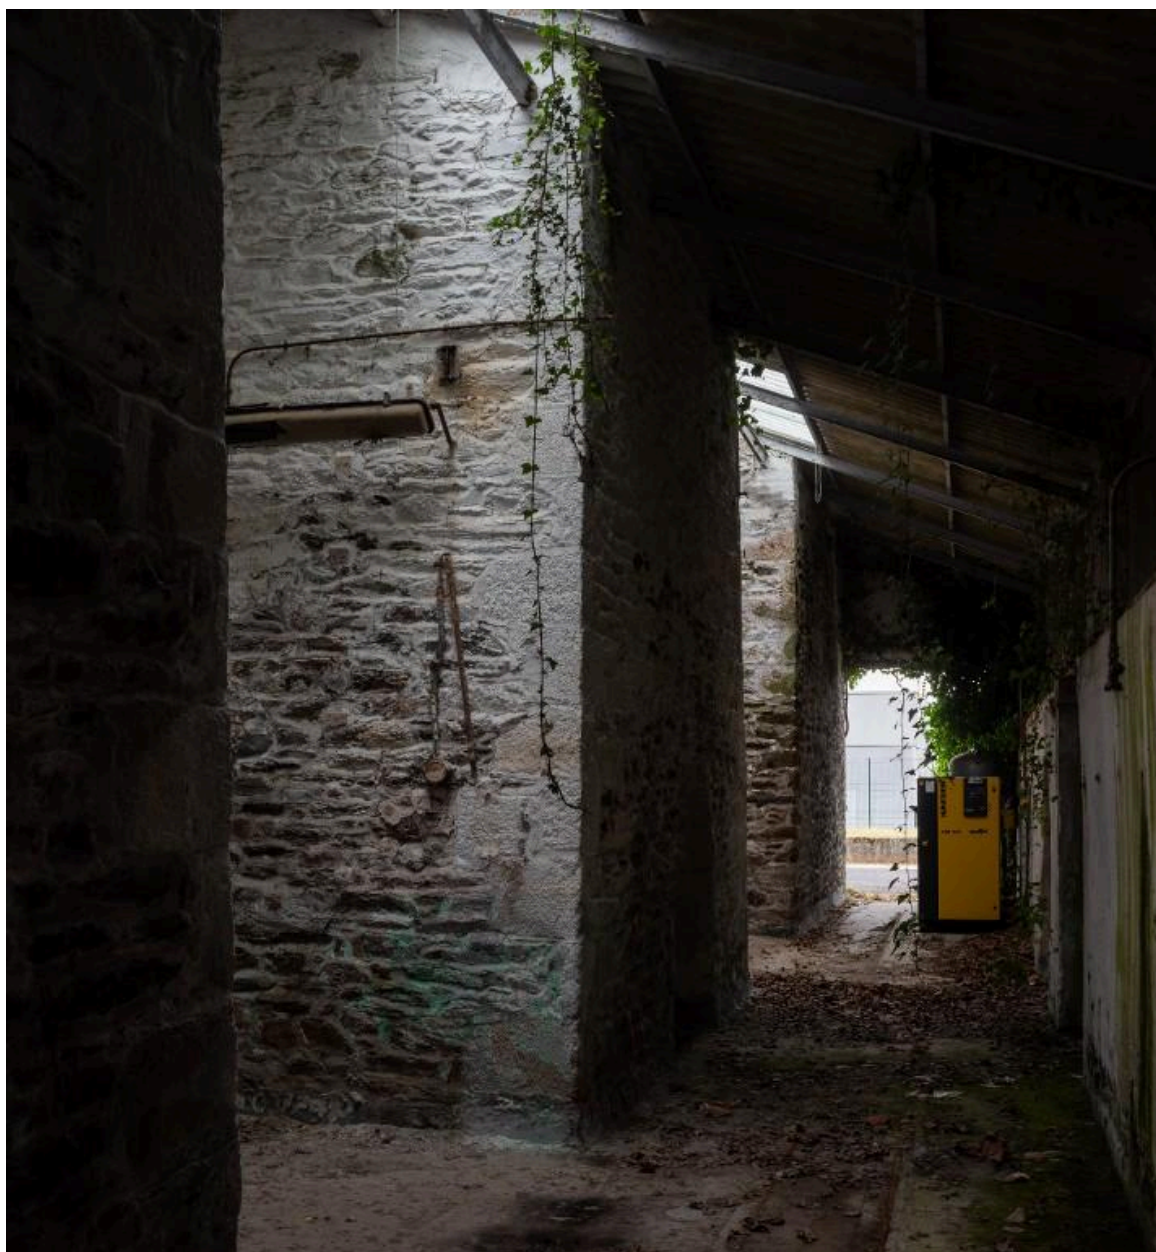
Vue intérieure de l'atelier B23 : espace ouest couvert en appentis vers le sud (état en 2025). Au sol, subsiste une voie ferrée étroite. A gauche, l'alvéole n° 2. L'alvéole était dotée d'un entresol reposant sur des poutrelles

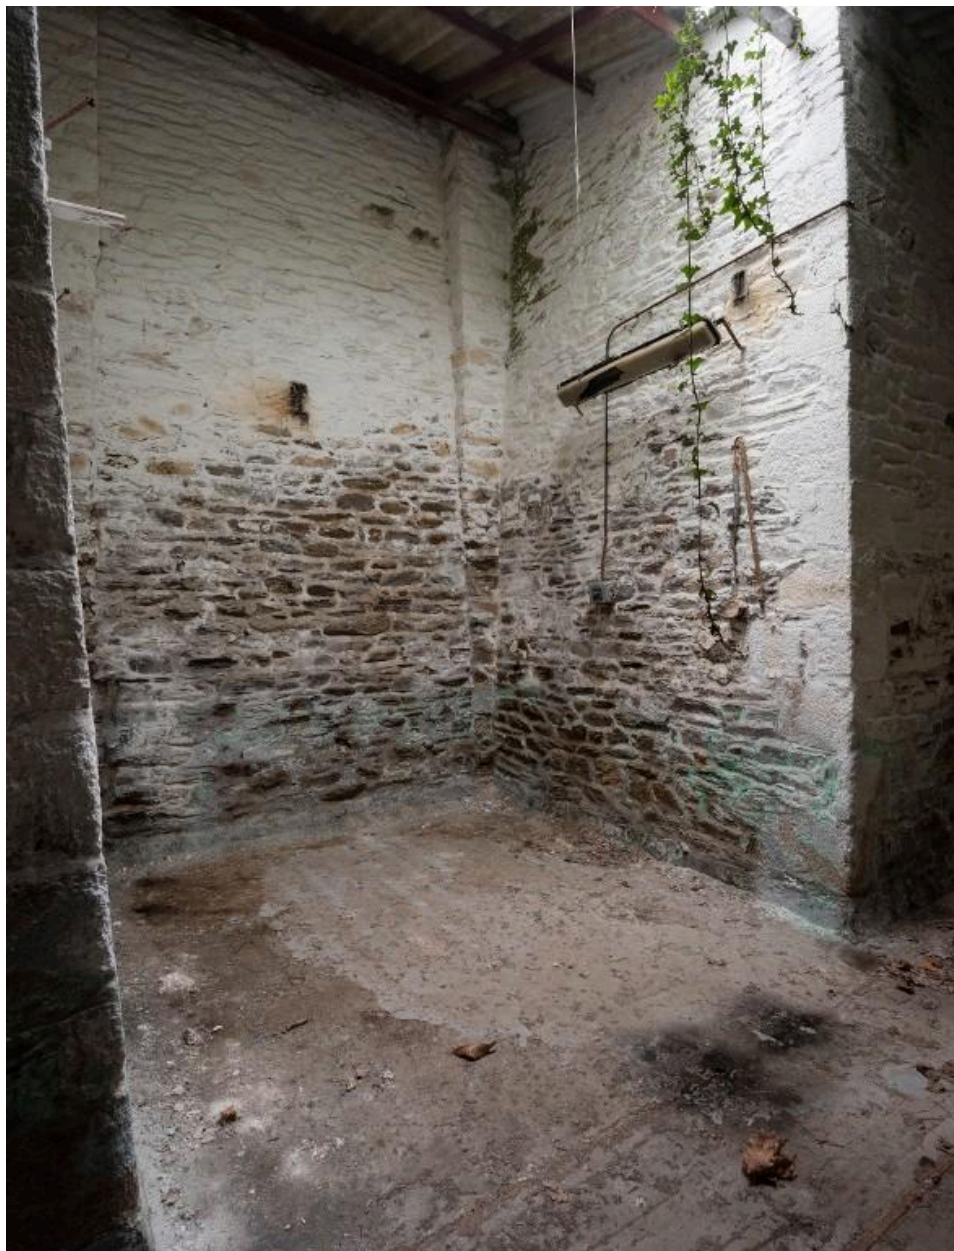
Vue intérieure de l'atelier B23 : espace ouest couvert en appentis vers le sud, alvéole n° 2 (état en 2025). L'alvéole était dotée d'un entresol reposant sur des poutrelles. Au sol, subsiste une voie ferrée étroite

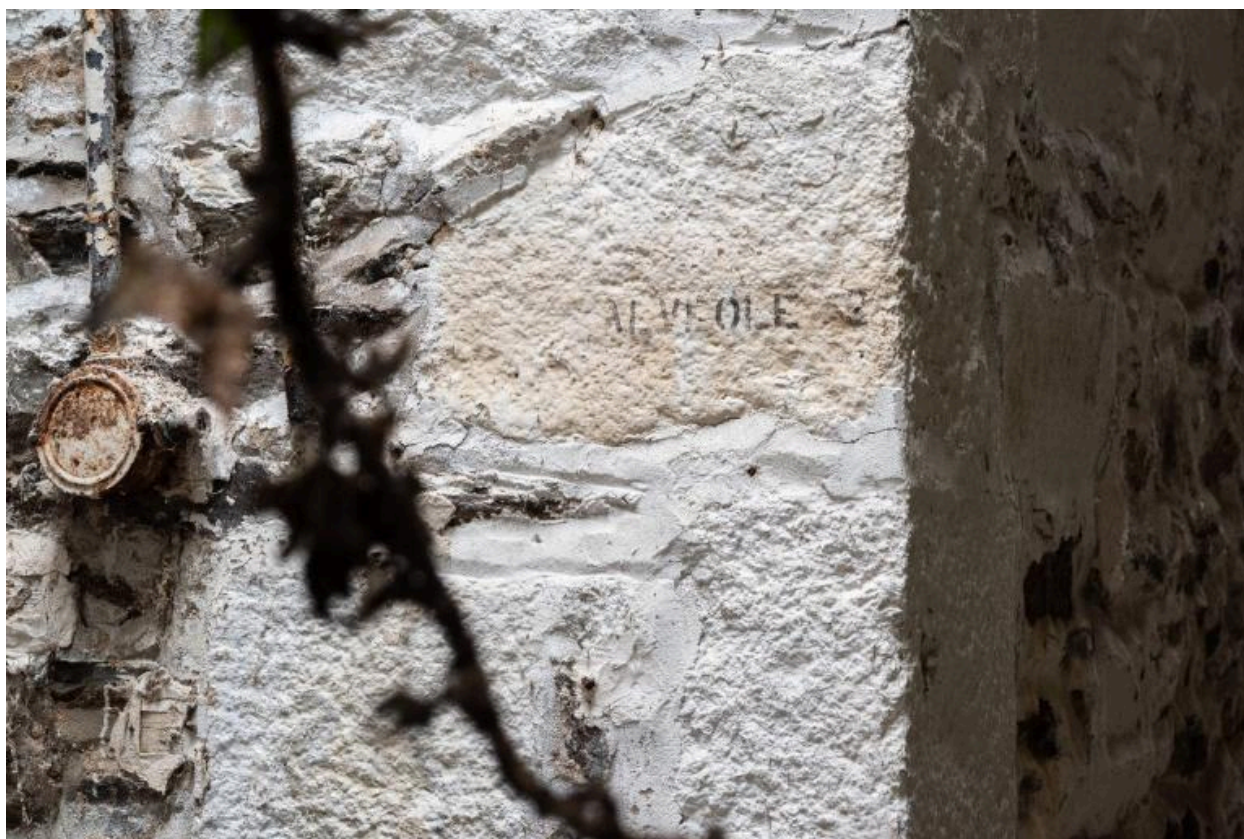
IVR53_20252901126NUCA

Vue intérieure de l'atelier B23 : espace ouest couvert en appentis vers le sud, alvéole n° 2 (état en 2025)

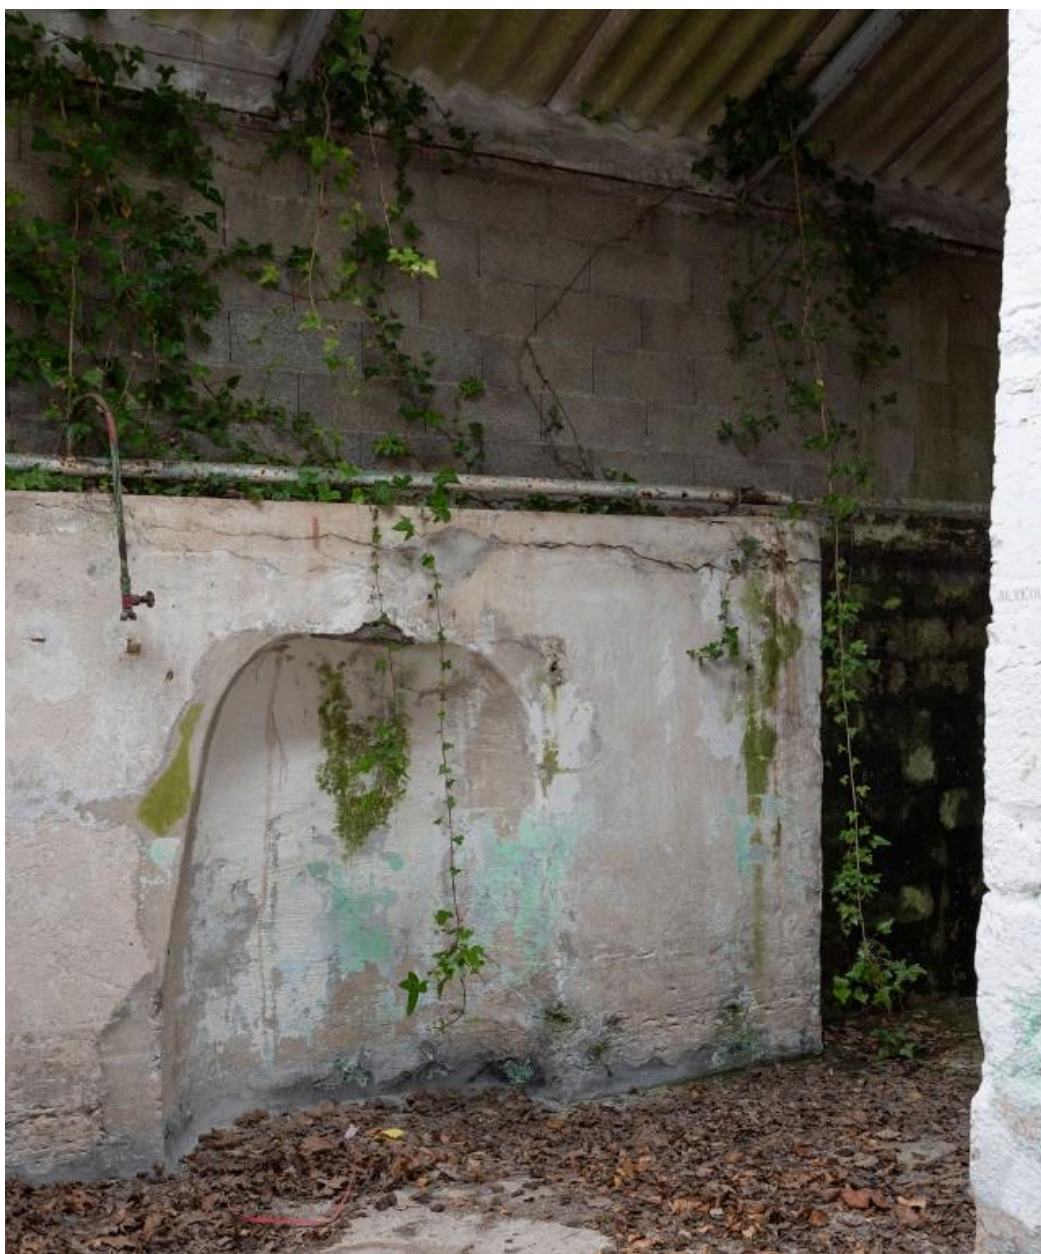
Vue intérieure de l'atelier B23 : espace ouest couvert en appentis (état en 2025). Dans le mur, emplacement pour une cuve. Au sol subsiste une voie ferrée étroite

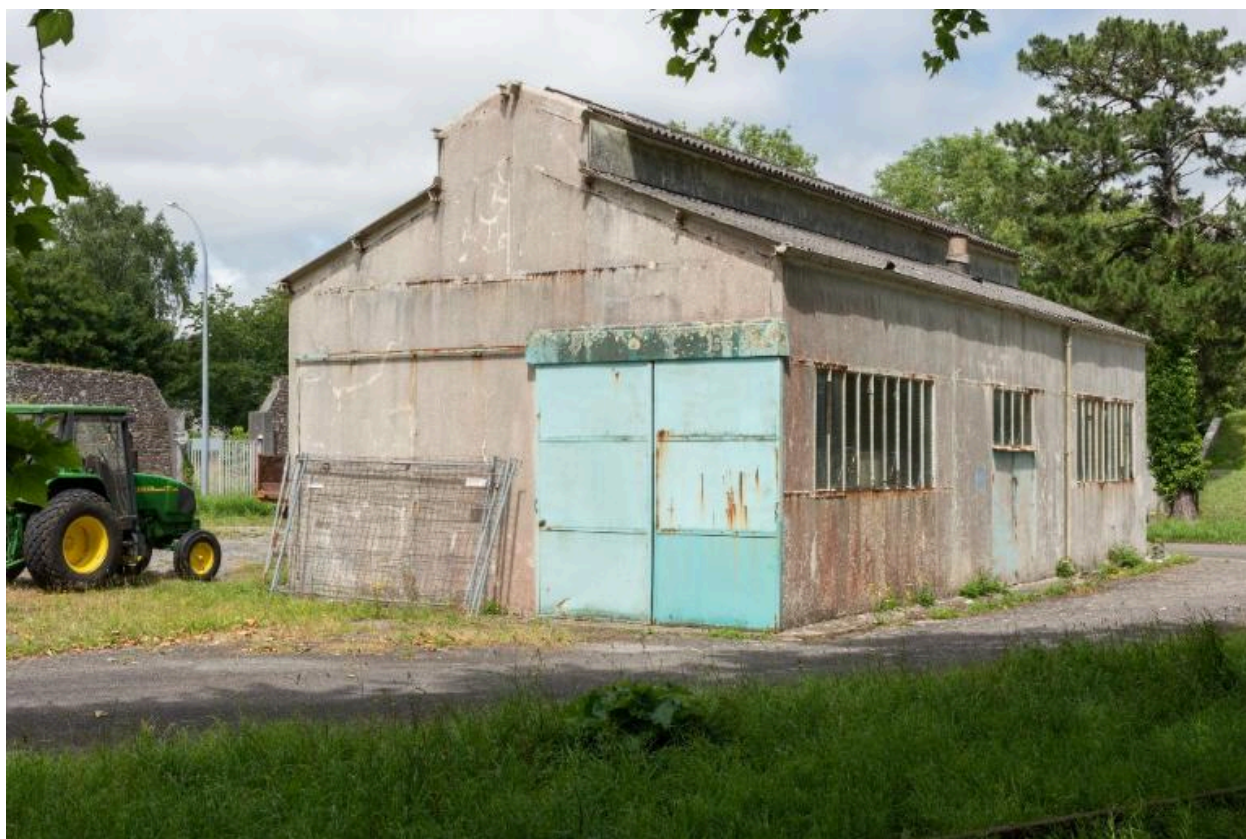
IVR53_20252901182NUCA

Vue générale du bâtiment M18 depuis l'ouest-sud-ouest (état en 2025). Doté d'un lanterneau de toit et d'une large porte coulissante dans le pignon ouest, il pourrait s'agir d'un bâtiment en lien avec la voie ferrée

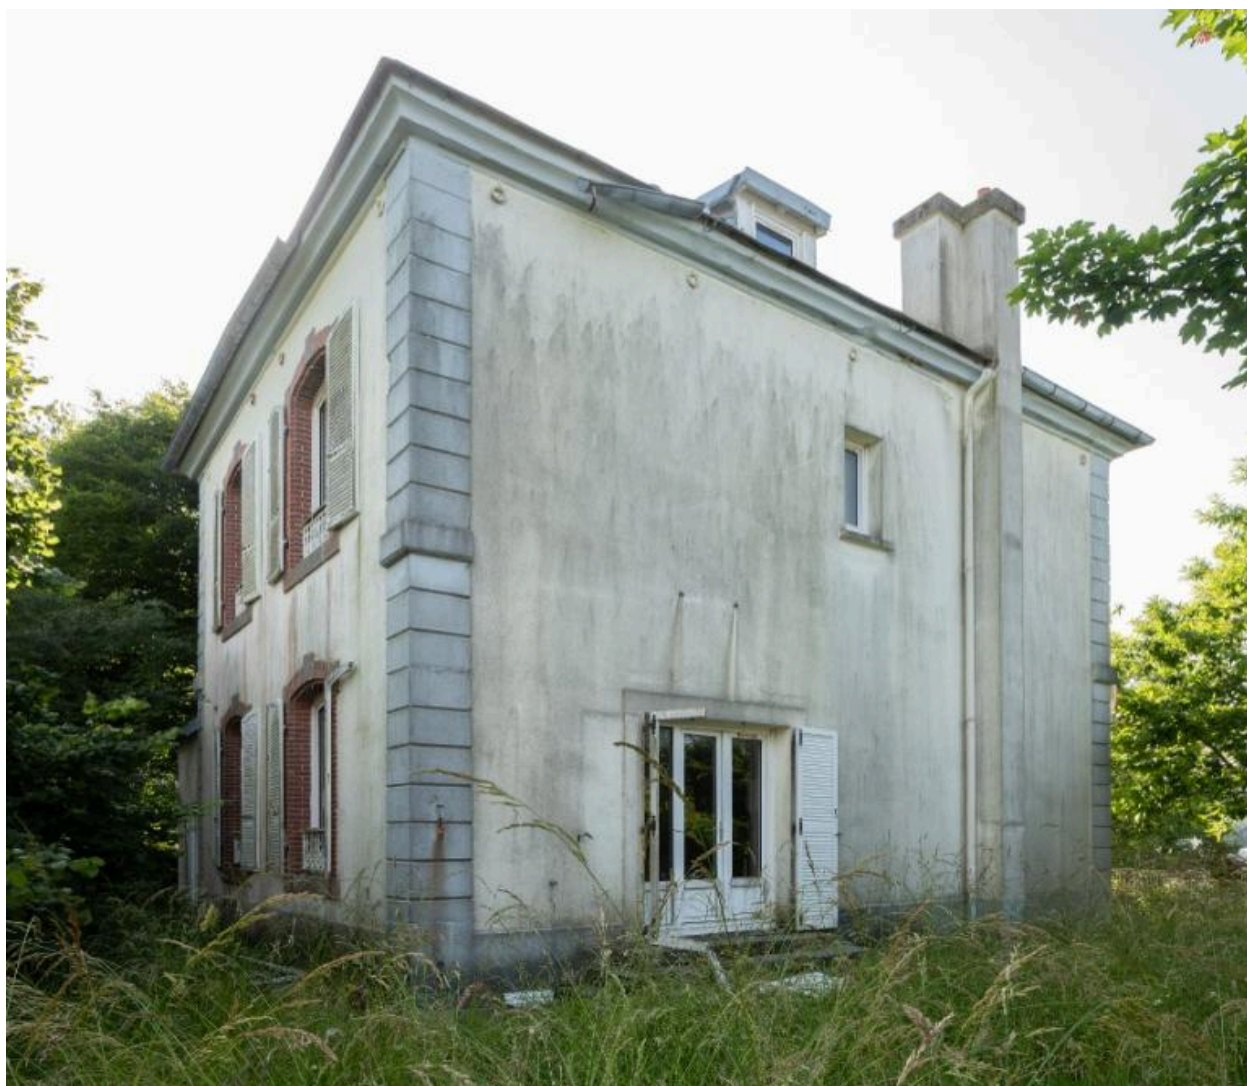
IVR53_20252901211NUCA

Vue du logement J9 depuis le nord-ouest : pignon ouest et élévation postérieure nord (état en 2025)

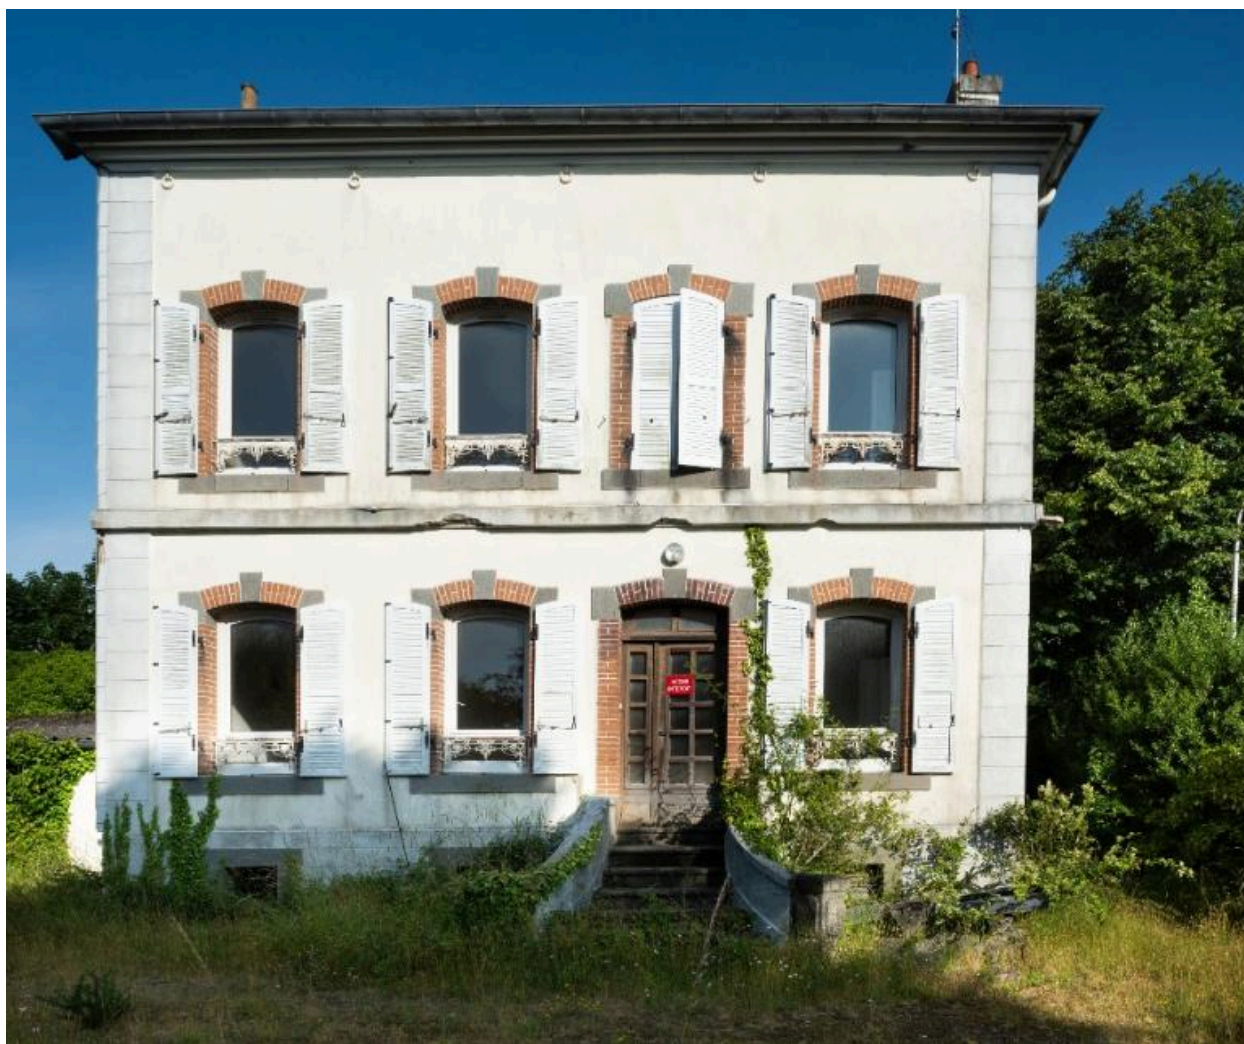
IVR53_20252901202NUCA

Vue du logement J10 : élévation sud-est (état en 2025). La porte est précédée d'un perron

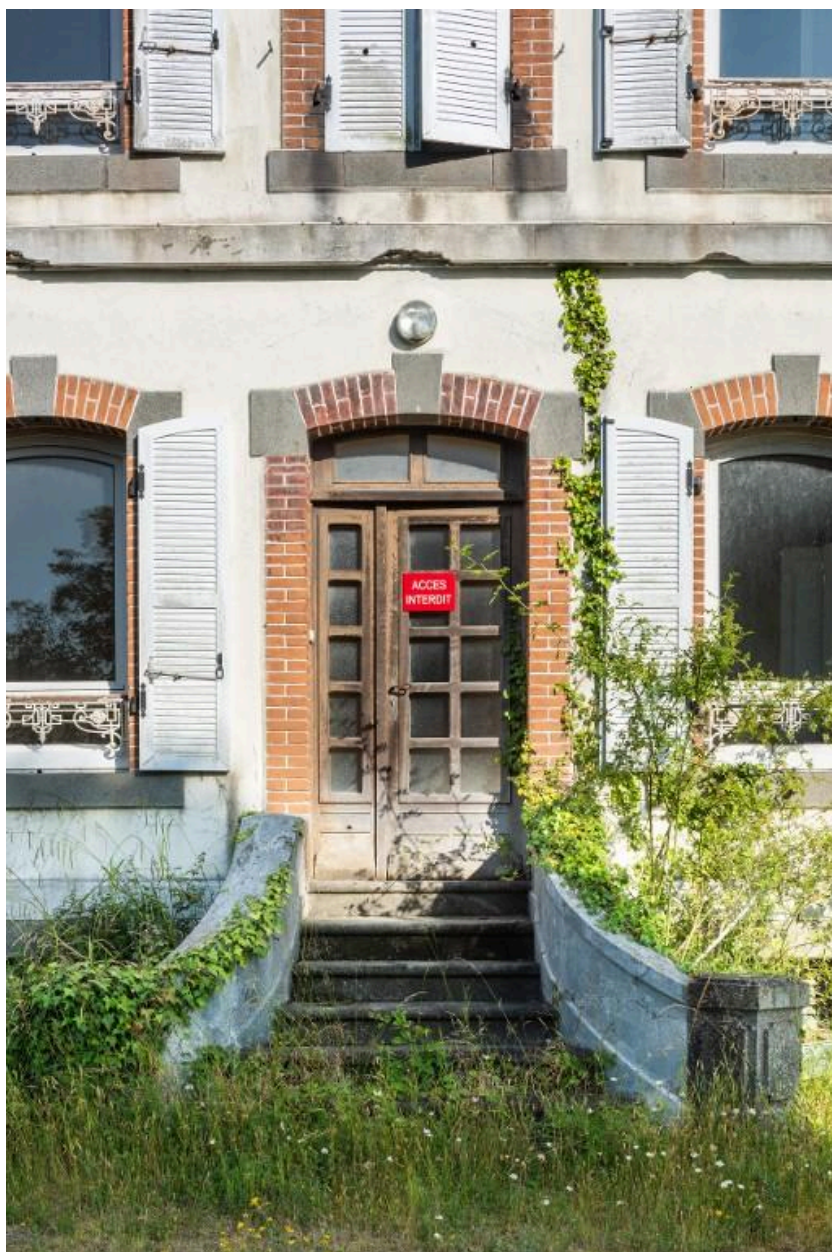
IVR53_20252901203NUCA

Vue de détail du logement J10 : élévation sud-est, porte précédée d'un perron (état en 2025)

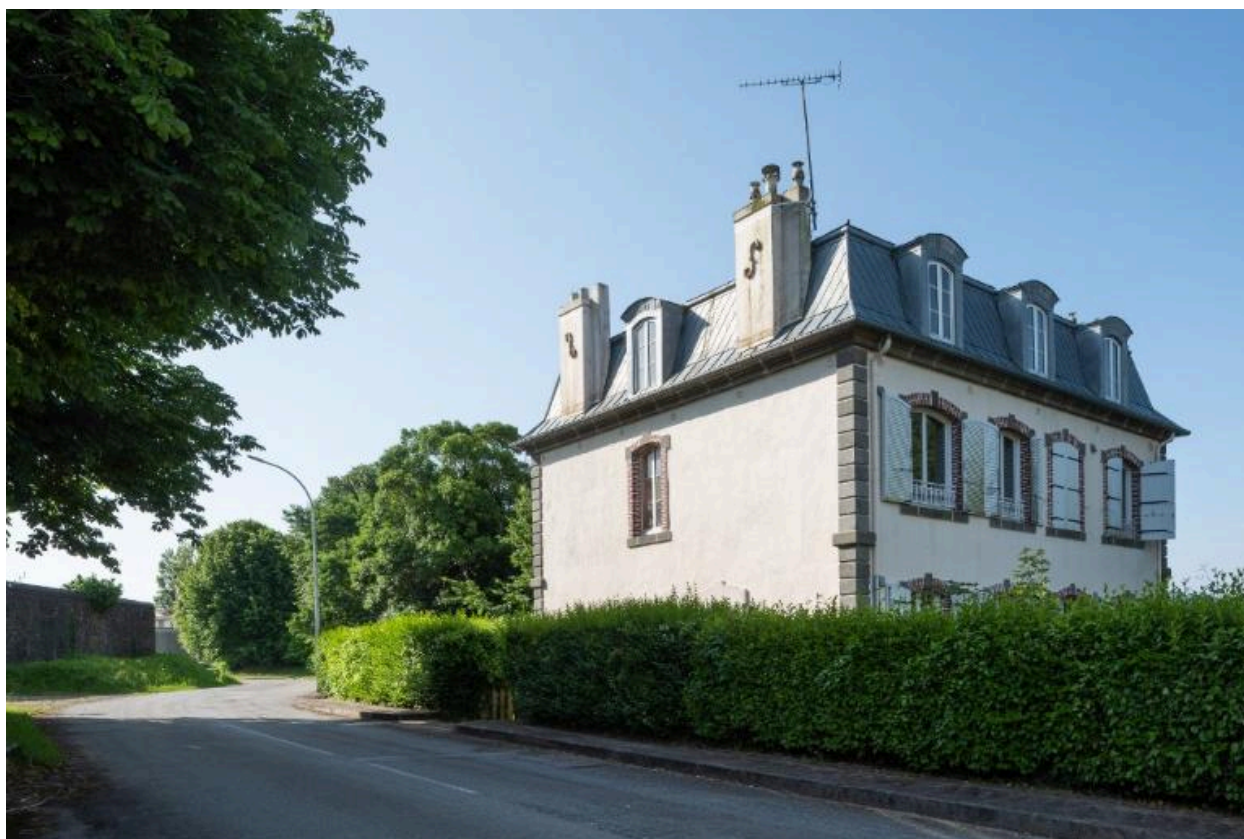
IVR53_20252901210NUCA

Vue du logement J14 depuis le nord : pignon nord-est et élévation nord-ouest (état en 2025). Ce logement est double en profondeur

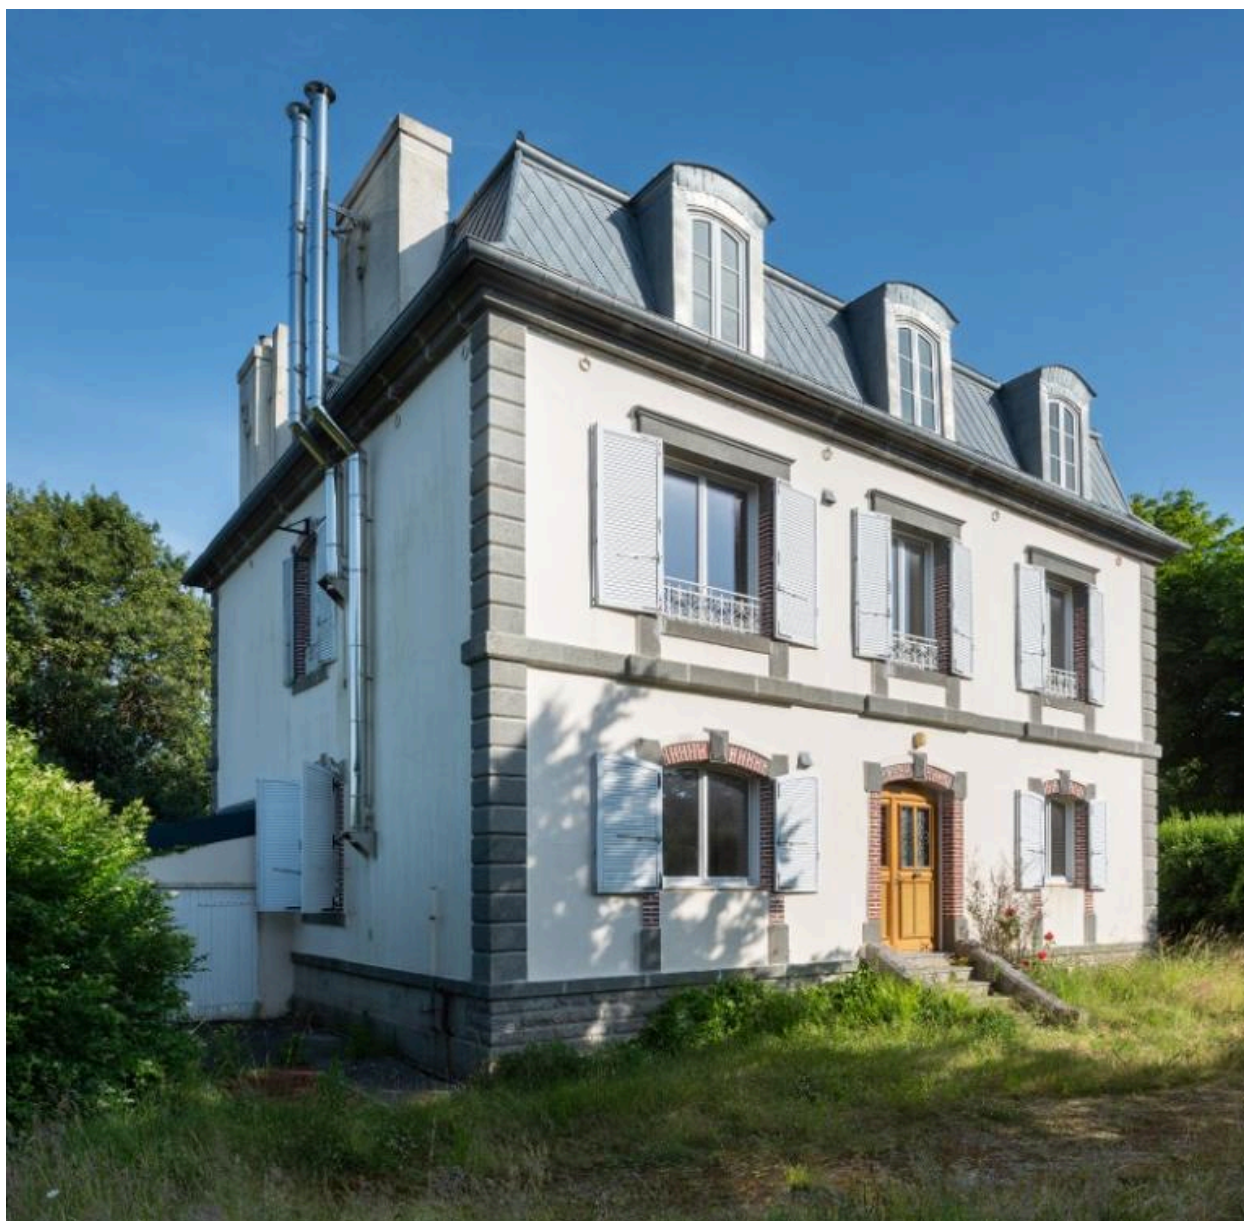
IVR53_20252901205NUCA

Vue du logement J14 depuis le sud : élévation sud-est et pignon sud-ouest (état en 2025). Ce logement est double en profondeur

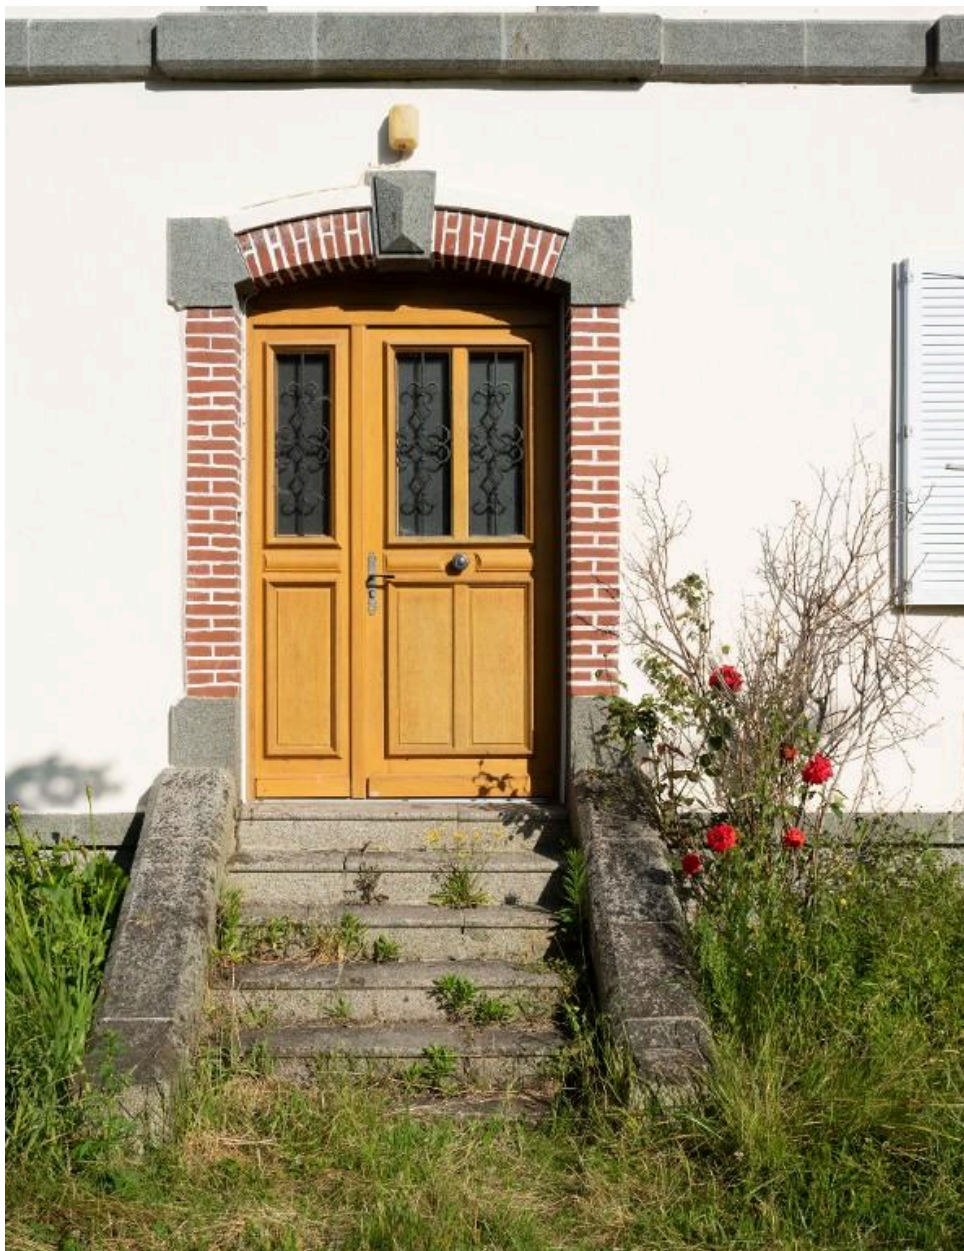
IVR53_20252901204NUCA

Vue de détail du logement J14 depuis le sud : élévation sud-est, porte précédée d'un perron (état en 2025)

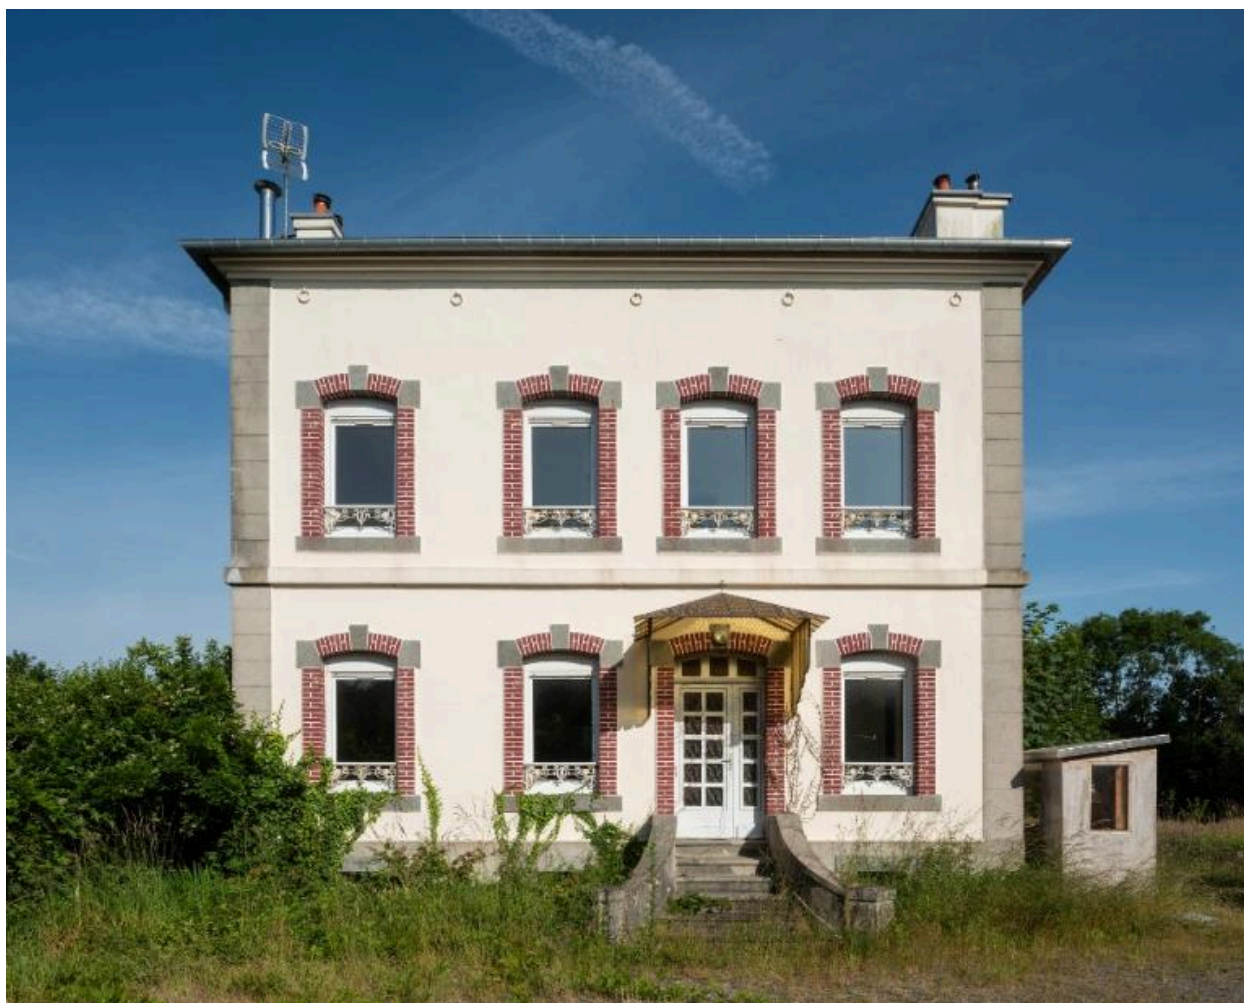
IVR53_20252901207NUCA

Vue du logement J15 : élévation sud-est (état en 2025). L'entrée est précédée d'un perron couvert d'une marquise
