Bretagne, Finistère
Guipavas
Saint-Nicolas

Pyrotechnie de Saint-Nicolas (Guipavas)

Numéro de dossier : IA29004718

Cadre de l'étude : enquête thématique régionale Inventaire des fortifications littorales de Bretagne, enquête thématique régionale Inventaire des héritages militaires en Bretagne

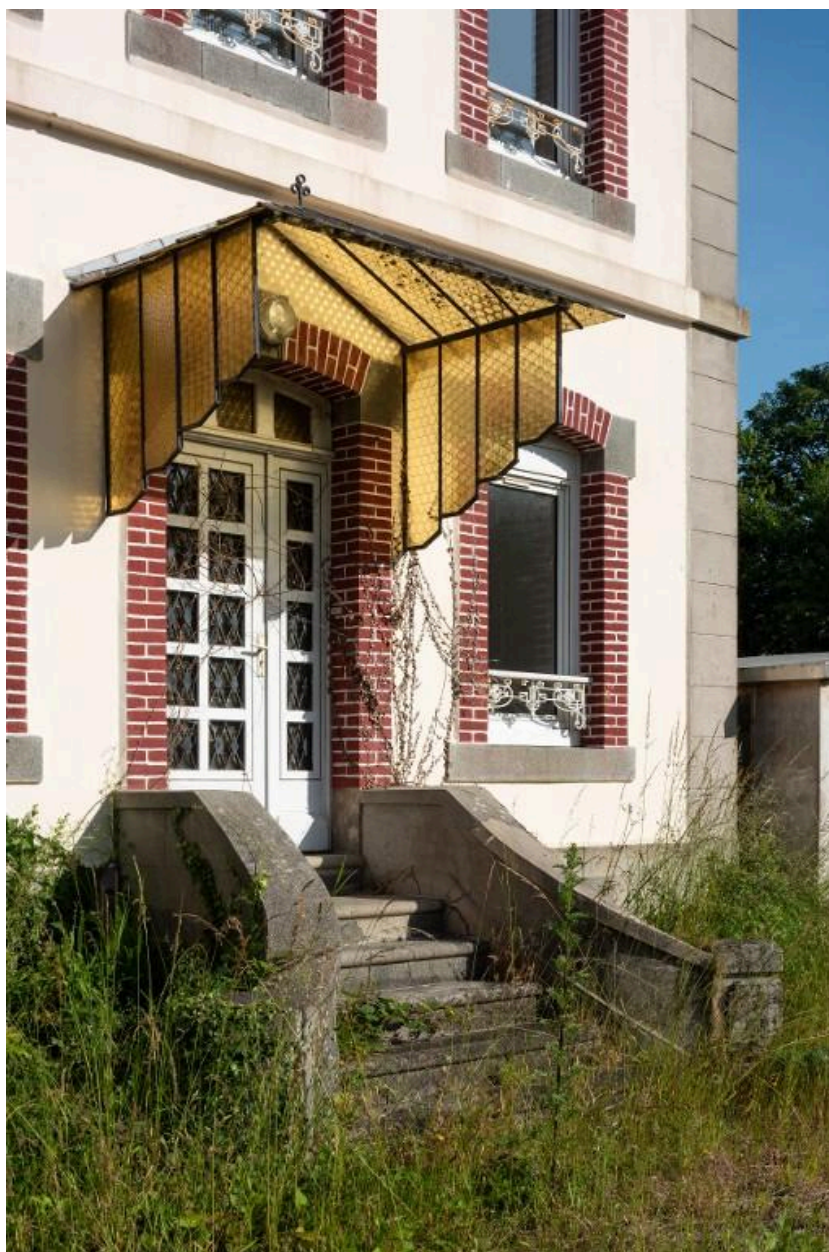
IVR53_20252901209NUCA

Vue de détail du logement J15 : élévation sud-est, entrée précédée d'un perron couvert d'une marquise (état en 2025)

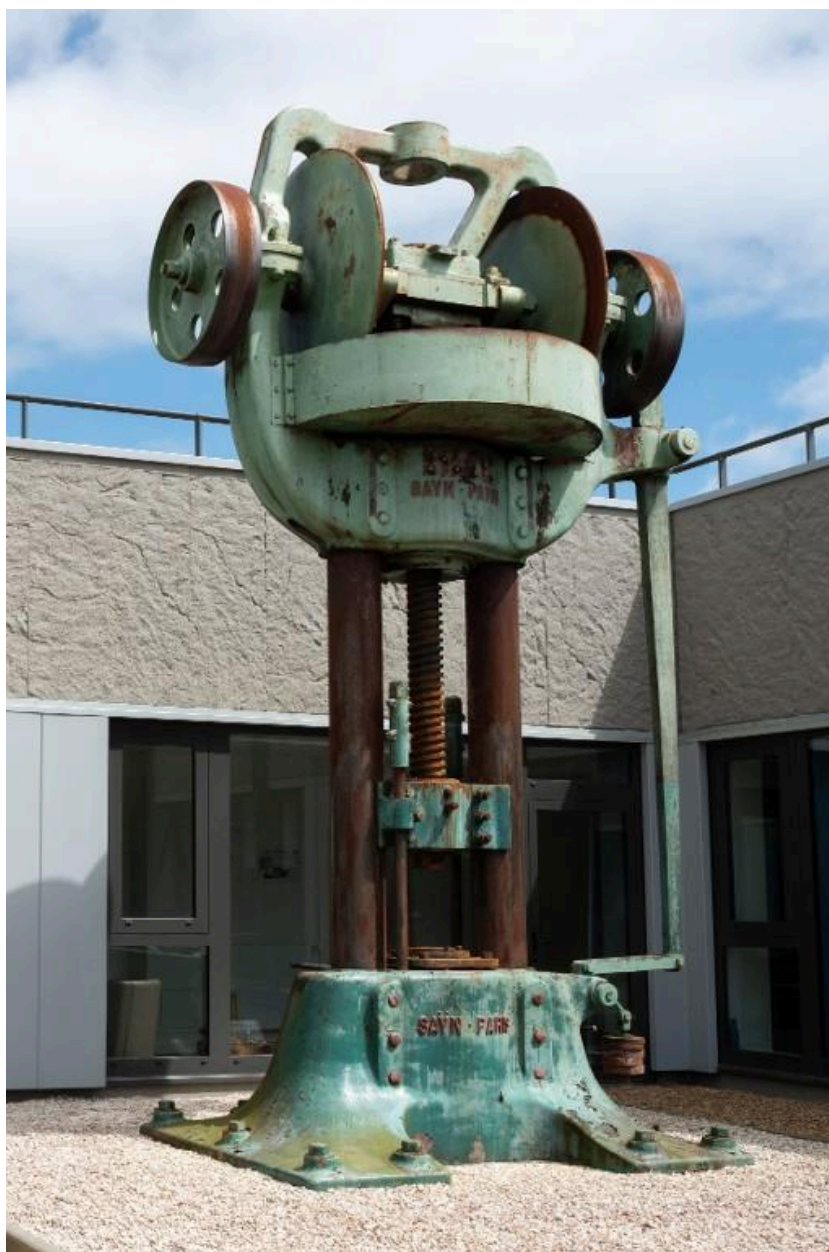
IVR53_20252901190NUCA

Vue générale de la presse industrielle fabriquée par les établissements Sayn-Paris en 1892 : elle est conservée à son emplacement d'origine dans le patio du Pôle direction et administration inauguré en 2022 (état en 2025)

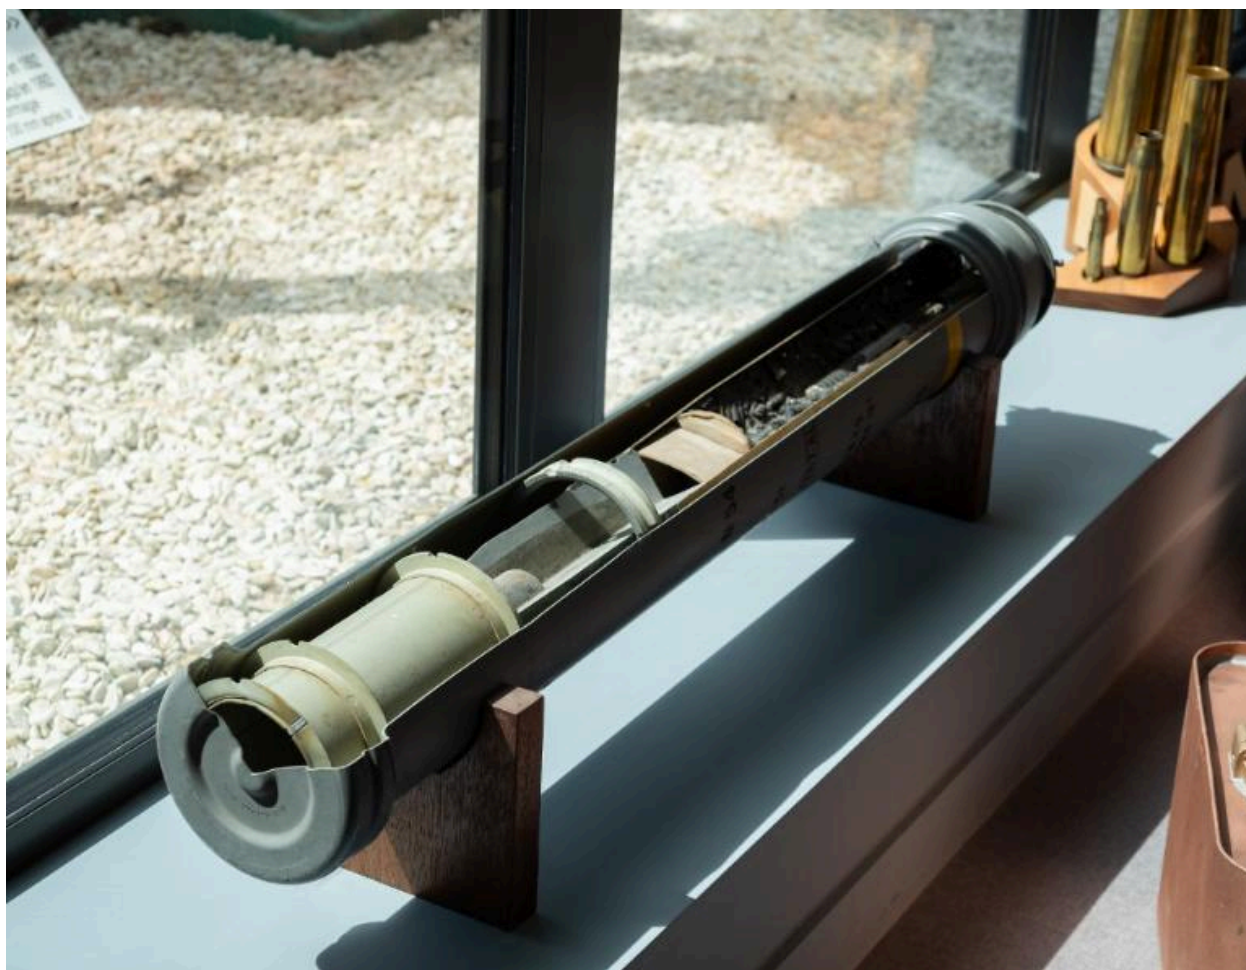
IVR53_20252901198NUCA

Vue des collections patrimoniales présentées dans le hall du Pôle direction et administration : éclaté à but pédagogique d'un projectile (état en 2025)

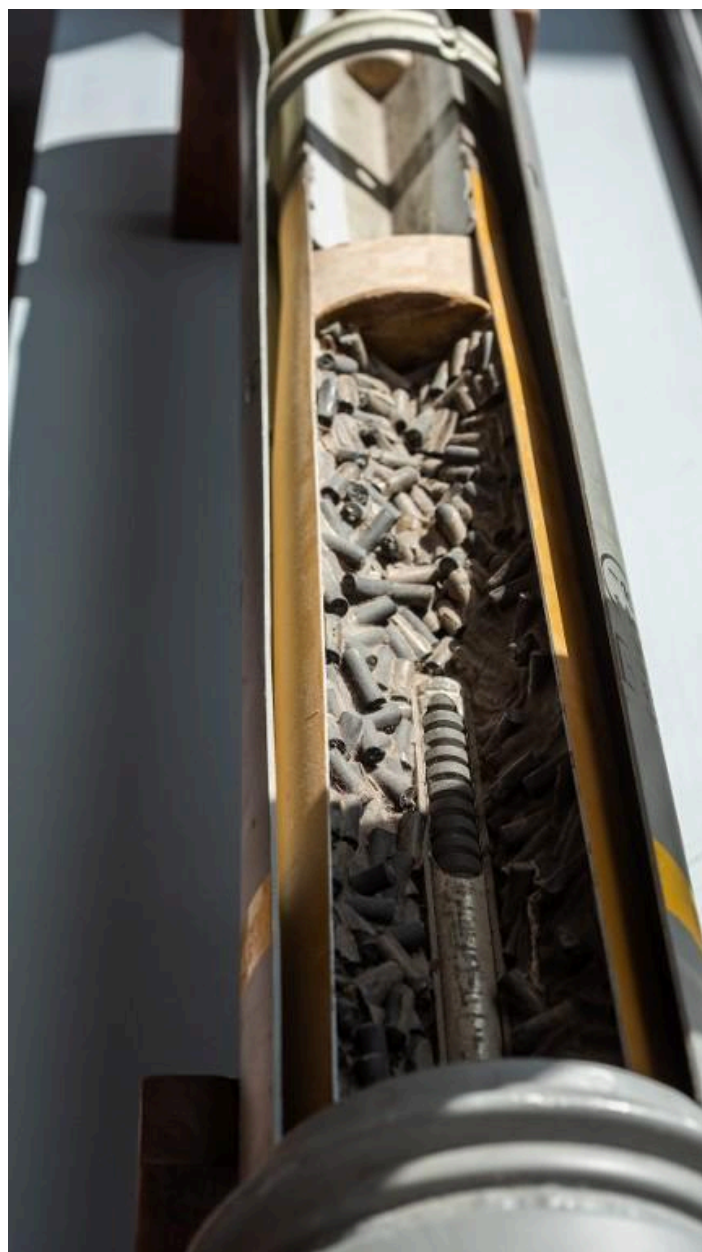
IVR53_20252901200NUCA

Vue des collections patrimoniales présentées dans le hall du Pôle direction et administration : éclaté à but pédagogique d'un projectile (état en 2025)
