## Bunker-abri antiaérien, terre-plein du Naye, sous la chaussée Éric Tabarly (Saint-Malo)

Numéro de dossier : IA35132910  
Date de l'enquête initiale : 2026  
Date(s) de rédaction : 2026  
Cadre de l'étude : enquête thématique régionale Inventaire des héritages militaires en Bretagne  
Degré d'étude : étudié

Dénomination : blockhaus, abri

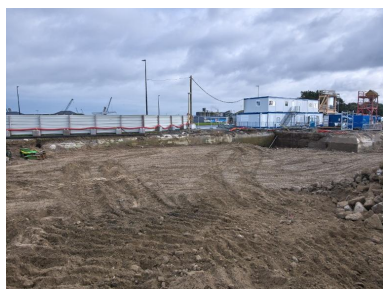
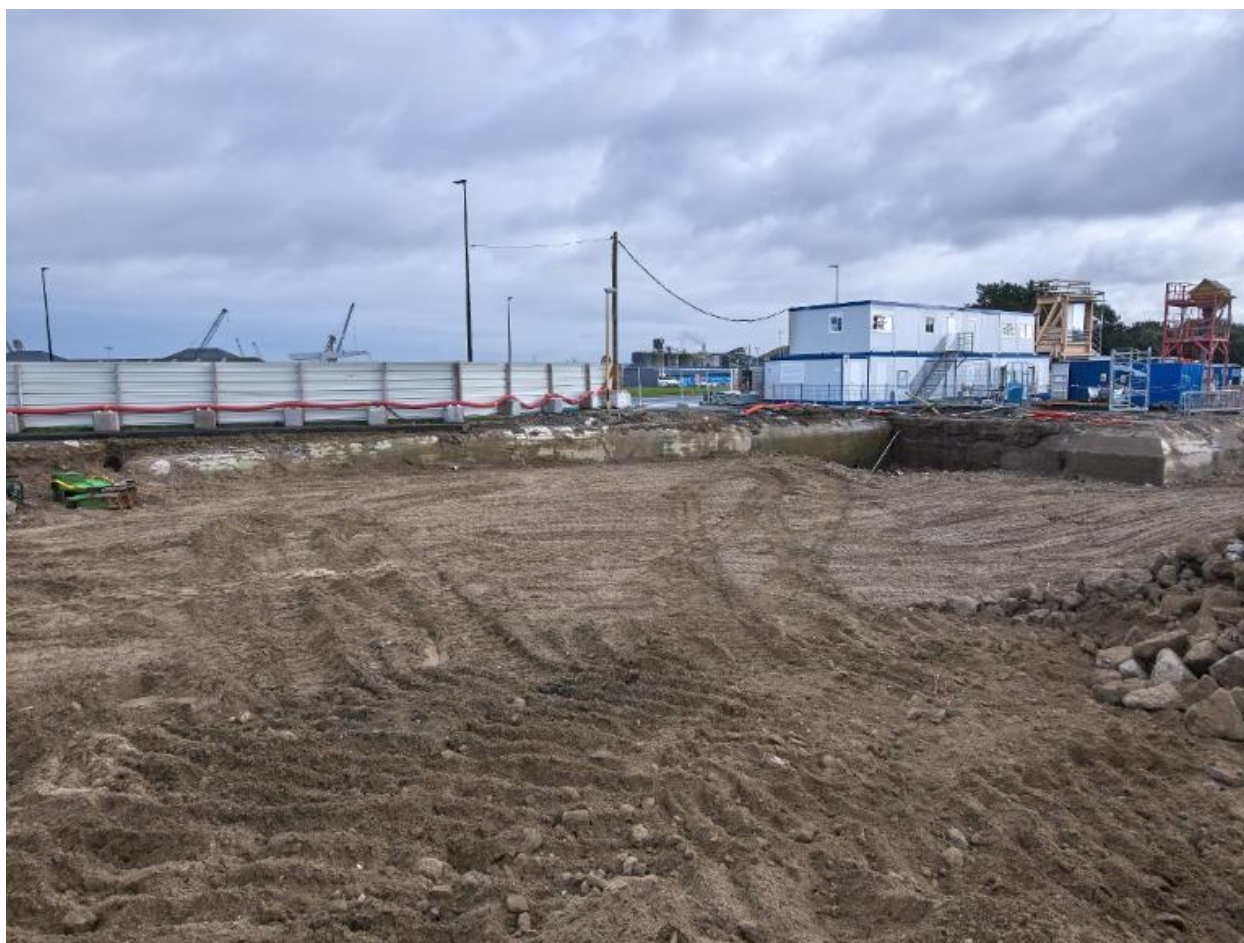
Vue de situation depuis l'ouest-nord-ouest (couverture photographique du 22 janvier 2026)  
Phot. Bernard Bègne  
IVR53\_20263500058NUCA

Vue de situation depuis l'ouest-nord-ouest (couverture photographique du 22 janvier 2026)

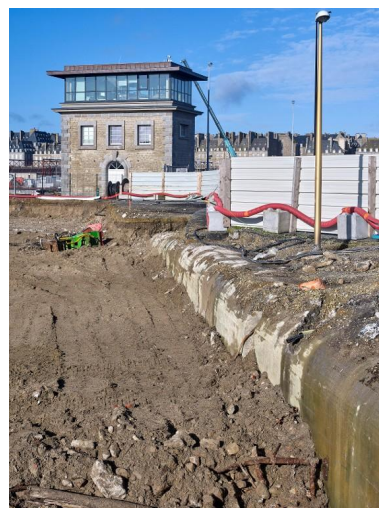
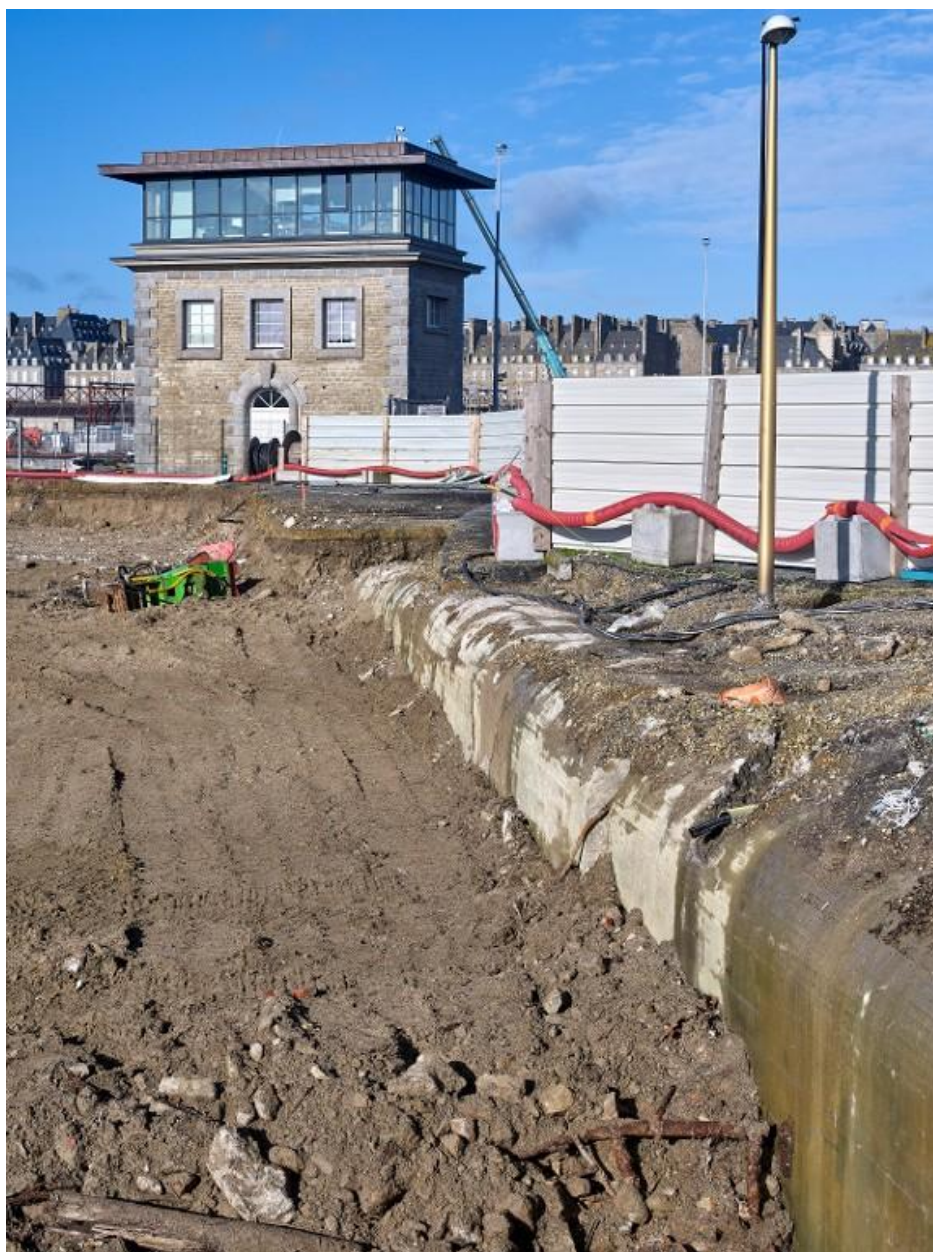
Vue de situation depuis le sud-est (couverture photographique du 22 janvier 2026). Sur la dalle de couverture du bunker passe la chaussée Éric Tabarly.  
En arrière-plan, le poste de commande de l'écluse du Naye  
Phot. Bernard Bègne  
IVR53\_20263500098NUCA

Vue de situation depuis le sud-est (couverture photographique du 22 janvier 2026). Sur la dalle de couverture du bunker passe la chaussée Éric Tabarly. En arrière-plan, le poste de commande de l'écluse du Naye

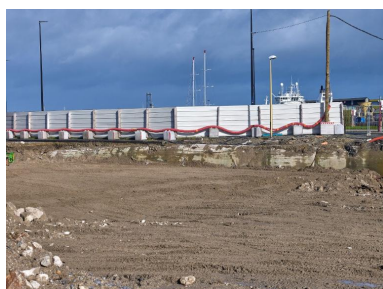
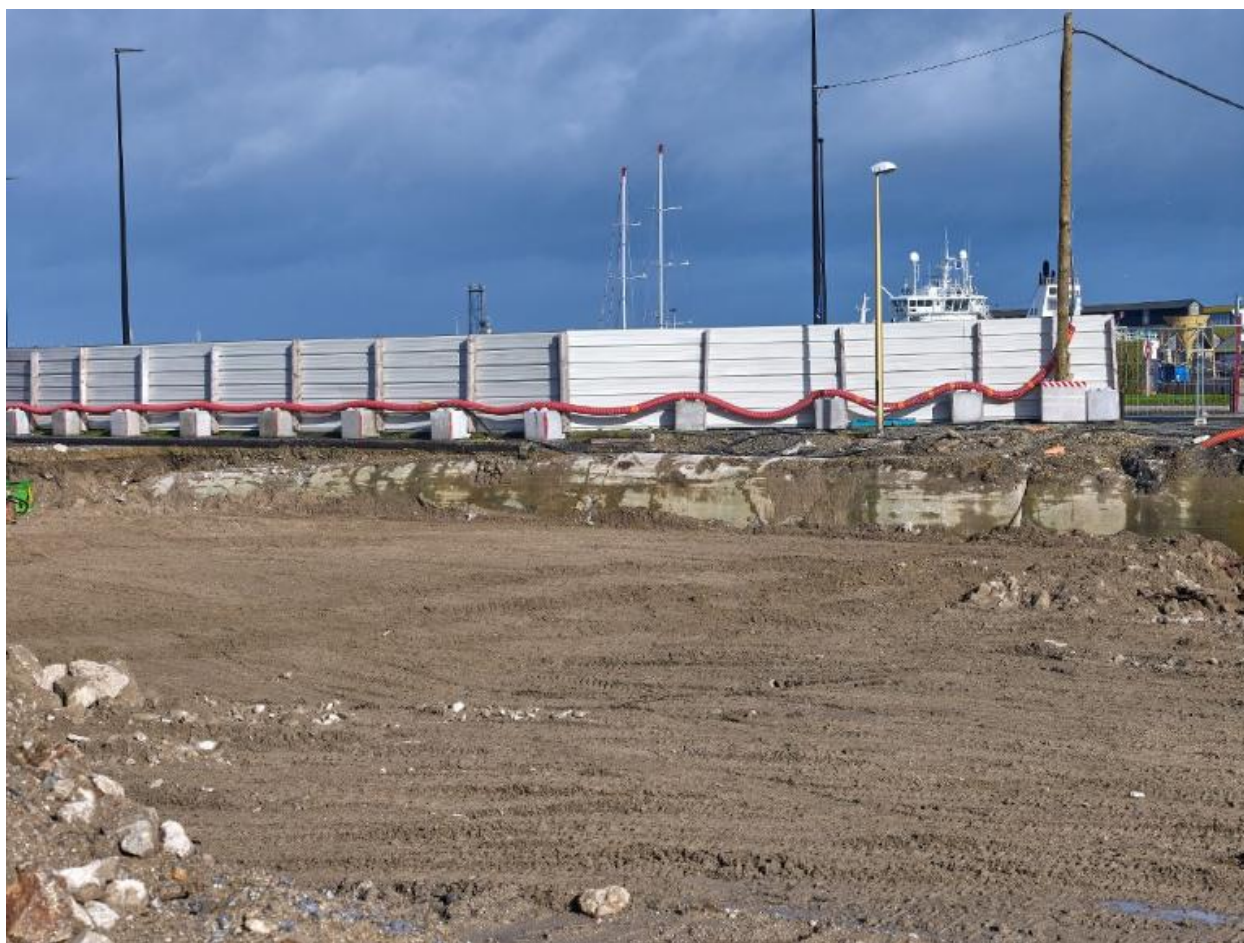
Vue depuis le sud-ouest (couverture photographique du 22 janvier 2026). Sur la dalle de couverture du bunker passe la chaussée Éric Tabarly  
Phot. Bernard Bègne  
IVR53\_20263500059NUCA

Vue depuis le sud-ouest (couverture photographique du 22 janvier 2026). Sur la dalle de couverture du bunker passe la chaussée Éric Tabarly

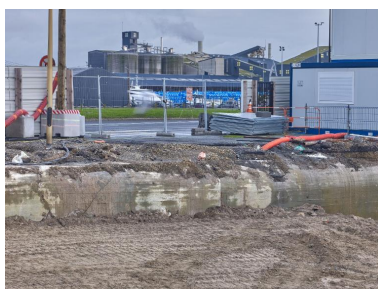
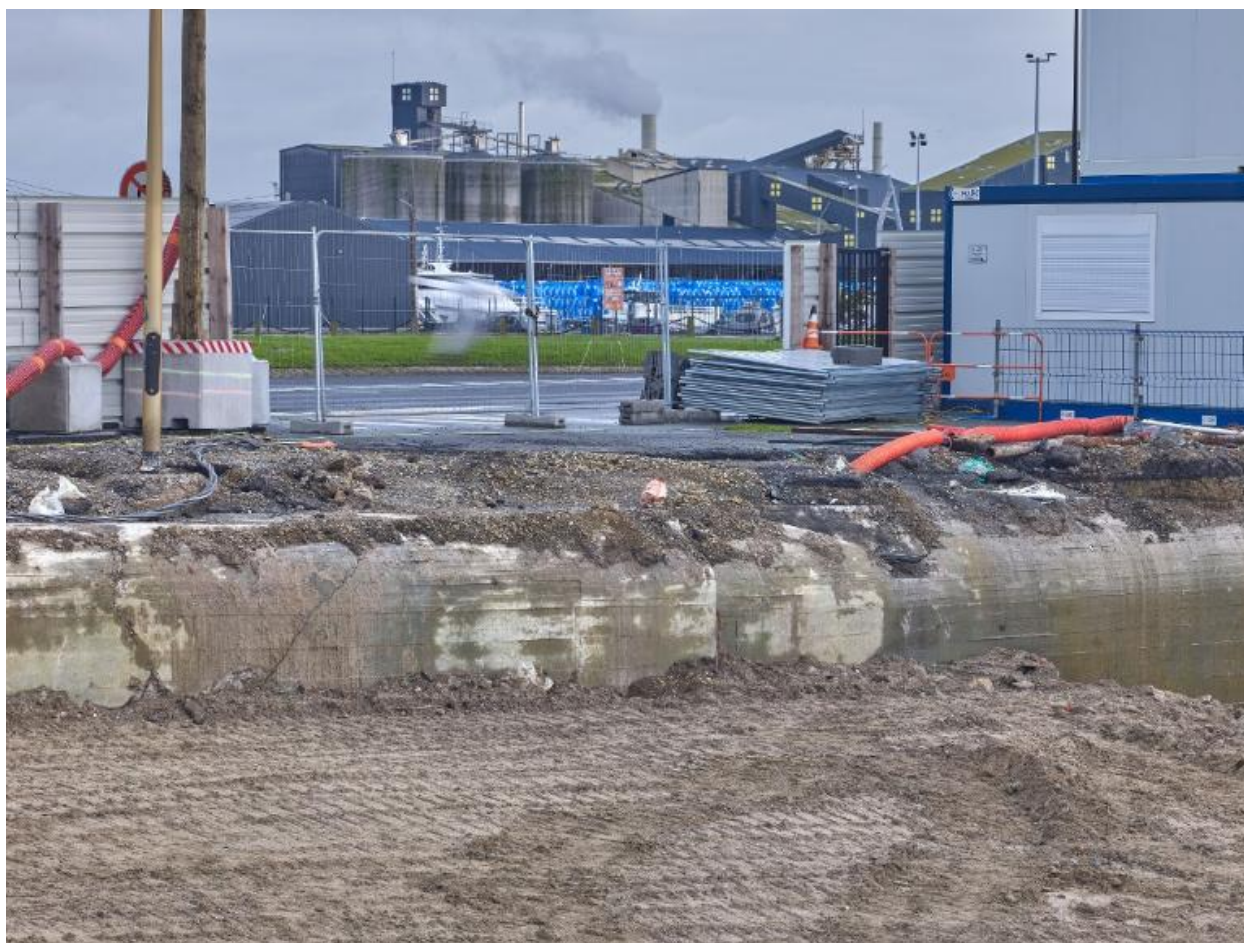
Vue depuis l'ouest : au centre, la fracture du bunker (couverture photographique du 22 janvier 2026). Sur la dalle de couverture du bunker passe la chaussée Éric Tabarly  
Phot. Bernard Bègne  
IVR53\_20263500061NUCA

Vue depuis l'ouest : au centre, la fracture du bunker (couverture photographique du 22 janvier 2026). Sur la dalle de couverture du bunker passe la chaussée Éric Tabarly

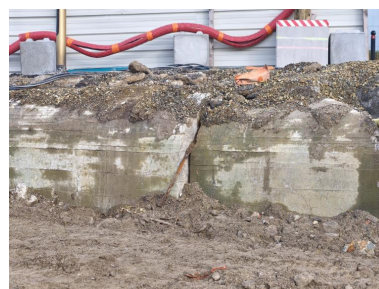
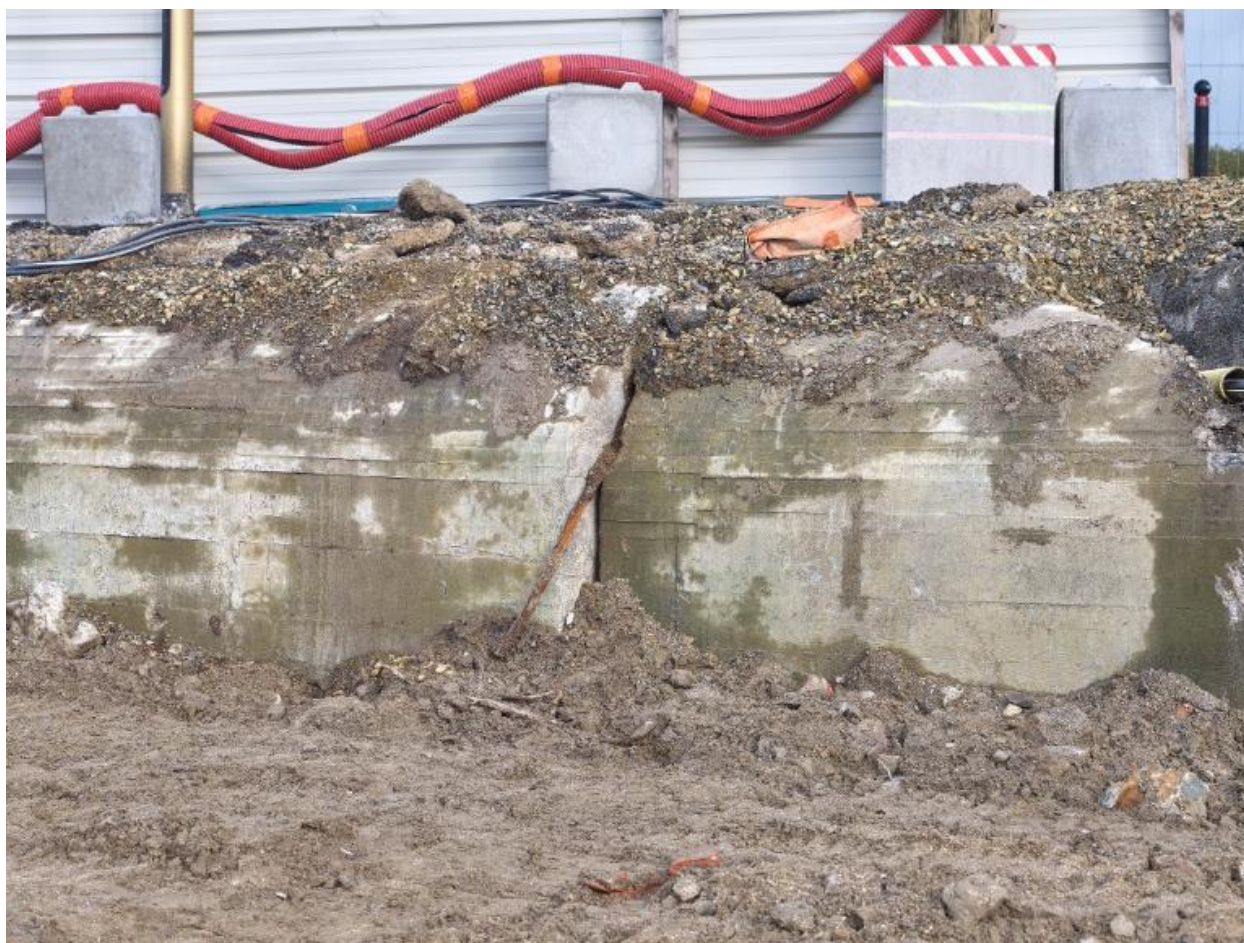
Vue depuis le sud-ouest : au centre, la fracture du bunker (couverture photographique du 22 janvier 2026). Sur la dalle de couverture du bunker passe la chaussée Éric Tabarly  
Phot. Bernard Bègne  
IVR53\_20263500062NUCA

Vue depuis le sud-ouest : au centre, la fracture du bunker (couverture photographique du 22 janvier 2026). Sur la dalle de couverture du bunker passe la chaussée Éric Tabarly

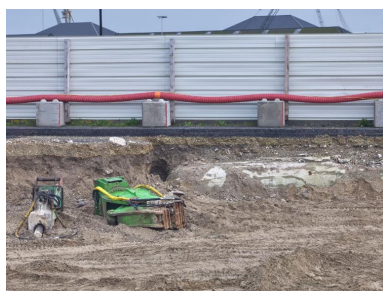
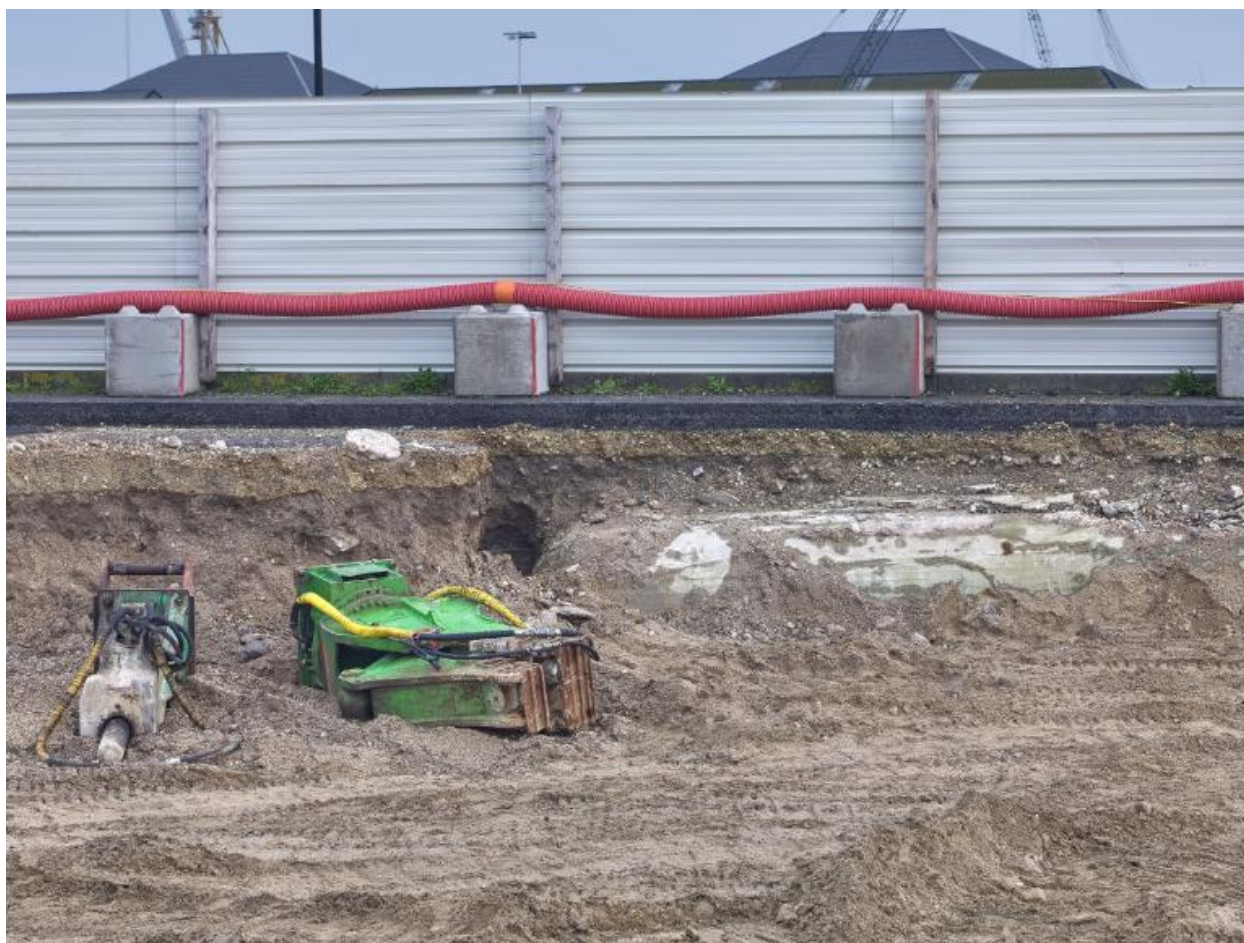
Vue depuis le sud-ouest : extrémité nord (couverture photographique du 22 janvier 2026). Sur la dalle de couverture du bunker passe la chaussée Éric Tabarly  
Phot. Bernard Bègne  
IVR53\_20263500060NUCA

Vue depuis le sud-ouest : extrémité nord (couverture photographique du 22 janvier 2026). Sur la dalle de couverture du bunker passe la chaussée Éric Tabarly

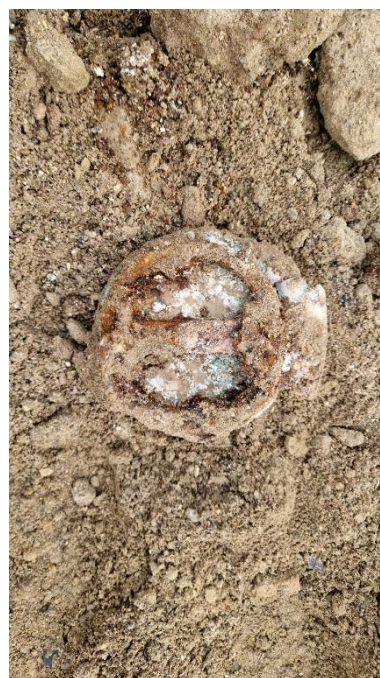
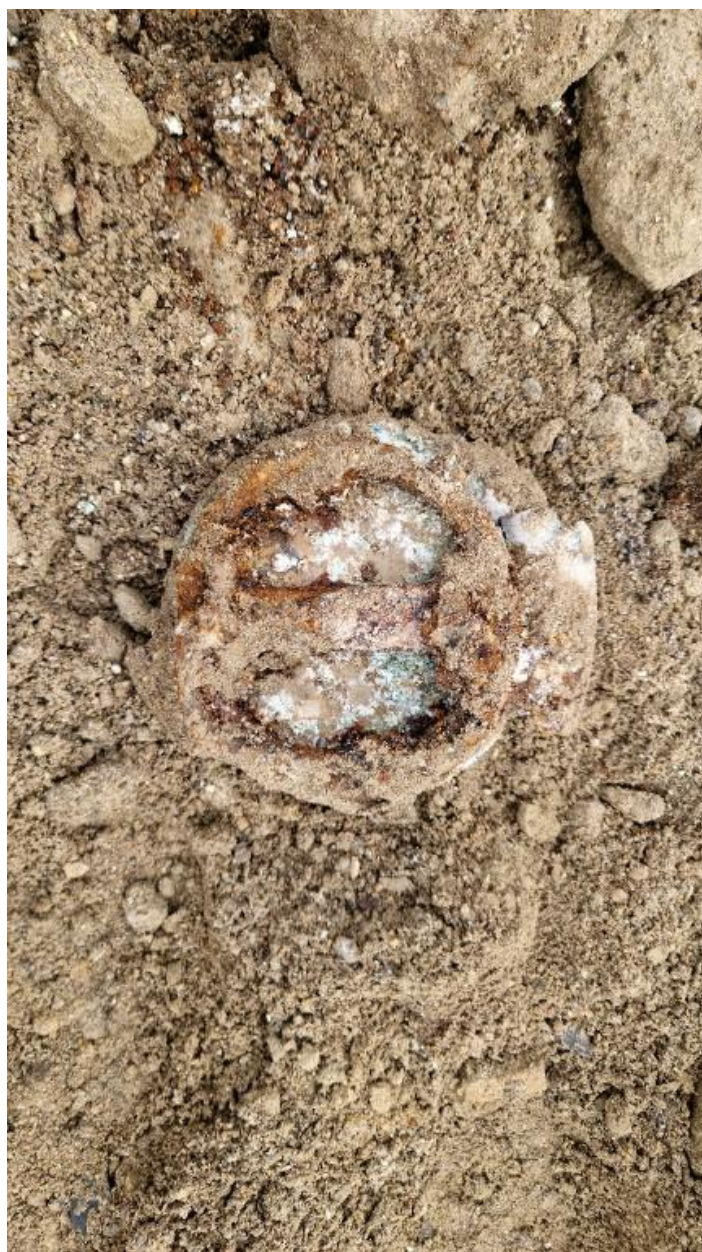
Vue de différents artefacts observés au sol : couvercle métallique de conteneur cylindrique pour obus de 10,5 cm ? (couverture photographique du 17 décembre 2025)  
Phot. Guillaume Lécueillier  
IVR53\_20263510068NUCA

Vue de différents artefacts observés au sol : couvercle métallique de conteneur cylindrique pour obus de 10,5 cm ?  
(couverture photographique du 17 décembre 2025)

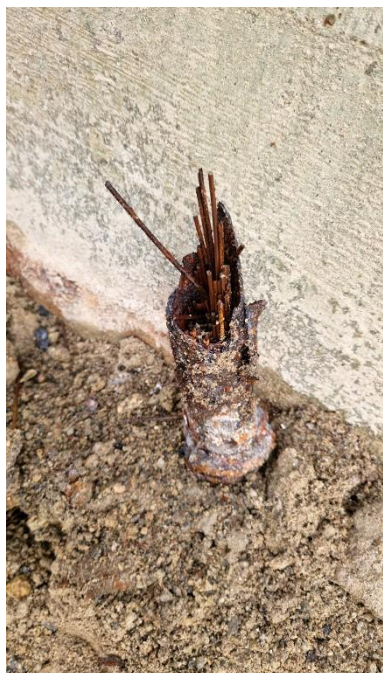
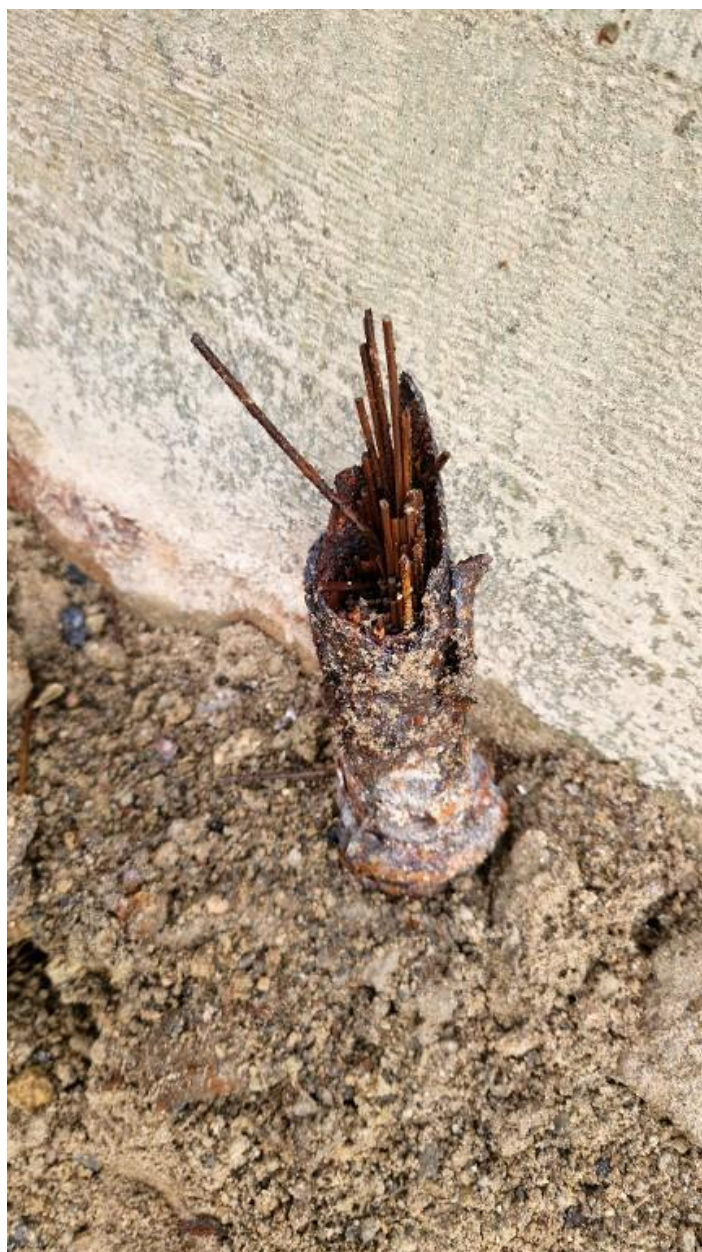
Vue de différents artefacts observés au sol : gargousse éventrée ? (couverture photographique du 17 décembre 2025)  
Phot. Guillaume Lécueillier  
IVR53\_20263510067NUCA

Vue de différents artéfacts observés au sol : gargousse éventrée ? (couverture photographique du 17 décembre 2025)

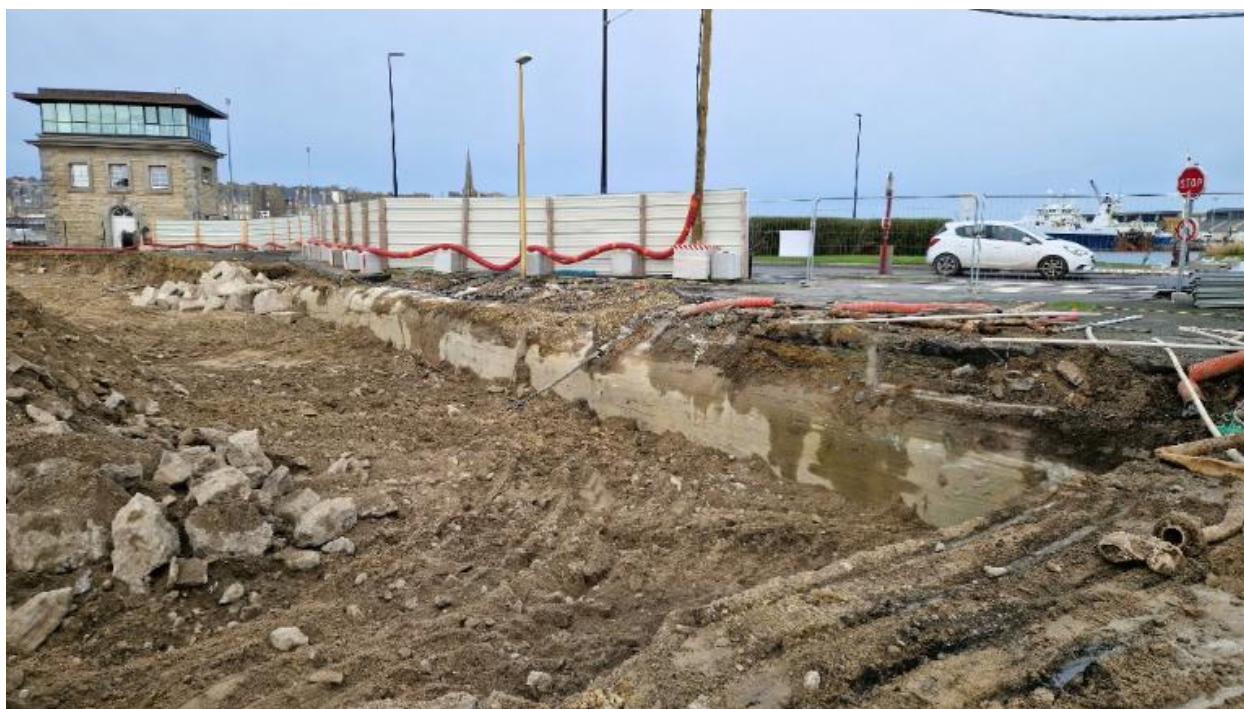
Son élévation sud-ouest est remblayée : seule se voit encore en coupe une partie de la dalle de couverture depuis le chantier du terminal ferry (juin 2026).

Vue de situation depuis le sud (couverture photographique du 17 décembre 2025). Seule la dalle de couverture est visible sous le remblai  
Phot. Guillaume Lécueillier  
IVR53\_20263510065NUCA

Vue de situation depuis le sud (couverture photographique du 17 décembre 2025). Seule la dalle de couverture est visible sous le remblai

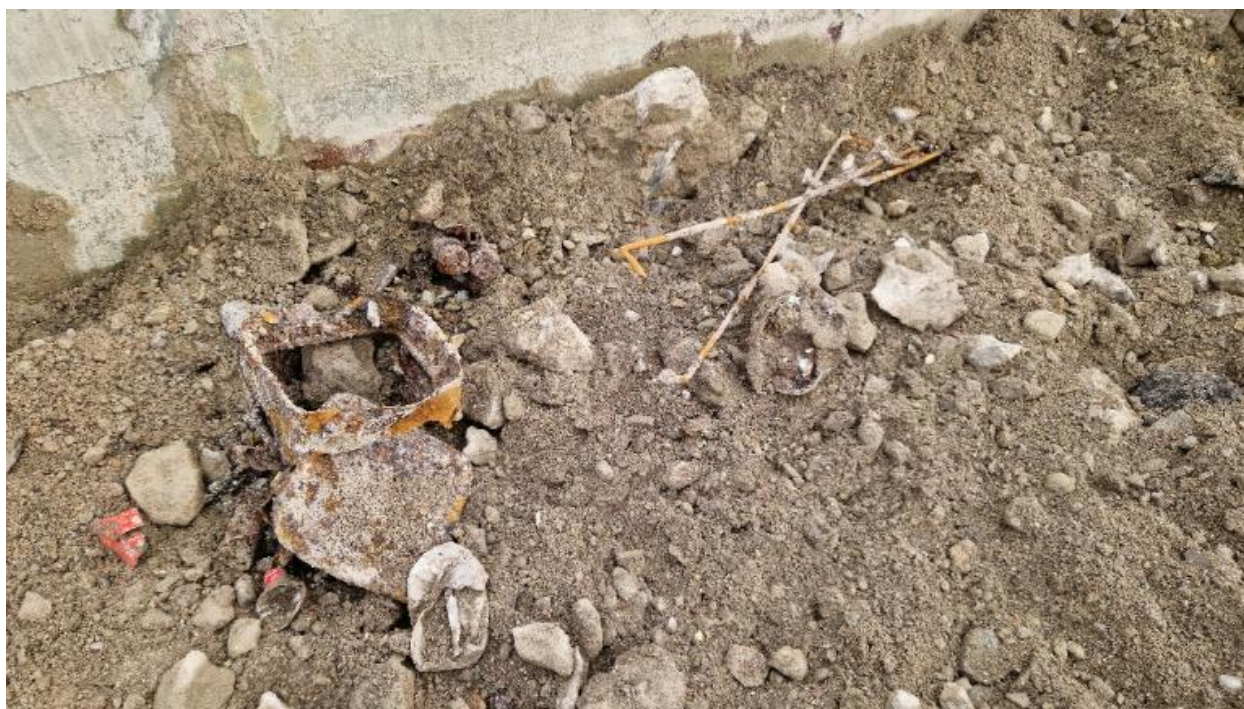
Vue de différents artefacts observés au sol : vestiges d'une caisse à munitions et macro-déchets (couverture photographique du 17 décembre 2025)  
Phot. Guillaume Lécueillier  
IVR53\_20263510066NUCA

Vue de différents artefacts observés au sol : vestiges d'une caisse à munitions et macro-déchets (couverture photographique du 17 décembre 2025)
