## Manoir, puis château de Saint-Georges (Nostang)

Numéro de dossier : IA56007558  
Date de l'enquête initiale : 2010  
Date(s) de rédaction : 2010  
Cadre de l'étude : inventaire topographique  
Degré d'étude : étudié

Dénomination : manoir, château  
Appellation : de Saint-Georges  
Parties constituantes non étudiées : enceinte, ouvrage d'entrée, communs, enclos, jardin, pavillon de jardin, moulin, ferme, puits, four à pain

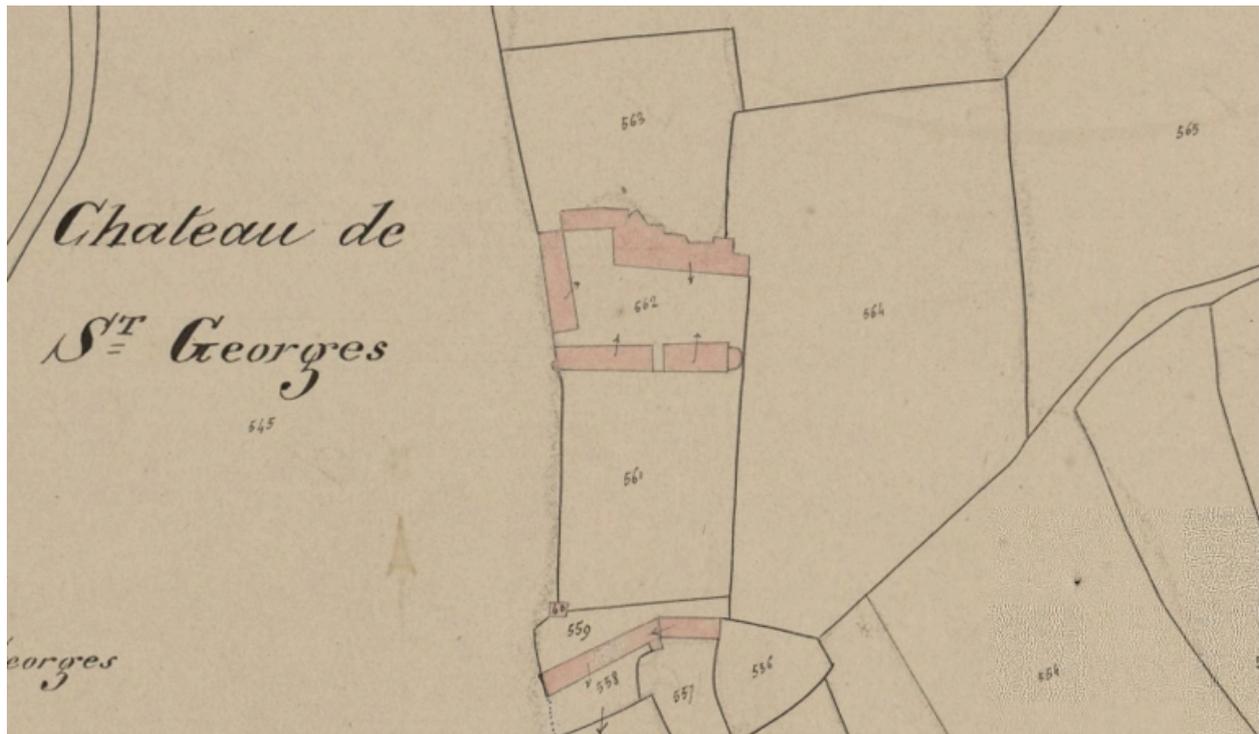
IVR53\_20105607818NUCB

Nostang, Saint-Georges, plan cadastral de 1837, section A (AD Morbihan 3P)

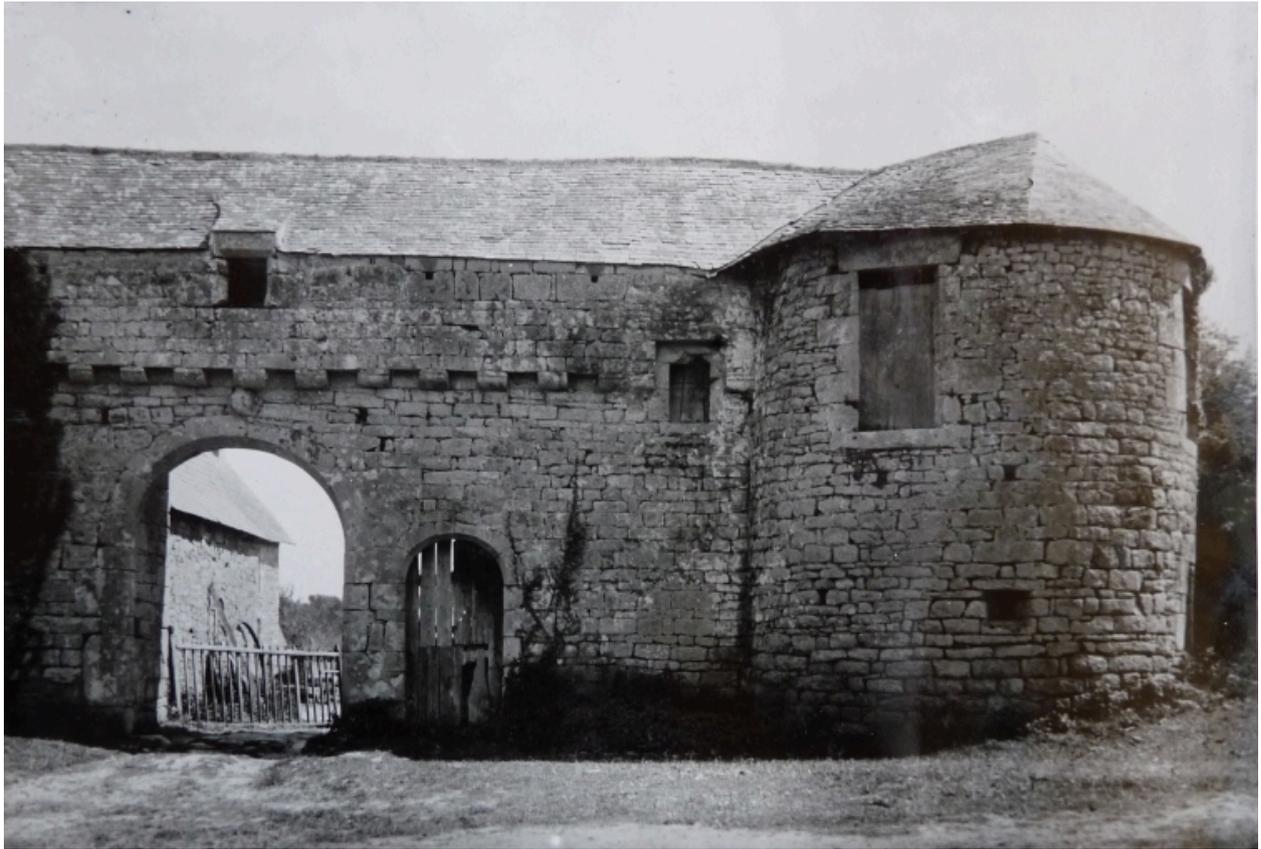
IVR53\_20105607872NUCA

Saint-Georges, château, portail d'entrée et tour de défense.

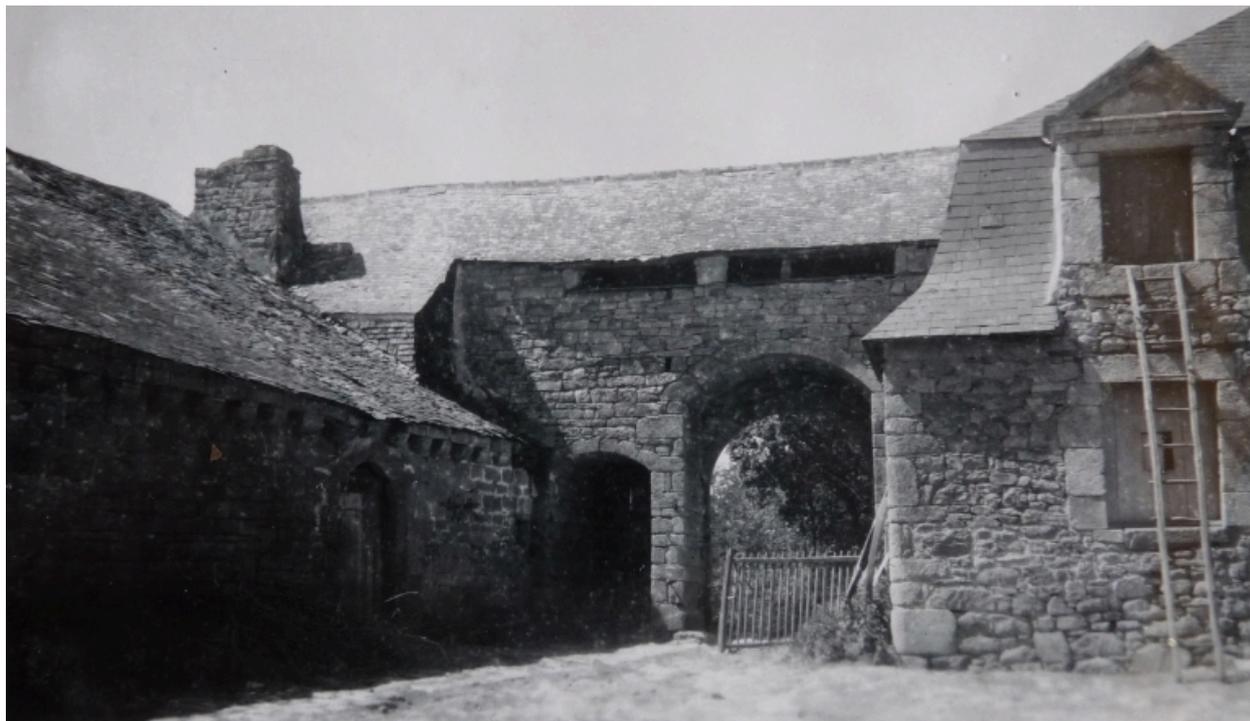
IVR53\_20105607873NUCA

A l'ouest de la cour : chapelle, ouvrage d'entrée et corps de bâtiment couvert d'un toit brisé.

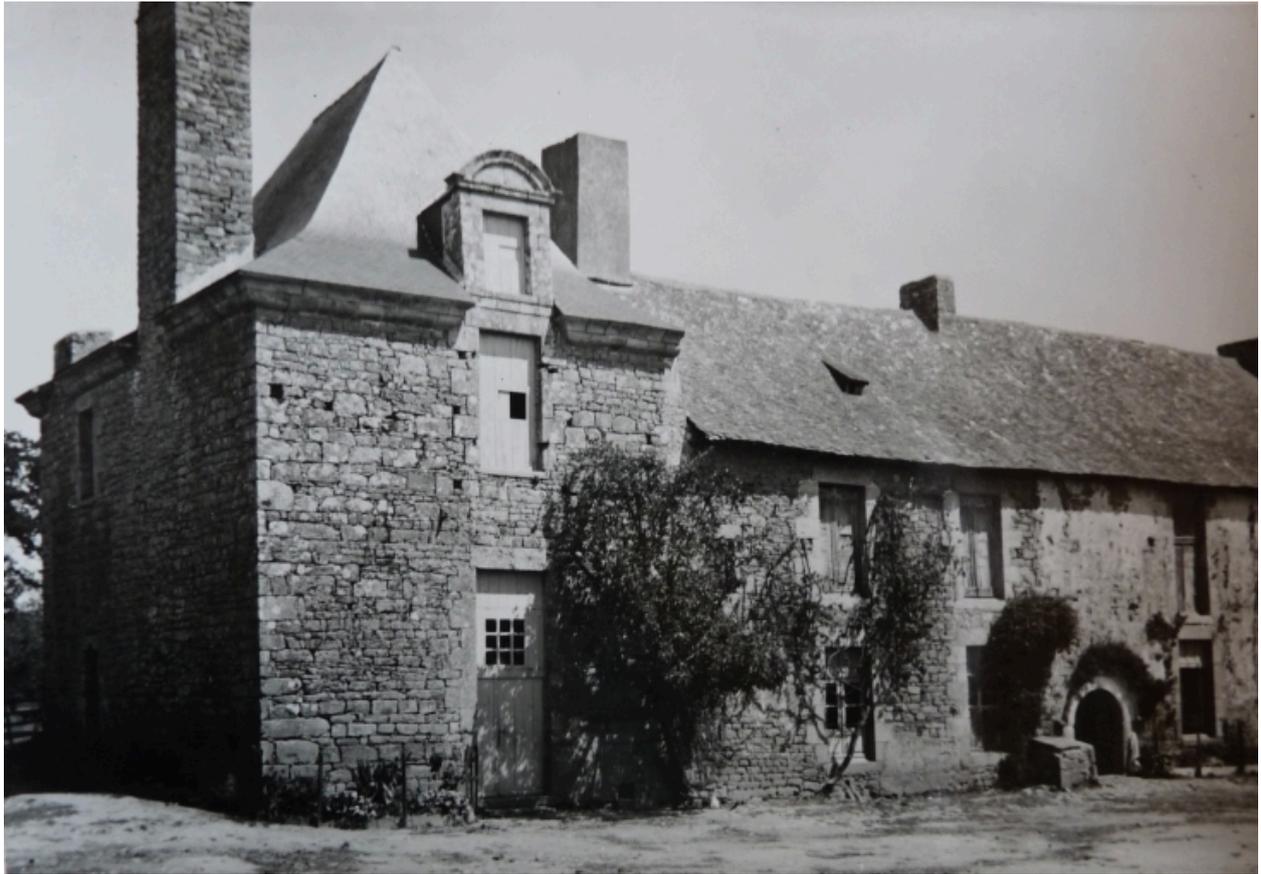
IVR53\_20105607874NUCA

Pavillon et corps de logis, élévation sud.

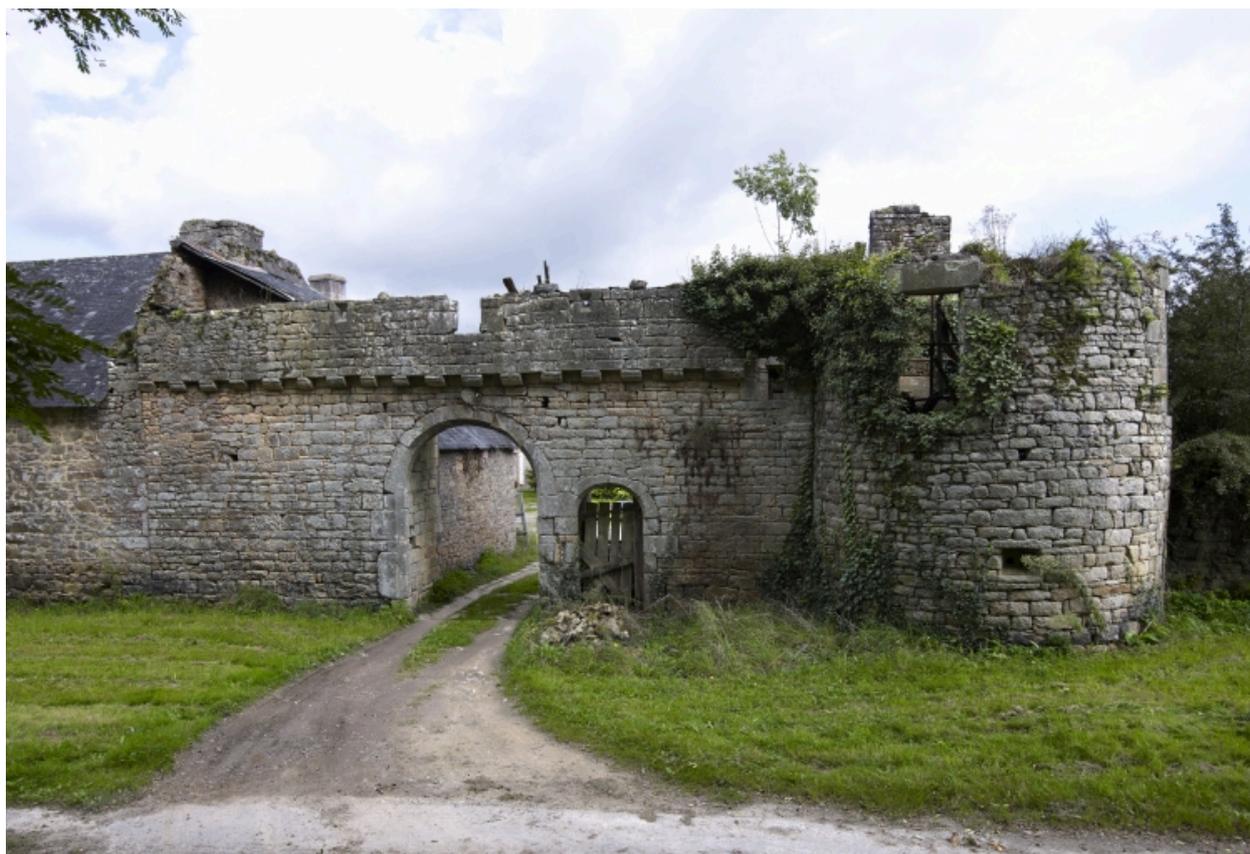
IVR53\_20115601760NUCA

Portail d'entrée et tour de défense au sud

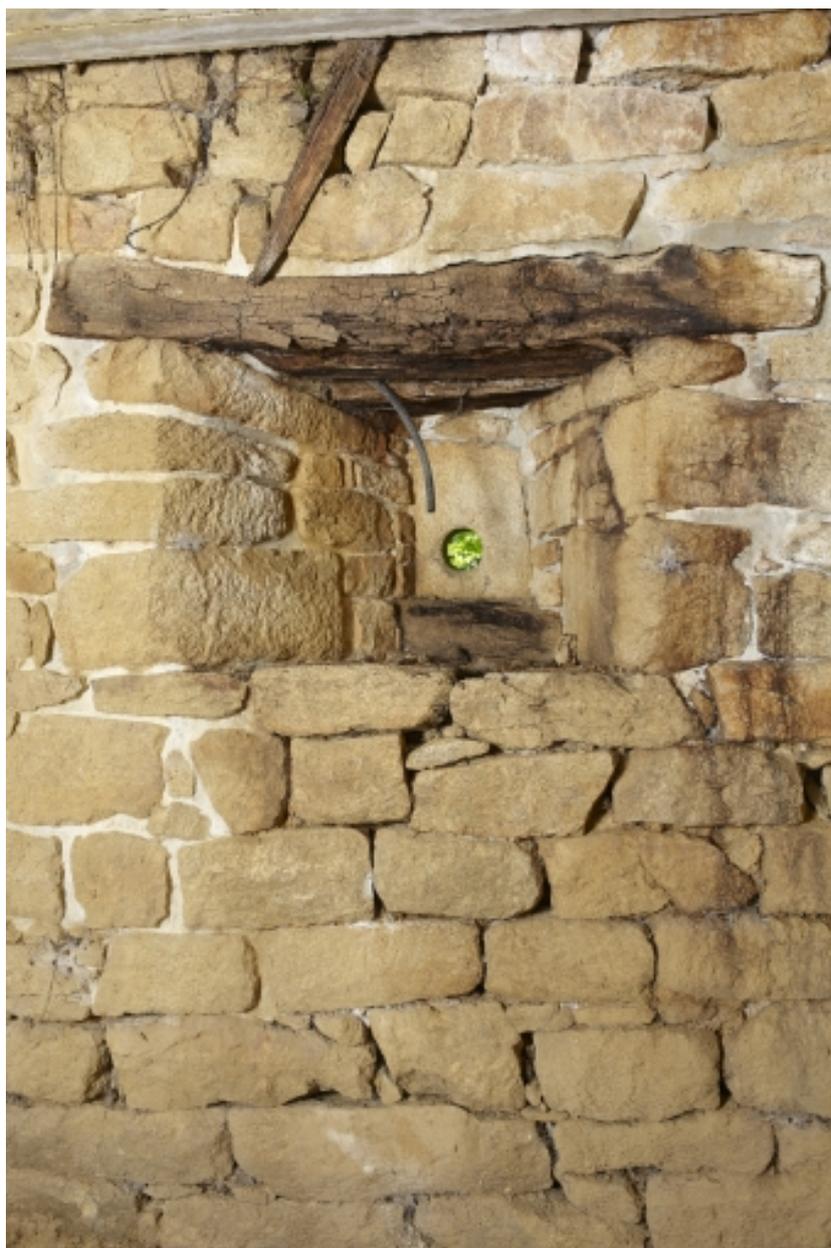
IVR53\_20105600799NUCA

Intérieur de la tour, ouverture pour mousquet

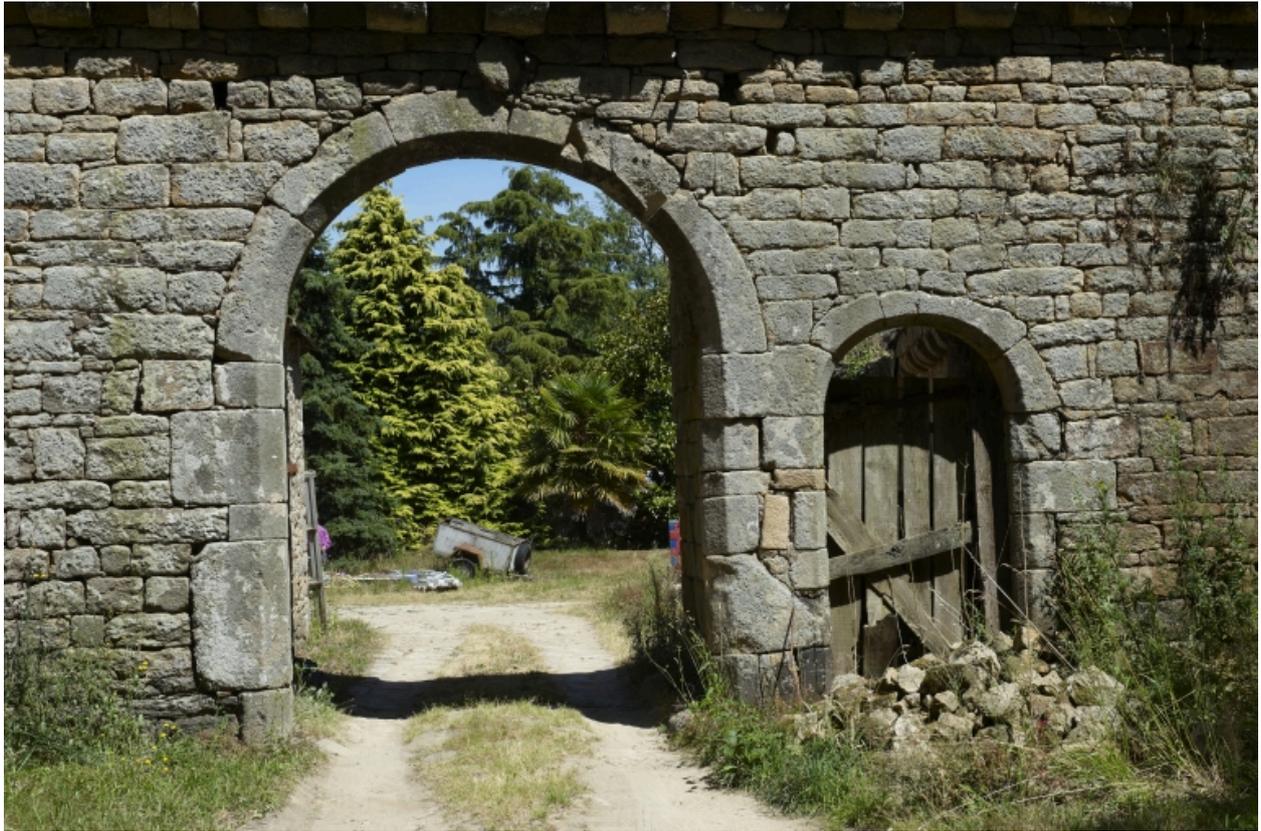
IVR53\_20105600903NUCA

Porte charretière et piétonne

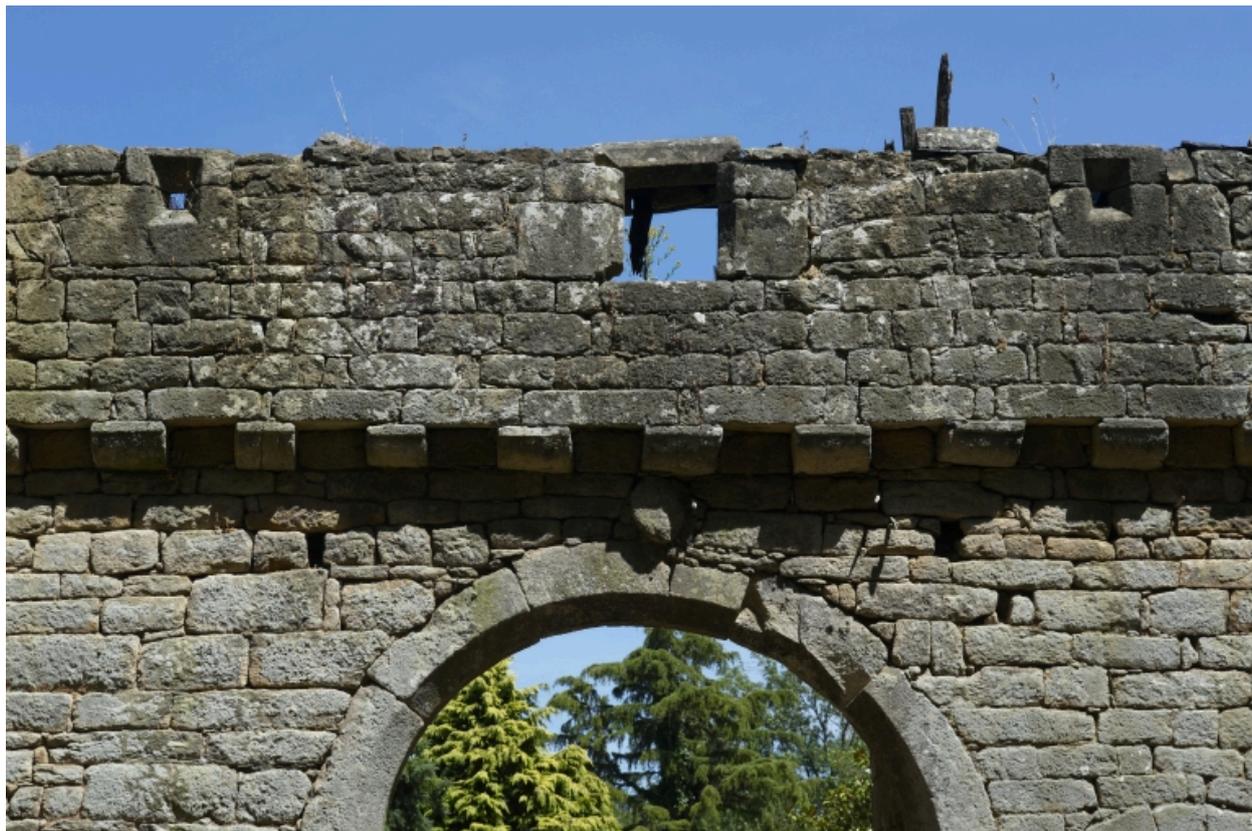
IVR53\_20105600902NUCA

Portail d'entrée, vestige du chemin de ronde

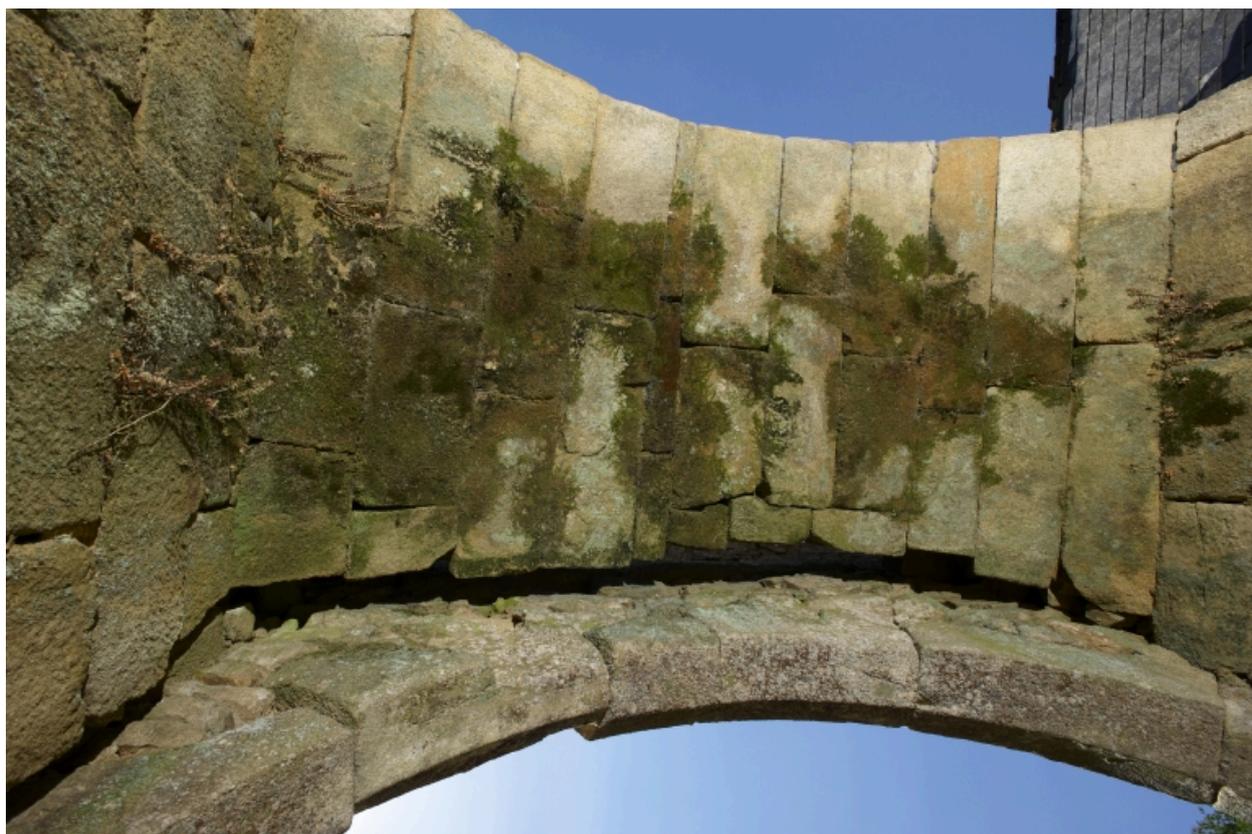
IVR53\_20105600906NUCA

Intérieur du portail, espace prévu pour le passage d'une herse

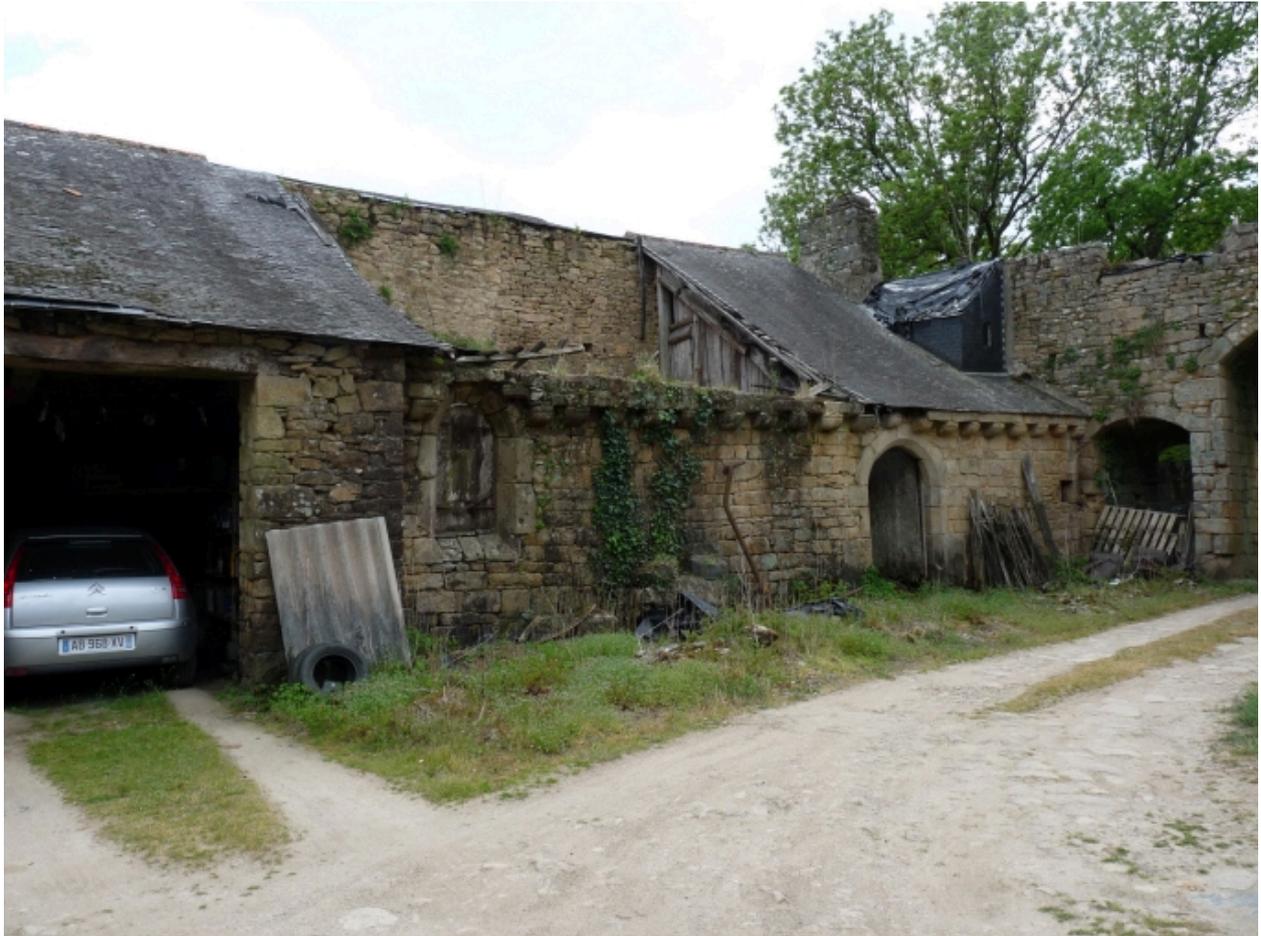
IVR53\_20105607877NUCA

Vestiges de la chapelle, élévation nord

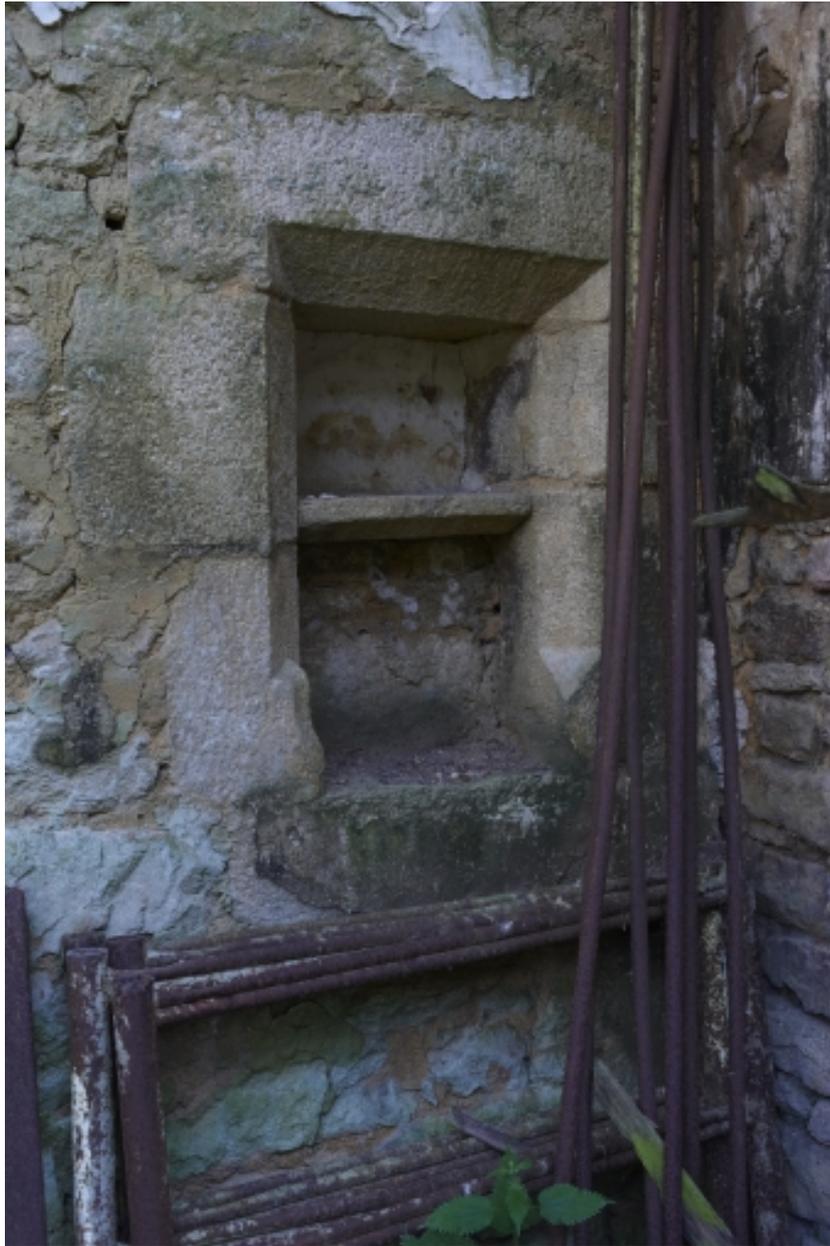
IVR53\_20105600801NUCA

Vue intérieure, crédence de la chapelle, mur sud

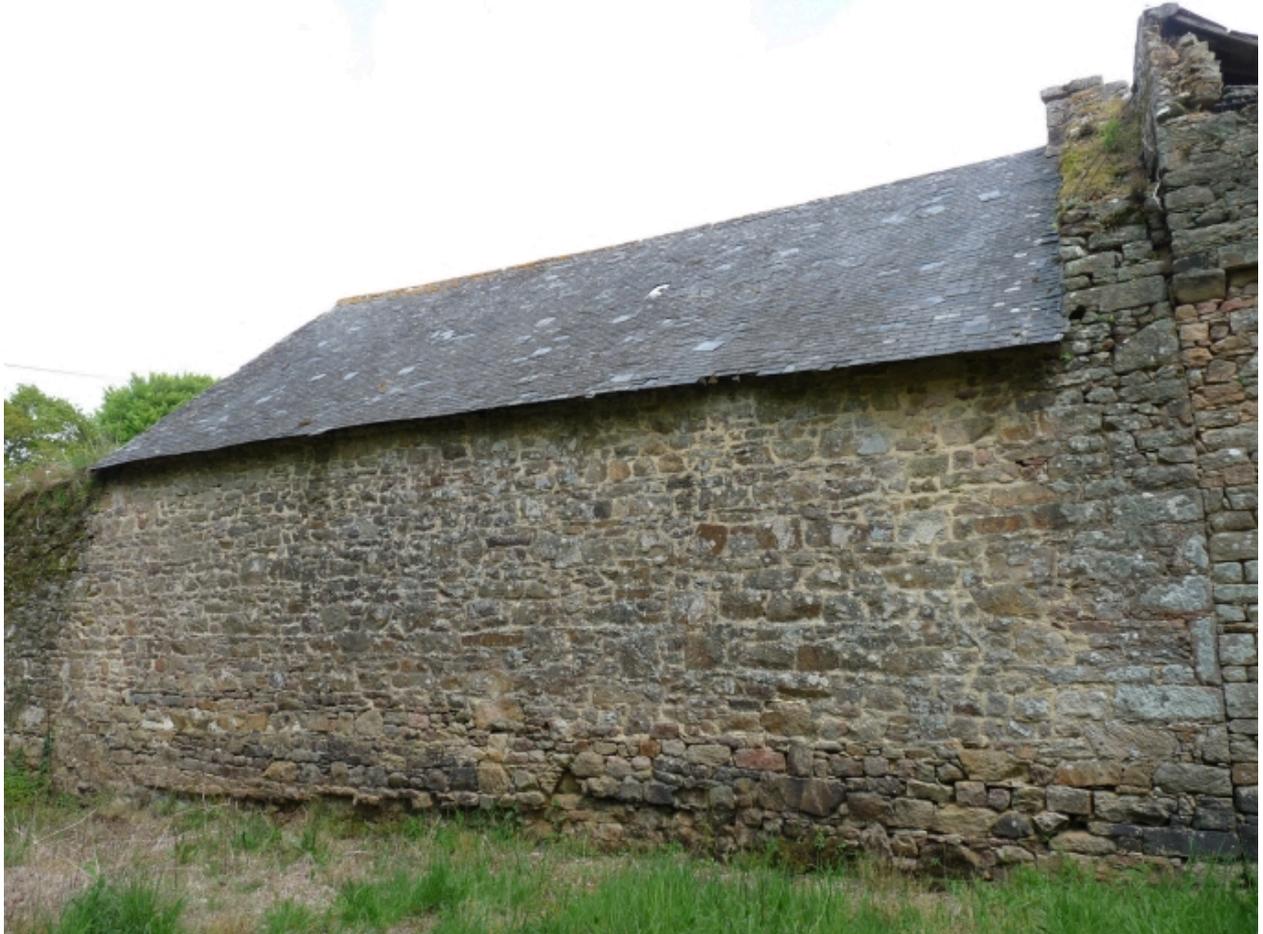
IVR53\_20105607878NUCA

Mur d'enceinte constituant le mur gouttereau du corps de bâtiment ouest

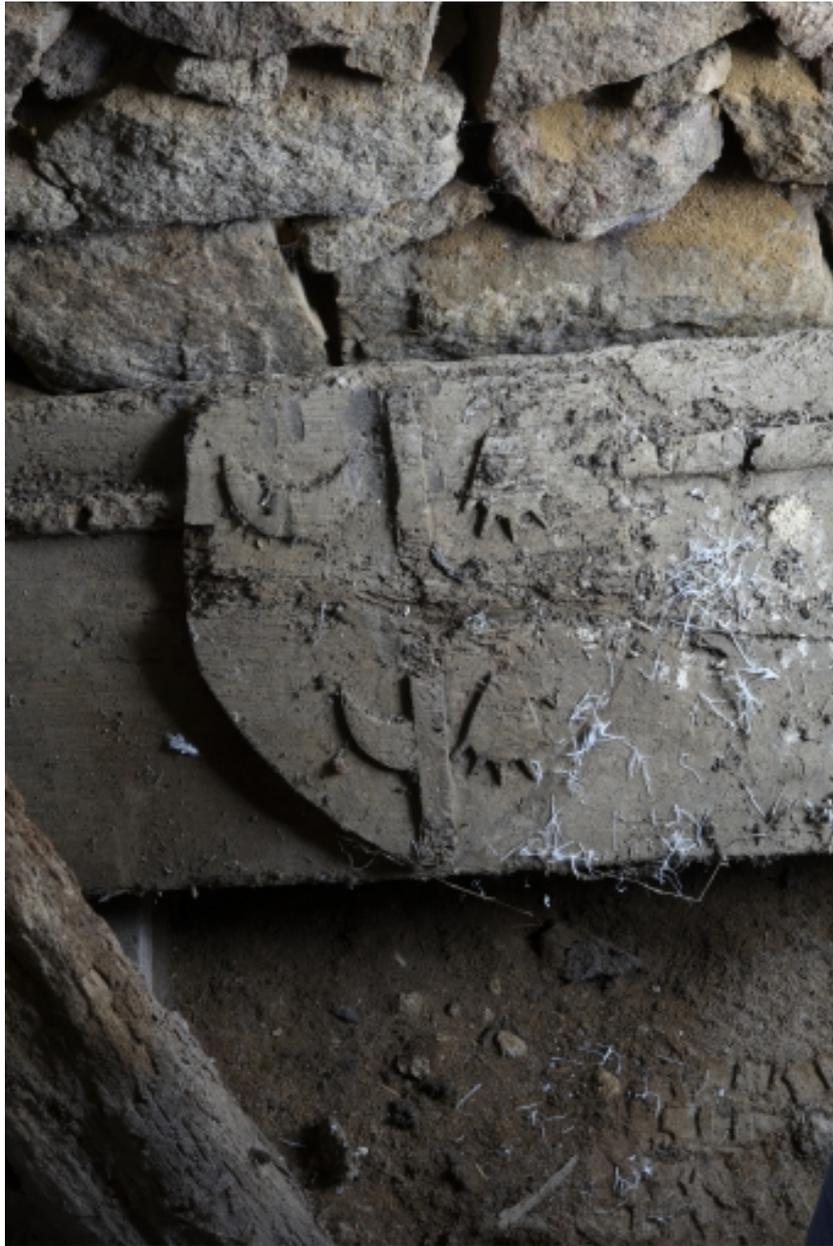
IVR53\_20105600802NUCA

Poutre déposée ornée d'un blason mi-parti, dont l'un appartient à la famille Kerpunce, l'autre est non identifié.

dont les armes sont : "d'azur à trois croissants d'argent, deux et un", le second figurant des empreintes de pattes d'ours. Le blason de Kerpuncze accompagne deux autres blasons gravés sur un socle de croix (disparue) dans le domaine (fig. 38).

Blason de la famille de Kerpunze sculptés en alliance sur une poutre déposée et sur le socle d'une croix accompagnés du blason de la famille de Saint-Georges (socle de la croix) et de plusieurs autres familles non identifiées. Blason peint non identifié sur une poutre au rez-de-chaussée du pavillon.

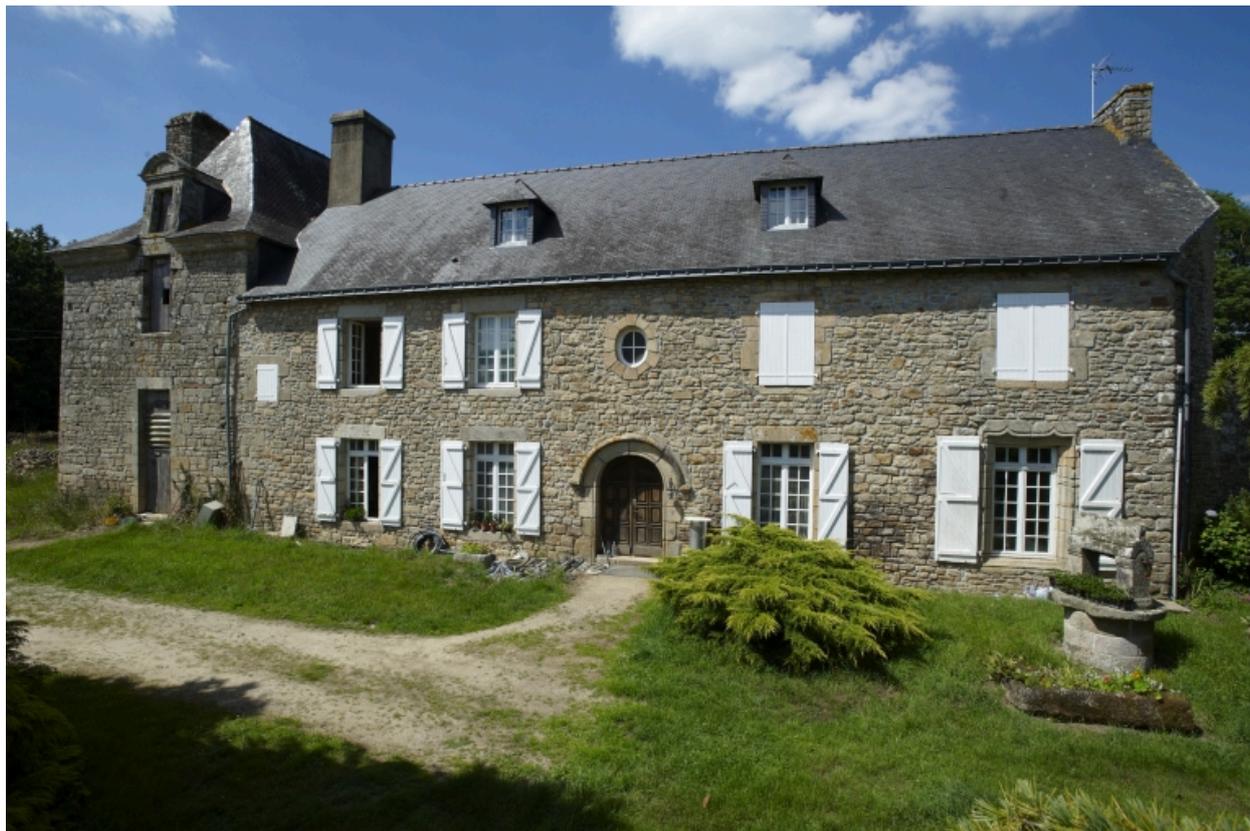
IVR53\_20105600804NUCA

Elévation sud du logis et du pavillon

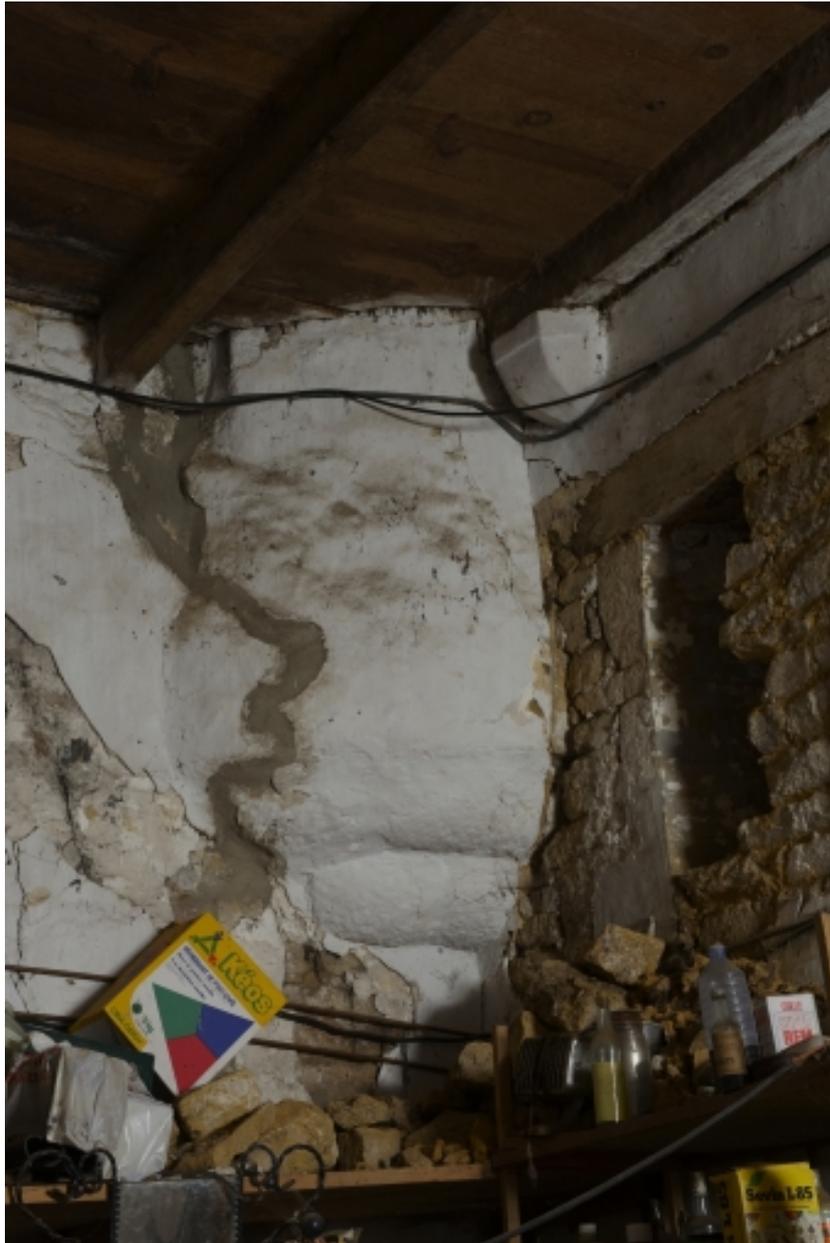
IVR53\_20105600796NUCA

Base des vestiges de l'échaugette du grand corps de logis, visible au rez-de-chaussée du pavillon

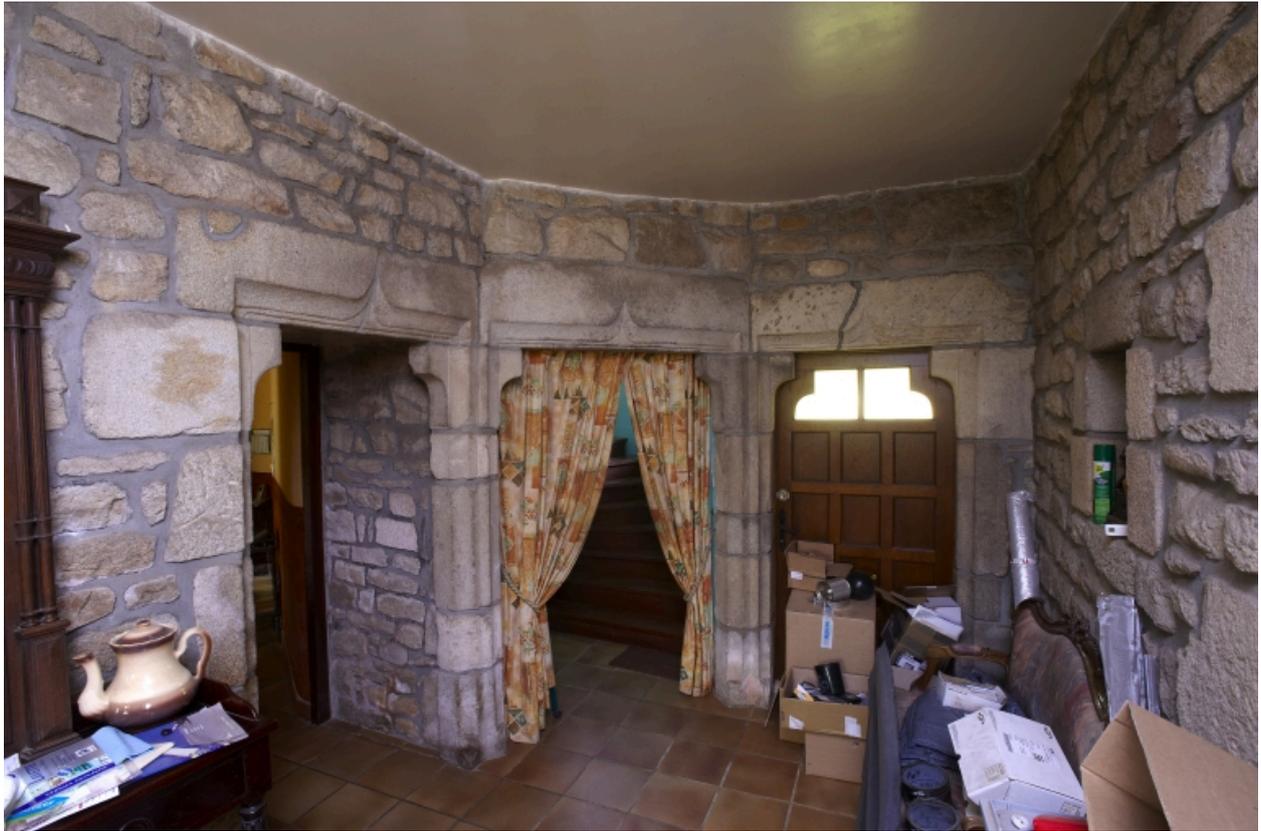
IVR53\_20105600784NUCA

Entrée, portes à linteau sur corbelet

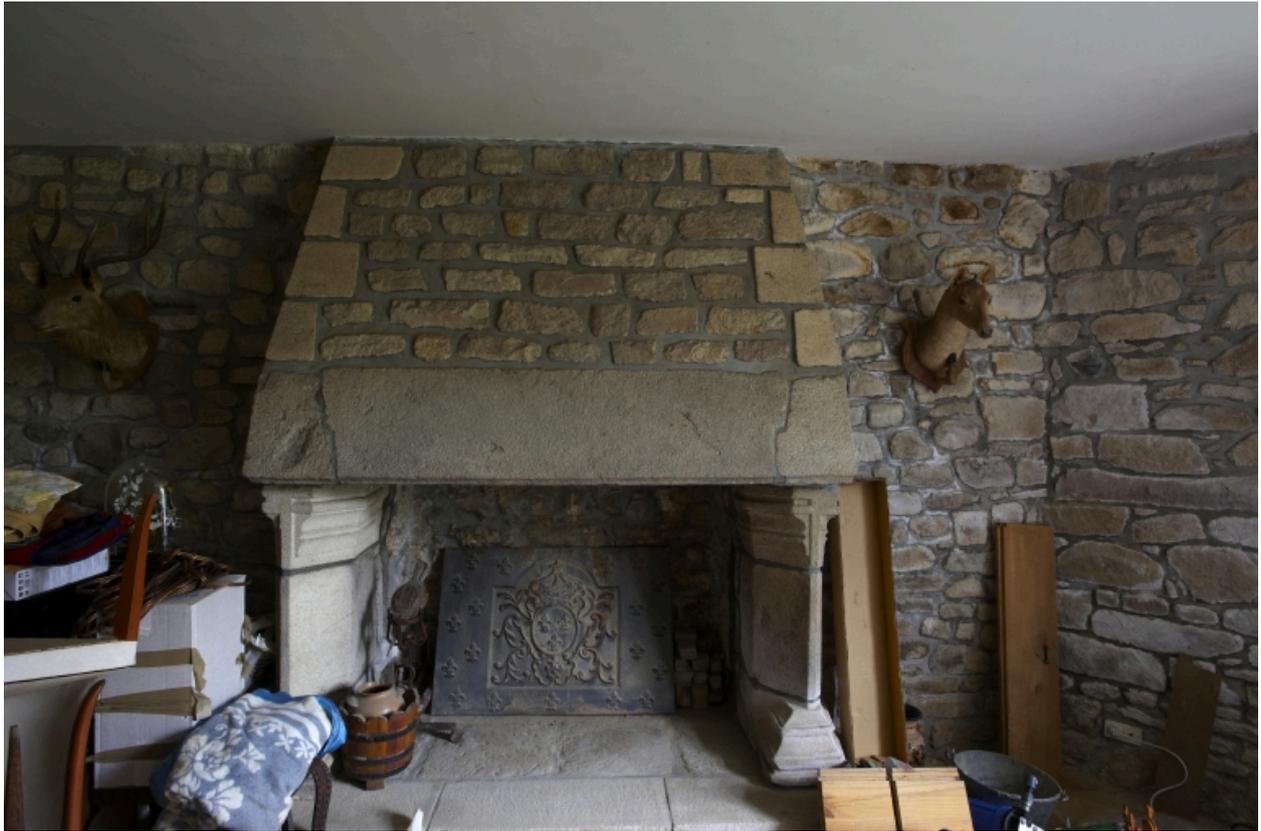
IVR53\_20105600785NUCA

Cheminée de la salle remontée. Les piedroits en avancés proviennent d'une cheminée d'étage.

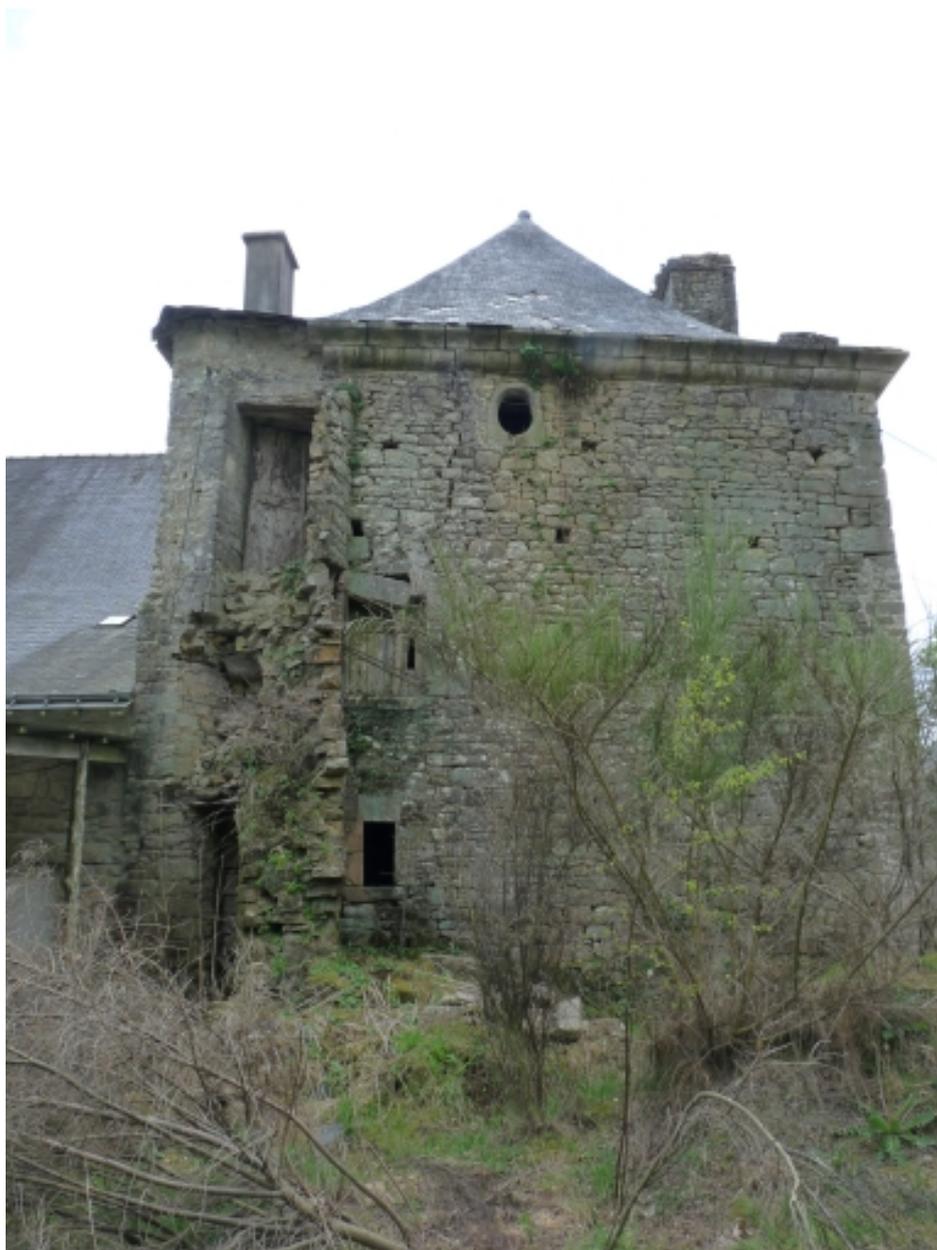
IVR53\_20105607880NUCA

Elévation nord, vestige de l'escalier et trace de reprise dans la chaîne d'angle

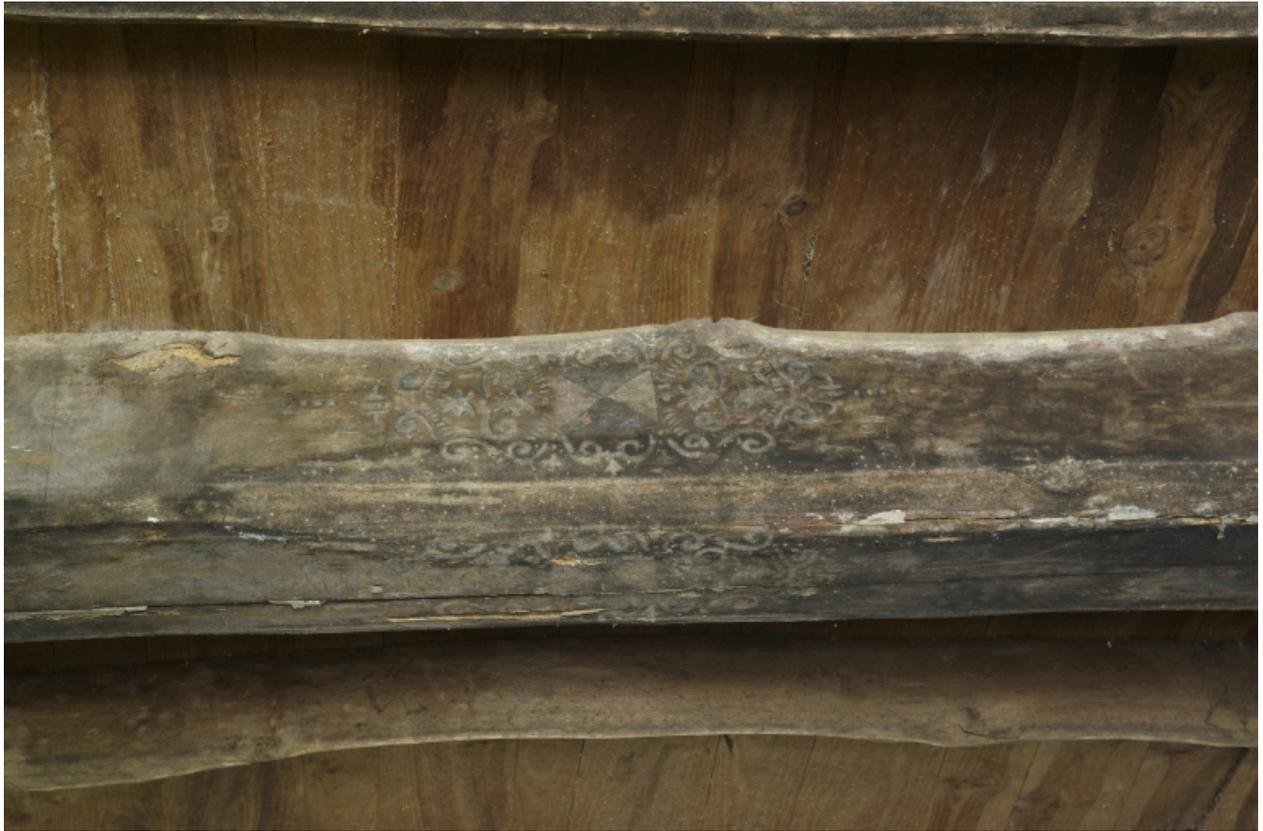
IVR53\_20105600797NUCA

Rez-de-chaussée du pavillon, poutre avec décor et blason peints, appartenant peut-être aux Cosnoal

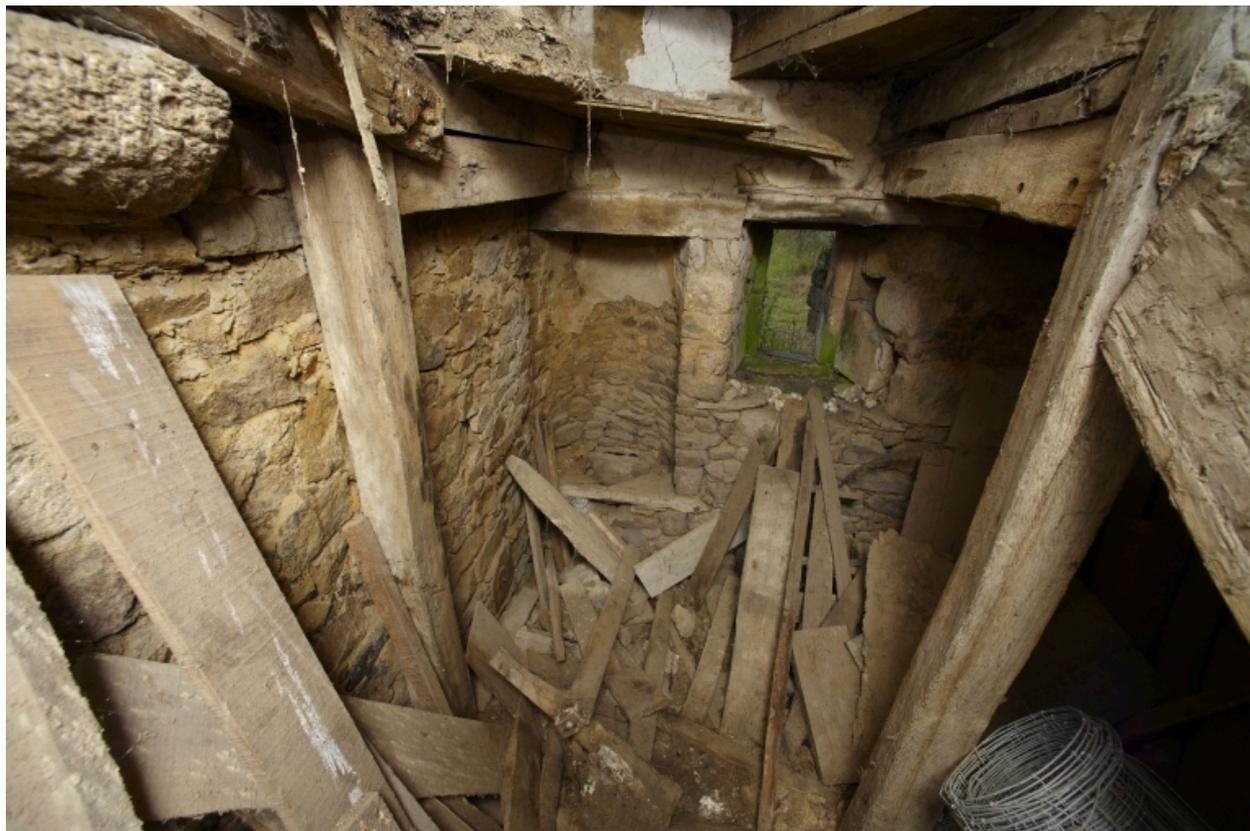
IVR53\_20105600795NUCA

Latrines, rez-de-chaussée du pavillon
