## Manoir, puis château de Saint-Georges (Nostang)

Numéro de dossier : IA56007558  
Date de l'enquête initiale : 2010  
Date(s) de rédaction : 2010  
Cadre de l'étude : inventaire topographique  
Degré d'étude : étudié

Dénomination : manoir, château  
Appellation : de Saint-Georges  
Parties constituantes non étudiées : enceinte, ouvrage d'entrée, communs, enclos, jardin, pavillon de jardin, moulin, ferme, puits, four à pain

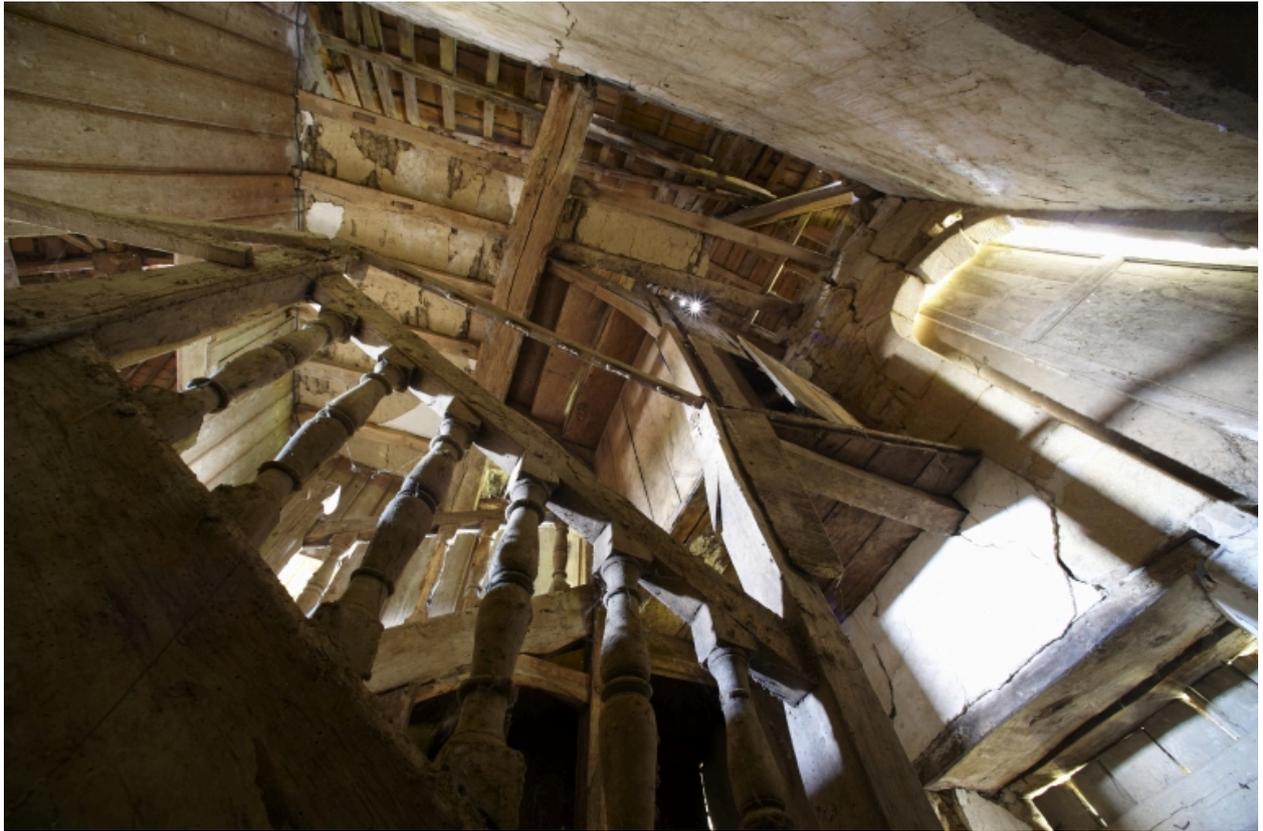
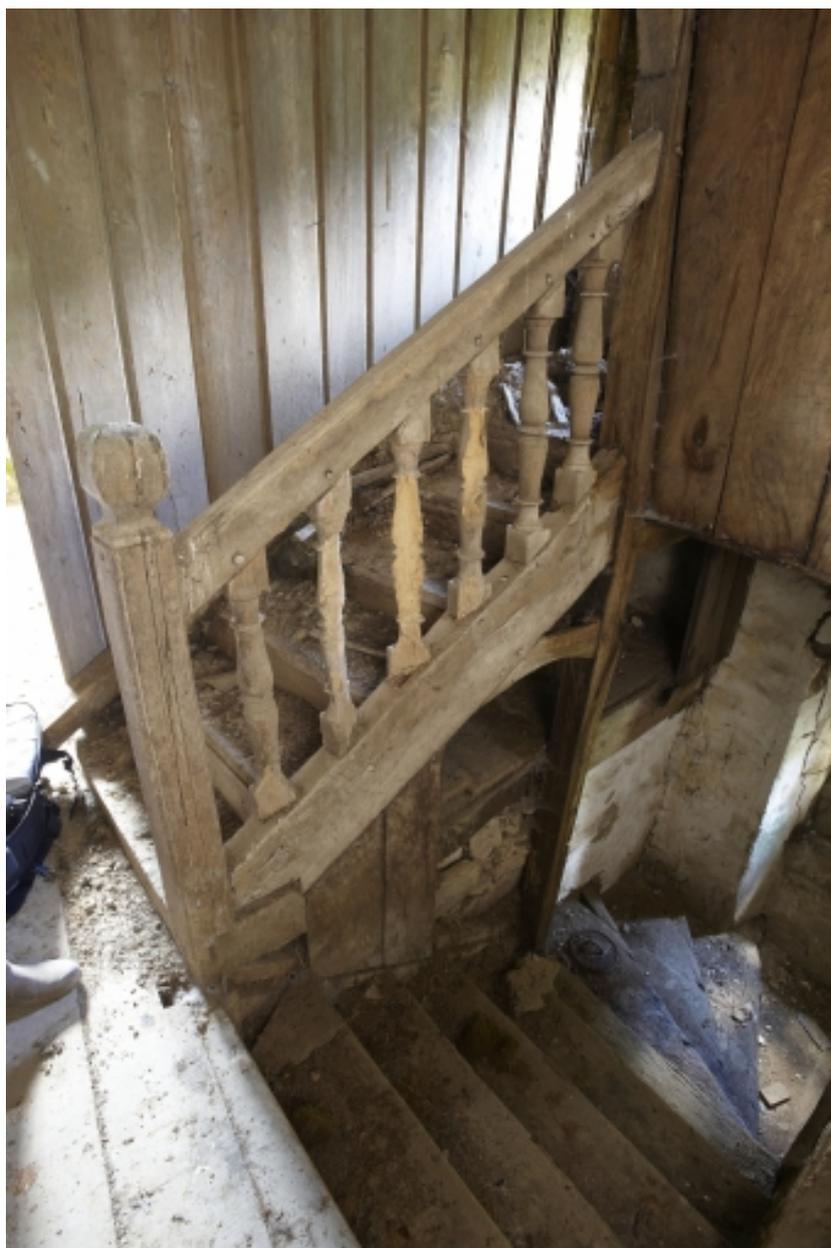
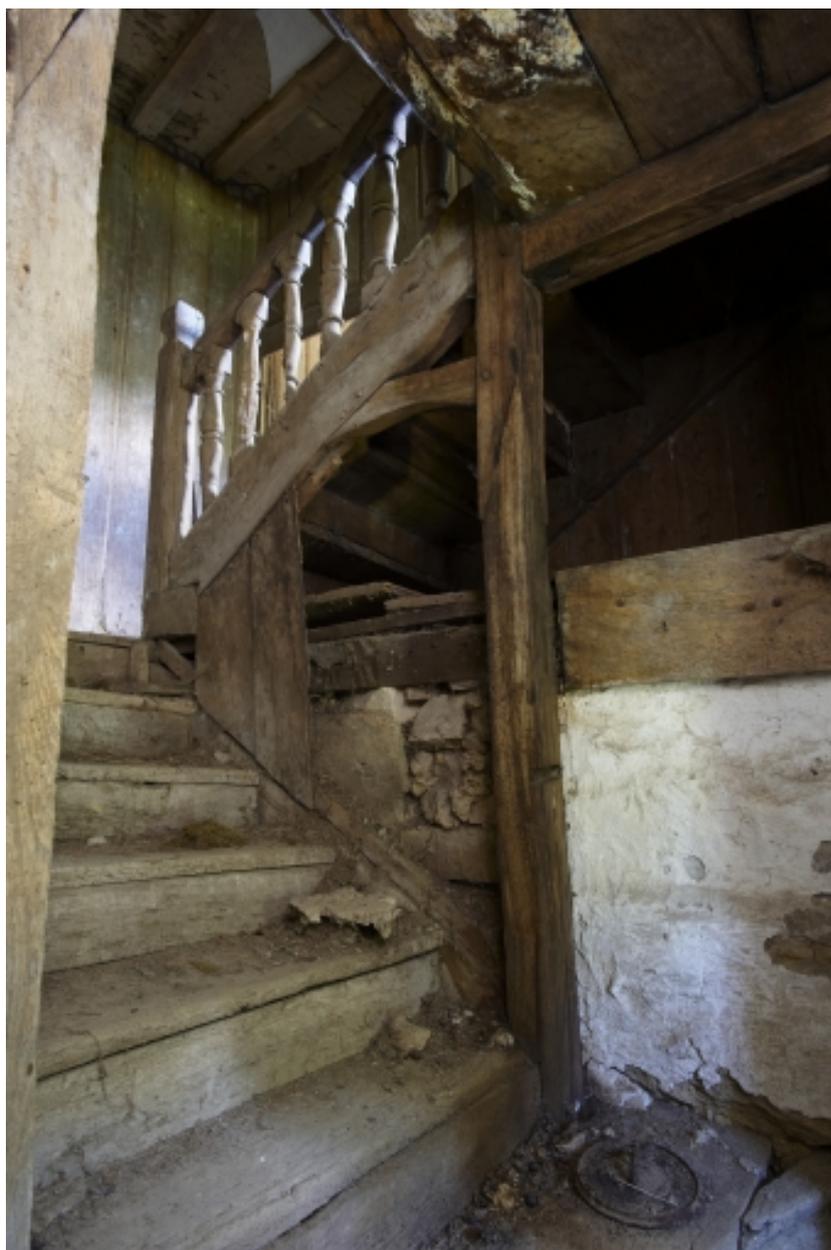
Cage d'escalier du pavillon

Escalier

Escalier du pavillon

Dans le pavillon, l'escalier de type rampe sur rampe, à deux volées de bois avec rampe composée de fines balustres en double poire, semble être du 18e siècle. Il remplace sans doute celui de la tour détruite.

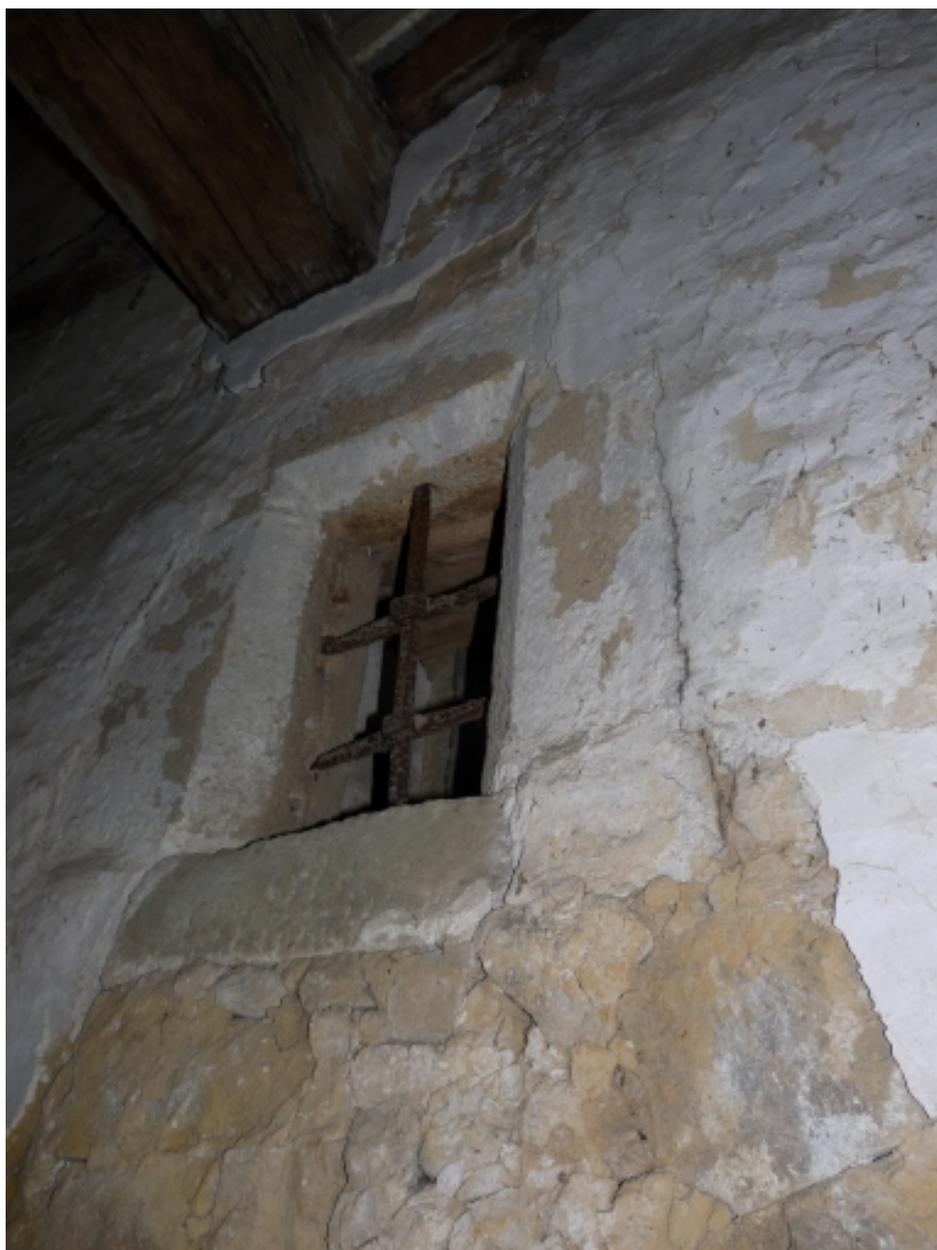
IVR53\_20105607881NUCA

Fenêtre du grand corps de logis, mur ouest, donnant dans le pavillon

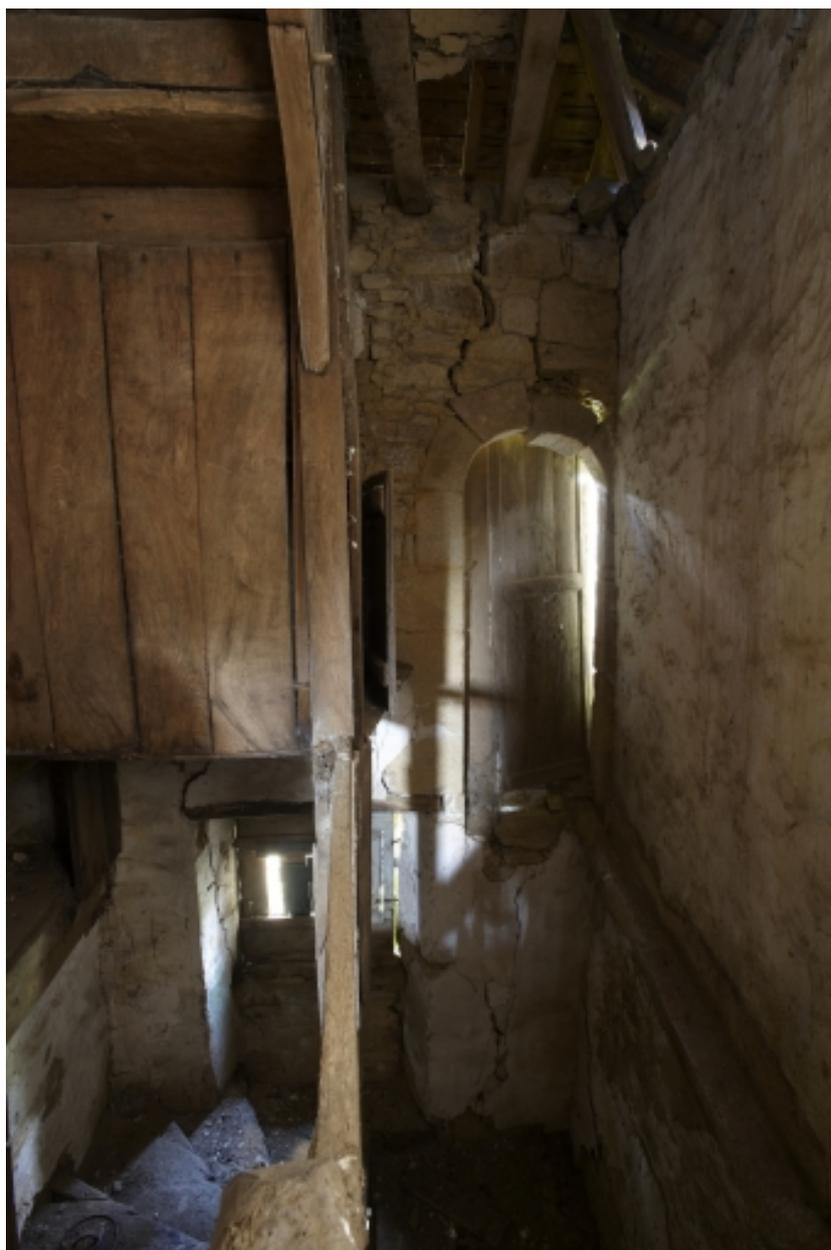
IVR53\_20105600792NUCA

Pavillon, porte menant jadis à une tour au nord, aujourd'hui détruite

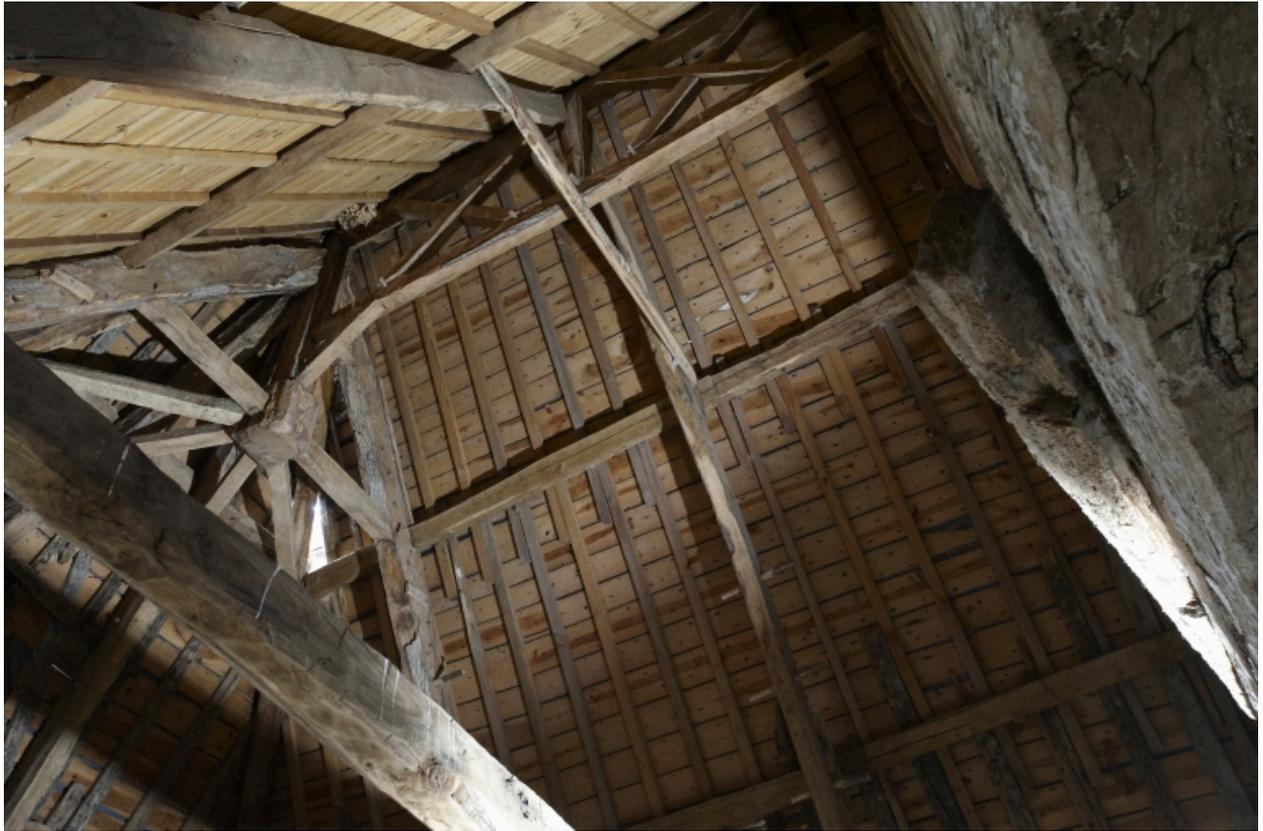
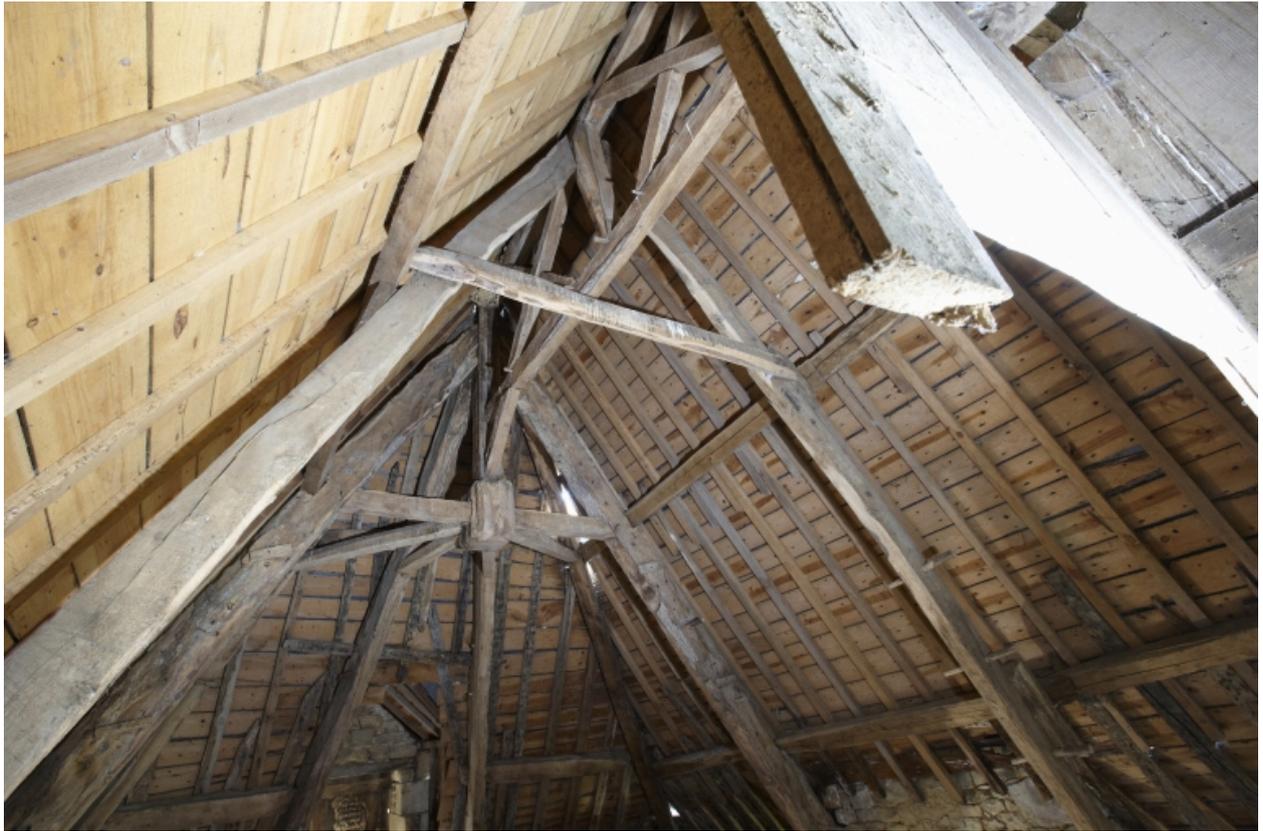
IVR53\_20105600787NUCA

Charpente du pavillon

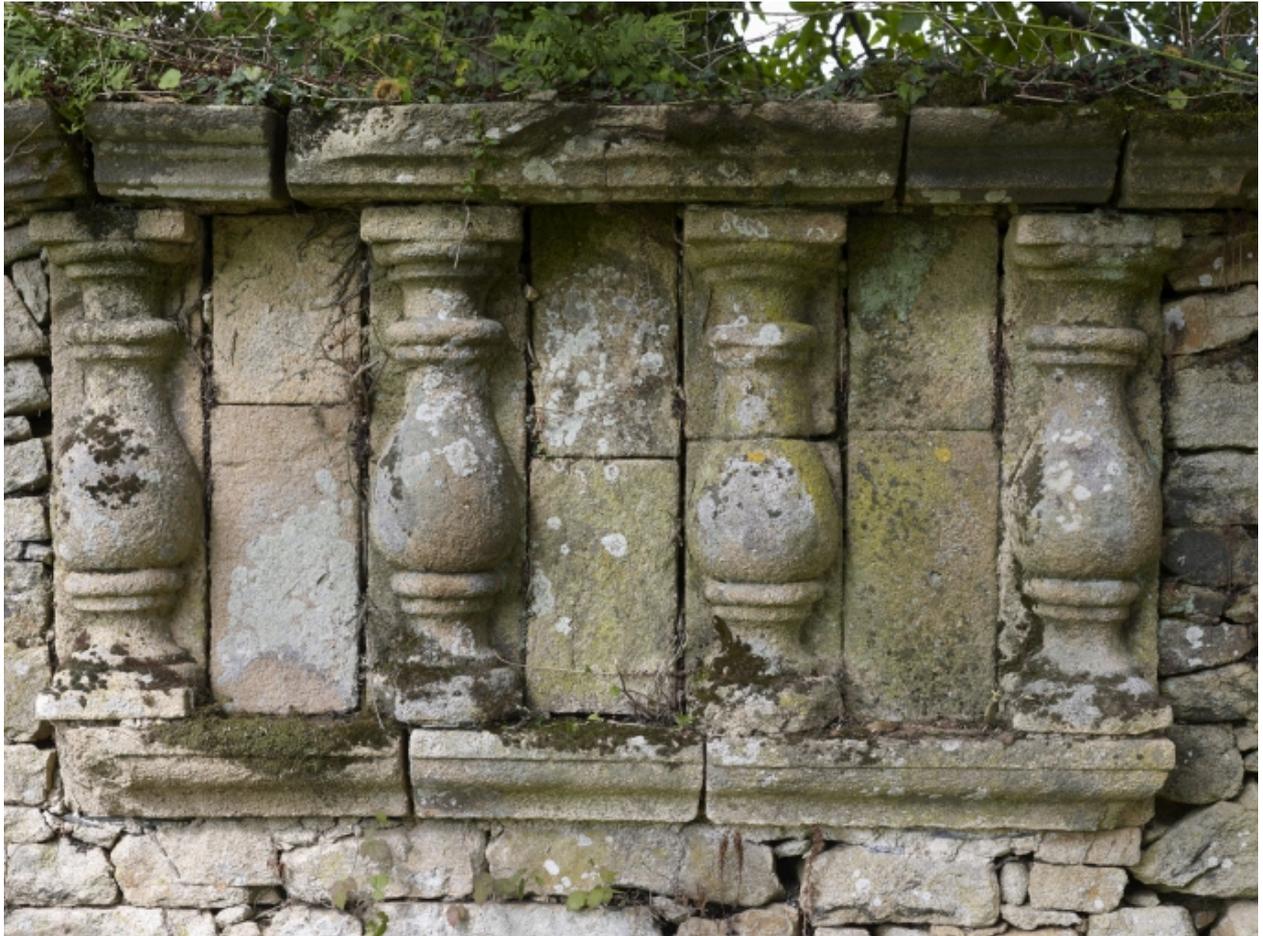
IVR53\_20115601762NUCA

Façade sud du pavillon de jardin, détail des balustres

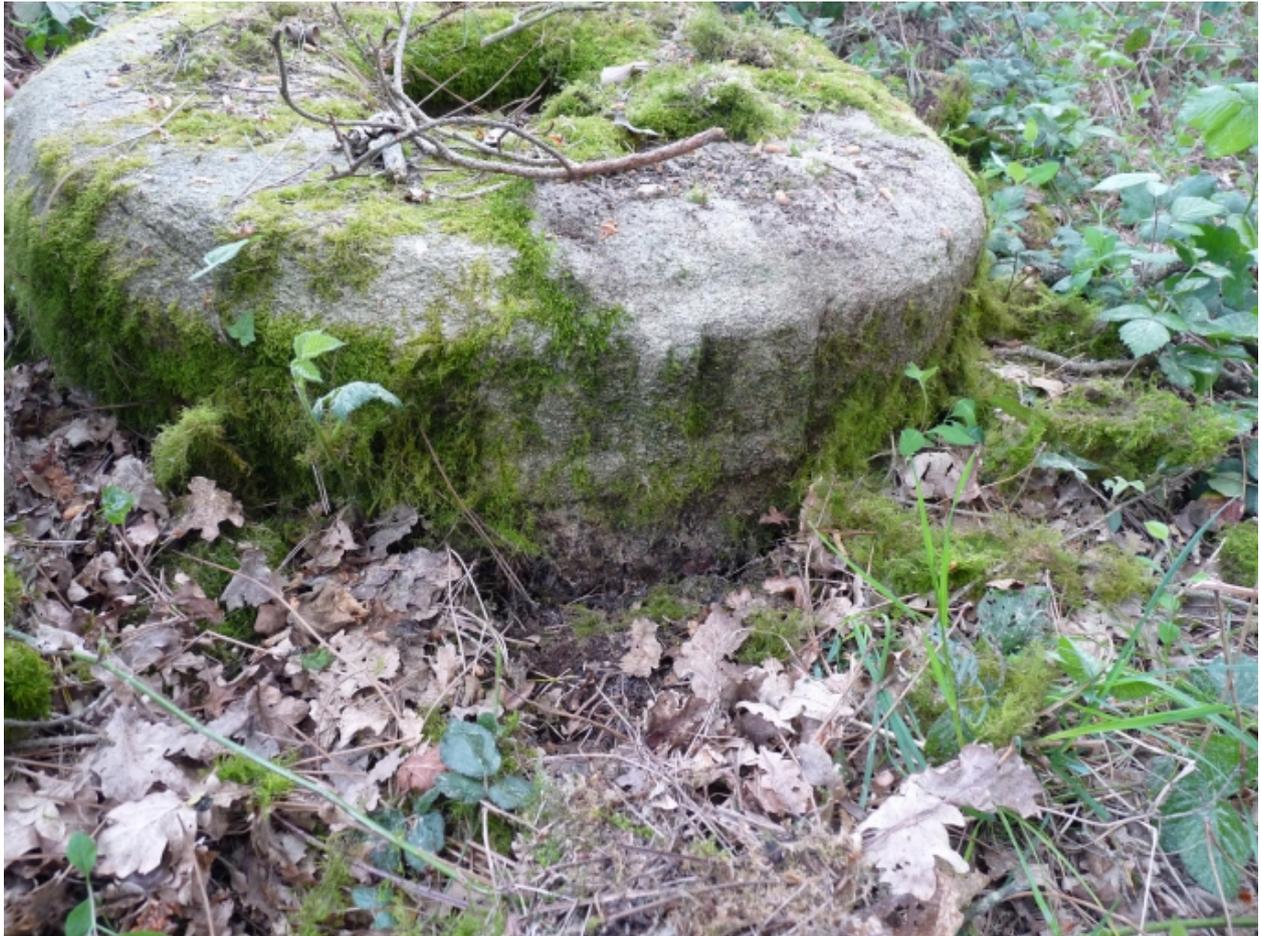
IVR53\_20105607885NUCA

Socle de croix (disparue) ornée de trois blasons (non identifiés)

dont les armes sont : "d'azur à trois croissants d'argent, deux et un", le second figurant des empreintes de pattes d'ours. Le blason de Kerpuncze accompagne deux autres blasons gravés sur un socle de croix (disparue) dans le domaine (fig. 38).
