Bretagne, Finistère  
Roscoff  
Le Port  
Quai Tristan Corbière

## Batterie de côte du Vieux quai (n° 2), Quai Tristan Corbière, Le Port (Roscoff)

Numéro de dossier : IA29000909

Cadre de l'étude : enquête thématique régionale Inventaire des fortifications littorales de Bretagne, enquête thématique régionale Inventaire des héritages militaires en Bretagne

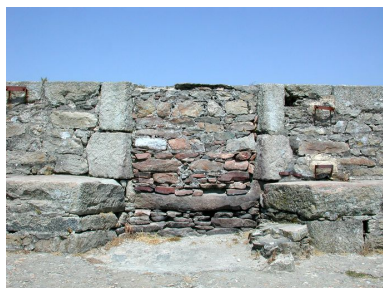
Vue de l'emplacement de l'embrasure bouchée (état en 2002)  
Phot. Guillaume Lécueillier  
IVR53\_20022901907NUCA

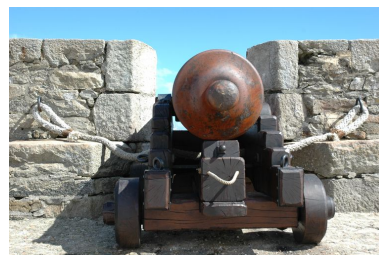
Vue de l'embrasure débouchée et mise en valeur par une pièce d'artillerie sur affût de marine (état en 2004)  
Phot. Guillaume Lécueillier  
IVR53\_20042903928NUCA

L'embrasure du Vieux quai de Roscoff (n° 2) a été débouchée en 2004 et une pièce d'artillerie provenant de l'arsenal de Cherbourg a été mise en place à cet emplacement après l'intervention de l'amiral Miguet. L'affût de marine a été reconstitué par les services municipaux de Roscoff (Patrick Saout, Alain Kerirzin et Pascal Velly) d'après les plans communiqués par Nathalie Jezequel de la Chambre de Commerce et d'Industrie qui travaillait également à la valorisation du [Château du Taureau](#) à Plouezoc'h.

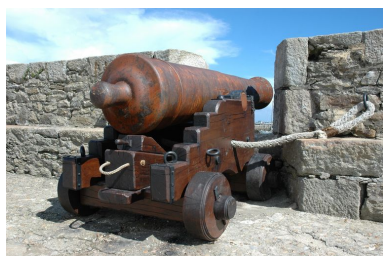
Vue de l'embrasure débouchée et mise en valeur par une pièce d'artillerie sur affût de marine (état en 2004). Des bragues en bout (cordage) ont été disposées de part et d'autre de l'affût  
Phot. Guillaume Lécueillier  
IVR53\_20042903929NUCA

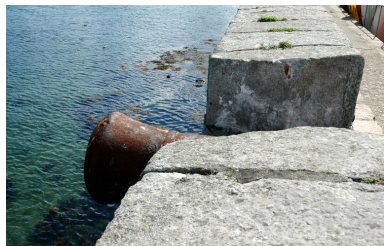
Vue de l'embrasure débouchée et mise en valeur par une pièce d'artillerie sur affût de marine (état en 2004). Des bragues en bout (cordage) ont été disposées de part et d'autre de l'affût  
Phot. Guillaume Lécueillier  
IVR53\_20042903930NUCA

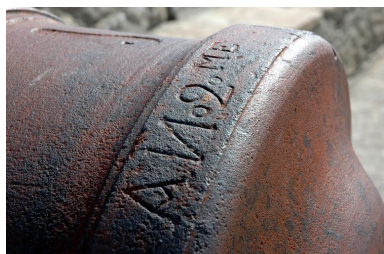
Vue du tube du canon dépassant du parapet (état en 2004)  
Phot. Guillaume Lécueillier  
IVR53\_20042903933NUCA

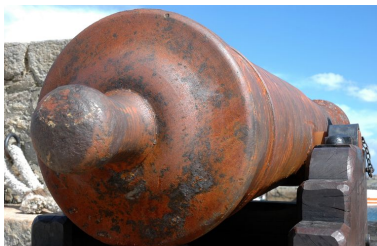
Vue de l'embrasure débouchée et mise en valeur par une pièce d'artillerie sur affût de marine (état en 2004). Des bragues en bout (cordage) ont été disposées de part et d'autre de l'affût. A noter la présence d'un coin de mire  
Phot. Guillaume Lécueillier  
IVR53\_20042903931NUCA

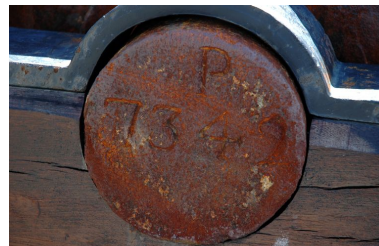
Vue du tube du canon (état en 2004). Au premier plan, la lumière pour la mise à feu de la poudre avec une mèche...  
Phot. Guillaume Lécueillier  
IVR53\_20042903932NUCA

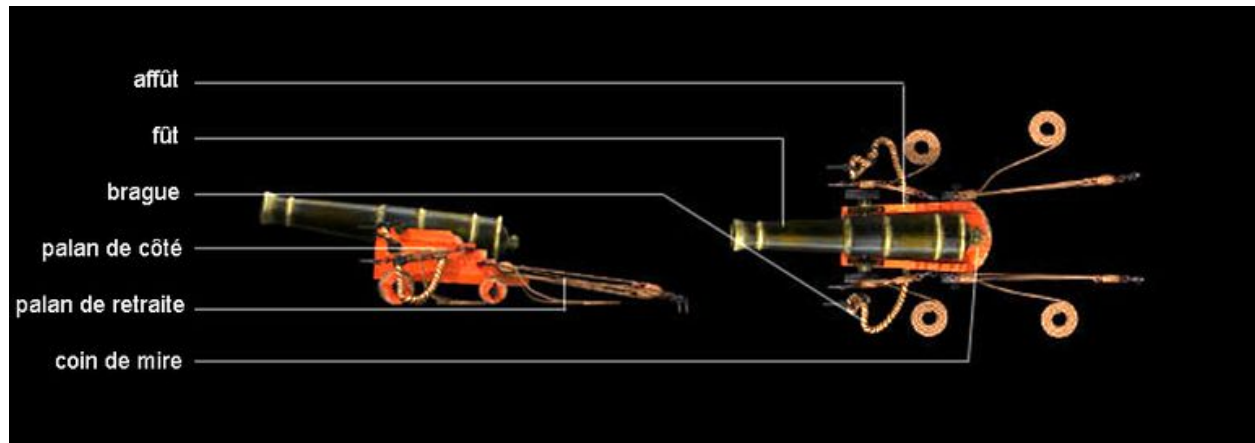
IVR53\_20043511581NUCA

Reconstitution d'un canon sur son affût de marine par Art Graphique et Patrimoine (2001)

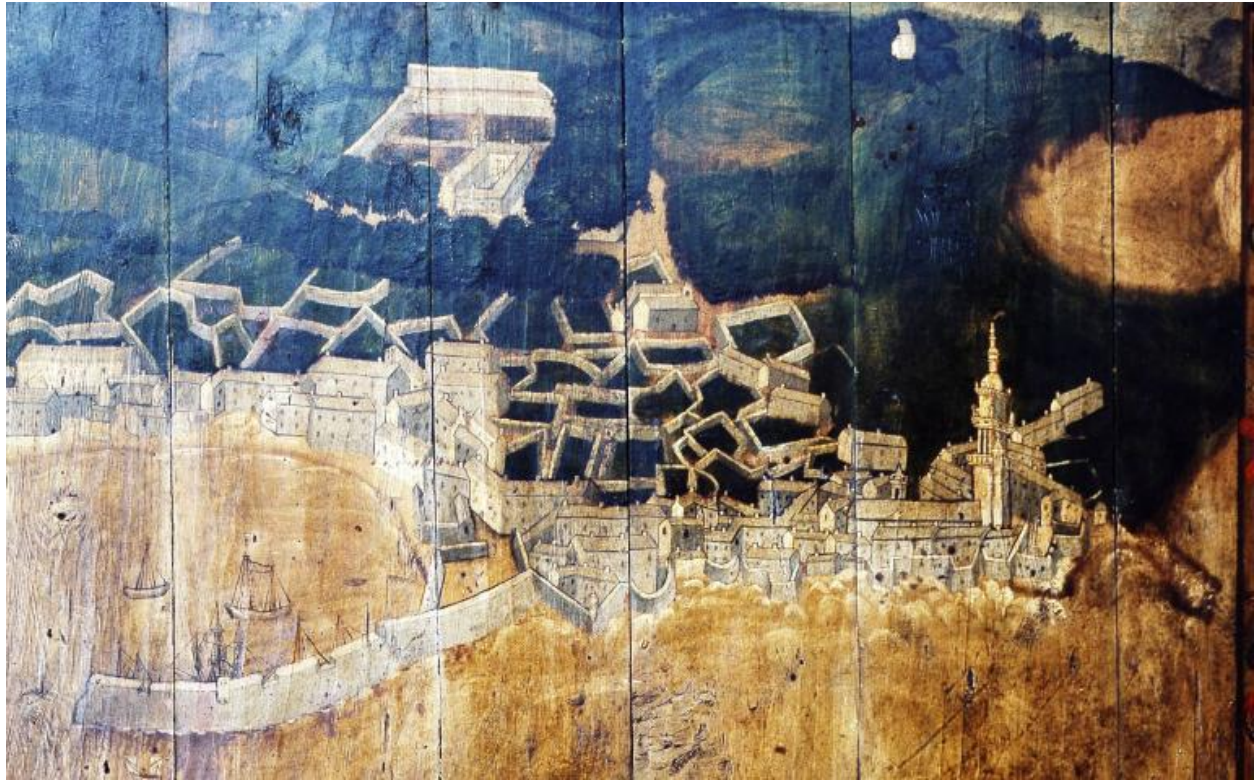
IVR53\_19862901731P

Représentation du port de Roscoff au 18e siècle : on peut voir les trois embrasures et les latrines du quai (détail d'une peinture sur bois réalisée dans une maison de marchand de Roscoff datée de 1603)

La construction du Vieux quai de Roscoff a commencé au milieu du 16<sup>e</sup> siècle pour s'achever au milieu du 18<sup>e</sup> siècle. Trois embrasures et des latrines en bretèche figurent sur la représentation du port de Roscoff au 18<sup>e</sup> siècle, elles pourraient dater du 17<sup>e</sup> siècle ou du début du 18<sup>e</sup> siècle.

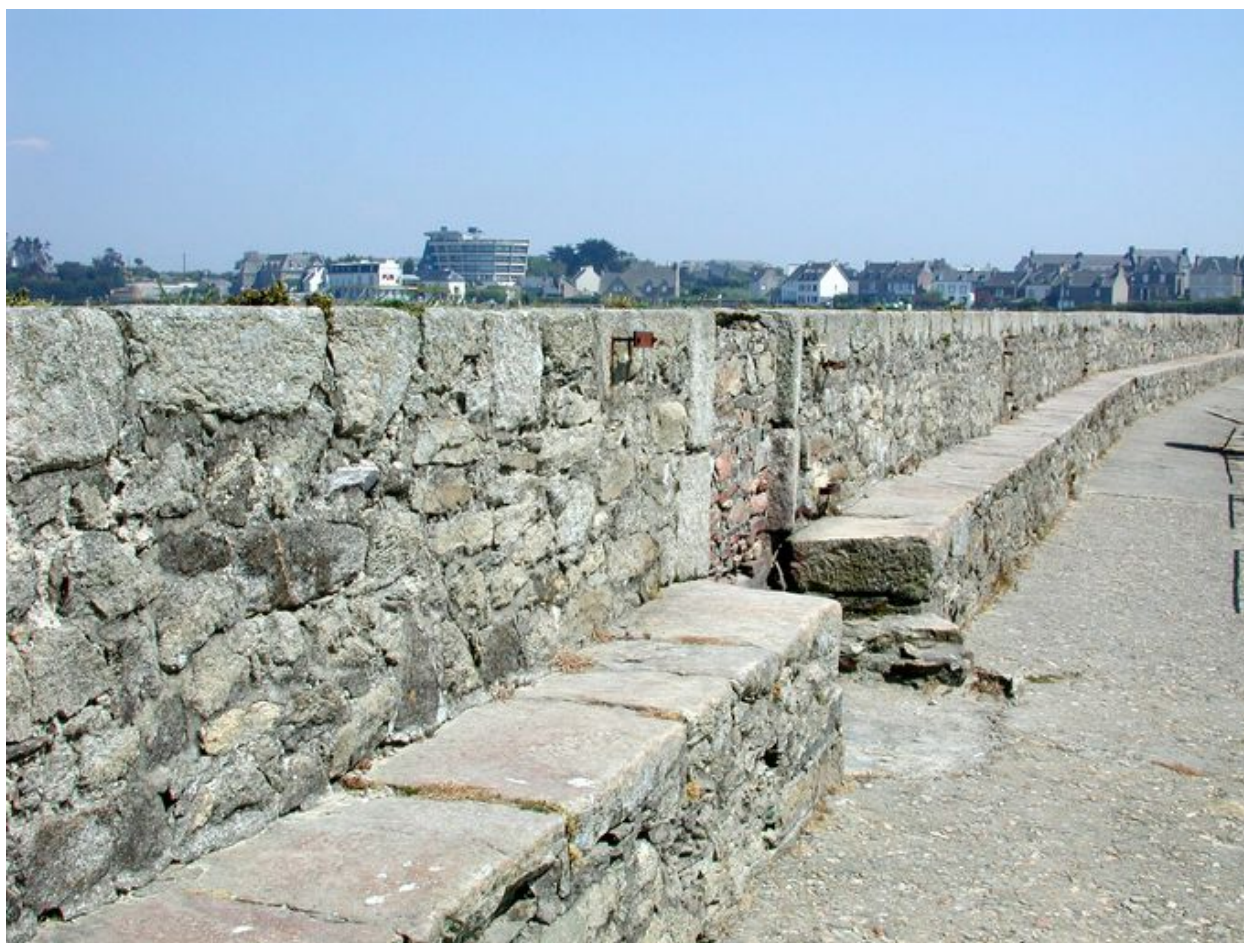
IVR53\_20022901907NUCA

Vue de l'emplacement de l'embrasure bouchée (état en 2002)

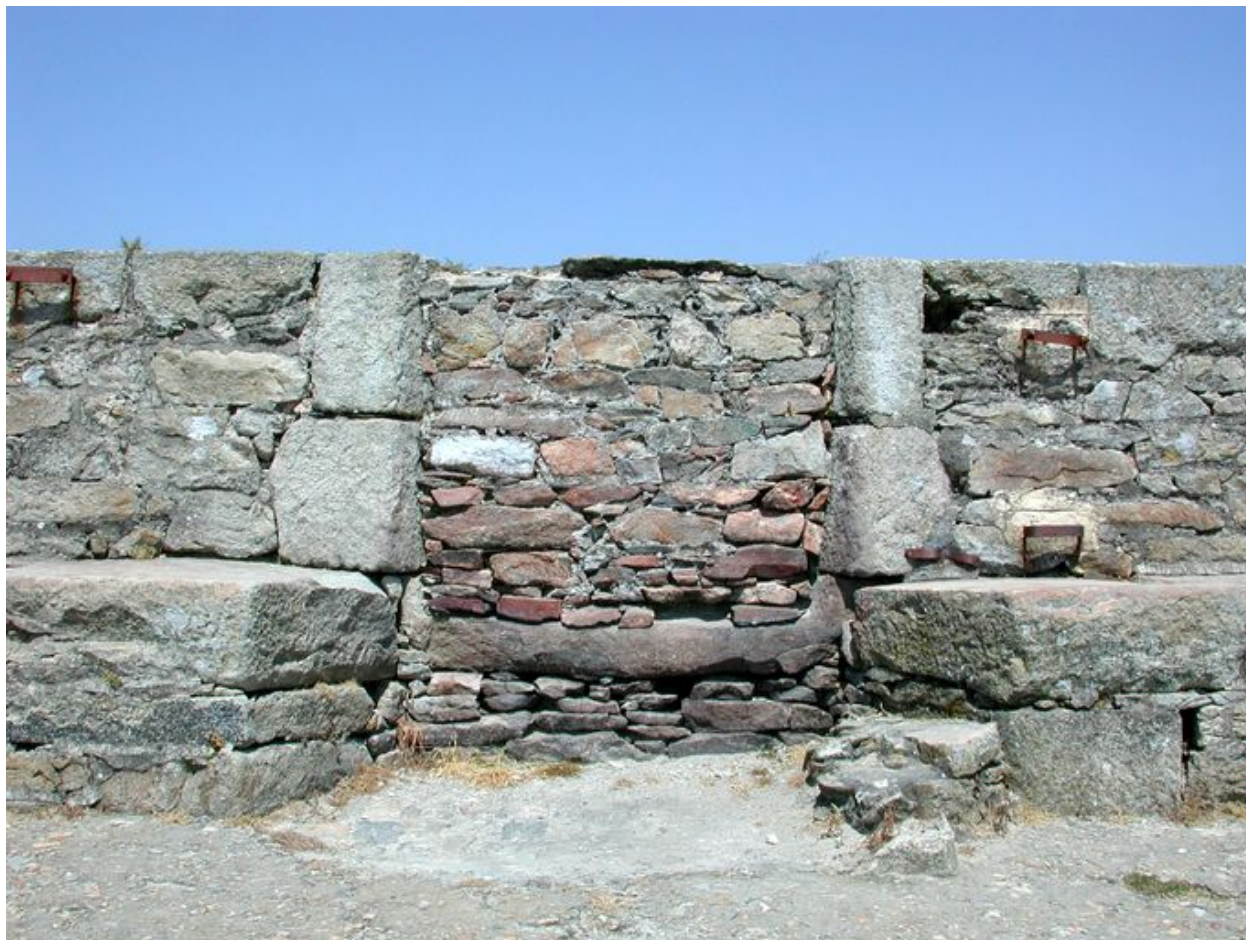
IVR53\_20022901904NUCA

Vue de l'emplacement de l'embrasure bouchée (état en 2002)

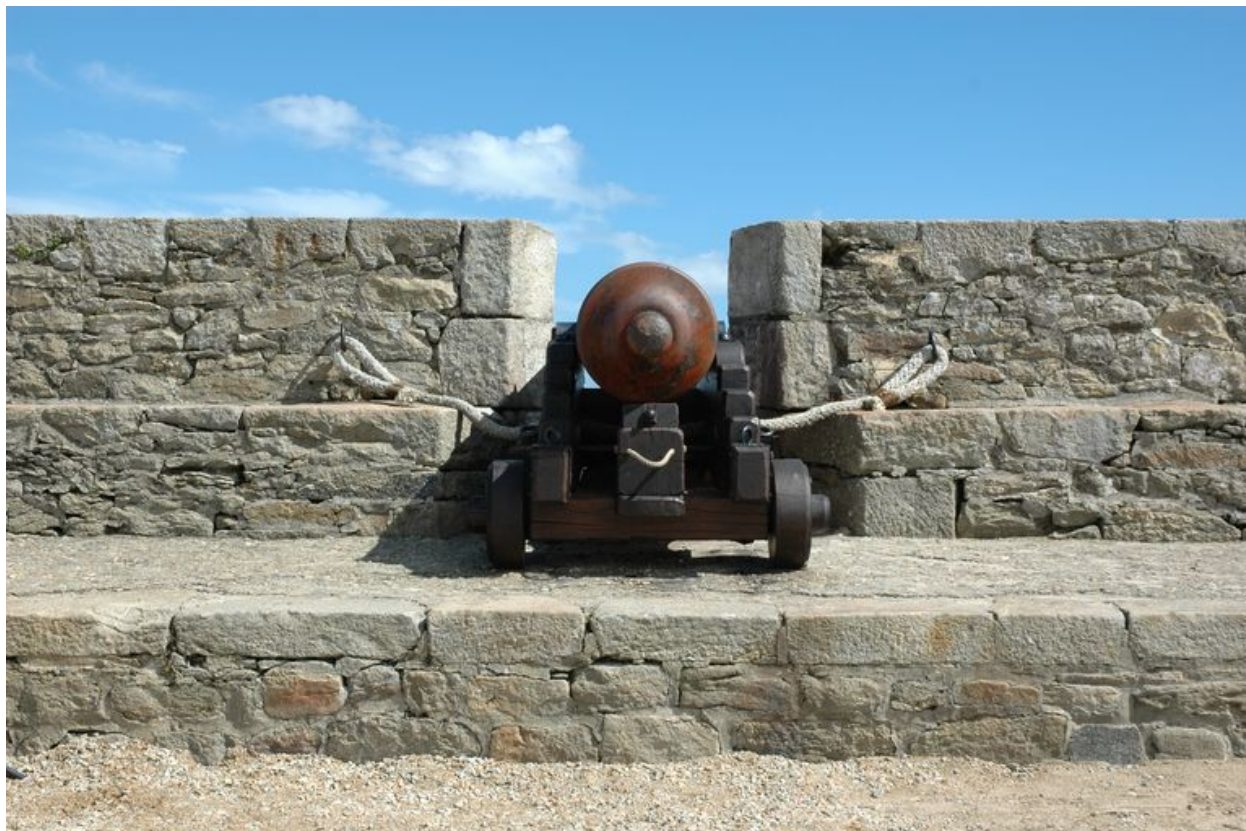
IVR53\_20042903928NUCA

Vue de l'embrasure débouchée et mise en valeur par une pièce d'artillerie sur affût de marine (état en 2004)

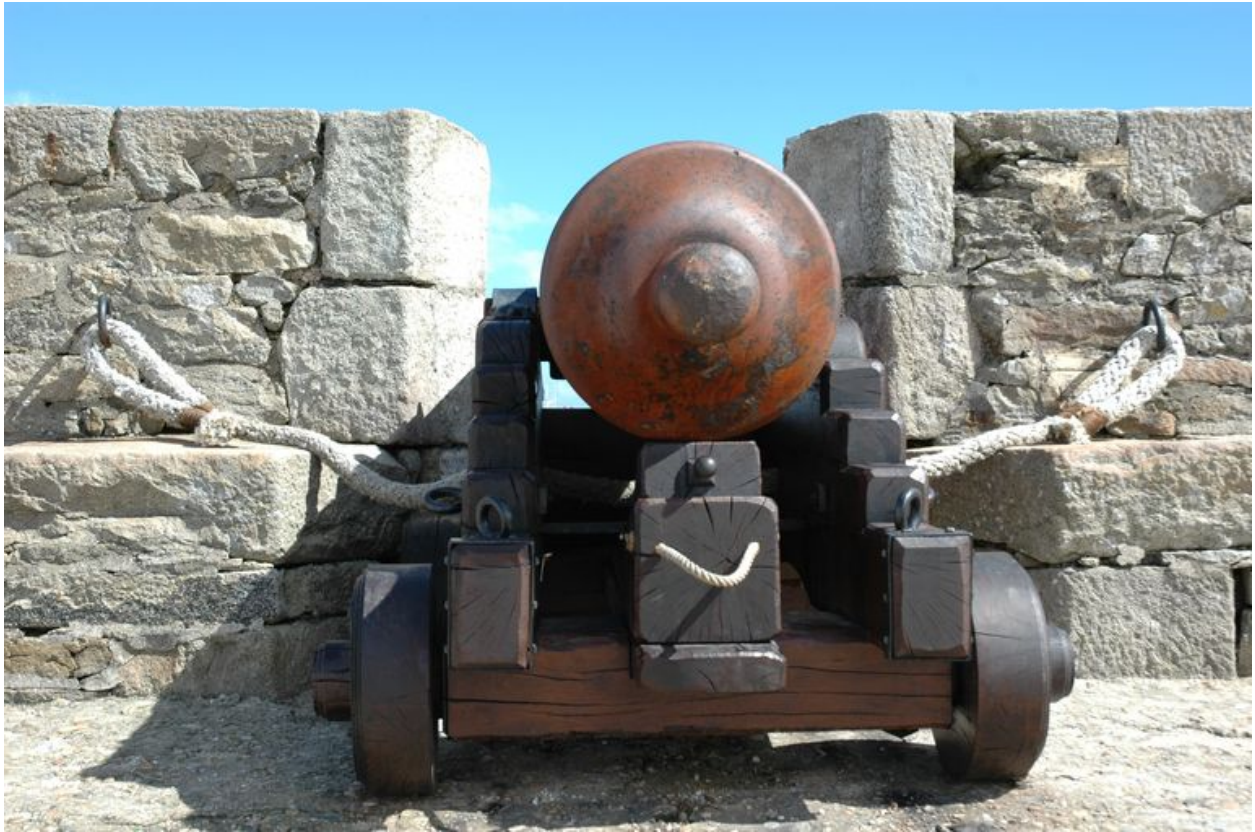
IVR53\_20042903929NUCA

Vue de l'embrasure débouchée et mise en valeur par une pièce d'artillerie sur affût de marine (état en 2004). Des bragues en bout (cordage) ont été disposées de part et d'autre de l'affût

Embrasure aménagée dans l'épaisseur du parapet du quai. Réalisées en pierre de taille de granite, les joues des embrasures sont inclinées afin de permettre le débattement latéral du tube du canon sur son affût. De part et d'autre du canon, des anneaux ont été fixés dans le parapet du quai pour maintenir les bragues (reconstituées en bout). La plate-forme a été modifiée.

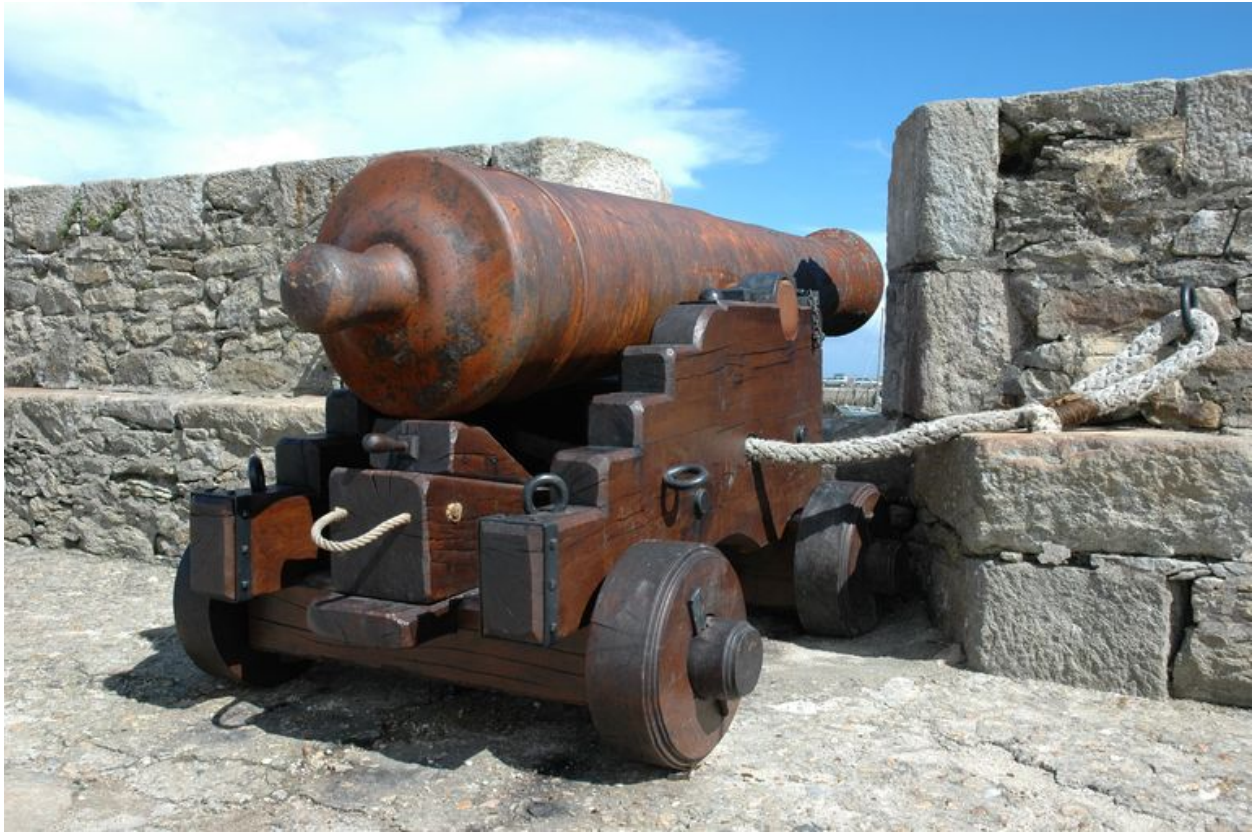
IVR53\_20042903930NUCA

Vue de l'embrasure débouchée et mise en valeur par une pièce d'artillerie sur affût de marine (état en 2004). Des bragues en bout (cordage) ont été disposées de part et d'autre de l'affût

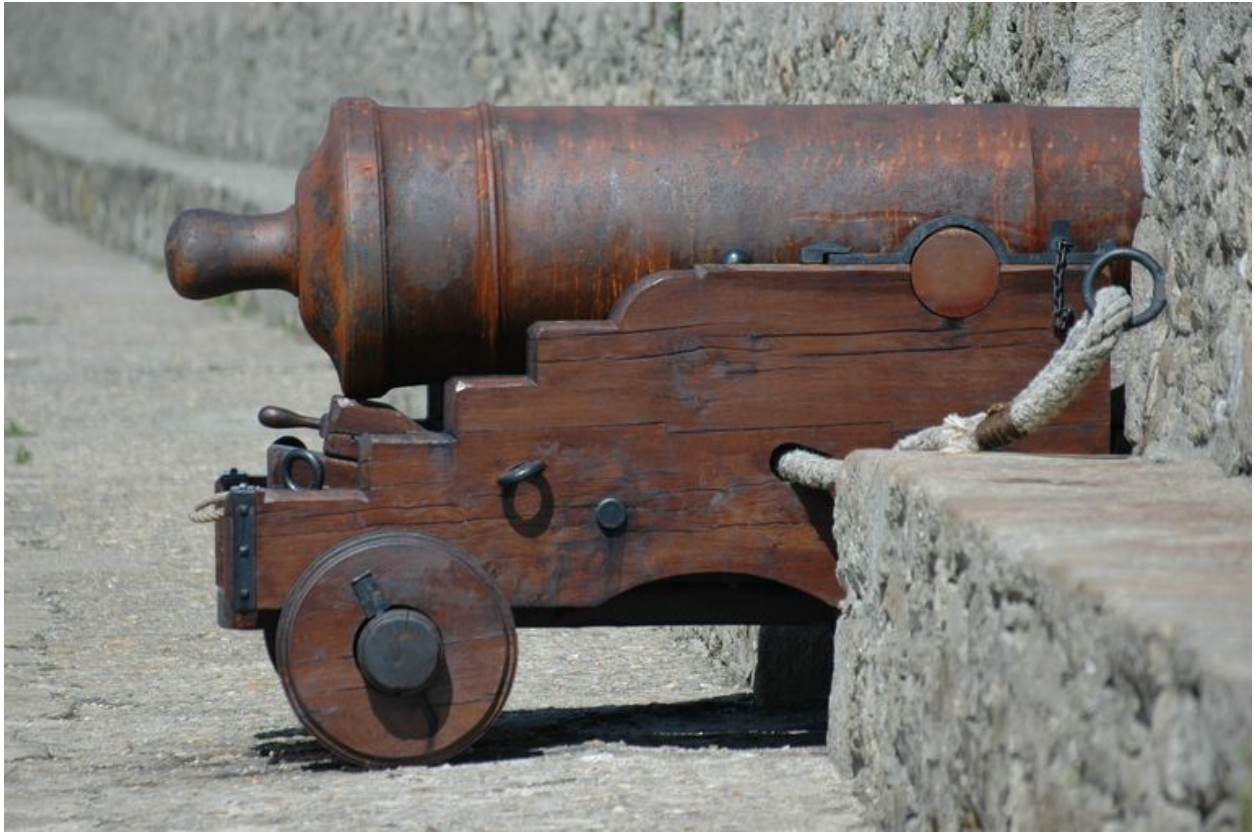
IVR53\_20042903931NUCA

Vue de l'embrasure débouchée et mise en valeur par une pièce d'artillerie sur affût de marine (état en 2004). Des bragues en bout (cordage) ont été disposées de part et d'autre de l'affût. A noter la présence d'un coin de mire

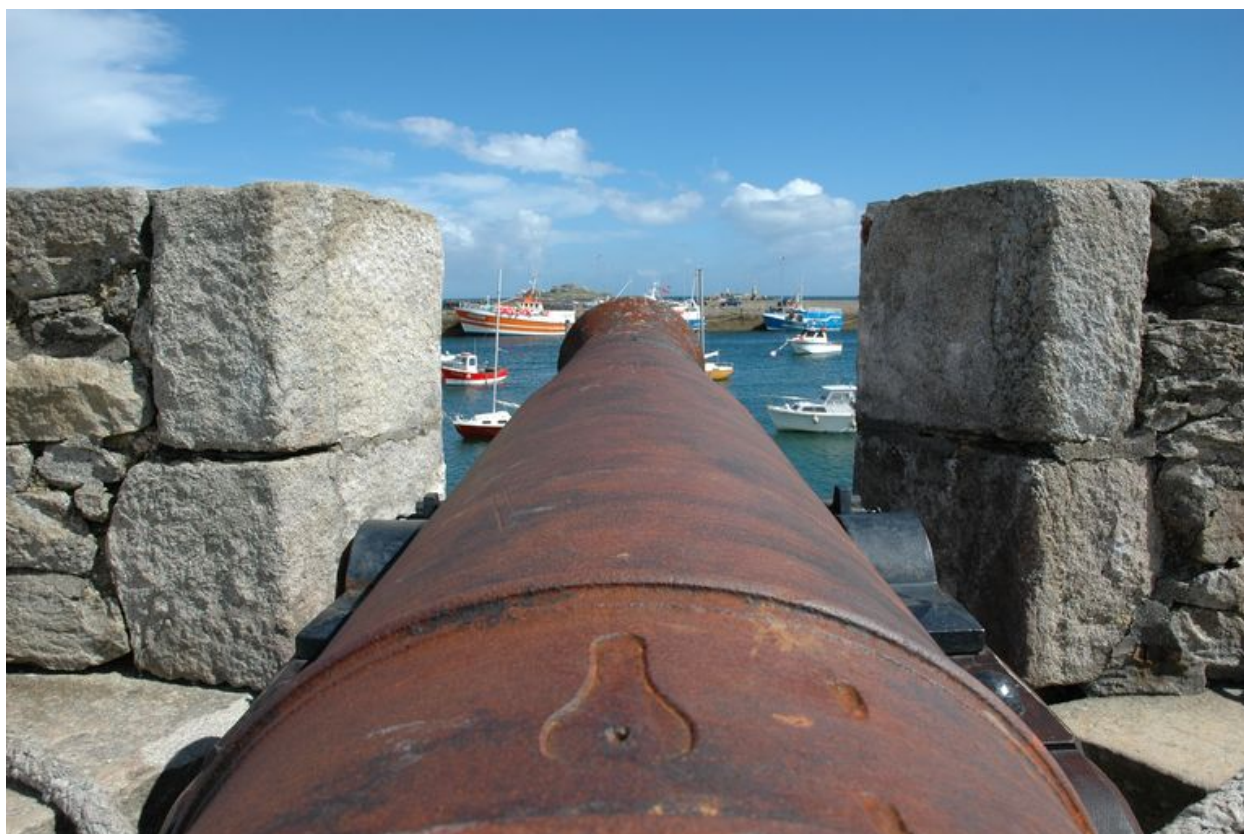
IVR53\_20042903932NUCA

Vue du tube du canon (état en 2004). Au premier plan, la lumière pour la mise à feu de la poudre avec une mèche...

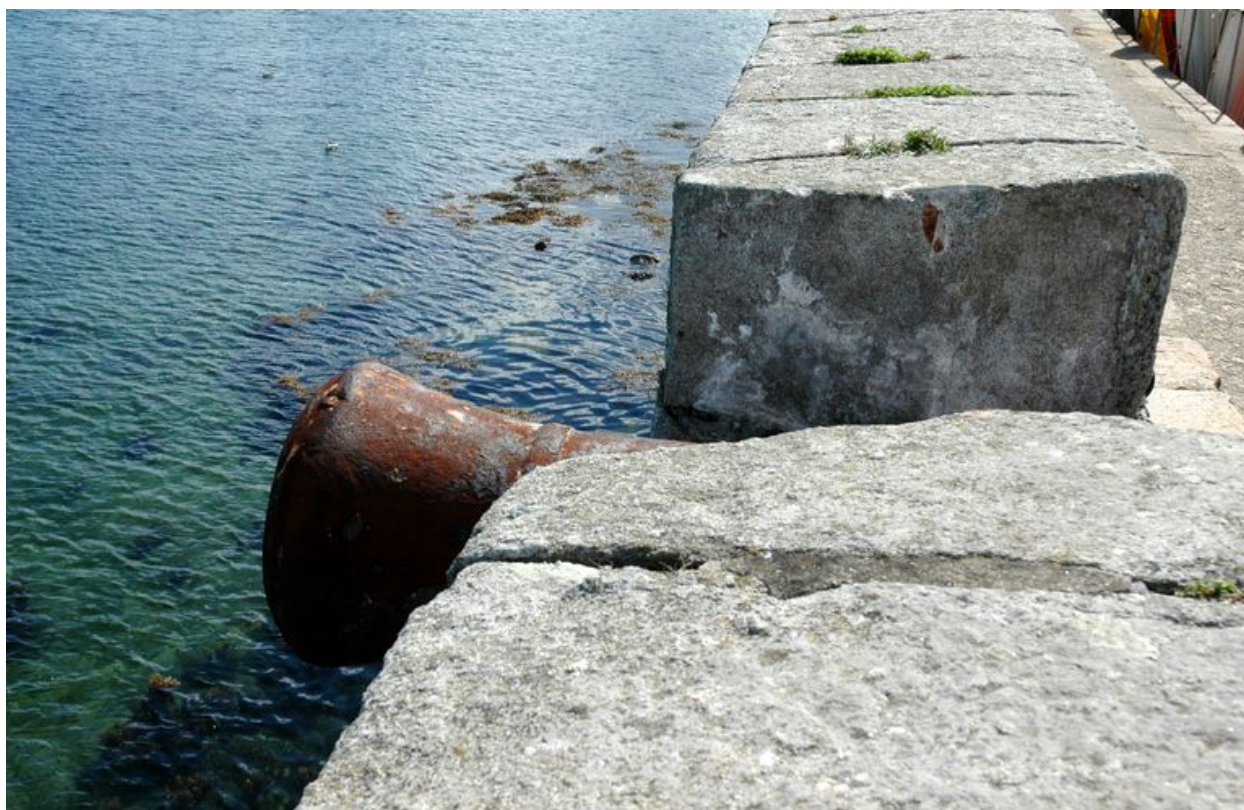
IVR53\_20042903933NUCA

Vue du tube du canon dépassant du parapet (état en 2004)

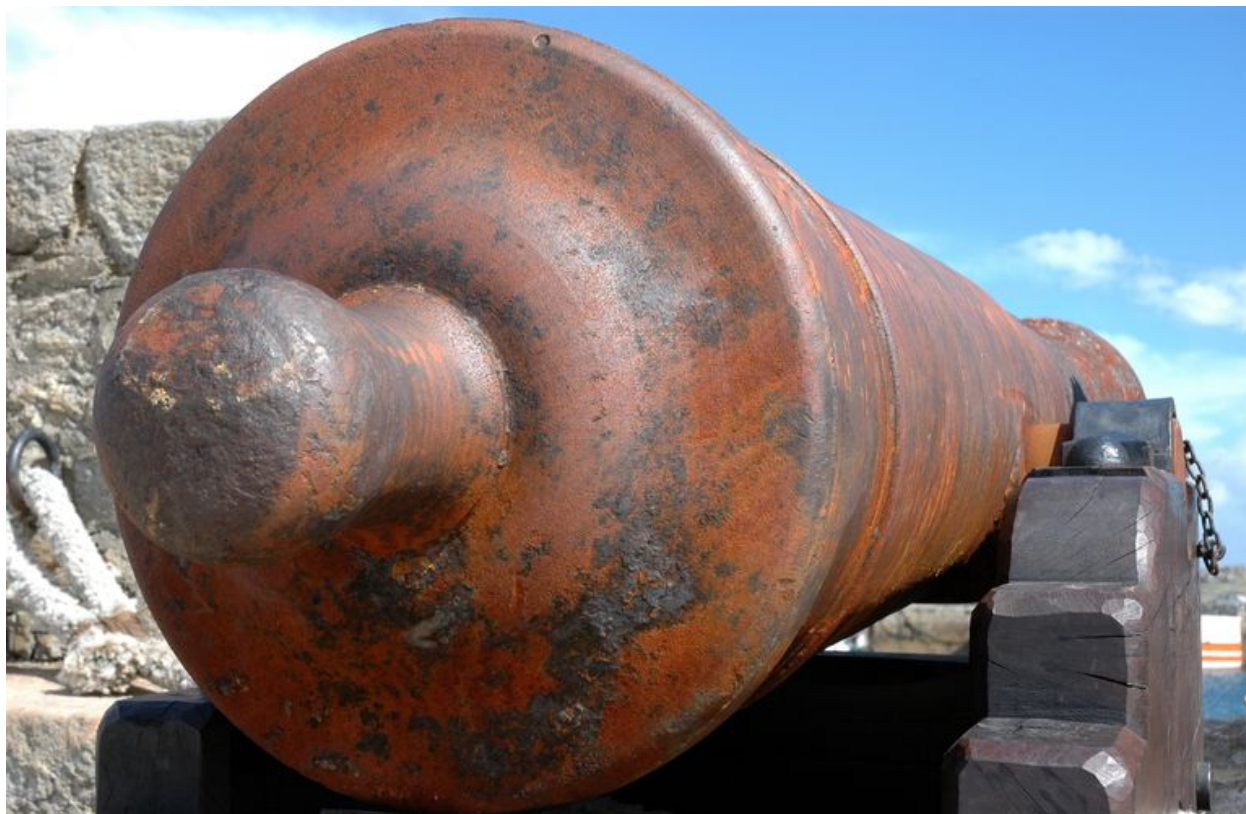
IVR53\_20042903936NUCA

Vue de la pièce d'artillerie : détail du cul de lampe et du bouton de culasse (état en 2004)

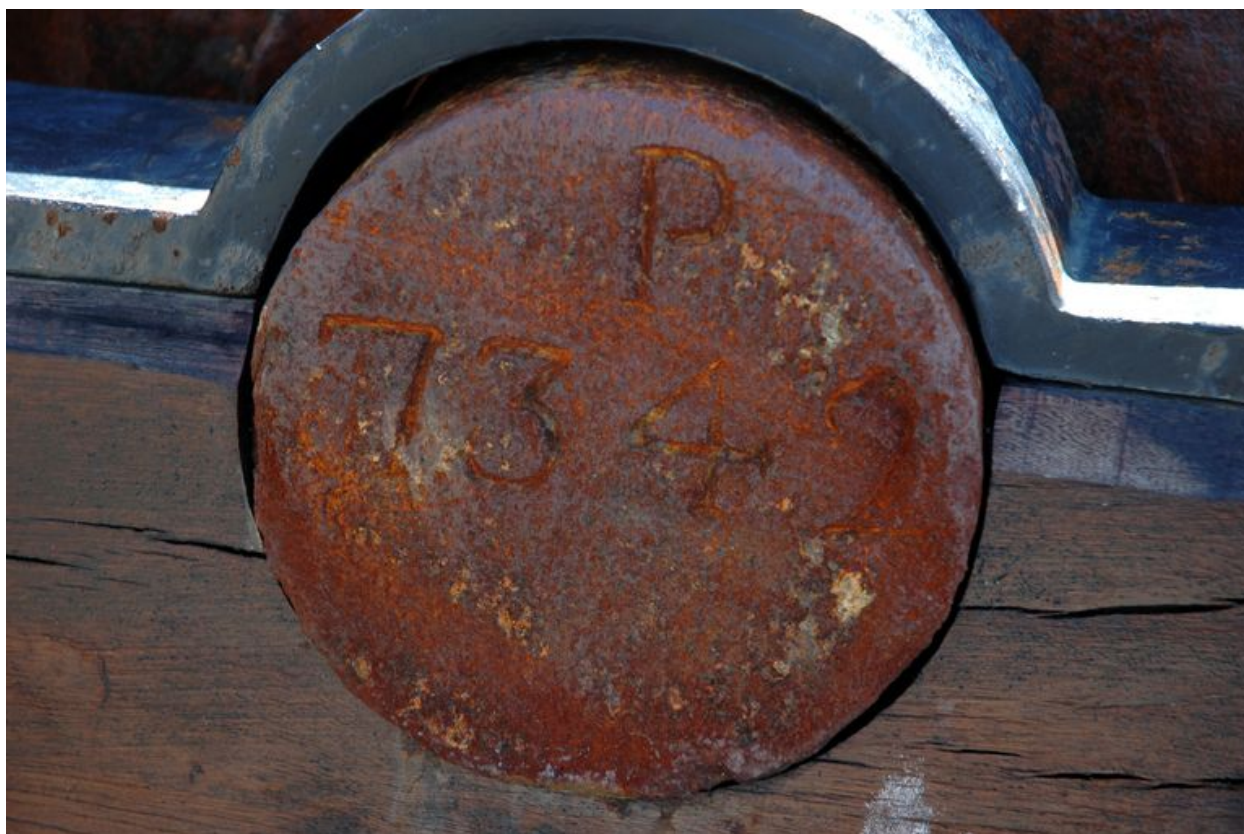
IVR53\_20042903934NUCA

Vue de la pièce d'artillerie : détail du tourillon gauche (état en 2004)

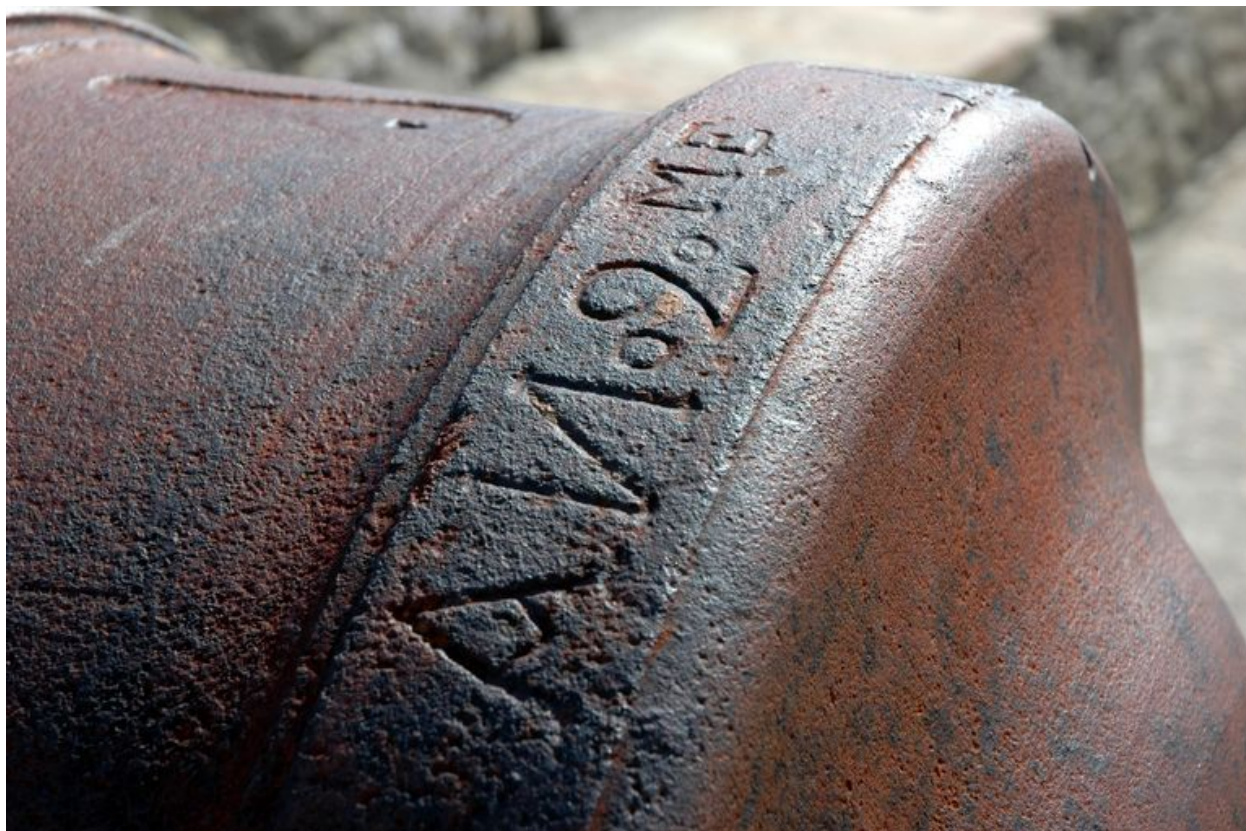
IVR53\_20042903935NUCA

Vue de la pièce d'artillerie : détail de l'inscription sur la plate-bande de culasse (état en 2004)
