## **Bureau du port, puis Capitainerie et Ponts et Chaussées, puis DDTM, 30 bis quai Commandant Malbert (Brest)**

Numéro de dossier : IA29133517  
Date de l'enquête initiale : 2020  
Date(s) de rédaction : 2020, 2022  
Cadre de l'étude : enquête thématique régionale Les ports de Bretagne  
Degré d'étude : étudié

Dénomination : établissement administratif

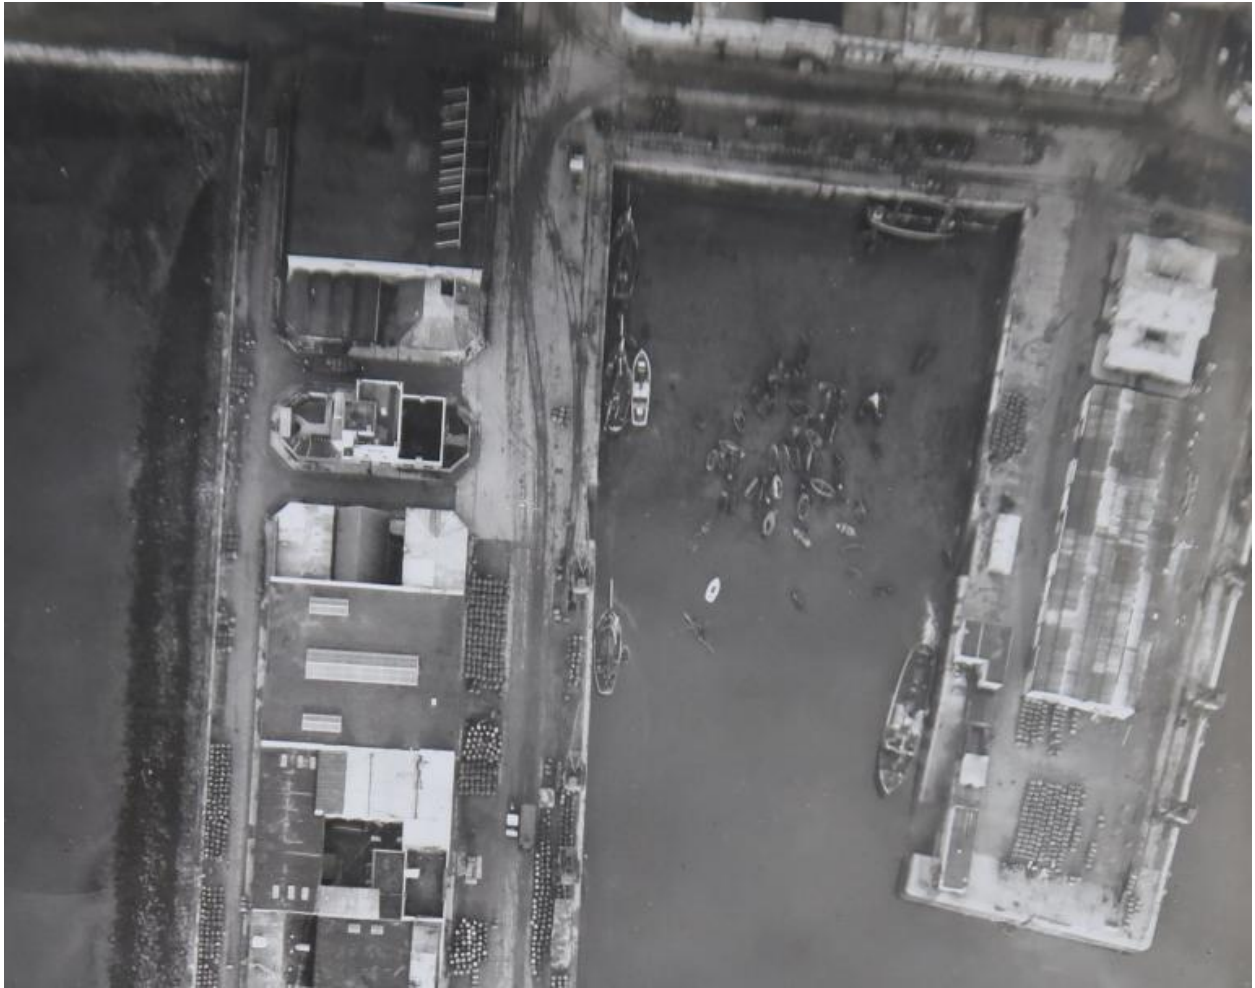
Vue aérienne, capitainerie et bureau des Ponts et Chaussées, juin 1932

Le bâtiment initial de 1873 est actuellement inséré dans des adjonctions : seule l'observation des chainages d'angle, des ouvertures du rez-de-chaussée et de la corniche permettent de l'identifier. Durant le premier quart du 20e siècle, sont ajoutés des étages et extension en façade est. Après 1945 une extension ouest est créée.

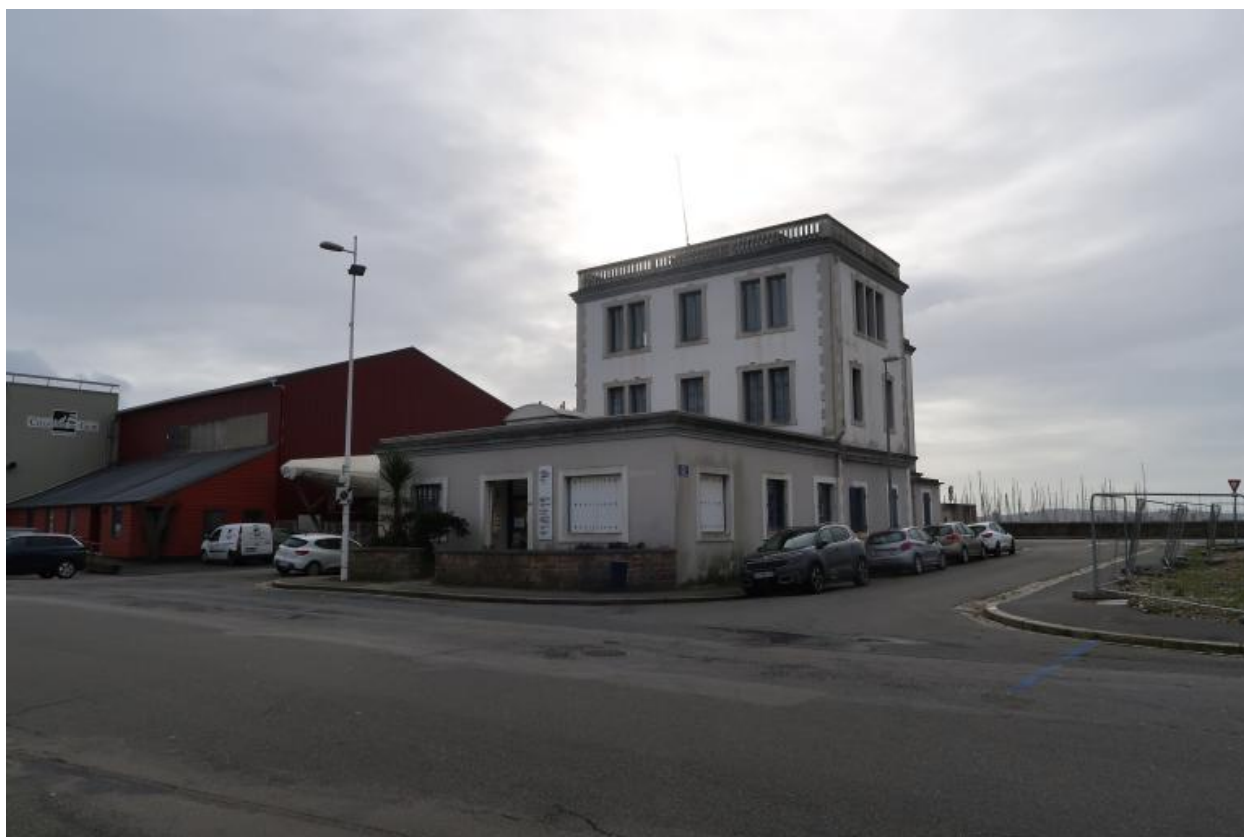
Ancienne capitainerie, élévation est

L'ancien bureau du port est composé d'une imbrication de volumes correspondant aux différentes phases de construction. Le bâtiment présente un rythme ternaire en élévation principale (3 travées) sur 3 niveaux le 4e donnant accès au toit terrasse ; élévation principale à trois travées, avec chainage d'angle, quelques degrés d'accès à l'entrée, des encadrements d'ouverture, une corniche à forte modénature soulignant la séparation entre façade enduite et toiture ; le bâtiment central est couvert d'une balustrade en béton.

Les adjonctions (en façade est et façade ouest) reprennent ces éléments (corniche, chainage d'angle, modénature, enduit et rythme ternaire).

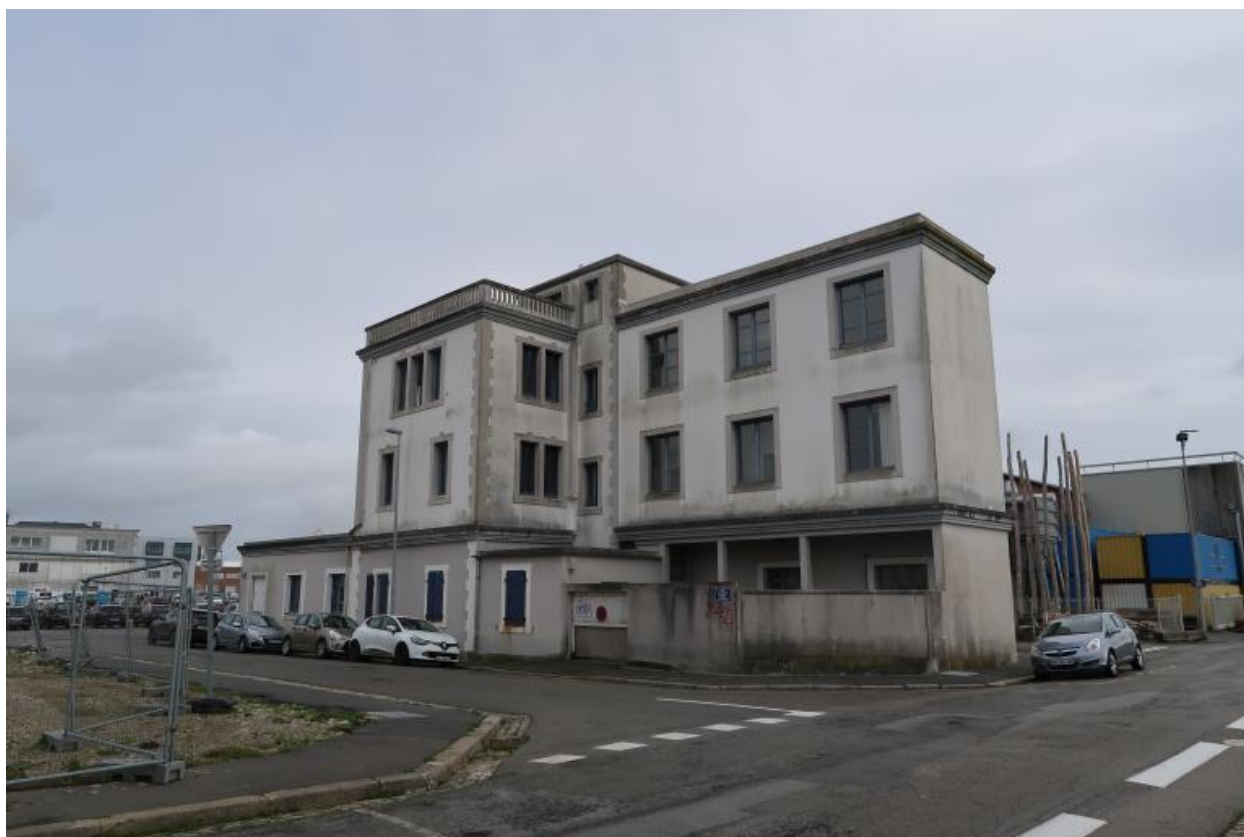
Ancienne capitainerie, élévation nord

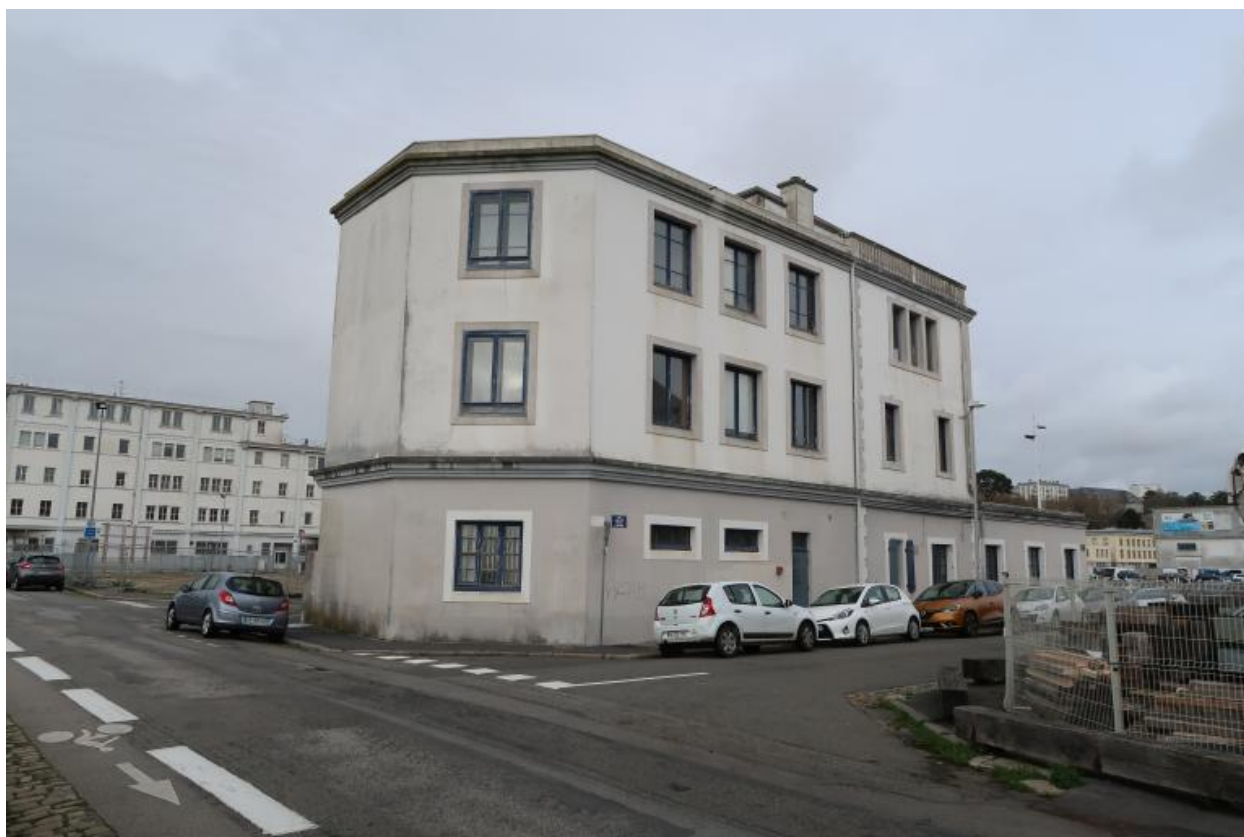
Ancienne capitainerie, élévation sud

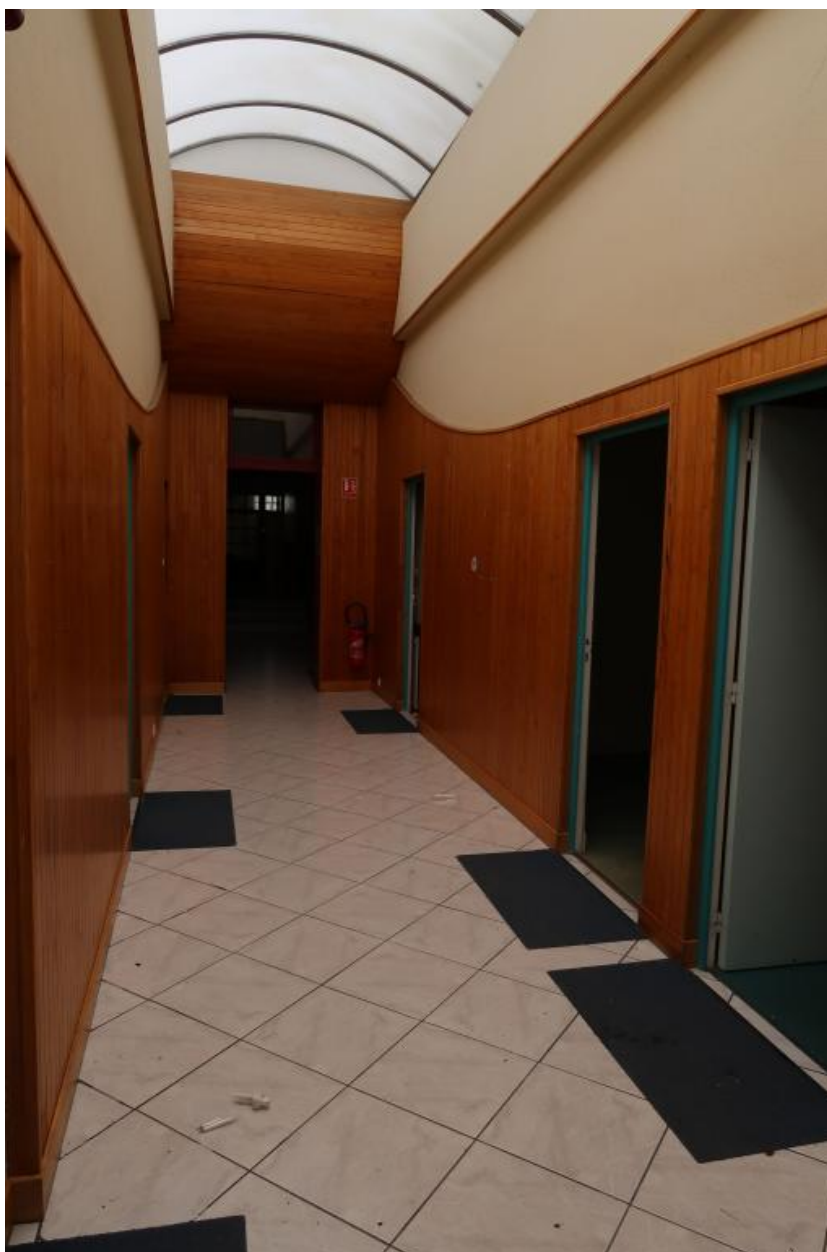
Intérieur, rez-de-chaussée, couloir desservant des bureaux, puits de lumière, couverture en polycarbonate

A l'intérieur, à chaque niveau, un couloir (central au 1er niveau ; situé côté nord, aux 2nd et 3e niveau) desservent des bureaux (superficie variée ; sol moquette sur plancher) ; plusieurs points d'eau pour cuisines et toilettes. Un escalier central

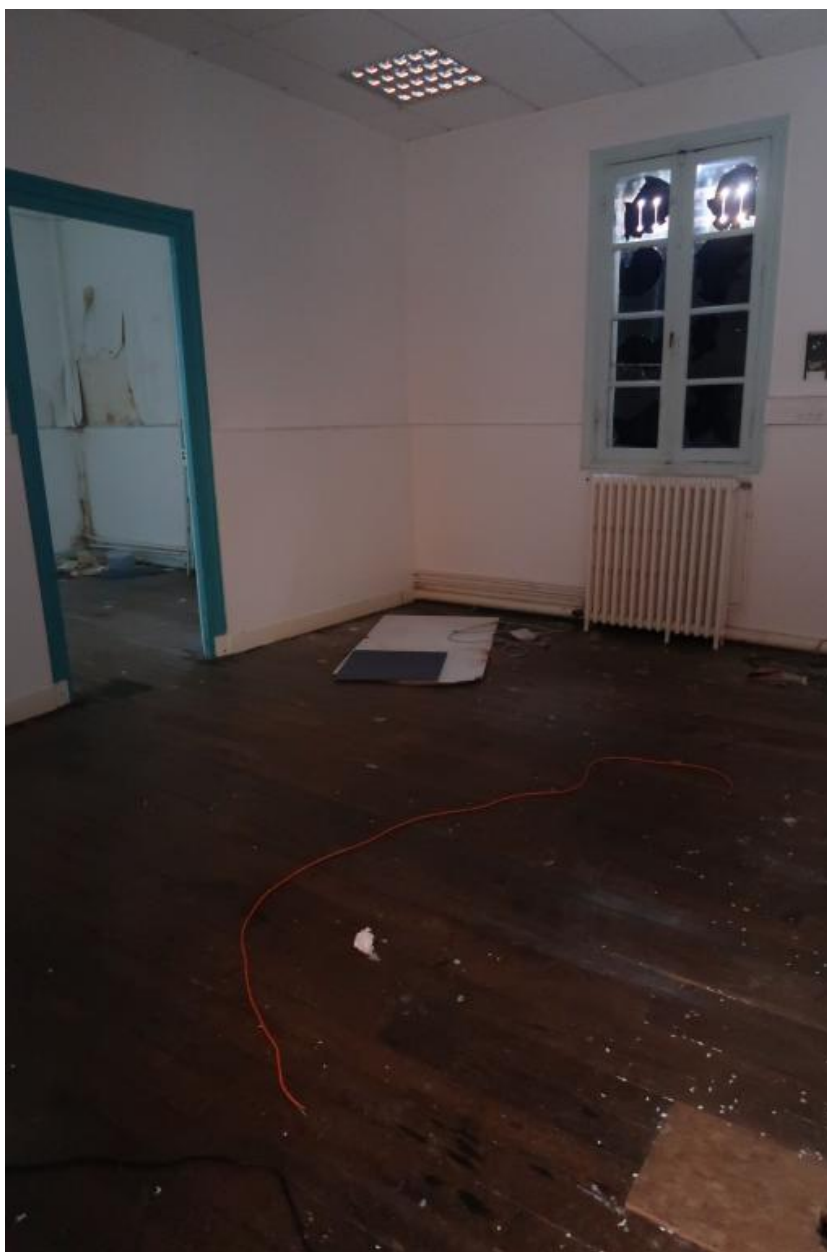
Intérieur, rez-de-chaussée, bureau, plancher

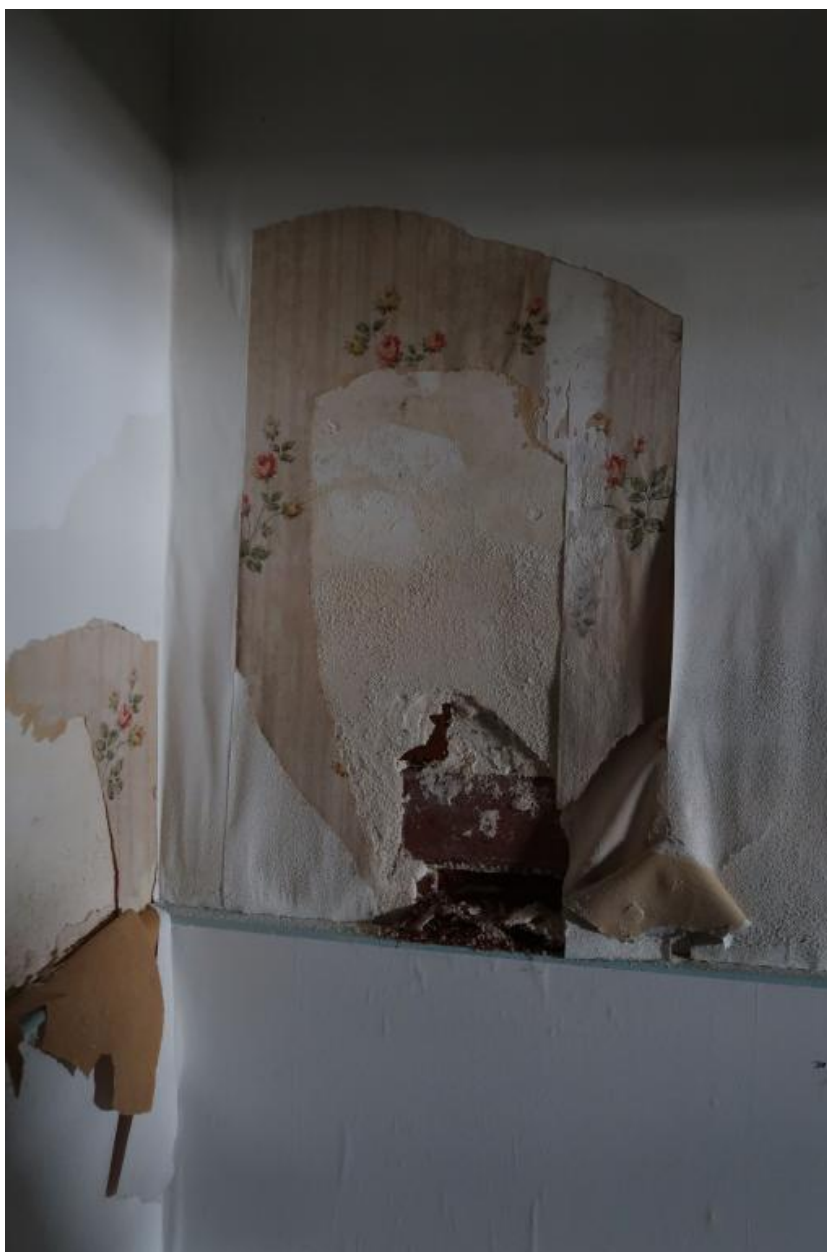
Intérieur, mur, parpaing de brique, enduit, papier peint

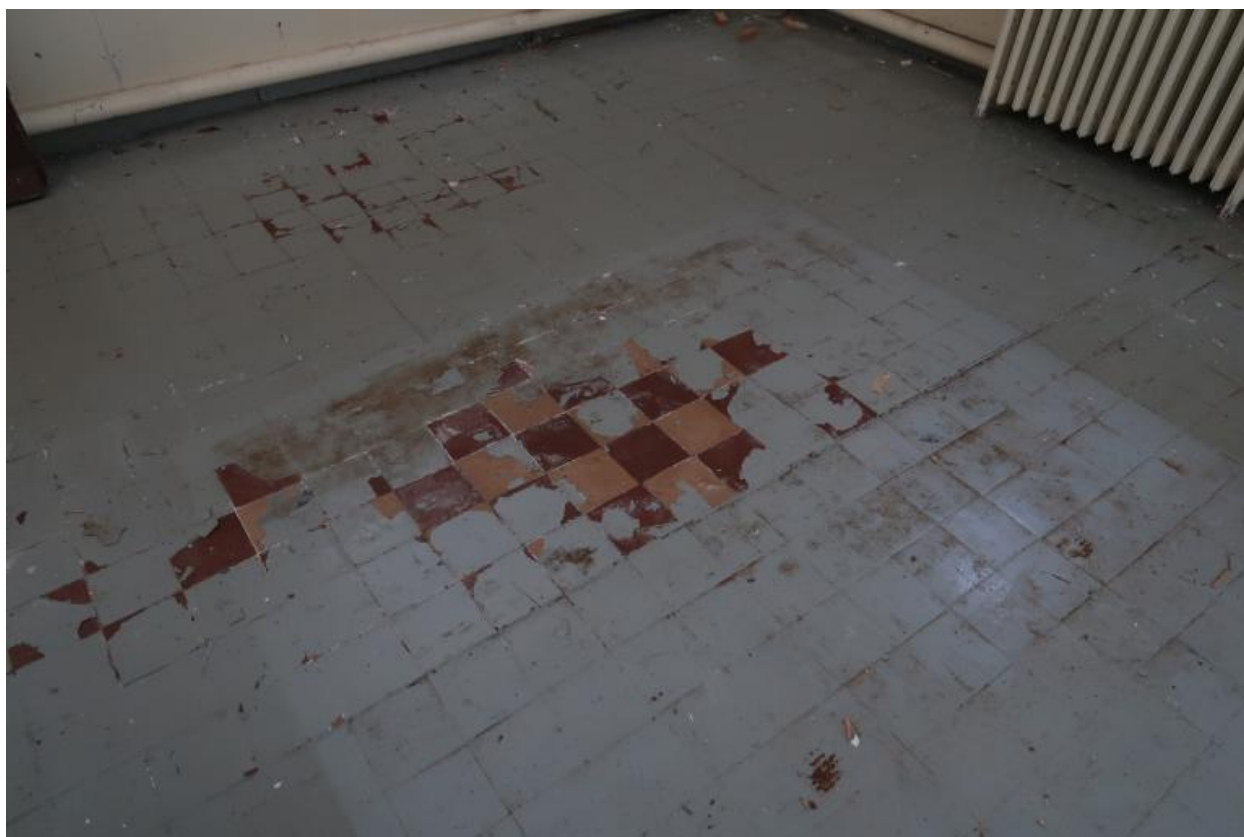
Intérieur, rez-de-chaussée, sol carrelé, puis peint (détail)

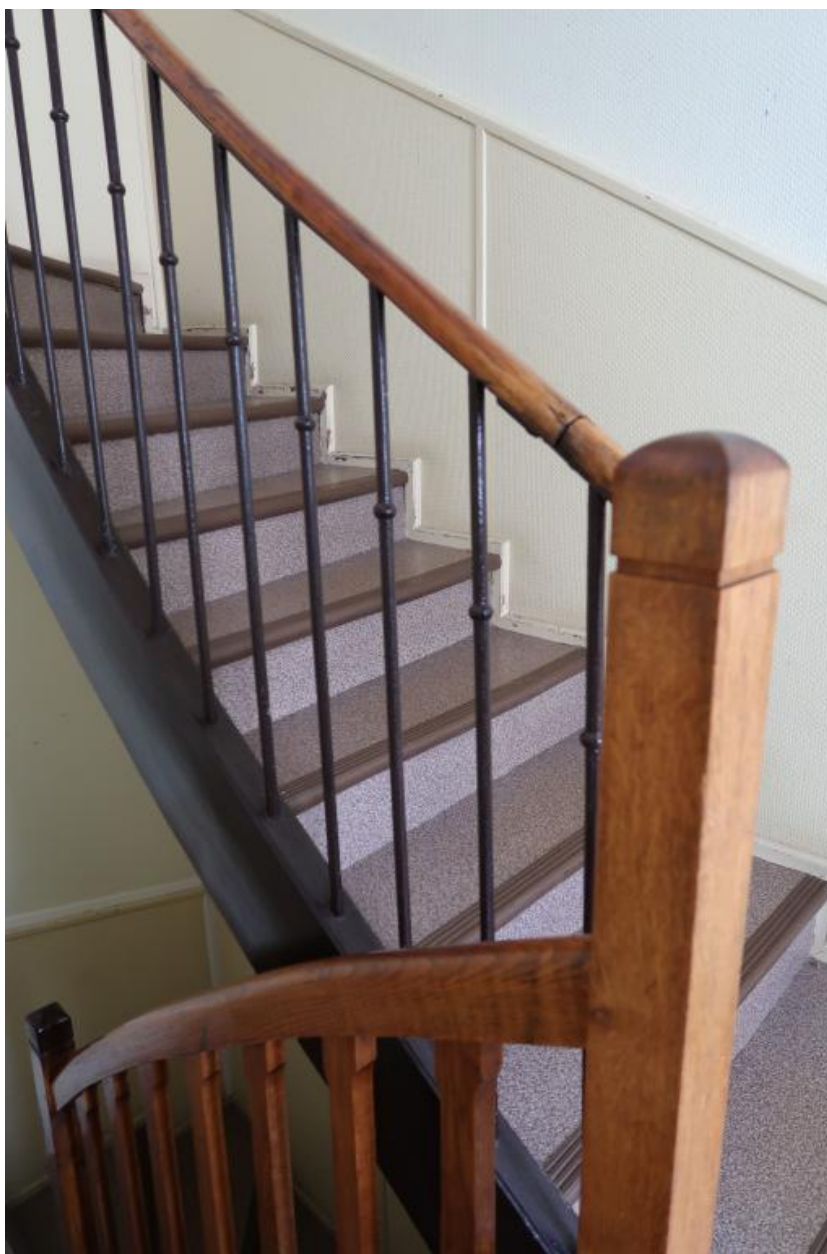
Intérieur, escalier, depuis palier 1er étage, bois, métal

(rampe bois et métal) dessert chacun des niveaux. Le dernier niveau (espace stockage archives-étagères bois) donne sur le toit-terrasse du bâtiment.

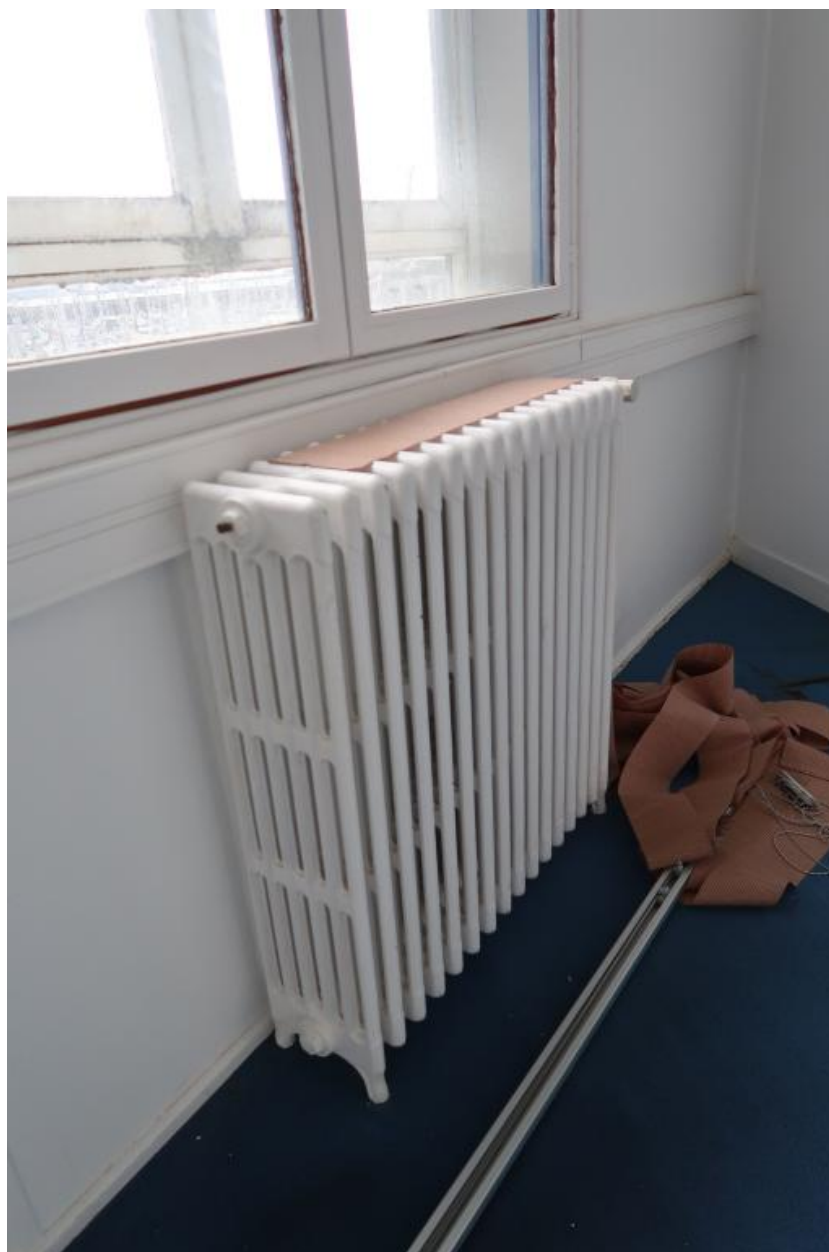
Intérieur, 1er étage, radiateur en fonte

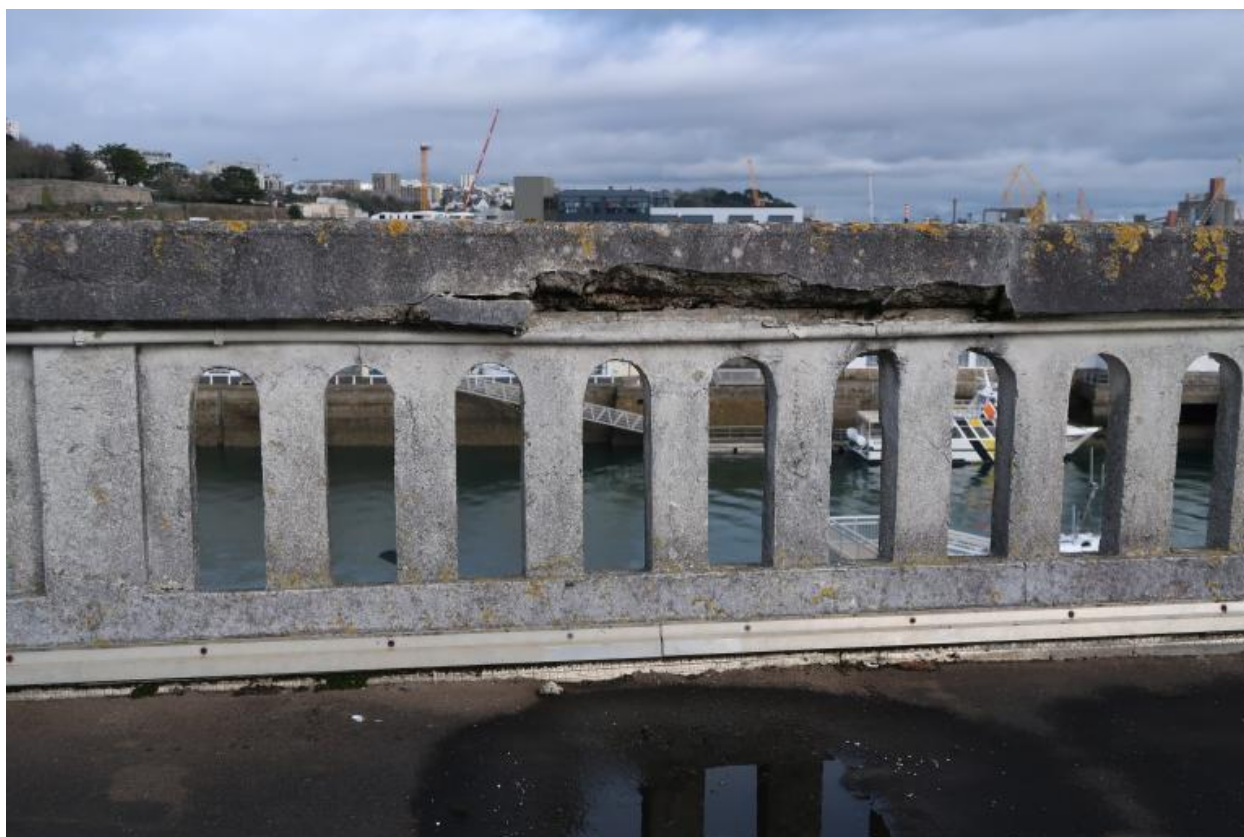
Toit terrasse, garde-corps béton
