Manoir, Trévien (Beuzec-Cap-Sizun)

Numéro de dossier : IA00006110

Cadre de l'étude : inventaire topographique , inventaire topographique Beuzec-Cap-Sizun

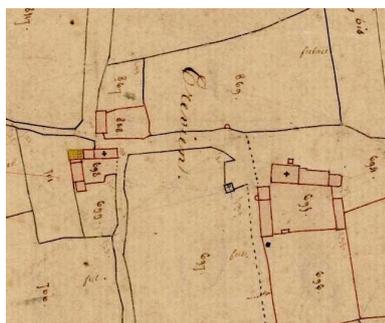
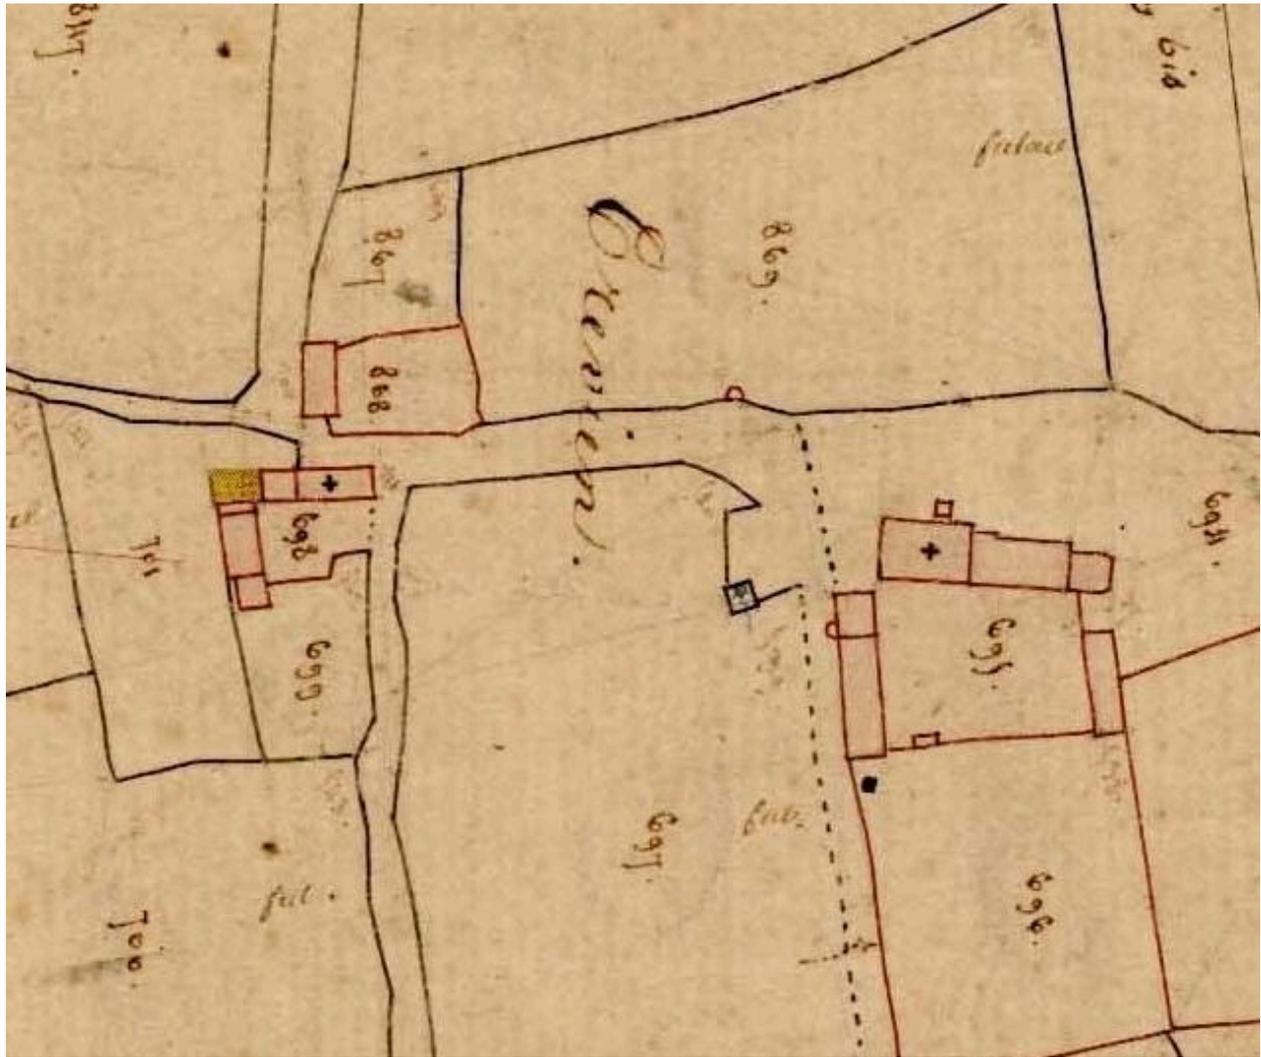
Trévien : manoir et ferme, cadastre ancien de la commune de Beuzec-Cap-Sizun, 1836.
IVR53_20232905690NUCA

Trévien : manoir et ferme, cadastre ancien de la commune de Beuzec-Cap-Sizun, 1836.

L'étude du cadastre ancien montre également qu'en 1836, une ferme aujourd'hui disparue s'élevait à l'ouest et dépendait du manoir. Elle appartenait au même propriétaire, le notaire de Pont-Croix Jean-François Danielou. On notera aussi que le manoir n'est pas signalé comme tel : la mention d'un manoir n'apparaît ni sur les plans, ni dans les états de section.

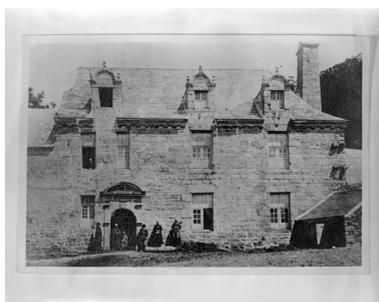
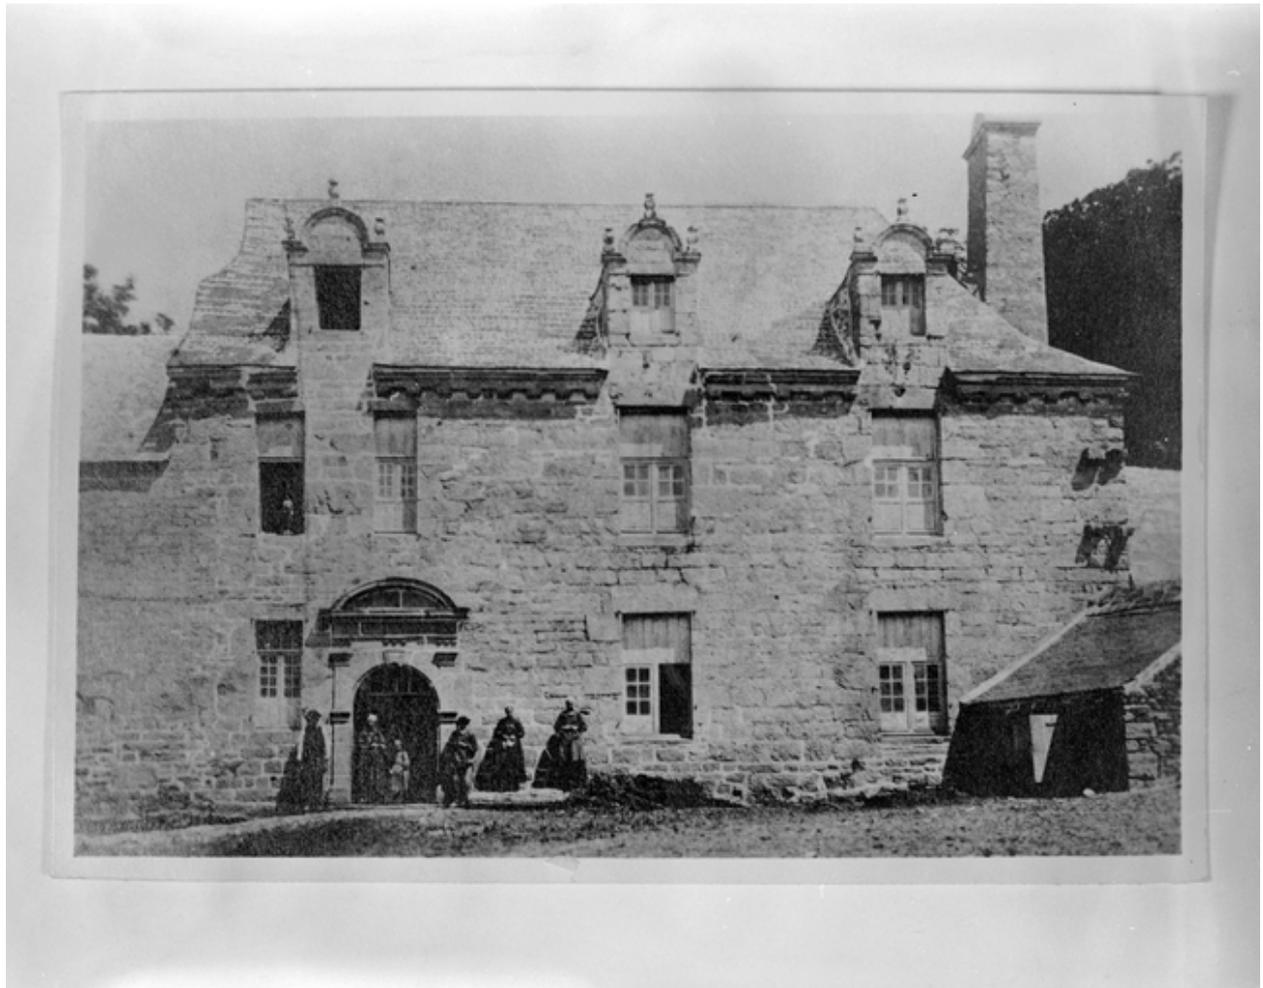
Elévation antérieure avant remaniement.
Reproduction de photographie.
Phot. Guy Artur
IVR53_19812900272X

Elévation antérieure avant remaniement. Reproduction de photographie.

Quelques photographies anciennes et le cadastre napoléonien permettent de se donner une idée du manoir avant d'importantes transformations qu'il a subies en 1930. Les bâtiments, alors disposés en U, formaient une cour close au nord, à l'est et à l'ouest. L'alignement principal dont l'architecture renvoie à la première moitié du 17^e siècle était composé d'un logis flanqué à l'ouest d'une dépendance et à l'est d'une petite chapelle en rez-de-chaussée. Cette dernière est décrite par PEYRON en 1892 comme un « petit édifice sans caractère depuis longtemps transformé en grange ».

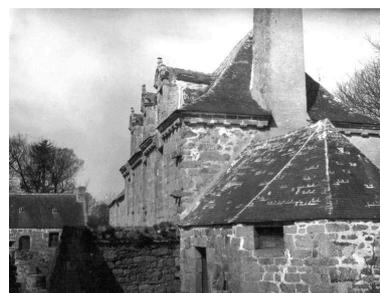
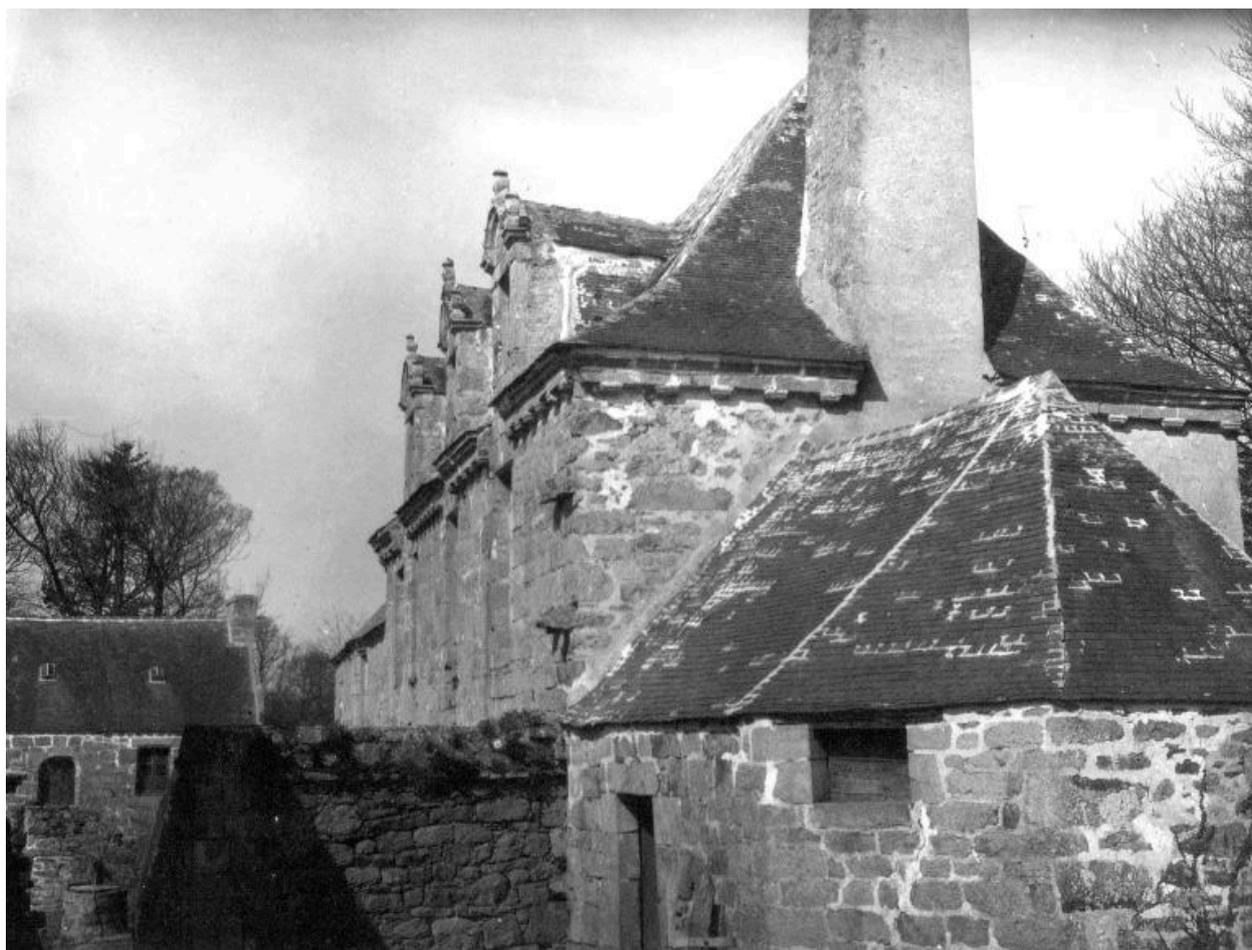
Vue prise du sud-est. Logis et chapelle avant remaniement.
Reproduction plaque de verre début 20e siècle.
Phot. Joseph-Marie Tanguy
IVR53_20202907184PB

Vue prise du sud-est. Logis et chapelle avant remaniement. Reproduction plaque de verre début 20e siècle.

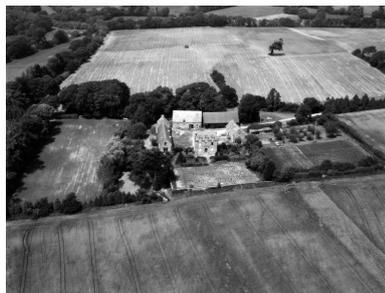
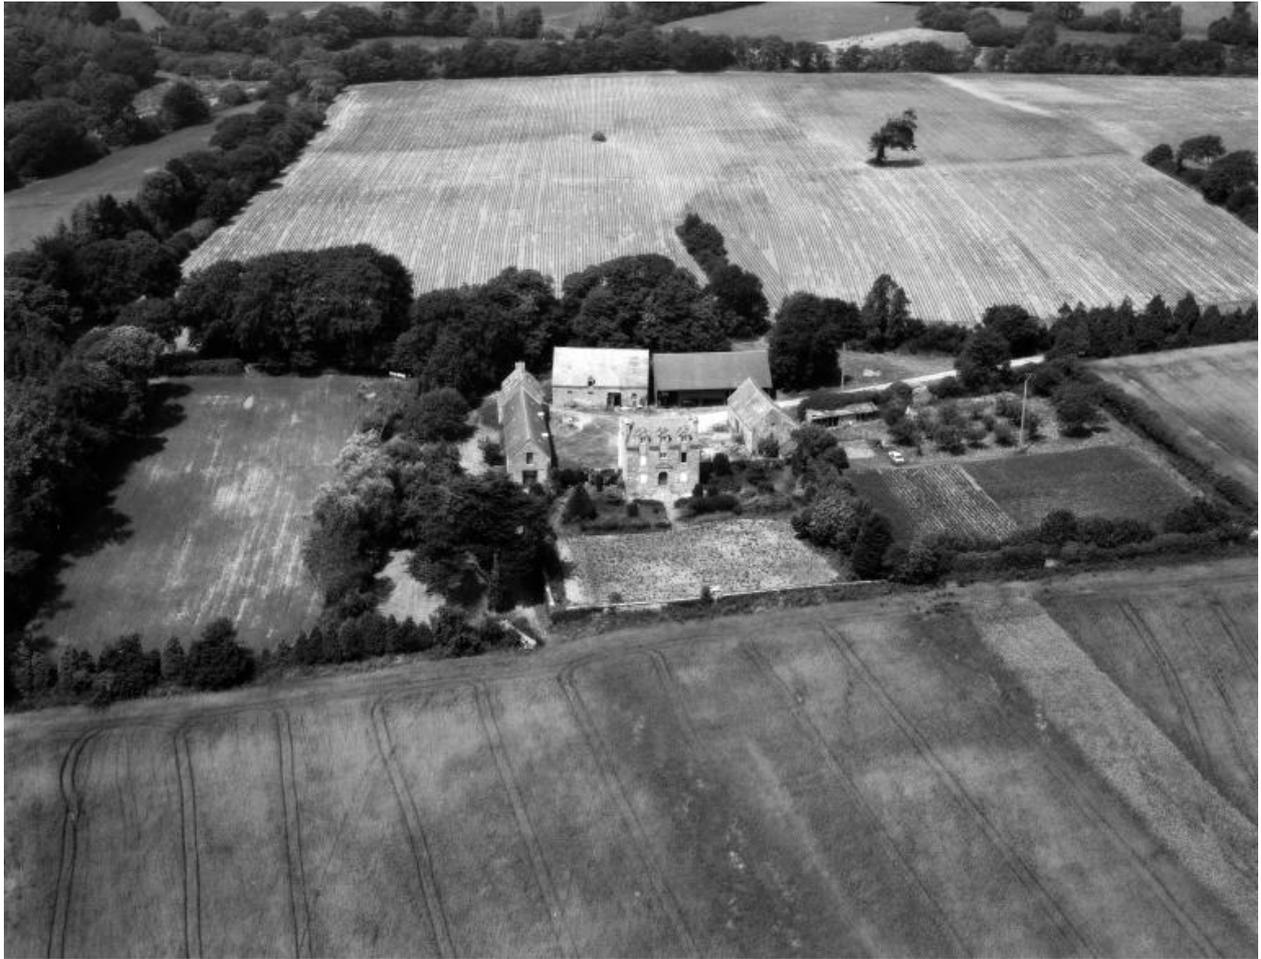
Vue aérienne prise du sud. (1984)
Phot. G.A.L.A.T.
IVR53_19842901379V

Vue aérienne prise du sud. (1984)

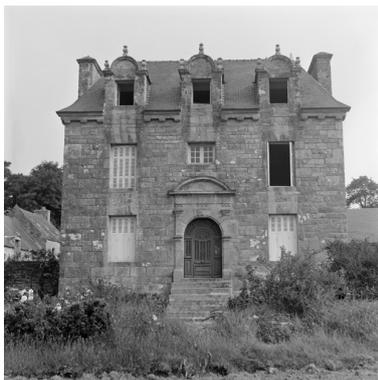
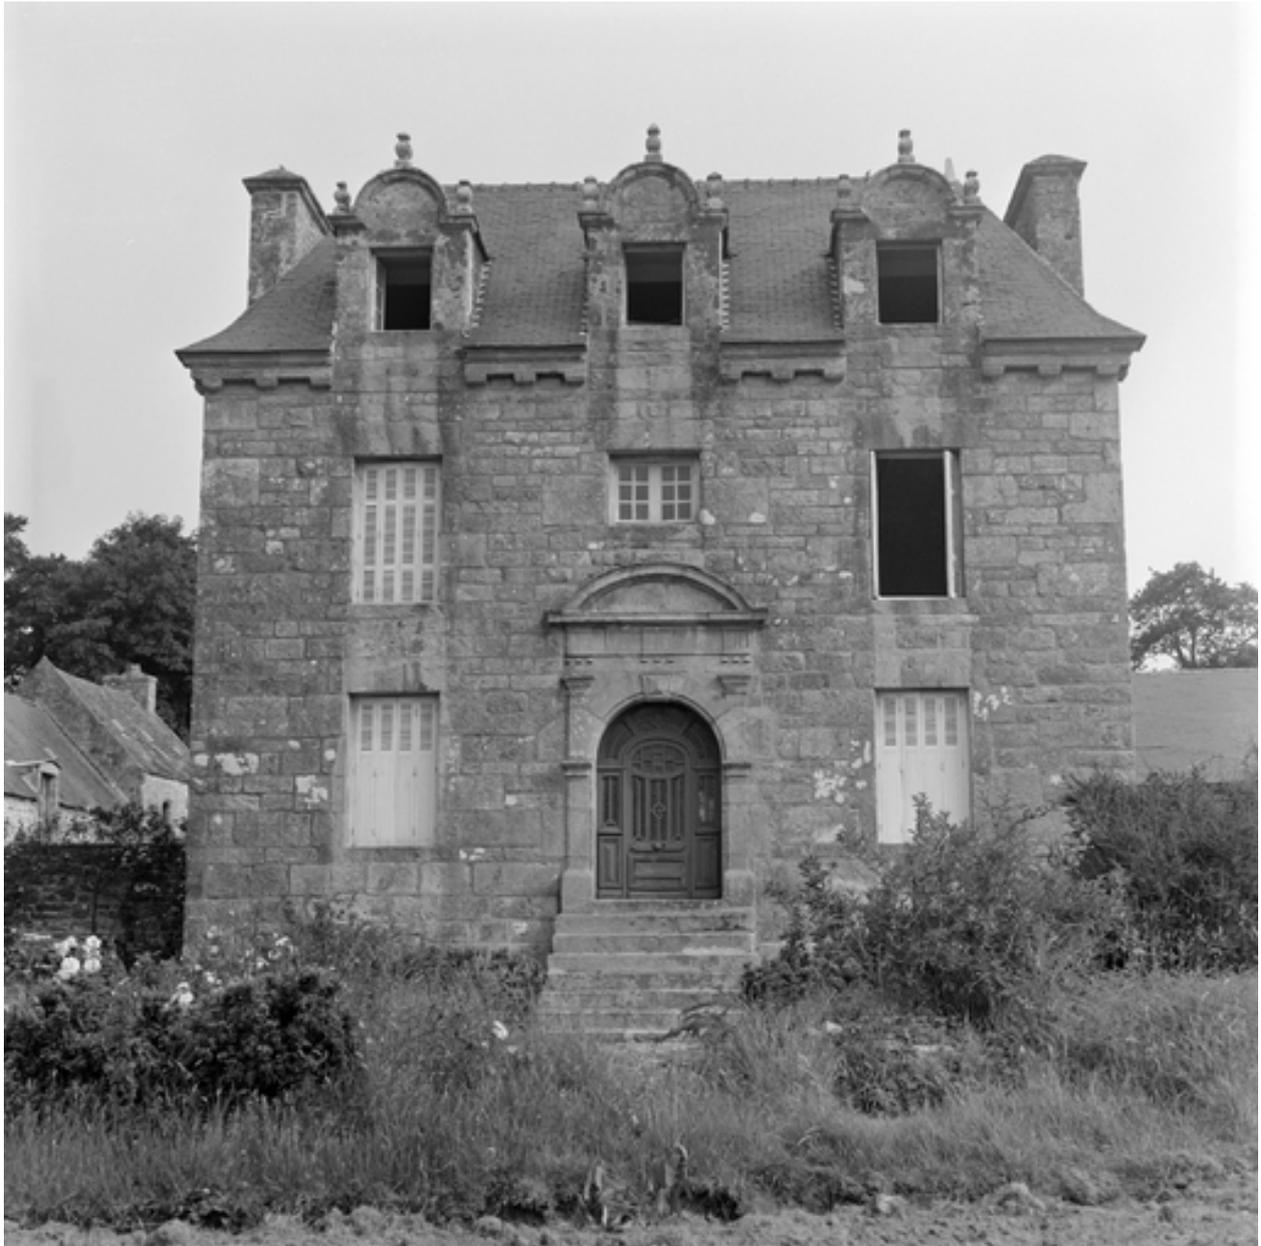
La cour, close par plusieurs bâtiments, se trouve au nord du logis. Ce dernier est un édifice en pierres de taille sur trois niveaux d'habitation dont un niveau de combles éclairé par des lucarnes. L'élévation de la façade antérieure sud est ordonnancée à trois travées. La porte d'entrée, surélevée et accessible par un petit escalier extérieur d'une dizaine de degrés, est en plein cintre avec clé de voute pendante et passante. Elle est surmontée d'une console arquée.

Logis des années 1930 ,
élévation antérieure sud. (1984)
Phot. Service régional de
l'Inventaire de Bretagne
IVR53_19812900993X

Logis des années 1930 , élévation antérieure sud. (1984)

L'actuelle maison date des années 1930, époque à laquelle l'alignement principal au nord de la cour a été détruit. Elle a été construite 25 mètres plus au sud en réemployant les pierres et les éléments décoratifs de l'ancien logis : lucarnes, porte, cheminée et corniches.

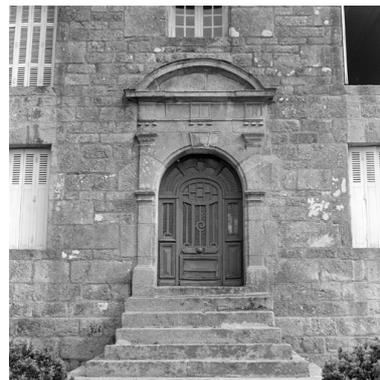
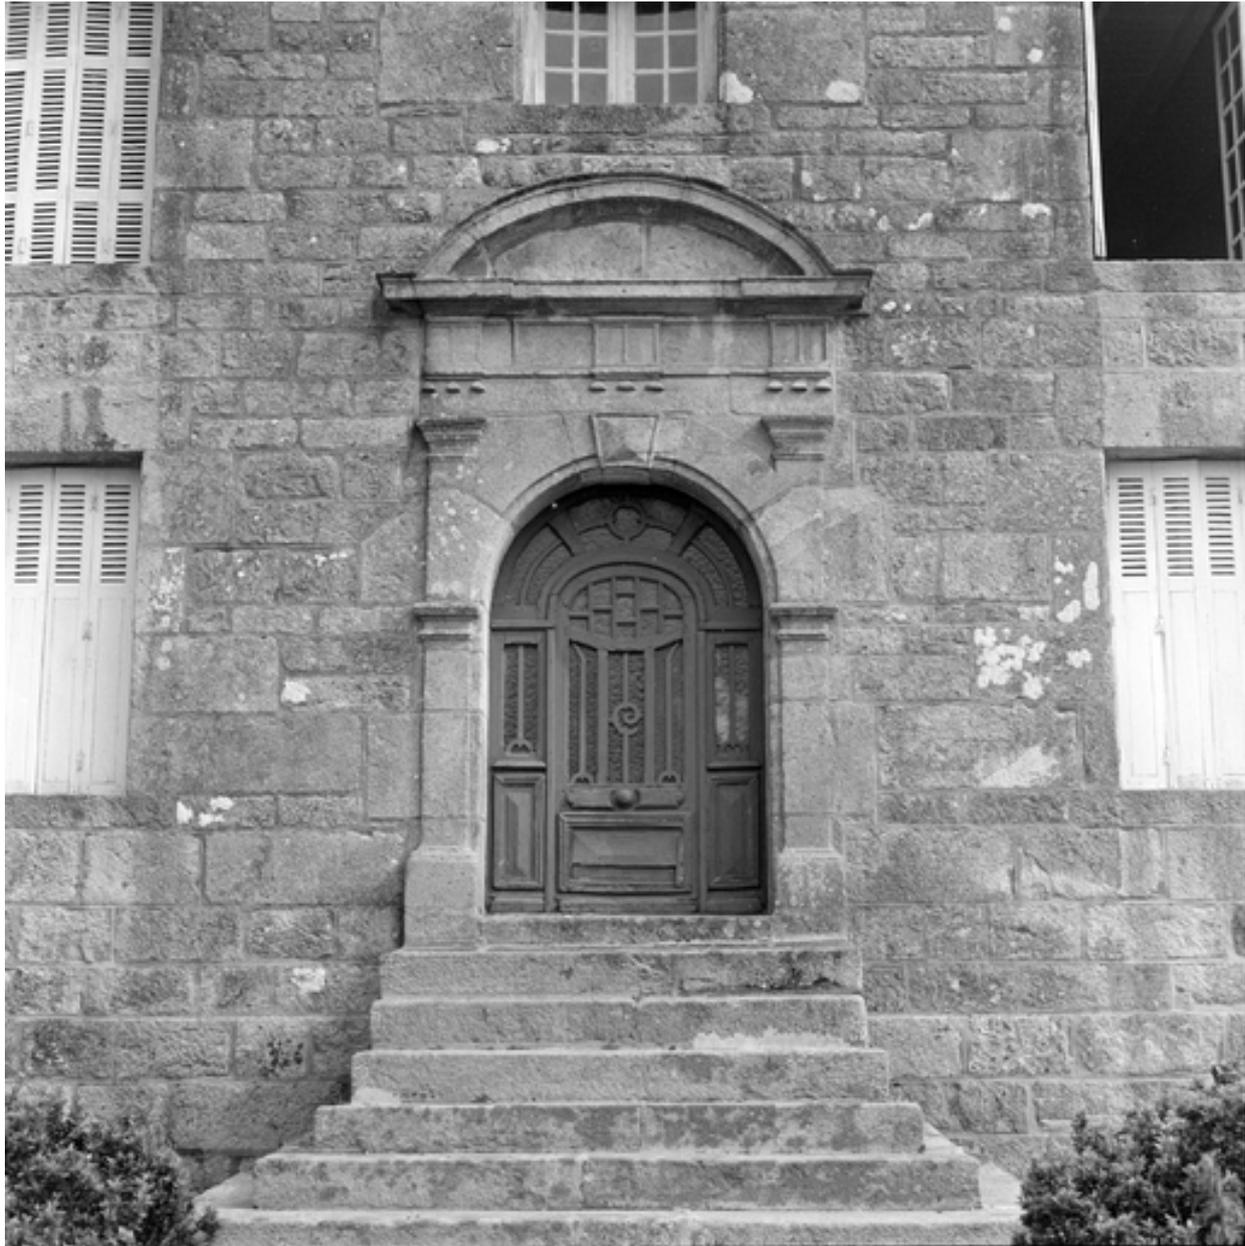
Logis des années 1930, élévation
antérieure sud, détail de la porte
d'entrée réemployée. (1984)
Phot. Service régional de
l'Inventaire de Bretagne
IVR53_19812900992X

Logis des années 1930, élévation antérieure sud, détail de la porte d'entrée réemployée. (1984)

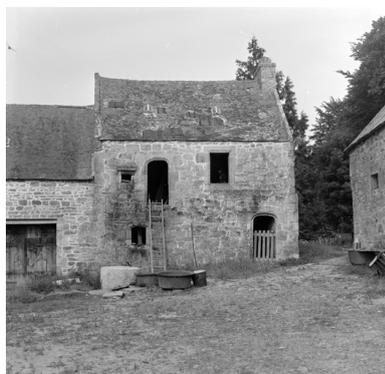
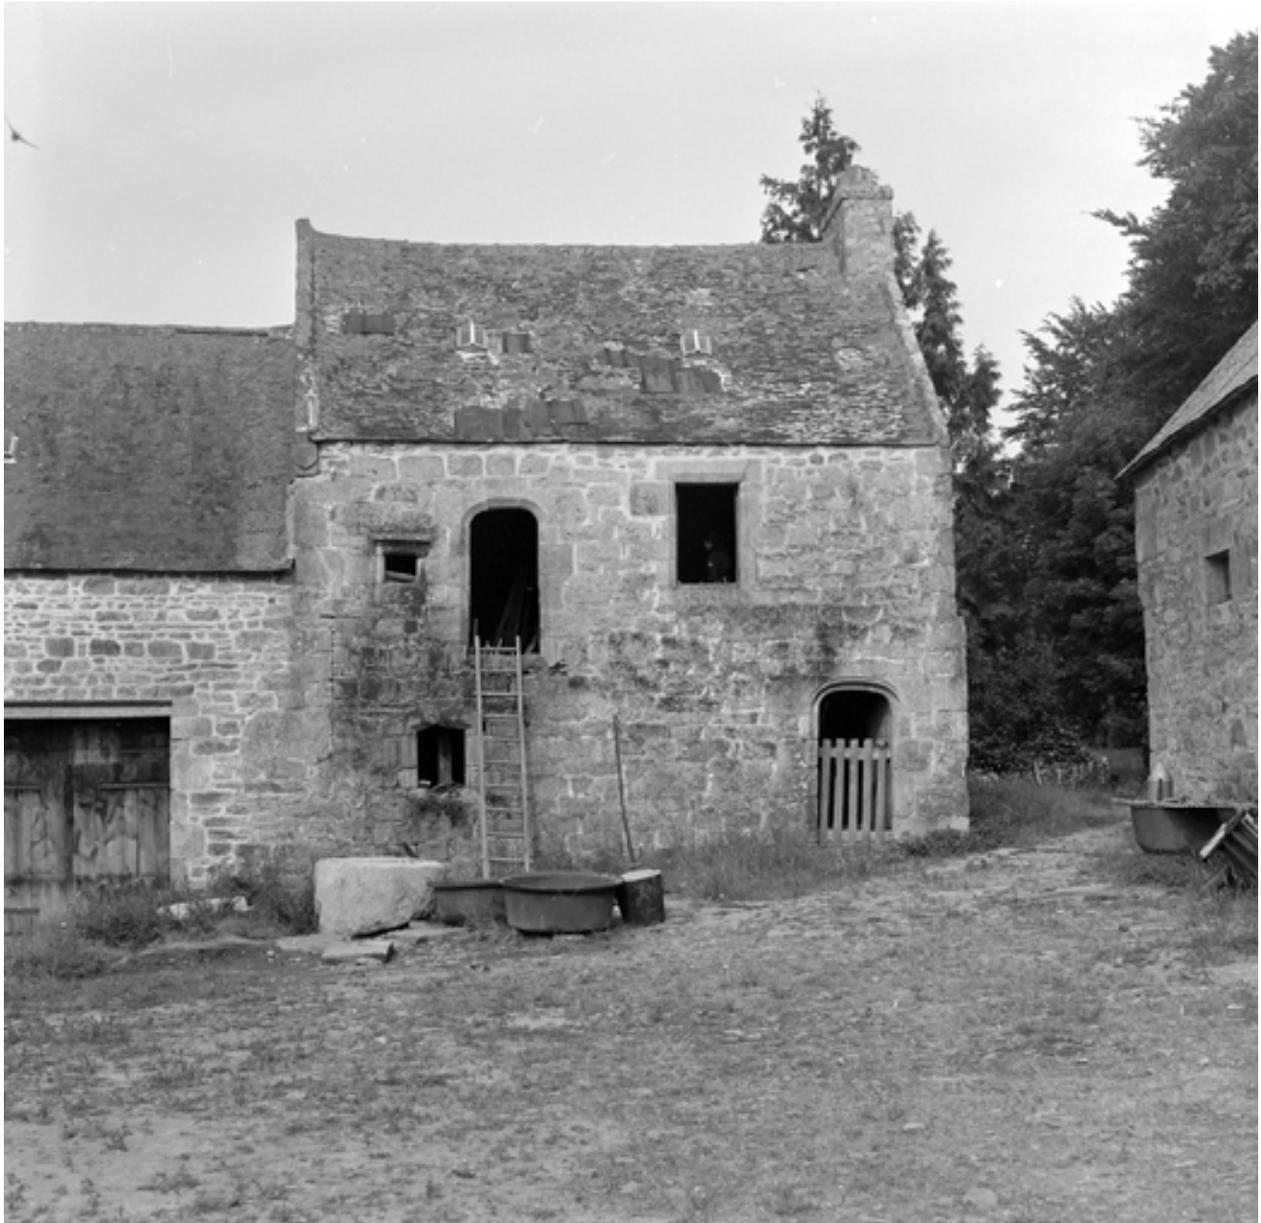
Les autres bâtiments de la cour sont des dépendances agricoles en moellons de granite pour la plupart récents et sur un seul niveau (granges, étables...). Seule la petite dépendance au nord-ouest de la cour possède un étage. Plus ancienne,

elle présente une élévation antérieure irrégulière avec une porte en anse de panier sur chaque niveau. L'escalier extérieur menant à la porte de l'étage a été détruit. On observe également une excroissance sur sa façade postérieure qui correspond probablement à un escalier à vis semi hors d'œuvre.

Communs au nord-ouest de la cour,
élévation antérieure est. (1984)
Phot. Service régional de
l'Inventaire de Bretagne
IVR53_19812900991X

Communs au nord-ouest de la cour, élévation antérieure est. (1984)

Des bâtiments de l'ancien manoir de Trevien, il ne reste aujourd'hui que les murs d'une dépendance à deux niveaux située au nord-ouest de la cour. Ancien commun, elle comprenait une écurie au rez-de-chaussée et un logement à l'étage. Plus au sud, à environ 700 mètres de là, se dresse également l'ancien moulin à eau dépendant du manoir. Ce dernier a été remanié en chambre d'hôte.

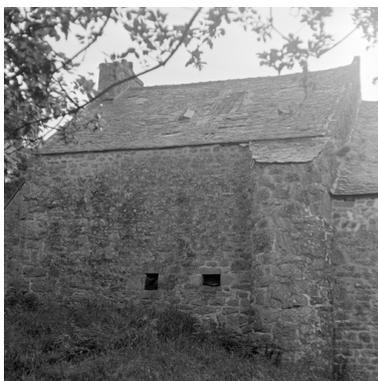
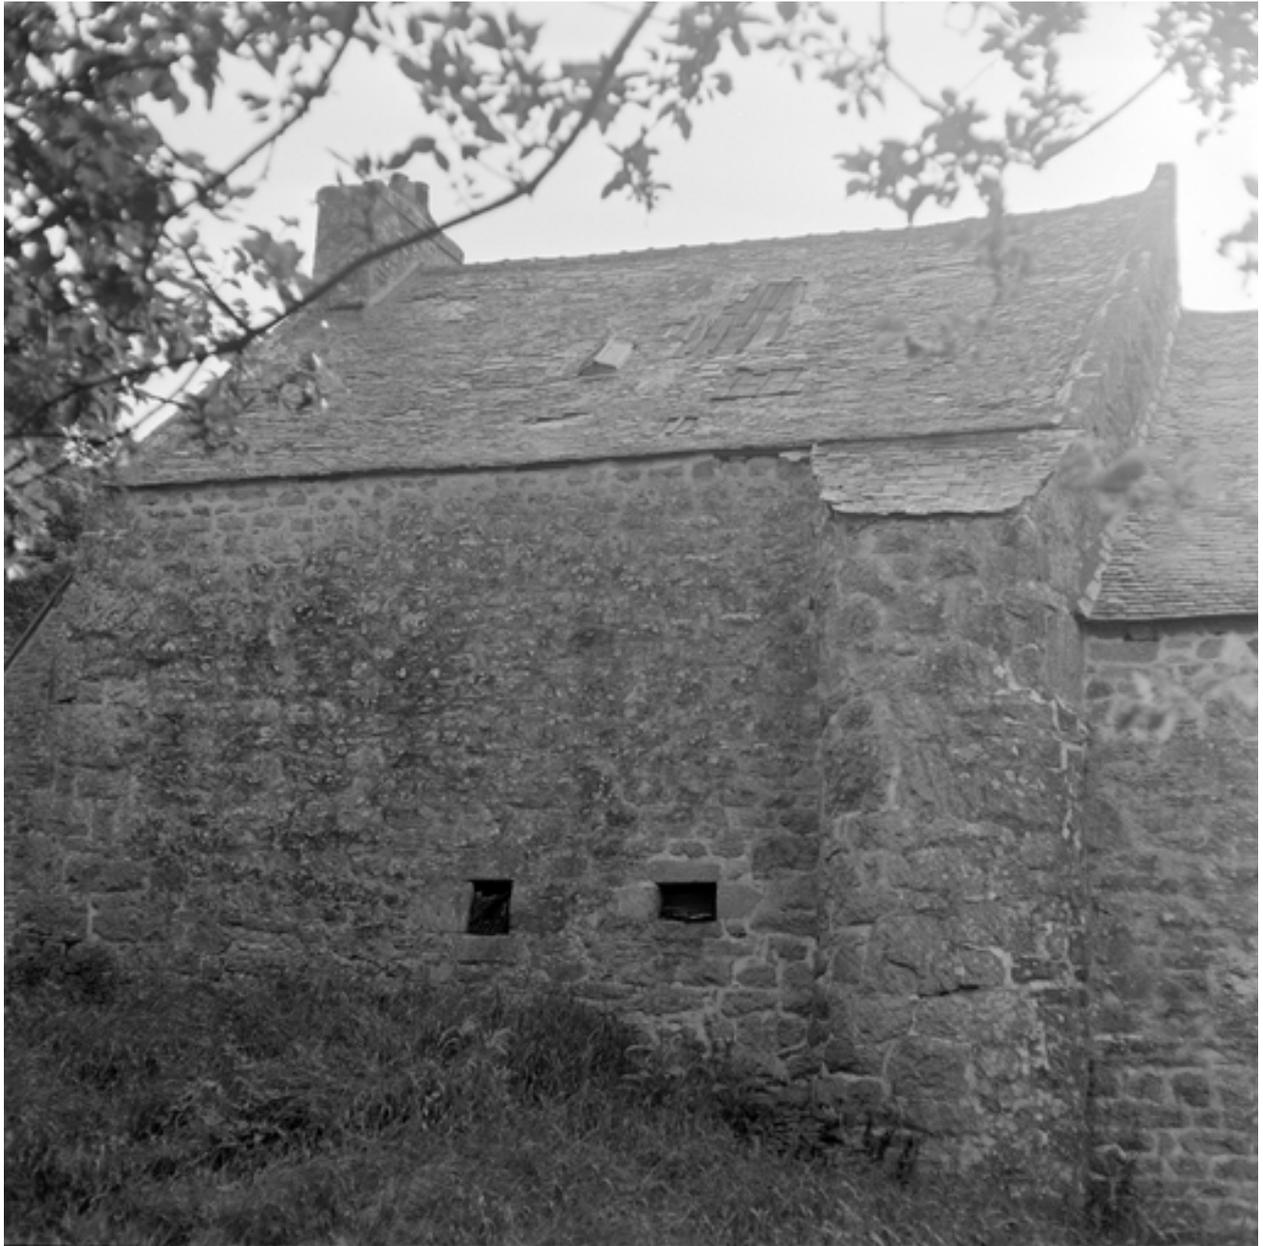
Communs au nord-ouest de la cour,
élévation postérieure ouest. (1984)
Phot. Service régional de
l'Inventaire de Bretagne
IVR53_19812900990X

Communs au nord-ouest de la cour, élévation postérieure ouest. (1984)
